**Nom du projet :** Suivi de la reprise végétale – Année 1 (2022)

**Numéro du projet :** N/Réf. : 115642.001-800

**Date :** Octobre 2022

**Sujet :** Projet de réhabilitation du quai de Sainte-Anne-de-Beaupré

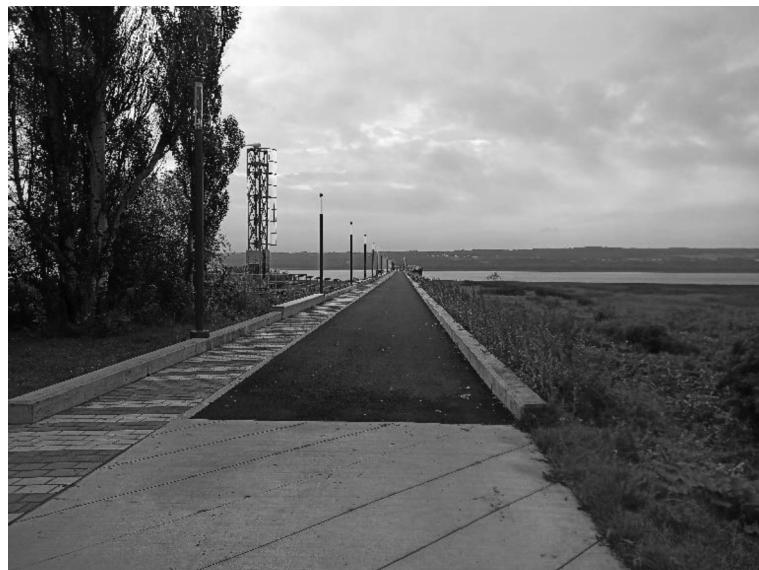
**DESCRIPTION :** Vue d'ensemble du quai

**Remarques :** Vue du quai vers le fleuve

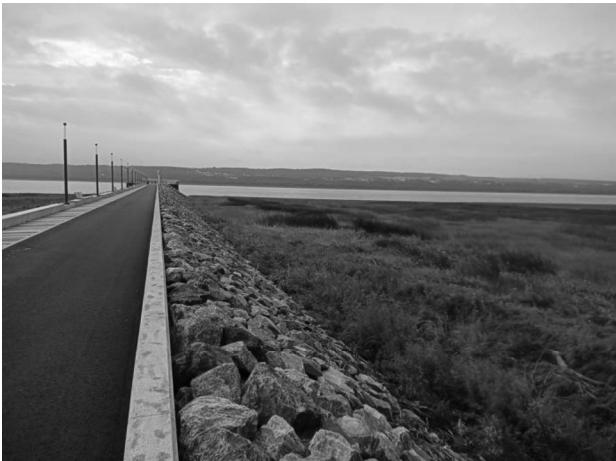
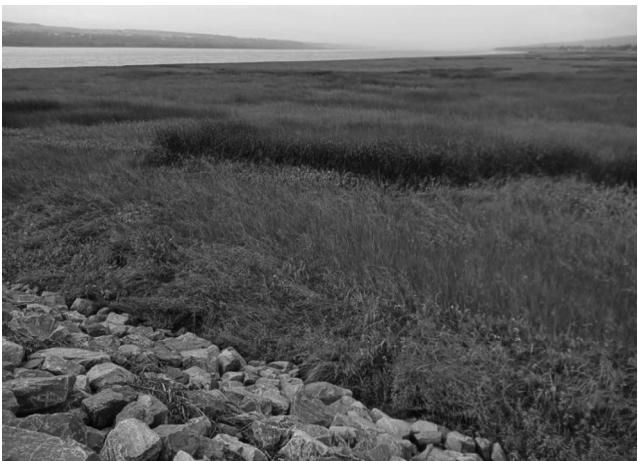
**DESCRIPTION :** Zone de suivi n°1 (clé enfouie du côté ouest du quai)

**Remarques :** Vue du quai vers le fleuve

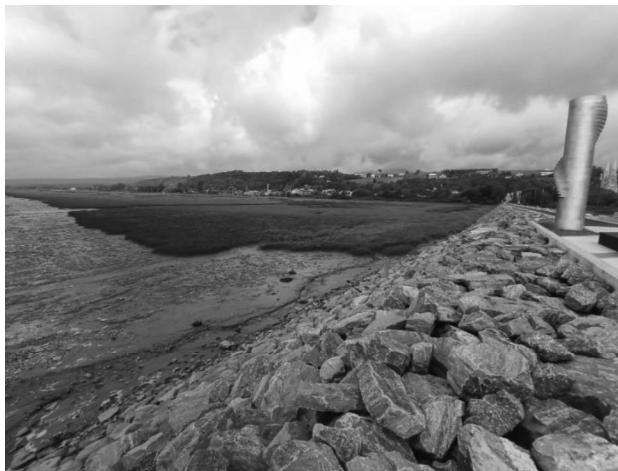
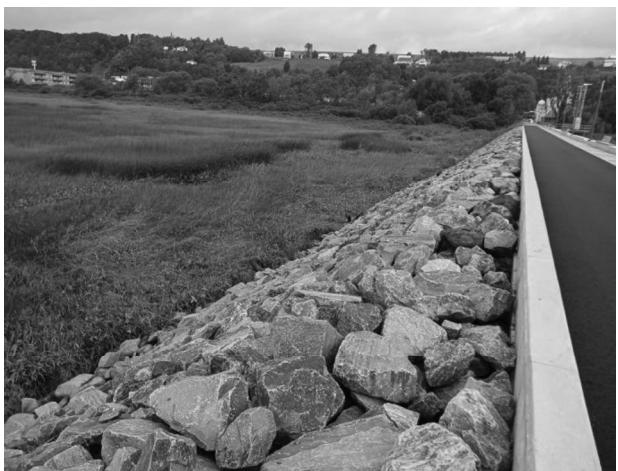
**DESCRIPTION :** Zone de suivi n°1 (clé enfouie du côté ouest du quai)

**Remarques :** Vue du fleuve vers le boulevard Saint-Anne

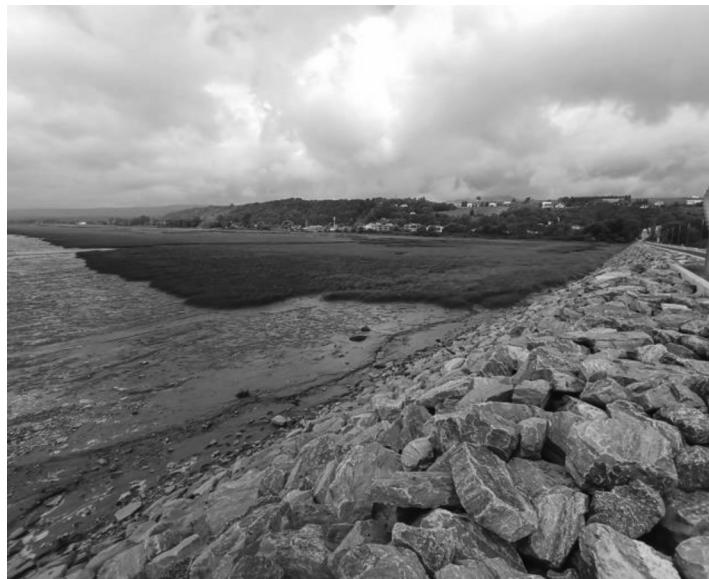
**DESCRIPTION :** Zone de suivi n°1 (clé enfouie du côté ouest du quai)

**Remarques :** Vue du fleuve vers le boulevard Saint-Anne

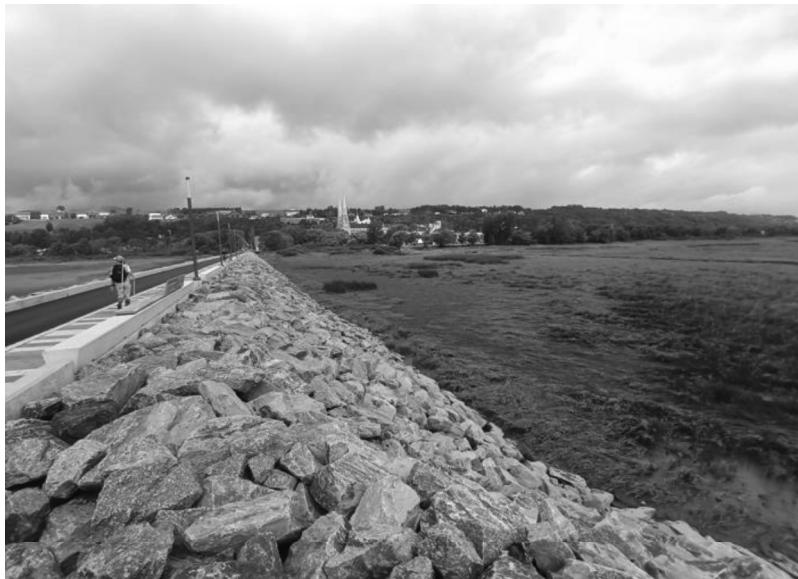
**DESCRIPTION :** Zone de suivi n°2 : Projet de compensation (côté est du quai)

**Remarques :** Vue du fleuve vers le boulevard Saint-Anne

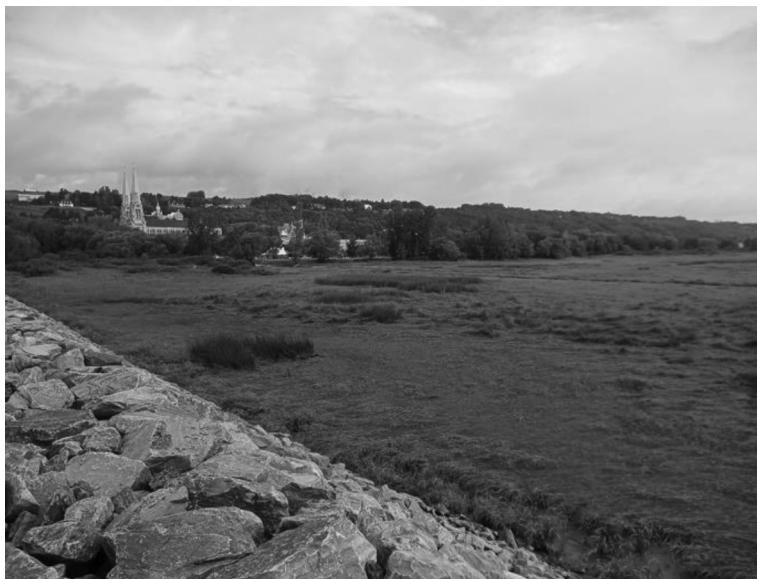
**DESCRIPTION :** Zone de suivi n°2 : Projet de compensation (côté est du quai)

**Remarques :** Vue du fleuve vers le boulevard Saint-Anne

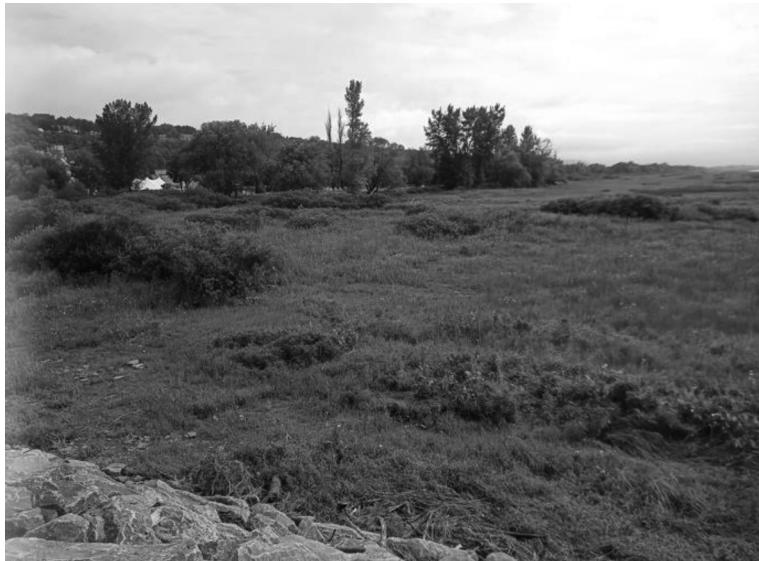
**DESCRIPTION :** Zone de suivi n°2 : Projet de compensation (côté est du quai)

**Remarques :** Vue de la partie supérieure de l'aire de compensation

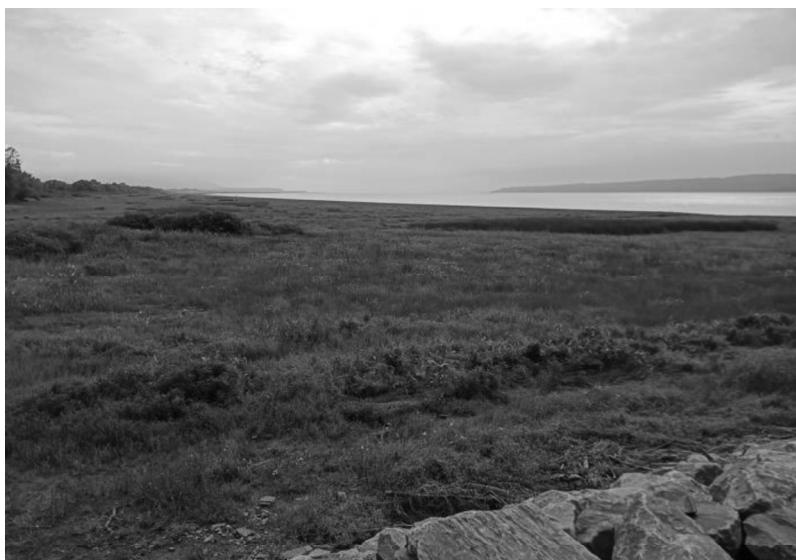
**DESCRIPTION :** Zone de suivi n°2 : Projet de compensation (côté est du quai)

**Remarques :** Vue de la partie inférieure de l'aire de compensation

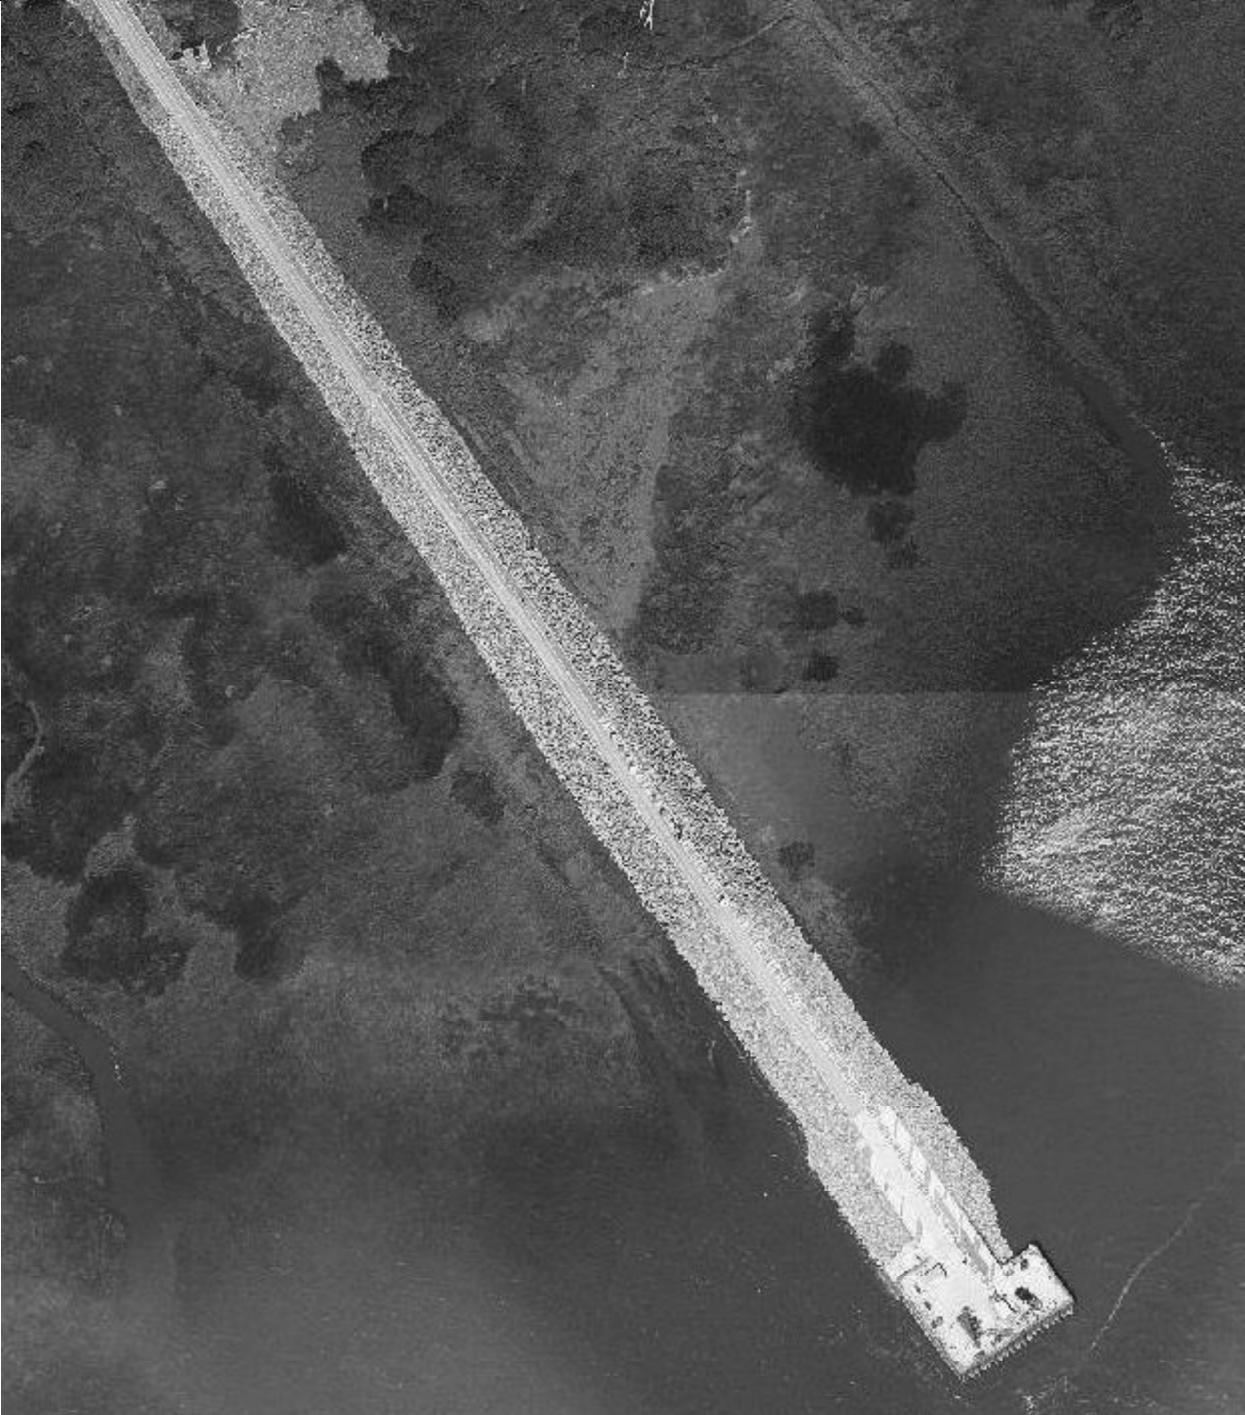
DESCRIPTION :	Image aérienne historique – 2019

<p><b>Remarques :</b> Vue d'ensemble des deux zones de suivi en 2019, avant les plantations dans l'aire de compensation (zone de suivi n° 2)</p>
