**Objet : Demande de modification du décret de soustraction 999-2023
 Projet de protection contre la submersion et l'érosion côtière
 Municipalité de Maria**

**Plan de localisation - Demande de décret de soustraction
Secteurs des travaux de protection- Municipalité de Maria
No. de projet 53-2-06005-2201**

Avis technique Secteur de Maria, route 132

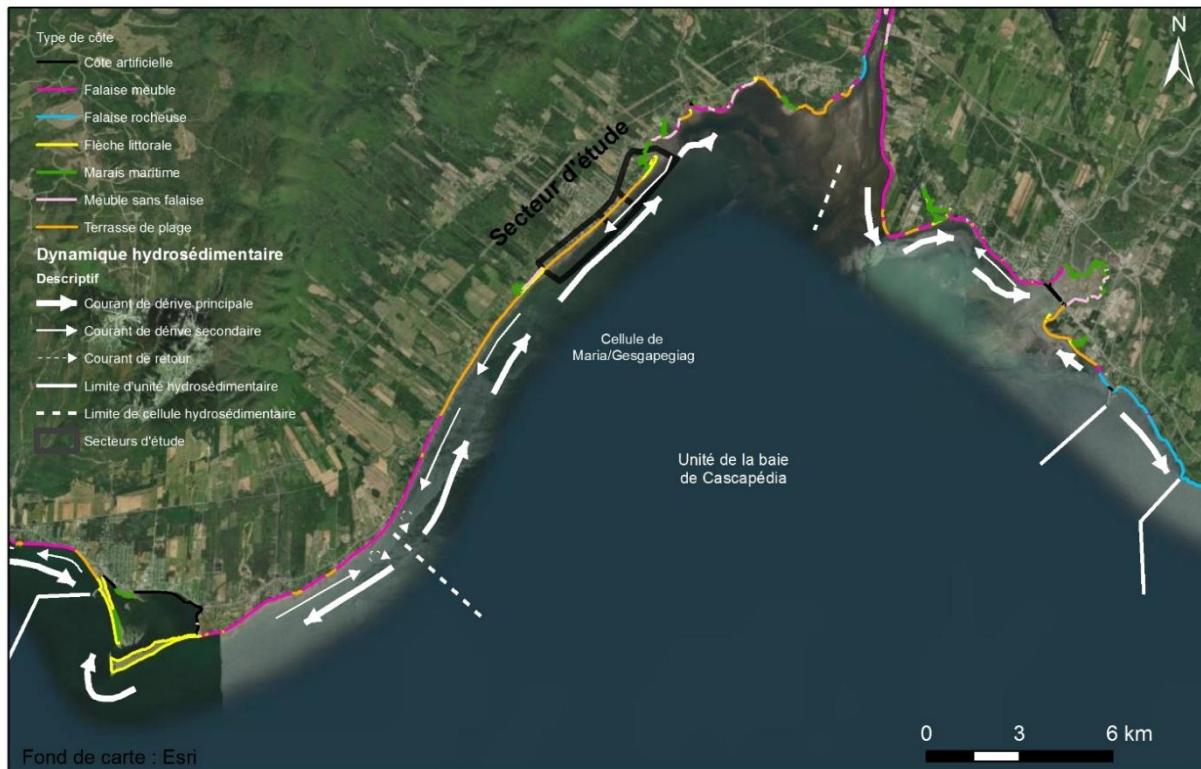
Figure 2. Type de côtes et dynamique côtière du site d'étude

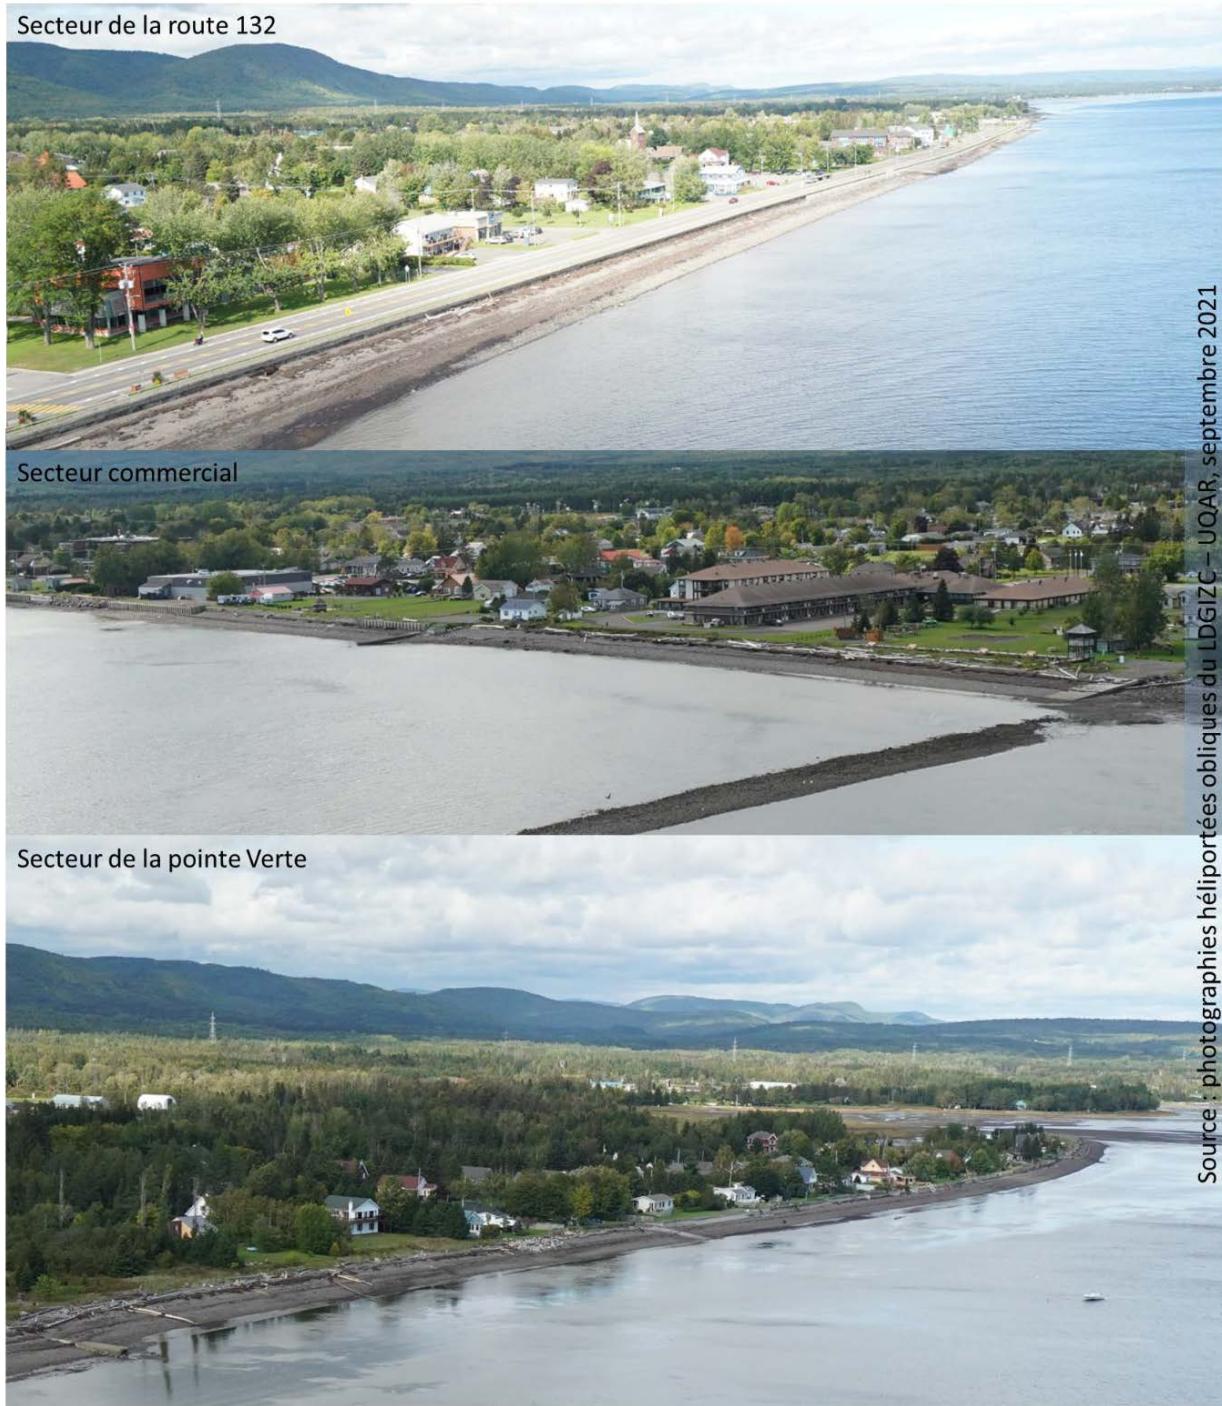
Les berges de la municipalité de Maria s'étirent sur 18 km et sont constituées à plus de 90 % de côtes basses (figure 2 et figure 4), dont plus d'un tiers sont artificialisées. Pour le site à l'étude, qui est situé au centre de la municipalité et s'étire sur 5,2 km, les côtes sont constituées de terrasses de plage (62 %) et d'une flèche littorale (16 %) en arrière de laquelle on retrouve un marais maritime (22 %) et l'embouchure de la rivière Verte. Pour ce site d'étude, plus des deux tiers de la côte à terrasse de plage sont artificialisés. Les ouvrages sont presque exclusivement des murs de béton ou de bois (près de 90 %).

Figure 4. Littoral des secteurs à l'étude

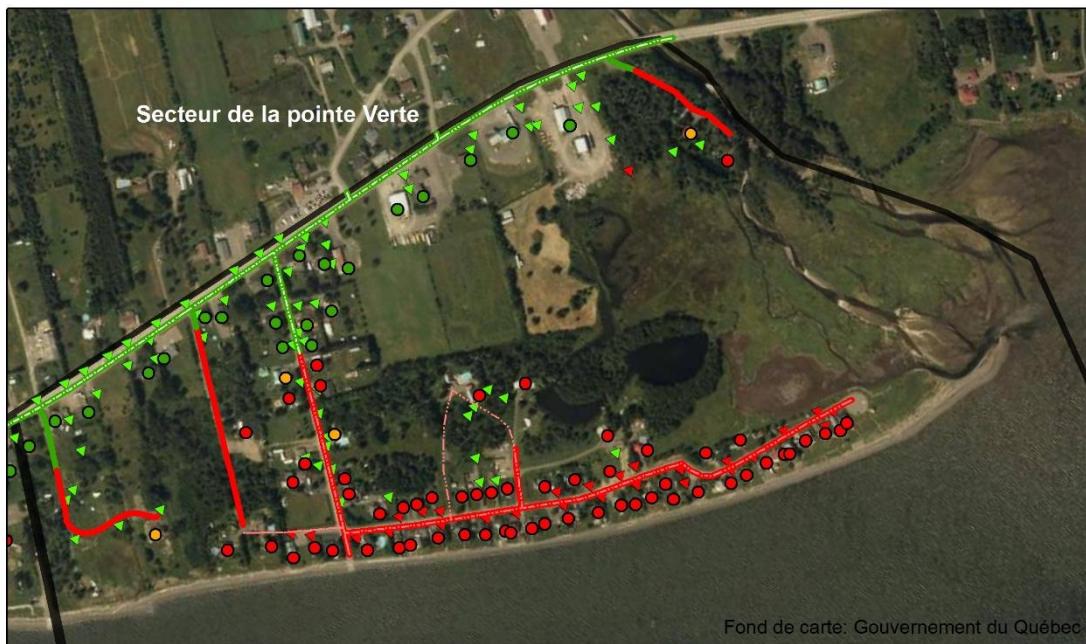
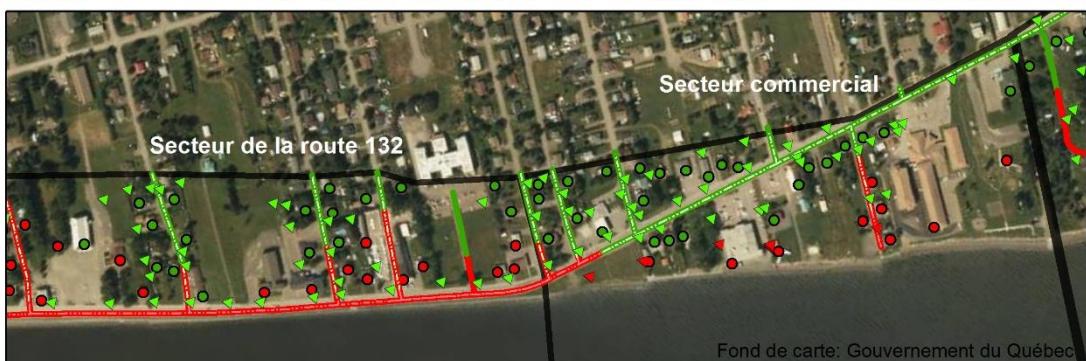
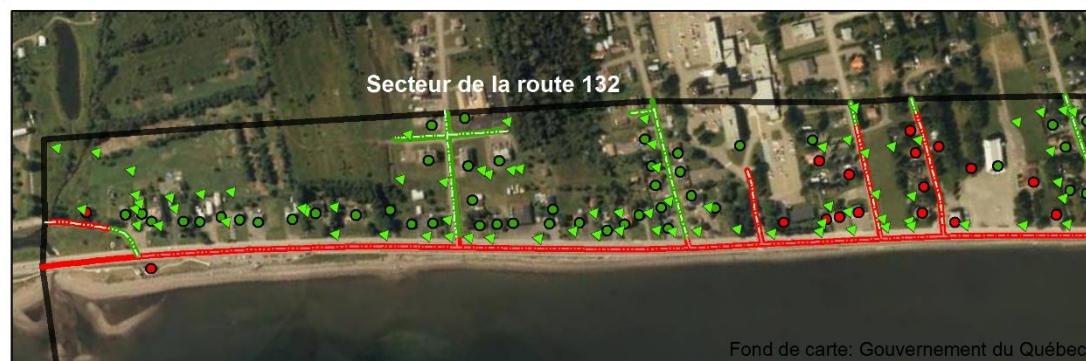
La localisation des éléments exposés est présentée pour les différents secteurs à la figure 10. Une partie de la plage est bordée d'une promenade aménagée en bordure de la route 132 (boulevard Perron) et d'une aire de repos. Ce sont des éléments importants pour la population locale et les touristes. Même s'ils ne sont pas cartographiés, ce sont deux éléments qui seront affectés par l'érosion et la submersion côtières.

Figure 10. Localisation des éléments exposés aux aléas côtiers

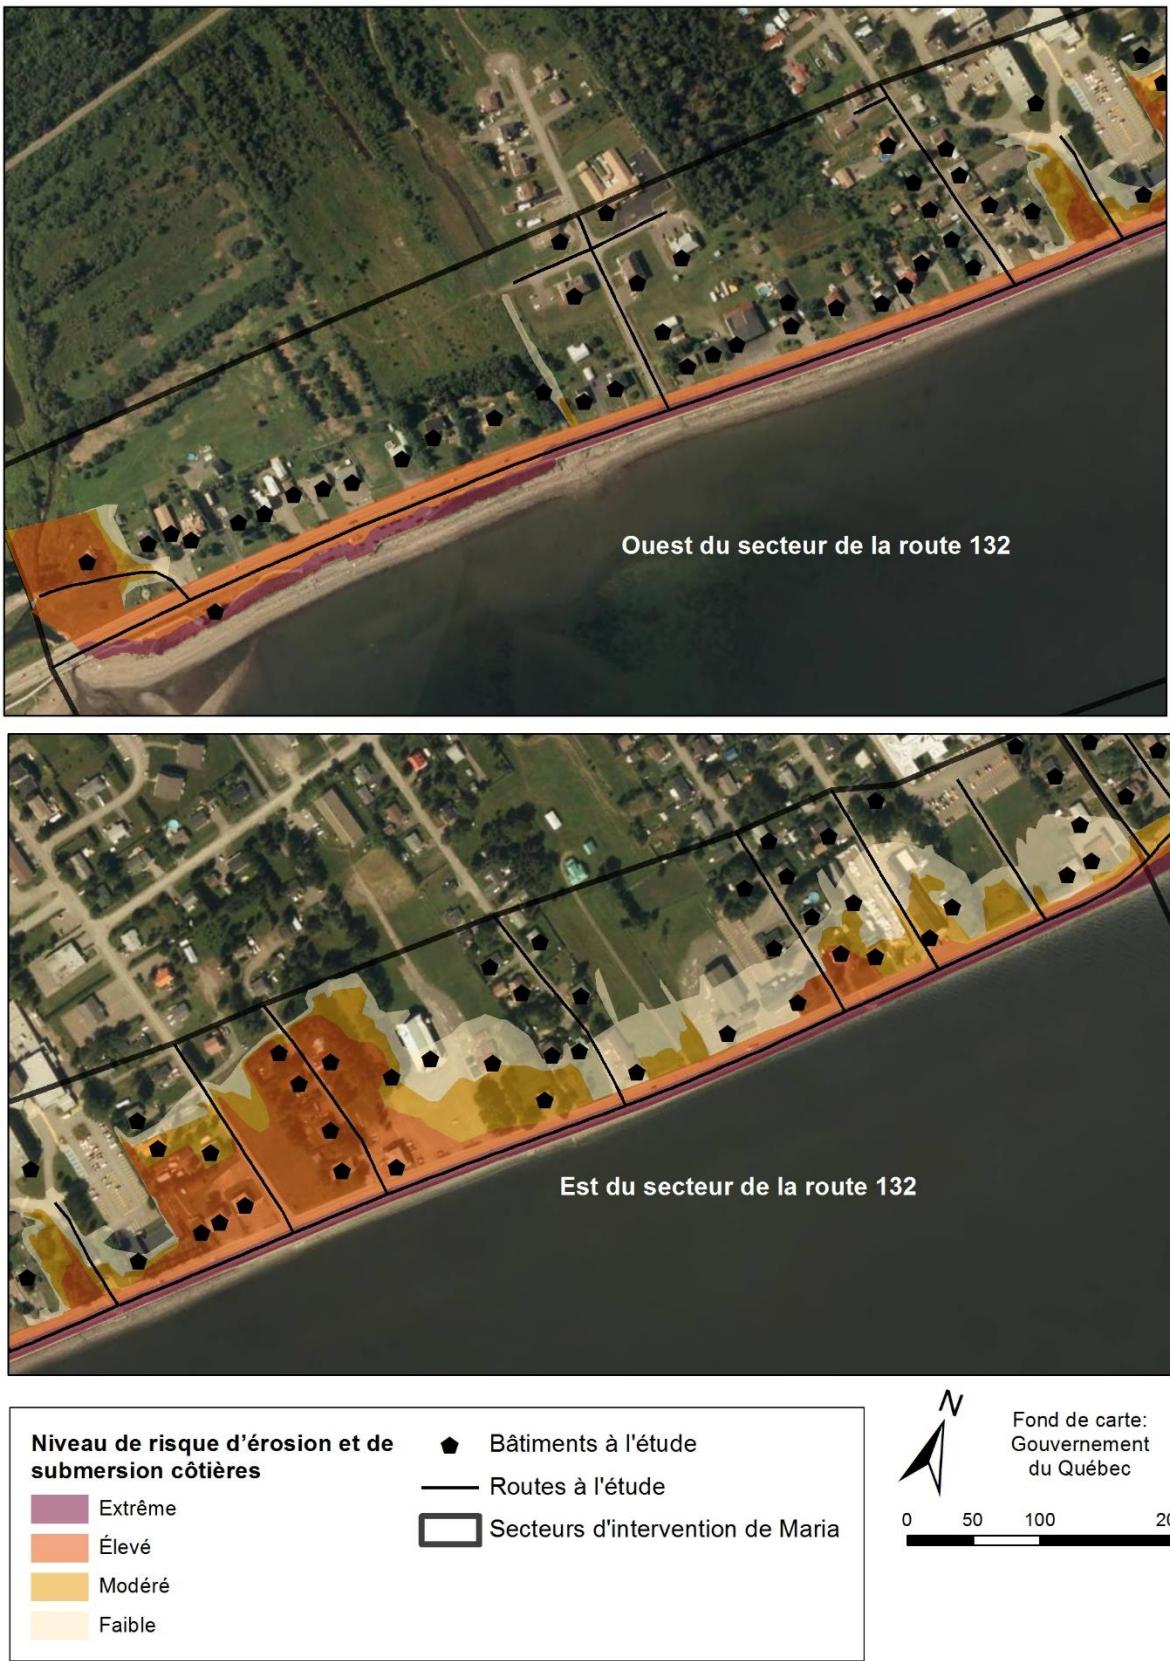
Figure 13. Carte des niveaux de risque du secteur de la route 132

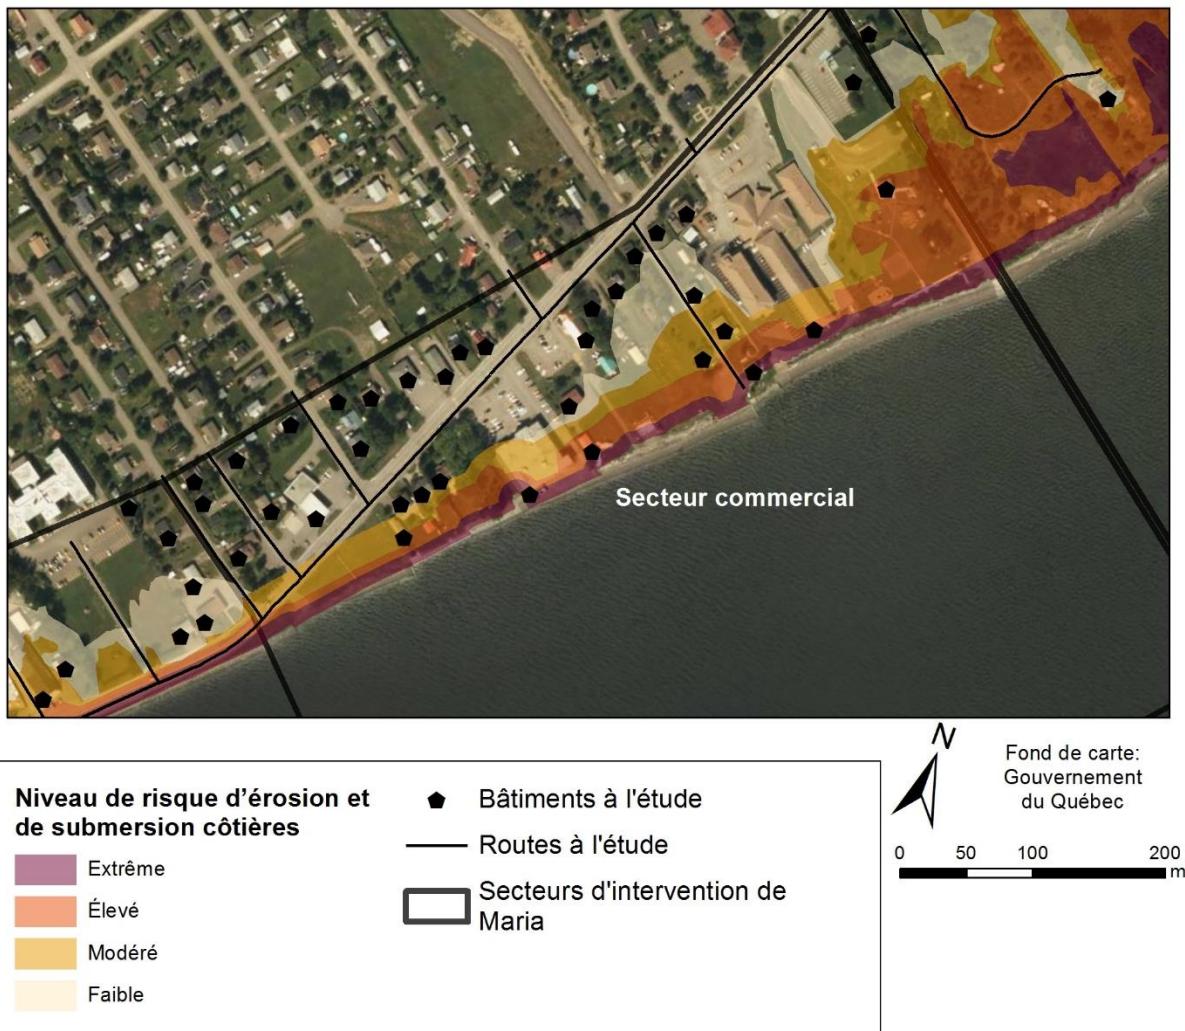
la probabilité que l'érosion les affecte est rare ou nulle. De plus, pour la submersion on ne se situe pas dans la zone de déferlement et les conséquences sont donc mineures à modérées mais restent peu probables.

Figure 14. Carte des niveaux de risque du secteur commercial

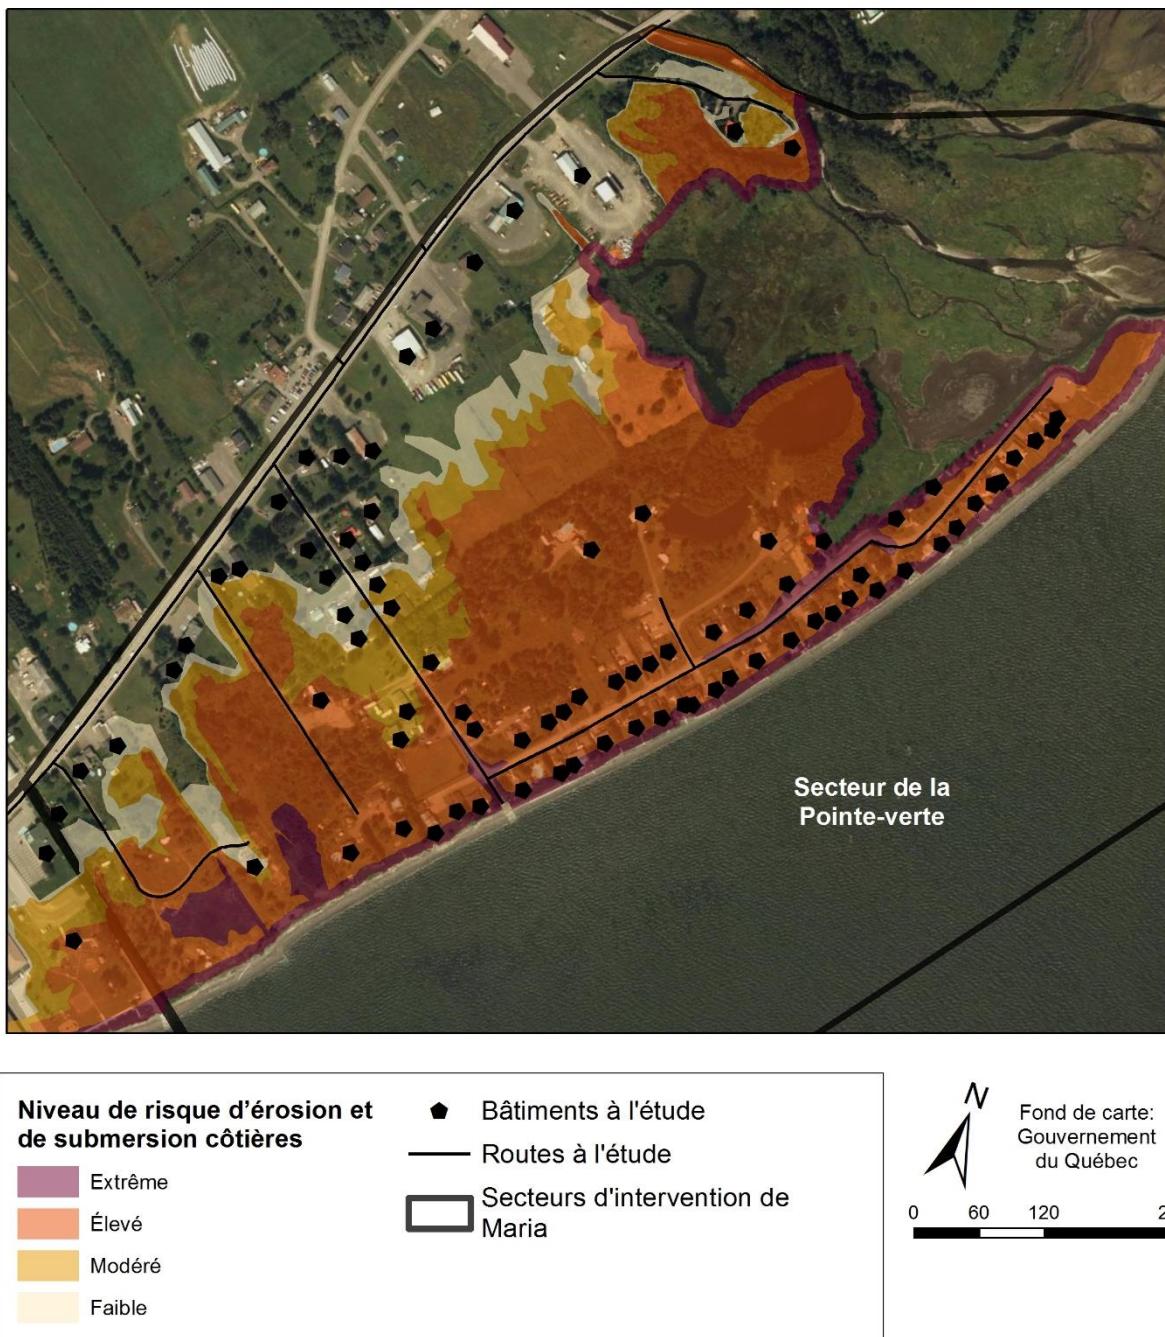
Le niveau de risque pour le secteur de la pointe Verte varie selon la distance à la côte et l'altitude des terrains. Ce niveau de risque a été évalué selon l'érosion mesurée lors d'une tempête importante, mais aussi selon les épaisseurs d'eau et les vitesses du courant modélisées pour un événement actuel et futur et les secteurs ayant connu du déferlement violent lors d'événements réels documentés. Il est possible de visualiser l'étendue des zones selon leur niveau de risque sur la figure 15.

Figure 15. Carte des niveaux de risque du secteur de la pointe Verte

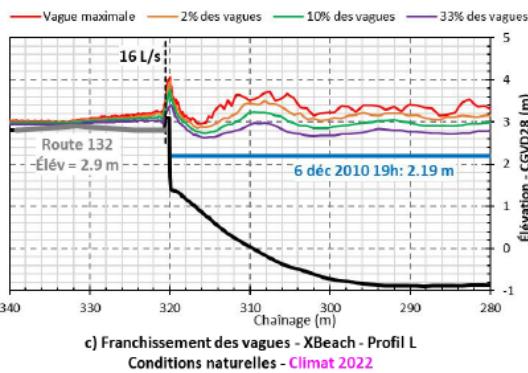
Le Centre de Services rapporte souvent des épisodes de franchissement lors de tempêtes. Ces observations concordent avec la modélisation effectuée par le groupe LaSalle SNC en 2023, qui simule les débits de débordements pour la tempête de 2010 (figure 1). On y constate un franchissement de l'ordre de 16 L/s au-dessus du mur existant.

Figure 1 - Débits de débordement en conditions actuelles (source : Lasalle NHC, 2023)

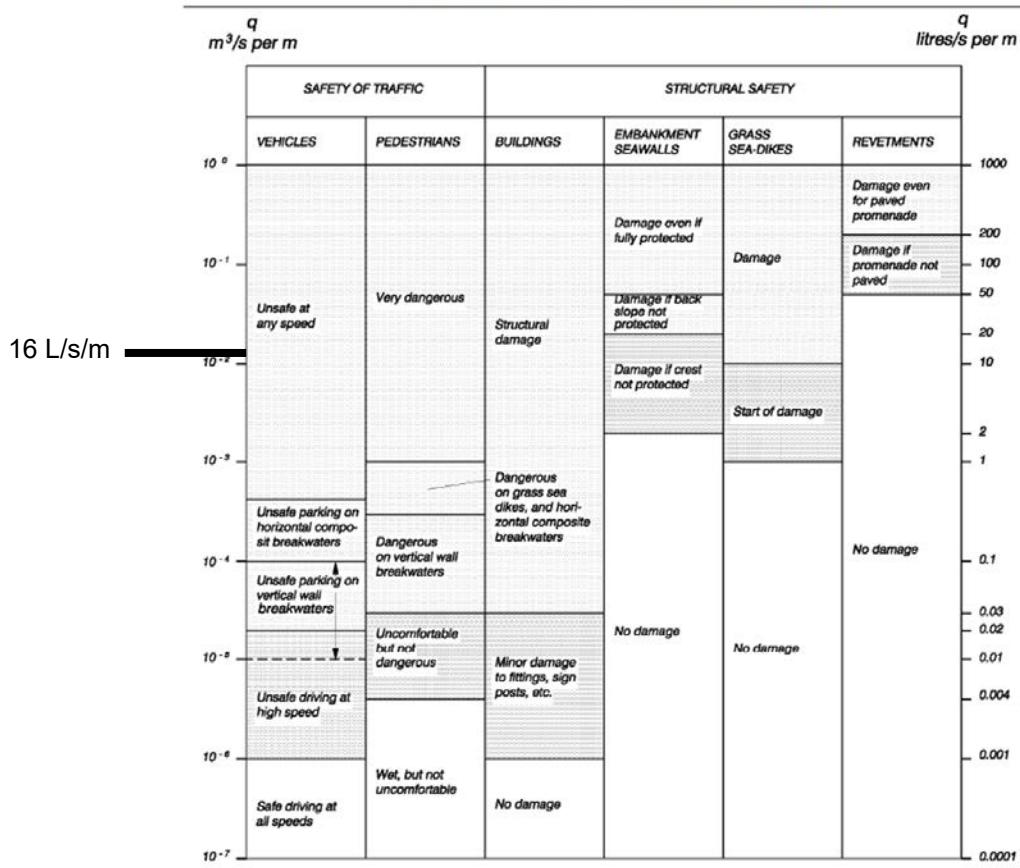
En comparaison avec les valeurs critiques identifiées dans le Coastal Engineering Manuel (CEM, 2008), les débits de débordement actuels sont non sécuritaires pour les véhicules et très dangereux pour les piétons. En effet, la figure 2 montre qu'au-delà d'environ 0,6 L/s/m, la circulation de voitures sur la route est jugée non sécuritaire, peu importe la vitesse. La présence de piétons ou de travailleurs est également jugée très dangereuse dès que les débits dépassent 1 L/s/m. Il s'agit là de valeurs théoriques, qui ne tiennent pas compte de l'augmentation du risque causé par des débris projetés, comme c'est le cas au site à l'étude. Avec une valeur de 16 L/s/m, la situation est plus que préoccupante pour le MTMD. Les éléments de signalisation et d'éclairage sont également vulnérables avec de telles valeurs de franchissement, sans compter qu'ils peuvent se briser et devenir des projectiles.

**Figure 2 - Valeurs des débits de débordement pour assurer la sécurité routière
(adapté de Coastal Engineering Manual)**

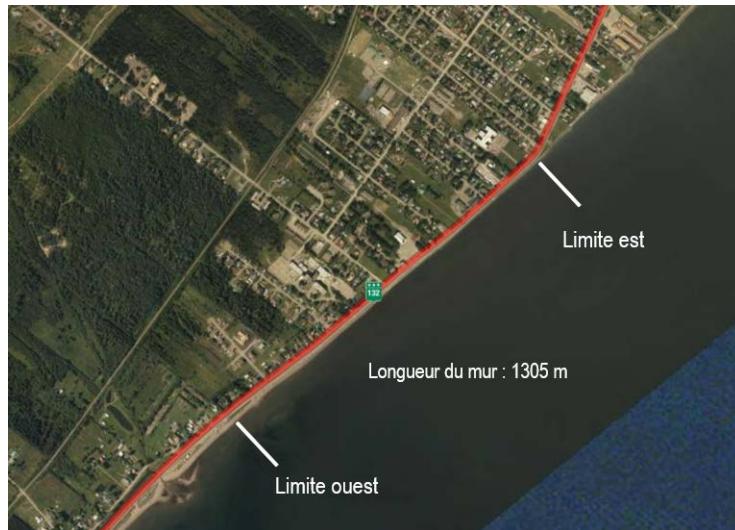
Le mur M-11336 est une structure de bois surmontée d'un déflecteur de béton. Il a une longueur de 1 305 m et se situe entre les chaînages 9+445 à 8+140 (figure 8 et carte de l'annexe A). Sa hauteur moyenne est de 2,0 m.

Figure 8 - Localisation du mur M-11336
