Objet : Relevé géophysique pour repérage de réservoirs souterrains

Terrain du futur poste Viger-2

situé au 1261, rue des Irlandais, arrondissement Le Sud-Ouest, à Montréal (Québec)

DÉTECTION DE RÉSERVOIRS ENFOUIS DANS LE
STATIONNEMENT SITUÉ SUR LA RUE DES IRLANDAIS

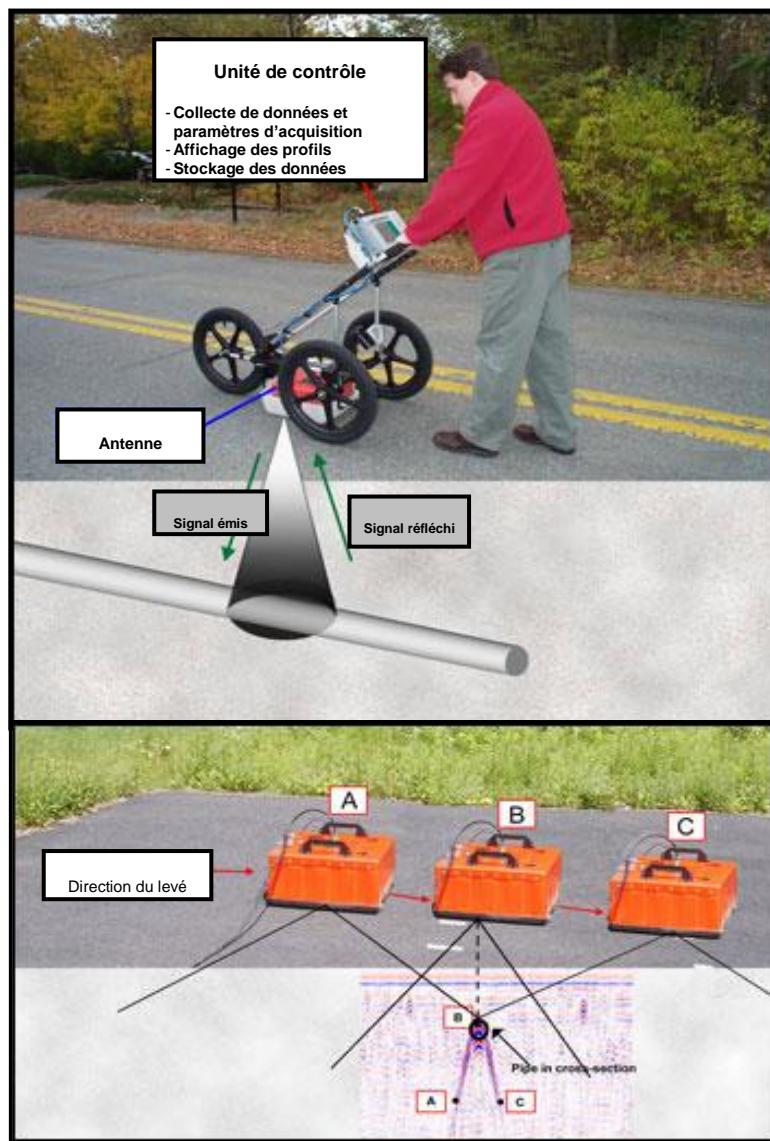
Figure 3 : Schéma de fonctionnement du géoradar

- 1) **Géoradar :** Le géoradar est un système qui utilise l'information contenue dans une impulsion électromagnétique de haute fréquence pour acquérir de l'information géologique et/ou géotechnique sous la surface du sol. L'onde électromagnétique est émise à partir d'une antenne et pénètre le sol à une vitesse déterminée principalement par les propriétés diélectriques du matériau. Au fur et à mesure que l'onde voyage en profondeur, elle rencontre des objets ou des couches géologiques ayant des propriétés diélectriques différentes. Cela entraîne une partie de l'énergie de l'onde à être réfléchie et à remonter à la surface, et une partie de l'énergie à traverser ce changement et continuer sa descente. La Figure 3 illustre le principe de fonctionnement du géoradar.
