LIGNE D'INTERCONNEXION DES APPALACHES-MAINE

HABITAT DES SALAMANDRES DE RUISSEAUX – SUIVI DE L'AN 1 –
2022

FÉVRIER 2023

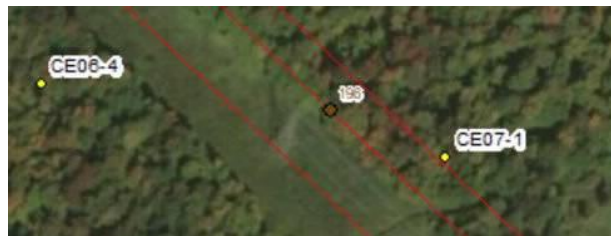
STATION CE07-1, ●● (●●●)

Ce tronçon de 25 m, situé dans la nouvelle emprise, s'écoule dans une érablière. Dû au déboisement, le couvert arborescent y est de 25 à 50 %, alors qu'il était de 50 à 75 % en 2020. Son lit est principalement recouvert de matière organique (>75 %) et la proportion de sable a augmenté depuis 2020. Contrairement à 2020 où il était pratiquement sec, de l'eau était présente dans le tronçon en 2022. Trois salamandres à deux lignes et sept salamandres sombres du Nord y avaient néanmoins été observées en 2020, mais aucune en 2022. Malgré la présence d'eau en 2022, la qualité de ce tronçon s'est détériorée depuis 2020. Dans son état actuel, nous considérons que sa qualité comme habitat de salamandres de ruisseaux est faible.

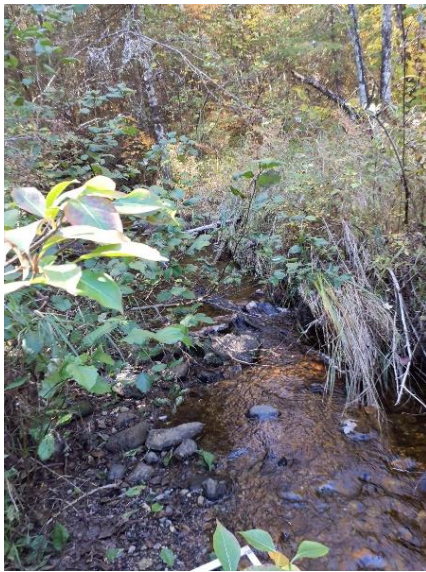
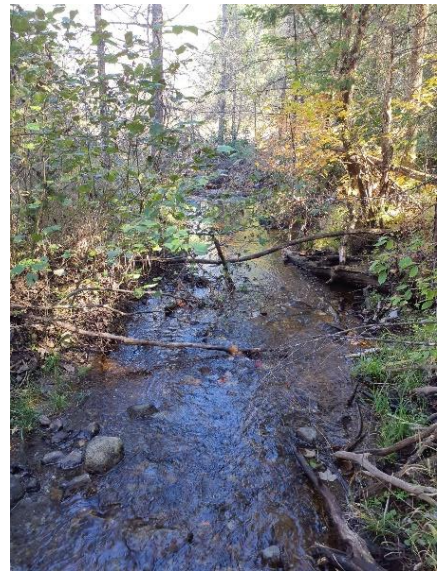
Station CE01-1, 2022

On dénote néanmoins certains tronçons qui mériteraient une attention particulière, incluant le ruisseau témoin, qui montre une dégradation du substrat aux stations situées en aval de la ligne existante (CE01-1 et CE01-2), dont une de celles où la salamandre pourpre avait été observée en 2020. D'autres tronçons montrent également une dégradation indépendante des travaux de déboisement de l'emprise et de la construction des chemins d'accès dont, plus particulièrement, une station amont du ruisseau CE09 (CE09-4).

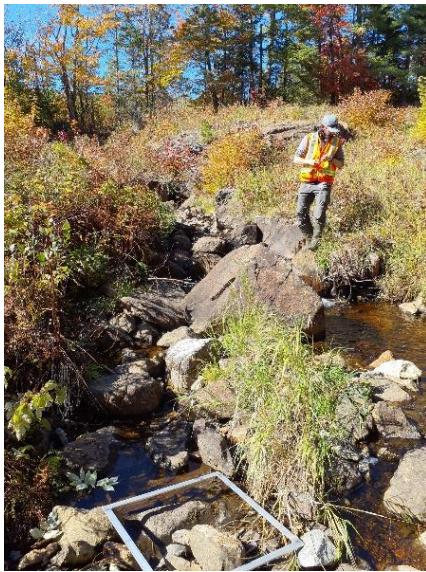
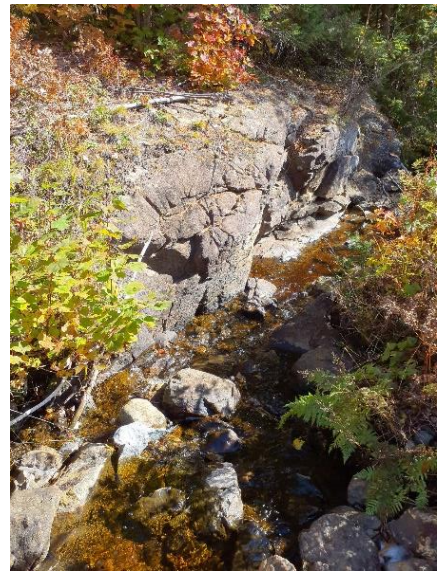
Station CE01-3, octobre 2022

Bien que de qualité jugée moyenne en 2020, on y a observé la salamandre pourpre à deux des quatre stations (CE01-1 et CE01-3). Mise à part la station amont (CE01-4), on y a constaté une dégradation vers l'aval en 2022. Aucune salamandre pourpre n'y a été détectée en 2022.

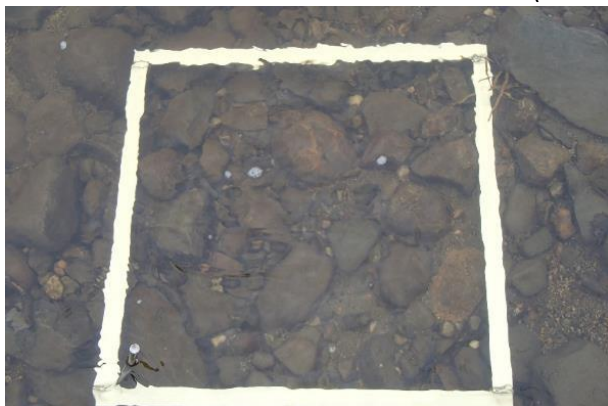
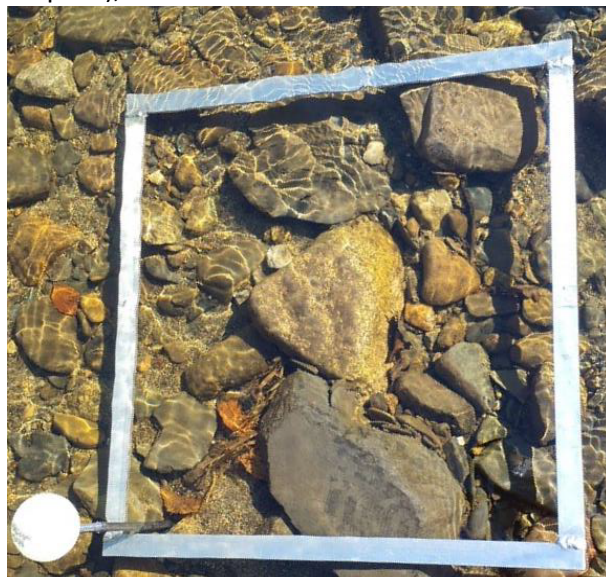
Station CE09-4 (amont nouvelle emprise), octobre 2020

D'autres tronçons montrent également une dégradation indépendante des travaux de déboisement de l'emprise et de la construction des chemins d'accès dont, plus particulièrement, une station amont du ruisseau CE09 (ex. CE09-4). En ce qui concerne les ruisseaux à salamandres à statut précaire avec mesures d'atténuation, on constate une dégradation du substrat dans les tronçons CE07-1 et CE08-2, malgré les mesures d'atténuation, mais peu de changements, voire une amélioration pour d'autres cours d'eau de cette catégorie (ex. CE06). On observe, par ailleurs, une nette amélioration du substrat dans le cours d'eau CE04, un ruisseau à salamandres communes avec mesures d'atténuation, de même que dans certains tronçons sans mesure d'atténuation (ex. CE13) ou à l'abri des travaux (ex. CE11-5). Pour les tronçons situés dans l'emprise existante ou nouvellement déboisée où on a constaté des signes de dégradation et/ou un déclin des salamandres détectées, dont CE04, CE06, CE07 et CE09, une attention particulière sera portée lors du prochain suivi, car il n'est pas à exclure que les travaux de débroussaillage manuel, réalisés à intervalle de 5 ans, y aient contribué. Les dernières interventions en ce sens ont eu lieu en 2021, c'est-à-dire entre les deux visites des tronçons examinés.

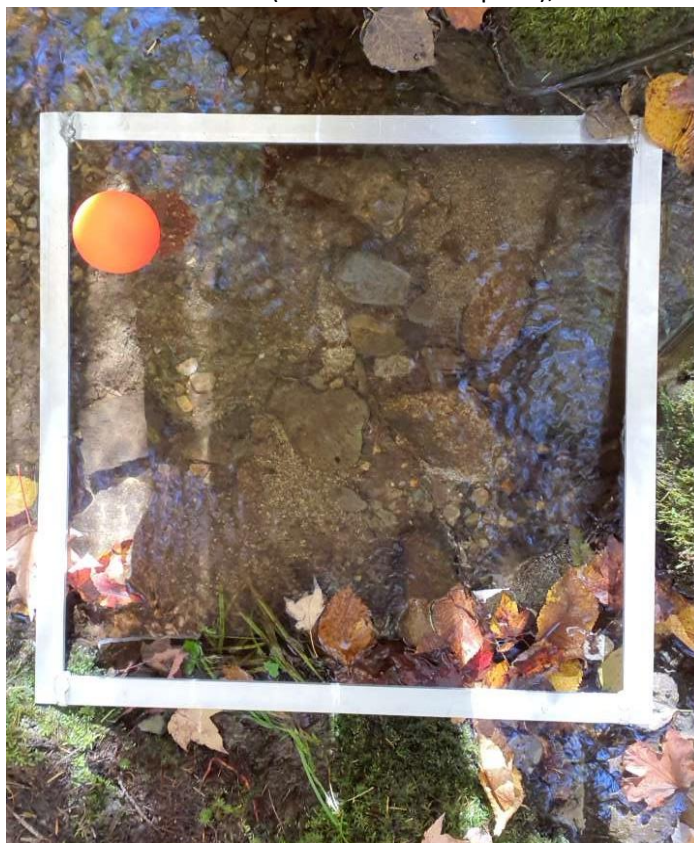
Station CE100-2 (intérieur nouvelle emprise), 2022

Rappelons qu'il n'y avait pas d'emprise préexistante dans ce secteur boisé. Mis à part le tronçon situé dans la nouvelle emprise (CE100-2), nous n'avons pas de raison de penser que la qualité de ce cours d'eau se soit dégradée depuis 2020.

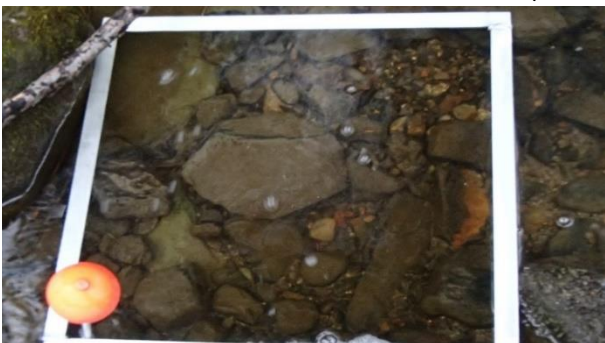
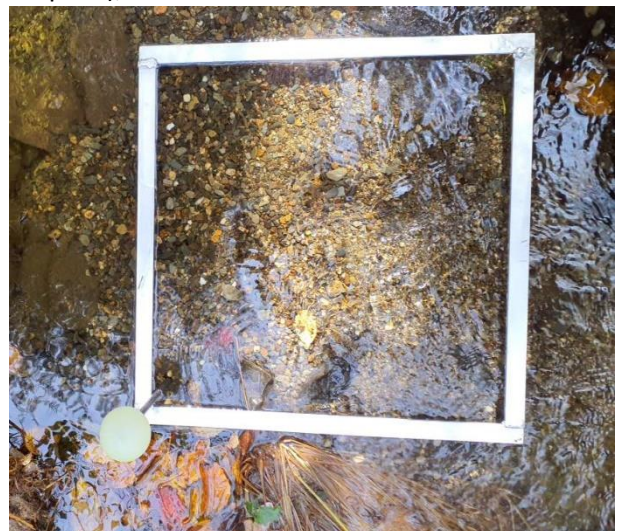
Station CE04-6, Dépôt de pierres sur la berge (2022)

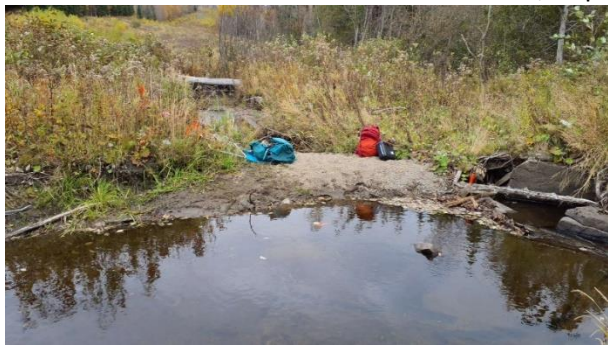
Station CE06-2, Débris ligneux dans la bande riveraine (2022)
