Complexe de la Romaine

Suivi des débris ligneux et des tourbières flottantes des réservoirs de la Romaine 1, 2 et 3

Suivi environnemental 2019 en phase exploitation

Réf. Hydro-Québec : 21273-19085
Réf. AECOM : 60613688

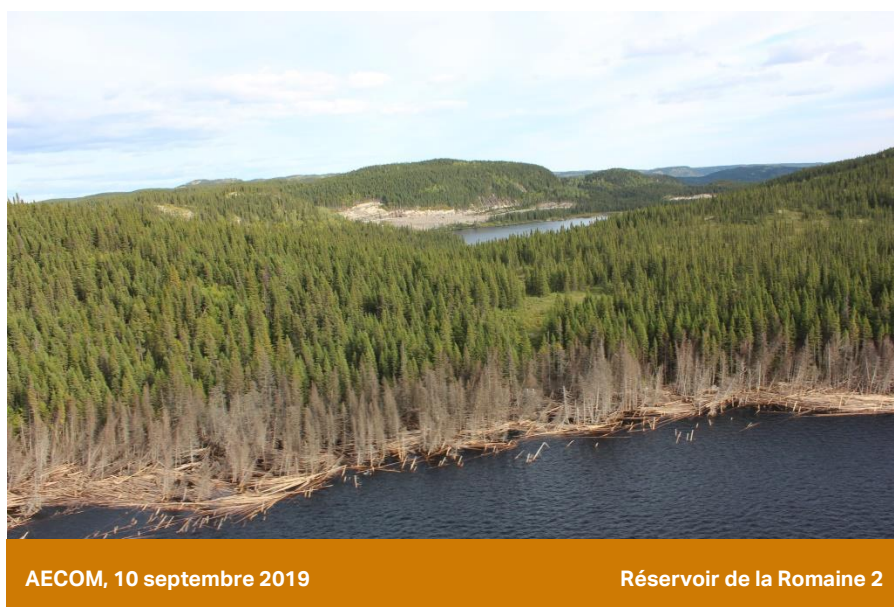
Photo 7 Lisière d'arbres émergents avec des débris ligneux flottants (à l'avant scène, les troncs de certains arbres ont été coupés par les glaces)

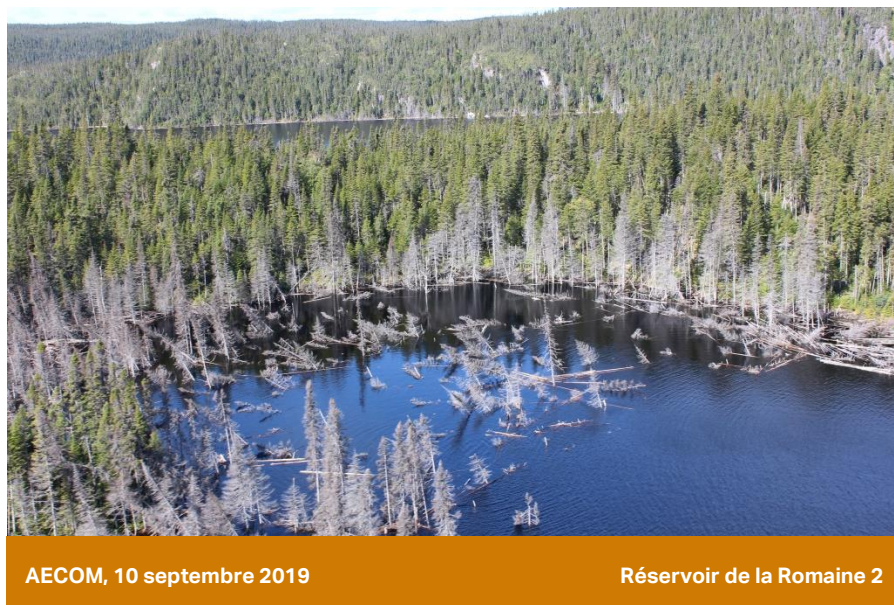
Photo 8 Étendue d'arbres émergents avec une amorce d'arbres renversés

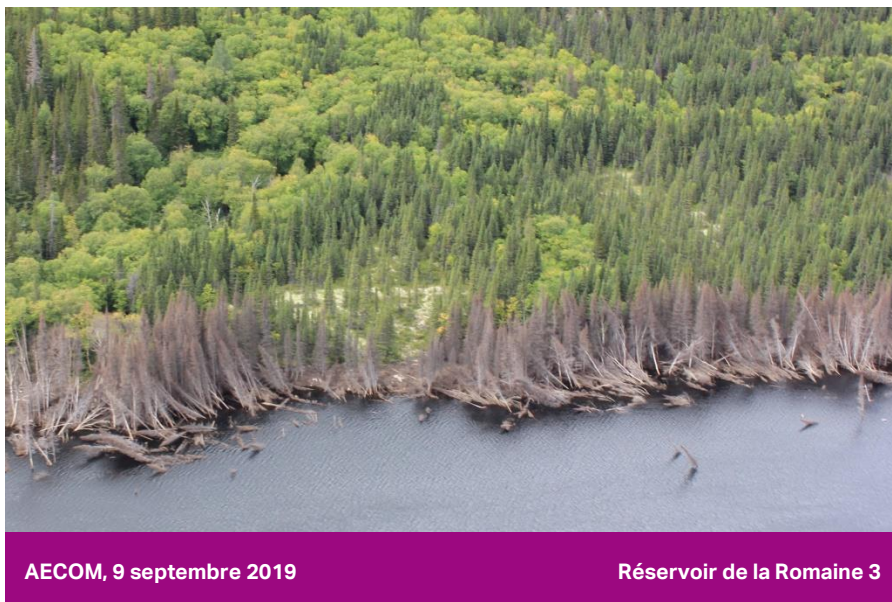
Photo 9

Lisière d'arbres émergents renversés sans débris ligneux flottants

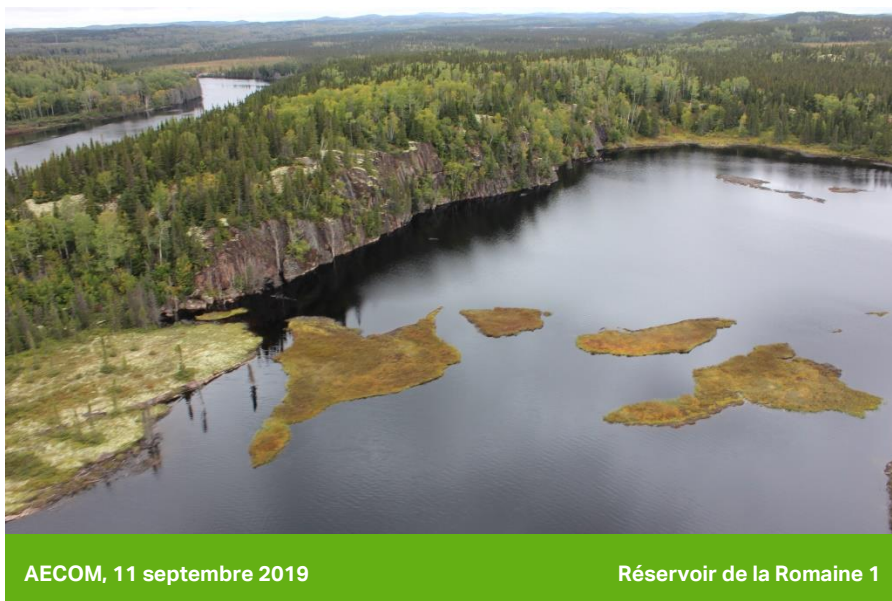
Photo 10

Tourbières flottantes

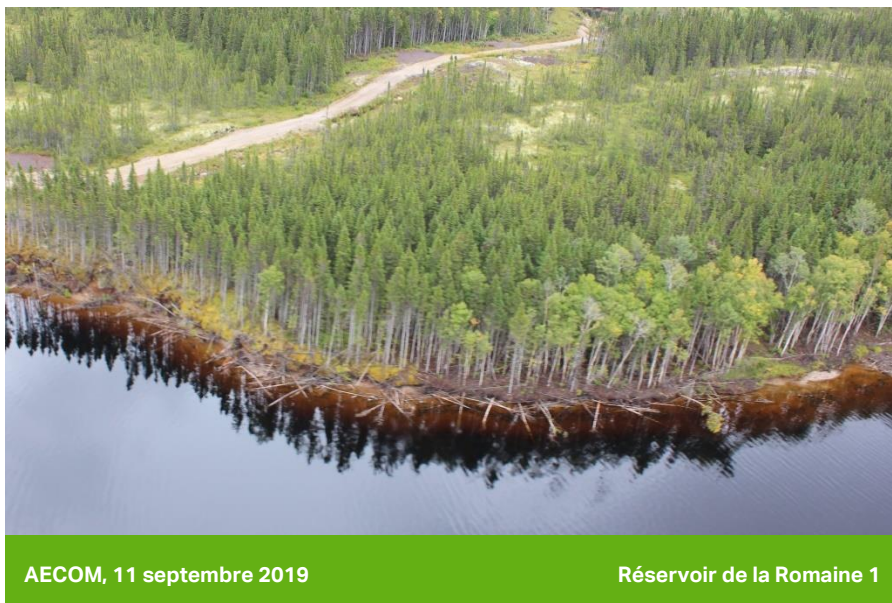
Photo 12 Arbres renversés le long de la berge (renversement provoqué par le vent et l'érosion de la berge)

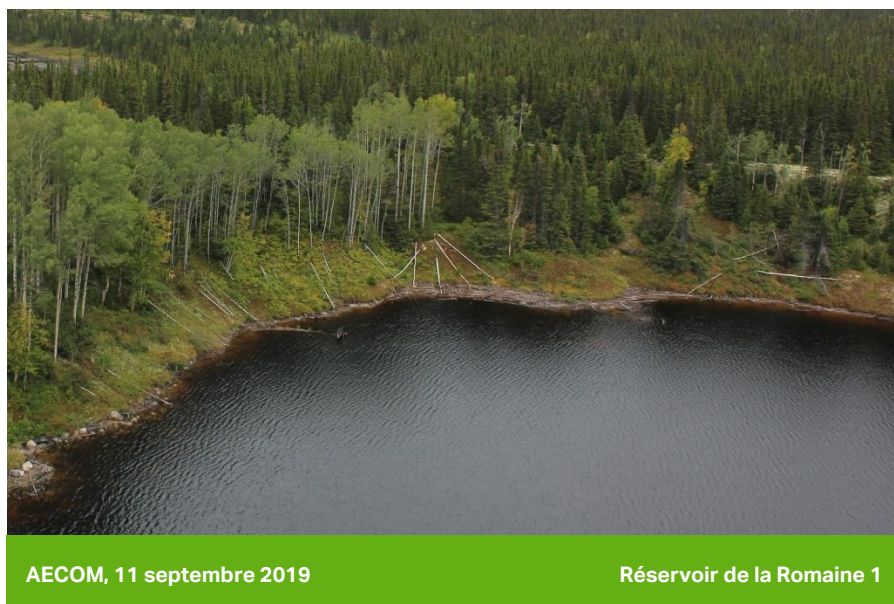
Photo 13 **Arbres renversés le long de la berge (renversement provoqué par l'action des castors)**

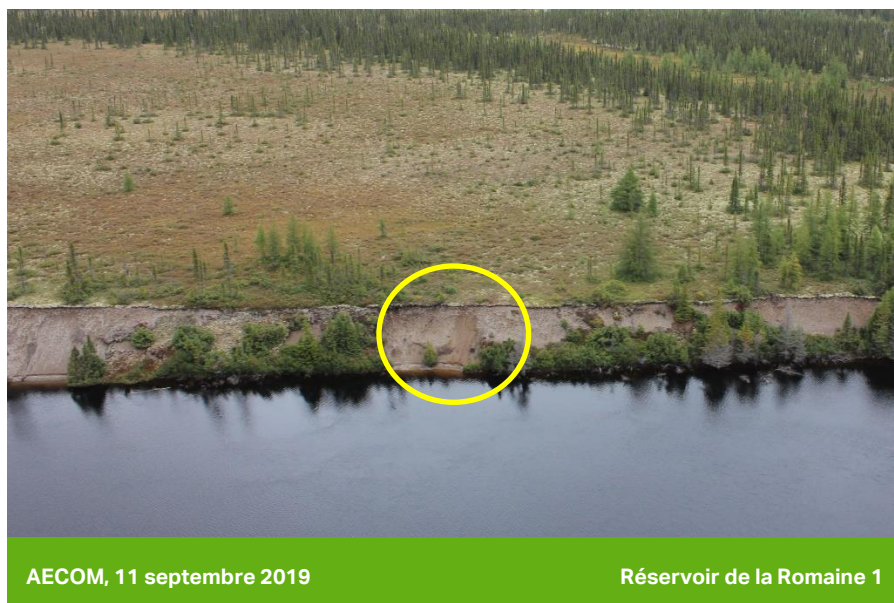
Photo 14 **Talus susceptible d'érosion et où on note un petit décrochement**

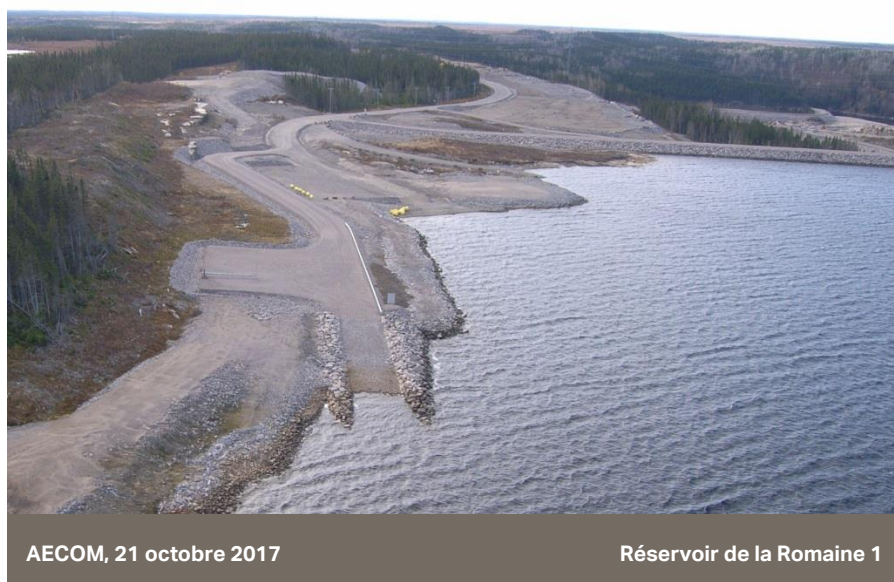
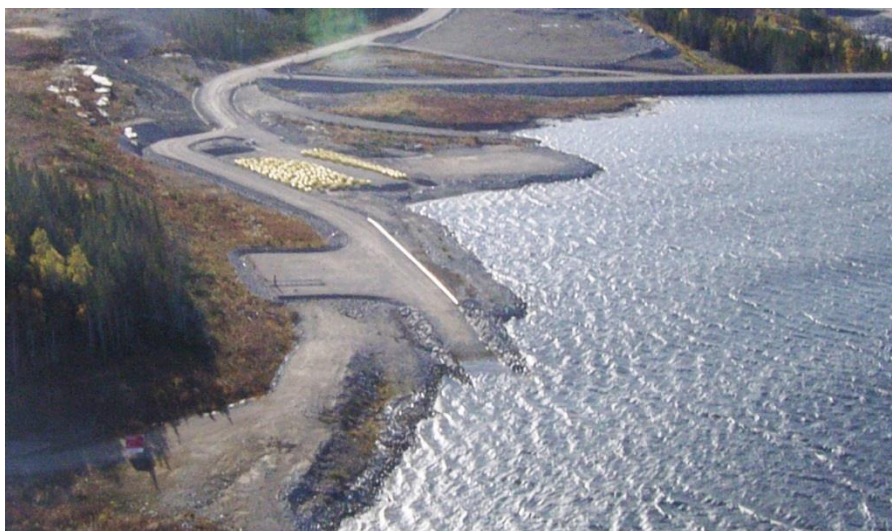
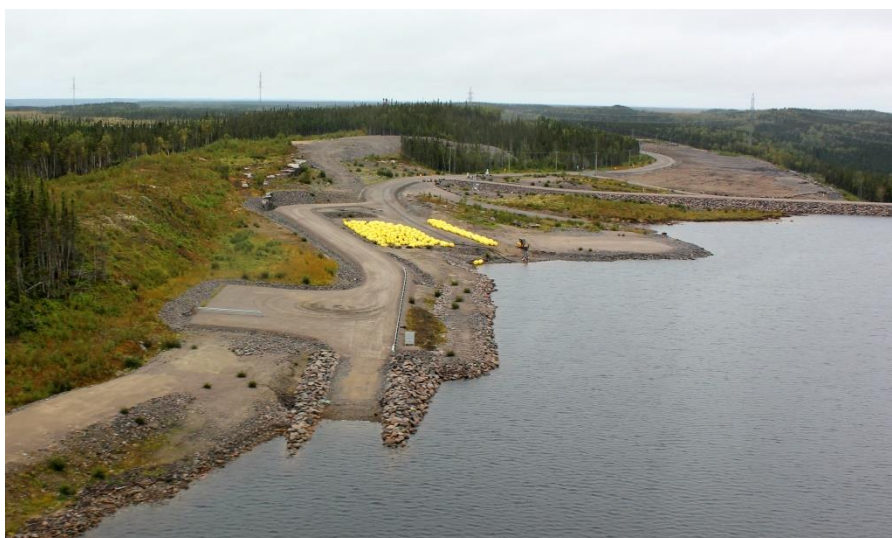
Photo 15 (série) Absence d'accumulation observée au site de la rampe de mise à l'eau en 2017, 2018 et 2019

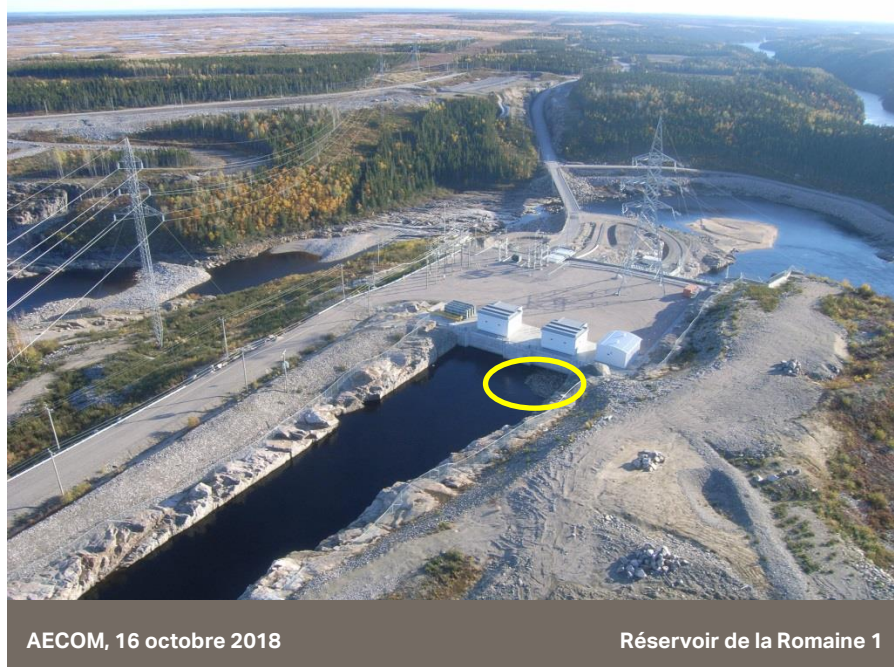
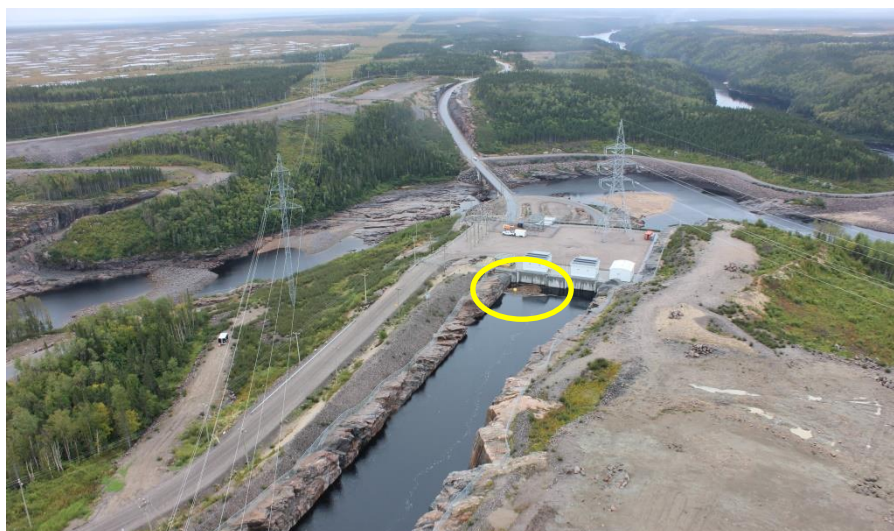
Photo 16 (série)

Par rapport au survol effectué en 2018, peu de changements majeurs ont été observés dans l'abondance de débris ligneux flottants et échoués. Une petite masse de débris ligneux résiduels subsiste à la prise d'eau de la centrale de la Romaine-1. Aucune masse n'a été observée aux alentours des autres installations du réservoir (photos 15 à 19).

Petite accumulation observée au site de la prise d'eau en 2017, 2018 et 2019

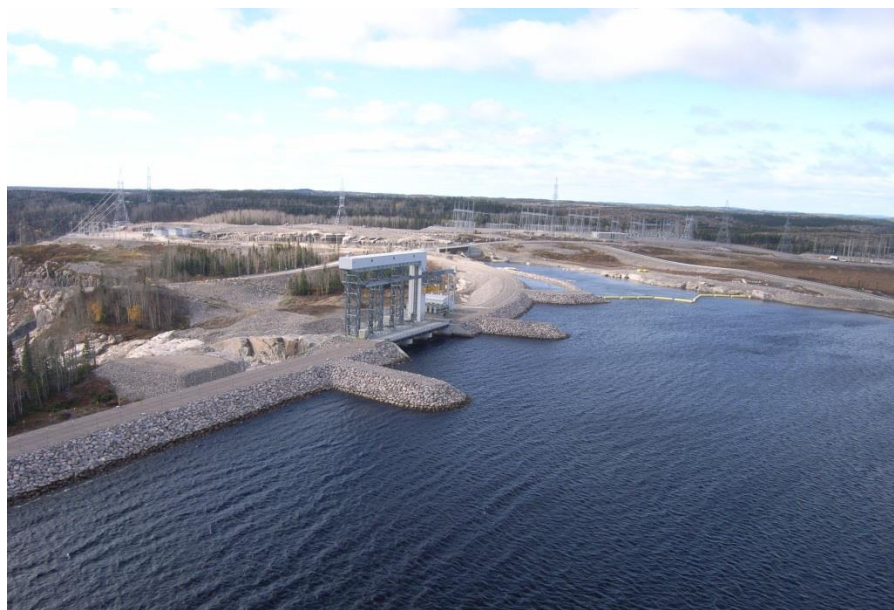
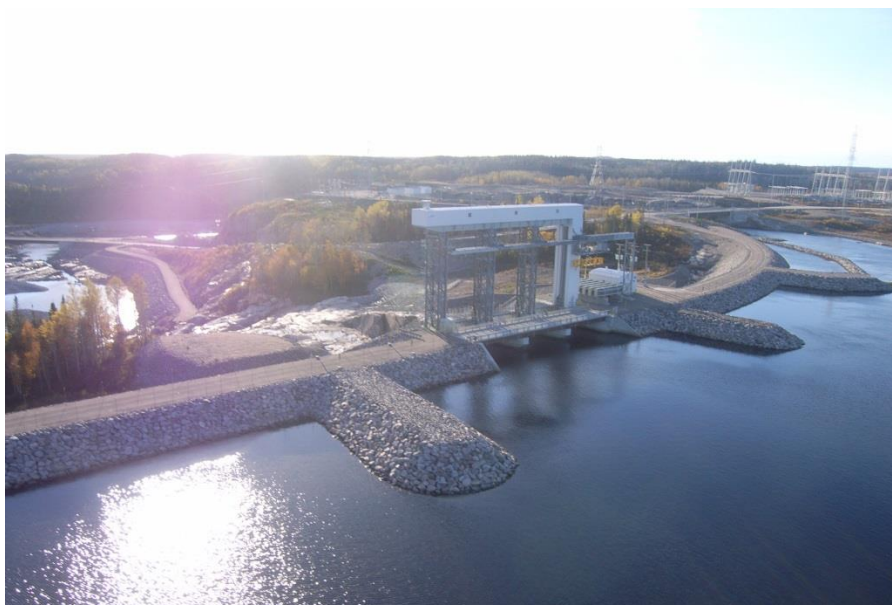
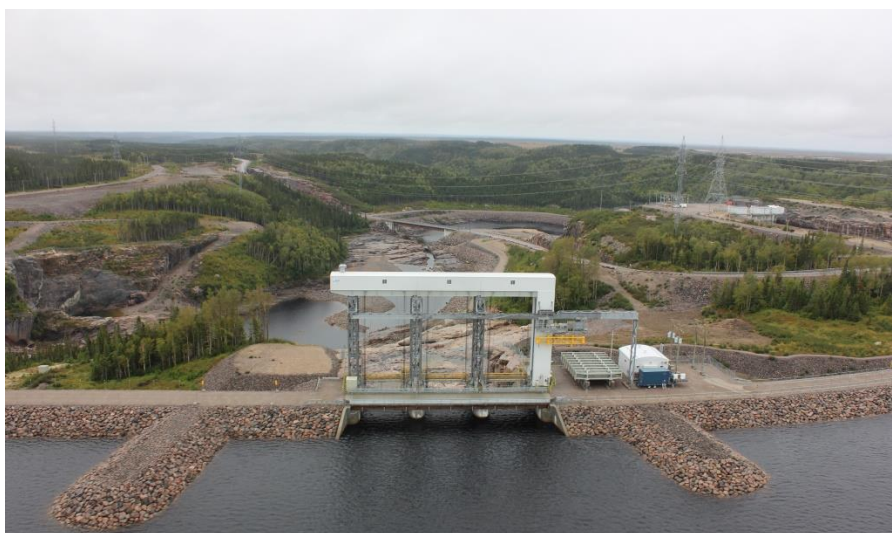
Photo 17 (série)

Absence d'accumulation observée au site de l'évacuateur de crues en 2017, 2018 et 2019

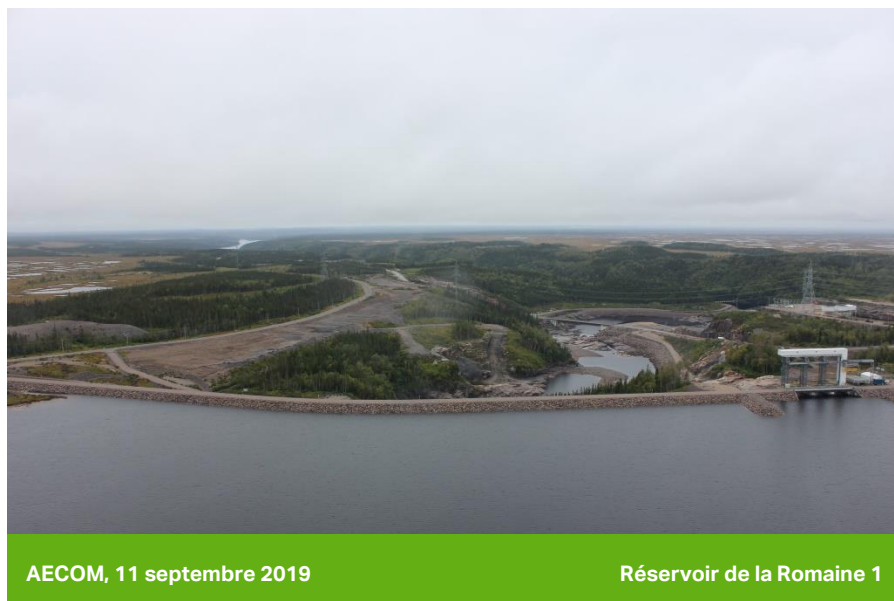
Absence d'accumulation observée au site du barrage de la Romaine-1 en 2017, 2018 et 2019

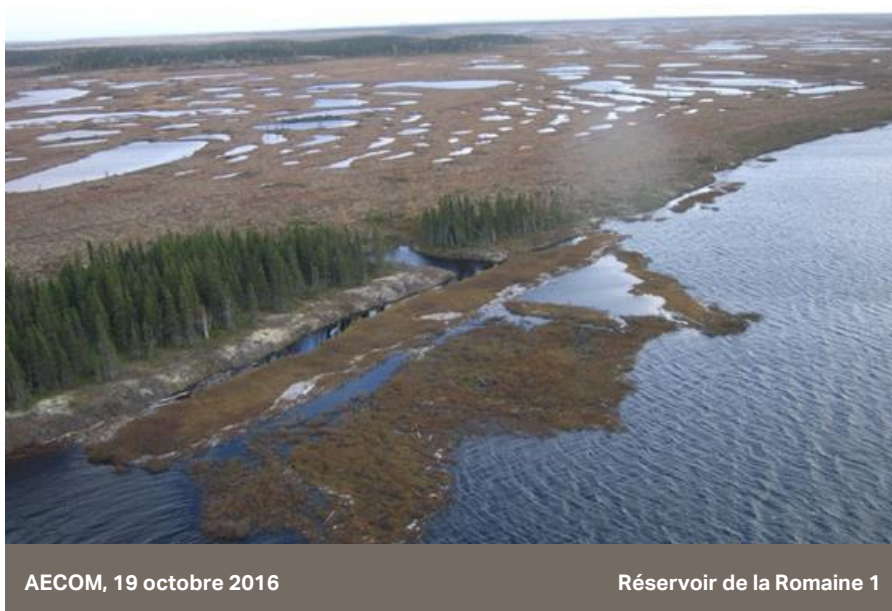
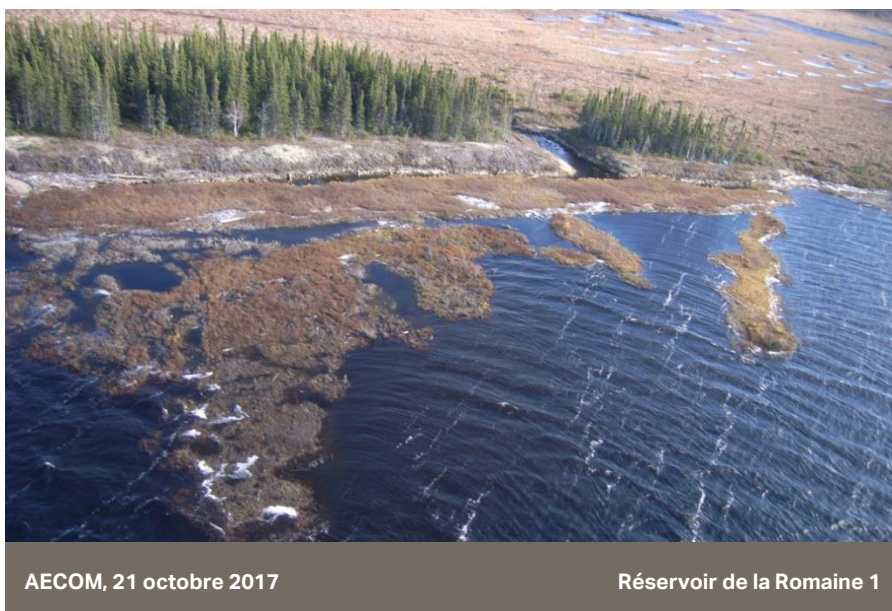
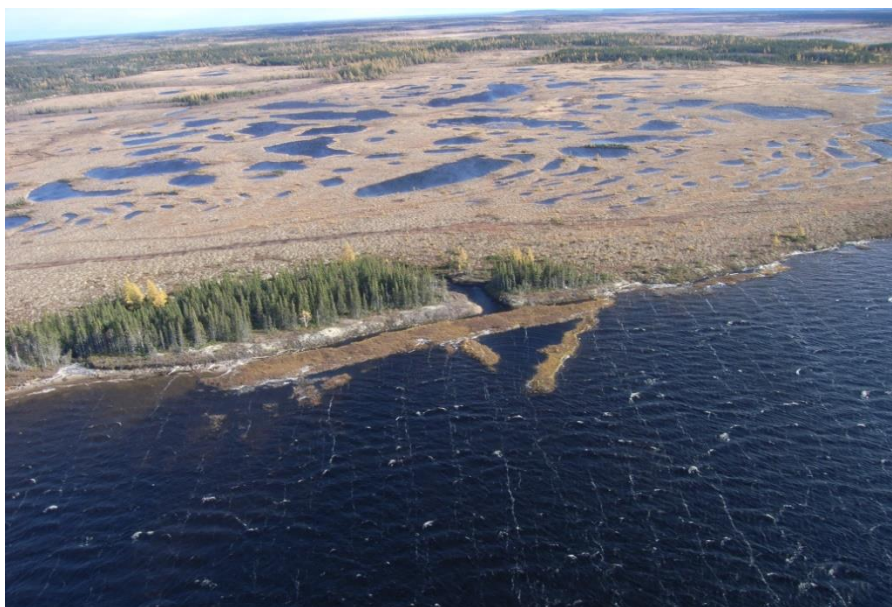
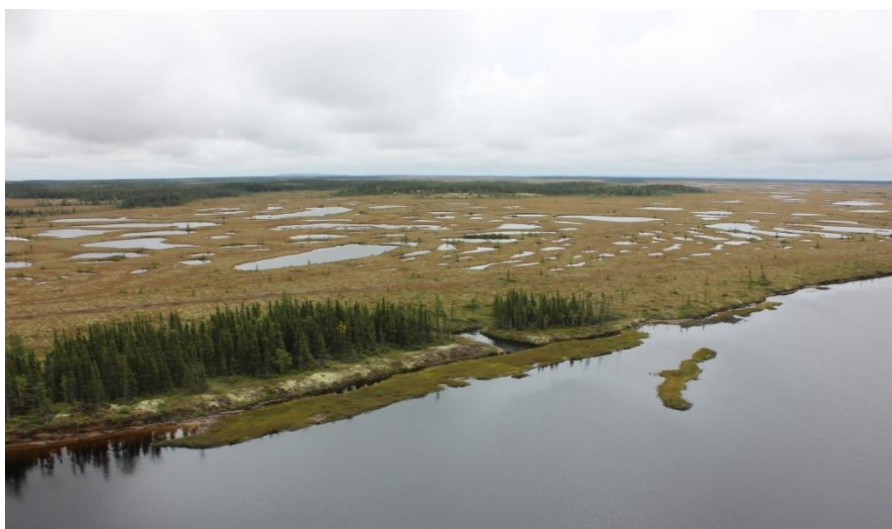
Les tourbières flottantes occupent une superficie totale d'environ 0,64 ha. Plusieurs nouvelles tourbières ont été cartographiées, toutefois elles étaient déjà présentes dans le passé mais caractérisées comme des arbustes émergents ou des îles. Les tourbières ont globalement peu évolué au cours de l'année passée (photos 20 à 22).

Photo 20 (série) Dislocation des tourbières localisées au sud-est du PK 53,1 dans le réservoir de la Romaine 1 en 2016, 2017, 2018 et 2019

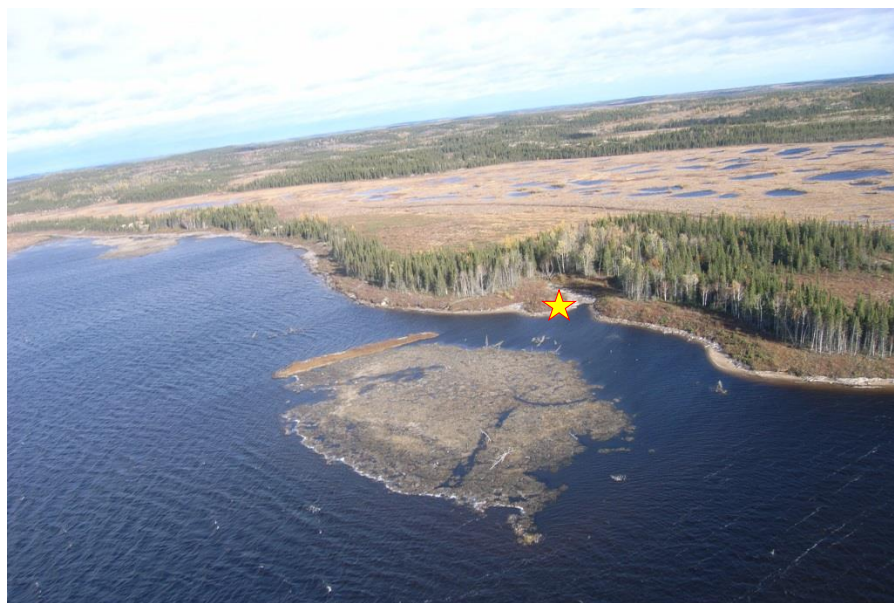
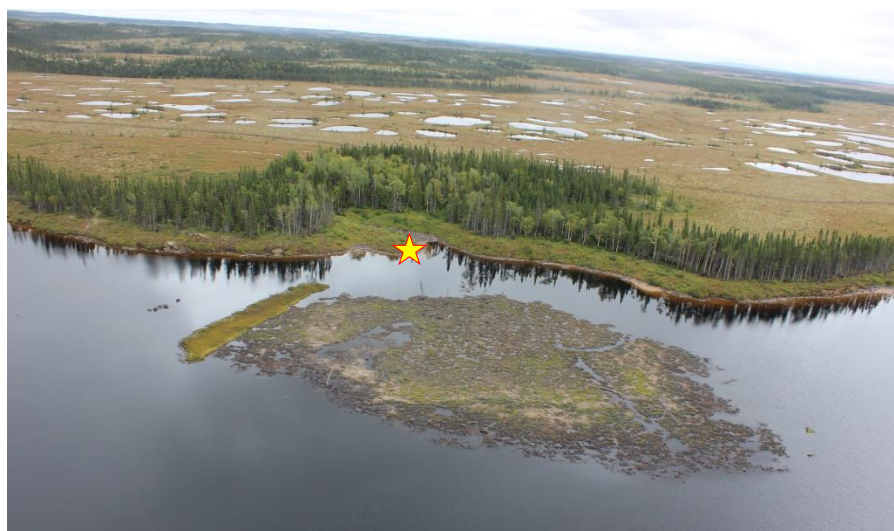
Léger déplacement des tourbières localisées près du PK 53,5 dans le réservoir de la Romaine 1 en 2016, 2017, 2018 et 2019

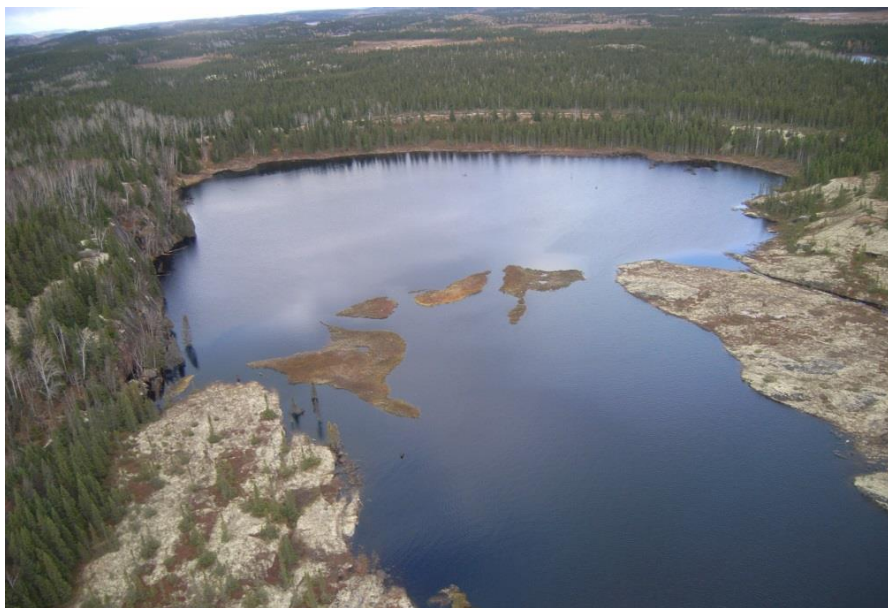
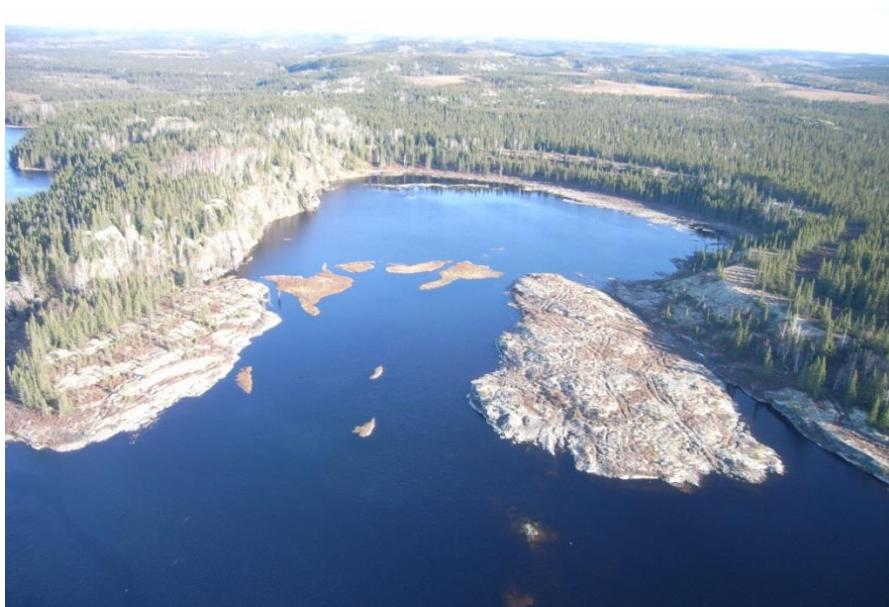
Photo 22 (série)

Tourbières stabilisées localisées près du PK 62 dans le réservoir de la Romaine 1 en 2016, 2017, 2018 et 2019

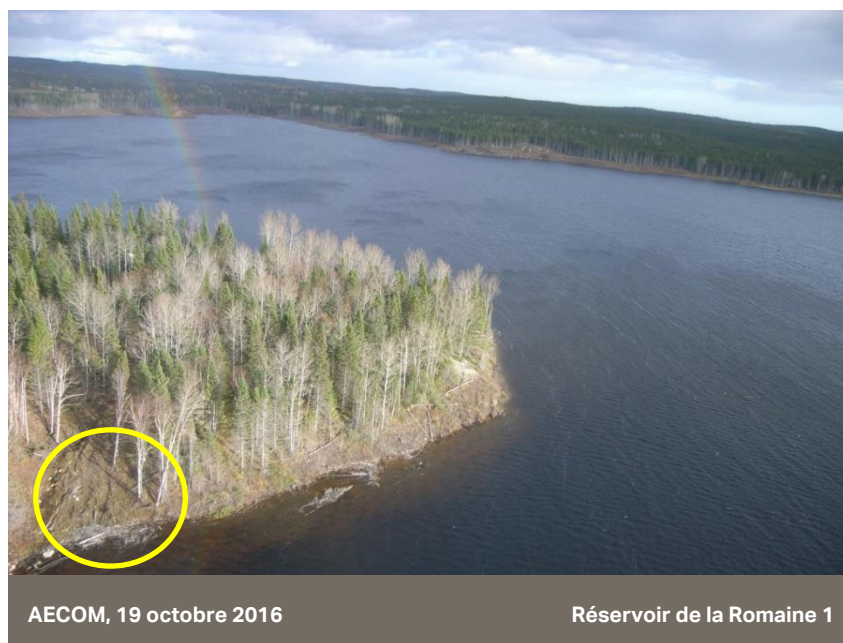
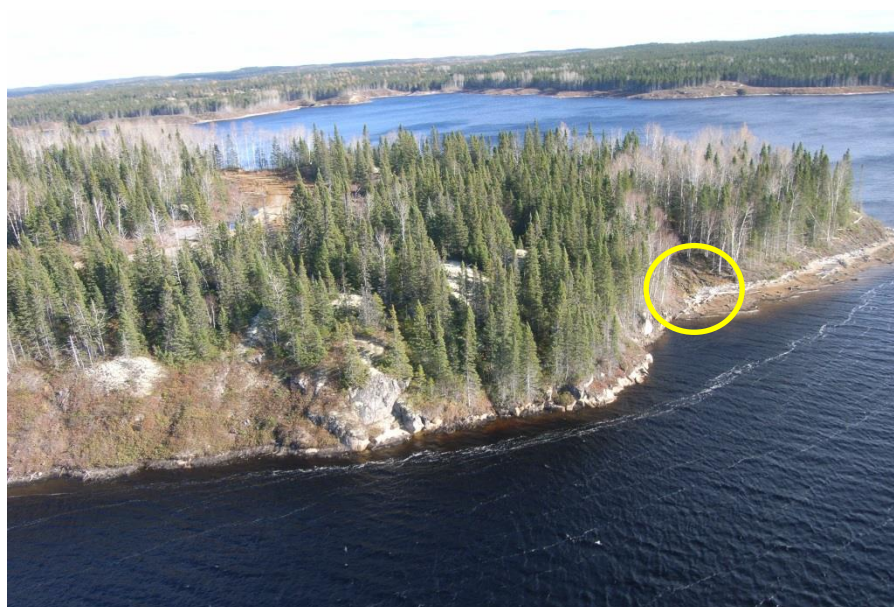
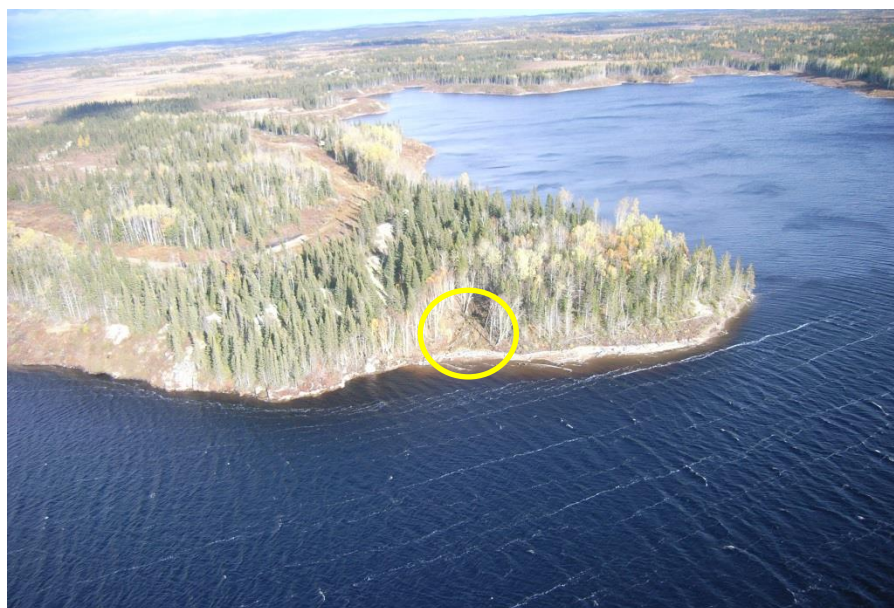
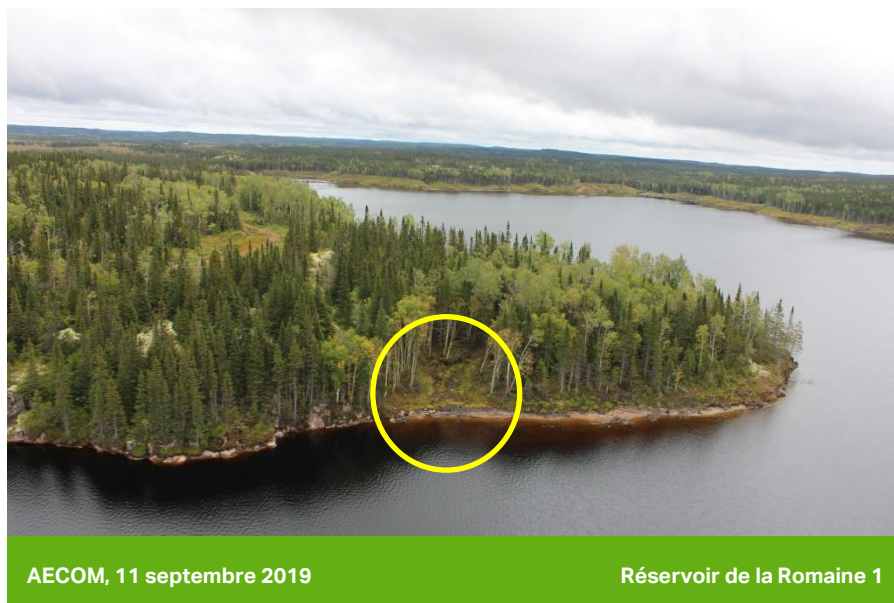
Photo 23 (série) Talus susceptible d'érosion localisé sur la rive est du réservoir de la Romaine 1 en 2016, 2017, 2018 et 2019 (PK 58)

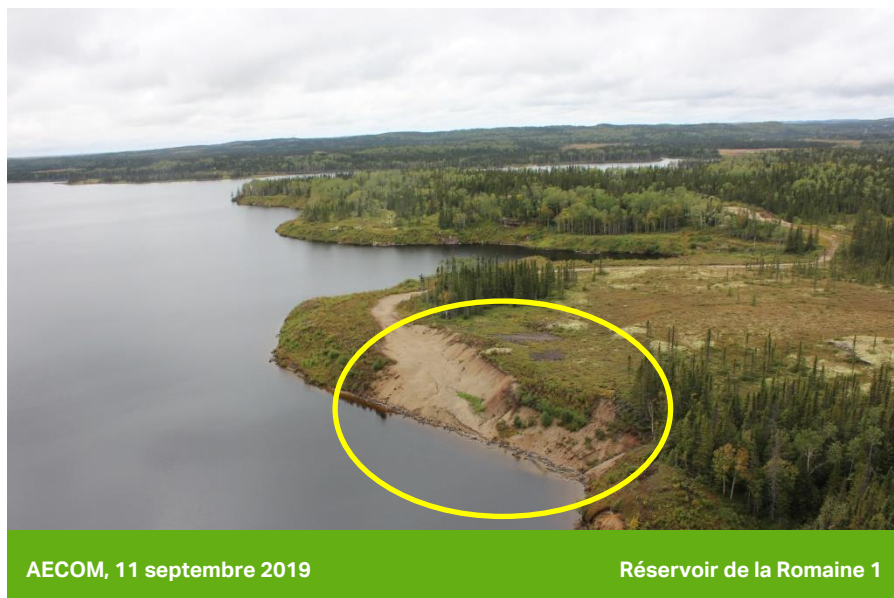
Photo 24 (série)

Talus susceptible d'érosion localisé sur la rive est du réservoir de la Romaine 1 en 2018 et 2019 (PK 58,2)

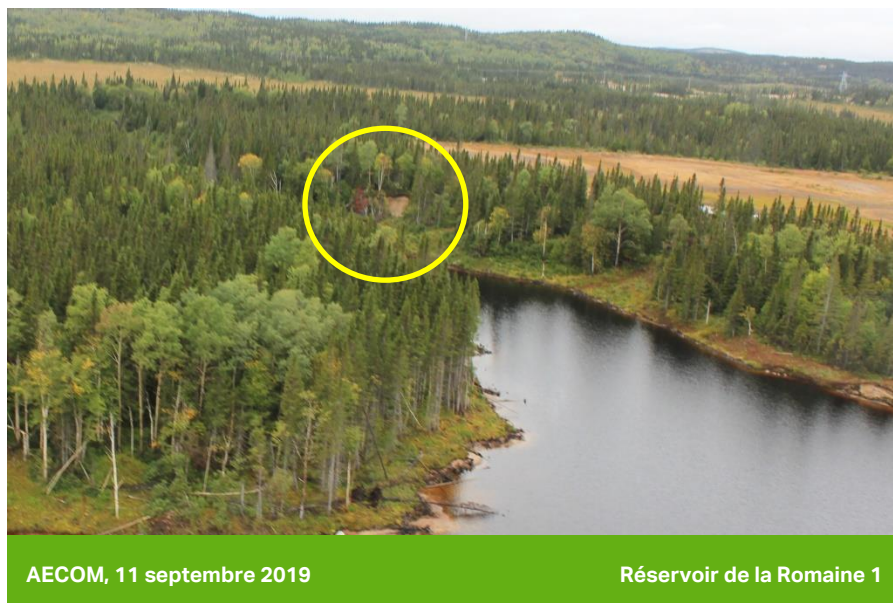
Photo 25 (série)

Talus susceptible d'érosion localisé sur la rive est du réservoir de la Romaine 1 en 2018 et 2019 (PK 59)

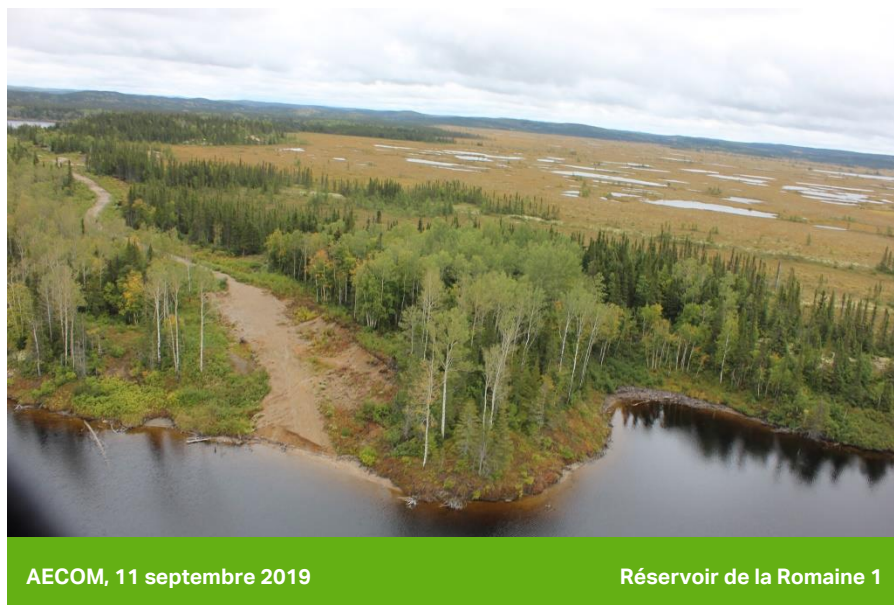
Photo 26 (série)

Talus susceptible d'érosion localisé sur la rive est du réservoir de la Romaine 1 en 2018 et 2019 (PK 60,5)

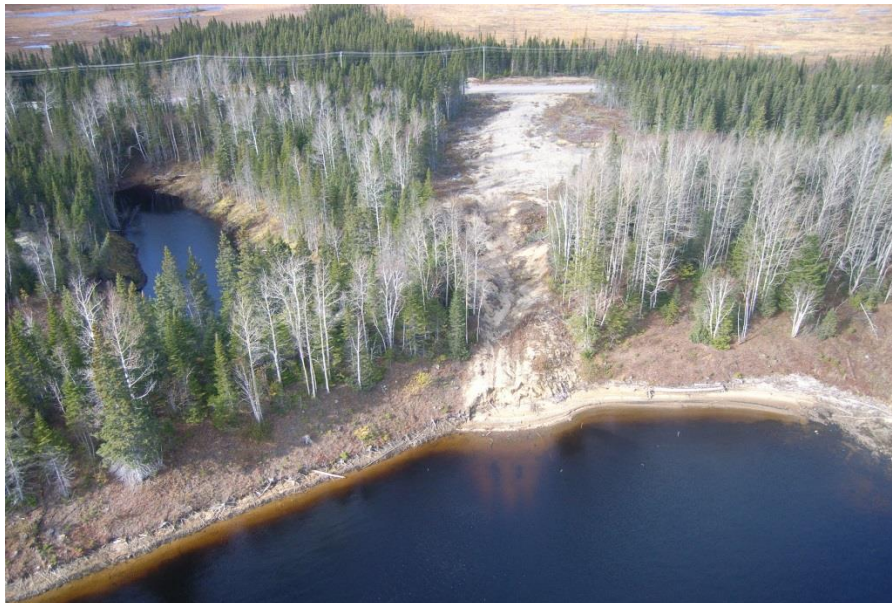
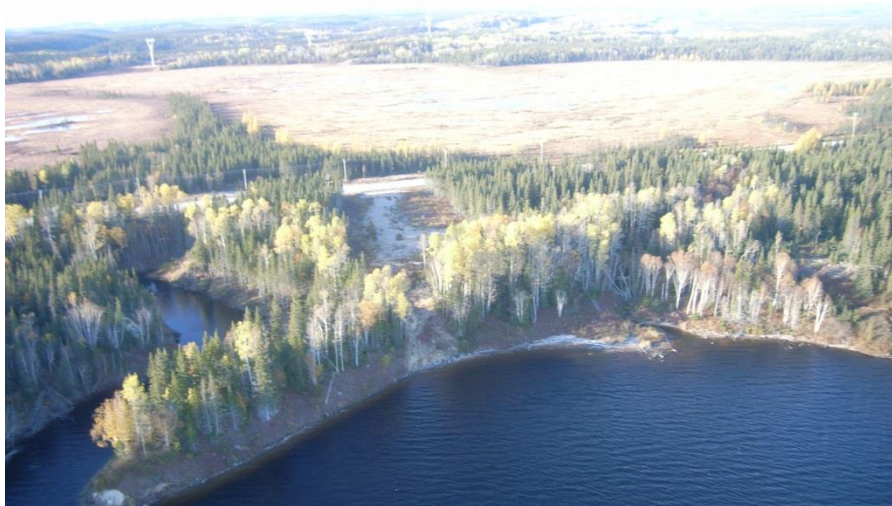
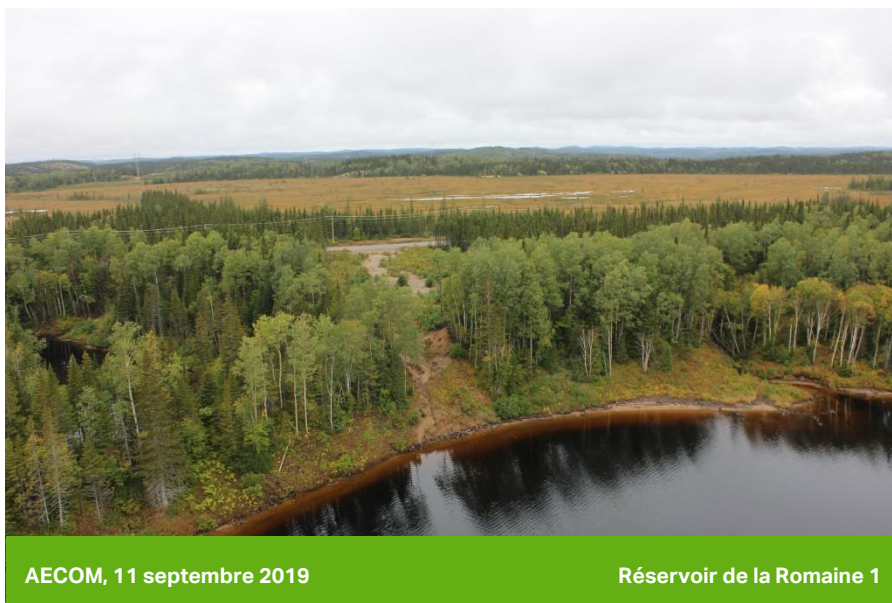
Photo 27 (série)

Talus susceptible d'érosion localisé sur la rive ouest du réservoir de la Romaine 1 en 2016, 2017, 2018 et 2019 (PK 61)

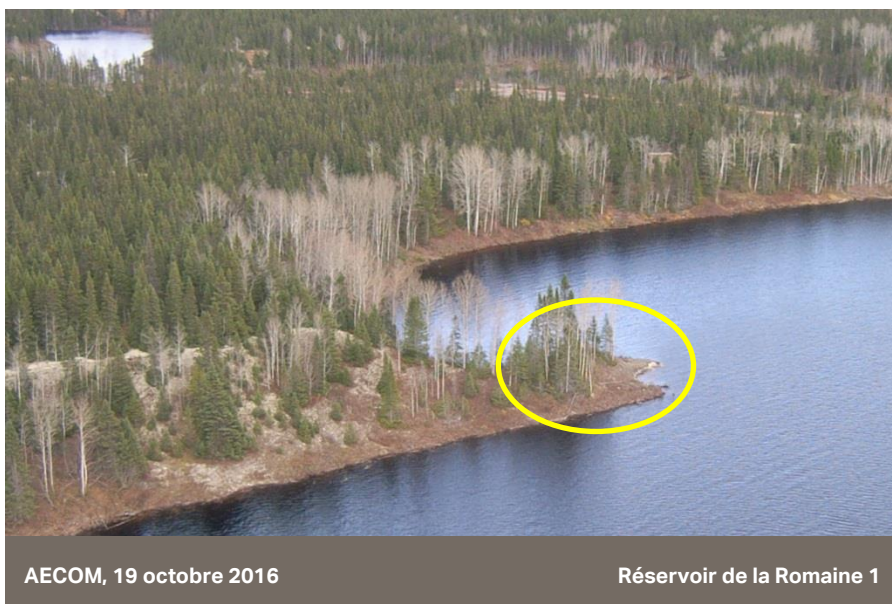
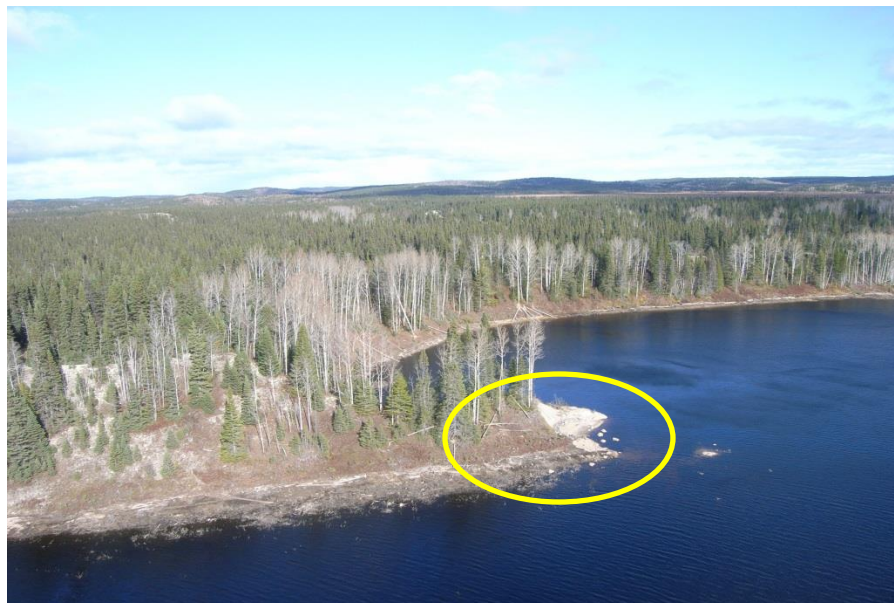
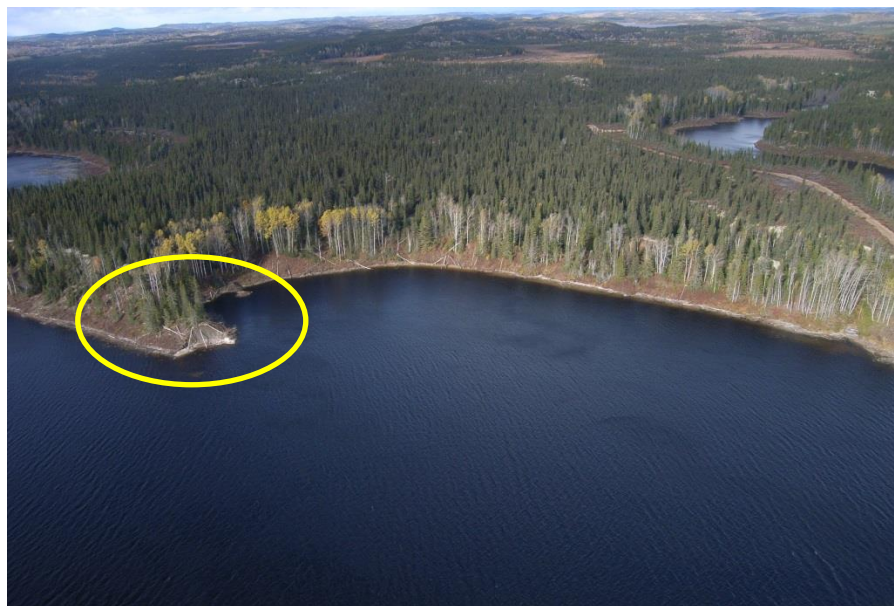
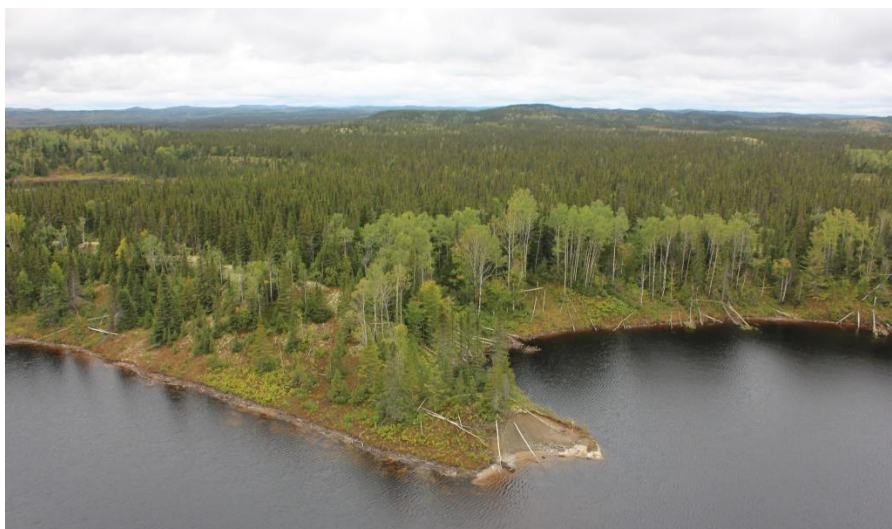
Photo 28 (série)

Talus en érosion localisé sur la rive est du réservoir de la Romaine 1 en 2016, 2017, 2018 et 2019 (PK 62,1)

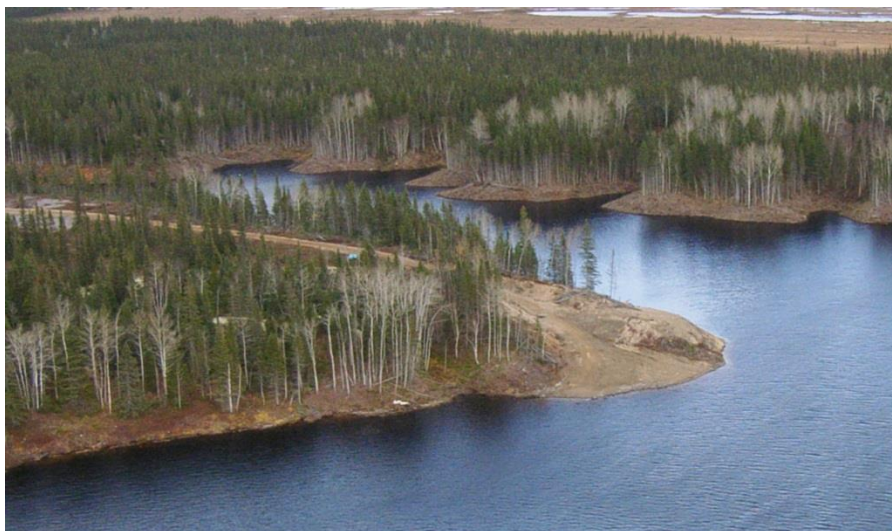
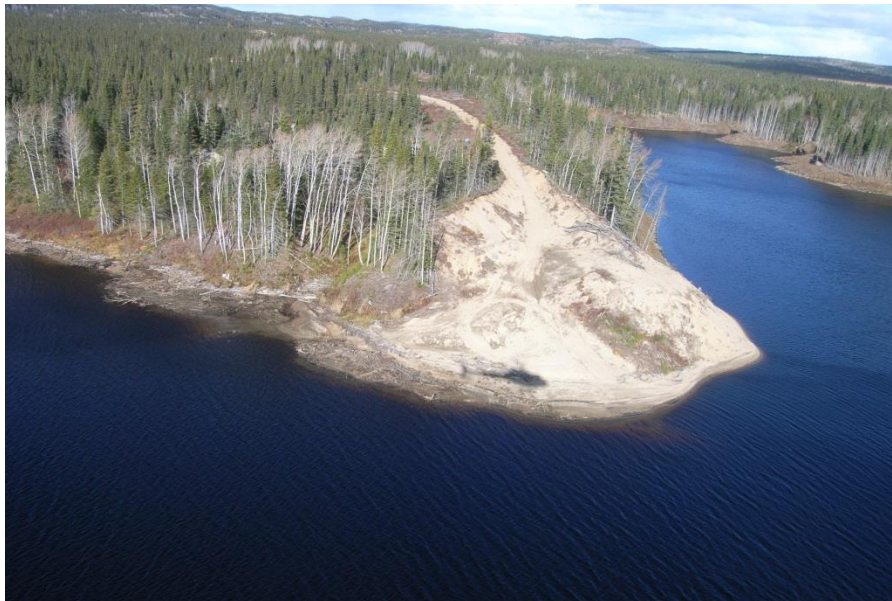
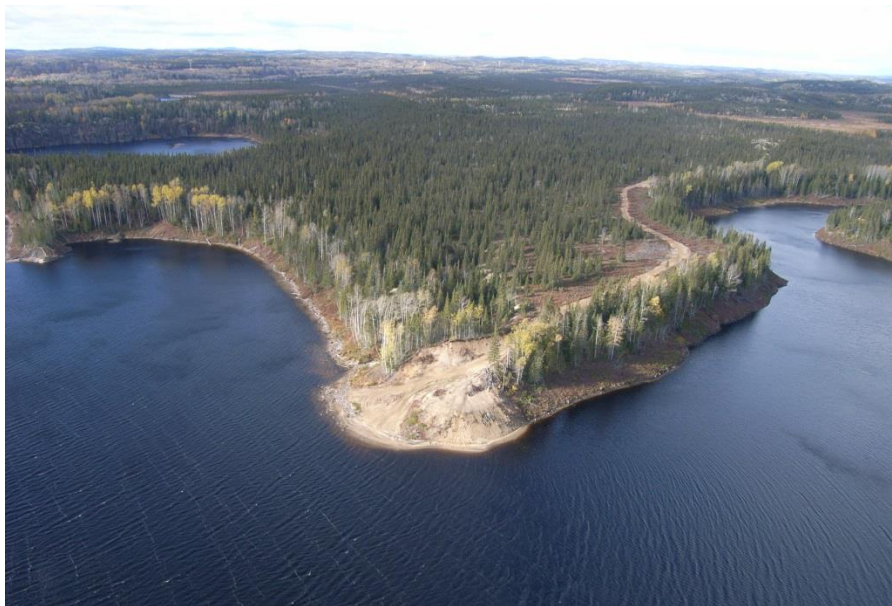
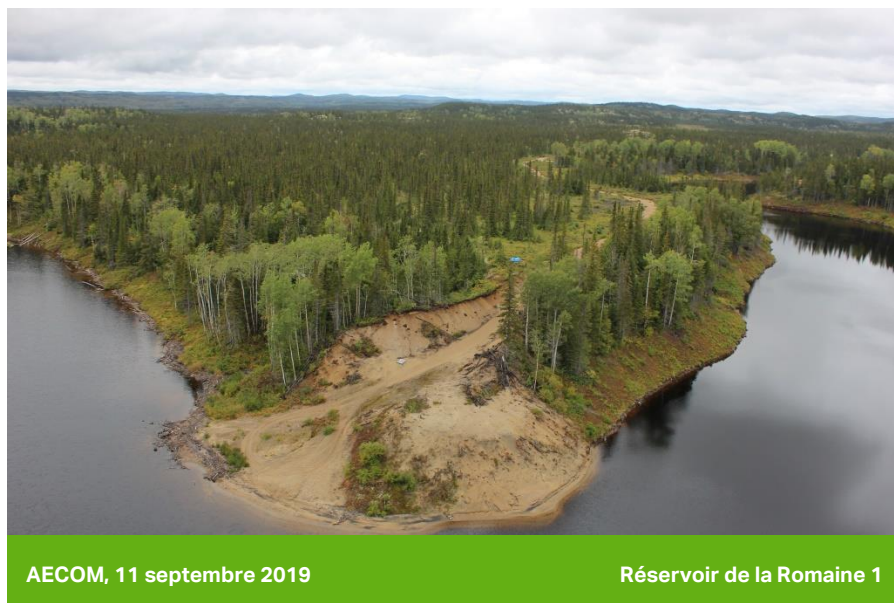
Photo 29 (série)

Talus susceptible d'érosion localisé sur la rive est du réservoir de la Romaine 1 en 2016, 2017, 2018 et 2019 (PK 62,2)
