Complexe de la Romaine

Suivi des débris ligneux et des tourbières flottantes des réservoirs de la Romaine 1, 2 et 3

Suivi environnemental 2019 en phase exploitation

Réf. Hydro-Québec : 21273-19085
Réf. AECOM : 60613688

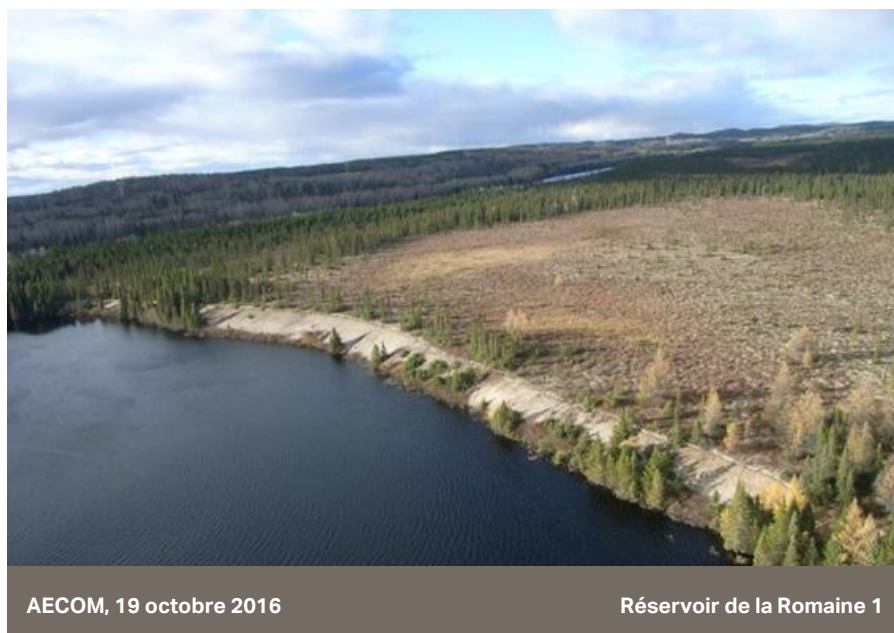
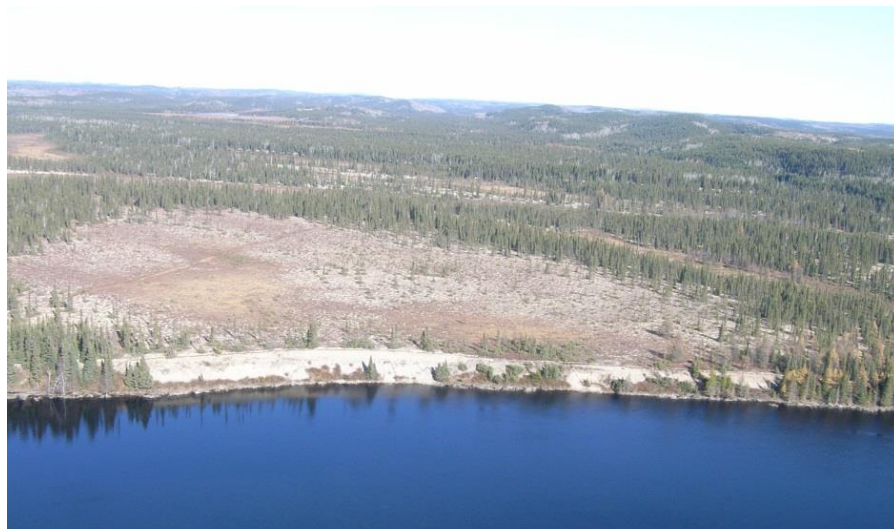
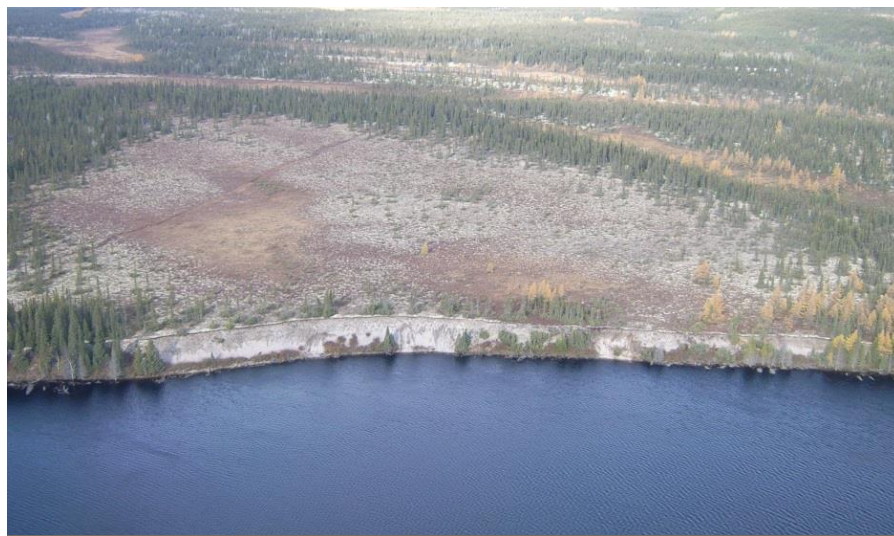
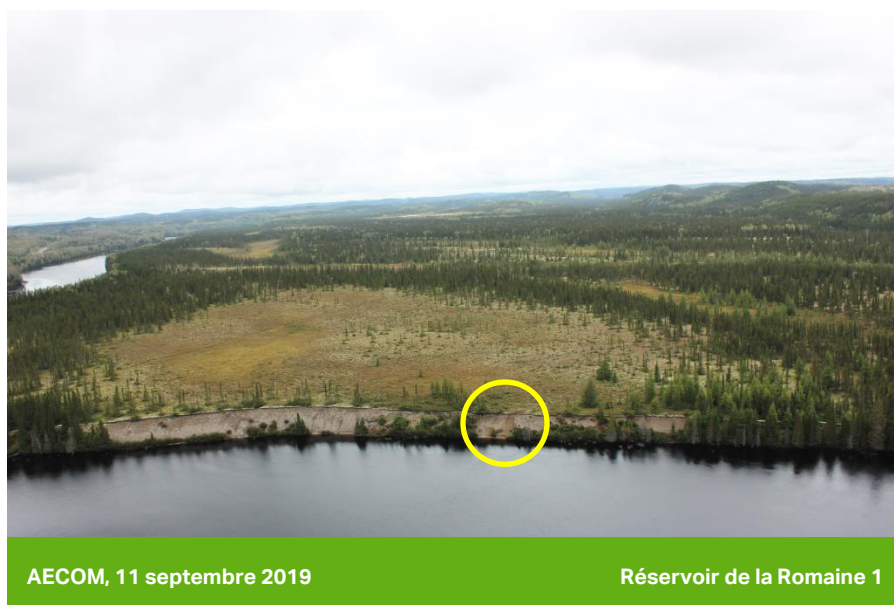
Photo 30 (série)

Talus en érosion localisé sur la rive est du réservoir de la Romaine 1 en 2016, 2017, 2018 et 2019 (PK 63,5)

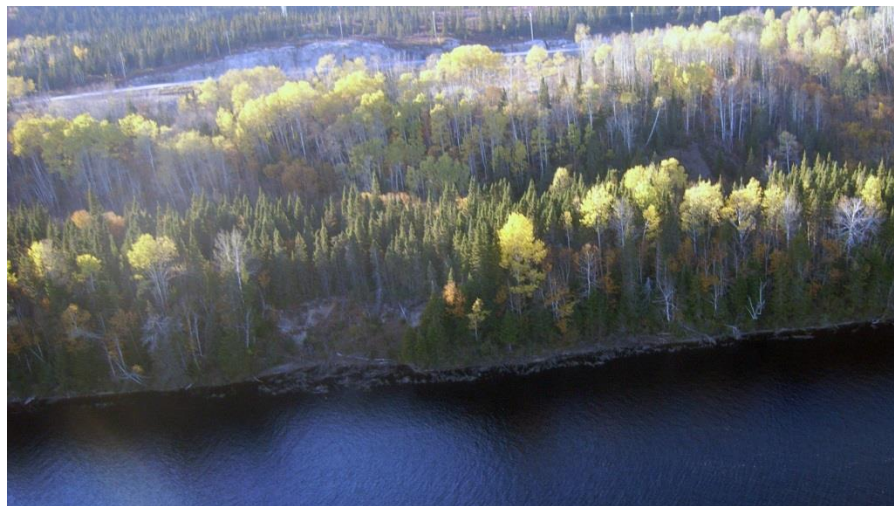
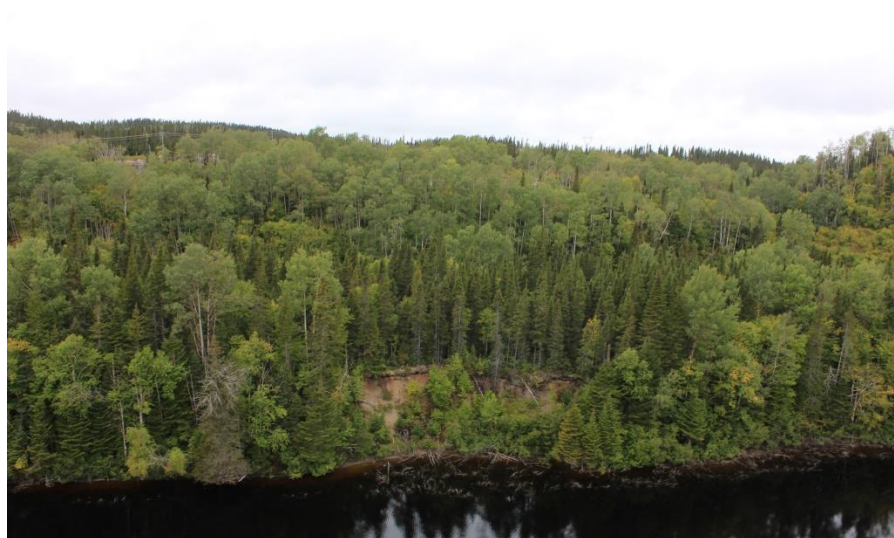
Photo 31 (série)

Talus susceptible d'érosion localisé sur la rive ouest du réservoir de la Romaine 1 en 2017, 2018 et 2019 (PK 68)

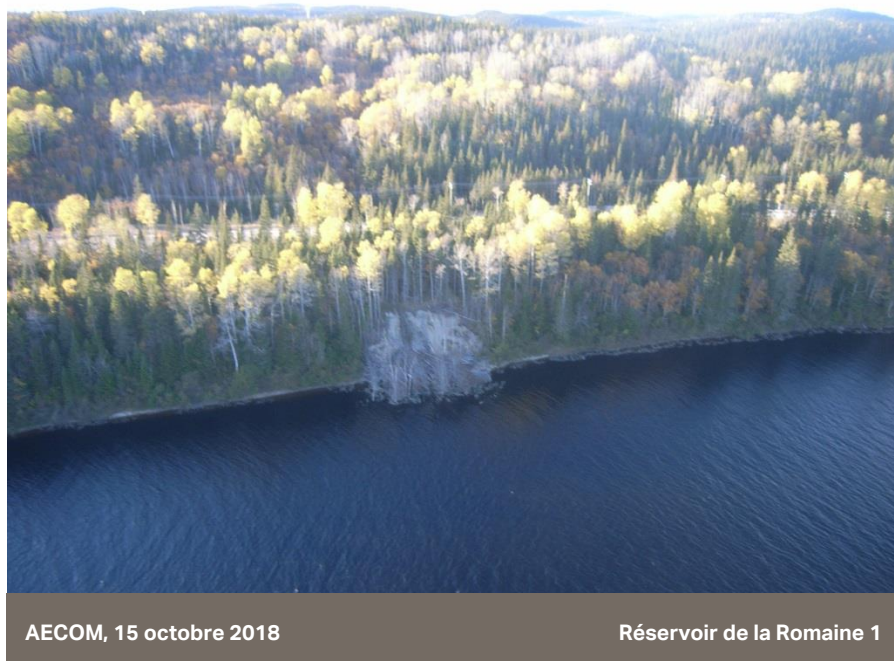
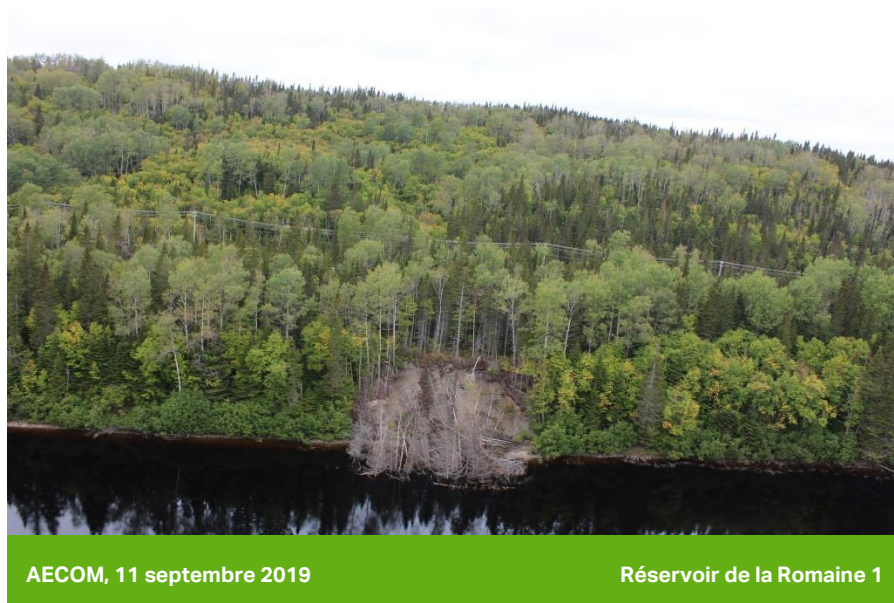
Photo 32 (série)

Déchrochement d'un talus localisé sur la rive ouest du réservoir de la Romaine 1 en 2017, 2018 et 2019 (PK 70)

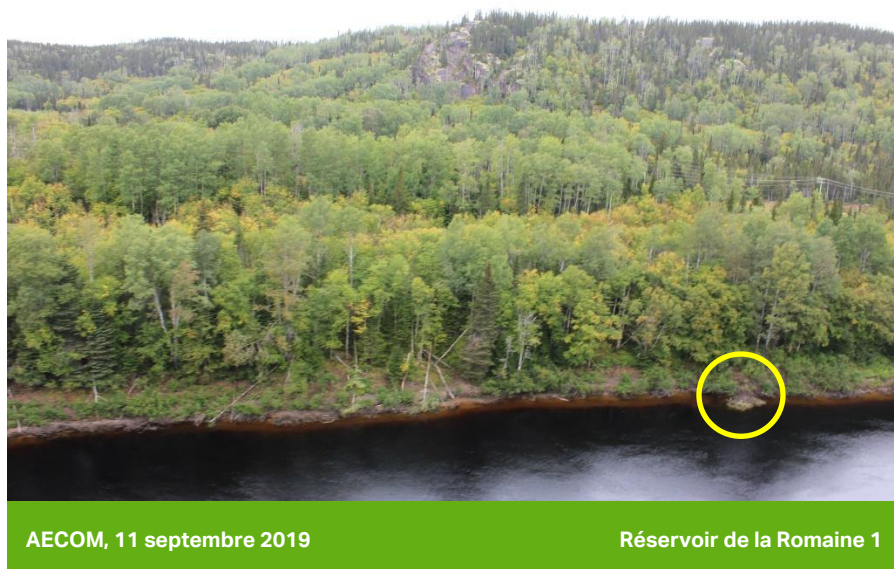
Photo 33 (série)

Talus susceptible d'érosion localisé sur la rive ouest du réservoir de la Romaine 1 en 2018 et 2019 (PK 74,5)

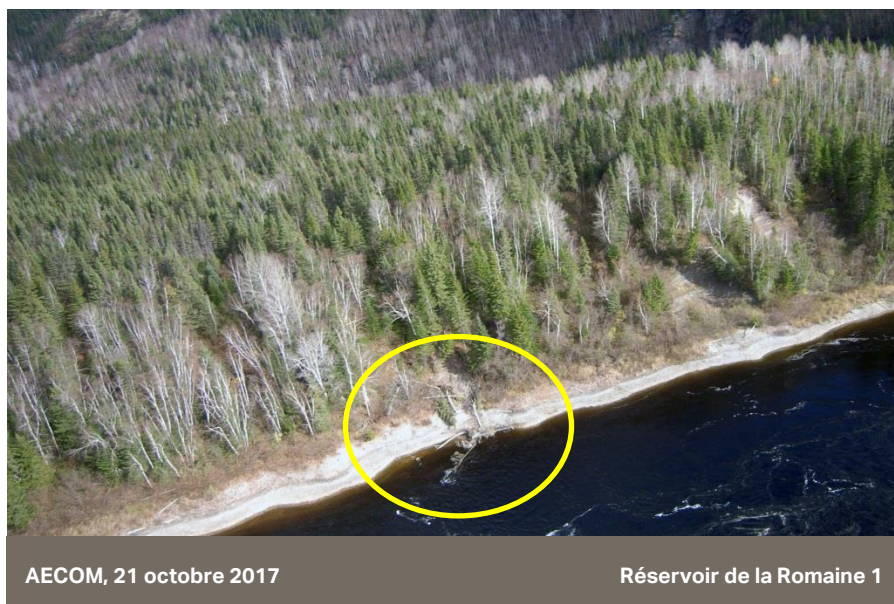
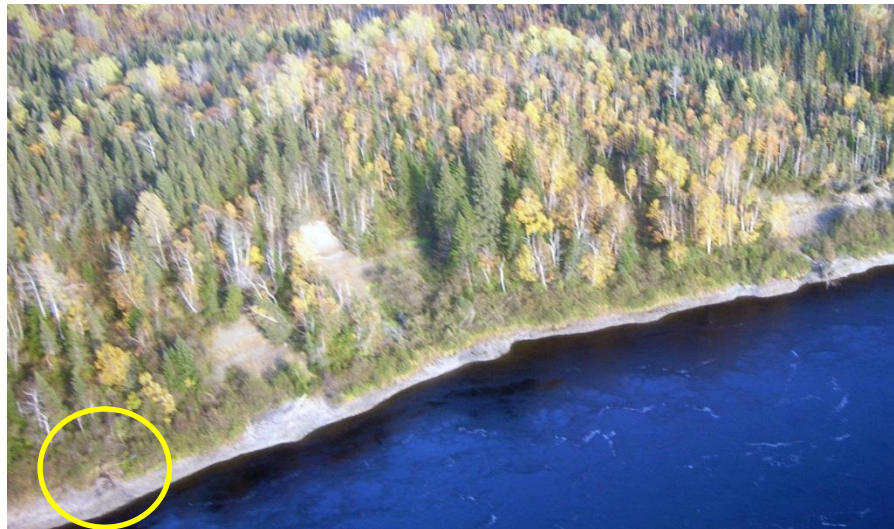
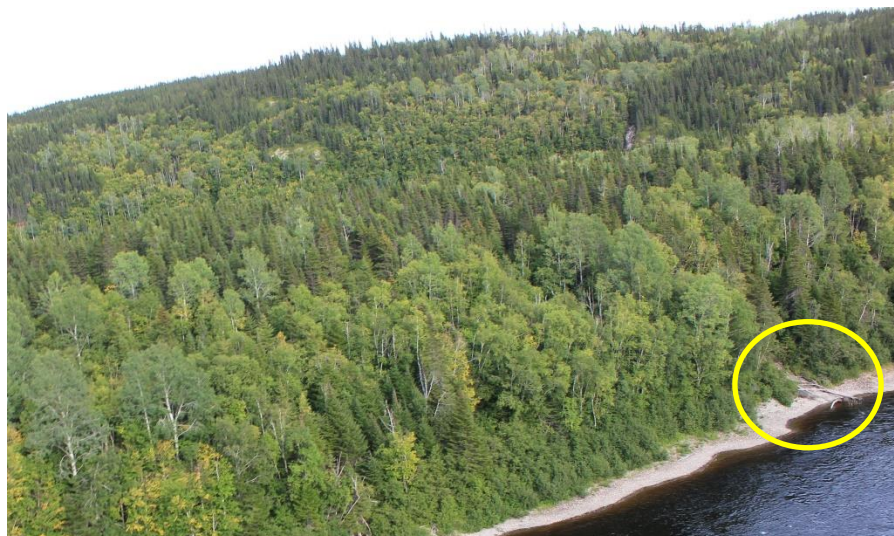
Photo 34 (série)

Talus susceptible d'érosion localisé sur la rive est du réservoir de la Romaine 1 en 2017, 2018 et 2019 (PK 81,7)

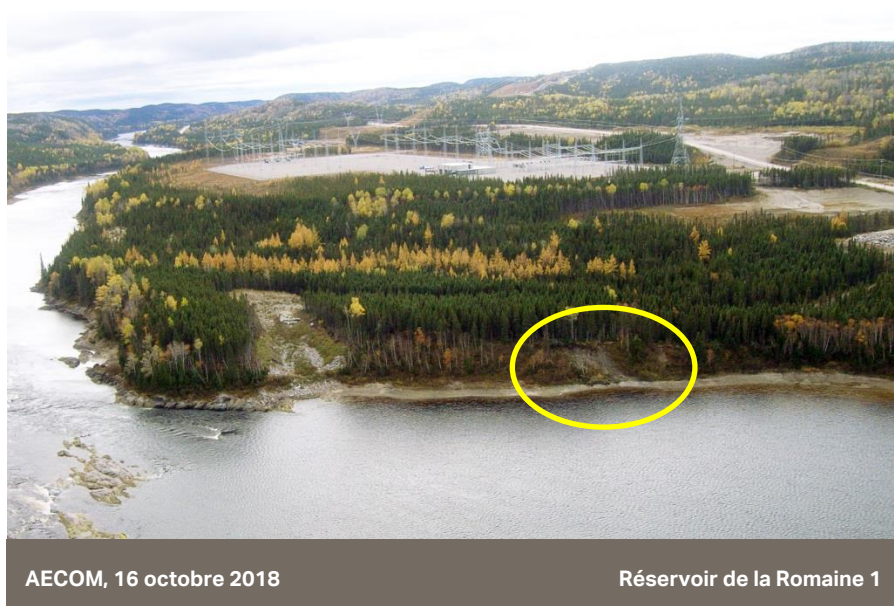
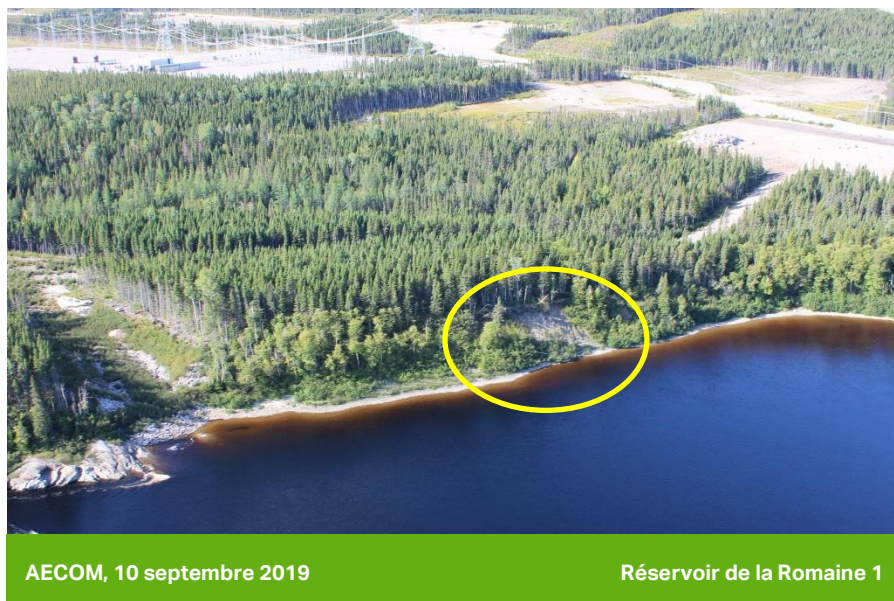
Photo 35 (série)

Talus susceptible d'érosion localisé sur la rive ouest du réservoir de la Romaine 1 en 2017, 2018 et 2019 (PK 81,8)

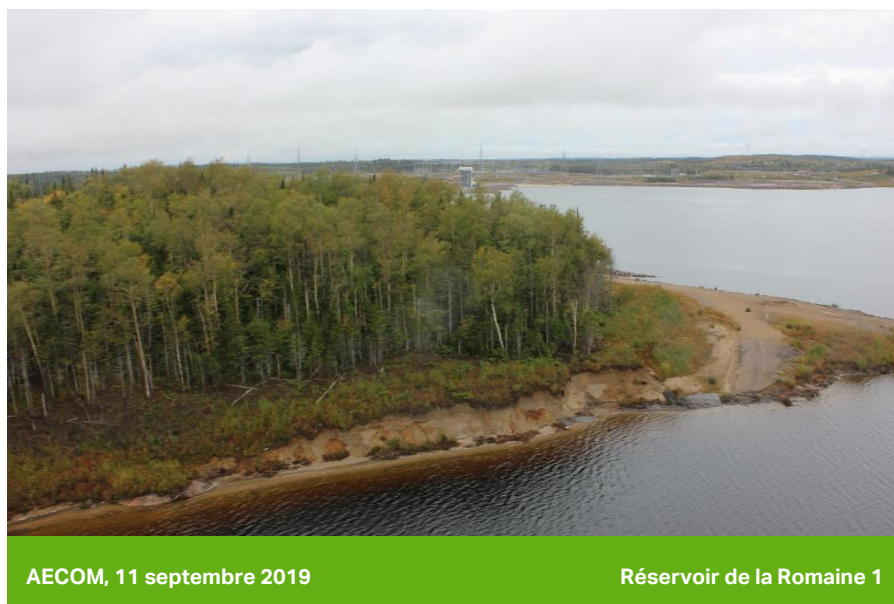
Photo 36

Nouveau talus susceptible d'érosion localisé sur la rive est du réservoir de la Romaine 1 (PK 52,9)

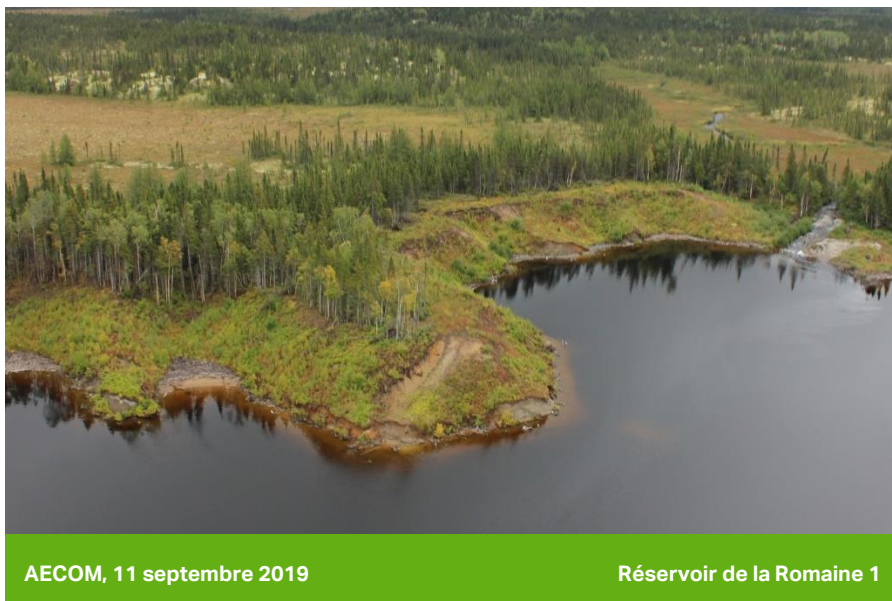
Photo 37 **Nouveau talus susceptible d'érosion localisé sur la rive est du réservoir de la Romaine 1 (PK 58,1)**

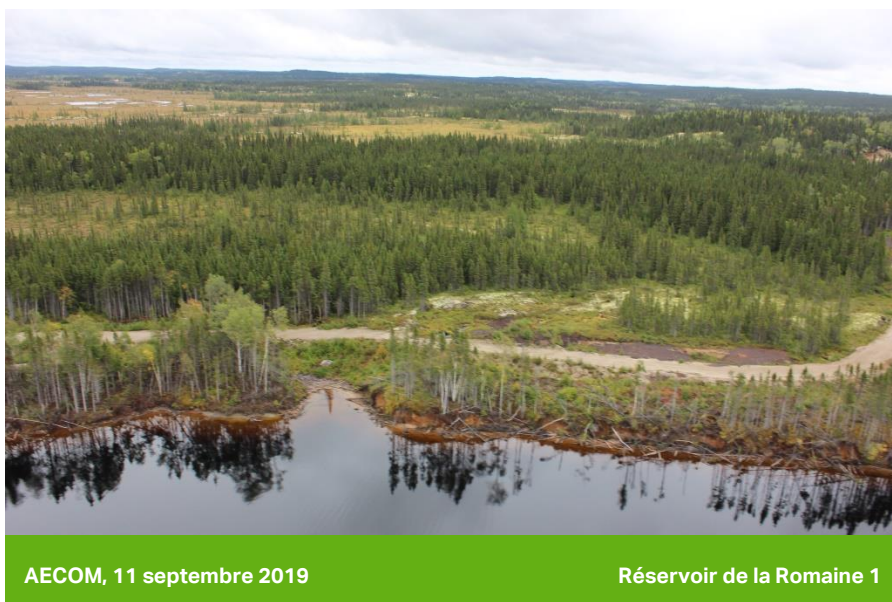
Photo 38 **Nouveau talus susceptible d'érosion localisé sur la rive est du réservoir de la Romaine 1 (PK 59,5)**

Enfin, en ce qui concerne l'évolution des talus susceptibles d'érosion à l'intérieur de la zone d'étude, on observe peu, voire pas d'extension entre 2016 et 2019 pour les zones déjà connues. Toutefois, comme indiqué auparavant, deux nouvelles zones sensibles sont apparues au cours de la période 2018-2019 à l'intérieur des limites du réservoir (photos 40 et 41). Cinq autres zones étaient présentes en 2018 mais n'avaient pas été repérées (photos 36 à 39 et 42). Ces zones demeurent à surveiller. Parmi celles-ci, une zone en particulier mesure environ 75 m de longueur (photo 38, PK 59,5), et était peu visible en 2018.

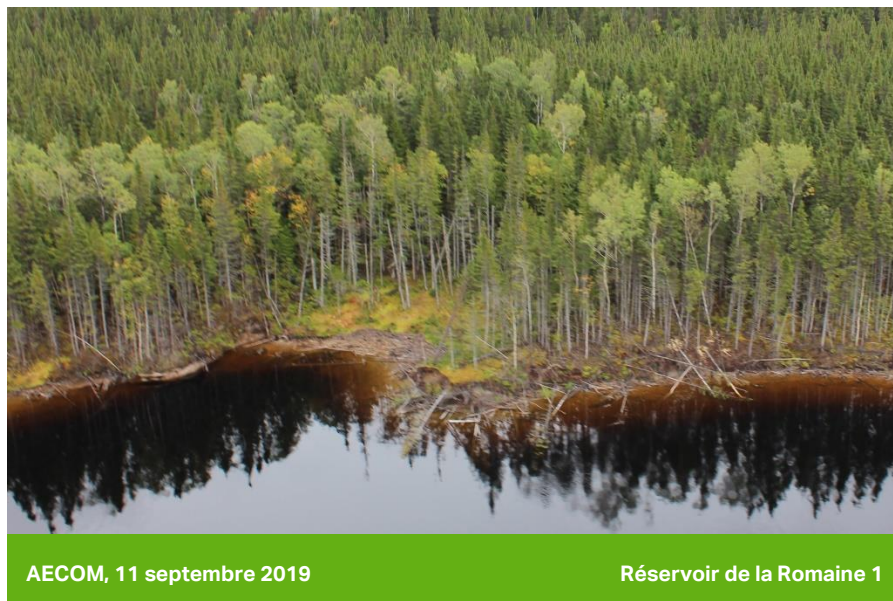
Photo 39 **Nouveau talus susceptible d'érosion localisé sur la rive est du réservoir de la Romaine 1 (PK 60)**

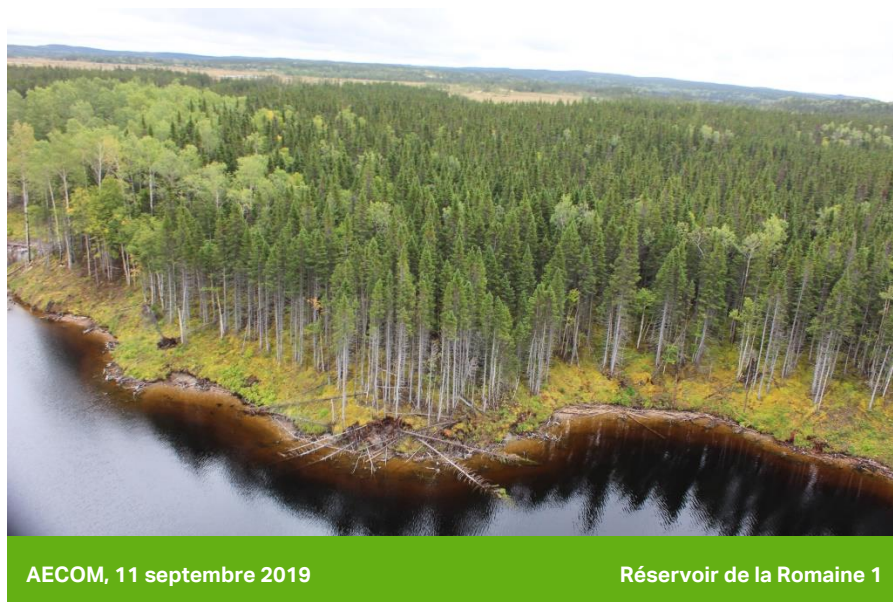
Photo 40 **Nouveau talus susceptible d'érosion localisé sur la rive est du réservoir de la Romaine 1 (PK 60,2)**

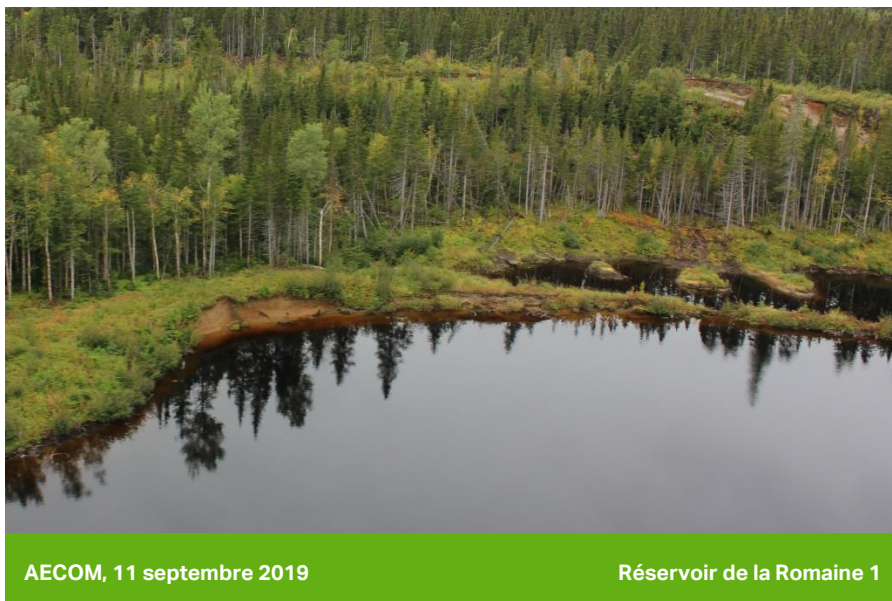
Photo 41 **Nouveau talus susceptible d'érosion localisé sur la rive ouest du réservoir de la Romaine 1 (PK 62,4)**

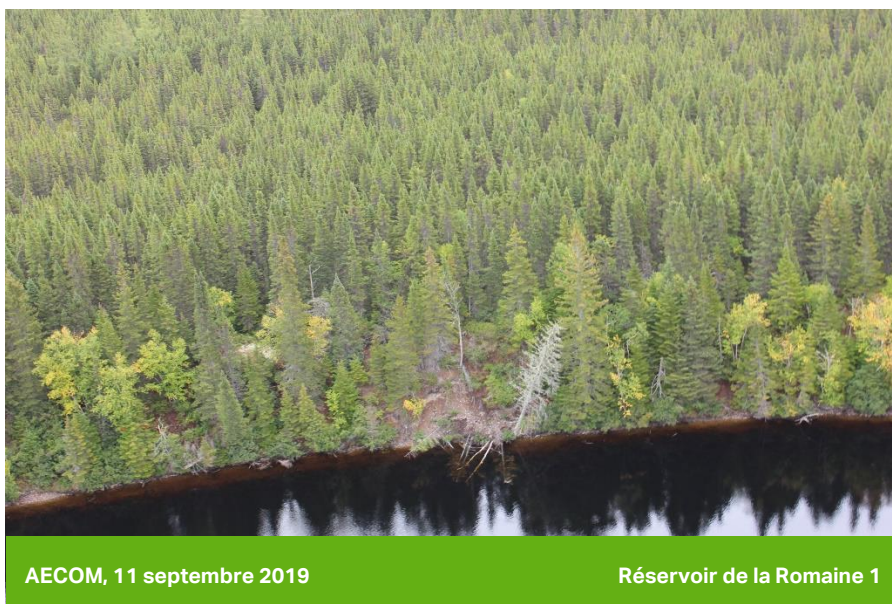
Photo 42 **Nouveau talus susceptible d'érosion localisé sur la rive est dans le réservoir de la Romaine 1 (PK 66,5)**

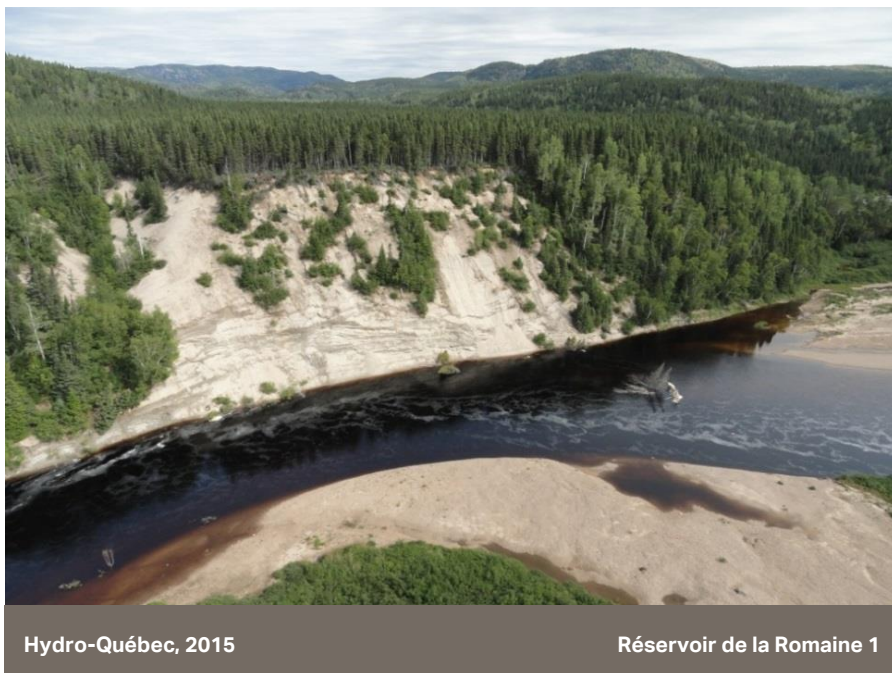
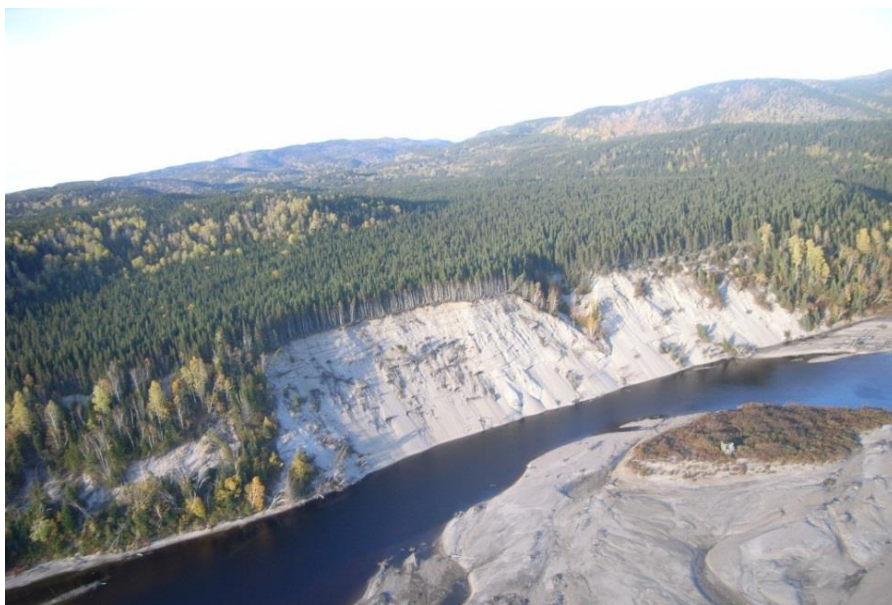
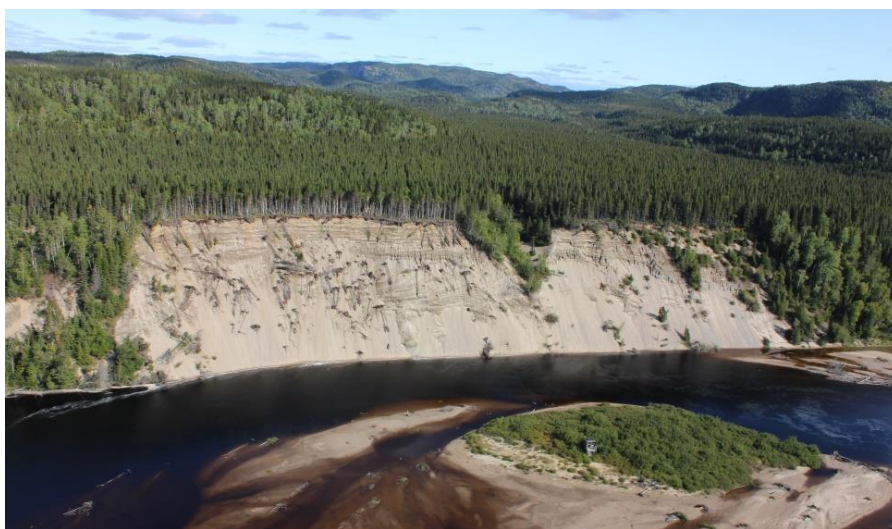
Photo 43 (série)

En ce qui concerne la principale zone d'érosion située dans le bassin des Murailles, juste en amont du réservoir de Romaine 1, il n'y a pas eu d'évolution notable depuis 2015 (photo 43). Dans le même sens, pour ce qui est des deux petits talus susceptibles d'érosion (respectivement 11 m et 12 m de longueur) situés à l'aval du réservoir de la Romaine 1 autour du PK 82 (photo 44), aucune évolution notable n'a été observée depuis 2016.

Zone d'érosion localisée sur la rive est du bassin des Murailles (longueur de 233 m), en amont de la zone d'étude en 2015, 2017, 2018 et 2019 (PK 82,5)

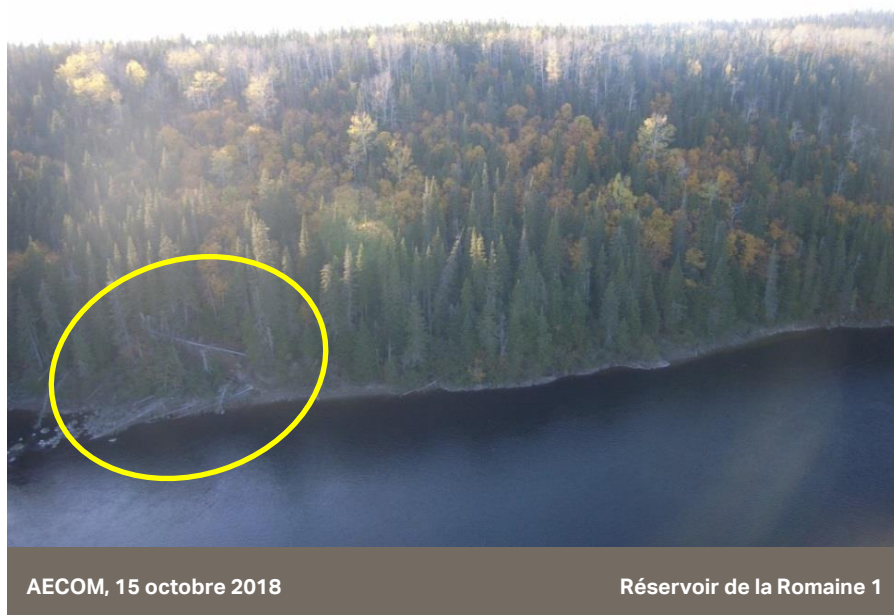
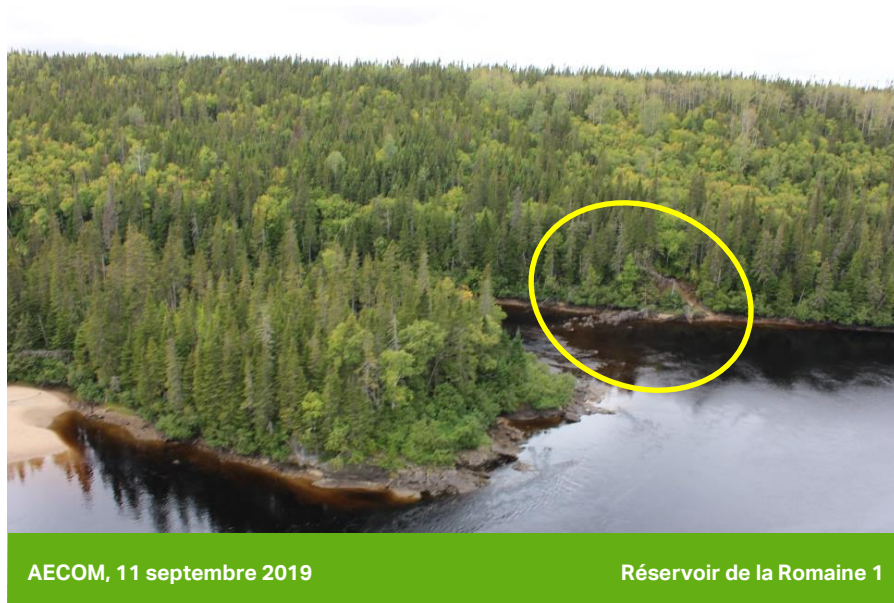
Photo 44 (série)

Talus susceptible d'érosion localisé sur la rive ouest du réservoir de la Romaine 1, en aval de la zone d'étude en 2017, 2018 et 2019 (PK 49)

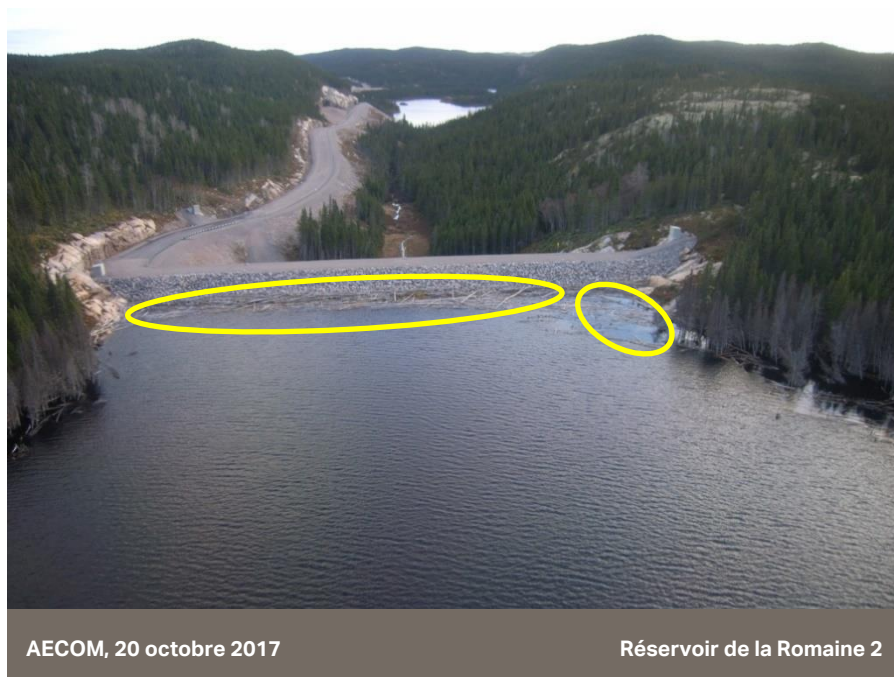
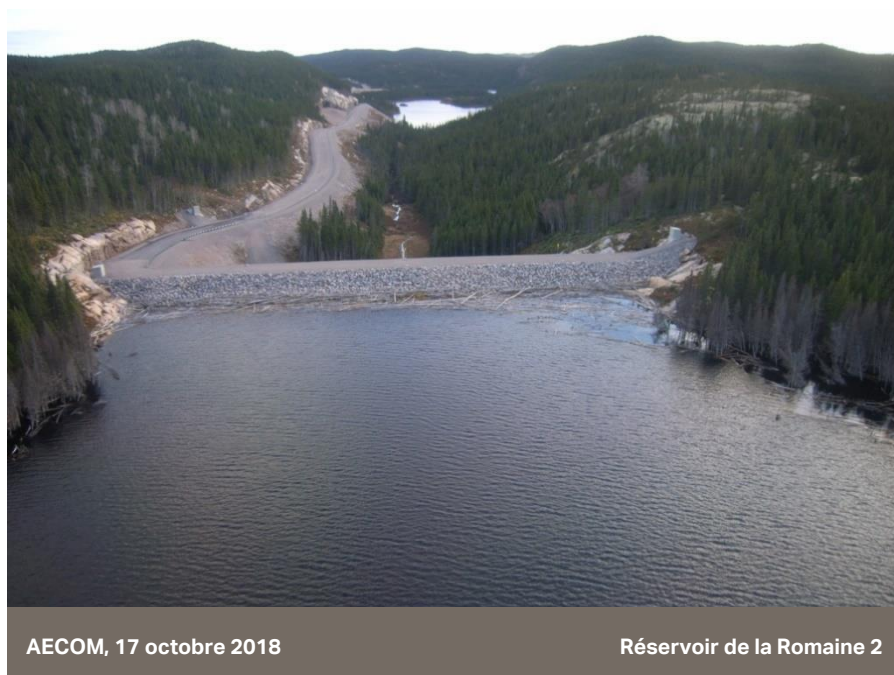
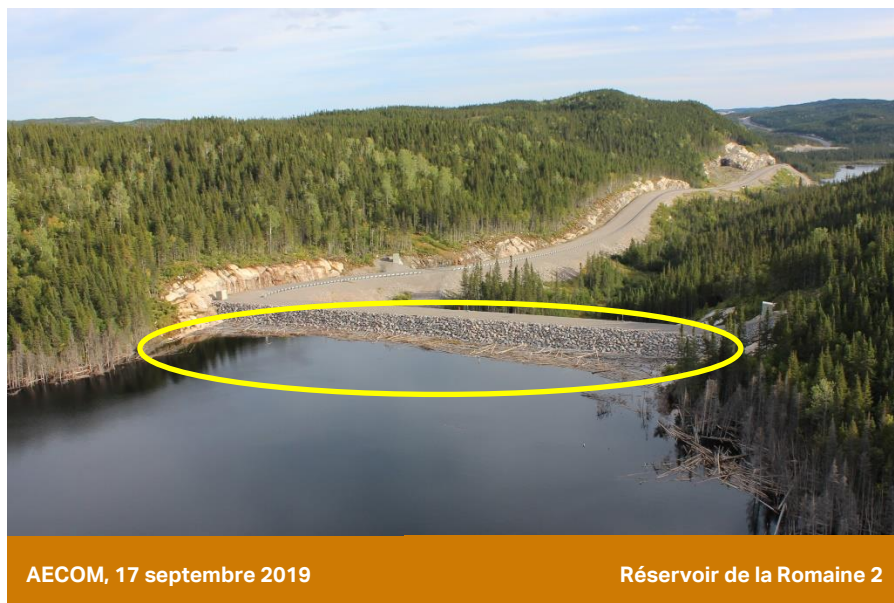
Photo 45 (série) Accumulations observées au site de la digue A2

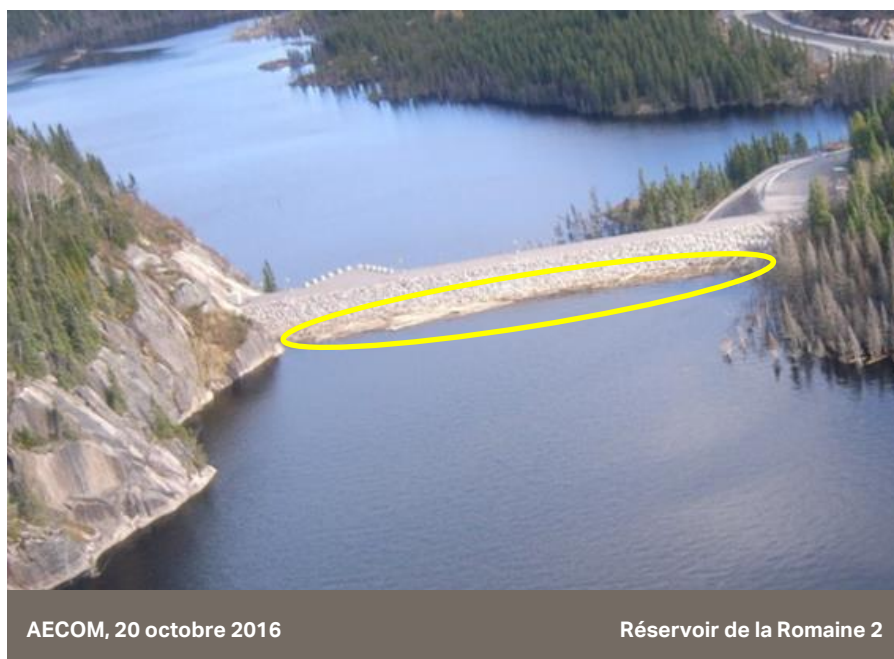
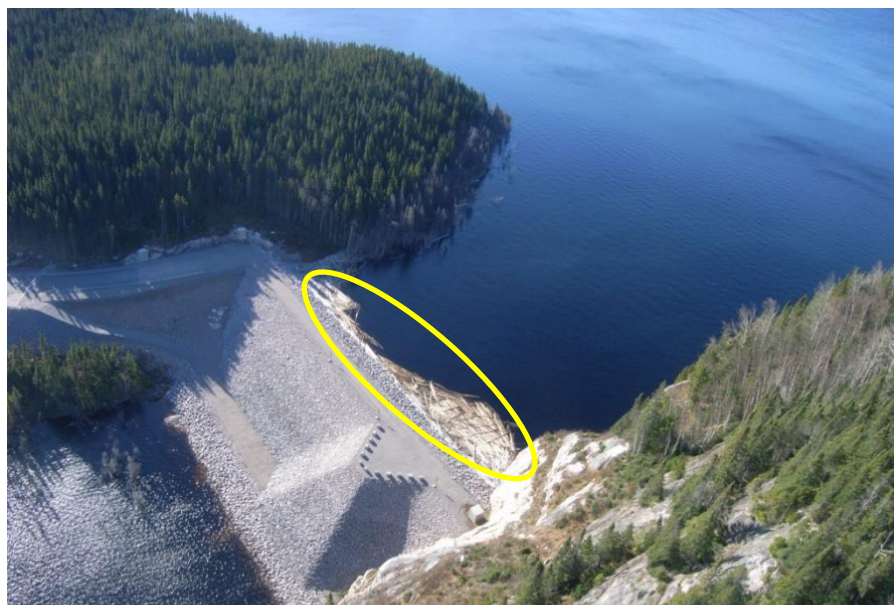
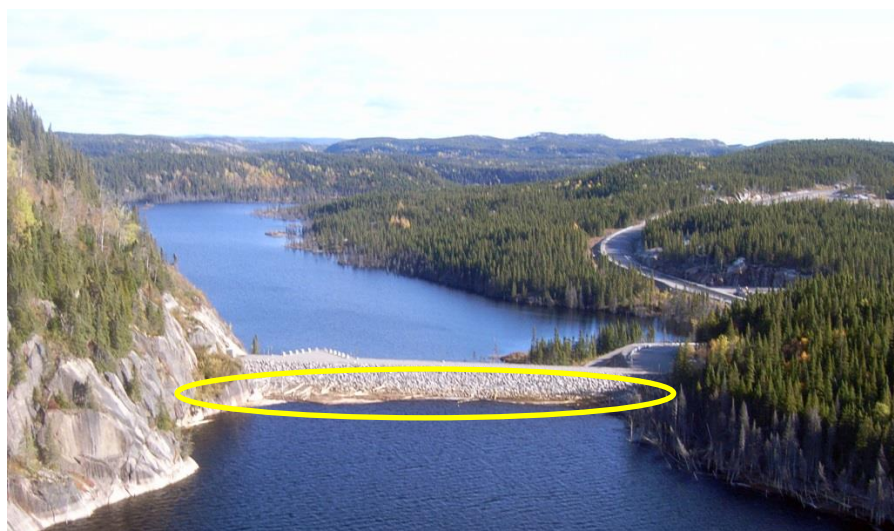
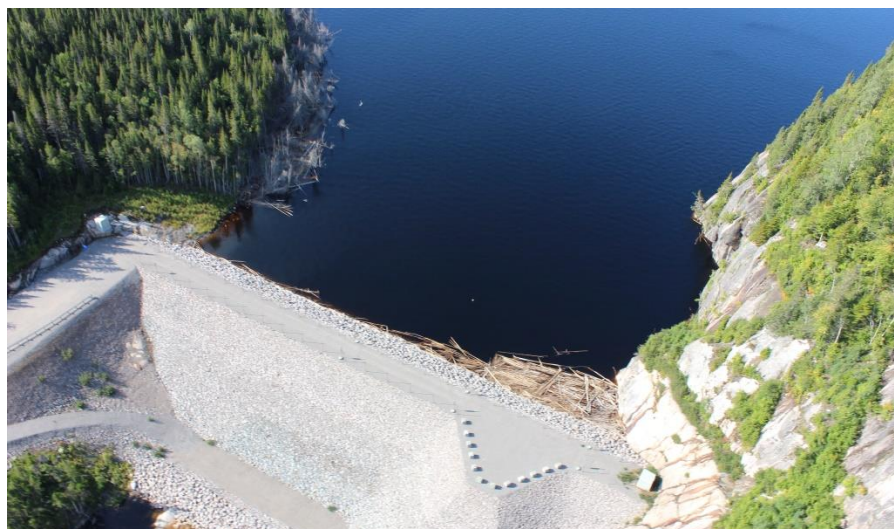
Photo 46 (série)

Accumulations observées au site de la digue B2

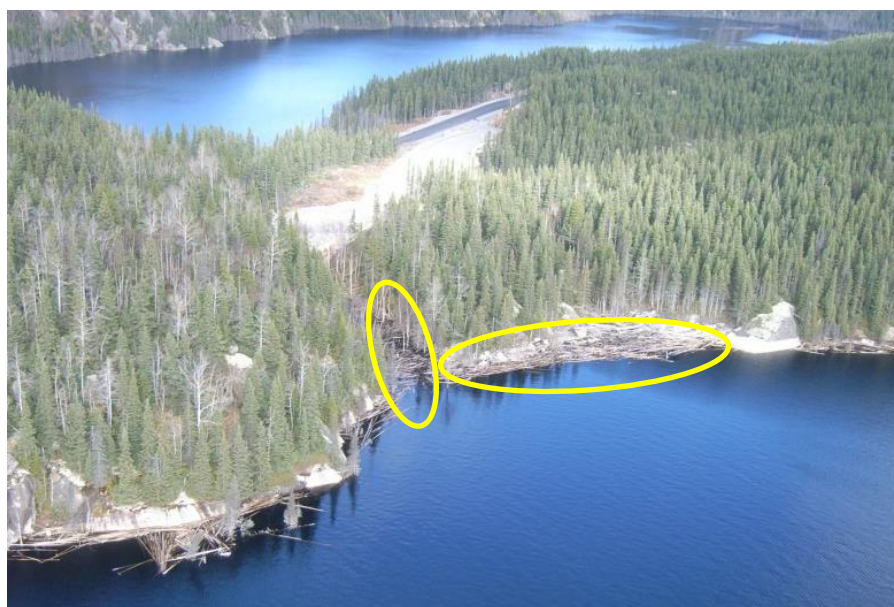
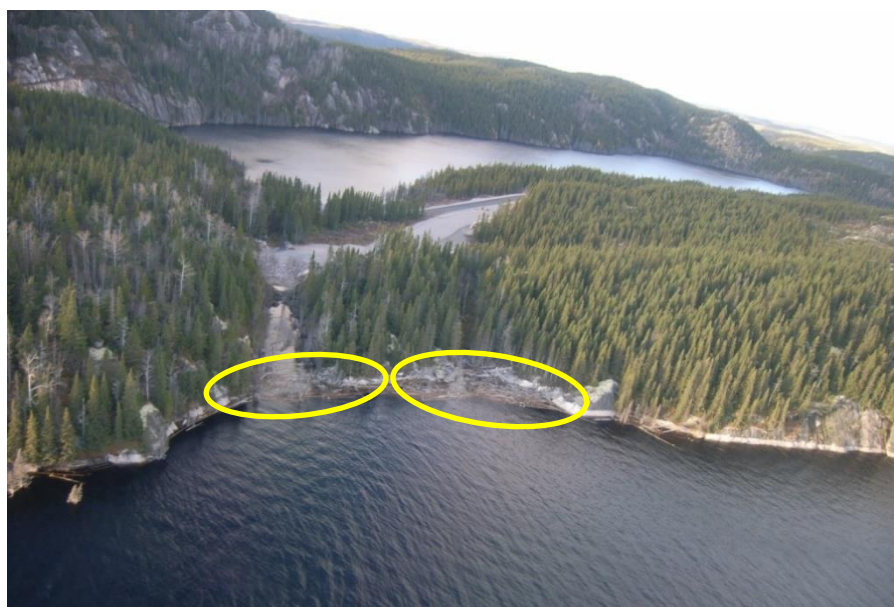
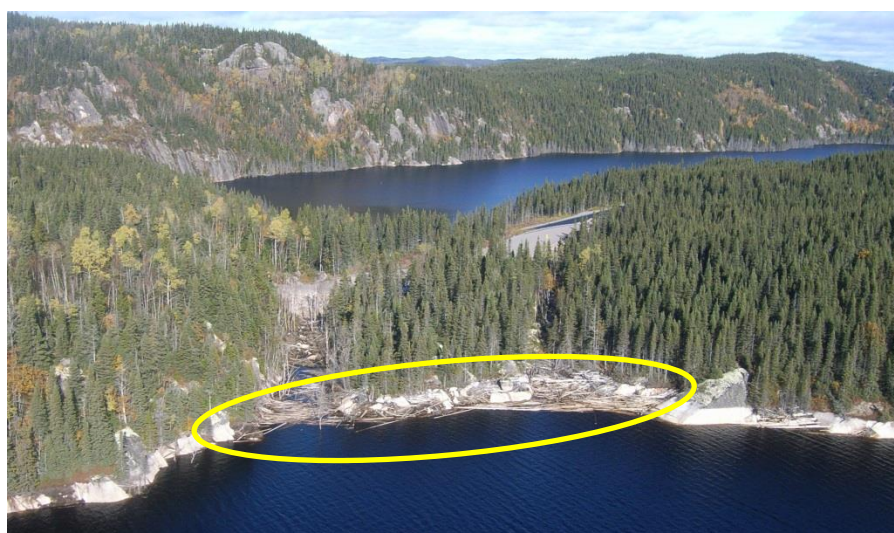
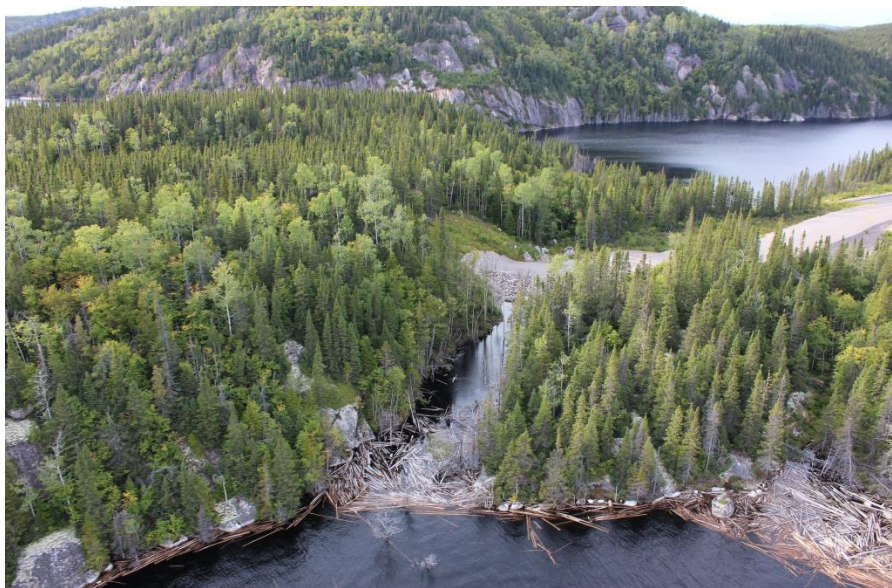
Photo 47 (série)

Accumulations observées au site de la digue C2

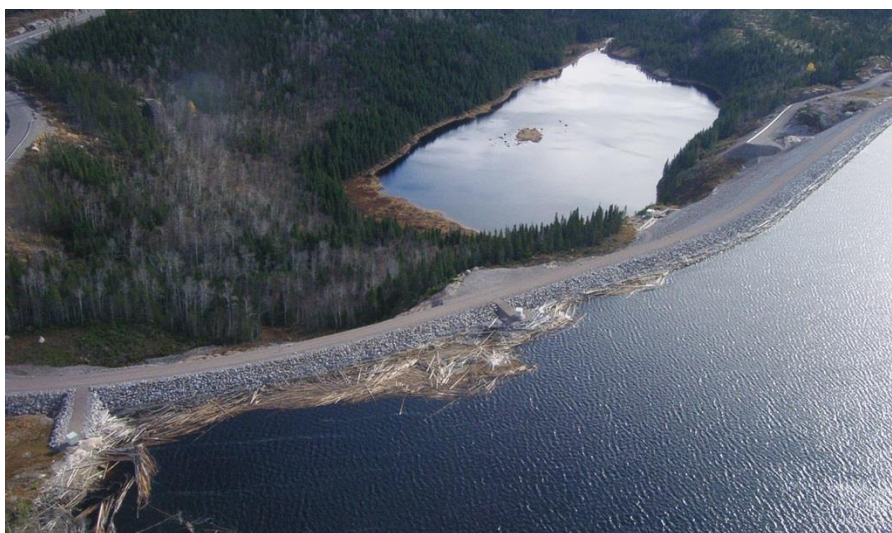
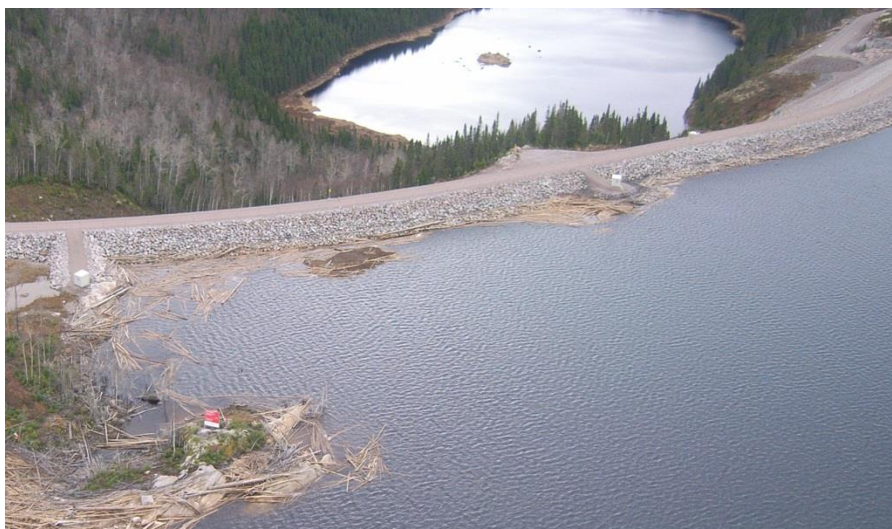
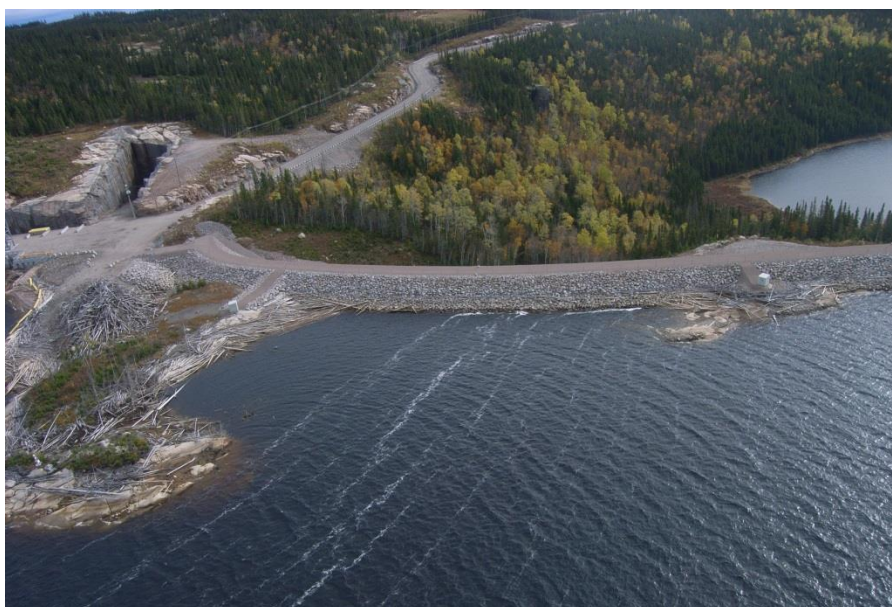
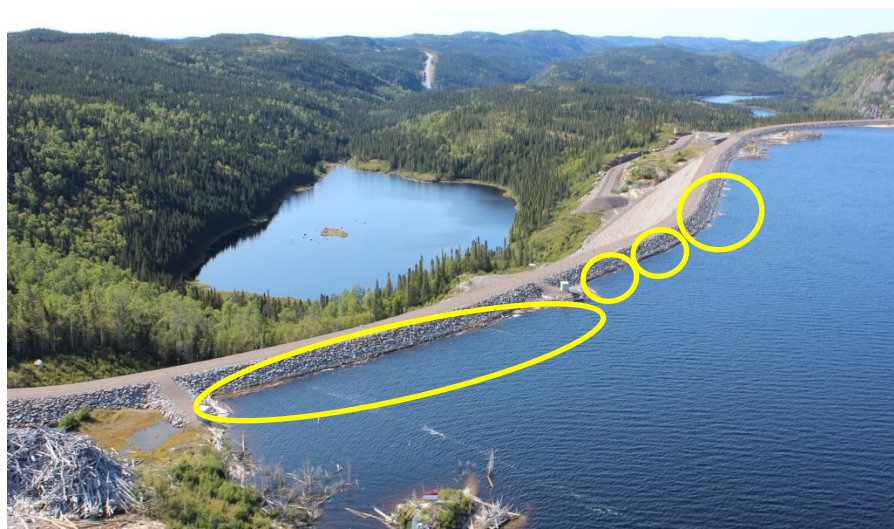
Photo 48 (série)

Accumulations observées au site de la digue D2
