Complexe de la Romaine

Suivi des débris ligneux et des tourbières flottantes des réservoirs de la Romaine 1, 2 et 3

Suivi environnemental 2019 en phase exploitation

Réf. Hydro-Québec : 21273-19085
Réf. AECOM : 60613688

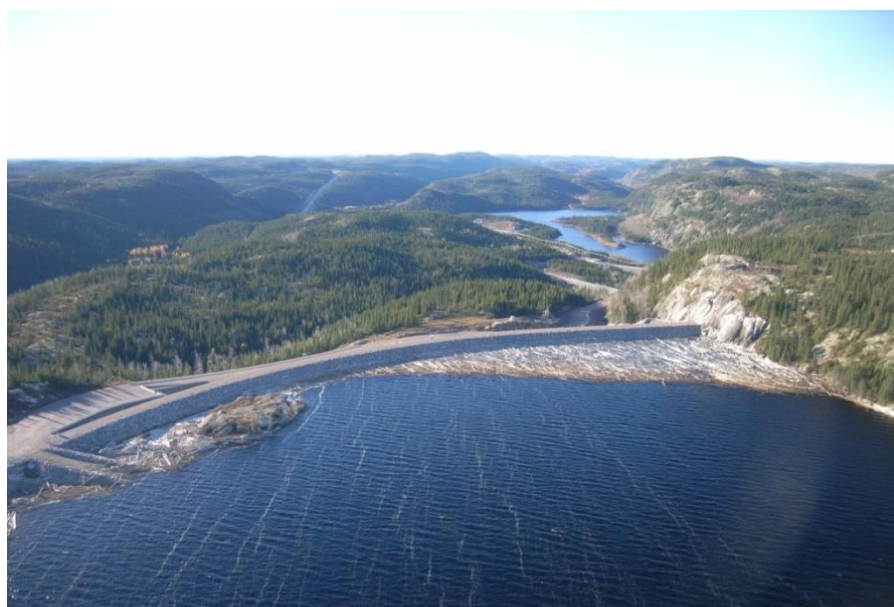
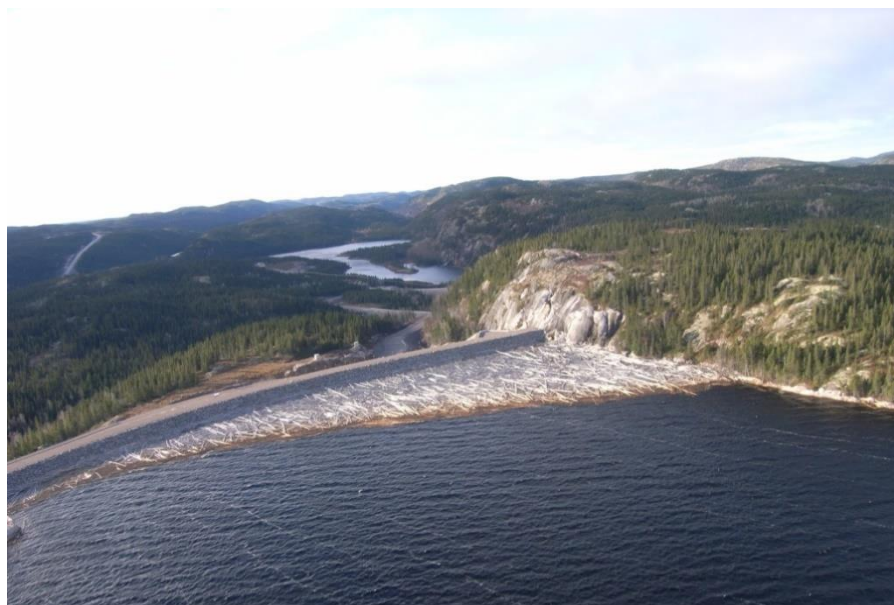
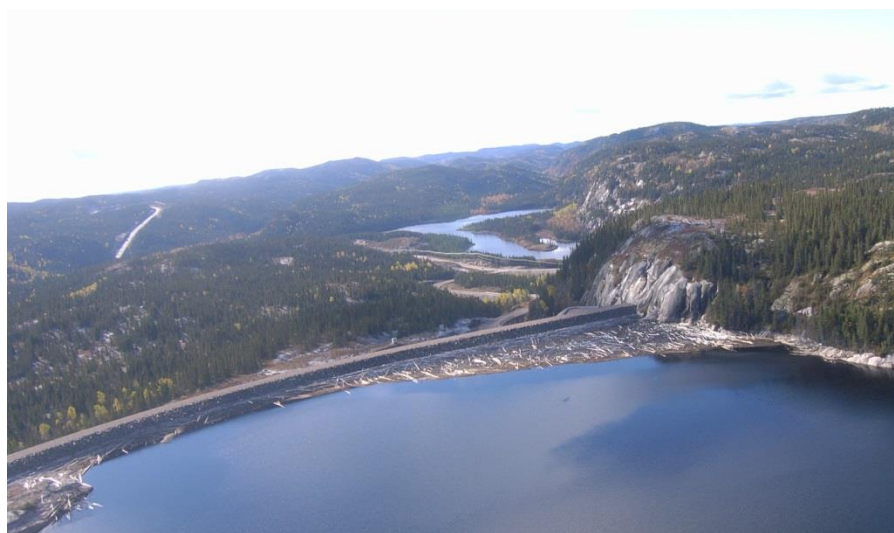
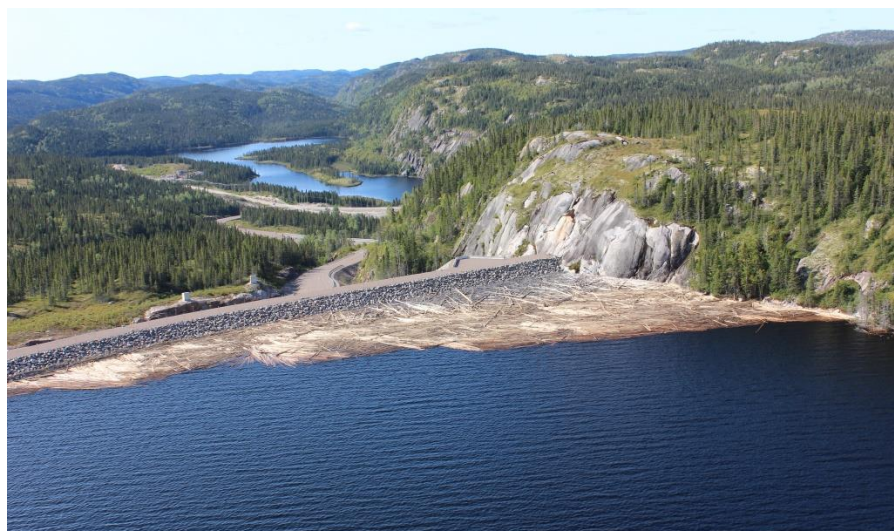
Photo 49 (série)

Accumulations observées au site de la digue E2

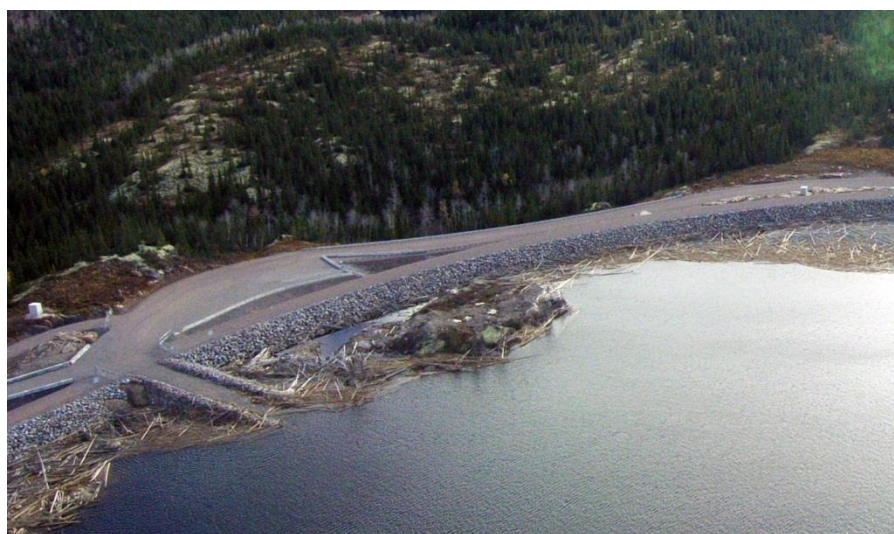
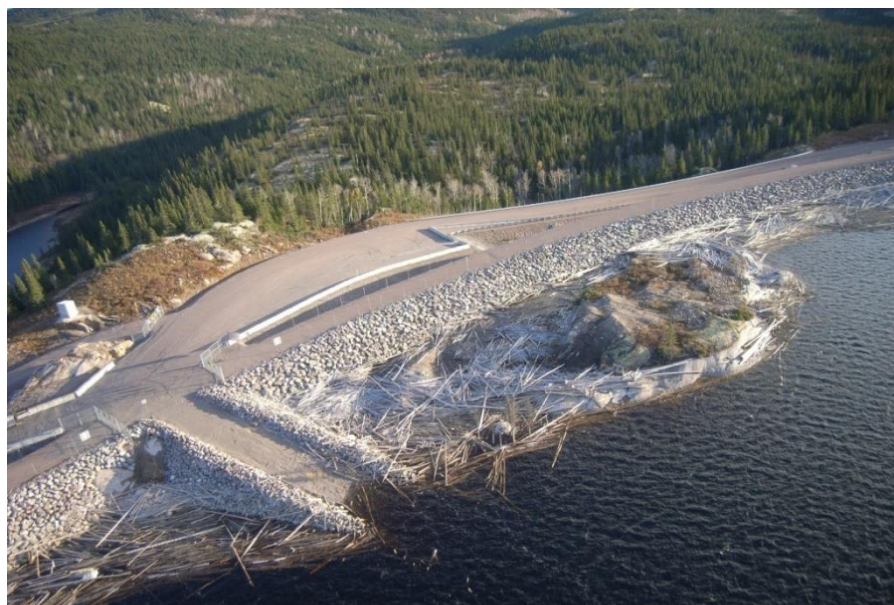
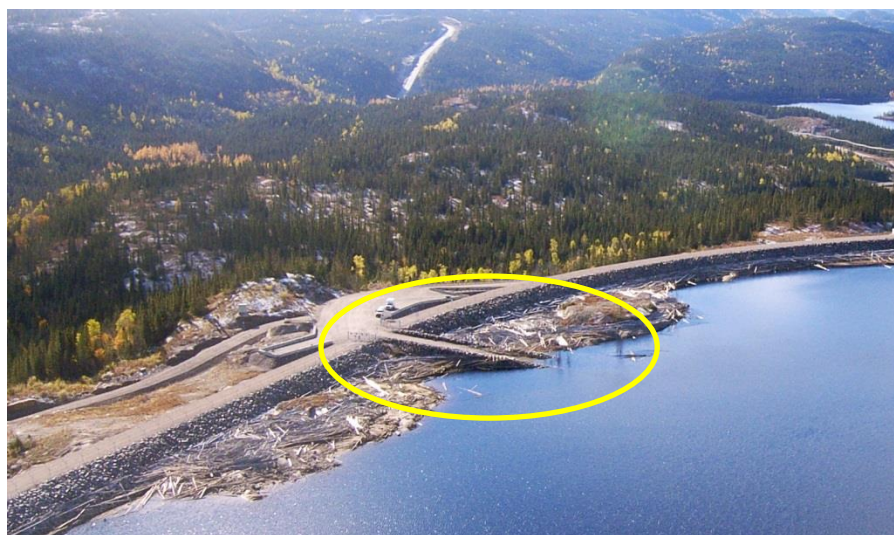
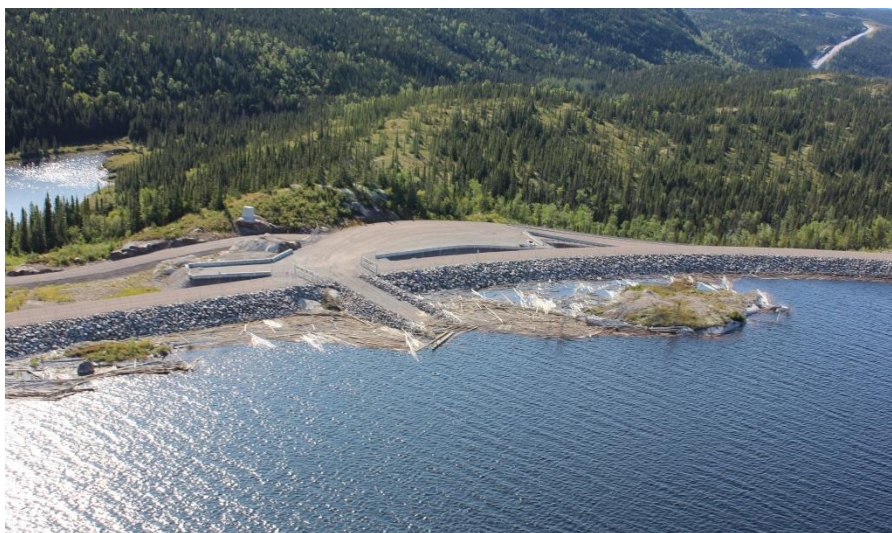
Photo 50 (série)

Accumulations de débris observées à la rampe de mise à l'eau

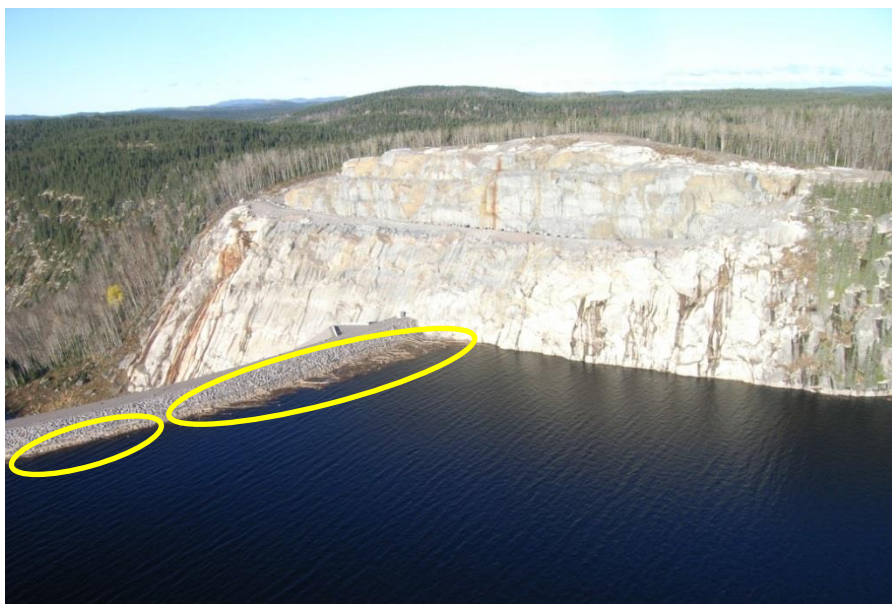
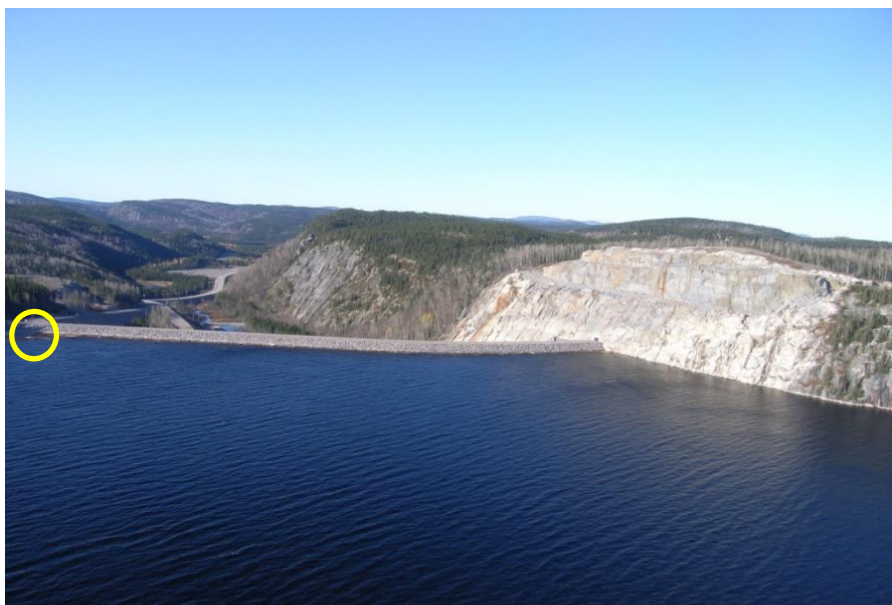
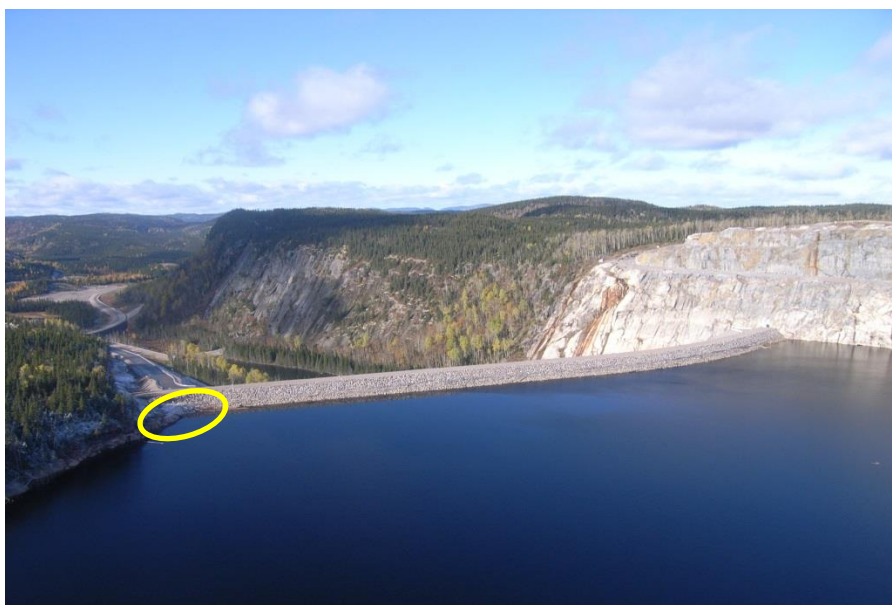
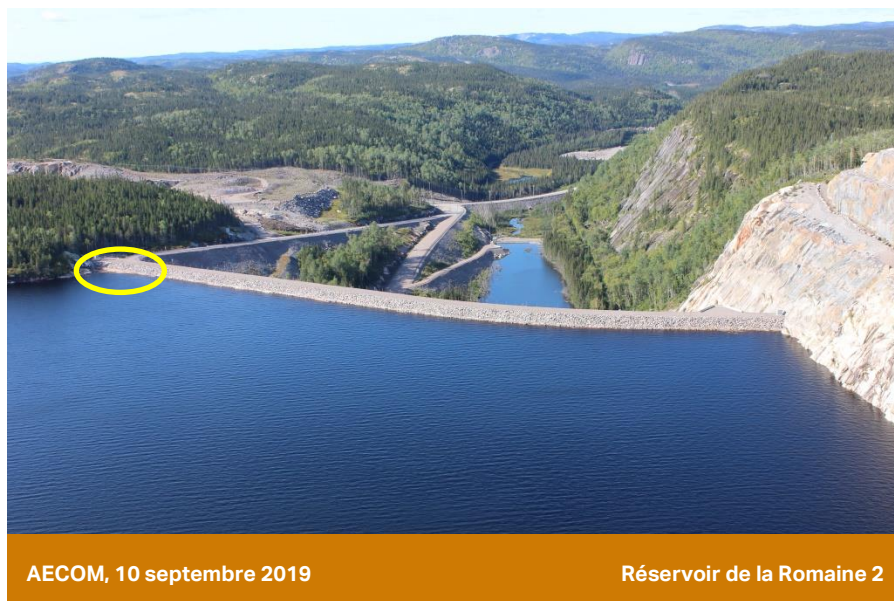
Photo 51 (série)

Accumulations observées au site de la digue F2

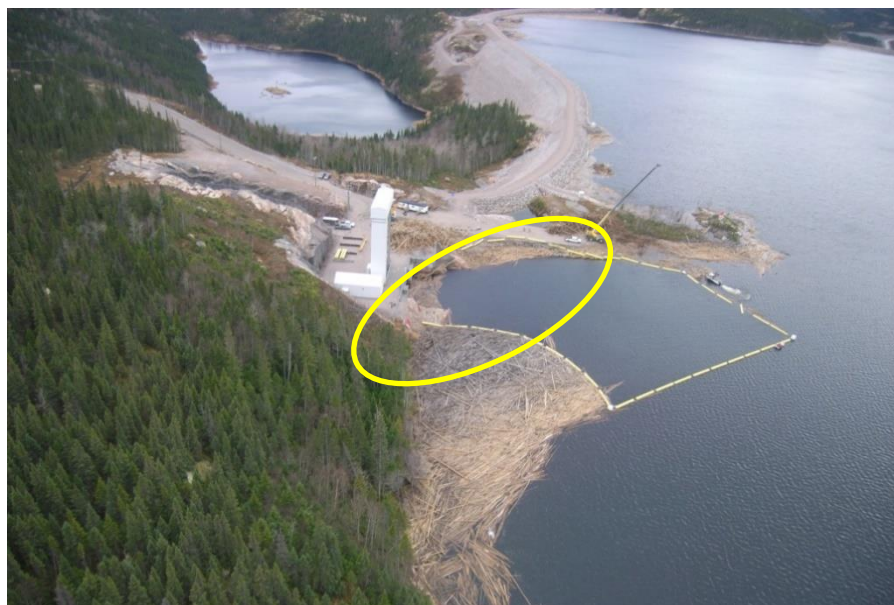
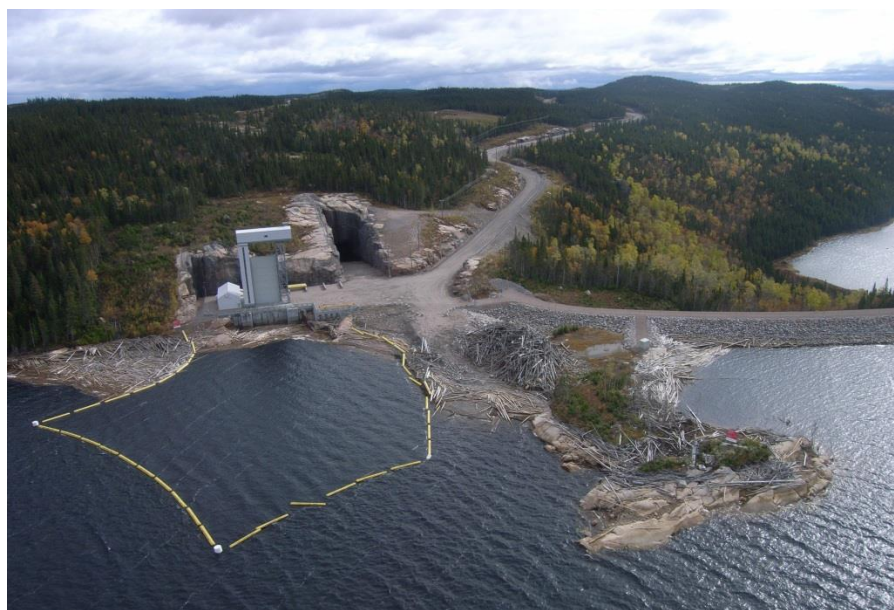
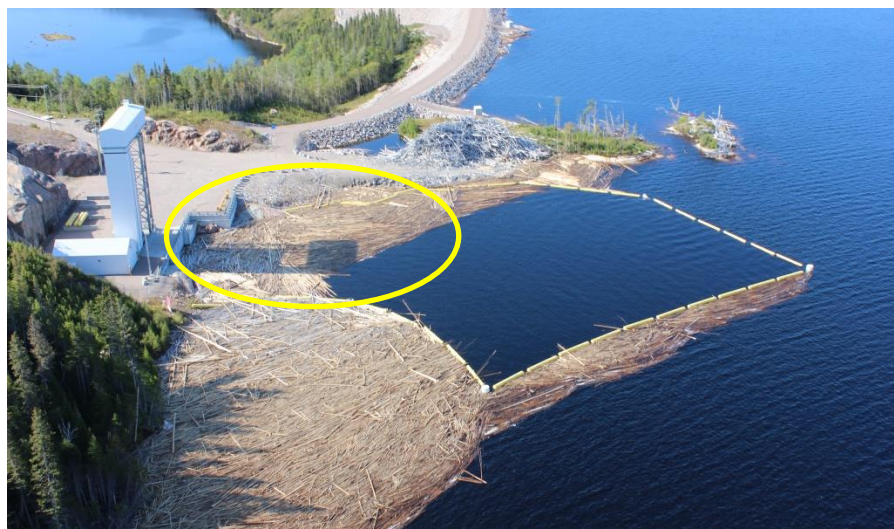
Photo 52 (série)

Accumulations observées au site de la prise d'eau

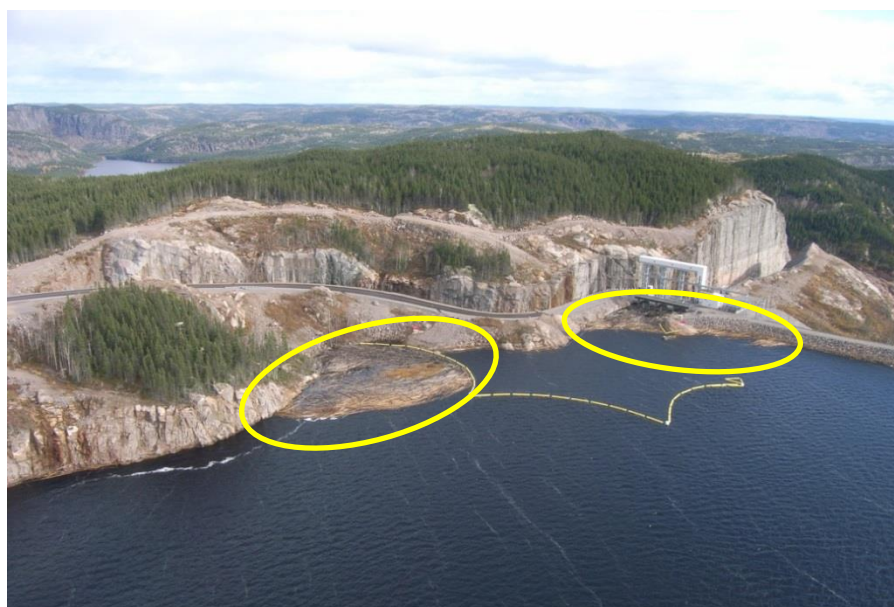
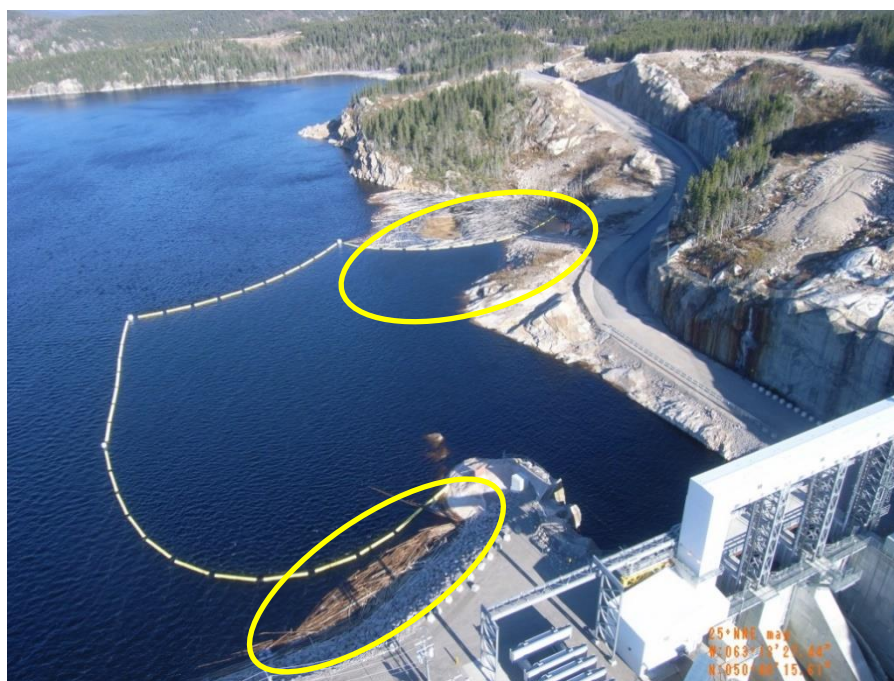
Photo 53 (série)

Accumulations observées au site de l'évacuateur de crues

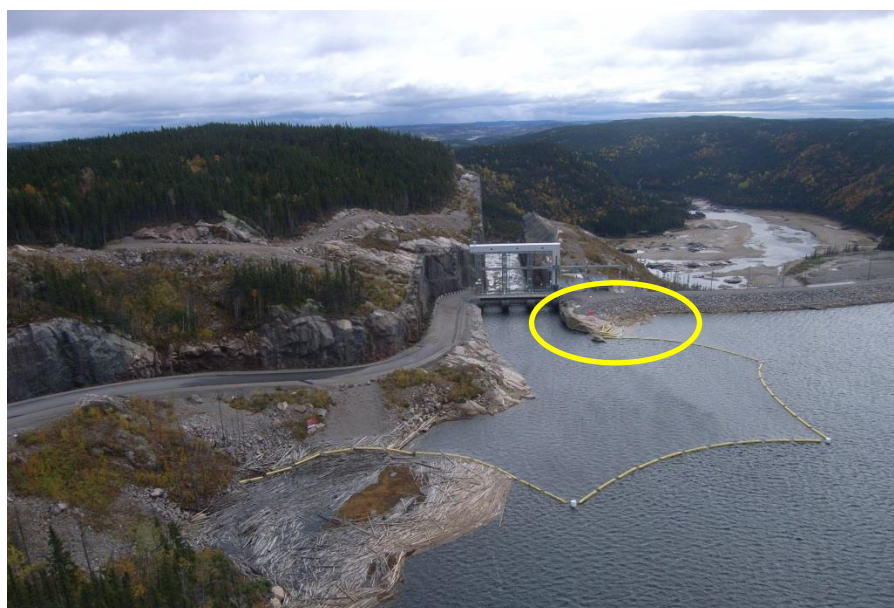
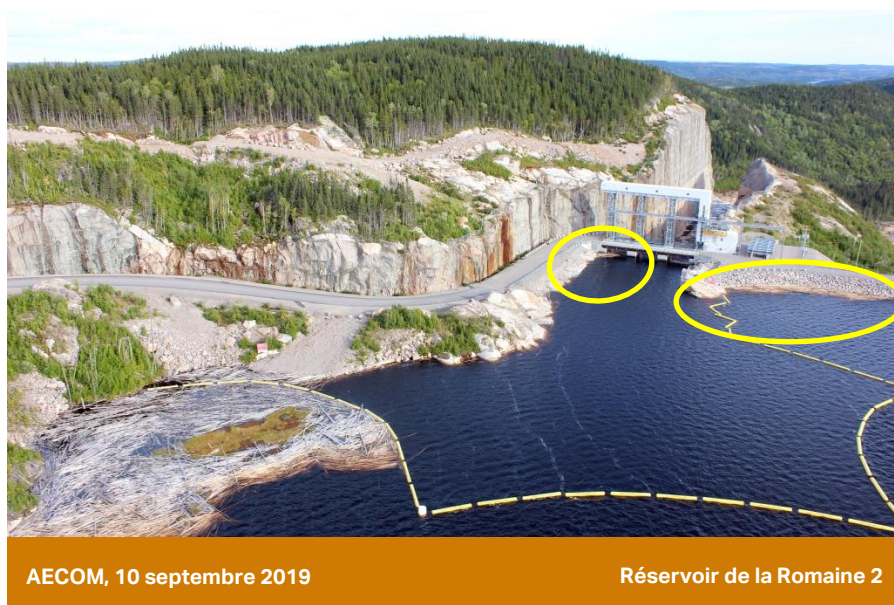
Photo 54 (série)

Accumulations observées au site du barrage de la Romaine-2

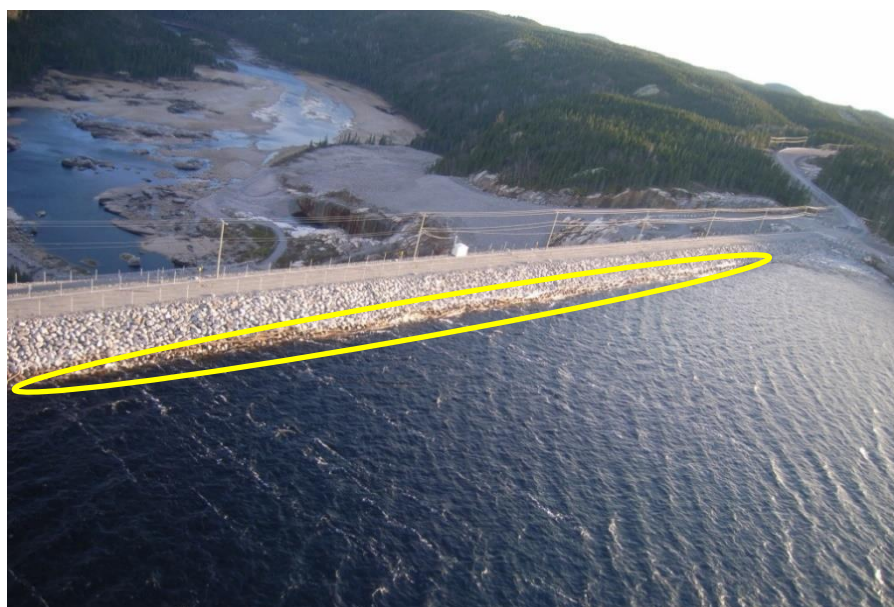
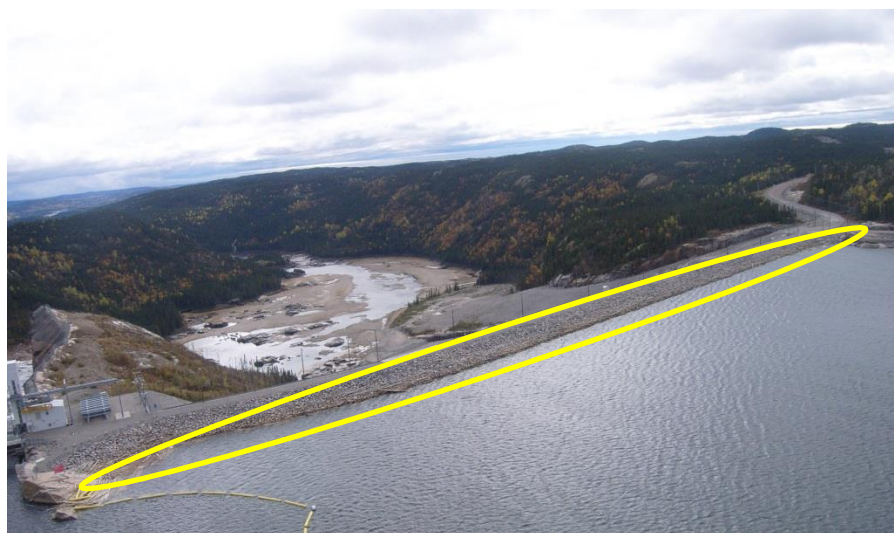
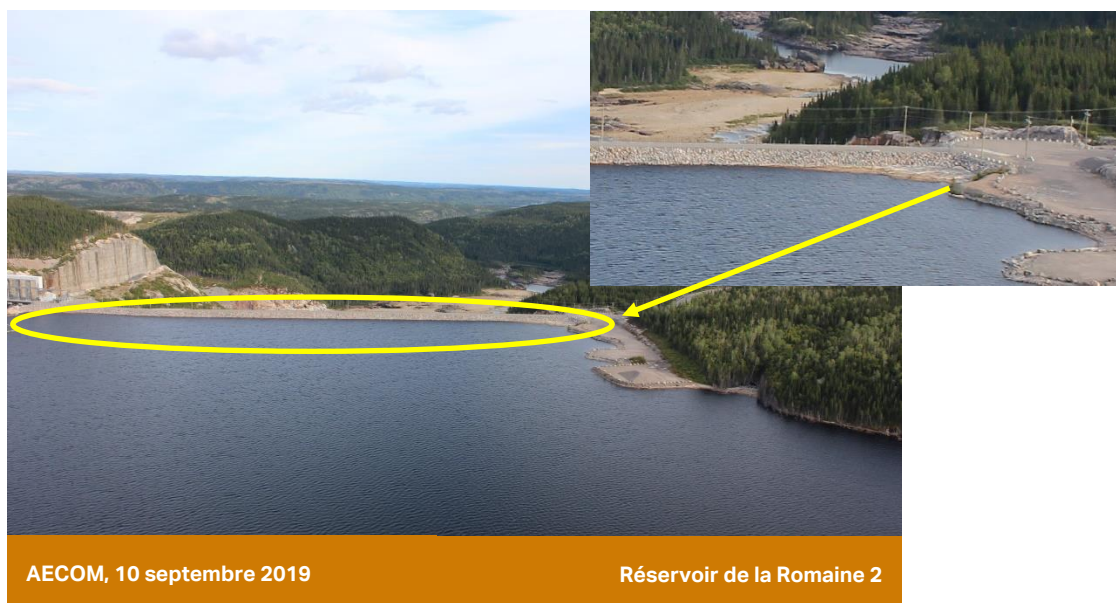
Photo 55 (série)

Accumulations observées au site du puits d'accès

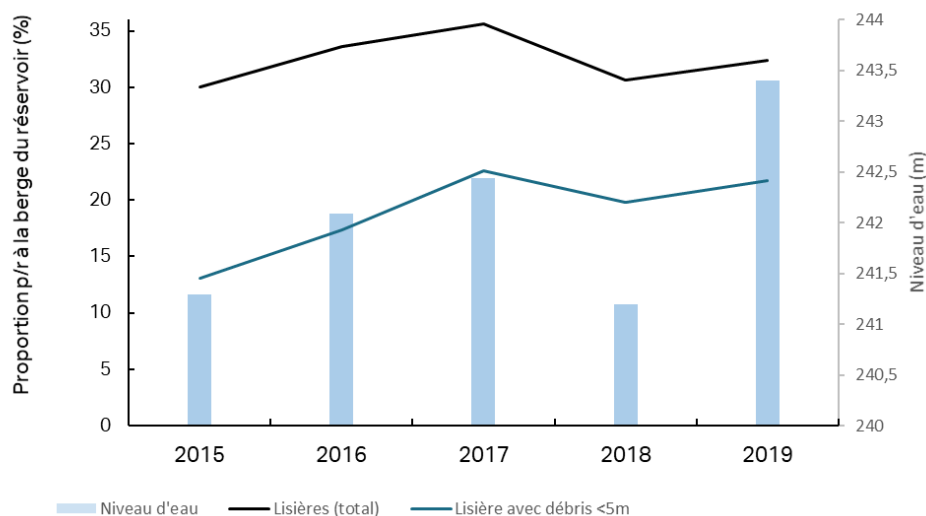
Figure 6 Evolution des quantités totales de lisières et des lisières avec débris inférieures à 5 m de largeur en fonction du niveau d'eau depuis 2015

En analysant les données sur les niveaux d'eau au cours des précédents suivis annuels, on observe une légère corrélation entre le niveau de l'eau au moment du survol annuel et les quantités de végétation émergente, principalement au niveau des lisières d'arbres émergents de 0 à 5 m de largeur. À l'inverse, toutes les autres catégories de végétation émergente (étendues et lisières, avec ou sans débris ligneux) sont en diminution depuis le début des suivis annuels, indépendamment du niveau d'eau au cours du survol (voir figures 7 et 8). Ainsi, outre le phénomène de rétrécissement des lisières d'arbres émergents déjà évoqué lors des précédents suivis annuels, le niveau d'eau lors du survol influence également, en petite partie du moins, les quantités de lisières émergentes observées (figure 6).

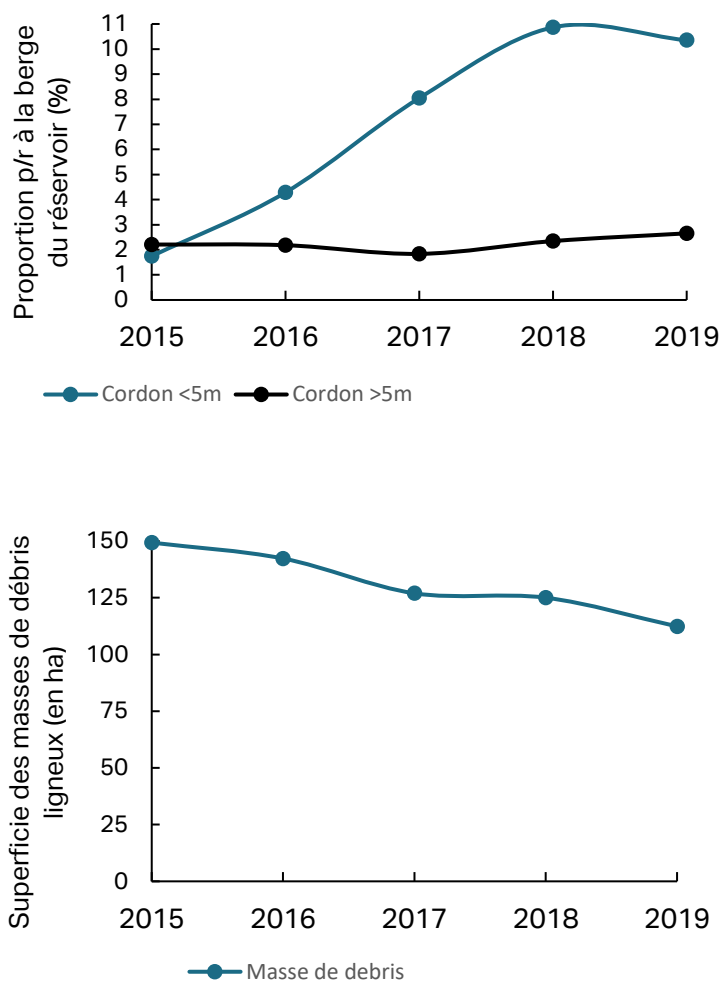
Figure 7 Évolution des proportions de longueurs de berges occupées par des cordons et de la superficie des masses de débris ligneux depuis le premier suivi en 2015 – Romaine 2

Les masses de débris ligneux poursuivent leur diminution observée depuis le début des suivis annuels (-10 % par rapport à 2018, -25 % depuis 2015). La longueur totale de berges occupée par des cordons, continus ou discontinus, est certes en régression entre 2018 et 2019. Mais ces variations sont négligeables (moins de 0,5 % du pourtour du réservoir) et représentent une hausse globale de 9 % depuis 2015 (figure 7).

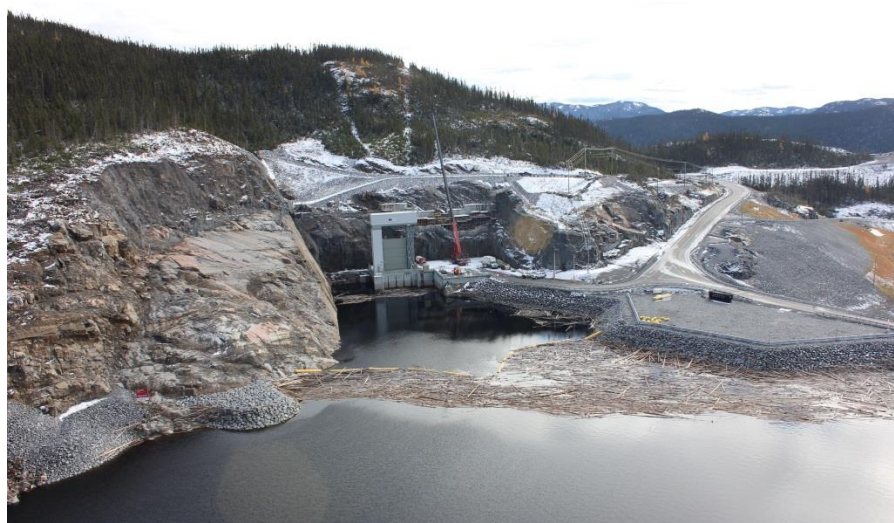
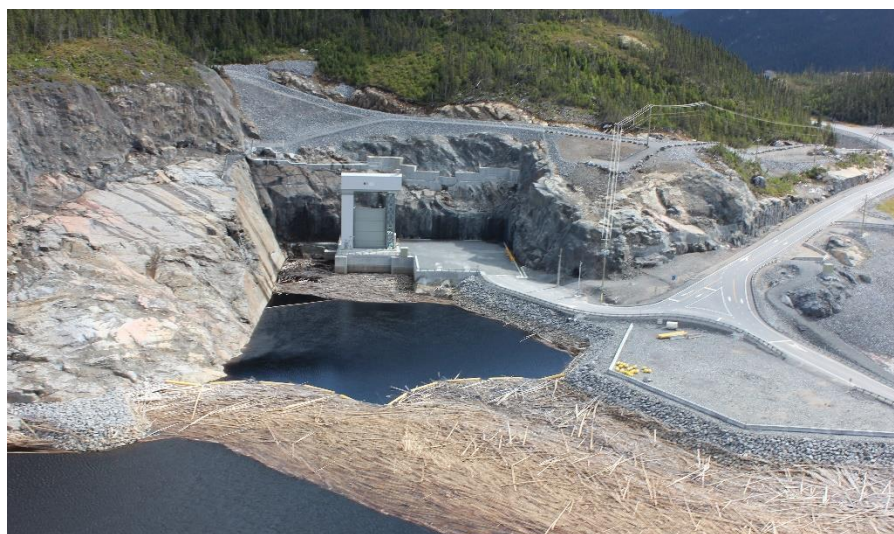
Photo 56 (série) Accumulations observées à proximité de la prise d'eau – Réservoir de la Romaine 3

Comme en 2018, de nombreuses accumulations sont observées à la prise d'eau et au barrage (photos 56 et 58). De nouveaux débris flottants se sont ajoutés à ceux observés en 2018. Une petite masse de débris flottants est signalée sur la berge opposée à l'évacuateur de crues (photo 57). En revanche, la rampe de mise à l'eau RO-3 aval est libre de débris (photo 59).

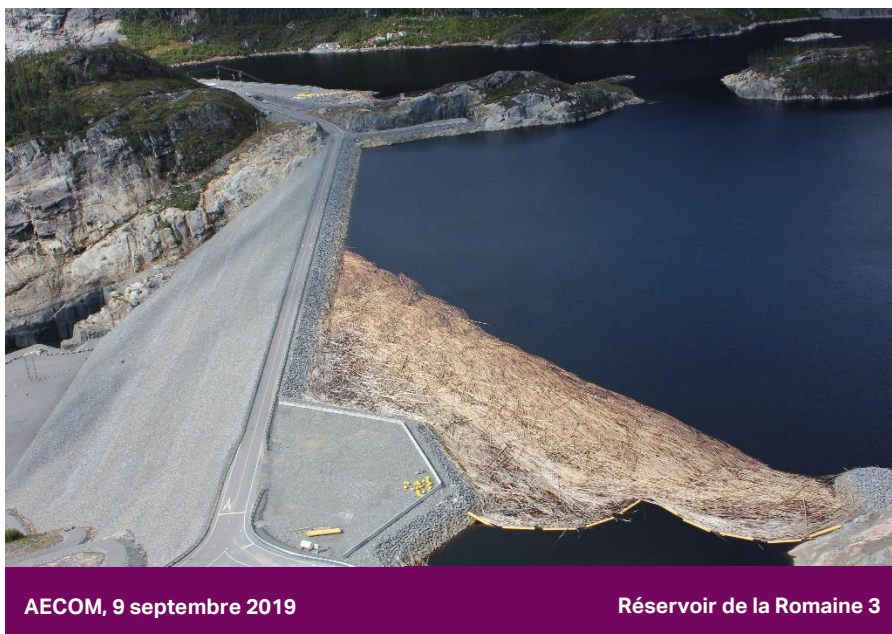
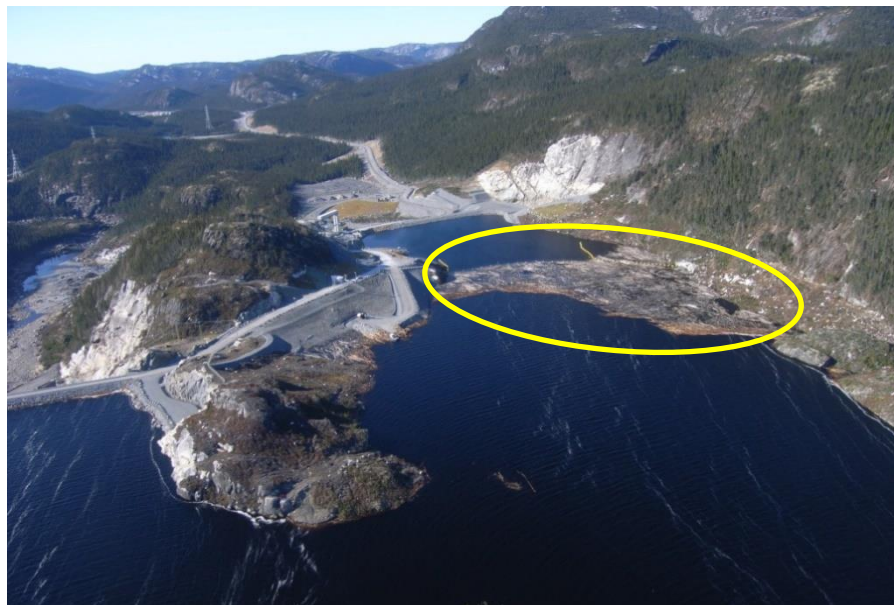
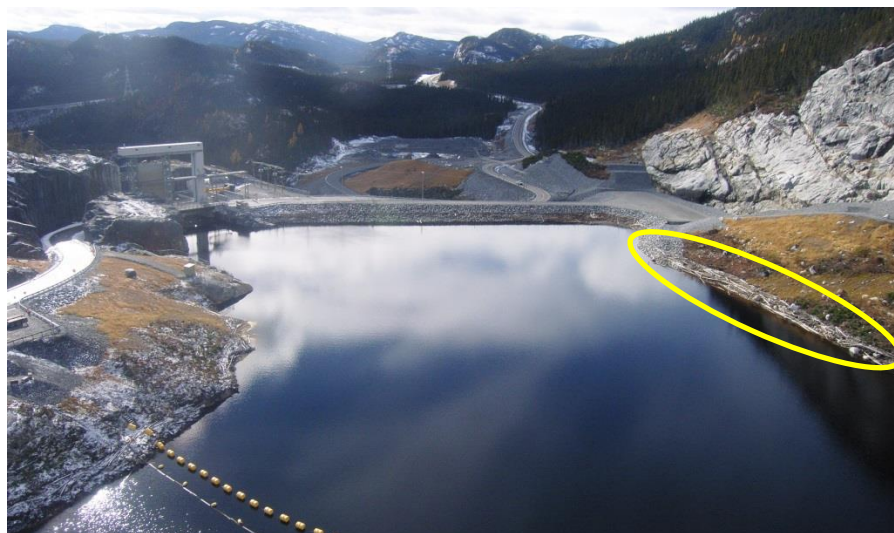
Photo 57 (série)

Accumulations observées à proximité de l'évacuateur de crues – Réservoir de la Romaine 3

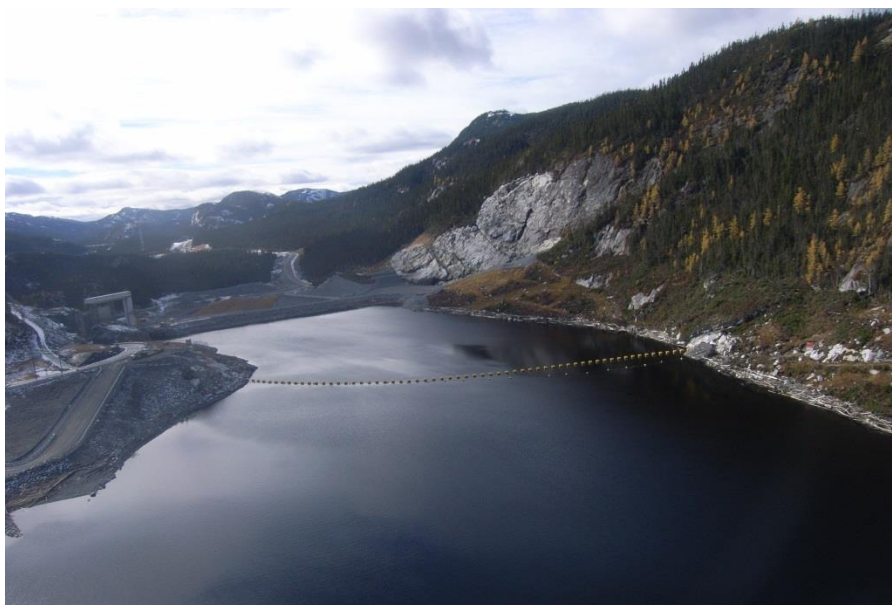
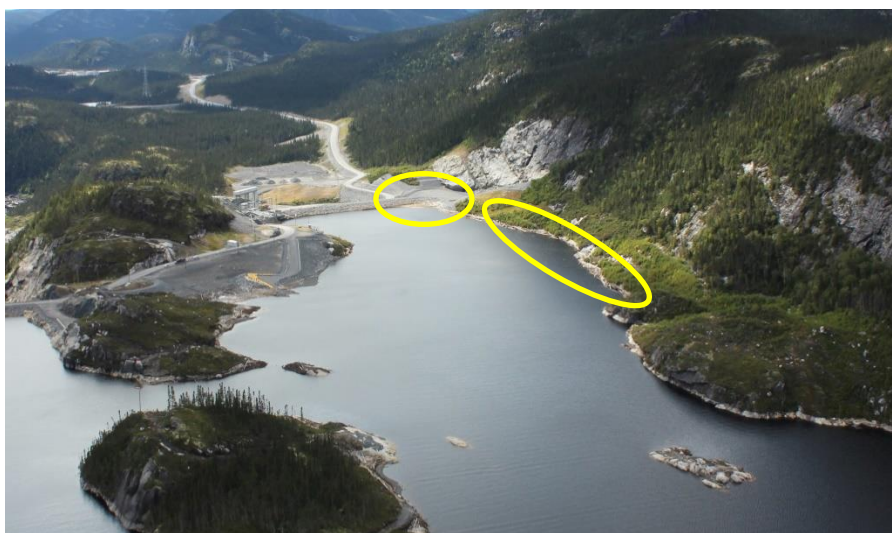
Photo 58 (série)

Accumulations observées à proximité du barrage – Réservoir de la Romaine 3

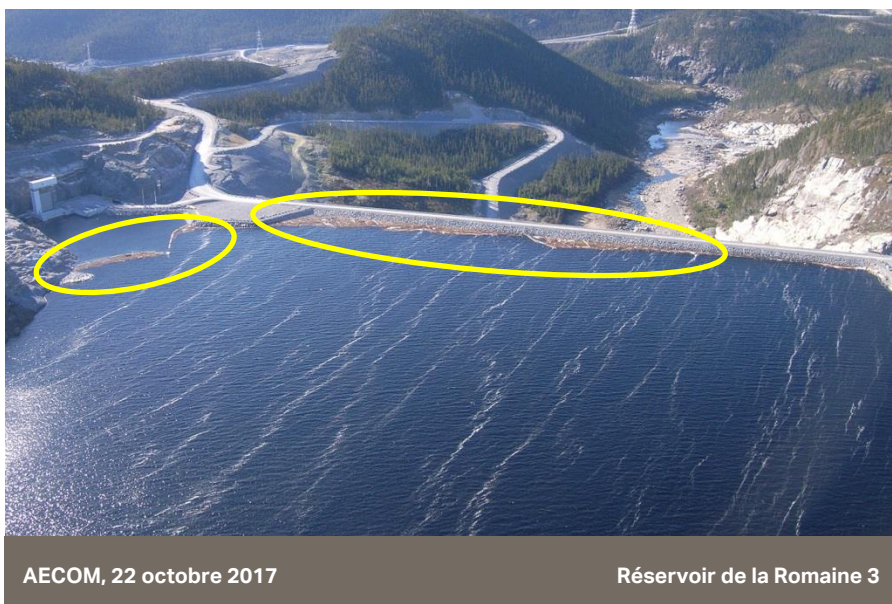
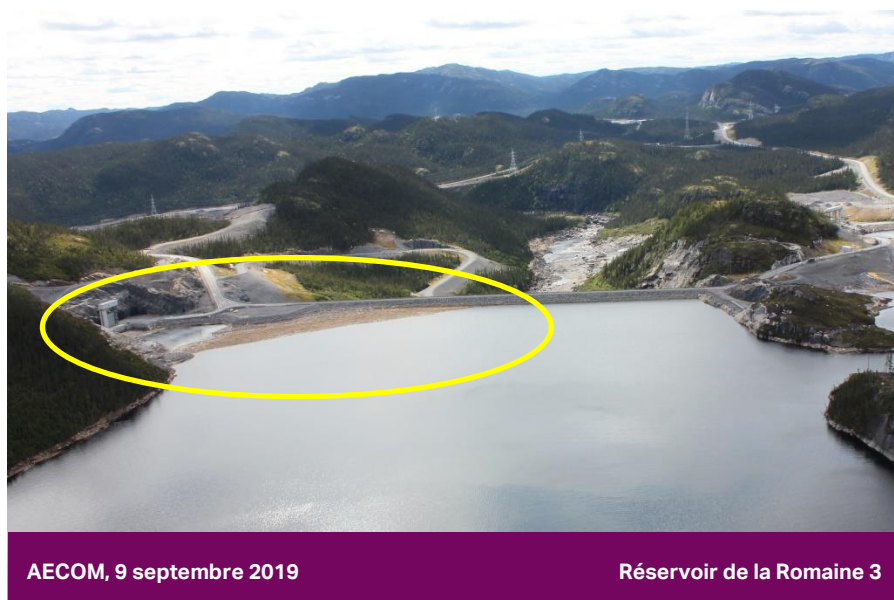
Photo 59 (série)

Absence d'accumulation à proximité de la rampe de mise à l'eau RO-3 aval – Réservoir de la Romaine 3

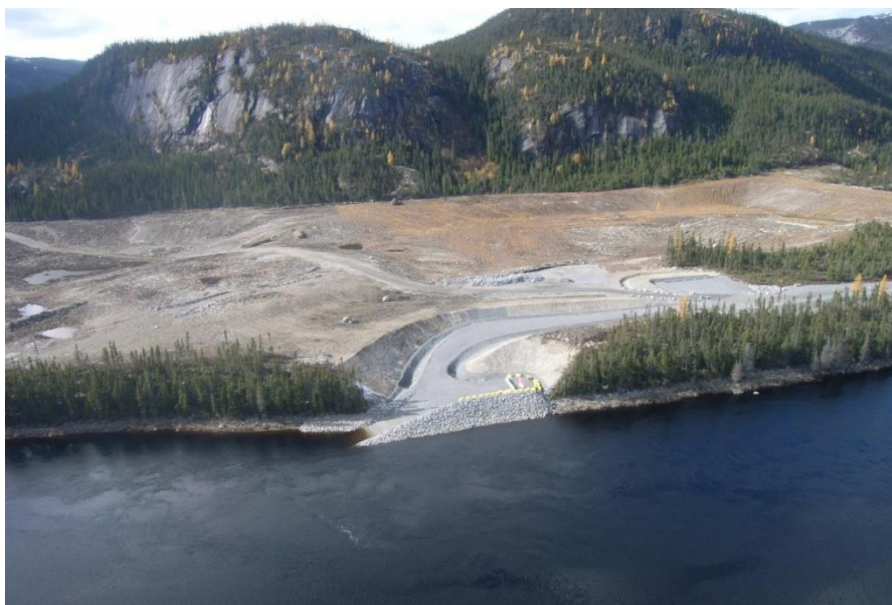
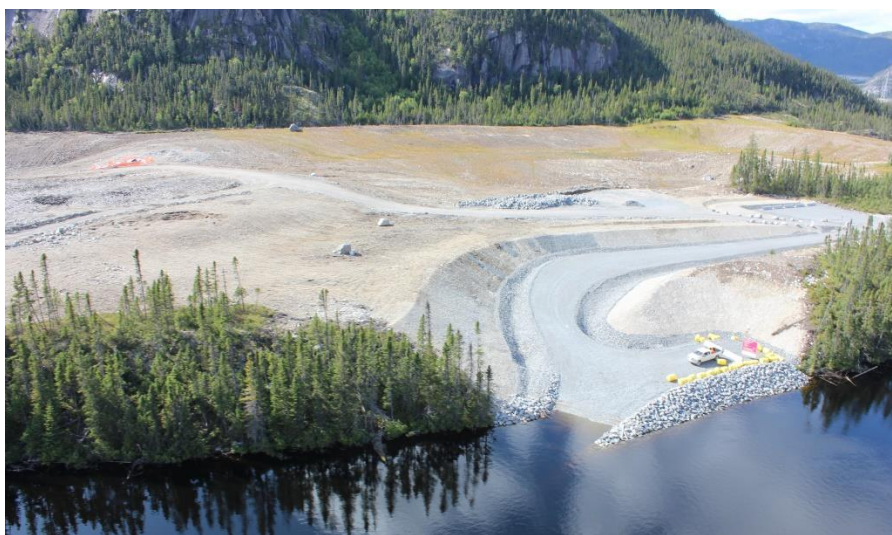
Photo 60 (série)

L'action des agents naturels de déboisement se poursuit dans ce réservoir (voir photos 60 à 66). Par exemple, un peuplement d'arbres émergents à proximité de la rampe de mise à l'eau RO-4 aval (photo 60) était encore vivant en 2017, en 2018 on y voyait de nombreux arbres morts penchés, et en 2019, le peuplement émergent résiduel a perdu en densité. Par ailleurs, on observe encore sur la quasi-totalité du réservoir, des cordons de débris ligneux ainsi qu'une lisière d'arbres émergents.

Évolution de la zone d'arbres émergents à proximité de la rampe de mise à l'eau aval de RO-4 située au PK 187,5 – Réservoir de la Romaine 3

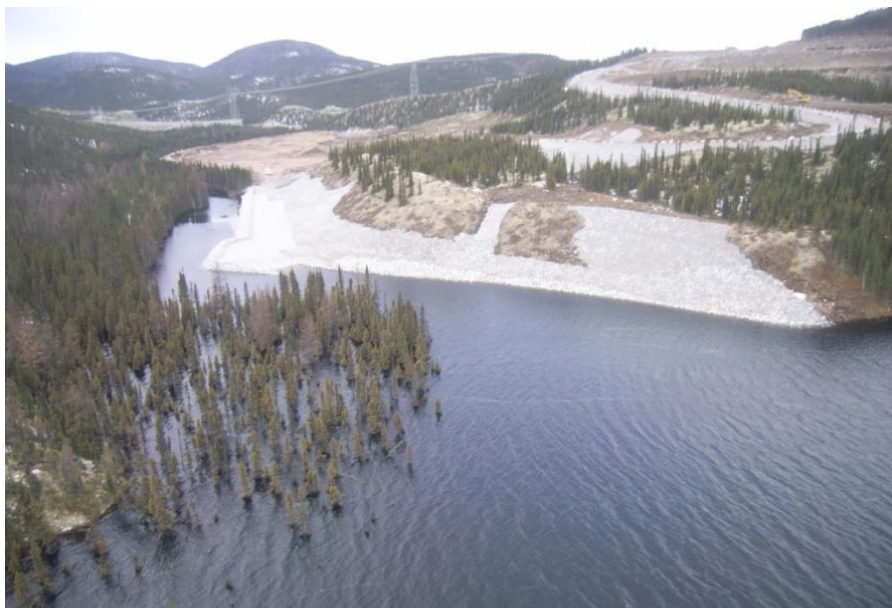
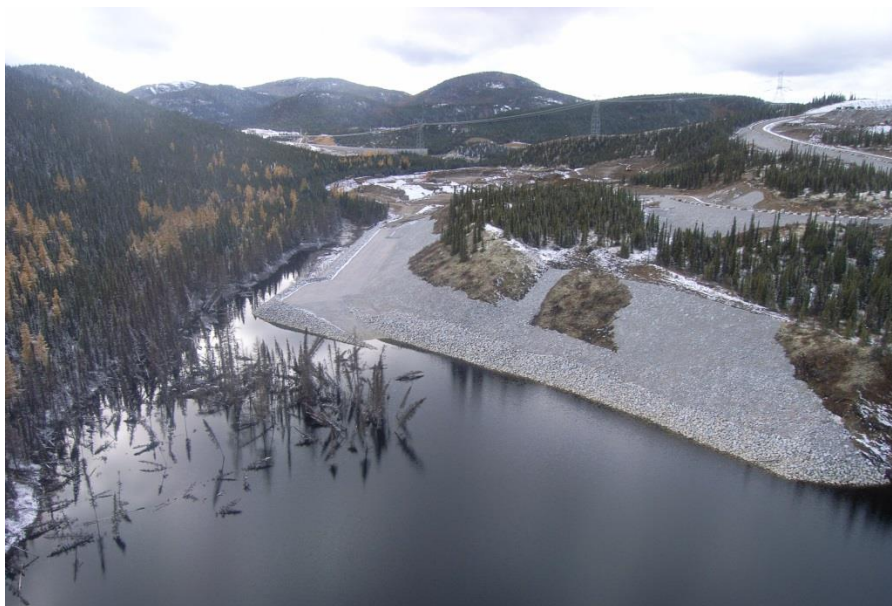
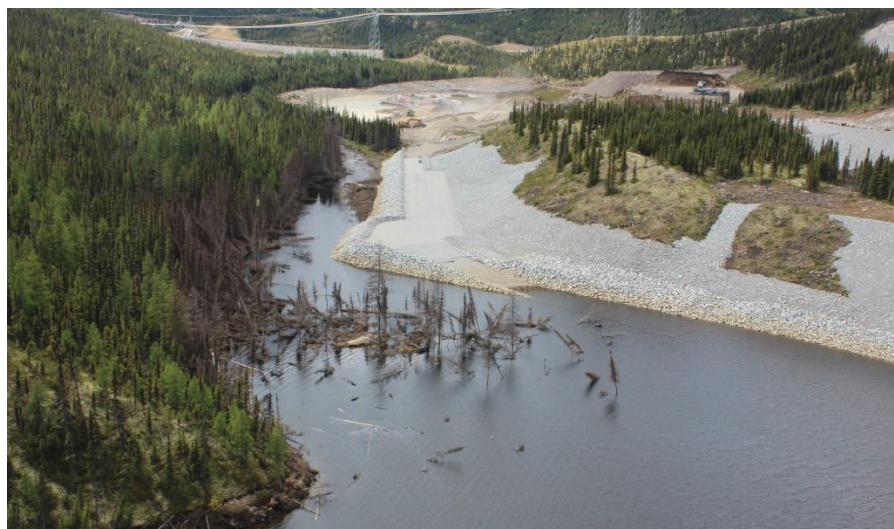
Photo 61 (série)

Disparition d'arbres isolés à proximité d'un chemin d'opération ayant servi au déboisement du réservoir (PK 185,5) localisé sur la rive ouest du réservoir de la Romaine 3

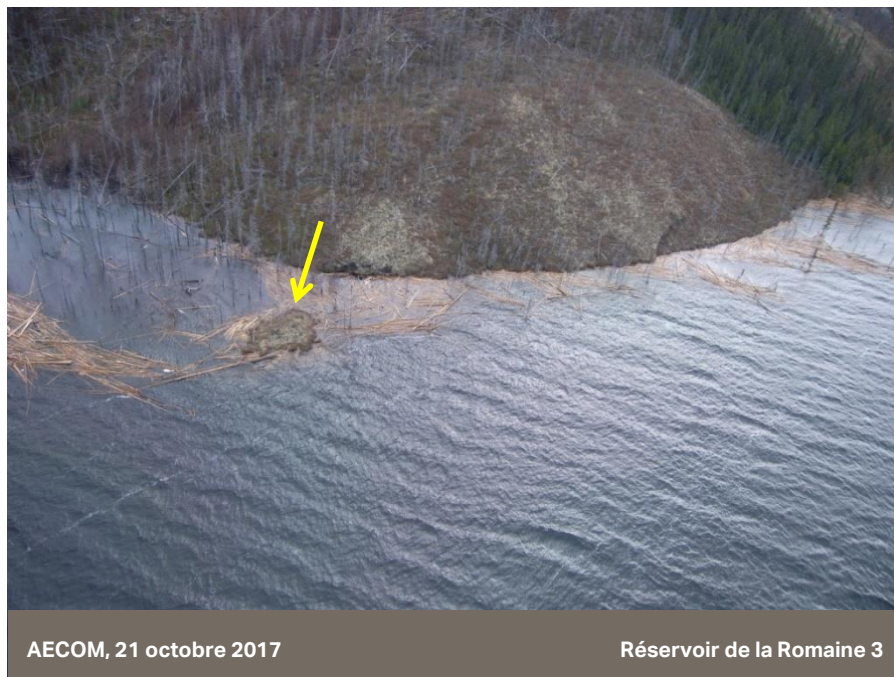
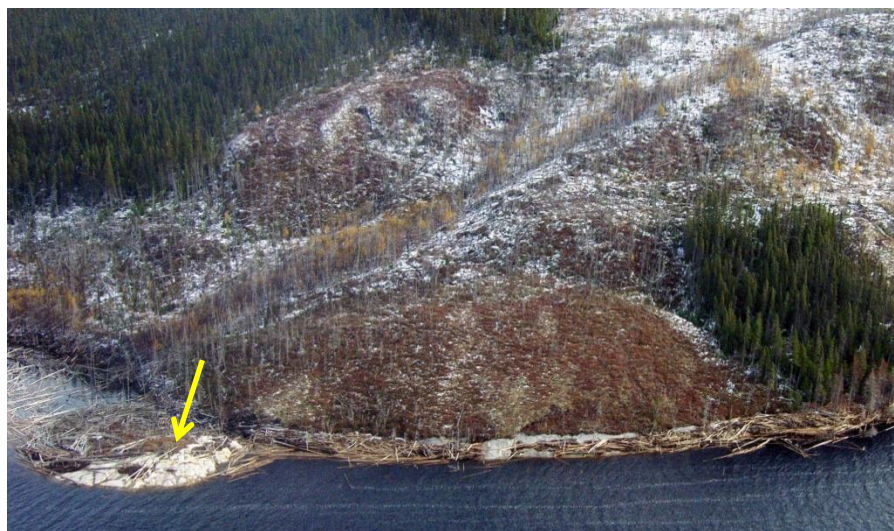
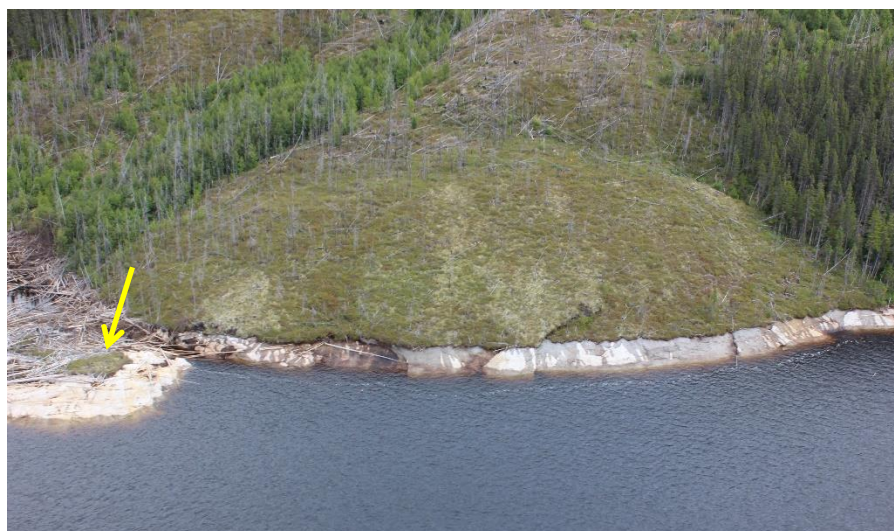
Photo 66 (série)

Évolution de la végétation émergente avec débris ligneux et présence de masses de débris dans un bras du réservoir, près du PK 173 – Réservoir de la Romaine 3
