Complexe de la Romaine

Suivi des débris ligneux et des tourbières flottantes des réservoirs de la Romaine 1, 2 et 3

Suivi environnemental 2019 en phase exploitation

Réf. Hydro-Québec : 21273-19085
Réf. AECOM : 60613688

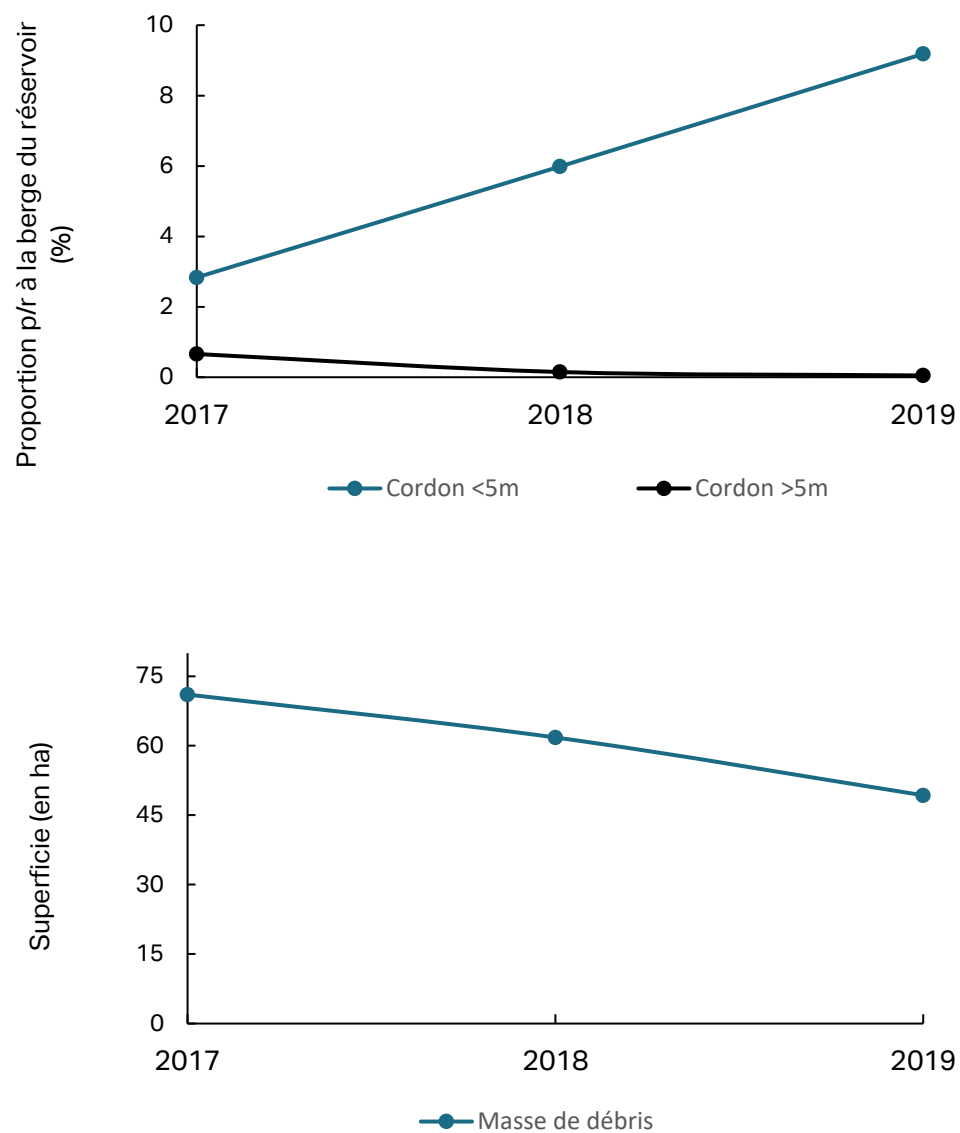
Figure 9 **Évolution des proportions de longueurs de berges occupées par des cordons et de la superficie des masses de débris ligneux depuis le premier suivi en 2017 – Romaine 3**

Les phénomènes décrits dans la section 6.3.3 se traduisent par une augmentation des quantités de cordons de débris ligneux de petite dimension (inférieur à 5 m de largeur) au détriment des masses de débris ligneux (figure 9, tableaux 11 et 12). Ce phénomène est resté relativement constant depuis le premier suivi et met en évidence l'action du vent et des vagues sur la distribution des débris ligneux flottants et échoués.

Au cours de la présente étude, on a pu constater que les cordons ne sont pas encore stabilisés le long des rives, le long desquelles ils évoluent au gré des irrégularités du terrain. Enfin, les masses de débris ligneux ont également tendance à se densifier aux abords des rives.

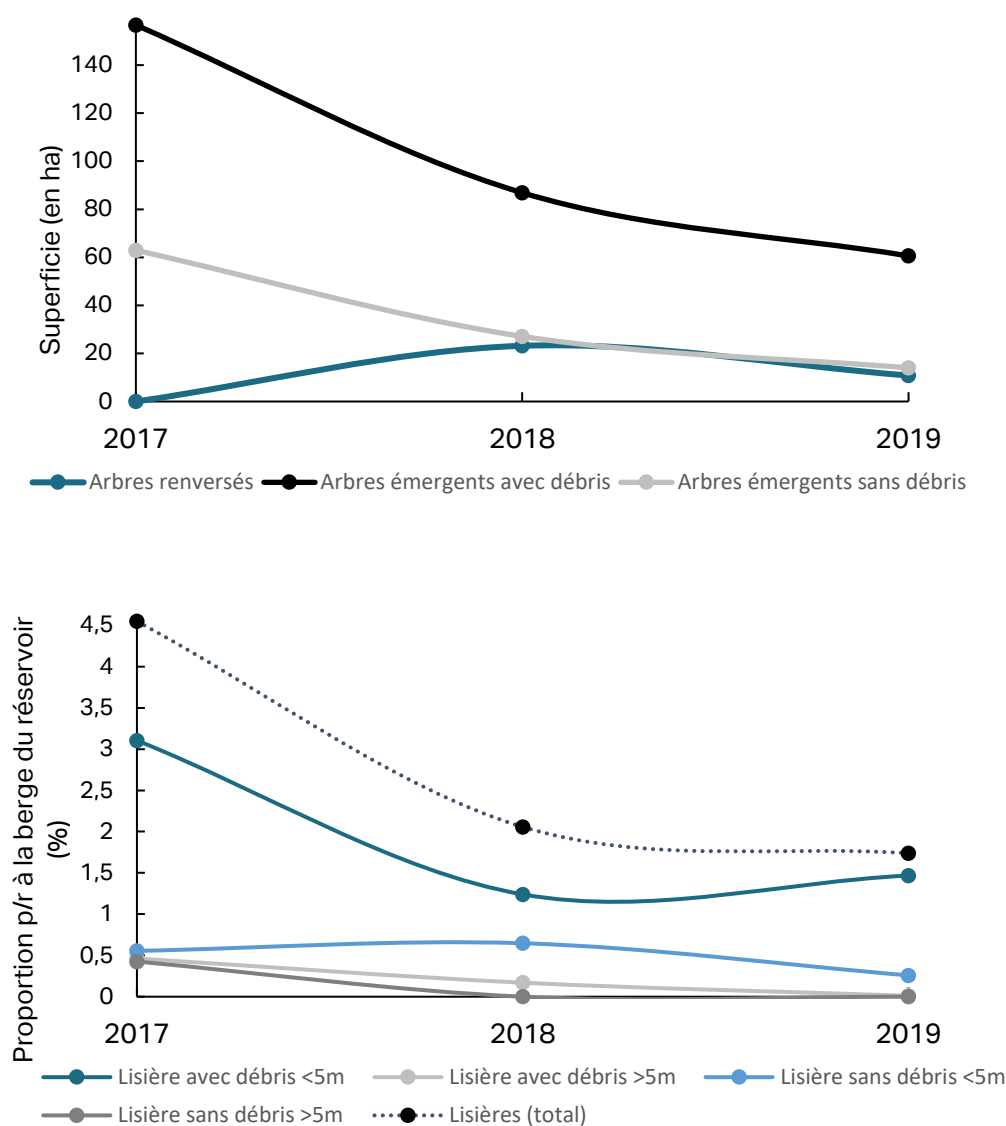
Figure 10 Évolution des superficies d'arbres émergents et des proportions de longueur de berges occupées par les lisières d'arbres émergents depuis le premier suivi en 2017 – Romaine 3

La diminution des zones d'arbres émergents est encore observable, mais a toutefois légèrement ralenti par rapport à 2018 (figure 10). Le même phénomène est visible sur les lisières d'arbres émergents, avec une diminution de 15,6 % de longueur de berges occupées entre 2018 et 2019. Dans cette sous-catégorie, les lisières avec débris inférieures à 5m sont en hausse de 18,4 % depuis 2018, au détriment des lisières sans débris, preuve que le déboisement par les agents naturels (glace, vent et vagues) se poursuit.

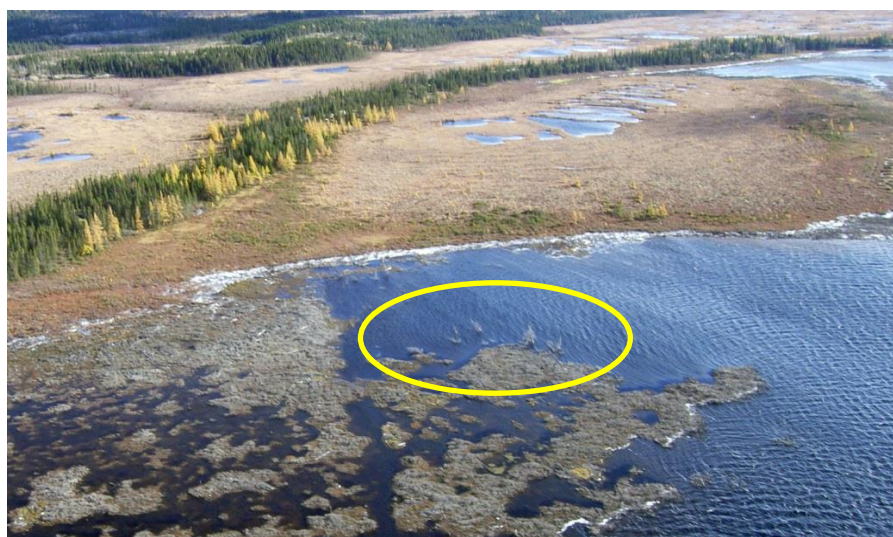
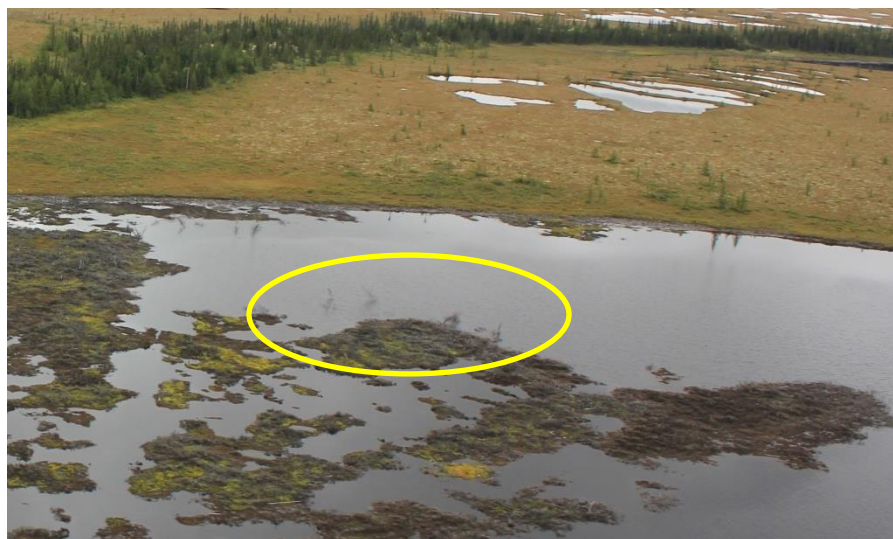
Au cours des hivers successifs de fin 2016 à début 2019, la faible amplitude de la baisse du niveau d'eau sous le couvert de glace a probablement eu des effets limités, mais non nuls, sur le déboisement de la végétation émergente. Compte tenu de la faible amplitude de marnage théorique du réservoir, cette condition devrait se maintenir dans le futur.

Faible déboisement de la végétation émergente sous l'effet de la glace (réservoir de la Romaine 1)

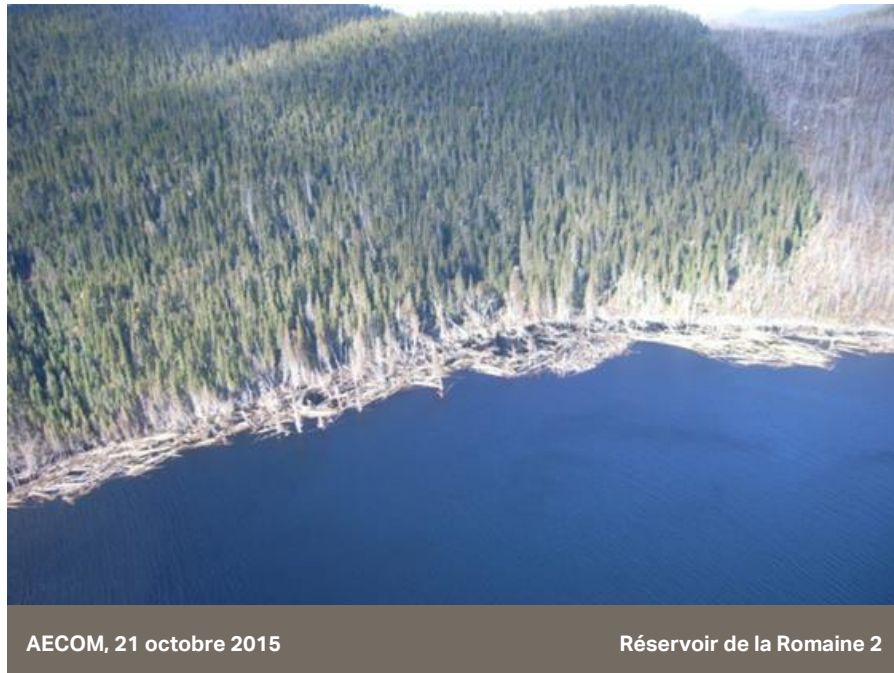
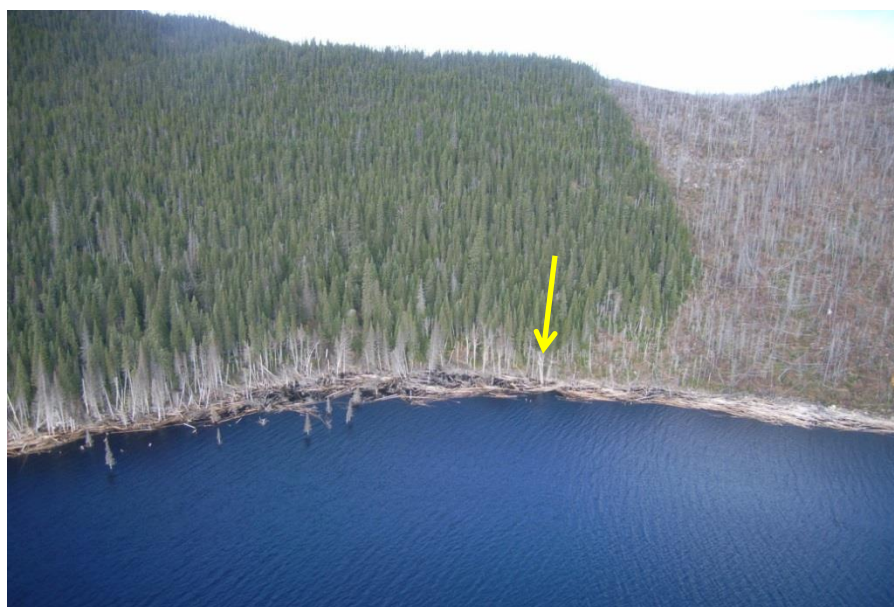
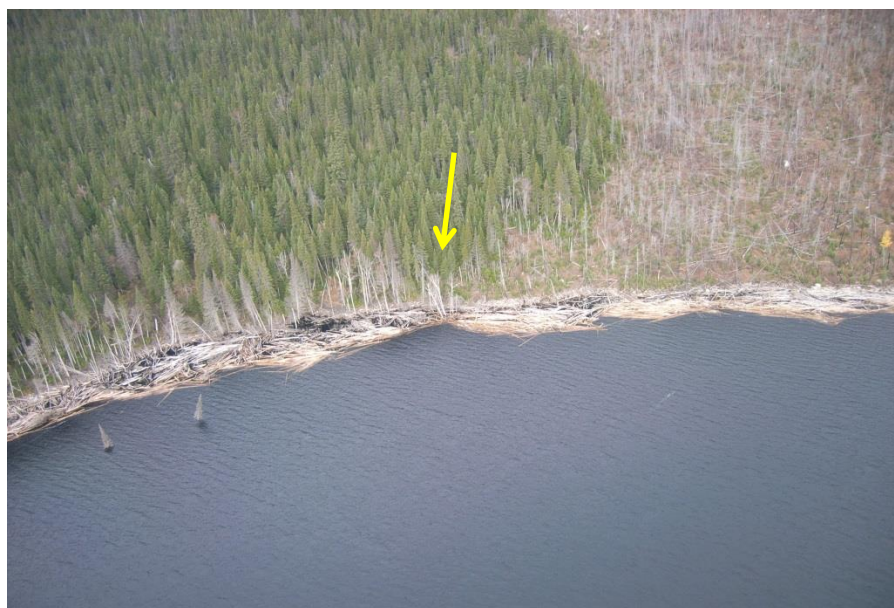
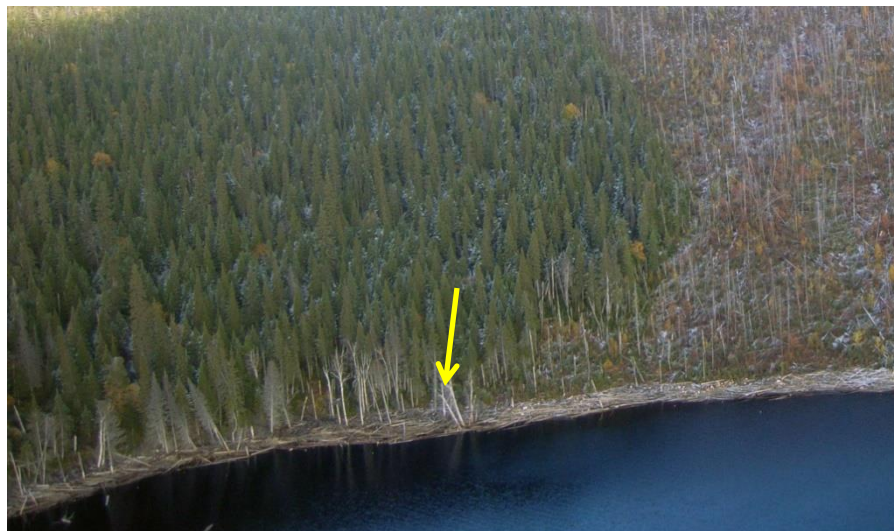
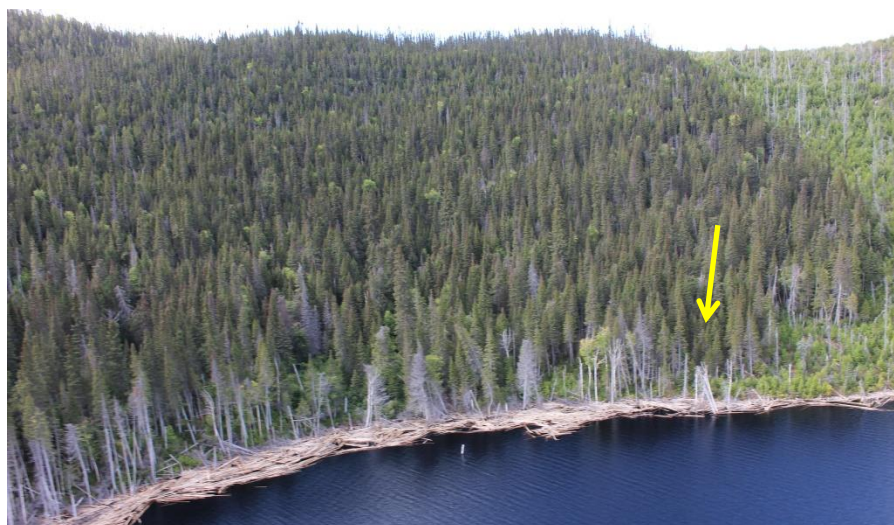
Photo 68 (série) Densification des accumulations de débris ligneux flottants et disparition progressive des arbres émergents résiduels

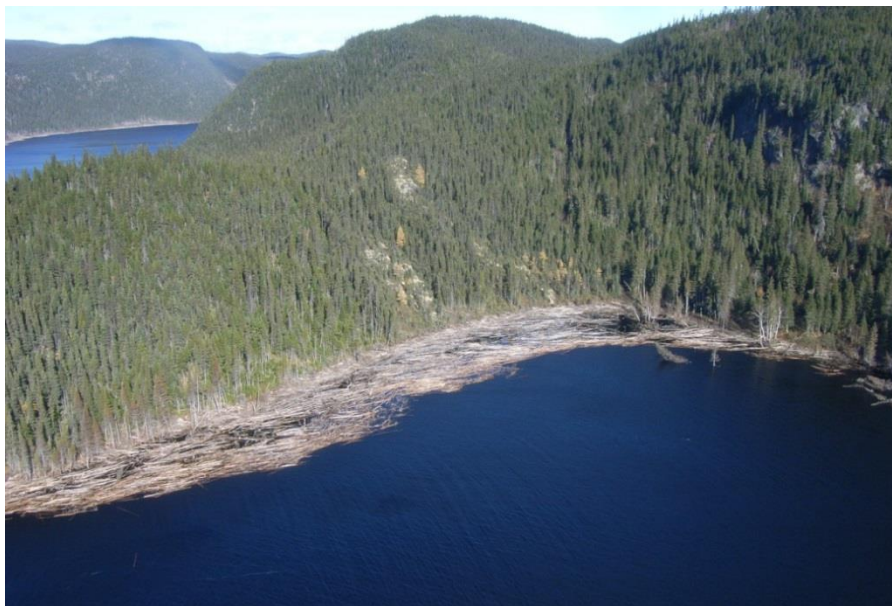
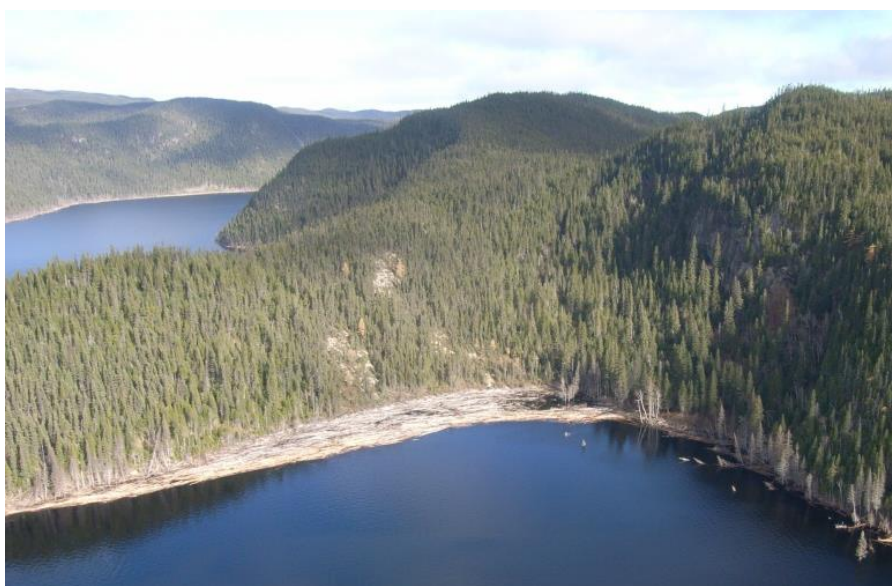
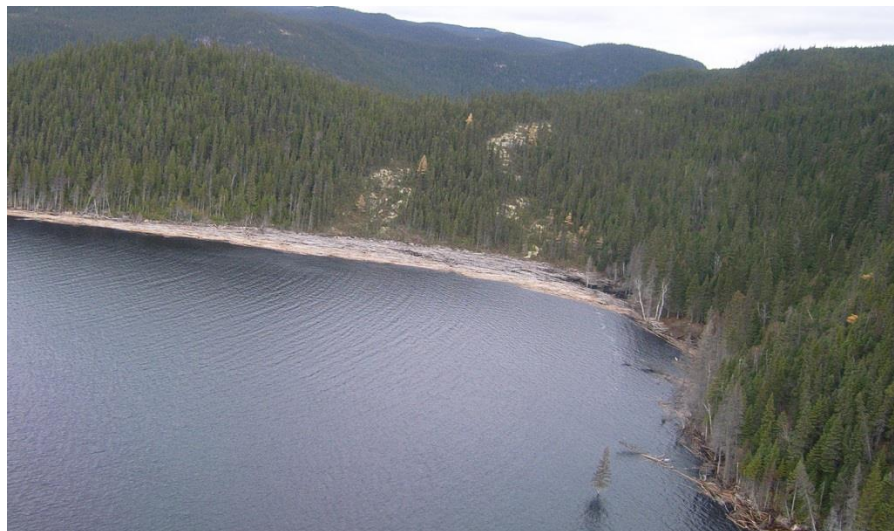
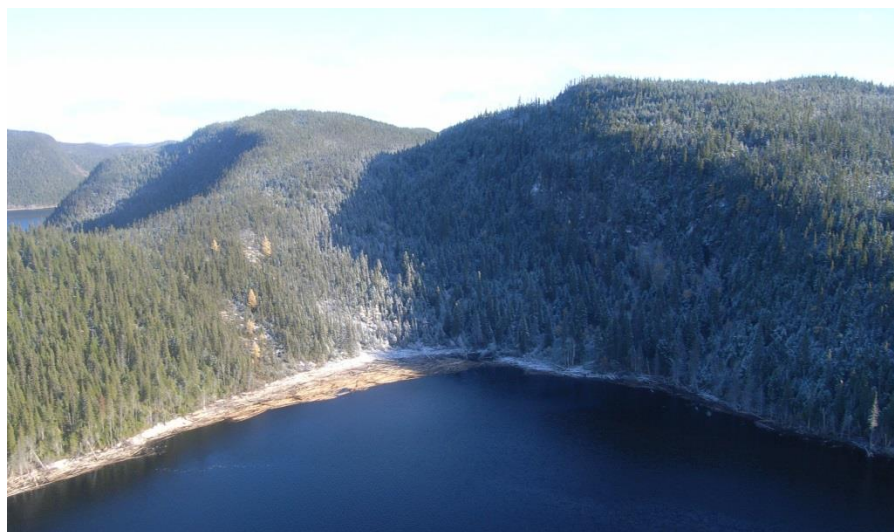
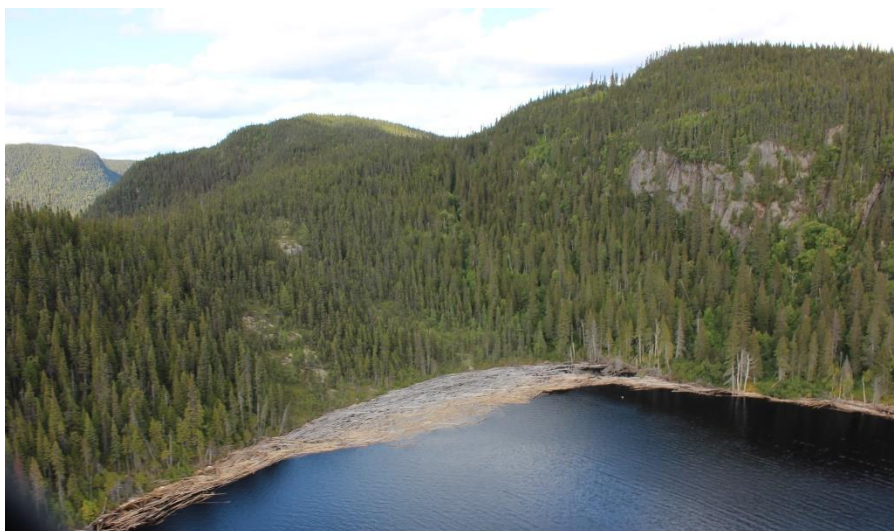
Photo 69 (série)

Diminution des accumulations de débris ligneux flottants par déplacement, densification et stabilisation le long de la berge, disparition progressive des arbres émergents résiduels

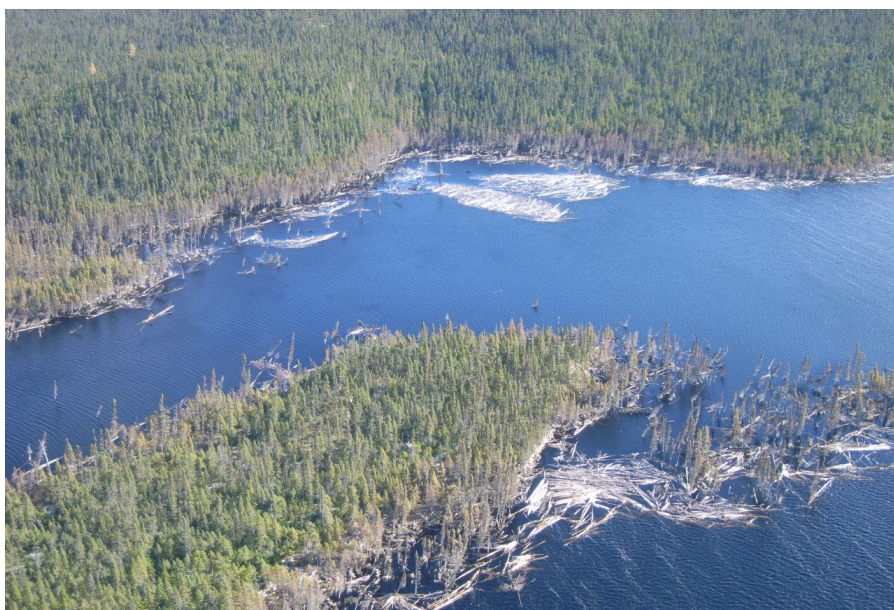
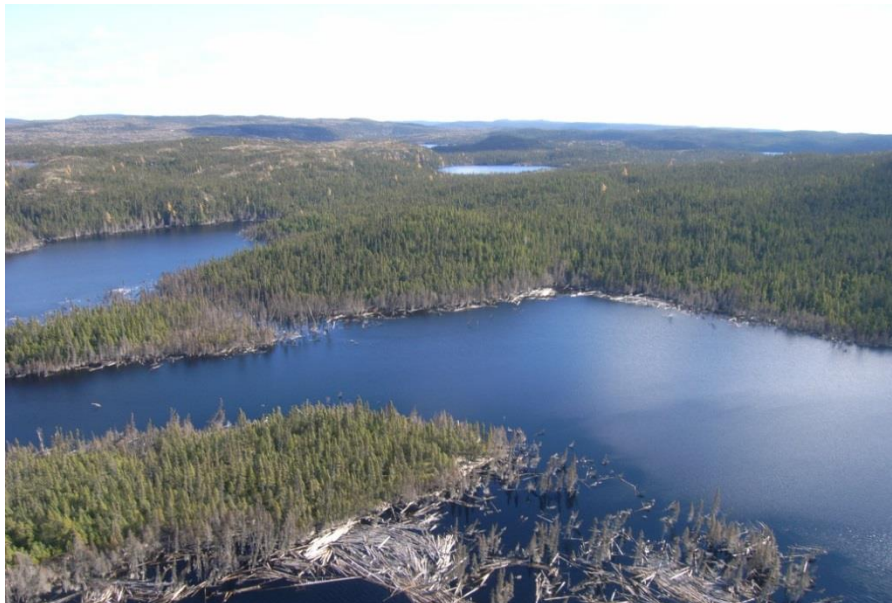
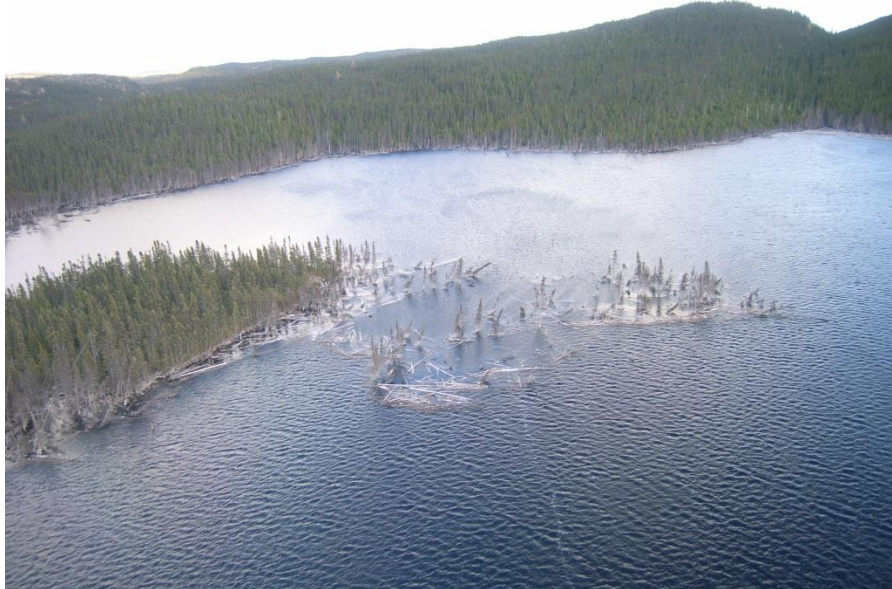
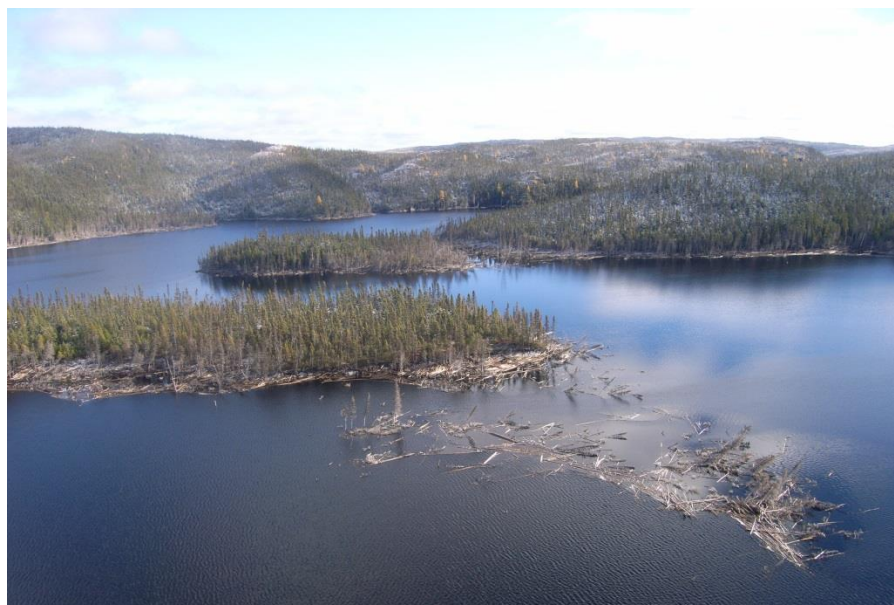
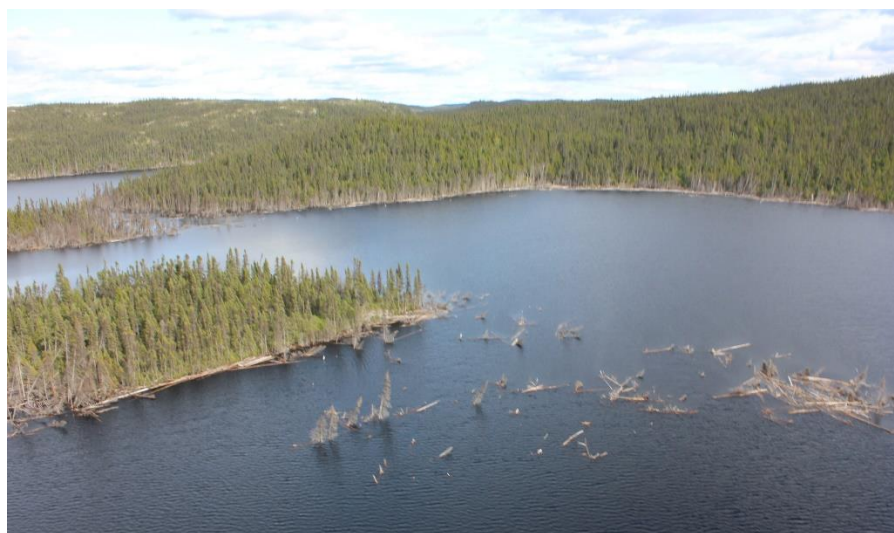
Photo 70 (série)

Disparition et diminution des accumulations de débris ligneux flottants par déplacement, et diminution progressive de la densité de tiges résiduelles émergentes

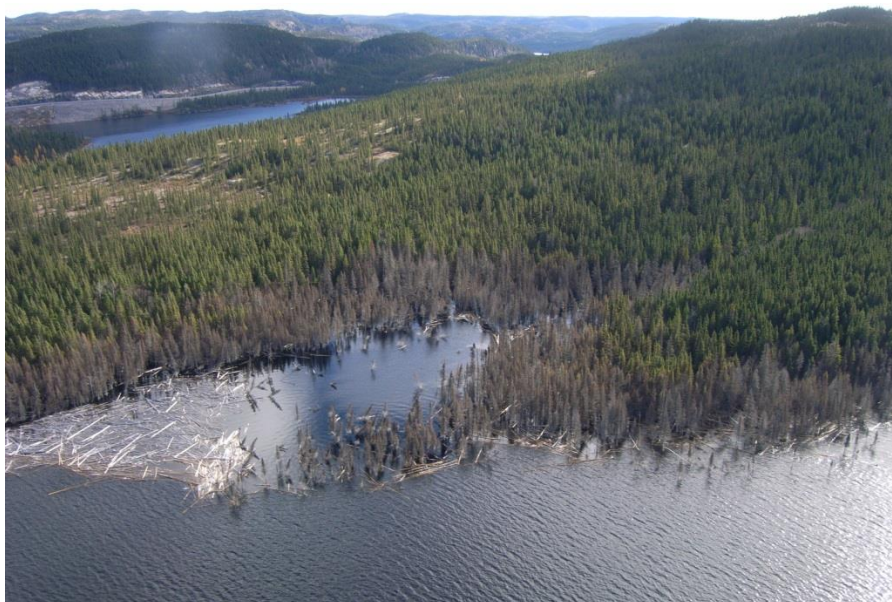
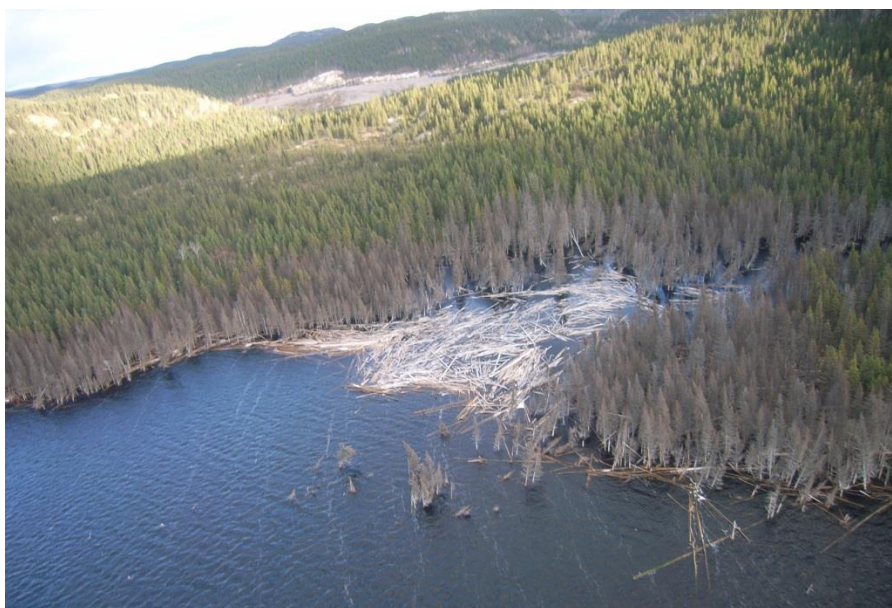
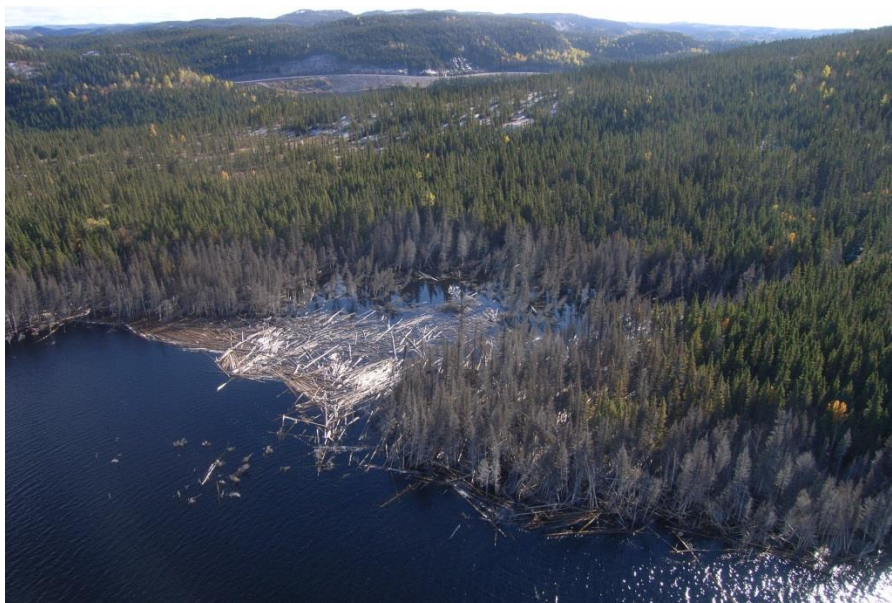
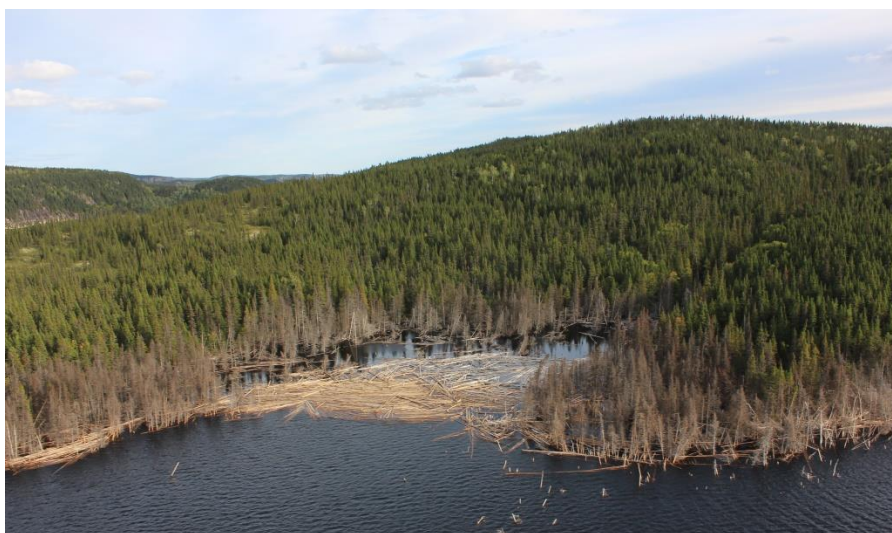
Photo 71 (série)

Déplacement des accumulations de débris ligneux flottants, diminution significative de la densité de tiges résiduelles émergentes

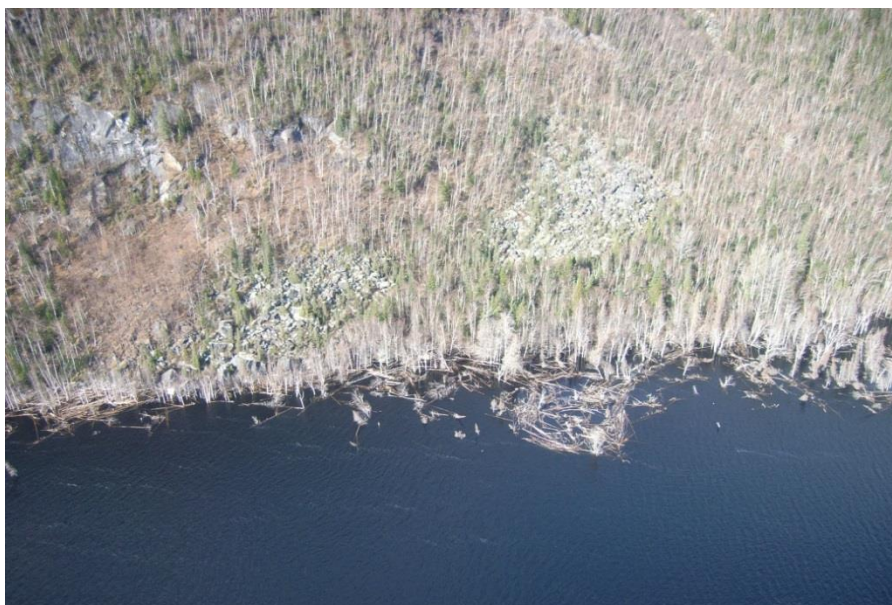
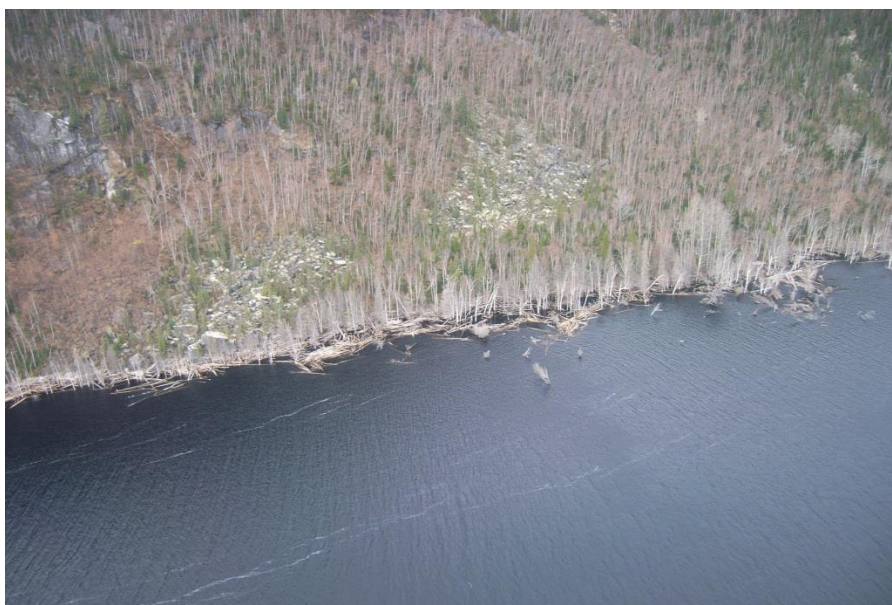
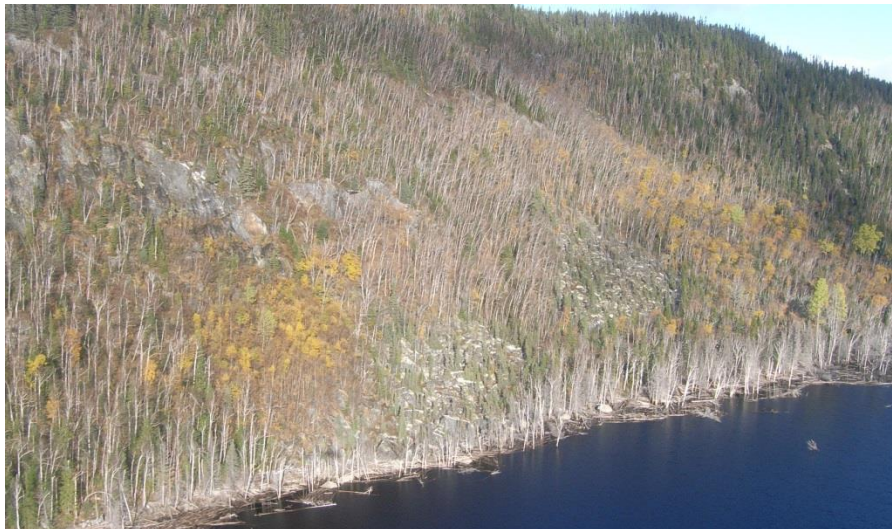
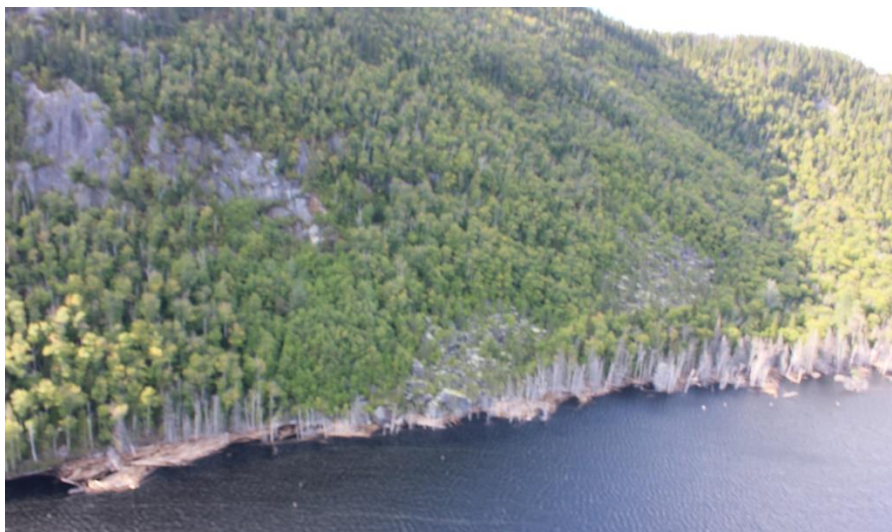
Photo 72 (série) Rétrécissement de la lisière d'arbres émergents avec débris, diminution de la densité d'arbres résiduels et densification le long des berges

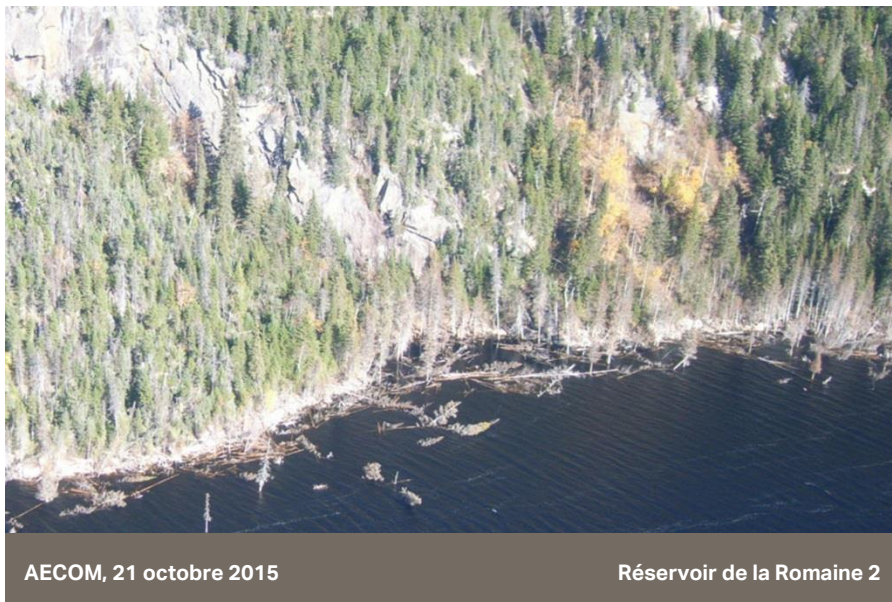
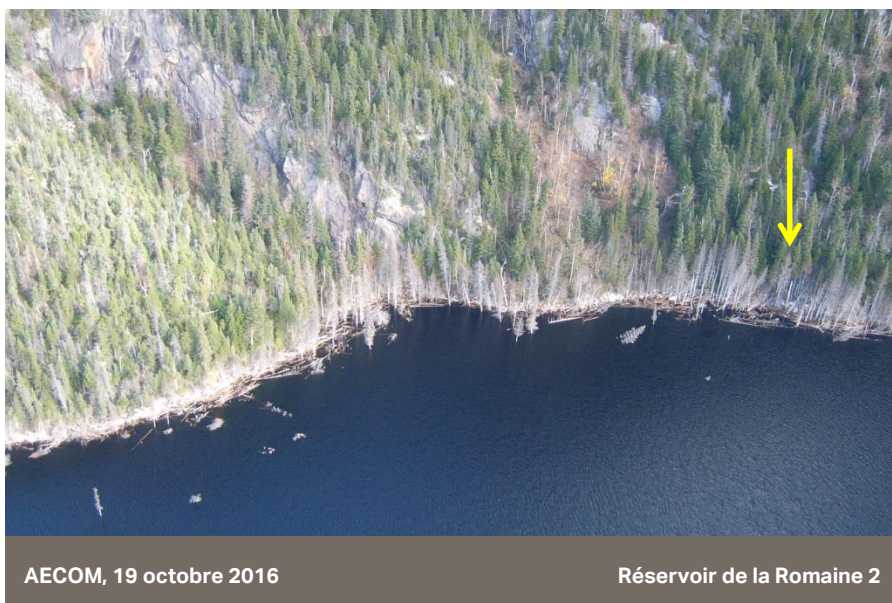
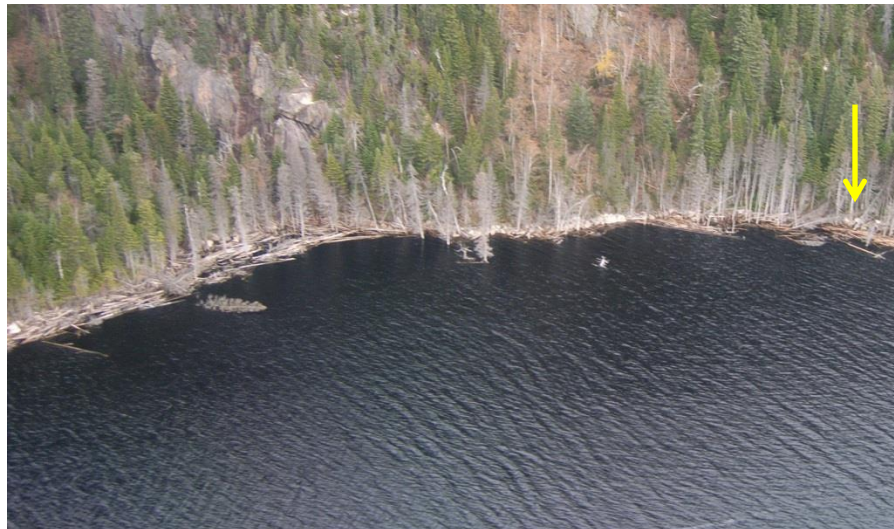
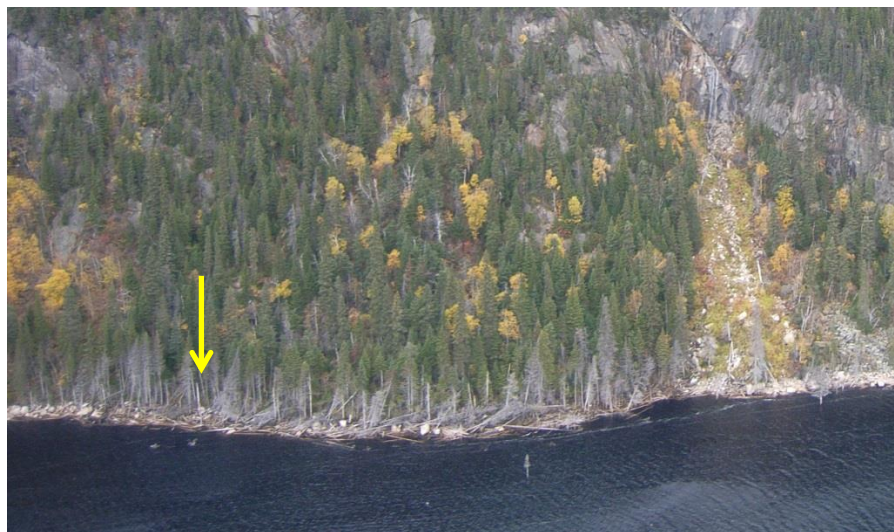
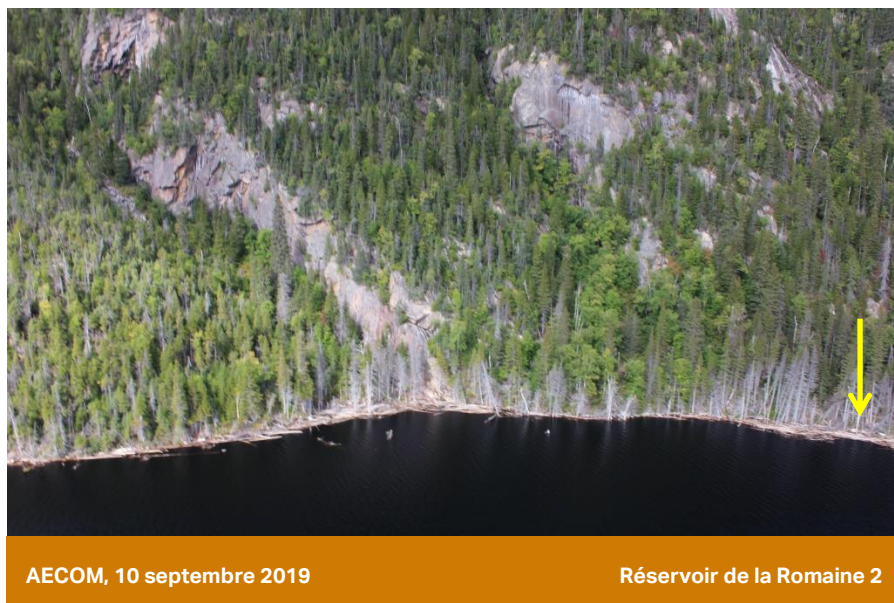
Photo 73 (série)

Rétrécissement de la lisière d'arbres émergents avec débris et diminution de la densité d'arbres résiduels avec déplacement et/ou densification des accumulations de débris ligneux sur la berge

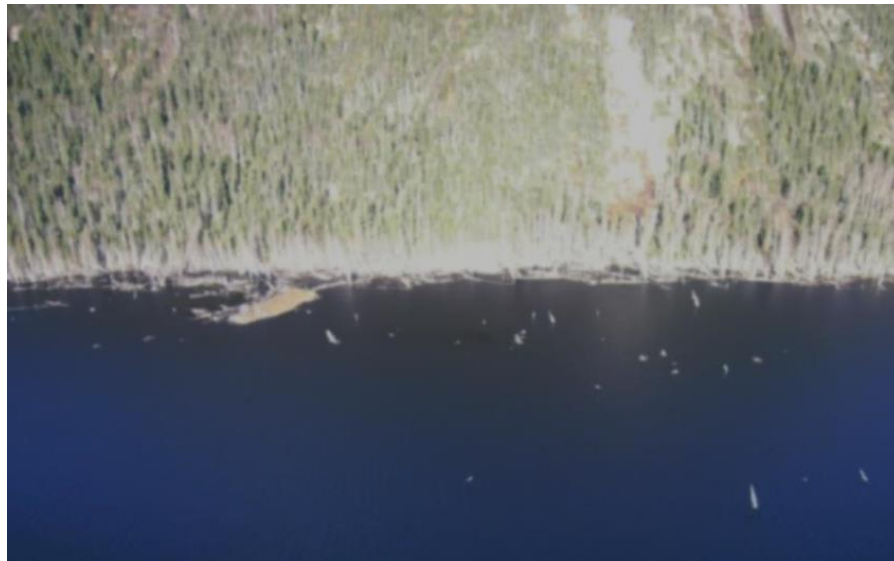
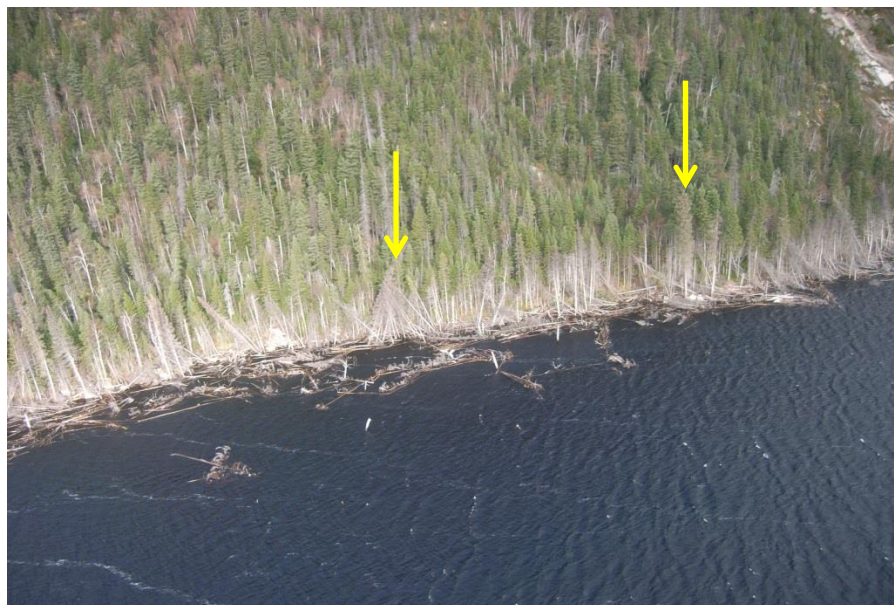
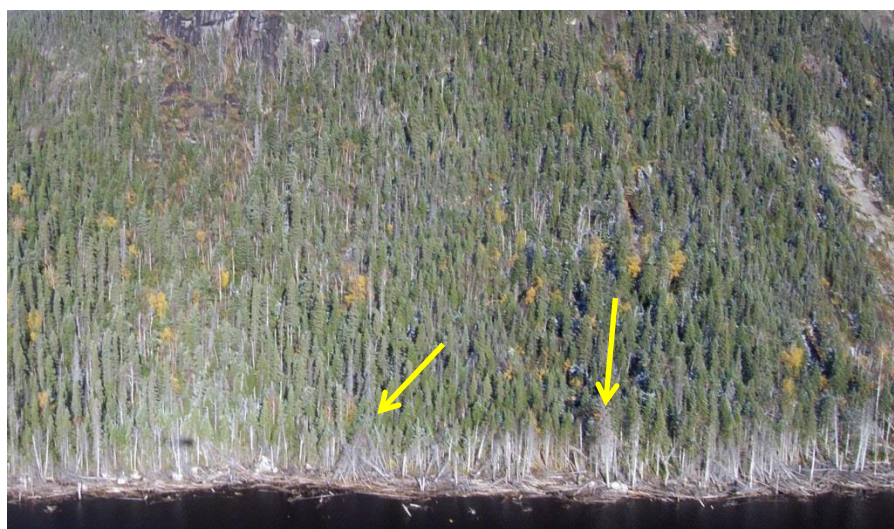
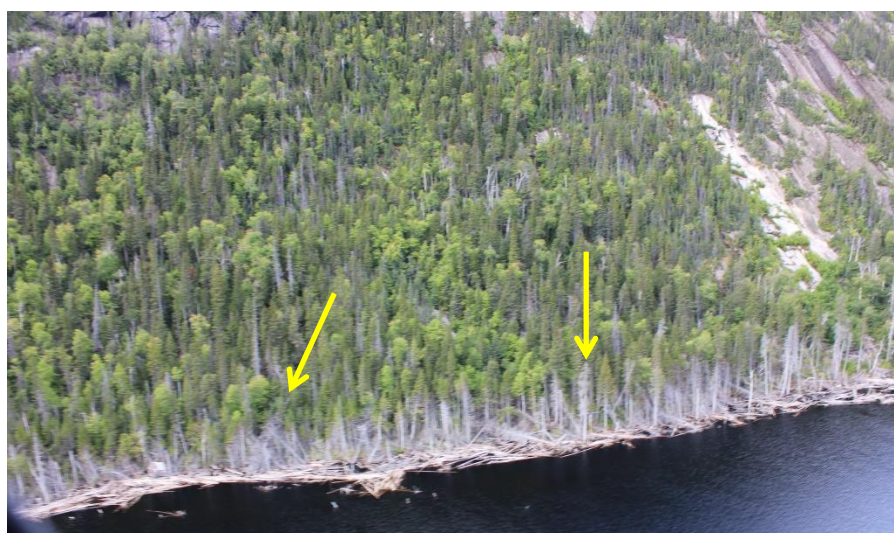
Photo 74 (série)

Disparition progressive de l'étendue d'arbres émergents avec diminution significative de la densité d'arbres résiduels, déplacement et/ou densification des accumulations de débris ligneux sur la berge et déplacement d'une tourbière flottante

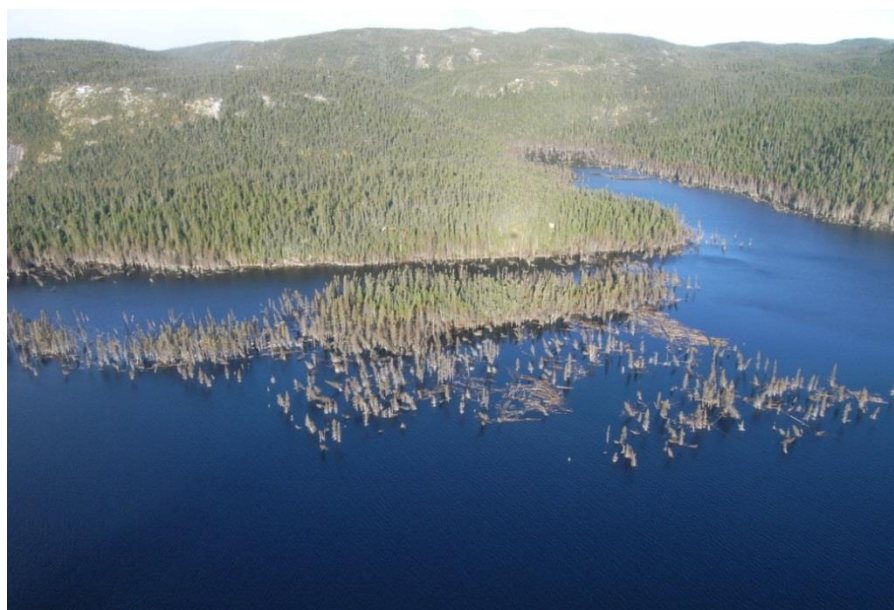
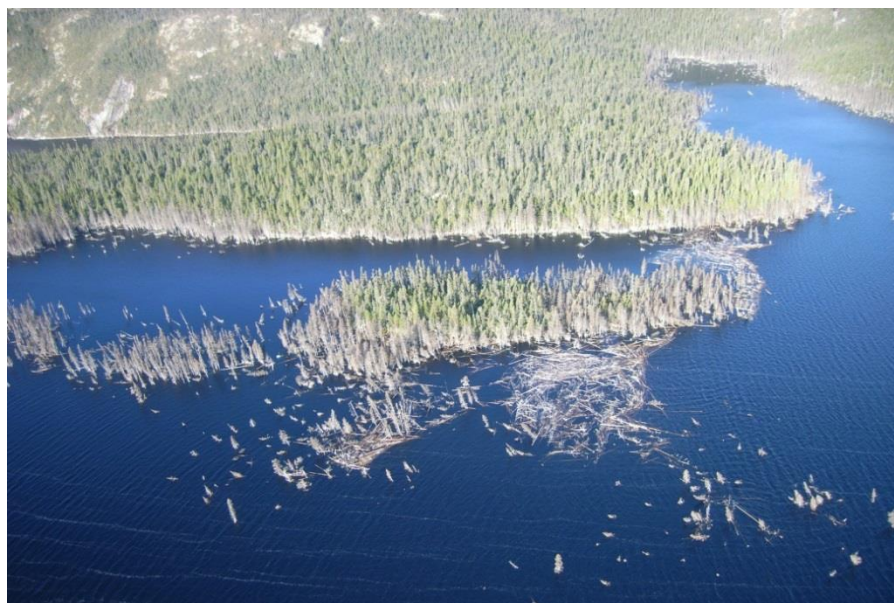
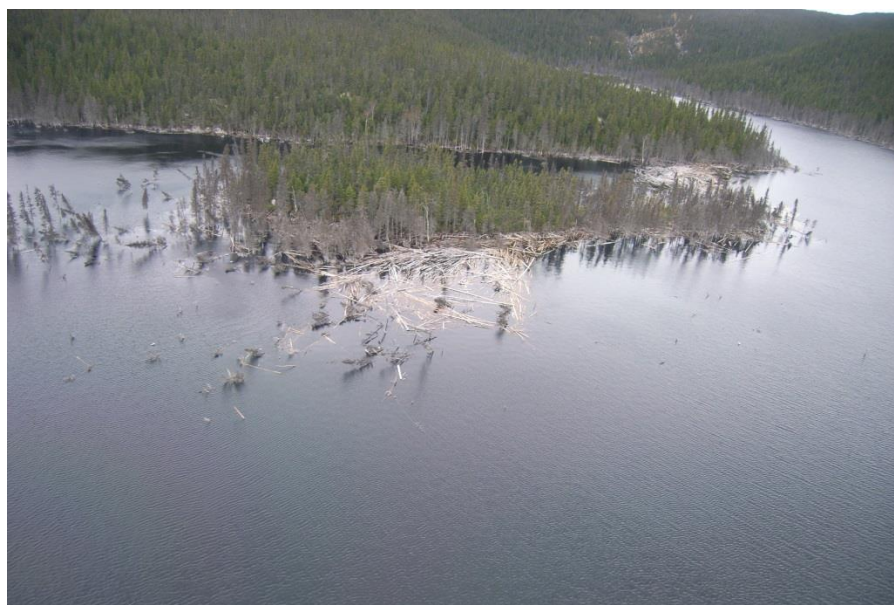
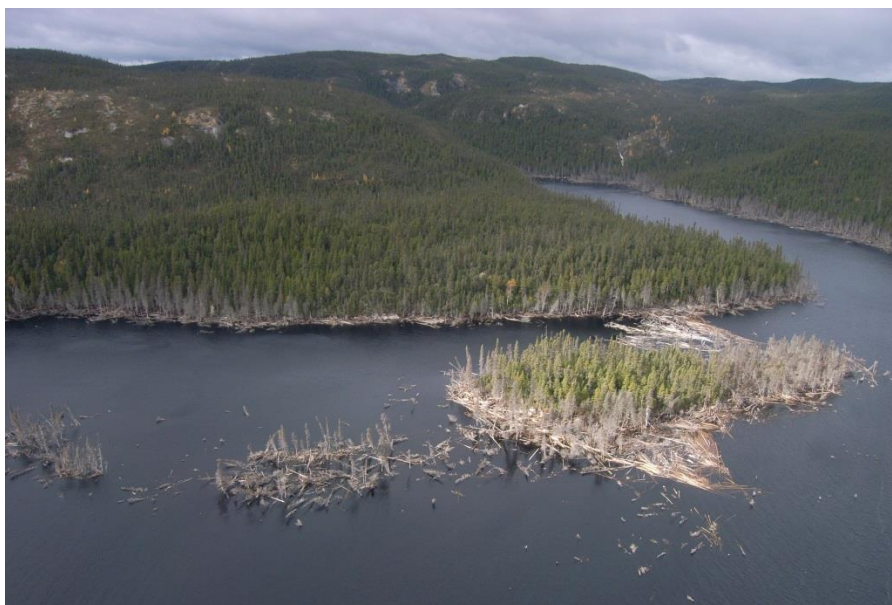
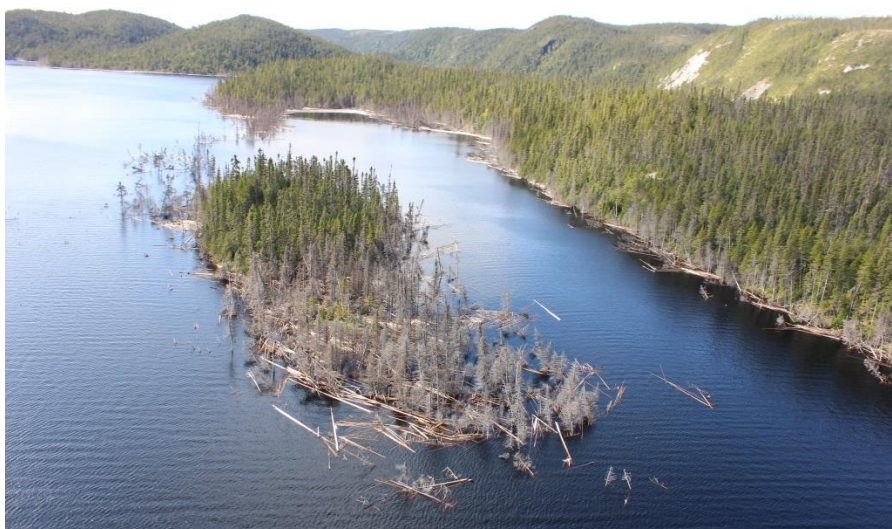
Photo 76 (série)

Diminution significative de la densité des arbres résiduels à l'intérieur d'une étendue de végétation émergente, accumulation et migration de masses de débris ligneux flottants près du PK 102,8 de la rive ouest du réservoir de la Romaine 2
