Complexe de la Romaine

Suivi des débris ligneux et des tourbières flottantes des réservoirs de la Romaine 1, 2 et 3

Suivi environnemental 2019 en phase exploitation

Réf. Hydro-Québec : 21273-19085
Réf. AECOM : 60613688

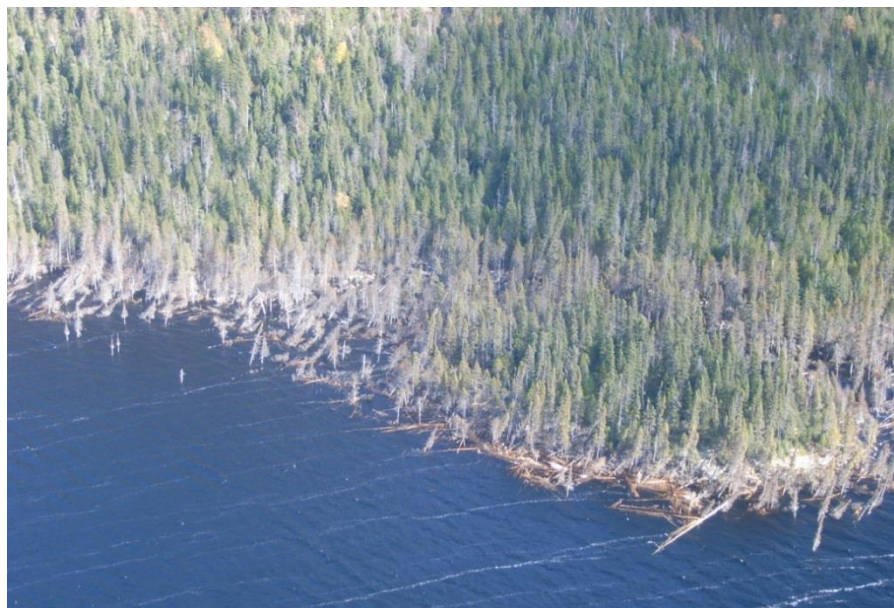
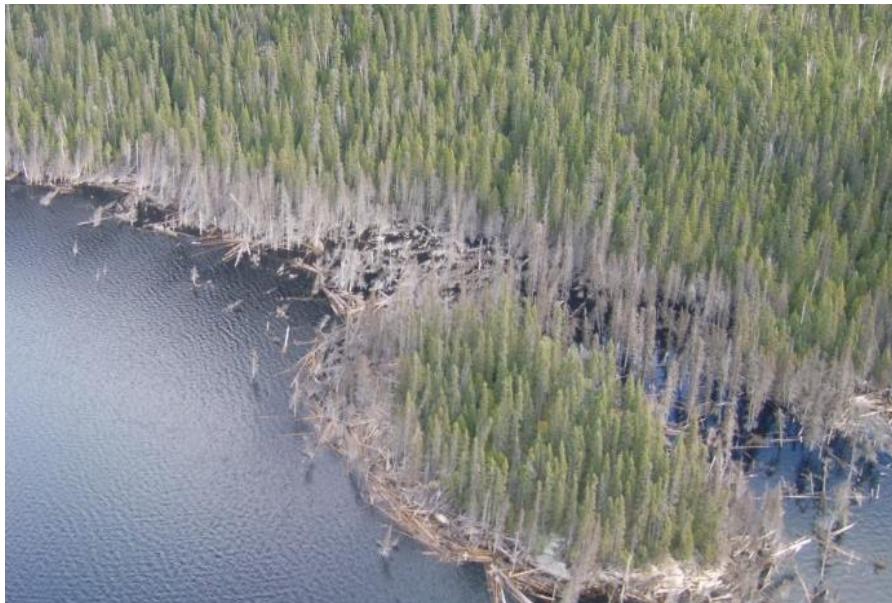
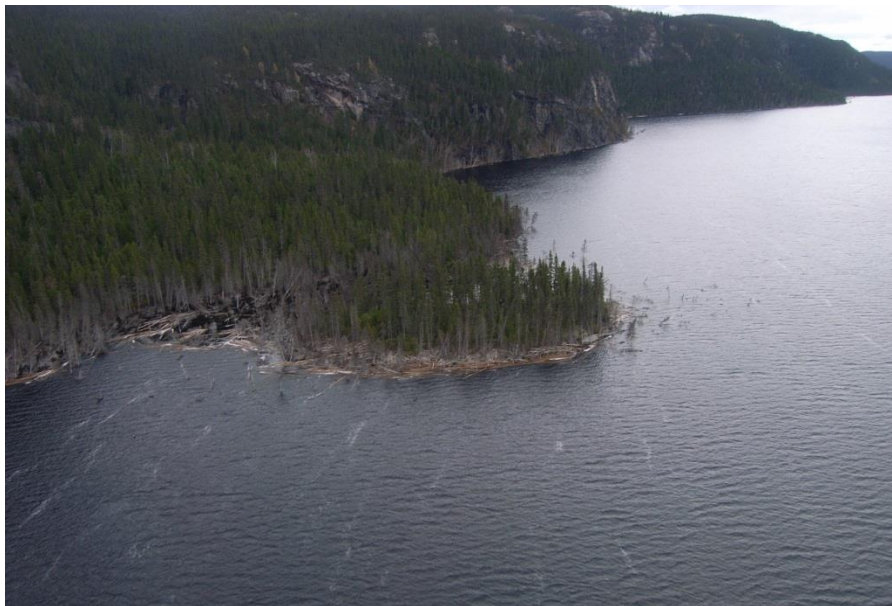
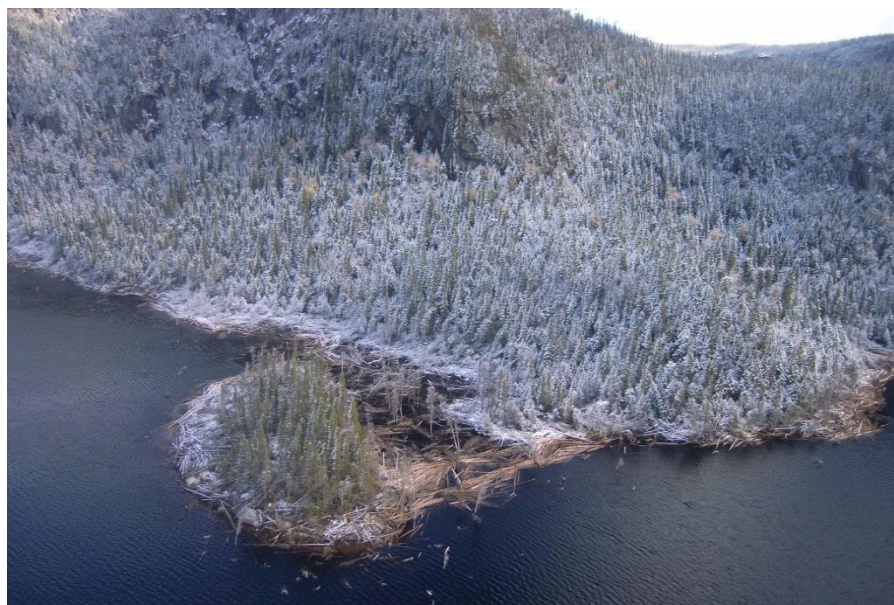
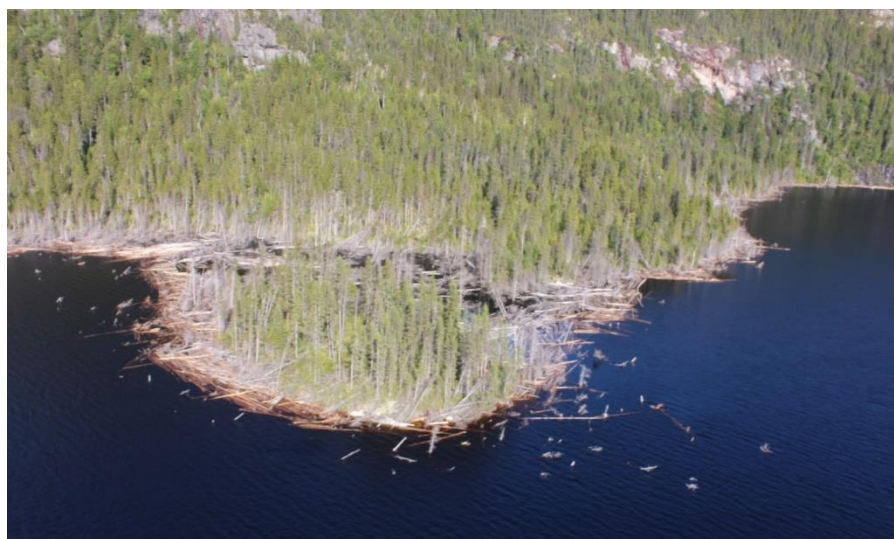
Photo 78 (série)

Rétrécissement de la lisière et disparition des étendues d'arbres émergents avec augmentation et densification des débris sur la berge

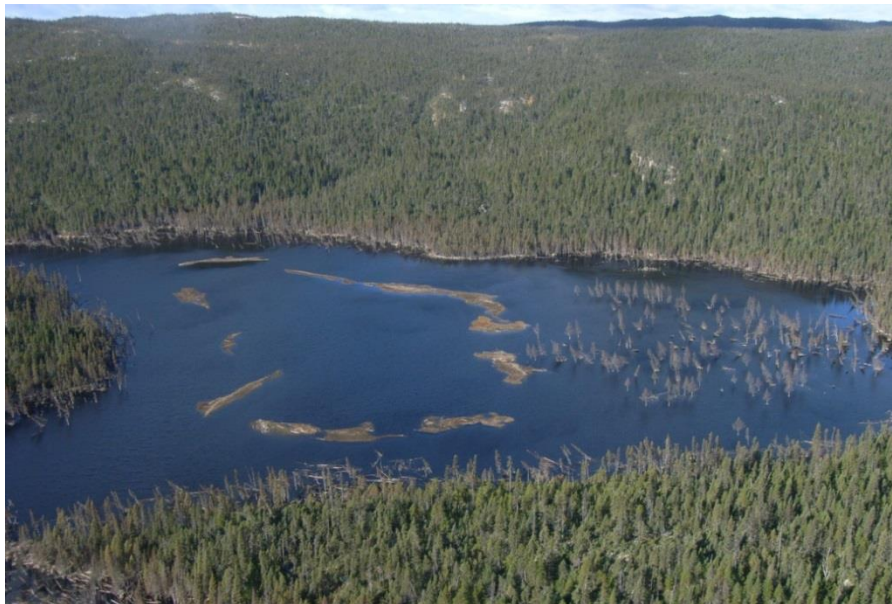
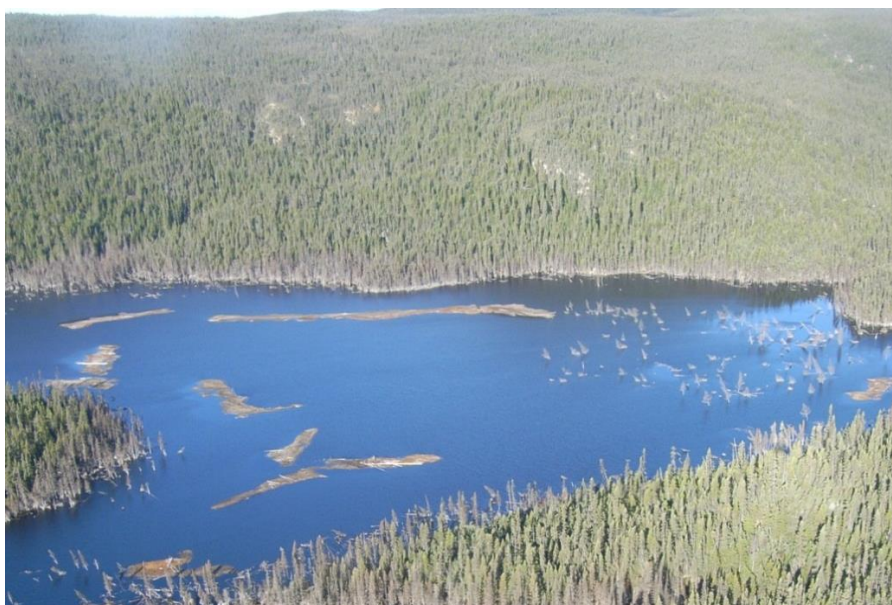
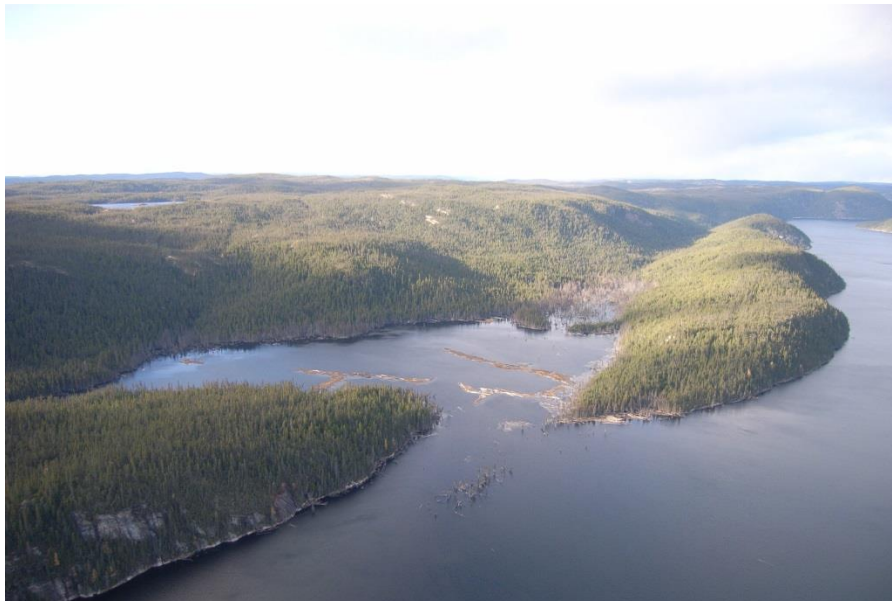
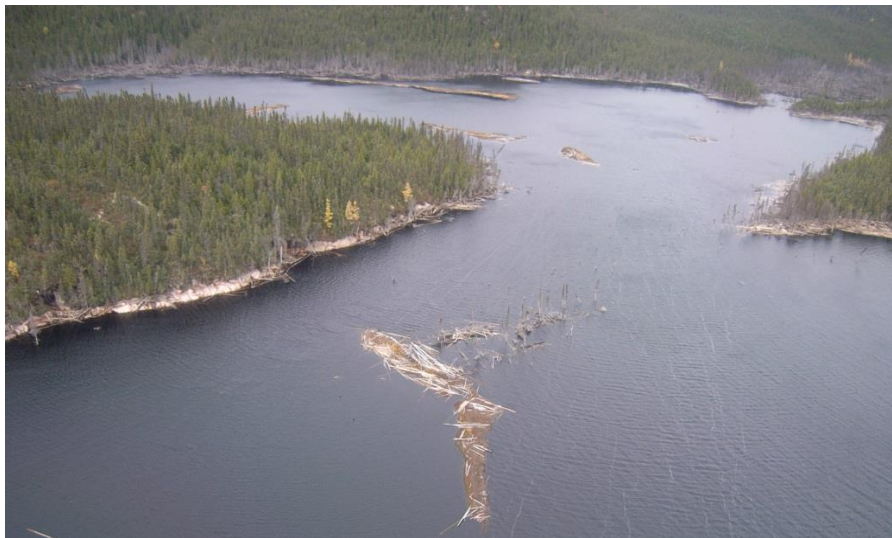
Photo 80 (série)

Tourbières flottantes emprisonnées à l'intérieur d'une baie en déplacement sous l'effet des vents dominants suivant la disparition progressive des étendues d'arbres émergents en périphérie

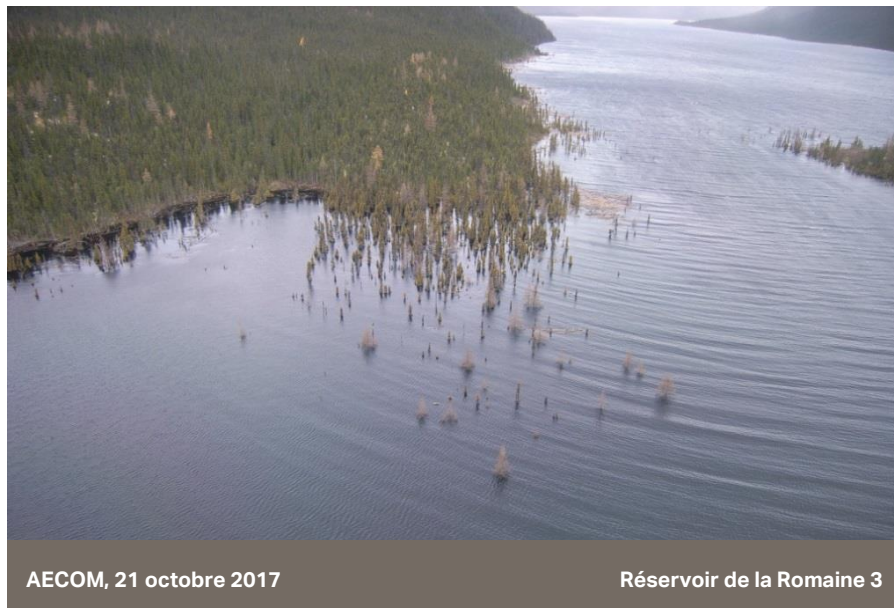
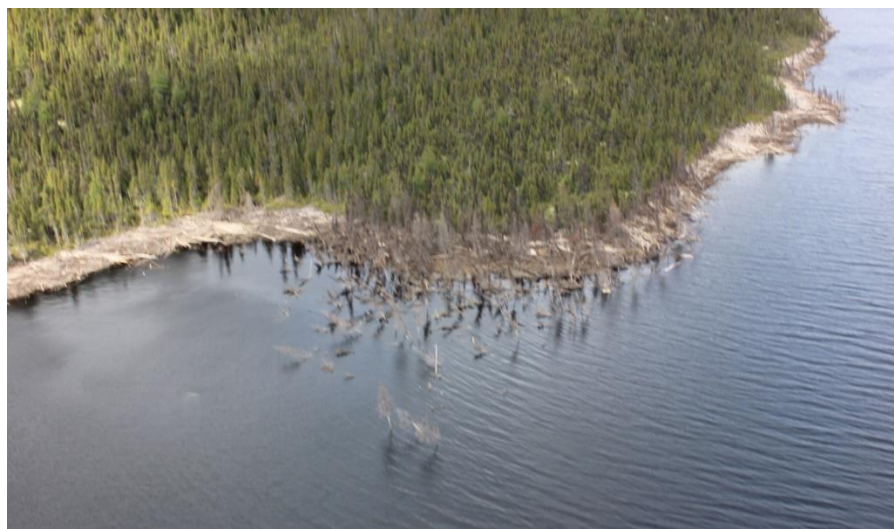
Photo 82 (série)

Évolution d'un peuplement d'arbres émergents résiduels sans débris au profit de zones d'arbres émergents avec débris et arbres renversés (réservoir de la Romaine 3)

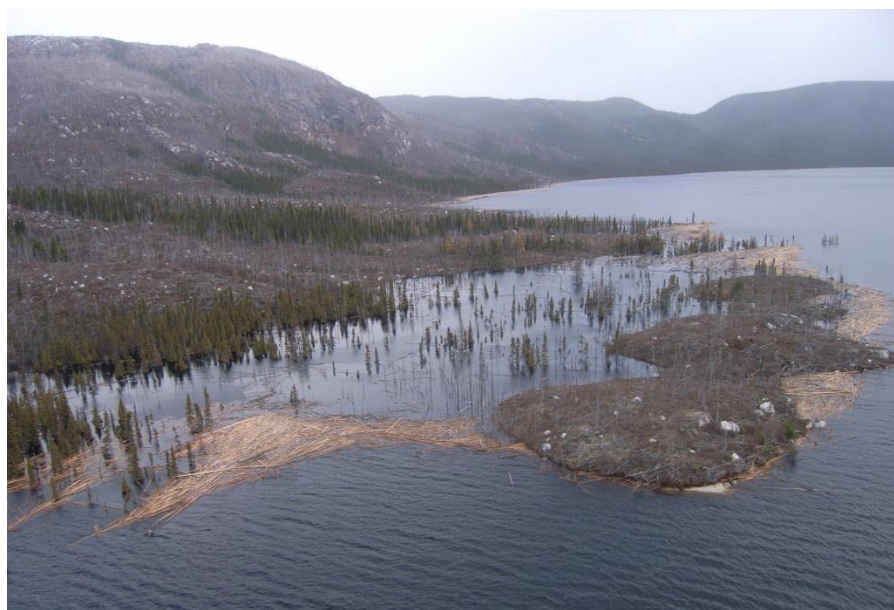
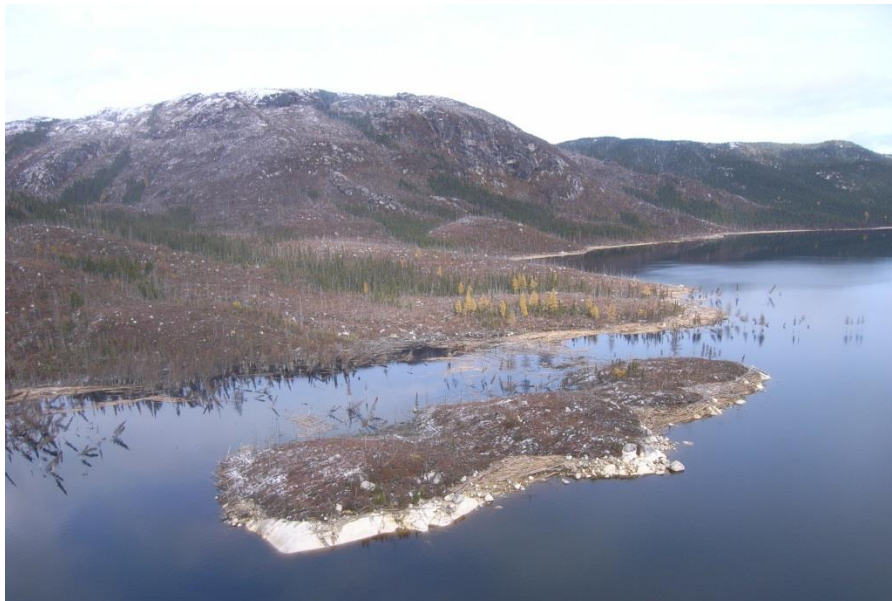
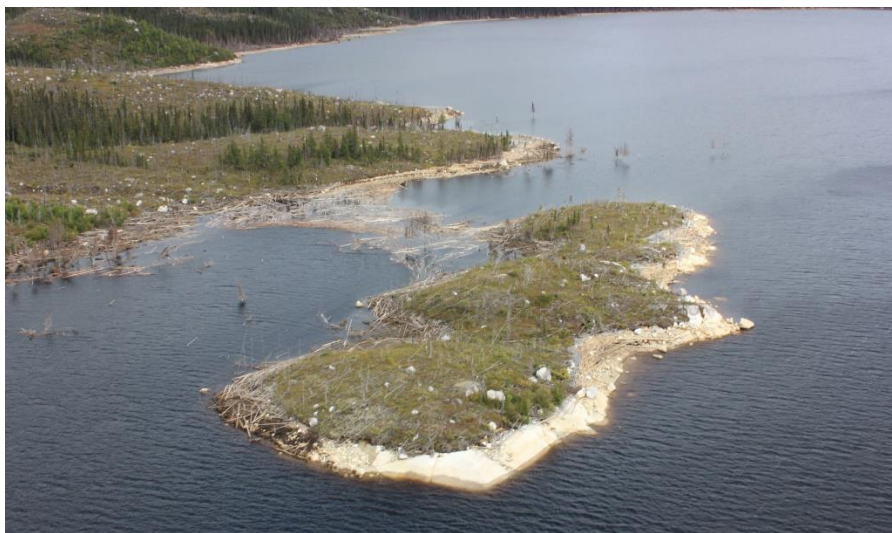
Photo 83 (série)

Évolution d'un peuplement d'arbres émergents résiduels avec masses de débris ligneux flottants dans une zone de brûlis datant de 2003 vers la disparition progressive d'arbres émergents (réservoir de la Romaine 3)

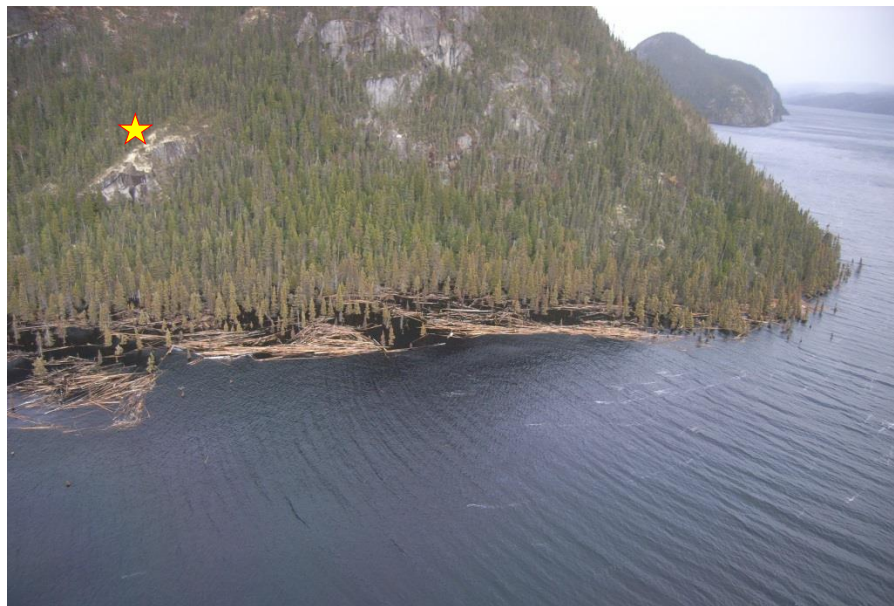
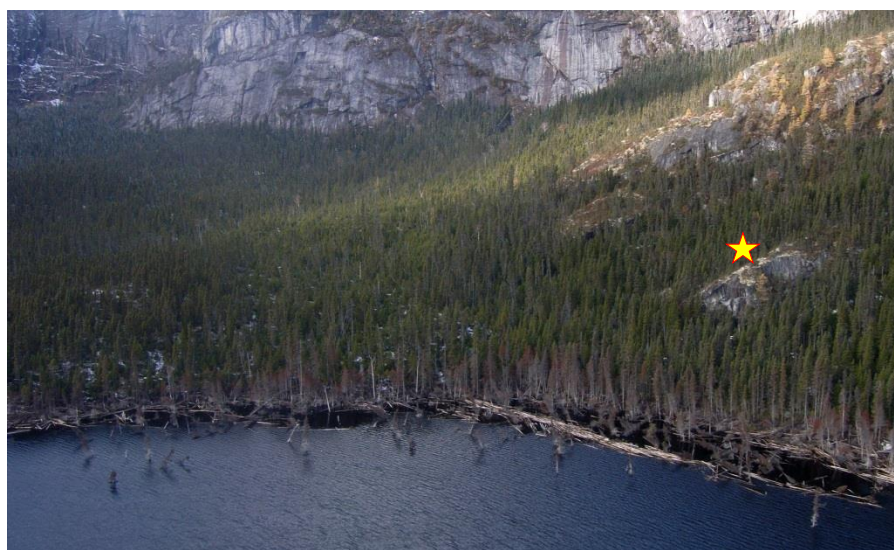
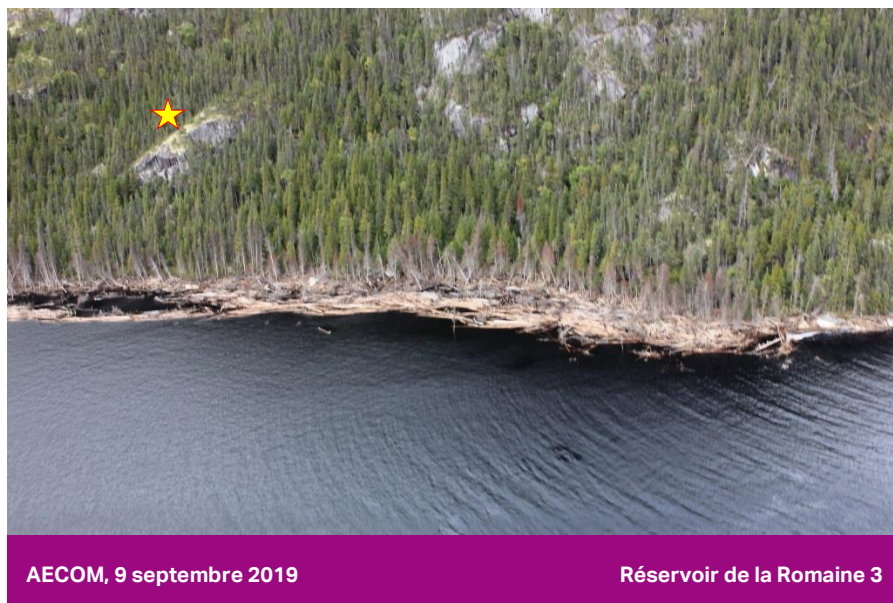
Photo 84 (série)

Illustration du phénomène de l'augmentation des quantités de cordons de débris ligneux de petites dimensions au détriment des masses de débris ligneux (réservoir de la Romaine 3)

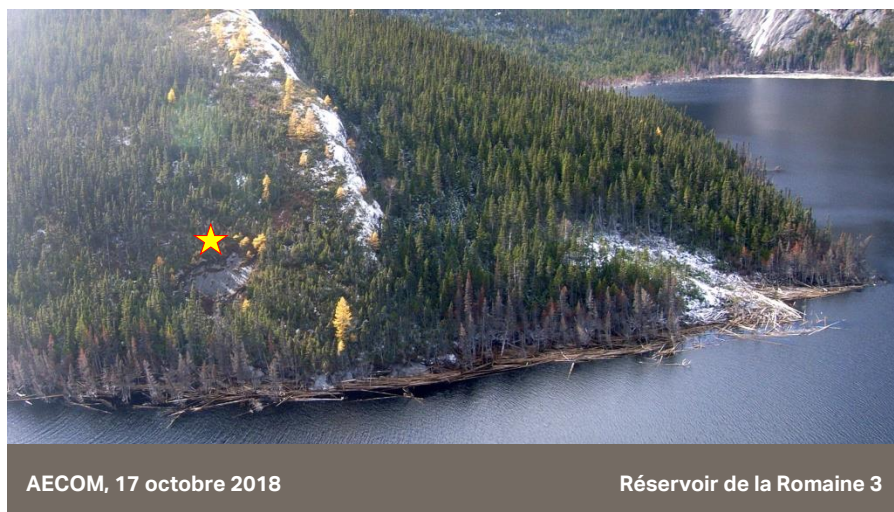
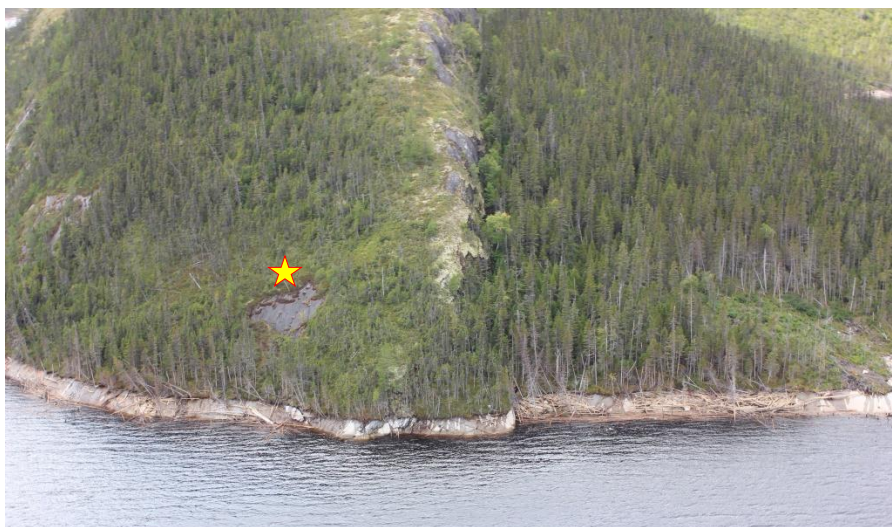
Photo 86 (série)

Disparition des masses de débris et des arbres émergents au fil du temps et même des cordons de débris (réservoir de la Romaine 3)

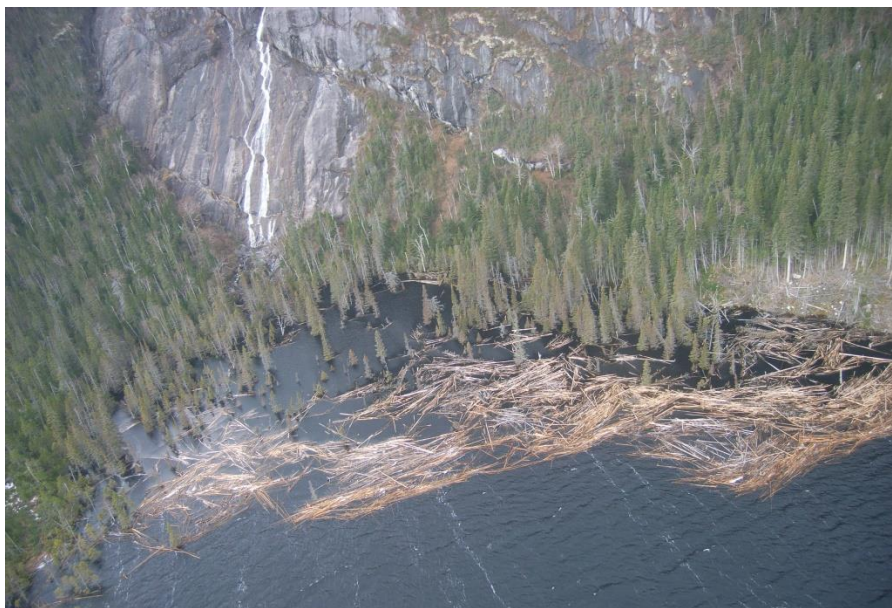
Photo 87 (série)

Disparition des arbres émergents et compaction de la masse de débris dans une baie près du PK 161 (réservoir de la Romaine 3)
