PARC ÉOLIEN
PIERRE-DE SAUREL

RAPPORT DE SUIVI ENVIRONNEMENTAL

SUIVI AGRONOMIQUE 2021

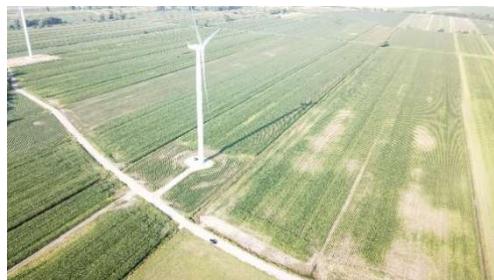
Photo de drone, 1 août 2019 (PS-09)

Voici un exemple d'un site (Ps-09) qui avait très bien réagit aux conditions climatiques de 2019, mais a grandement souffert d'une levée inégale suite à la sécheresse de 2021.

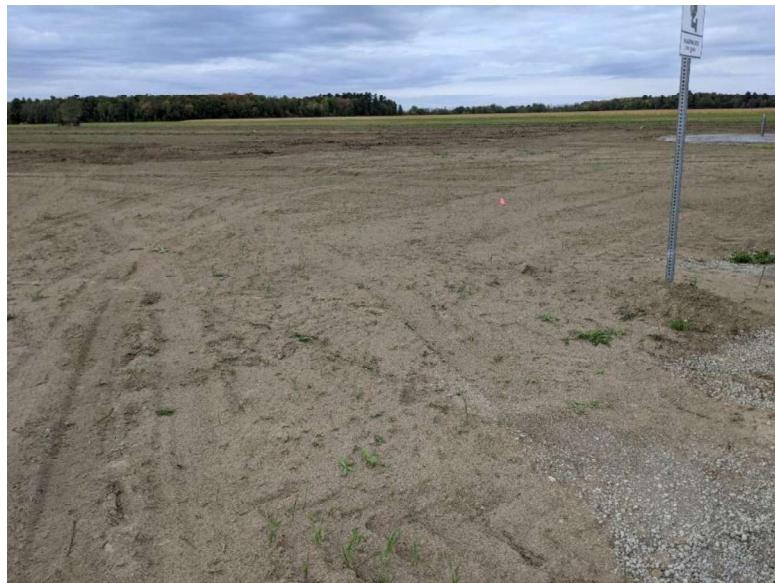
Zone nivélée autour de la PS01 (septembre 2021)

Le sous-solage a été réalisé quelques semaines plus tard et les engrais verts n'ont pu être semés.

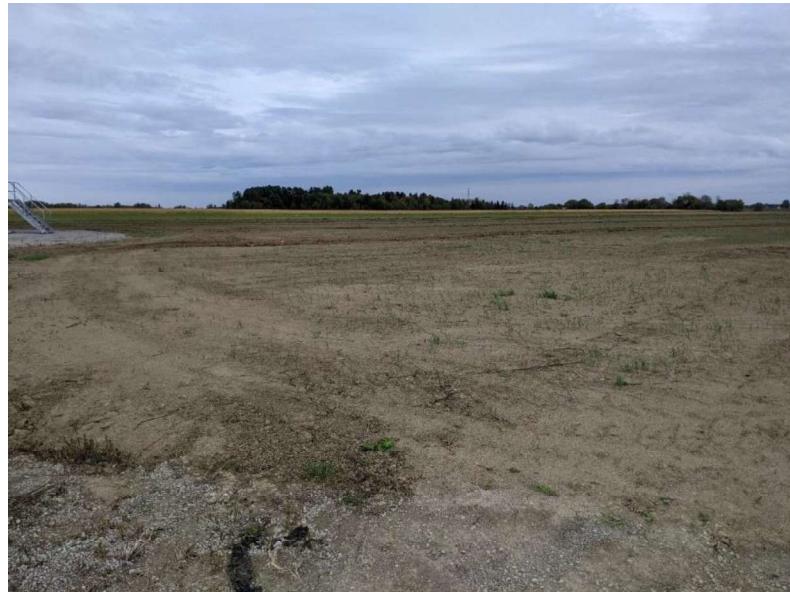
Zone nivélée autour de la PS01 (septembre 2021)

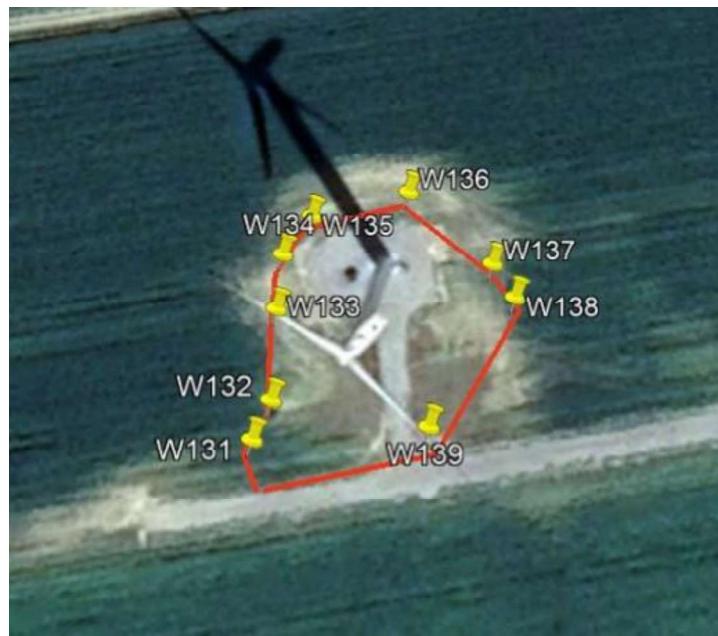
Zone non semée et/ou à faible potentiel autour de la PS01 en 2021 (juin 2021) photo Google Earth@2021 CNES/Airbus

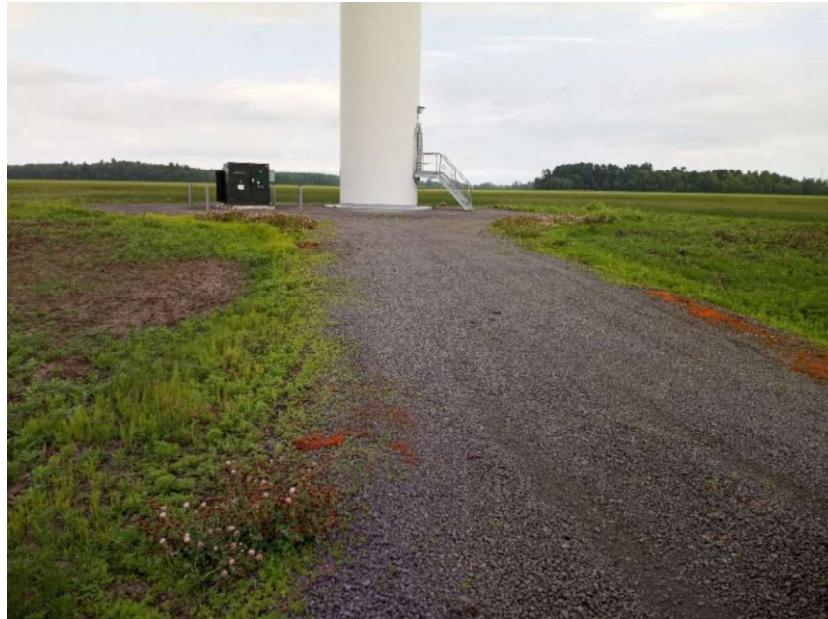
Le champ de la PS-02 est cultivé en blé cette année. Le pourtour de l'éolienne est toujours compacté et le niveling n'est pas adéquat. Une bande autour de l'éolienne où les plants de blé sont plus petits a été observée.

Zones non semées autour de la PS02 (juin 2021)

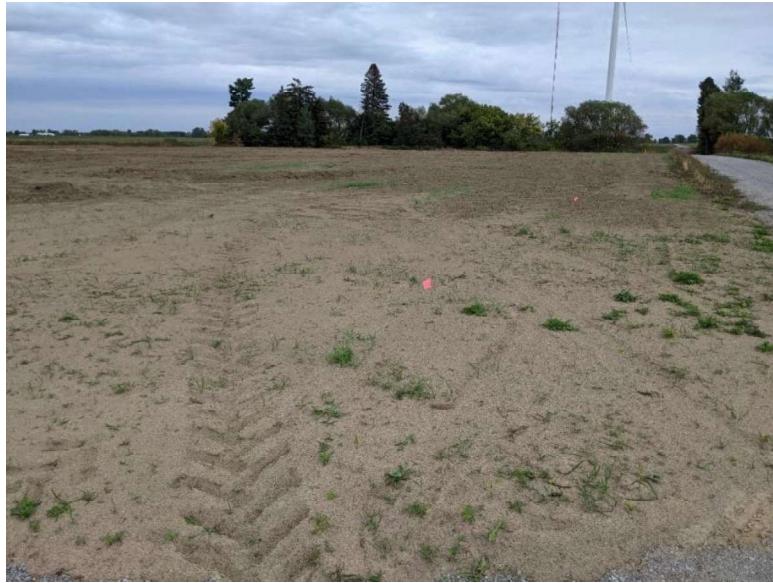
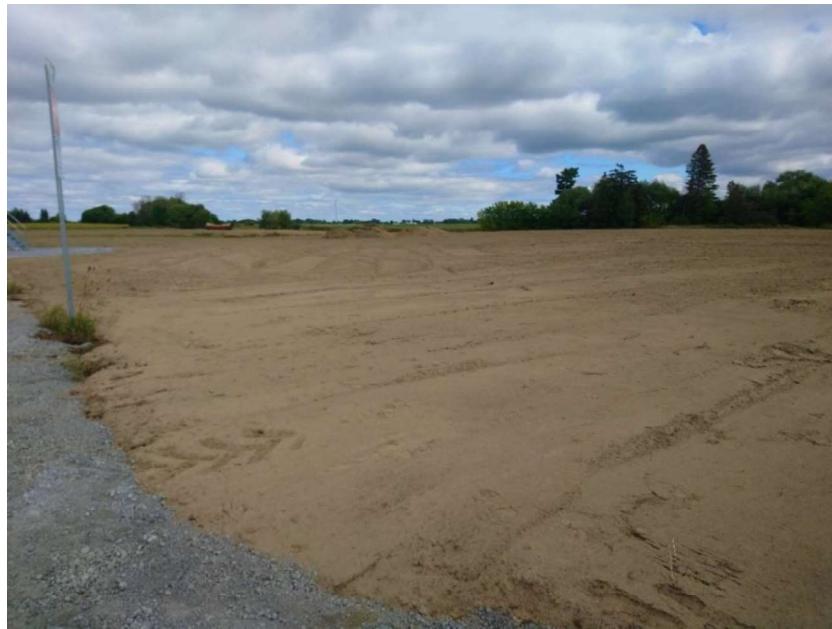
Zone nivellation autour de la PS02 (septembre 2021)

- **Observations et commentaires suite aux visites du 03 et 22 septembre 2021**
- Lors de la visite du 3 septembre 2021, le blé était récolté. Suite à la récolte, différentes opérations ont été effectuées pour le champ entier : drainage (modification, amélioration), niveling et sous-solage. Un pied de sable a été ajouté tout autour de l'éolienne pour obtenir un niveling adéquat pour limiter l'accumulation d'eau autour du chemin de gravier.
- Lors de la visite du 22 septembre, des repousses de blé étaient visibles. Aucun engrais vert n'était semé à cette date.
- Le sous-solage a été réalisé quelques semaines plus tard et les engrais verts n'ont pu être semés.

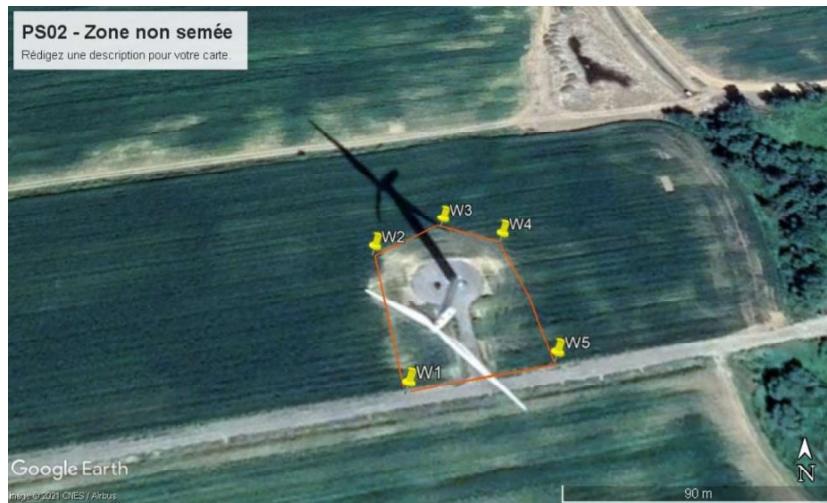
Zone non semée et/ou à faible potentiel autour de la PS02 en 2021 (juin 2021)

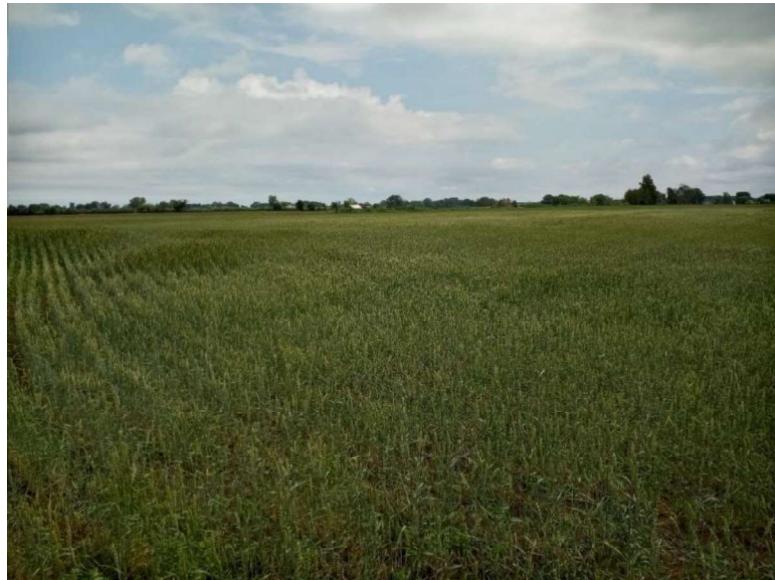
Plants de blé inégaux PS03 (juin 2021)

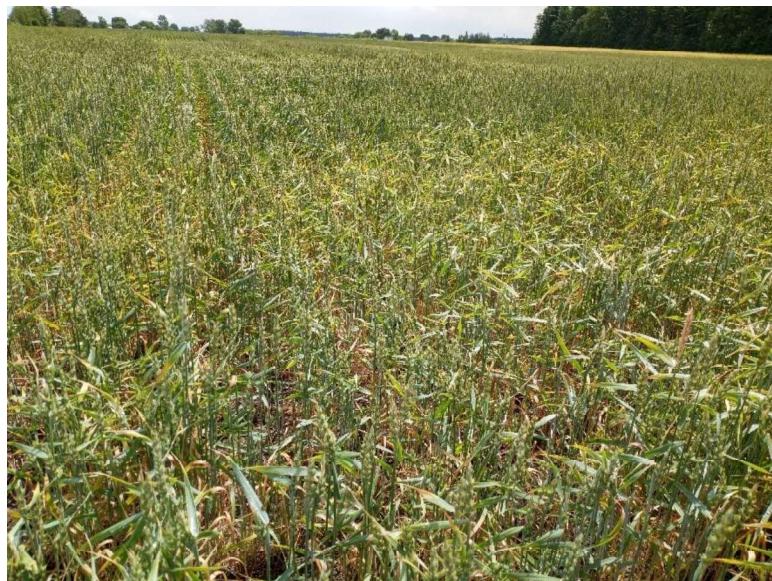
Dans ce champ nous avons aussi remarqué une bande où les plants de blé qui ont échaudé, mais cela n'a pas été causé suite à la construction de l'éolienne.

Plants de blé échaudés PS03 (juin 2021)

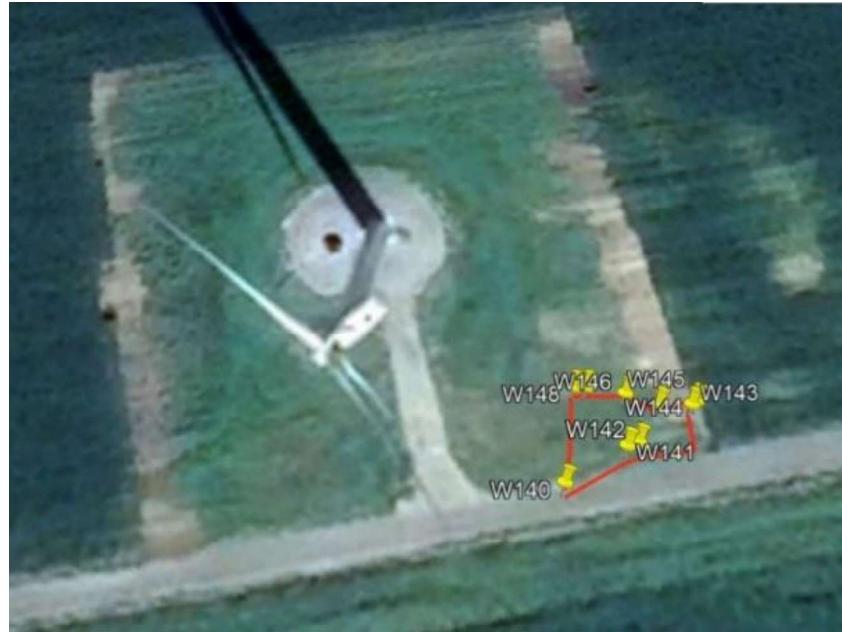
Zone problématique en 2021 (points GPS) // photo Google Earth@2021 CNES/Airbus

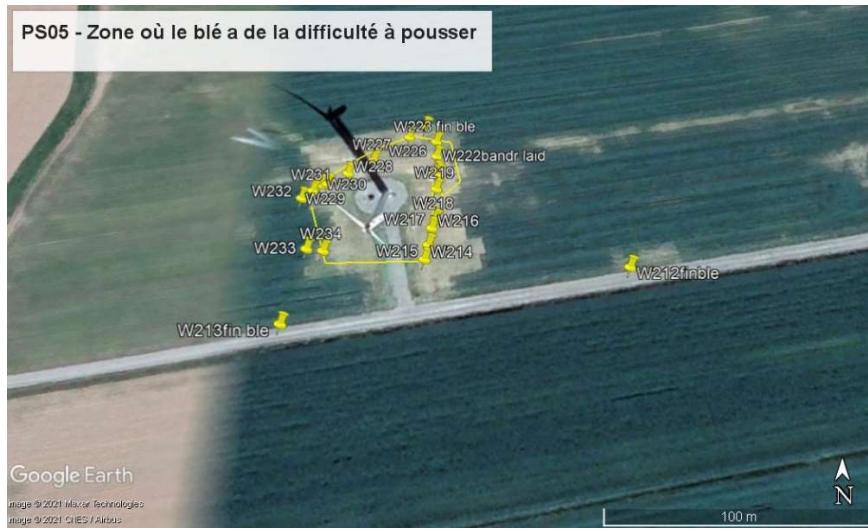
Cette année, du blé a été semé autour de la PS-05 et le reste du champ est en maïs. À l'arrière de l'éolienne, il y a une zone où les plants de blé sont peu développés (semble être un ancien fossé). Voir photo ci-dessous. La culture est inégale tout autour de l'éolienne. Ce champ serait à niveler cette année pour améliorer les conditions de culture. Le maïs quant à lui est uniforme.

Zone problématique pour le développement du blé (point GPS) en 2021

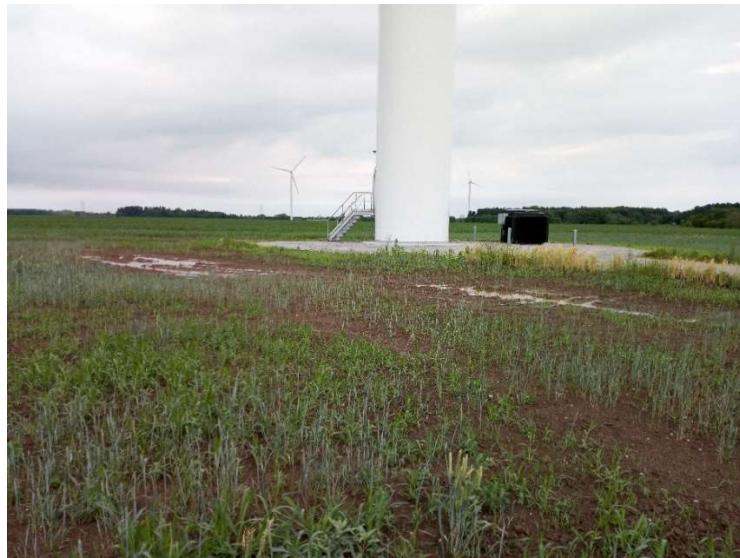
Du blé biologique a été semé cette année autour de l'éolienne et le reste du champ est en maïs. Autour de l'éolienne, la culture du blé est très inégale. Un problème d'égouttement a été observé lors de notre visite.

Problème d'égouttement PS06 (2021)

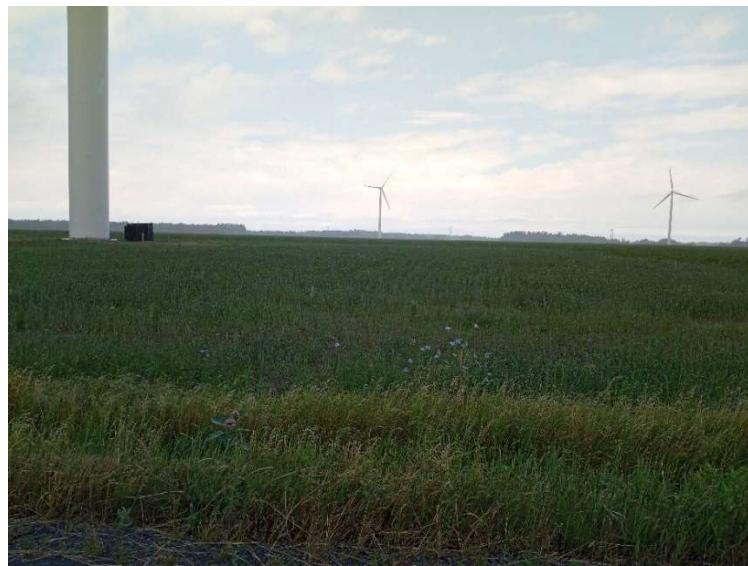
Les mauvaises herbes sont présentes partout dans le blé. L'herbe à poux, la sétaire géante et le chénopode sont les espèces prédominantes, suivis de la renouée persicaire, la vesce jargeau, la moutarde, la prèle, le souchet, l'amarante.

Blé autour de la PS06 (2021)

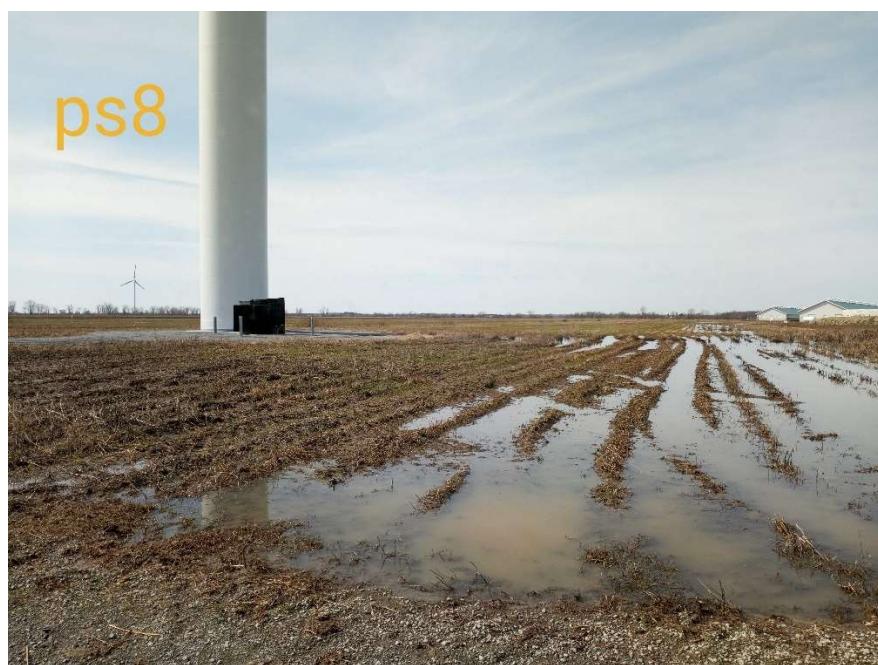
Champ de la PS08 (mars 2021)

Lors de la visite de mars 2021, des drapeaux ont été positionnés pour planifier la superficie du nivelingement de l'automne 2021. Des zones humides ont été observées comme les années précédentes. La principale zone humide provient de la construction des nouvelles porcheries à la droite de l'éolienne et non suite aux travaux de construction des éoliennes.

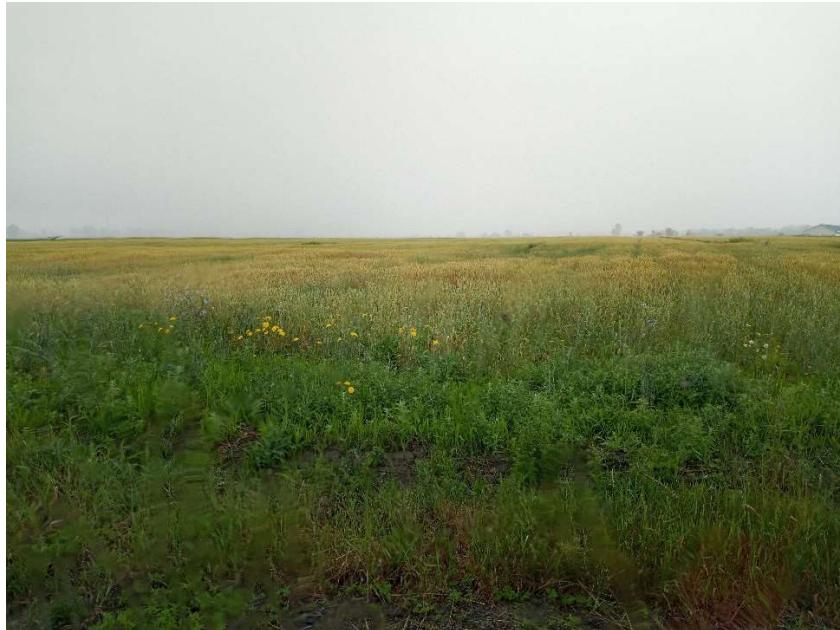
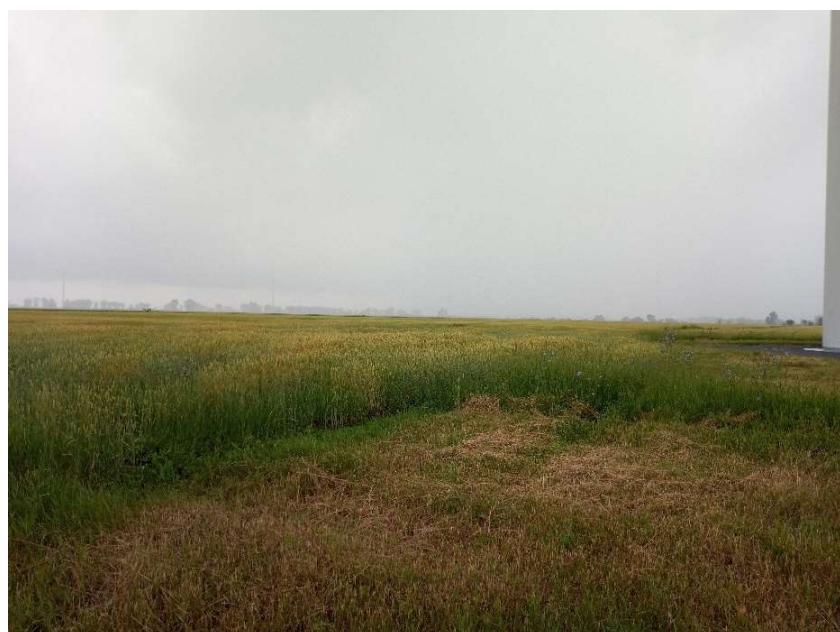
Champ blé proche PS08 (photo prise du chemin)

Cette année tout le champ de la PS08 est semé en blé biologique et en date du 28 juin ce dernier est relativement beau malgré quelques secteurs moins denses.

La pression des mauvaises herbes est forte cette année. Les mauvaises herbes les plus présentes sont le chénopode et l'herbe à poux. Ensuite on a le laiteron, la renouée persicaire, la vesce jargeau, l'amarante, la sétaire géante et le chardon.

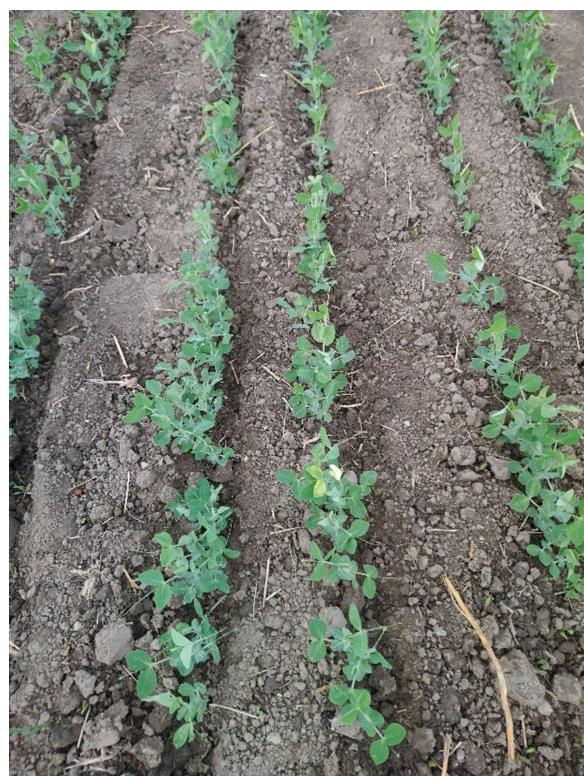
En date du 3 septembre 2021, le blé était récolté. Le sol avait été nivelé et sous-solé. Un engrais vert a été implanté : du pois (voir photo ci-dessous). La recommandation d'engrais vert était d'un mélange de radis et d'avoine pour aider à la structure du sol.

Engrais vert : pois (septembre 2021)

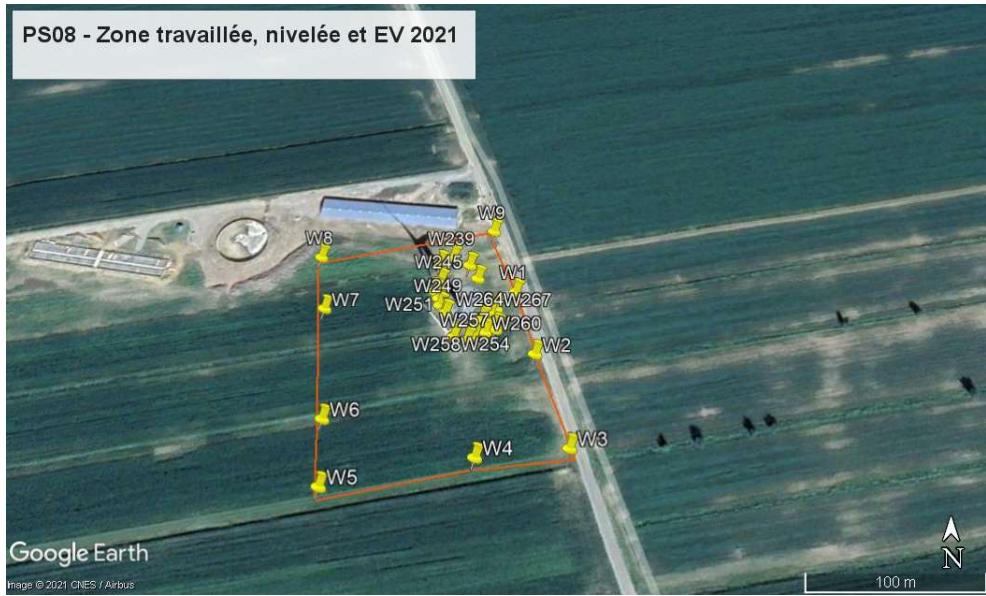
Zone travaillée et nivélée autour de la PS08 (septembre 2021)

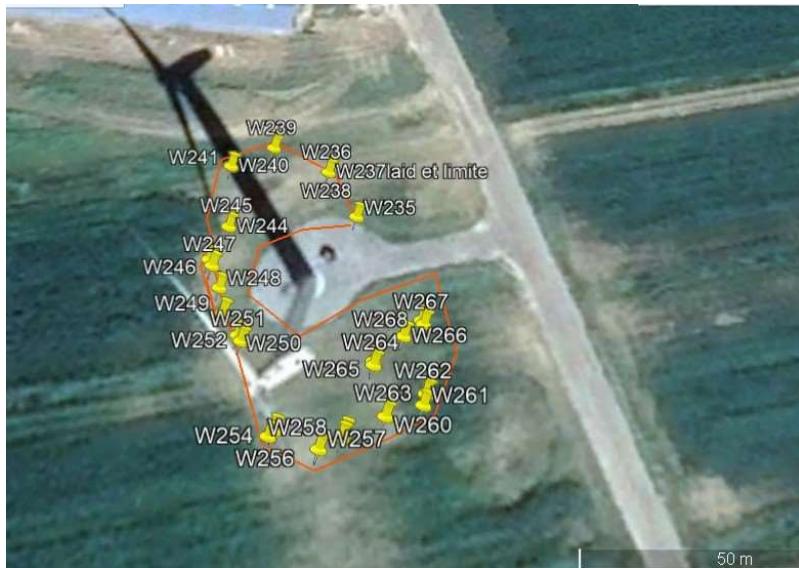
Zone problématique (point GPS) en 2021

Le nivellation ainsi que le sous-solage étant réalisés en 2021, il faudra observer, en 2022, la réaction des cultures et planifier les ajustements à réaliser (nivellation ou sous-solage au besoin).

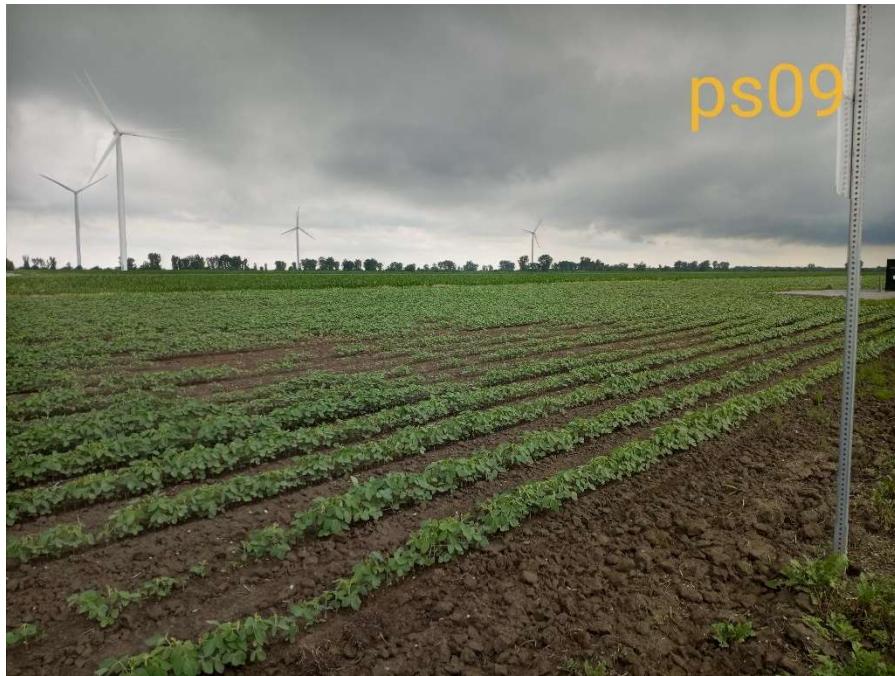
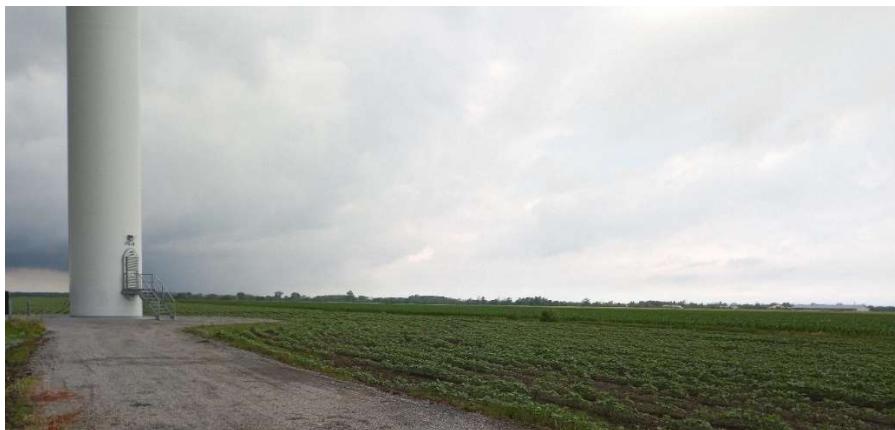
Soya 2021 (chaque côté de la PS-09)

Le champ autour de la PS-09 a été semé en soya (conventionnel). Le champ est beau en général, juste une petite zone où le soya est moins avancé. Lors de notre visite, le sol était spongieux en avant de l'éolienne (voir photo ci-dessous, point GPS W118).

Les mauvaises herbes en dominance sont l'herbe à poux, la prêle, la sétaire glauque, la sétaire géante, le souchet et la vesce jargeau. En arrière de l'éolienne, le champ est plus enherbé, mais en règle générale le champ est assez propre.

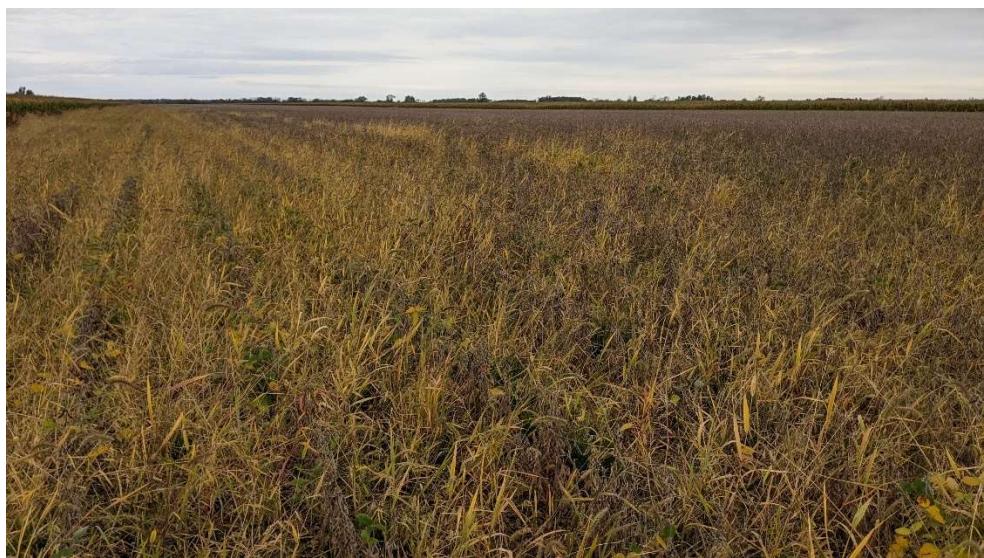
Une bande de soya très différente est observée le long du fossé sud (voir photos). Mais cette différence n'est pas causée par l'éolienne selon l'exploitant.

Photos bande de soya le long du fossé sud (septembre 2021)

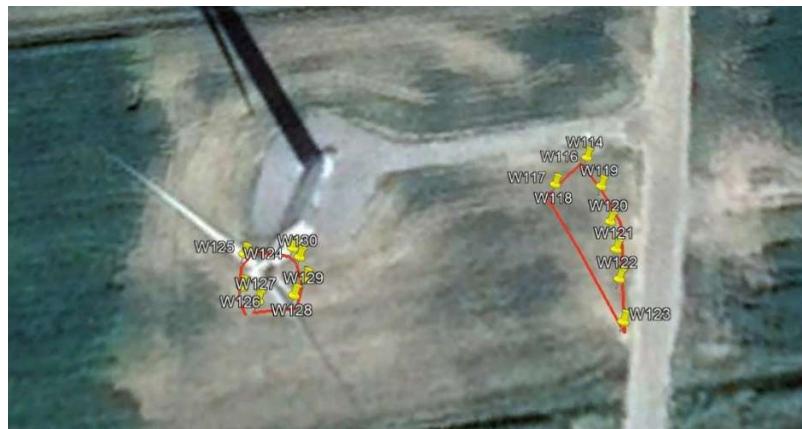
Zone problématique en 2021 (points GPS pris au printemps)

Le champ a finalement été nivelé et sous-solé à l'automne 2021. Le passage de la sous-soleuse était de 16 pouces de profond.

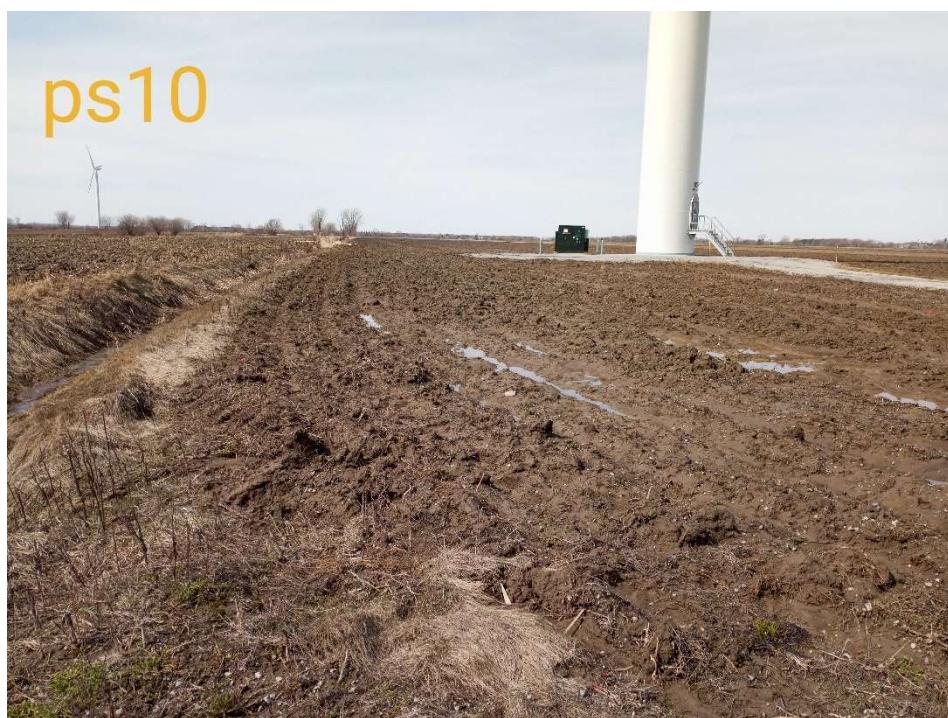
Champ autour de la PS10 (mars 2021)

Lors de la visite de mars, des secteurs humides ont été observés, mais rien de majeur.

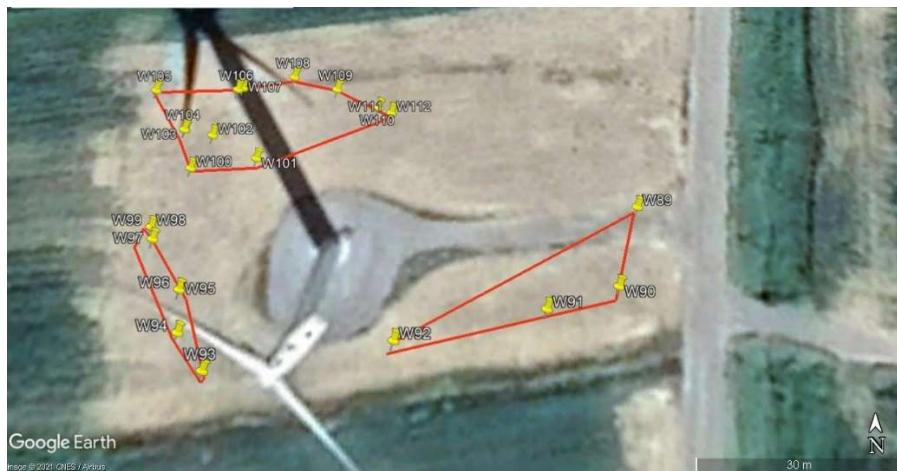
Le champ de la PS-10 est en soya cette année. La levée de la culture a été très inégale. Le sol était humide, mais non spongieux autour de l'éolienne. Un sous-solage et la mise en place d'un engrangement vert à l'automne sont programmés pour cette année après la récolte du soya.

Zone problématique en 2021 (points GPS pris au printemps)

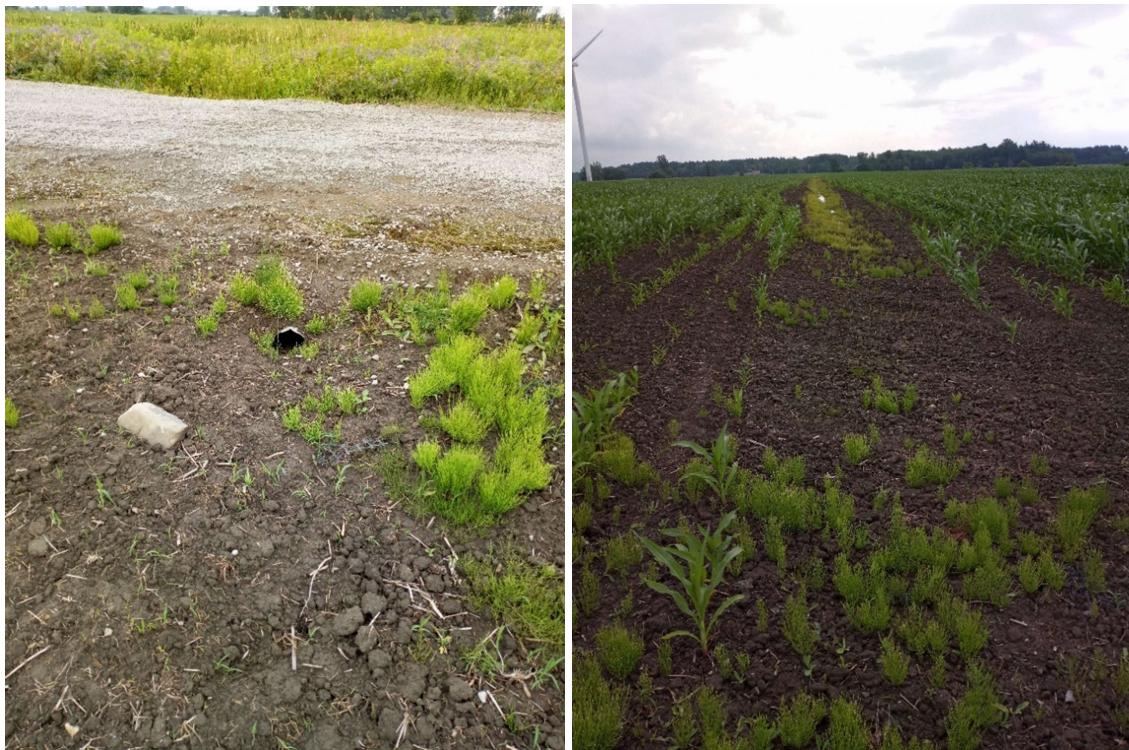
Chemin vers la PS12 (2021)

Les champs sont infestés de mauvaises herbes, avec majoritairement de la sétaire géante puis de l'abutilon (en bandes) et aussi de l'herbe à poux et de la prèle. Les zones compactées en bordure de chemin sont aussi très enherbées.

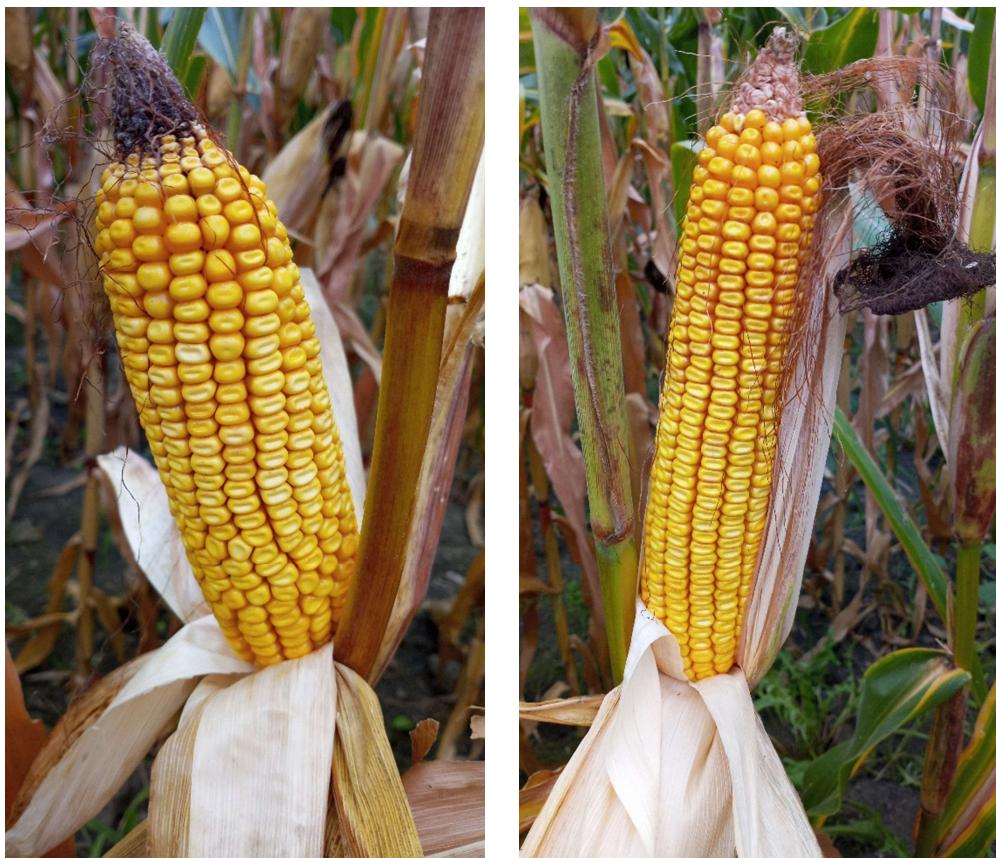
Épis du champ voisin de la PS-12 (2021)

Les épis de maïs sont à première vue très beaux. On ne voit pas de démarcation entre les deux zones. La grandeur des épis est variable, mais reste dans la moyenne. Le rendement devrait être quand satisfaisant.

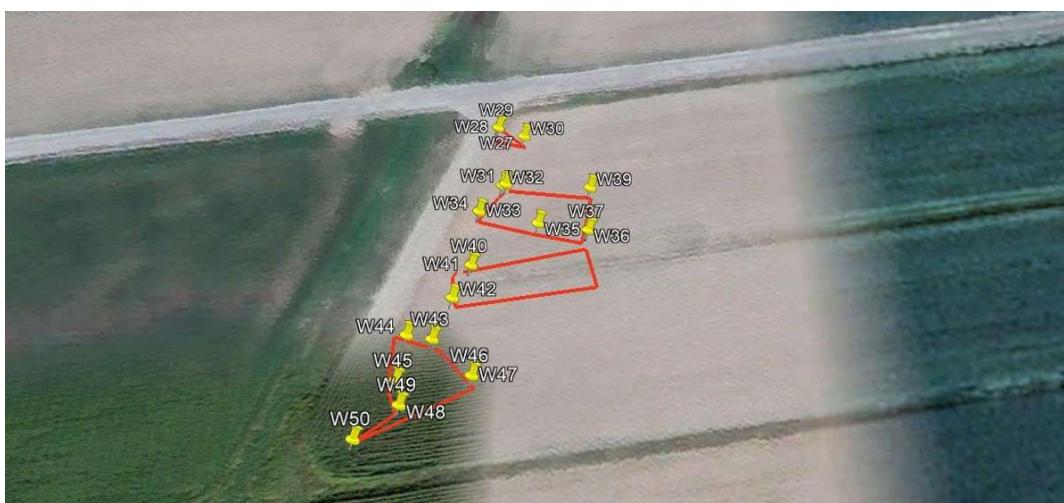
Zone problématique en 2021 (points GPS pris au printemps)

Le champ a finalement été nivelé et sous-solé à l'automne 2021. Le passage de la sous-soleuse était de 16 pouces de profond.

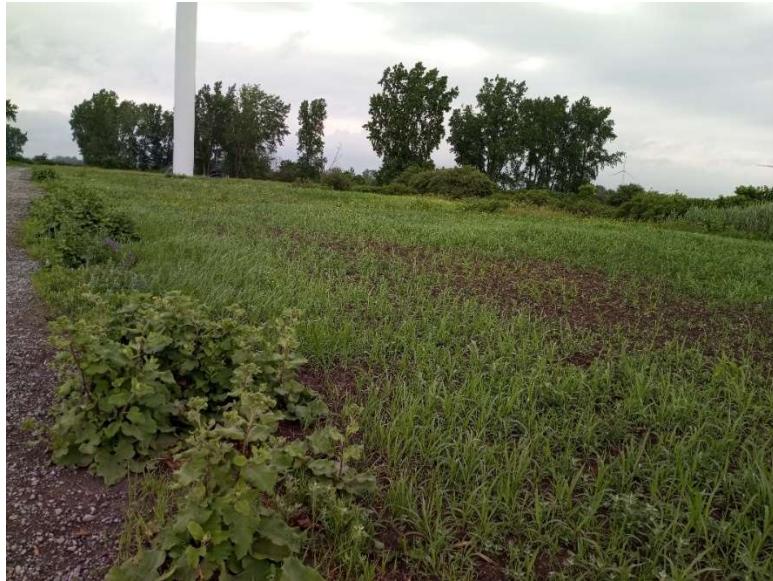
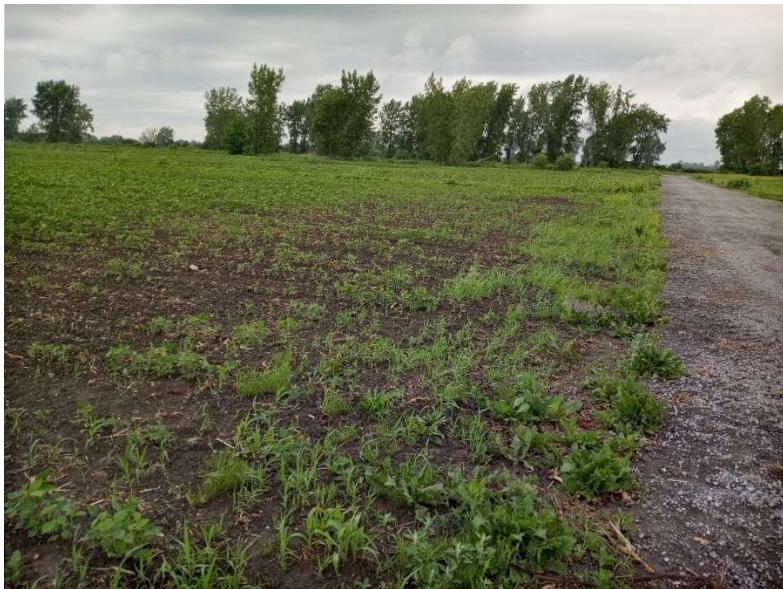
Partie du champ proche de la PS04 (juin 2021)

Le contrôle des mauvaises herbes est adéquat dans les zones cultivées. La sétaire géante est la mauvaise herbe la plus présente, suivie du chénopode. On retrouve, en moins grande quantité, de l'herbe à poux, du radis et de la bardane.

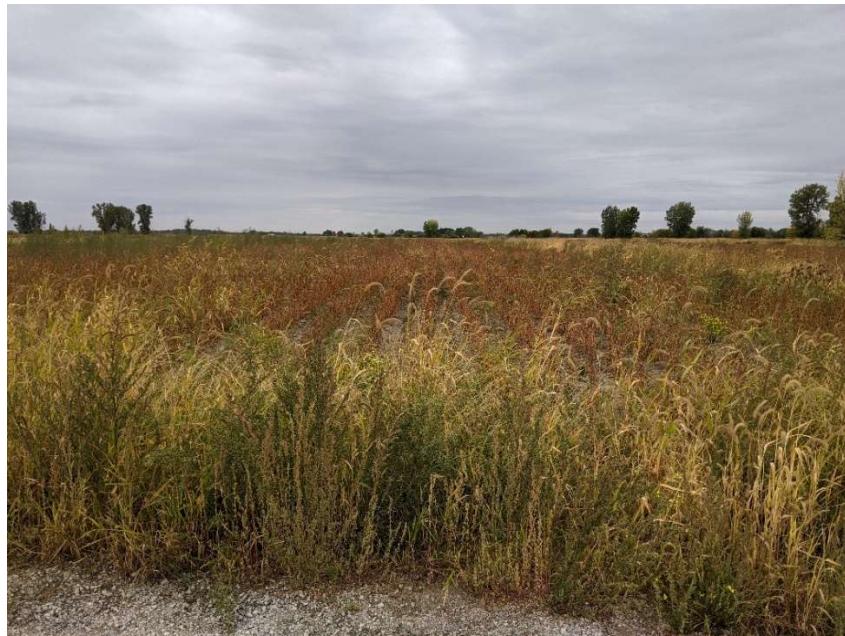
Partie du champ de l'autre côté du chemin d'accès à la PS04 (septembre 2021)

Le reste du champ est en soya biologique cette année. Lors de notre visite, le soya n'avait pas été récolté. Les zones à faible potentiel de rendement (points GPS) le long du chemin d'accès étaient similaires au restant de la parcelle.

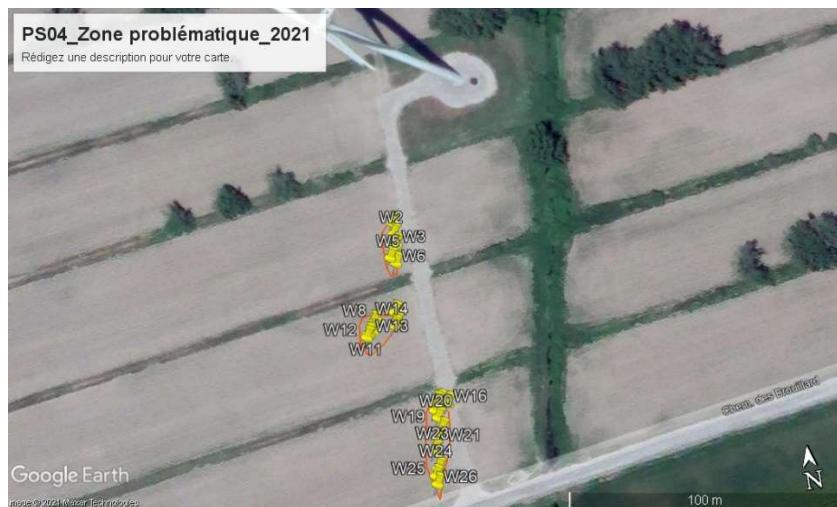
Zone problématique proche de la PS04 en 2021 (juin 2021)

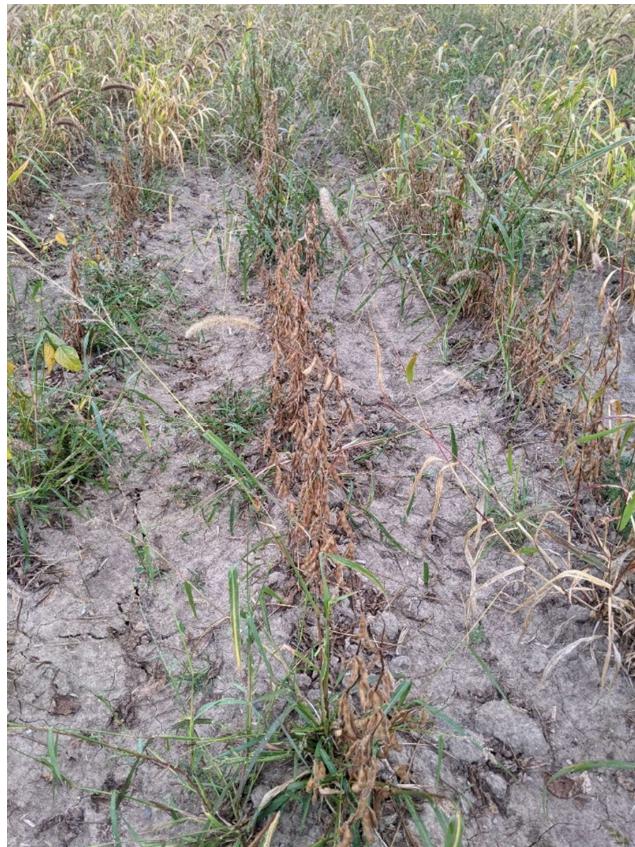
Le champ de la PS-11 est en soya en transition biologique, cette année. La culture est très inégale. Nous avons observé la présence d'un sol à texture grossièrement granuleuse, dû à la sécheresse. Cette granulométrie grossière a créé des problèmes de levée. Lors de notre visite, le sol était très humide, voire saturé d'eau à certains endroits (points GPS W74, W86, 87 et 88).

Plants de soya autour de la PS11 (septembre 2021)

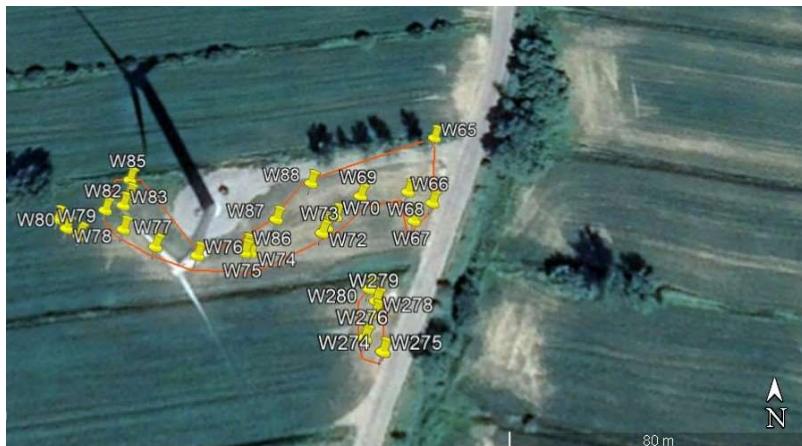
Zone problématique en **2021** (juin 2021) photo Google Earth@2021 CNES/Airbus

Lors de la visite de mars 2021, des zones humides ont été observées à l'avant de l'éolienne PS-11, au coin du chemin d'accès. Il serait envisageable de faire un fossé le long du chemin d'accès et mettre un ponceau sous ce chemin ou complètement à l'opposé de l'éolienne. Plusieurs scénarios sont en cours. Cela sera revu lors de la planification du nivellation en 2022.

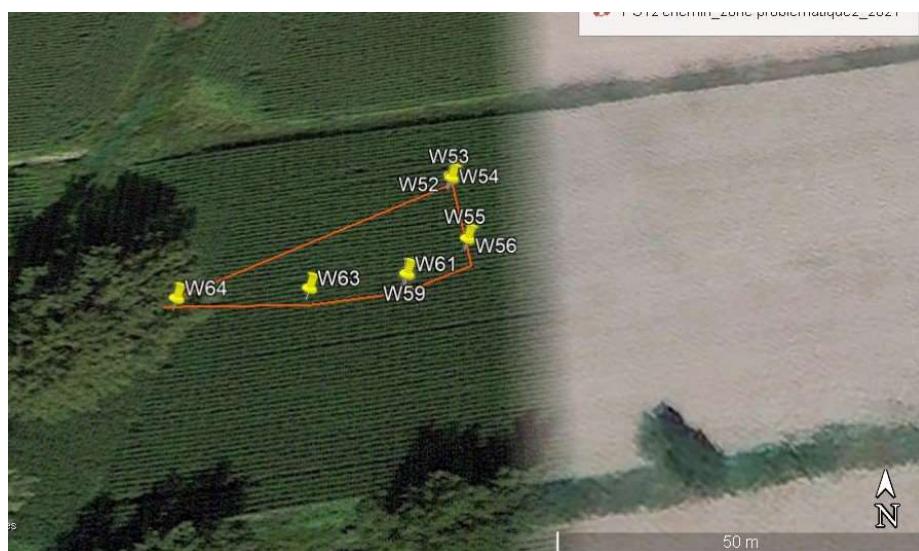
Zone plus problématique en 2021 (juin 2021)

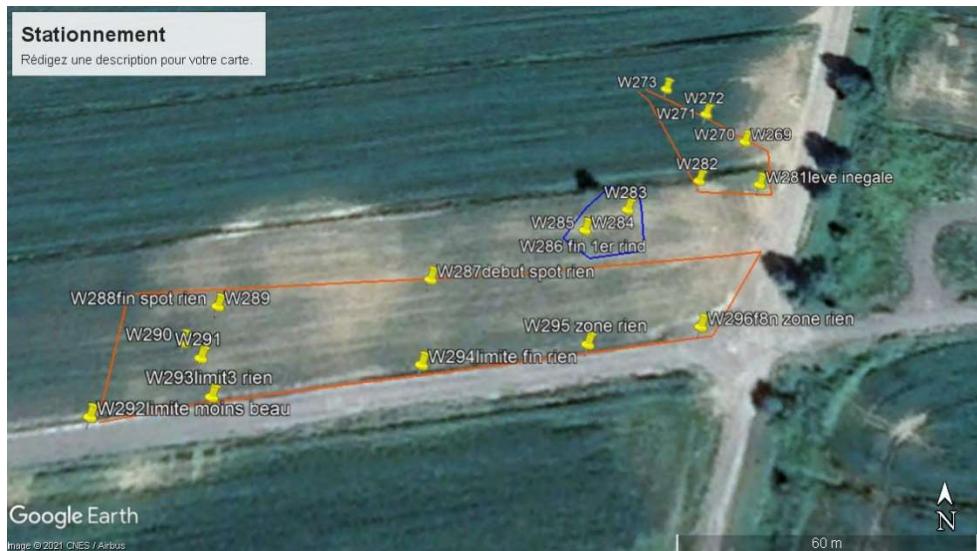
Zone problématique (point GPS) en 2021

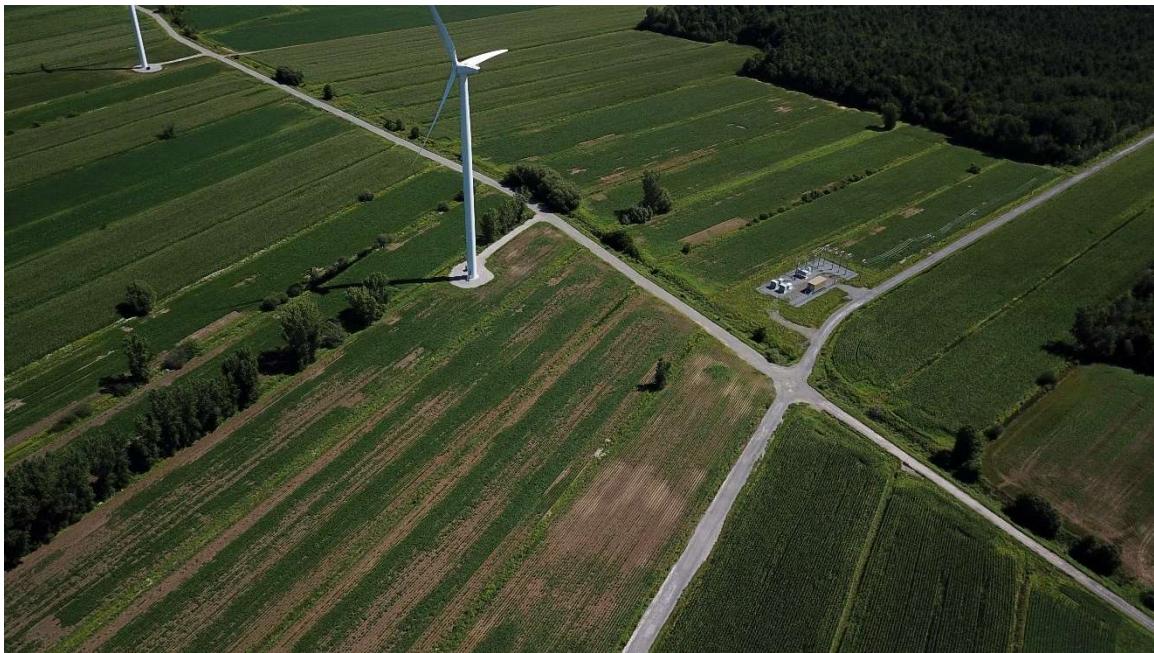
Photo de drone du poste de sectionnement (juillet 2021) – OPSIS, Solutions Écoénergétiques

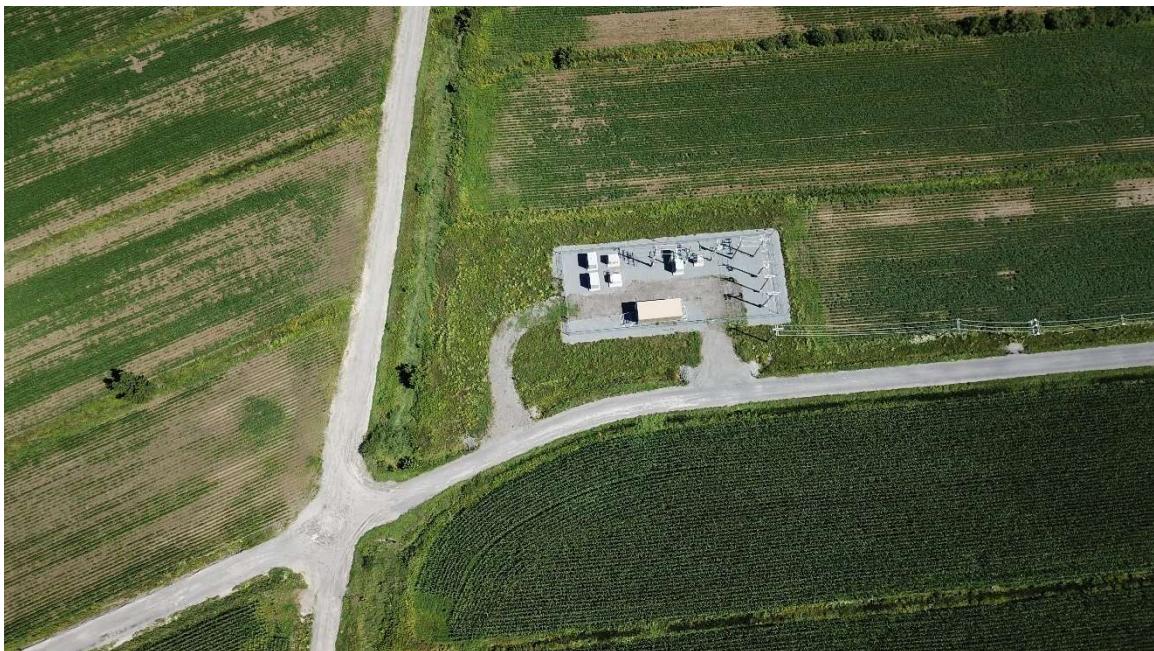
Photo de drone du poste de sectionnement (juillet 2021) – OPSIS, Solutions Écoénergétiques
