**OBJET : Projet Parc éolien Pierre-De Saurel sur le territoire de la municipalité régionale de comté Pierre-De Saurel.**

**Retour sur la saison 2024 et planification de la saison 2025**

# Observations agronomiques 2024

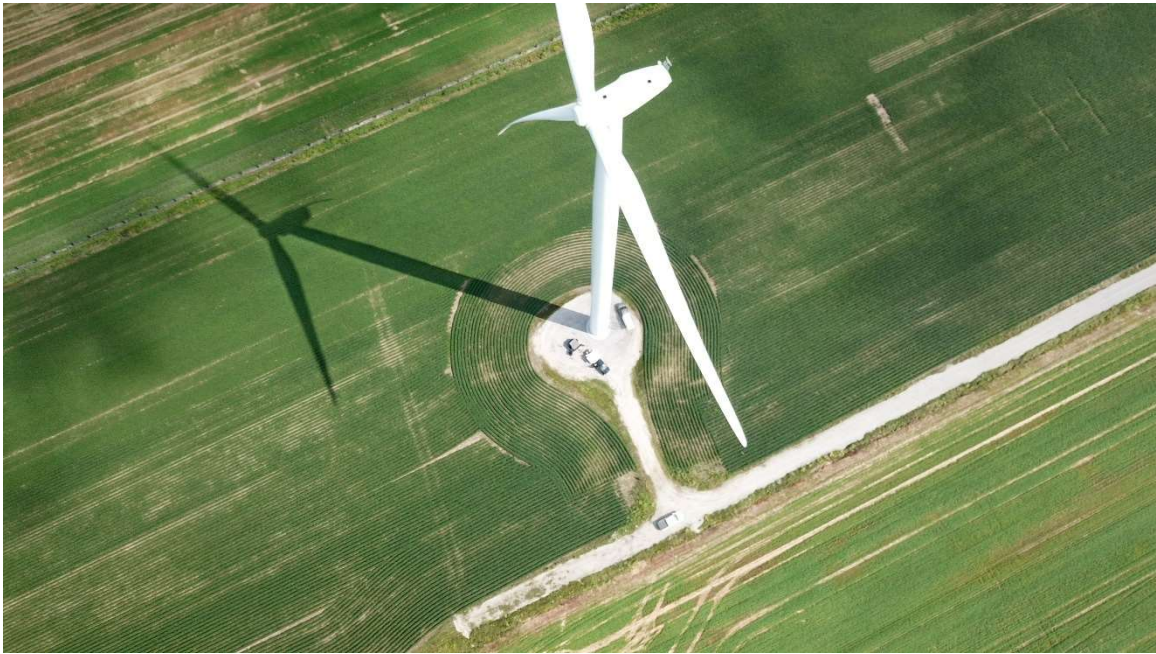
*Photo de drone de la PS01 (08 août 2024) – OPSIS, Solutions Écoénergétiques*

Cette année aucun suivi agronomique n'a été réalisé puisque la parcelle de la PS01 obtenait des rendements comparables à la parcelle témoin (moins de 15% de perte de rendement) depuis les 2 dernières années. Toutefois, des photos de drones ont quand même été réalisées durant la saison et la comparaison des rendements pour la saison 2024 a été comptabilisée (capteurs de rendement). Du soya a été implanté dans le champ de la PS01 en 2024.

**Après validation des rendements sur 3 années consécutives, les éoliennes PS 1-2-3-n'auront plus besoin de suivi par Parc éolien Pierre de Saurel. Les rendements ont démontré, pendant 3 années consécutives, des pertes de moins de 15% comparativement aux parcelles témoins contiguës. Voir tableau : Différence de rendement entre les zones de travaux lors de la construction des éoliennes et les parcelles témoins contiguës.**

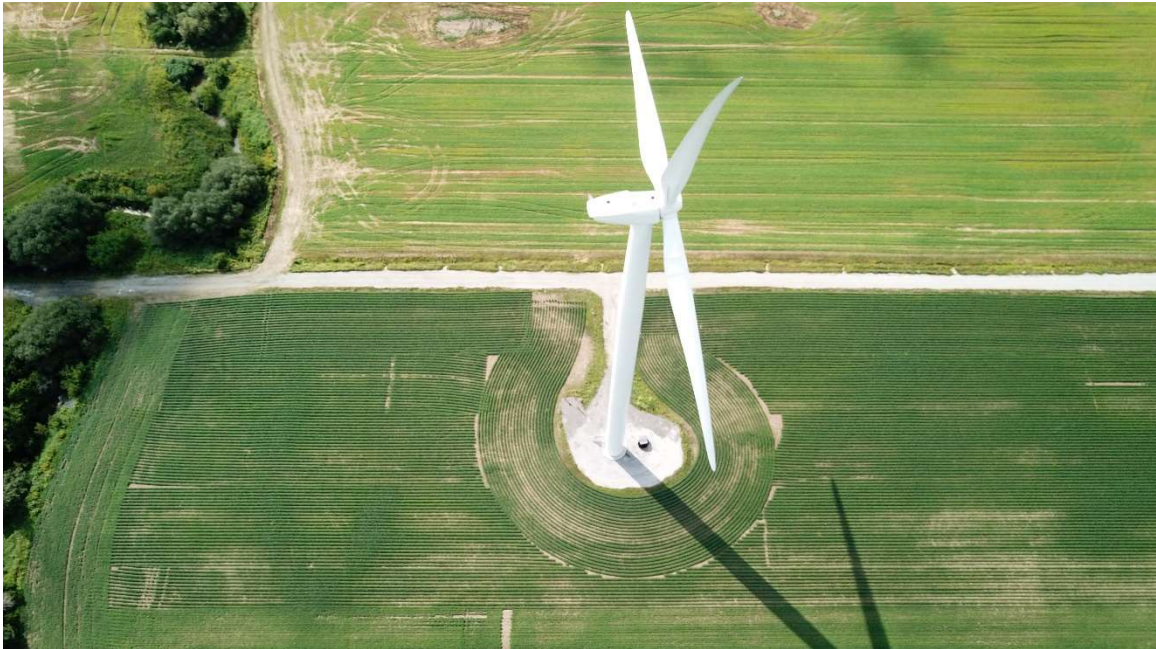
*Photo de drone de la PS02 (08 août 2024) – OPSIS, Solutions Écoénergétiques*

- **Observations et commentaires à la suite de différentes visites durant la saison**
- Cette année, aucun suivi agronomique n'a été réalisé puisque la parcelle de la PS02 obtenait des rendements comparables à la parcelle témoin (moins de 15% de perte de rendement) depuis les 2 dernières années. Toutefois, des photos de drones ont quand même été réalisées durant la saison et la comparaison des rendements pour la saison 2024 a été comptabilisée (capteurs de rendement). Du soya a été implanté dans le champ de la PS01 en 2024.

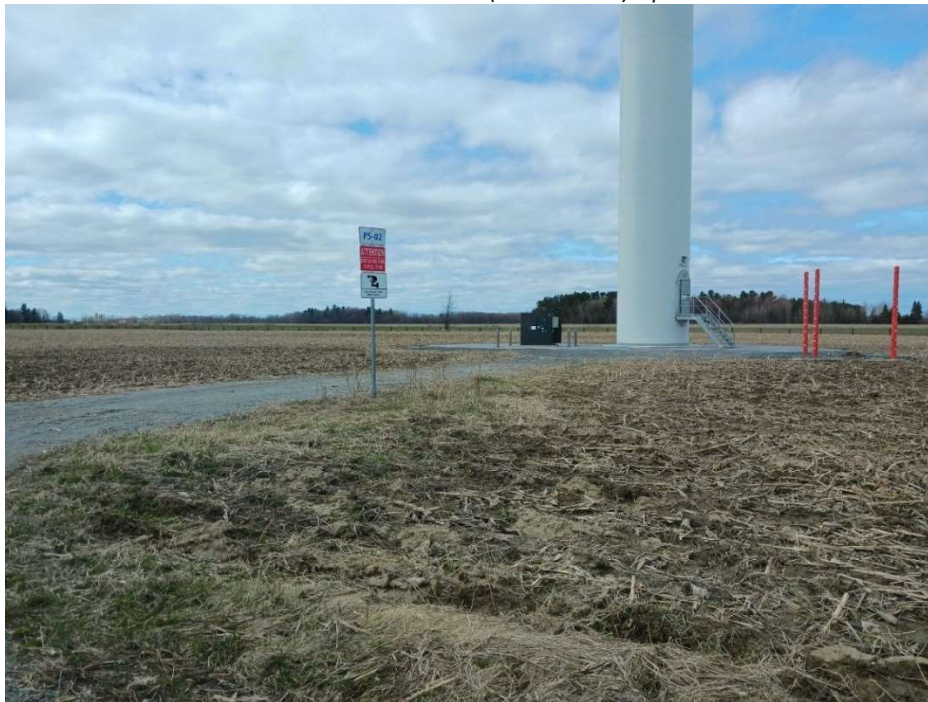
*Photo 1 – Parcelle autour de la PS02 (16 avril 2024) – pas d'accumulation d'eau*

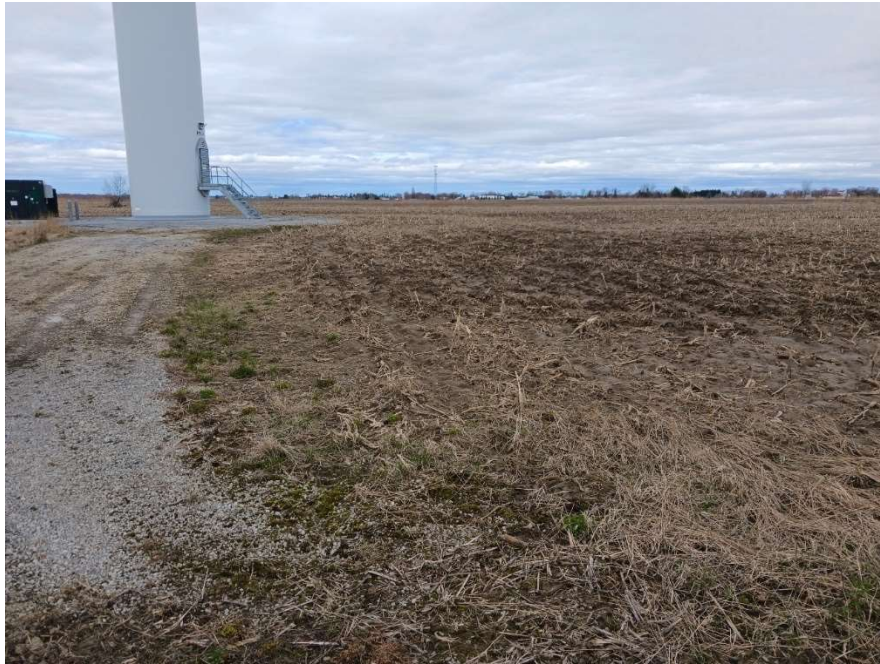
*Photo 1 – Parcelle autour de la PS03 (16 avril 2024) – pas d'accumulation d'eau*

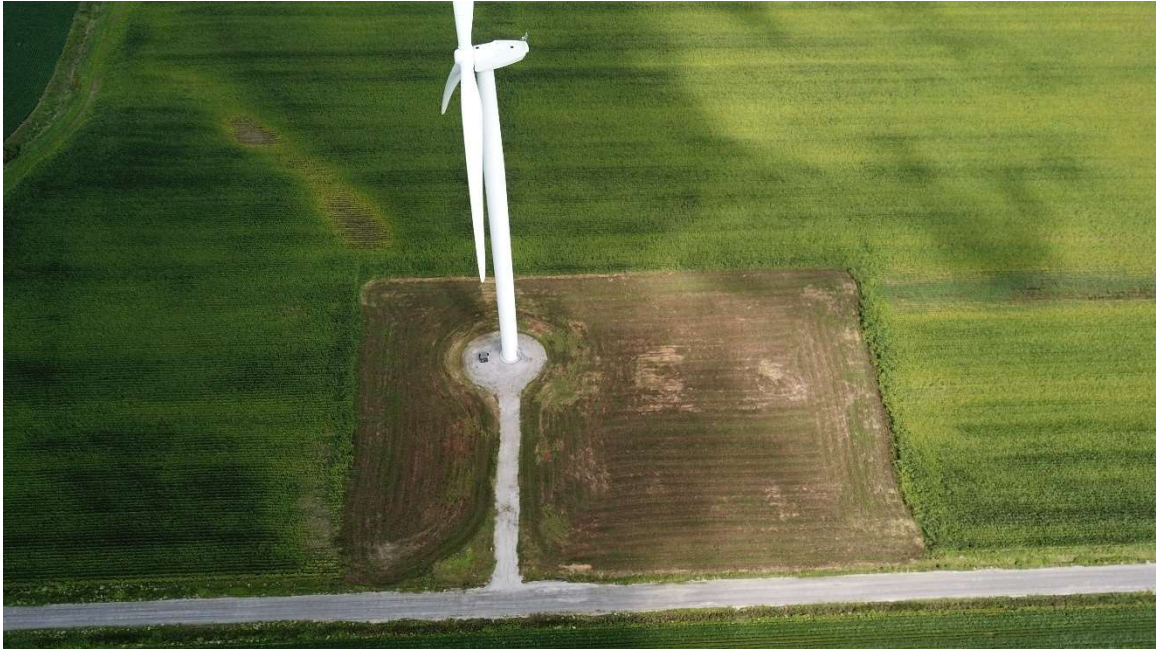
*Photo de drone de la PS05 (08 août 2024) – OPSIS, Solutions Écoénergétiques*

Cette année aucun suivi agronomique n'a été réalisé. Par contre des relevés topographiques ont été effectués au printemps (zone de 1 ha autour de l'éolienne) pour évaluer le résultat du nivellement réalisé en 2021 par le propriétaire et pour guider le projet de planification de doublement des drains autour des éoliennes, ayant pour objectif de remettre en état les terres (recommandations d'Éric Thibault, Groupe Pleine Terre, suite à la réalisation de profils de sol en 2023). Suite à cette évaluation, nous avons pu remarquer que le nivellement n'était pas optimal.

Pour information, dans la zone entourant la PS05, un semis de trèfle a été réalisé à la volée à l'automne 2023. Le trèfle était bien visible lors de notre visite du 08 juillet 2024. La parcelle a été laissée en trèfle toute la saison pour aider à la restructuration du sol. Le reste du champ était en maïs cette année. À la fin de la saison de culture, le propriétaire a pris la décision de labourer le trèfle, sans consulter le parc éolien.

**Les parcelles des éoliennes PS 5-6-7** seront semées en globalité en 2025. Après les travaux de la PS-8, on envisagera la planification des travaux de doubler les drains comparables à celui-ci. Un suivi agronomique sera réalisé et les rendements seront comptabilisés.

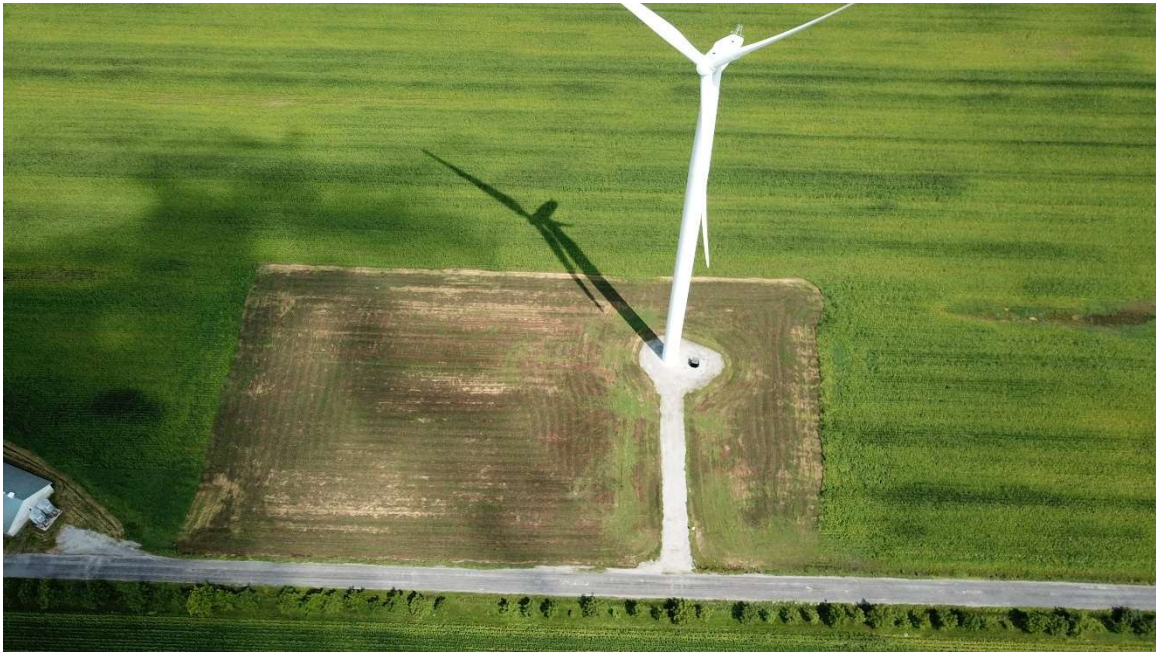
*Photo de drone de la PS05 (08 août 2024) – OPSIS, Solutions Écoénergétiques*

Cette année aucun suivi agronomique n'a été réalisé. Par contre des relevés topographiques ont été effectués au printemps (zone de 1 ha autour de l'éolienne) pour évaluer le résultat du nivellement réalisé en 2021 par le propriétaire et pour guider le projet de planification de doublement des drains autour des éoliennes pour remettre en état les terres (recommandations d'Éric Thibault, Groupe Pleine Terre, suite à la réalisation de profils de sol en 2023). Suite à cette évaluation, nous avons pu remarquer que le nivellement n'était pas optimal.

Pour information, dans la zone entourant la PS06, un semis de trèfle a été réalisé à la volée à l'automne 2023. Le trèfle était bien visible lors de notre visite du 08 juillet 2024. La parcelle a été laissée en trèfle toute la saison pour aider à la restructuration du sol. Le reste du champ était en maïs cette année. À la fin de la saison de culture, le propriétaire a pris la décision de labourer le trèfle, sans consulter le parc éolien.

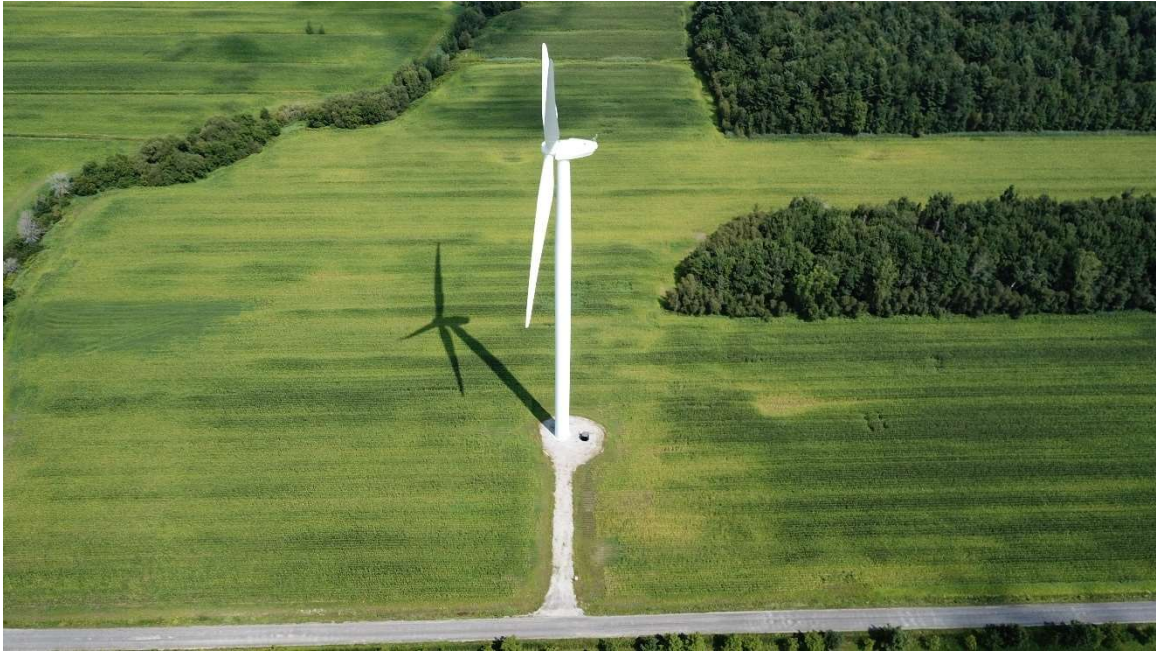
*Photo de drone de la PS07 (08 août 2024) – OPSIS, Solutions Écoénergétiques*

Lors de la première visite au printemps, le 16 avril 2024, le producteur a labouré tout le de trèfle de la PS07, à la demande de l'agronome du Parc Éolien Pierre de Saurel. La parcelle au complet a été semée en maïs biologique dans le but de vérifier s'il y avait toujours présence d'une baisse de rendement autour de l'éolienne par rapport aux zones avoisinantes. Toutefois le labour a été réalisé dans des conditions humides. Un engrais organique a aussi été épandu au printemps.

Lors de notre visite le 08 juillet 2024, le maïs avait des difficultés à se développer : maïs jauni autour de l'éolienne, mais aussi dans les champs contigus. En 2024, les terres argileuses de la région ont beaucoup écopé des conditions climatiques, très pluvieuses.

Une visite (01 octobre 2024) a été réalisée pour faire une évaluation des rendements autour de l'éolienne (méthode de l'analyse quantitative du rendement (AQR)) et dans une zone témoin (non touchée par la construction de l'éolienne). Le rendement autour de l'éolienne a donné un résultat plus bas de 20.7% comparativement à la zone témoin. Voir le tableau en annexe : *Différence de rendement entre les zones de travaux lors de la construction des éoliennes et les parcelles témoins contiguës.*

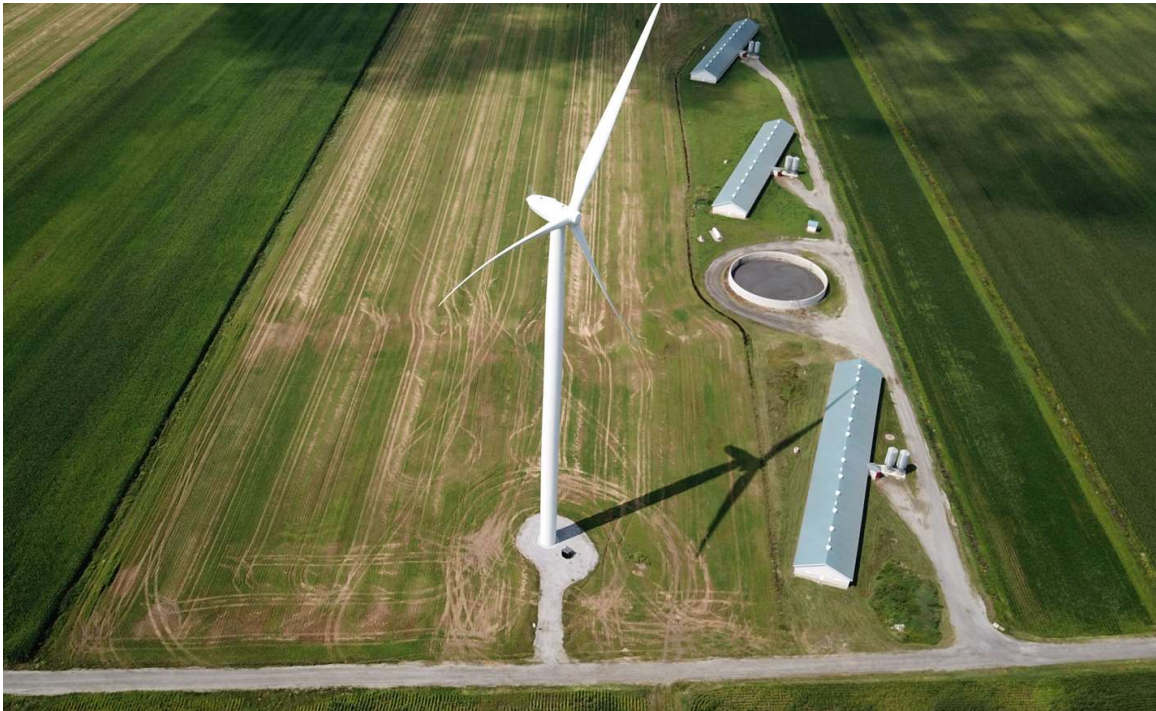
*Photo de drone de la PS08 (8 août 2024) – OPSIS, Solutions Écoénergétiques*

Des profils de sol ont aussi été réalisés au mois de septembre 2024 pour déterminer visuellement l'état du sol et pour diagnostiquer des problèmes de croissance des cultures et d'égouttement. Suite aux profils de sols, un sous-solage a été recommandé entre 16 à 18 pouces de profondeur.

**Pour l'éolienne PS08**, Parc éolien Pierre de Saurel va continuer à chercher un forfaitaire pour réaliser les travaux de doubler les drains et fera faire les travaux. Les rendements seront évalués à la fin de l'année, si les travaux ont permis la culture de la parcelle.

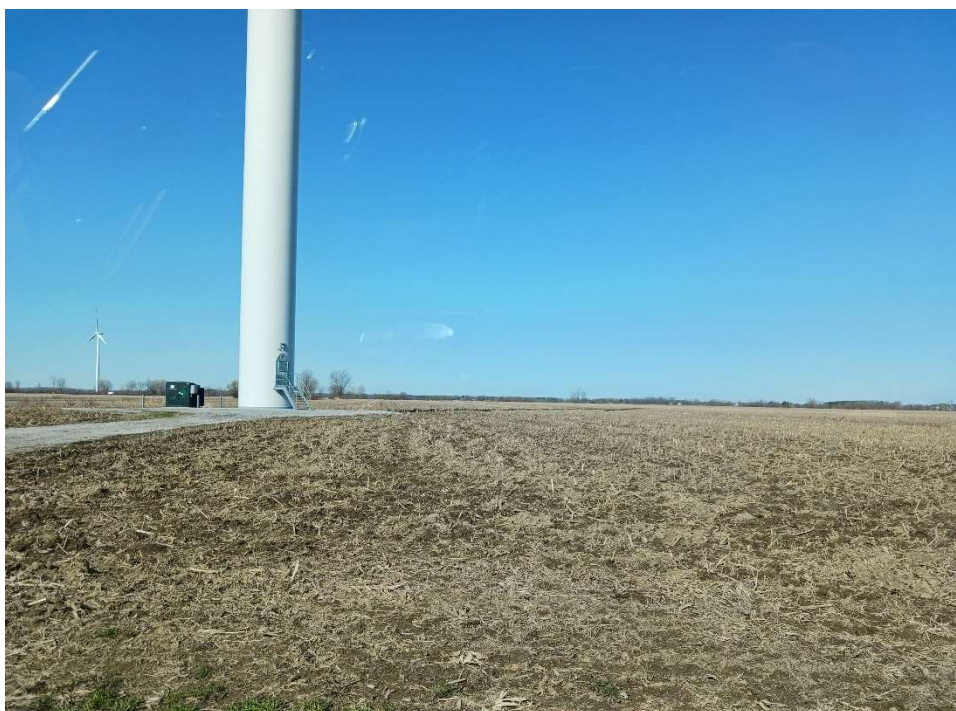
Lors de notre première visite au printemps (16 avril 2024) le sol du champ entier était humide uniformément. Aucune accumulation d'eau autour de la PS10 n'a été observée.

*Photo 1 – Aucune accumulation d'eau au printemps autour de la PS10 (26 avril 2024)*

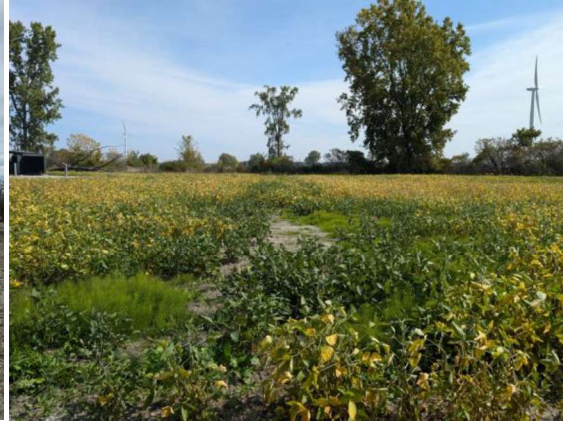
*Photo 2 -Après l'enterrement des fossés PS04 (18*

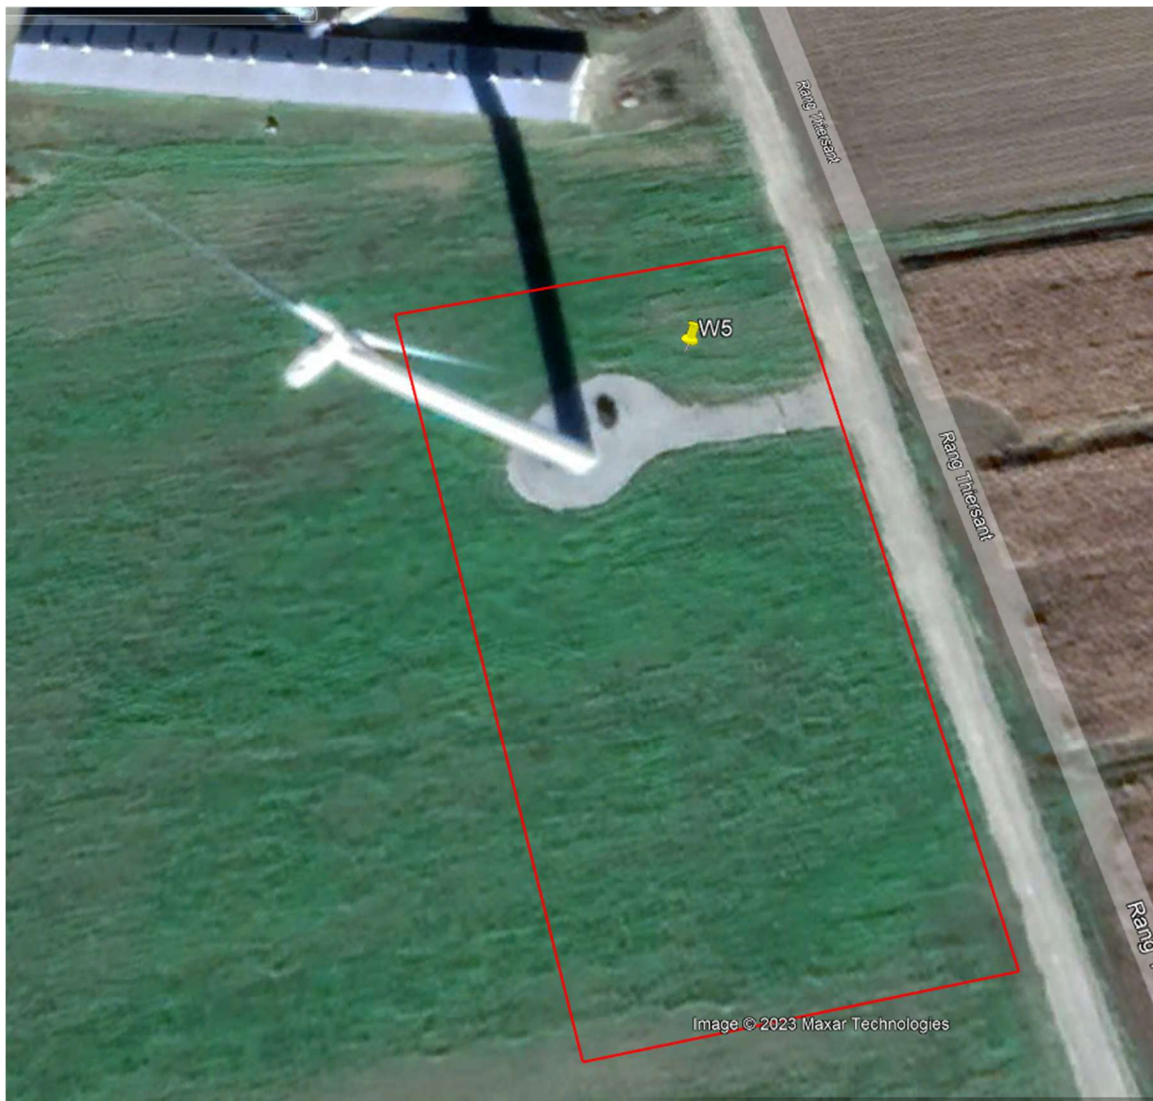
Figure 2 : Localisation du profil de sol réalisé autour de l'éolienne PS8 sur une photo aérienne de 2021

- Un profil de sol a été réalisé à la PS8 (presque en ligne avec l'extrémité du rond du gravier ou à 8 m du chemin de gravier, voir figure 2);

- Le profil a été fait directement sur un drain latéral. Le trou réalisé par la pelle mécanique d'environ 120 cm de profond se remplissait tranquillement d'eau;
- Le sol au-dessus des drains est compact, mais uniforme;
- L'eau semble nuire et accentuer la compaction;
- Au-dessus des drains, la masse argileuse est trop dense pour que l'eau y pénètre bien;
- Le drainage existant a été réalisé par une draineuse taupe donc du matériel mélangé (matériel plus perméable) ne se retrouve pas au-dessus du drain;
- Le rectangle rouge sur les figures 2 et 3 délimite la zone des travaux de construction de l'éolienne;
- Sur la photo de 2019 (figure 3), des fossés étaient présents autour de l'éolienne. Ce qui n'est plus le cas en 2021.

- Des problèmes importants de drainage souterrain sont présents en raison de la compaction importante des sols;
- L'eau a de la difficulté à se rendre aux drains souterrains;
- Le remblaiement des fossés présents en 2019 peut avoir un impact important sur le drainage de surface.

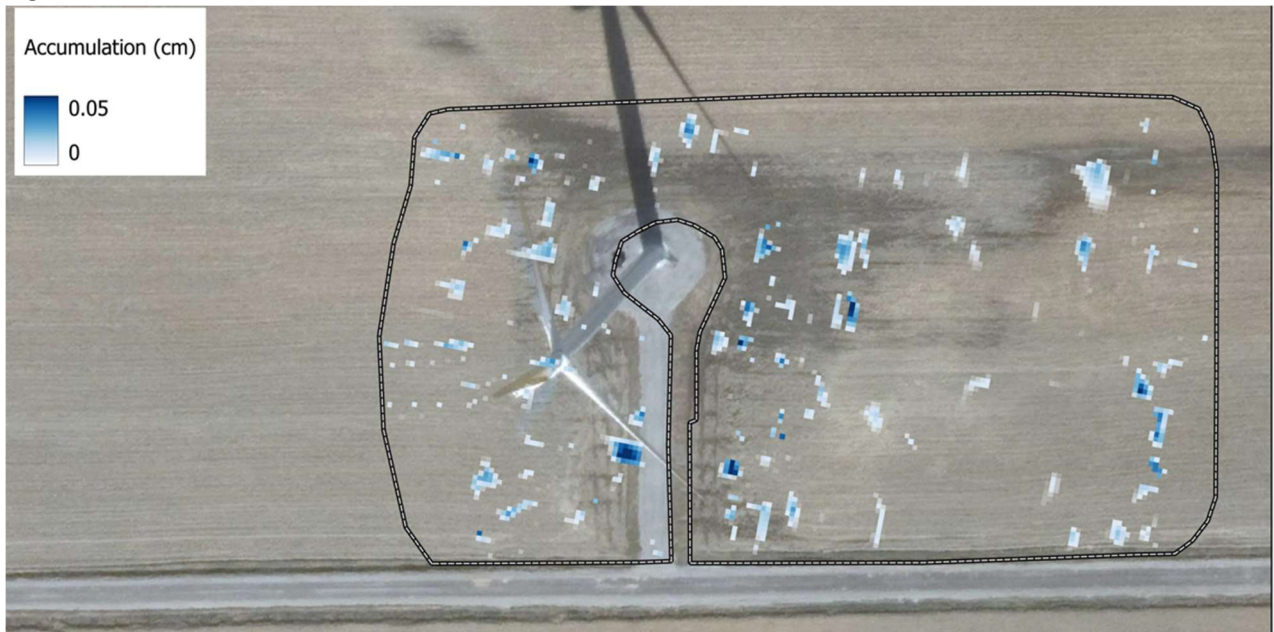
Figure 5 : Zones d'accumulation d'eau autour de l'éolienne PS5

- L'eau se draine majoritairement vers le sud;
- Dans la partie à l'est de l'éolienne, l'eau se draine relativement uniformément;
- Dans la partie à l'ouest de l'éolienne, l'eau se concentre vers un point de rejet précis (voir lignes d'écoulement);
- On constate plusieurs zones de « micro-accumulation » variant de quelques mètres carrés à 40 m<sup>2</sup>;
- L'épaisseur d'accumulation peut aller jusqu'à 5 cm;

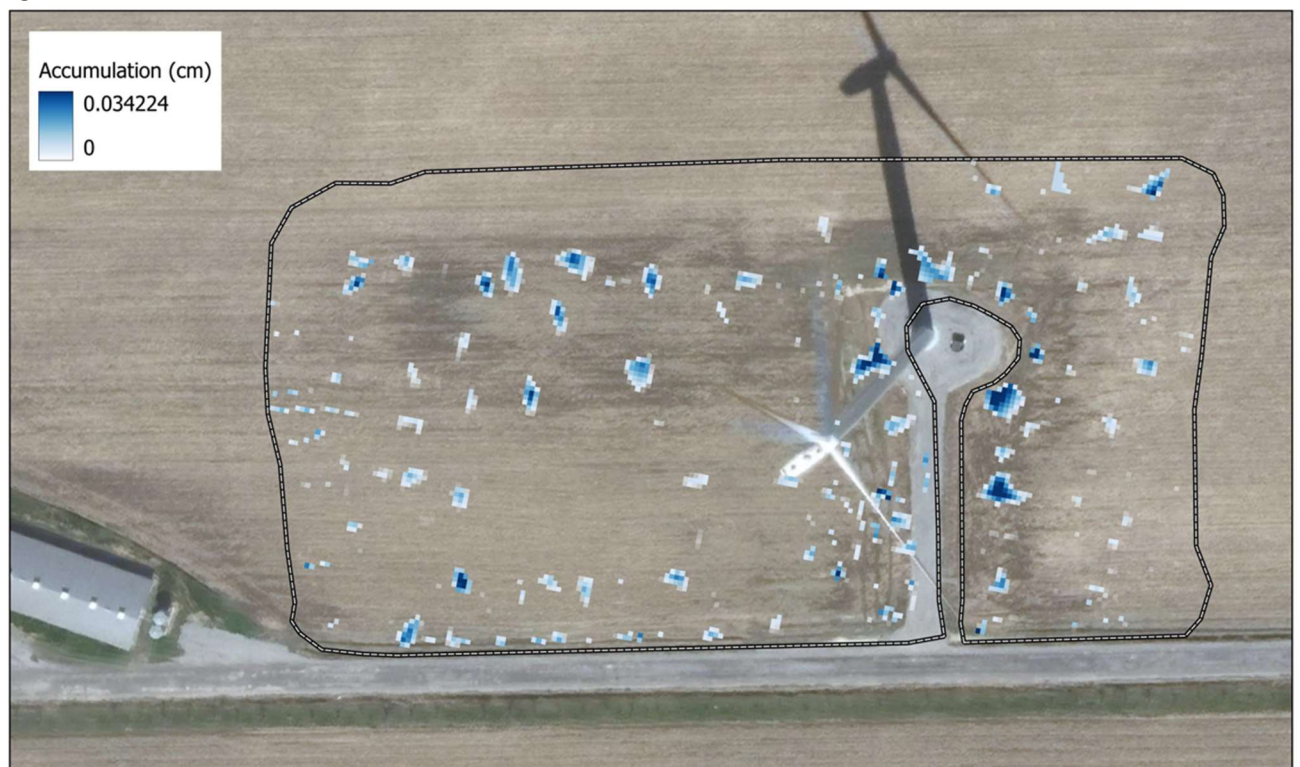
Figure 6 : Zones d'accumulation d'eau autour de l'éolienne PS6.

- L'eau se draine complètement et relativement uniformément vers le sud;
- On constate plusieurs zones de « micro-accumulation » variant de quelques mètres carrés à 40 m<sup>2</sup>;
- L'épaisseur d'accumulation peut aller jusqu'à 3 cm.

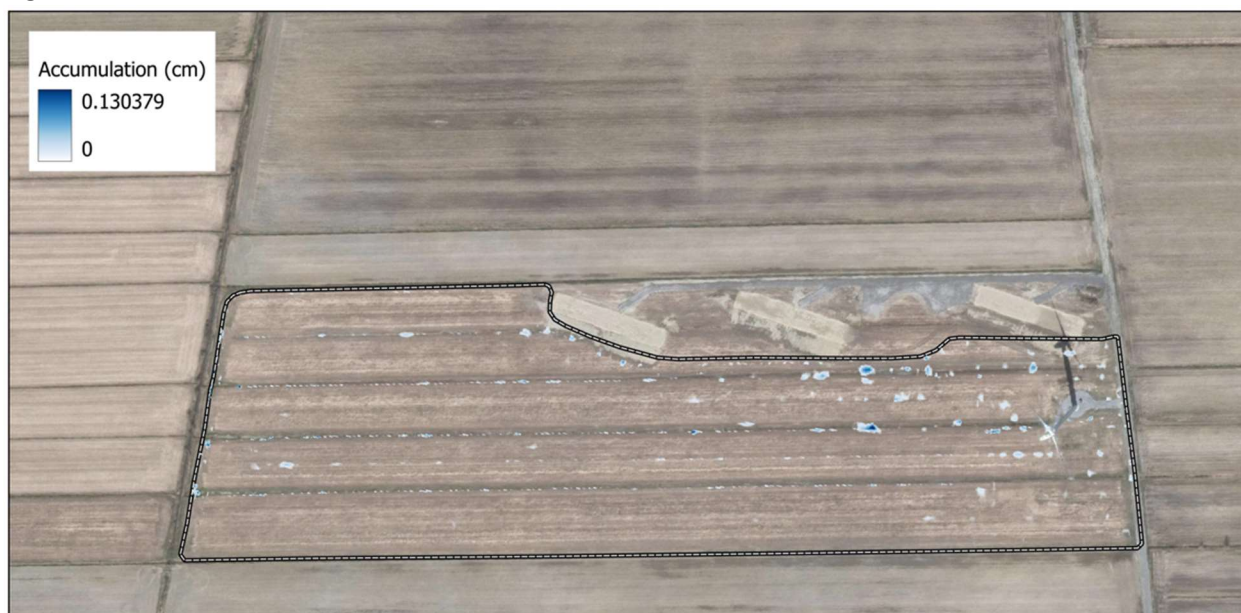
Figure 7 : zones d'accumulation d'eau autour de l'éolienne PS6

- La partie ouest du secteur, représentant environ le  $\frac{3}{4}$  de la superficie, contient 5 « planches rondes » (ou faîtes) permettant à l'eau de surface de se drainer vers les dépressions entre chaque planche, tel que démontré dans la coupe transversale ci-dessous :
