Rapport 2024 – Efficacité de la tranchée filtrante

Ferme Roulante Enr.
NIM : 100 447 796

Élaboré par : Lisandre Bonami Marquis, agr
Date : 3 mai 2025

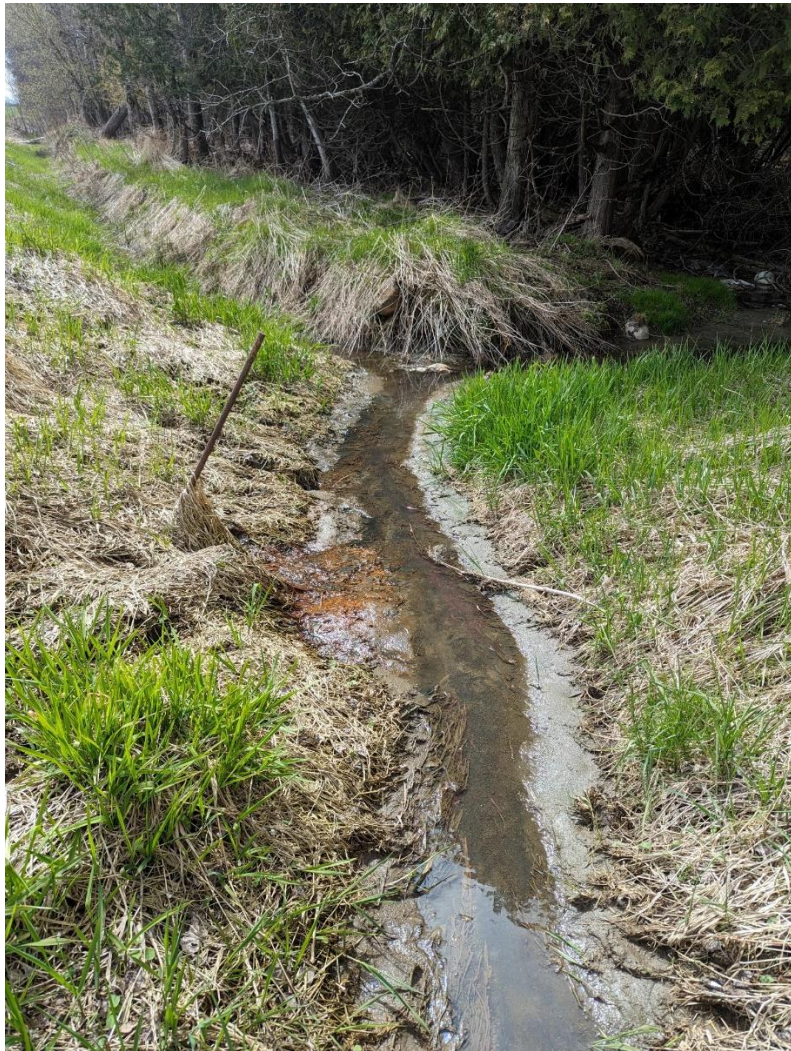
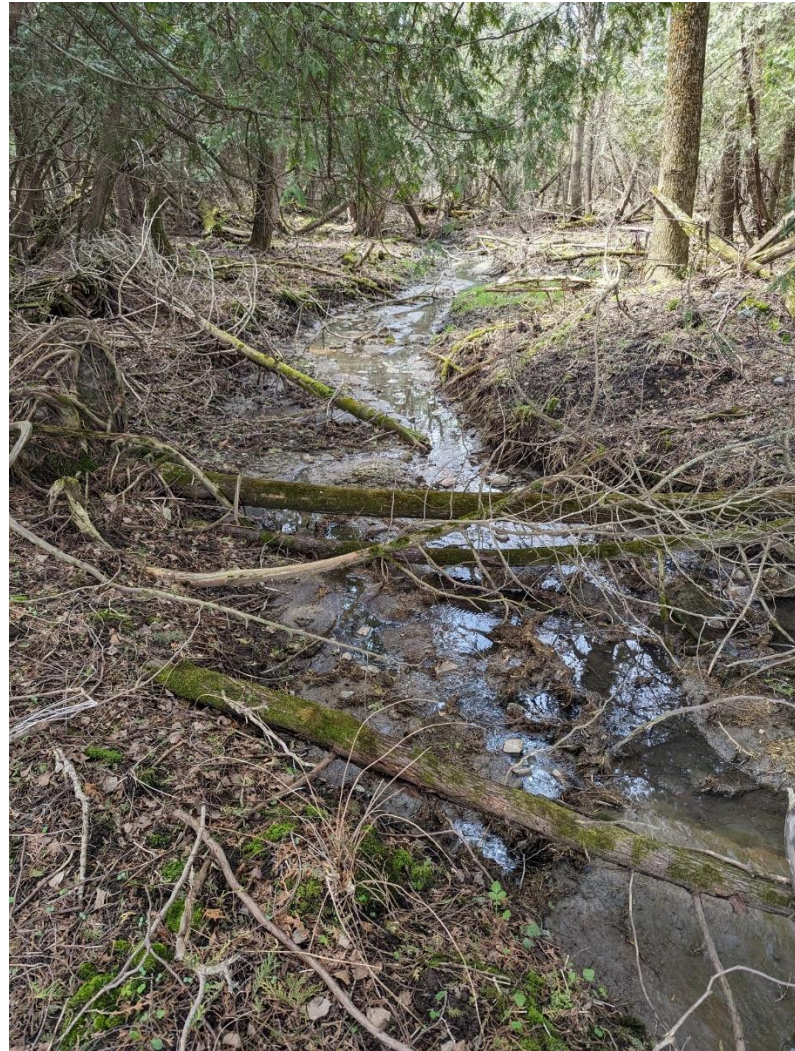
Figures 8 : Photos du lit d'écoulement en aval

À la suite de cet échantillonnage, qui bien franchement, nous apparaissait biaisé dès la prise de l'échantillon au fond du lit, nous avons décidé de cesser l'échantillonnage du lit d'écoulement. Cette décision a été en grande partie prise en raison du très faible débit d'eau présent (autant au printemps qu'à l'automne) et l'impossibilité d'échantillonner au centre du débit d'eau tout en évitant d'échantillonner les sédiments. À coup sûr, tous les résultats de ce genre d'échantillonnage non représentatif ne permettront pas de dresser une image réaliste des contaminants présents. Vous trouverez les photos de l'embouchure des drains, soit en amont de la tranchée, [aux figures 6](#) de l'annexe B.
