DEMANDE DE DÉCRET DE SOUSTRACTION (ARTICLE 31.7.1, CHAPITRE Q-2)  
PROTECTION DES BERGES CONTRE LA SUBMERSION ET L'ÉROSION CÔTIÈRE  
SECTEUR DE LA ROUTE 132

Date : 9 avril 2024  
N/Réf. : 53-2-06005-2201

## Municipalité de Maria

Protection des berges contre la submersion et l'érosion côtière  
Secteur de la route 132

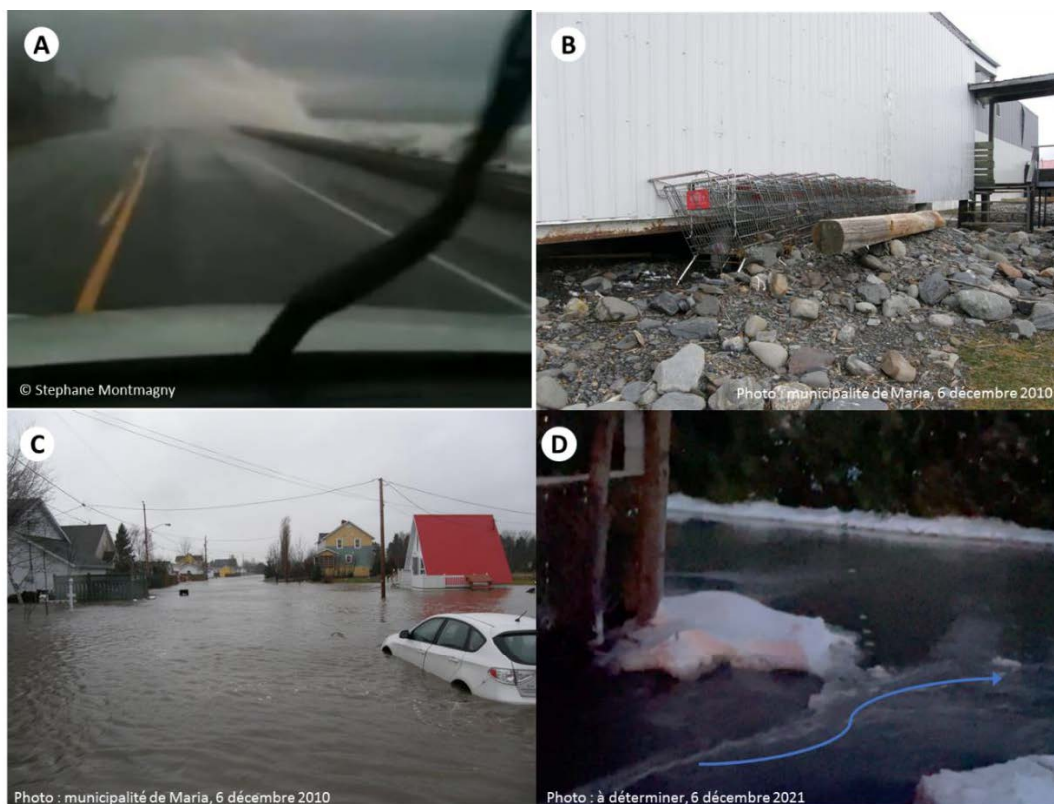
**Figure 5. Différents types de submersion lors de tempêtes à Maria**

- La submersion par déferlement violent des vagues sur les terrains côtiers particulièrement dans les endroits où la côte est artificialisée par un ouvrage vertical de protection (figure 5- A);
- La projection de différents types de débris tels que des galets et blocs (p. ex. à l'extrémité de la rue des Mouettes ou en arrière de l'épicerie IGA), des troncs d'arbres, des branches, du sable, des blocs de glace... (figure 5-B);
- La submersion par la nappe d'eau alors que le niveau moyen de l'eau s'étend sur des terrains et des biens (p. ex. au parc du Vieux-Quai ou à l'extrémité de la rue des Tournepierres avec l'eau arrivant du marais) (figure 5-C);
- La présence de courants dans la nappe d'eau (figure 5 -D sur la rue des Tournepierres);

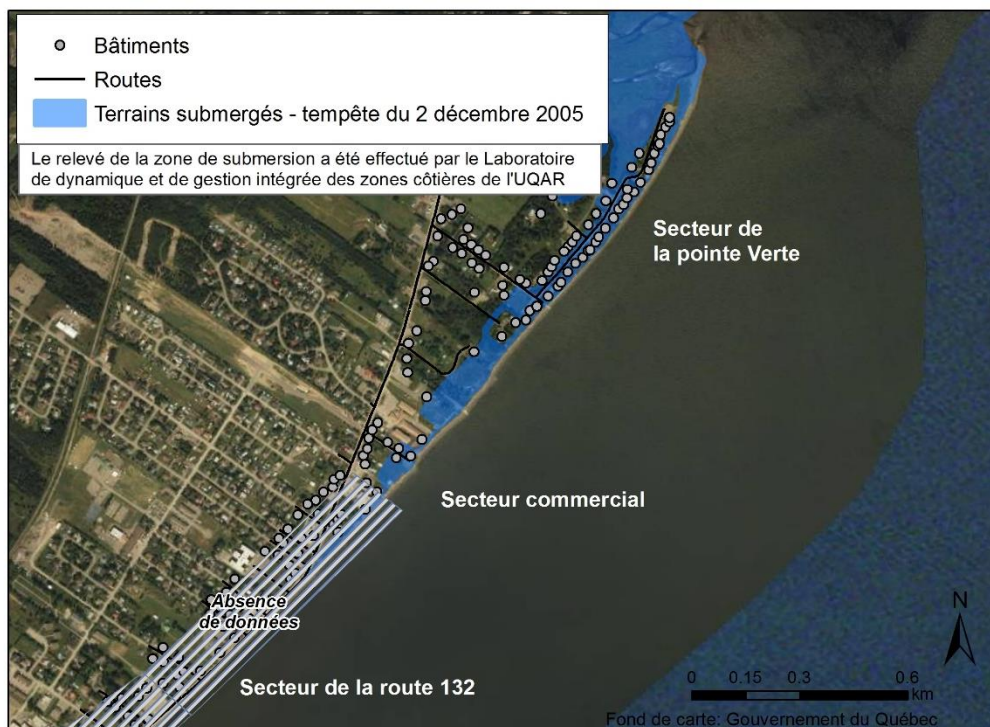
**Figure 6. Submersion lors de la tempête du 2 décembre 2005**

L'étendue de la submersion sur le site d'étude ne se limite pas uniquement aux terrains immédiatement en bordure de la baie des Chaleurs. En effet, l'eau a affecté des terrains sur une bande de près de 200 m par rapport à la côte (figure 6 et figure 7). Cependant le déferlement violent s'étend, lui, généralement sur une bande d'environ 10 m (LDGIZC, communications internes).

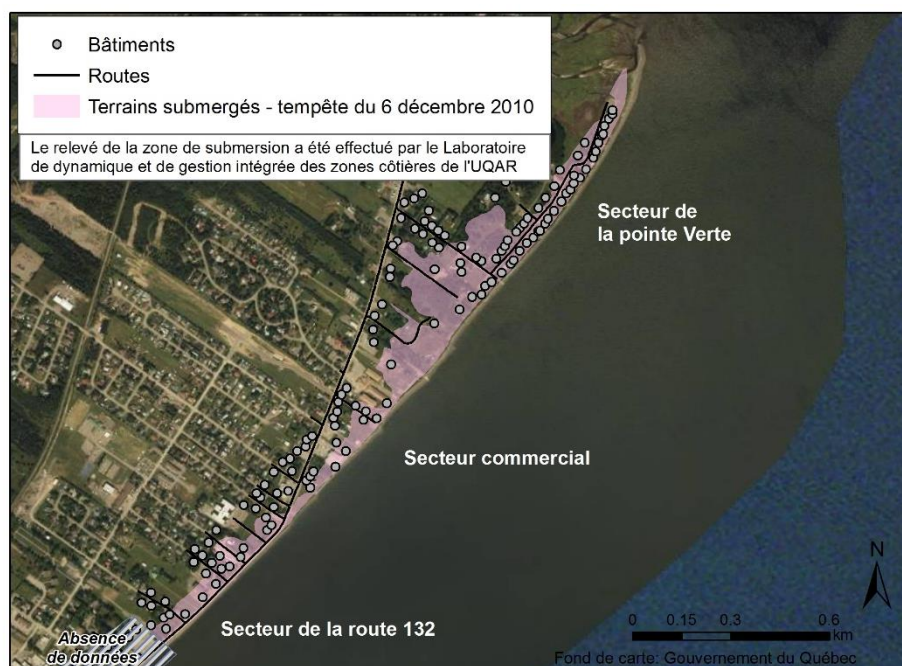
**Figure 7. Submersion lors de la tempête du 6 décembre 2010**

Il est intéressant de noter que le niveau d'eau atteint sur les terrains en présence et en absence de structures de protection côtière rigides est différent. Lors des relevés effectués à la suite de la tempête du 6 décembre 2010 par l'UQAR (Quintin *et al.*, 2013), le niveau maximum atteint en arrière des côtes avec des ouvrages de protection était 0,96 m plus élevé qu'en arrière de côtes naturelles. Ceci avait également été mesuré lors de la tempête du 2 décembre 2005 (Fraser et Bernatchez, 2006). Le type d'ouvrage de protection mis en place pour faire face à l'aléa d'érosion peut ainsi empirer la problématique pour l'aléa de submersion.

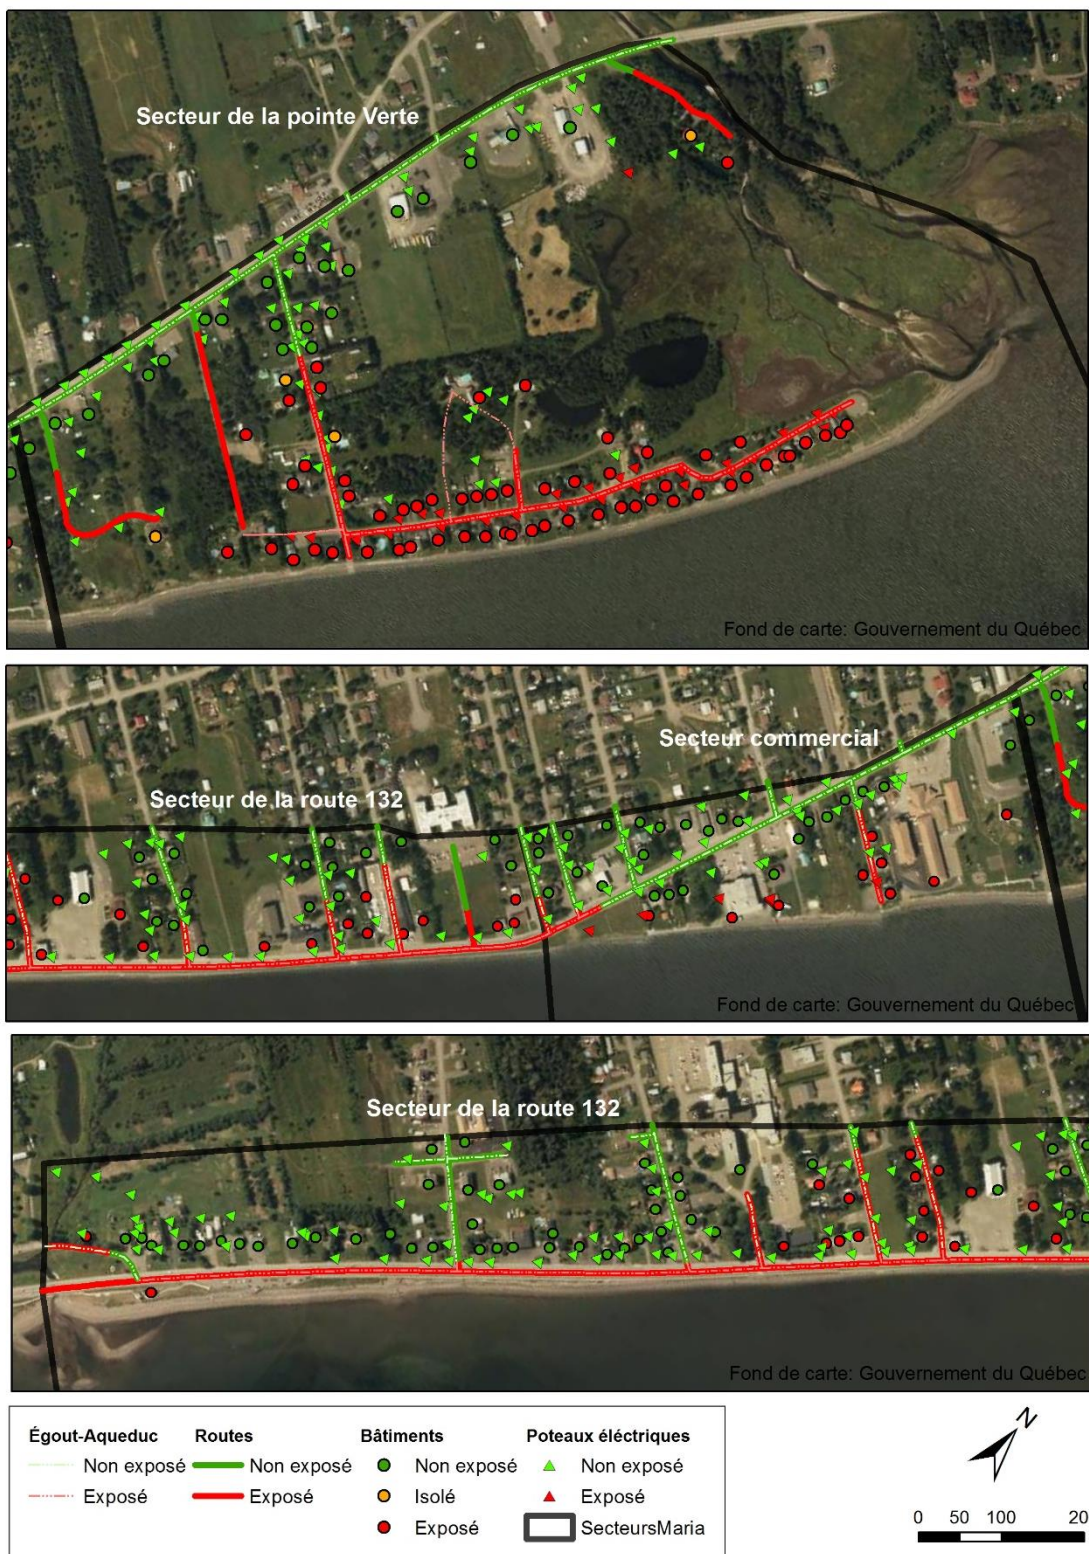
**Figure 10. Localisation des éléments exposés aux aléas côtiers**

De plus, on remarque que 6,2 km de réseau d'égout et d'aqueduc, représentant 47% des réseaux analysés, sont exposés aux aléas côtiers (tableau 5). Bien que les réseaux d'aqueduc et d'égouts ne sont habituellement pas affectés par la submersion côtière, en raison de leur position souterraine, les réseaux de la rue des Pluviers, des Carouges et de Tournepierres s'avèrent vulnérables en raison de leur installation, de type sous-vide, et de leur composition en fonte, laquelle est vulnérable à la corrosion. Lors d'épisode de submersion dans le secteur de la pointe Verte, le réseau d'égout de ce secteur doit être fermé afin d'éviter une surcharge des installations de traitement. Leur susceptibilité aux dommages liés à la submersion a donc été ajustée pour ce secteur uniquement.

La localisation des éléments exposés est présentée pour les différents secteurs à la figure 10. Une partie de la plage est bordée d'une promenade aménagée en bordure de la route 132 (boulevard Perron) et d'une aire de repos. Ce sont des éléments importants pour la population locale et les touristes. Même s'ils ne sont pas cartographiés, ce sont deux éléments qui seront affectés par l'érosion et la submersion côtières.

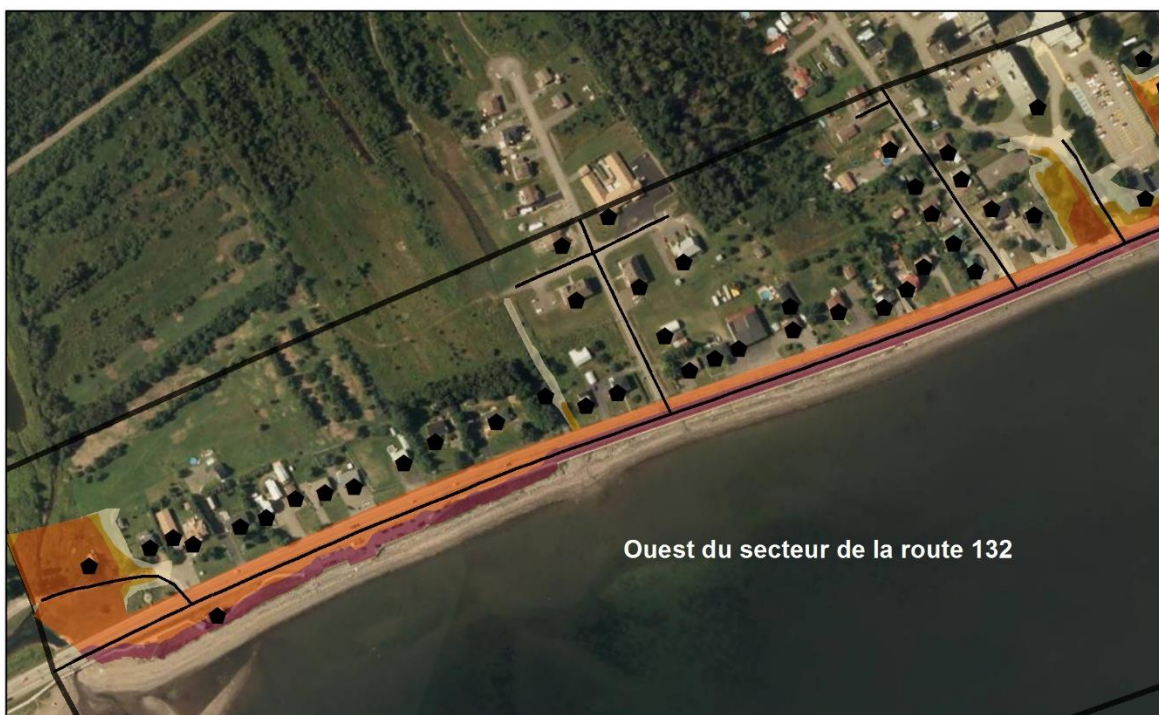
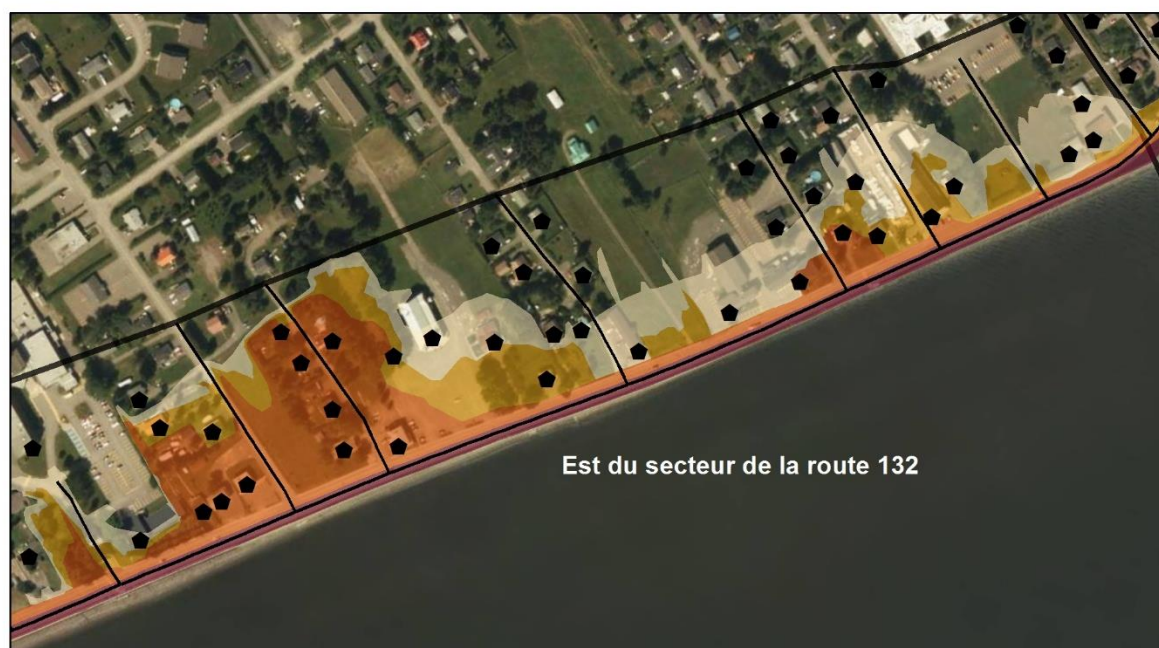
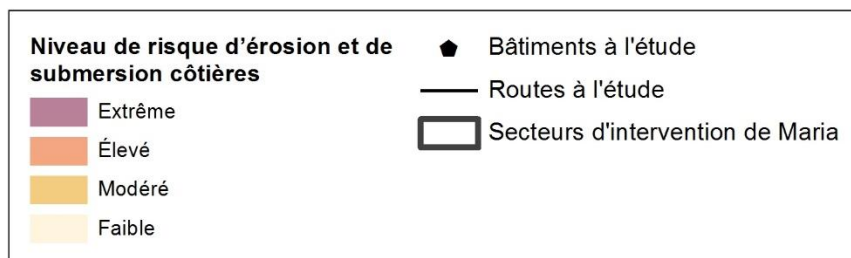
Figure 13. Carte des niveaux de risque du secteur de la route 132

- Ils ne peuvent pas être affectés par l'érosion du fait de leur distance;
- Le déferlement violent et la projection de débris ne se rendent pas jusqu'aux bâtiments.

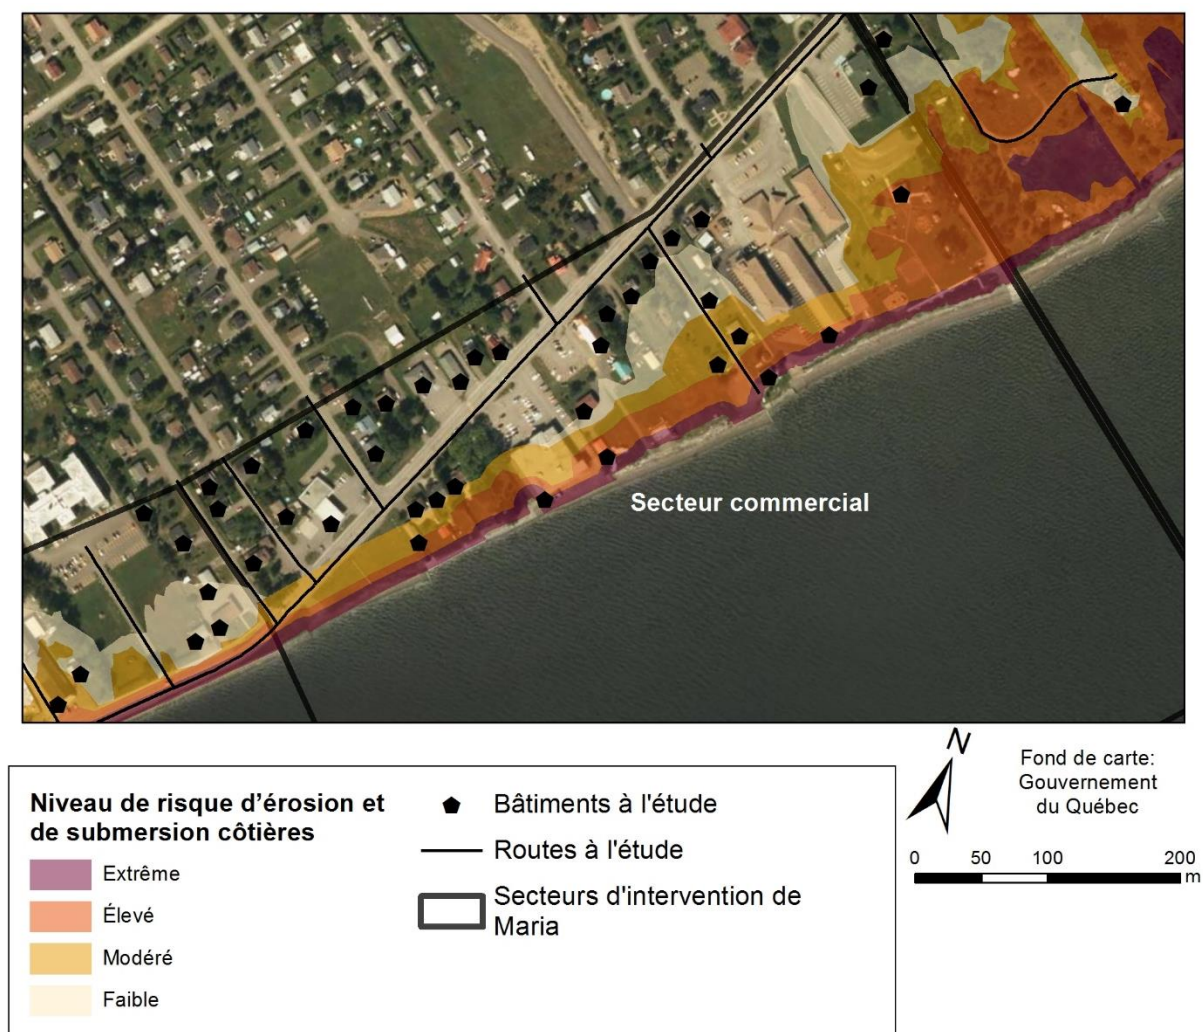
**Figure 14. Carte des niveaux de risque du secteur commercial**

la probabilité que l'érosion les affecte est rare ou nulle. De plus, pour la submersion on ne se situe pas dans la zone de déferlement et les conséquences sont donc mineures à modérées mais restent peu probables.

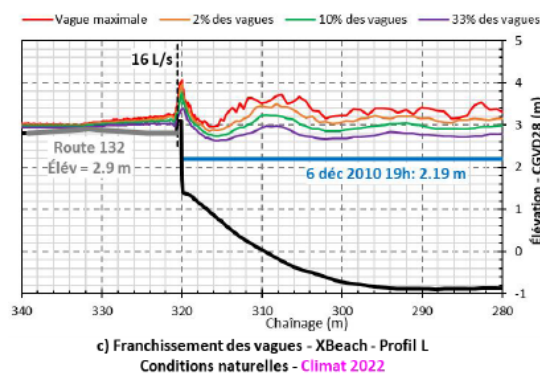
**Figure 1 - Débits de débordement en conditions actuelles (source : Lasalle NHC, 2023)**

Le Centre de Services rapporte souvent des épisodes de franchissement lors de tempêtes. Ces observations concordent avec la modélisation effectuée par le groupe LaSalle SNC en 2023, qui simule les débits de débordements pour la tempête de 2010 (figure 1). On y constate un franchissement de l'ordre de 16 L/s au-dessus du mur existant.

En comparaison avec les valeurs critiques identifiées dans le Coastal Engineering Manuel (CEM, 2008), les débits de débordement actuels sont non sécuritaires pour les véhicules et très dangereux pour les piétons. En effet, la figure 2 montre qu'au-delà d'environ 0,6 L/s/m, la circulation de voitures sur la route est jugée non sécuritaire, peu importe la vitesse. La présence de piétons ou de travailleurs est également jugée très dangereuse dès que les débits dépassent 1 L/s/m. Il s'agit là de valeurs théoriques, qui ne tiennent pas compte de l'augmentation du risque causé par des débris projetés, comme c'est le cas au site à l'étude. Avec une valeur de 16 L/s/m, la situation est plus que préoccupante pour le MTMD. Les éléments de signalisation et d'éclairage sont également vulnérables avec de telles valeurs de franchissement, sans compter qu'ils peuvent se briser et devenir des projectiles.

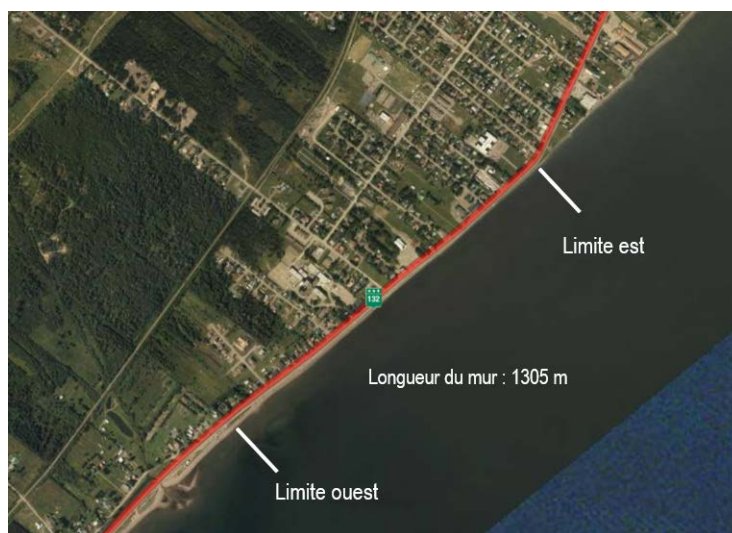
**Figure 8 - Localisation du mur M-11336**

Le mur M-11336 est une structure de bois surmontée d'un déflecteur de béton. Il a une longueur de 1 305 m et se situe entre les chaînages 9+445 à 8+140 (figure 8 et carte de l'annexe A). Sa hauteur moyenne est de 2,0 m.

Construit en 1972, ce mur de 52 ans a subi certaines modifications depuis, conformément à l'historique non exhaustif présenté au tableau 2. La disparité entre les sections témoigne de l'historique de cet ouvrage et des réparations effectuées au gré des bris.
