Objet : Demande de soustraction des projets de protection contre l'érosion côtière et de la procédure d'évaluation et d'examen des impacts sur l'environnement
Municipalités : Saint-Siméon de Bonaventure et Gaspé (secteur de L'Anse-aux-Cousins)

SAINT-SIMÉON DE BONAVENTURE

La présente note technique a pour objectif de dresser un portrait de la vulnérabilité de la route 132 dans le secteur de Saint-Siméon de Bonaventure (RTS 132-18-135-000C), entre les chaînages 1+850 et 1+980, au droit du site A0901. La *Figure 1* présente la localisation du site.

ÉTUDE GÉOTECHNIQUE PRÉLIMINAIRE

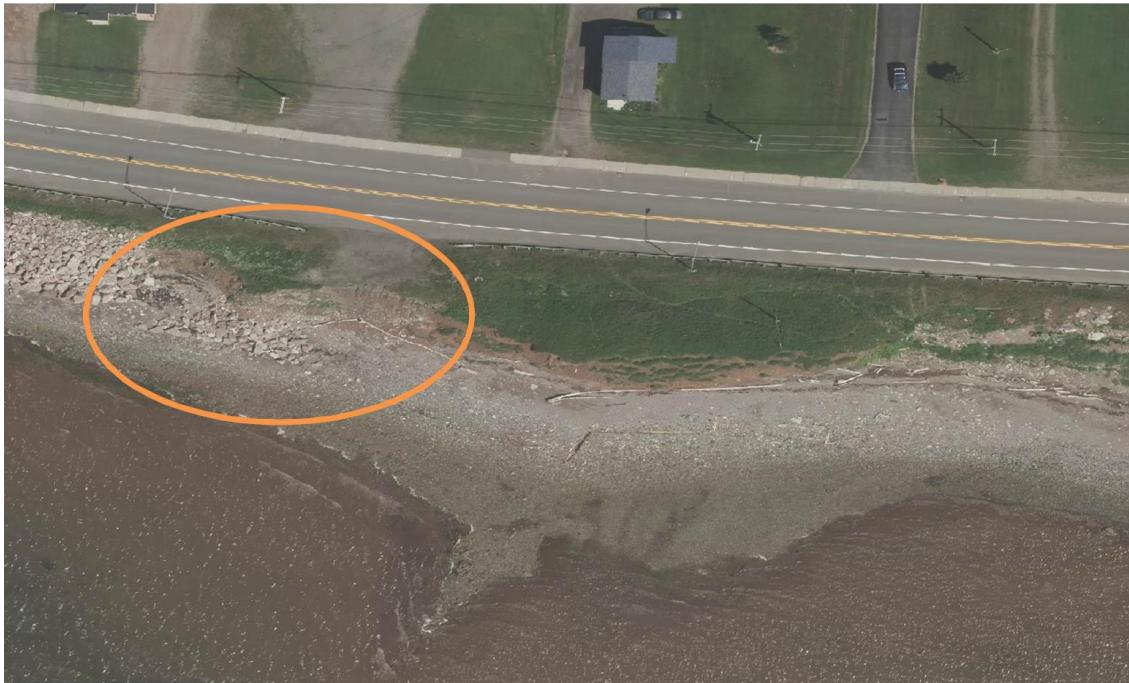
Un premier avis hydraulique a été émis pour le site en 2017. Malgré l'érosion active observée au tronçon 2 (voir *Figure 6*), le site n'était pas encore considéré comme étant à risque éminent et aucune problématique de submersion côtière n'était appréhendée. La *Figure 2* et la *Figure 3* présentent l'état de la côte. On y remarque les foyers d'érosion derrière l'amoncellement de pierres déposées au pied de talus. À noter que ces pierres avaient été déposées afin de préserver une descente à la plage vers l'ouest, laquelle a été démolie à l'hiver 2017 à la suite de tempêtes d'importance.

Figure 2 – Photographie aérienne de 2017. On y remarque que l'accès à la plage a été complètement détruit.

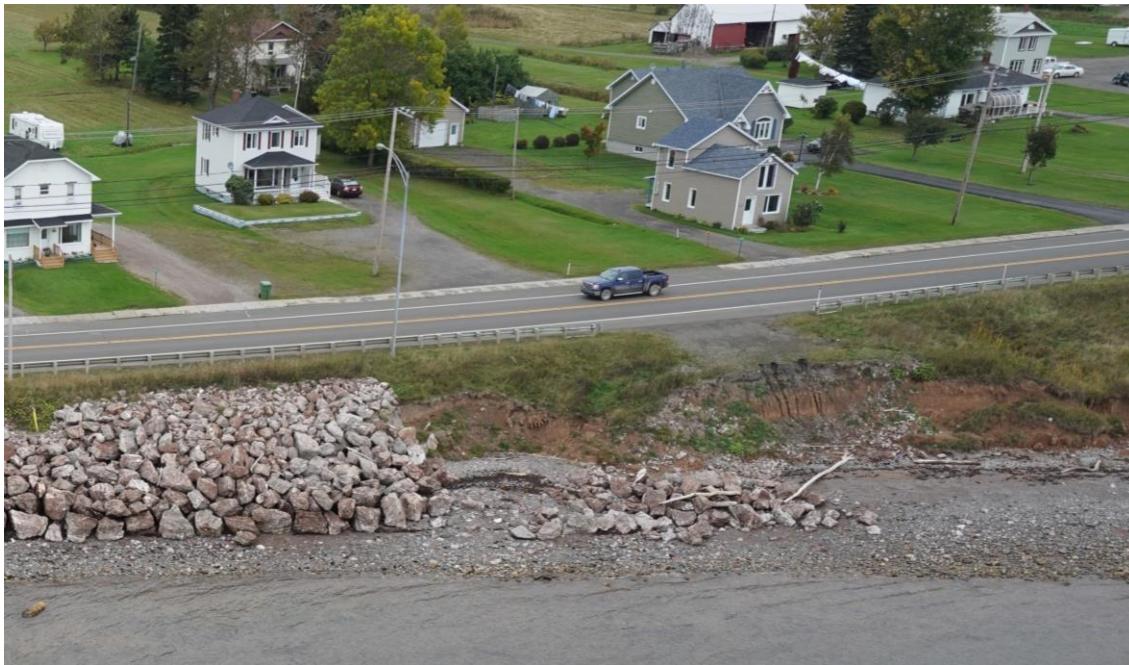
Figure 3 – Photographie oblique de la côte dans la portion active du talus (25 septembre 2017, source LDGIZC)

En avril 2024, la marge de recul entre le haut de talus de la côte et la glissière de sécurité de la route 132 était à 3.8 m (*Figure 5*). La base du lampadaire était quant à elle à 1.8 m, alors que l'ancrage du hauban supportant le poteau d'Hydro-Québec était complètement déchaussé (*Figure 3*).

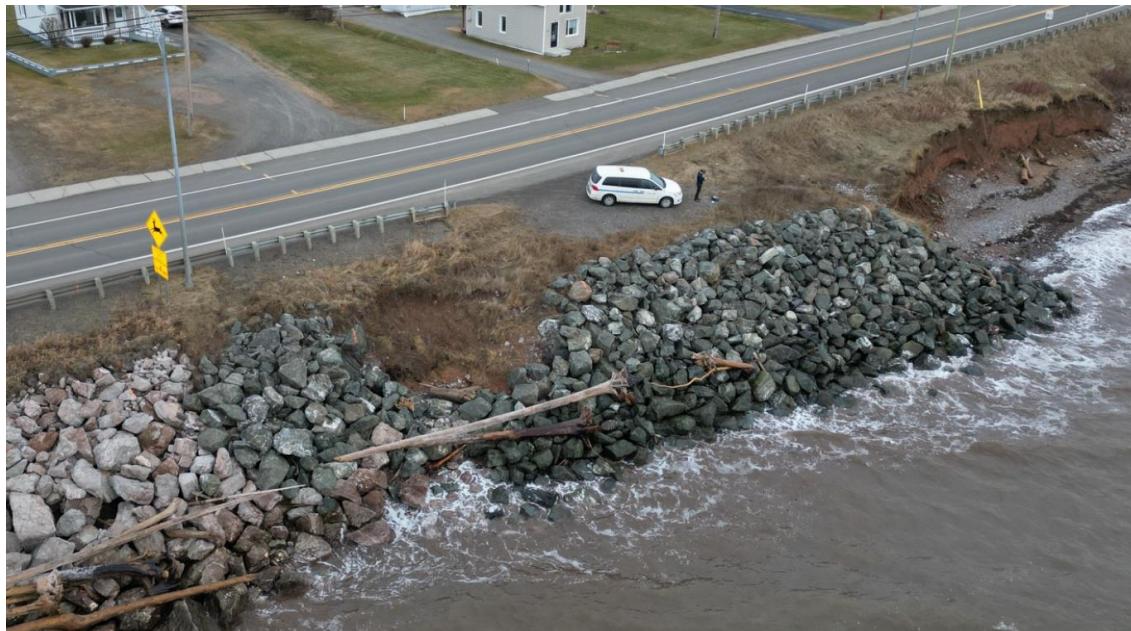
Le contexte de réalisation de ces travaux n'a malheureusement pas permis d'arrimer adéquatement ces nouvelles pierres avec l'enrochement existant à l'ouest. En effet, comme le montre la *Figure 4*, les pierres n'ont pas été placées de manière à épouser l'ouvrage déjà existant, ce qui a causé un trou dans la zone non protégée. De plus, le calibre des pierres utilisées en 2017 est plus petit que celui de l'ouvrage en place et l'absence de pierres de sous-couche explique l'affaissement actuellement observé.

Notons également l'absence de transition à l'extrémité est de cet amoncellement de pierres et l'effet de bout qui en a résulté, exacerbant l'érosion.

Figure 4 – Photographie de décembre 2023, montrant la zone endommagée à même l'amoncellement de pierres mis en place en 2017 (source : MTMD)

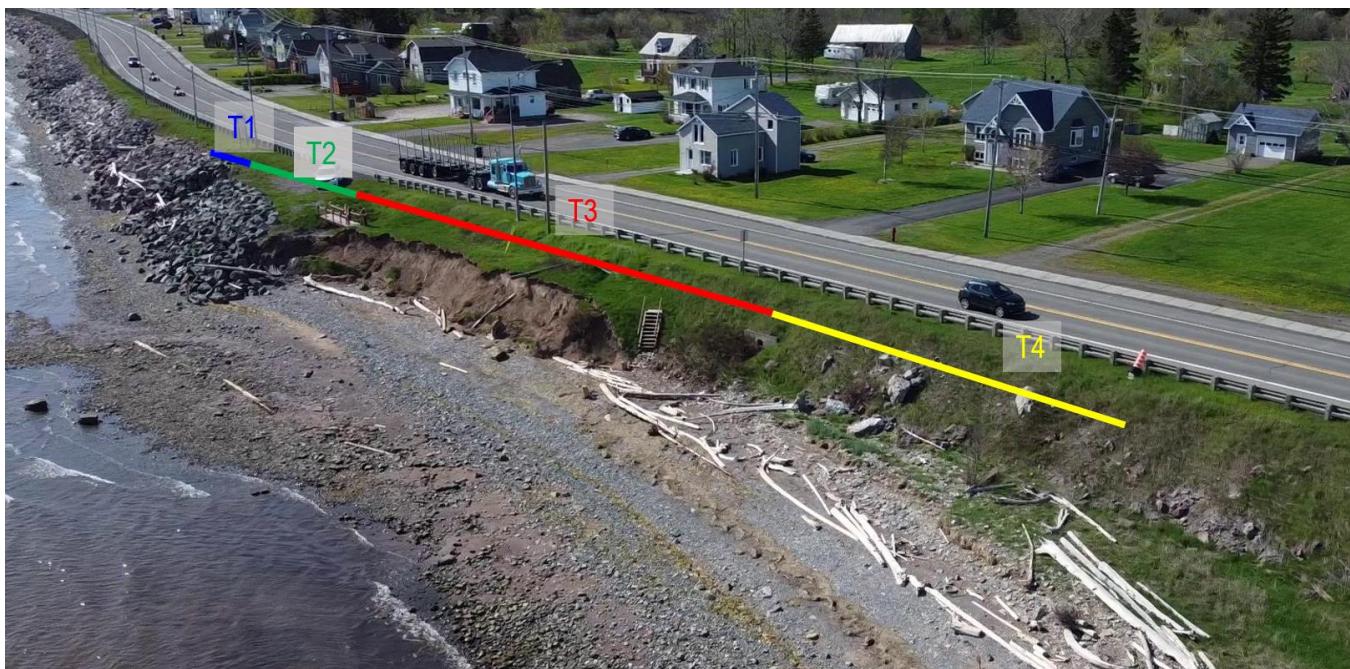
Figure 6 – Segmentation du site A0901 (Photo MTMD, 29 mai 2023)

D'abord, à l'extrême ouest, le **tronçon T1** représente la brèche entre les 2 enrochements. Cette brèche s'est agrandie depuis 2017 et l'ampleur du trou semble avoir augmenté. Les vagues peuvent plus facilement atteindre le talus routier, le rendant vulnérable, ainsi que l'arrière de la protection en enrochement contribuant à son affouillement.

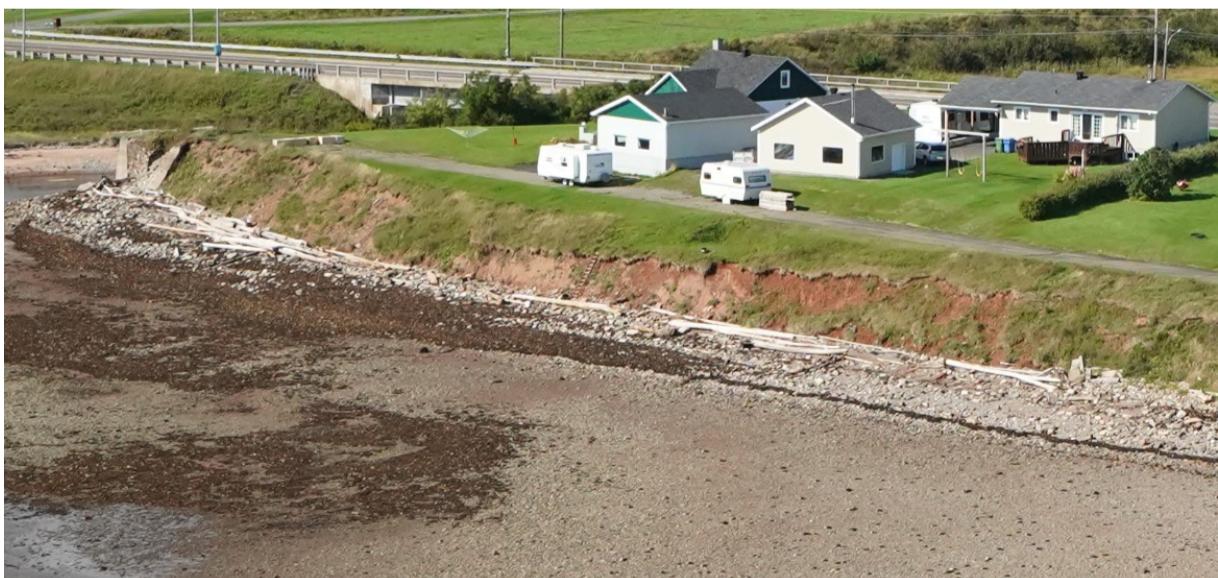
Finalement, le secteur a été évalué pour déterminer les causes possibles de l'érosion. Le but étant d'évaluer si l'on assiste à un effet de bout ou un autre phénomène de nature anthropique qui expliquerait l'érosion. La côte de l'autre côté de la rivière a été regardée. Elle est en forte érosion, comparable au site à l'étude. Elle fait face à la même direction et c'est le même type de côte. Plus loin à l'ouest, lorsqu'il n'y a plus de protection en empierrement, les falaises sont en érosion active. Ces informations laissent à penser que le secteur est sujet à de l'érosion naturelle, indépendamment de la présence d'ouvrages anthropiques.

Figure 5-4 Photographie oblique de 2021, secteur non empierré à l'est du site à l'étude. Source : LDGIZC.

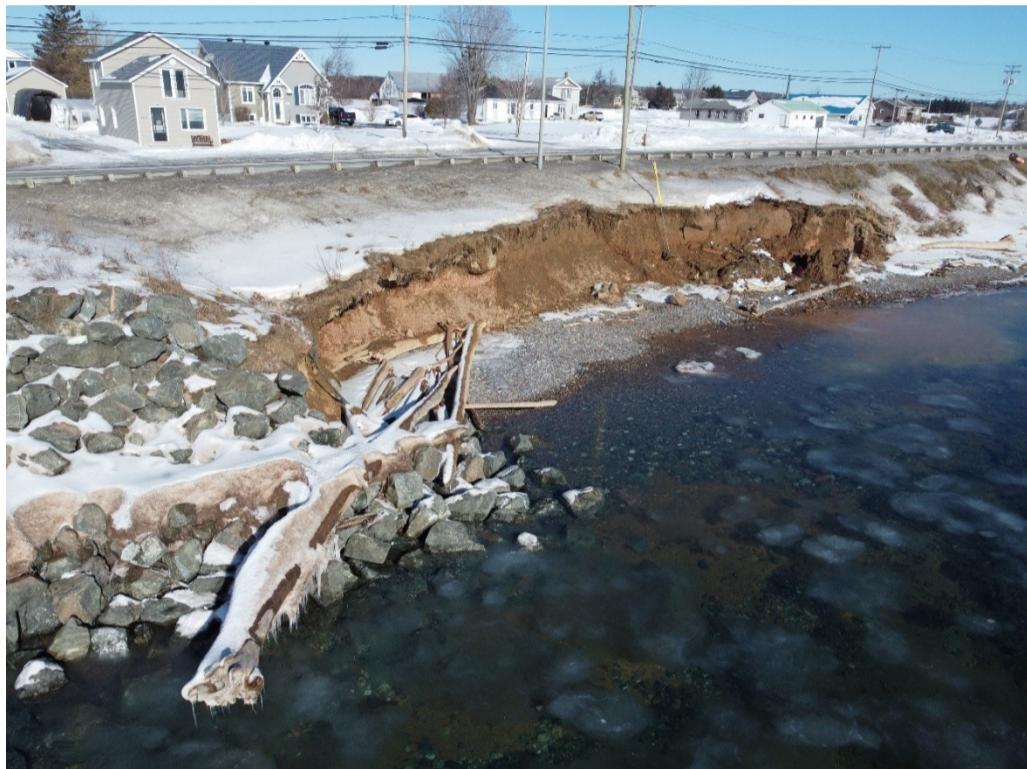
Les photographies et les vidéos captés lors de la saison des tempêtes 2023-2024 montrent que le recul se poursuit au site à l'étude. Le hauban supportant un poteau d'utilités publiques est bien dénudé alors que ce n'était pas le cas avant. Aucun mouvement notable n'est observé à l'est du ponceau. Il y avait auparavant dans le talus en érosion un replat entre deux pentes. Désormais la pente du bas est absente et le replat est attaqué par endroit jusqu'au pied de la pente plus haute. Aux endroits où ce replat n'existe plus, il ne reste donc plus vraiment de marge de recul pour conserver un talus stable. Il semble encore y avoir du matériel qui a été perdu entre l'ancien empierrement plus à l'ouest et l'empierrement plus récent posé après 2017. Cette ouverture entre les empierremens crée un endroit à risque de subir des dommages par l'érosion des vagues et les retours d'eau. Ce type d'ouverture permet aux vagues d'attaquer les protections par l'arrière en plus de concentrer sur un point faible l'énergie des vagues qui sont partiellement réfléchies par les empierremens.

Figure 6-1 Photographie de 2024. L'érosion progresse encore dans le talus. L'ancrage du hauban qui soutient le poteau d'utilité publique est complètement dénudé.

Étant donné les dommages observés et la dégradation qui se poursuit, une intervention est par ailleurs nécessaire entre les empierrements existants.

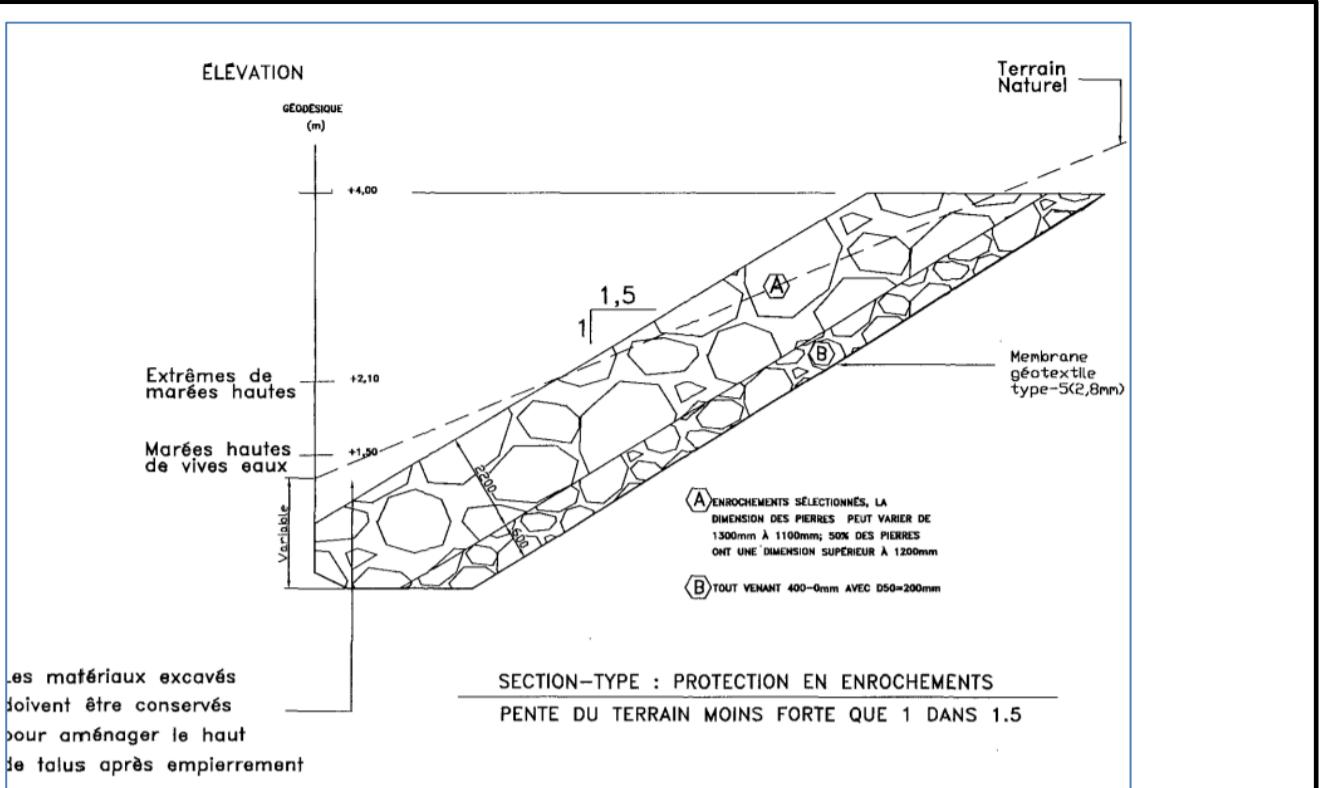
Figure 8-1 Croquis tiré du plan RD20-3174-9614A_RD_SO_0002_1.PDF

L'empierrement plus ancien situé à l'ouest a un bon comportement général malgré qu'il soit là depuis plusieurs années et malgré les tempêtes de 2010 et de 2016. Il semble par endroit s'affaisser un peu, mais cela reste limité. De plus, les plus gros débris ne semblent pas atteindre le sommet, ce qui montre que la hauteur est acceptable. Il y a quelques dommages aux extrémités, davantage liés au contournement de l'ouvrage et à l'absence de transitions qu'à la conception de la carapace principale.

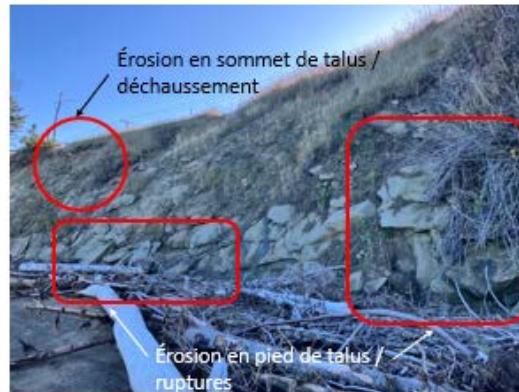
Falaise «ouest» en novembre 2023

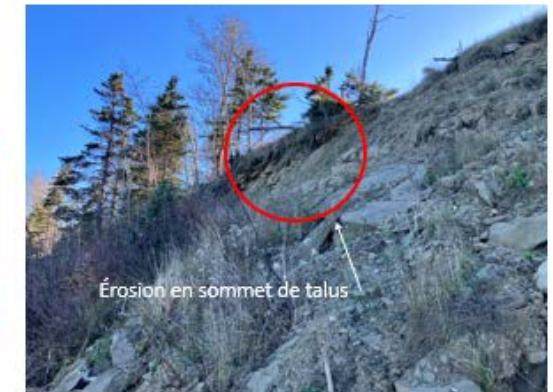
Falaise «ouest» en novembre 2023

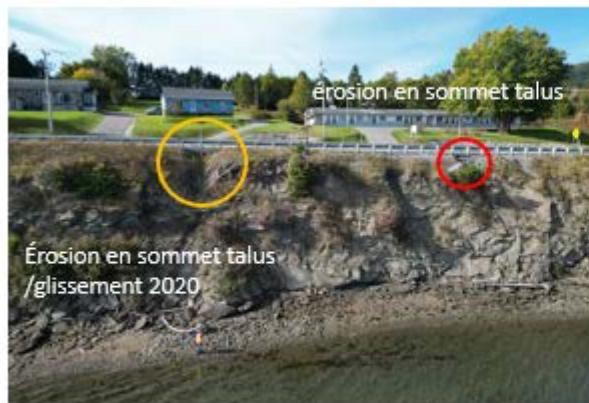
Falaise «est» en septembre 2024

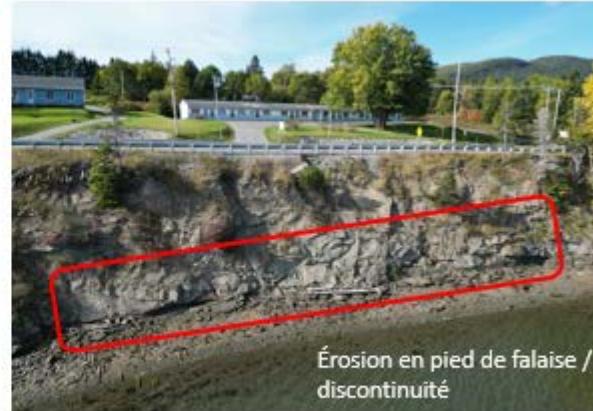
Falaise «est» en septembre 2024

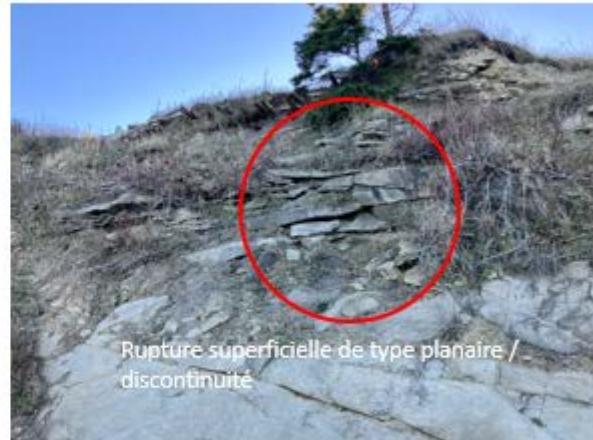
Falaise «est» en novembre 2023

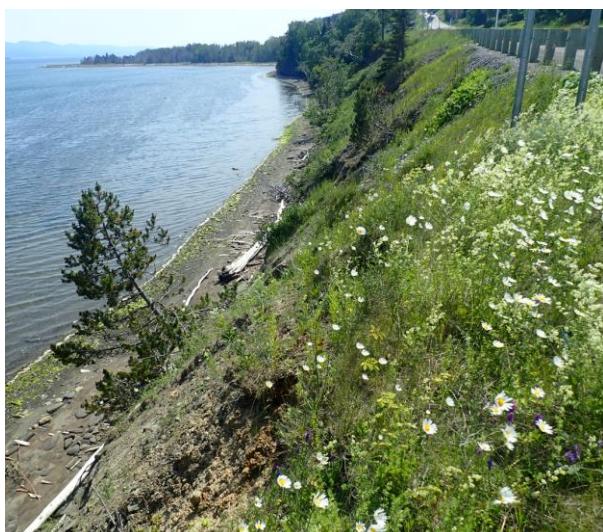
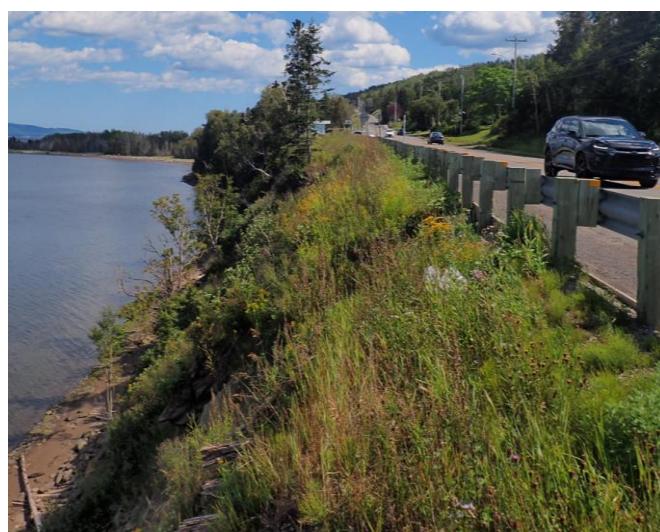
- Dans le talus de roc, des éperons rocheux sont en surplomb et leur stabilité est précaire;
- La partie supérieure du roc, sous-jacente aux sols, est composée de lits de roc intercalés avec de minces couches de sols;

- Le sommet de talus est, par endroit, très près des poteaux de la glissière.

Photos 1 et 2 – Falaise « est » du site (talus) en 2019

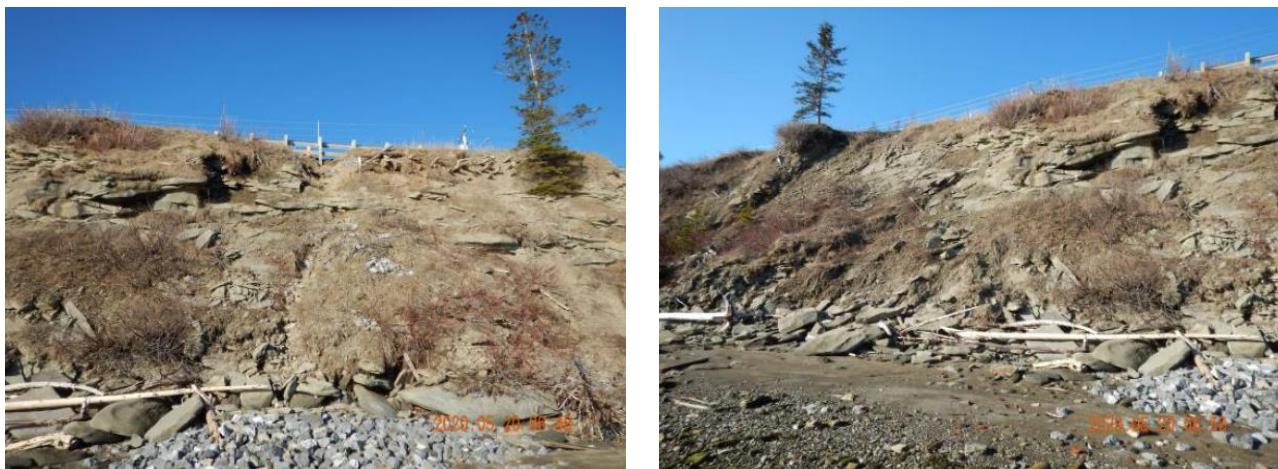
Photos 3 et 4 – Falaise « est » du site (talus) et glissement de terrain survenu en mai 2020

- Les décrochements sont plus abrupts et près des glissières;
- L'érosion affecte également le pied du talus;
- À court et moyen terme, la falaise demeure stable, à l'exception de quelques cas isolés où l'on pourrait s'attendre à des décrochements importants;
- Les recommandations étaient les suivantes :
 - o Protection contre l'érosion en bas de talus;
 - o Déplacement de la route ou construction d'un mur.

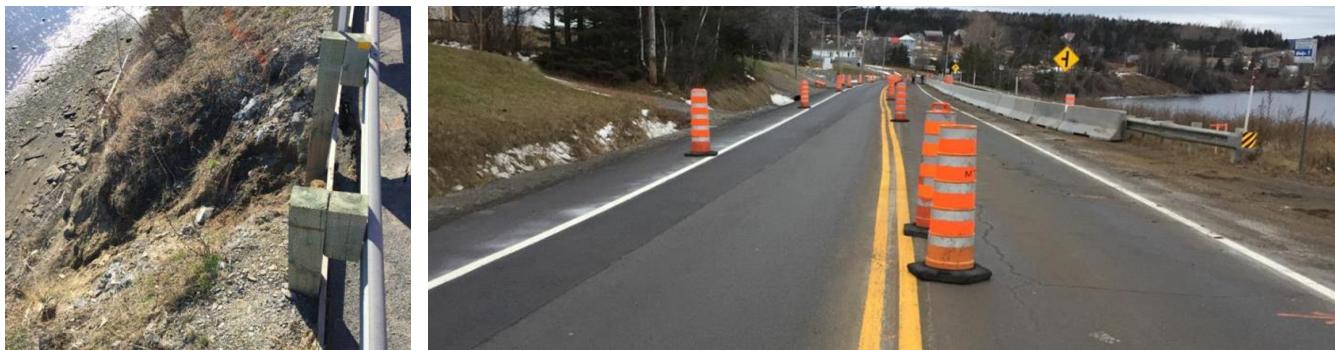
Photos 5 et 6 – Glissement de terrain survenu en mai 2020 et déplacement temporaire de la route

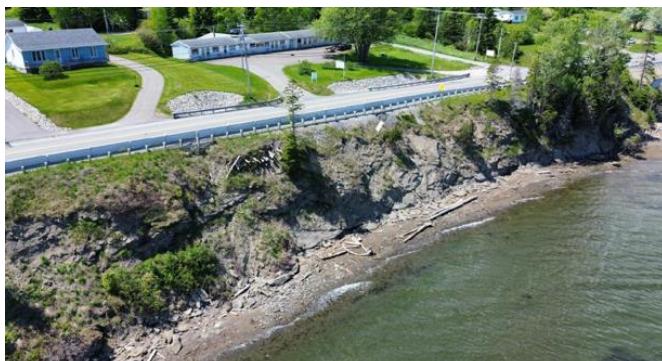
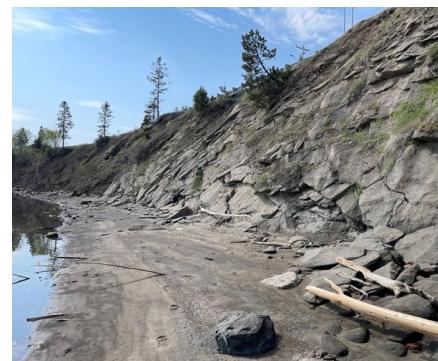
- L'état de la côte est en érosion active et faiblement végétalisée;
- L'intensité de l'érosion, dont les indices de priorisation des interventions côtières (IPIC) sont élevés à très élevés;
- La problématique reliée à l'érosion du remblai routier par les eaux de ruissellement;
- La marge de recul était précaire (avoisinant un (1) mètre par endroit avant le déplacement temporaire de la route);
- Le risque de dommages d'infrastructures est très élevé;
- La vulnérabilité du segment est élevée;
- L'absence d'un chemin de contournement d'urgence;
- Un débit journalier moyen annuel (DJMA) très élevé dans ce secteur.

Photos 7 et 8 – Vue générale de la falaise « est » du site (talus) en 2024

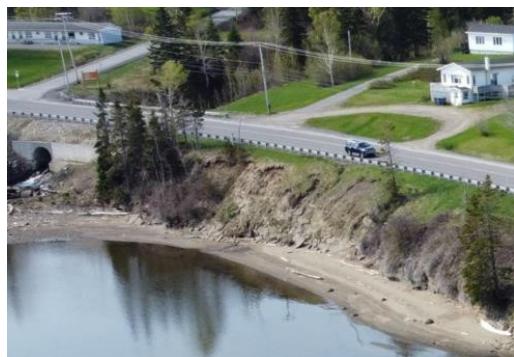
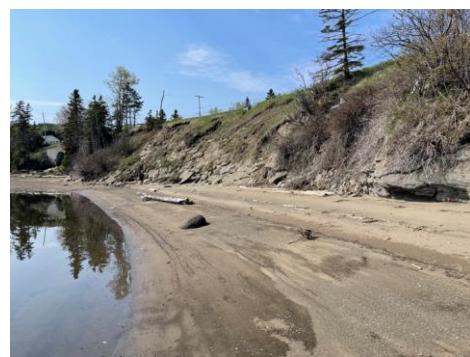
Photos 9 et 10 – Vue générale de la falaise « ouest » du site (talus) en 2024

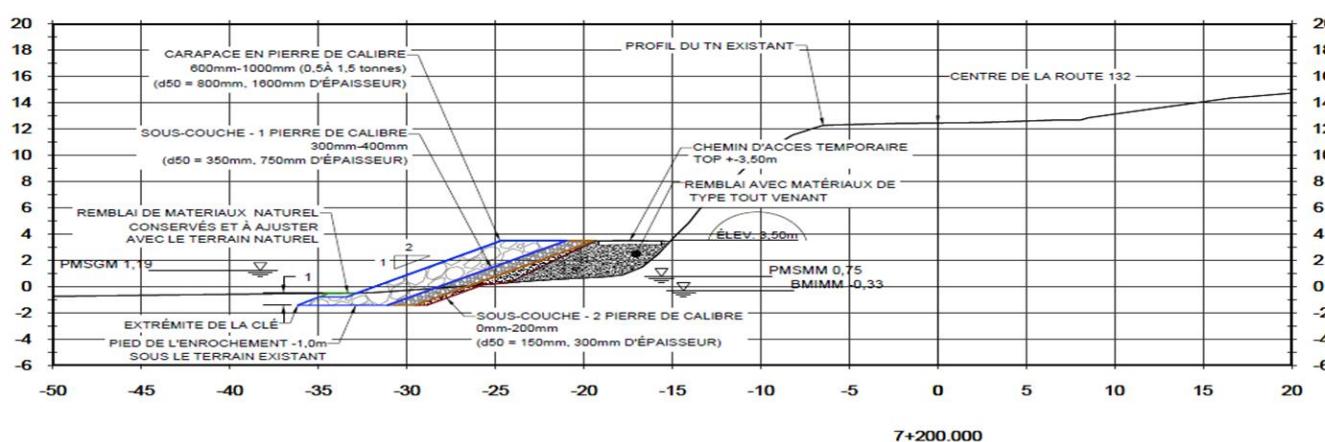
Figure 3 – Coupe type de l'ouvrage de protection en enrochement projeté

Relativement à la protection contre l'érosion à la base du talus, l'intervention consiste en la construction d'un ouvrage de protection côtière en enrochement sur une longueur de 250 m, répartis sur deux (2) secteurs : ch. 7+025 à 7+085 (ouest) et ch. 7+140 à 7+330 (est). La carapace de protection est en pierre de calibre 600-1 000 mm, suivie de deux (2) sous-couches successives en pierre de calibre 300-400 mm et 0-200 mm. Le dessus de l'enrochement correspondra à l'élévation 3,5 m. La partie supérieure du secteur ouest devra être protégée avec un empierrement de calibre 0-300 mm jusqu'au sommet.

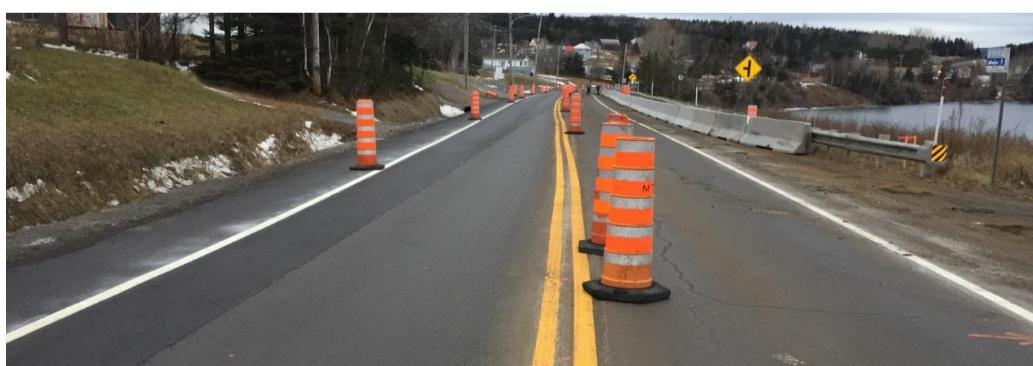
Figure 4. Vue générale des travaux complétés du déplacement de la route vers l'accotement de droite.

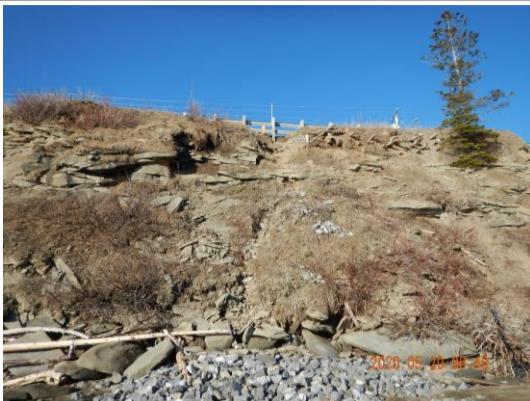
Une visite du site a été effectuée par la DGG le 19 mai 2020. Lors de cette inspection, il a été constaté que le glissement avait porté atteinte à l'intégrité du remblai de la route et de la glissière. Le glissement s'est produit dans la partie supérieure du talus qui est composée de sols. Ce glissement est adjacent à une partie de sols renforcée par des billots de bois. Il semble que cette structure se prolongeait autrefois jusque dans le glissement. De plus, d'autres secteurs adjacents présentant de fissures en arc de cercle sans décalage vertical ont été notés. La figure 5 situe approximativement les différentes photos prises du talus (figures 6 à 15).

Figure 6. Vue du glissement à partir du pied du talus.

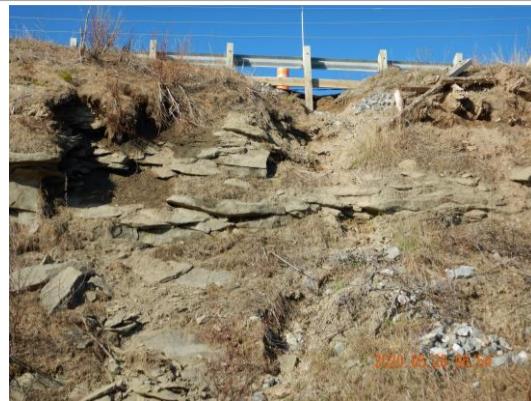
Figure 7. Vue rapprochée du glissement.

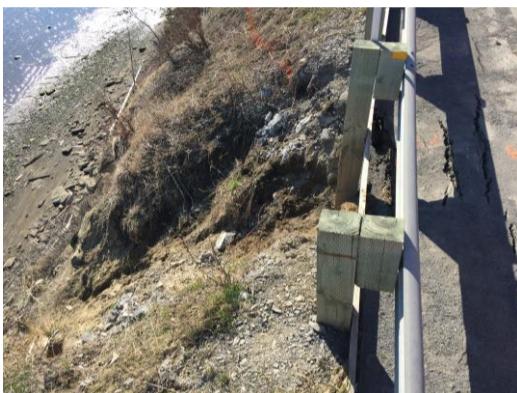
Figure 8. Vue vers l'est du glissement au niveau de la route.

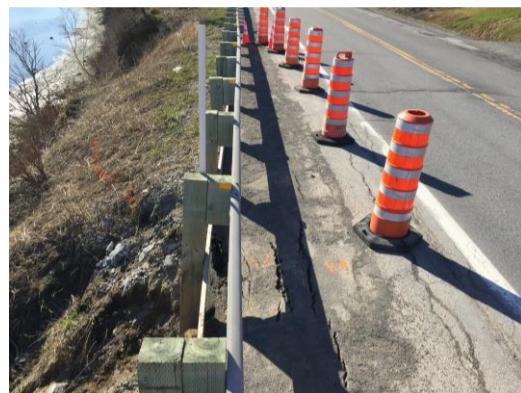
Figure 9. Vue générale vers l'est du glissement depuis la route.

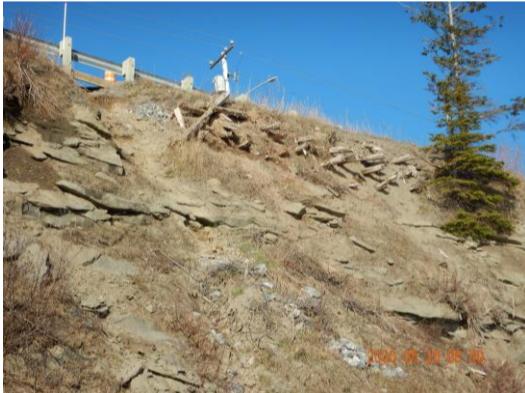
- La structure de renforcement du remblai routier adjacent au glissement de mai 2020 semble désuète et ne peut plus retenir adéquatement les sols meubles;

Figure 10. Vue du secteur renforcé par des poutres de bois adjacente au glissement.

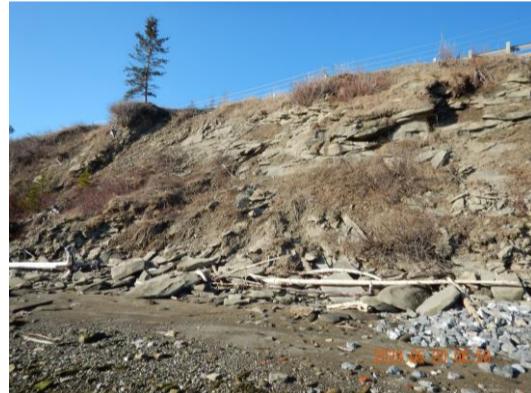
Figure 11. Vue du talus entre ~1+500 et ~1+450.

C'est principalement le litage qui contrôle l'inclinaison générale de la pente. De façon générale, les sections de pentes tendent à se stabiliser parallèlement au litage puisque toute section de paroi plus inclinée est susceptible de développer des ruptures superficielles de type planaire, le long des discontinuités associées au litage (figure 11 et 13).

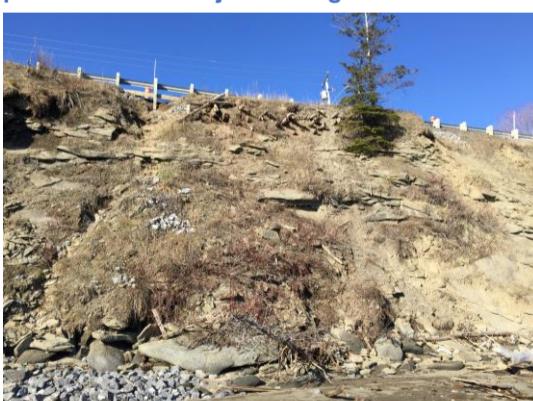
Figure 12. Vue du talus entre ~1+450 et ~1+440.

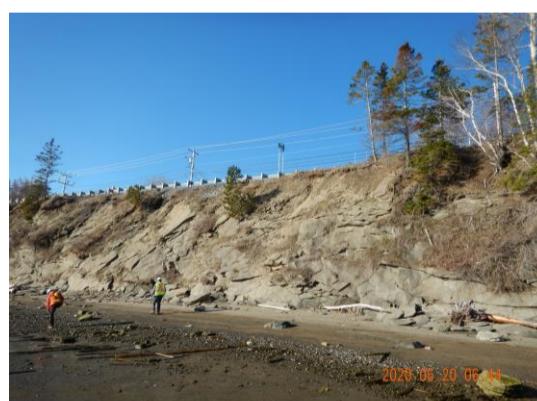
Figure 13. Vue du talus entre ~1+440 et ~1+400.

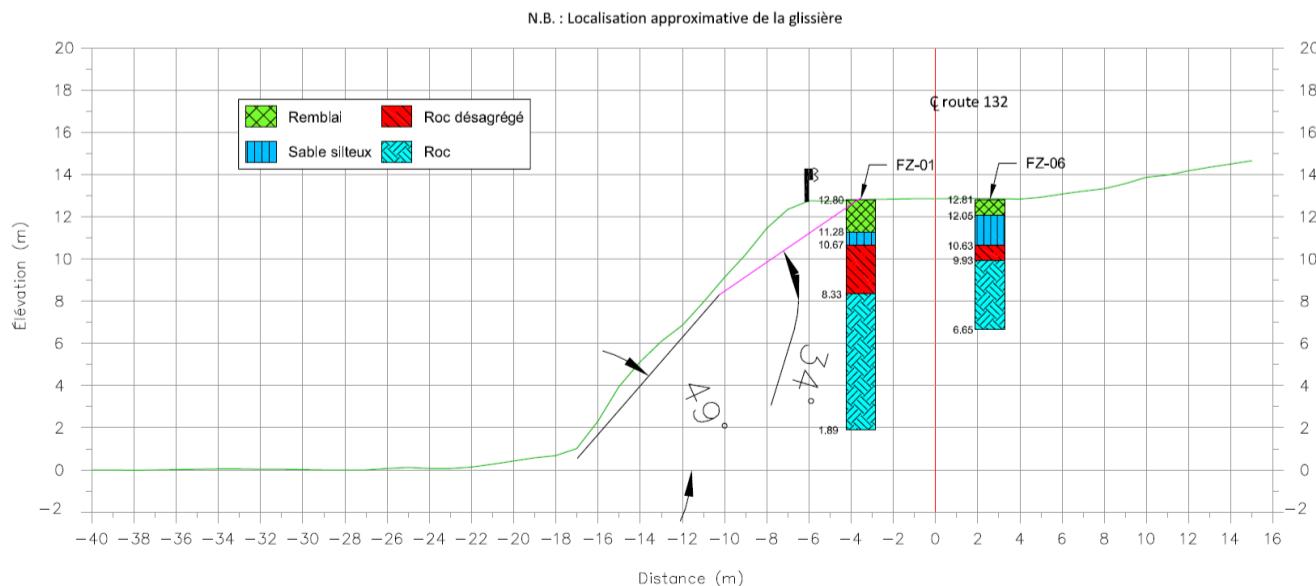
- Les lignes noires et roses représentent respectivement les plans de glissements considérés dans le roc et les sols à long terme, sans l'effet additionnel de l'érosion, qui sera traité plus loin;
- Le plan de glissement dans le roc (ligne noire) varie entre 45° et 50° alors que dans les sols (ligne rose), le plan est incliné à 34° (~1V : 1,5H);
- L'intersection de la ligne rose avec le terrain naturel représente le sommet de talus théorique s'il devait y avoir un glissement dans le roc et les sols;
- L'intersection du plan dans le roc et celui dans les sols représente le point de contact sol-roche s'il devait y avoir un glissement dans le roc et les sols.
- Dans l'éventualité d'un glissement dans le roc et les sols, en considérant le plan de glissement à long terme, l'intégrité de la route est affectée (glissière, accotement et parfois la voie de roulement);

Figure 35. Schéma stratigraphique simplifié au droit de la section 1+426, incluant le plan de glissement considéré dans le roc et dans les sols.

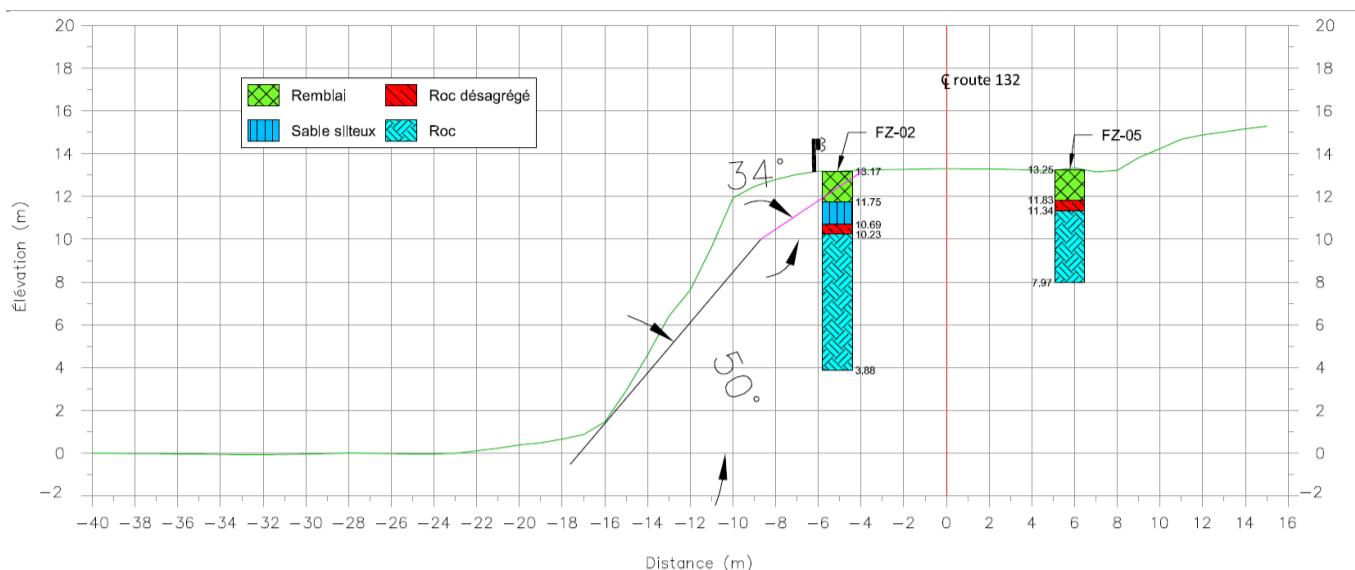
Figure 36. Schéma stratigraphique simplifié au droit de la section 1+443, incluant le plan de glissement considéré dans le roc et dans les sols.

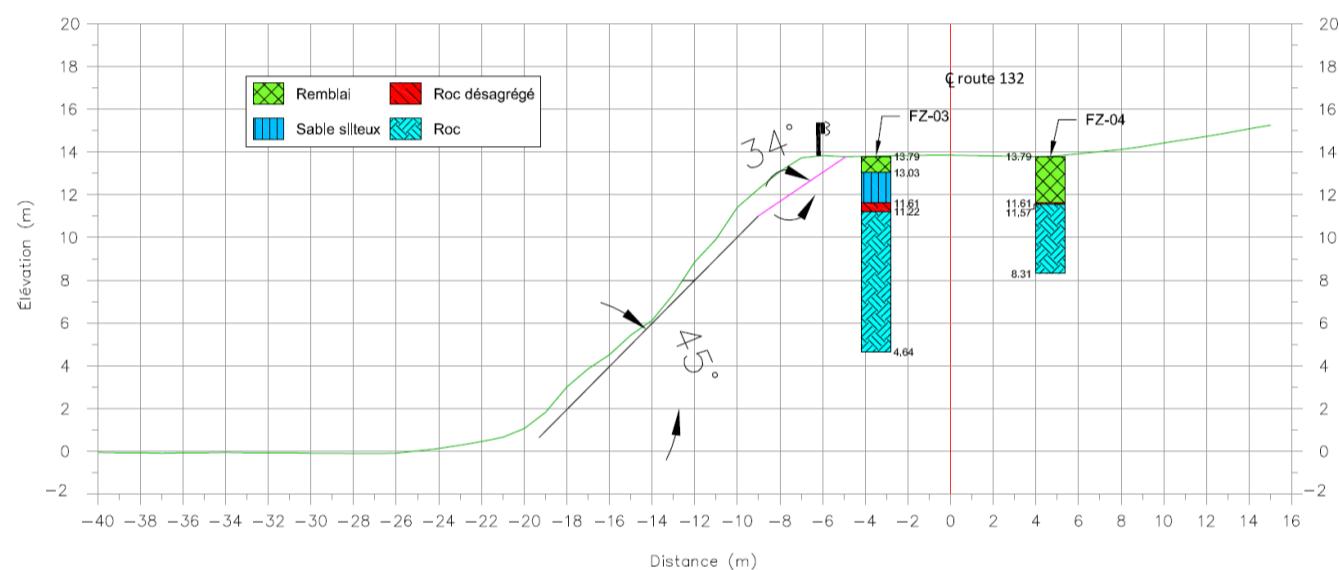
Figure 37. Schéma stratigraphique simplifié au droit de la section 1+470, incluant le plan de glissement considéré dans le roc et dans les sols.

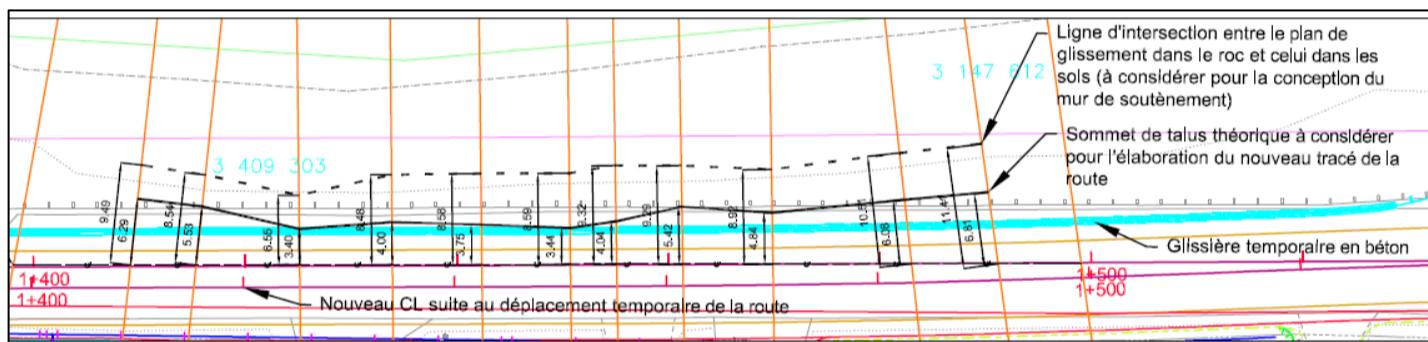
Figure 38. Extrait de la figure A.5.5 montrant le sommet de talus théorique.

Pour l'élaboration du nouveau tracé de la route, l'équipe de conception devra considérer le sommet de talus théorique projeté, identifié sur la figure A.5.5 de l'annexe 5. Un extrait de cette figure est montré ci-dessous (figure 38). Ce sommet correspond à l'intersection du plan de glissement dans les sols et la ligne de la surface du terrain.

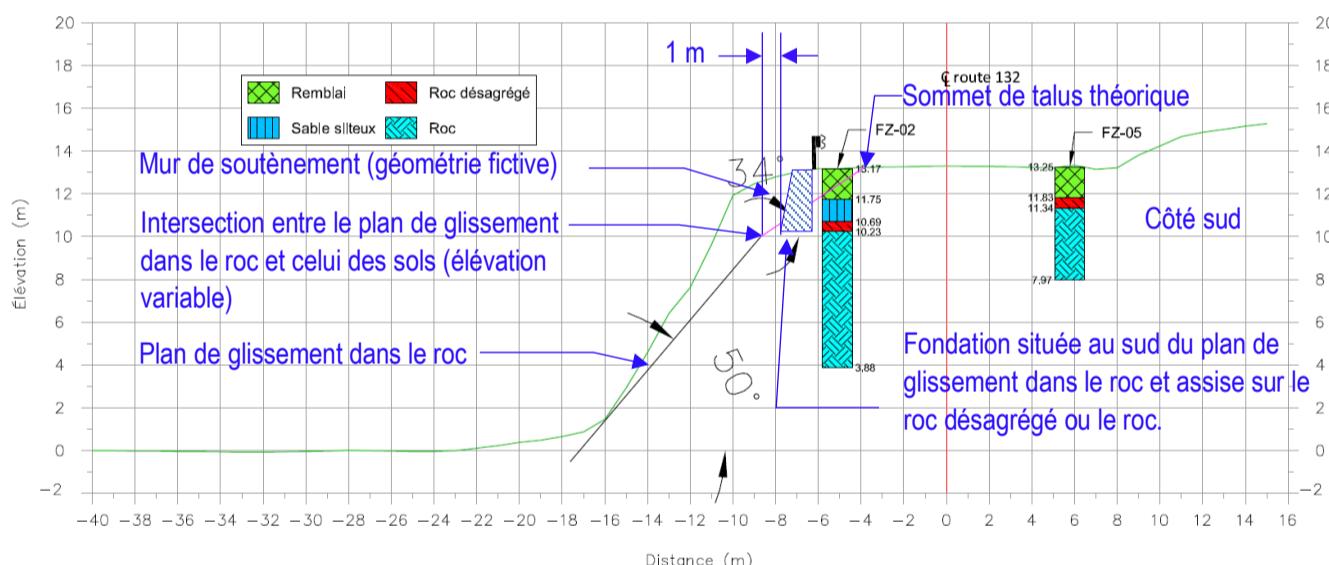
Figure 39. Identification des contraintes associées à l'utilisation d'un mur de soutènement et autres informations (section 1+443).

- La base du mur de soutènement devra se trouver à minimalement 1 m, mesuré horizontalement, au sud du plan de glissement dans le roc. Cette limite a été tracée sur la vue en plan de la figure A.5.5 de l'annexe 5 (voir la ligne pointillée noire) et s'applique à l'élévation du toit du roc ou du roc désagrégé. Cette élévation varie le long du site sur la base des forages réalisés;
- Il est recommandé que la fondation du mur de soutènement, s'il s'agit du mode de portance, prenne appui sur le roc désagrégé ou le roc;

L'aménagement d'un mur de soutènement peut être envisagé par l'équipe de conception. D'abord, la stratigraphie du site est favorable à un tel ouvrage d'art et d'avoir recourt à cette option permettrait possiblement de réduire le déplacement de la route. Afin d'illustrer ce concept, la figure 39 montre un schéma arbitraire d'un mur de soutènement et la localisation du sommet de talus théorique. Cette illustration met en évidence la différence entre la localisation du sommet du mur et celui théorique. La conception détaillée du mur permettra d'évaluer s'il y a réellement un avantage par rapport au déplacement de la route.

Un mur de type berlinois avec des pieux forés dans le roc pourrait également être envisagé.

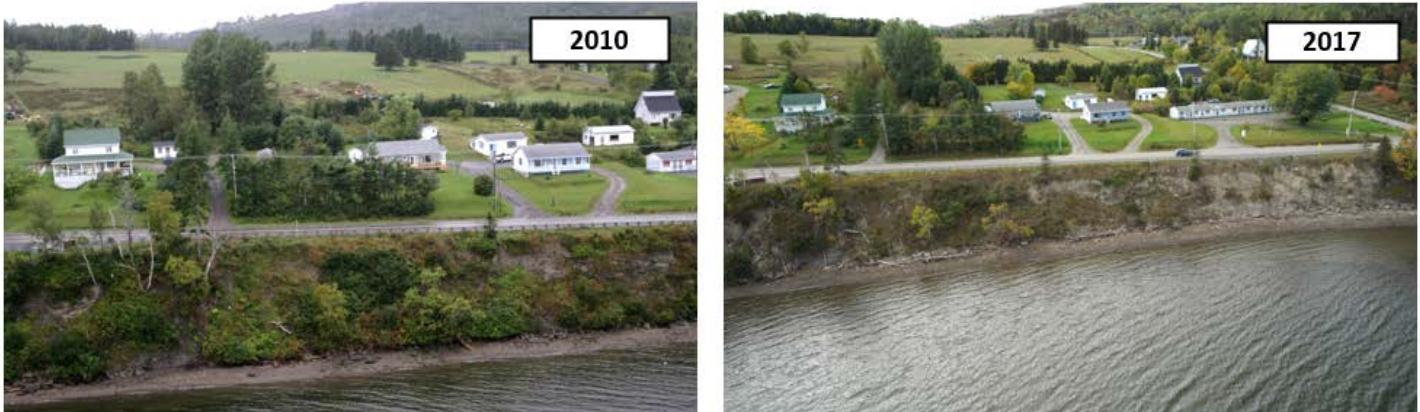
Figure 2-2 Photos obliques 2010 et 2017

Il est possible d'observer une dégradation importante du couvert végétal entre les photos prises en 2010 et 2017 et ce sur l'ensemble du talus, mais particulièrement dans le bas de celui-ci.

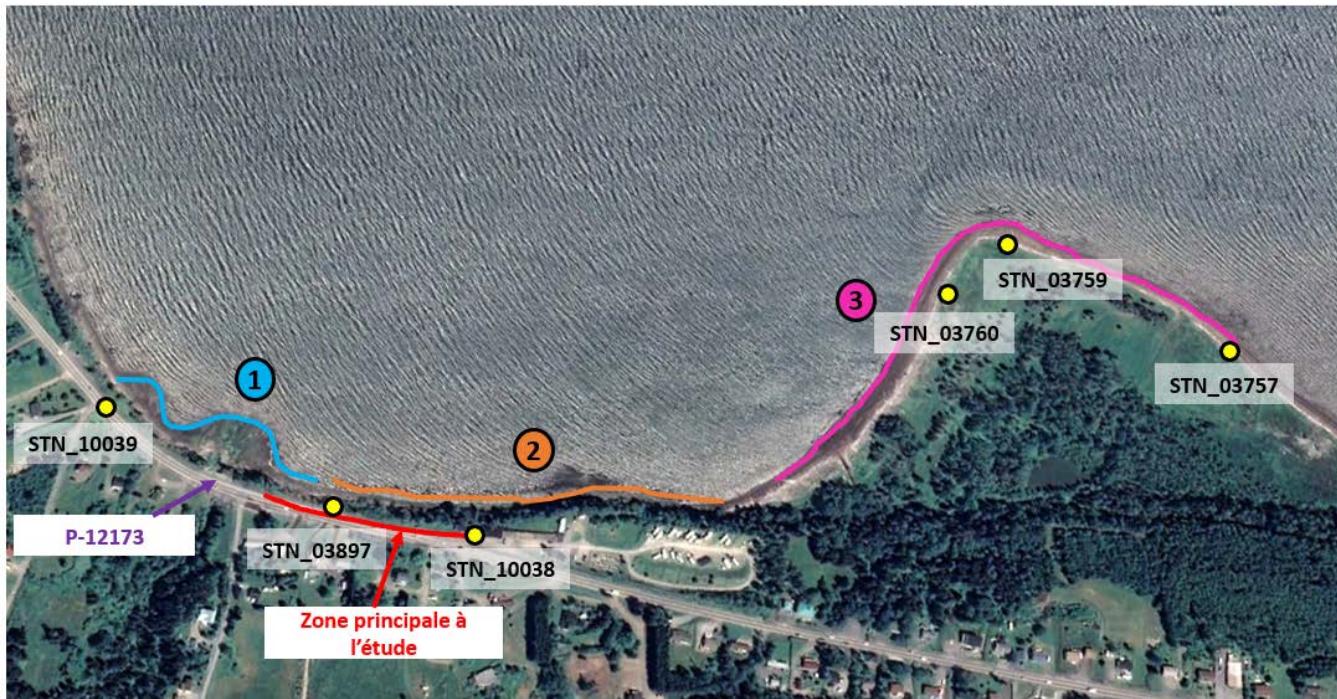
Figure 2-9 Segmentation du site à l'étude et position des bornes pour la caractérisation de l'évolution

Le réseau de suivi de l'érosion côtière du Québec maritime a installé plusieurs bornes à proximité du site à l'étude et est représenté à la figure 2-9 ci-dessus. La borne STN_03897 (2011 à 2019) indique un taux de recul moyen de la falaise rocheuse de 0,21 m par année sur 9 mesures et un taux maximal de 1,1 m. Les deux (2) autres bornes (STN_10039 et STN_10038) n'ont enregistré aucun mouvement de la falaise. Pour les bornes situées à la pointe, celles-ci caractérisent le secteur comme une terrasse de plage et ont enregistré une accumulation moyenne par année de 0,21 m et la plus grosse accumulation fut de 2,55 m. Il est important de mentionner que les bornes situées immédiatement au site à l'étude sont situées en haut de talus et ne caractérisent donc malheureusement pas la plage au pied de celui-ci.

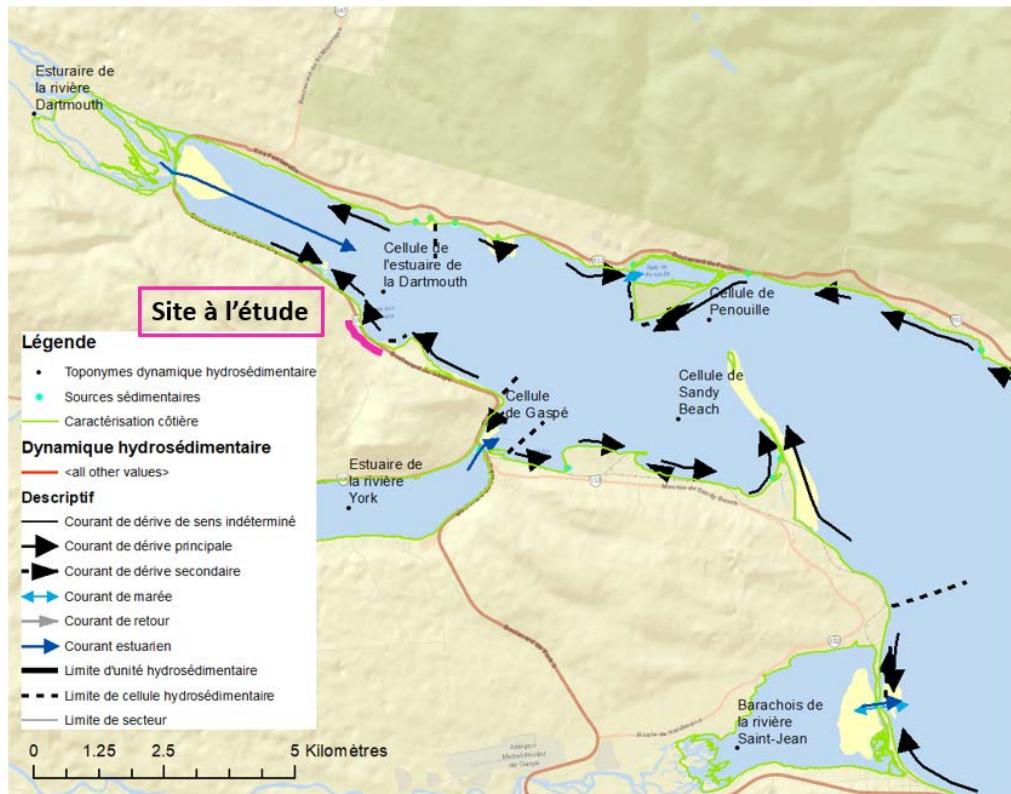
Figure 2-10 Dynamique hydrosédimentaire dans le secteur du projet

Il est possible d'observer que le secteur du site à l'étude à grande échelle présente une dynamique hydrosédimentaire active et qu'il n'y aurait cependant pas de source sédimentaire d'importance identifiée directement au site. Selon les observations de terrain et tel que discuté à la section précédente, le P-12173 et le ruisseau du Petit-vieux sont une source sédimentaire importante à proximité du site.

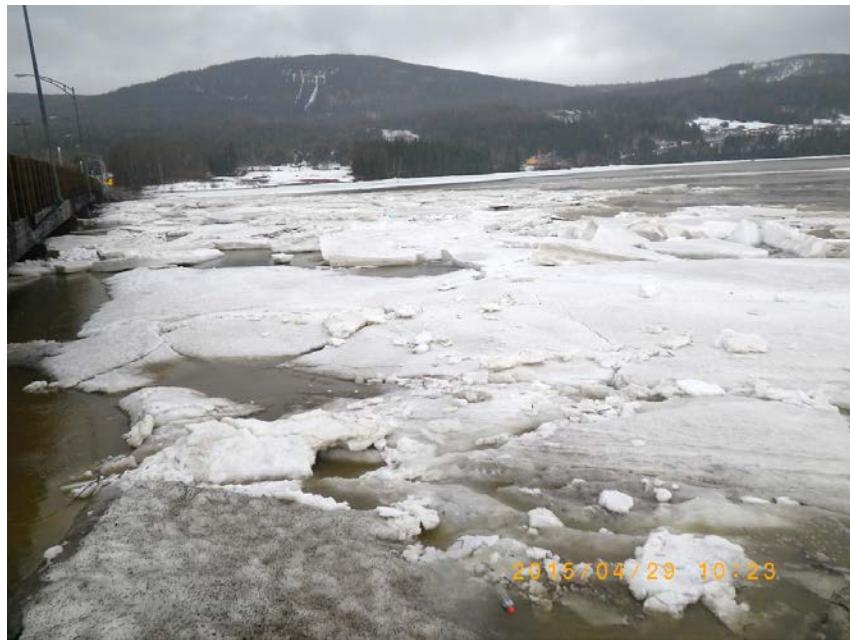
L'épaisseur du couvert de glaces dans le secteur du site à l'étude a été estimée à l'aide de l'équation de Stephen, qui tient entre autres compte du nombre de Degrés-jour au-dessous de 0°C, telle que proposée dans le Manuel de références en Génie des glaces⁴. L'épaisseur de glaces calculée pour un événement de récurrence 50 ans est de 1,0 m. La figure 2-11 présente une photo des glaces dans le secteur du pont P-02805, situé à environ 5 km du site à l'étude. Le secteur à l'étude est cependant plus exposé au vent et donc la dynamique de formation de glaces y sera différente que celle du pont P-02805. En effet, l'épaisseur y est plus épaisse en raison de la présence d'un couvert de neige moins important.

Figure 2-11 Épaisseur de glace dans le secteur du pont P-02805 (5 km du site à l'étude)
