Objet : Demande de soustraction des projets de protection contre l'érosion côtière et de la procédure d'évaluation et d'examen des impacts sur l'environnement
Municipalités : Saint-Siméon de Bonaventure et Gaspé (secteur de L'Anse-aux-Cousins)

SAINT-SIMÉON DE BONAVENTURE

La présente note technique a pour objectif de dresser un portrait de la vulnérabilité de la route 132 dans le secteur de Saint-Siméon de Bonaventure (RTS 132-18-135-000C), entre les chaînages 1+850 et 1+980, au droit du site A0901. La *Figure 1* présente la localisation du site.

ÉTUDE GÉOTECHNIQUE PRÉLIMINAIRE

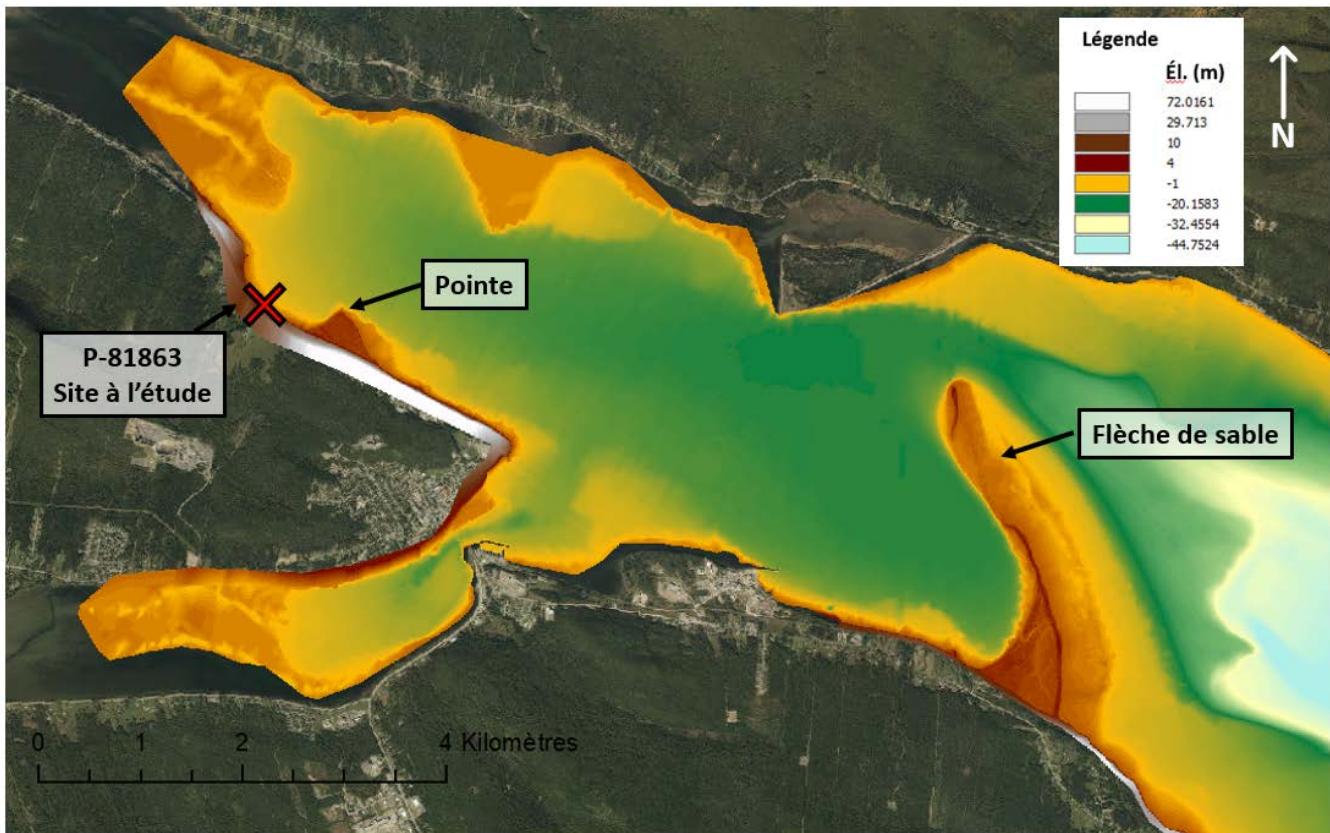
Les vagues modélisées à proximité de la flèche de sable pour une récurrence 50 ans ont une hauteur significative d'environ 1,55 m et une période de 13,75 s. L'élévation de la flèche de sable en certains points est d'environ -1 m. Ainsi, lors d'un événement tempête en combinaison avec de hautes marées, des vagues pourraient à l'occasion traverser la flèche de sable, mais seraient fortement affectées par la bathymétrie. De plus, même si certaines vagues traversent la flèche du sable et se rendent au site à l'étude, celui-ci est également protégé par une pointe tout juste en aval. Les vagues pourraient quand même atteindre le site à l'étude par le phénomène de réfraction, mais seraient encore une fois fortement diminuées en intensité. La figure 3-5 présente les différentes élévations à l'aide d'un MNT et différents éléments du site à l'étude.

Figure 3-5 MNT de la baie de Gaspé

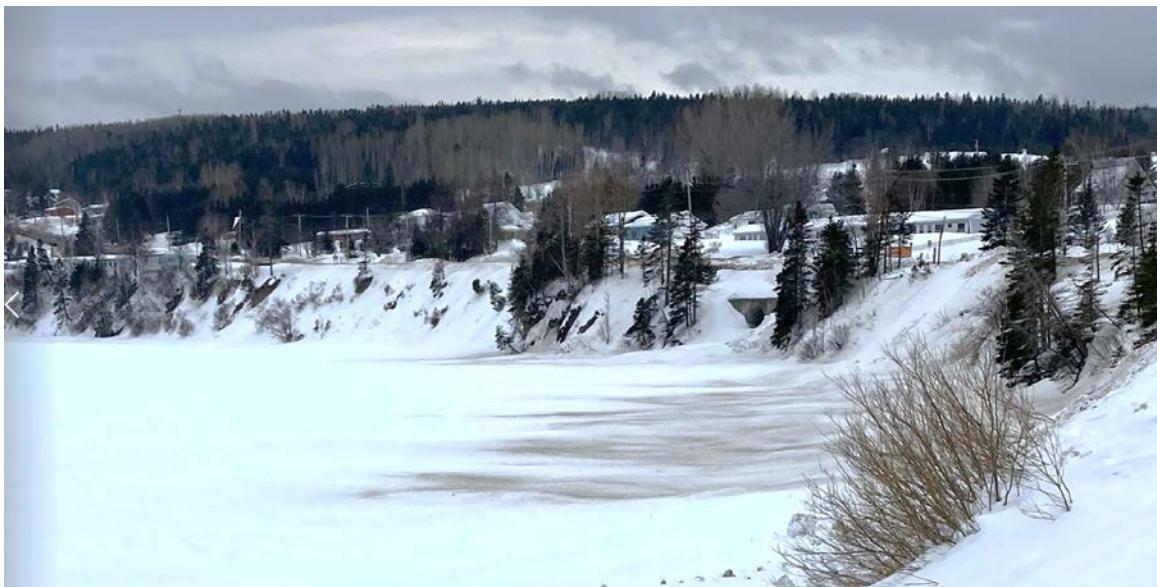
Un autre élément qui a été pris en compte pour la conception de l'ouvrage de protection est l'épaisseur de glaces. En effet, dans le secteur du site à l'étude, le talus est non seulement soumis à l'action des vagues, mais également à celle des glaces, particulièrement dans le contexte d'une débâcle hivernale où les glaces encore résistantes peuvent affecter le talus ou encore par l'action érosive des glaces flottantes qui circulent au printemps.

Figure 5-1 Photographie hivernale sur site à l'étude (mars 2022)

Comme discuté à la section 2.7.3 du présent rapport, l'épaisseur de glaces calculée pour un événement de récurrence 50 ans est de 1,0 m. Selon le Manuel de références en Génie des glaces, pour une telle épaisseur de glaces, il est recommandé de concevoir une protection en empierrement ayant un D_{50} (diamètre médian) minimal de 800 m pour une pente d'installation de 2 :1.

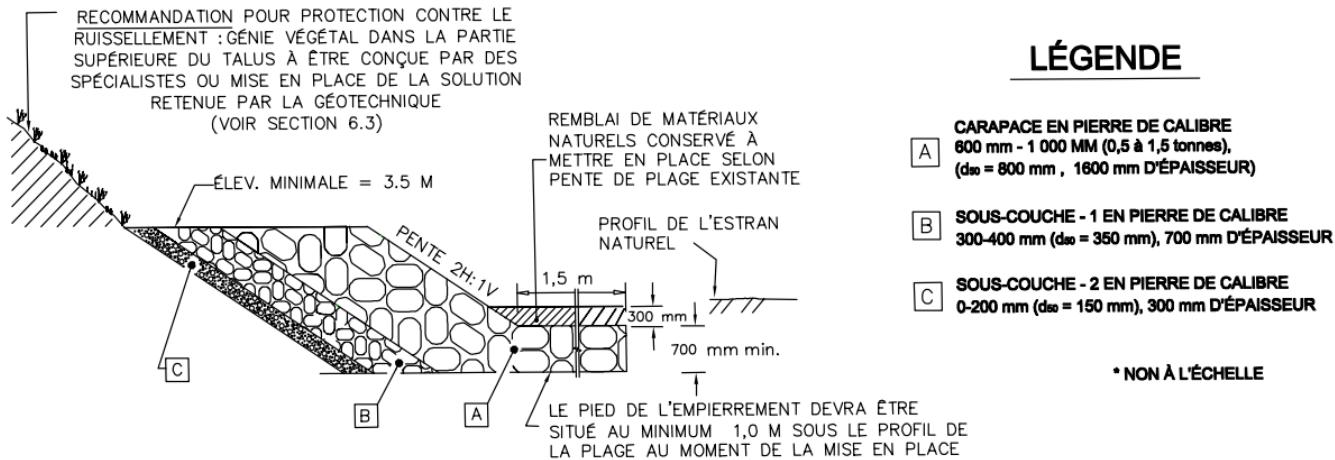
Figure 6-1 Coupe type proposée pour l'enrochement de protection au site à l'étude

- la hauteur de la protection en pierre devra atteindre une élévation minimale de 3,5 m, correspondant à une marée de récurrence 50 ans en combinaison avec une vague de récurrence 50 ans (voir figure 6-1);
- la densité de la pierre devra être supérieure ou égale à 2 500 kg/m³. Il est à noter que le choix de densité de pierre prend le compte d'un facteur de sécurité et permet d'anticiper un abaissement de la plage possible;
- la pente d'enrochement devra être de 2H:1V ou plus douce;
- dans un sol meuble, la clé devra être aménagée au pied de la protection en enrochement. La base de l'enrochement doit être positionnée de manière que la base de la clé soit enfouie de 1,0 m sous le profil de la plage après travaux. Si le roc se trouve à une élévation supérieure que l'élévation prescrite, la clé devra être encastré dans le roc à hauteur de la moitié du D_{50} de la pierre de carapace;

La figure 6-1 présente la coupe type de l'enrochement proposé afin de protéger la berge existante contre l'érosion, l'action des glaces et des vagues. Cette coupe type suit les recommandations des sections précédentes.

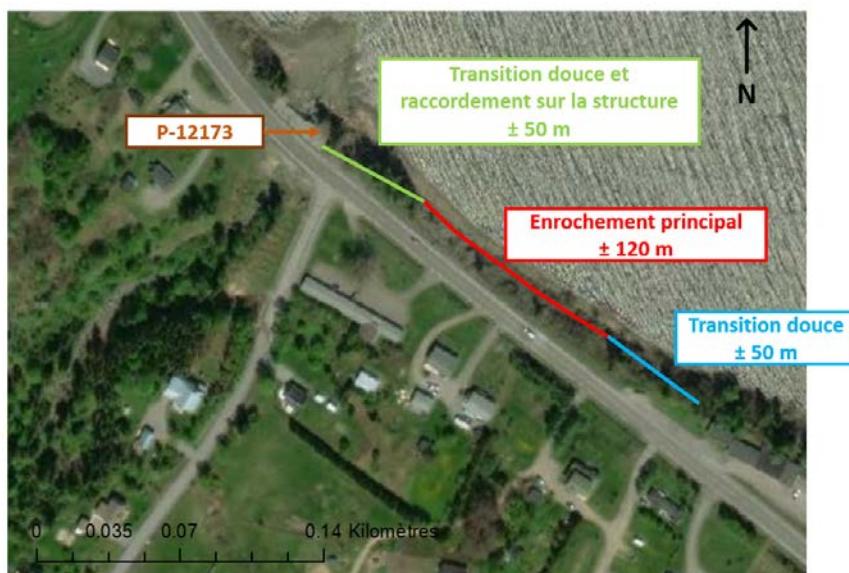
Figure 6-2 Transitions et longueur d'empierrement

La longueur de protection en empierrement nécessaire pour protéger le bas de talus contre l'érosion est estimée à 120 m et un à total d'environ 220 m avec les transitions. Des transitions de part et d'autre doivent être ajoutées afin de minimiser l'impact sur le milieu aux approches de la protection qui pourrait créer des zones favorables à l'érosion. Du côté de la structure P-12173, il est recommandé de raccorder la protection à celle de la structure, ce qui représente environ une transition de 50 m de longueur. Du côté est, selon les observations terrain, il est recommandé que la longueur de la transition soit d'environ 50 m.

De plus, il est à noter que les longueurs de transitions présentées sont à titre indicatif et devront être ajustées à la réalité de terrain lors de la mise en plan des travaux, notamment pour préserver la végétation mature, particulièrement dans la zone à l'est, ou pour des besoins autres qu'hydrauliques. Par exemple, les transitions pourraient être plus petites si la protection est encastrée et il est rappelé que l'avis géotechnique recommandait de couvrir le secteur compris entre les chaînages 1+340 et 1+550.
