RAPPORT FINAL
PROJET DE RESTAURATION
ENVIRONNEMENTALE DE LA BERGE BORDANT
LE SITE D'UNE ANCIENNE USINE DE FERRO-
MANGANÈSE – ADDENDA 3
BEAUHARNOIS, QUÉBEC

FÉVRIER 2014
RAPPORT FINAL
Projet n°607871

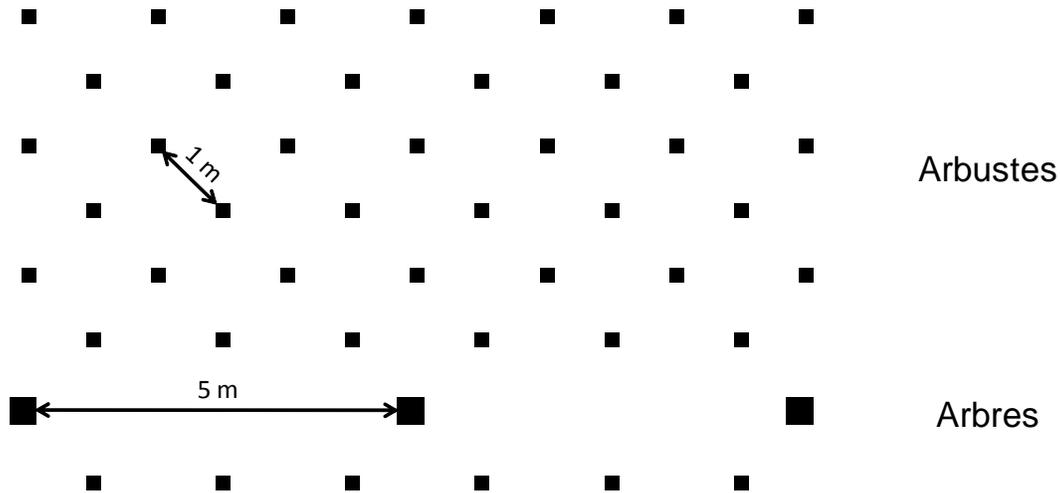
Les plants seront répartis en quinconce et la distance entre les arbustes sera d'un mètre tandis qu'elle sera de 5 mètres entre les arbres. Des trous seront creusés suffisamment larges et profonds pour permettre l'étalement des racines. Les espèces d'arbustes et d'arbres seront de hauteurs différentes et seront implantées en commençant par le haut du talus jusqu'au replat. Les arbustes seront plantés dans les premiers 4 mètres à partir du haut du talus, tandis que les arbres seront plantés dans les derniers mètres de la bande riveraine, suivie d'une dernière rangée d'arbustes près du 10 mètres. Un pattern de plantation est présenté ci-après.

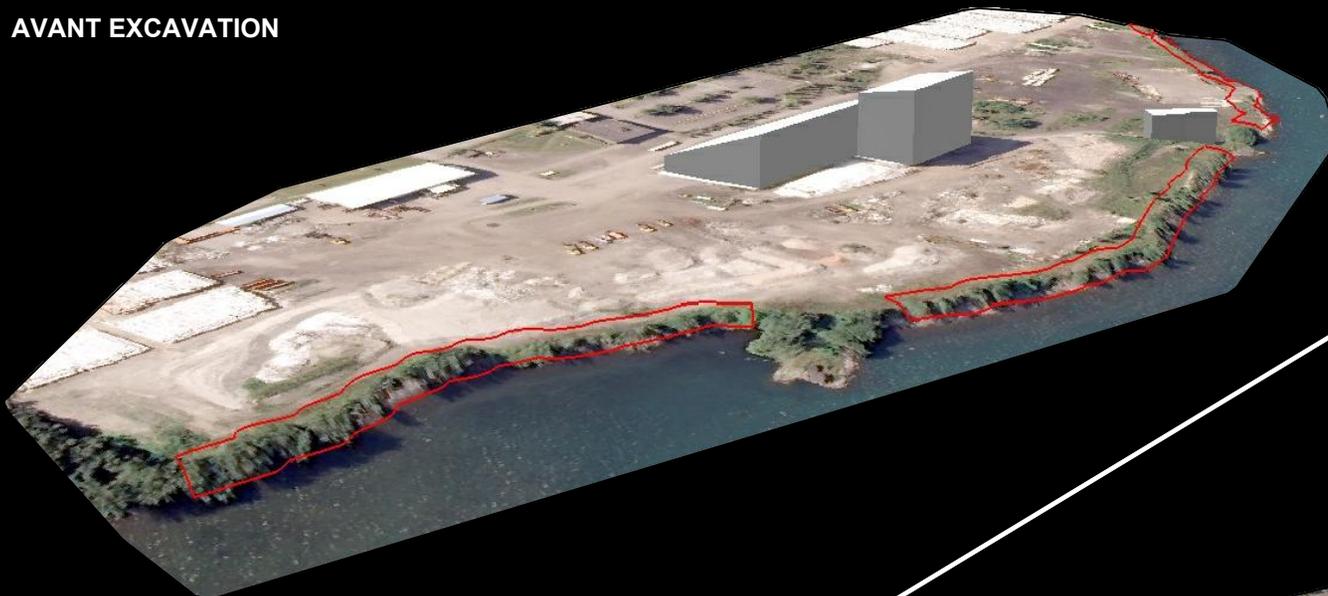
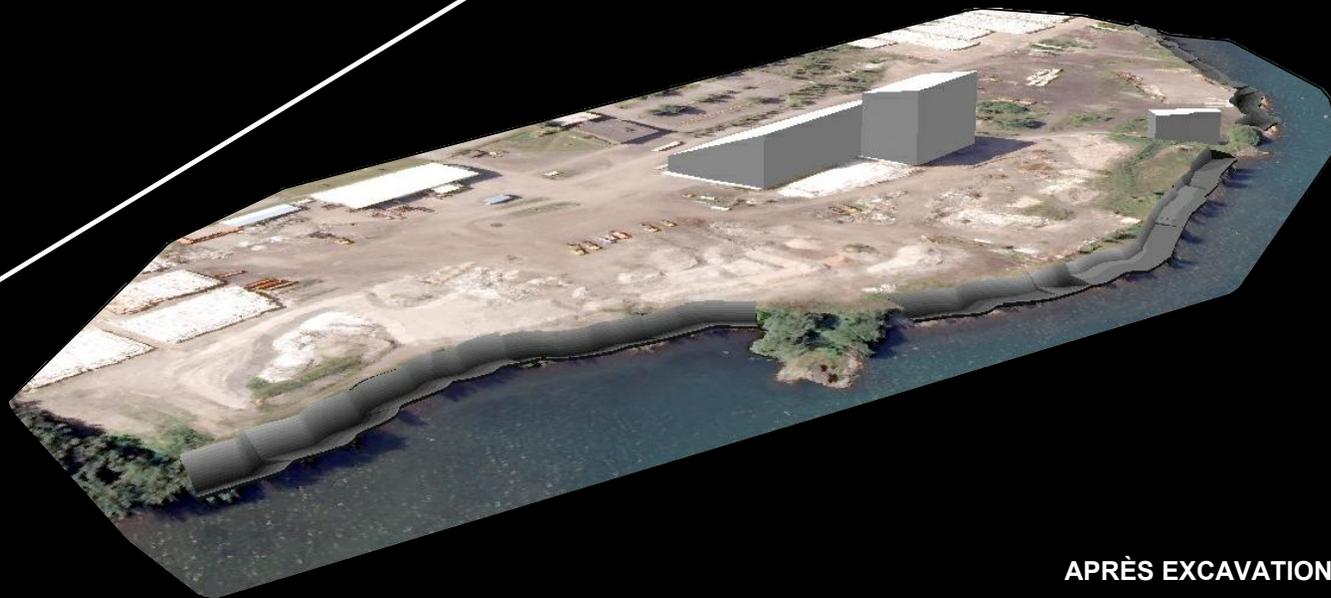
| | TITRE Figure 2 Vue générale de la délimitation des travaux d'excavation de la berge | DATE 18 juillet 2013 | NUMÉRO 607871-REHA-1005-02 | RÉV. 0 |

AVANT EXCAVATION

APRÈS EXCAVATION

Une vue d'ensemble des travaux d'excavation prévus au niveau de la berge est présentée à la Figure 2. Des vues plus détaillées des zones d'excavation au niveau de la berge ainsi que la modélisation des excavations prévues sont présentées à la Figure 3 pour la partie *est* de la berge, à la Figure 4 pour la partie centrale et à la Figure 5 pour la partie *ouest*.

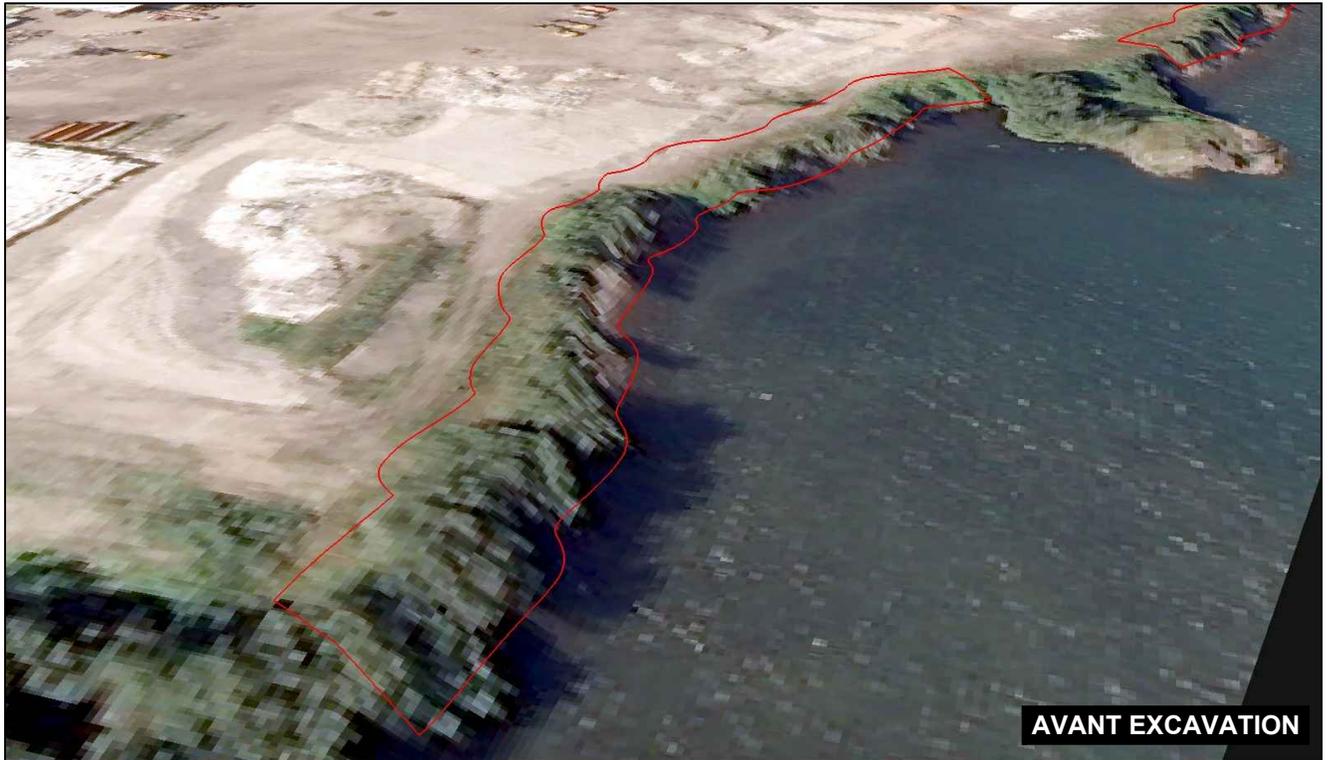
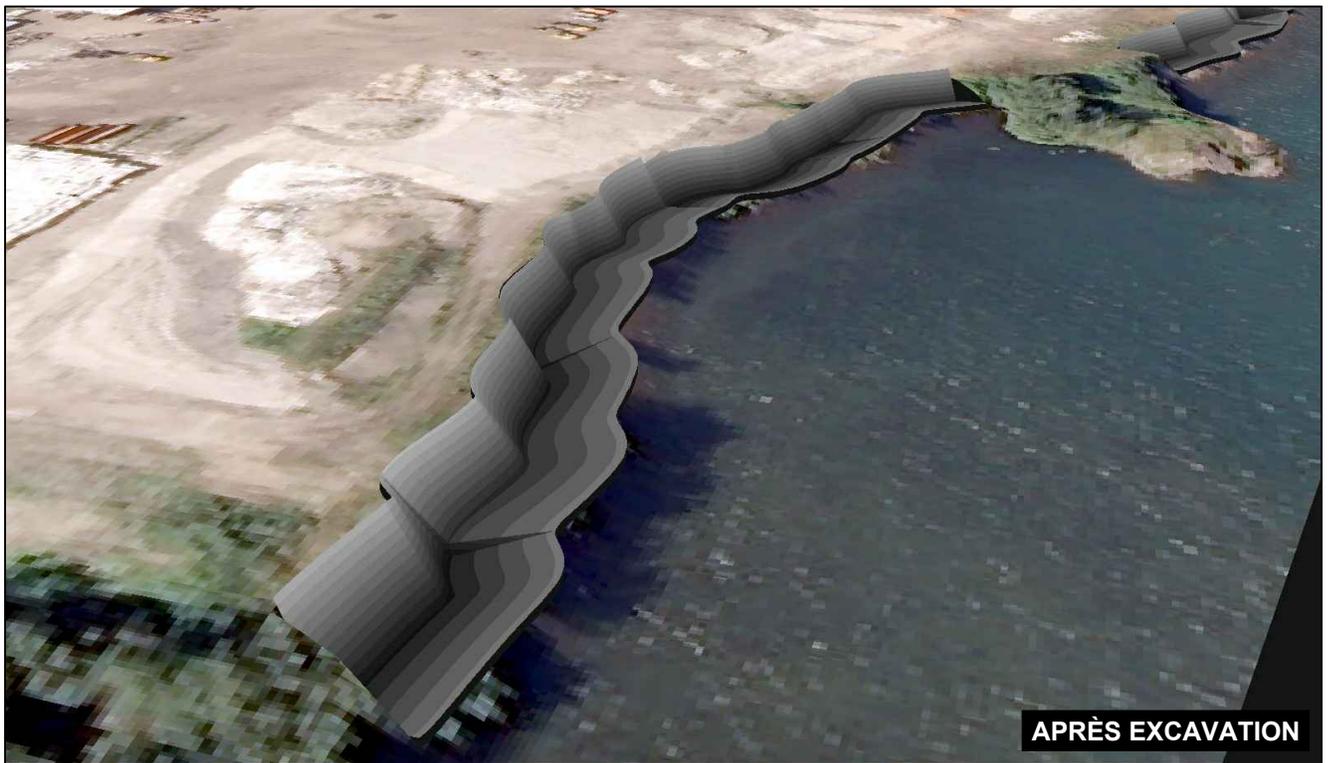
| TITRE Figure 3 Vue détaillée des travaux d'excavation dans la partie Est de la berge | DATE 18 juillet 2013 | NUMÉRO 607871-REHA-1005-03 | RÉV. 0 |

AVANT EXCAVATION

APRÈS EXCAVATION

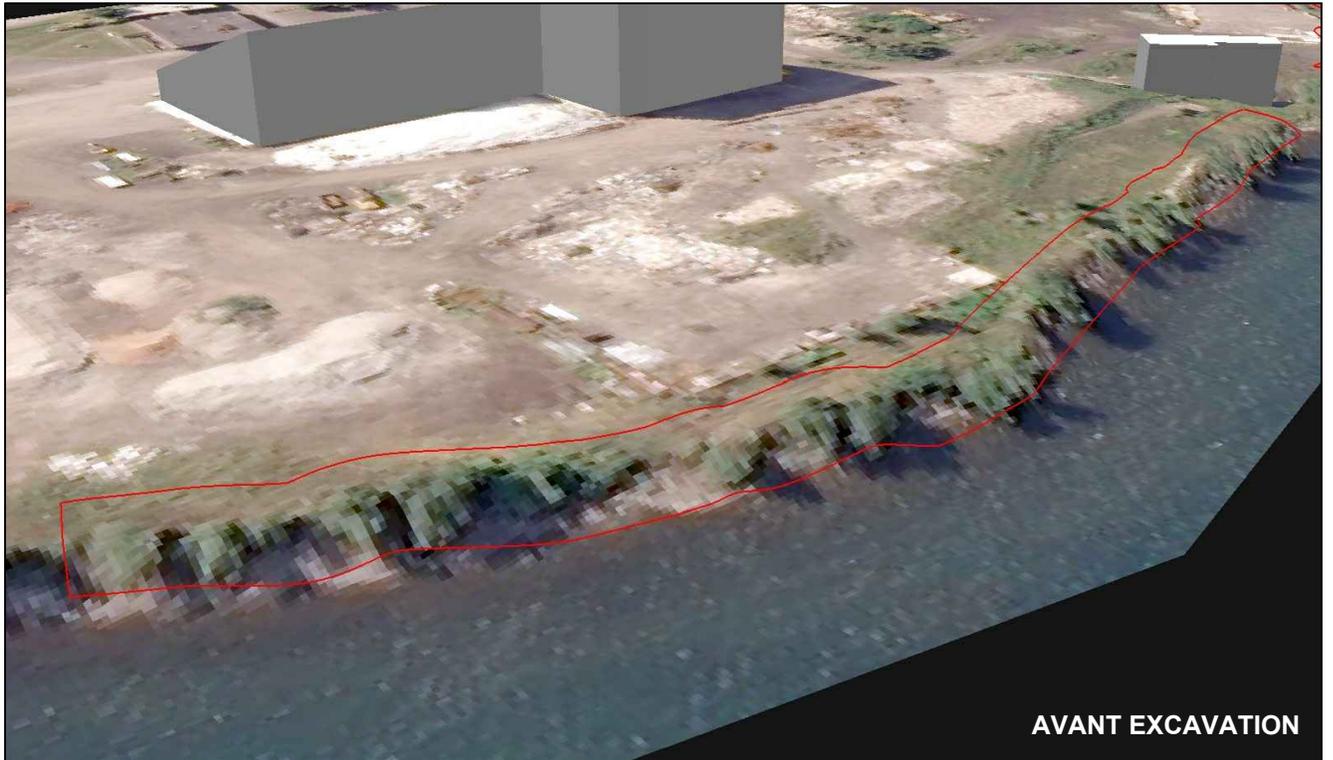
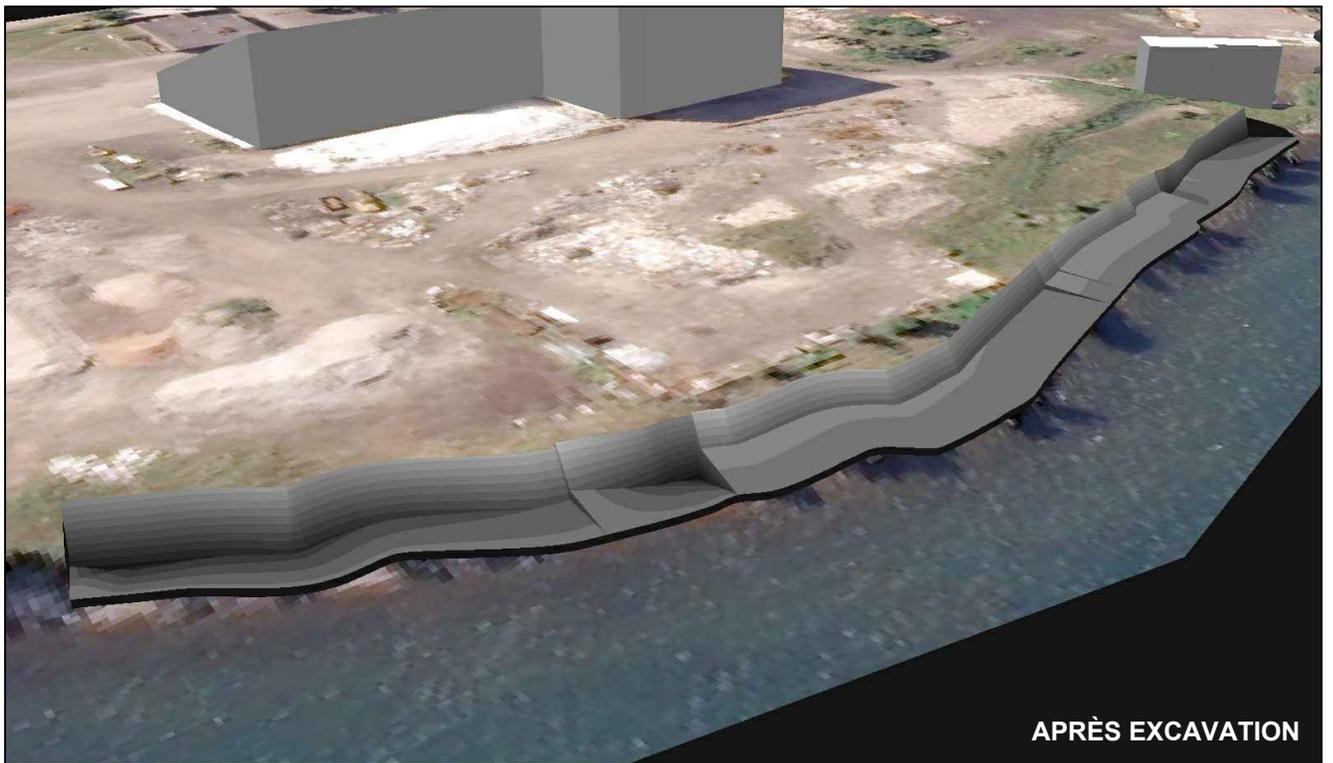
| TITRE Figure 4 Vue détaillée des travaux d'excavation dans la partie Centrale de la berge | DATE 18 juillet 2013 | NUMÉRO 607871-REHA-1005-04 | RÉV. 0 |

AVANT EXCAVATION

APRÈS EXCAVATION

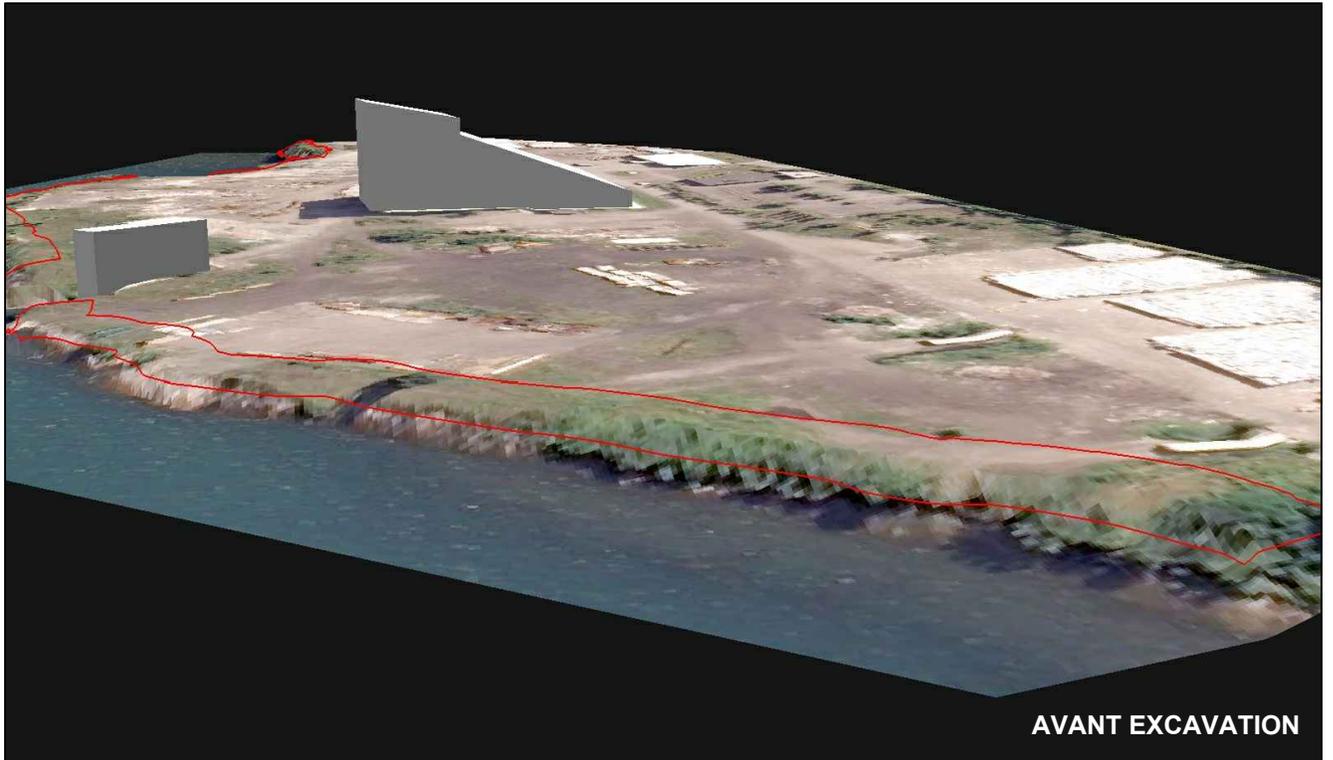
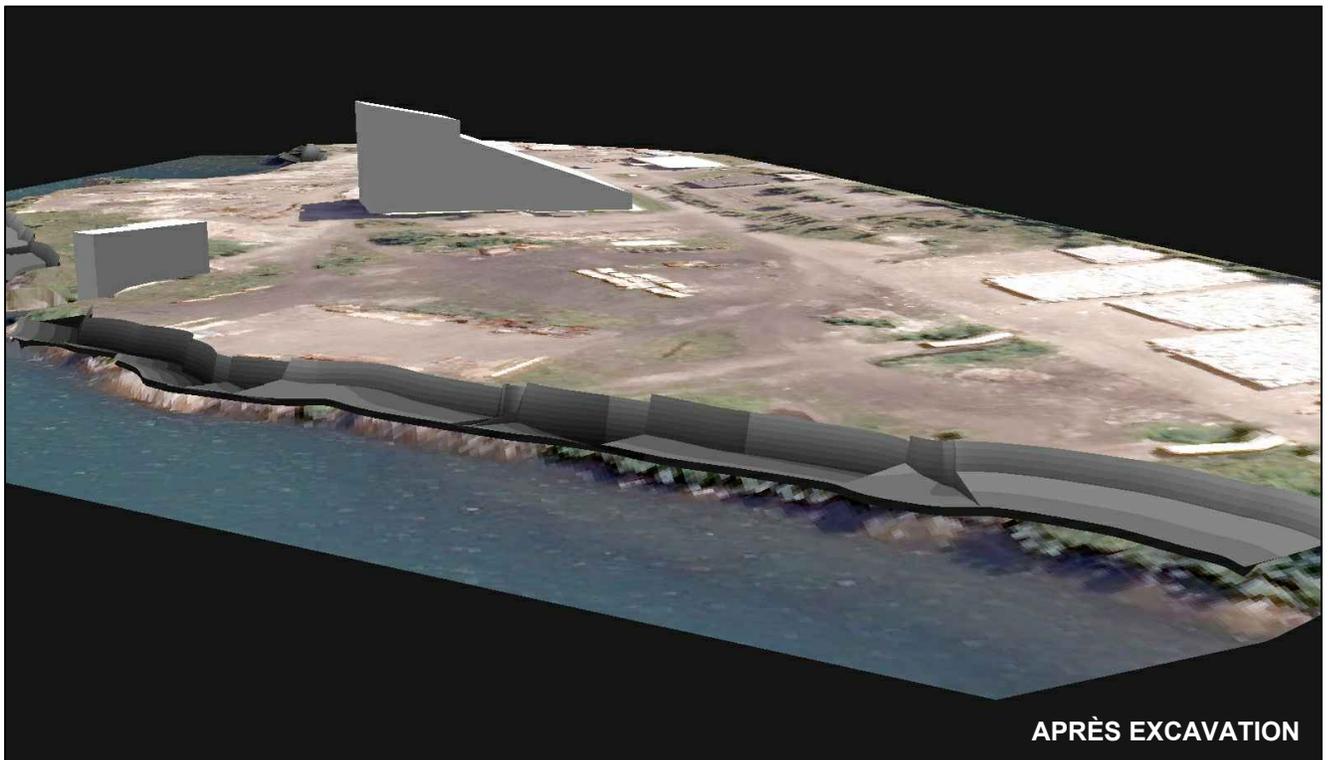
| TITRE Figure 5 Vue détaillée des travaux d'excavation dans la partie Ouest de la berge | DATE 18 juillet 2013 | NUMÉRO 607871-REHA-1005-05 | RÉV. 0 |

AVANT EXCAVATION

APRÈS EXCAVATION

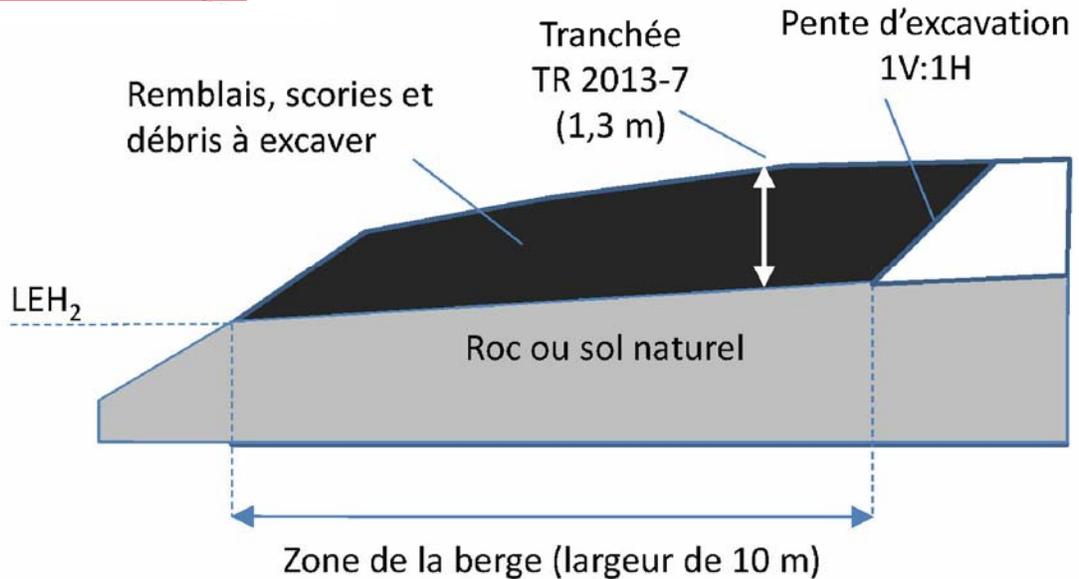
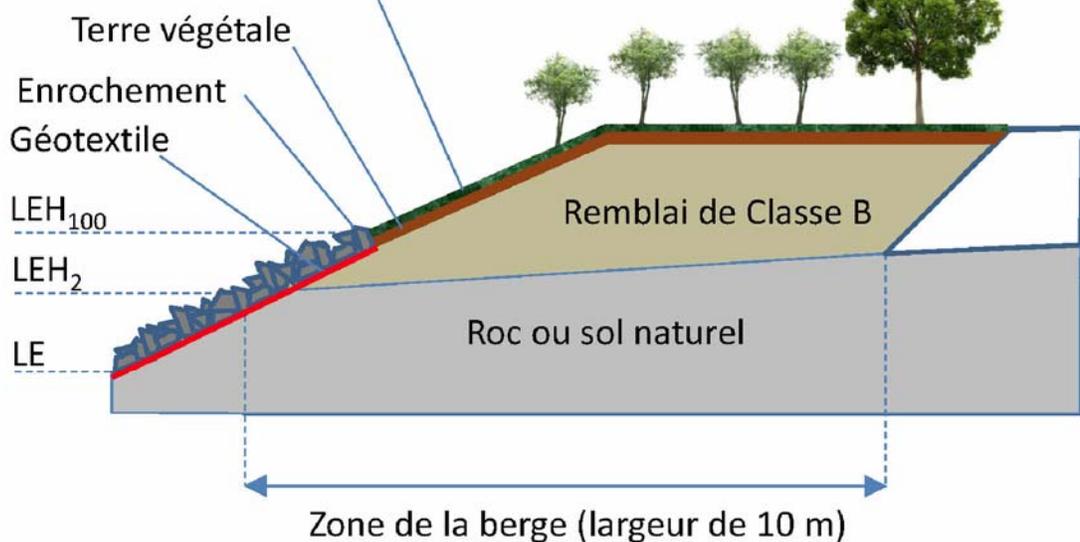
| TITRE Figure 6 Coupe transversale A-A' de la berge dans la partie Ouest avant et après les travaux | DATE 12 juillet 2013 | NUMÉRO 607871-REHA-1005-06 | RÉV. 0 |

SITUATION ACTUELLE

SITUATION APRÈS LA RÉHABILITATION

Profilage avec pente 1V:1,5H

Le premier secteur tout à l'ouest représente une portion de la berge avec un faible volume de remblai à excaver au dessus du sol naturel et qui n'est pas au contact de l'eau de surface. Une coupe transversale des travaux à réaliser dans ce secteur est présentée à la Figure 6.

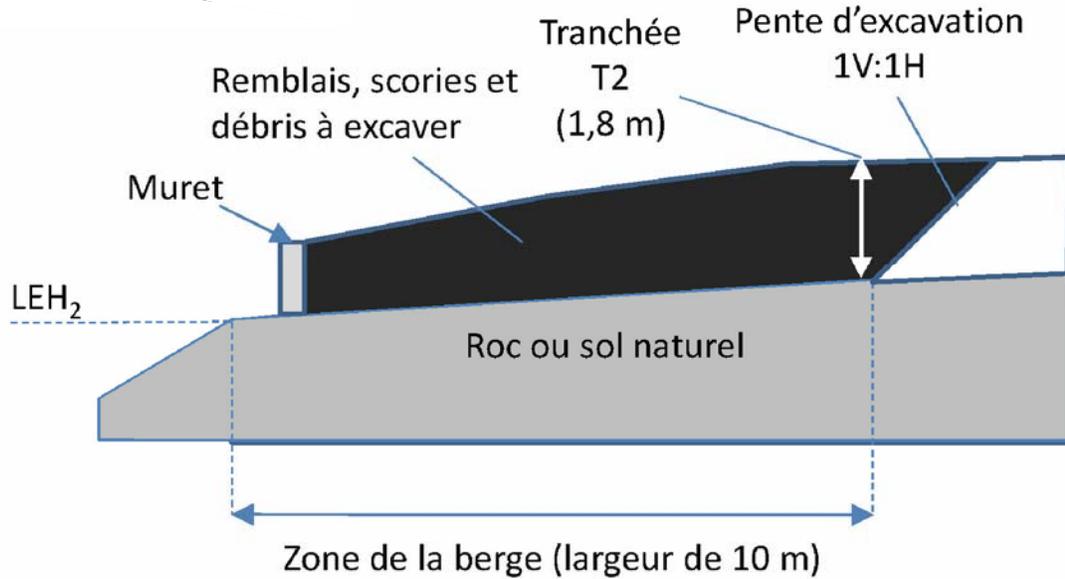
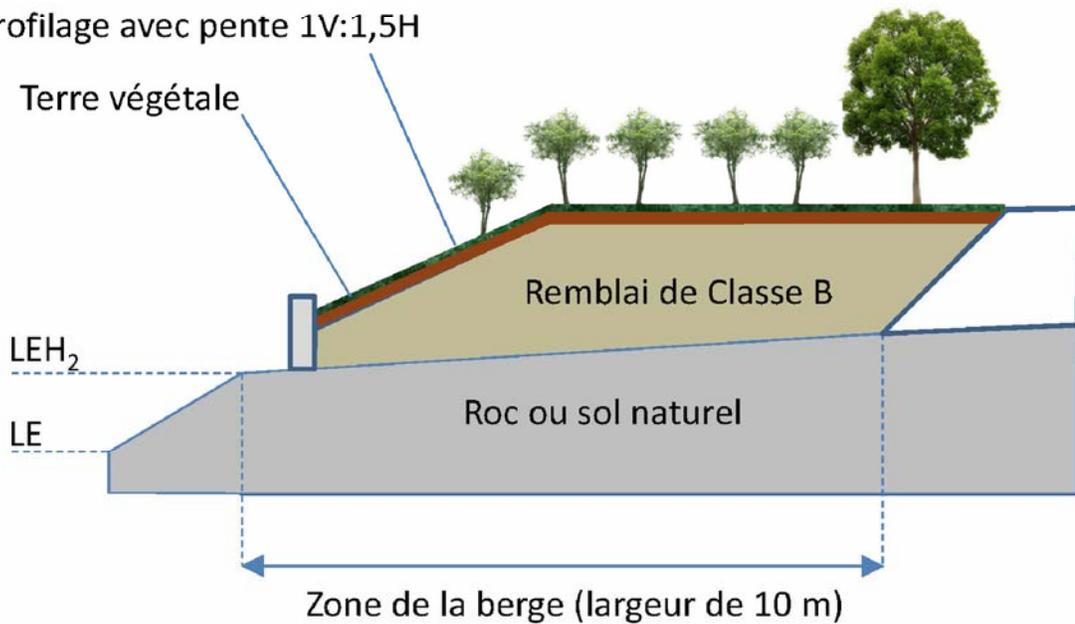
| TITRE Figure 7 Coupe transversale B-B' de la berge au niveau du muret avant et après les travaux | DATE 12 juillet 2013 | NUMÉRO 607871-REHA-1005-07 | RÉV. 0 |

SITUATION ACTUELLE

SITUATION APRÈS LA RÉHABILITATION

Profilage avec pente 1V:1,5H

Le second secteur est similaire au premier en termes de présence de remblai à la différence qu'un muret d'1,5 m environ est présent dans le bas de la berge. Ce muret constitue le prolongement d'un quai faisant lui-même partie d'un ensemble d'infrastructures en place utilisé par le propriétaire actuel du terrain. Il sera par conséquent préservé. Une coupe transversale des travaux à réaliser dans ce secteur au niveau du muret est présentée à la Figure 7.

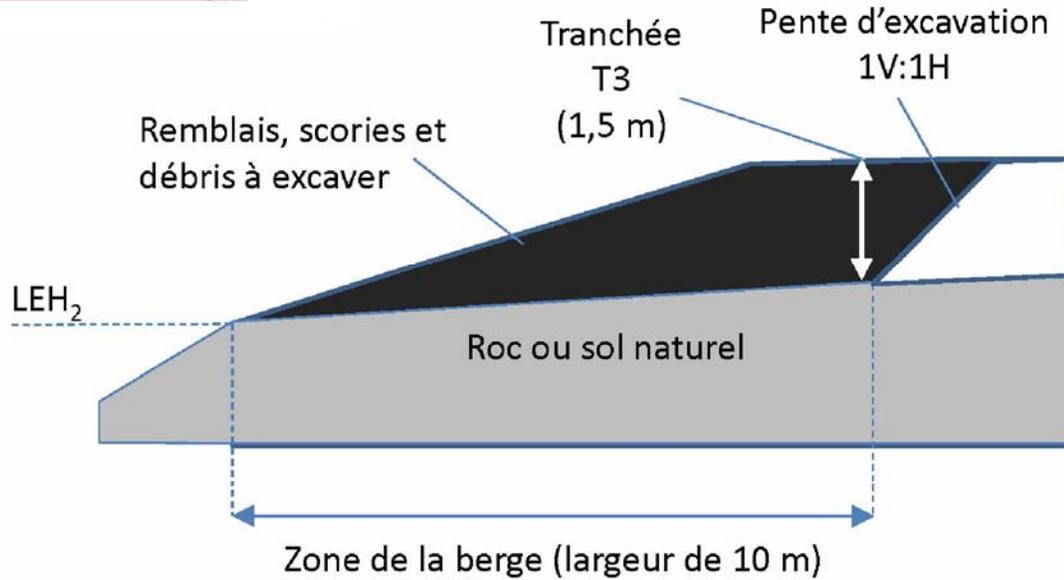
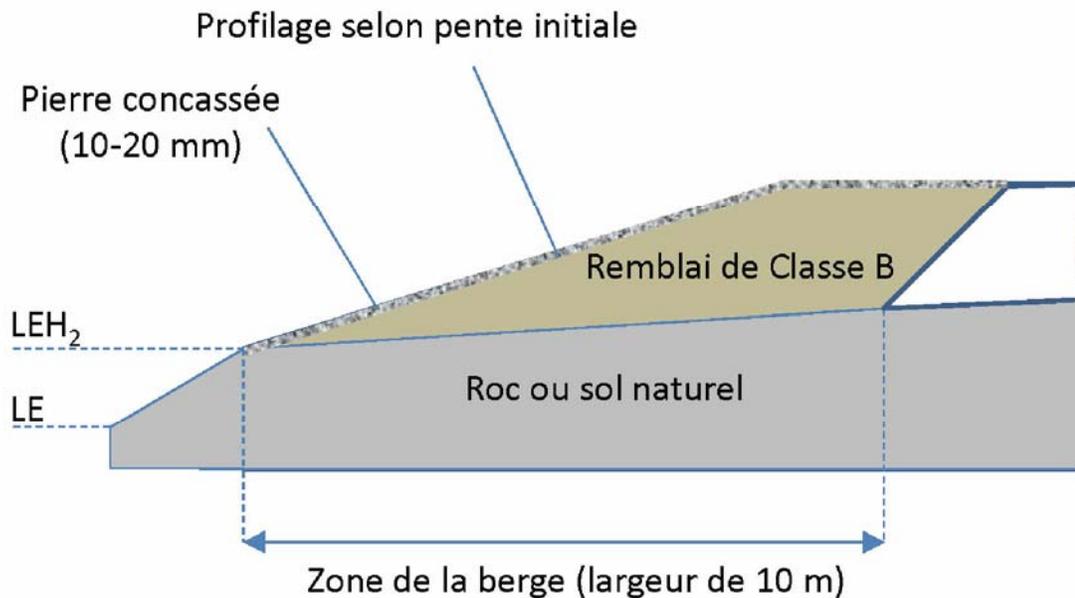
| TITRE Figure 8 Coupe transversale C-C' de la berge au niveau de la zone d'accès à l'eau avant et après les travaux | DATE 12 juillet 2013 | NUMÉRO 607871-REHA-1005-08 | RÉV. 0 |

SITUATION ACTUELLE

SITUATION APRÈS LA RÉHABILITATION

Le troisième secteur, toujours dans la partie *ouest* de la berge, correspond également à la présence de remblais de faible épaisseur à l'exception de deux zones de plus forte accumulation. Il inclut la zone d'accès à l'eau du propriétaire actuel. Une coupe transversale des travaux à réaliser dans ce secteur au niveau de cette zone d'accès à l'eau est présentée à la Figure 8.

La surface de la zone d'accès à l'eau du secteur 3 sera remblayée avec de la pierre concassée 10–20 mm (pierre nette ¾ po) sur une épaisseur de 0,15 m. La coupe C-C' illustrée à la Figure 8 présente cette zone particulière du site. La surface finale sera nivelée.

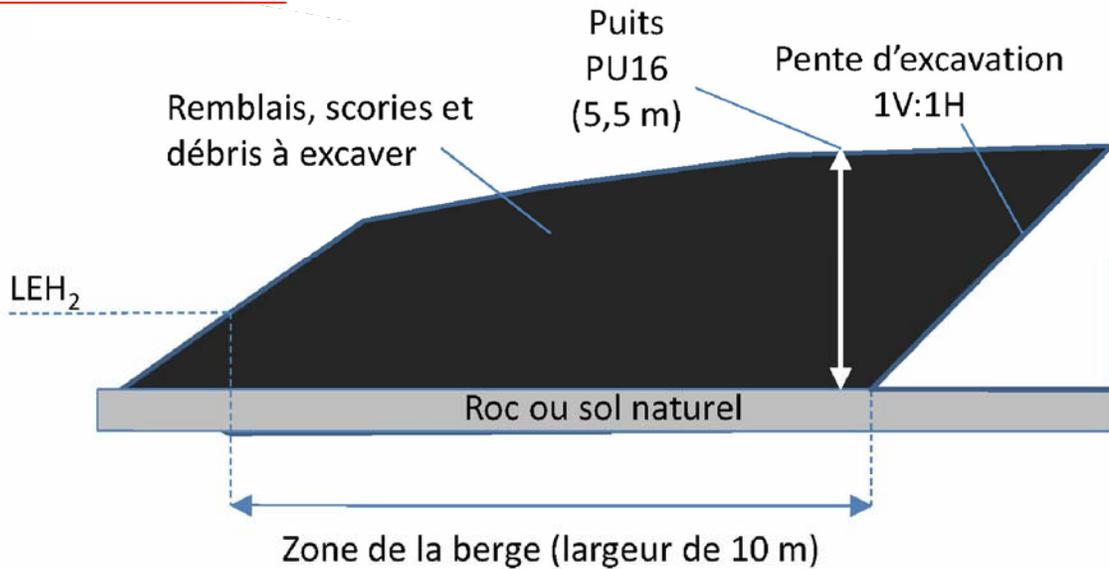
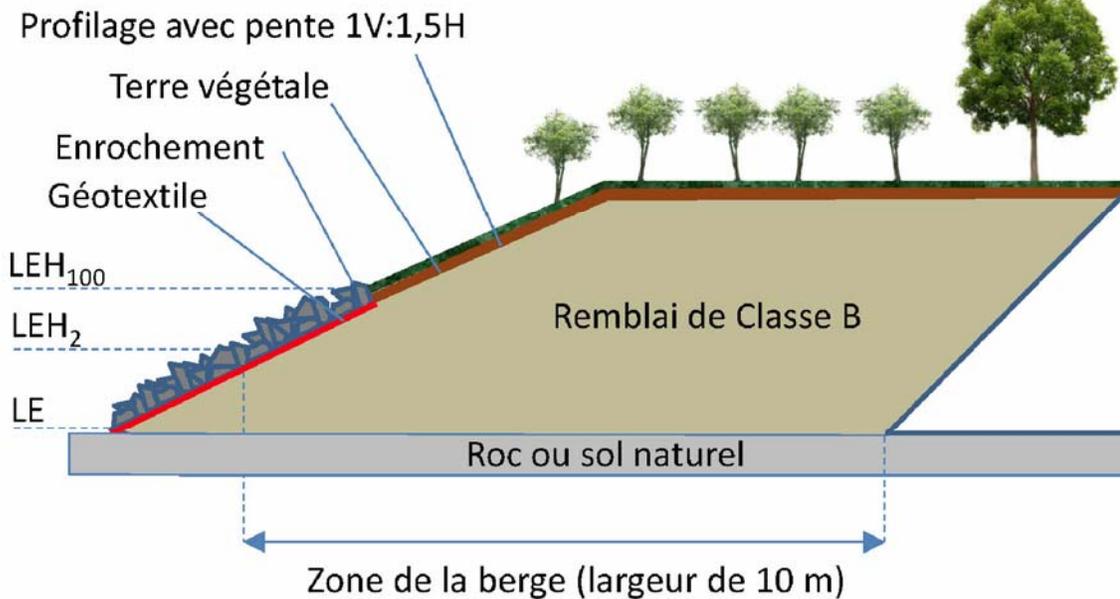
| TITRE Figure 9 Coupe transversale D-D' de la berge dans la partie Est avant et après les travaux | DATE 12 juillet 2013 | NUMÉRO 607871-REHA-1005-09 | RÉV. 0 |

SITUATION ACTUELLE

SITUATION APRÈS LA RÉHABILITATION

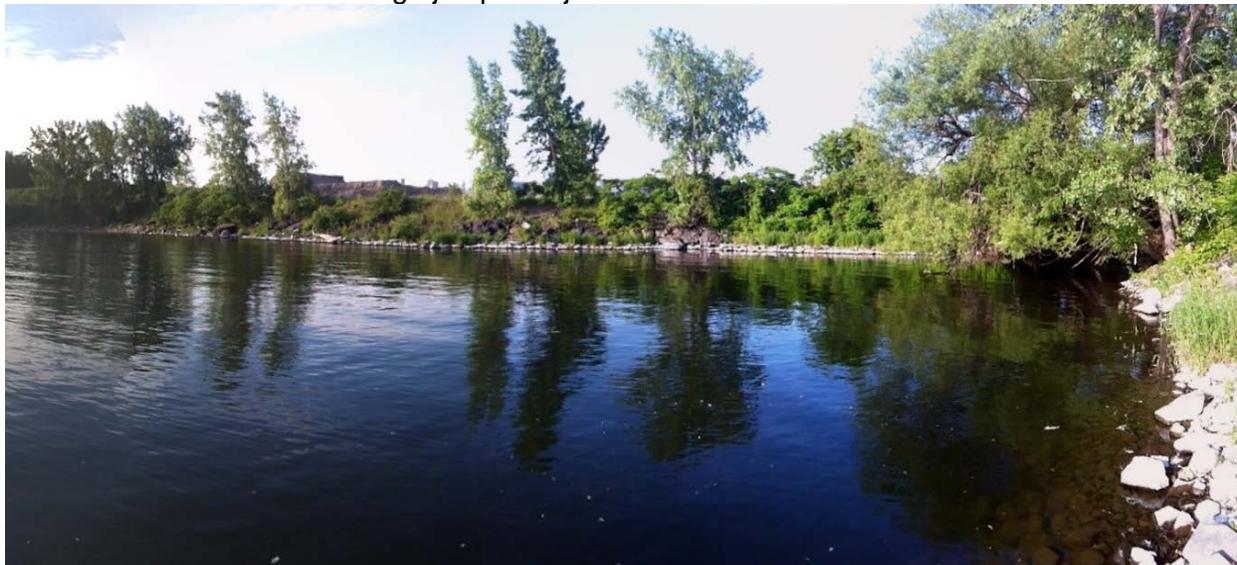
Photo 1 : Section est de la berge jusqu'à la jetée

Un enrochement est présent de manière irrégulière le long de la berge et est parfois absent (voir les photos 1 à 11 du reportage photographique à l'annexe A). Des blocs de scories, des blocs ou coulées de béton ainsi qu'à quelques endroits des débris de démolition se retrouvent mêlés à cet enrochement dans des proportions variables selon les endroits (voir les photos 12 à 15 du reportage photographique à l'annexe A).

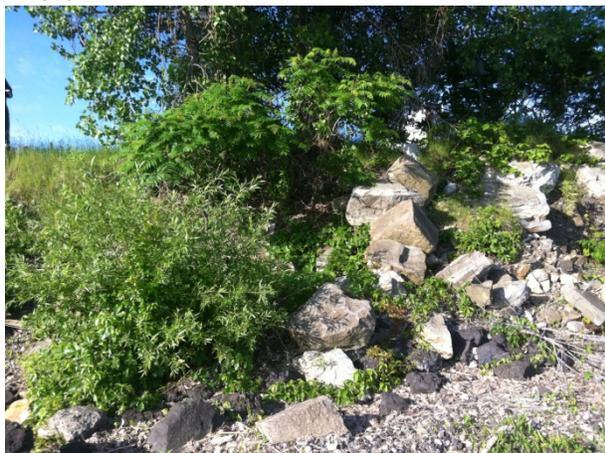
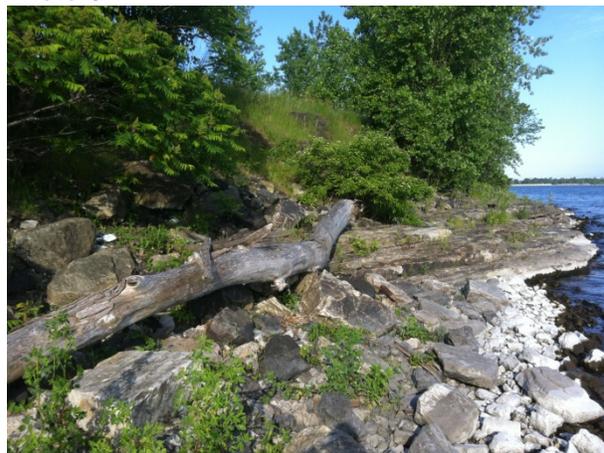
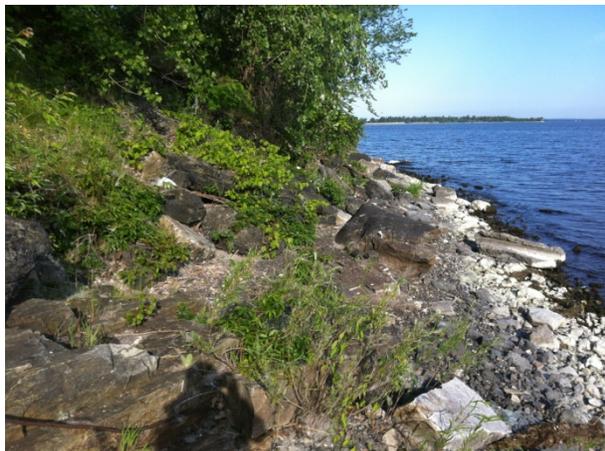
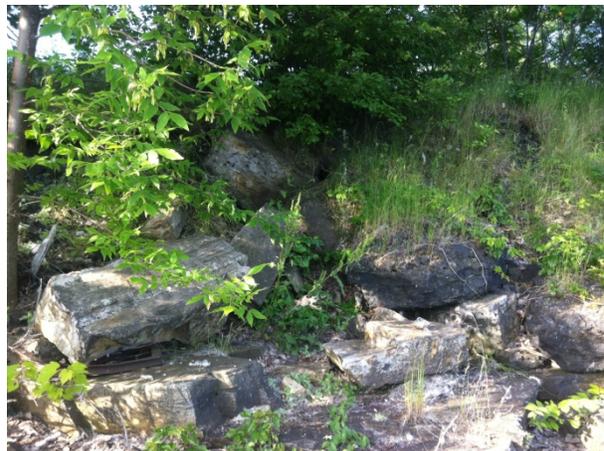
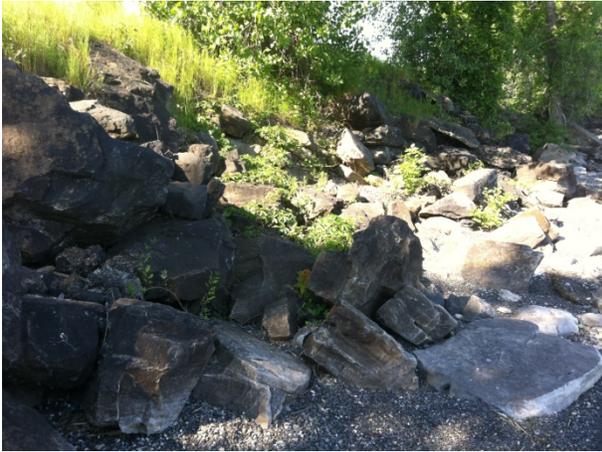
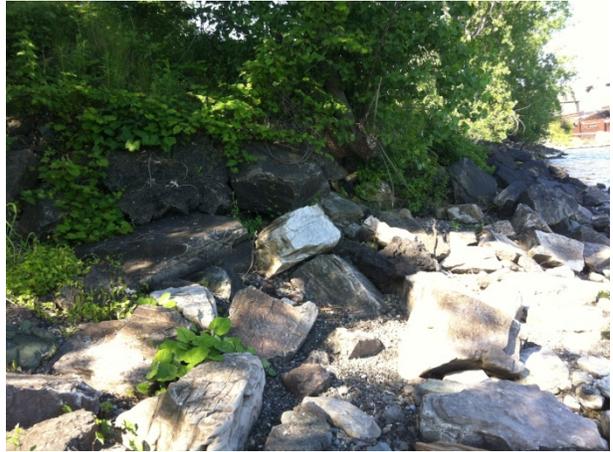
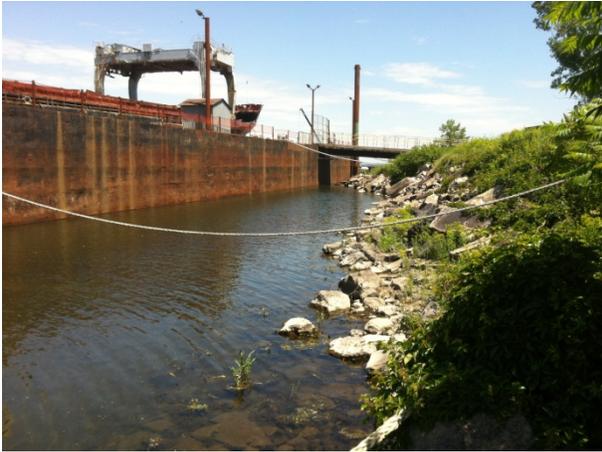
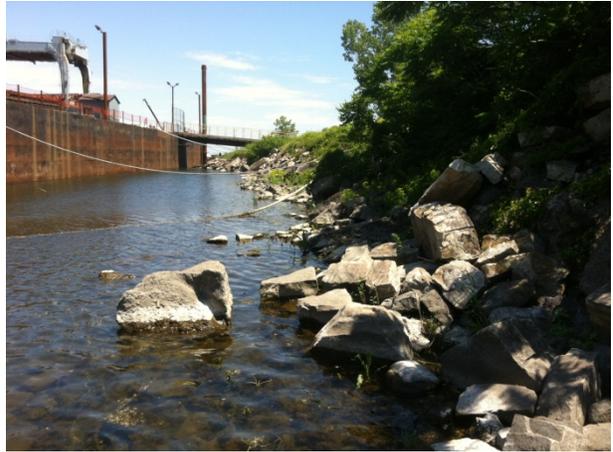
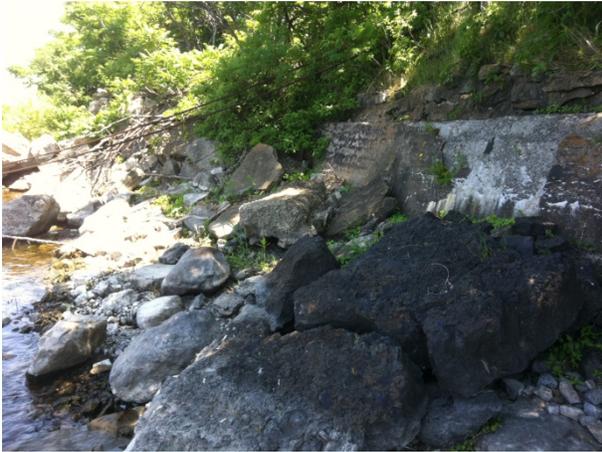
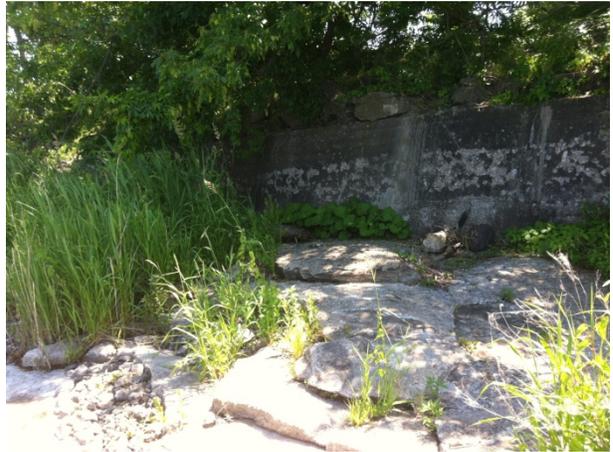
A. Enrochement actuel (cheminement de l'est vers l'ouest)

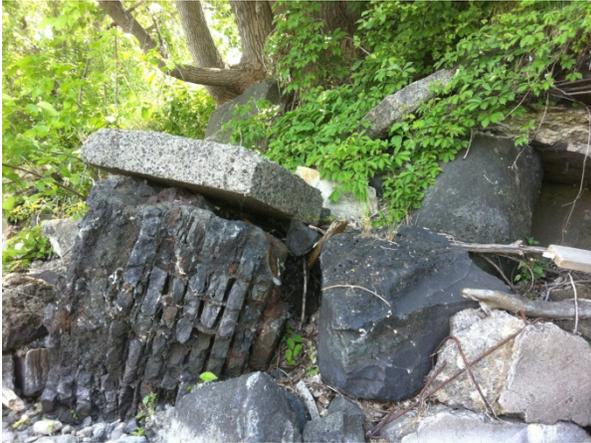
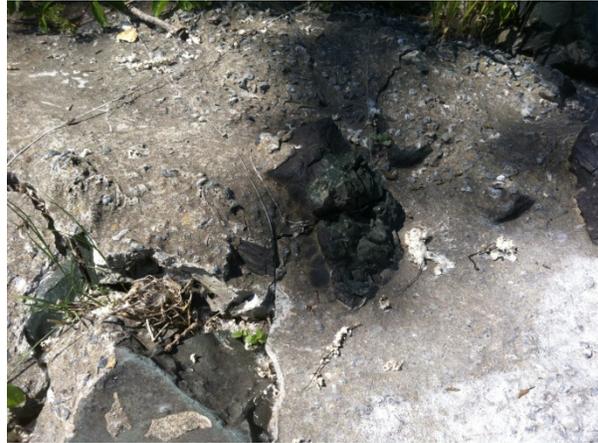
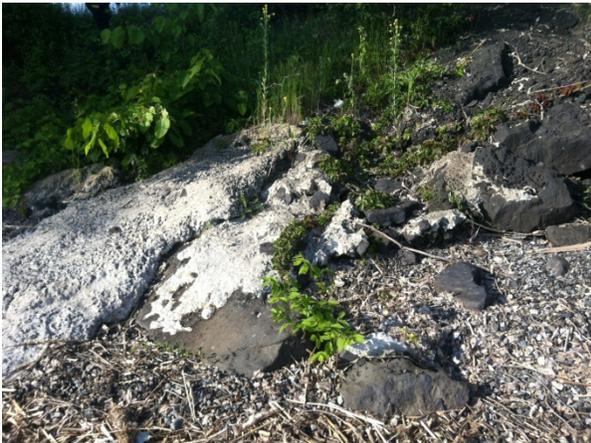
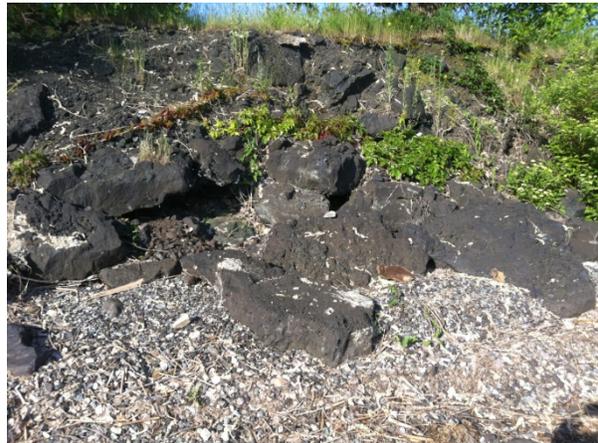
B. Présence de débris et de blocs de scories le long de la berge

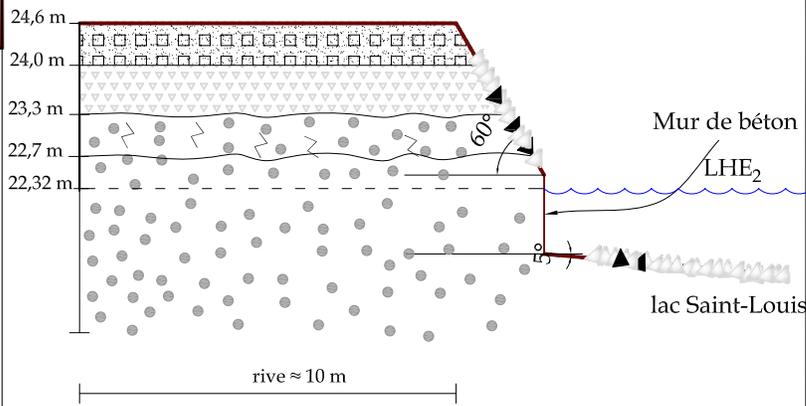
Figure 13. Sept tranchées stratigraphiques le long de la berge

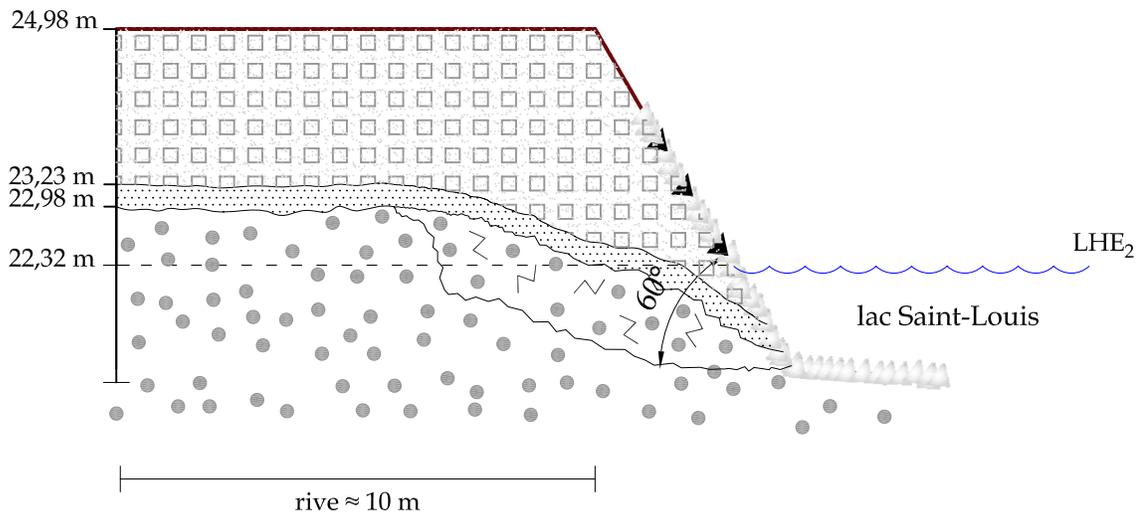
TRANCHÉE T-9

Figure 2. Deux nouvelles tranchées stratigraphiques le long de la berge
