Plan de restauration environnementale de la berge

Site de l'ancienne usine d'alliage de ferromanganèse
Beauharnois (Québec)

Elkem Métal Canada inc.

Rapport
Ref. Interne N/Dossier n° : 607871 - N/rapport n° : Rapport final F00

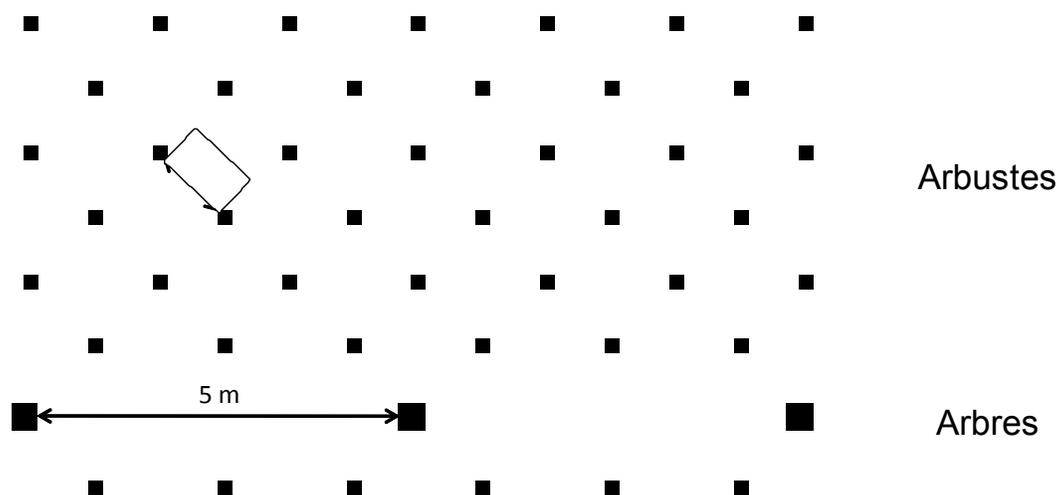
Les plants seront répartis en quinconce et la distance entre les arbustes sera d'un mètre tandis qu'elle sera de 5 mètres entre les arbres. Des trous seront creusés suffisamment larges et profonds pour permettre l'étalement des racines. Les espèces d'arbustes et d'arbres seront de hauteurs différentes et seront implantées en commençant par le haut du talus jusqu'au replat. Les arbustes seront plantés dans les premiers 4 m à partir du haut du talus, tandis que les arbres seront plantés dans les derniers mètres de la bande riveraine, suivie d'une dernière rangée d'arbustes près du 10 m. Un patron de plantation est présenté ci-après.

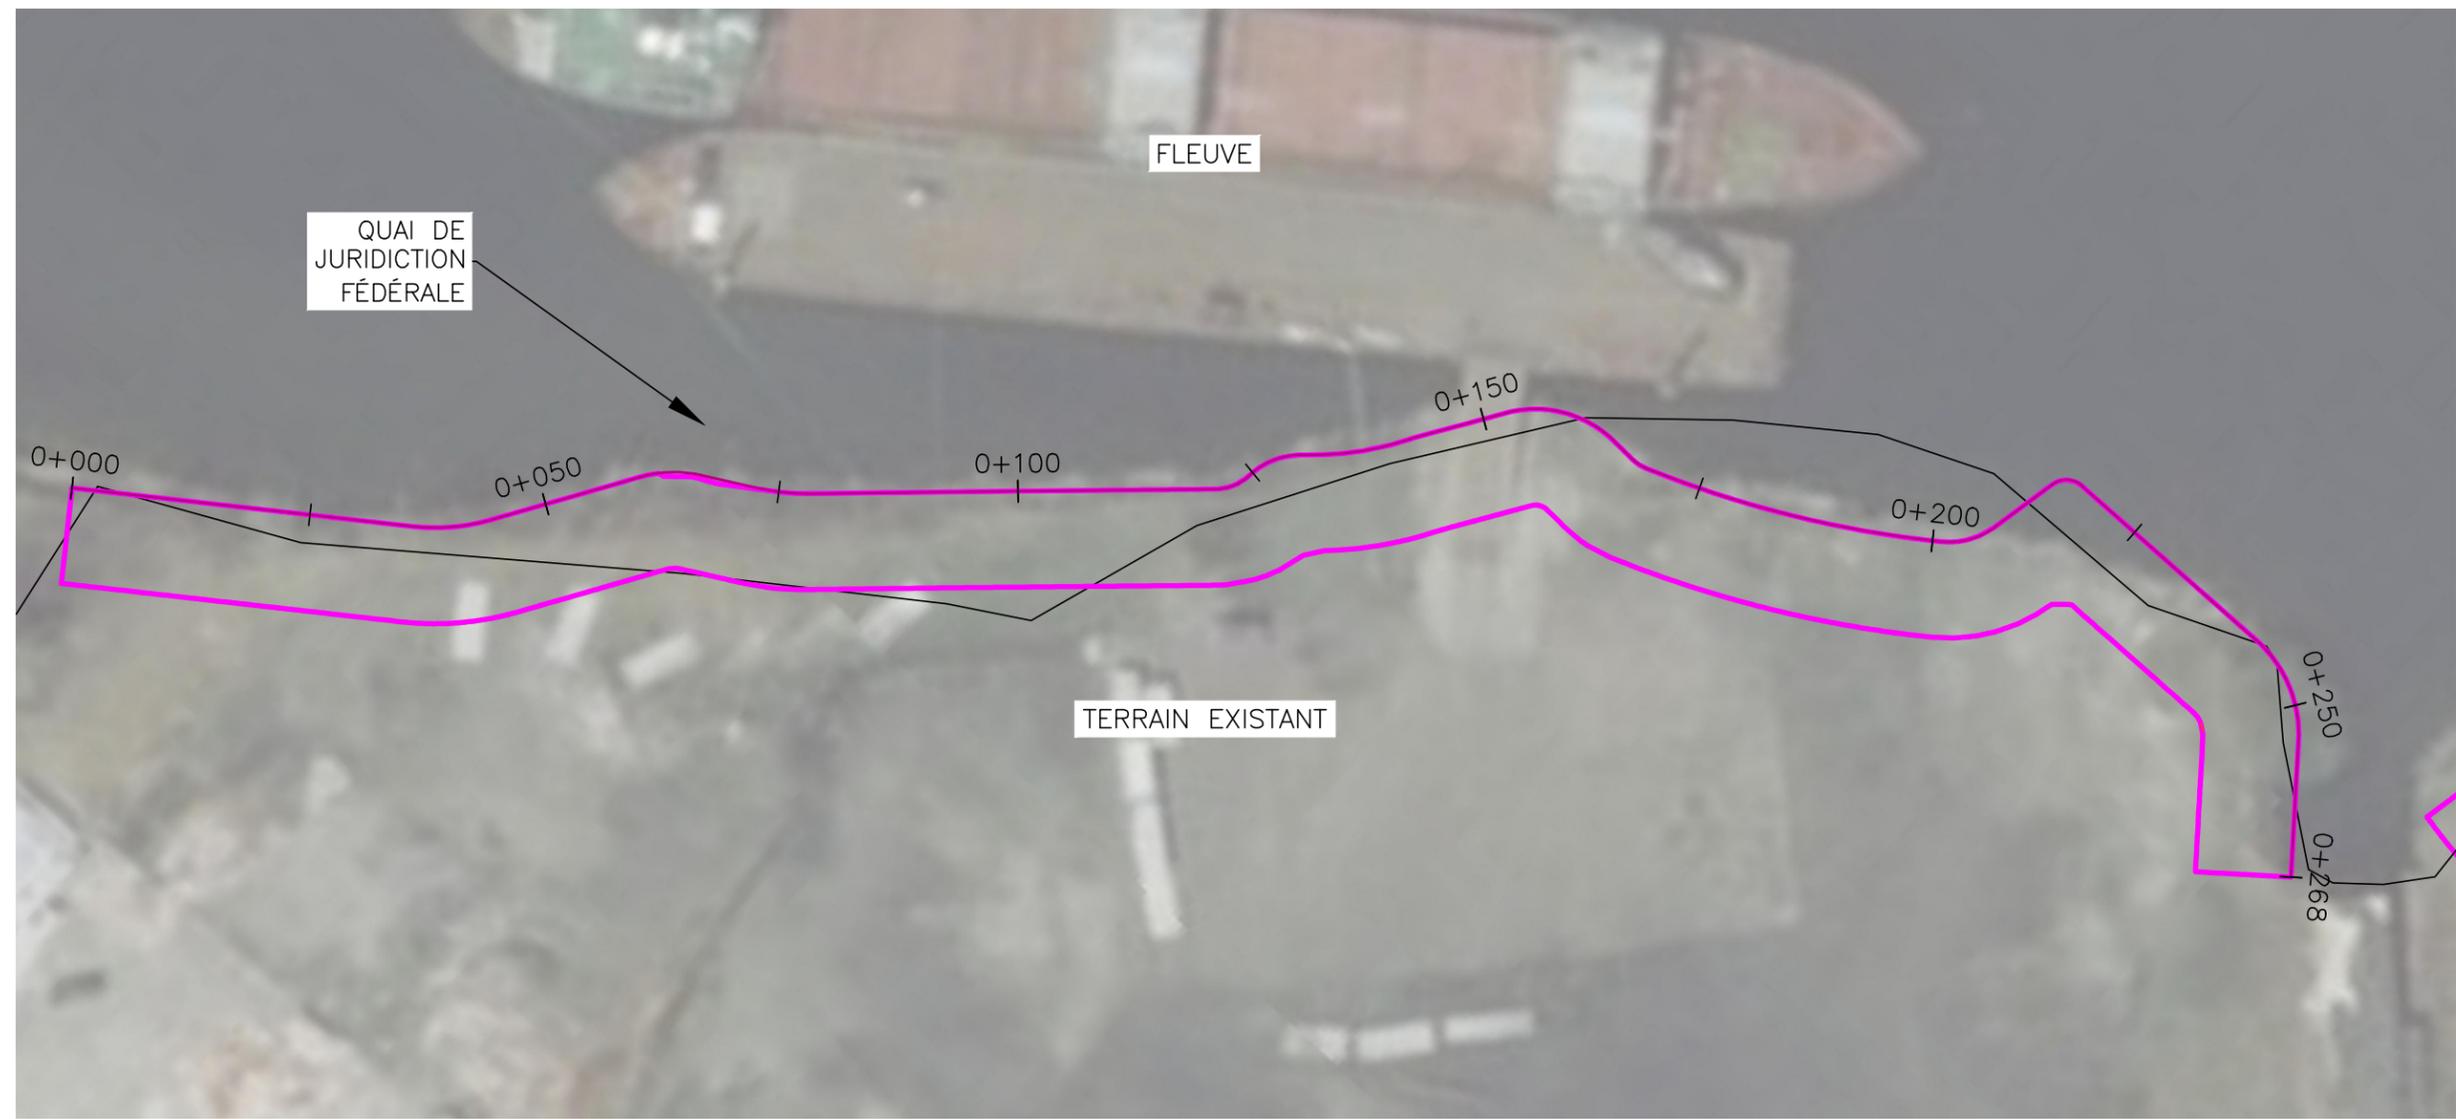
PROJET : RESTAURATION ENVIRONNEMENTALE DE LA BERGE DU SITE DE L'ANCIENNE USINE D'ELKEM			
ENDROIT : 61, BOULEVARD DE MELOCHEVILLE BEAUHARNOIS (QUÉBEC)			
TITRE : LIMITE DE L'AXE 1			
ÉCHELLE : AUCUNE			
DATE :	DOSSIER :	RÉV.	DESSIN :
2018-11-14	607871-2018	00	02a

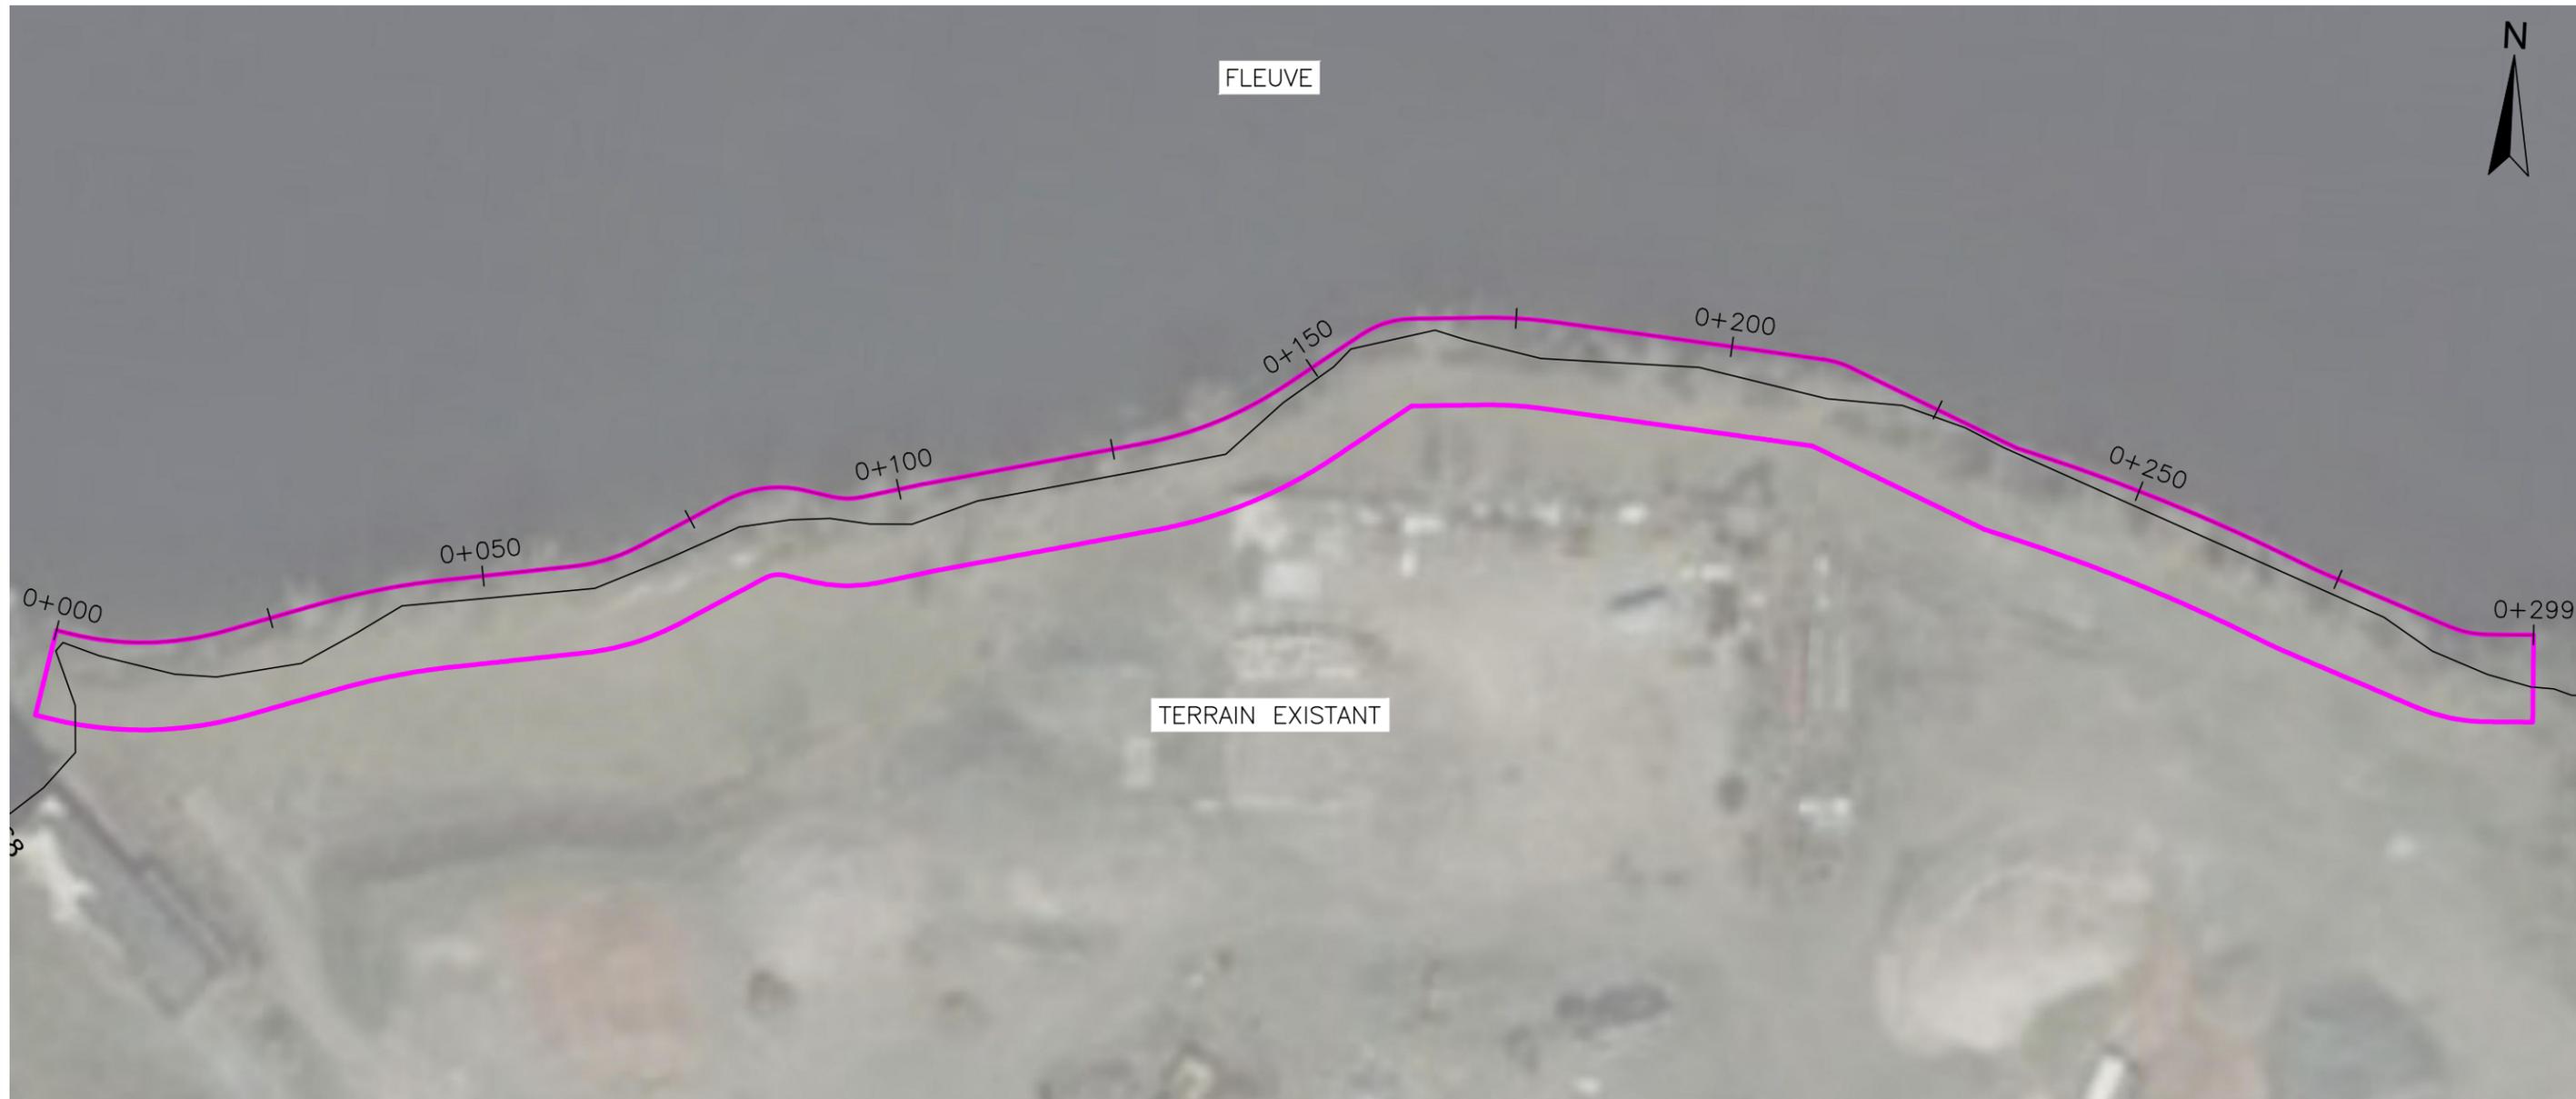
PROJET : RESTAURATION ENVIRONNEMENTALE DE LA BERGE DU SITE DE L'ANCIENNE USINE D'ELKEM					
ENDROIT : 61, BOULEVARD DE MELOCHEVILLE BEAUHARNOIS (QUÉBEC)					
TITRE : LIMITE DE L'AXE 2					
ÉCHELLE : AUCUNE					
DATE :	DOSSIER :	RÉV.	DESSIN :		
2018-11-14	607871-2018	00	02b

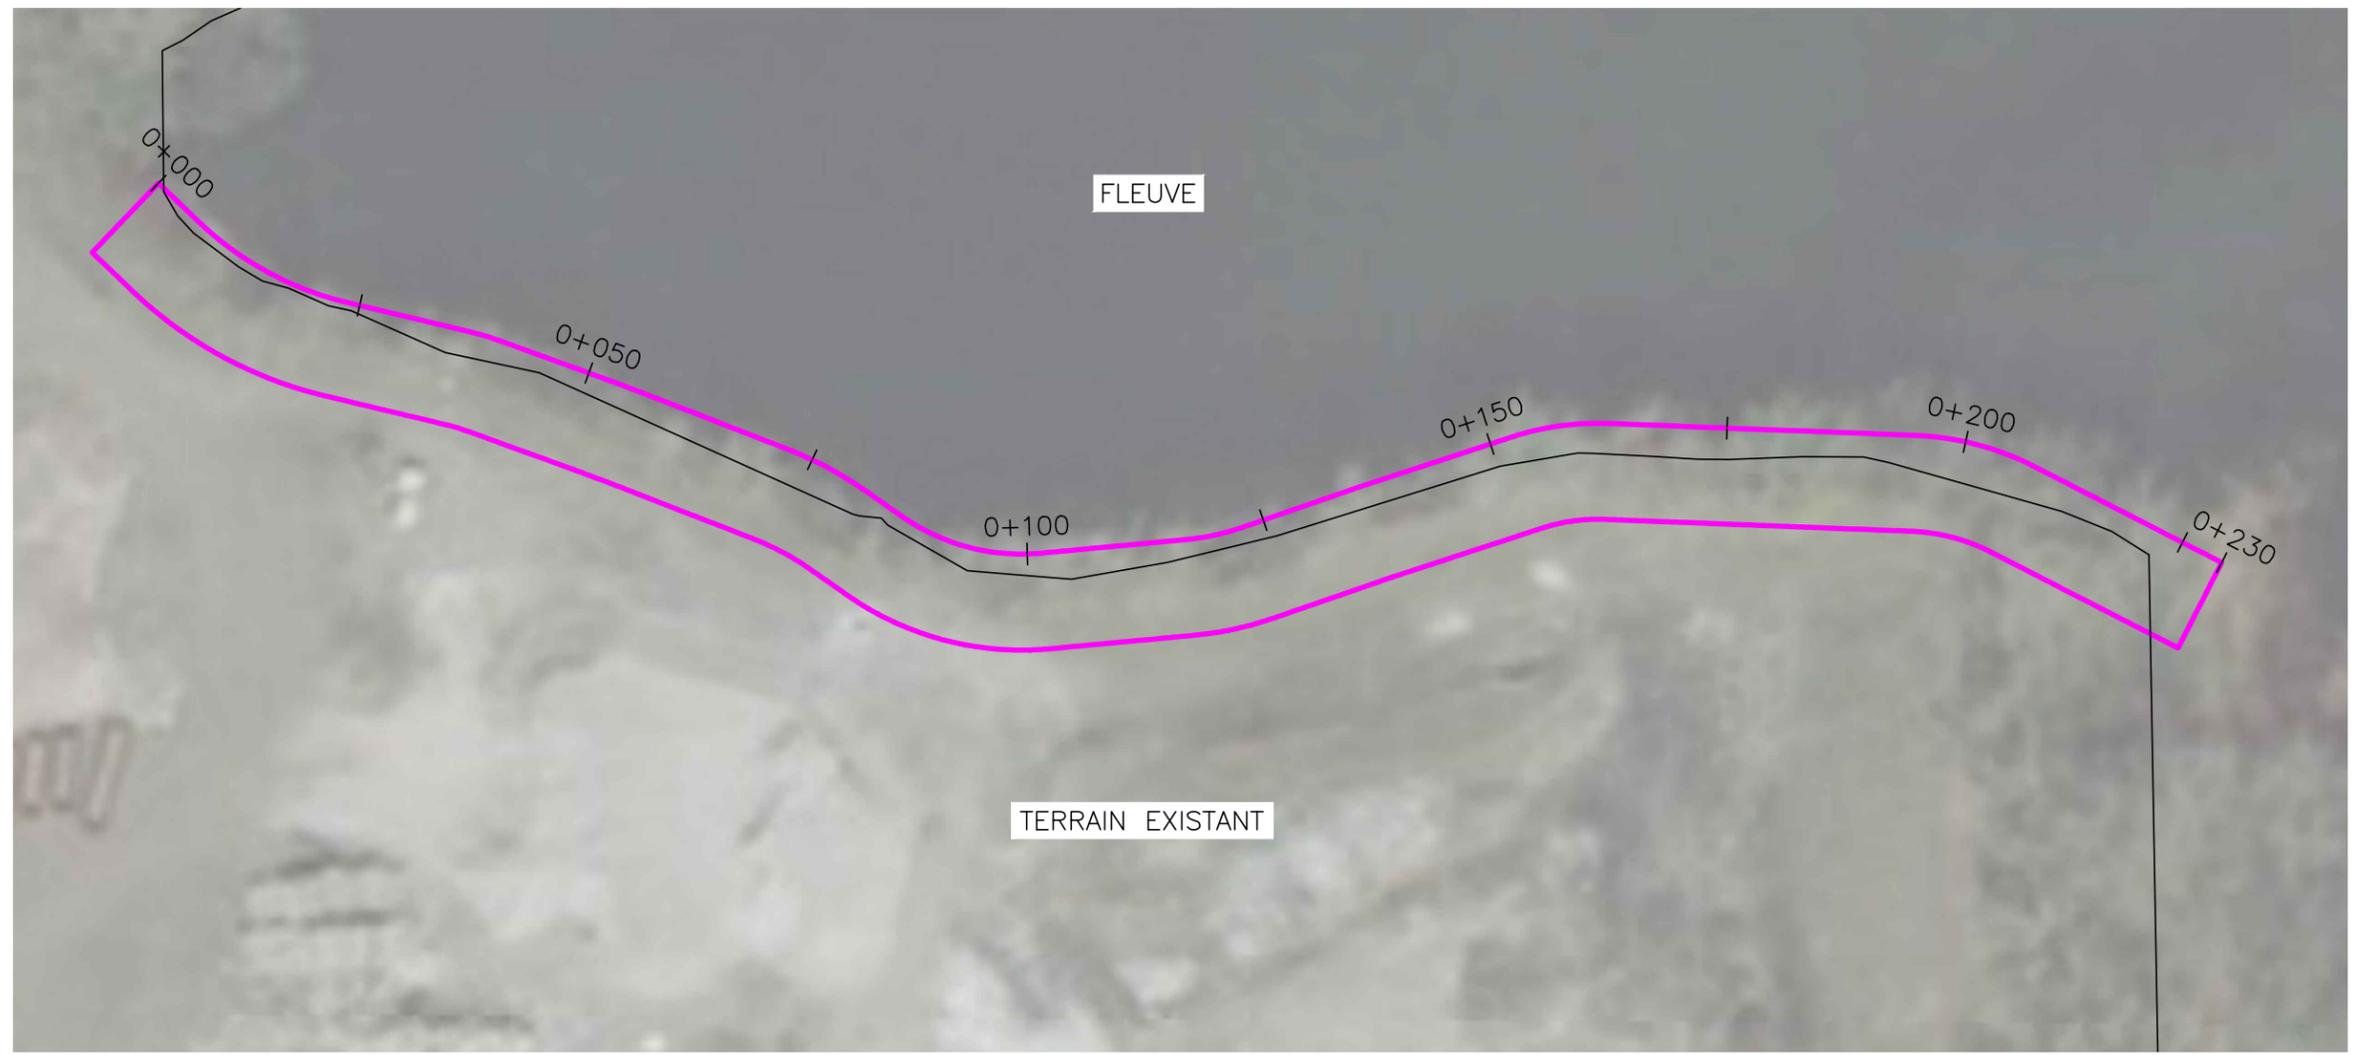
PROJET : RESTAURATION ENVIRONNEMENTALE DE LA BERGE DU SITE DE L'ANCIENNE USINE D'ELKEM					
ENDROIT : 61, BOULEVARD DE MELOCHEVILLE BEAUHARNOIS (QUÉBEC)					
TITRE : LIMITE DE L'AXE 3					
ÉCHELLE : AUCUNE					
DATE :	DOSSIER :	RÉV.	DESSIN :		
2018-11-14	607871-2018	00	02c

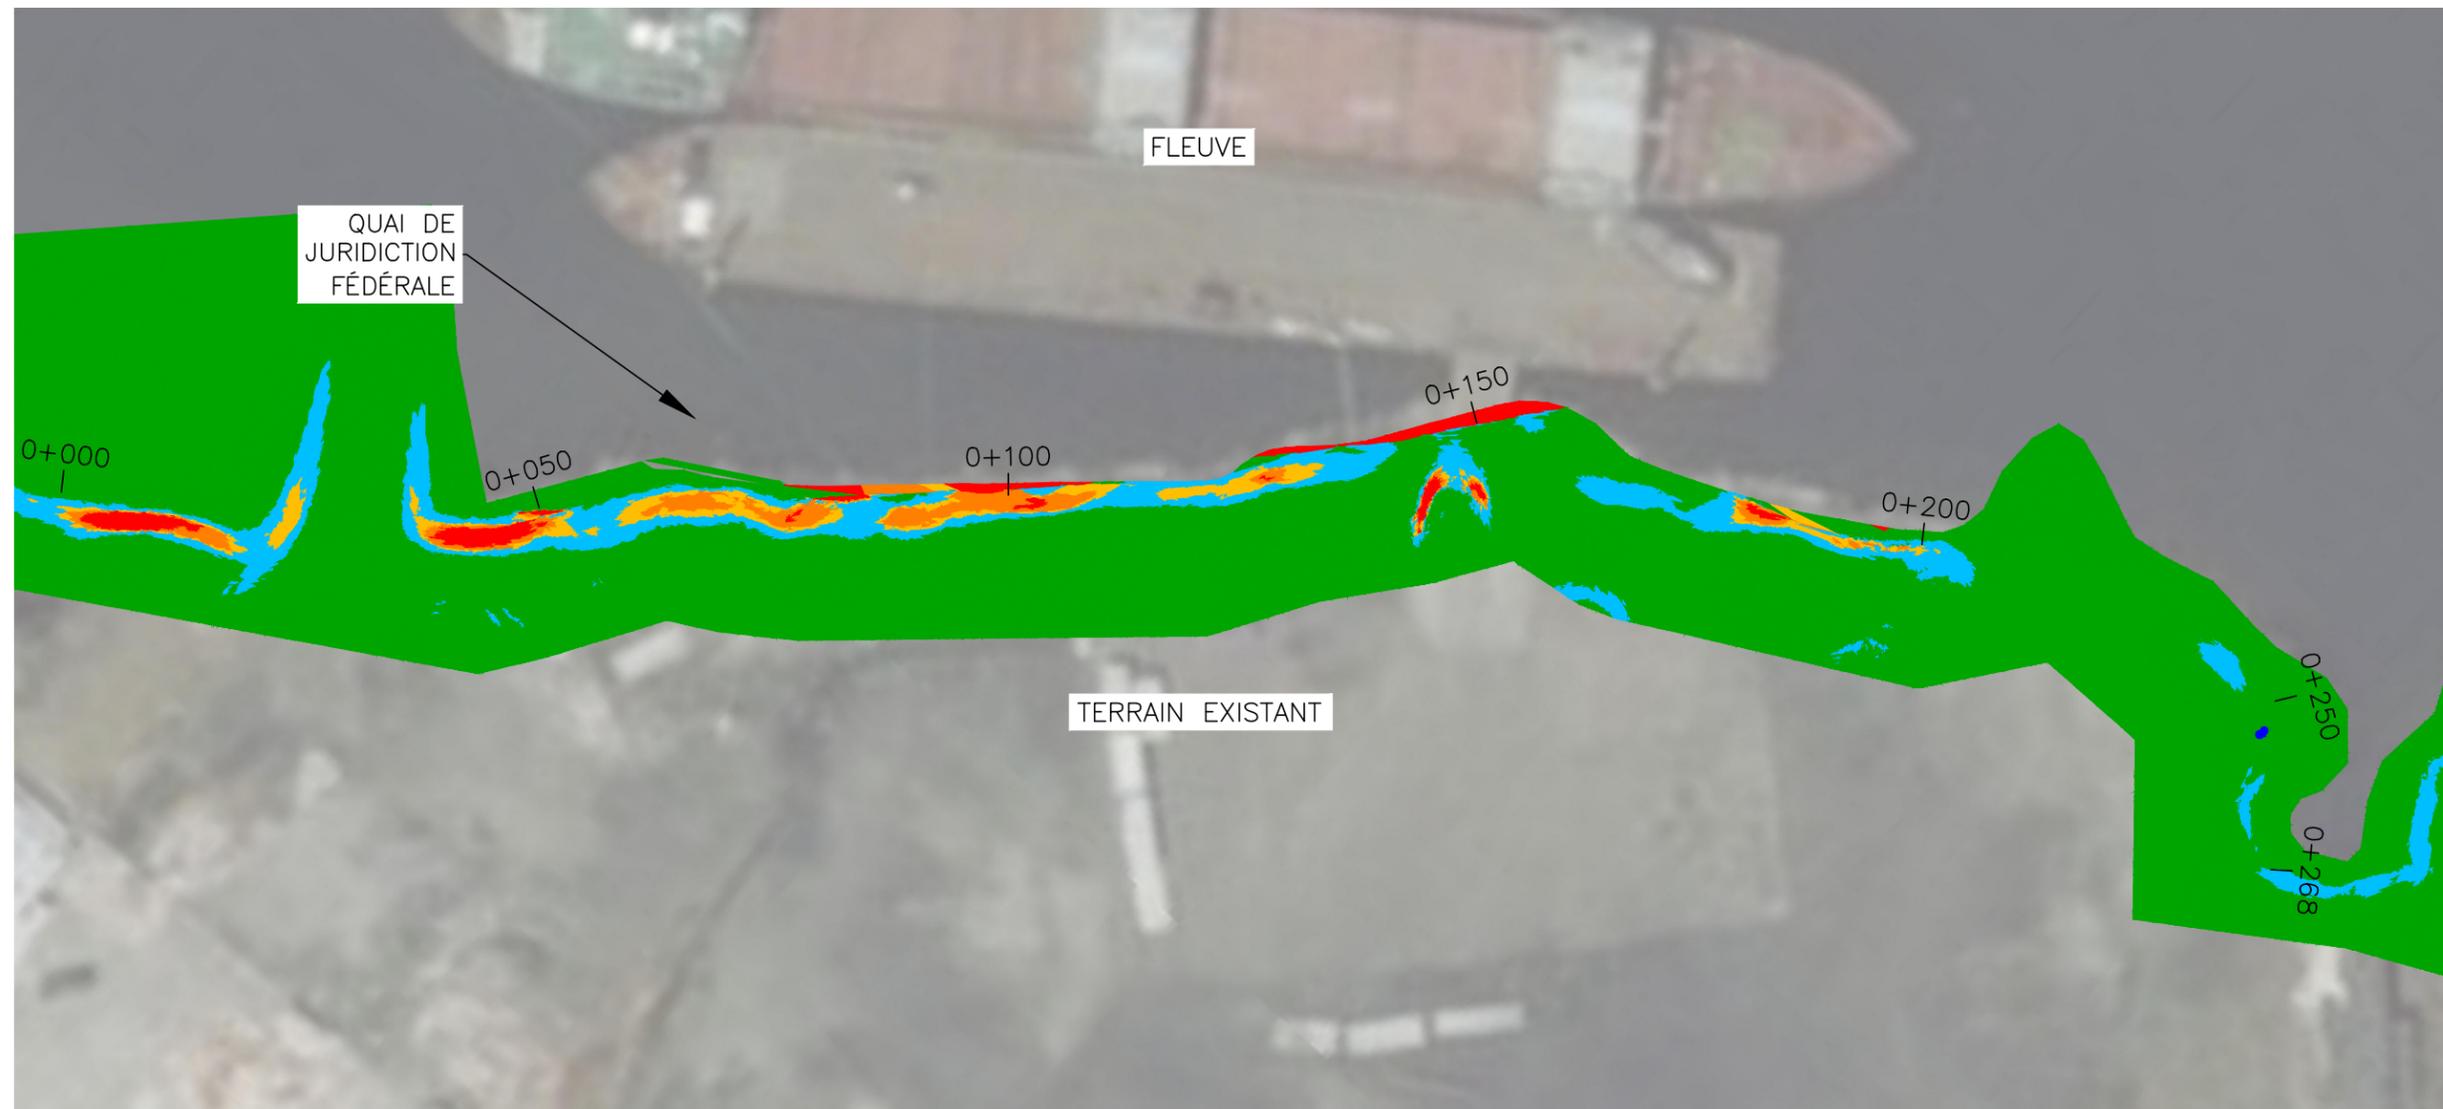
PROJET : RESTAURATION ENVIRONNEMENTALE DE LA BERGE DU SITE DE L'ANCIENNE USINE D'ELKEM					
ENDROIT : 61, BOULEVARD DE MELOCHEVILLE BEAUHARNOIS (QUÉBEC)					
TITRE : VUE EN PLAN DE LA BERGE EXISTANTE (AXE 1)					
ÉCHELLE : AUCUNE					
DATE :	DOSSIER :	RÉV.	DESSIN :		
2018-11-15	607871-2018	00	03a

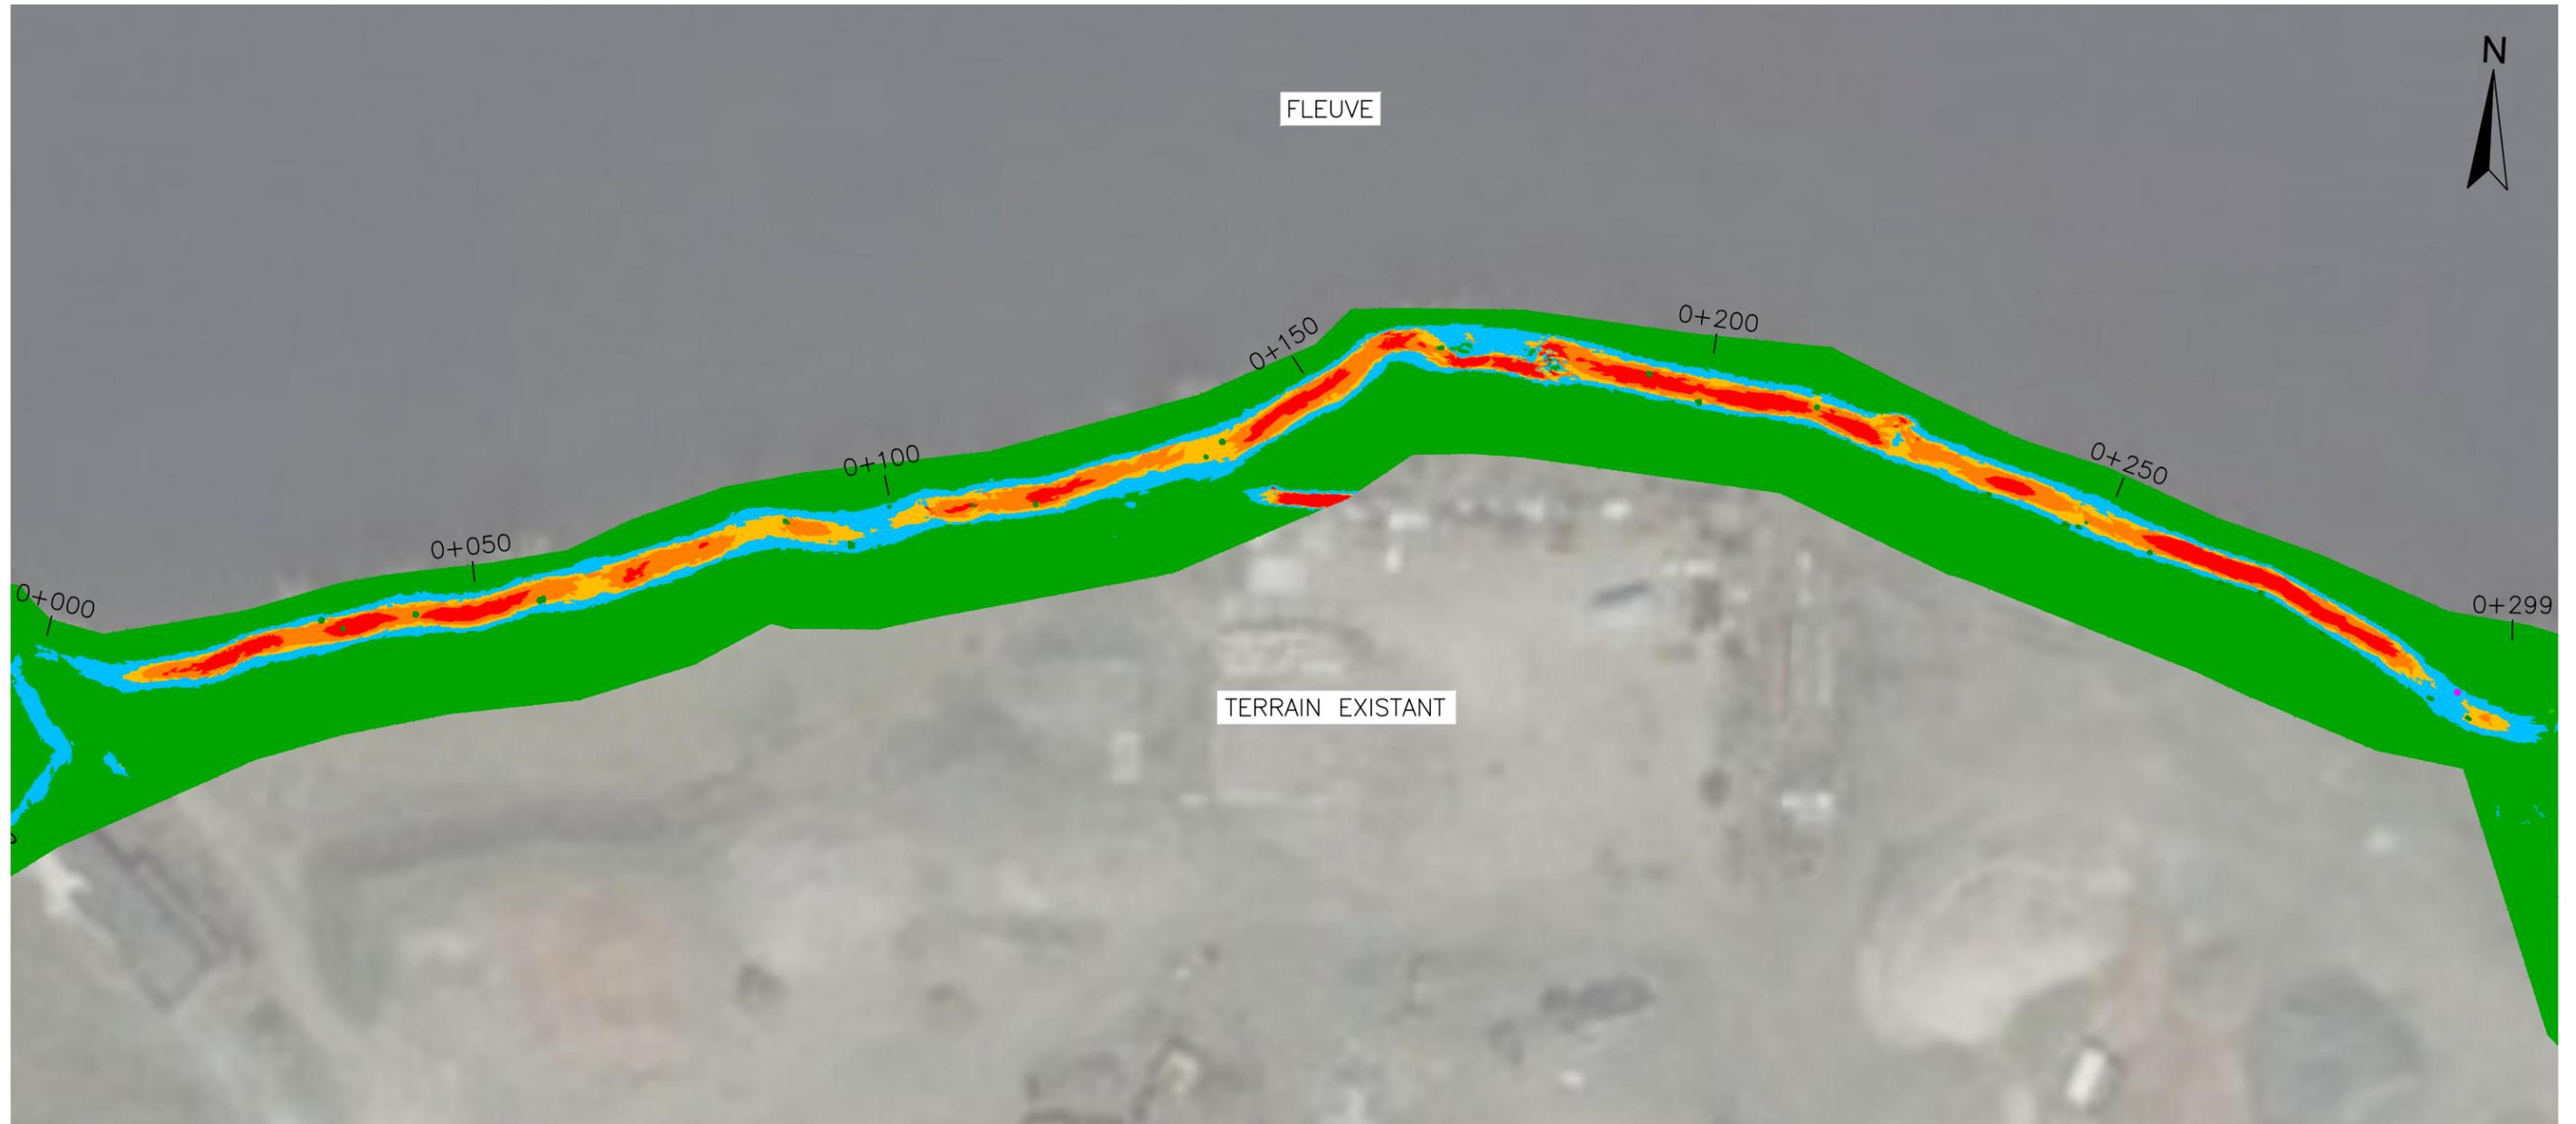
PROJET : RESTAURATION ENVIRONNEMENTALE DE LA BERGE DU SITE DE L'ANCIENNE USINE D'ELKEM					
ENDROIT : 61, BOULEVARD DE MELOCHEVILLE BEAUHARNOIS (QUÉBEC)					
TITRE : VUE EN PLAN DE LA BERGE EXISTANTE (AXE 2)					
ÉCHELLE : AUCUNE					
DATE :	DOSSIER :	RÉV.	DESSIN :		
2018-11-15	607871-2018	00	03b

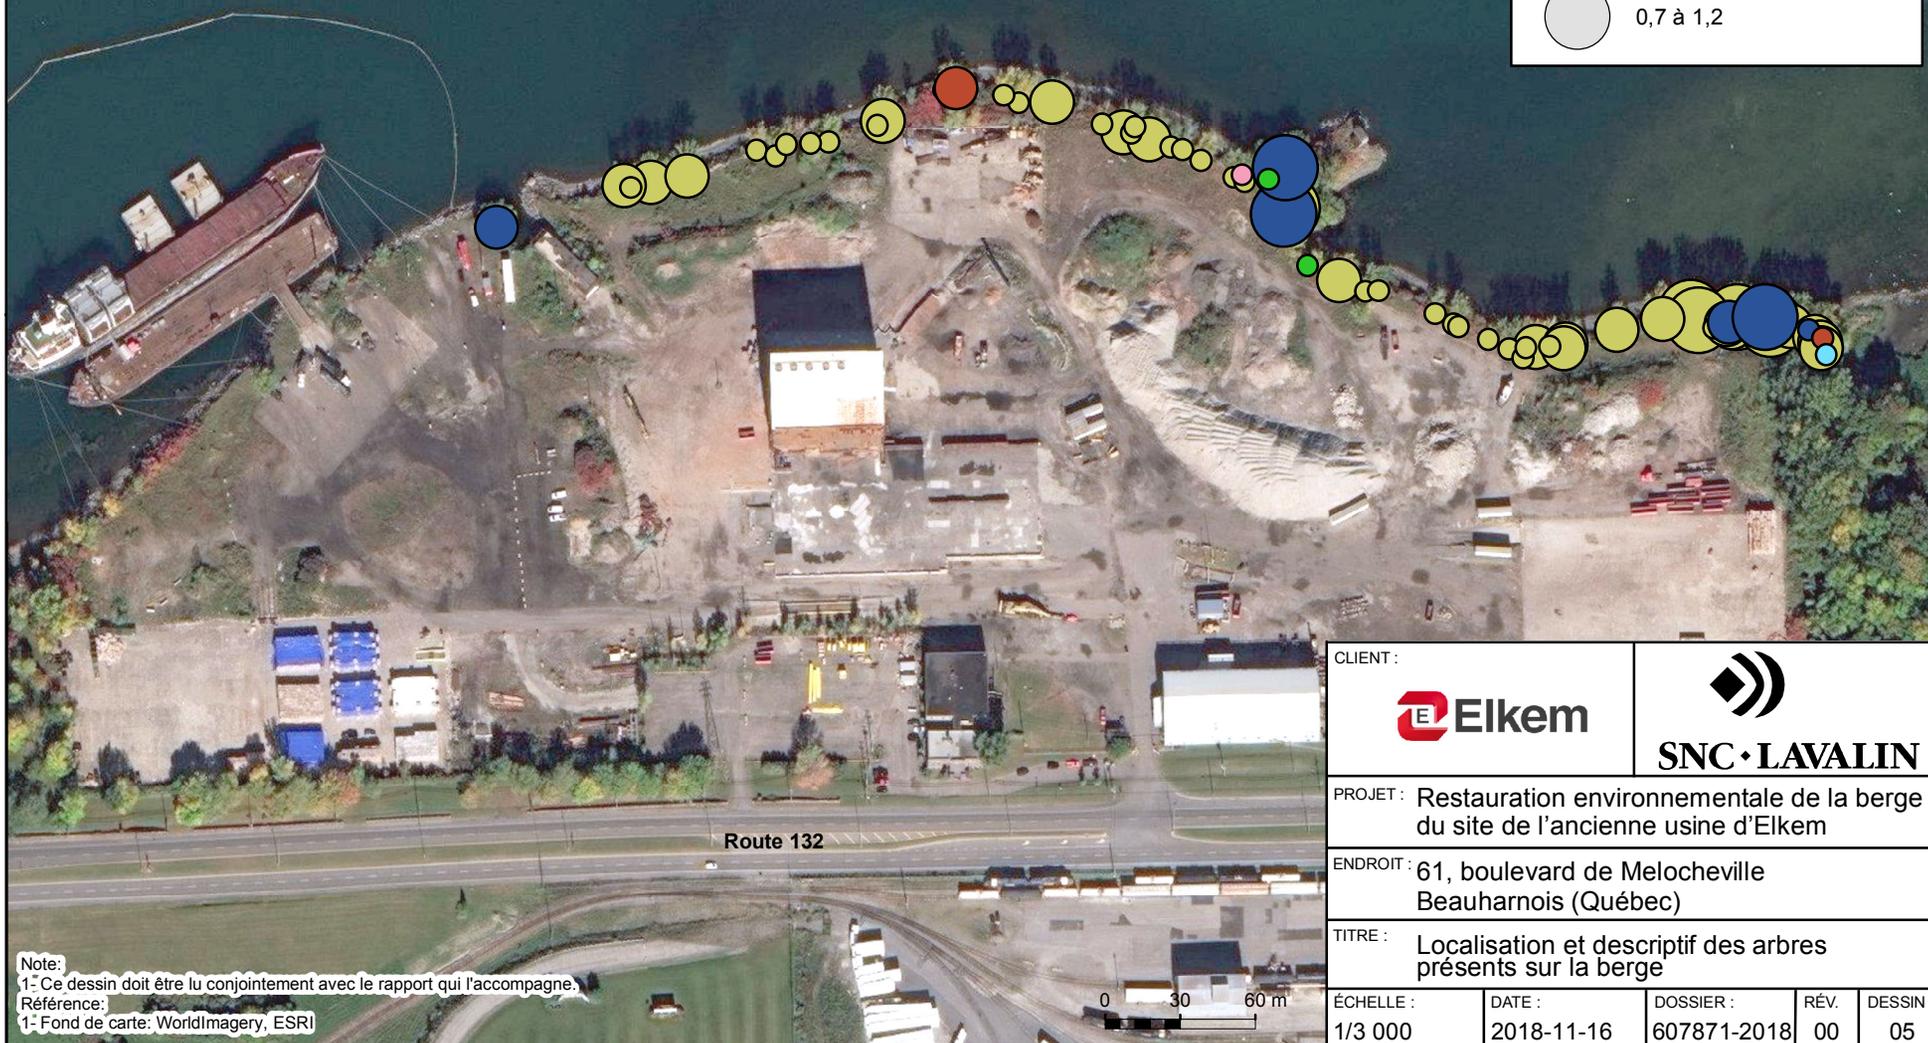
SNC • LAVALIN		
PROJET :		Restauration environnementale de la berge du site de l'ancienne usine d'Elkem					
ENDROIT :		61, boulevard de Melocheville Beauharnois (Québec)					
TITRE :		Localisation et descriptif des arbres présents sur la berge					
ÉCHELLE :	DATE :	DOSSIER :	RÉV.	DESSIN :			
1/3 000	2018-11-16	607871-2018	00	05

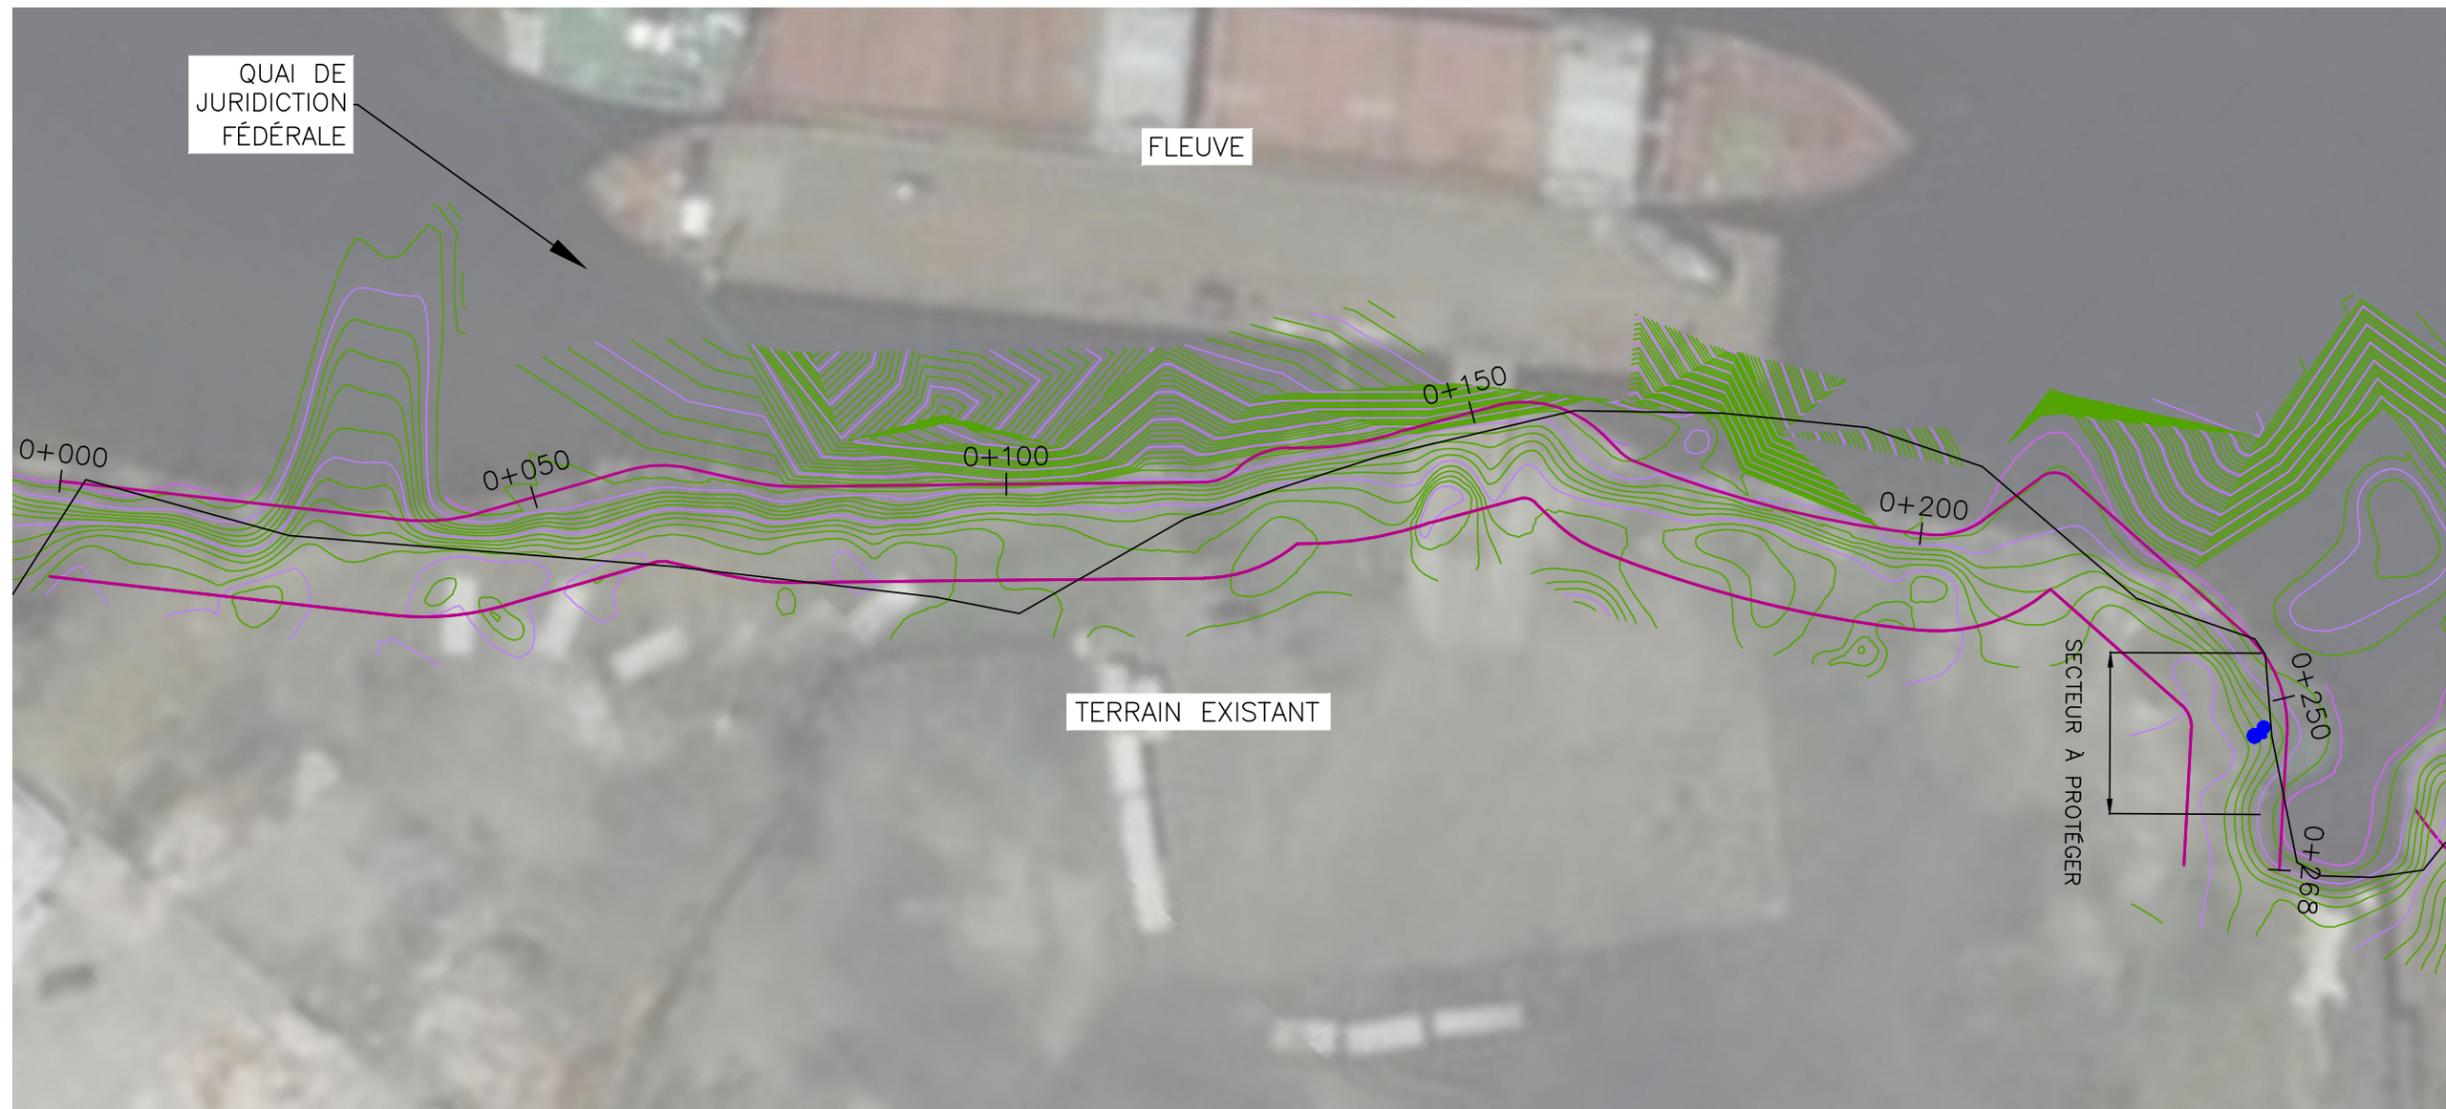
PROJET : RESTAURATION ENVIRONNEMENTALE DE LA BERGE DU SITE DE L'ANCIENNE USINE D'ELKEM					
ENDROIT : 61, BOULEVARD DE MELOCHEVILLE BEAUHARNOIS (QUÉBEC)					
TITRE : SECTEURS DE CONSERVATION DES ARBRES (AXE 1)					
ÉCHELLE : AUCUNE					
DATE :	DOSSIER :	RÉV.	DESSIN :		
2018-11-16	607871-2018	00	06a

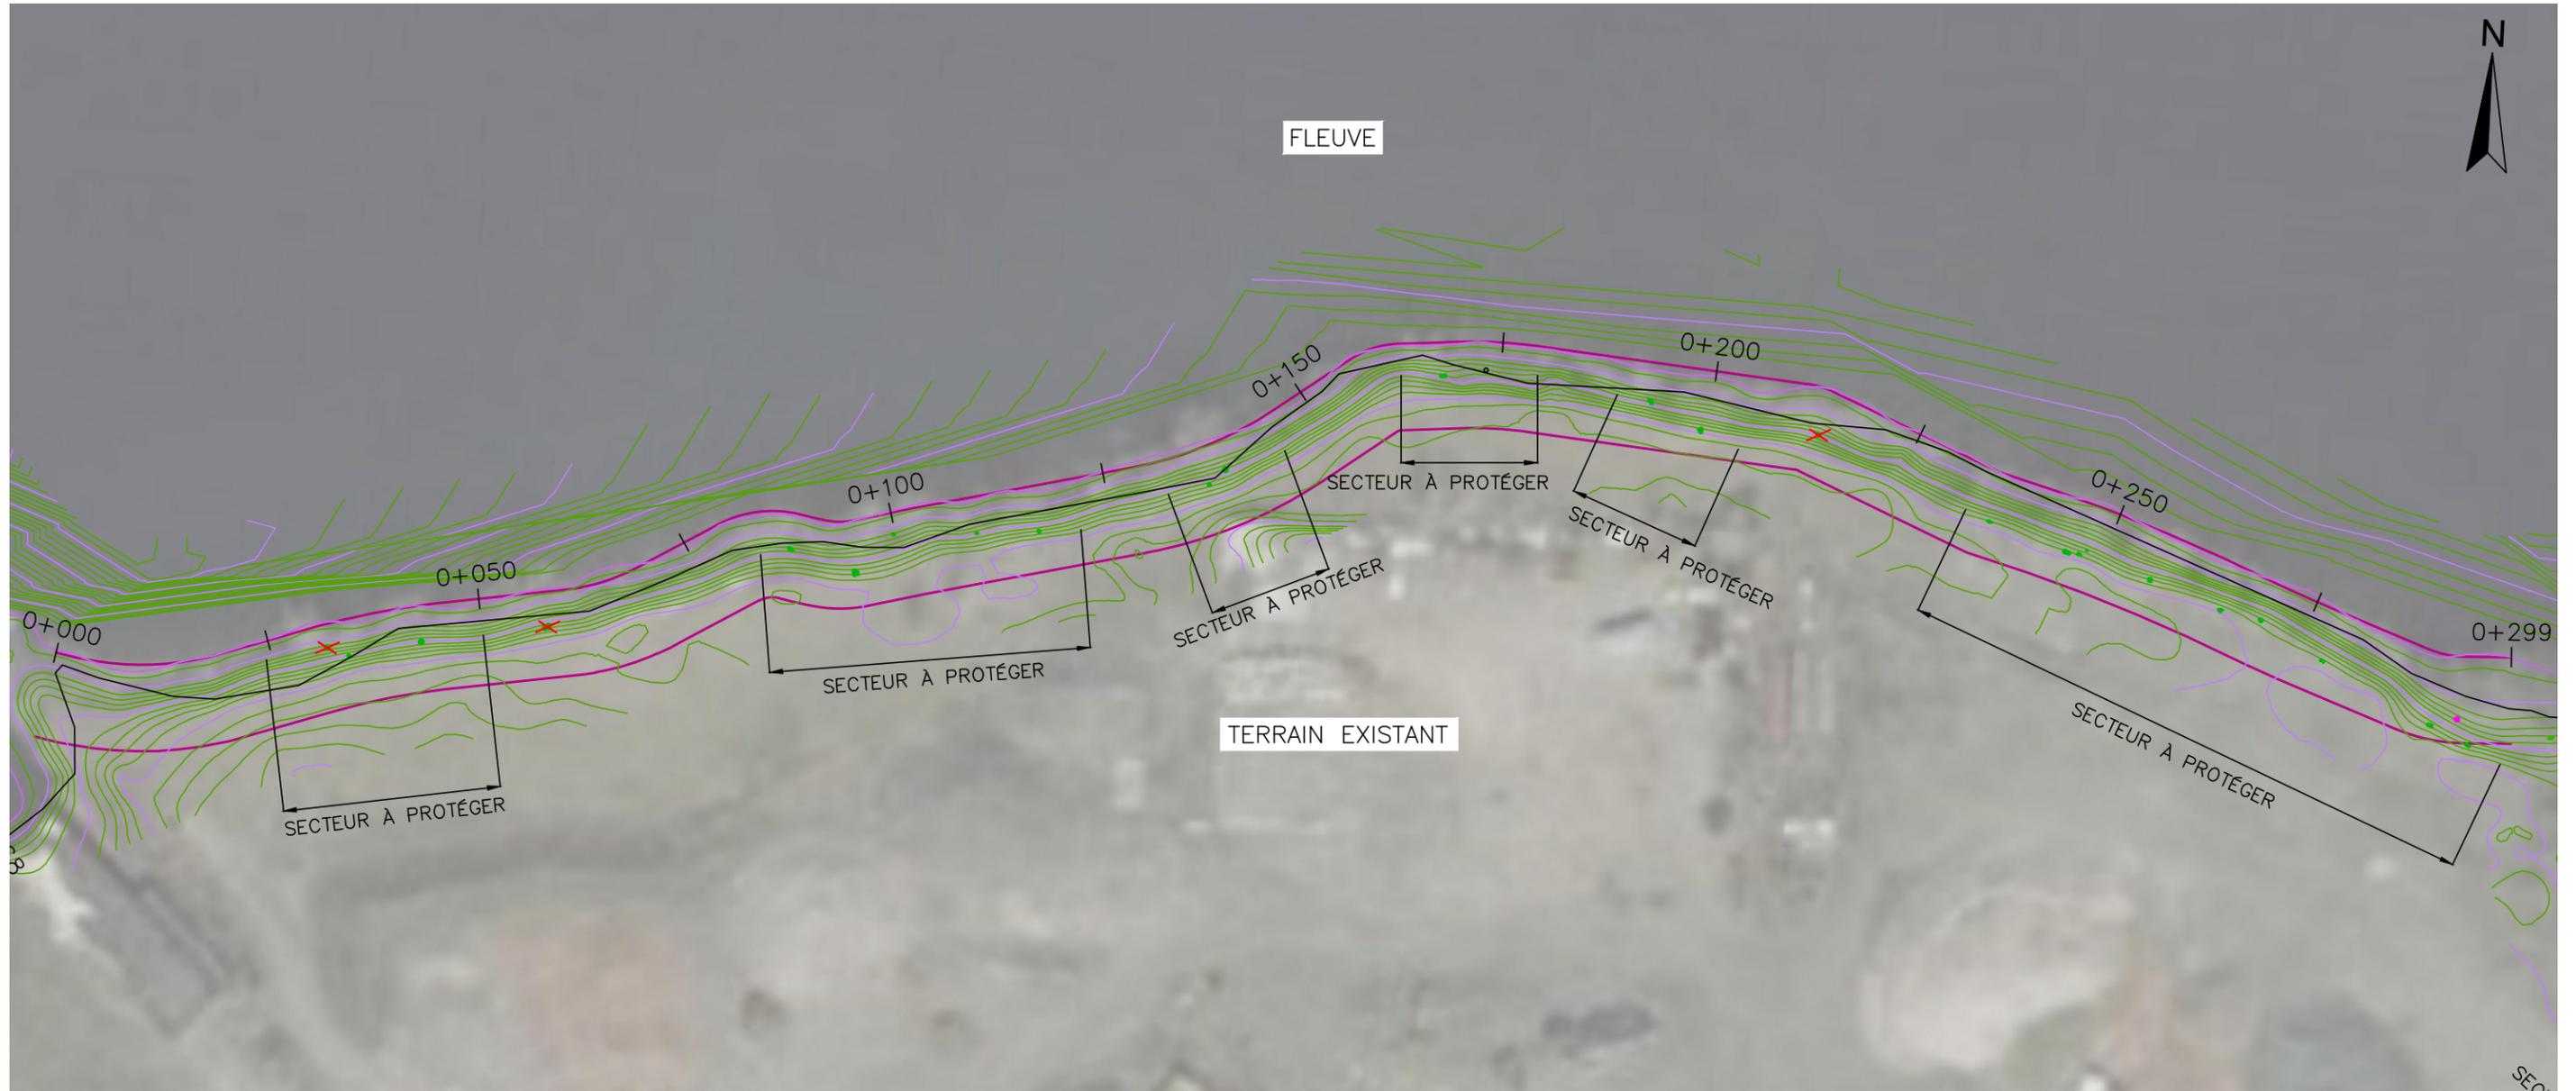
PROJET : RESTAURATION ENVIRONNEMENTALE DE LA BERGE DU SITE DE L'ANCIENNE USINE D'ELKEM					
ENDROIT : 61, BOULEVARD DE MELOCHEVILLE BEAUHARNOIS (QUÉBEC)					
TITRE : SECTEURS DE CONSERVATION DES ARBRES (AXE 2)					
ÉCHELLE : AUCUNE					
DATE :	DOSSIER :	RÉV.	DESSIN :		
2018-11-16	607871-2018	00	06b

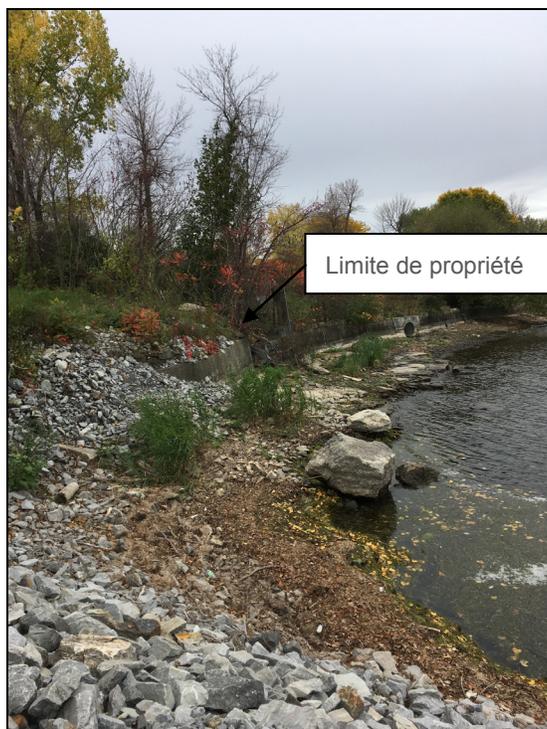
Photo n° 1 : Axe 1 de la berge. Partie ouest, vue en direction ouest. Présence d'un muret de béton. (2017-10-26)
