Plan de restauration environnementale de la berge

Site de l'ancienne usine d'alliage de ferromanganèse
Beauharnois (Québec)

Elkem Métal Canada inc.

Rapport
Ref. Interne N/Dossier n° : 607871 - N/rapport n° : Rapport final F00

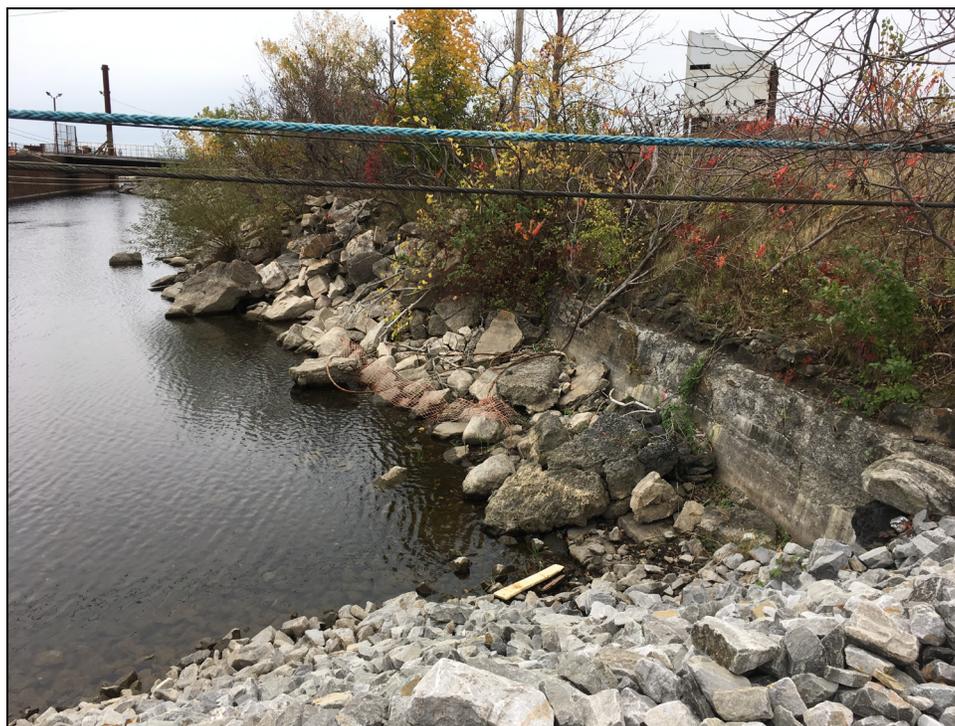
Photo n° 2 : Axe 1 de la berge. Vue en direction est. Quai de juridiction fédérale. Présence d'un muret de béton. (2013-05-27)

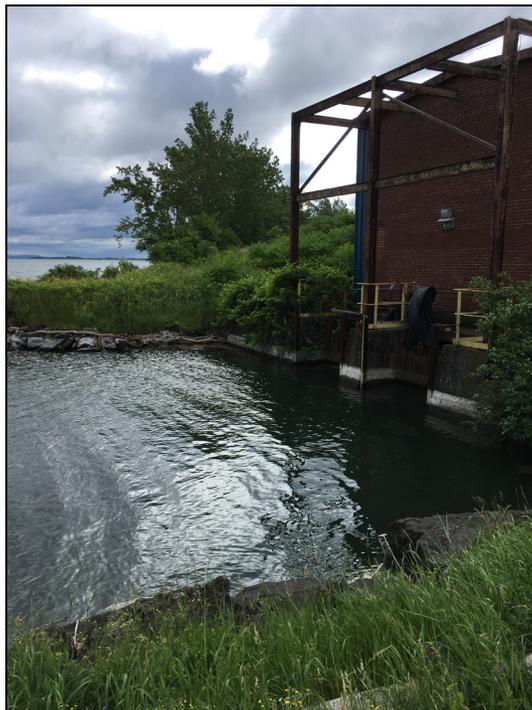
Photo n° 4 : Limite entre l'axe 1 et l'axe 2 de la berge. Vue en direction est. Ancienne station de pompage. (2017-06-27)

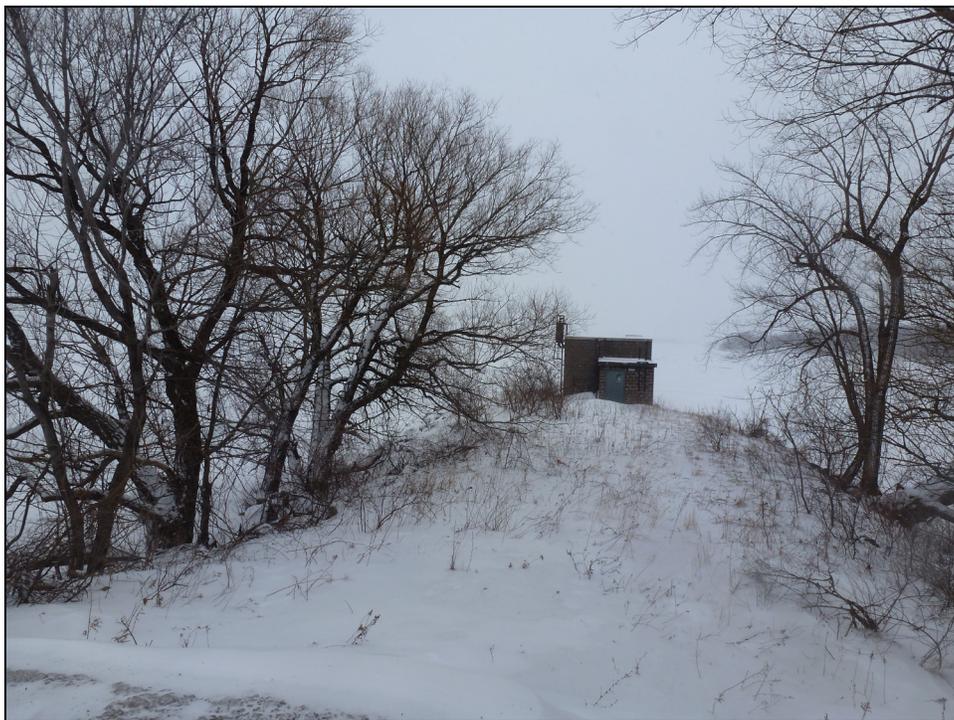
Photo n° 8 : Limite de l'axe 2 et de l'axe 3 de la berge. Vue en direction nord. Station de pompage. (2013-02-20)

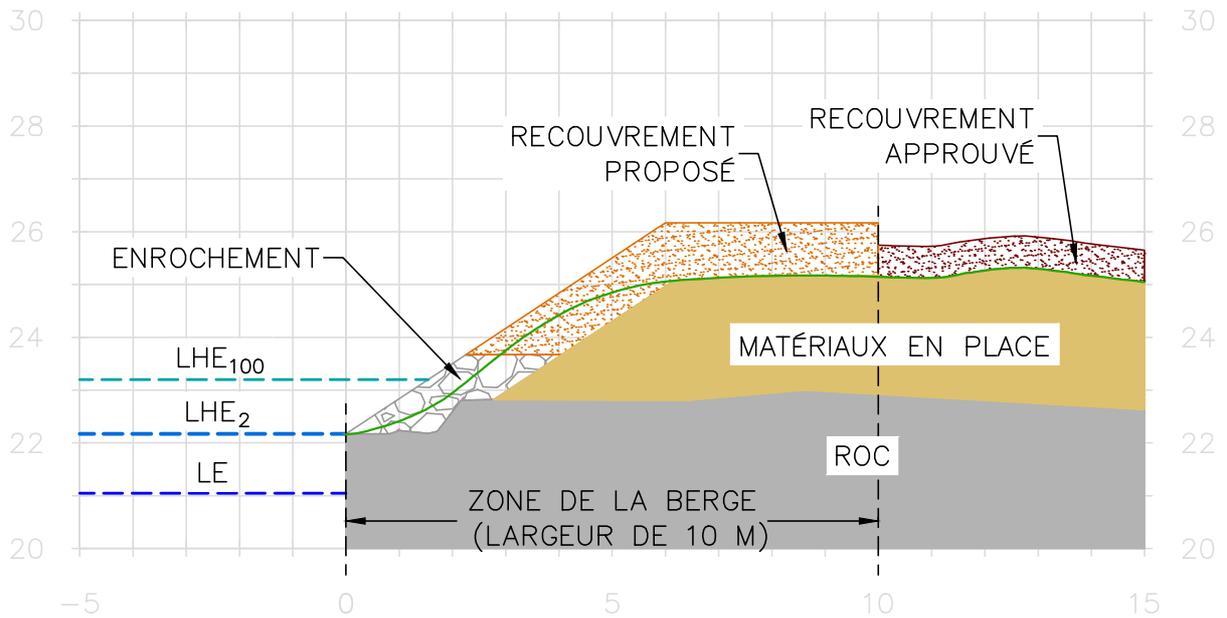
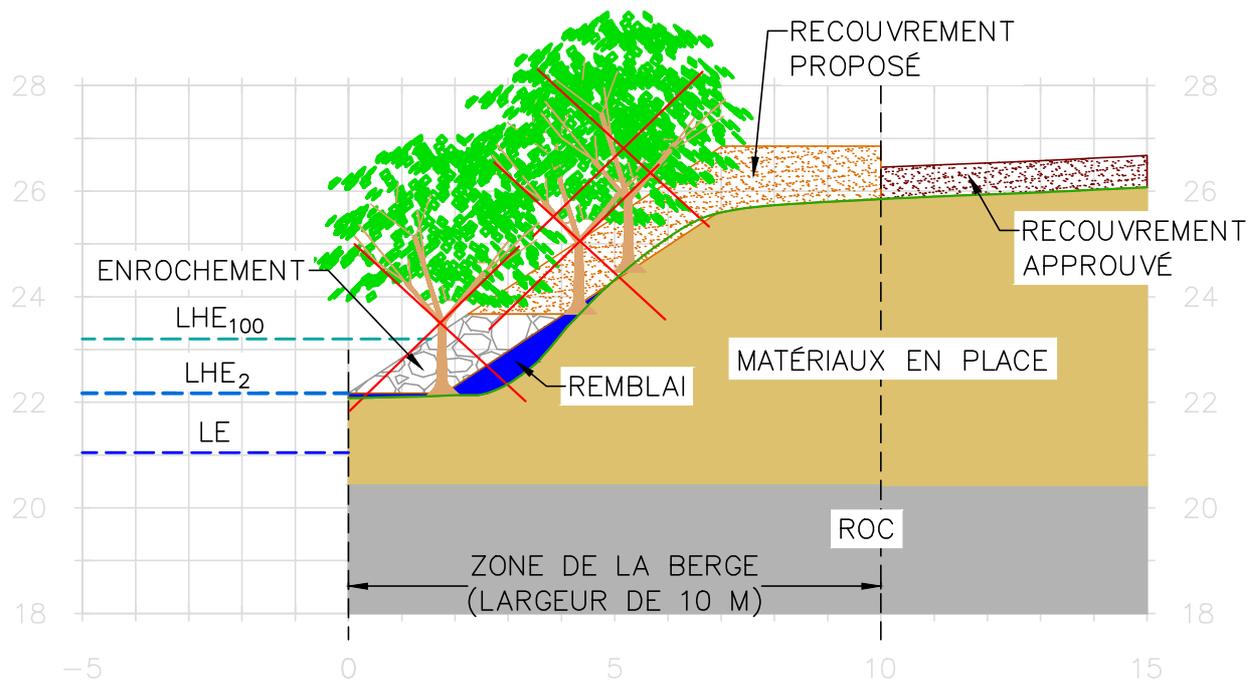
Vues en coupe
Simulation 1,5H : 1V

- SURFACE ACTUELLE DE LA BERGE
- ARBRE TUÉ
- LHE₁₀₀ LIMITE DES HAUTES EAUX À RÉCURRENCE DE 100 ANS À 23,20m
- LHE₂ LIMITE DES HAUTES EAUX À RÉCURRENCE DE 2 ANS À 22,17m
- LE LIMITE D'ÉTIAGE À 21,05m

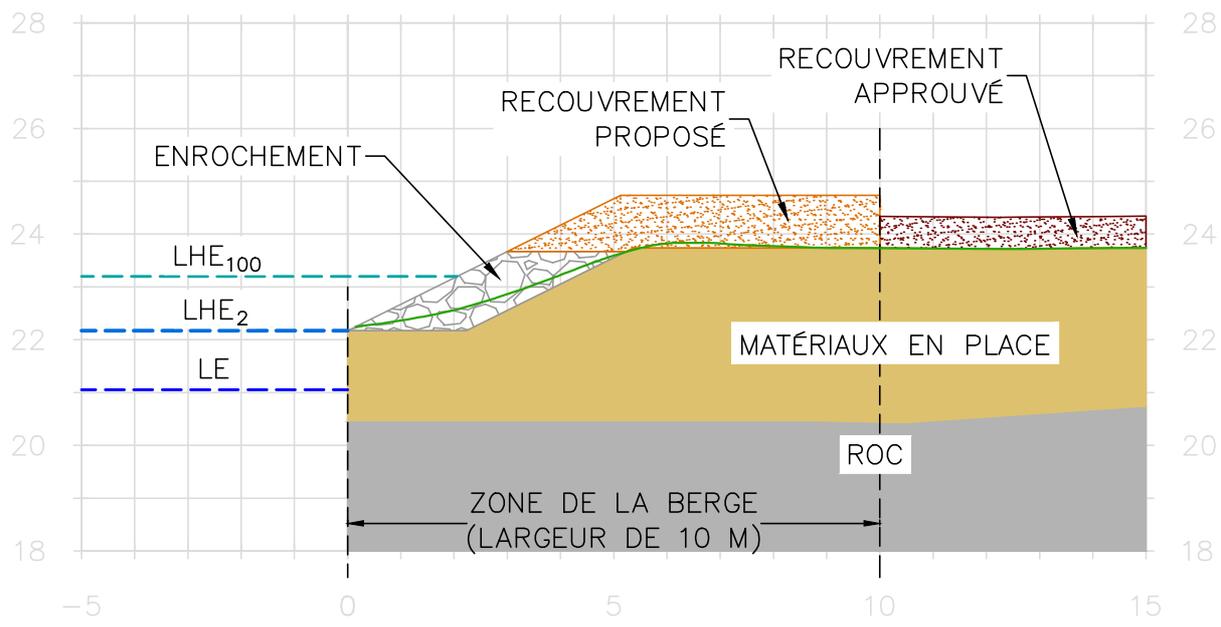
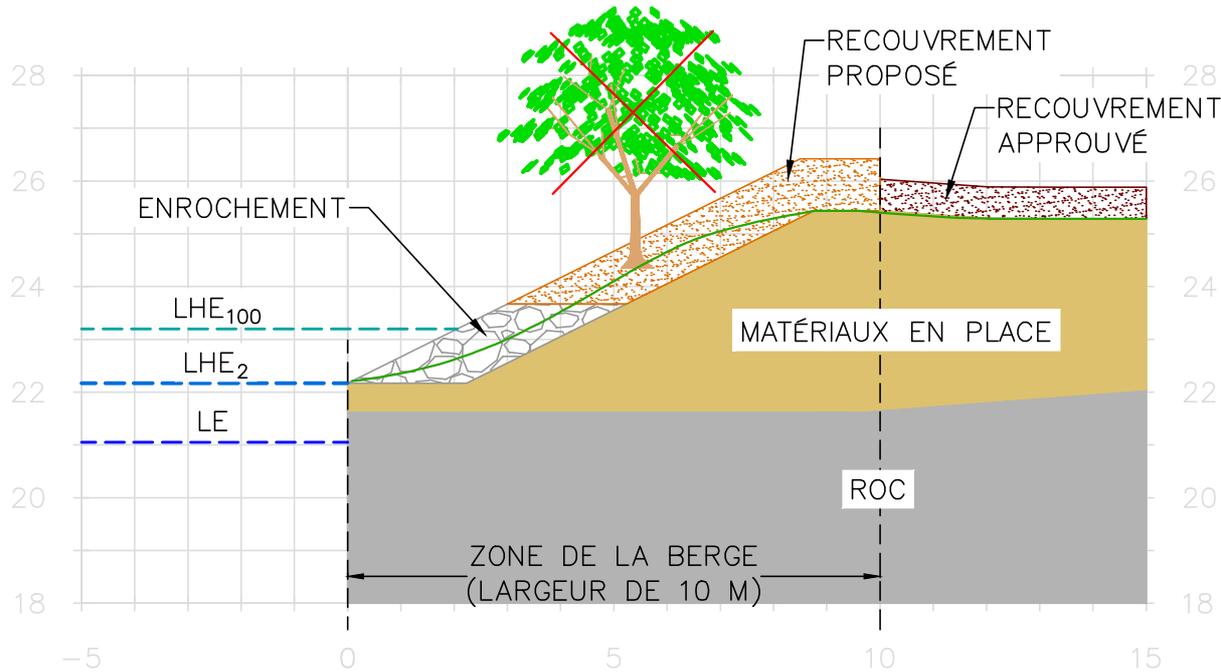
Vues en coupe
Simulation 2H : 1V

- SURFACE ACTUELLE DE LA BERGE
- ARBRE TUÉ
- LHE₁₀₀ LIMITE DES HAUTES EAUX À RÉCURRENCE DE 100 ANS À 23,20m
- LHE₂ LIMITE DES HAUTES EAUX À RÉCURRENCE DE 2 ANS À 22,17m
- LE LIMITE D'ÉTIAGE À 21,05m

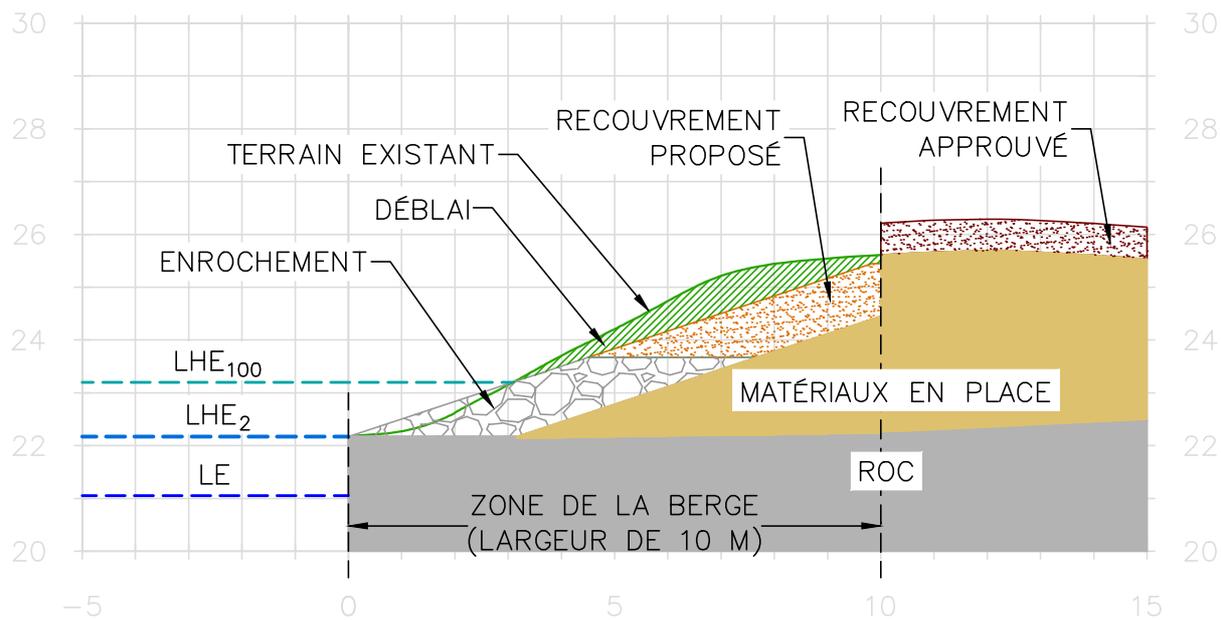
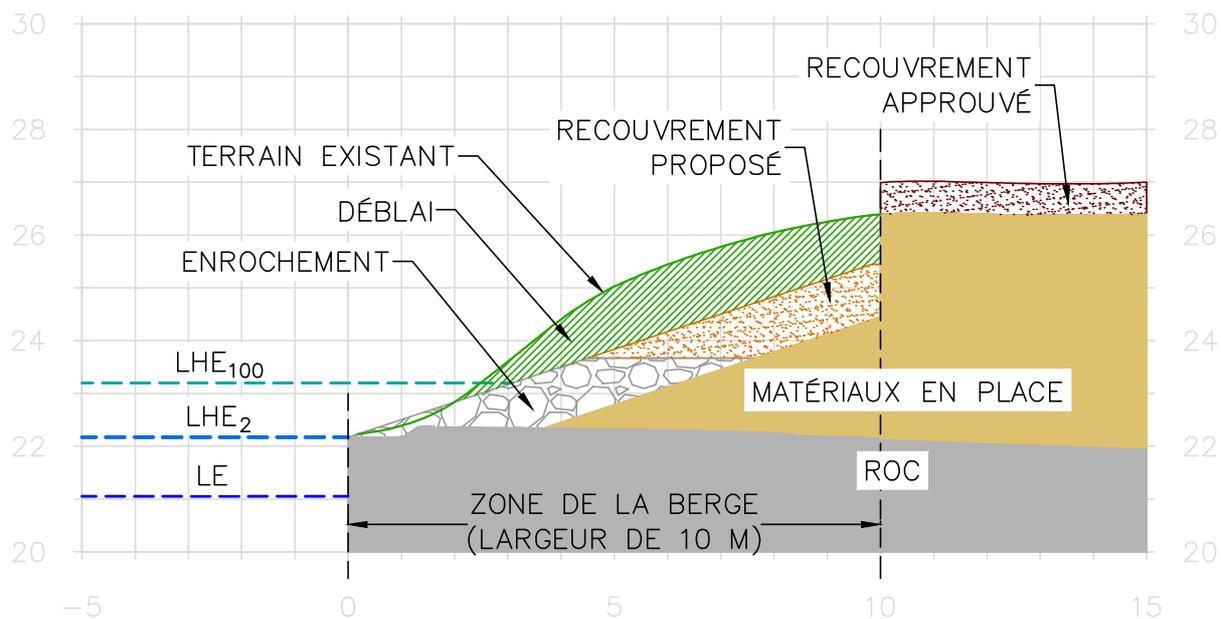
Vues en coupe
Simulation 3H : 1V

- SURFACE ACTUELLE DE LA BERGE
- LHE₁₀₀ LIMITE DES HAUTES EAUX À RÉCURRENCE DE 100 ANS À 23,20m
- LHE₂ LIMITE DES HAUTES EAUX À RÉCURRENCE DE 2 ANS À 22,17m
- LE LIMITE D'ÉTIAGE À 21,05m

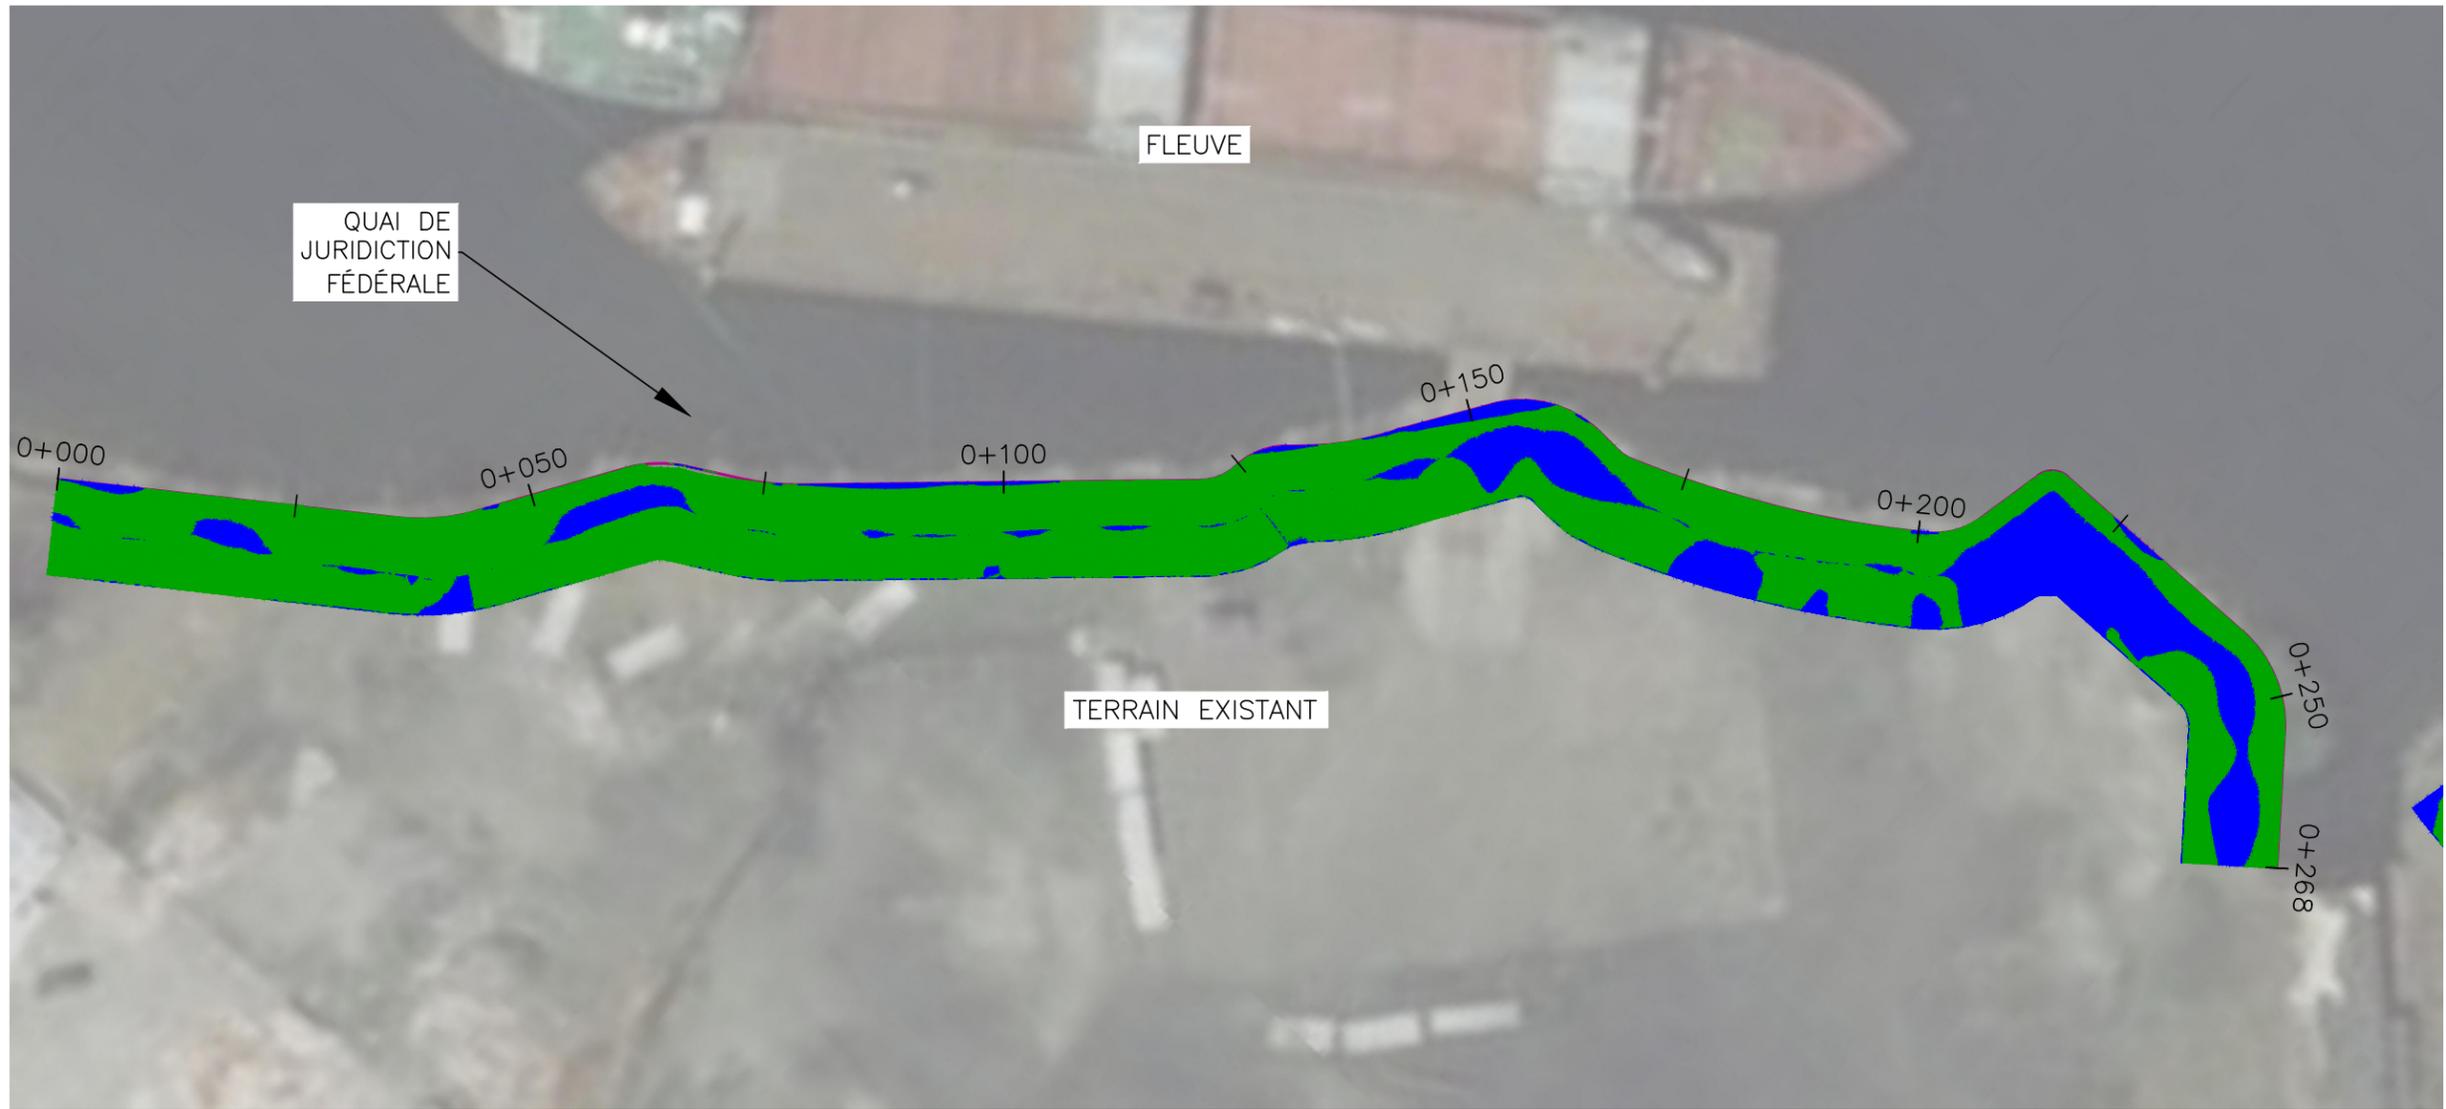
DESSIN :										
09

Plans du déblai/remblai associé au profilage
Simulation 1,5H : 1V

CLIENT :			
PROJET : RESTAURATION ENVIRONNEMENTALE DE LA BERGE DU SITE DE L'ANCIENNE USINE D'ELKEM			
ENDROIT : 61, BOULEVARD DE MELOCHEVILLE BEAUHARNOIS (QUÉBEC)			
TITRE : LOCALISATION DES OPÉRATIONS DE DÉBLAI ET DE REMBLAI LORS DU PROFILAGE DE LA BERGE - PENTE 1.5H:1V (AXE 1)			
ÉCHELLE : AUCUNE			
DATE :	DOSSIER :	RÉV.	DESSIN :
2018-11-14	607871-2018	00	10a

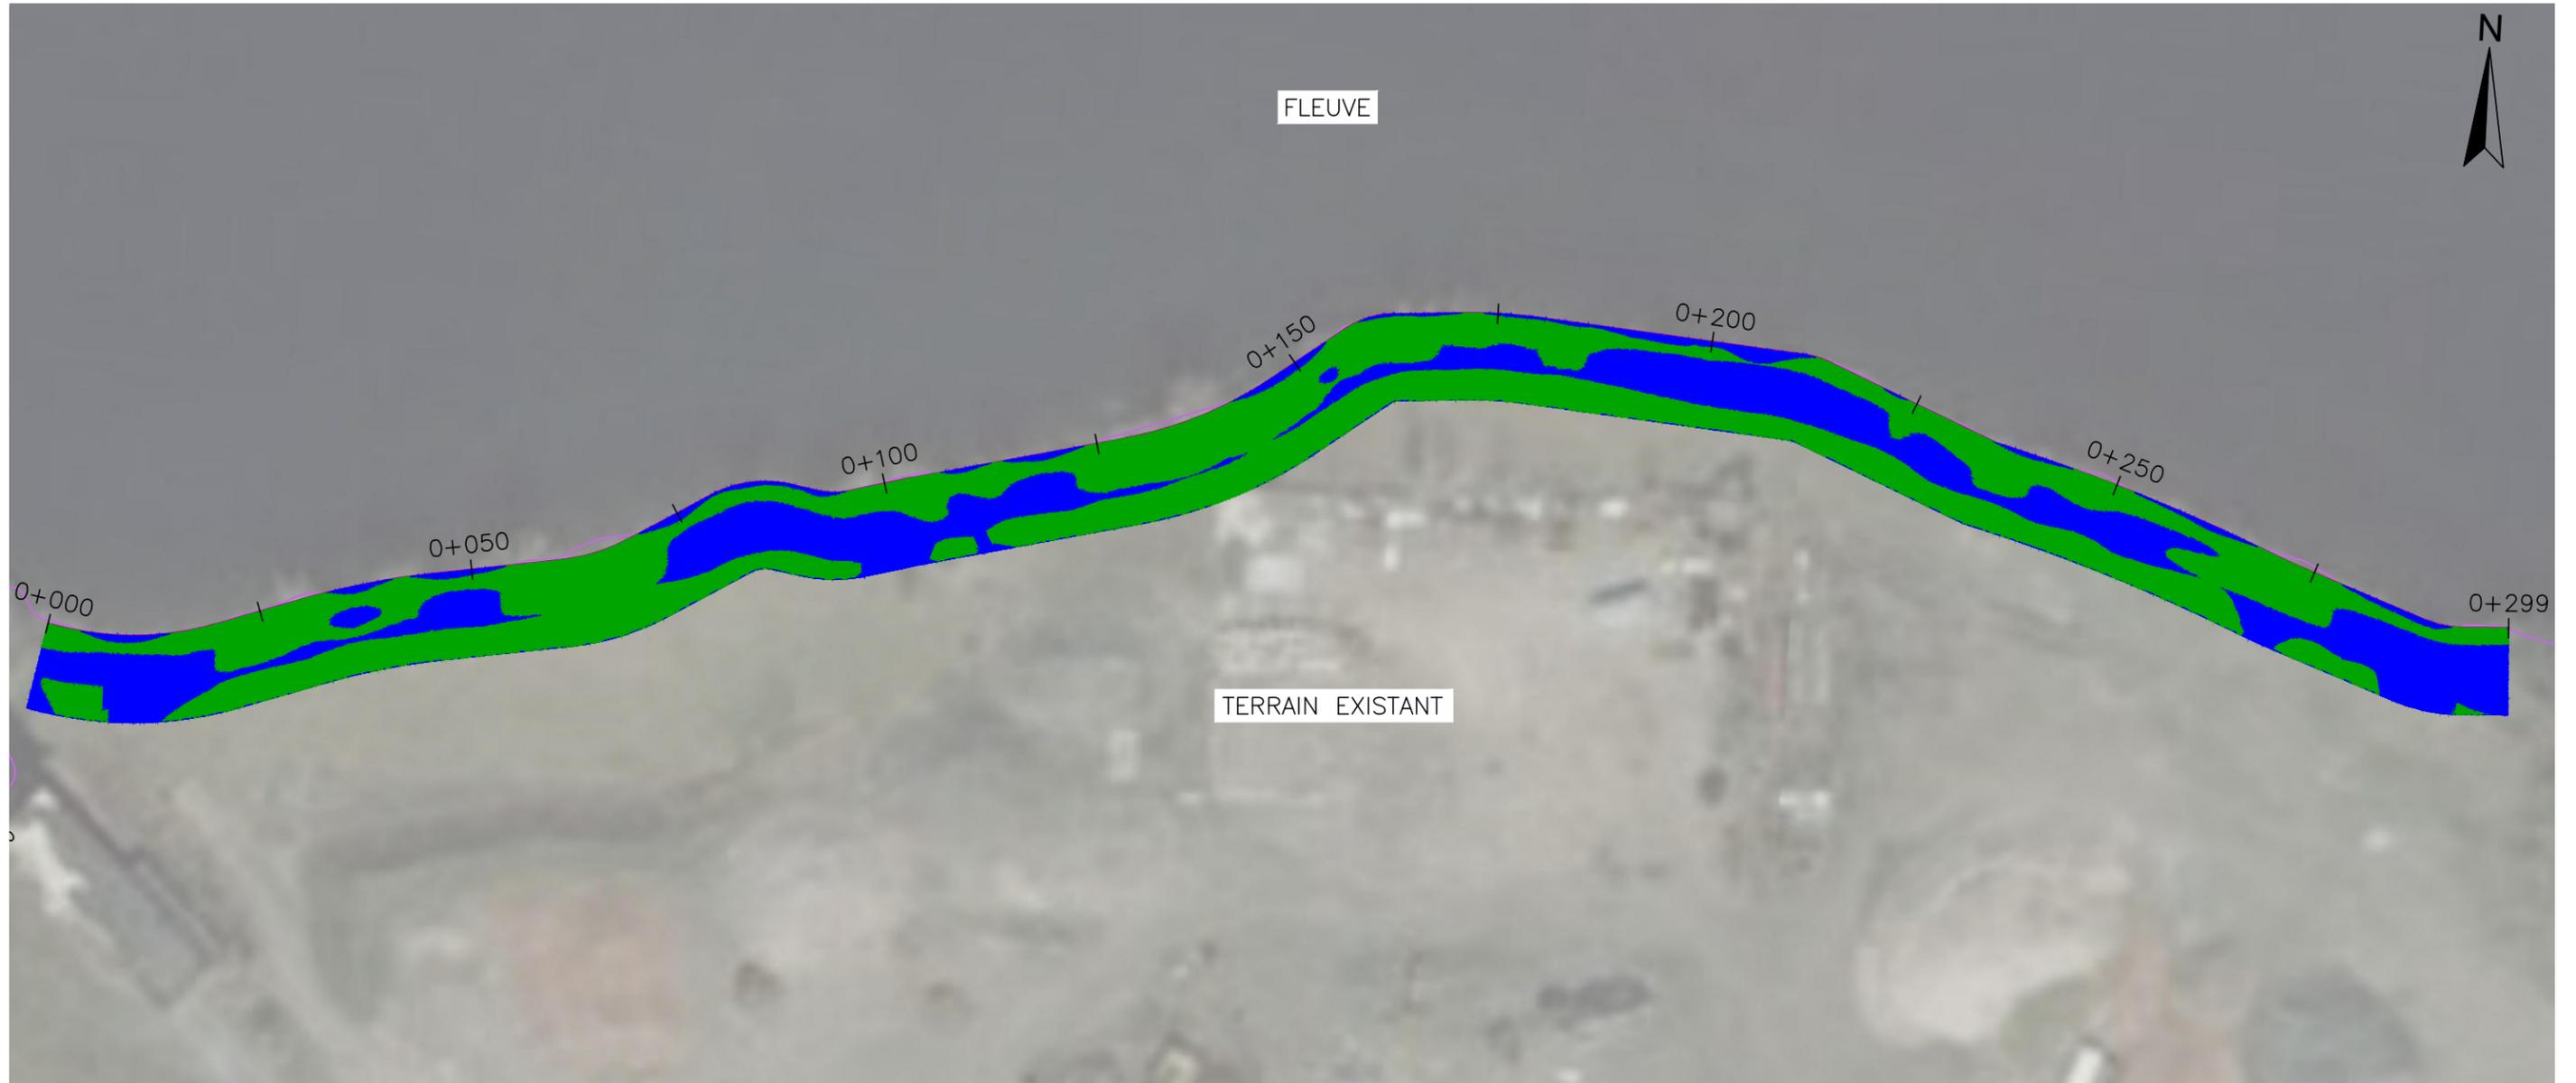
CLIENT :			
PROJET : RESTAURATION ENVIRONNEMENTALE DE LA BERGE DU SITE DE L'ANCIENNE USINE D'ELKEM			
ENDROIT : 61, BOULEVARD DE MELOCHEVILLE BEAUHARNOIS (QUÉBEC)			
TITRE : LOCALISATION DES OPÉRATIONS DE DÉBLAI ET DE REMBLAI LORS DU PROFILAGE DE LA BERGE - PENTE 1.5H:1V (AXE 2)			
ÉCHELLE : AUCUNE			
DATE :	DOSSIER :	RÉV.	DESSIN :
2018-11-14	607871-2018	00	10b

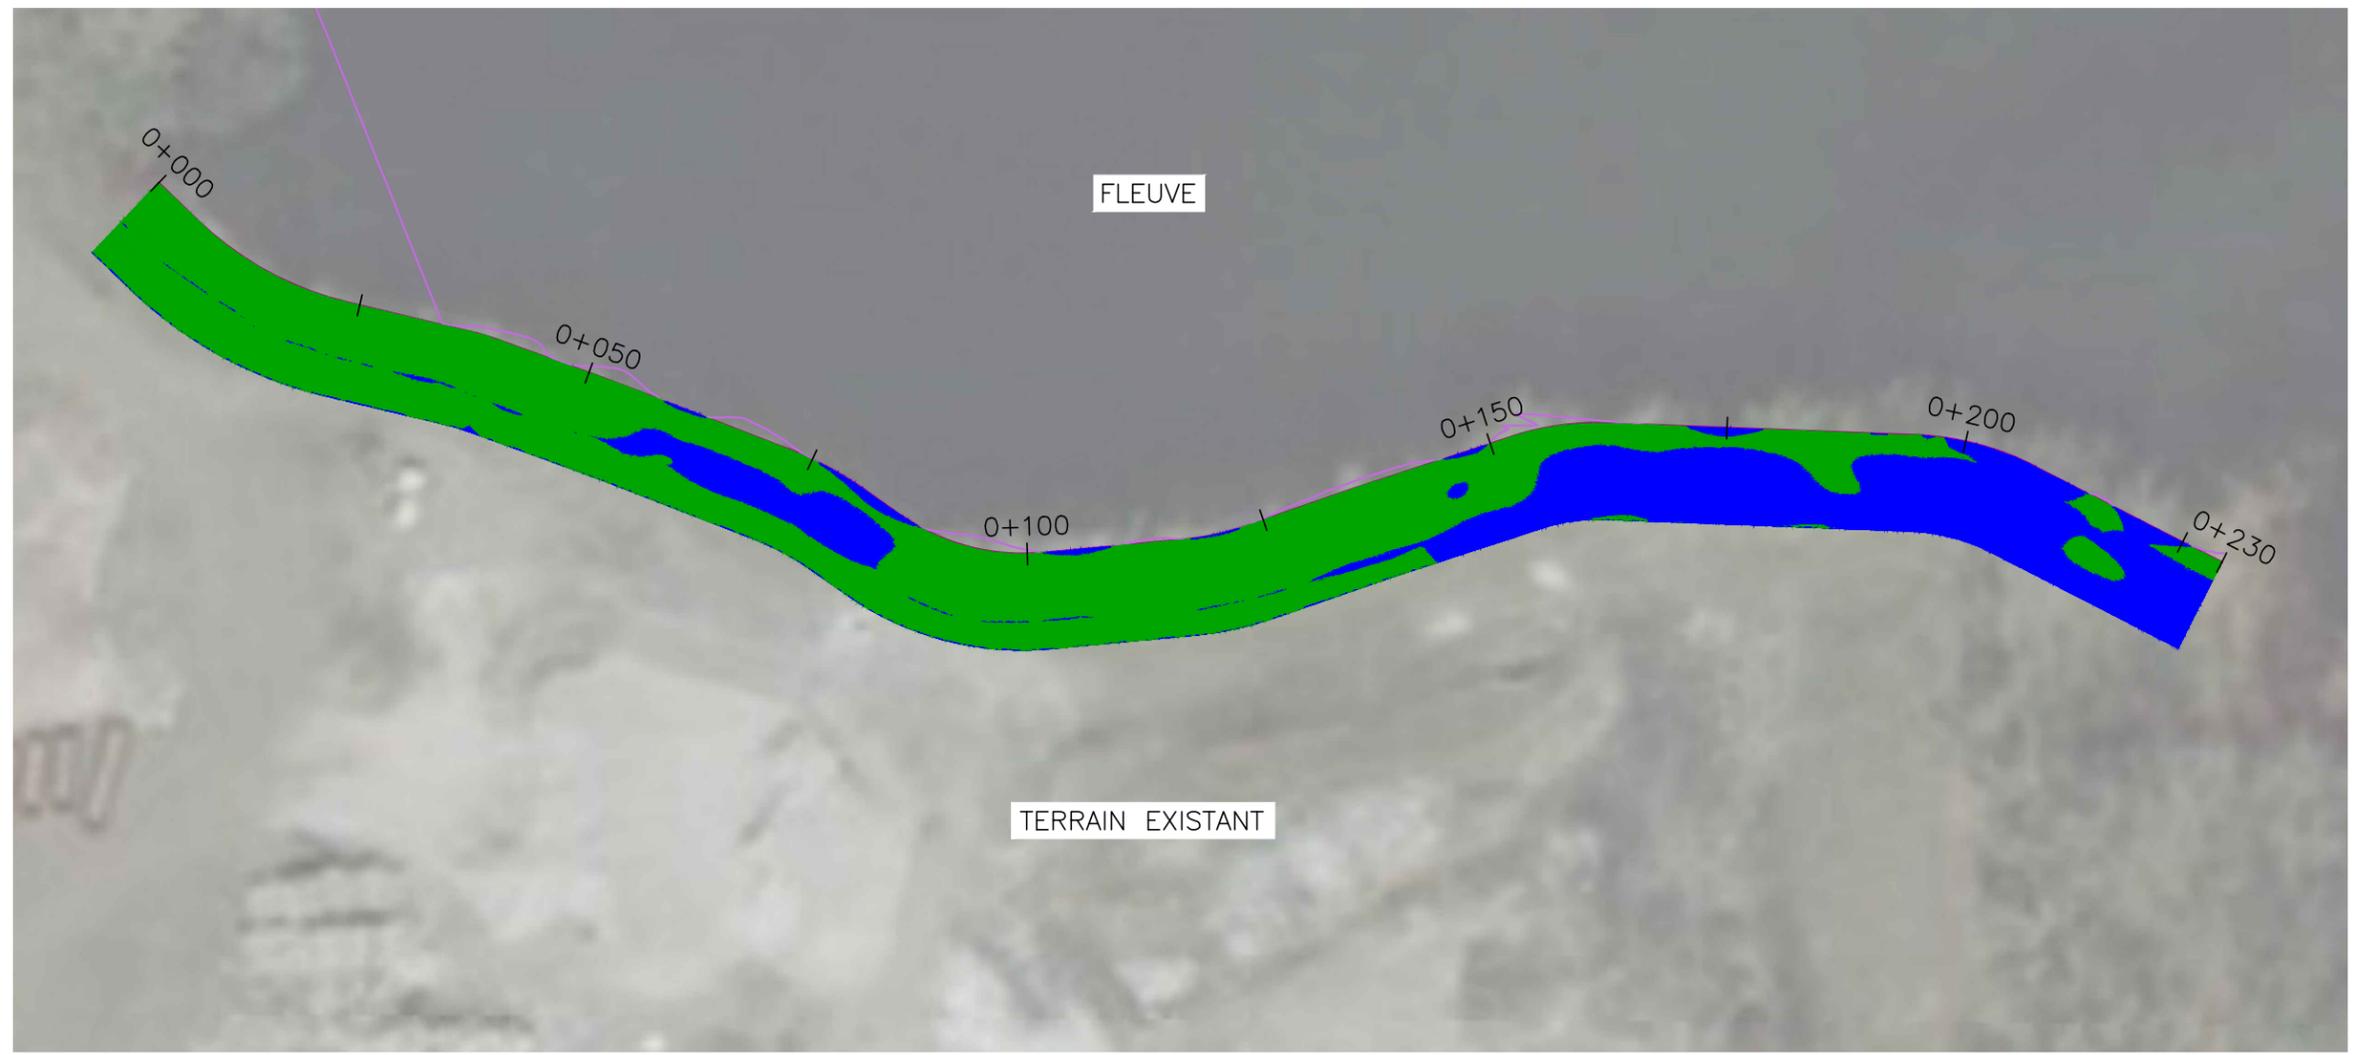
CLIENT :			
PROJET : RESTAURATION ENVIRONNEMENTALE DE LA BERGE DU SITE DE L'ANCIENNE USINE D'ELKEM			
ENDROIT : 61, BOULEVARD DE MELOCHEVILLE BEAUHARNOIS (QUÉBEC)			
TITRE : LOCALISATION DES OPÉRATIONS DE DÉBLAI ET DE REMBLAI LORS DU PROFILAGE DE LA BERGE - PENTE 1.5H:1V (AXE 3)			
ÉCHELLE : AUCUNE			
DATE :	DOSSIER :	RÉV.	DESSIN :
2018-11-14	607871-2018	00	10c

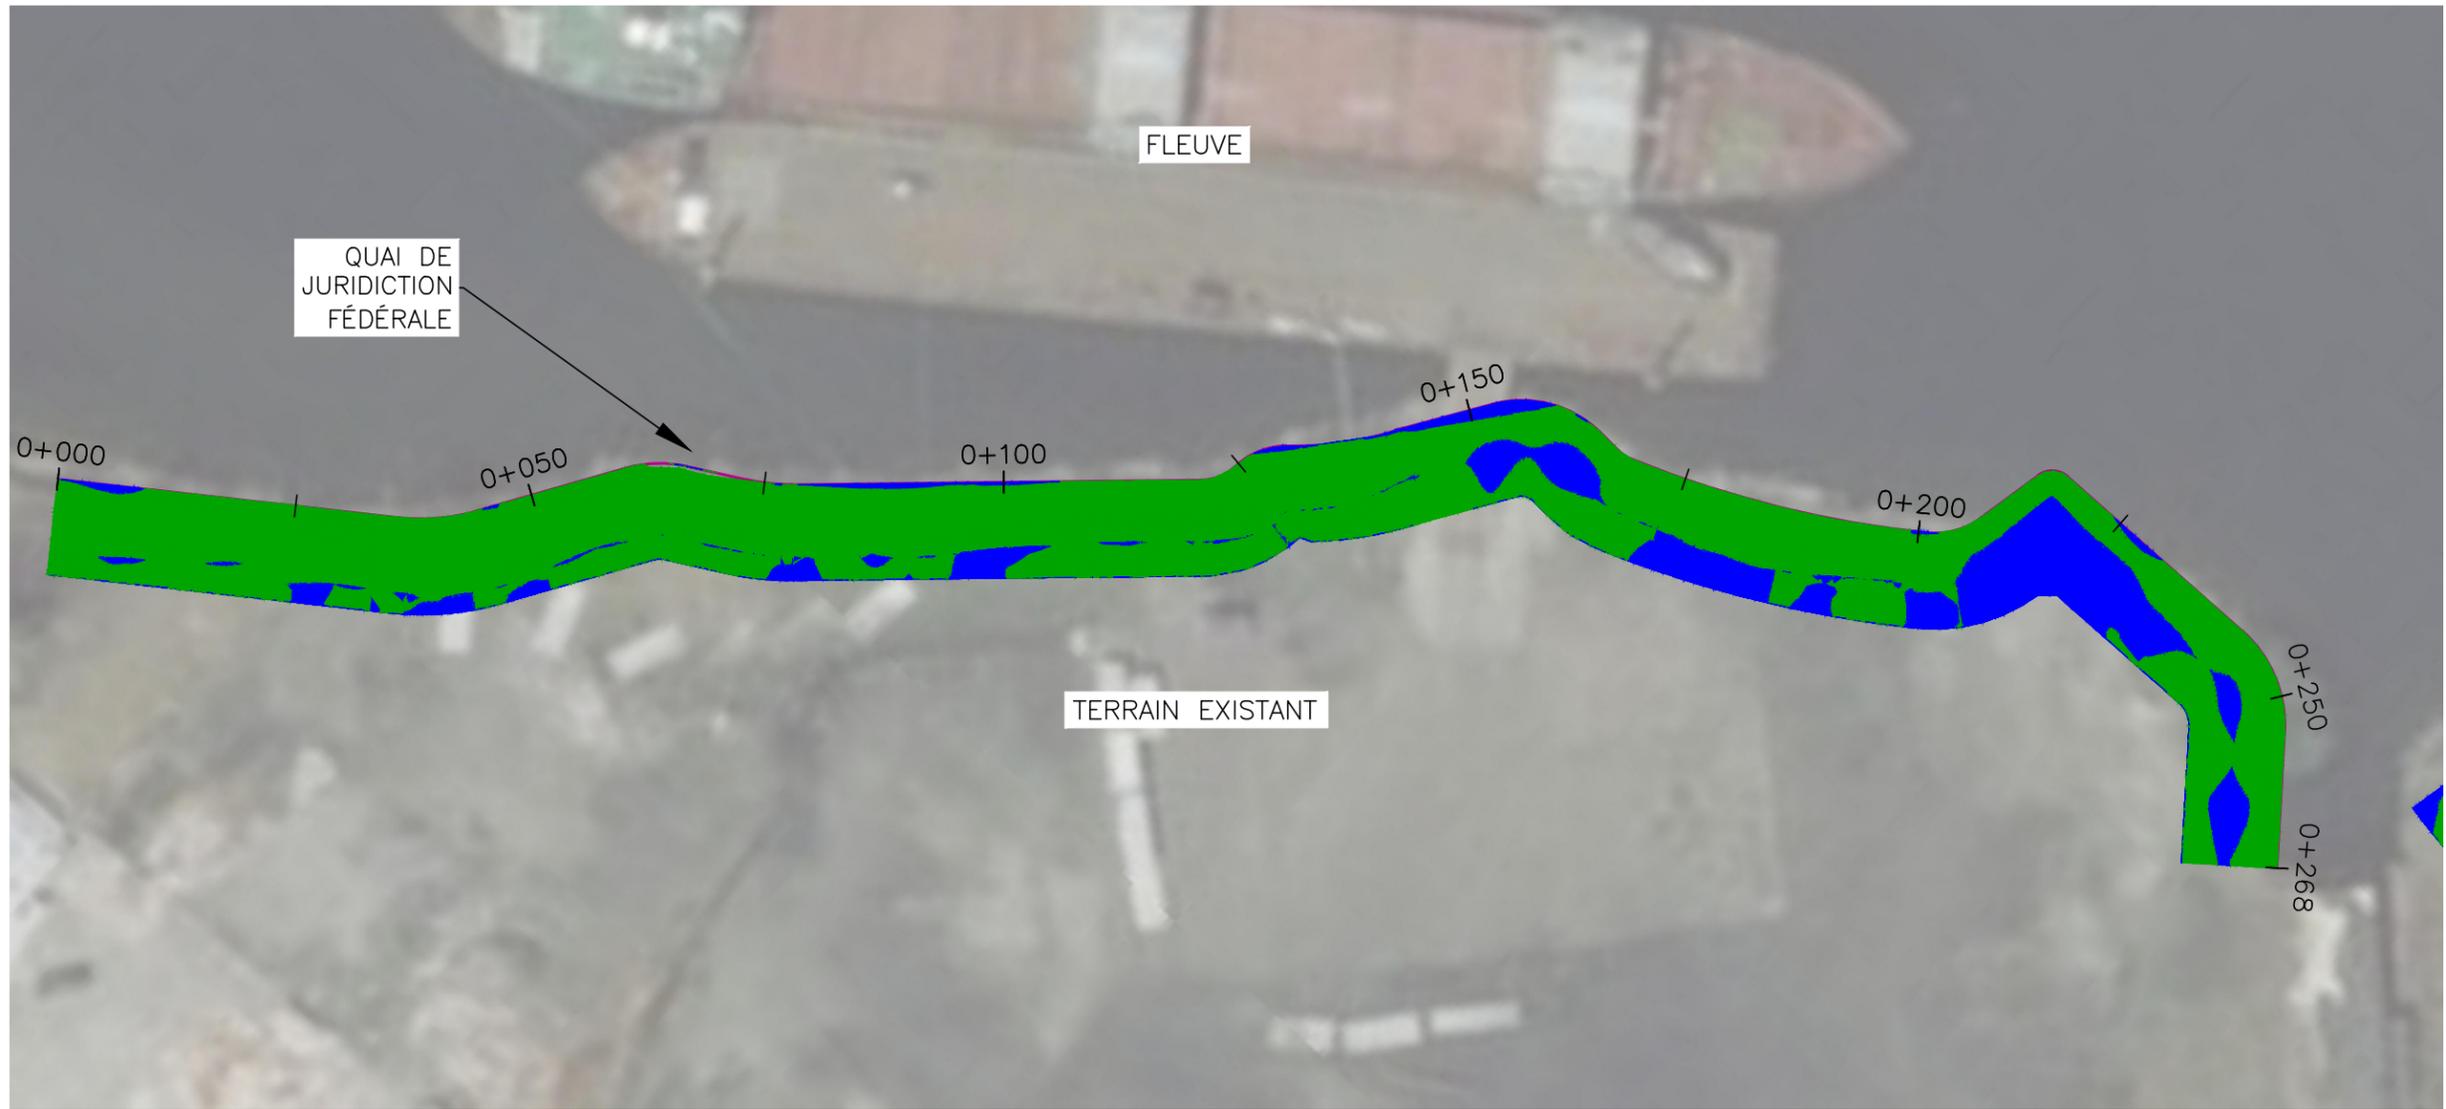
Plans des opérations de déblai et de remblai
Simulation 2H : 1V

CLIENT :			
PROJET : RESTAURATION ENVIRONNEMENTALE DE LA BERGE DU SITE DE L'ANCIENNE USINE D'ELKEM			
ENDROIT : 61, BOULEVARD DE MELOCHEVILLE BEAUHARNOIS (QUÉBEC)			
TITRE : LOCALISATION DES OPÉRATIONS DE DÉBLAI ET DE REMBLAI LORS DU PROFILAGE DE LA BERGE - PENTE 2H:1V (AXE 1)			
ÉCHELLE : AUCUNE			
DATE :	DOSSIER :	RÉV.	DESSIN :
2018-11-14	607871-2018	00	11a

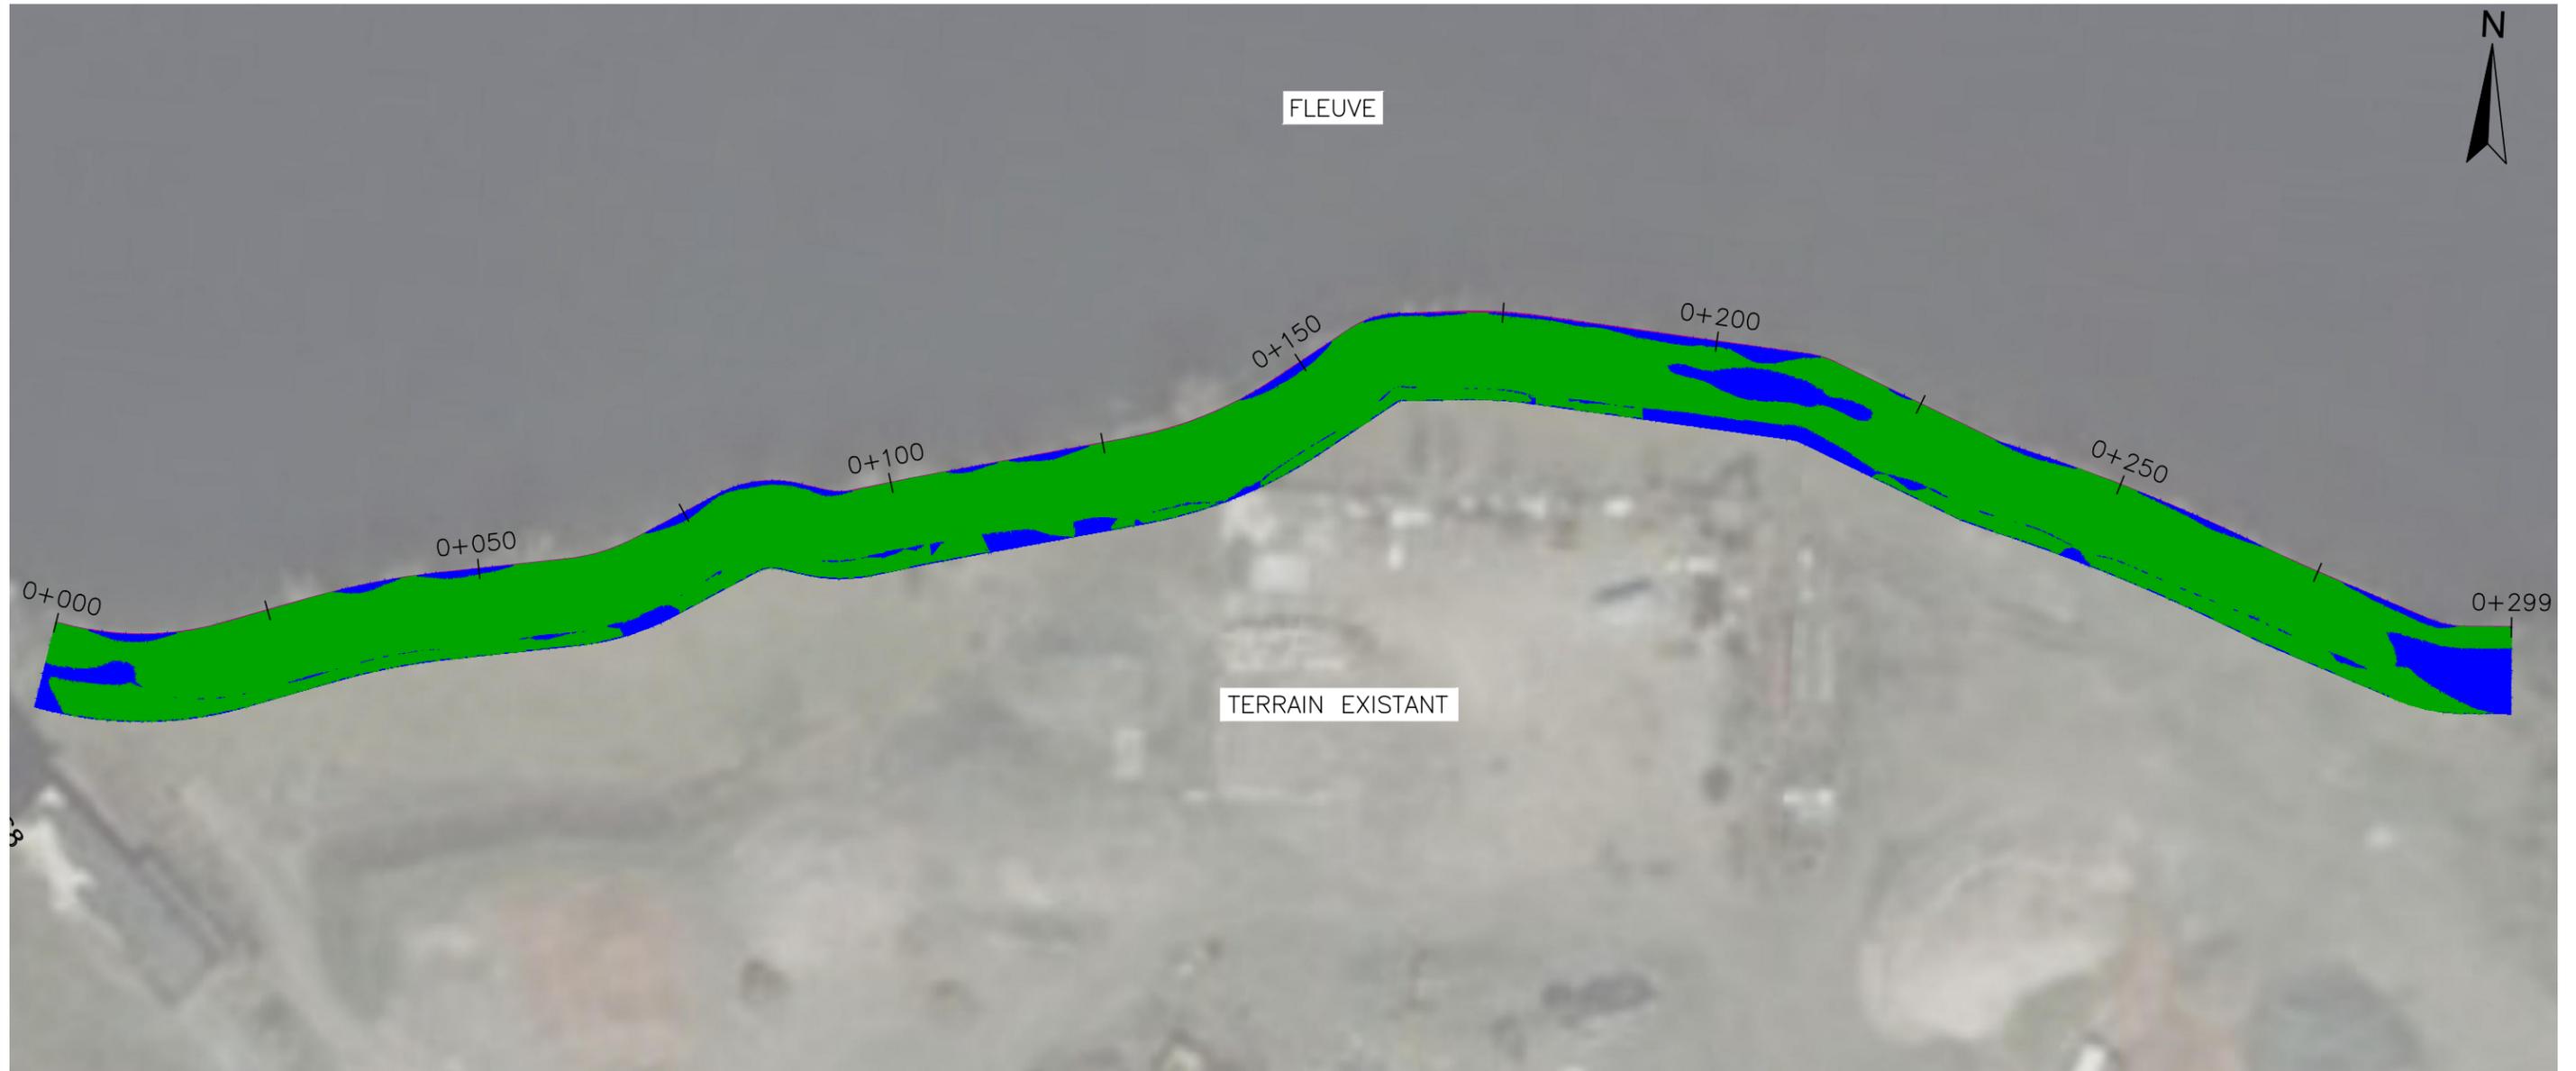
PROJET : RESTAURATION ENVIRONNEMENTALE DE LA BERGE DU SITE DE L'ANCIENNE USINE D'ELKEM			
ENDROIT : 61, BOULEVARD DE MELOCHEVILLE BEAUHARNOIS (QUÉBEC)			
TITRE : LOCALISATION DES OPÉRATIONS DE DÉBLAI ET DE REMBLAI LORS DU PROFILAGE DE LA BERGE - PENTE 2H:1V (AXE 2)			
ÉCHELLE : AUCUNE			
DATE :	DOSSIER :	RÉV.	DESSIN :
2018-11-14	607871-2018	00	11b
