Plan de restauration environnementale de la berge

Site de l'ancienne usine d'alliage de ferromanganèse
Beauharnois (Québec)

Elkem Métal Canada inc.

Rapport
Ref. Interne N/Dossier n° : 607871 - N/rapport n° : Rapport final F00

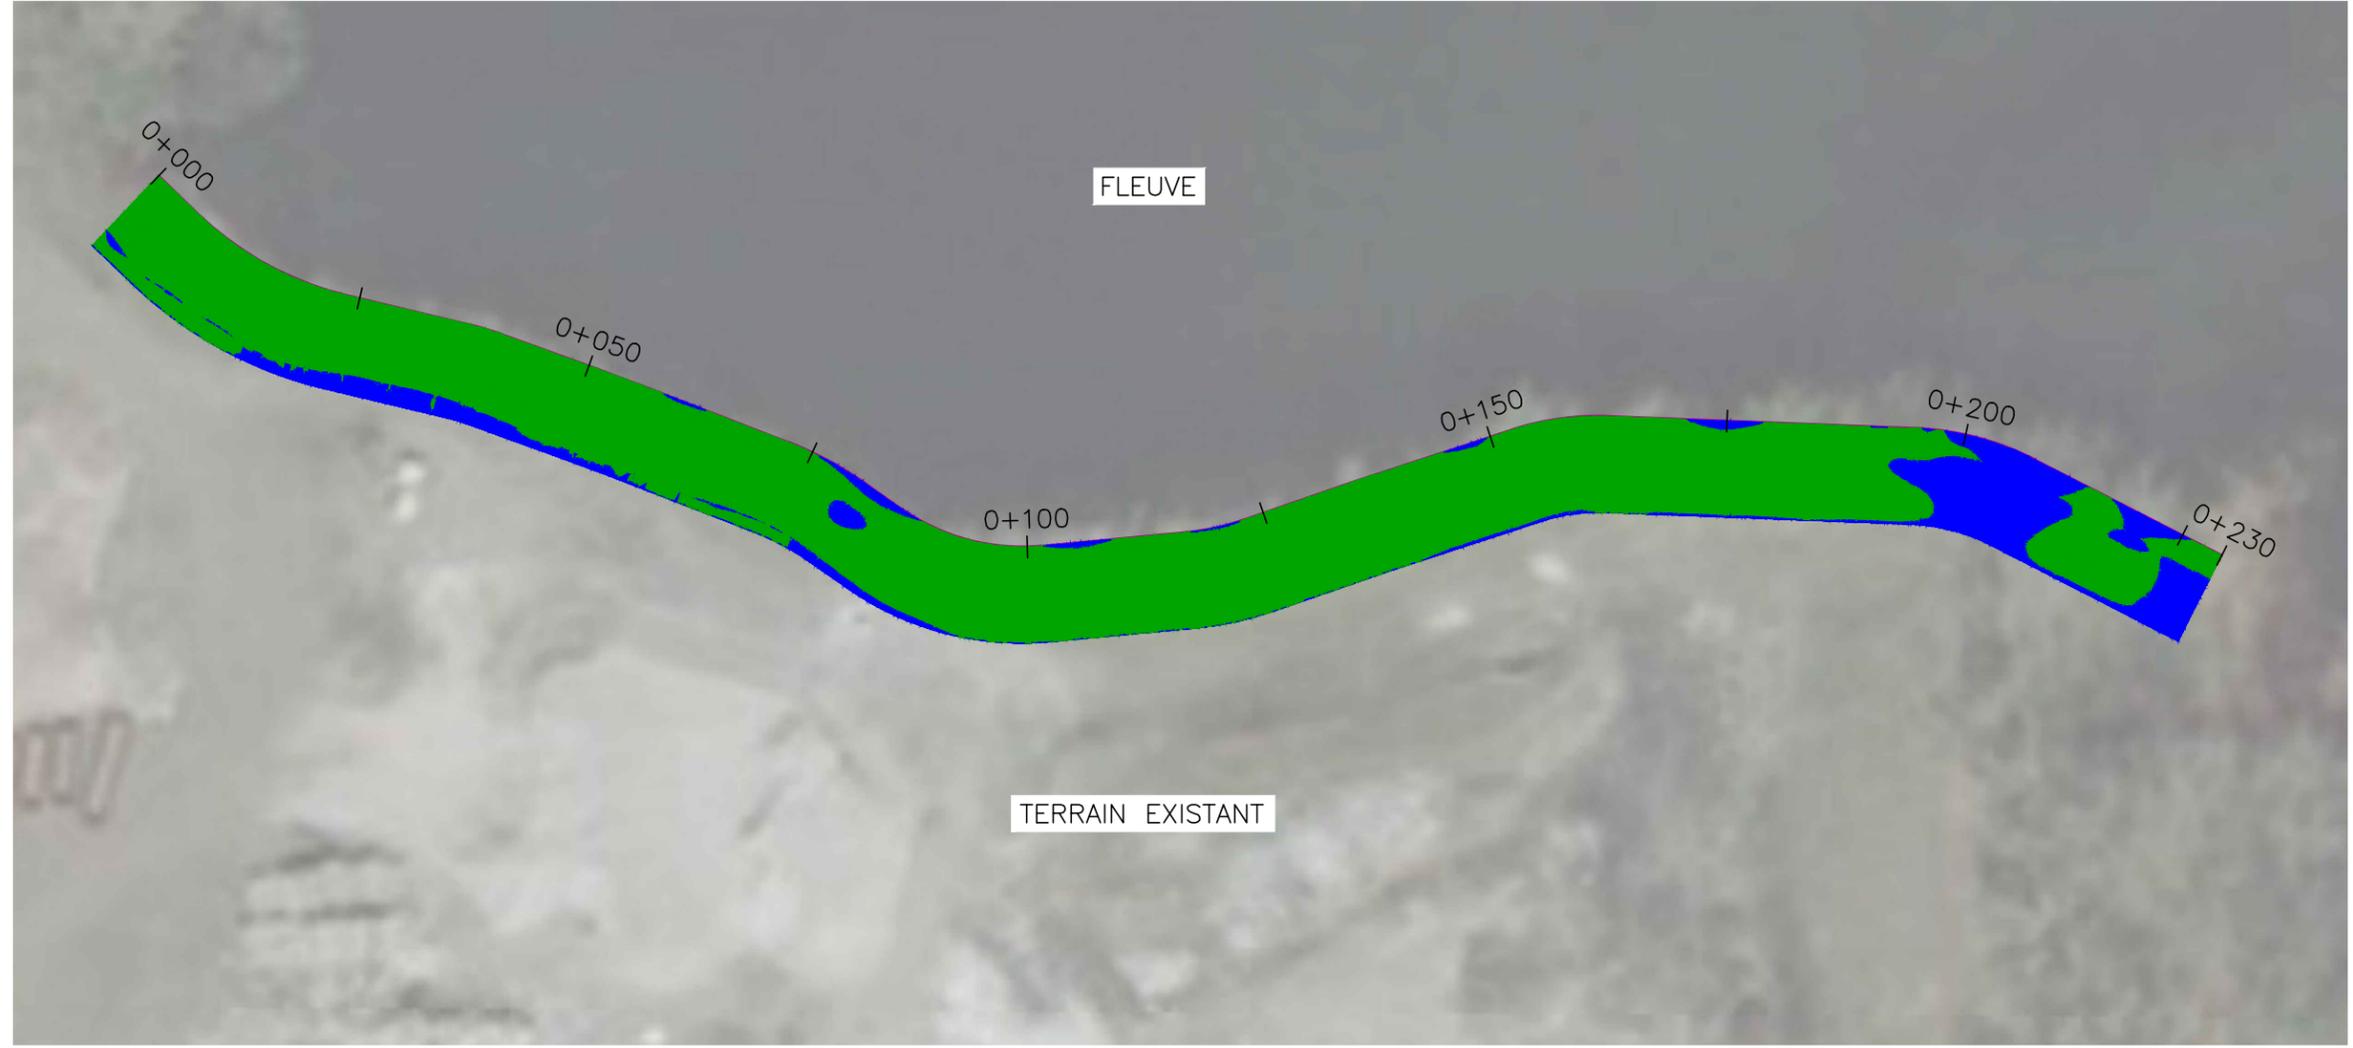
PROJET : RESTAURATION ENVIRONNEMENTALE DE LA BERGE DU SITE DE L'ANCIENNE USINE D'ELKEM					
ENDROIT : 61, BOULEVARD DE MELOCHEVILLE BEAUHARNOIS (QUÉBEC)					
TITRE : LOCALISATION DES OPÉRATIONS DE DÉBLAI ET DE REMBLAI LORS DU PROFILAGE DE LA BERGE - PENTE 2H:1V (AXE 3)					
ÉCHELLE : AUCUNE					
DATE :	DOSSIER :	RÉV.	DESSIN :		
2018-11-14	607871-2018	00	11c

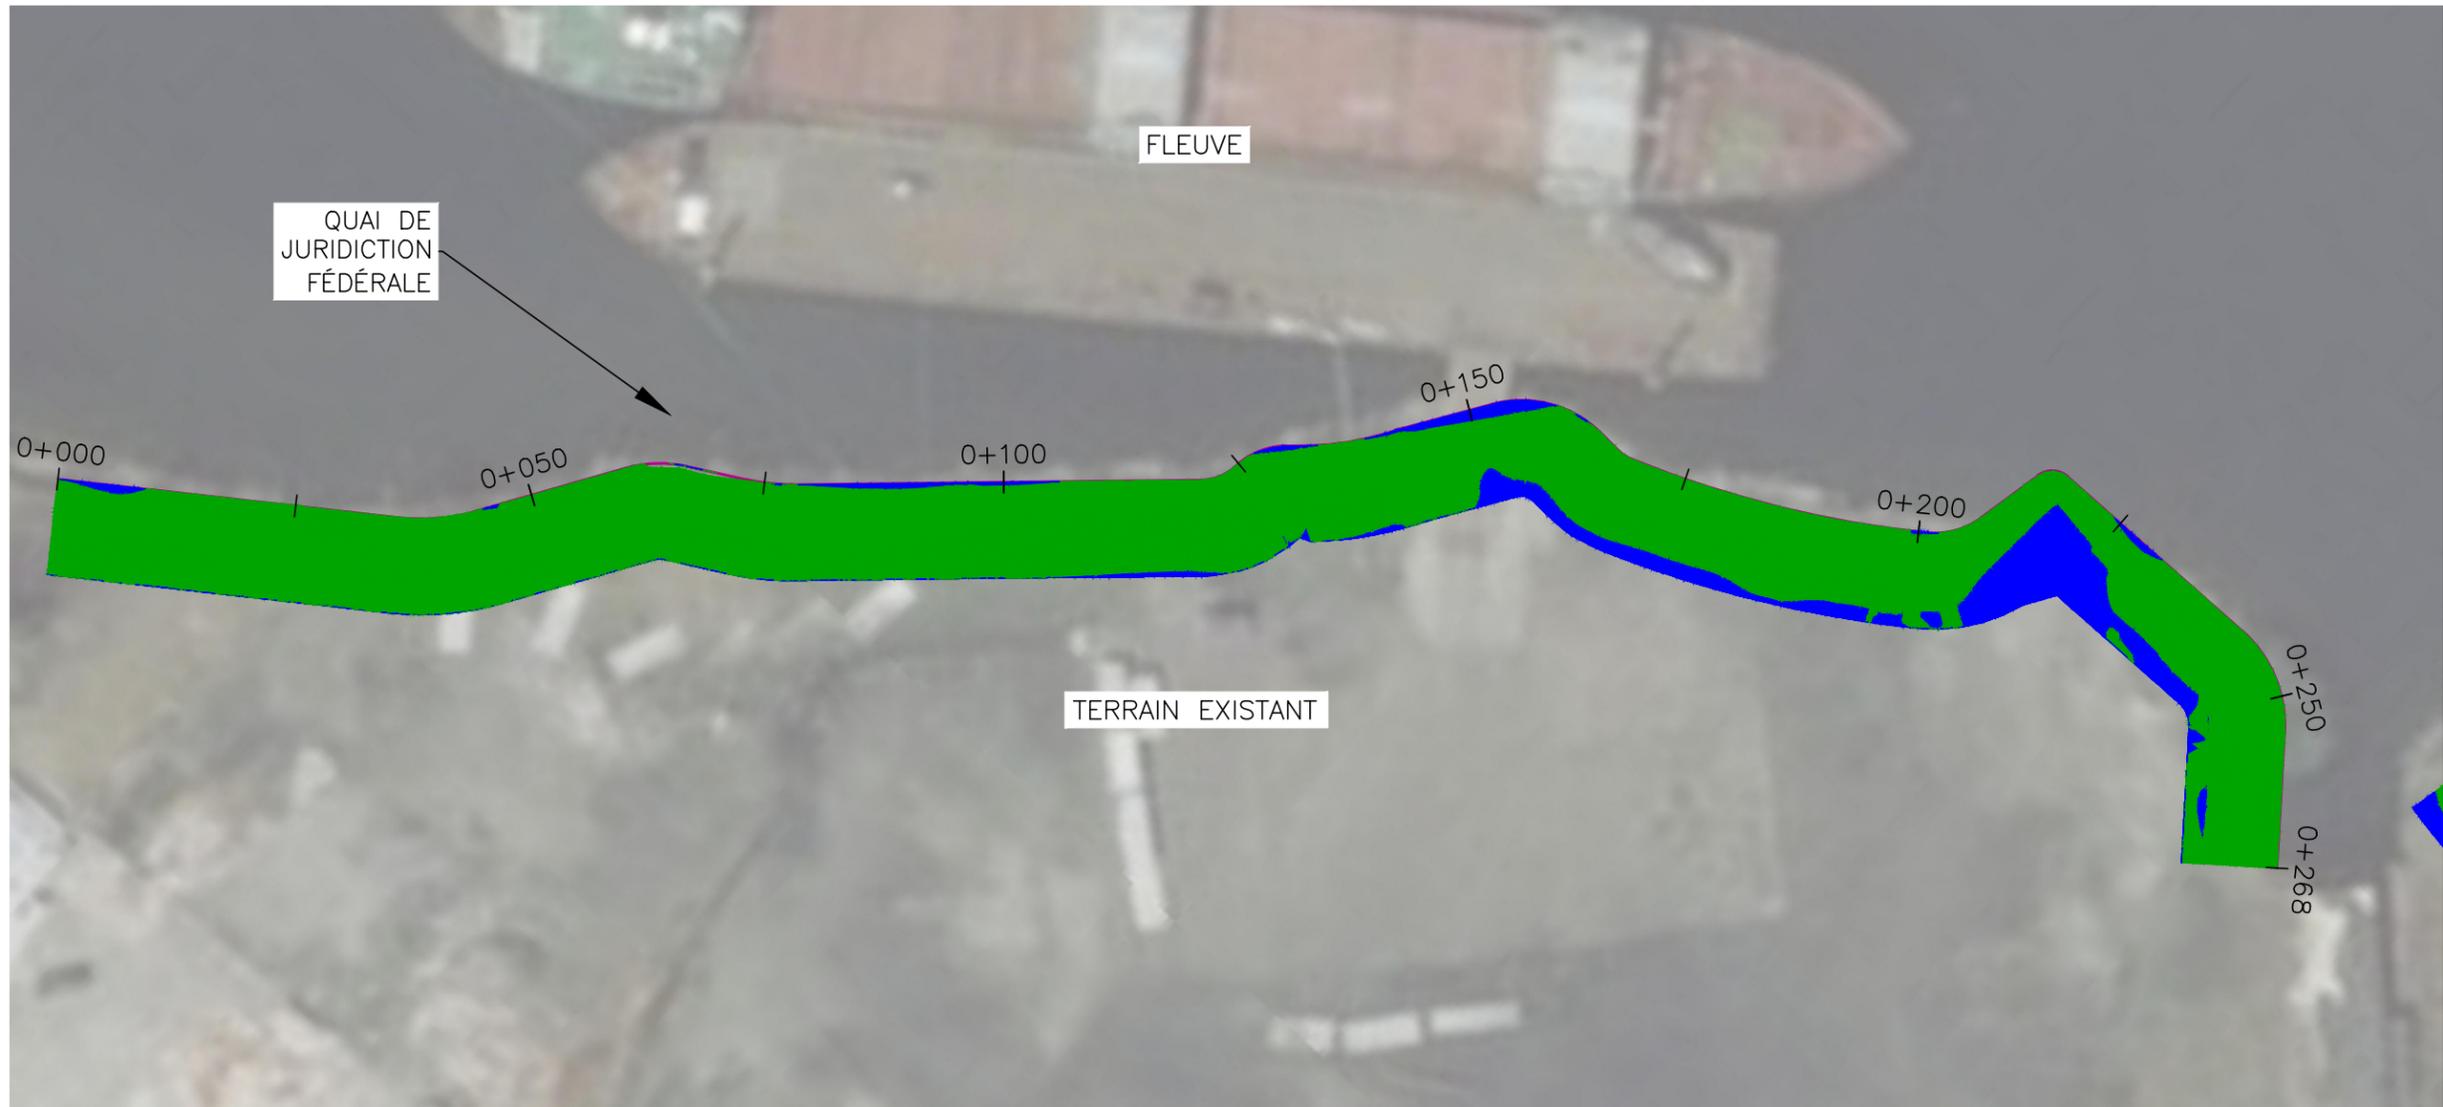
Plans des opérations de déblai et de remblai
Simulation 3H : 1V

CLIENT :			
PROJET : RESTAURATION ENVIRONNEMENTALE DE LA BERGE DU SITE DE L'ANCIENNE USINE D'ELKEM			
ENDROIT : 61, BOULEVARD DE MELOCHEVILLE BEAUHARNOIS (QUÉBEC)			
TITRE : LOCALISATION DES OPÉRATIONS DE DÉBLAI ET DE REMBLAI LORS DU PROFILAGE DE LA BERGE - PENTE 3H:1V (AXE 1)			
ÉCHELLE : AUCUNE			
DATE :	DOSSIER :	RÉV.	DESSIN :
2018-11-14	607871-2018	00	12a

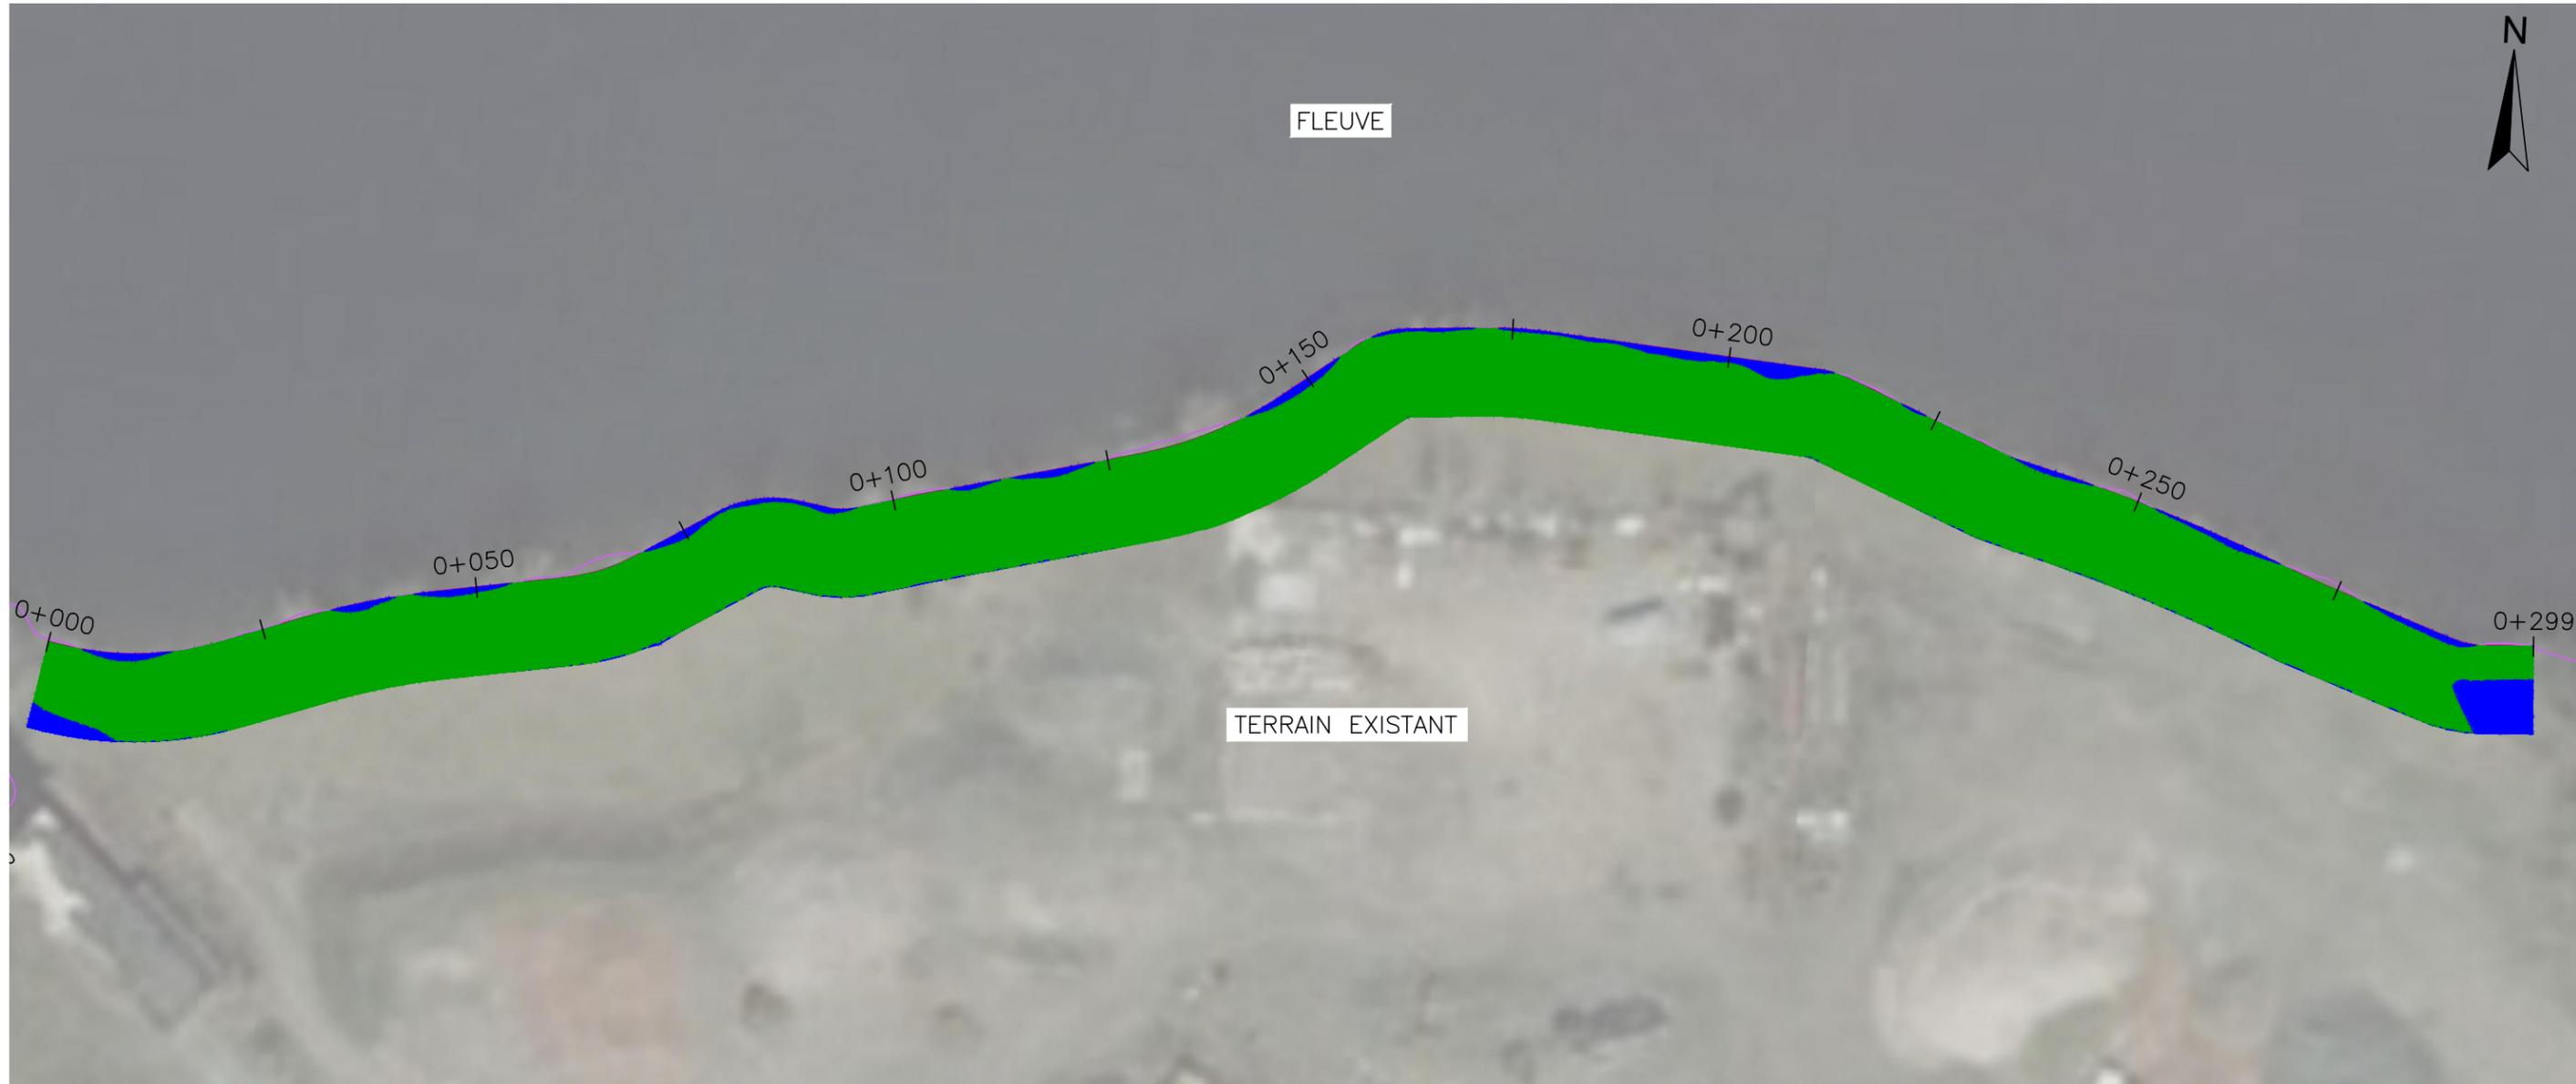
PROJET : RESTAURATION ENVIRONNEMENTALE DE LA BERGE DU SITE DE L'ANCIENNE USINE D'ELKEM			
ENDROIT : 61, BOULEVARD DE MELOCHEVILLE BEAUHARNOIS (QUÉBEC)			
TITRE : LOCALISATION DES OPÉRATIONS DE DÉBLAI ET DE REMBLAI LORS DU PROFILAGE DE LA BERGE - PENTE 3H:1V (AXE 2)			
ÉCHELLE : AUCUNE			
DATE :	DOSSIER :	RÉV.	DESSIN :
2018-11-14	607871-2018	00	12b

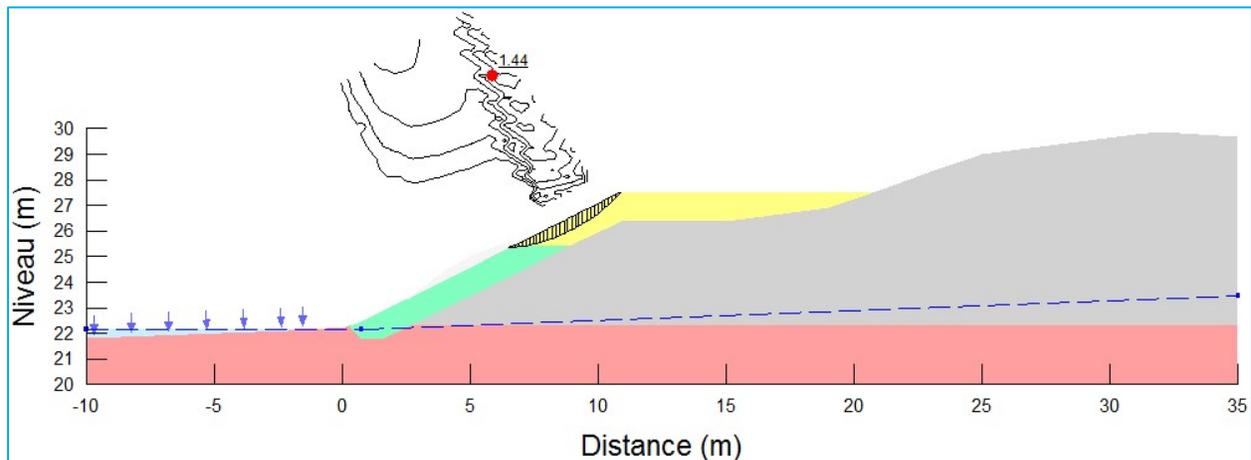
Les figures 1 et 2 qui suivent illustrent les cercles de glissement critiques (zone hachurée) obtenus en fonction de la disposition de la protection d'encrochement mis en place. Le point rouge identifie le centre de rotation du cercle de rupture illustré, alors que le nombre adjacent correspond au coefficient de sécurité qui est associé à ce cercle.

Figure 1 : Pente 2H:1V – 2,5 m d'encrochement (vert) par rapport au pied de la pente

- › quelle que soit la pente utilisée, l'enrochement doit être mis en place au minimum jusqu'au niveau 23,25 m, soit environ 1,0 m au-dessus du niveau des eaux « 2 ans »;
- › une pente de 1,5H : 1V ne rencontre pas les exigences en termes de stabilité, même en plaçant de l'enrochement sur toute la hauteur du talus;
- › pour une pente de 2H : 1V, l'enrochement devra être mis en place sur une hauteur de 1,0 à 3,0 m (par rapport au pied de la pente) selon les secteurs. Le secteur situé à l'est du site est particulièrement critique à ce propos; des analyses complémentaires sont requises pour cerner chaque zone de façon plus précise (voir la section 3);
- › pour une pente de 2,5H : 1V, l'enrochement devra être mis en place jusqu'au niveau minimal (23,25 m).

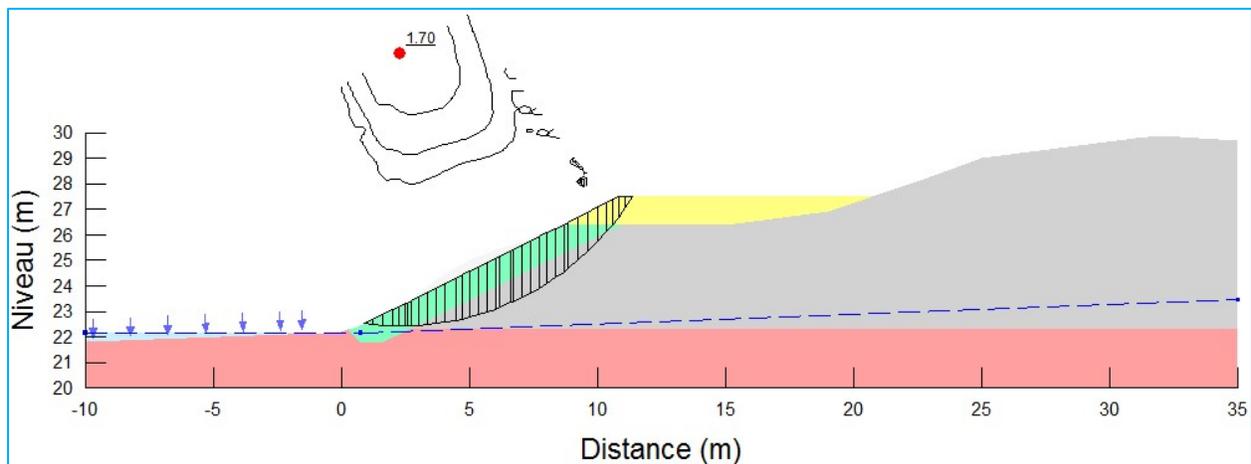
Figure 2 : Pente 2H:1V – 3,0 m d'encrochement (vert) par rapport au pied de la pente

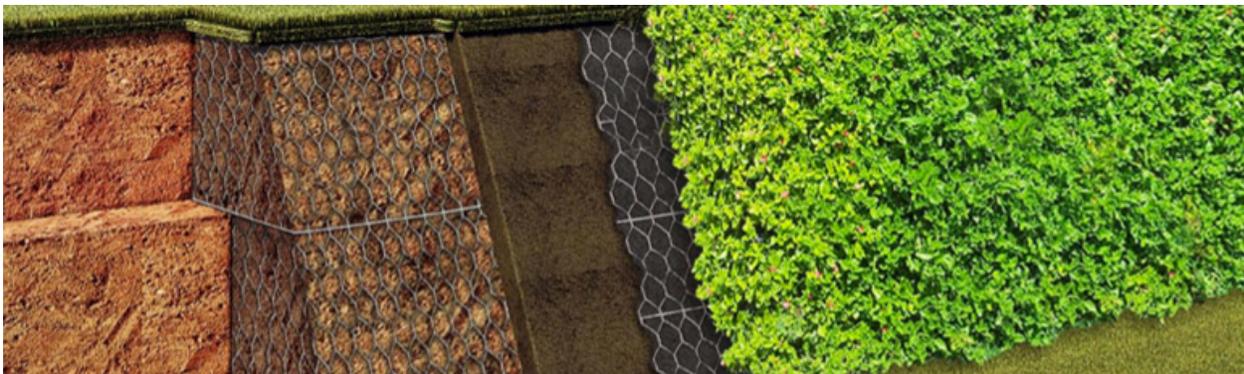
Vue en coupe

Ils ont été spécialement conçus pour une utilisation avec les techniques de bio-ingénierie des sols tels que le jalonnement en direct, la superposition de couches et la plantation de végétaux afin de créer des systèmes de protection végétaux permanents. Le gabion vert se compose d'un panier en treillis métallique double torsion hexagonale en acier fortement galvanisé et revêtu de polymère doublé d'une couverture 100 % fibre de coco. L'unité est remplie sur place avec des gabions et les vides entre les pierres sont remplis avec de la terre végétale de qualité avant fermeture.

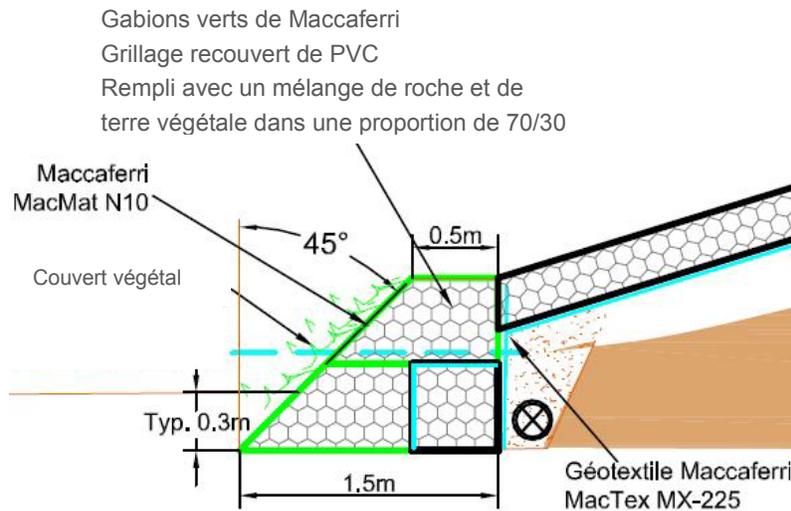
La terre végétale permet la mise en place des techniques de bio-ingénierie des sols végétant et le remplissage de pierre fournit un squelette dur au le système. »

Le gabion vert du fournisseur « Maccaferri Canada » est représenté au dessin suivant :

Dans le cadre du présent projet de restauration de la berge, les gabions verts sont envisagés comme une alternative à l'enrochement à la base des secteurs de la berge où des arbres seront conservés. Ils serviraient à la stabilisation de la berge qui ne serait pas profilée à ces endroits.

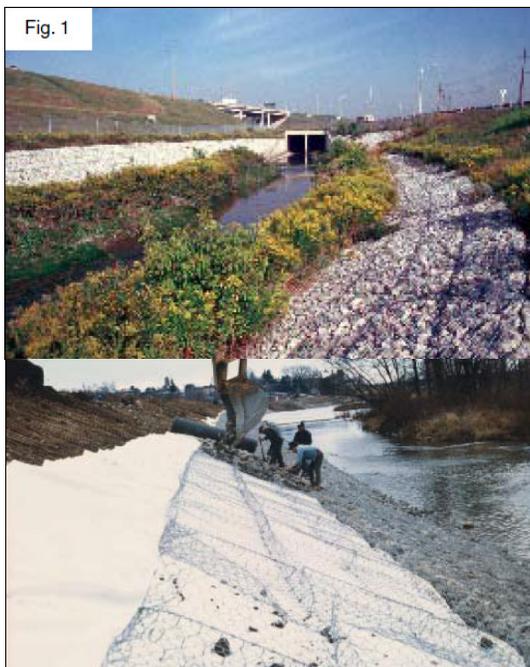
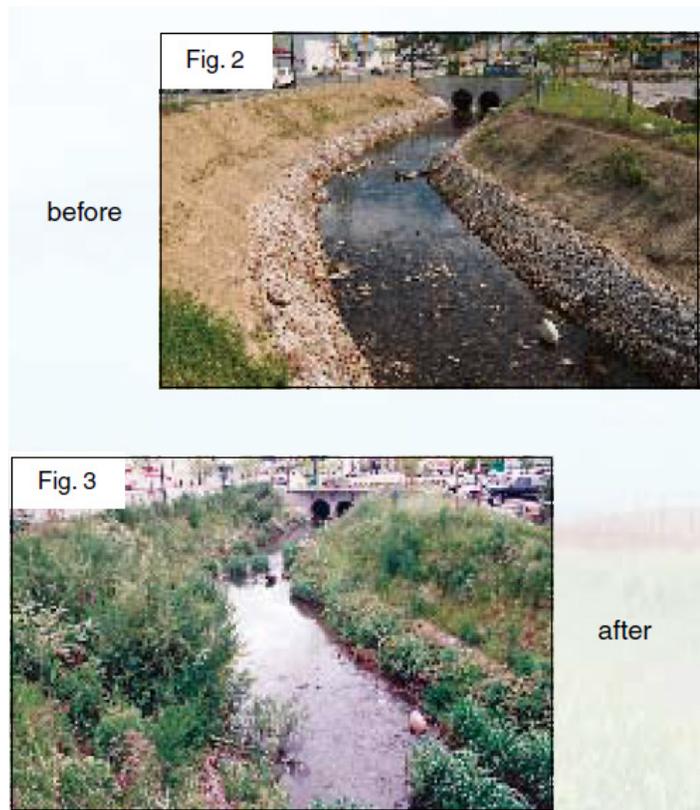
Les matelas de gabions s'intègrent à l'environnement et encouragent la préservation et la restauration d'environnement naturel. Contenant 30 % de vide, la perméabilité et la capacité de filtrer du remblai de roche permettent au sol, à l'eau, à l'air et à la végétation d'interagir. »¹

Les figures suivantes proviennent de la brochure du fournisseur :

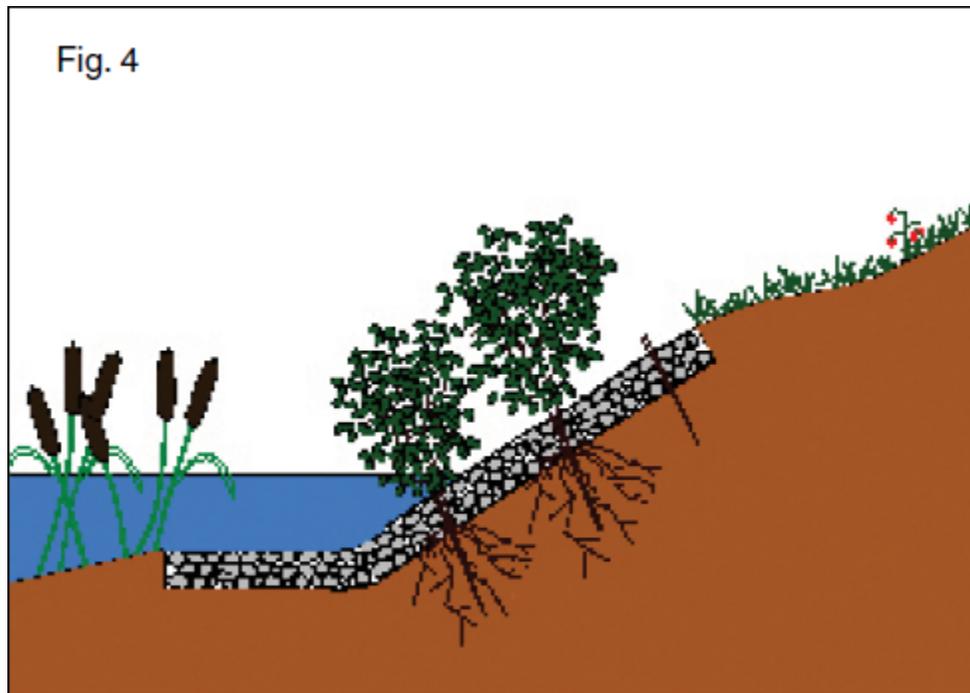
Coupe montrant la végétalisation au travers un matelas de gabions.

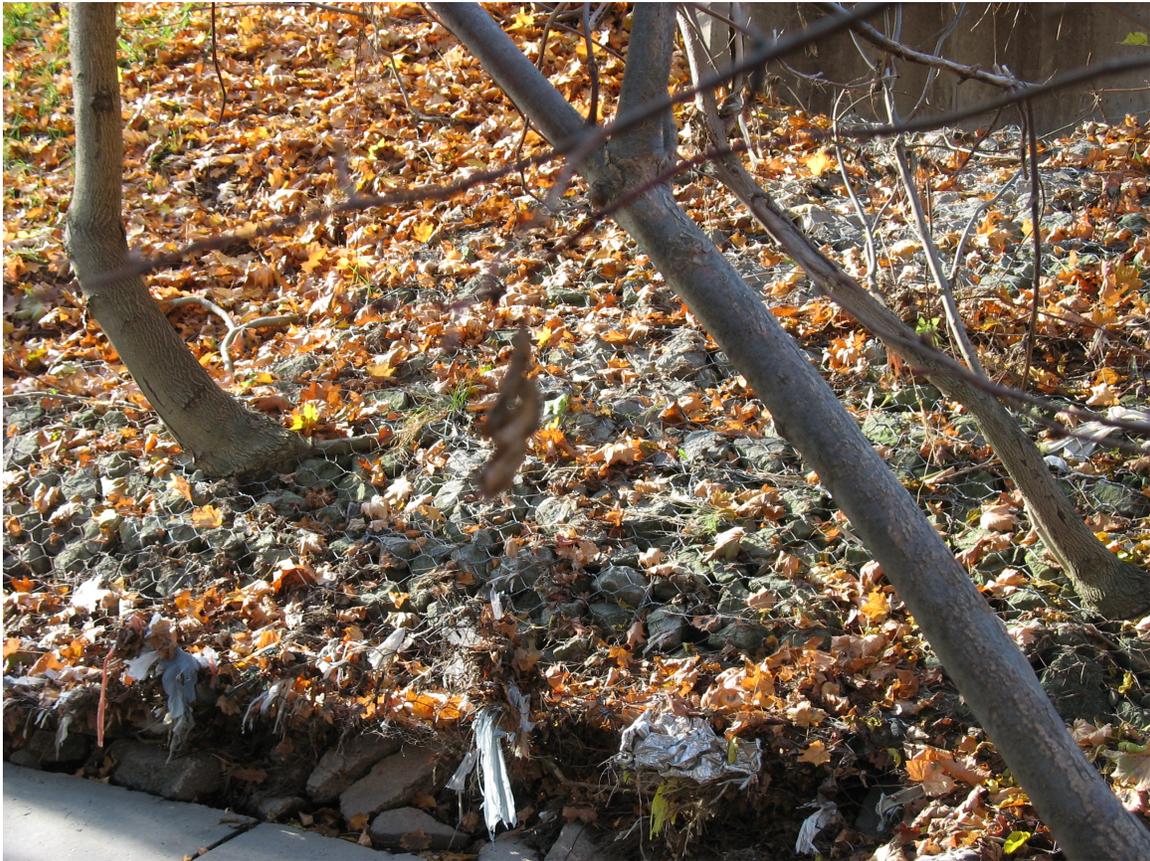
Une photo d'un matelas de gabions en place, transmis par le fournisseur, est présentée ci-après.

Un autre avantage du matelas de gabions découle du fait qu'il est possible de le végétaliser.

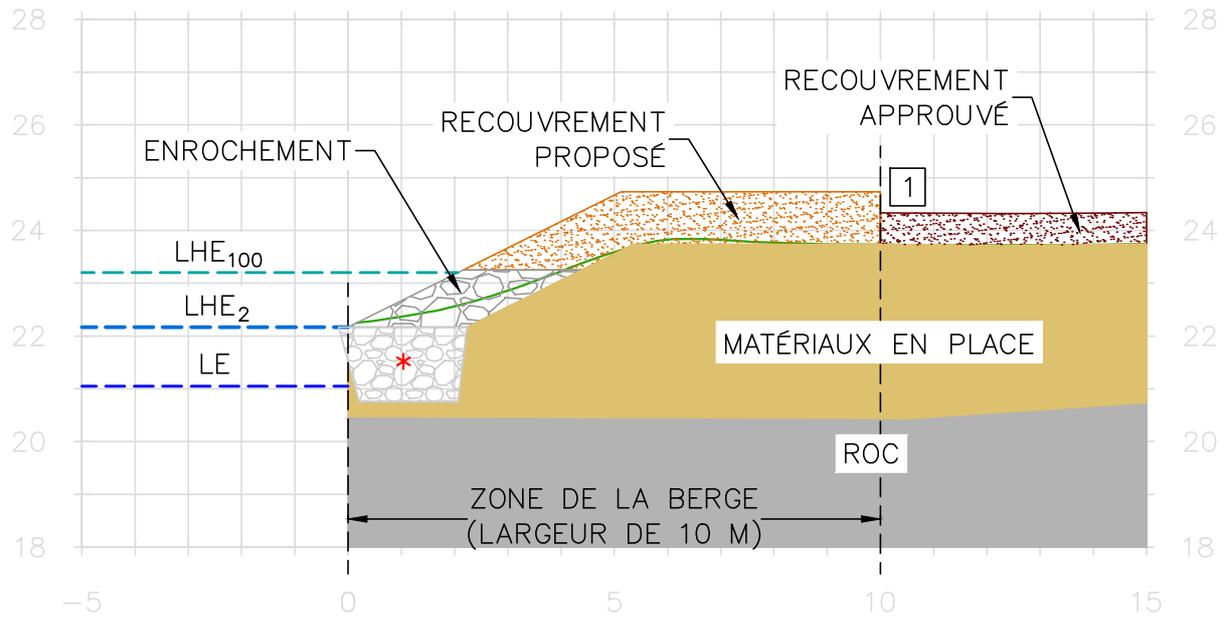
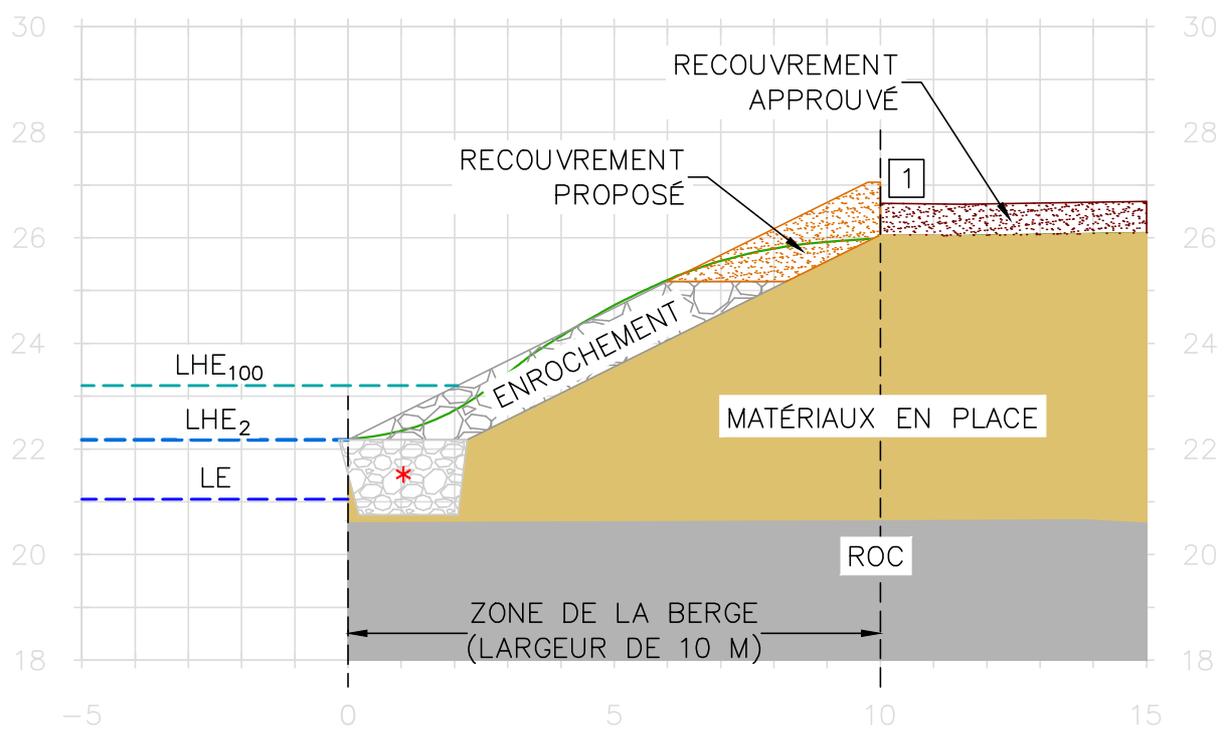
Vues en coupe
Scénario 1

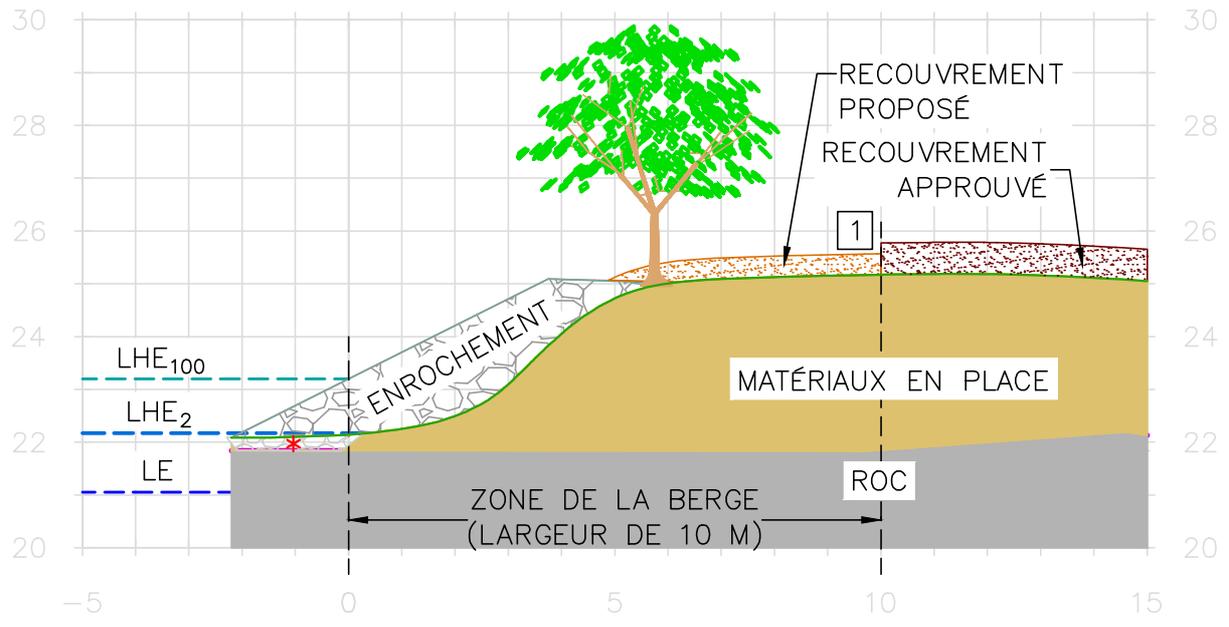
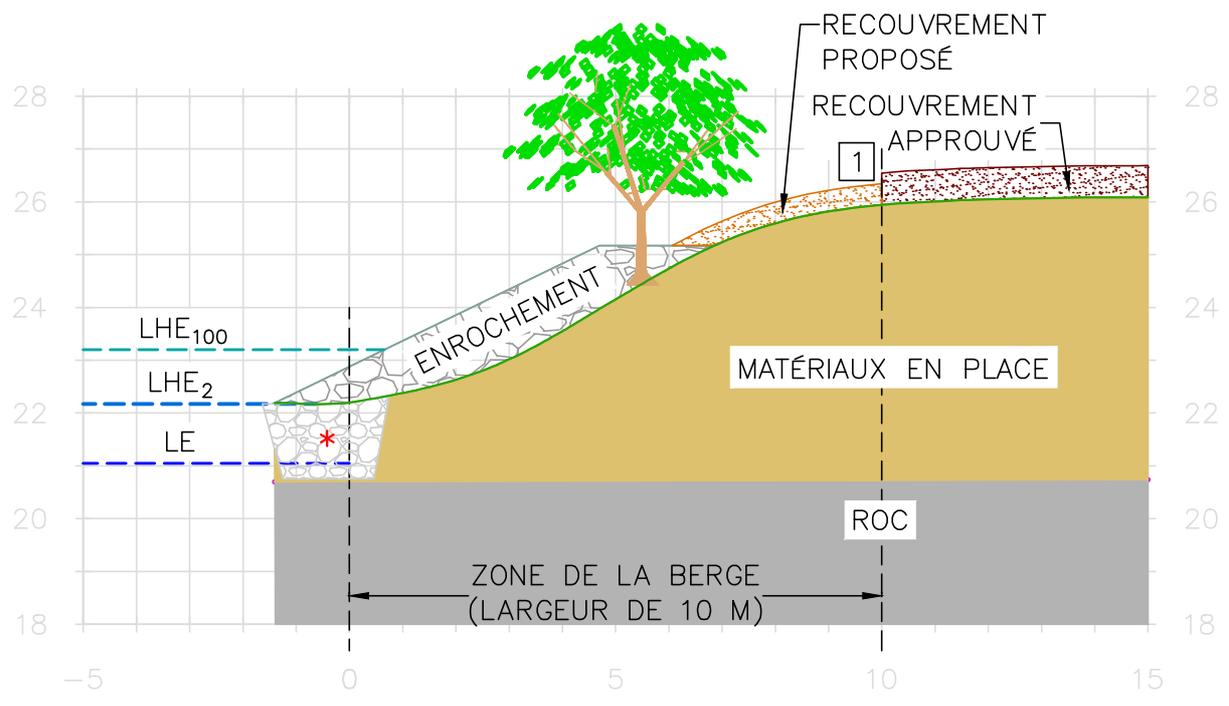
Vues en coupe
Scénario 2

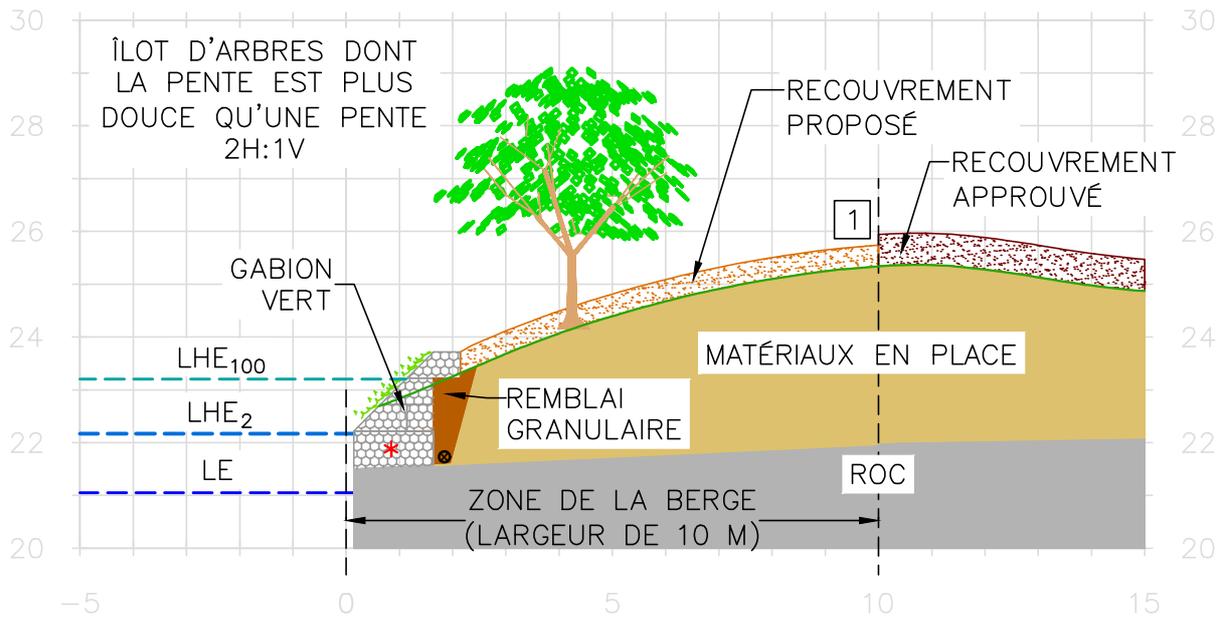
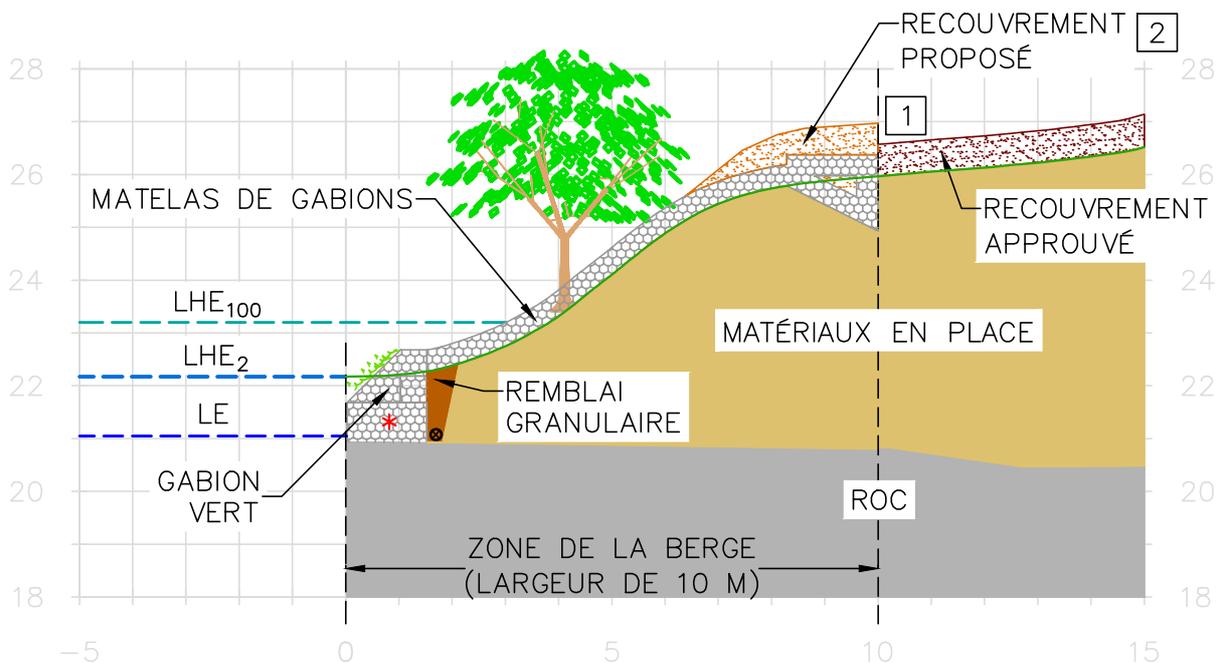
Vues en coupe
Scénario 3

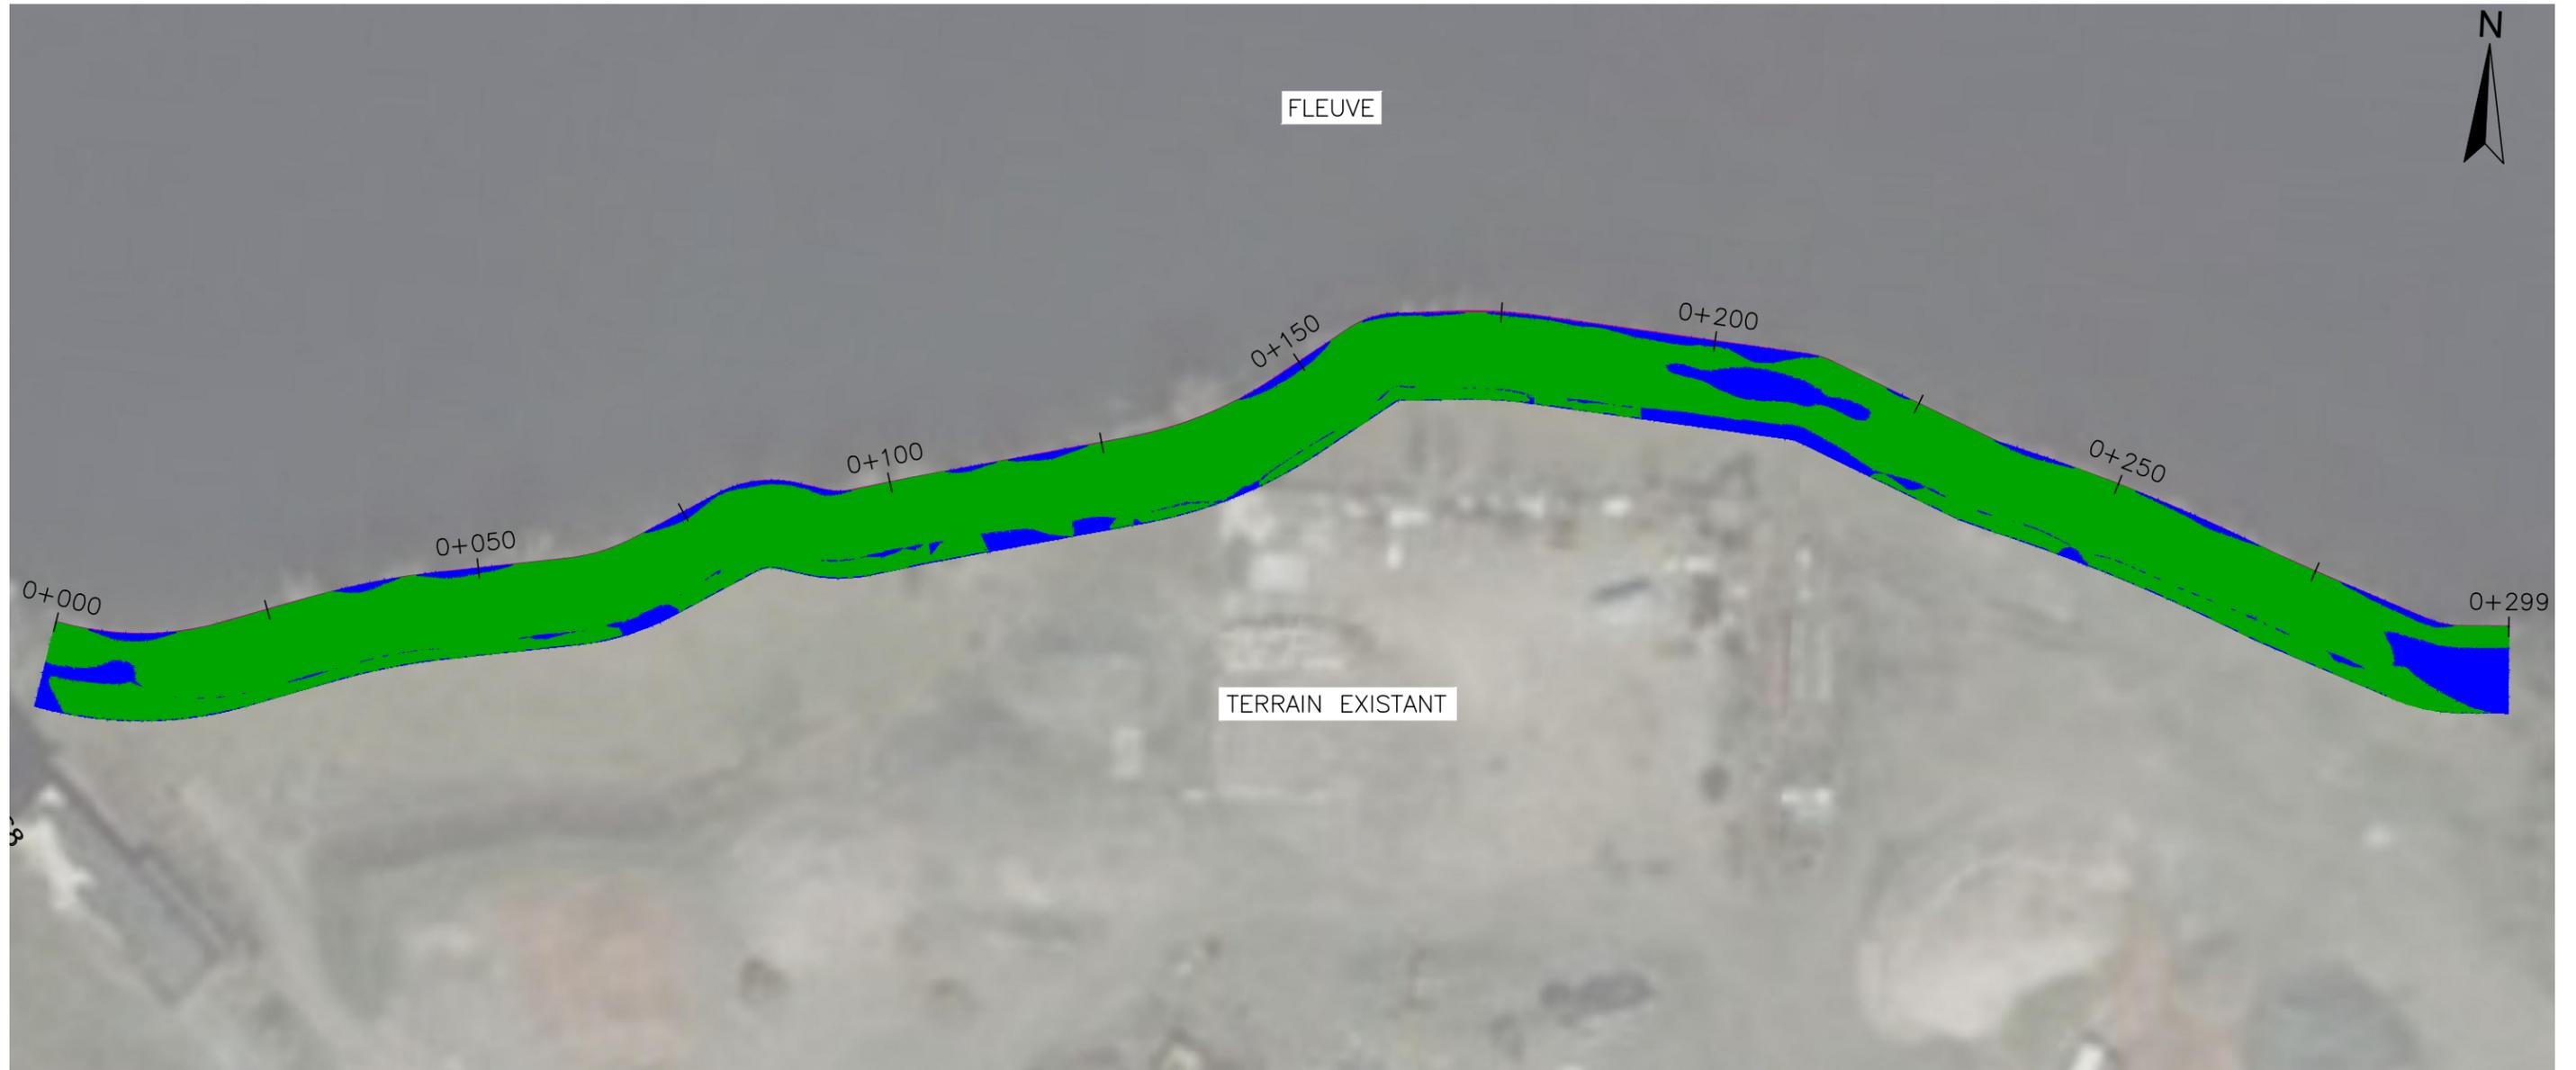
PROJET : RESTAURATION ENVIRONNEMENTALE DE LA BERGE DU SITE DE L'ANCIENNE USINE D'ELKEM			
ENDROIT : 61, BOULEVARD DE MELOCHEVILLE BEAUHARNOIS (QUÉBEC)			
TITRE : LOCALISATION DES OPÉRATIONS DE DÉBLAI ET DE REMBLAI LORS DU PROFILAGE DE LA BERGE - SCÉNARIO 1 (AXE 2)			
ÉCHELLE : AUCUNE			
DATE :	DOSSIER :	RÉV.	DESSIN :
2018-11-16	607871-2018	00	18b
