Plan de restauration environnementale de la berge

Site de l'ancienne usine d'alliage de ferromanganèse
Beauharnois (Québec)

Elkem Métal Canada inc.

Rapport
Ref. Interne N/Dossier n° : 607871 - N/rapport n° : Rapport final F00

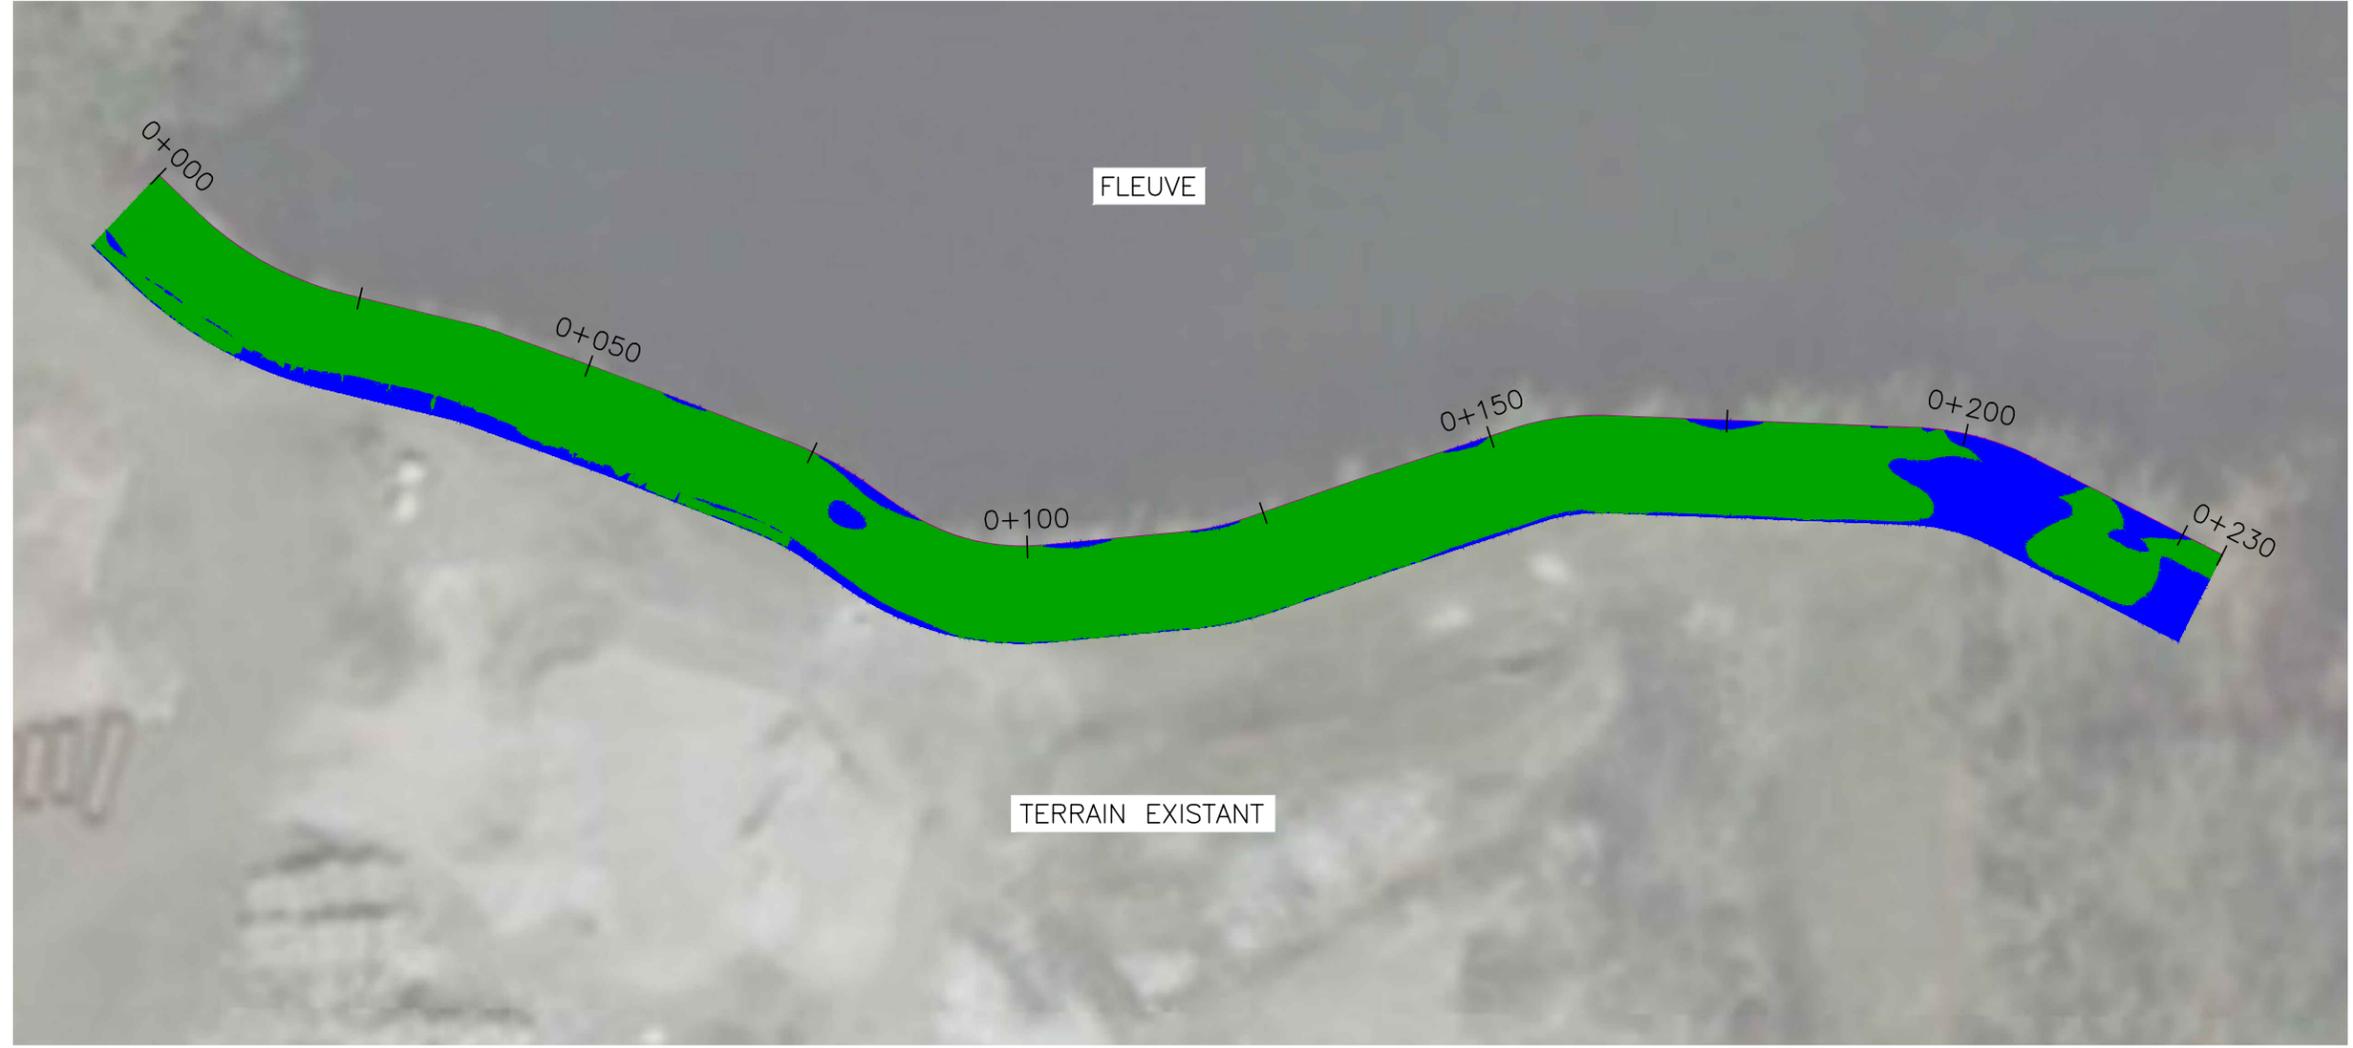
CLIENT :			
PROJET : RESTAURATION ENVIRONNEMENTALE DE LA BERGE DU SITE DE L'ANCIENNE USINE D'ELKEM			
ENDROIT : 61, BOULEVARD DE MELOCHEVILLE BEAUHARNOIS (QUÉBEC)			
TITRE : LOCALISATION DES OPÉRATIONS DE DÉBLAI ET DE REMBLAI LORS DU PROFILAGE DE LA BERGE - SCÉNARIO 1 (AXE 3)			
ÉCHELLE : AUCUNE			
DATE :	DOSSIER :	RÉV.	DESSIN :
2018-11-16	607871-2018	00	18c

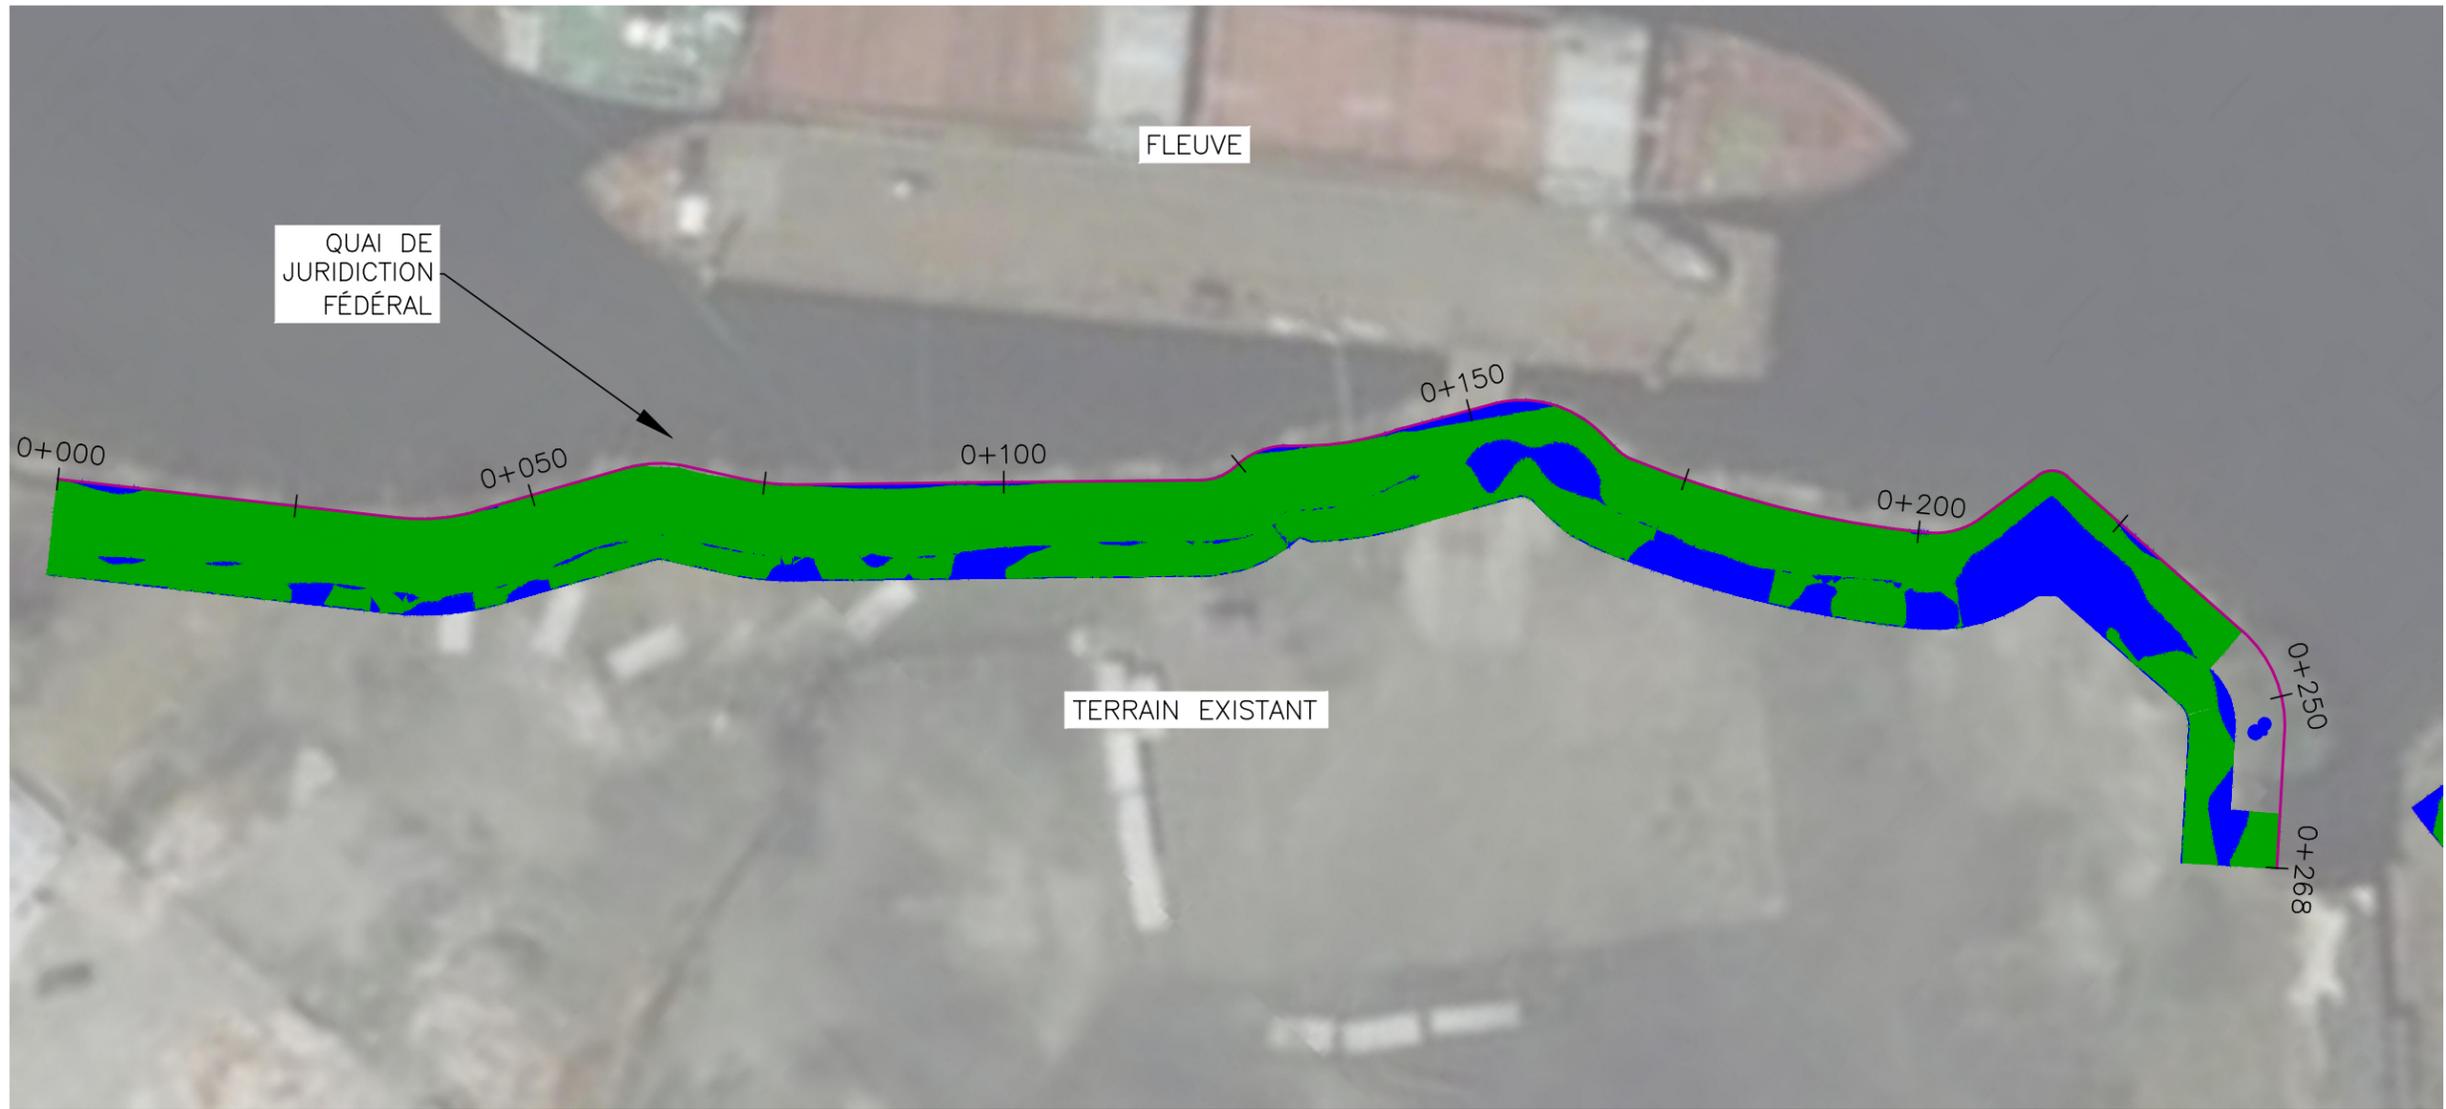
Plans du déblai/remblai associé au profilage
Scénario 2

CLIENT :			
PROJET : RESTAURATION ENVIRONNEMENTALE DE LA BERGE DU SITE DE L'ANCIENNE USINE D'ELKEM			
ENDROIT : 61, BOULEVARD DE MELOCHEVILLE BEAUHARNOIS (QUÉBEC)			
TITRE : LOCALISATION DES OPÉRATIONS DE DÉBLAI ET DE REMBLAI LORS DU PROFILAGE DE LA BERGE - SCÉNARIO 2 (AXE 1)			
ÉCHELLE : AUCUNE			
DATE :	DOSSIER :	RÉV.	DESSIN :
2018-11-15	607871-2018	00	19a

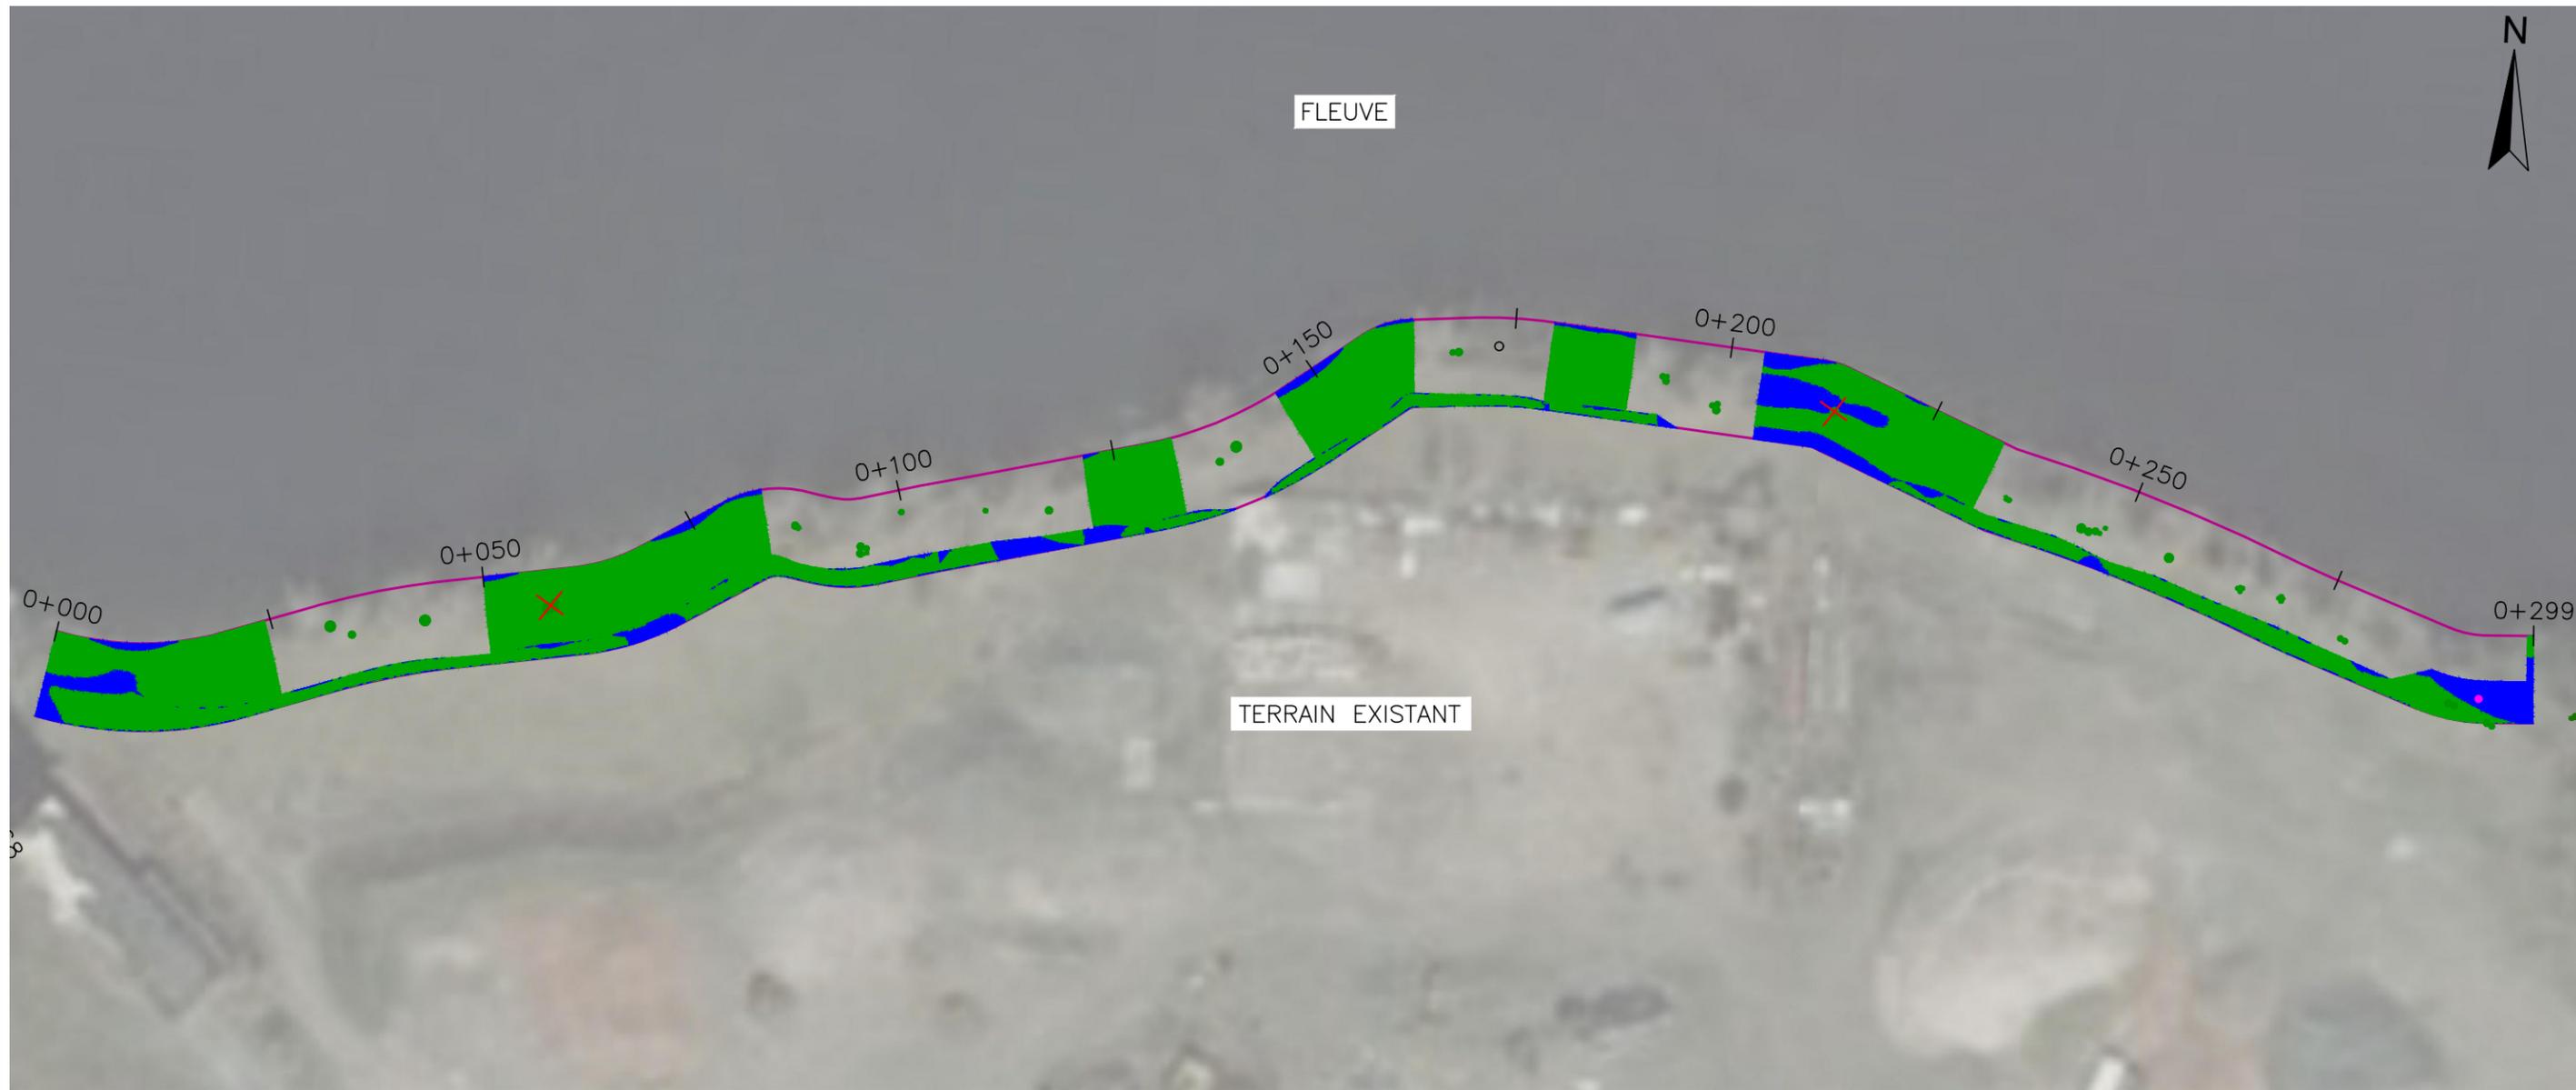
PROJET : RESTAURATION ENVIRONNEMENTALE DE LA BERGE DU SITE DE L'ANCIENNE USINE D'ELKEM					
ENDROIT : 61, BOULEVARD DE MELOCHEVILLE BEAUHARNOIS (QUÉBEC)					
TITRE : LOCALISATION DES OPÉRATIONS DE DÉBLAI ET DE REMBLAI LORS DU PROFILAGE DE LA BERGE - SCÉNARIO 2 (AXE 2)					
ÉCHELLE : AUCUNE					
DATE :	DOSSIER :	RÉV.	DESSIN :		
2018-11-15	607871-2018	00	19b

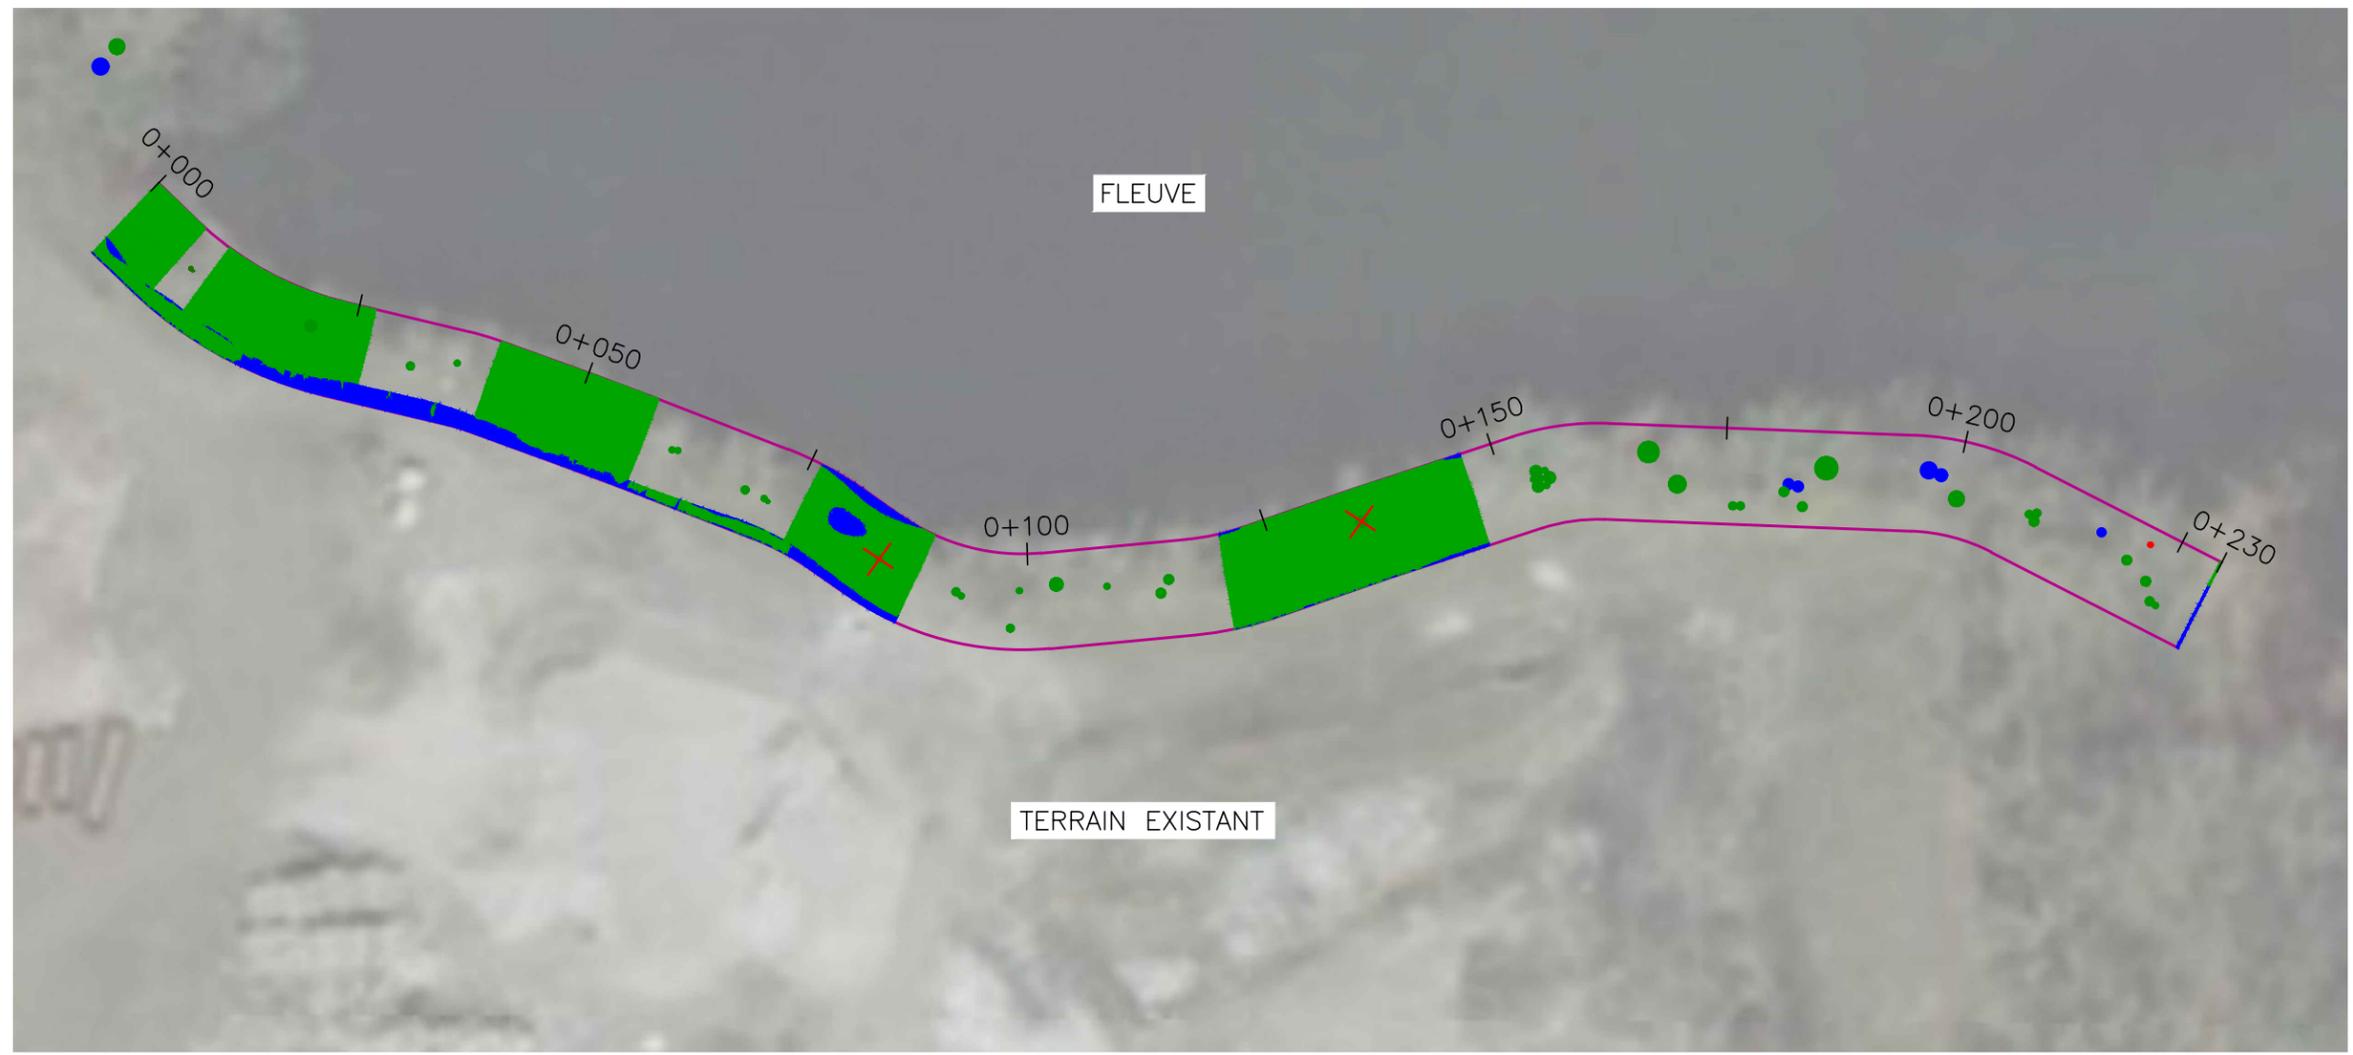
PROJET : RESTAURATION ENVIRONNEMENTALE DE LA BERGE DU SITE DE L'ANCIENNE USINE D'ELKEM					
ENDROIT : 61, BOULEVARD DE MELOCHEVILLE BEAUHARNOIS (QUÉBEC)					
TITRE : LOCALISATION DES OPÉRATIONS DE DÉBLAI ET DE REMBLAI LORS DU PROFILAGE DE LA BERGE - SCÉNARIO 2 (AXE 3)					
ÉCHELLE : AUCUNE					
DATE :	DOSSIER :	RÉV.	DESSIN :		
2018-11-15	607871-2018	00	19c

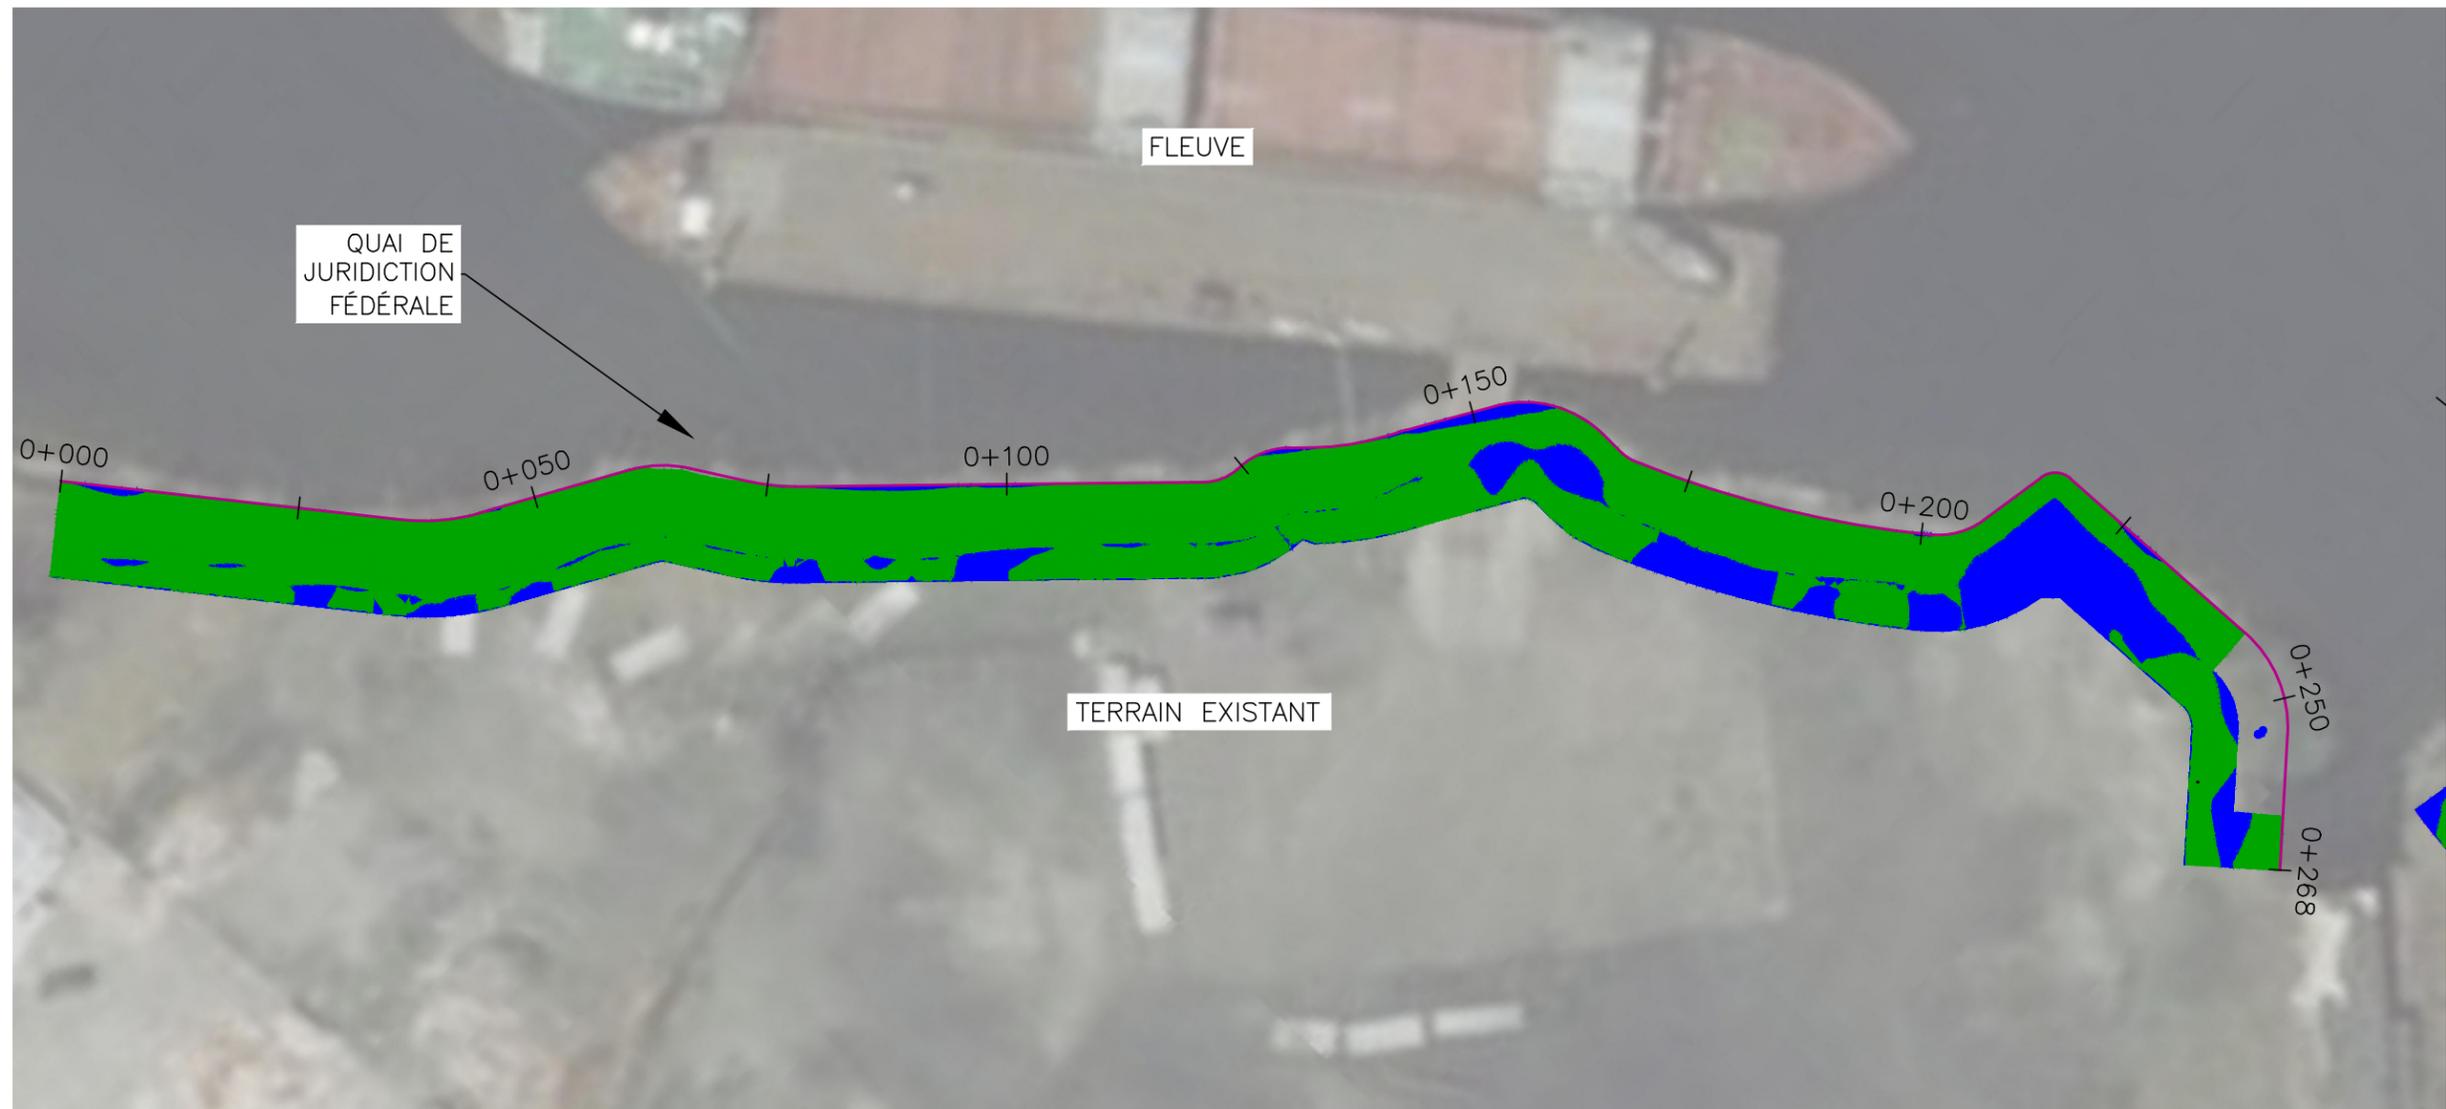
Plans du déblai/remblai associé au profilage
Scénario 3

CLIENT :		Elkem		SNC • LAVALIN	
PROJET : RESTAURATION ENVIRONNEMENTALE DE LA BERGE DU SITE DE L'ANCIENNE USINE D'ELKEM					
ENDROIT : 61, BOULEVARD DE MELOCHEVILLE BEAUHARNOIS (QUÉBEC)					
TITRE : LOCALISATION DES OPÉRATIONS DE DÉBLAI ET DE REMBLAI LORS DU PROFILAGE DE LA BERGE - SCÉNARIO 3 (AXE 1)					
ÉCHELLE : AUCUNE					
DATE :	DOSSIER :	RÉV. :	DESSIN :		
2018-11-15	607871-2018	00	20a

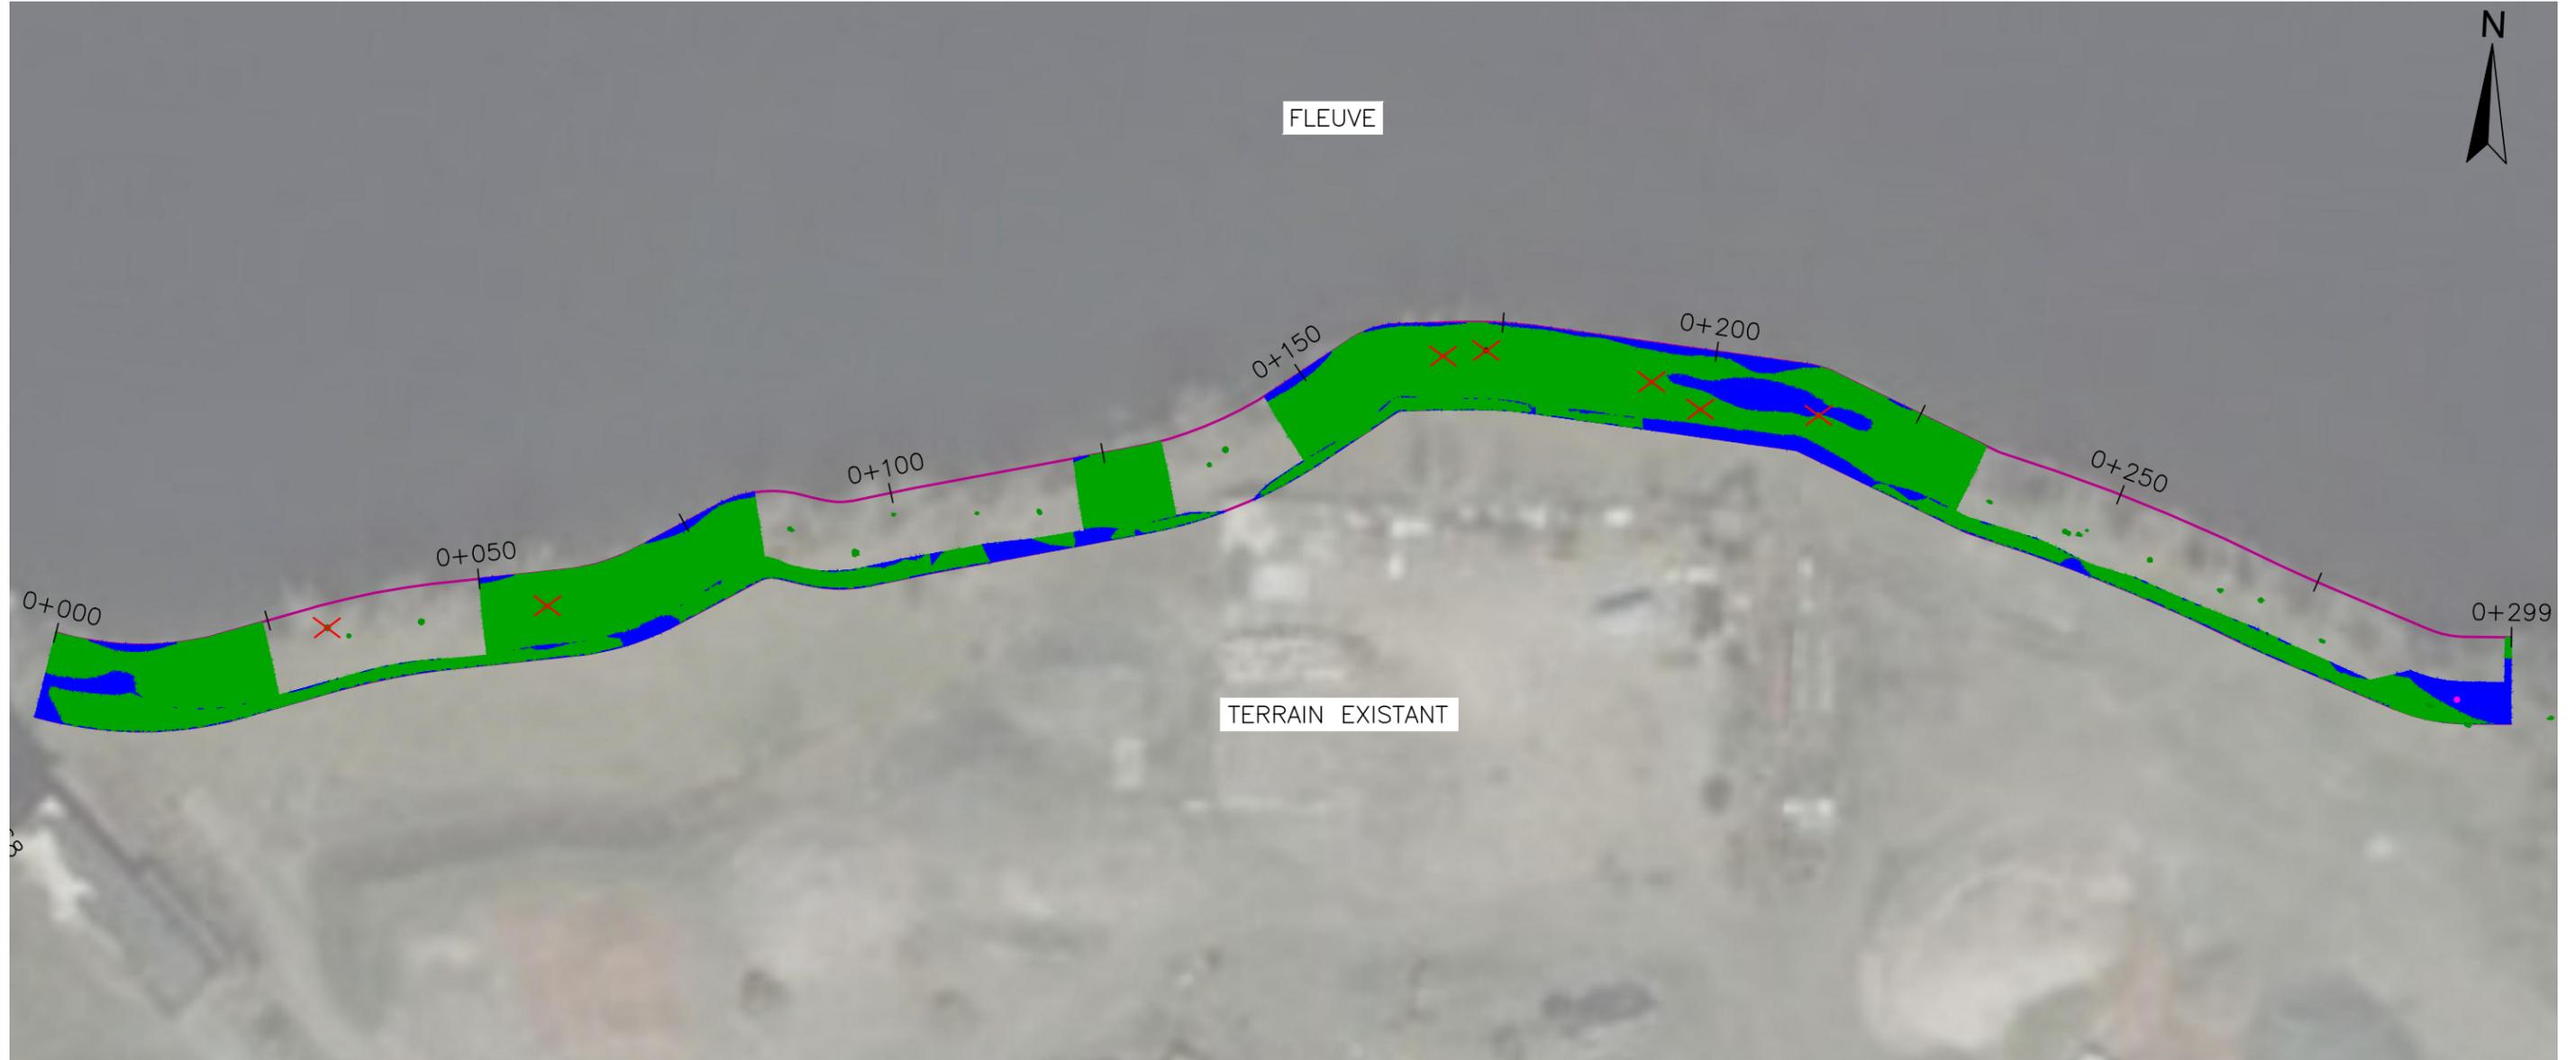
LES SECTEURS INCOLORES À L'INTÉRIEUR DES LIMITES DE LA BERGE SONT SANS PROFILAGE. DU MATÉRIEL SERA AJOUTÉ AFIN DE PRÉSERVER LES ARBRES.

CLIENT :			
PROJET : RESTAURATION ENVIRONNEMENTALE DE LA BERGE DU SITE DE L'ANCIENNE USINE D'ELKEM			
ENDROIT : 61, BOULEVARD DE MELOCHEVILLE BEAUHARNOIS (QUÉBEC)			
TITRE : LOCALISATION DES OPÉRATIONS DE DÉBLAI ET DE REMBLAI LORS DU PROFILAGE DE LA BERGE - SCÉNARIO 3 (AXE 2)			
ÉCHELLE : AUCUNE			
DATE :	DOSSIER :	RÉV. :	DESSIN :
2018-11-15	607871-2018	00	20b

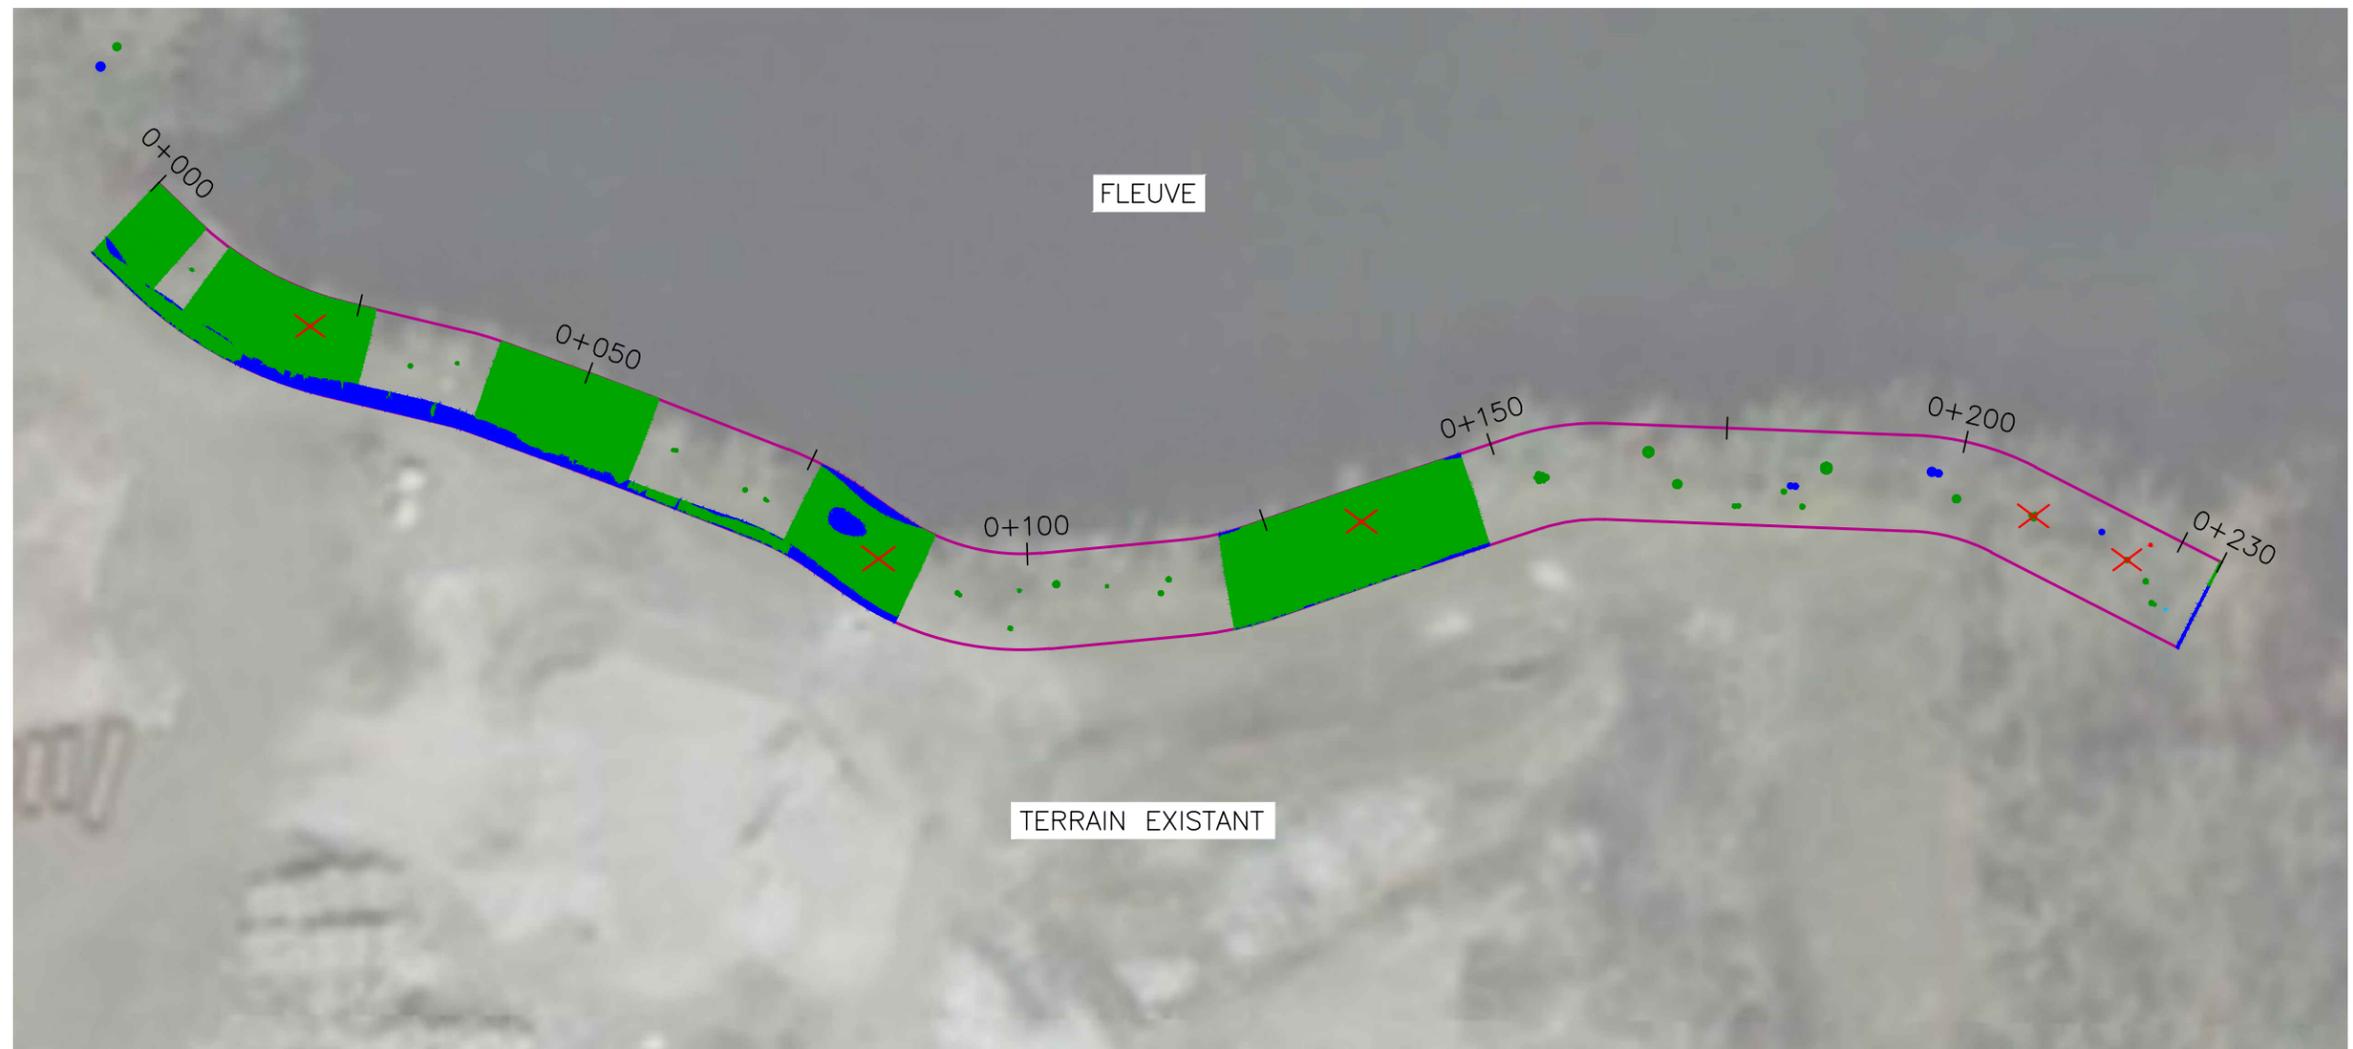
PROJET : RESTAURATION ENVIRONNEMENTALE DE LA BERGE DU SITE DE L'ANCIENNE USINE D'ELKEM					
ENDROIT : 61, BOULEVARD DE MELOCHEVILLE BEAUHARNOIS (QUÉBEC)					
TITRE : LOCALISATION DES OPÉRATIONS DE DÉBLAI ET DE REMBLAI LORS DU PROFILAGE DE LA BERGE - SCÉNARIO 3 (AXE 3)					
ÉCHELLE : AUCUNE					
DATE :	DOSSIER :	RÉV.	DESSIN :		
2018-11-15	607871-2018	00	20c

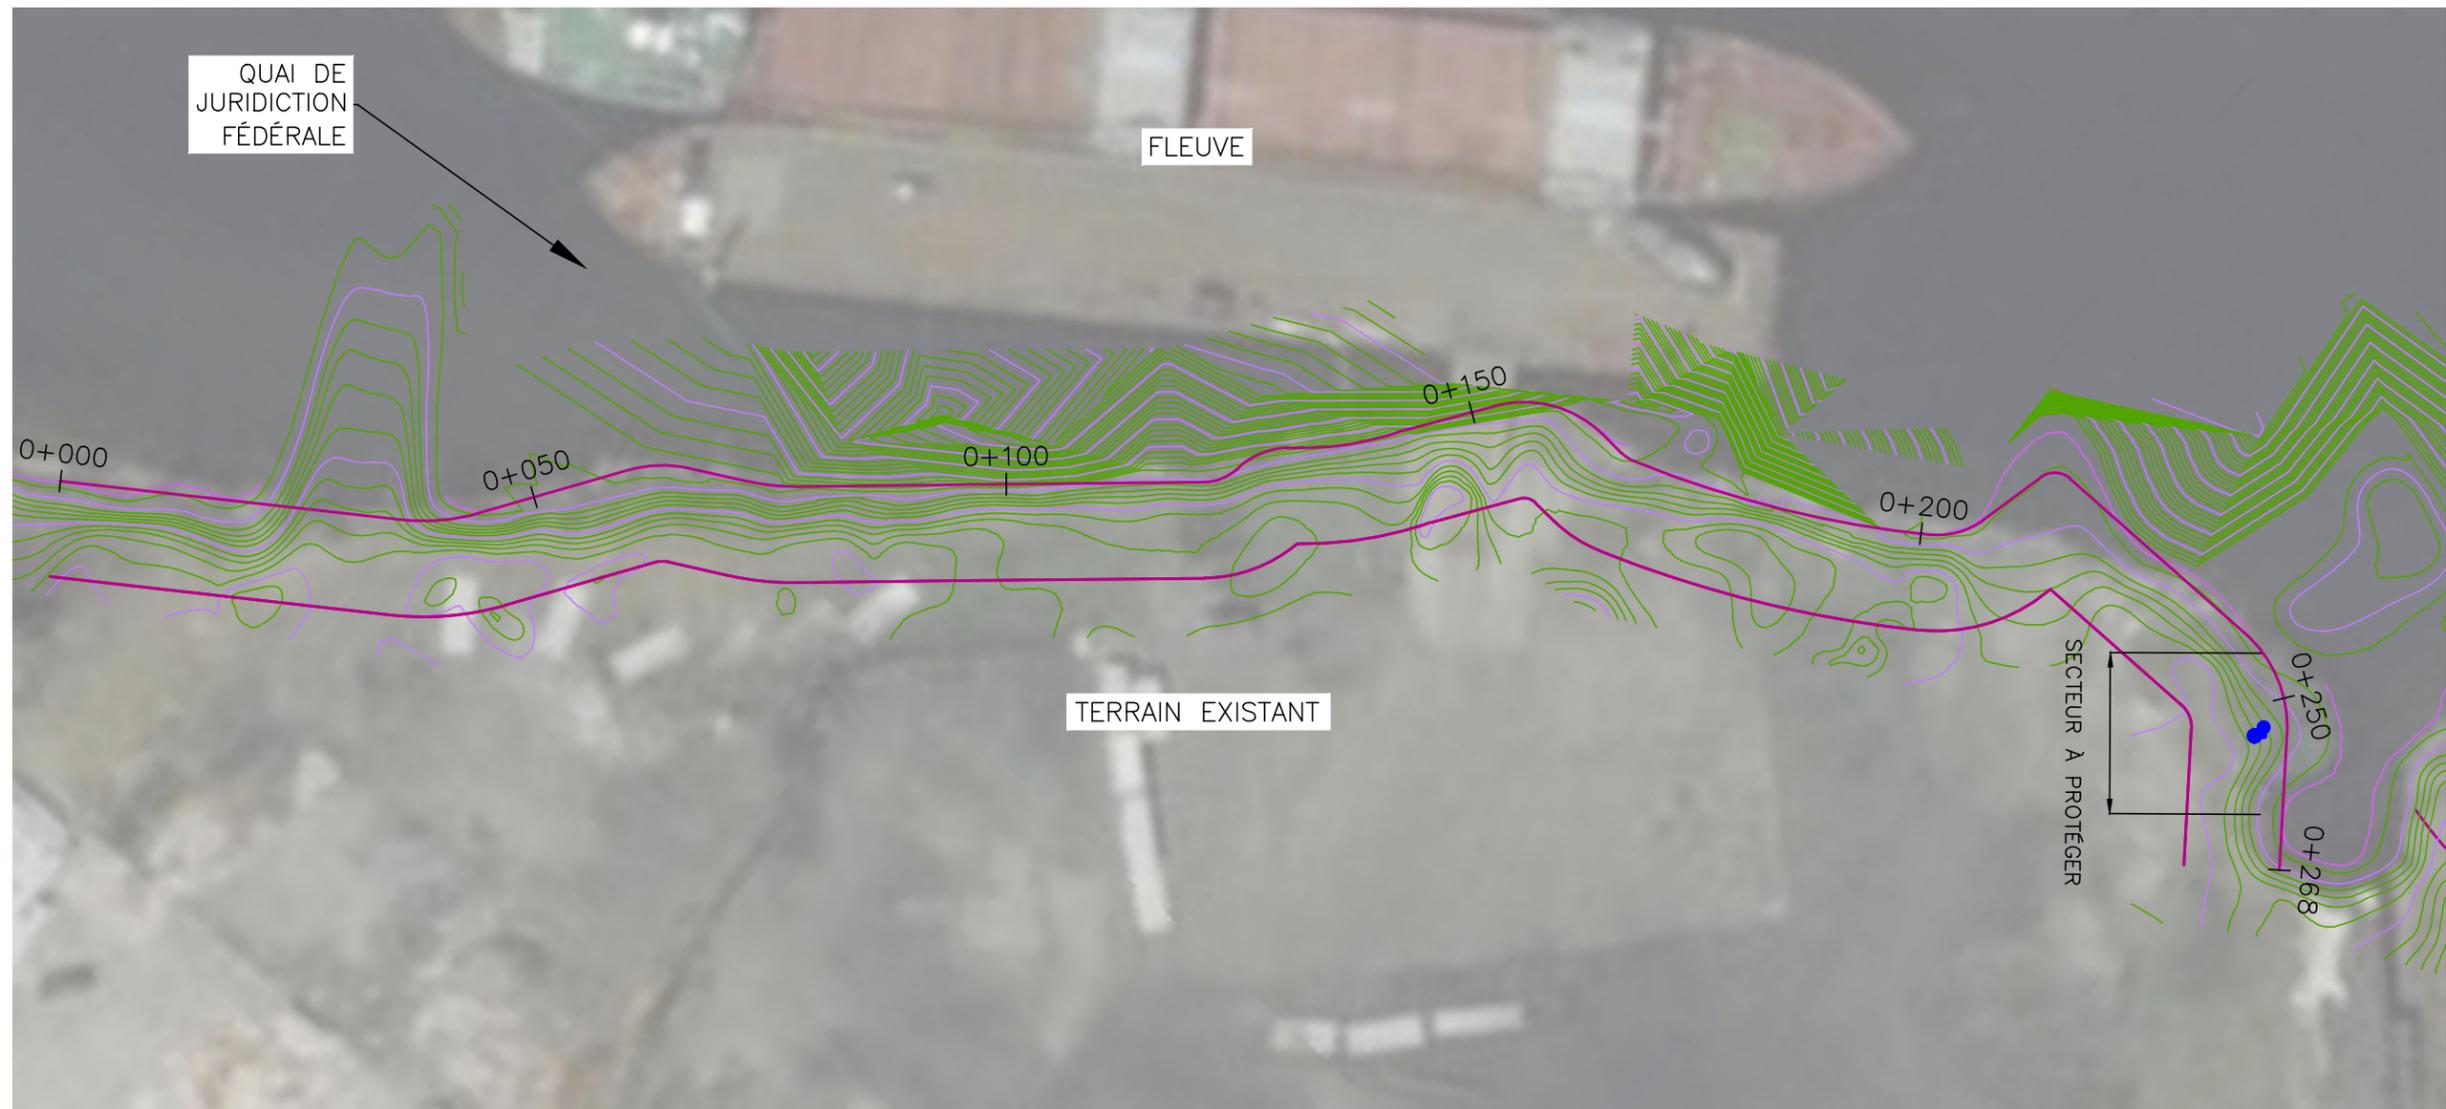
Plans de localisation des gabions
Scénario 3

PROJET : RESTAURATION ENVIRONNEMENTALE DE LA BERGE DU SITE DE L'ANCIENNE USINE D'ELKEM					
ENDROIT : 61, BOULEVARD DE MELOCHEVILLE BEAUHARNOIS (QUÉBEC)					
TITRE : LOCALISATION DES GABIONS SCÉNARIO 3 (AXE 1)					
ÉCHELLE : AUCUNE					
DATE :	DOSSIER :	RÉV.	DESSIN :		
2018-11-16	607871-2018	00	21a
