Plan de restauration environnementale de la berge

Site de l'ancienne usine d'alliage de ferromanganèse
Beauharnois (Québec)

Elkem Métal Canada inc.

Rapport
Ref. Interne N/Dossier n° : 607871 - N/rapport n° : Rapport final F00

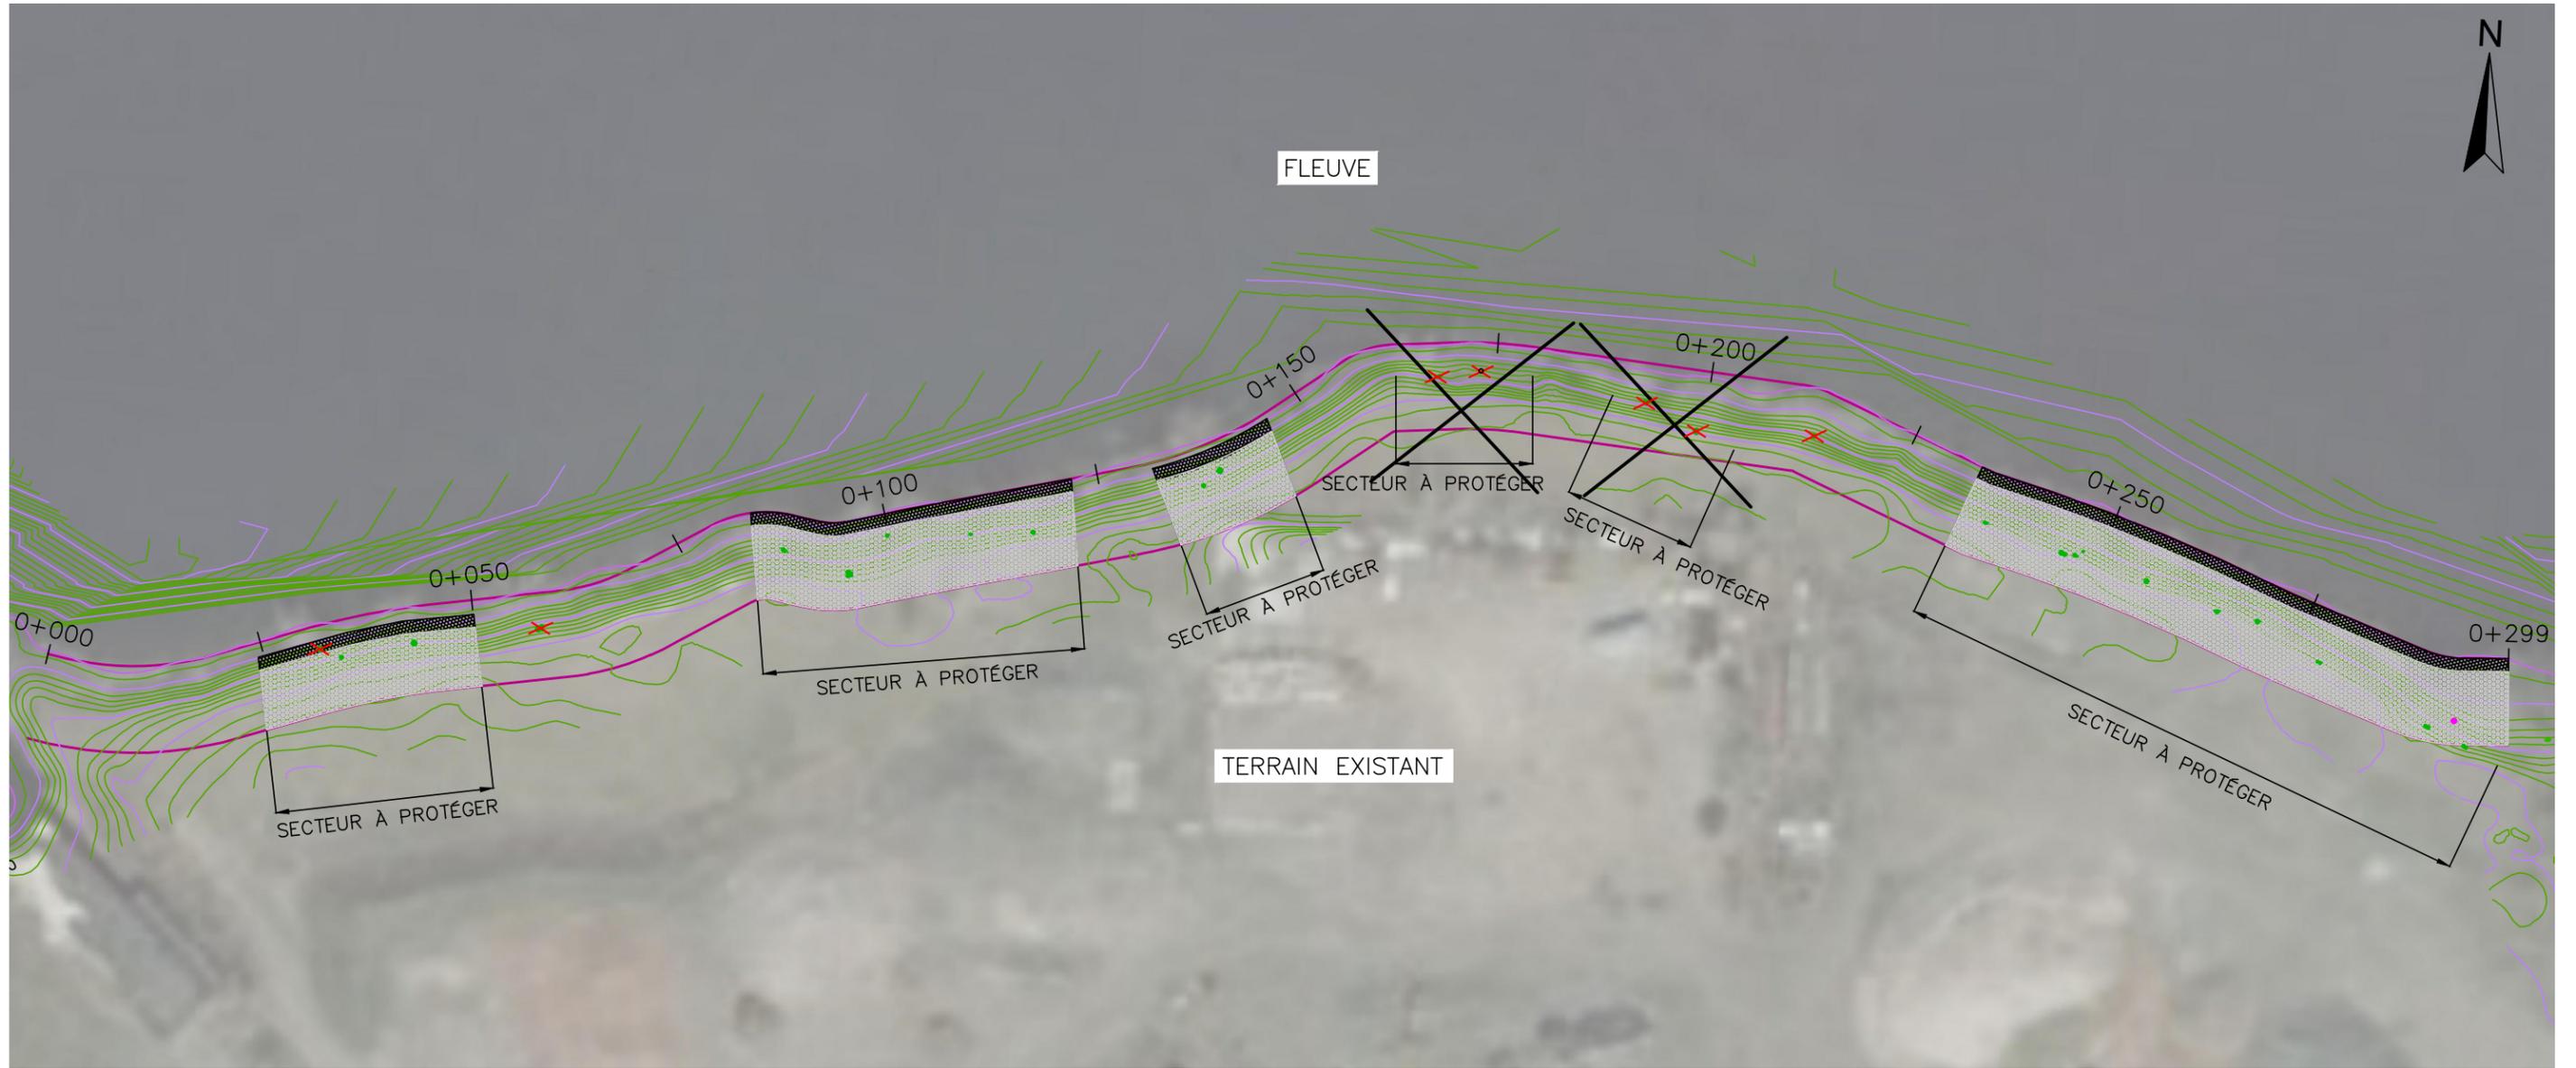
PROJET : RESTAURATION ENVIRONNEMENTALE DE LA BERGE DU SITE DE L'ANCIENNE USINE D'ELKEM					
ENDROIT : 61, BOULEVARD DE MELOCHEVILLE BEAUHARNOIS (QUÉBEC)					
TITRE : LOCALISATION DES GABIONS SCÉNARIO 3 (AXE 2)					
ÉCHELLE : AUCUNE					
DATE :	DOSSIER :	RÉV.	DESSIN :		
2018-11-16	607871-2018	00	21b
