## **Réfection de la digue de la centrale des Cèdres**

**Réponses aux demandes d'engagements du ministère du Développement durable, de l'Environnement et de la Lutte contre les changements climatiques dans le cadre de l'analyse environnementale**

**Hydro-Québec Production**

**Octobre 2018**

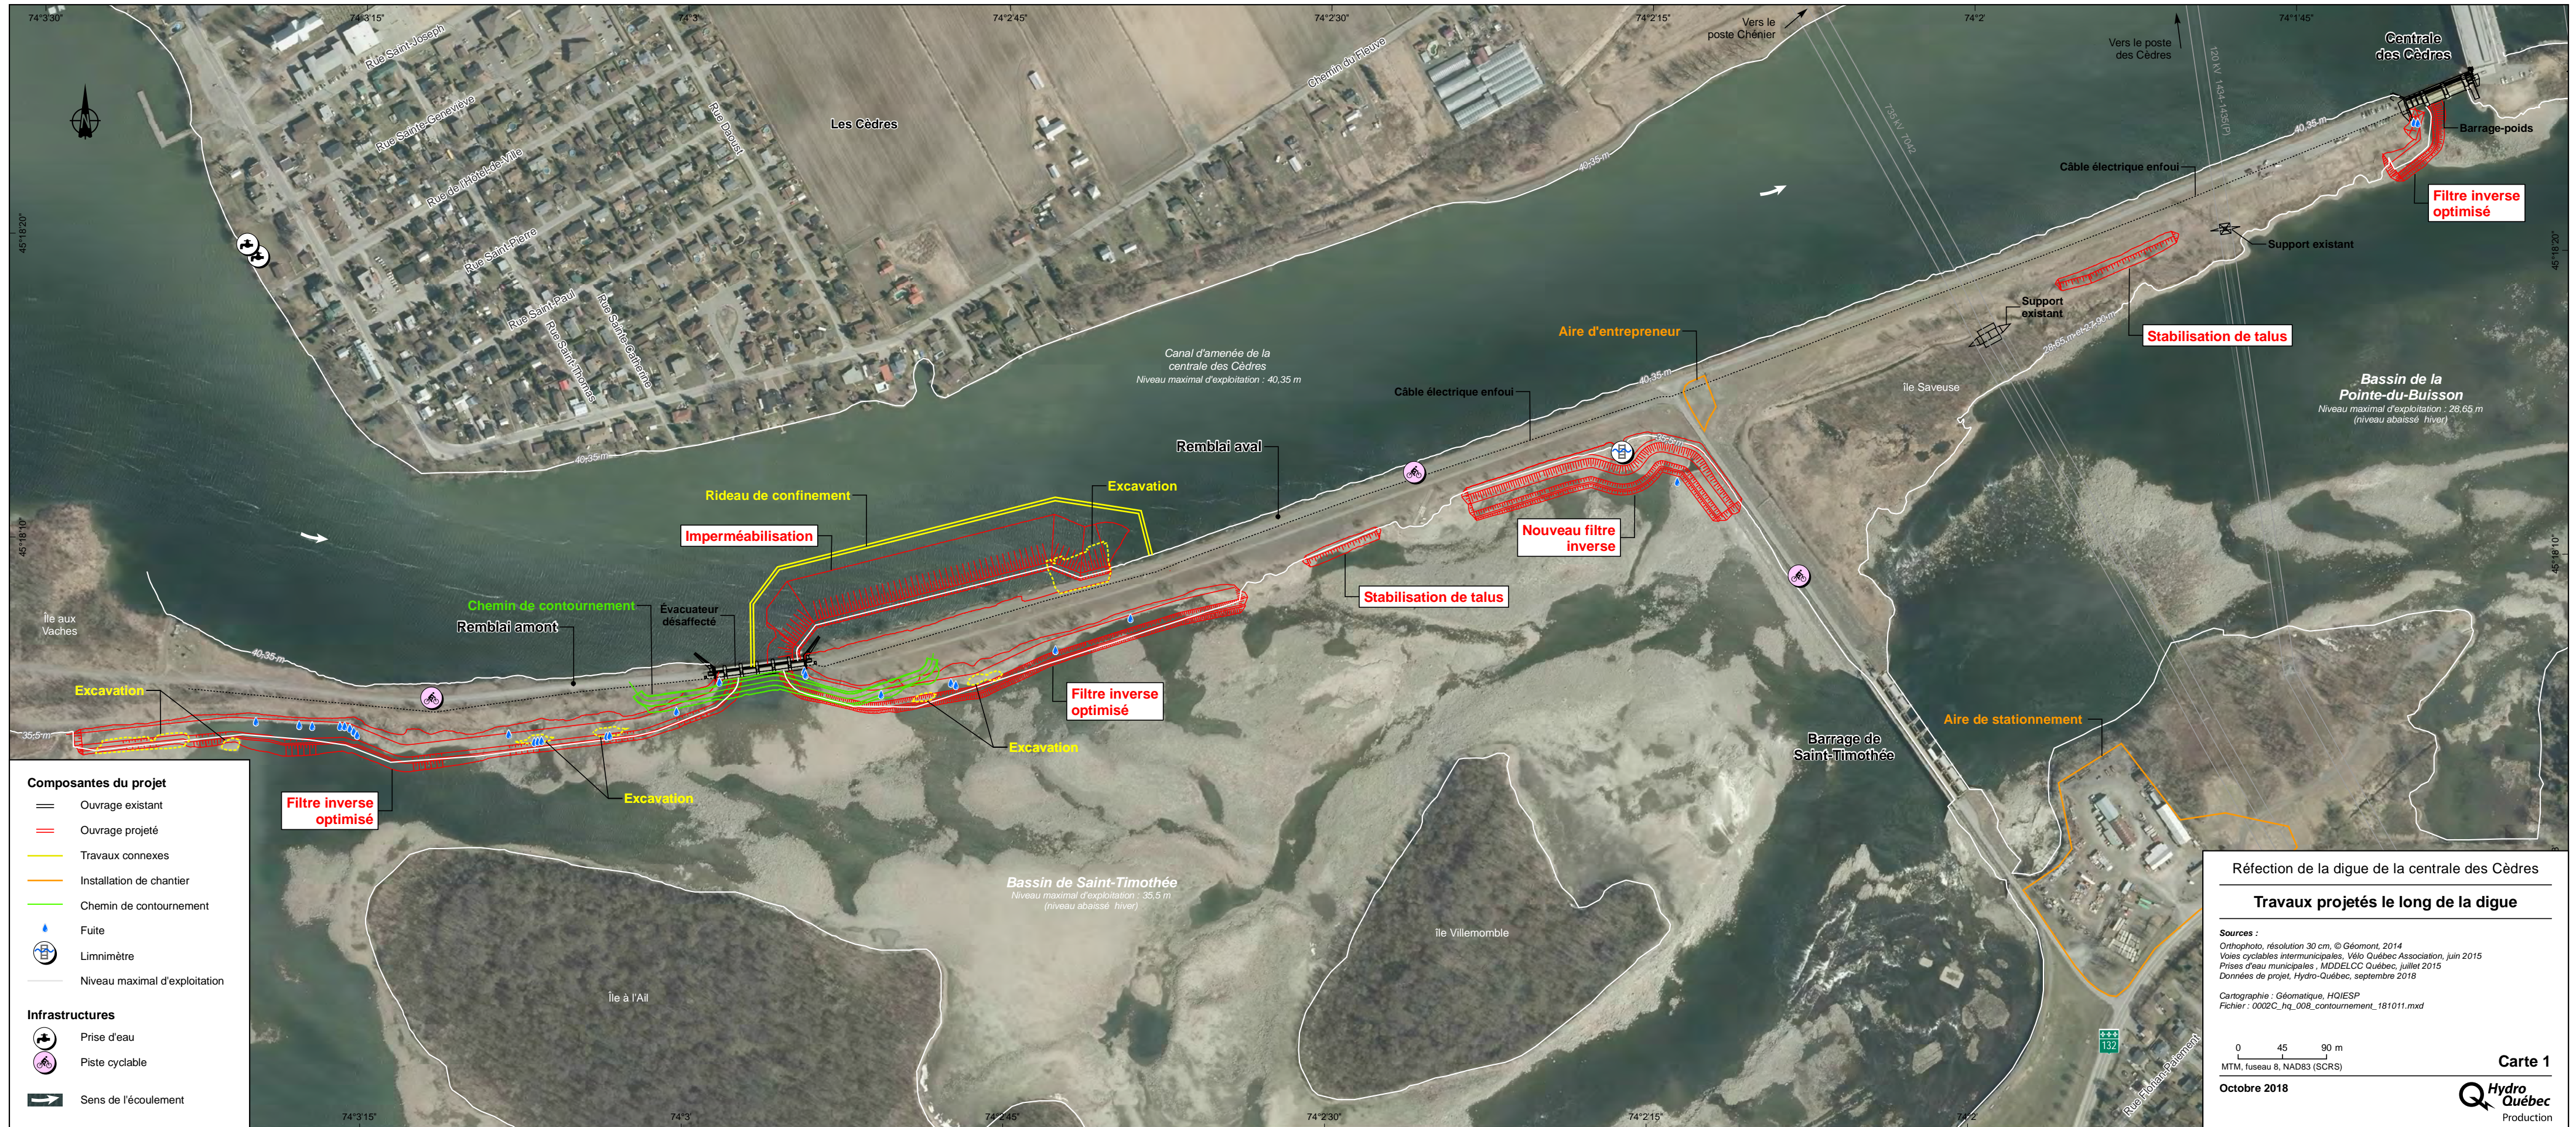
## Annexe 2 Carte des ouvrages

**Composantes du projet**
