VILLE DE SALABERRY-DE-VALLEYFIELD

BERGES ET AMÉNAGEMENTS CONTIGUS DE LA BAIE SAINT-FRANÇOIS

**ÉTUDE D'IMPACT SUR L'ENVIRONNEMENT | RÉSUMÉ
VALLEYFIELD, QUÉBEC**

REF. WSP : 161-14252-00

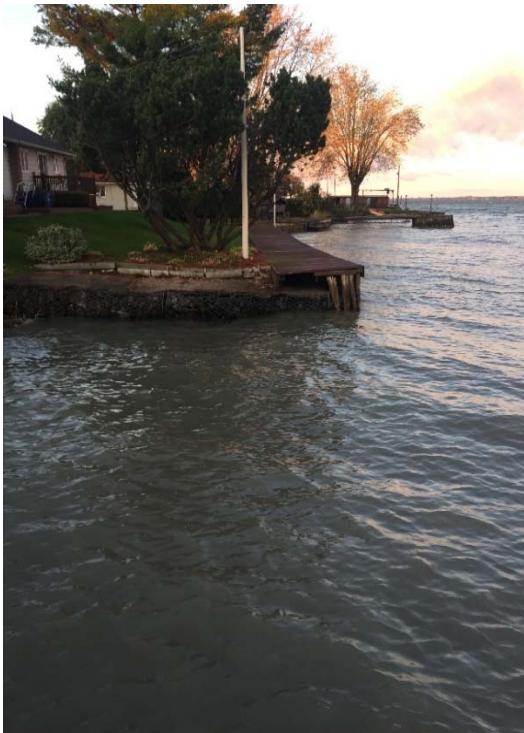
Figure 2-2 **Vue de l'affaissement des gabions à l'extrémité de la rue Brodeur**

La berge du parc Marcil, d'une longueur d'environ 400 m, est par contre relativement naturelle et une section de celle-ci a fait l'objet de travaux de stabilisation en 2007. Certaines sections montrent encore des signes d'érosion dus aux vents et vagues. Des gabions s'affaissent aussi à l'extrémité de la rue Brodeur. Aucun aménagement particulier en rives ne s'y trouve, bien que certaines ouvertures y soient présentes ainsi que des aires de pique-nique dans un espace gazonné utilisé en période estivale. Des potentiels d'aménagement sont observés à l'extrémité des rues Lynch et Brodeur, et un herbier est présent en milieu hydrique à cette extrémité. De fait, les points d'arrêt ou les points d'accès entre la piste multifonctionnelle, le rivage et l'eau sont sous-représentés en ce moment et limitent la mise valeur du secteur, et ce, sur toute la section de berge longeant le parc Marcil et l'extrémité des rues Lynch et Brodeur.

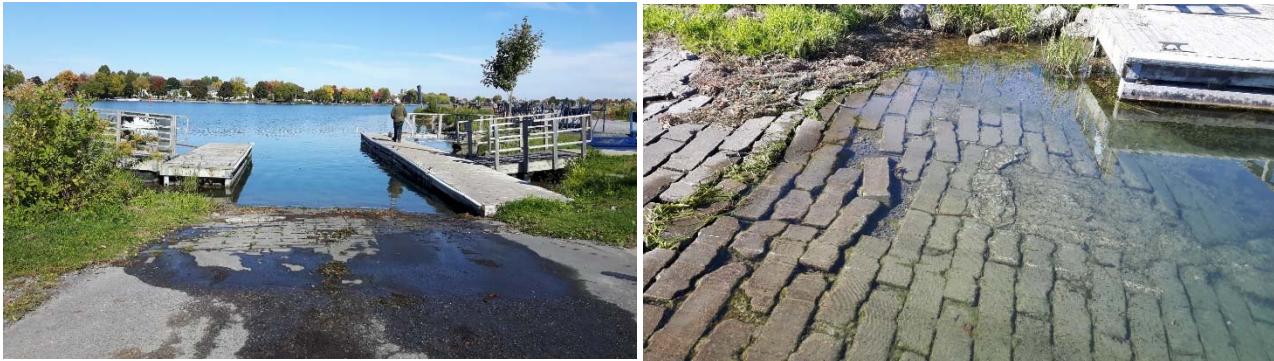
Figure 2-4 Vues de la rampe de mise à l'eau principale et son état de détérioration et de sa configuration inappropriée

Enfin, une rampe de mise à l'eau se trouve dans le secteur du parc Marcil, à la limite avec le secteur de la marina. Construite en 1998, cette rampe présente un état de détérioration avancé et nécessite une reconstruction. En raison de sa structure actuelle, la rampe existante représente une installation peu durable pour son utilisation actuelle et future. Cette dernière ne peut donc être réparée. De surcroît, la configuration de la rampe de mise à l'eau existante (largeur, longueur, capacité portante et profondeur d'eau) fait en sorte qu'elle n'est pas adaptée à une utilisation accrue et actuelle par les différents types de plaisanciers, que ceux-ci viennent de la Marina de Valleyfield ou de l'extérieur.

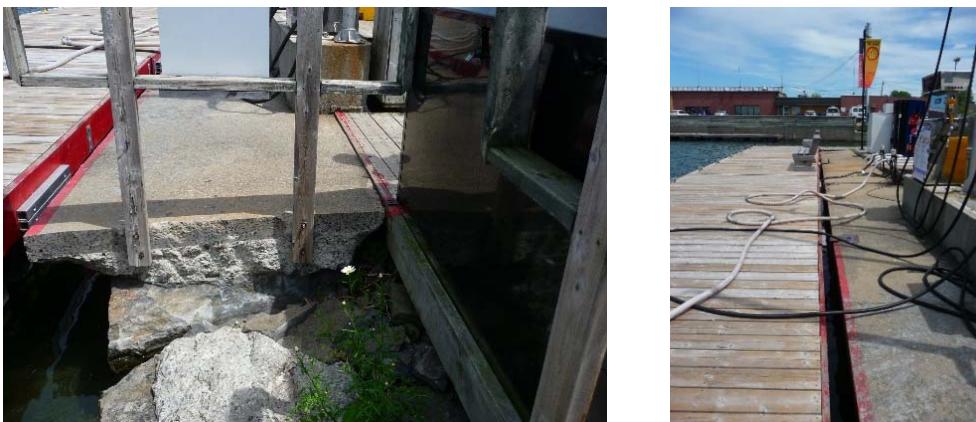
Figure 2-6 Vues du poste d'essence de la marina et de sa détérioration

La marina dispose également d'un poste d'essence, d'un édifice avec boutique et bureaux, de services sanitaires, d'une piscine, d'une aire non aménagée et d'un grand stationnement pouvant accueillir jusqu'à 227 voitures. Le réservoir du poste à essence a presque atteint sa durée de vie utile de 25-30 ans et doit être reconstruit. De plus, le mur de soutènement en rive du poste d'essence et la passerelle qui s'y appuie montrent des signes de détérioration et doivent eux aussi être restaurés. Un affaissement du trottoir est aussi constaté et présente une pente beaucoup plus prononcée que ce qui est trouvé normalement pour ce type d'ouvrage en termes de drainage.

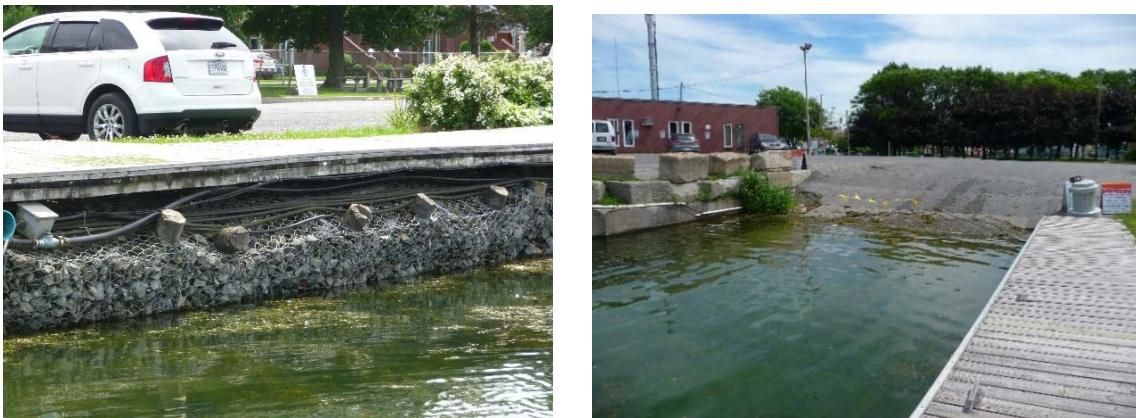
Figure 2-7 Vues de la détérioration des gabions des berges de la Marina et de l'étroitesse de la rampe de mise à l'eau dédiée

Au sud de la marina, la berge est retenue par des gabions superposés sur lesquels s'appuie la passerelle de bois. Cette structure montre des signes de vieillissement et d'affaissement. Les autres berges, incluant celles constituant les parties nord et sud de la langue de terre, n'ont aucune protection particulière contre l'érosion. En plus de ces berges qui s'érodent, la langue de terre ne comporte aucun aménagement ni végétation; sa surface étant en pierre concassée puisque les bateaux de la marina y sont entreposés en période hivernale, limitant par le fait même l'usage de ce lieu à haut potentiel. D'ailleurs, pratiquement personne ne s'y rend, sauf lors des Régates de Valleyfield où des estrades y sont aménagés. En fait, tout le site de la marina est ceinturé d'une clôture à mailles de chaîne et présente des entrées peu accueillantes, et ce, malgré le fait que la position centrale du site a un bon potentiel paysager puisqu'elle offre des vues sur tout le territoire. Malheureusement, les lieux sont peu conviviaux et demandent à être corrigés.

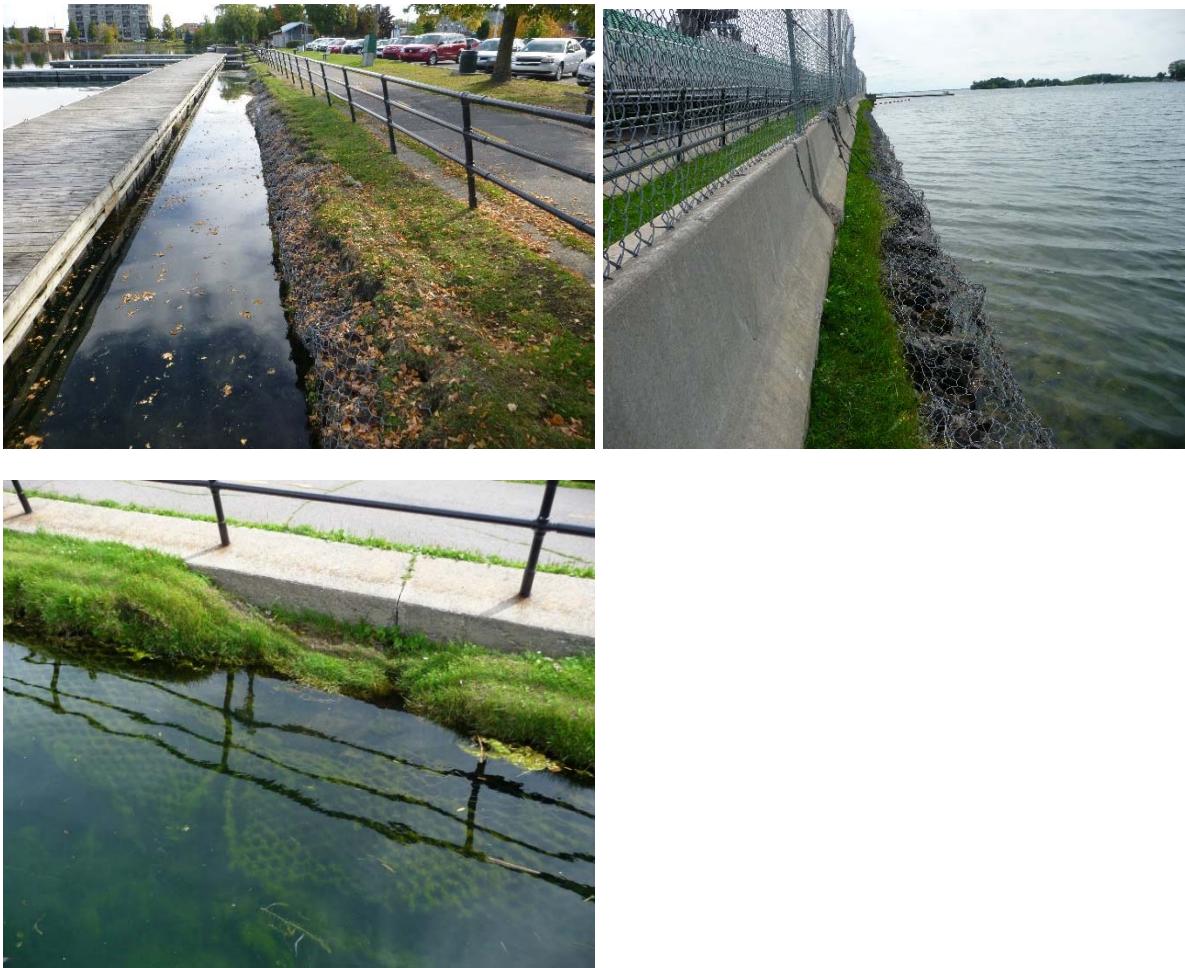
Figure 2-9 Vue des problèmes d'instabilité, d'affaissement et de détérioration des berges au parc Delpha-Sauvé dans le secteur en eau profonde (quai pour plaisanciers et quai fédéral) et dans le secteur en eau peu profonde (barrière de type New Jersey sur gabions pour assurer une protection face aux estrades lors des Régates)

Malheureusement, ce parc a aussi son lot de problèmes, dont une presque globale instabilité des berges qui ont fait l'objet d'une stabilisation au cours des années 70, mais dont la pérennité et la sécurité sont compromises à l'heure actuelle. En outre, des infrastructures y ont mal vieillies et ne sont plus adéquates; d'où l'importance de procéder à des travaux rapidement pour la poursuite des nombreuses activités dans ce parc et pour l'amélioration de la qualité des lieux pour les usagers. Notamment, dans la perspective de desservir les croisiéristes et d'assurer la sécurité des lieux, une réparation du quai fédéral s'impose, en plus de devoir procéder à son agrandissement (le terme quai fédéral est utilisé ici car il s'agit d'un terme connu quant à la dénomination du lieu, même si le quai n'est plus de juridiction fédérale mais bel et bien de propriété municipale). Des inspections réalisées en 2014 et 2016 ont révélé une dégradation avancée de la structure du quai fédéral. La stabilisation et l'amélioration de la berge peu profonde dans ce secteur vont également dans le même sens, en plus de la recherche d'éléments de sécurité additionnels pour l'événement des Régates de Valleyfield qui se déroulent à cet endroit. Par ailleurs, la berge profonde est caractérisée par une structure composée d'encaissements en bois remplis de pierres sur lesquels sont déposés des gabions. Cependant, une inspection sous-marine a montré que ces encaissements ainsi que les gabions sont en rupture, laissant ainsi s'échapper la pierre et le remblai derrière. La berge présente donc des instabilités ainsi qu'un problème de durabilité puisque le matériel se vide, incluant le remblai sous la piste cyclable, et la berge s'érode.

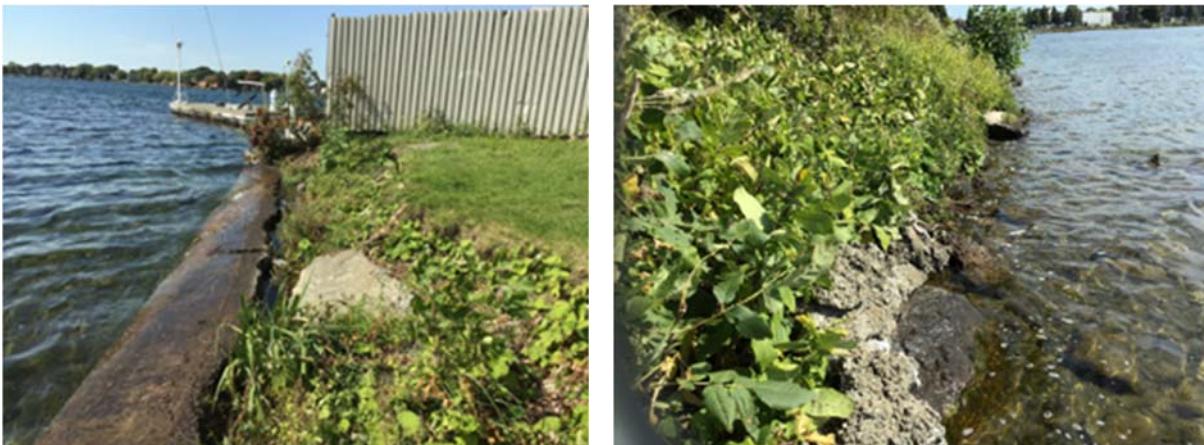
Figure 2-11 Vues du secteur de la Pointe-aux-Anglais le plus éloigné de l'avenue du Centenaire avec muret de béton qui s'affaisse et un enrochement mêlé de béton

Malheureusement, dans quelques sections, la berge montre des signes d'érosion et d'anthropisation qui demandent à être corrigés, d'autant plus que la prise d'eau de l'usine de filtration municipale est située non loin de l'endroit. En revanche, une section de la berge est encore à l'état naturel et en bon état avec la présence d'un herbier intéressant pour y faire certains aménagements.

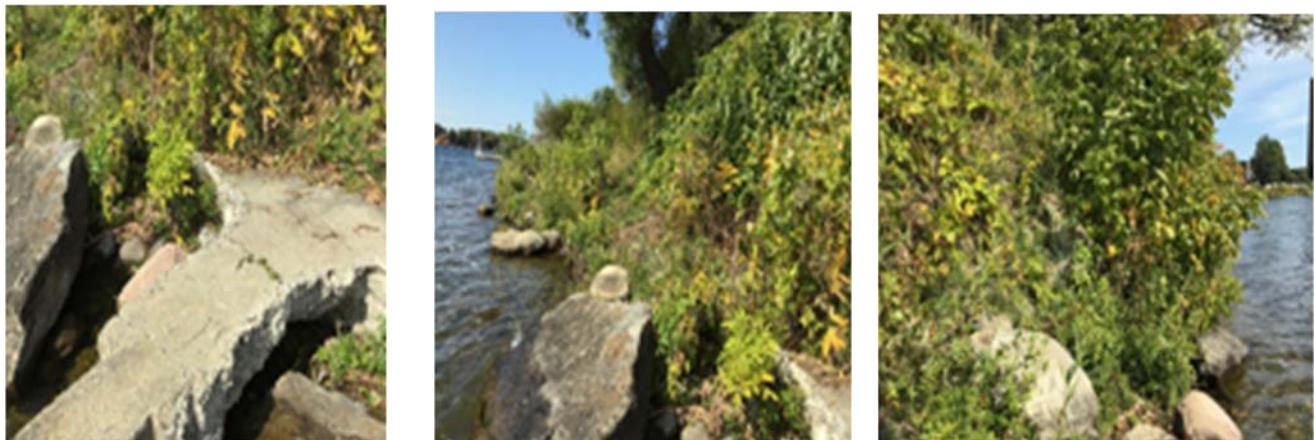
Figure 2-12 Vues du secteur de la pointe érodée de la Pointe-aux-Anglais et qui présente une pente abrupte

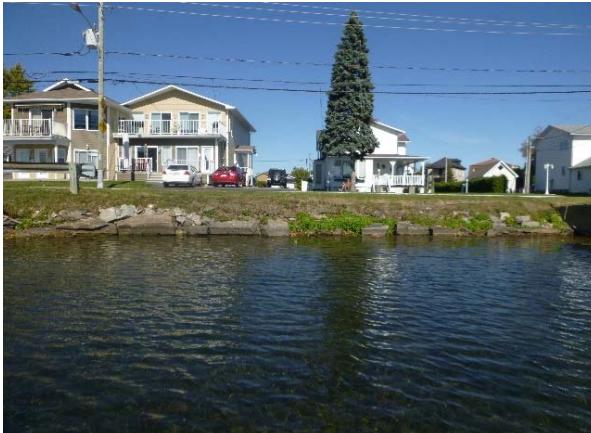
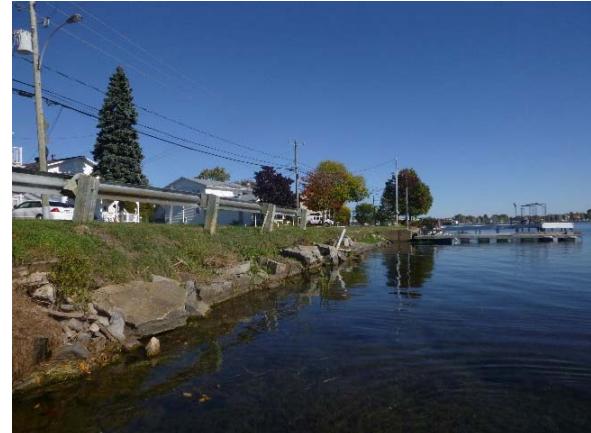
Figure 2-15 **Vue de l'affaissement de la berge dans le secteur du boulevard du Havre près de la voie ferrée et de la rue Meloche**

Le site principal d'intervention du boulevard du Havre se trouve au nord-ouest de la baie Saint-François, près de la voie ferrée et de la rue Meloche. La berge, entre le côté sud de la chaussée qui comprend une piste cyclable et la baie, doit être stabilisée en y maintenant une barrière de sécurité. Un affaissement peut, à terme, menacer la sécurité sur le boulevard du Havre. Des améliorations correctives y sont donc prévues. D'autres interventions sont aussi prévues à des zones connexes le long du boulevard du Havre, soit à l'extrémité des rues transversales Cléophas, Santoire et du Monastère. Pour ces derniers endroits, les interventions visent essentiellement à bonifier les accès à l'eau pour ceux qui pratiquent la pêche blanche et pour les petites embarcations de plaisance, canoës et kayaks.

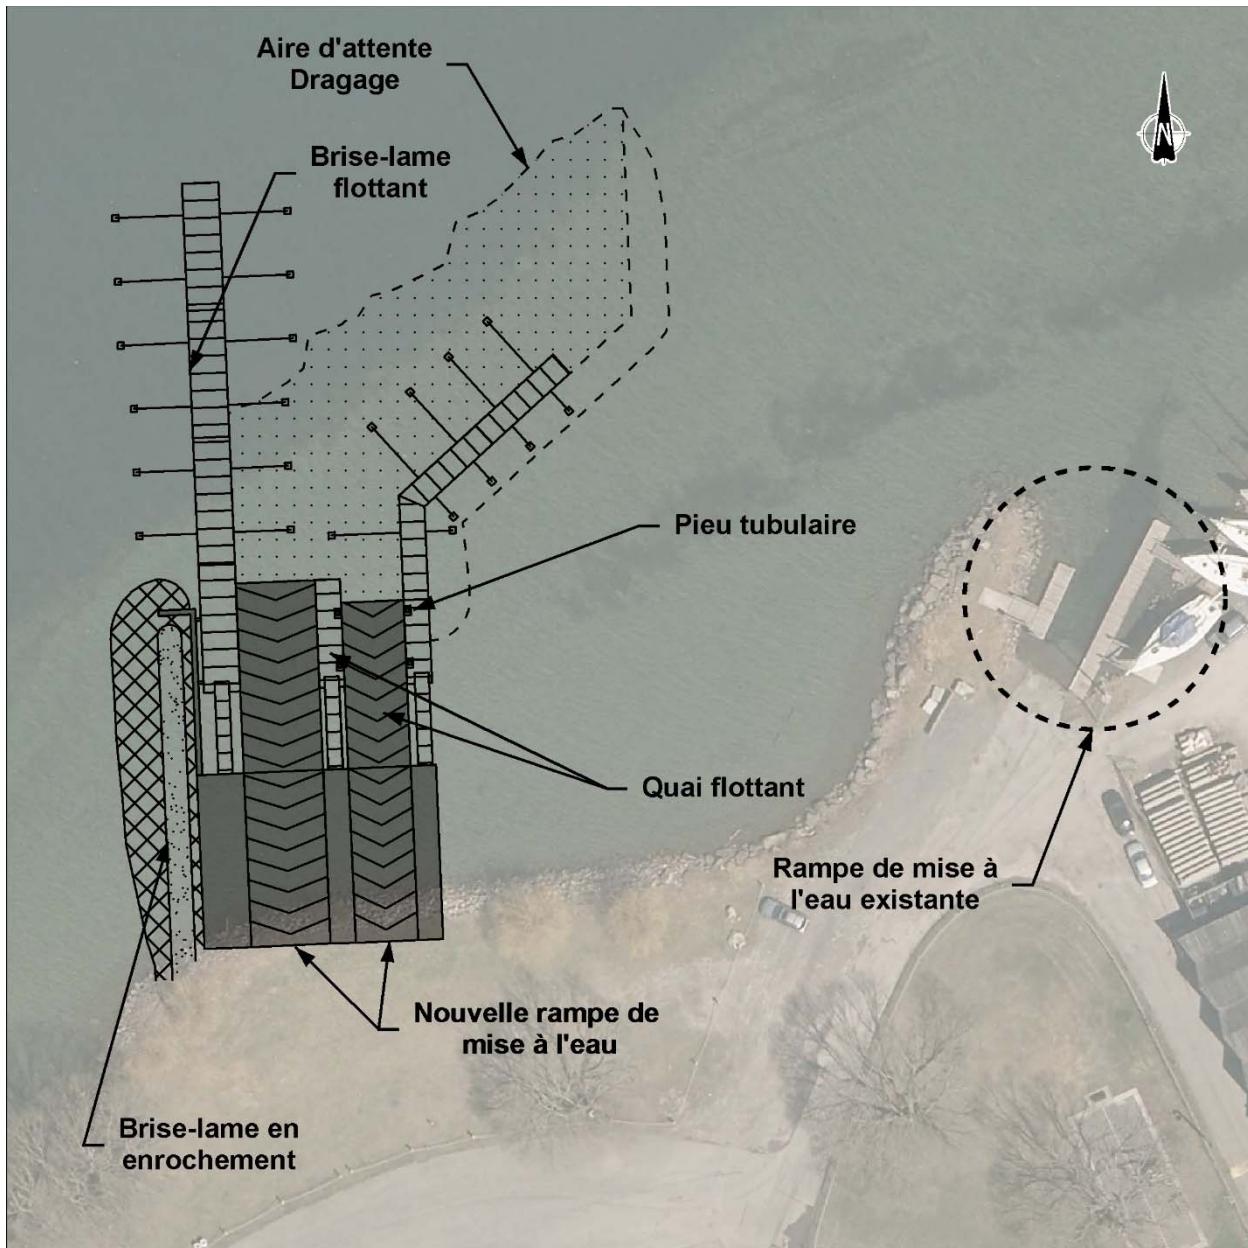
Figure 4-1 **Vue en plan de la nouvelle rampe de mise à l'eau projetée à la limite du parc Marcil et de la marina**

Ensuite, le positionnement de la rampe a été optimisé afin de la situer à l'endroit où son impact serait le plus limité (empiétement permanent en milieu hydrique, besoin de dragage). Une analyse d'éloignement ou de rapprochement de la berge a été réalisée. De plus, une analyse a été réalisée concernant la meilleure façon d'aménager un brise-lame pour protéger la future rampe de mise à l'eau des fortes vagues en provenance des secteurs ouest et sud-ouest pendant la saison d'opération. Voici les principaux travaux à prévoir pour procéder à l'ensemble des installations associées à la future rampe; ces installations étant montrées avec une vue en plan à la figure 4-1 et une vue en coupe à la figure 4-2.

- Construction d'un brise-lame perpendiculaire à la rive, d'une longueur totale d'environ 74 mètres, à l'ouest de la rampe combinant une partie en enrochements et une partie en structure flottante; l'ancre des portions du brise-lame flottant (tout comme les quais flottants) se faisant à partir de pieux tubulaires en acier permanents encastrés dans le fond de la baie.

- Travaux de dragage du chenal de navigation ainsi que des aires de manœuvre et d'attente devant être réalisés sur une superficie de 2 200 m², pour un approfondissement d'environ 1 m du fond de la baie sur la surface visée et pour un volume d'environ 1 600 m³ devant être excavés et gérés en milieu terrestre.

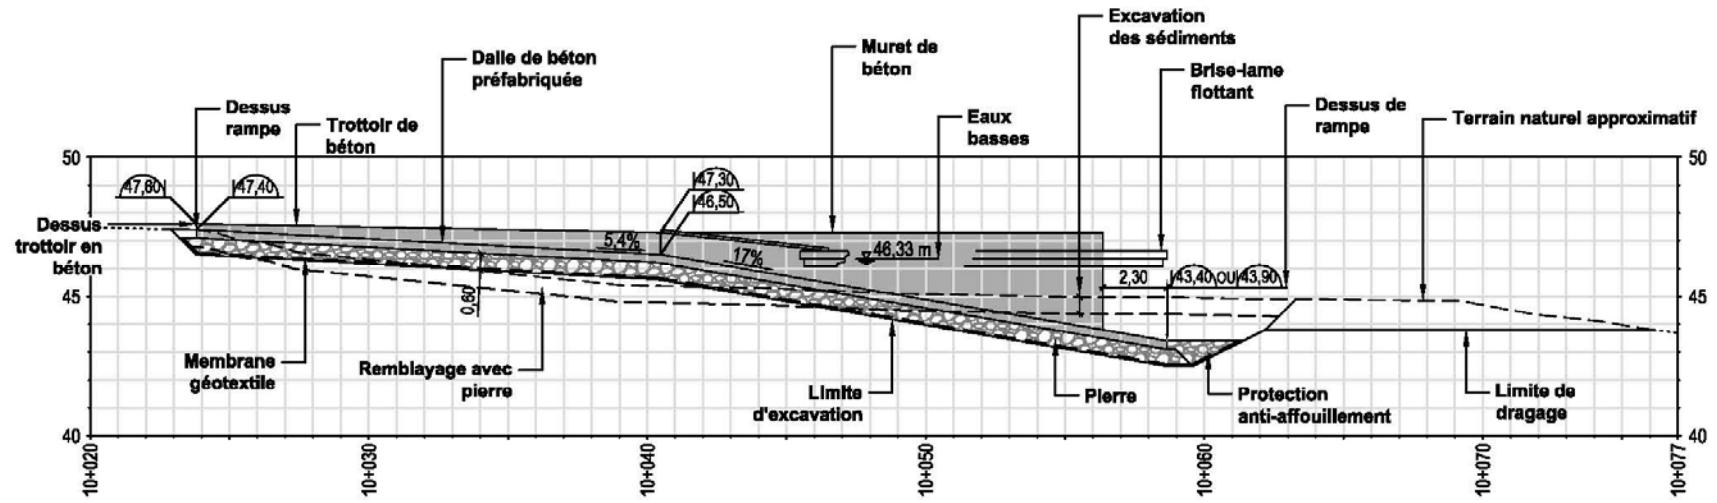
Figure 4-2 Vue en profil de la future rampe de mise à l'eau

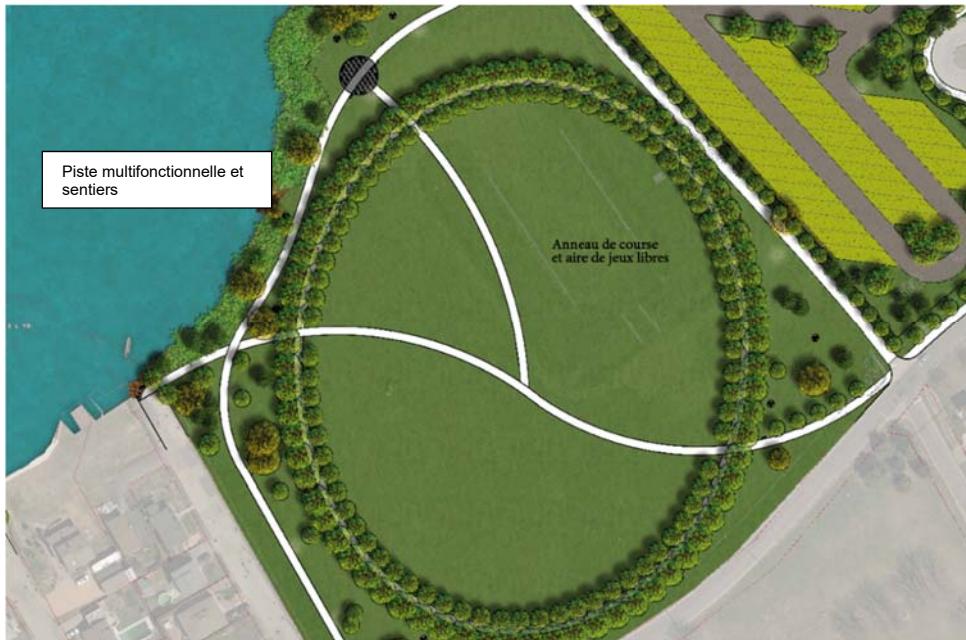
Figure 4-3 Aménagements conceptuels du parc Marcil – Zone de récréation extensive et de la piste multifonctionnelle

Dans la première zone, une piste multifonctionnelle en asphalte et suffisamment large (4 m) sera aménagée pour accommoder les différents usagers. Elle sera également éclairée par des lampadaires sur toute sa longueur. Il s'agira de lampadaires architecturaux accentuant le concept d'aménagement global, lesquels seront également installés le long des voies de circulation, dans les stationnements et au site de la rampe de mise à l'eau. Outre la piste cyclable, quelques autres sentiers en gravier seront aménagés ainsi qu'un anneau de course d'une longueur de 600 m qui ceinturera le pourtour du parc. Il sera aménagé en poussière de pierre sur fondation granulaire et bordé d'un alignement d'arbres de chaque côté qui en soulignera sa circonférence. L'aménagement de ce secteur du parc va prévoir un profilage permettant une couche minimale de protection d'un mètre de sol propre. Pour obtenir cette couche de protection par rapport aux matières résiduelles sous-jacentes, avant d'y installer le remblai requis, 22 180 m³ de déchets devront alors être excavés, et ce, afin d'atteindre une élévation acceptable par rapport au niveau de la rue et du quartier adjacent pour ne pas y créer d'impacts visuels. À cela, s'ajoute l'excavation de 24 700 m³ de sols dans ce même secteur, toujours pour rendre le profil acceptable et limiter, de ce fait, les impacts visuels d'un rehaussement de terrain pour les résidences environnantes.

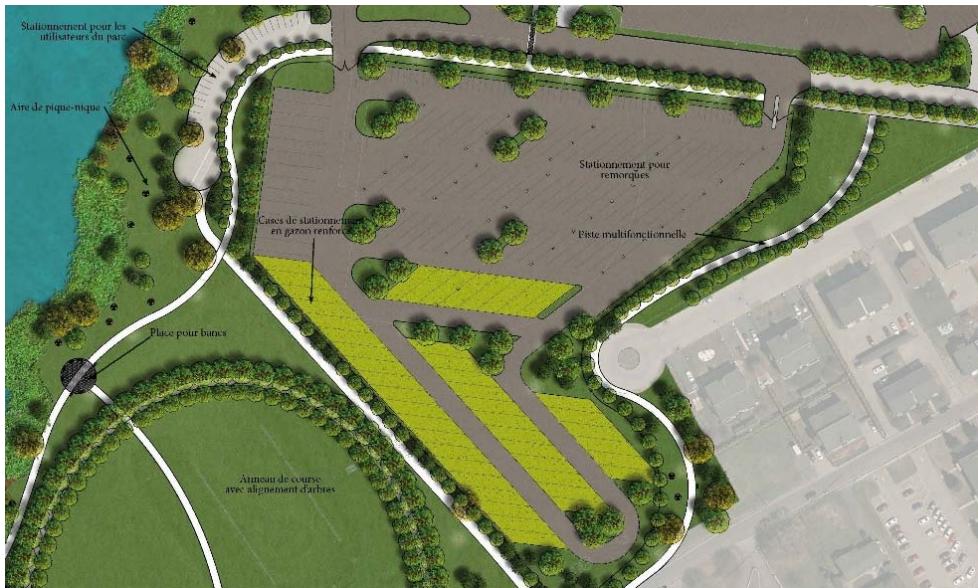
Figure 4-4 Aménagements conceptuels du parc Marcil – Zone de stationnement et d'entreposage hivernal des bateaux

Dans la seconde zone, l'aire de stationnement prévue pour l'entreposage de bateaux de la marina comprend environ 96 cases pour remorques en période hivernale ainsi que 50 cases standards pour les plaisanciers. La surface privilégiée pour ce stationnement est en gravier. Cependant, des 96 cases prévues pour les remorques, 46 seront construites en cellules de gazon renforcées afin de briser l'aridité des surfaces en gravier et d'offrir une certaine perméabilité au sol, notamment pour une gestion adéquate des biogaz pouvant provenir des matières résiduelles sous-jacentes. Également, une plantation d'arbres tout autour du stationnement est proposée afin de fournir le maximum d'ombre. À l'instar de la zone de récréation extensive, l'aire de stationnement va prévoir un profilage permettant toujours une couche minimale de protection d'un mètre de sol propre par rapport aux matières résiduelles qui pourront subsister dans les couches inférieures. Néanmoins, une quantité de 680 m³ de déchets devra tout de même être excavée afin d'atteindre une élévation finale acceptable dans cette zone ainsi qu'une quantité de 17 700 m³ de sols. Un réseau de conduites d'eau brute (50 mm), déployé à partir d'une station de pompage s'alimentant directement du lac, sera installé pour desservir les stations d'alimentation pour l'entretien des bateaux (une vingtaine) dans le stationnement. Le drainage des eaux de surface du site va s'effectuer de façon générale par infiltration dans les sols et par ruissellement vers les ouvrages de rétention en périphérie du site, pour un acheminement des eaux après coup vers un collecteur pluvial existant longeant la rue Victoria. À mentionner enfin que l'édifice du parc Marcil sera rénové dans le cadre des travaux prévus dans ce secteur et qu'une aire d'entreposage sera aussi aménagée pour accueillir la remorque de la marina servant à la mise à l'eau de certaines embarcations.

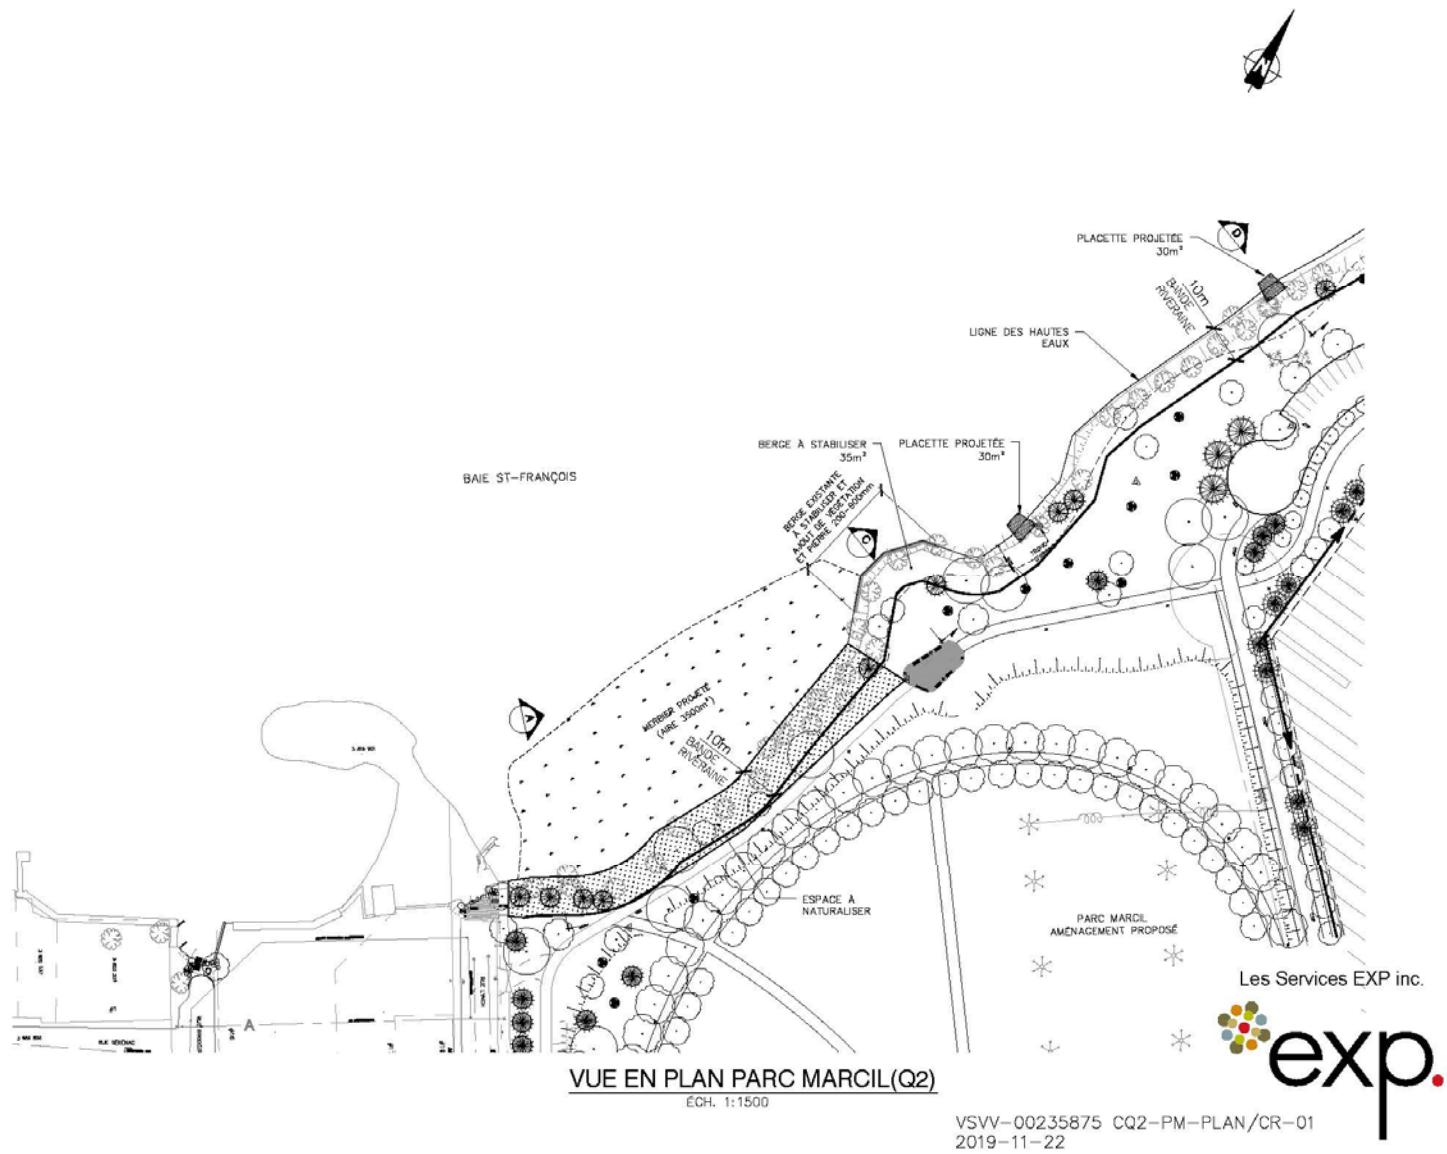
Figure 4-5 Vue en plan de la berge projetée du parc Marcil

La troisième zone visée par des aménagements au parc Marcil est la berge. Cette berge a 400 m de longueur, mais seule une petite partie fera l'objet de travaux de stabilisation, soit sur une trentaine de mètres. Une autre partie, dans la portion ouest du parc, fera l'objet d'une renaturalisation de la rive sur dix mètres de largeur et remplacera l'espace gazonné qui s'y trouve en ce moment. Cette dernière partie se trouve face à l'herbier aquatique prévu dans ce secteur. La faible ampleur des interventions sur la berge du parc Marcil réside dans le fait qu'une portion de la rive a déjà été stabilisée en 2007 et que plusieurs sections de rive sont en bonne condition et encore à l'état naturel. De plus, aux endroits où des arbres sont présents sur la rive (saules majestueux), la berge sera maintenue dans son état actuel et une intervention (stabilisation et ajout de végétation) sera effectuée uniquement où ces arbres risquent de tomber à l'eau. Aussi, deux placettes en bois de cèdre (chacune reposant sur six tubes de béton) seront aménagées non loin du stationnement pour les visiteurs et de la piste multifonctionnelle pour maintenir l'accès à l'eau par les habitants du secteur, et ce, aux endroits déjà fréquentés par ces derniers. Ces aménagements permettront de mieux encadrer l'accès à l'eau dans le secteur du parc Marcil tout en préservant l'usage des lieux aux fins récréatives, de baignade et de conservation. Pour ce dernier volet, un herbier aquatique, d'une superficie maximale de 3 500 m² (35 m x 100 m), est proposé en continuité de la zone riveraine ouest du parc en guise de mesure compensatoire, comme mentionné ci-haut. Cet herbier servira aussi comme barrière protectrice de la berge dans ce secteur. Des plantes submergées, flottantes et émergentes s'y succéderont en gagnant le rivage.

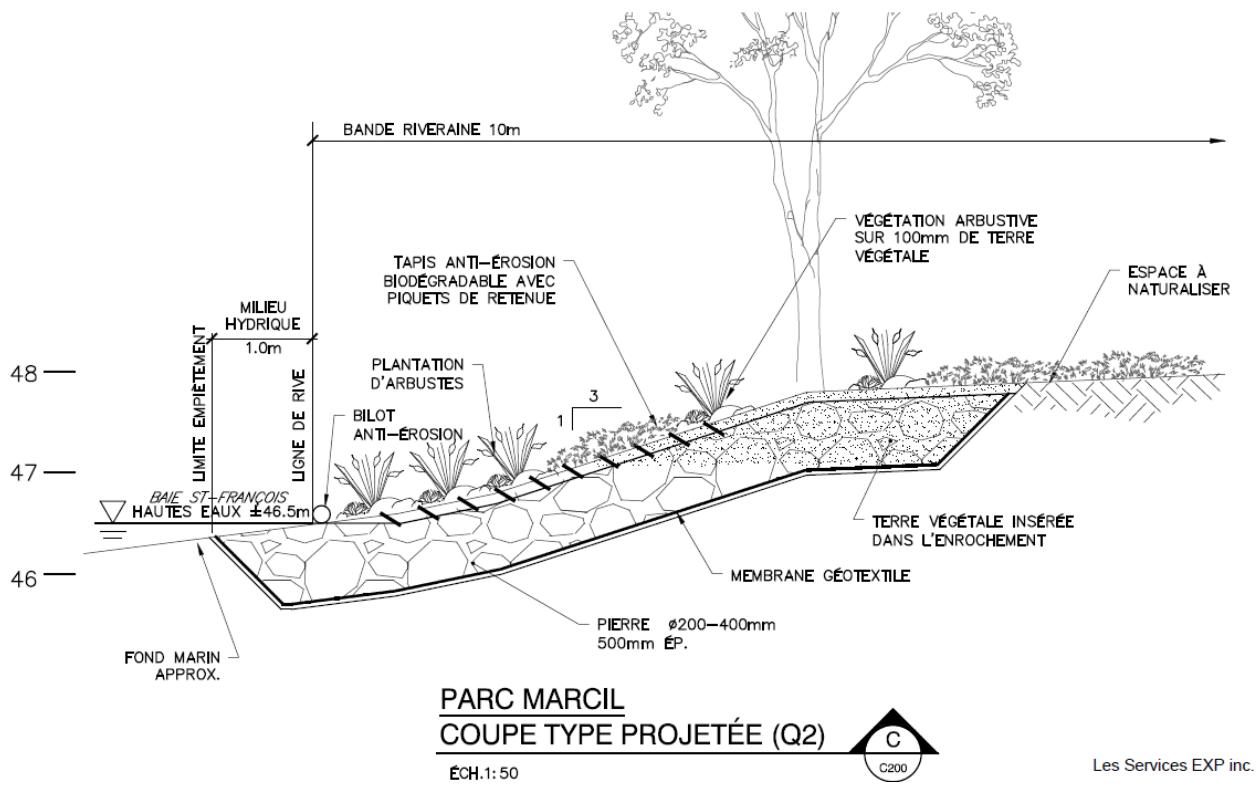
Figure 4-6 Vue en profil de la section de berge à stabiliser au parc Marcil

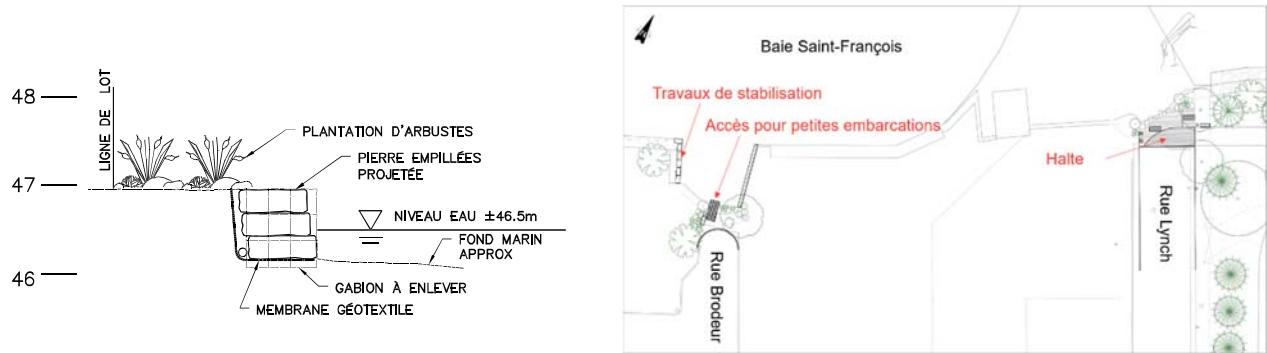
Figure 4-7 Stabilisation à l'extrémité de la rue Brodeur avec autres aménagements à cet extrémité et celle de la rue Lynch

Par ailleurs, en continuité des aménagements de la berge au parc Marcil, une halte au bout de la rue Lynch sera aménagée pour offrir aux résidents l’opportunité d’avoir accès à l’eau ou de profiter d’un temps d’arrêt. En effet, cette halte s’inscrit dans le parcours de la piste multifonctionnelle en provenance de la rue Beaulac et qui traverse le parc Marcil pour rejoindre la marina. Pour cet espace, les aménagements prévus seront simples : une place en pavé de béton, des blocs de pierre pour s’asseoir ainsi que des bancs et une végétalisation de plantes indigènes en berges avec ensemencement hydraulique, billot et tapis anti-érosion avec piquets.

Enfin, comme dernier aménagement complémentaire dans ce secteur, un quai de mise à l’eau sera aménagé au bout de la rue Brodeur pour offrir aux résidents un accès à l’eau pour des petites embarcations (kayaks, canoës, planches, etc.). Pour cet espace, les aménagements prévus consisteront à un quai de bois de cèdre sur pieux, des blocs de pierre pour s’asseoir ainsi de la plantation de plantes indigènes pour la stabilisation des talus (figure 4-7). La stabilisation prévue est du même type que pour la rue Lynch, à une exception près. En fait, le côté ouest de la petite baie se trouvant à l’extrémité de la rue Brodeur est caractérisé par des gabions qui ne sont pas pleinement efficaces pour faire le lien avec le quai d’un résident riverain (voir figure 2-2 du présent résumé). Ce côté sera donc revu pour y enlever les gabions et y aménager des gros blocs de pierre empilés les uns sur les autres, et avec la mise en place d’une membrane géotextile au préalable.

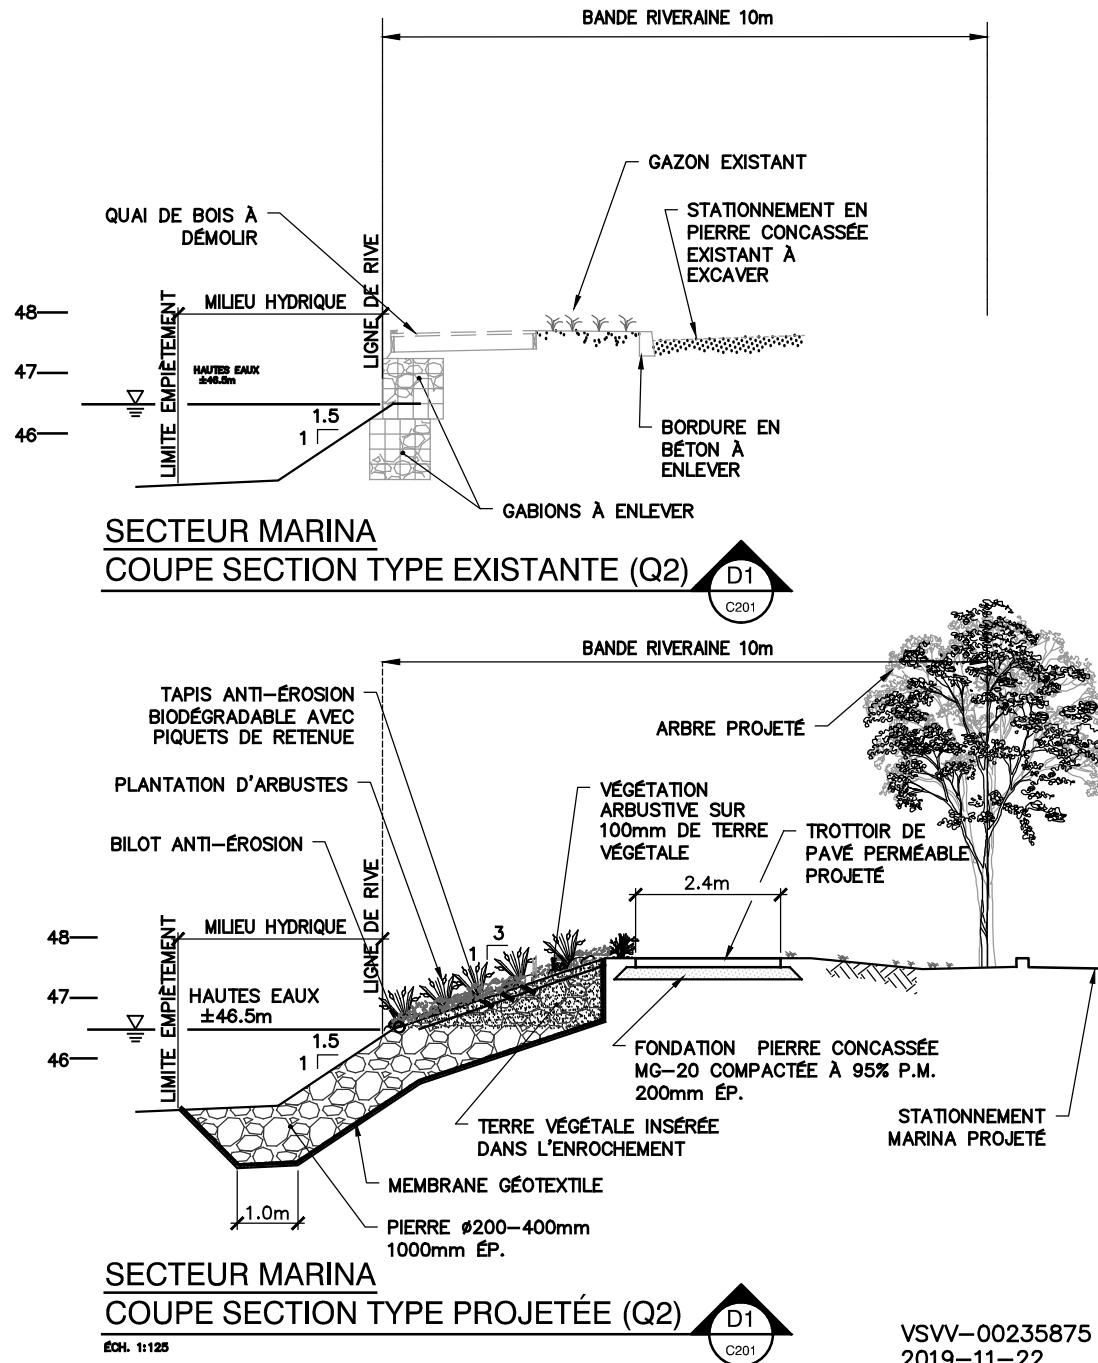
Figure 4-9 Vues en coupe comparées du côté sud de la marina - Situation actuelle vs celle prévue

Par ailleurs, du côté sud de la marina, un reprofilage et une stabilisation des berges au moyen d'un enrochement ainsi qu'une végétalisation de celles-ci sont prévues. De ce côté, le sentier principal existant en bois longeant les quais sera retiré et refait en béton. Des surfaces de gazon et de vivaces borderont ce sentier ainsi qu'une plantation d'arbres tout le long entre le sentier et le stationnement. C'est à partir de ce sentier que seront jointes des rampes de bois à chacun des quais flottants. La figure 4-9 montre la coupe sur laquelle on peut voir le sentier principal longeant la berge sud de la marina, ainsi que les travaux projetés et les aménagements connexes. Cette figure montre aussi les vues en coupe comparées entre la situation actuelle et celle projetée avec les travaux prévus. L'empierrement en milieu hydrique avec ces travaux du côté sud des places à quai de la marina se fait sur une largeur moyenne d'un peu plus de 3 m et sur une distance d'un peu moins de 600 m, pour une superficie d'empierrement de l'ordre d'environ 1 800 m². Toutefois, il s'agit d'une insertion qui n'a pas pour effet de déplacer la ligne de rive, quoique le profil du fond marin sera changé par rapport à la situation existante; en ce sens que la nouvelle pente sera plus douce et allongée que l'effet du mur observé en ce moment avec les gabions qui seront retirés. Cette insertion consistera en des pierres de gros calibre sur une épaisseur de 1 m qui seront disposées sous la ligne des hautes eaux. Les interventions de génie végétal (enrochement et plantation) prévues doivent être interprétées comme une amélioration notable des lieux par rapport à la situation actuelle où la berge est constituée de gabions et où il y a signes d'affaissement. À noter qu'une plate-forme pour grues sera aménagée en berges de ce côté de la marina pour la sortie des bateaux.

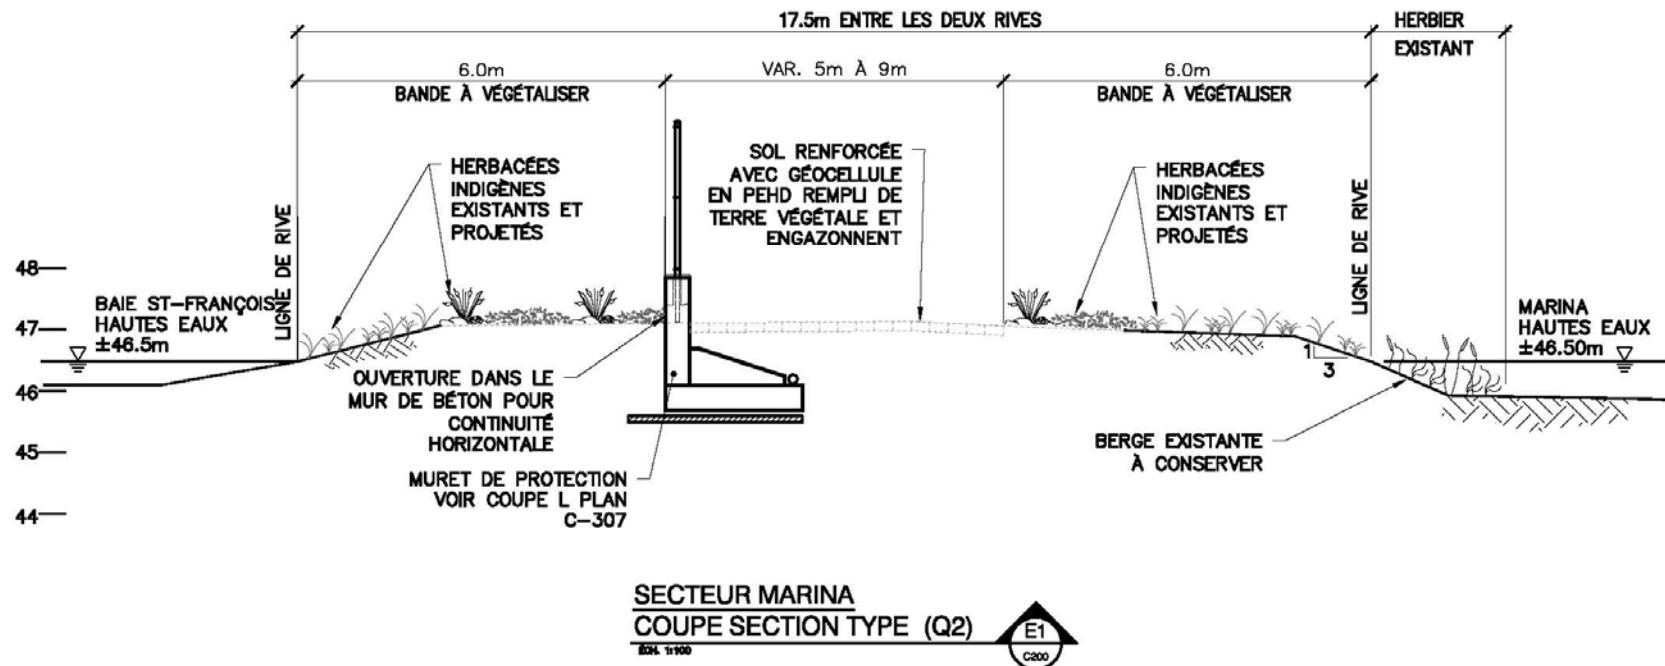
Figure 4-10 Vue en coupe projetée de la langue de terre avec le muret de protection – Section est

Les travaux prévus par la Ville sur la langue de terre consistent à renaturaliser une bande de 12 m de large, répartie sur chaque berge de chaque côté de l'espace central de la bande de terre, soit environ 6 m de chaque côté. Avec cette option, un passage de desserte d'environ 2,5 m de large faisant office de sentier multifonctionnel est prévu. L'espace à conserver pour les Régates est aussi suffisant pour y aménager les estrades requises durant cet événement estival (5,5 m de largeur), ce qui permettra de conserver l'accès à la bande de terre et de ne pas utiliser d'enrochement sur cette partie de la rive. Le muret de protection sera conservé dans la partie est, seulement vis-à-vis du circuit des Régates (figure 4-10), alors que dans la section ouest il n'y aura pas tel muret (figure 4-11). Ce muret de béton permanent présente des ouvertures dans sa partie inférieure pour assurer la continuité écologique et éviter la destruction de végétation chaque année. La végétation qui s'installera entre le muret de béton et la ligne de rive sera permanente puisque le muret empêchera l'accès dans cette partie de la rive. Ainsi, aucune intervention n'est prévue dans la modification des profils de langue de terre, tant du côté de la baie que du côté de la marina, qu'en berges et en milieu hydrique. De la végétalisation y sera néanmoins effectuée en berges.

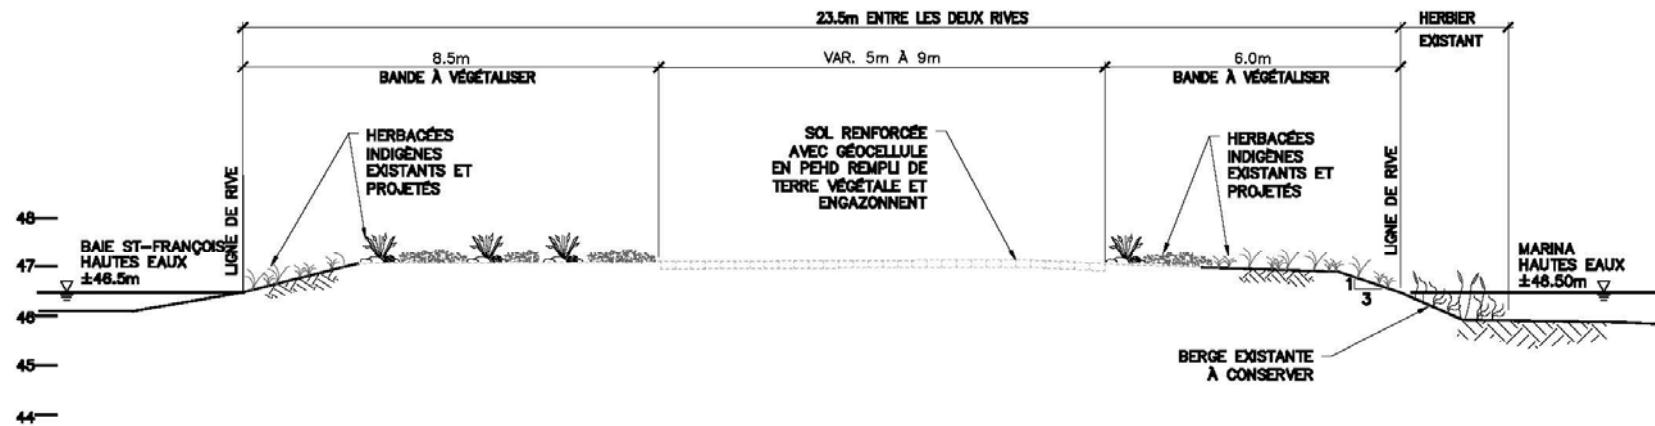
Figure 4-11 Vue en coupe projetée de la langue de terre sans muret de protection – Section ouest

SECTEUR MARINA
COUPE SECTION TYPE (Q2)

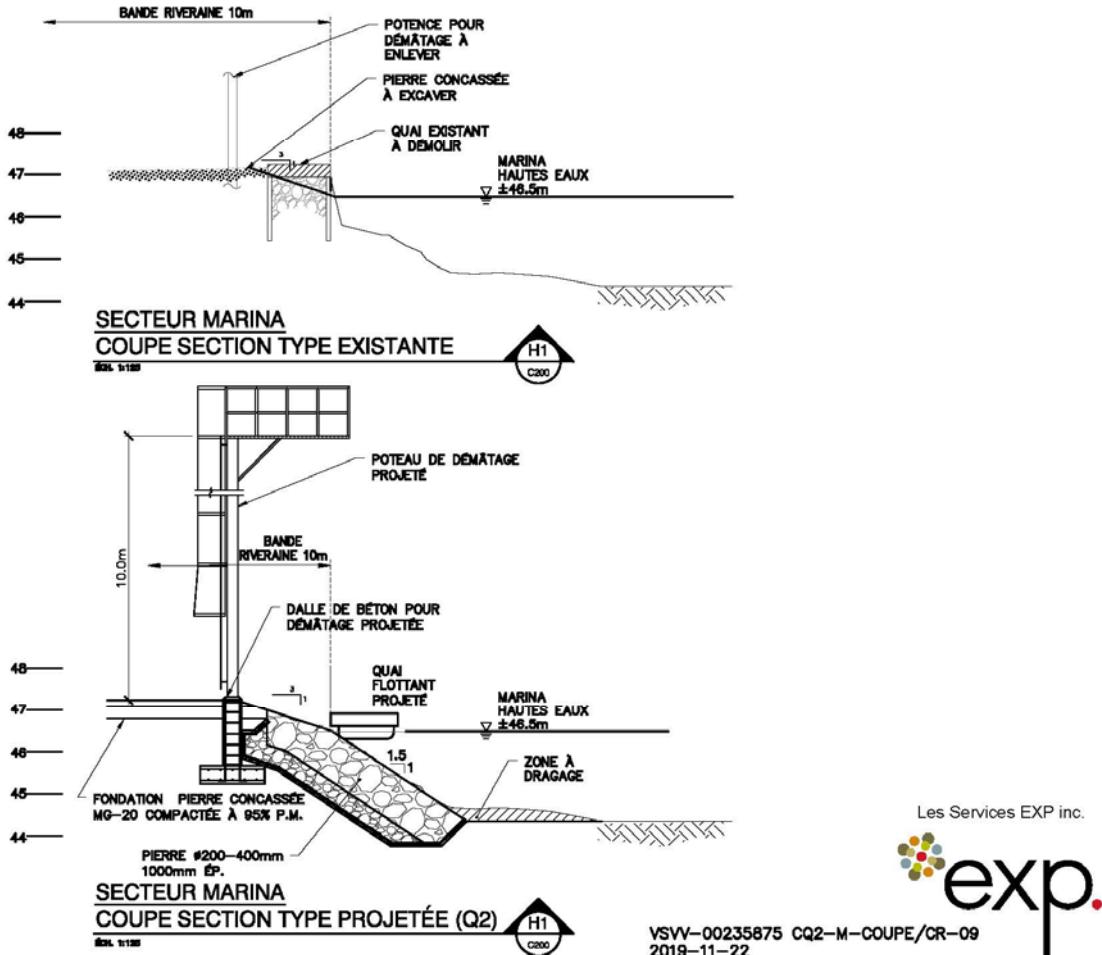
Figure 4-12 Vue de l'aménagement de la station de démâtage à la marina

Enfin, dans le secteur à l'extrême ouest du bassin formé par la langue de terre, des travaux de stabilisation et de dragage sont requis spécifiquement pour mettre en place une station de démâlage (figure 4-12). Un empiètement de l'ordre d'environ 200 m² est requis en milieu hydrique avec la stabilisation, et le dragage doit se réaliser sur une surface de 600 m² environ.
