VILLE DE SALABERRY-DE-VALLEYFIELD

BERGES ET AMÉNAGEMENTS CONTIGUS DE LA BAIE SAINT-FRANÇOIS

**ÉTUDE D'IMPACT SUR L'ENVIRONNEMENT | RÉSUMÉ
VALLEYFIELD, QUÉBEC**

REF. WSP : 161-14252-00

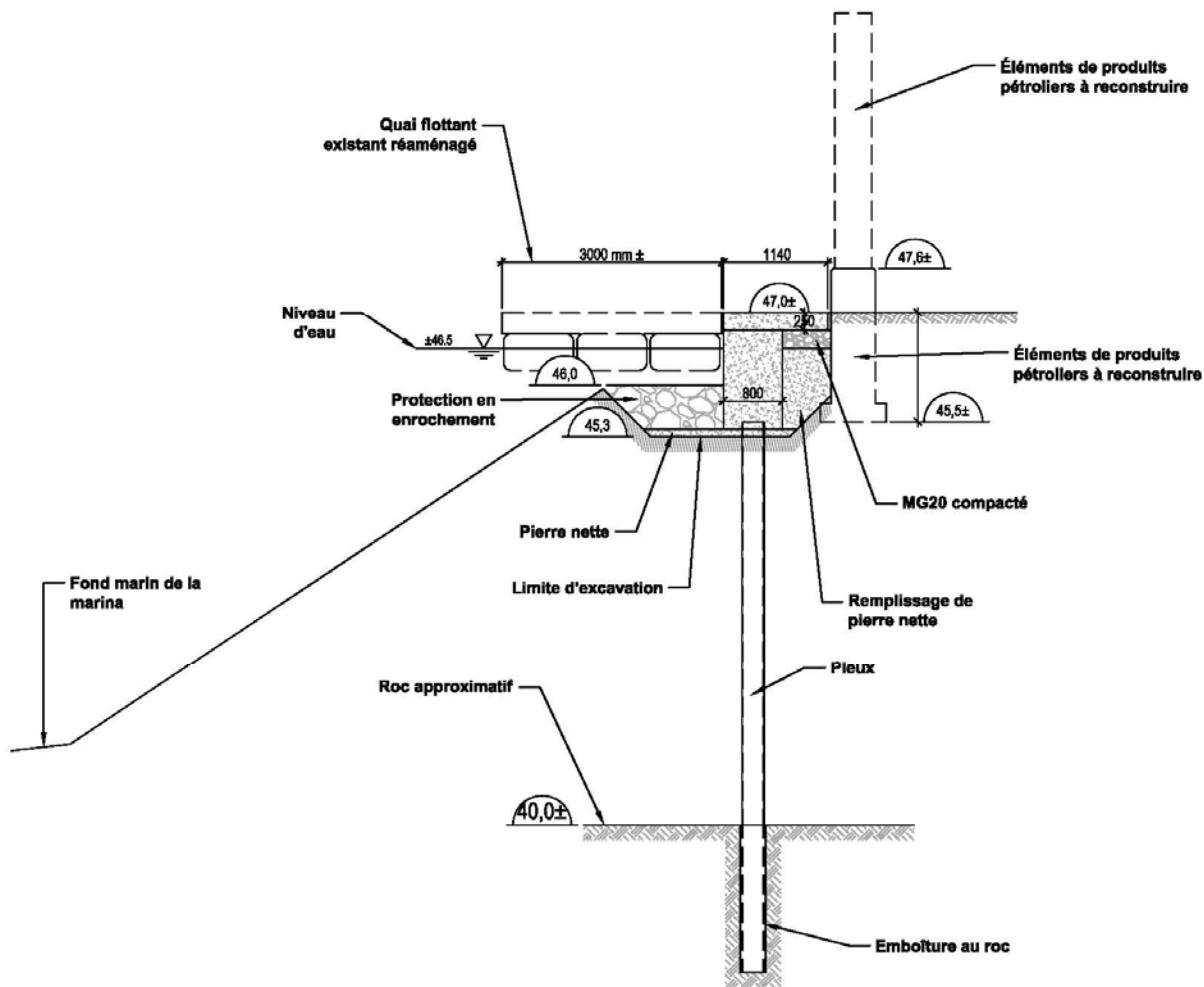
Figure 4-13 Vue en coupe du quai de la marina et du poste d'essence reconstruits

Dans le cadre du présent projet, la structure du quai du poste à essence doit donc être reconstruite afin d'éviter que l'affaissement continue sa progression et mène à un effondrement partiel ou complet de la dalle de béton dans l'eau (figure 4-13). Ce possible effondrement pourrait mener lui-même à un risque d'endommagement soudain au système de distribution de produits pétroliers; lequel est, de plus, au terme de sa durée de vie (près de 25 ans d'existence).

Ainsi, il est prévu de procéder à la démolition complète de l'ouvrage existant afin de reconstruire une nouvelle structure correspondant à l'empreinte des anciens aménagements (structure du quai en dalle de béton de 23 mètres de longueur) et permettant de stabiliser la berge de façon durable. La nouvelle structure qui sera mise en place servira à retenir le remblai de la berge à cet endroit et sera indépendante des autres aménagements du poste à essence, permettant une flexibilité dans l'aménagement des installations adjacentes du propriétaire. Il s'agit de la construction d'un nouveau muret en béton supporté sur des pieux verticaux enfouis en tête de talus. Une dalle de

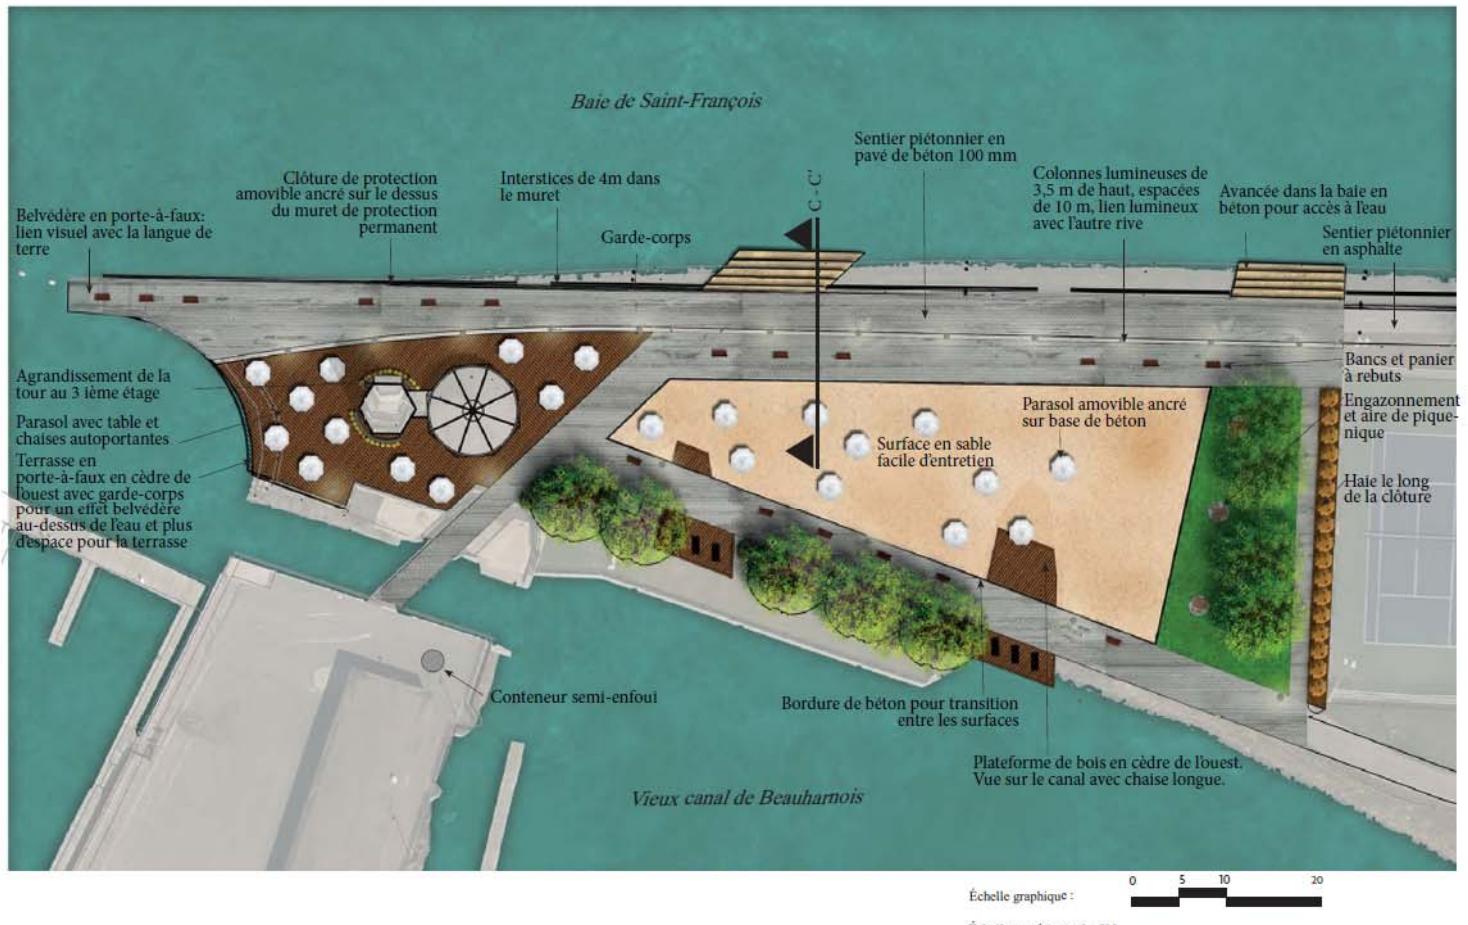
Figure 4-14 Vue de l'aménagement de la zone Ouest du parc Delpha-Sauvé

longues, tables et mobilier d'éclairage. La tour elle-même subira une rénovation puisque les garde-corps métalliques seront remplacés par d'autres en verre et de l'éclairage architectural sera intégré. Pour terminer, un muret de protection permanent, muni d'une clôture temporaire amovible ancrée sur le dessus, vient compléter les aménagements de cette zone. Ce muret servira à la protection des festivaliers lors de l'événement des Régates et demeurera tout au long de l'année faisant ainsi partie des aménagements permanents du parc. Seule la clôture ancrée sur le dessus sera retirée après l'événement. Ce mur a été interrompu à deux endroits pour créer des avancées et/ou ouvertures vers l'eau de faible largeur et permettra aux usagers de descendre près du rivage pour accéder au plan d'eau en dehors de la période des Régates. La figure 4-14 illustre le concept de la zone Ouest du parc.

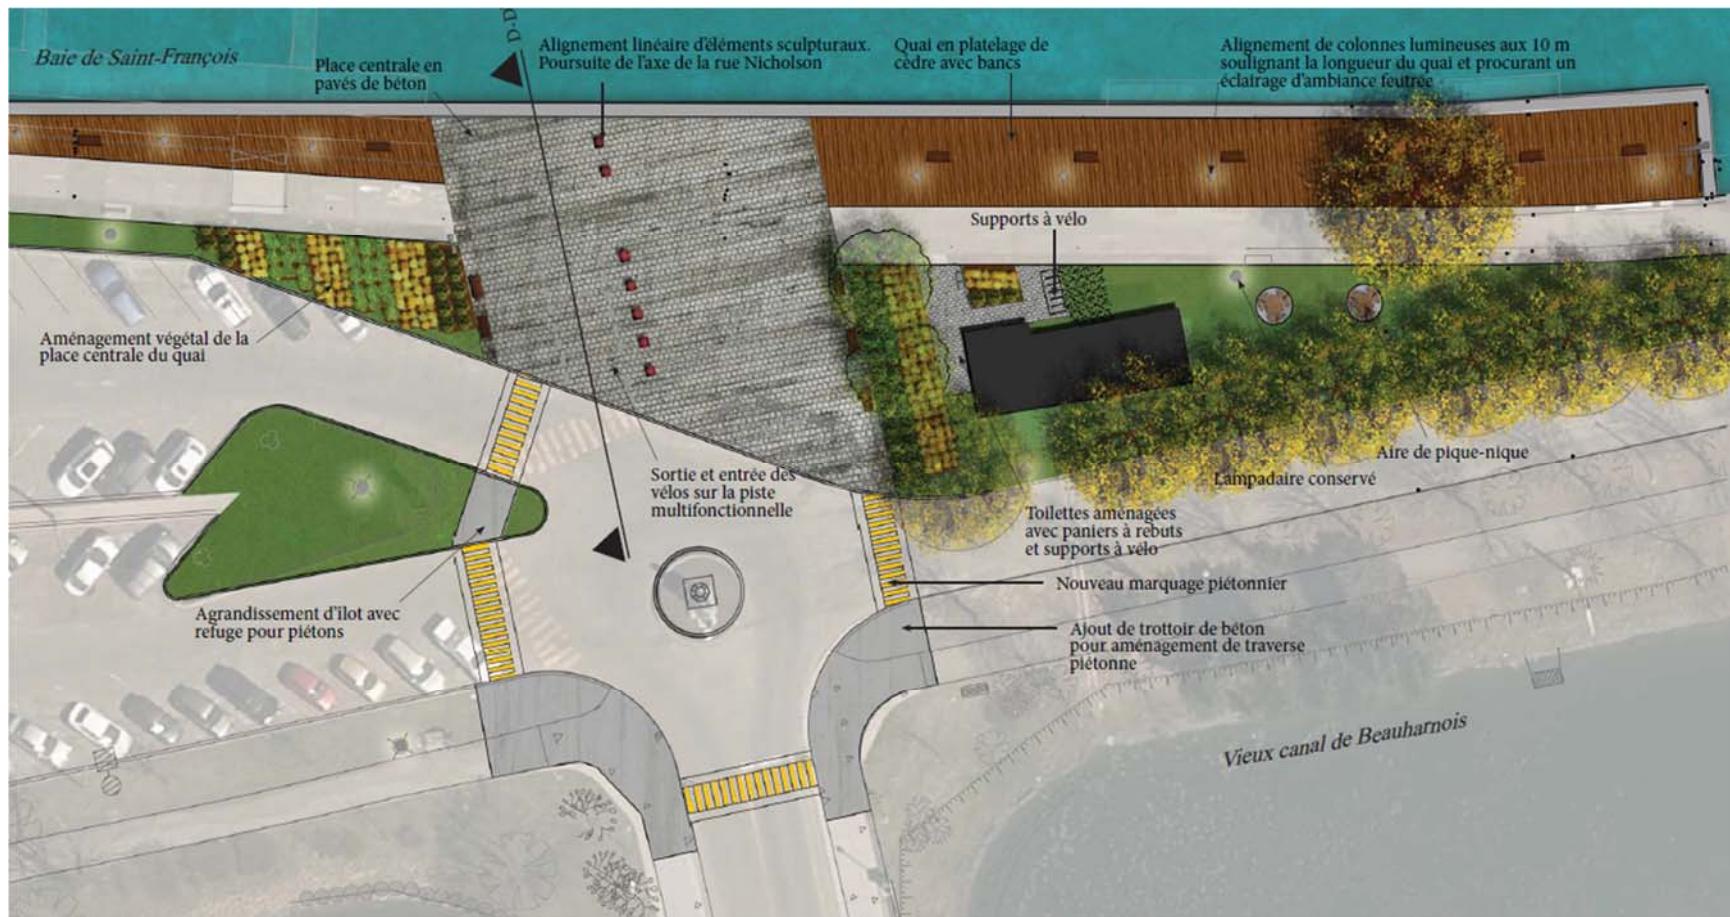
Figure 4-15 Vue de l'aménagement de la zone Est du parc Delpha-Sauvé - Aménagements conceptuels autour du quai fédéral du parc Delpha-Sauvé

Pour la zone Est du parc, soit dans le secteur de ce qui est communément appelé le quai fédéral, non loin de l'avenue du Centenaire, les aménagements prévus s'apparentent à ceux de la zone Ouest en termes de matérialité et d'usages. Cet espace se distingue principalement par une place publique se trouvant dans l'axe de la rue Nicholson pour en former son prolongement. Cette place est agrémentée de mobilier pour accueillir les visiteurs et d'une sculpture linéaire en continuité avec la statue de Charles-Michel de Salaberry. Le secteur du quai lui-même est revêtu d'un platelage de bois et de bollards lumineux qui en soulignent sa présence, alors que l'on pourra désormais l'apercevoir de l'autre côté de la rive en soirée. Parmi les autres éléments faisant partie des aménagements de cette zone, on peut compter la plantation autour de la place et du bâtiment des toilettes, de même que le passage du sentier piétonnier, séparant le bâtiment du quai. Finalement, une aire gazonnée est dédiée aux usagers du parc pour pique-niquer à l'est du bâtiment des toilettes. Le plan conceptuel du secteur du quai fédéral est présenté ci-après à la figure 4-15.

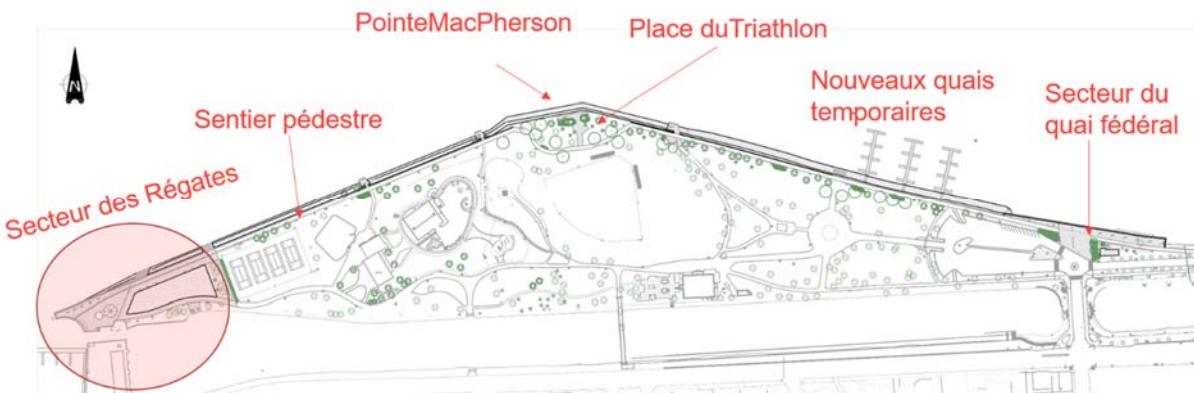
Figure 4-16 Vue d'ensemble des aménagements conceptuels et du sentier au parc Delpha-Sauvé

Pour terminer, en partant de l'ouest du parc Delpha-Sauvé le long du sentier piétonnier décrit ci-haut, un muret de protection permanent sera construit sur 400 m afin d'assurer la protection des spectateurs lors de l'événement des Régates en juillet. À ce muret, on ajoutera une clôture temporaire lors de l'événement qui viendra s'insérer sur le dessus et qui fera office de barrière à toute éventuelle pièce de moteur qui pourrait voler en éclat à la suite d'un impact. La clôture n'est toutefois pas requise tout au long du muret, mais seulement dans les 140 premiers mètres de ce dernier en partant de l'extrémité ouest du parc. Au bas du muret, on retrouve la berge dont la pente de talus est variable et abondamment végétalisée au moyen d'un ensemencement de plantes indigènes. Des ouvertures sont pratiquées dans ce muret à quelques endroits pour favoriser l'accès à l'eau en dehors de la période des Régates (avancées de béton comme illustrées à la figure 4-14). À retenir que la proposition du muret a tenté d'intégrer autant que possible les aspects de fonctionnalité, de coûts et d'intégration au milieu, selon les besoins de la Ville et de l'organisation des Régates, mais elle répond aussi aux préoccupations du milieu. Une place a en plus été créée pour le triathlon et servira de lieu de rassemblement lors du départ de la course. Celle-ci est recouverte au sol d'un revêtement de pavé de béton préfabriqué et de mobilier. La figure 4-16 montre l'ensemble du parc Delpha-Sauvé.

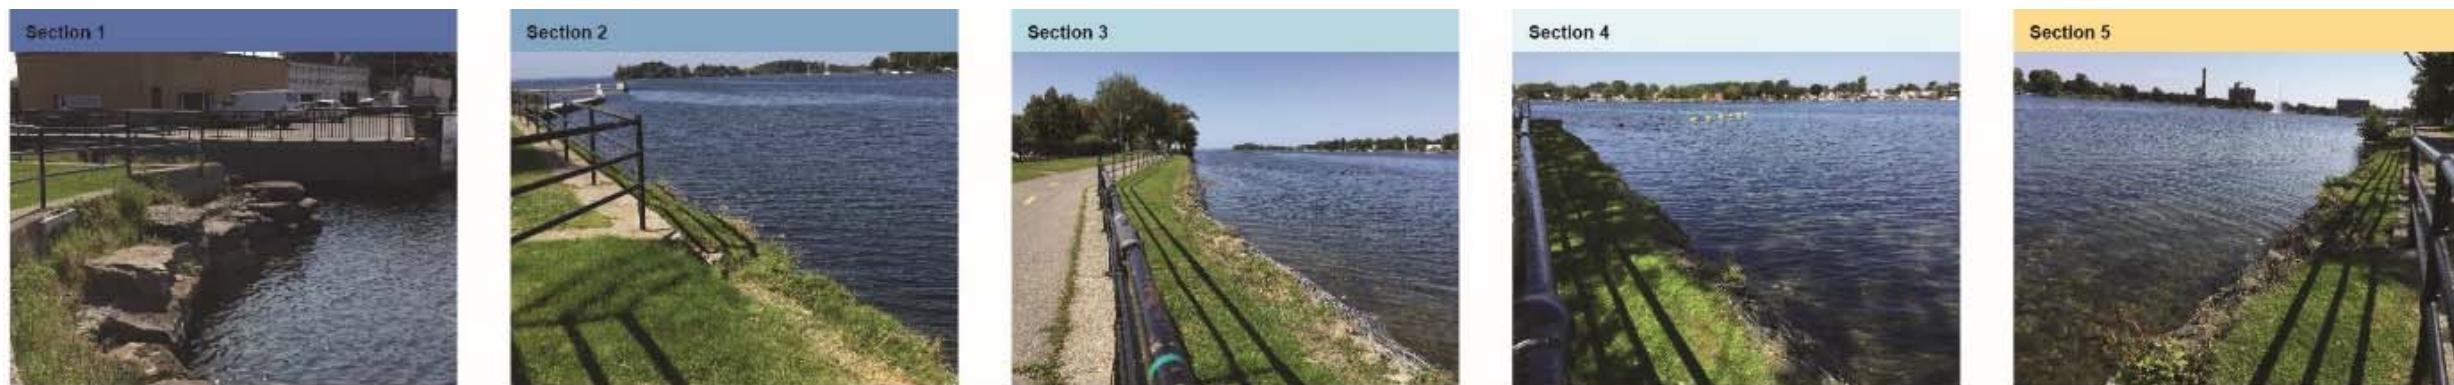
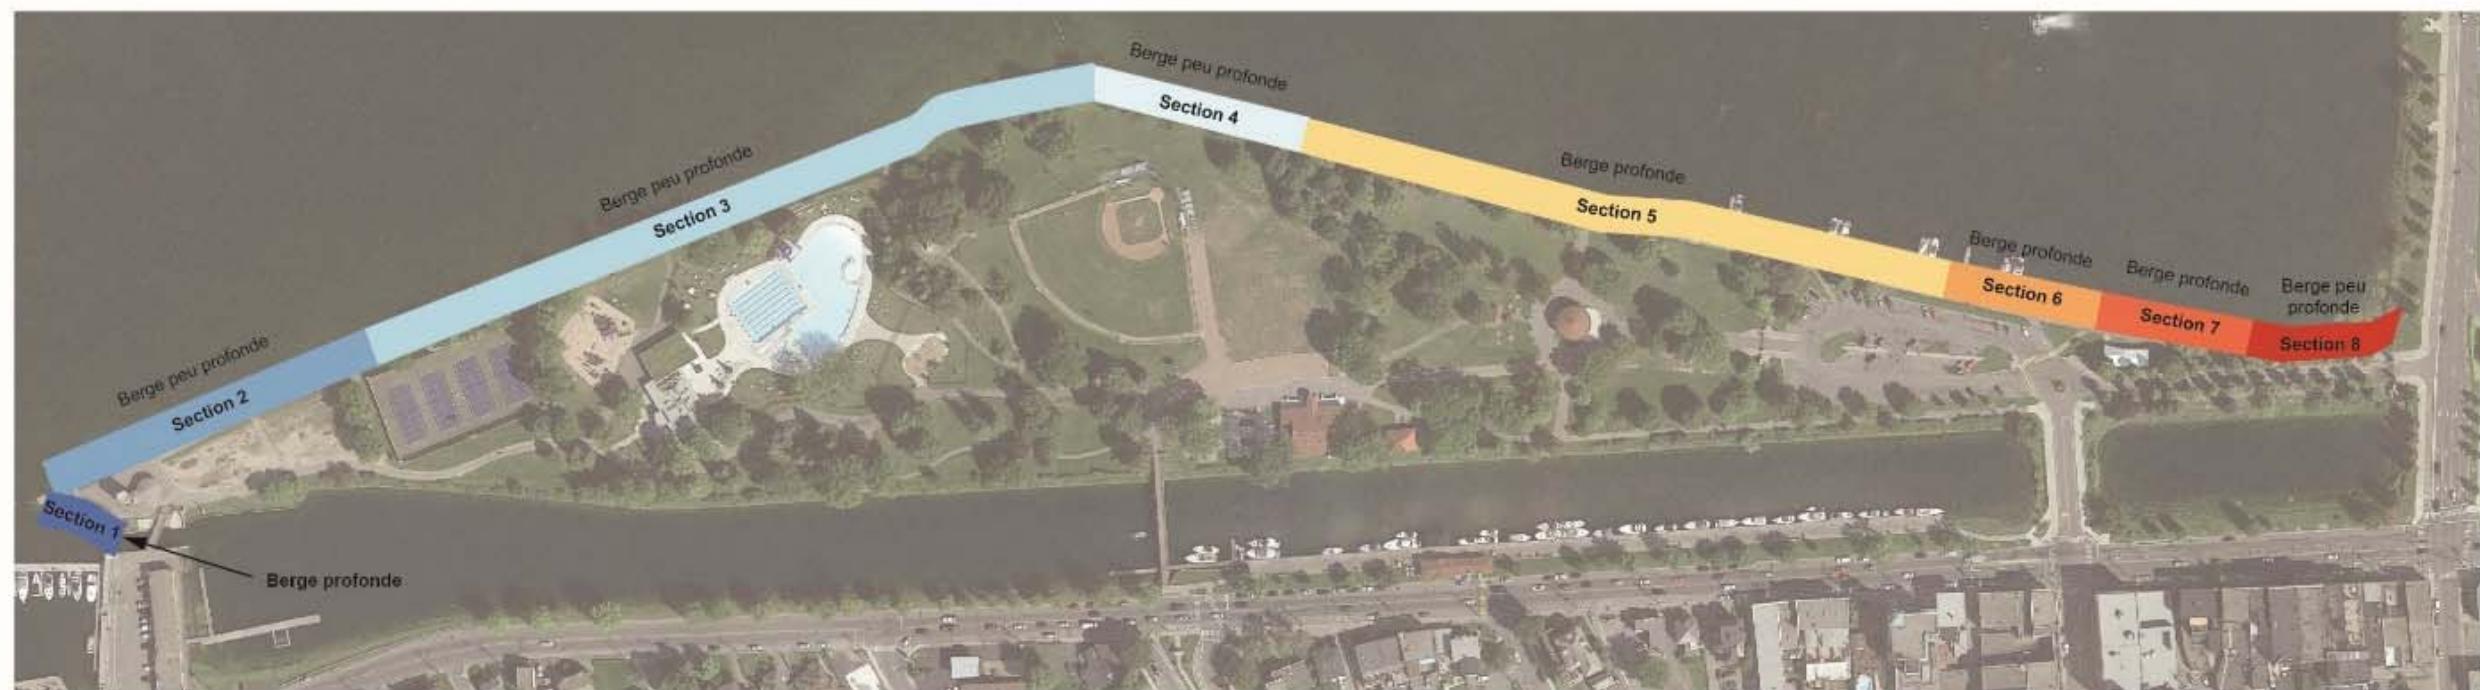
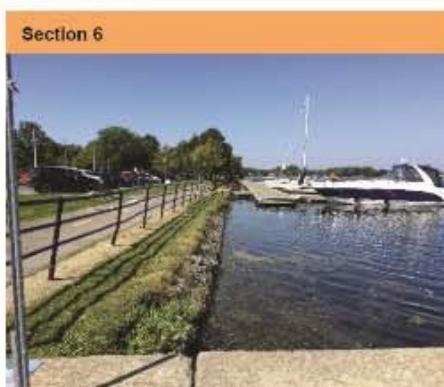
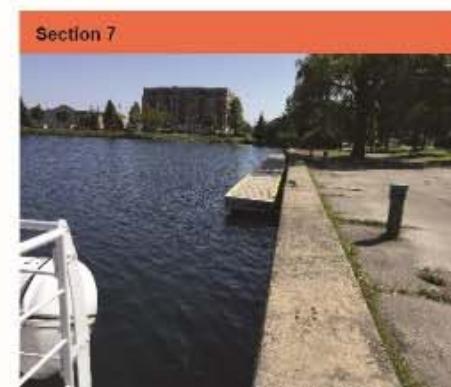
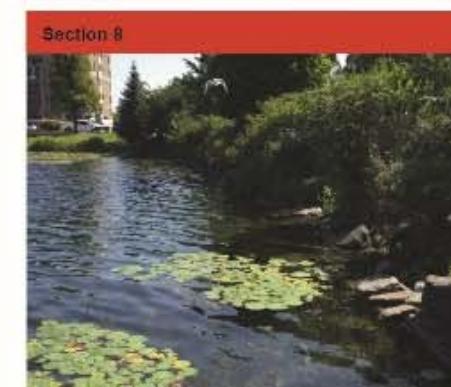
Figure 4-17 Vue globale des différentes sections d'aménagement du parc Delpha-Sauvé

La figure 4-17 illustre les huit secteurs du parc Delpha-Sauvé pour fins de compréhension des travaux sur les berges.

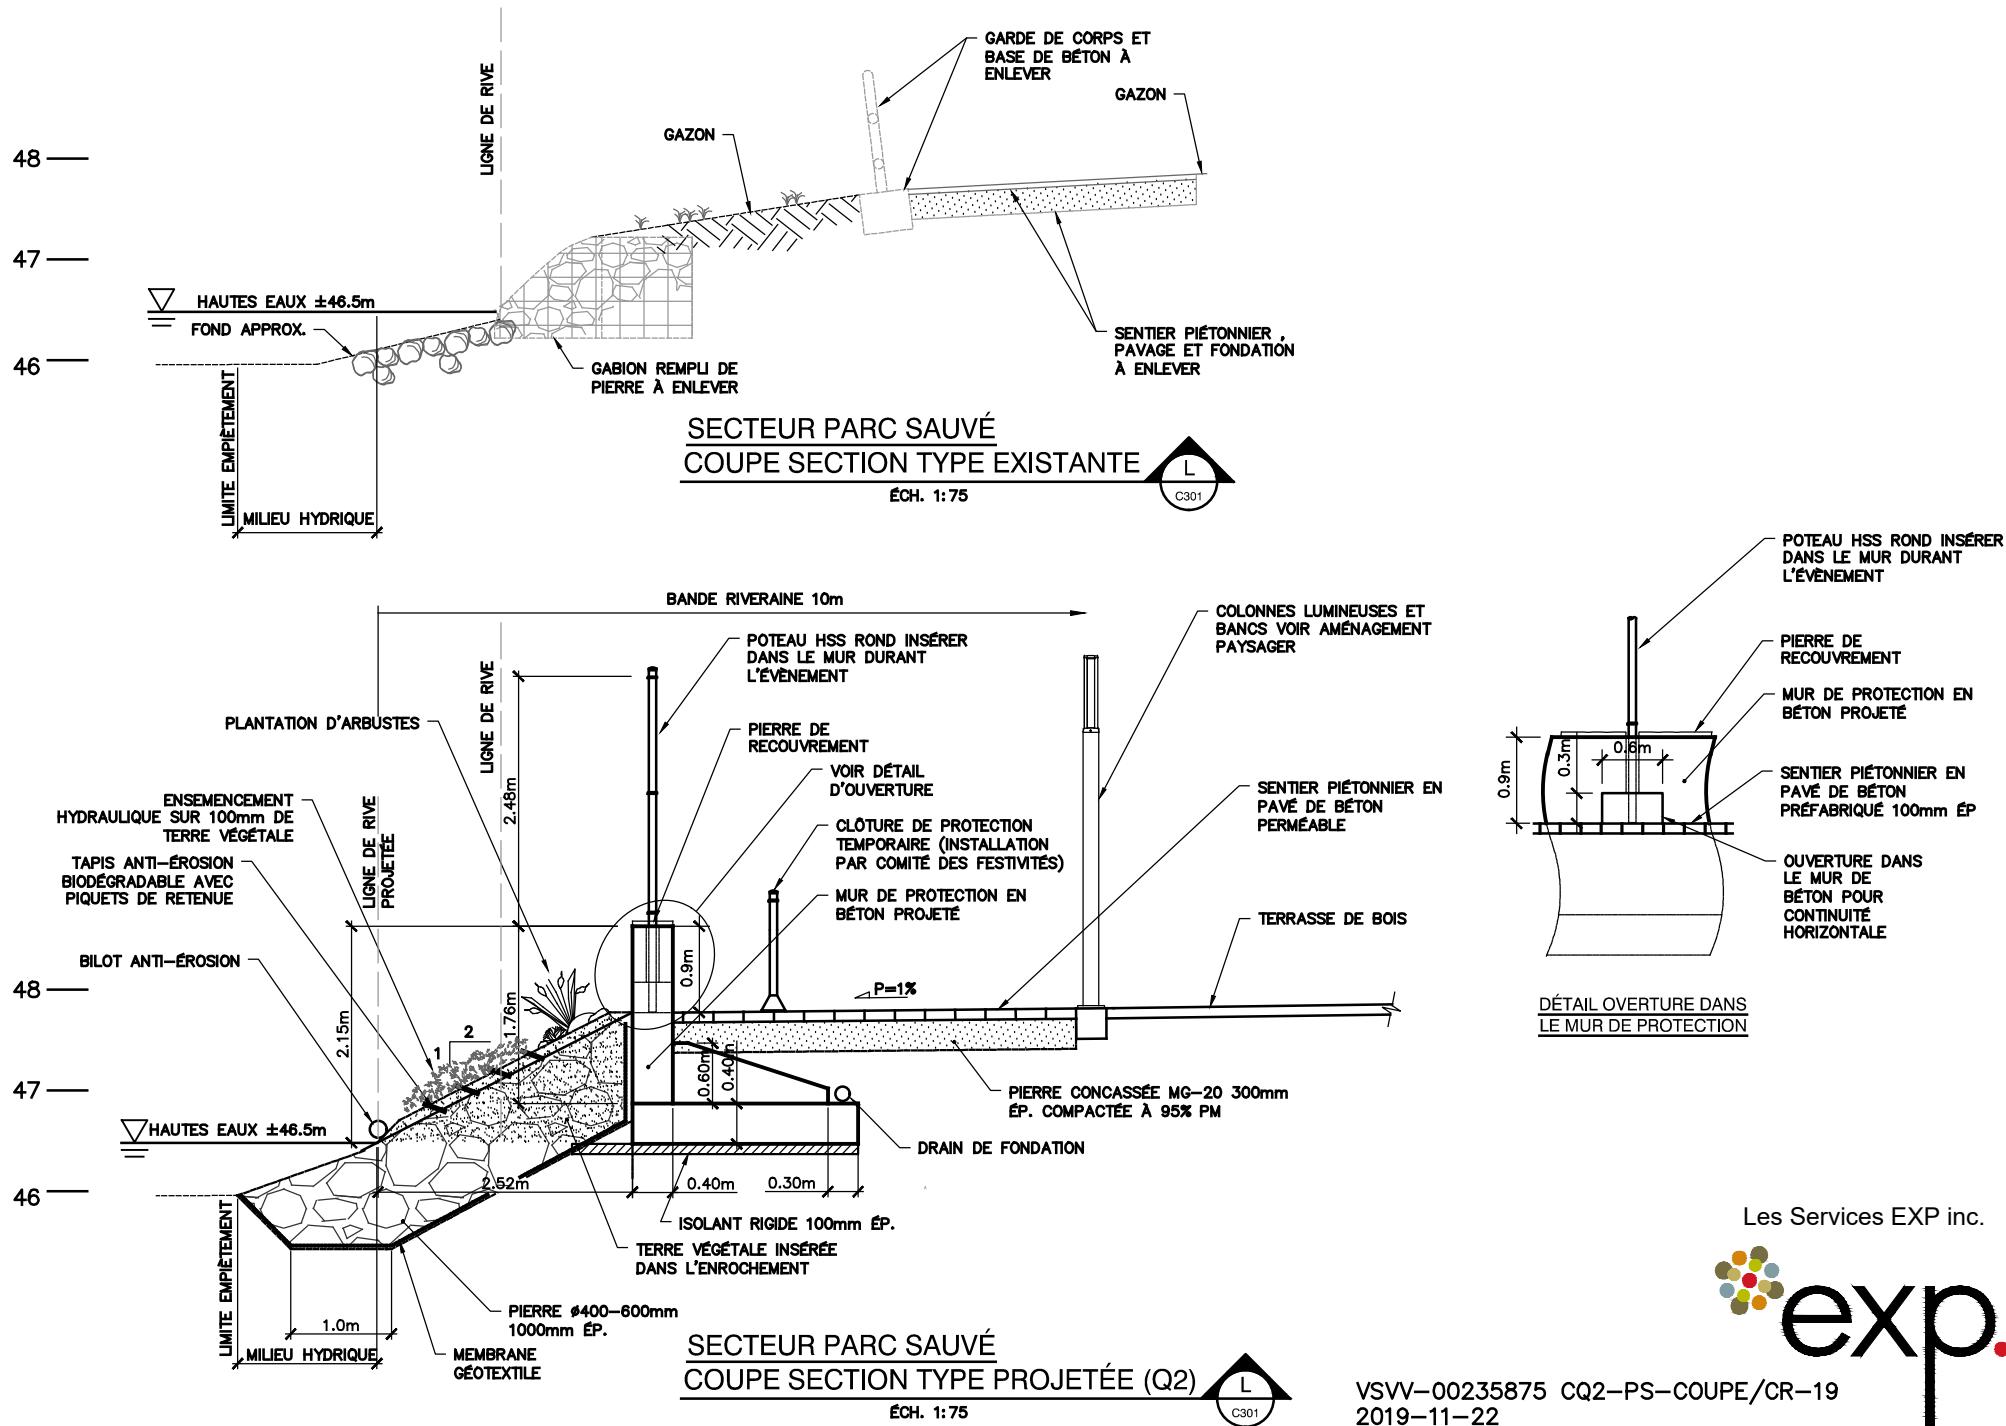
Figure 4-18 Vue en coupe de la berge projetée à proximité de la tour des Régates avec muret de protection et clôture amovible – Section 2

Dans les sections 2 et 3, correspondant à la berge peu profonde, les travaux de construction de l'infrastructure du mur de protection pour les Régates nécessiteront des interventions en milieux aquatiques et en berges. Dans un premier temps, les gabions que l'on retrouve à certains endroits devront être retirés et disposés hors site. Il est prévu ensuite qu'un reprofilage des berges soit fait afin de proposer des pentes relativement constantes et stables, à la fois pour tenir compte du retrait des gabions, mais aussi pour tenir compte des infrastructures requises par l'événement des Régates et obtenir un muret le plus rectiligne possible. Pour ce faire, un enrochement sera étendu sur toute la longueur de la rive. Cet enrochement sera ensuite végétalisé au moyen d'un ensemencement hydraulique sur terre végétale et tapis anti-érosion pour la partie hors de l'eau, favorisant l'implantation d'un couvert végétal arbustif et herbacé. À retenir ici que le reprofilage de la pente existante se fait essentiellement à l'extérieur de la limite des hautes eaux avec le retrait des gabions; le profil existant sous ces hautes eaux étant respecté et demeurant inchangé. Les figures 4-18 et 4-19 illustrent les situations existantes et prévues selon les coupes types de la berge pour les sections 2 et 3.

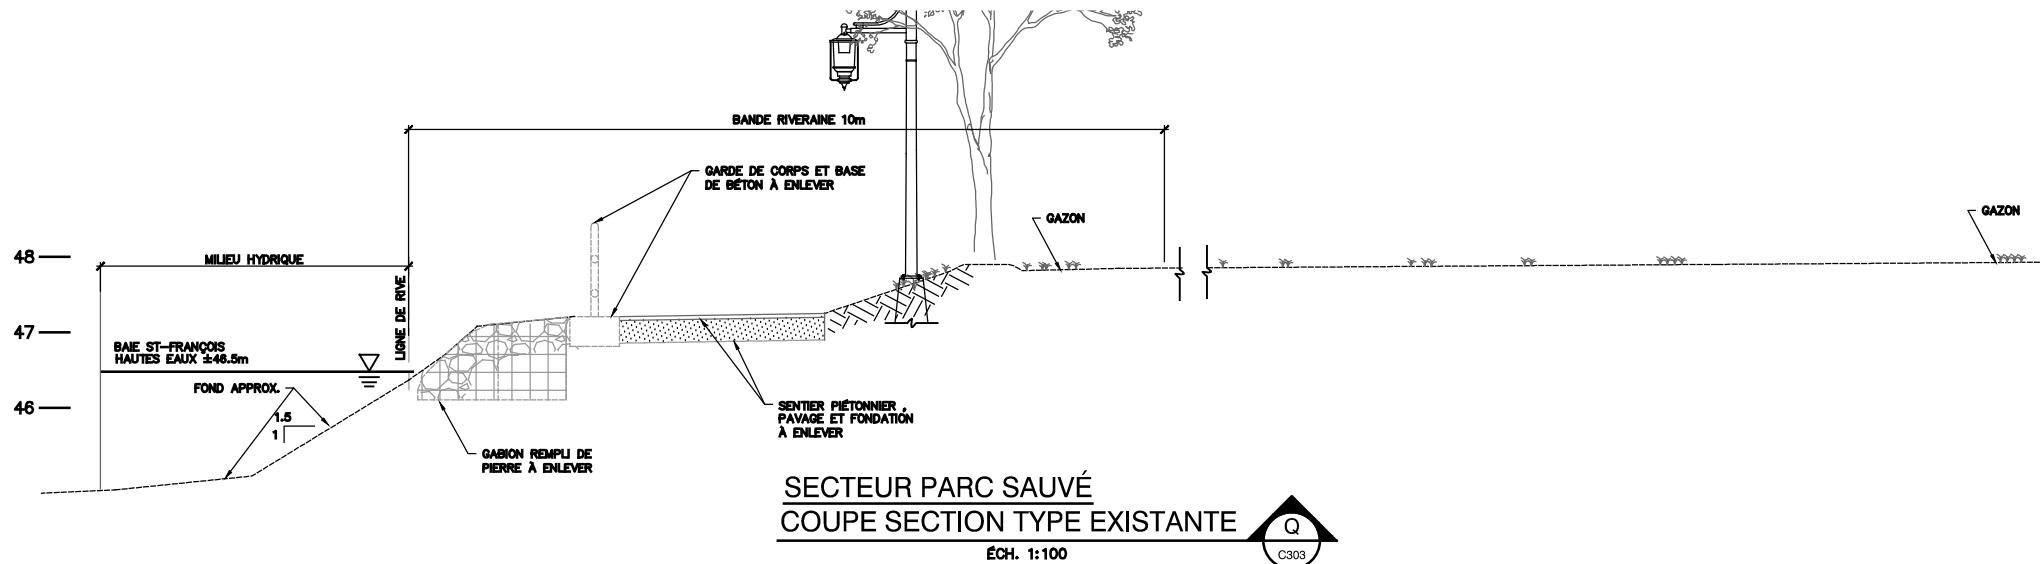
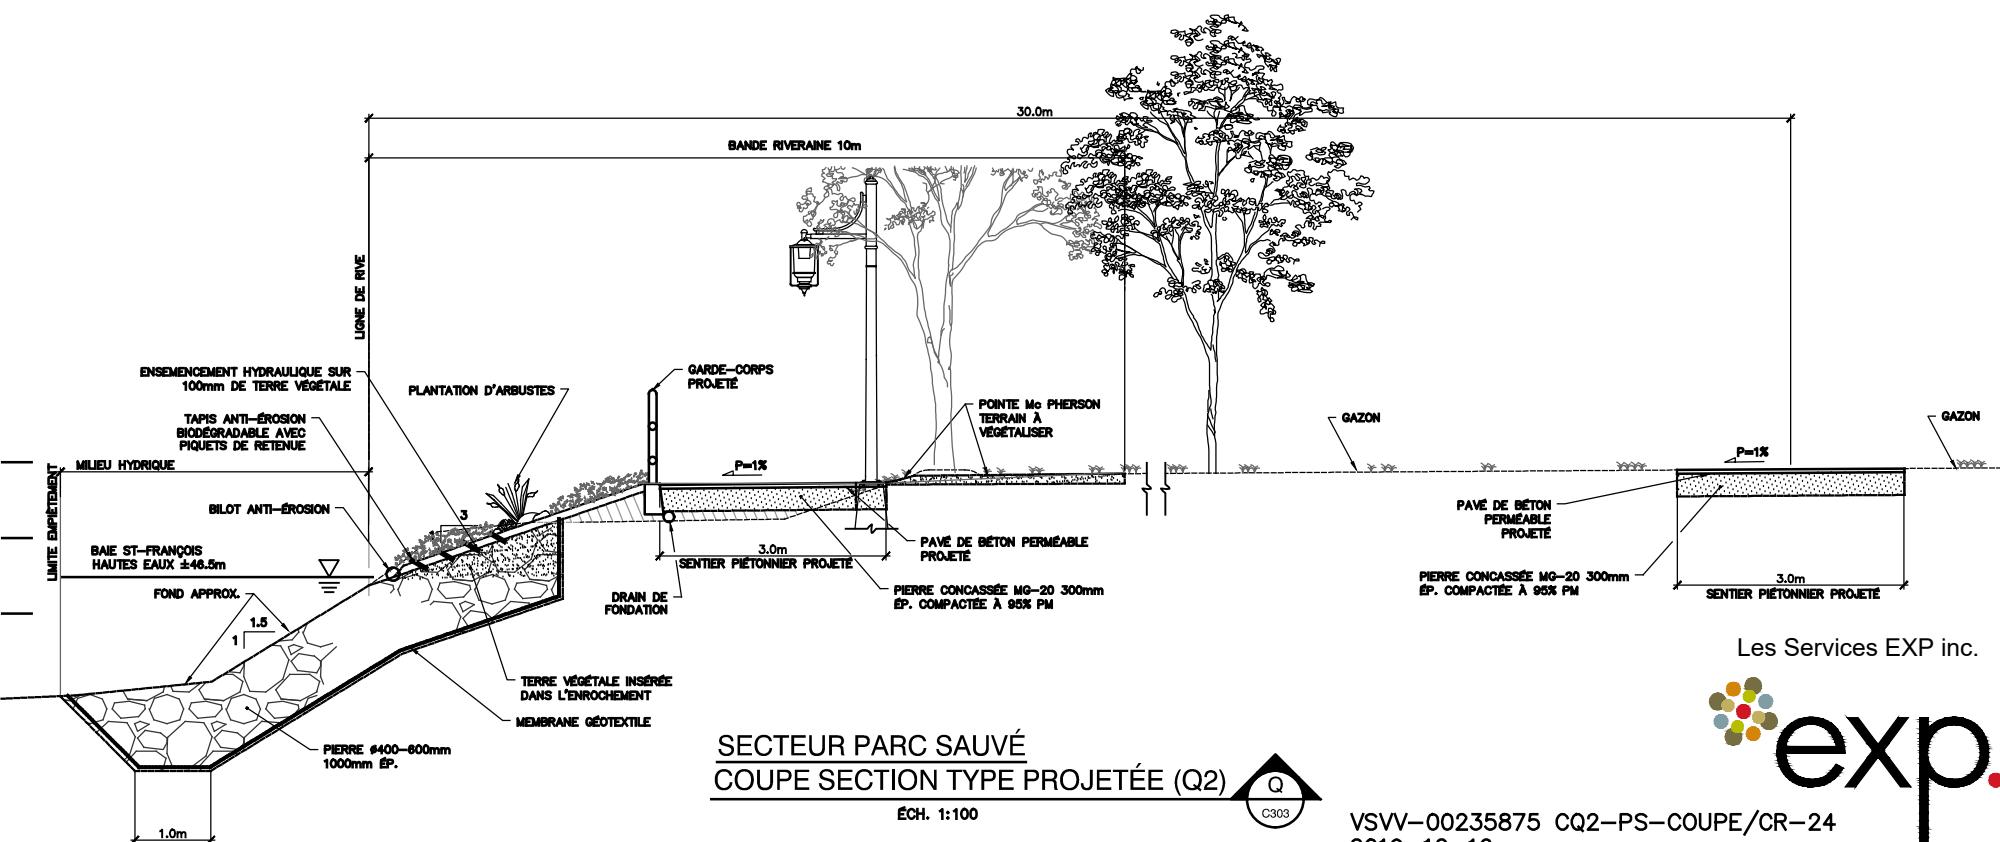
Figure 4-20 Vue en coupe de la berge à la pointe MacPherson – Transition section 3 / section 4

Dans la section 4, correspondant à la pointe MacPherson, c'est sensiblement le même type d'aménagement qui est prévu mais sans le muret de protection et les travaux associés. Tous les gabions de la berge qui s'affaissent présentement sont à enlever. C'est à partir de cette section 4 que l'insertion en milieu hydrique est un peu plus importante en termes de largeur d'intervention et pour assurer une transition avec le segment de la berge profonde. Pour les sections 2 et 3, la largeur d'insertion des aménagements en milieu hydrique varie le plus souvent de 1,5 à 2,0 m, alors que, pour la fin de la section 3 et la section 4, elle est plutôt de 3,5 à 4,0 m pour rencontrer les pentes requises. À noter que toutes les espèces végétales pour plantation en berges seront sélectionnées pour leurs caractéristiques indigènes propres aux berges du lac Saint-François et des environs. Des essences arbustives, telles que le *Salix discolor* et le *Petiolaris* pourront, entre autres, faire partie de cette sélection de même que les *Eupatorium maculatum* pour les vivaces. Outre le critère de sélection en fonction de leur résistance aux vagues, aux vents et aux glaces hivernales, les plantes pourront générer un habitat floristique et écosystémique riverain. Les plantes choisies pour ces aménagements devront également permettre de conserver un couvert végétal bas afin de préserver les vues vers la baie pour la partie est du parc. La figure 4-20 illustre la situation existante et celle prévue selon les coupes types de la berge pour la section 4.

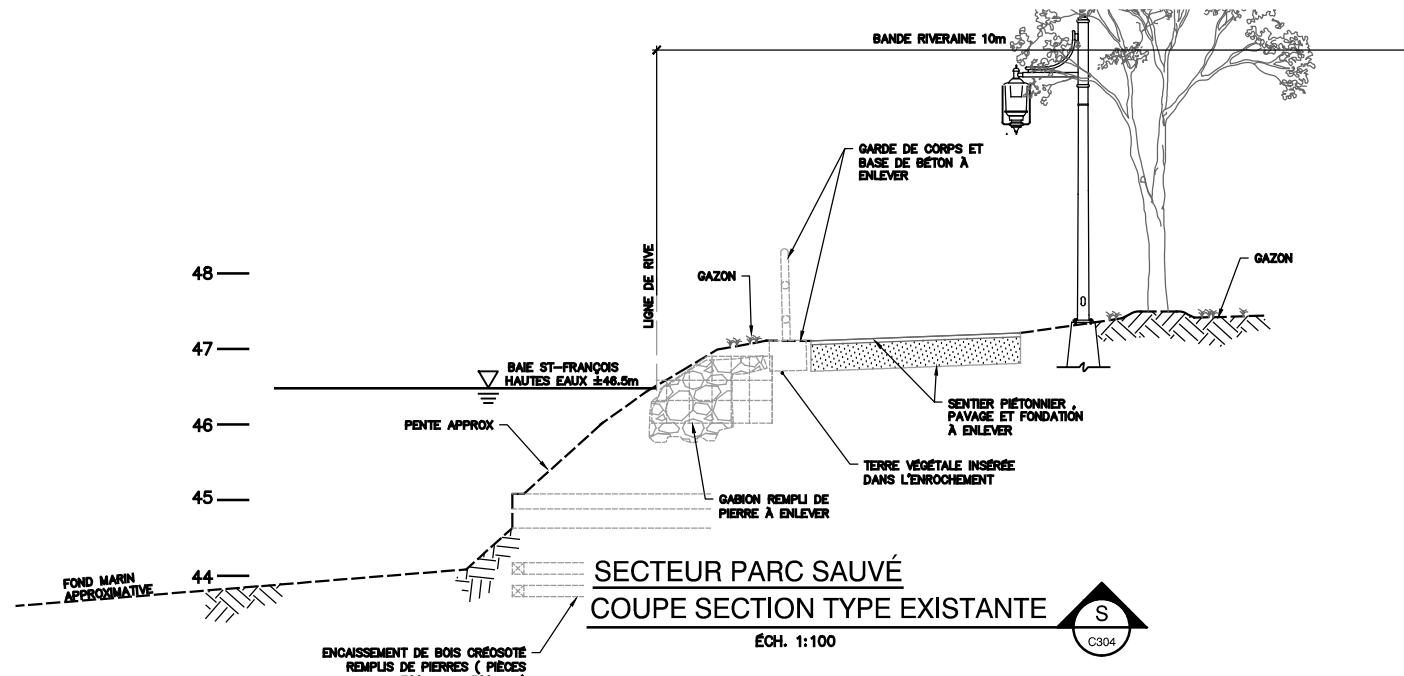
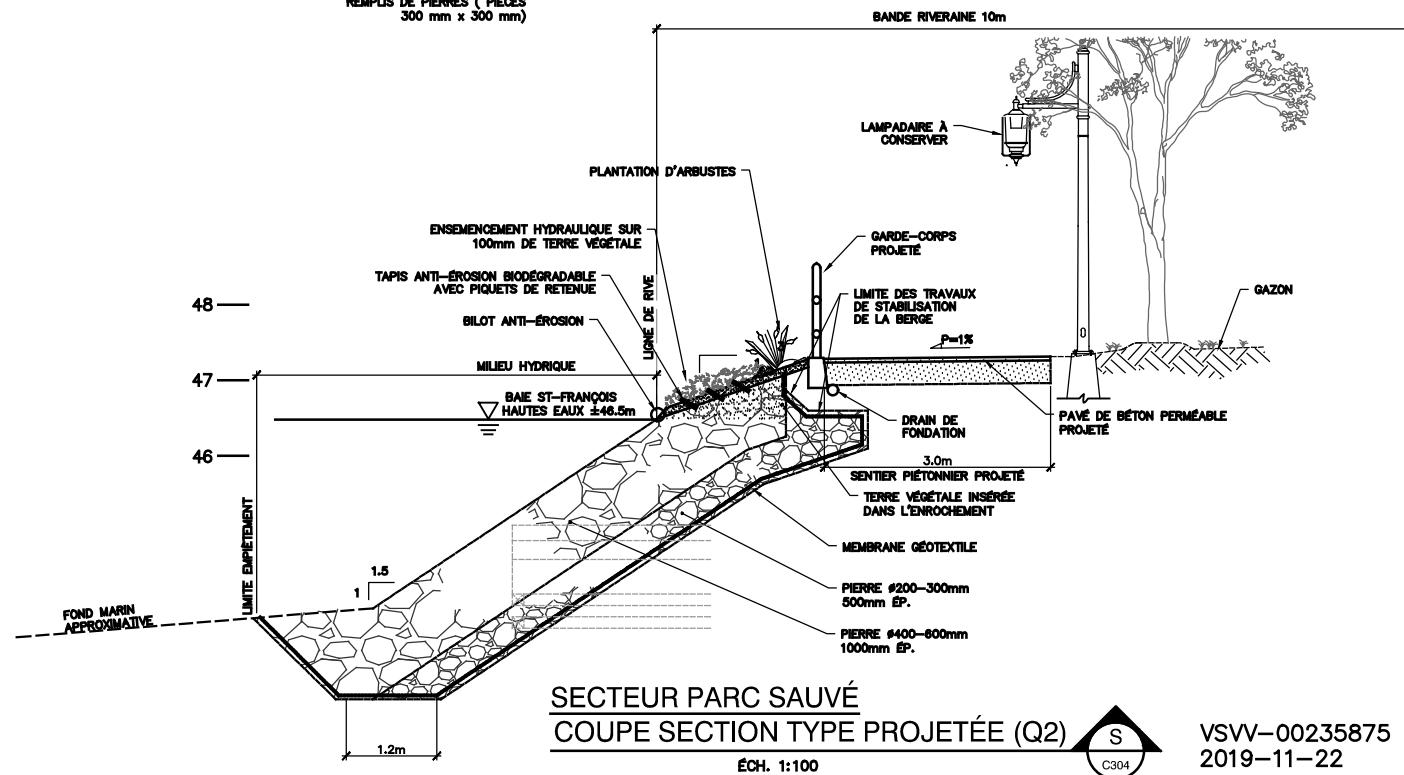
Figure 4-21 Vue en coupe de la berge profonde avec enrochement – Section 5

La berge profonde qui constitue la limite nord du parc Delpha-Sauvé s'étend quant à elle sur 330 mètres. La problématique d'instabilité et de durabilité sur le tronçon de berge profonde sera résolue par des travaux de stabilisation selon deux modes distincts. Dans un premier temps, la portion directement à l'ouest du quai fédéral, tel qu'il existe en ce moment (section 7), sera stabilisée à l'aide de la mise en place d'un nouveau mur berlinois (section 6) sur une longueur de 70 mètres. Le nouveau mur berlinois sera mis en place dans le cadre du prolongement de la ligne du quai fédéral existant, entre 0 et 4,3 mètres, devant la berge existante. Dans un second temps, en ce qui a trait à la portion de berge profonde à l'ouest de ce nouveau quai de mur berlinois, une stabilisation par un talus en enrochements, conjuguée à des ouvrages de génie végétal dans la partie haute du talus, est prévue (figure 4-21). L'utilisation de membrane géotextile ainsi que de deux couches de pierres va permettre d'arrêter la perte du remblai de la berge. Cette portion de berge profonde correspond à la section 5 et totalise une longueur de 260 m.

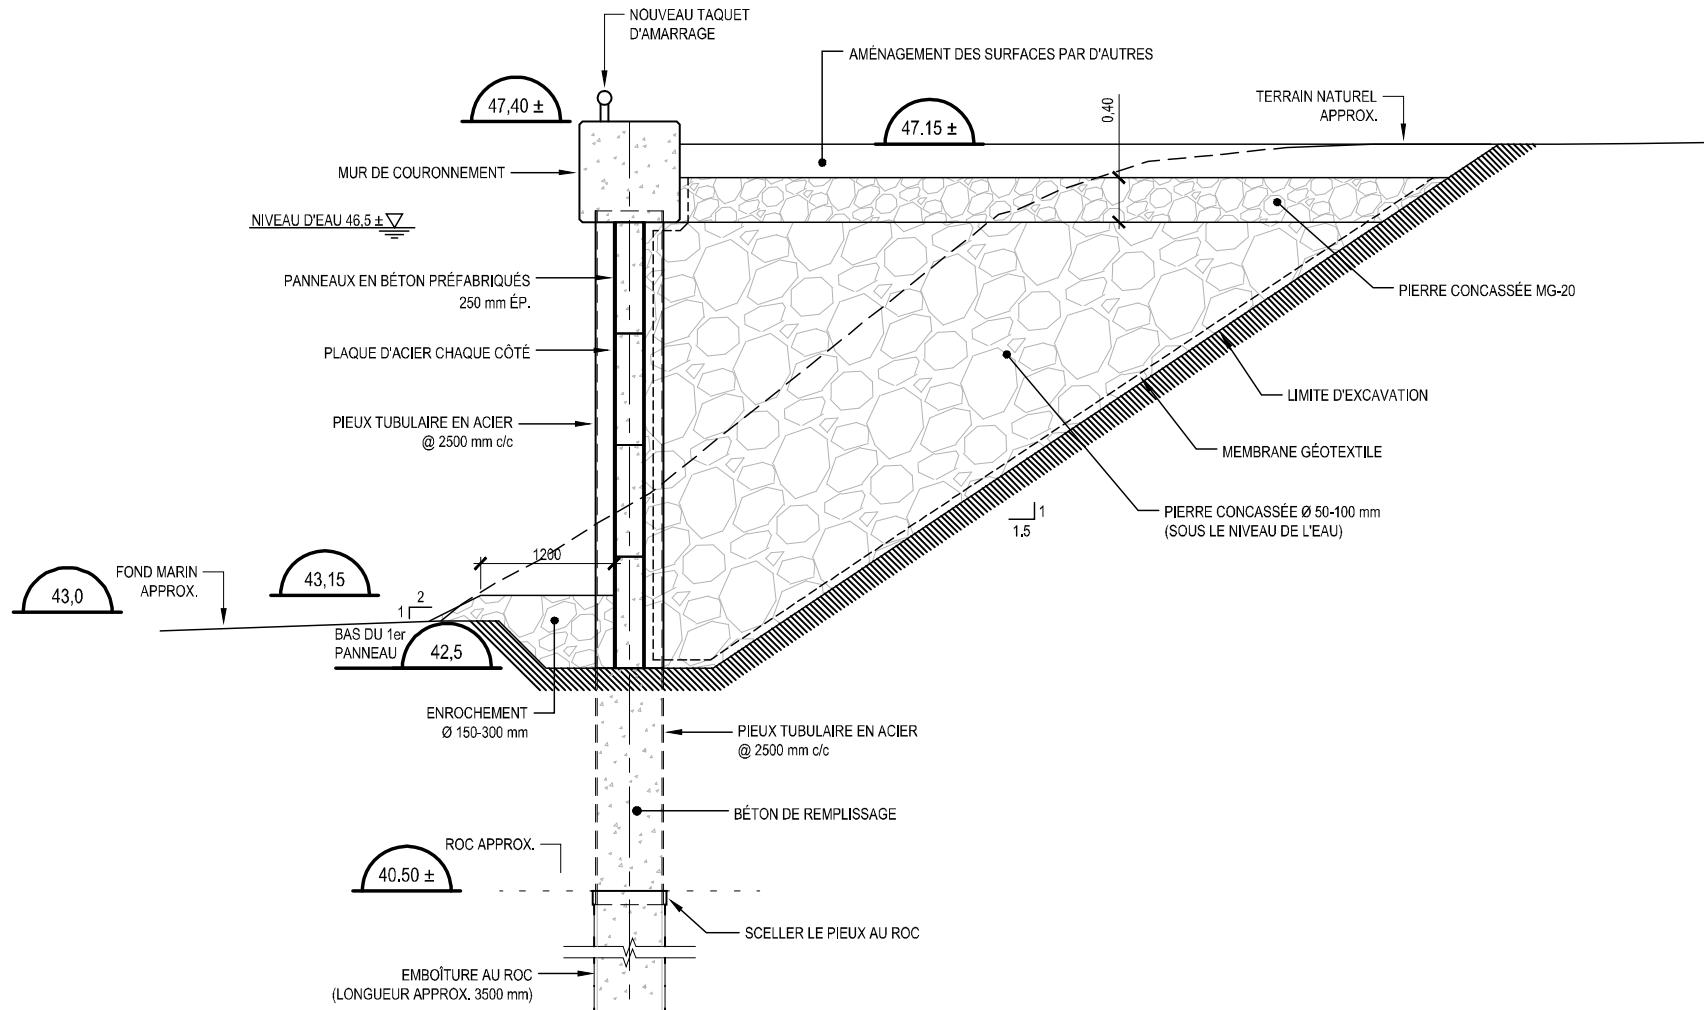
Figure 4-22 Vue en coupe du mur berlinois pour l'agrandissement du quai fédéral – Section 6

Par ailleurs, le choix d'un mur berlinois pour le prolongement du quai fédéral dans la section 6 (figure 4-22) s'est fait en considérant les contraintes de construction possibles ainsi que les conditions géotechniques en place. Le mur de type berlinois prévu est constitué de pieux tubulaires en acier entre lesquels sont insérés des panneaux de béton préfabriqués. Ce type de mur de soutènement permet également de limiter les excavations requises à l'arrière en regagnant le haut de la berge. Sur le quai du nouveau mur berlinois, les équipements d'amarrage, d'alimentation électrique et d'approvisionnement en eau potable, ainsi qu'un service de pompage sanitaire des bateaux, seront mis en place. Pour la construction du mur berlinois, les travaux seront réalisés de manière à stabiliser la berge de façon durable tout en ne causant pas d'empierrement supplémentaire dans le fond marin par rapport à la situation actuelle. Il n'est pas prévu d'empierreter sur la surface utilisable du parc Delpha-Sauvé avec cette construction (maintien de la piste multifonctionnelle et de la végétation mature existante). La superficie d'empierrement par les travaux en milieu hydrique est évaluée à environ 650 m².

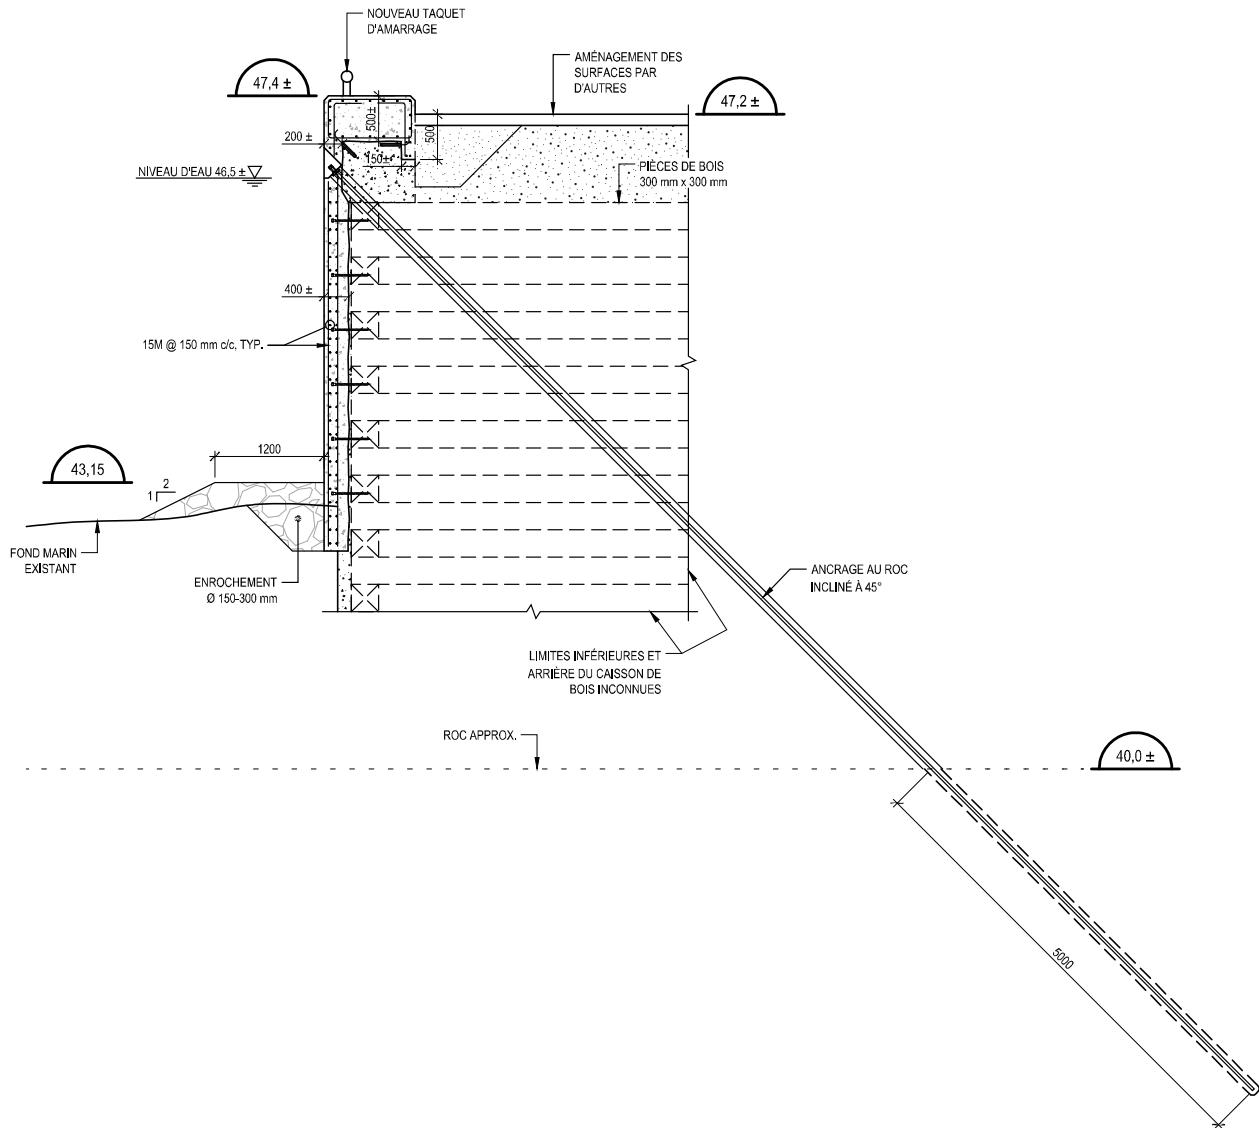
Figure 4-23 Réparation complète du quai fédéral existant – Section 7

Pour ce qui est du quai fédéral existant dans la section 7, divers scénarios de réparation ont été envisagés. Par contre, la réparation complète de la façade de béton du quai fédéral qui apparaît vraiment comme le meilleur choix dans la perspective de consolider l'ensemble de l'ouvrage existant (figure 4-23). Cette solution consiste d'abord en l'excavation, au pied de la structure existante, des sédiments au fond marin afin de dégager une partie du pied de la structure. Ensuite, le béton de l'ensemble de la façade existante du quai fédéral est démolie partiellement sur une épaisseur variable d'environ 250 mm. Puis, de nouveaux ancrages sont mis en place sur l'ensemble de la partie immergée du mur afin d'ancrer profondément et solidement le nouveau mur de béton à l'ouvrage existant. Des ancrages au roc inclinés seront mis en place à l'extérieur de l'eau afin de soutenir latéralement le quai fédéral et d'assurer un comportement uniforme et solidaire du nouveau mur de béton et de l'ouvrage existant. La réparation du quai fédéral oblige la démolition partielle du béton de la façade existante ainsi que l'excavation de sédiments. Ces excavations sont nécessaires afin de permettre les travaux de resurfaçage en béton ainsi que pour niveler le fond marin à une élévation uniforme sur toute la longueur du quai fédéral existant et son prolongement (nouveau mur berlinois). Les excavations au fond marin, d'une profondeur de 0,6 m pour permettre le resurfaçage en béton, seront comblées à l'aide d'un remblai en enrochement jusqu'au niveau uniforme de la profondeur à quai souhaitée. C'est pourquoi ici la surface impactée est associée à un empiètement permanent en milieu hydrique (à cause du complément) plutôt qu'à une perturbation temporaire associée à du dragage. L'édit empiètement dans le milieu aquatique vise une superficie d'environ 160 m².
