VILLE DE SALABERRY-DE-VALLEYFIELD

BERGES ET AMÉNAGEMENTS CONTIGUS DE LA BAIE SAINT-FRANÇOIS

**ÉTUDE D'IMPACT SUR L'ENVIRONNEMENT | RÉSUMÉ
VALLEYFIELD, QUÉBEC**

REF. WSP : 161-14252-00

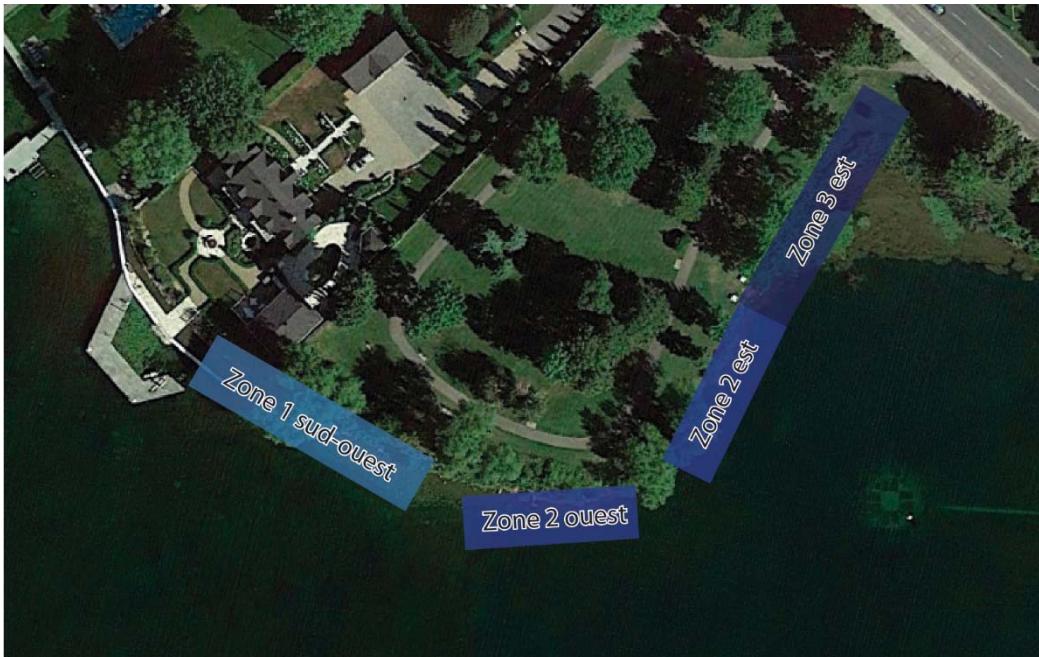
Figure 4-24 Zones d'intervention à la Pointe-aux-Anglais

Tel qu’illustré à la figure suivante, la rive du parc de la Pointe-aux-Anglais se divise principalement en trois zones qui doivent être traitées de façon différente :

- Zone 1 : La partie sud-ouest avec une rive totalement anthropique;
- Zone 2 : La pointe érodée et présentant une pente abrupte de 4V :1H à 6V :1H;
- Zone 3 : La partie est qui est constituée d’une rive relativement naturalisée avec un herbier à proximité.

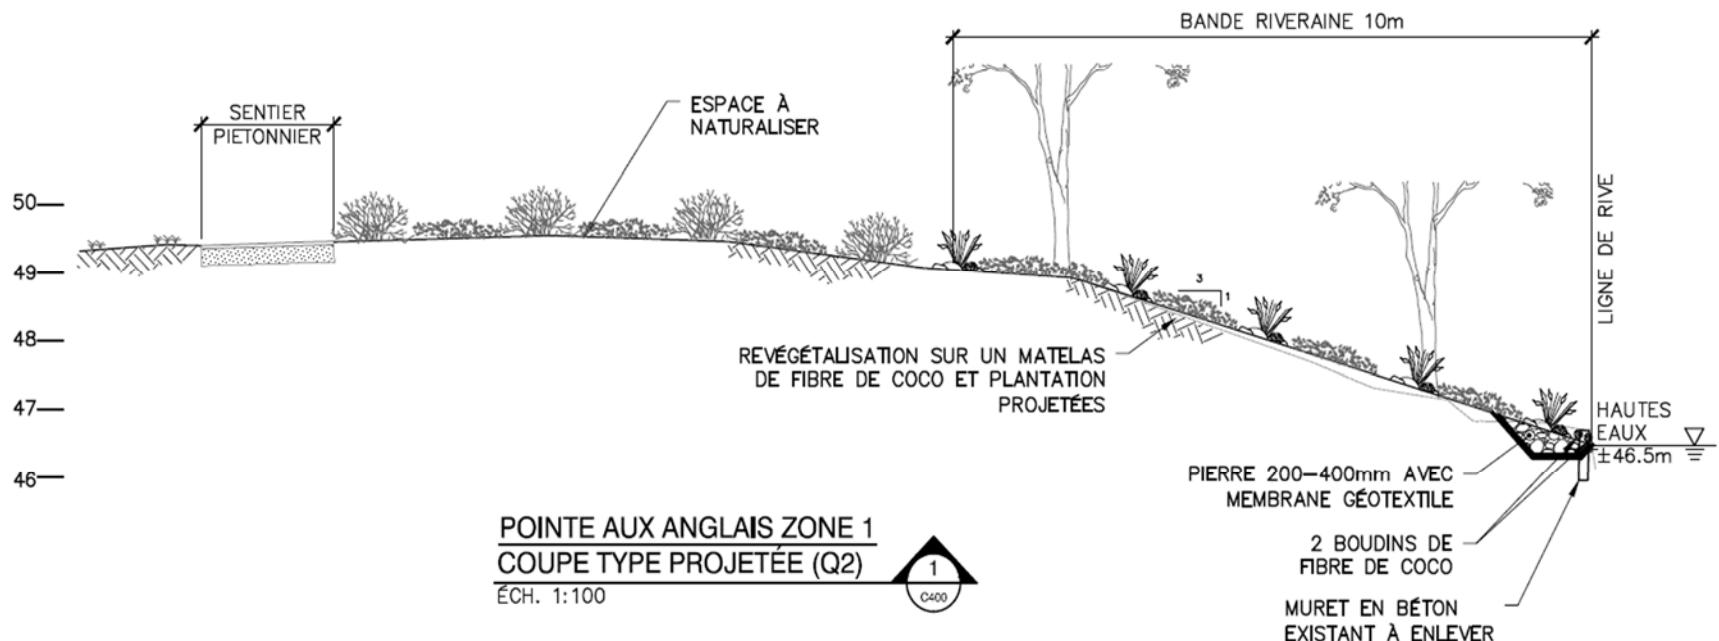
Figure 4-25 Coupe-type proposée pour la zone 1 de la Pointe-aux-Anglais – Secteur le plus à l'ouest

Dans la partie sud-ouest correspondant à la zone 1, le niveau du sol varie de 47,1 à 46,89 m en élévation géodésique. Le bas de la pente est à 46,28 m et consiste, d'un côté, en un enrochement de pierres qui est déstabilisé et, de l'autre côté, en un muret de béton qui est aussi déstabilisé. L'intervention proposée par la Ville consiste à enlever le muret de béton et à stabiliser les berges avec une technique de génie végétal dans la section ouest (figure 4-25). Toutefois, à l'approche du promontoire qui fait la transition vers la zone 2, il est préférable d'utiliser une technique de stabilisation mécanique. Cette approche est préconisée puisque sinon il faudrait rabaisser le profil dans le secteur du promontoire en zone 2, lequel promontoire peut atteindre une élévation géodésique de près de 50 m, soit 3 m plus haut que le secteur ouest. Une technique de génie végétal viable dans cette portion de la zone 1 nécessiterait une pente faible, repoussant la limite intérieure des interventions qui auraient pour conséquence d'entraîner la perte de quatre arbres centenaires et de la vue en promontoire. Ceci a donc été exclu d'office considérant les impacts anticipés.

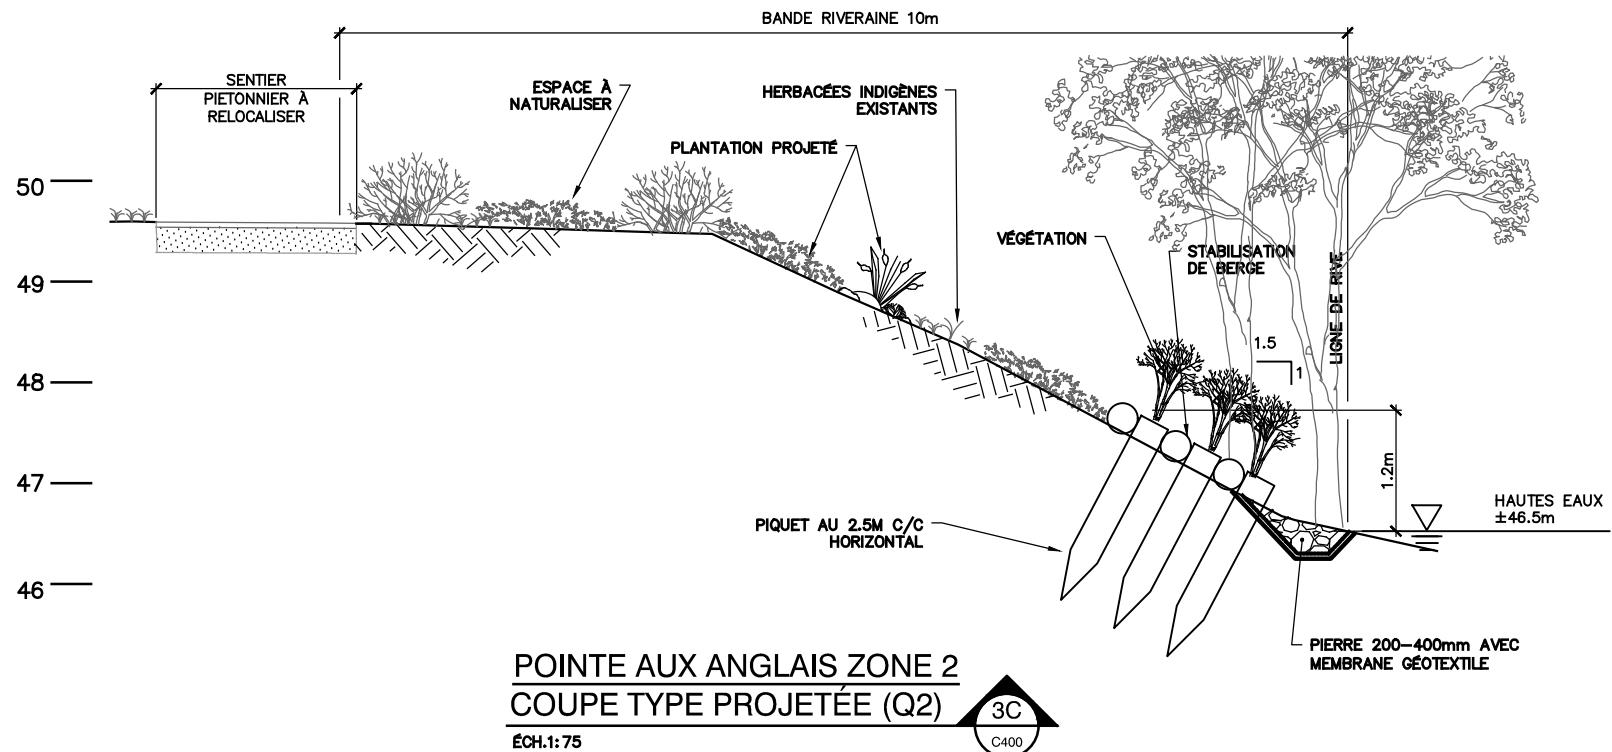
Figure 4-26 Coupe-type proposée pour la zone 2 de la Pointe-aux-Anglais – Secteur central du promontoire

Dans la zone 2 (figure 4-26), soit sur la pointe correspondant à la partie centrale de la berge ou au promontoire, le niveau supérieur de la butte est à 50 m environ en élévation géodésique et le bas est à 46 m, et la distance horizontale entre le haut et le bas de la butte n'y est que de 1 m, voire moins. Donc, la pente existante est très abrupte et ou carrément verticale. Cette partie de la berge a été complètement érodée et les arbres centenaires sont partiellement dans l'eau. La berge s'est stratifiée et les arbres sont en surplomb. À cet endroit, une stabilisation avec une technique de génie végétal est proposée, telle qu'illustrée à la figure suivante. Cependant, au bas des arbres, une structure plus mécanique est requise puisqu'il n'est pas possible d'enfoncer des piquets dans le talus. Un enrochement sera nécessaire car, sinon, la construction d'un caisson de bois sera requise. Un léger déplacement du sentier est à prévoir sur une longueur d'une trentaine de mètres dans le secteur du promontoire afin d'obtenir une nouvelle bande riveraine de 10 m de la largeur.

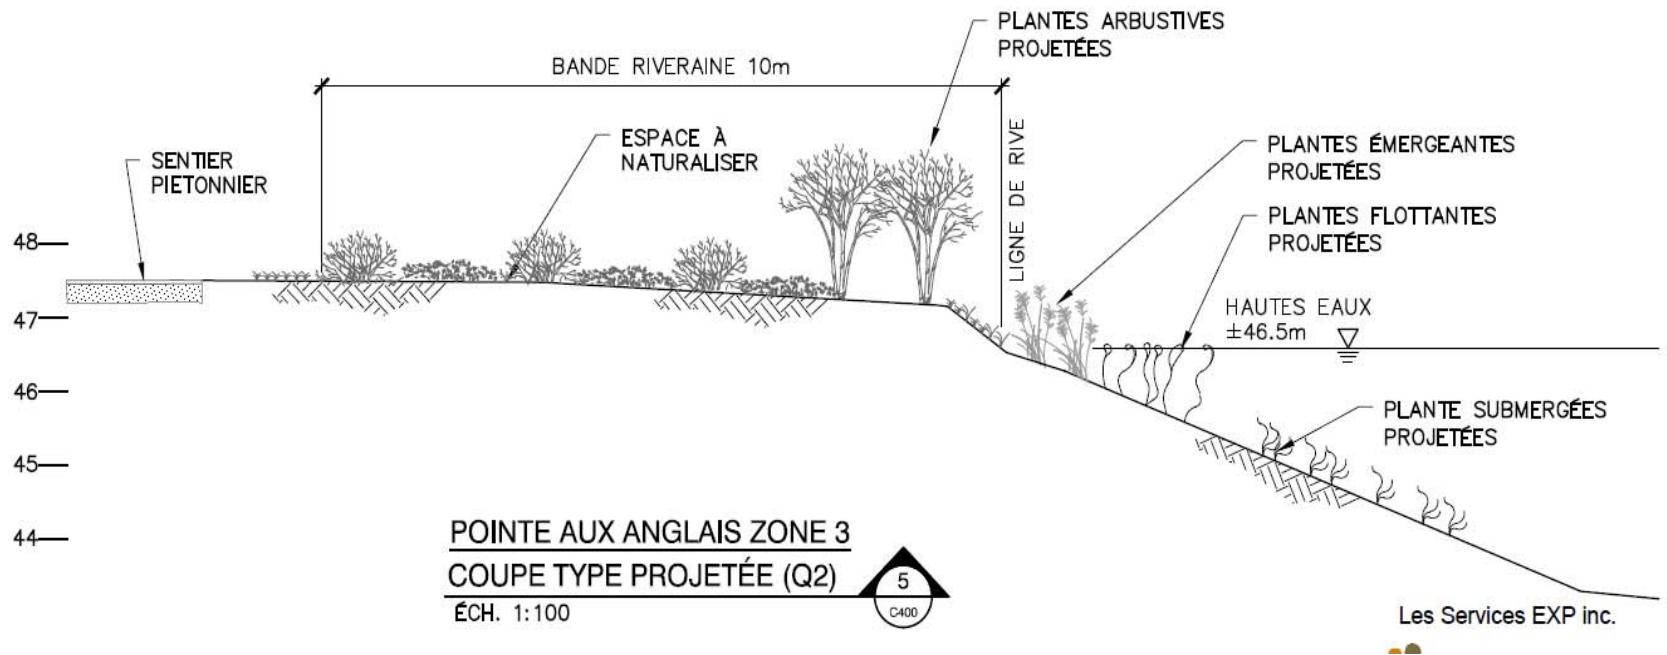
Figure 4-27 Coupe-type proposée dans la zone 3 vis-à-vis l'herbier projeté de la Pointe-aux-Anglais

Pour la zone 3 (figure 4-27), correspondant à la zone la plus abritée près de l’avenue du Centenaire, soit dans la partie est du parc, il est proposé de végétaliser la pente sans intrusion dans la partie aquatique et continuer après coup les plantations en milieu hydrique avec une succession de plantes émergentes, de plantes flottantes et de plantes submergées, de manière à bonifier un herbier aquatique projeté de 1 600 m² faisant office de mesures compensatoires pour les impacts au niveau de l’habitat du poisson. Dans l’ensemble, la bande riveraine de 10 m sera végétalisée et aucun gazon ne sera présent dans cette bande.

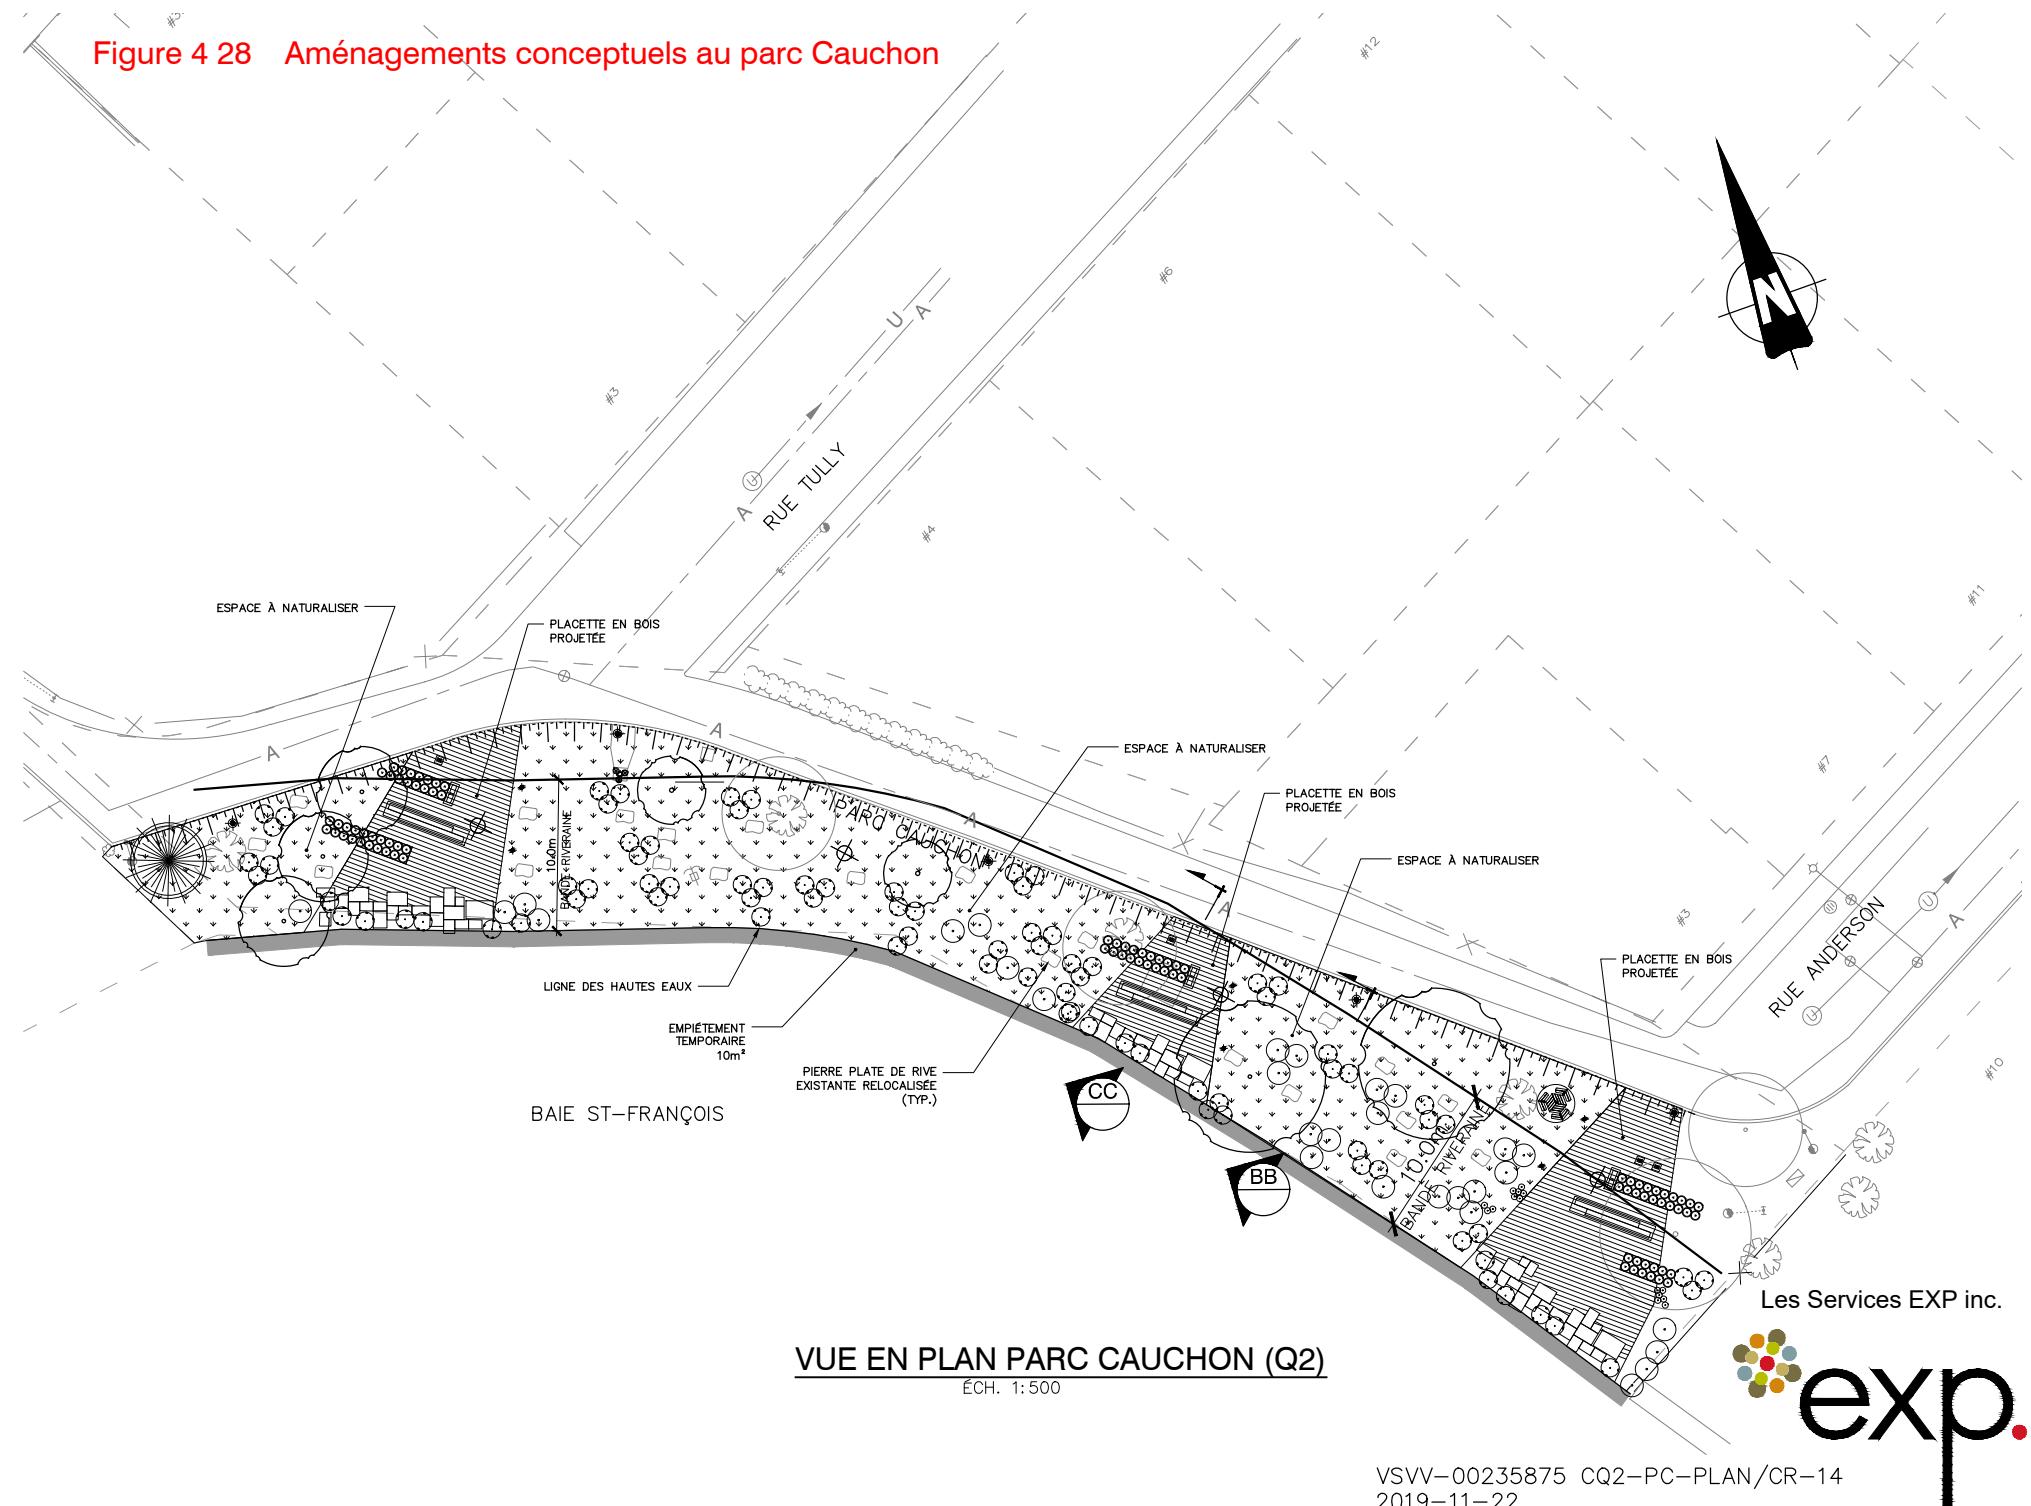
Figure 4 28 Aménagements conceptuels au parc Cauchon

Les interventions se feront à proximité de la ligne des hautes eaux, mais il n'est pas prévu d'empiéter en milieu hydrique lors des travaux. Les principaux équipements lourds utilisés dans ce secteur pour les travaux seront une pelle hydraulique et une chargeuse sur roues.

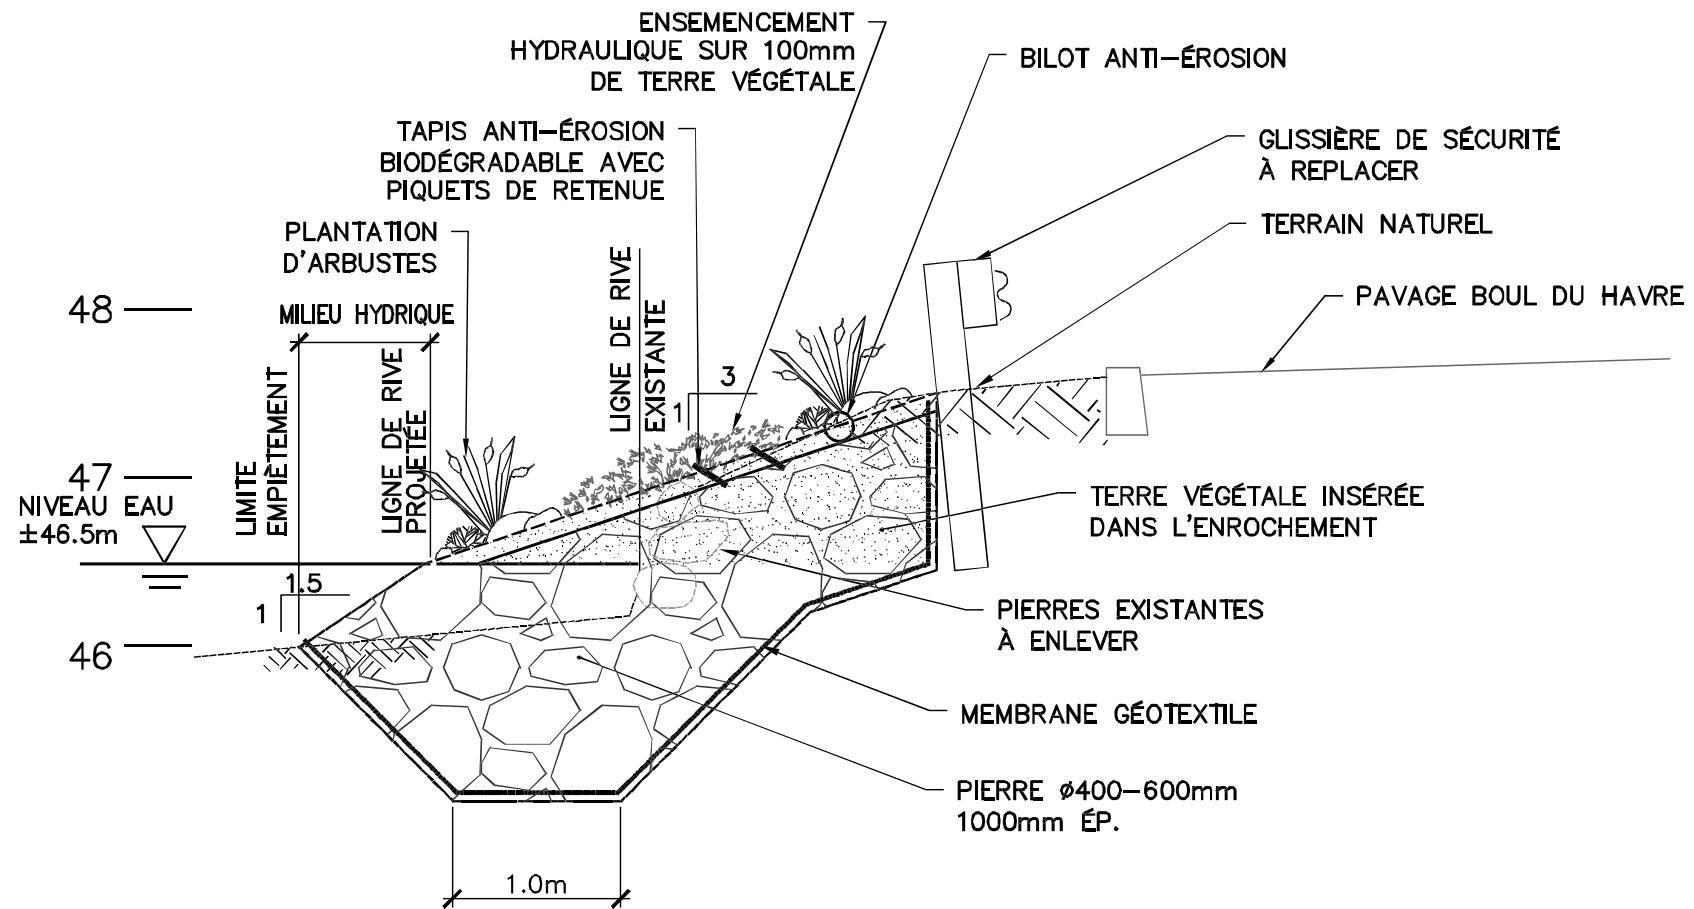
Figure 4-29 Coupe des travaux de stabilisation sur le boulevard du Havre Ouest (secteur du belvédère)

Les aménagements prévus pour cette zone comprennent de l'enrochement et des travaux de stabilisation pour retenir le talus sous le boulevard du Havre et la glissière de sécurité qui se trouve le long de ce boulevard (figure 4-29). Ces travaux prendront place sur une longueur d'une trentaine de mètres. En plus de l'enrochement reposant sur une membrane géotextile, le projet propose la mise en place de tapis et billot anti-érosion avec des piquets de retenue. Une végétalisation avec arbustes sur les berges et un ensemencement hydraulique seront aussi réalisés (terre végétale insérée dans la pierre), et la glissière de sécurité sera remplacée. L'empierrement permanent en milieu hydrique avec les nouveaux aménagements est évalué à 60 m². L'intervention consistant à mettre en place de la pierre de gros calibre pour la stabilisation se fera sur une largeur de 2 m par rapport à la ligne des hautes eaux. L'enrochement, les travaux de stabilisation et la végétalisation seront tous effectués à partir du milieu terrestre, de la rive et de l'emprise du boulevard du Havre. Ceci sera fait comme pour les autres secteurs décrits précédemment avec de l'enrochement. Les pierres existantes seront enlevées. Les équipements de chantier les plus lourds sur le site seront constitués d'une pelle hydraulique et d'un chargeur sur roues.

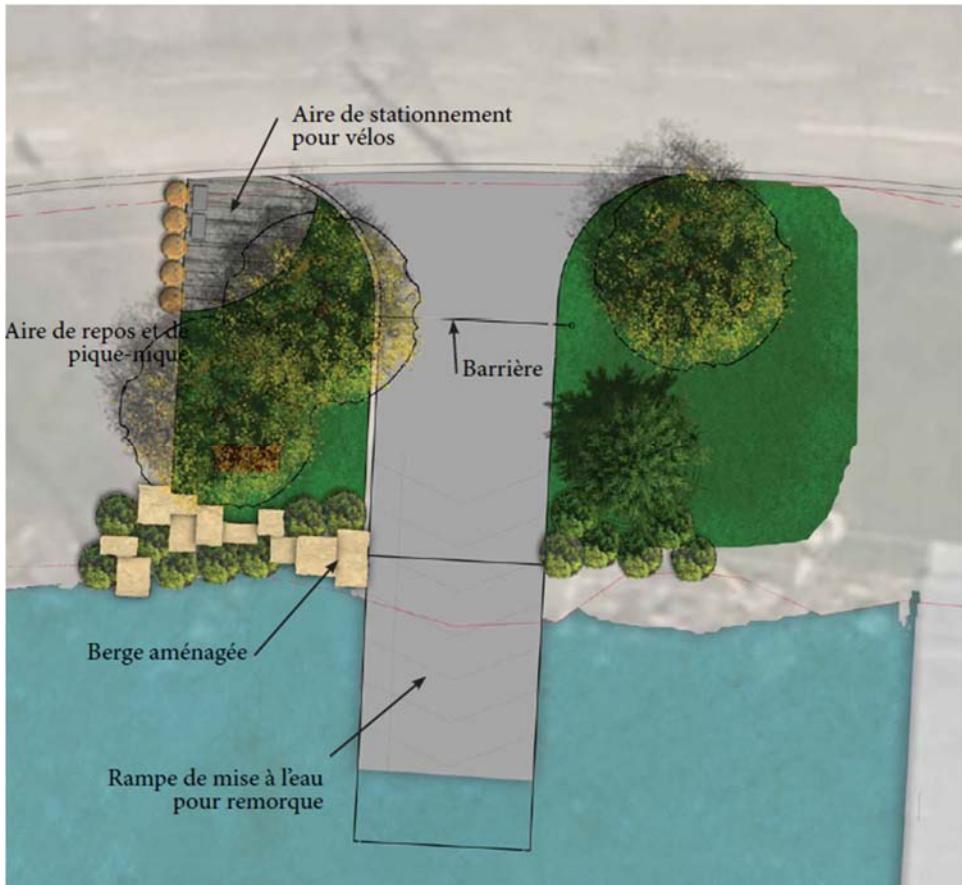
Figure 4-30 Aménagements conceptuels sur la rue Cléophas

Pour ce secteur (figure 4-30), il est simplement prévu de refaire une partie de la berge à gauche de la rampe au moyen de blocs de pierre naturelle et de plantations arbustives. Également, un stationnement pour vélos en pavé de béton préfabriqué bordera le boulevard du Havre. Aucun empiétement permanent en milieu hydrique n'est prévu avec les nouveaux aménagements. Les équipements de chantier les plus lourds sur le site seront constitués d'une pelle hydraulique et d'un chargeur sur roues.

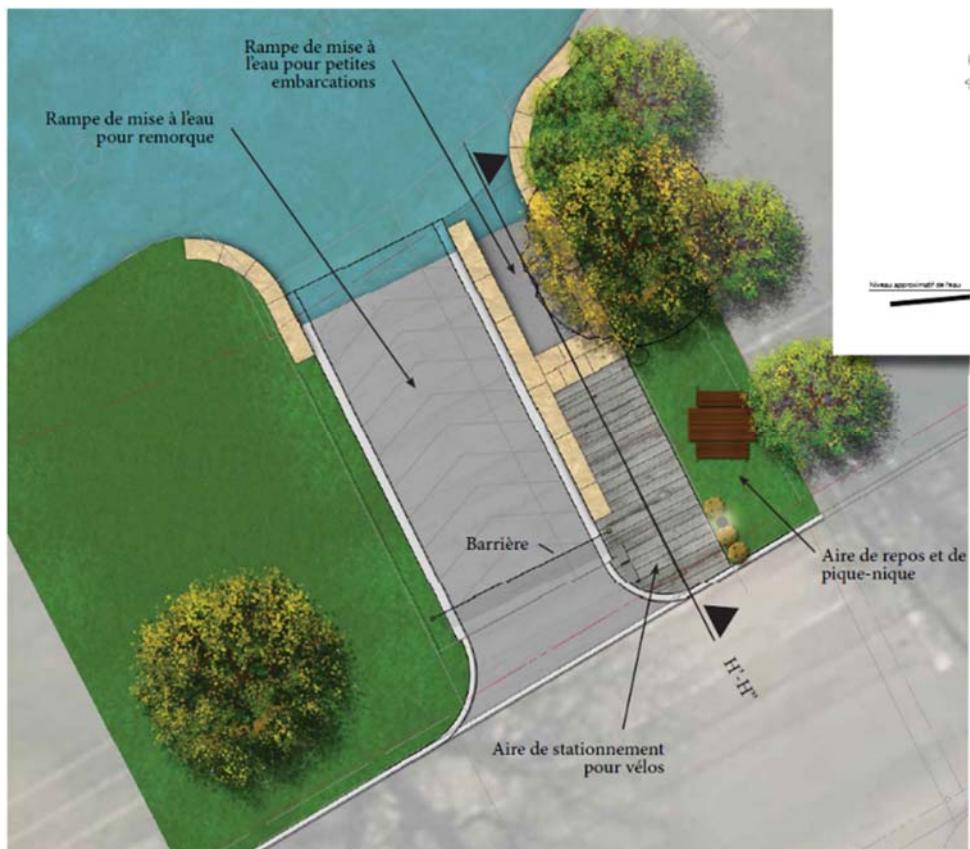
Figure 4-31 Aménagements conceptuels sur la rue Santoire

Le secteur de la rue Santoire (figure 4-31) bénéficiera principalement d'un ajout de rampes pour petites embarcations. La rampe actuelle sera conservée pour les remorques, mais sera divisée par un alignement de blocs de pierre naturelle pour créer une séparation entre les deux rampes. Des blocs de pierre seront installés en berges comme muret de soutènement de part et d'autre des deux rampes. Du mobilier sera ajouté pour créer une aire de repos et une barrière d'accès sera installée. Les équipements de chantier les plus lourds sur le site seront constitués d'une pelle hydraulique et d'un chargeur sur roues. Aucune perturbation temporaire en milieu hydrique n'est anticipée, ni empiétement permanent (la rampe existante ne sera pas touchée sous les hautes eaux). Les travaux les plus près de l'eau seront limités à la berge.

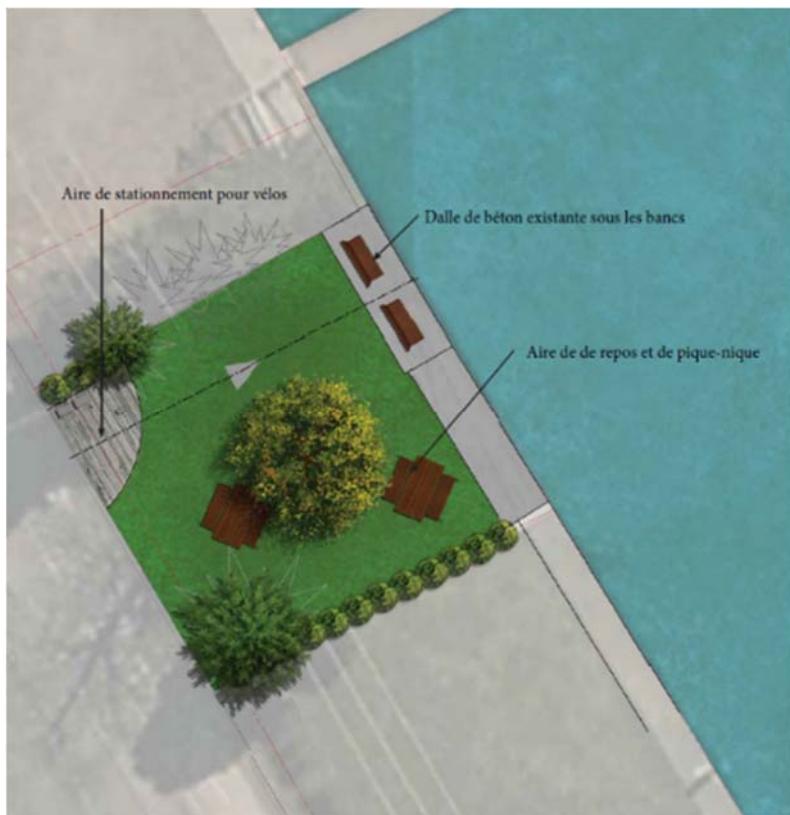
Figure 4-32 Aménagements sur la rue Monastère

Ce secteur ne subira que des changements mineurs. Une petite place en pavé de béton sera construite pour un stationnement de vélos et du mobilier urbain sera ajouté. Outre l'excavation requise pour la fondation ainsi que la pose du pavé de béton et des dalles de béton pour mobilier, il n'y aura pas d'autres modifications ou impacts liés à la construction sur ce site. Aucuns nouveaux travaux en berges ne sont requis. La dalle de béton existante en rive y est récupérée pour aménager des bancs.

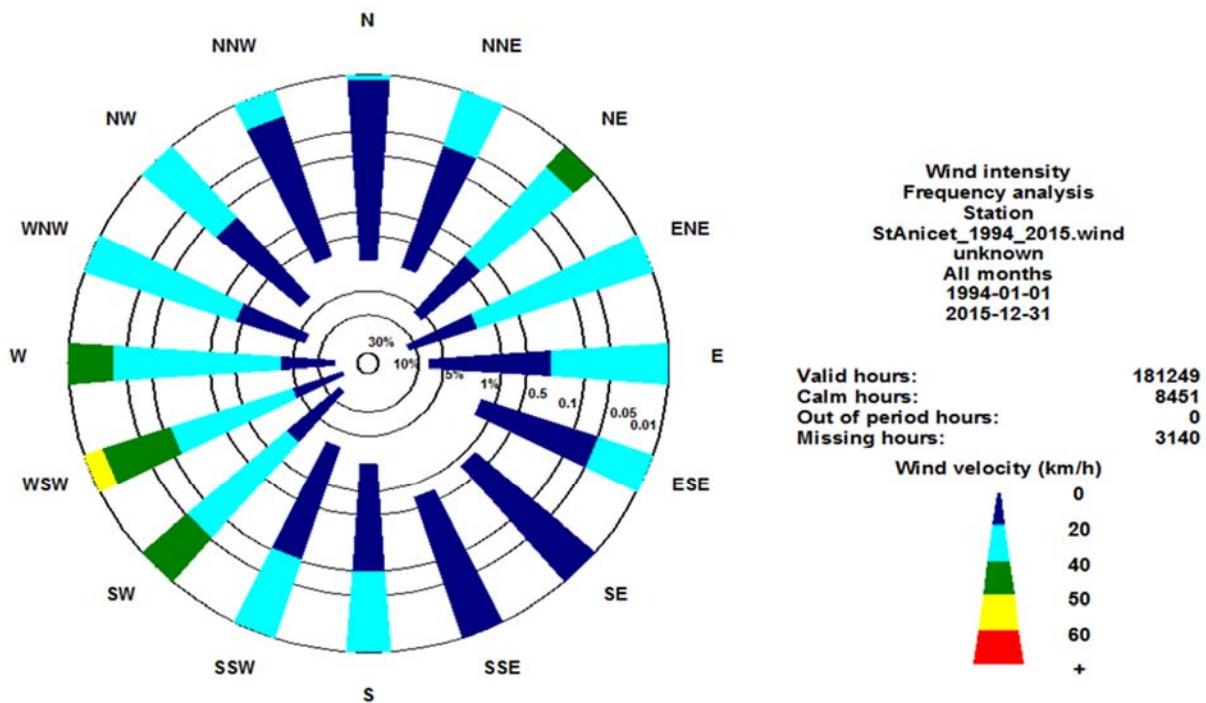
Figure 5-1 Intensité du vent (km/h) mesurée à la station No 702FQLF située à Saint-Anicet

Depuis le début des années 80, la température maximale quotidienne du milieu d'étude s'élève à 26,1 °C pour le mois de juillet et la température minimale quotidienne à -13,8 °C en janvier. Les précipitations les plus abondantes sont enregistrées en juin, en juillet, en août et en octobre avec des accumulations mensuelles se situant entre 92 et 97,6 mm. En saison hivernale, c'est en janvier qu'elles sont les plus fortes, avec une moyenne de 50,6 mm de neige et 24,2 mm de pluie, soit 74,8 mm de précipitation totale. Quant aux vents dont l'intensité dépasse 40 km/h et les vents fréquents, ceux-ci proviennent avant tout des quadrants avoisinants ceux qui sont alignés le long de l'axe ouest-sud-ouest – est-nord-est (figure 5-1). Cet axe correspond à l'orientation générale du grand axe du lac Saint-François. Suivant des données des stations météorologiques de Saint-Anicet et de l'aéroport Montréal-Trudeau, l'intensité du vent atteint l'intervalle de 15 à 33 nœuds à des fréquences comprises entre 3 et 10 % du temps. Considérant ces fréquences et ces vitesses du vent, l'intensité du vent soufflant le long de la baie est classifiée comme étant modérée.

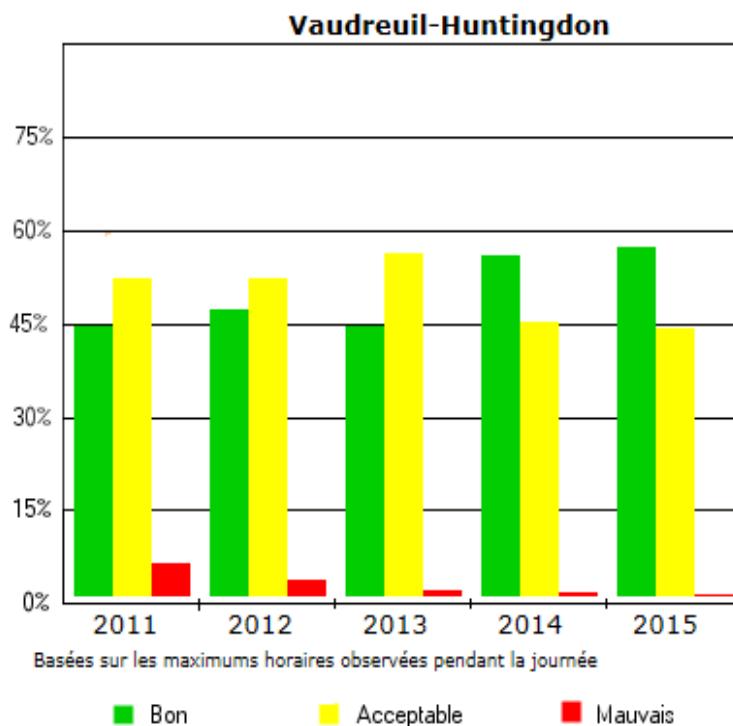
Figure 5-2 Variation de l'indice de la qualité de l'air

La figure 5-2 présente les variations annuelles des valeurs journalières de l'indice de la qualité de l'air pour la région météorologique de Vaudreuil-Huntington de 2011 à 2015, tel qu'il a été documenté dans le rapport d'étude d'impact. Pour cette région considérée rurale-agricole, les données sont basées sur la station météorologique de Saint-Anicet qui mesure deux polluants dans une zone, soit les particules fines PM_{2,5} et l'ozone. La qualité de l'air ambiant n'est pas un enjeu significatif à la lumière du portrait établi.

Variation des valeurs journalières de l'IQA

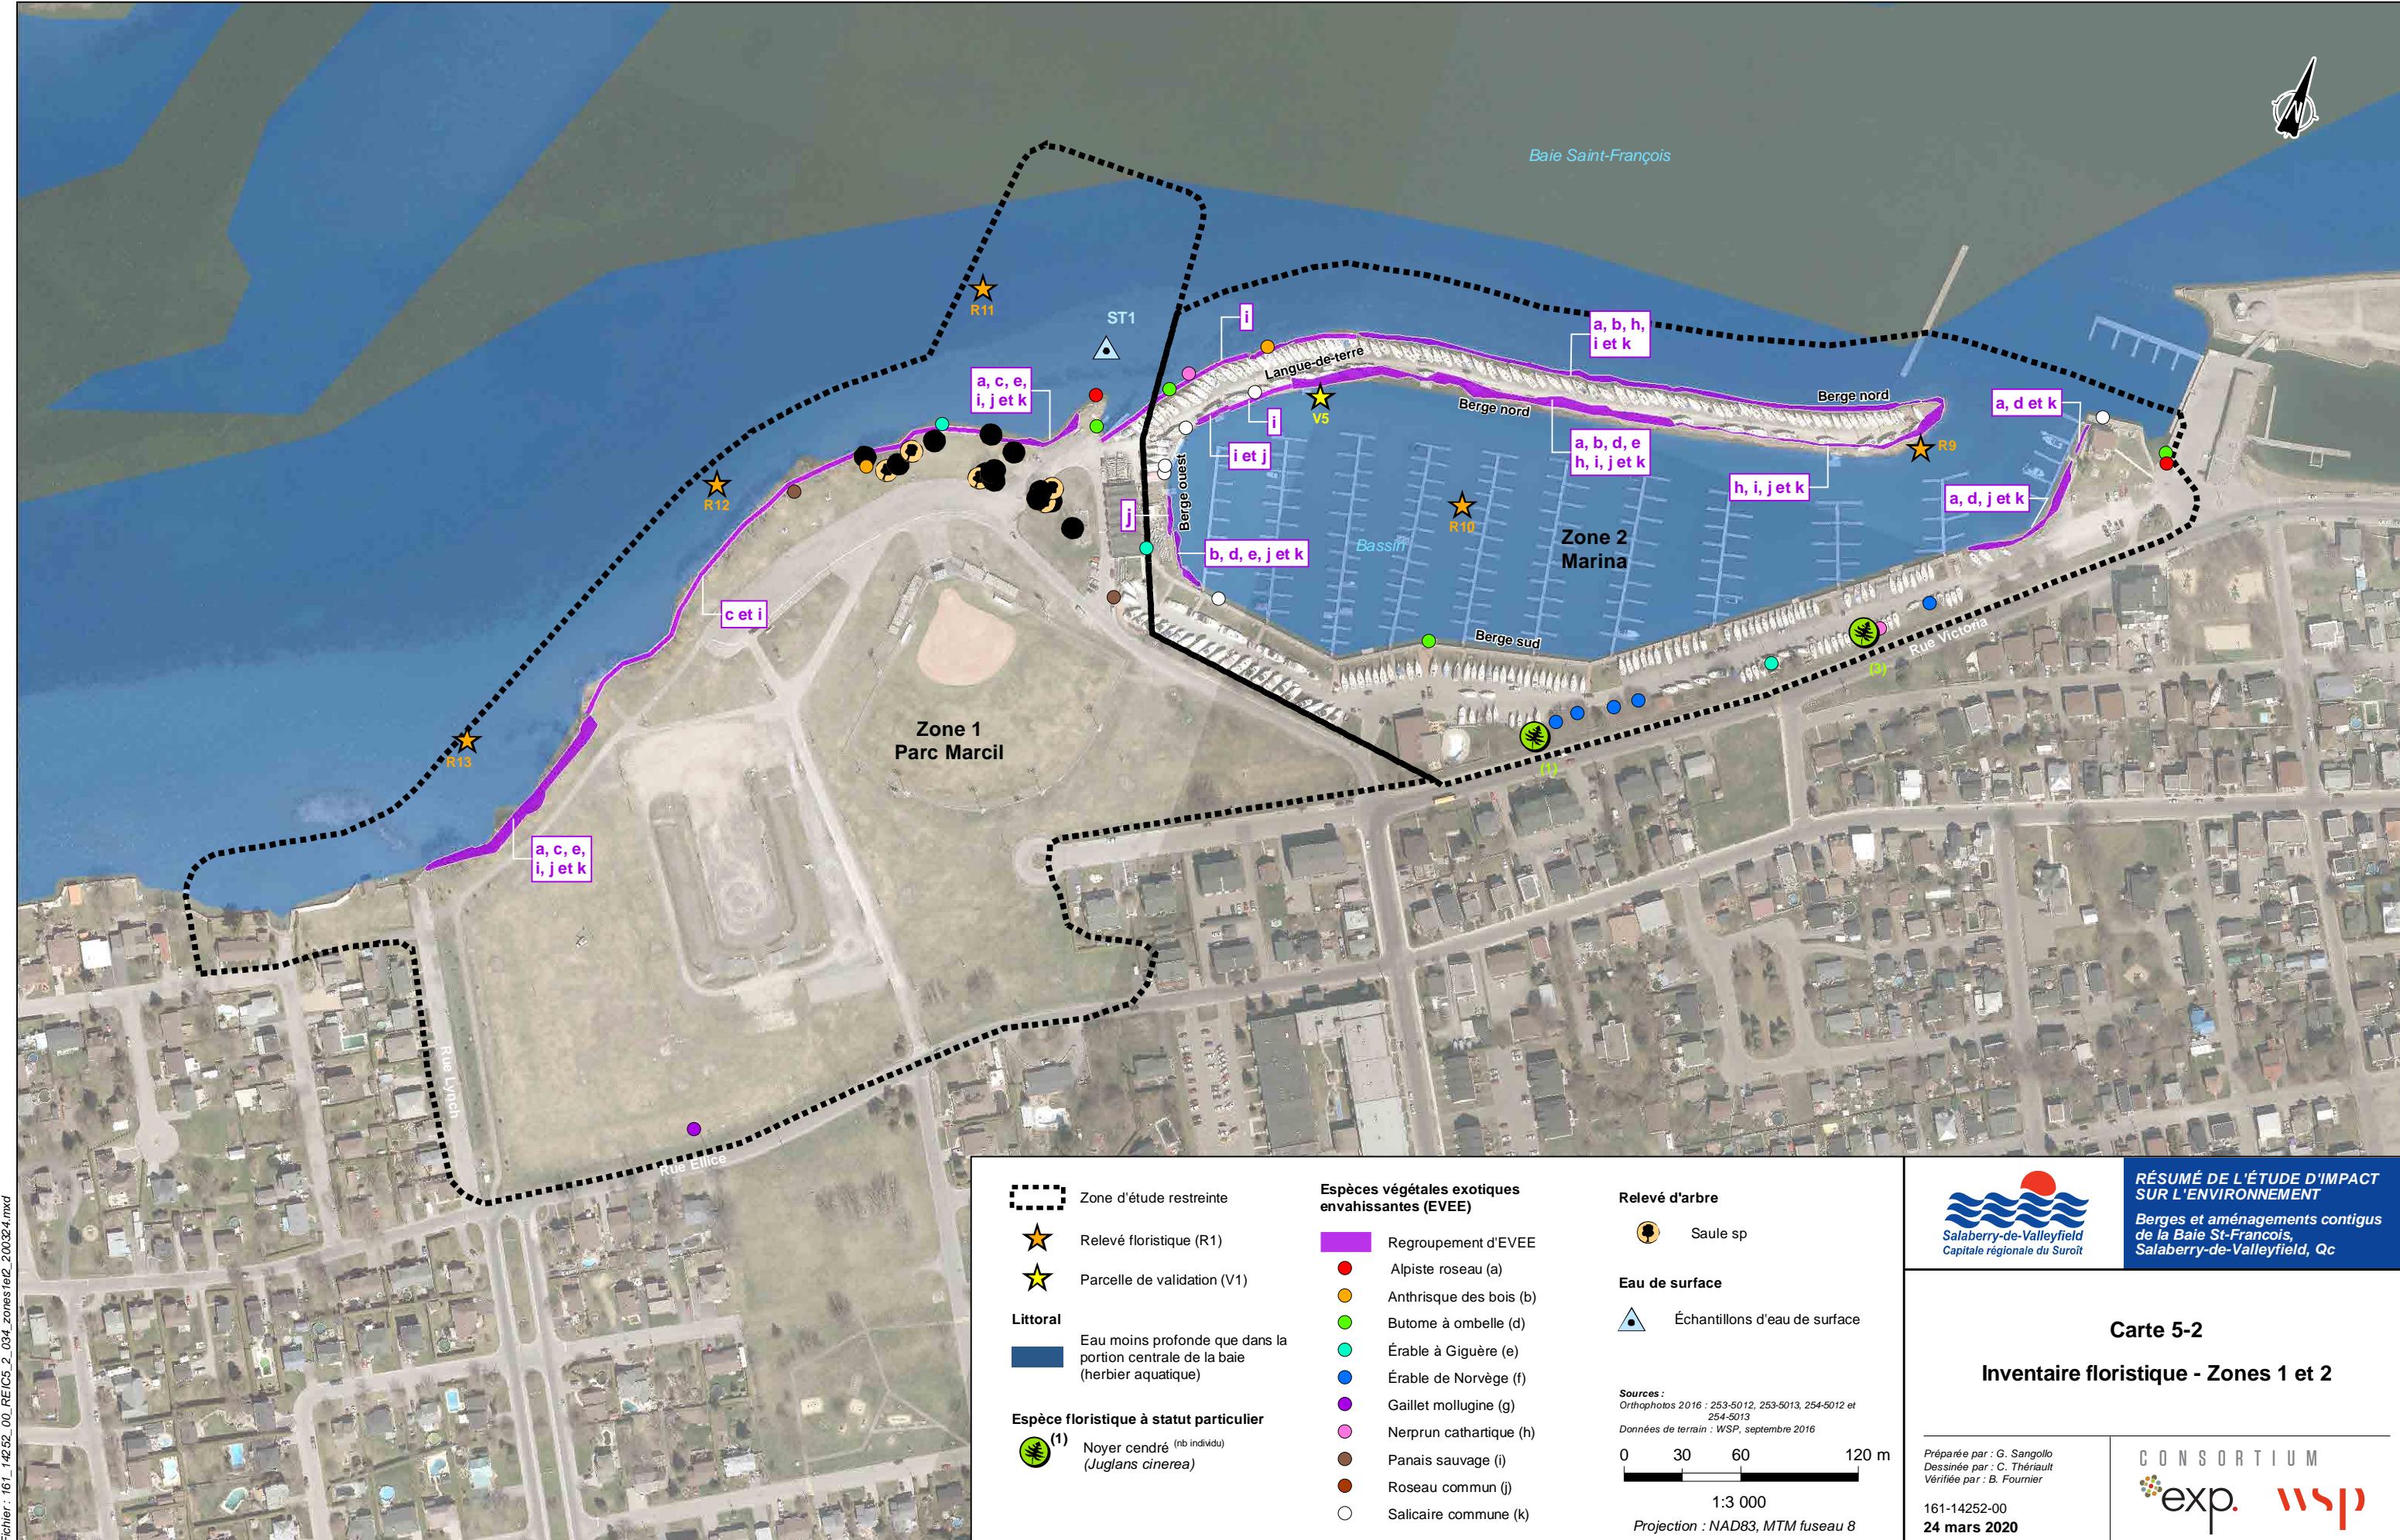
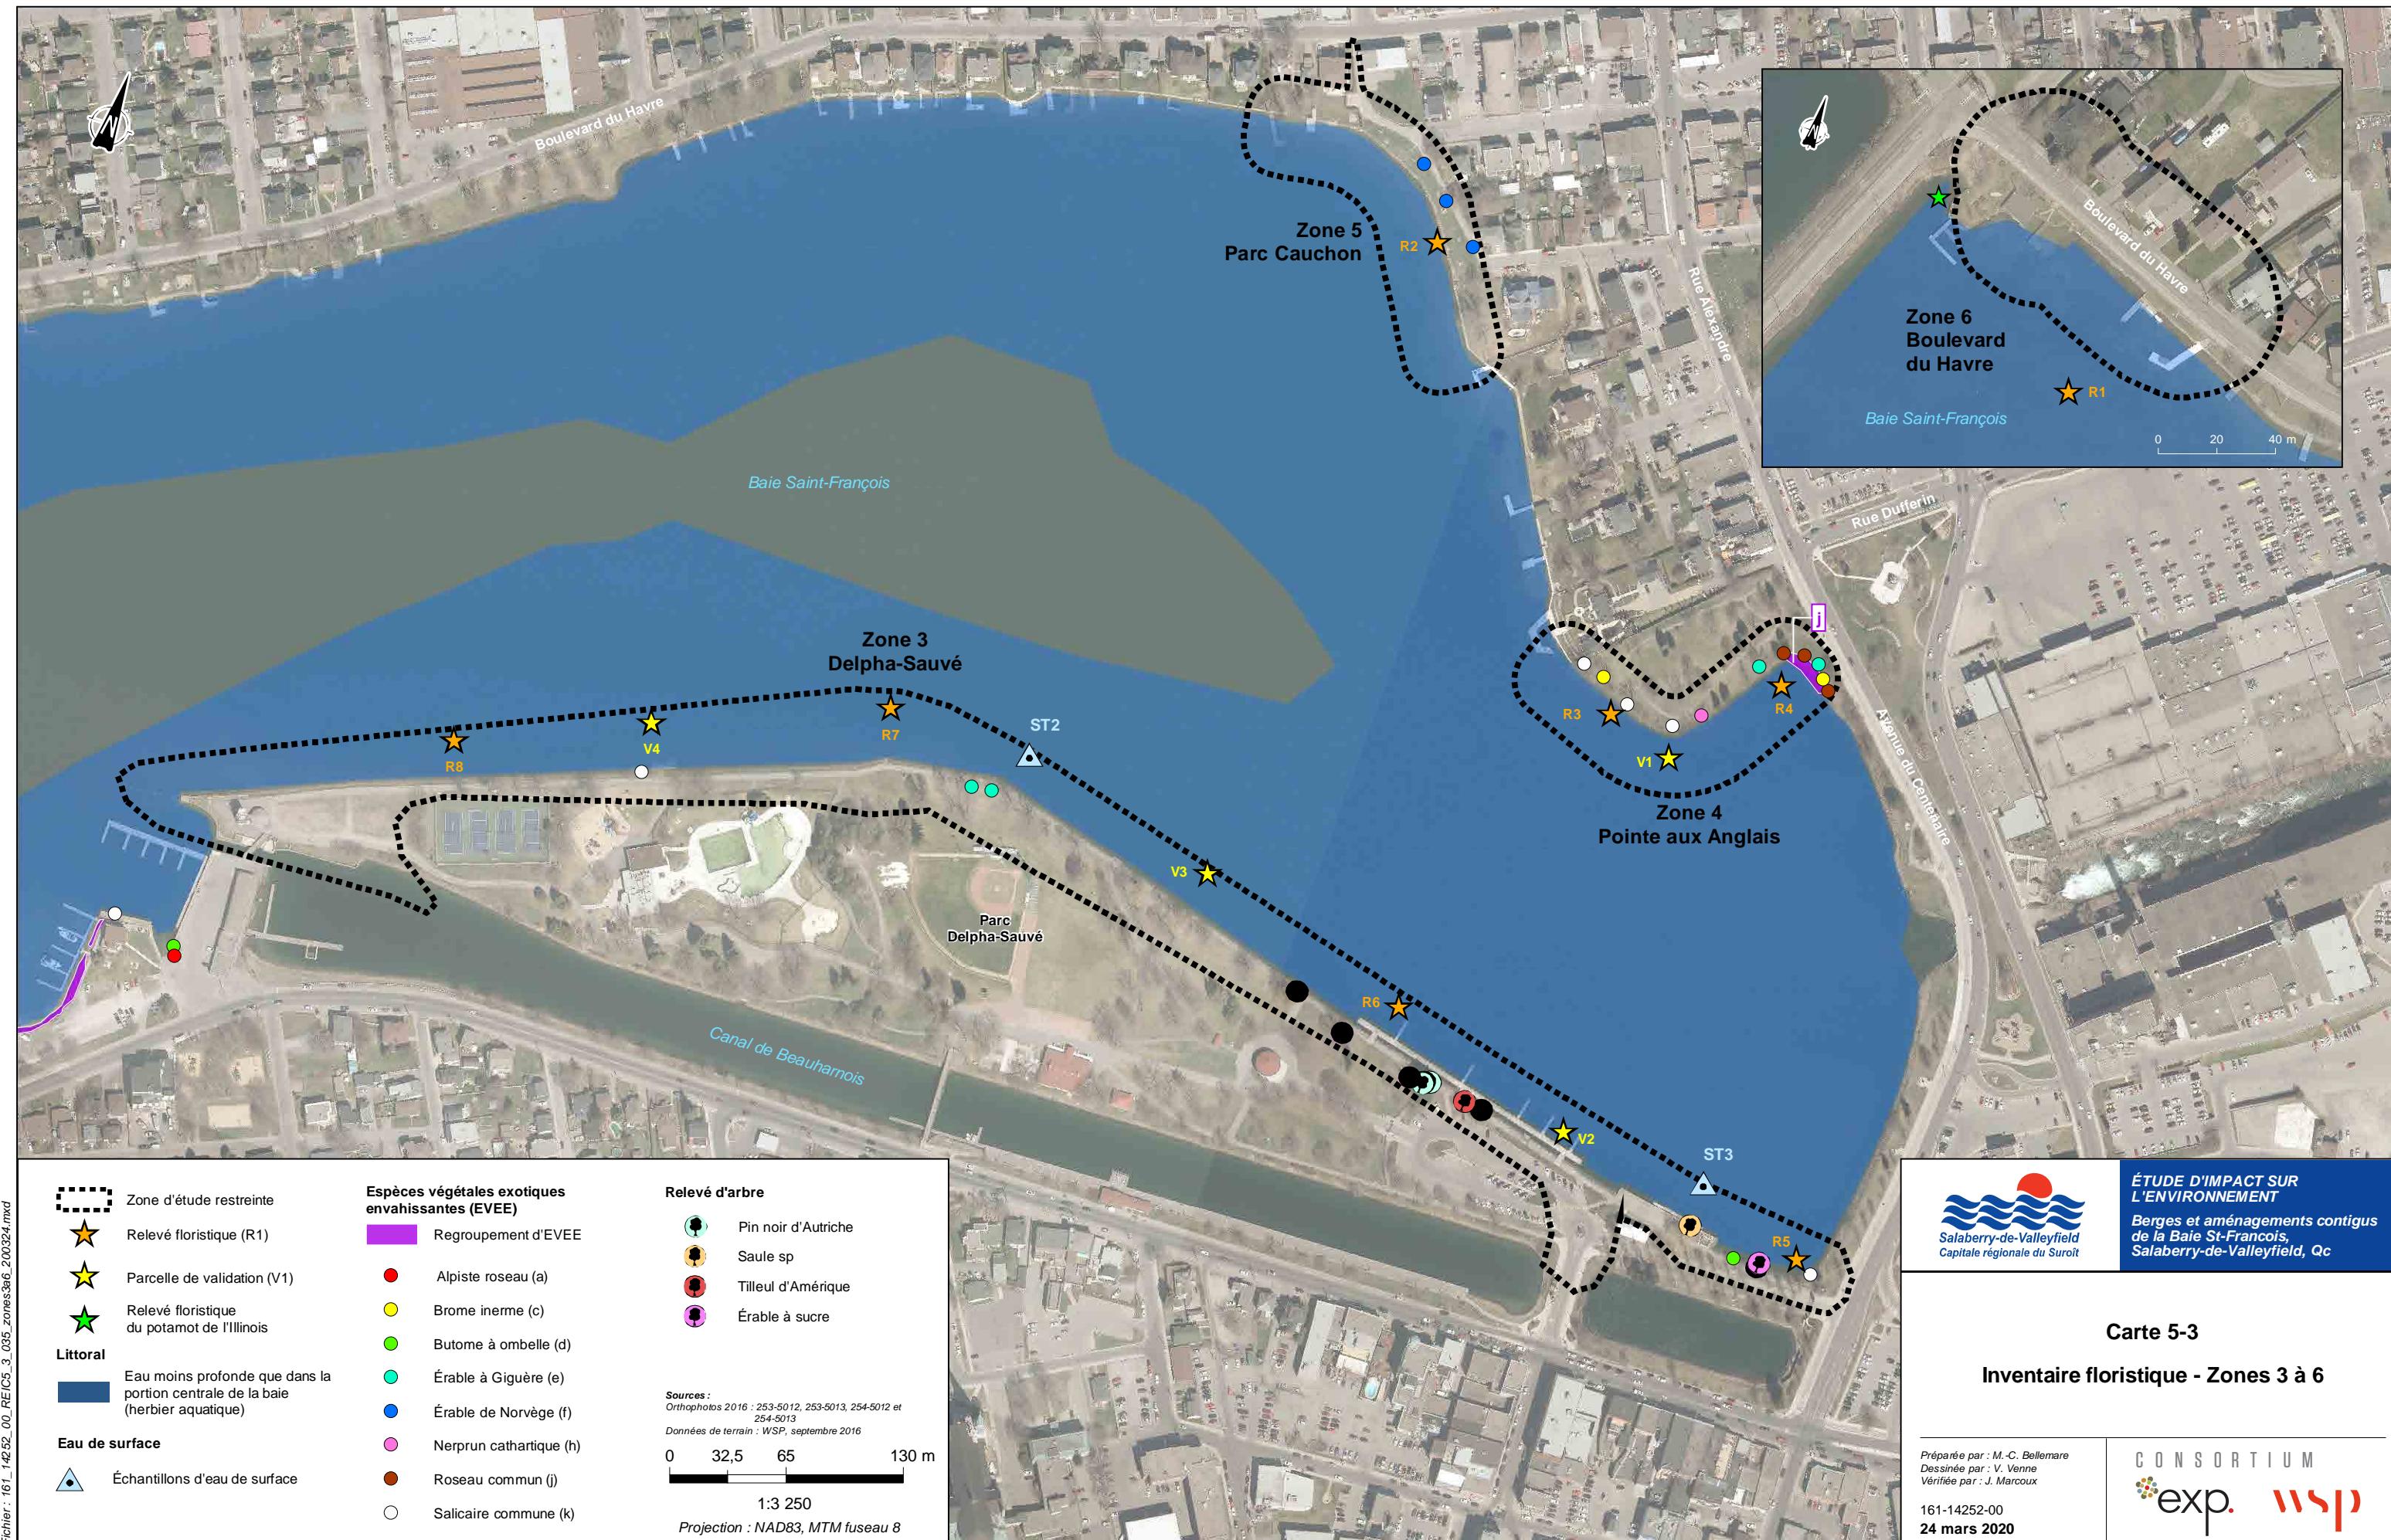
Trois échantillons d'eau de surface ont été prélevés en juin afin d'évaluer la qualité de l'eau de surface dans la baie Saint-François (voir cartes 5-2 et 5-3). De façon générale, les trois stations affichent des concentrations similaires pour les différents paramètres mesurés. Les concentrations en métaux et métalloïdes sont faibles, à l'exception de l'aluminium et du mercure pour lesquels des dépassements sont observables. En effet, les concentrations en aluminium dépassent aux trois stations le critère pour la protection de la vie aquatique eau douce-exposition long terme du Conseil canadien des ministres de l'environnement (« CCME »). Pour le mercure, aux deux stations où des concentrations ont été détectées, le critère générique de la qualité de l'eau du MELCC (aux fins de consommation) est dépassé. L'eau de surface de la baie Saint-François est basique et relativement pauvre en éléments nutritifs. Finalement, la turbidité est faible et conséquemment les concentrations en matières en suspension (« MES ») sont faibles.
