VILLE DE SALABERRY-DE-VALLEYFIELD

**BERGES ET AMÉNAGEMENTS CONTIGUS DE LA
BAIE SAINT-FRANÇOIS
ADDENDA À L'ÉTUDE D'IMPACT SUR
L'ENVIRONNEMENT**

**RÉPONSES À LA 2^e SÉRIE DE QUESTIONS ET COMMENTAIRES
DU MELCC DATÉS DU 16 AOÛT 2019**

DOCUMENT DE RÉPONSES

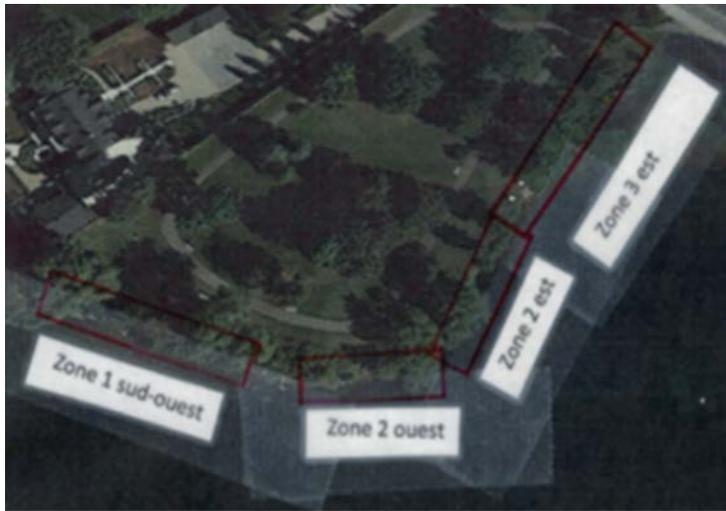
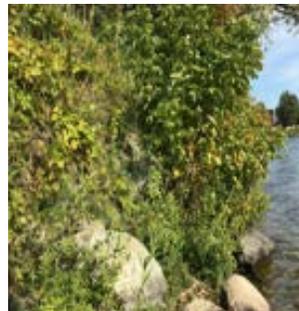
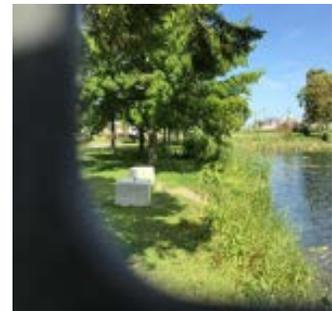
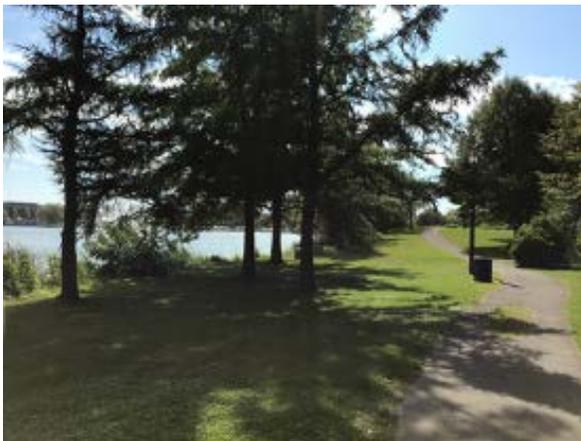
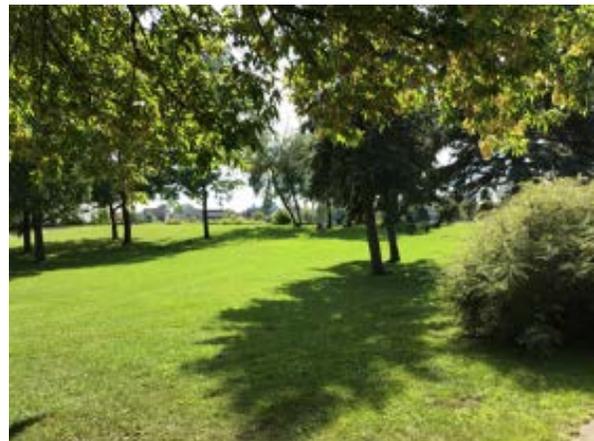
Figure 1 Zones de la rive du parc de la Pointe-aux-Anglais

Tel qu'illustré à la figure suivante, la rive du parc de la Pointe-aux-Anglais se divise principalement en trois zones qui doivent être traitées de façon différente:

1. Zone 1 : La partie sud-ouest avec une rive totalement anthropique;
2. Zone 2 : La pointe érodée et présentant une pente abrupte de 4V :1H à 6V :1H;
3. Zone 3 : La partie est qui est une rive relativement naturalisée avec un herbier à proximité.

Zone 1 sud-ouest

Zone 2 ouest

Zone 2 est

Zone 3 est

Caractère forestier du parc (berges)

Caractère forestier du parc (vue d'ensemble)

ZONE 1 : Dans la partie sud-ouest, le niveau du sol varie de 47,1 m à 46,89 m. Le bas de la pente est à 46,28 m et consiste, d'un côté, en un enrochement de pierres qui est déstabilisé et, de l'autre côté, en un muret de béton qui est aussi déstabilisé. L'intervention proposée par la Ville consiste à enlever le muret de béton et à stabiliser les berges avec une technique de génie végétal dans la section ouest. L'alternative soumise par le MELCC consiste en une stabilisation végétale uniquement. Toutefois, à l'approche du promontoire, vers la zone 2, pour une transition, il est préférable d'utiliser une technique de stabilisation mécanique comme celle proposée à la fiche n° 20 (2003) de la société de la Faune et des Parcs du Québec ou à la fiche technique n° 2 de stabilisation des rives du MDDEP (2011), toutes deux présentées à l'annexe B.

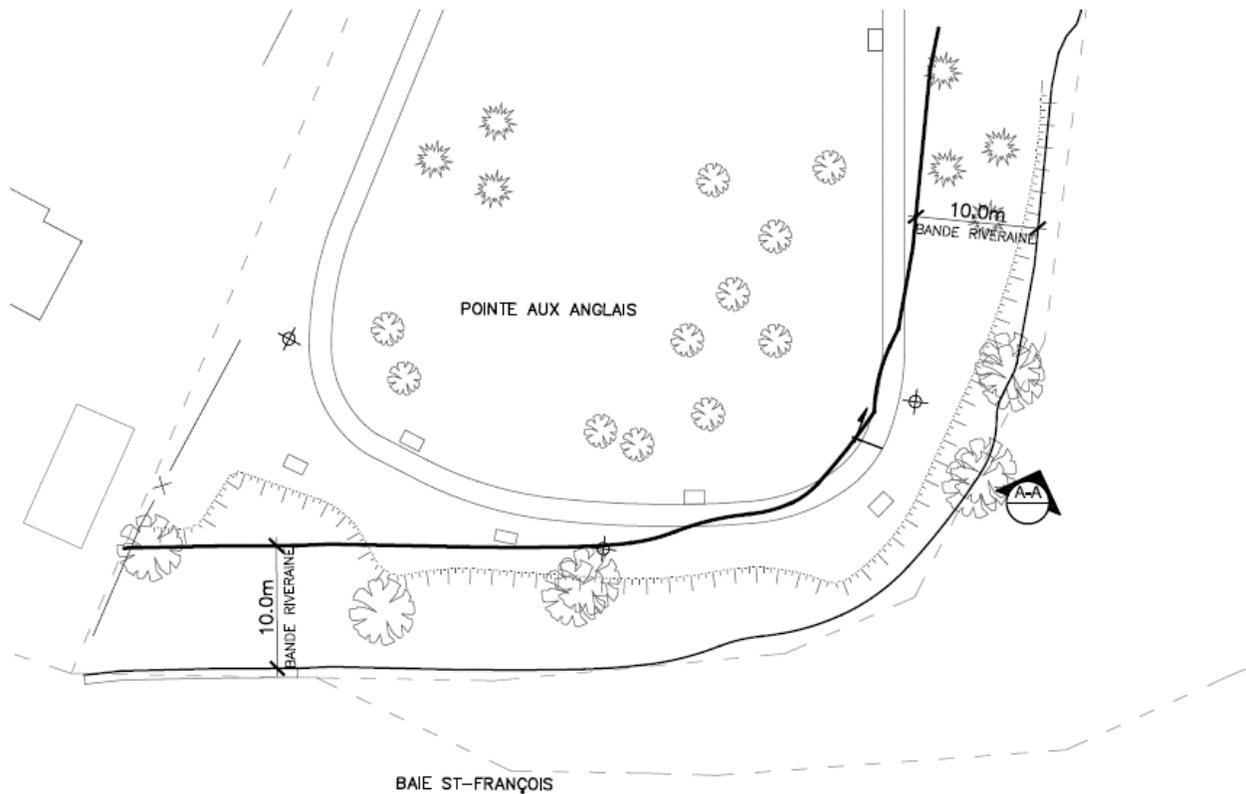
Figure 2 Vue en plan de la bande riveraine de 10 mètres (alternative Pointe-aux-Anglais)

L'alternative à considérer consiste à enlever la partie élevée du parc pour avoir une pente 3:1 sur toute la rive de 10 m.

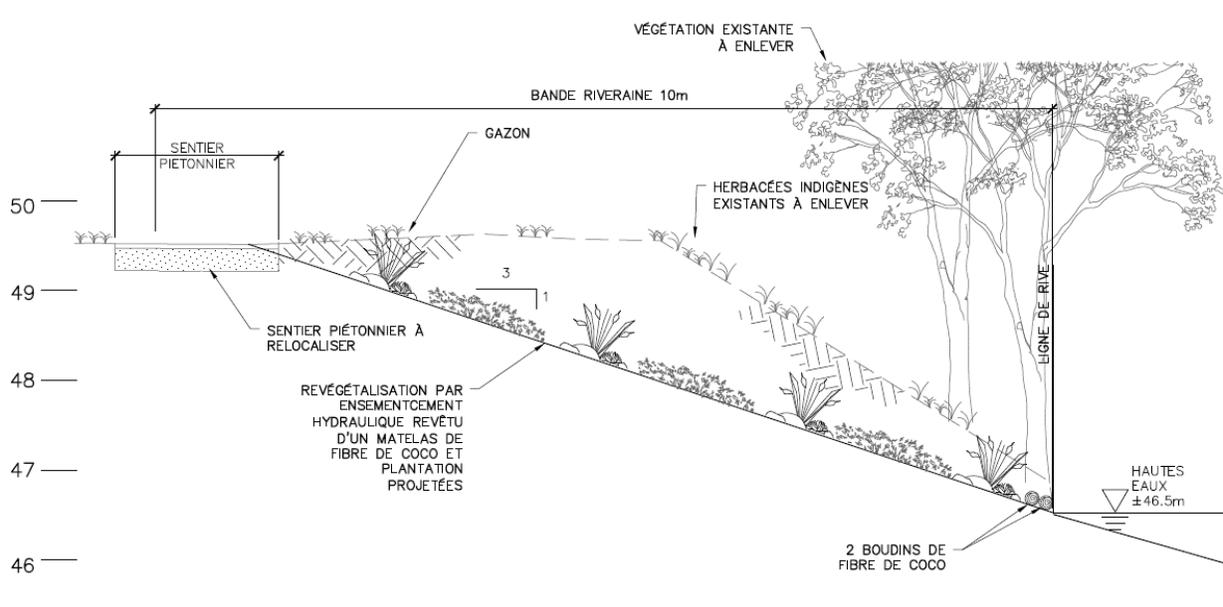
Figure 3 Coupe-type d'une alternative pour enlever la partie élevée du parc de la Pointe-aux-Anglais (promontoire) et avoir une bande naturelle riveraine de 10 m

Cependant, si cette alternative est mise de l'avant, cela entraînerait la perte de quatre (4) arbres centenaires et du promontoire. Cette alternative n'est absolument pas justifiée d'un point de vue de l'usage des lieux et de la valeur accordée par la communauté au milieu et aux espèces d'arbres présentes. Elle n'est donc pas retenue.

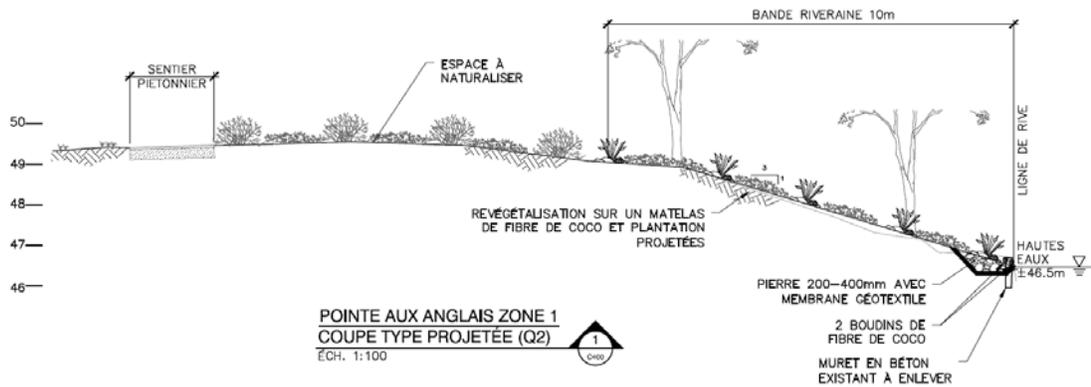
Figure 4 Coupe-type proposée pour la zone 1 de la Pointe-aux-Anglais

En contrepartie, comme illustré à la figure suivante et à la coupe-type 1 de l'annexe A-1, dans l'ensemble de la zone de transition entre la zone 1 et 2, une technique de génie végétale est proposée, tout en enlevant le béton. La berge est reculée d'un mètre pour éviter tout empiétement dans le milieu hydrique. Par contre, l'enlèvement du muret de béton générera une fosse qui sera remplie par de la pierre pour assurer la stabilité d'une bonne assise.

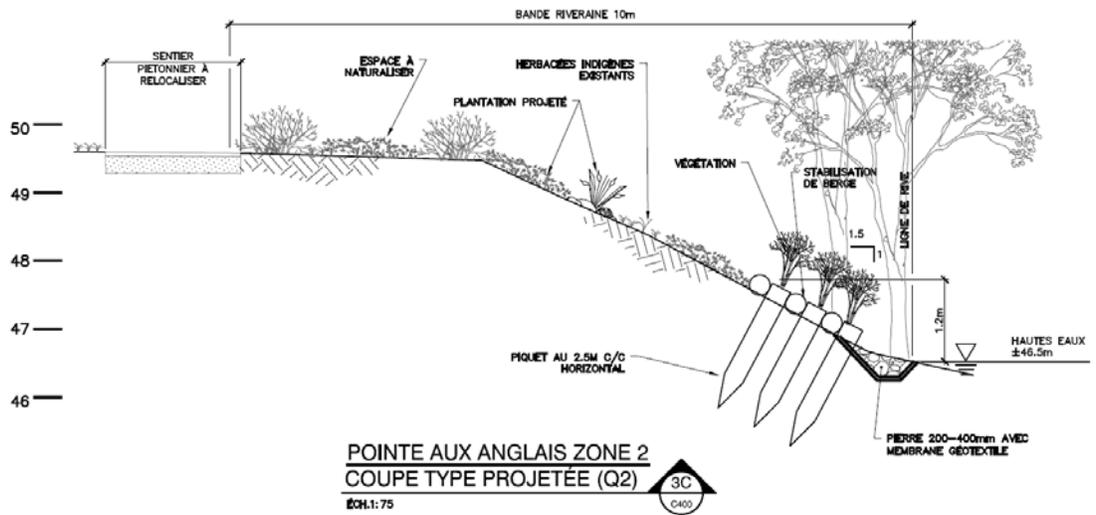
Figure 5 Coupe-type proposée pour la zone 2 de la Pointe-aux-Anglais

ZONE 2 : dans cette zone, sur la pointe (partie centrale), le niveau supérieur de la butte est à 49,98 m. Le bas de la butte est au niveau 46,14 m. Sur la butte, la distance horizontale entre le haut et le bas de la butte est de 1 m et moins. La pente sur la pointe est donc de 4V:1H ou carrément verticale. Il s'agit d'un promontoire. Cette partie de la berge a été complètement érodée et les arbres centenaires sont partiellement dans l'eau. La berge s'est stratifiée et les arbres sont en surplomb. À cet endroit, une stabilisation avec une technique de génie végétal est proposée, comme illustré à la figure suivante et à la coupe 3C disponible à l'annexe A-1. Cependant, au bas des arbres, une structure plus mécanique est requise puisqu'il n'est pas possible d'enfoncer des piquets dans le talus. Un enrochement tel que celui proposé dans la fiche technique n° 2 (annexe B) sera nécessaire, autrement la construction d'un caisson de bois sera nécessaire.

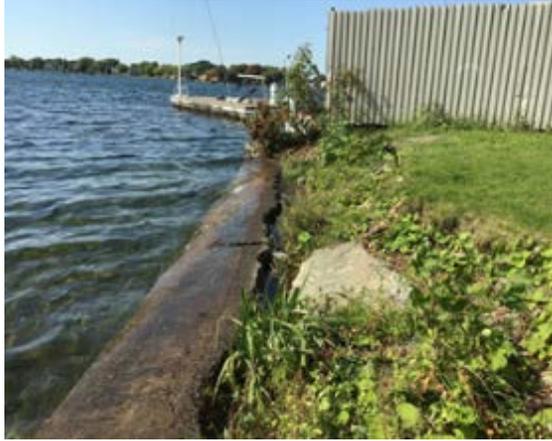
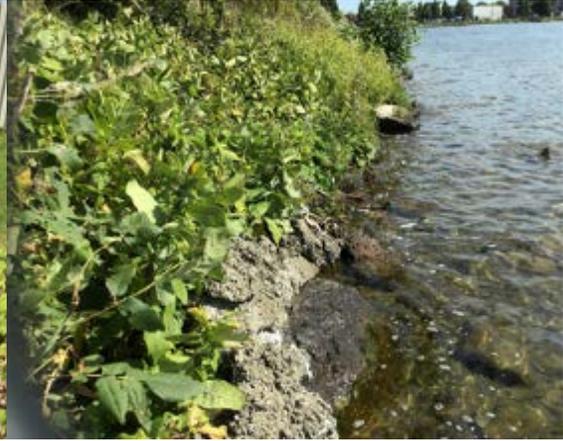
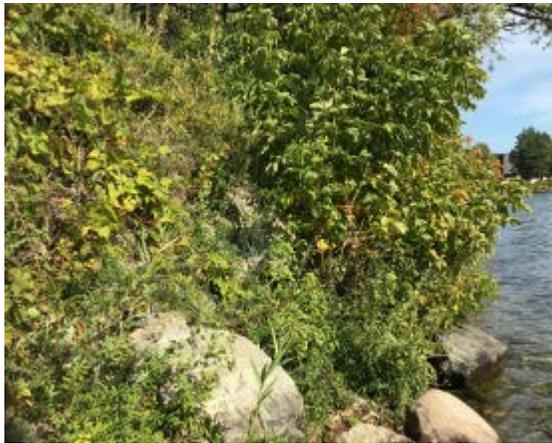
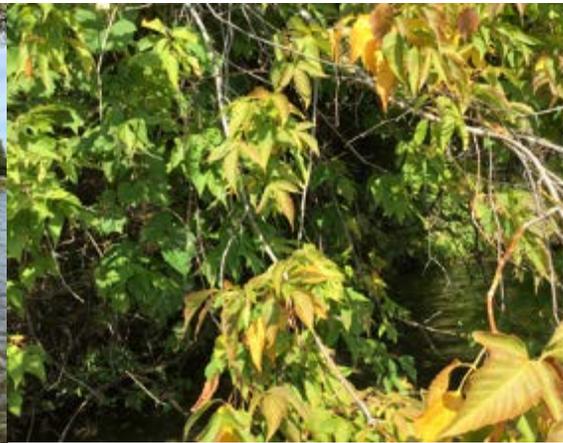
Figure 6 Vues sur les zones 1 et 2 du parc de la Pointe-aux-Anglais

Zone 1 : muret

Zone 1 : enrochement et béton existant

Zone 2 : enrochement existant

Zone 2 : les arbres sont en surplomb (affouillement)

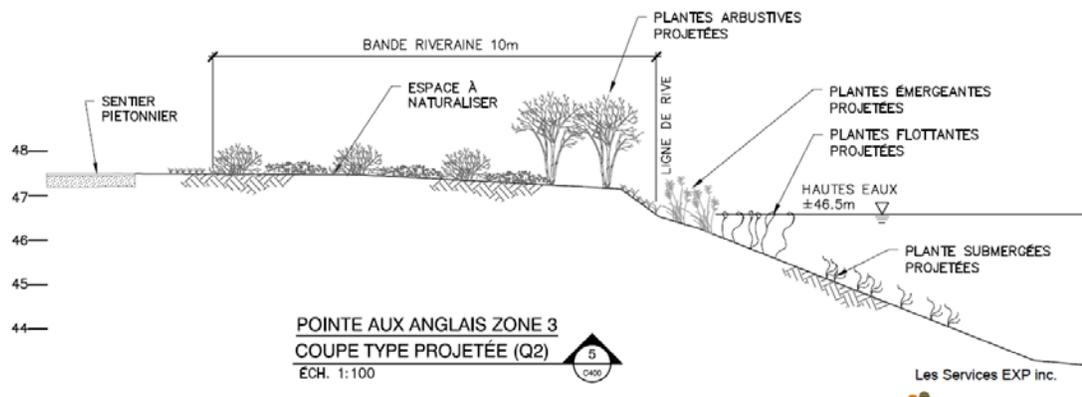
Figure 7 Coupe-type proposée dans la zone 3 vis-à-vis l'herbier projeté de la Pointe-aux-Anglais

ZONE 3: comme illustré à la figure suivante et à la coupe-type 5 disponible à l'annexe A-1, dans la partie est, vis à vis l'herbier projeté de 1 600 m², il est proposé de végétaliser la pente sans intrusion dans la partie aquatique.

Dans l'ensemble, la bande riveraine de 10 m sera végétalisée et aucun gazon ne sera présent dans cette bande.

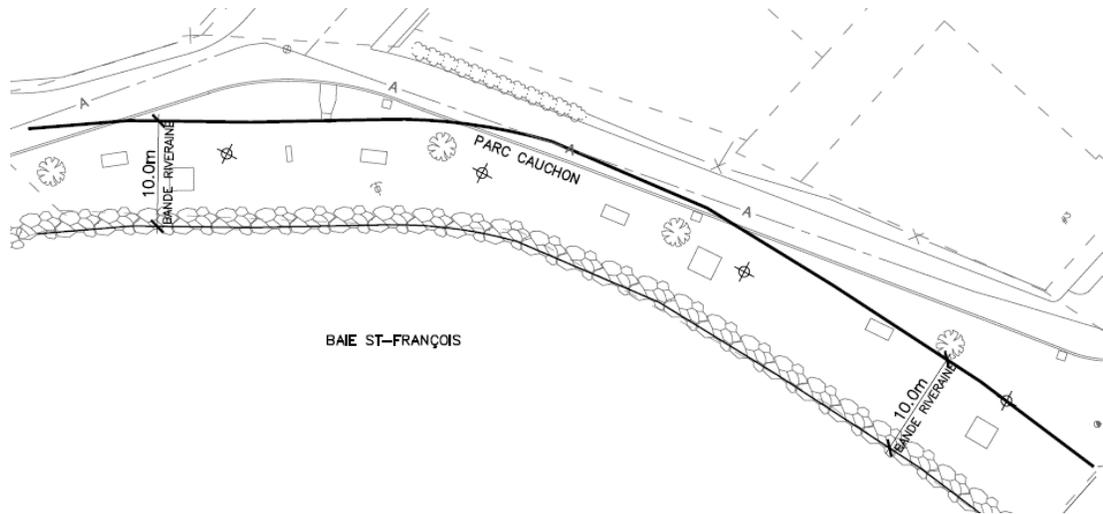
Figure 9 Parc Cauchon – Alternative de bande riveraine de 10 m complètement naturalisée

Le parc Cauchon, dont les rives sont anthropiques, est un lieu de recueillement et d'accès à l'eau pour les habitants du secteur. L'alternative soumise par le MELCC pour le secteur du parc Cauchon consiste à convertir ce parc en milieu naturel/de préservation avec une bande riveraine de 10 m complètement naturalisée (voir figure suivante). Toutefois, ceci entraînerait la perte d'un refuge aux îlots de chaleur

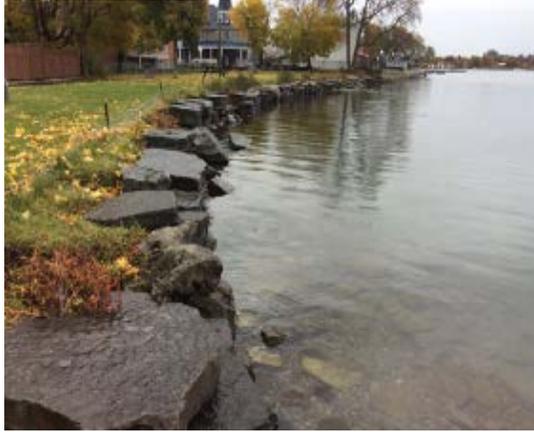
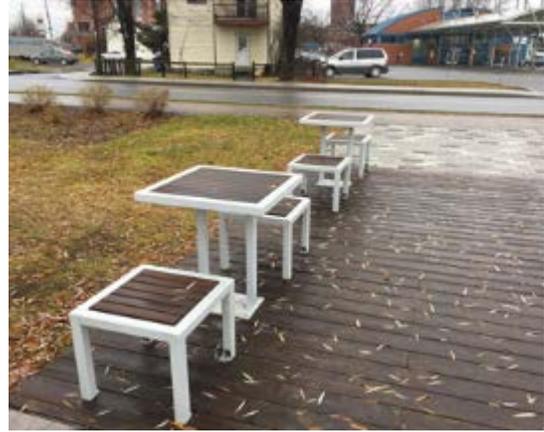
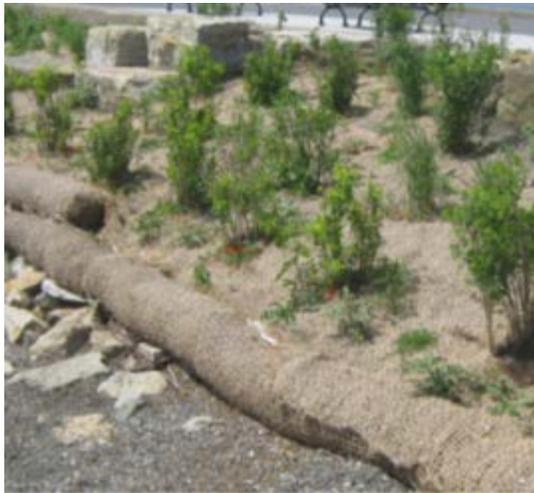
Figure 10 Parc Cauchon - État actuel des rives et type d'aménagement proposé

La figure suivante illustre des éléments additionnels permettant de comprendre le concept proposé par la Ville qui vise à améliorer l'état actuel des rives tout en préservant l'usage actuel du parc. De fait, la proposition de la Ville consiste à naturaliser l'ensemble du parc à l'exception de trois (3) placettes d'accès à l'eau. Aucun pavé de béton n'est prévu, mais plutôt une surface perméable pour la mise en place des tables à pique-nique et les accès à l'eau. De plus, il est prévu de réutiliser les pierres existantes pour les différents aménagements proposés dans ce secteur.

Rive existante Parc Cauchon

Type d'aménagement proposé pour les placettes d'accès à la rive

Construction-type pour le parc Cauchon

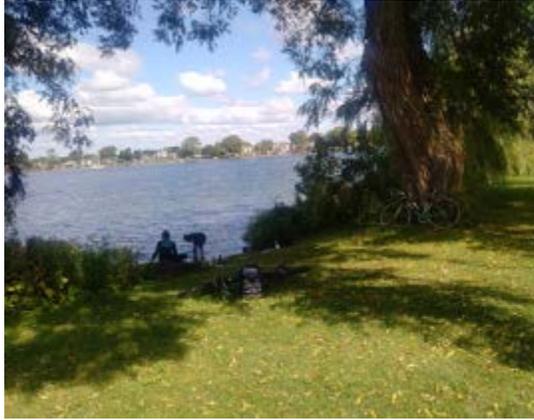
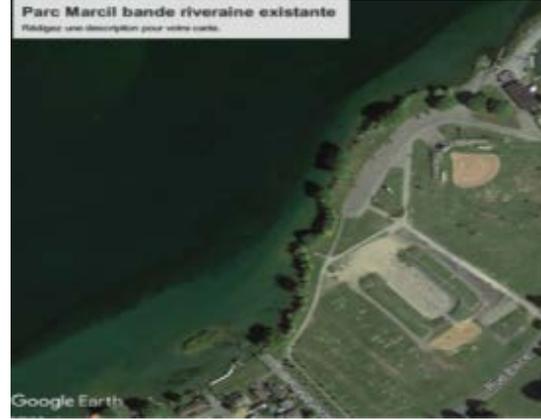
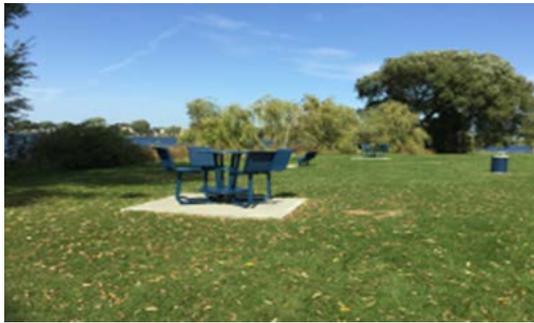
Figure 11 Parc Marcil – État actuel des rives

L'espace riverain du parc Marcil est un aménagement existant et permet un accès à l'eau pour les habitants du secteur (voir figure 11). La berge a 400 m de longueur. L'espace gazonné dans la bande riveraine est existant. En été, des bancs et des tables à pique-nique sont installés dans la partie gazonnée. Plusieurs saules sont présents le long de la berge et doivent être protégés.

Espace gazonné, où les citoyens vont se rafraîchir

Secteur riverain existant au parc Marcil

Espace gazonné où les citoyens vont pique-niquer

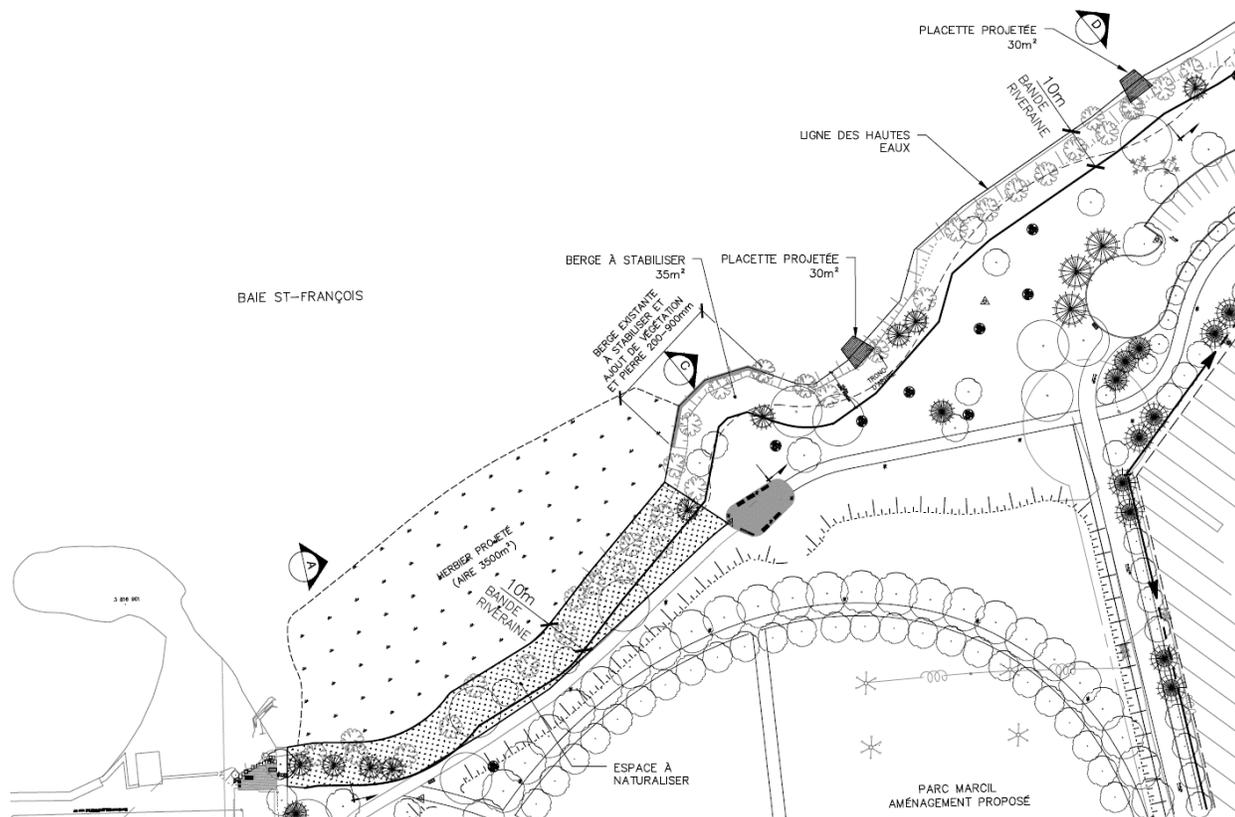
Figure 12 Vue en plan du Parc Marcil

En contrepartie, comme illustré à la figure suivante et à la vue en plan de l'annexe A-3, la Ville propose de ne pas modifier l'espace gazonné existant, à l'exemption de la partie ouest du parc Marcil où une bande naturalisée de dix mètres de largeur remplacera l'espace gazonné et ce, sur une distance de 100 m.

Comme illustré à la figure 12 ainsi qu'à la figure suivante (se référer à la coupe D de l'annexe A-3), dorénavant, la Ville propose toutefois l'aménagement de deux placettes en bois de cèdre pour continuer à permettre l'accès à l'eau par les habitants du secteur et ce, aux endroits déjà fréquentés par ces derniers. Ces aménagements permettront de mieux encadrer l'accès à l'eau dans le secteur du parc

c) Au parc Marcil, comme expliqué à la réponse à QC2-2, aucune intervention n'est prévue sur la rive. Comme illustré à la figure 12 précédente, seule une stabilisation est prévue à un endroit précis de la berge du parc Marcil. Les espaces gazonnés qui servent de parc sont déjà existants. De plus, la Ville propose la création d'un herbier dans la partie ouest du parc et propose aussi de naturaliser la bande riveraine de 10 m dans cette partie du parc, et ce, sur une distance de 100 m.

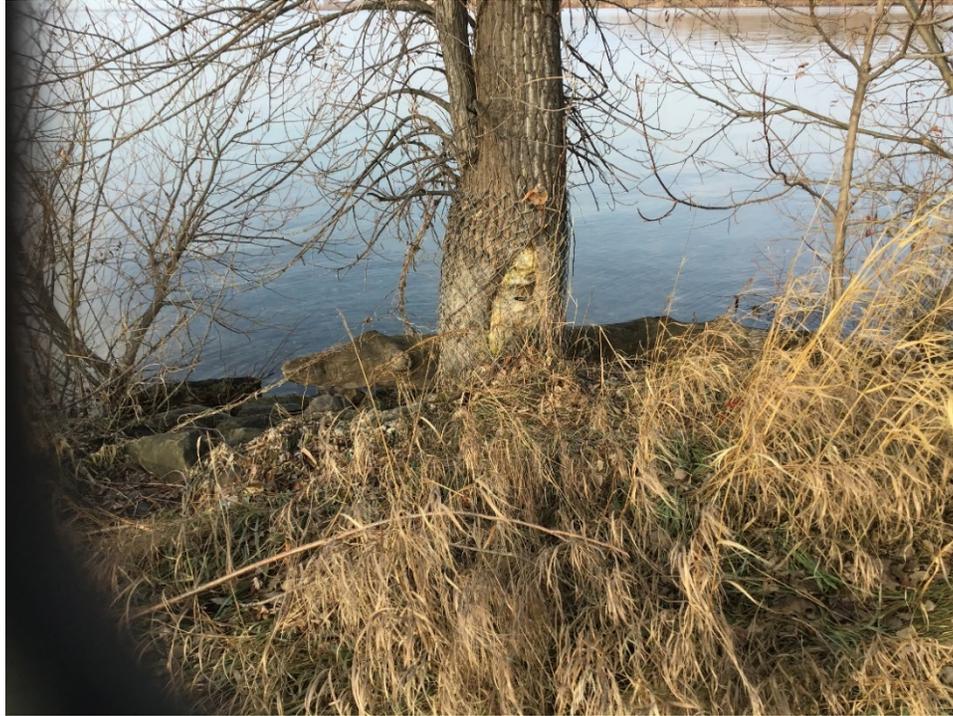
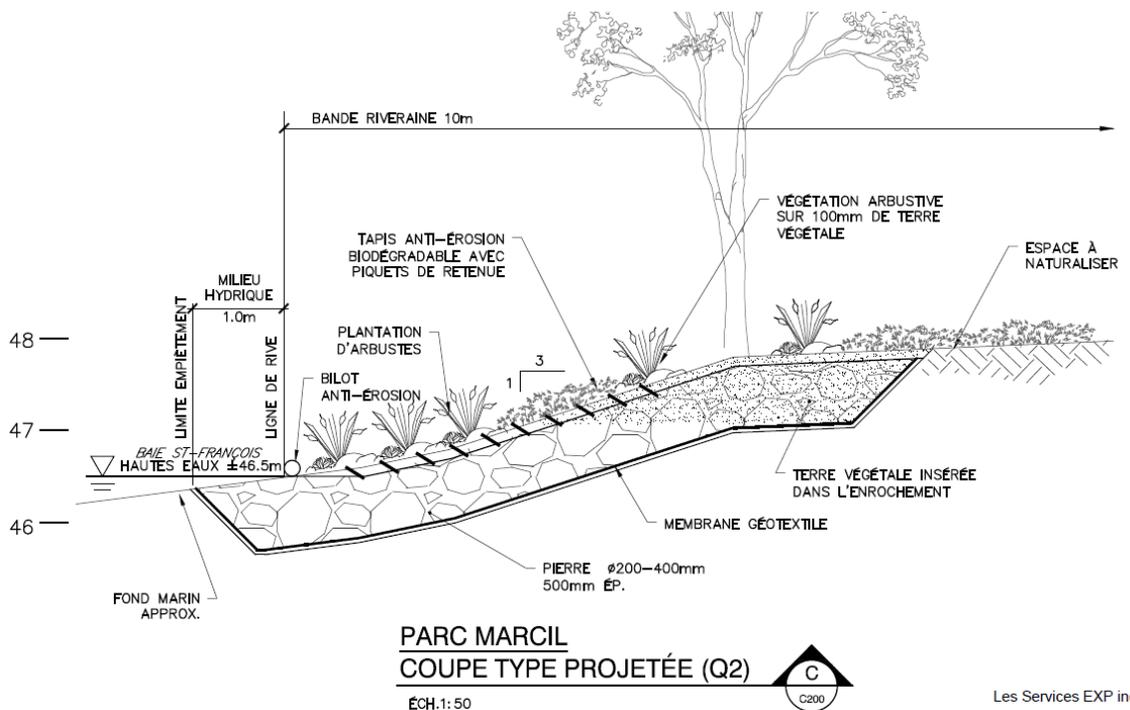
Figure 13 Berge existante à stabiliser au Parc Marcil

De plus, aux endroits où des arbres sont présents sur la rive, celle-ci sera maintenue dans son état actuel et une intervention (stabilisation et ajout de végétation) sera effectuée uniquement où ces arbres risquent de tomber à l'eau (voir figures suivantes et coupe C de l'Annexe A-3). Le concept maintenant proposé limite ainsi les interventions en bande riveraine avec léger empiètement en milieu hydrique à un seul endroit plutôt qu'à cinq endroits comme c'était le cas auparavant avec le concept précédent dans les réponses aux premières séries de questions. Ceci fait en sorte que moins de 10 % de la berge fera l'objet de travaux de stabilisation dans ce secteur. L'annexe A-3 présente les coupes des interventions dans ce secteur et la vue en plan. Il est à noter que les coupes des sous-secteurs des rues Lynch et Brodeur ont été reproduites de nouveau dans cette annexe, mais aucun changement n'y a été apporté en termes d'insertion dans la bande riveraine et/ou dans le milieu hydrique.

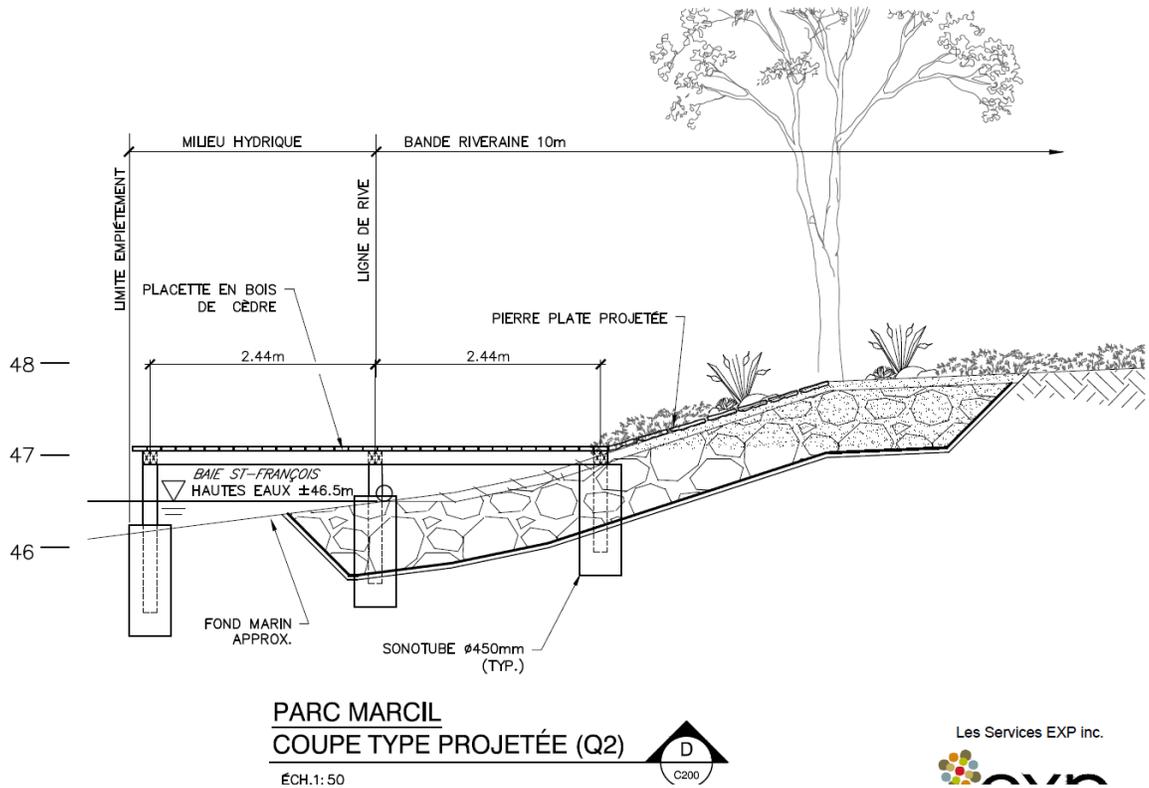
Figure 14 Coupe type D – Placettes projetées au Parc Marcil

Marcil tout en préservant l'usage des lieux aux fins récréatives et de baignade. Chaque placette repose sur six tubes de béton de 450 mm de diamètre. Ainsi, selon la vue en plan et la coupe qui suit, sur un total de 12 tubes, huit sont en milieu hydrique et quatre dans la bande riveraine à l'extérieur du milieu hydrique.

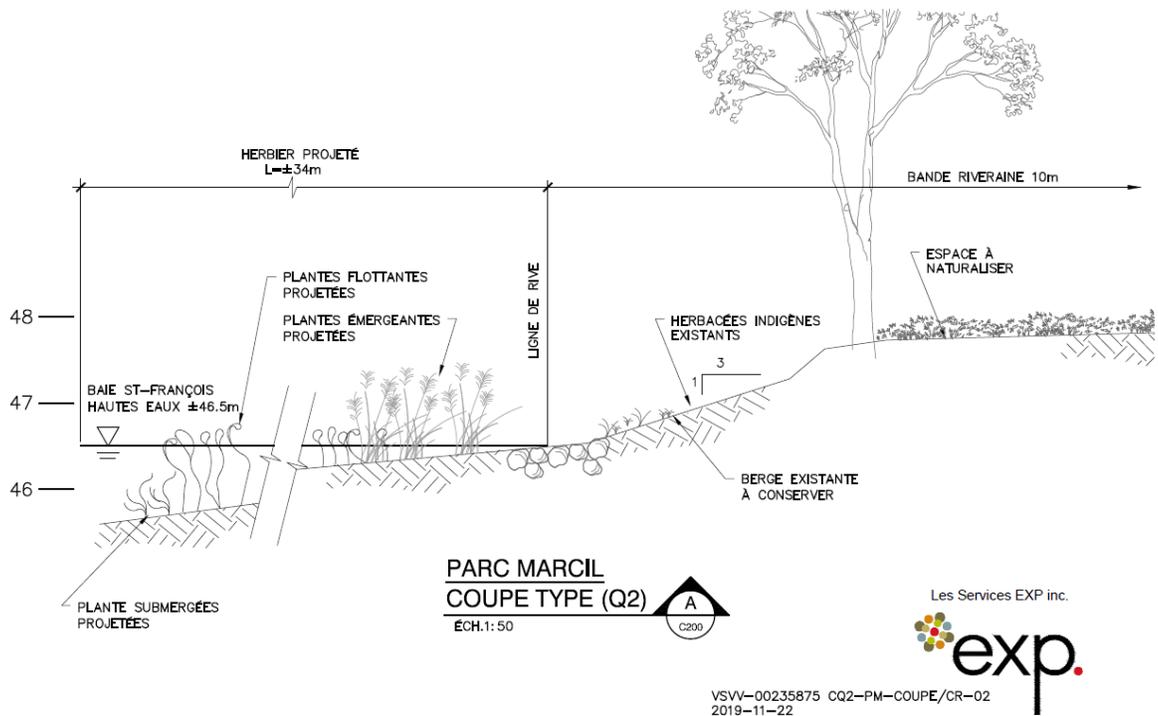
Figure 15 Coupe type de l'herbier projeté dans le secteur du Parc Marcil

Enfin, la Ville propose également la création d'un herbier d'une superficie maximale de 3 500 m² devant la rive (voir figure suivante et coupe type A de l'annexe A-3). La création de l'herbier permettrait d'assurer une protection aux berges et ainsi d'éviter les interventions de stabilisation proposées à ce jour. Elle pourrait également servir comme projet de compensation pour la perte d'habitat du poisson et la superficie pourrait ainsi venir s'ajouter à celles déjà présentées à cet effet dans le rapport original de l'étude d'impact (chapitre 8). Les détails concernant cet herbier sont fournis à la réponse à QC2-17.

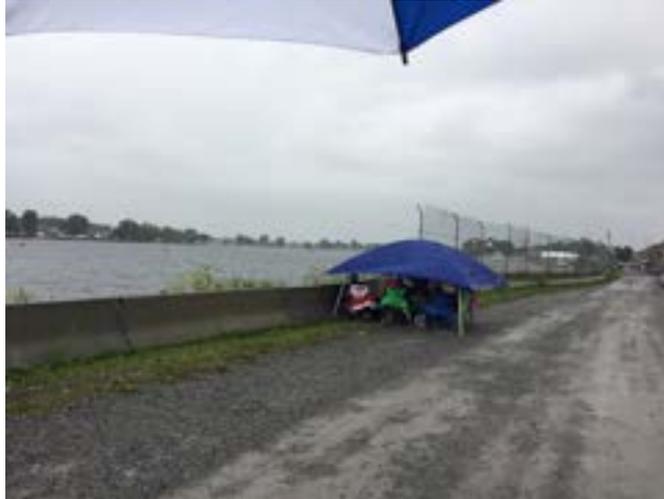
Figure 16 Muret de protection temporaire pour les régates

Dans le secteur de la marina, comme mentionné à la section 2.2.2 du rapport d'ÉIE, les berges constituant les parties nord et sud de la langue de terre n'ont aucune protection particulière contre l'érosion. En plus de ses berges qui s'érodent, la langue de terre ne comporte aucun aménagement ni végétation; sa surface étant constituée de pierre concassée. De fait, comme mentionné en réponse à QC.7 dans le document de réponses à la première série de questions du Ministère, la langue de terre est actuellement utilisée comme site de remisage des bateaux pendant l'hiver pour la marina. De plus, pendant l'évènement des Régates internationales de Valleyfield, des estrades y sont installées et des services y sont déployés. Par ailleurs, un muret temporaire de béton doit être installé mécaniquement chaque année pour assurer la protection des spectateurs lors des régates (voir figure suivante). Il s'agit d'une exigence des assureurs des Régates pour donner suite à un décès survenu en 1999 lorsqu'une embarcation s'est projetée dans la foule, causant 10 blessés graves et un décès. Cette installation temporaire détruit la végétation et empêche une continuité écologique.

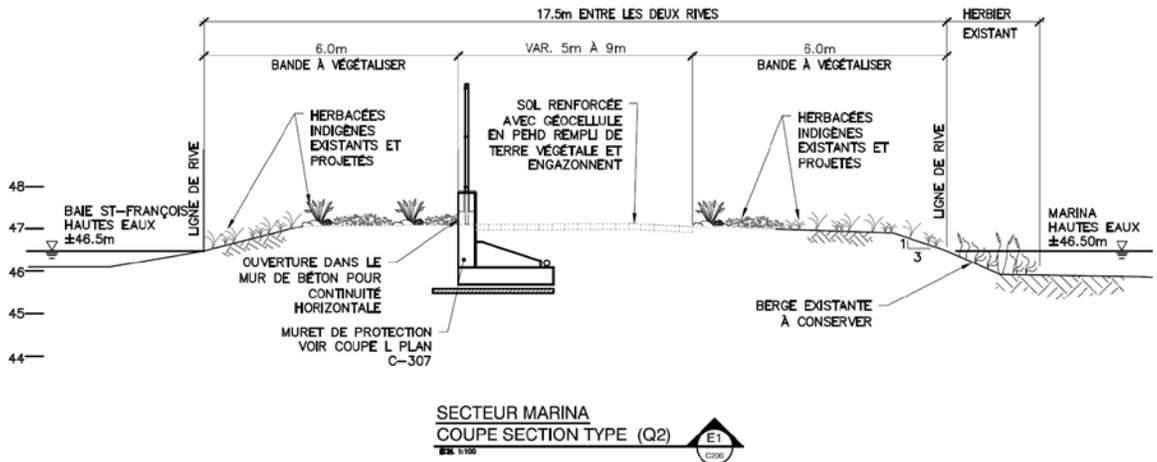
Figure 17 Coupe-type E1 – Langue de terre et muret de protection

Comme illustré aux figures 17, 18 et 19, la nouvelle solution proposée par la Ville consiste plutôt à renaturaliser une bande de 12 m de large, répartie de chaque côté de l'espace central de la bande de terre, soit environ 6 m de chaque côté. Avec cette option, il y aurait environ 2,5 m de passage et de l'espace suffisant pour les estrades (5,5 m de largeur), ce qui permettrait de conserver l'accès à la bande de terre et de ne pas utiliser d'encochement sur cette partie de la rive. Le muret de protection serait conservé dans la partie est, seulement vis-à-vis du circuit des Régates. Ce muret de béton permanent présente des ouvertures dans sa partie inférieure pour assurer la continuité écologique et éviter la destruction de végétation chaque année. La végétation qui s'installera entre le muret de béton et la ligne de rive sera permanente puisque le muret empêchera l'accès dans cette partie de la rive. Ainsi, aucune intervention n'est prévue dans la modification des profils de langue de terre, tant du côté de la baie que du côté de la marina, et tant en berges qu'en milieu hydrique. De la végétalisation y sera néanmoins effectuées en berges. Ceci permet donc de réduire substantiellement les empiètements en milieu hydrique comme il sera démontré plus loin. La nouvelle solution par la Ville est donc retenue pour poursuivre avec l'ingénierie détaillée du projet (se référer aux plans/coupes de l'annexe A-4).

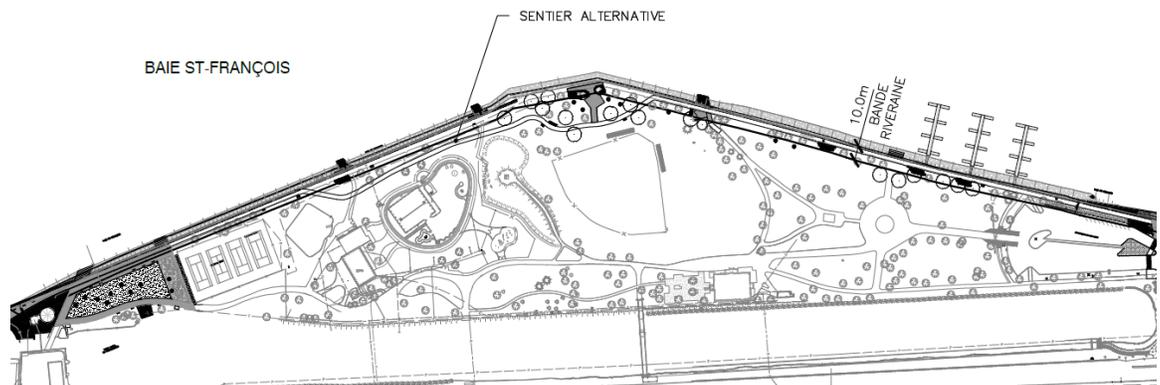
Figure 20 Alternative de positionnement du sentier au parc Delpha-Sauvé

Conséquemment, tous ces éléments historiques déjà relevés, discutés et présentés dans les concepts développés à ce jour pour ce secteur doivent être réitérés au MELCC. En fait, l'alternative soumise par le MELCC consiste à déplacer le sentier en bordure de la baie Saint-François, là où cela est possible, et de bonifier la rive avec des espèces végétales autres que du gazon. Comme illustré à la figure suivante, dans la partie ouest de la pointe McPherson, sur une zone de 130 m de long, le sentier pourrait être déplacé. La bande disponible présente une largeur de 11 à 13 m.

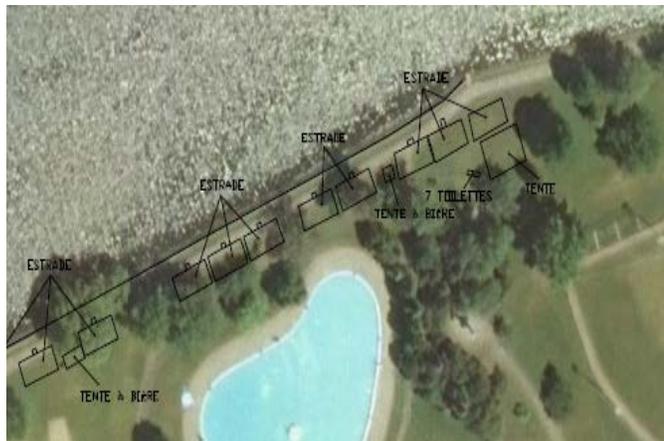
Figure 21 Gradins temporaires installés durant les Régates

Pendant les Régates (voir figure 21), 10 sections d’estrade sont installées dans la zone disponible pour déplacer le sentier. Ces gradins temporaires sont placés en face du circuit des Régates et permettent d’accueillir 5 000 spectateurs. La mise en place d’une bande riveraine de 10 m à cet endroit ferait en sorte que ces gradins temporaires ne pourraient plus être installés (gradins : 5,5 m de largeur; sentier : 2 m de largeur). Ainsi, comme il a été démontré dans le rapport d’étude d’impact et dans la première série de réponses aux questions du MELCC, avec plusieurs photographies et plan en appui, et avec l’usage des lieux par la population et acceptation des concepts par les Régates, il est impossible de donner suite à l’alternative soumise par le MELCC. De plus, le déplacement du sentier occasionnerait un impact sur la préservation des composantes patrimoniales intrinsèques du parc Delpha-Sauvé (voir réponse Q2.-21). L’alternative soumise par le MELCC ne peut donc être retenue.

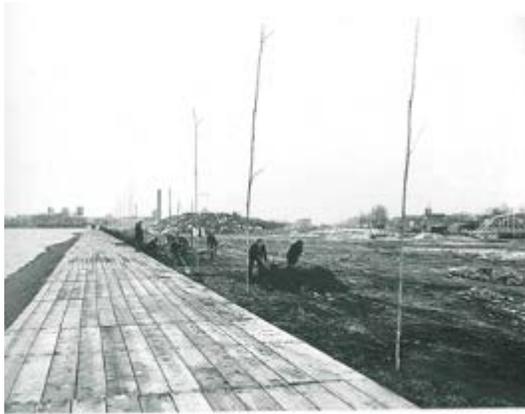
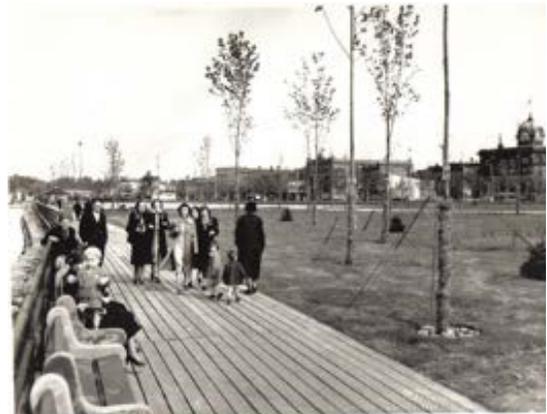
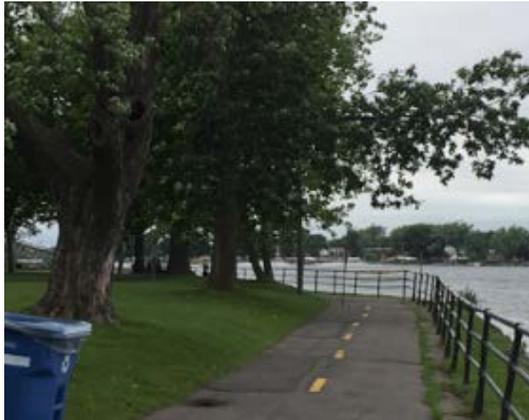
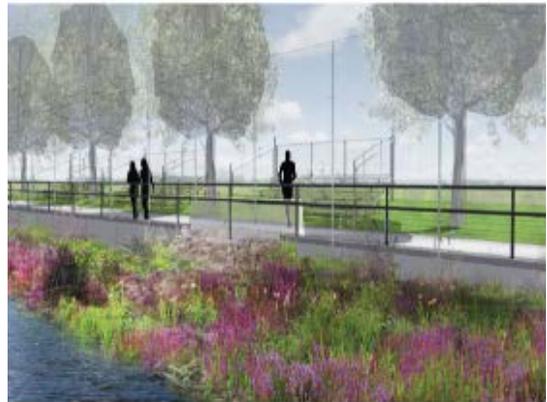
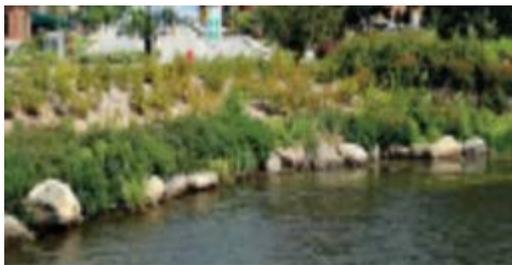
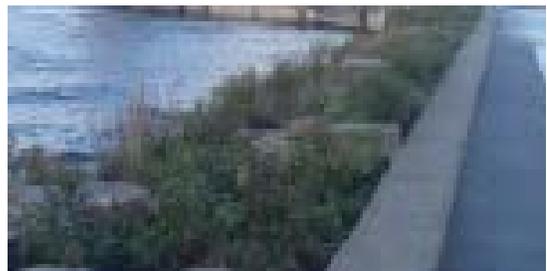
Figure 22 Parc Delpha-Sauvé– Situation existante et aménagements proposés

Terrasse d'origine

Rampe et bordure de béton d'origine

Promenade existante. La berge a été stabilisée à l'aide de gabions en 1976.

Aménagement proposée avec ouvertures dans le muret

Type d'aménagement proposé

Aussi, la Ville propose d'enlever la surface imperméable du sentier et de la remplacer par une surface perméable. La portion du parc entre le sentier et la berge sera végétalisée et la partie gazonnée sera éliminée.

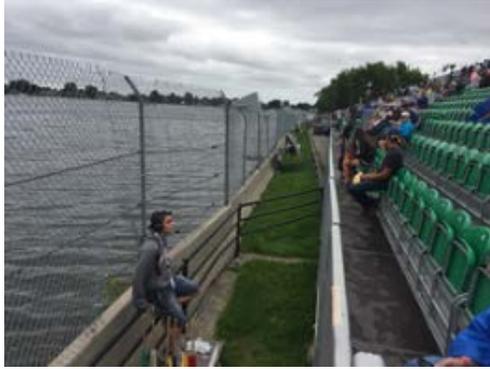
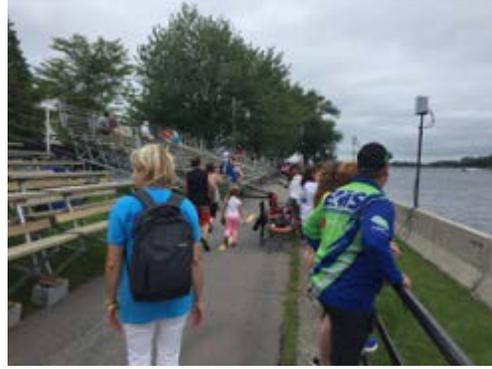
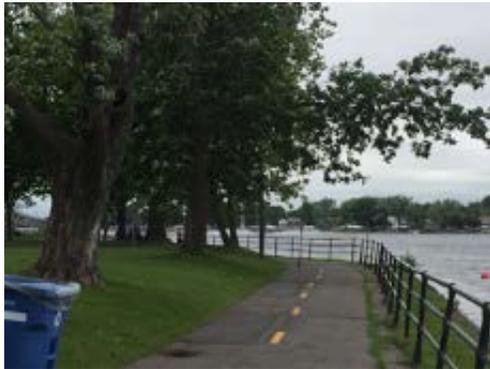
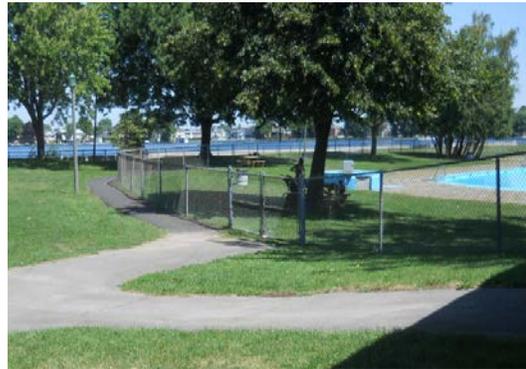
Figure 26 Parc Delpha-Sauvé - Contraintes à l'alternative proposée par le MELCC

Estrades installées pour les Régates vis-à-vis des courts de tennis

Estrades installées pour les Régates vis-à-vis de la piscine.

Promenade existante

Arbres dans la rive vis-à-vis de la piscine

- b) Les réponses aux deux points de cette question concernant le parc Delpha-Sauvé sont fournies ci-après.
1. La baie Saint-François constitue un amphithéâtre naturel pouvant accueillir plus de 50 000 spectateurs autour de la baie. Des estrades doivent être installées et un chemin sécuritaire d'accès doit être prévu. Derrière le sentier, il y a la présence d'arbres parfois centenaires, lesquels doivent être préservés. En séquence d'ouest en est, à une distance de 10 à 15 m de la berge, se trouvent quatre (4) courts de tennis, un terrain de jeu pour enfant, une piscine, une montagne, un terrain de balle, l'esplanade des spectacles et le stationnement du quai fédéral. Entre la berge et les courts de tennis, il y a 16 m avec une rangée d'arbres à 8 m. Entre la berge et le terrain de jeu pour enfant, il y a 13 m et une rangée d'arbre s'y trouve de 7 à 8 m de la berge. Entre la berge et la clôture de la piscine, il y a 14 m et il y a de nouveau une rangée d'arbres à 7 m de la berge. Sur la pointe McPherson, il y a plus d'espace, mais comme mentionné à la réponse à QC2-2 et QC-21, le sentier ne peut pas être déplacé puisqu'il fait partie des composantes patrimoniales intrinsèques du parc qui se doivent d'être préservées. Entre le terrain de balle et la berge, il y a 16 m et plusieurs arbres. Sur l'esplanade jusqu'au quai fédéral, il y a une grande quantité d'arbres se trouvant à 5 m et plus de la berge. Donc, en résumé, dans la rive du parc Delpha-Sauvé, une très grande quantité d'arbres ont été plantés entre 5 et 7 m de la berge. La promenade d'origine a été implantée entre 1 et 2 m de l'eau. La promenade actuelle est à moins de 4 m de l'eau et elle fait partie du patrimoine (voir étude patrimoniale à l'annexe G) valorisé par la communauté. D'ailleurs, depuis les consultations amorcées en 2009 sur l'ensemble du projet de réaménagement des berges, la préservation des lieux, la conservation des aspects patrimoniaux et le maintien des usages actuels au parc Delpha-Sauvé sont apparus comme des enjeux importants et des composantes fortement valorisées par la population aux grés des rencontres avec eux. En outre, tous les aménagements dans ce parc doivent être développés de concert avec les Régates pour répondre à leurs besoins, aux aspects de sécurité et au maintien de cette activité vitale pour l'économie de la Ville. Les concepts développés à ce jour répondent sans doute à toutes ces préoccupations et tous ces enjeux.

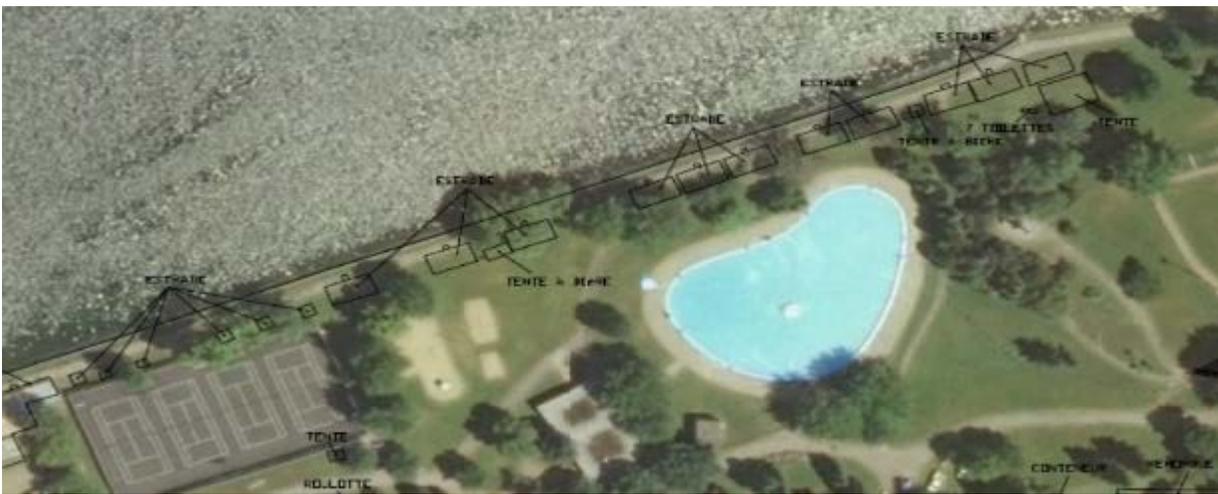
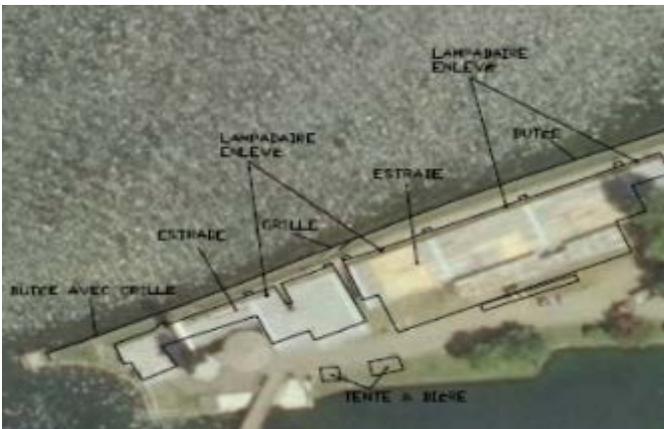
Figure 28 Vue sur les estrades des Régates au parc Delpha-Sauvé

Estrades dans la partie centrale du parc

Estrades dans la partie ouest du parc

- Les figures suivantes montrent l'ensemble du parc Delpha-Sauvé et deux maquettes indiquant où sont localisées les estrades lors des Régates. Un passage est requis devant les estrades. Les contraintes sont décrites à la réponse au point 1 précédente.

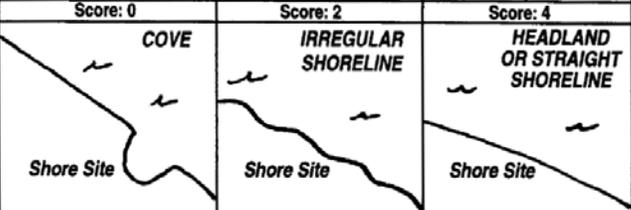
Score: 0	Score: 2	Score: 4	Score: 6	Score: 8	Score: 10	
	LESS THAN 4.0 Km. (2.5 Mi.)	4.1 Km. (2.6 Mi.) TO 8.0 Km. (5.0 Mi.)	8.1 Km. (5.1 Mi.) TO 12.0 Km. (7.5 Mi.)	12.1 Km. (7.6 Mi.) TO 16.0 Km. (10.0 Mi.)	16.1 Km. (10.1 Mi.) TO 20.0 Km. (12.6 Mi.)	GREATER THAN 20.0 Km. (12.6 Mi.)	
SHORELINE GEOMETRY General shape of the shoreline within 200 meters (680 feet) on either side of the site.

Score: 0		Score: 2		Score: 4

COVE		IRREGULAR SHORELINE		HEADLAND OR STRAIGHT SHORELINE		
	Shore Site		Shore Site		Shore Site		
SHORELINE SLOPE Slope of the planting area (vertical to horizontal).

Figure 33 Lignes directrices pour évaluer la viabilité des phytotechnologies et quel type en fonction des conditions (TMWC, 2007)

Bien que le recours à ces techniques soit de plus en plus encouragé pour les bénéfices qu'elles procurent à l'environnement, il existe encore peu de guides techniques proposant des critères quantitatifs précis permettant de définir les conditions optimales pour leur mise en œuvre ou d'encadrer la conception des aménagements. La figure 33 et les tableaux 1 et 2 présentent quelques lignes directrices issues d'une revue de littérature sur le sujet.

Selon ces références, les conditions propices à une implantation réussie de phytotechnologies sont caractérisées par des berges qui sont protégées du vent et enclavées dans une baie (fetchs court), où les sédiments sont de granulométrie fine et pour lesquelles le transport maritime (passage de navire) est nul à moins de 1 kilomètre de la rive (TMWC, 2007; Miller et coll., 2015). Le Tip of the Mitt Watershed Council (TMWC, 2007) propose une grille d'évaluation sommaire (figure 33) permettant de déterminer si des phytotechnologies peuvent être employées et quel type en fonction des conditions. Cette grille a été constituée pour une région bien particulière et de façon sommaire afin de répondre aux besoins de celle-ci, son application directe doit donc être considérée avec discernement. Par ailleurs, Miller et coll. (2015) proposent, tel que présenté aux tableaux 1 et 2, des critères de sélection pour diverses techniques de stabilisation, dans le cas où la végétation seule ne peut être implantée. Le tableau 2 décrit de façon plus précise les conditions associées. Selon ce tableau, pour la solution de seuils et marais (marsh sill), des limites sur les hauteurs de vagues de 0,3 m (1 pied), des variations de niveaux d'eau maximales d'au plus 1,2 m (Low-Mod, 4 pieds), des courants inférieurs à 1,25 nœuds et des pentes littorales plus douces que 5H:1V (Shoreline Slope : Mild-Mod). L'encadrée en rouge dans le tableau 2 présente les conditions requises pour l'aménagement de seuils et marais. On peut donc s'attendre à ce que des conditions encore moins sévères soient requises pour l'implantation de végétation seule.

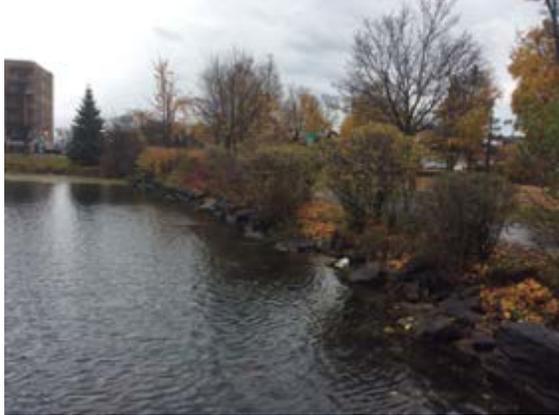
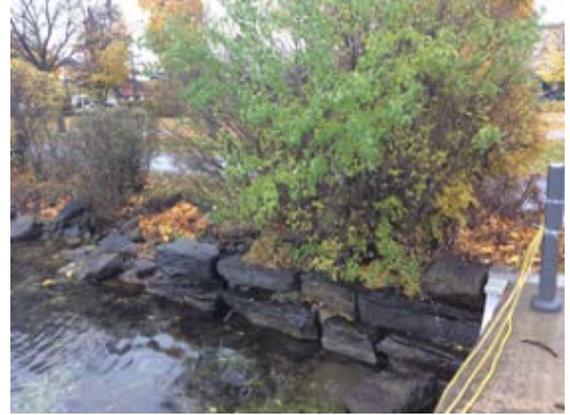
Figure 41 Secteur du parc Delpha-Sauvé

Site de la coupe U et V

Pierres à stabiliser

Pour les coupes U et V du plan C308, dans une optique de renaturalisation des berges, un aménagement de protection végétale pourrait être privilégié plutôt que l'ajout et la remise en place de pierres empilées, considérant que le secteur est protégé des vagues. L'initiateur doit démontrer la nécessité de remettre en place des pierres empilées.

À cet endroit, il y a une grande quantité d'arbres et d'arbustes en berge. Considérant que ces pierres ont protégé la végétation existante, il est approprié de les remettre en place. La renaturalisation implique l'élimination de la végétalisation existante.
