VILLE DE SALABERRY-DE-VALLEYFIELD

**BERGES ET AMÉNAGEMENTS CONTIGUS DE LA
BAIE SAINT-FRANÇOIS
ADDENDA À L'ÉTUDE D'IMPACT SUR
L'ENVIRONNEMENT**

**RÉPONSES À LA 2^e SÉRIE DE QUESTIONS ET COMMENTAIRES
DU MELCC DATÉS DU 16 AOÛT 2019**

DOCUMENT DE RÉPONSES

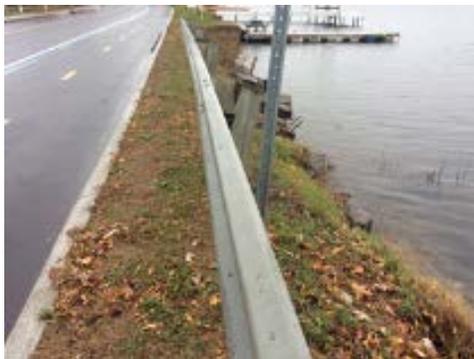
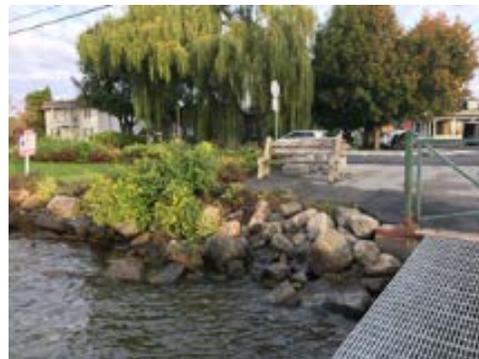
Figure 42 Secteur du boulevard du Havre

Emplacement Z

Emplacement Z1

Selon les informations présentées et selon les coupes Z et Z1, le MELCC estime qu'une protection végétale pourrait être envisagée plutôt qu'une protection en enrochement ou la mise en place de blocs de silice. L'initiateur doit démontrer que l'enrochement est nécessaire. Les résultats de la modélisation du régime de vagues demandés permettraient de statuer sur cet élément.

L'espace entre la rue et la berge est insuffisant pour utiliser une technique de génie végétale. De plus, la berge à l'emplacement V est déjà enrochée, mais se déstabilise.

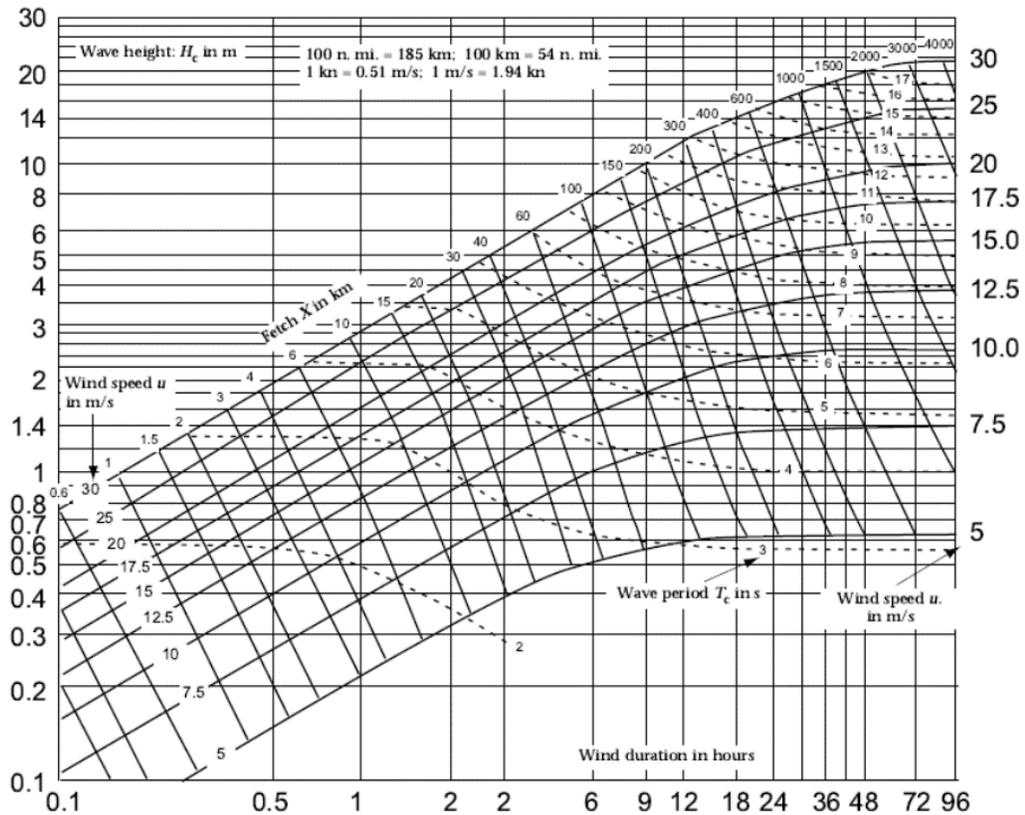
Figure 43 Table pour déterminer la hauteur des vagues

Figure 4.1 — Manual wave forecasting diagram (from Gröen and Dorrestein, 1976)

La formule retenue de la US Army Corps permet le calcul de l'empierrement en fonction de la vitesse d'écoulement. En canaux et rivière, le calcul est simple. Dans le cas d'une baie ou d'un lac, il s'agit d'évaluer la célérité des vagues en comparaison à la vitesse d'écoulement. Il faut croiser plusieurs méthodes pour arriver à un bon dimensionnement. La hauteur des vagues et la célérité ont été établies à l'aide de la table qui suit. Selon la durée de l'intempérie, la hauteur des vagues variera de 1 à 3 m. Considérant les observations quotidiennes de l'état des vagues, la hauteur de 1 m a été sélectionnée afin de calculer l'enrochement. Ceci évite de surdimensionner les ouvrages.

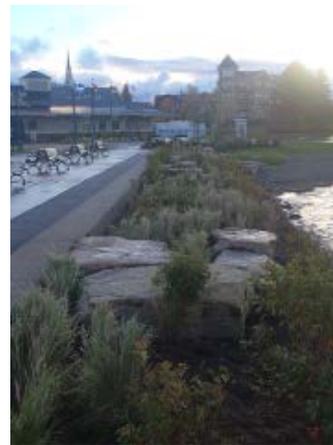
Figure 44 Exemple de couche végétale sur enrochement au quai McPherson à Magog

Sur plusieurs coupes où on retrouve un enrochement mixte avec végétation, il est proposé d'aménager une couche 100 mm de terre végétale sur un tapis anti-érosion retenu dans l'enrochement avec des piquets de retenue. La stabilité de cette couche végétale semble limitée, surtout pour les secteurs les plus affectés par les vagues. Des exemples de ce type d'aménagement qui ont bien fonctionné dans des conditions similaires devraient être fournis.

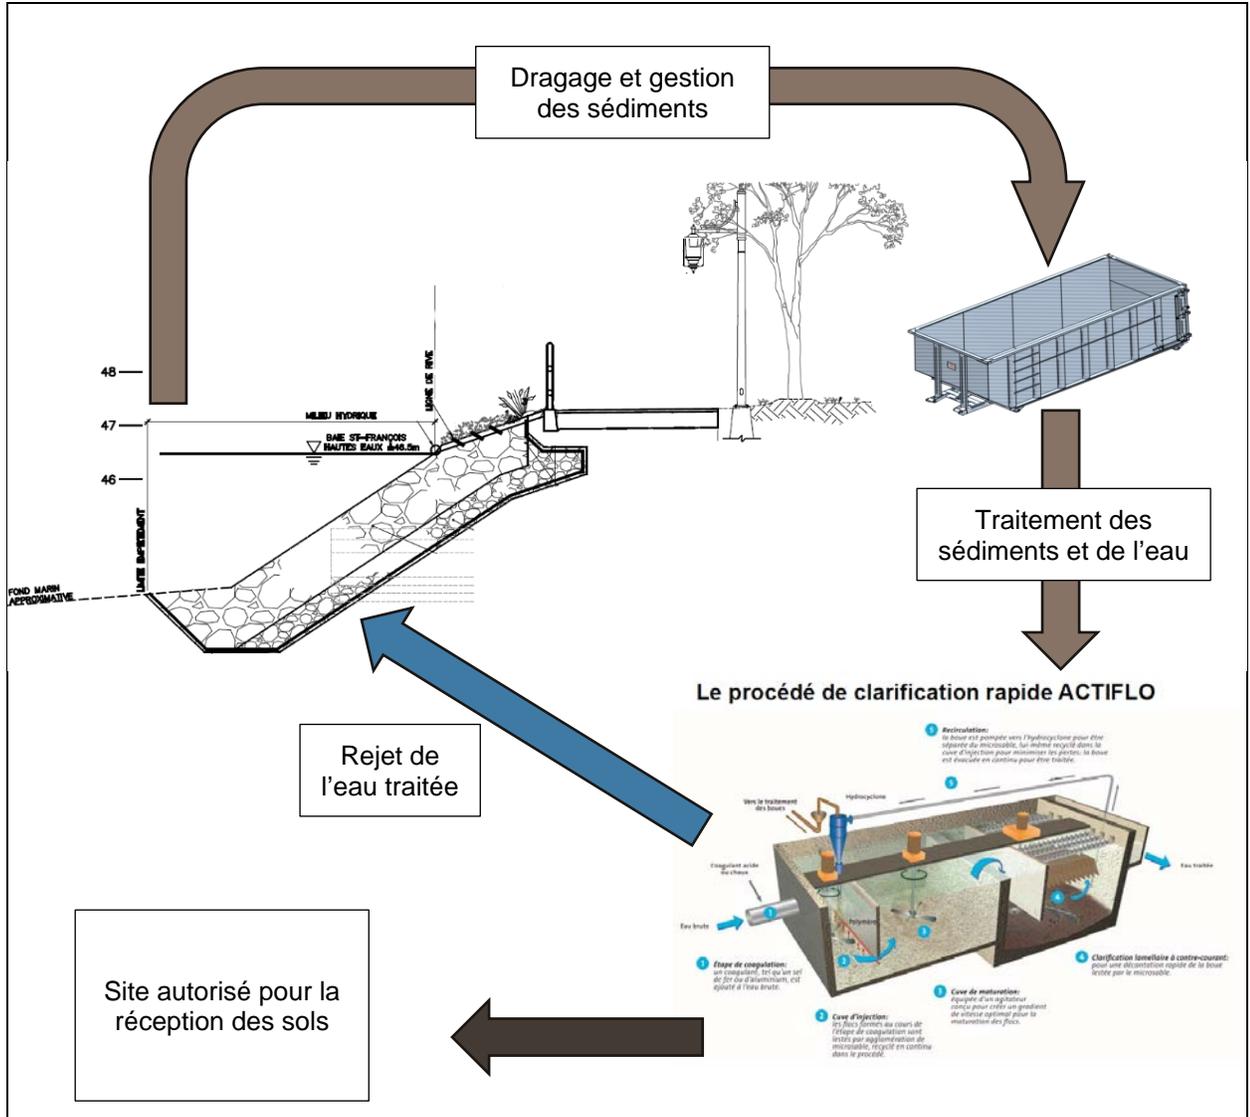
Figure 45 Schéma type du traitement des boues de dragage proposé

traitement de façon simultanée. Le nombre de conteneurs sera établi en fonction du volume de production de traitement. De façon schématique (voir figure suivante), les sédiments seront dragués pour être dirigés dans un conteneur localisé à proximité de la zone des travaux. À l'intérieur du conteneur aura lieu le procédé de traitement des boues dont l'épaississement devrait être effectué par l'injection de polymère dans des réservoirs séparés. Les liquides et le surnageant sont ensuite dirigés vers l'alimentation d'un système de traitement d'eau pour finalement effectuer son rejet dans le cours d'eau à proximité ou dans le système d'égout de la ville en fonction des résultats d'analyse. Les boues épaissies sont enlevées et évacuées hors du site selon les résultats d'analyses en les comparant aux critères du Guide d'intervention – PSRTC. Tous les sédiments seront traités et entreposés dans des conteneurs étanches ou l'équivalent.

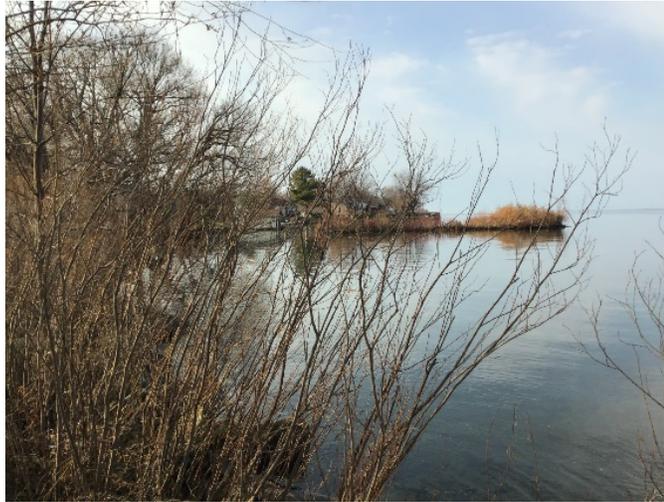
Figure 46 Site visé pour la création d'un herbier dans le secteur du parc Marcil

Le site du nouvel herbier a été visité à plusieurs reprises (voir figures suivantes). Lors d'une visite effectuée le 26 novembre 2019, il a été constaté que le substrat de l'herbier est composé majoritairement de sable silteux avec quelques amoncellements de roches à certains endroits. La végétation aquatique était absente et aucune mulette n'a été observée lors de la visite. La profondeur de l'eau varie de 0,5 à 0,6 m à proximité de la rive. Plus loin, dans la partie plus profonde, la profondeur varie de 1 à 1,1 m.

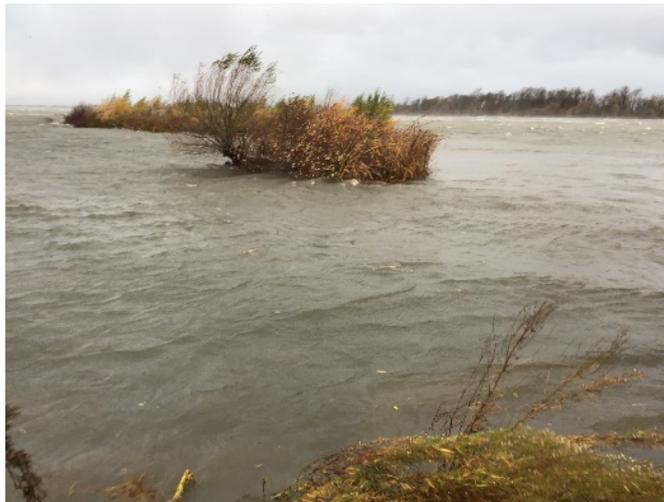
Figure 47 Zone de l'herbier existant au parc Marcil.

La figure suivante montre l'emplacement proposé pour l'herbier dans le secteur du parc Marcil pendant la tempête du 1^{er} novembre 2019, où les vents étaient de 75 km/heure. L'espace entre cet herbier et la berge était protégé des vagues.

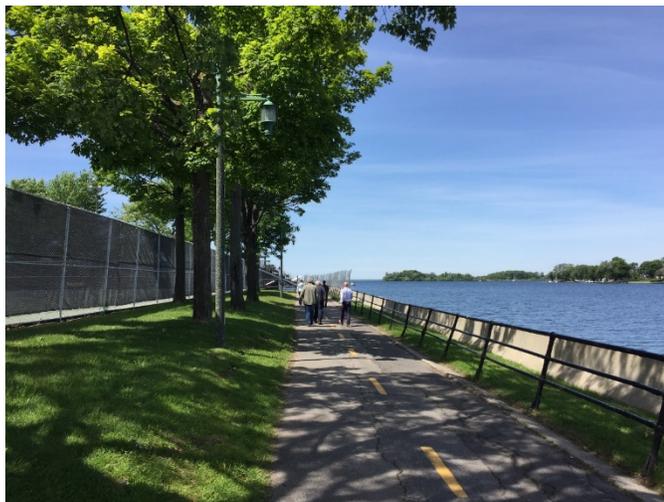
Figure 48 Garde-corps de la promenade riveraine

Comme le démontre la figure suivante (Photo 4-5, p. 4-33 du rapport d'ÉIE), l'instabilité de la berge fait en sorte que le garde-corps n'a plus sa position verticale. C'est d'ailleurs ce constat qui est à l'origine de tout le projet.

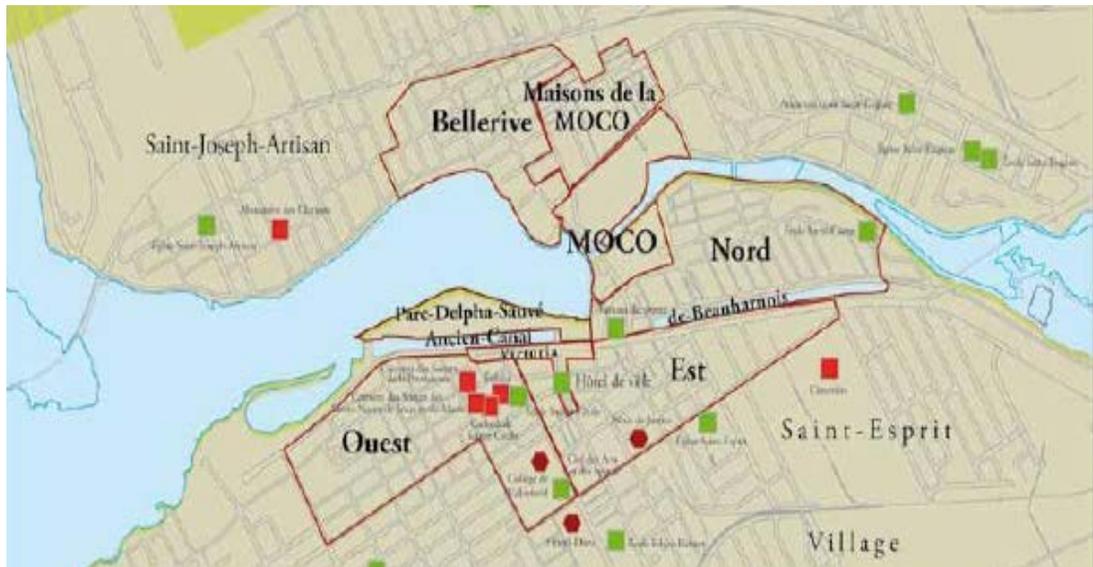
Figure 49 Croquis des secteurs touchés à proximité de la baie Saint-François

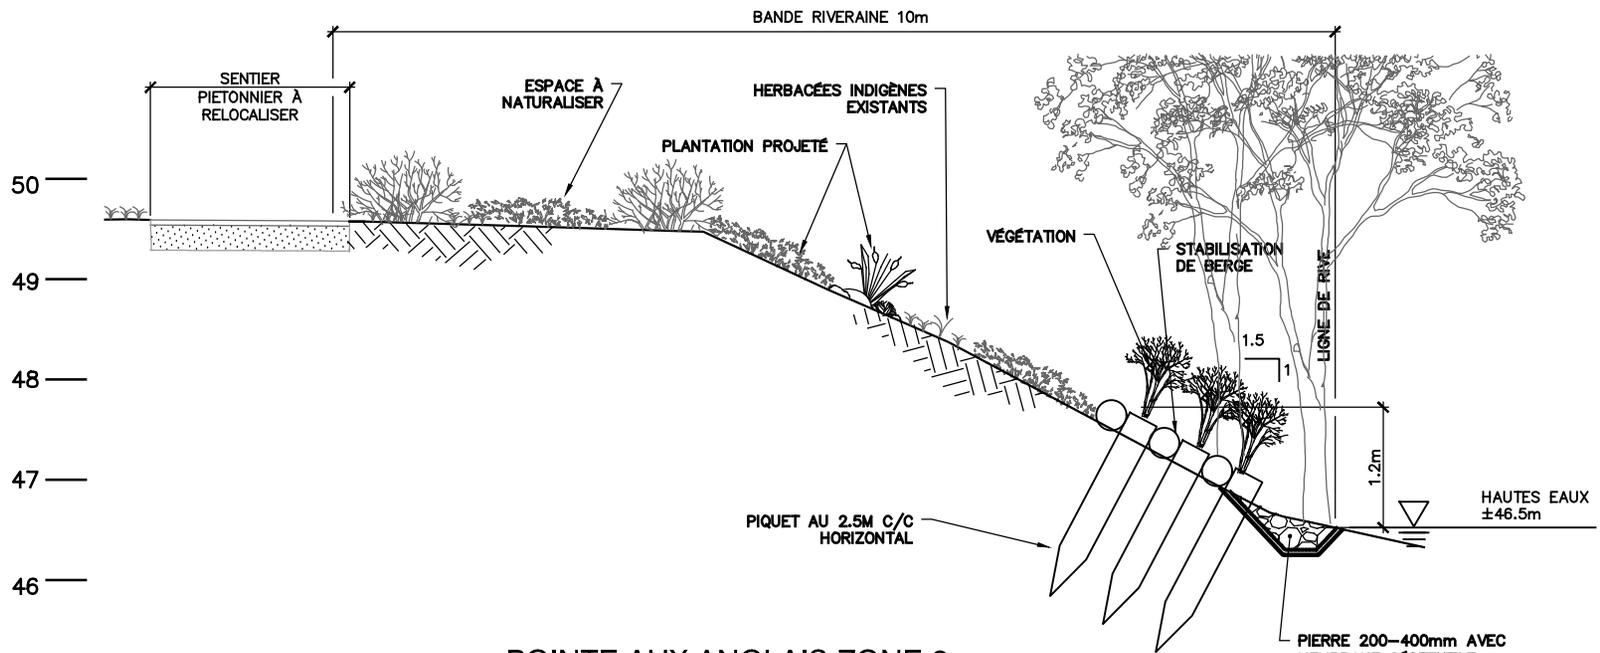
POINTE AUX ANGLAIS ZONE 2
COUPE TYPE PROJÉTÉE (Q2)

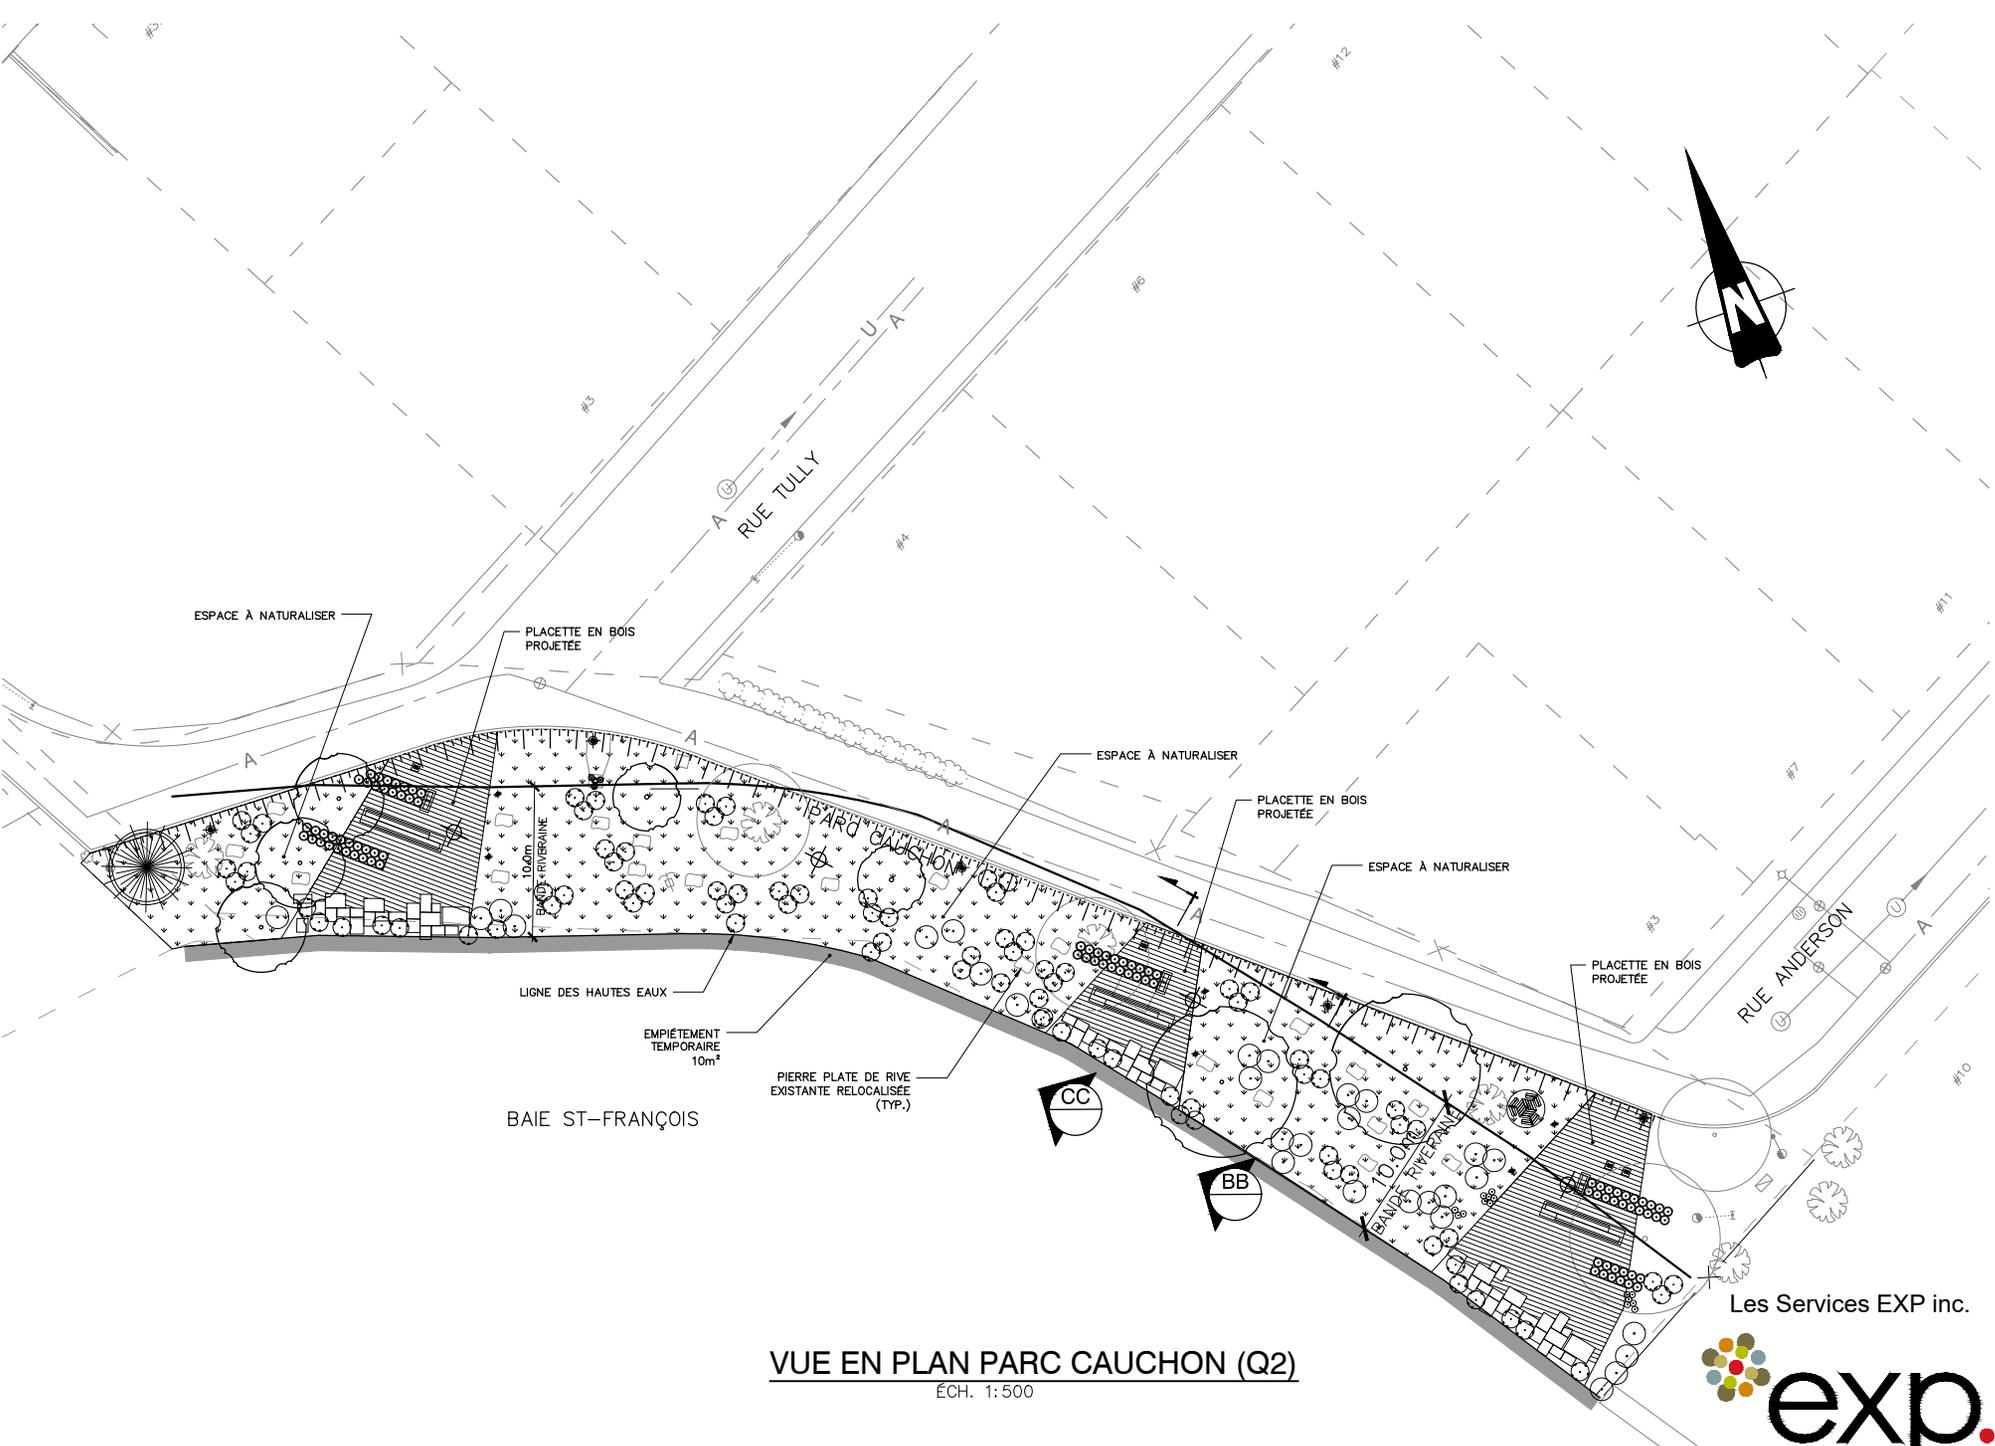
VUE EN PLAN PARC CAUCHON (Q2)
ÉCH. 1:500

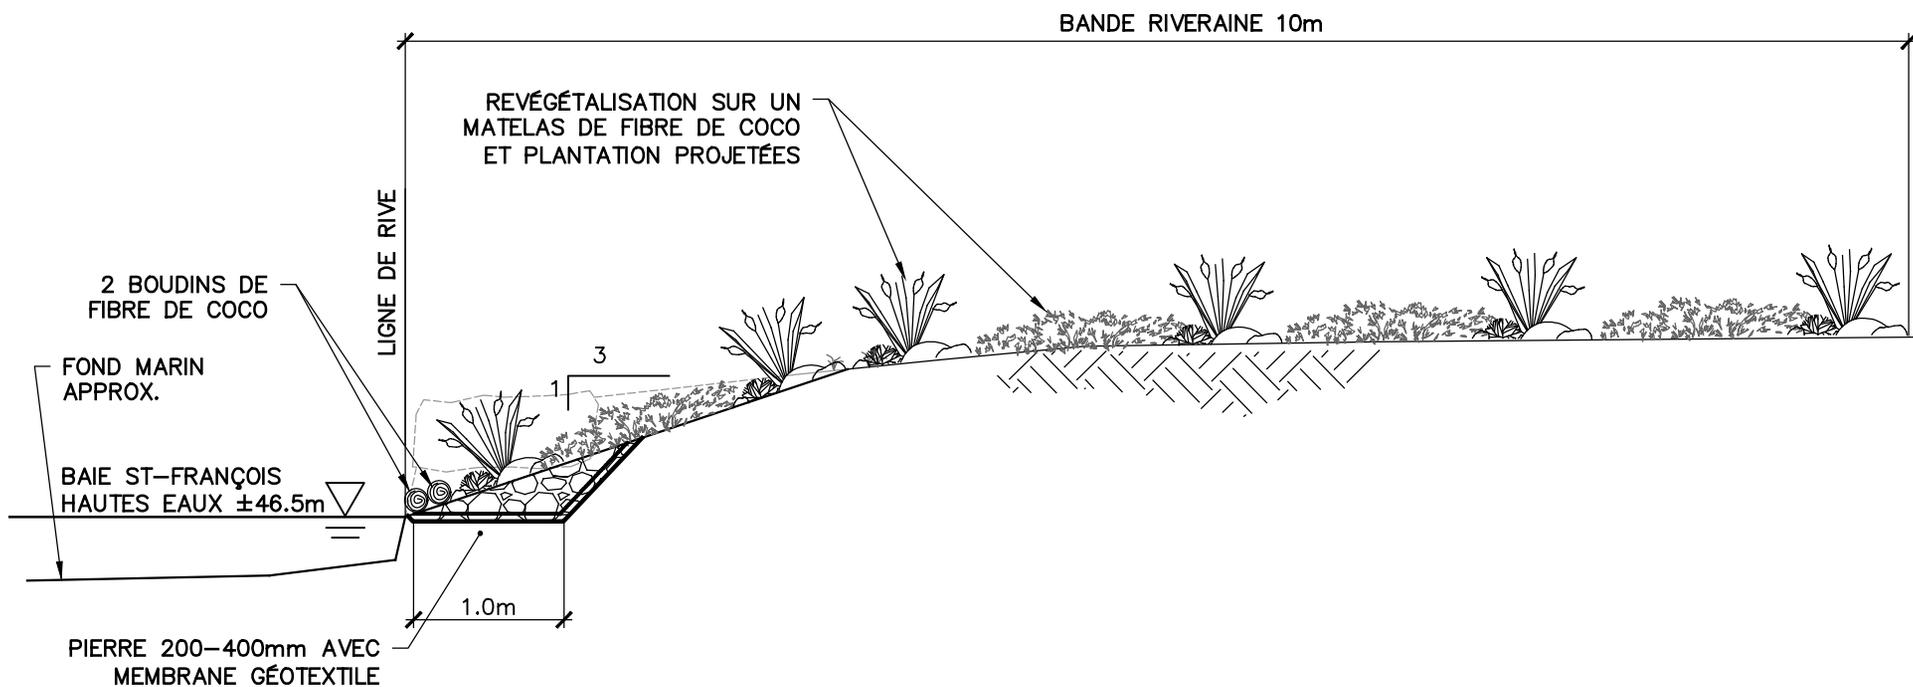
PARC CAUCHON
 COUPE TYPE PROJÉTÉE (Q2)

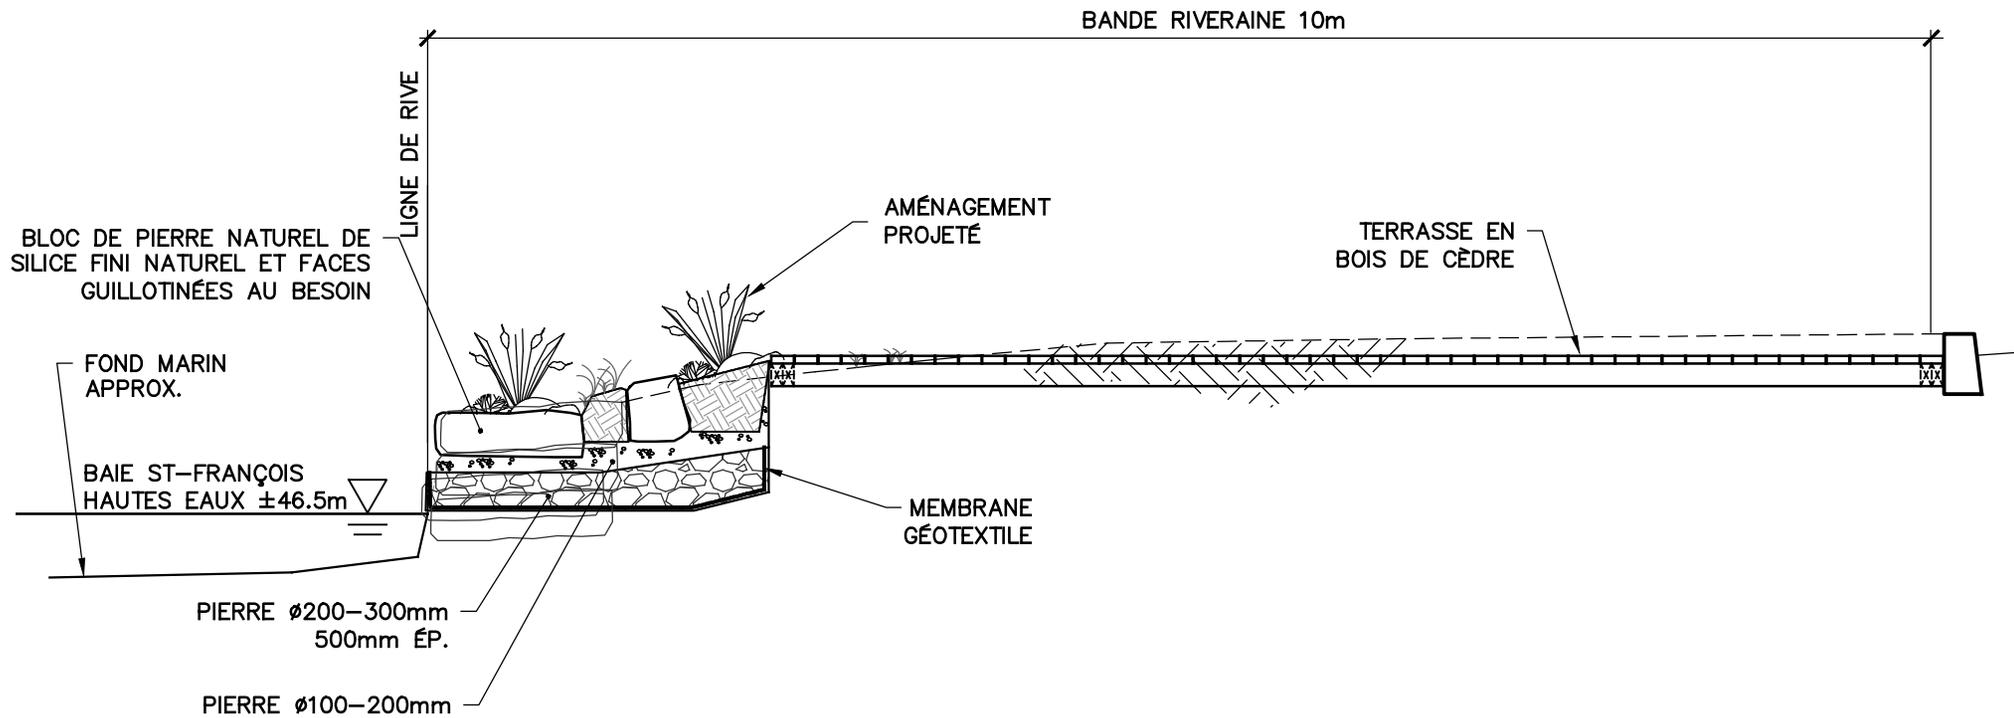
PARC CAUCHON
COUPE TYPE PROJETÉE (Q2)

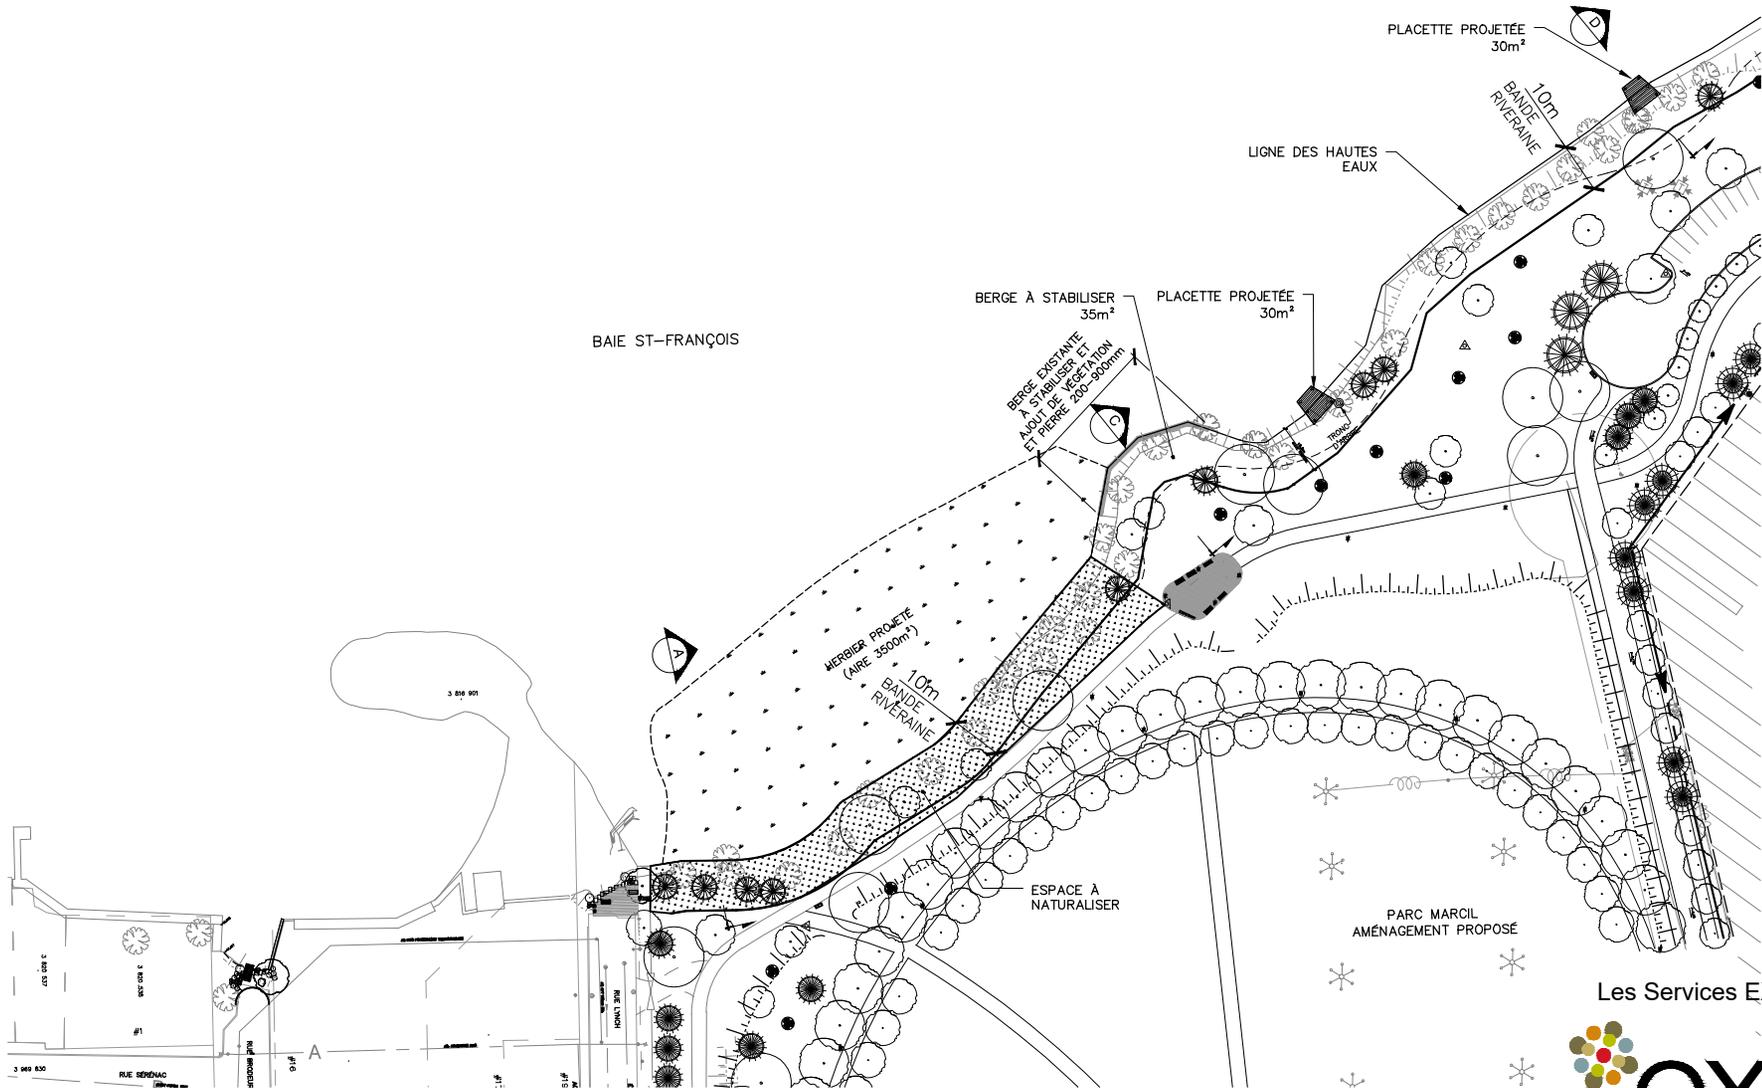
VUE EN PLAN PARC MARCIL(Q2)

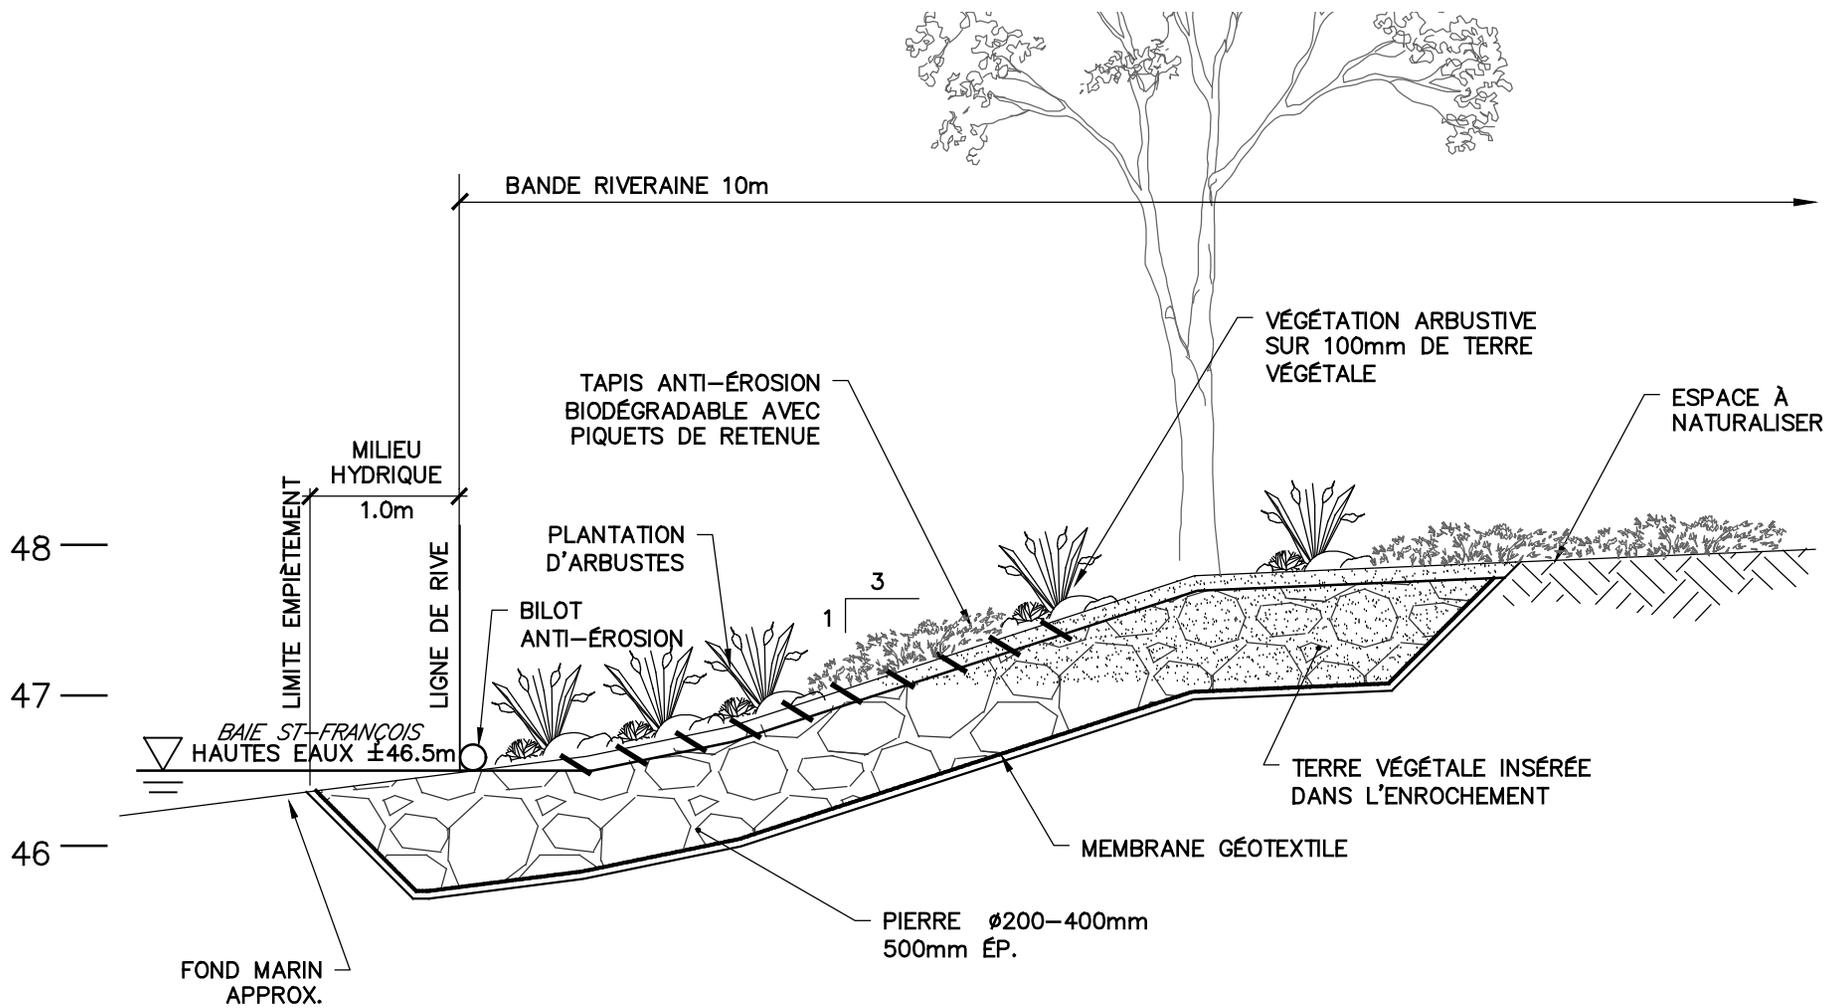
PARC MARCIL
COUPE TYPE PROJÉTÉE (Q2)

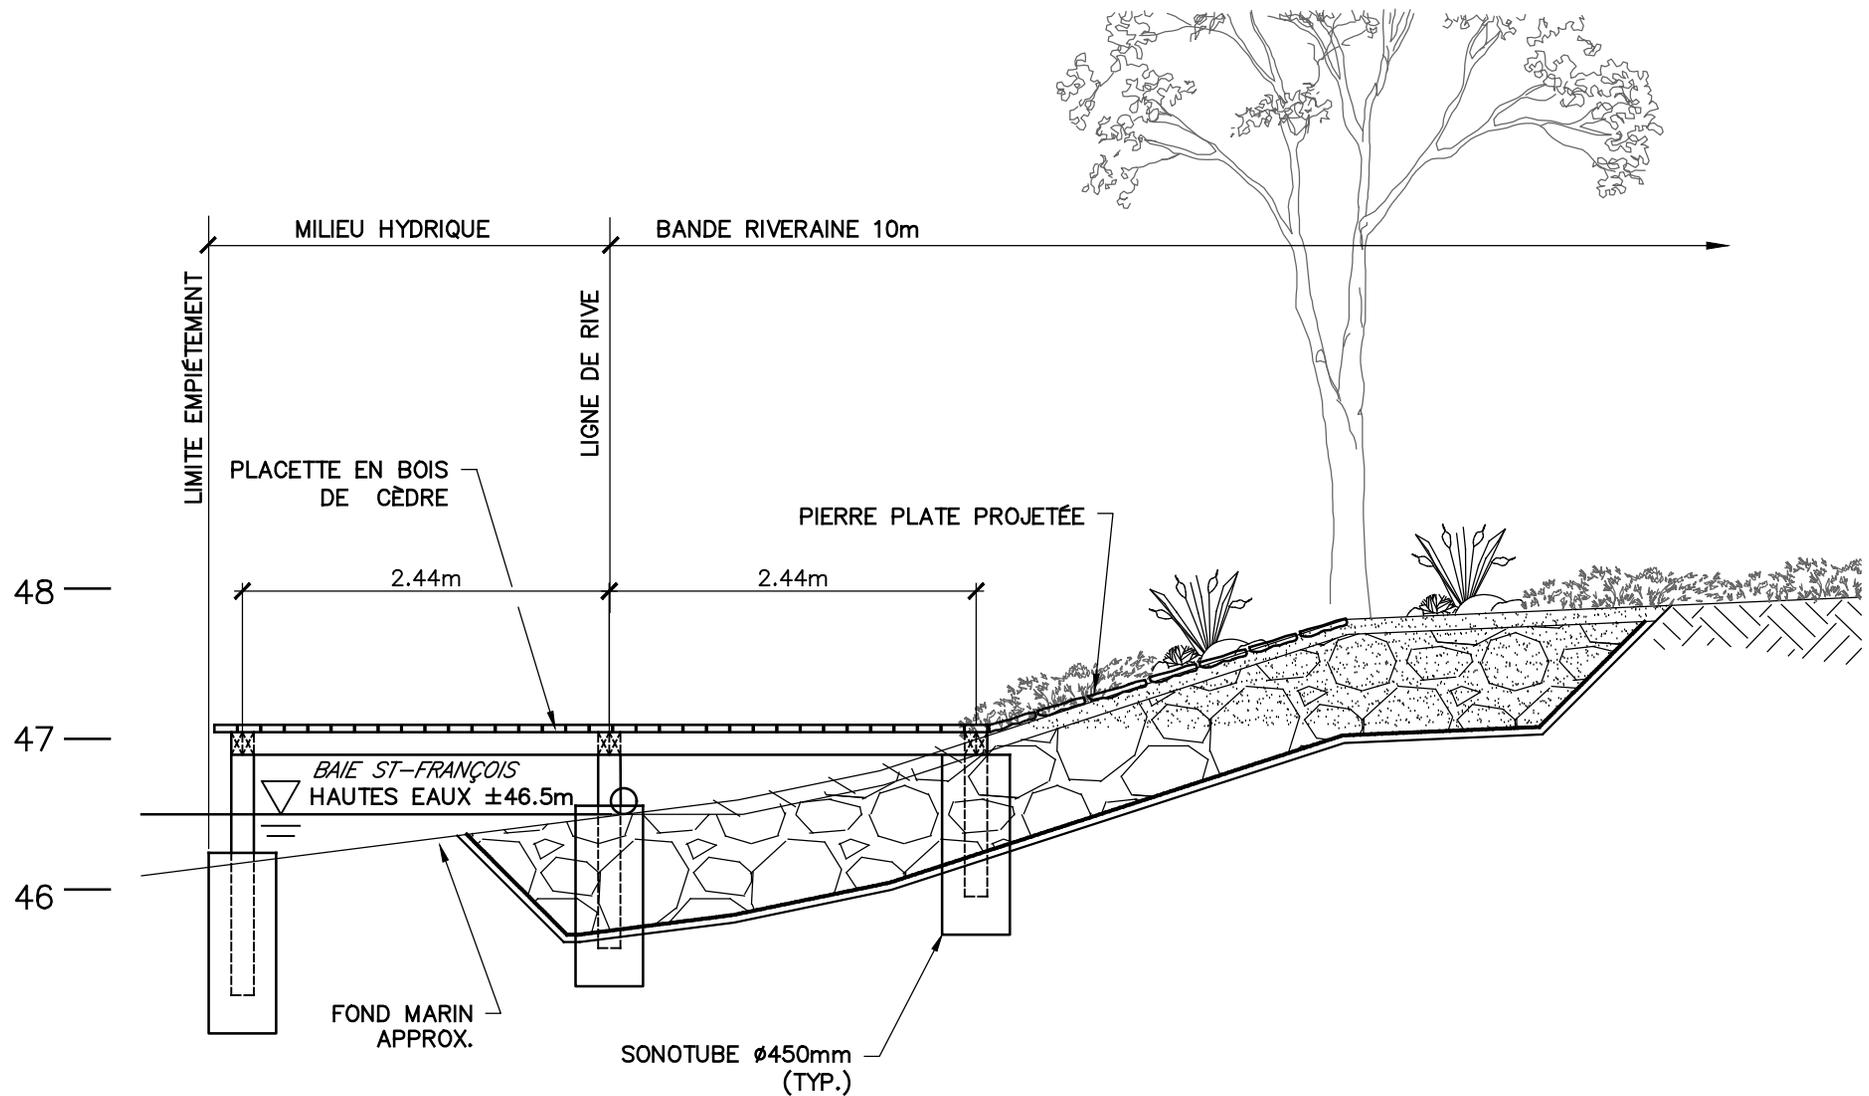
PARC MARCIL
COUPE TYPE PROJÉTÉE (Q2)

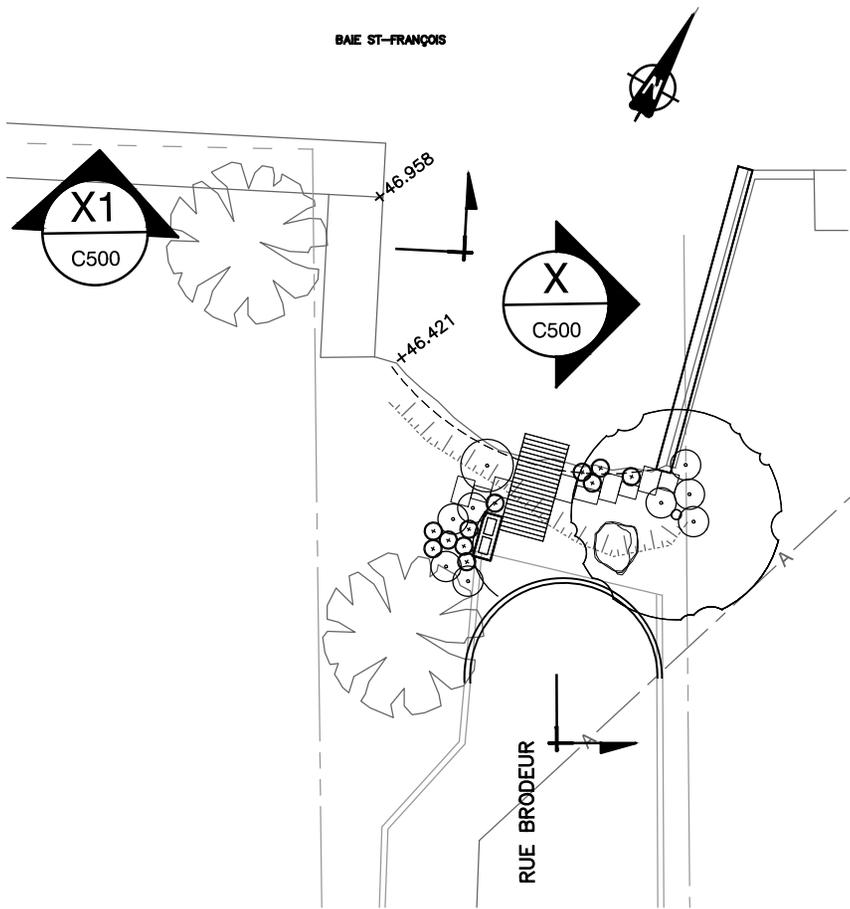
VUE EN PLAN RUE BRODEUR (Q2)

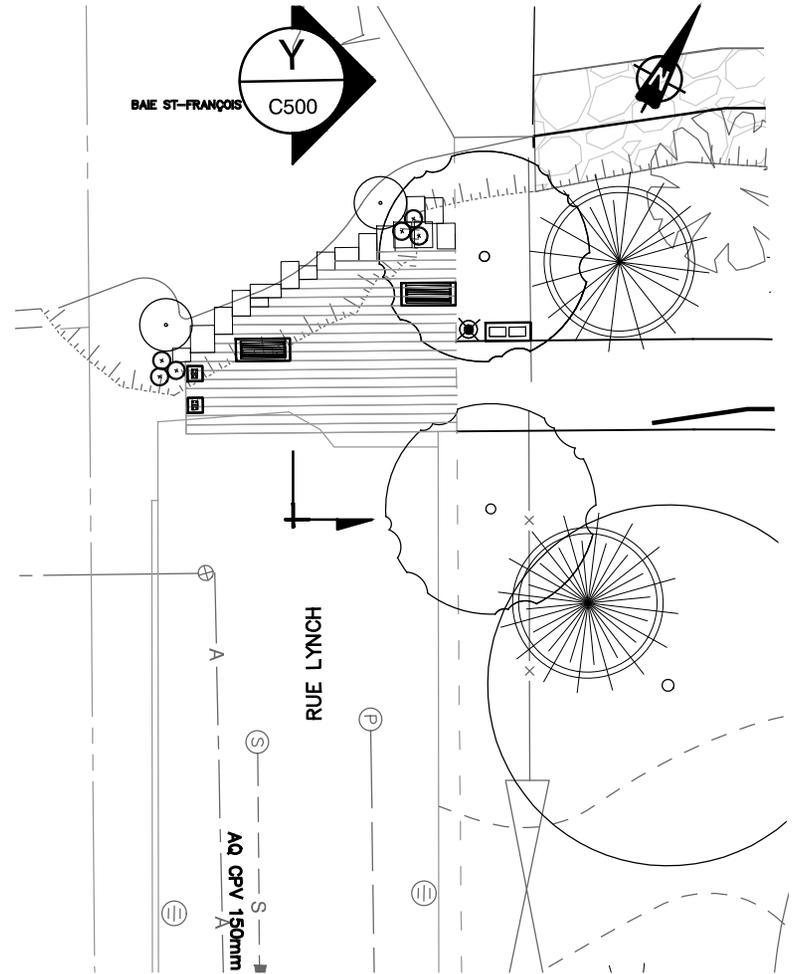
VUE EN PLAN RUE LYNCH (Q2)

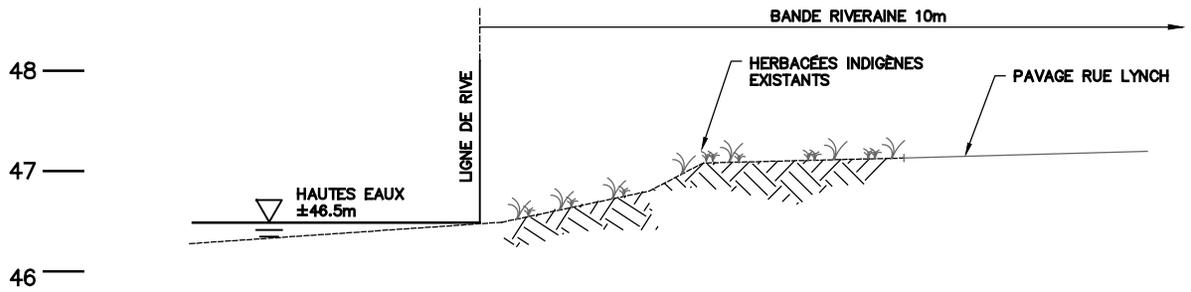
RUE LYNCH
 COUPE TYPE EXISTANTE
 ÉCH.1:75

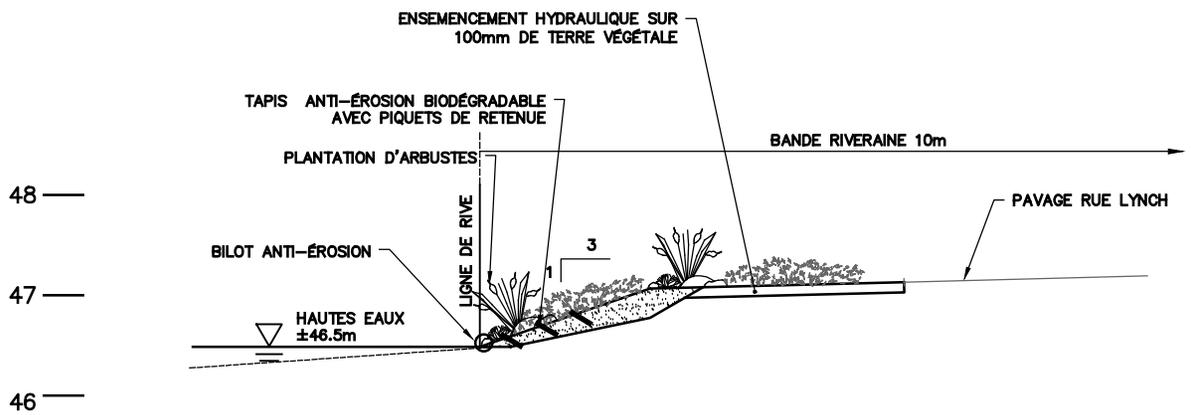
RUE LYNCH
 COUPE TYPE PROJETÉE (Q2)
 ÉCH.1:75

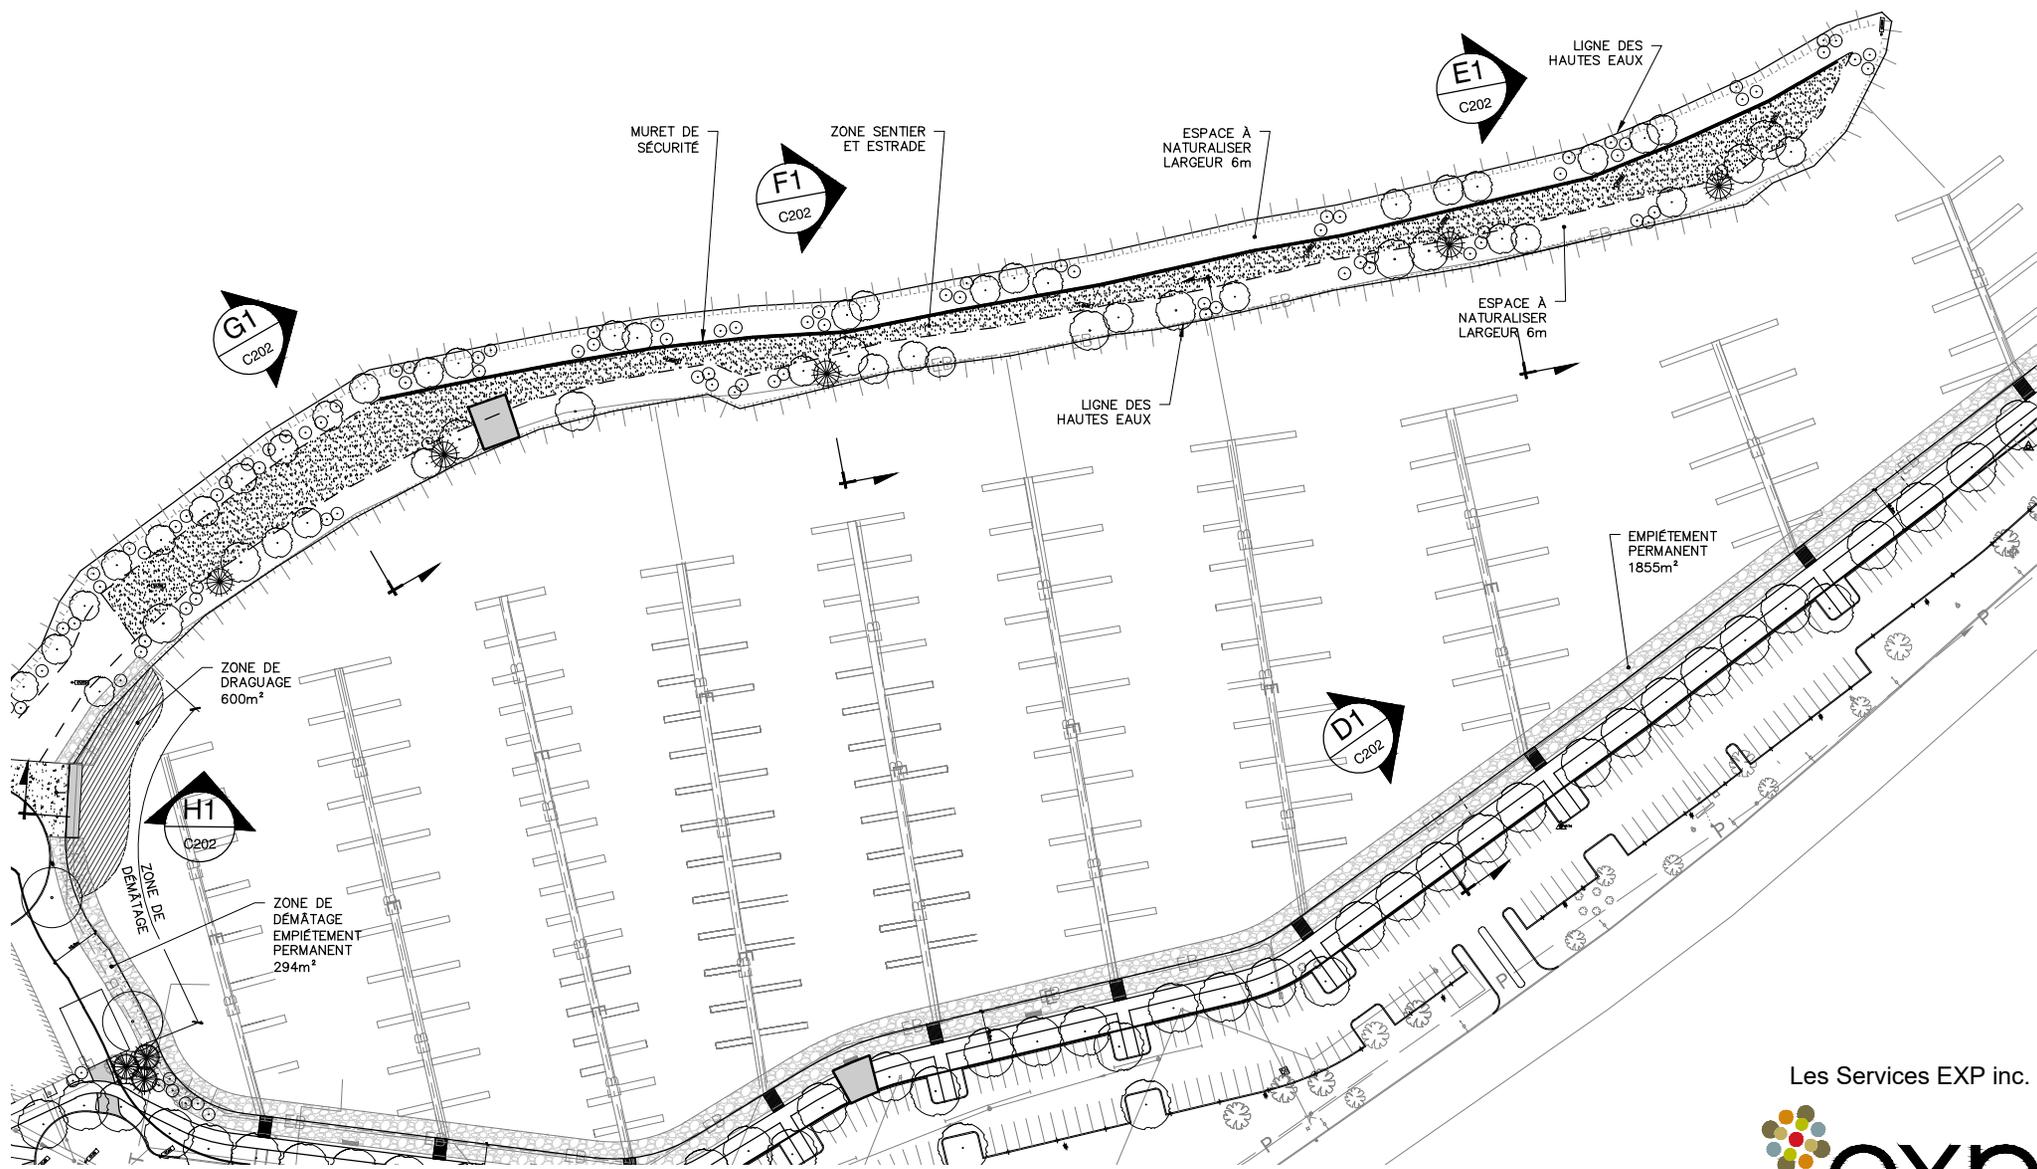
VUE EN PLAN MARINA (Q2)
