VILLE DE SALABERRY-DE-VALLEYFIELD

**BERGES ET AMÉNAGEMENTS CONTIGUS DE LA
BAIE SAINT-FRANÇOIS
ADDENDA À L'ÉTUDE D'IMPACT SUR
L'ENVIRONNEMENT**

**RÉPONSES À LA 2^e SÉRIE DE QUESTIONS ET COMMENTAIRES
DU MELCC DATÉS DU 16 AOÛT 2019**

DOCUMENT DE RÉPONSES

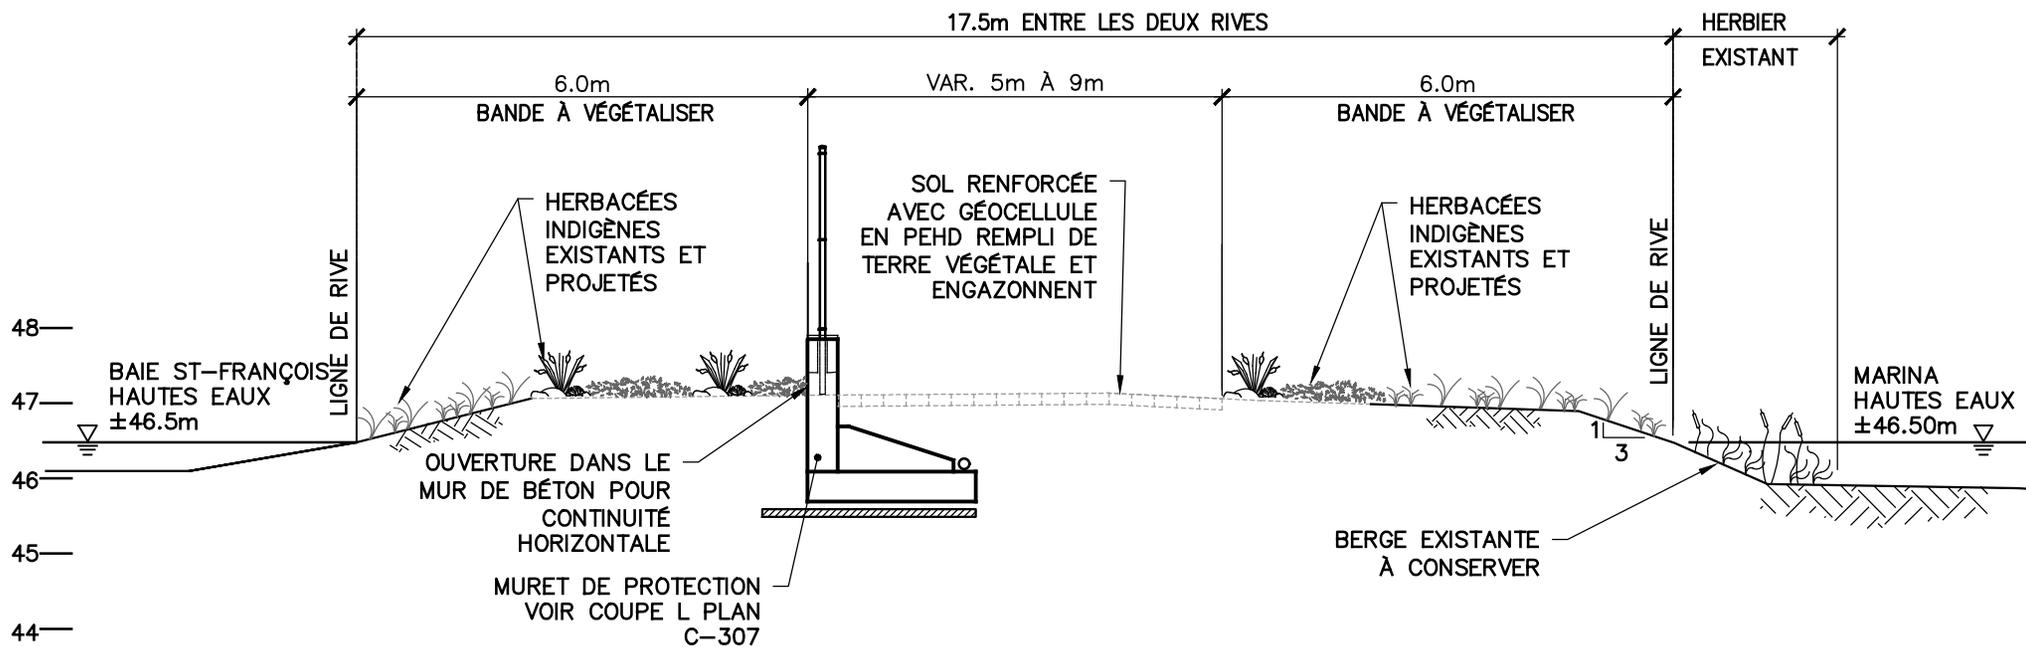
SECTEUR MARINA
COUPE SECTION TYPE (Q2)

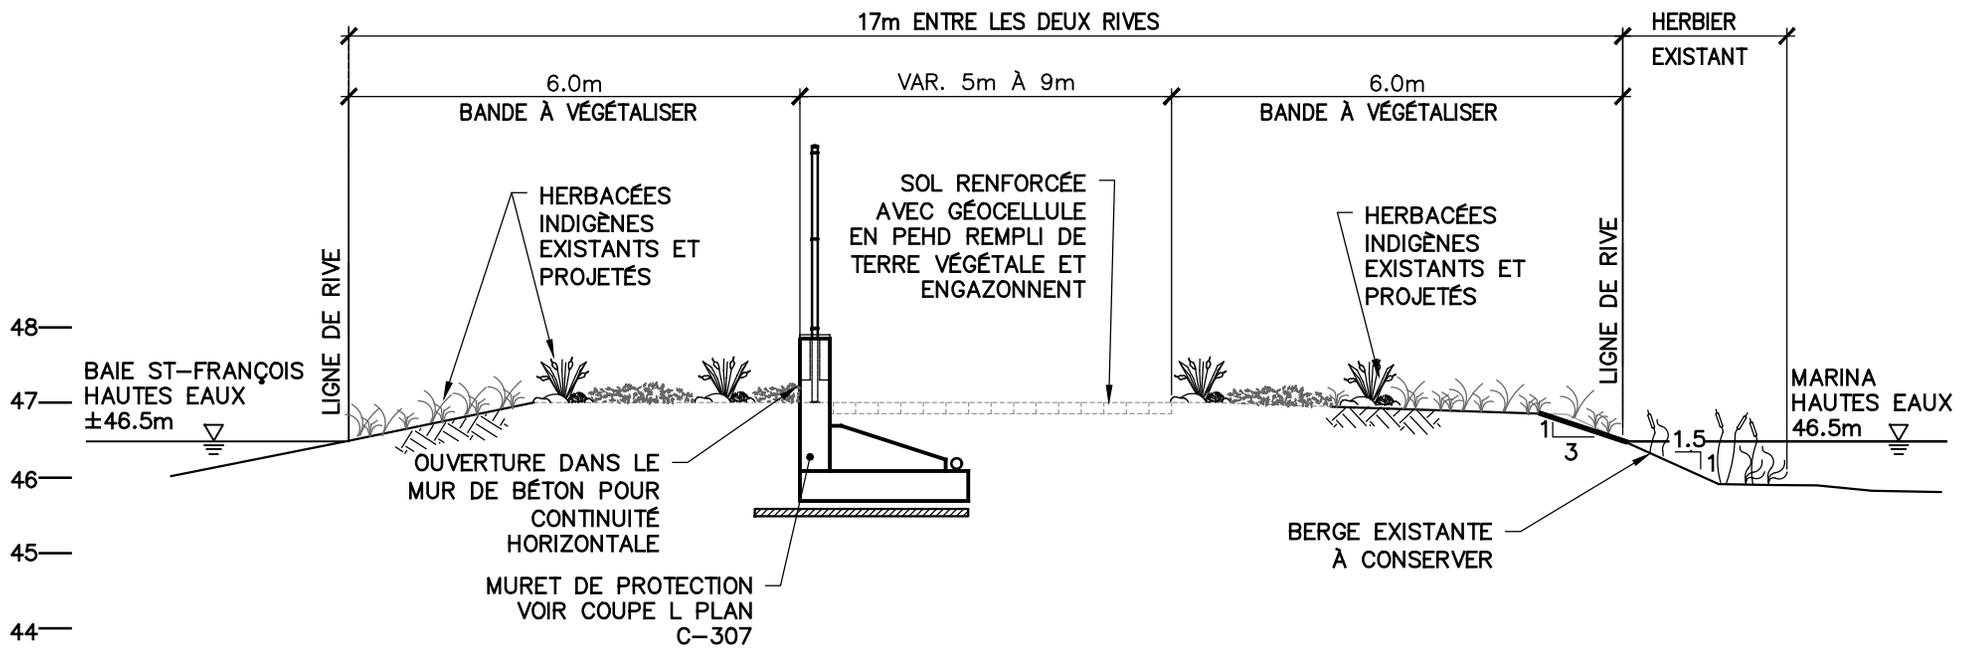
SECTEUR MARINA
COUPE SECTION TYPE (Q2)

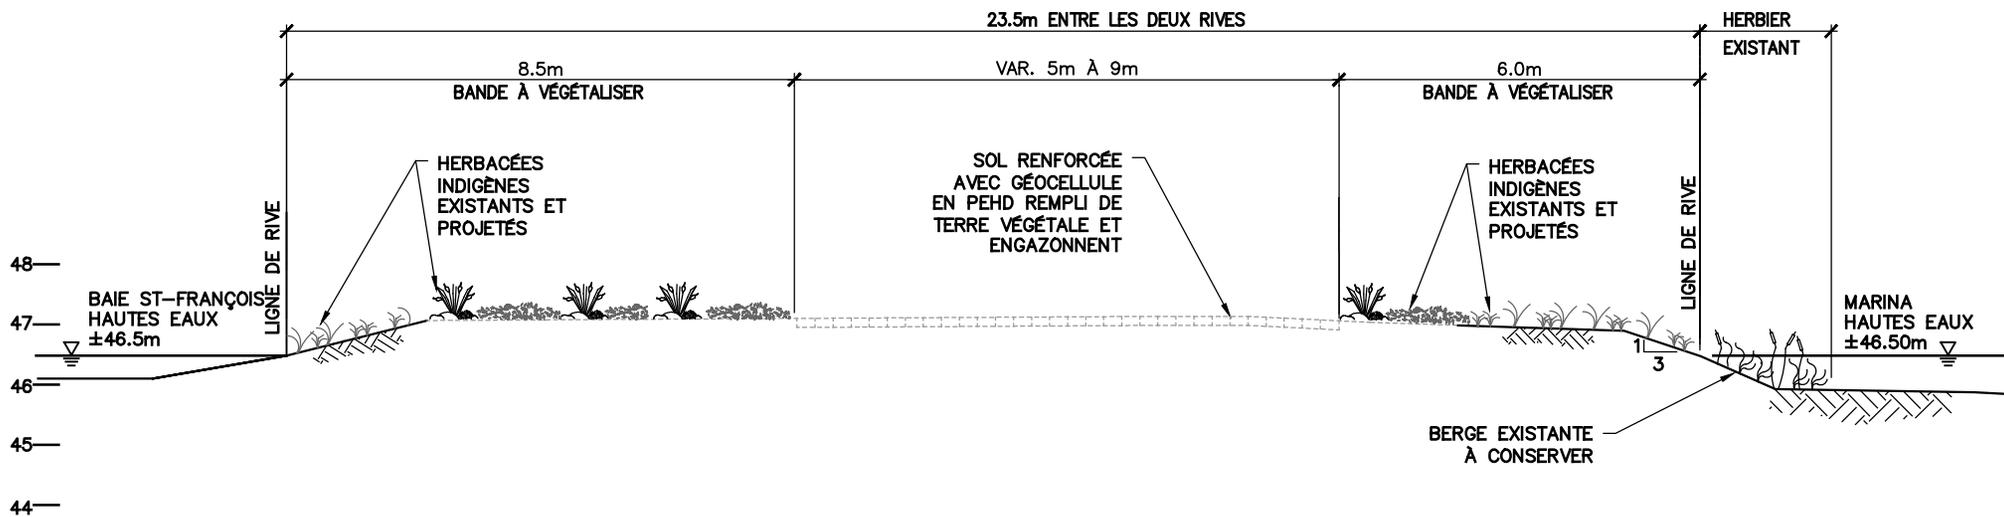
SECTEUR MARINA
 COUPE SECTION TYPE (Q2)

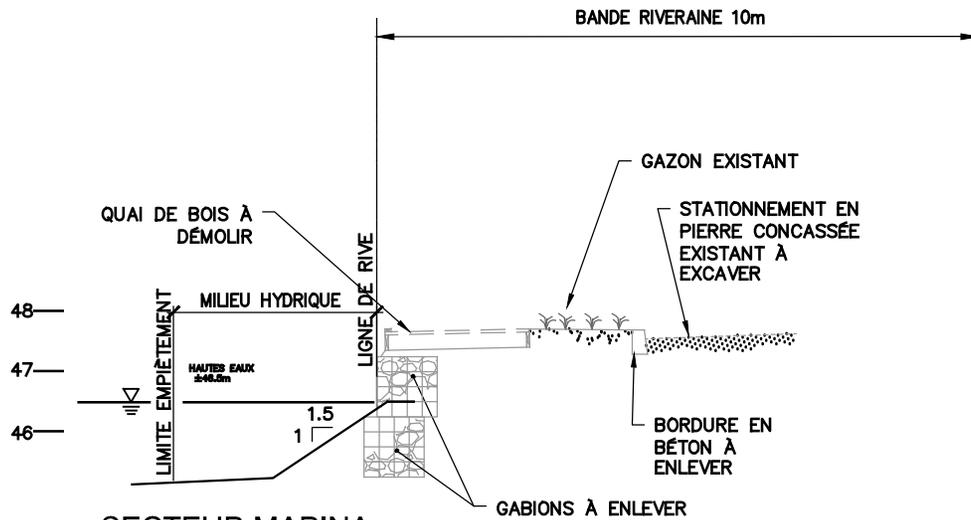
SECTEUR MARINA
COUPE SECTION TYPE EXISTANTE (Q2)

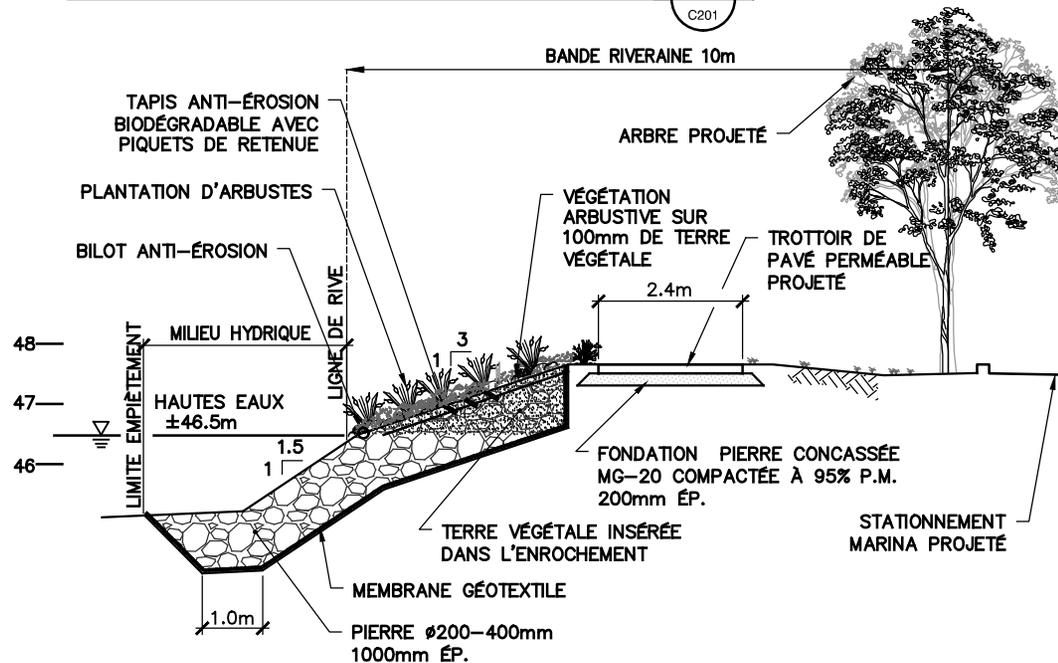
SECTEUR MARINA
COUPE SECTION TYPE PROJETÉE (Q2)

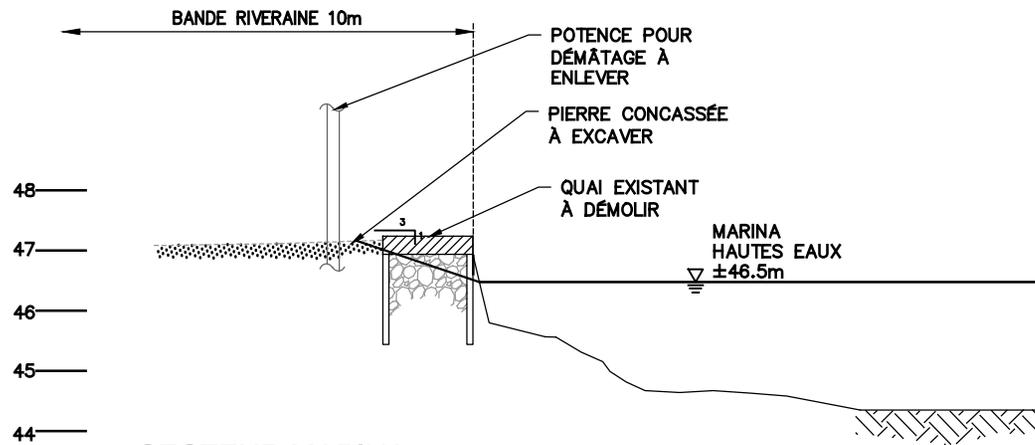
SECTEUR MARINA
COUPE SECTION TYPE EXISTANTE

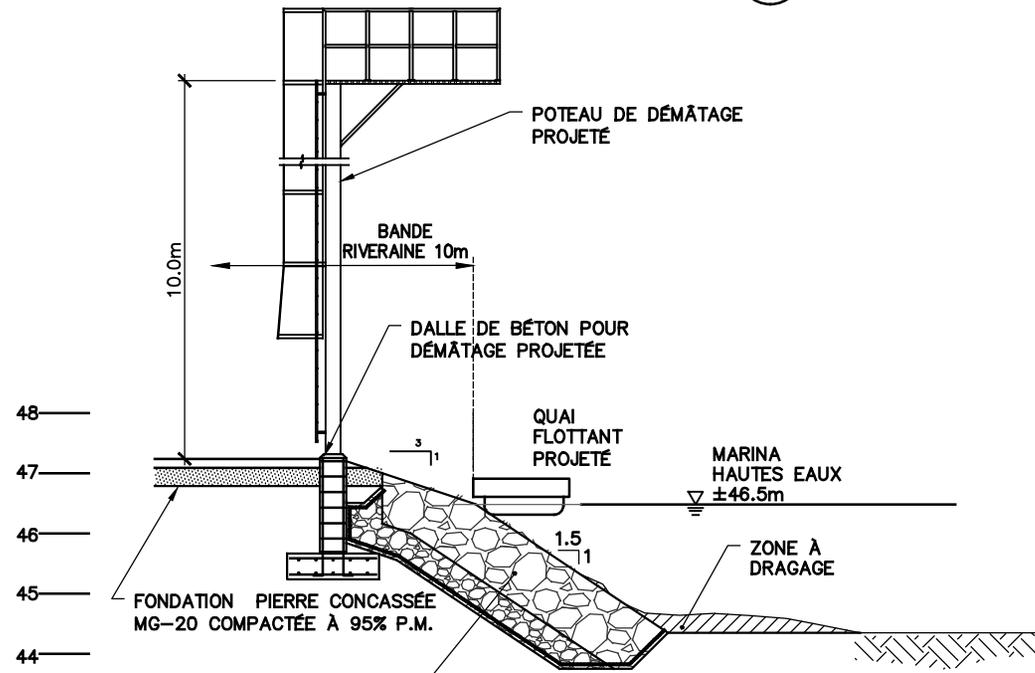
SECTEUR MARINA
COUPE SECTION TYPE PROJETÉE (Q2)

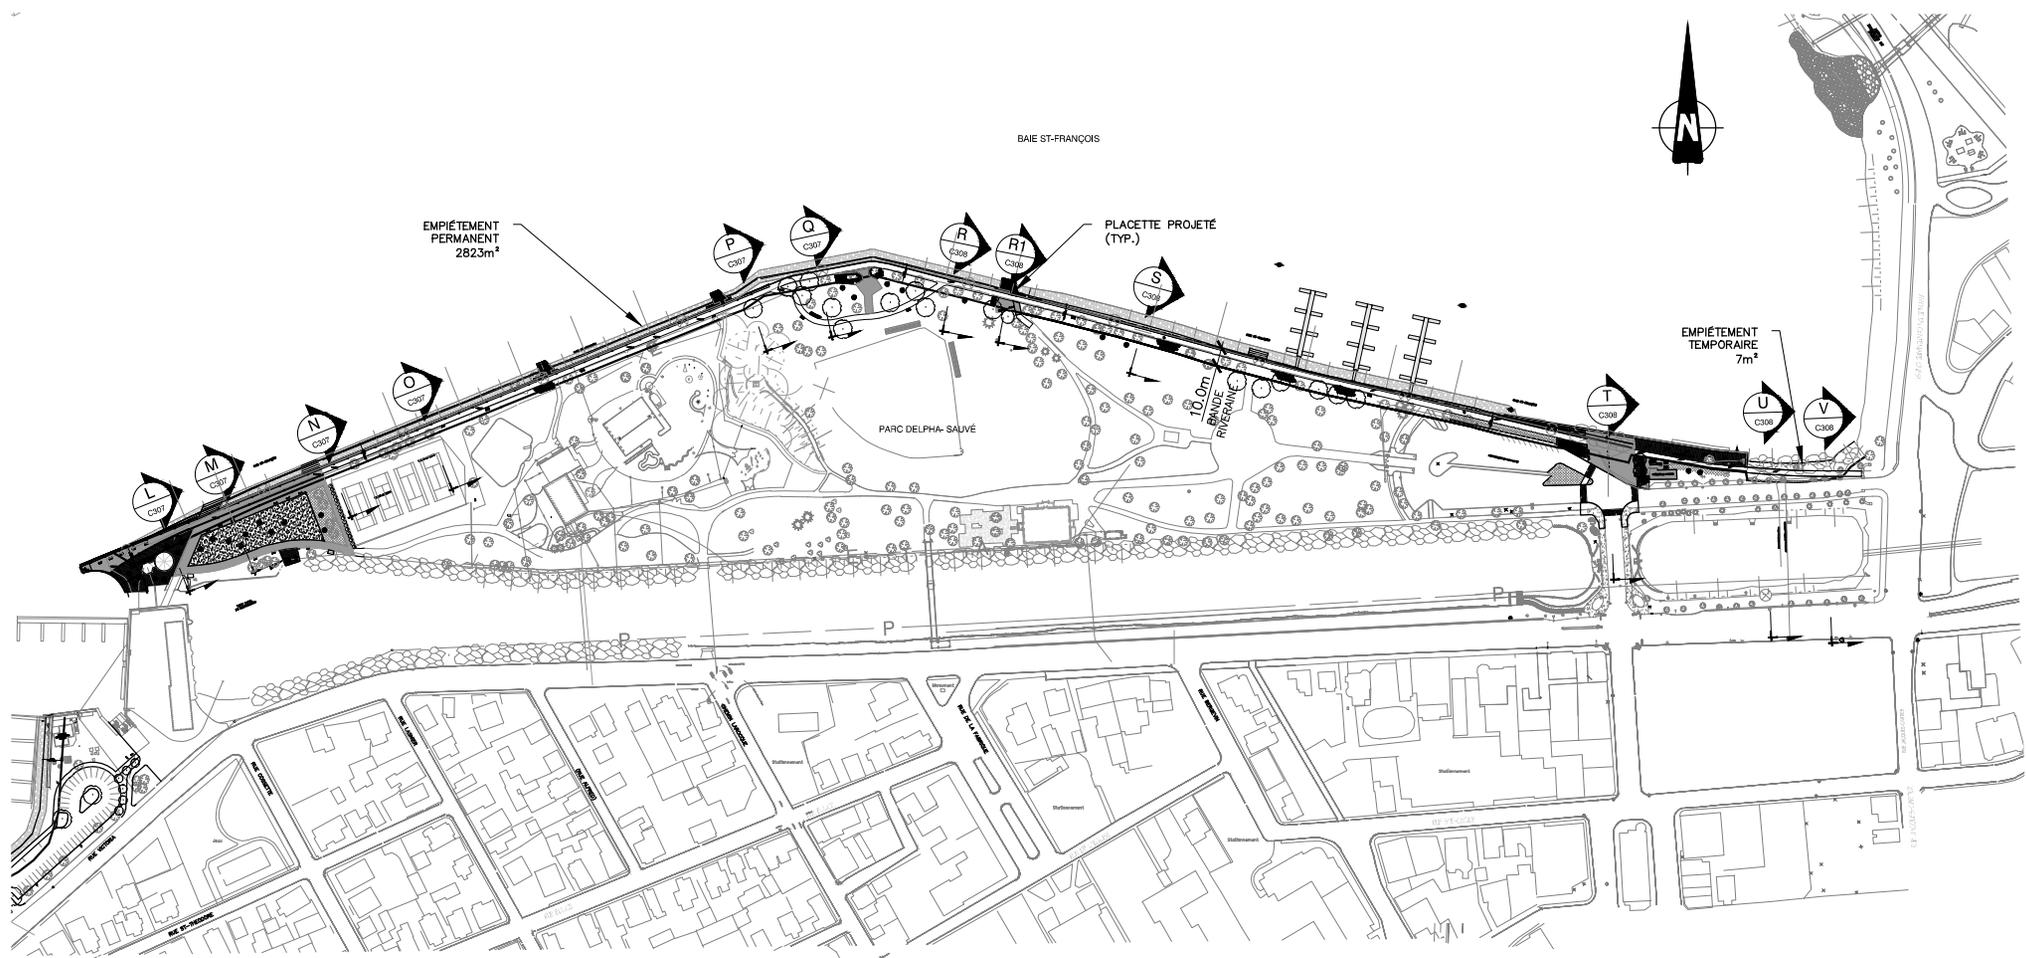
VUE EN PLAN PARC SAUV  (Q2)

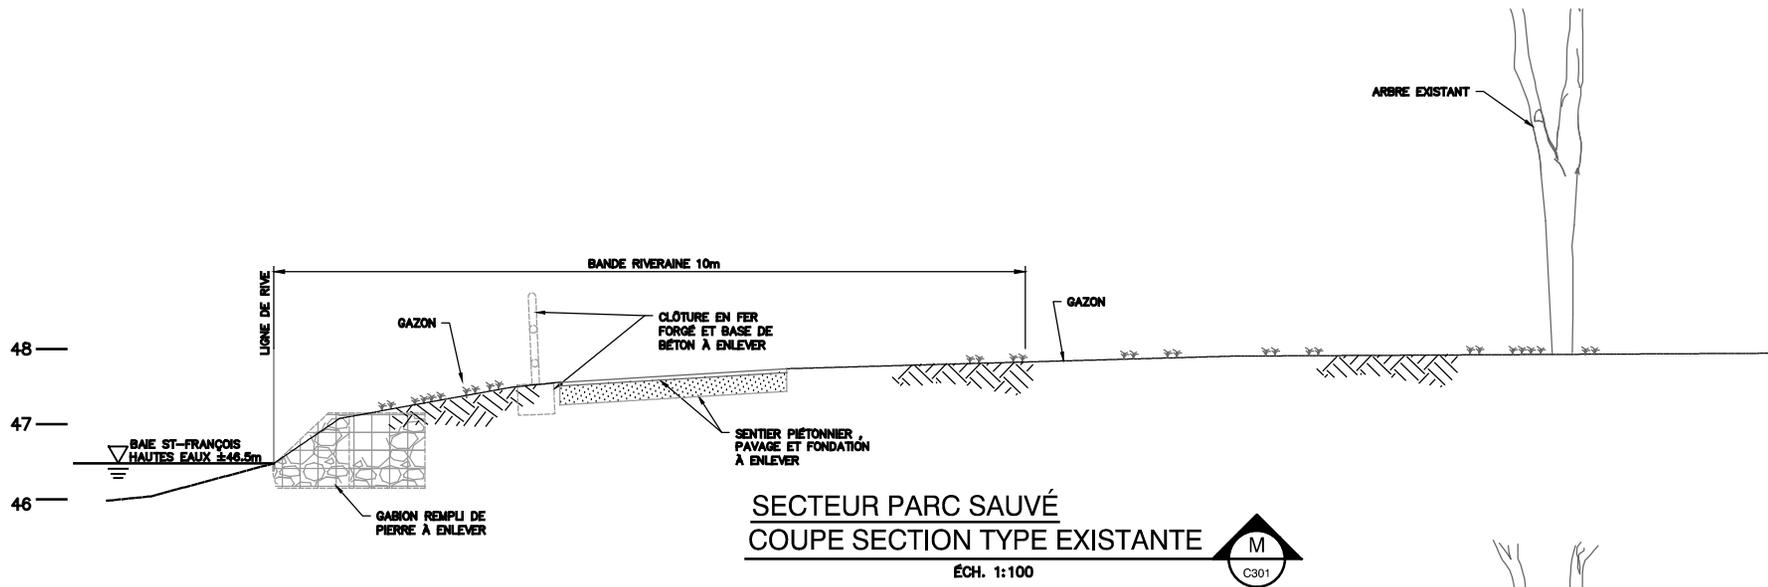
SECTEUR PARC SAUVÉ
COUPE SECTION TYPE EXISTANTE

ÉCH. 1:100

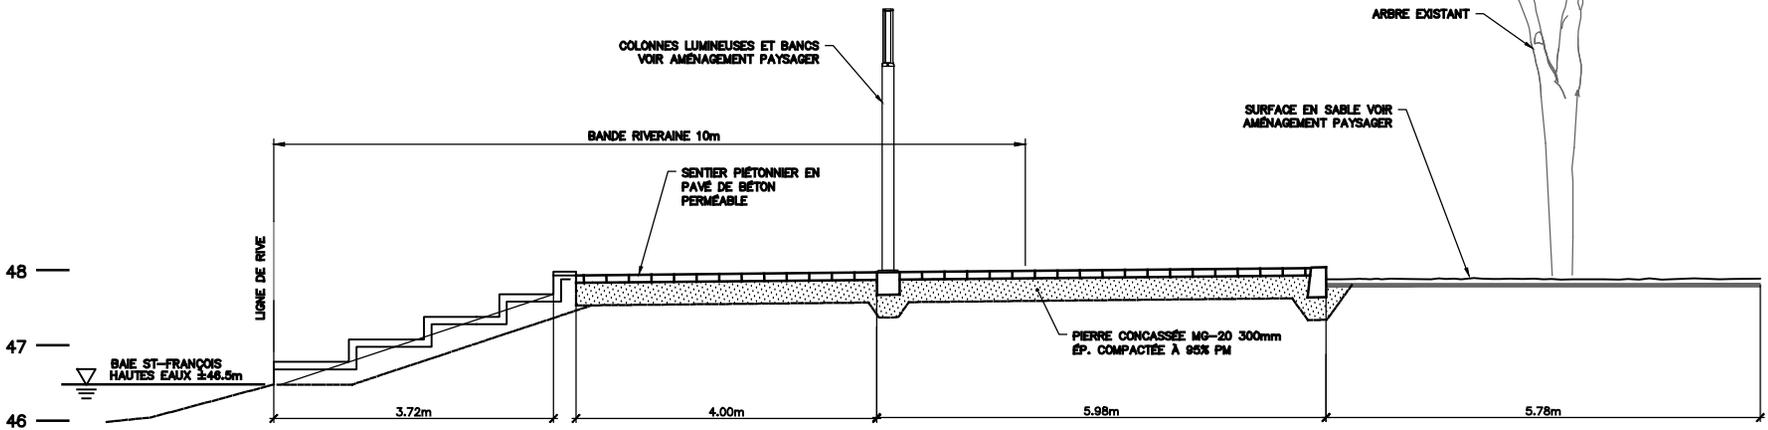
SECTEUR PARC SAUVÉ
COUPE SECTION TYPE PROJETÉE (Q2)

ÉCH. 1:100

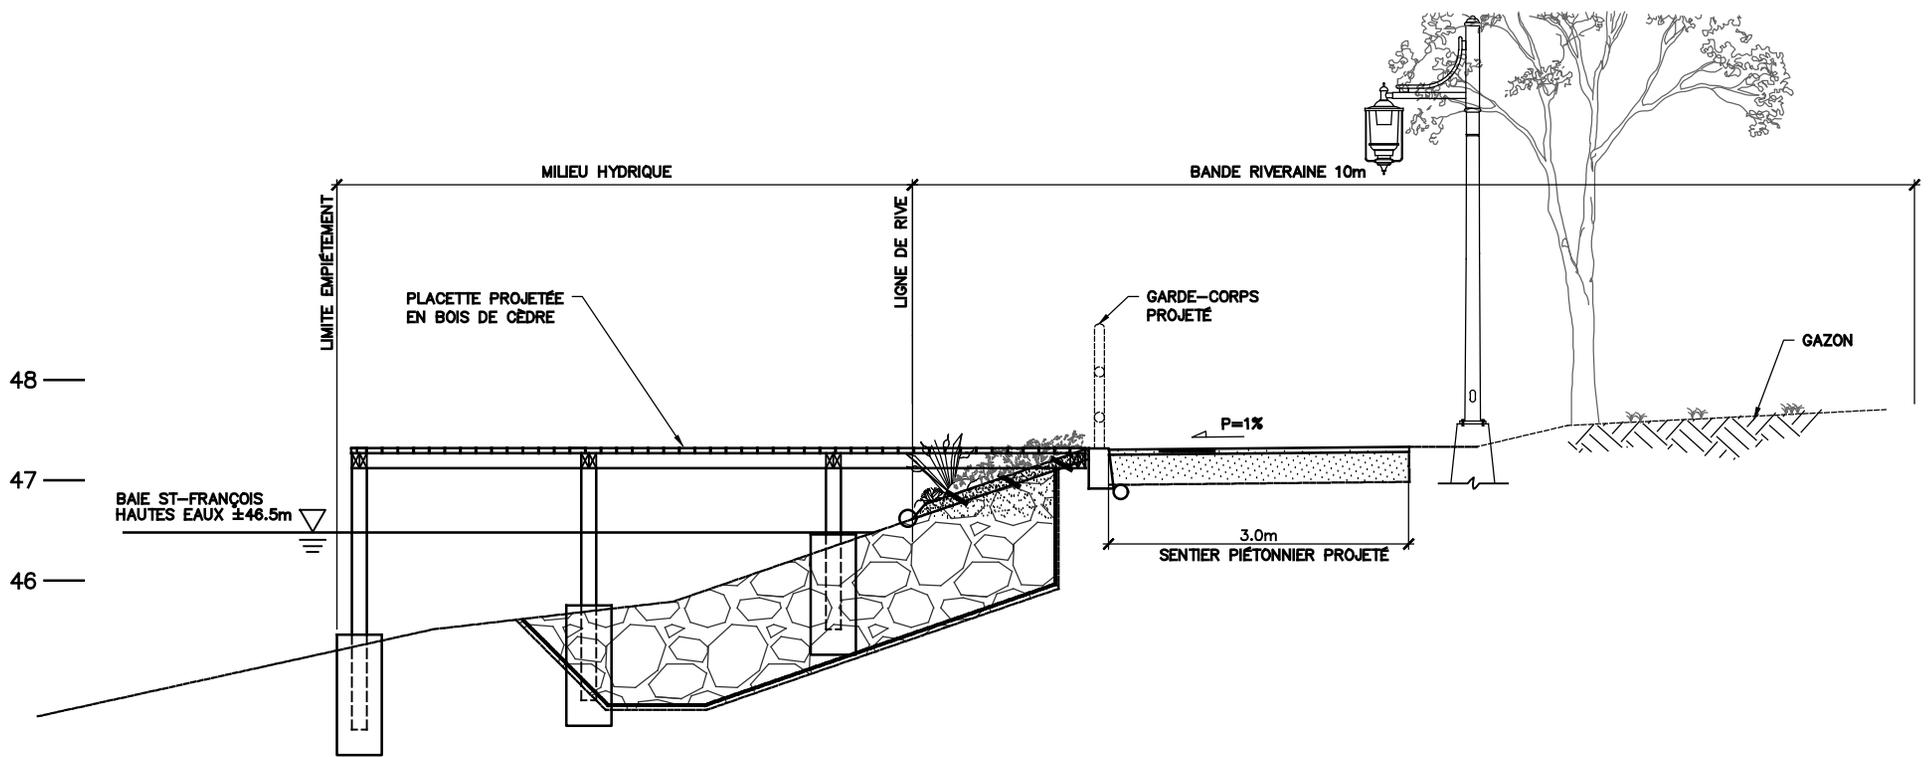
SECTEUR PARC SAUVÉ
 COUPE SECTION TYPE PROJÉTÉE (Q2)

ECH. 1:75

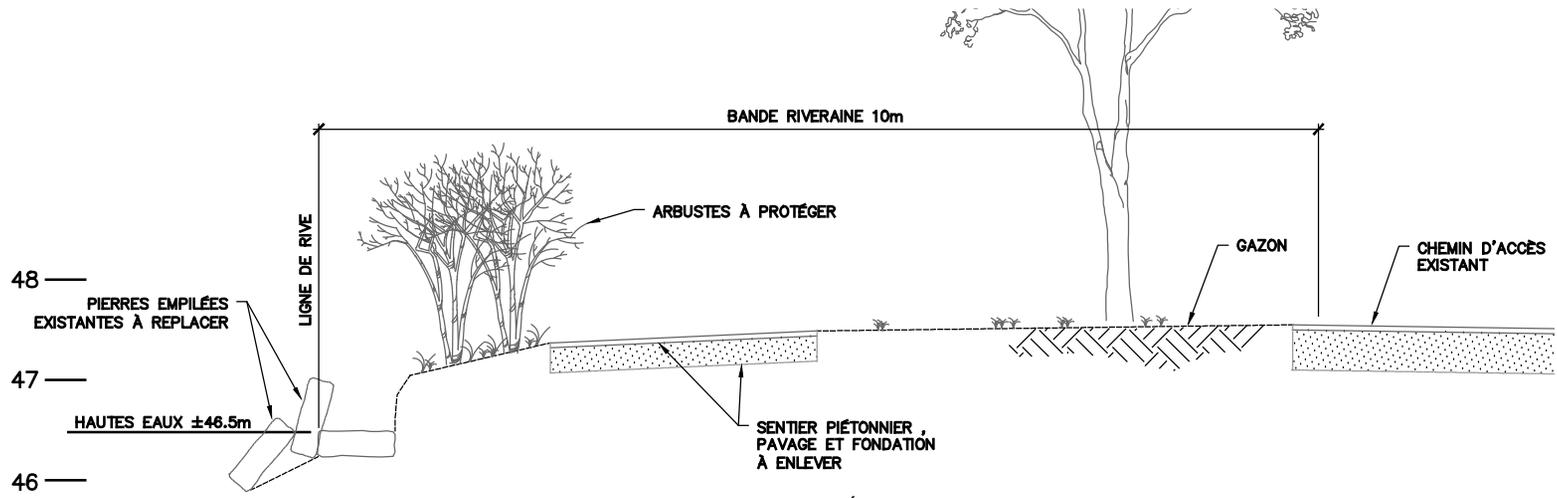
SECTEUR PARC SAUVÉ
COUPE SECTION TYPE EXISTANTE

ÉCH. 1:75

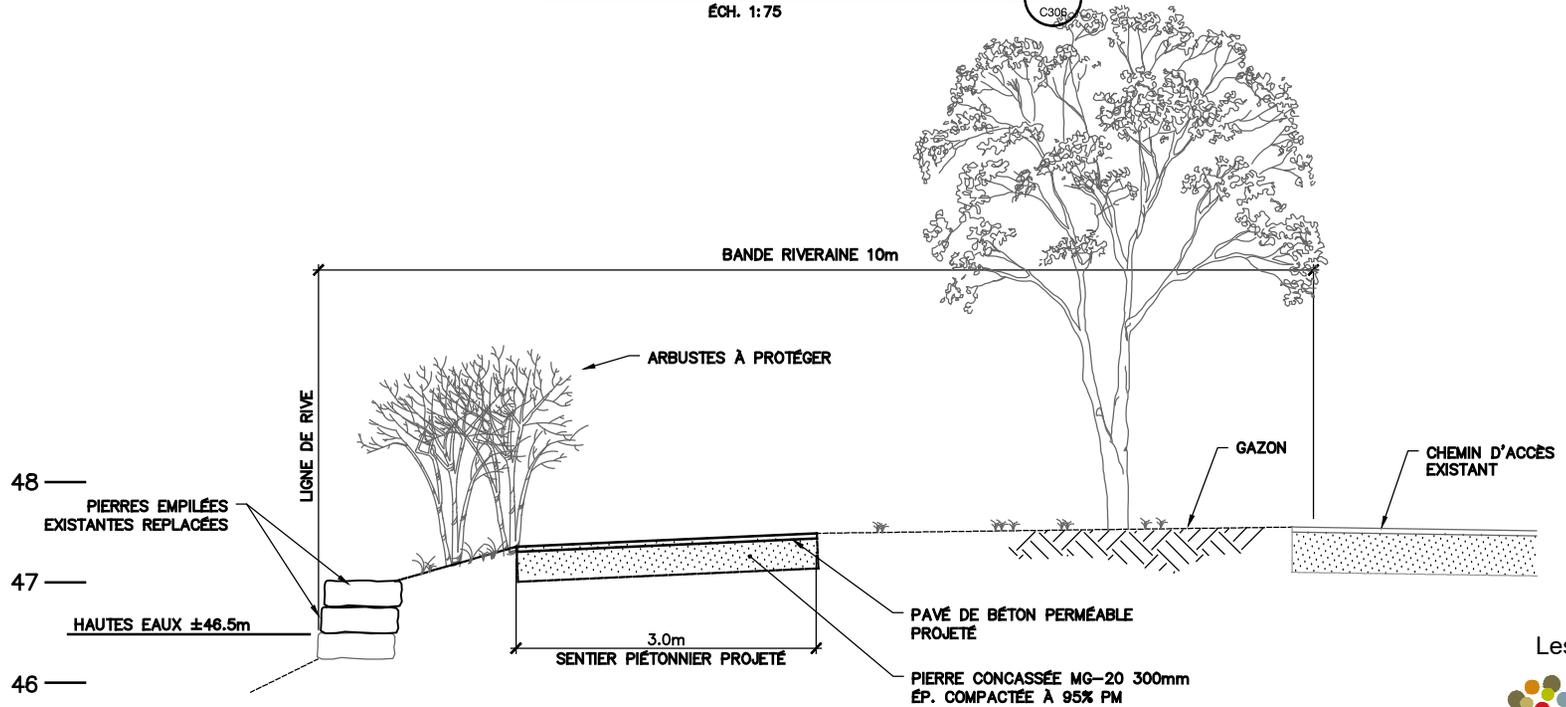
SECTEUR PARC SAUVÉ
COUPE SECTION TYPE PROJETÉE (Q2)

ÉCH. 1:75

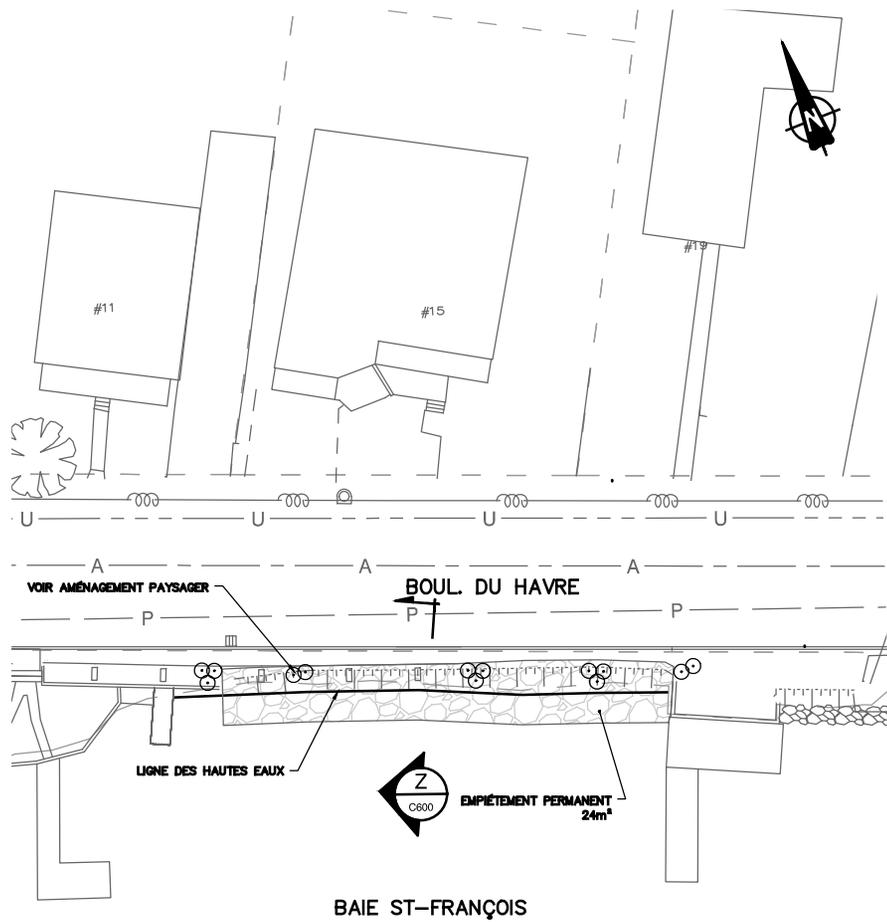
VUE EN PLAN BOUL. DU HAVRE (Q2)
ÉCH. 1:500

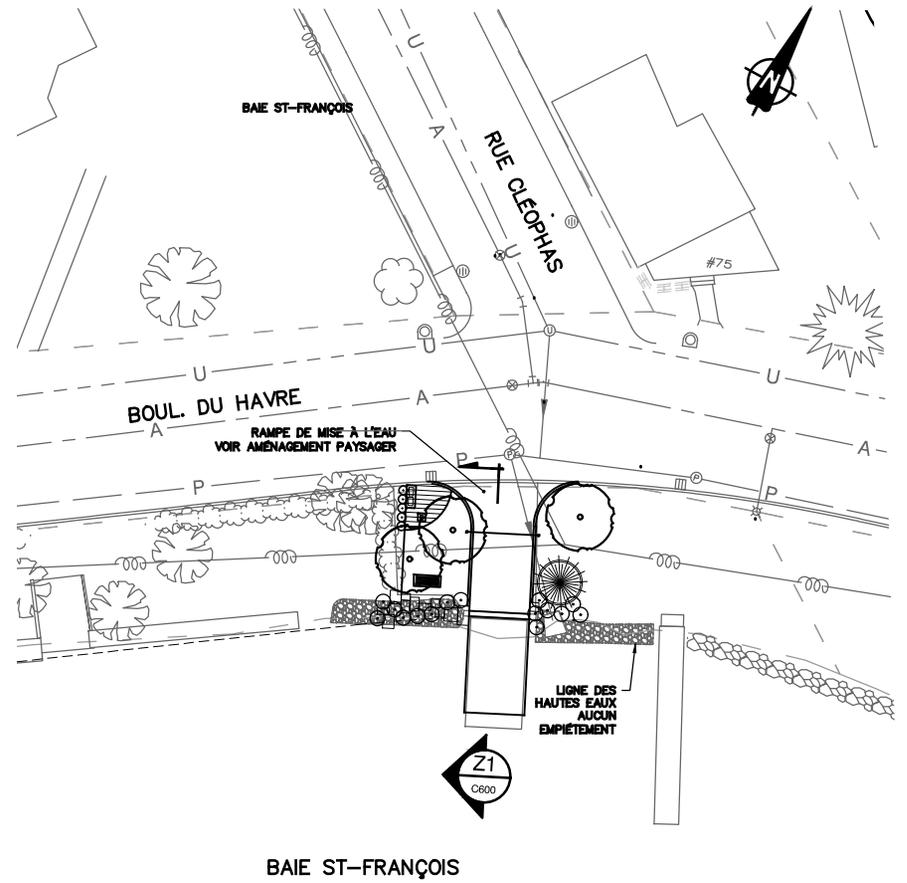
VUE EN PLAN BOUL. DU HAVRE (Q2)
ÉCH. 1:500

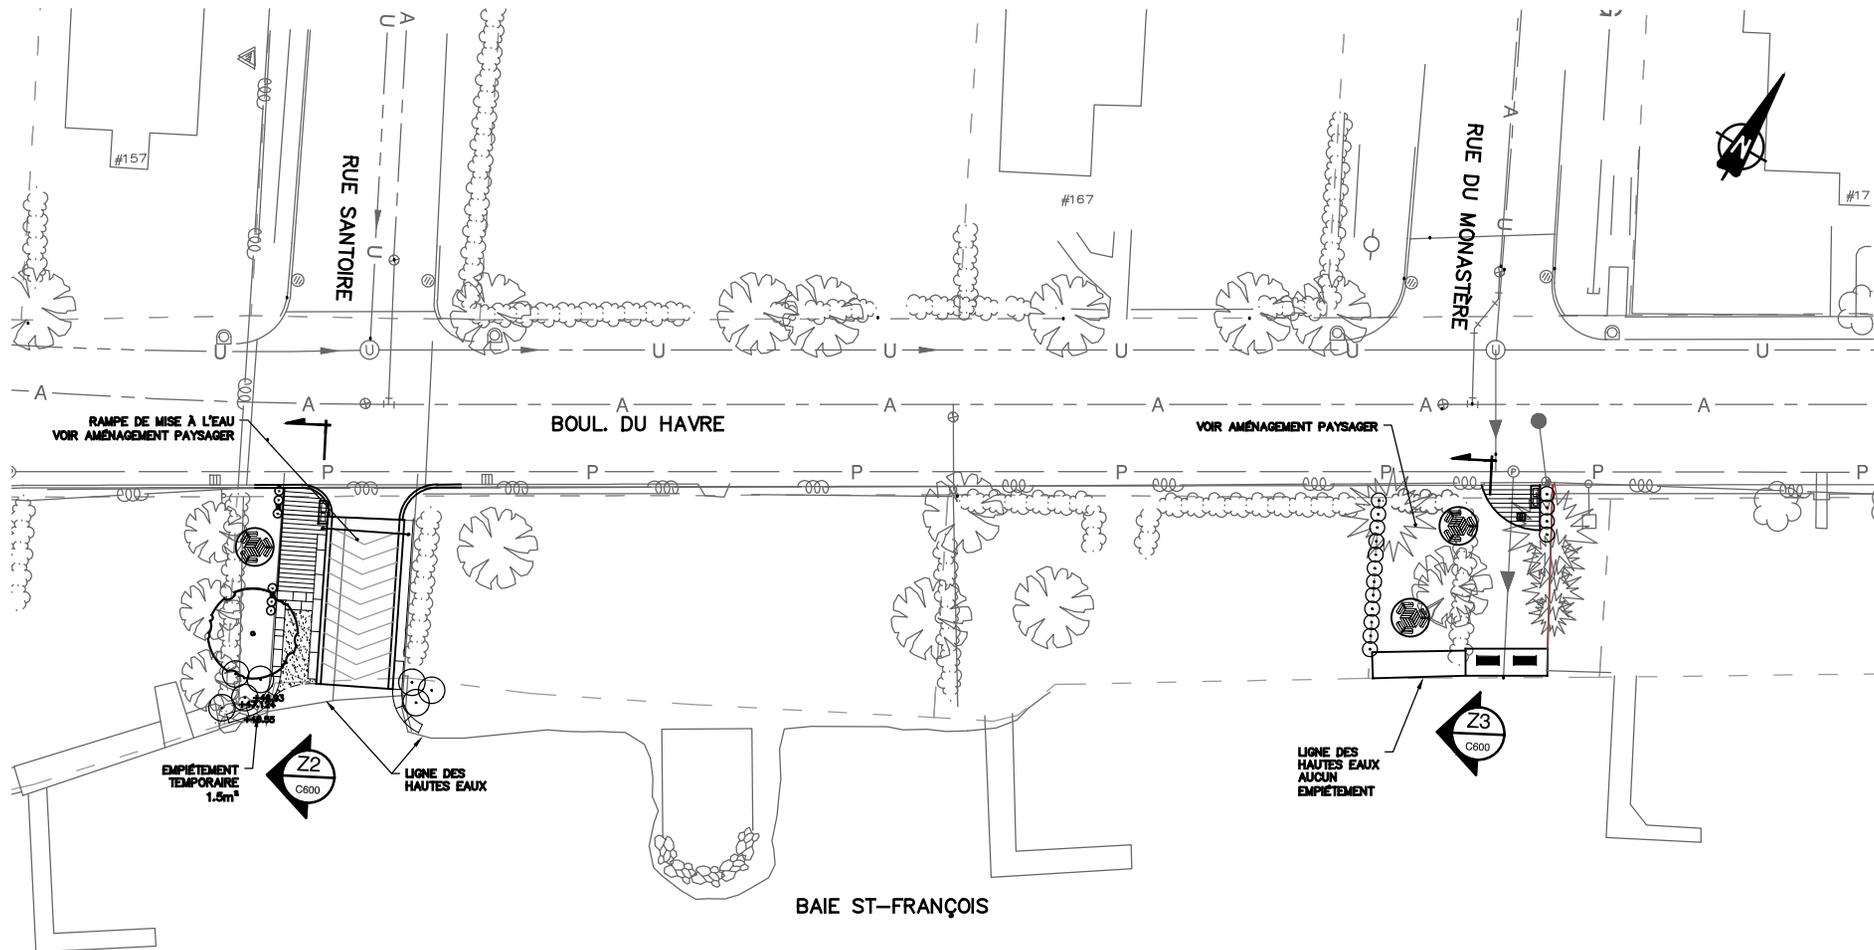
VUE EN PLAN BOUL. DU HAVRE (Q2)

ÉCH. 1: 500

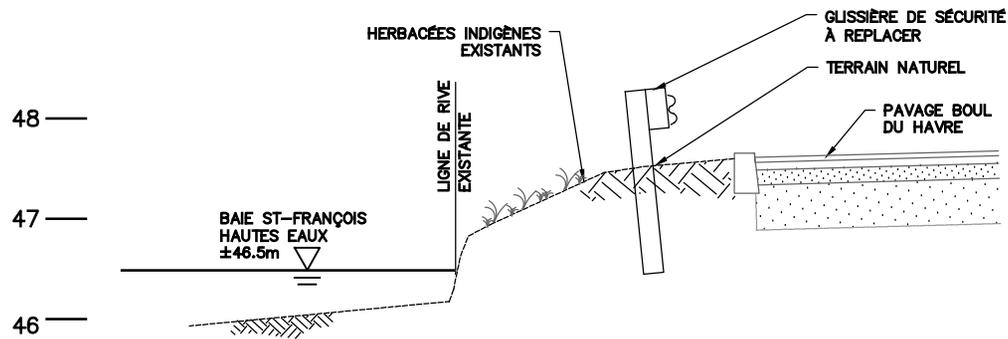
BOUL. DU HAVRE
COUPE TYPE EXISTANTE

ÉCH.1: 75

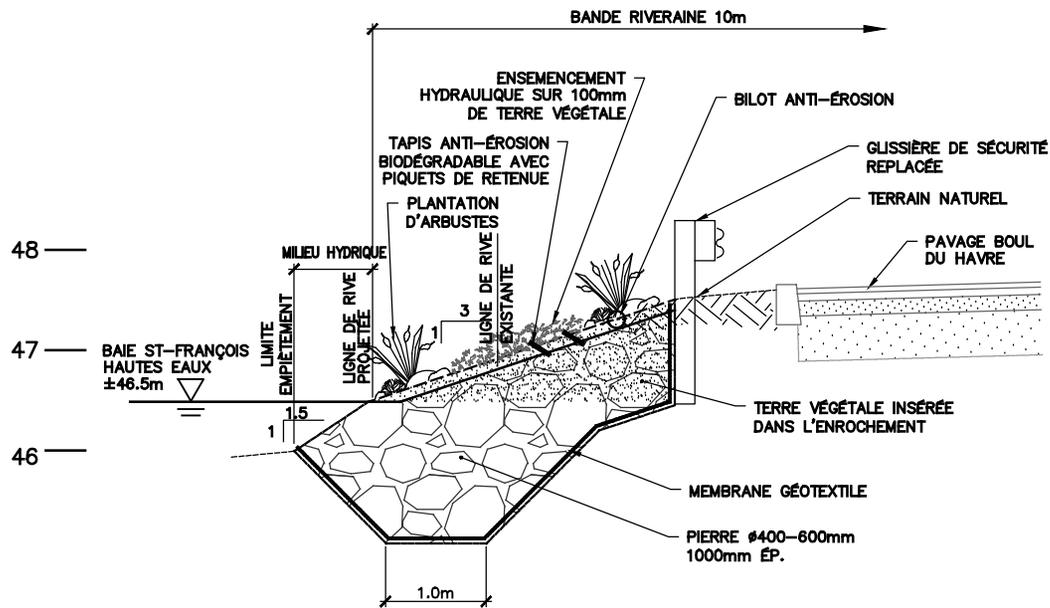
BOUL. DU HAVRE
COUPE TYPE PROJETÉE (Q2)

ÉCH.1: 75

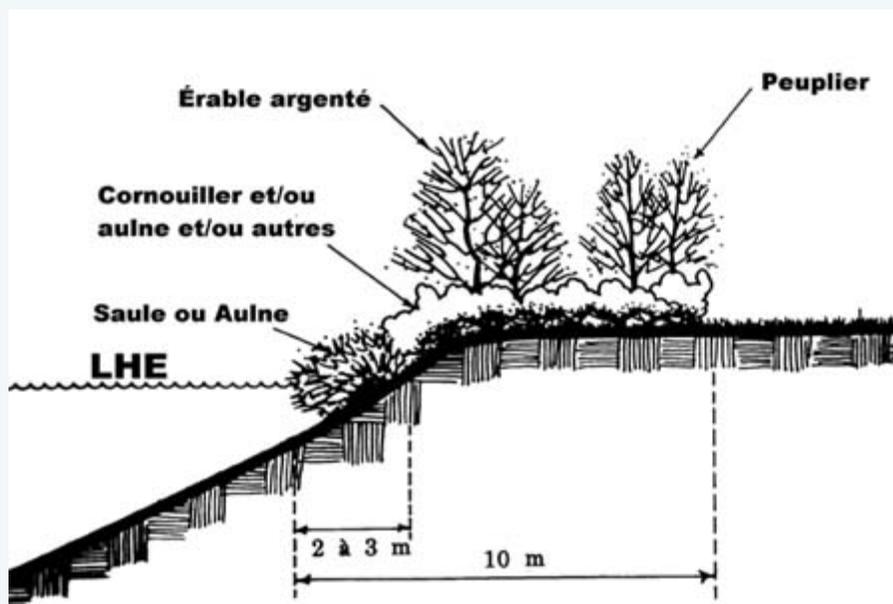
La technique de stabilisation naturelle des rives consiste donc à implanter des espèces herbacées et arbustives sur le talus à protéger, en choisissant les espèces les mieux adaptées en fonction des caractéristiques du sol récepteur, des conditions auxquelles elles peuvent être soumises (inondations prolongées, glaces, sels) et de l'aspect visuel désiré à long terme. On notera que le saule arbustif, les aulnes rugueux et crispés, la spirée à larges feuilles, le cornouiller stolonifère et le myrique baumier sont les espèces indigènes les plus couramment utilisées à cause de leur facilité de propagation et d'adaptation à différents milieux.

Le croquis de la figure 1 illustre de façon générale la technique de renaturalisation des rives des lacs et cours d'eau par l'implantation de végétation herbacée et arbustive.

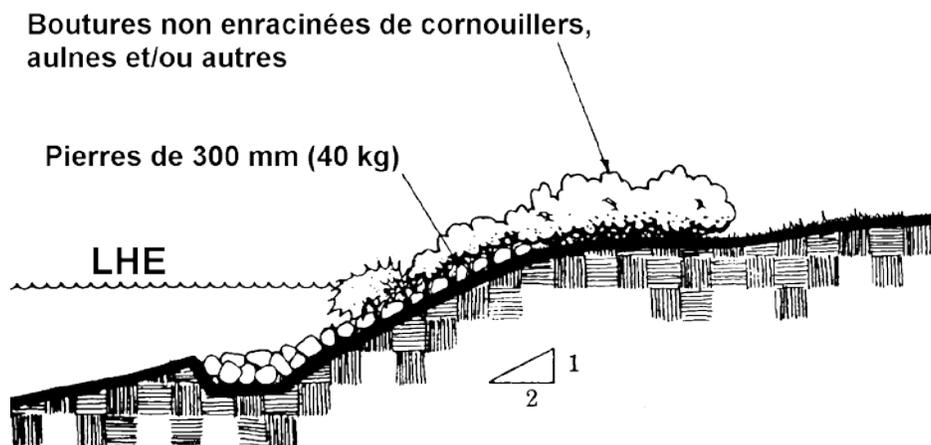
Le couvert végétal avec enrochement combine la protection mécanique de l'enrochement et la protection végétale des arbustes. Lorsque les conditions ne sont pas trop sévères, cette forme

de protection permet de bien stabiliser la rive tout en lui redonnant son caractère naturel. Le croquis de la figure 1 montre une vue en coupe de cet ouvrage de protection.

Figure 1: Le couvert végétal avec enrochement

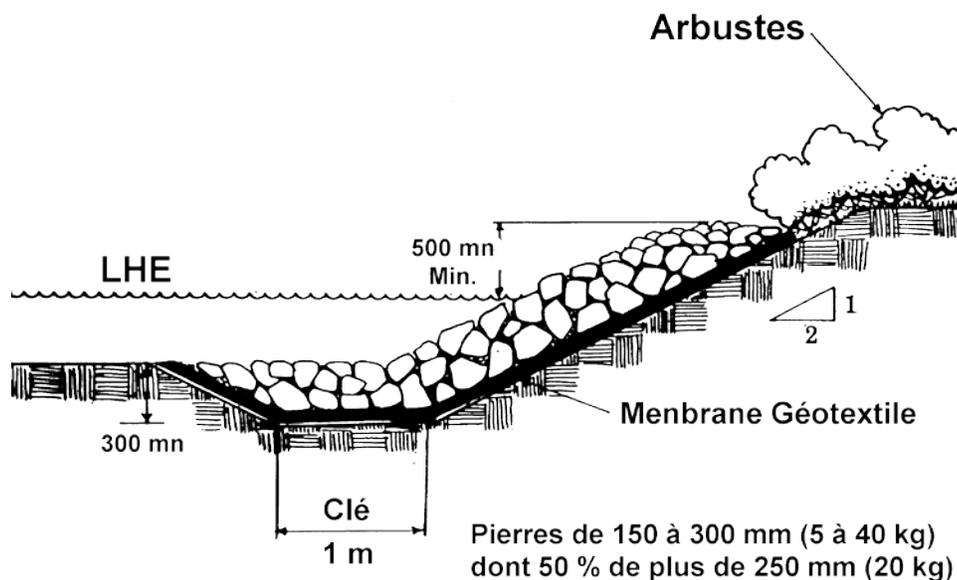
- installer entre le sol et l'enrochement, une membrane géotextile de façon à éviter le lessivage des matériaux fins sous-jacents. En plus d'empêcher l'affouillement à la base de l'ouvrage, la membrane assure une meilleure répartition de la pression sur la rive et permet la pose de perrés sur des sols mous. La membrane n'est pas nécessaire sur une rive constituée d'argile raide à dure et qui est sujette à une érosion faible. On peut aussi construire des filtres constitués de couches superposées de matériaux naturels (sable et gravier), mais cette technique est moins populaire depuis l'arrivée des toiles géotextiles;

- pour empêcher la glissade de l'enrochement, il faut installer la base de l'enrochement dans une excavation, ou clé, pratiquée au pied du talus à protéger. La clé n'est pas nécessaire si le lit du plan d'eau est non érodable, et on peut la remplacer par de grosses pierres s'il est impossible de creuser le lit.

Figure 2 : Le perré

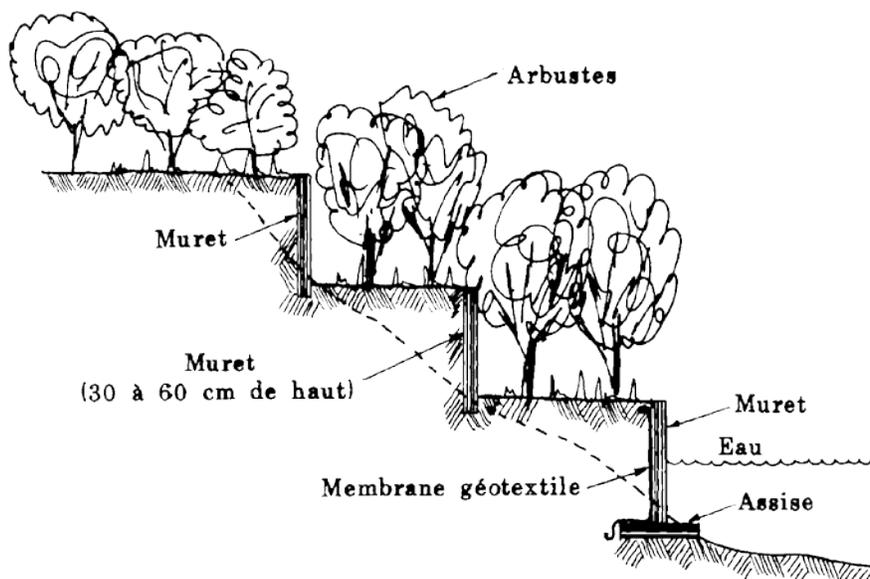
Un mur en gradins est généralement constitué par des murets de bois de moins d'un mètre de hauteur; le muret du haut étant construit à environ 60 cm en retrait du muret en contrebas. On obtient ainsi une rive en forme d'escalier qu'on peut facilement stabiliser en implantant des espèces arbustives à chacun des paliers, ainsi que sur le replat du terrain.

Dans ce type d'ouvrage, les contraintes exercées sur chacun des murets de bois sont moindres que si on était en présence d'un seul mur de soutènement dont la hauteur égalerait la hauteur totale des murets. Par ailleurs, le réseau de racines formé par la végétation arbustive implantée à chaque palier permet de recréer rapidement le caractère naturel de la rive.

Figure 3 : Le mur en gradins

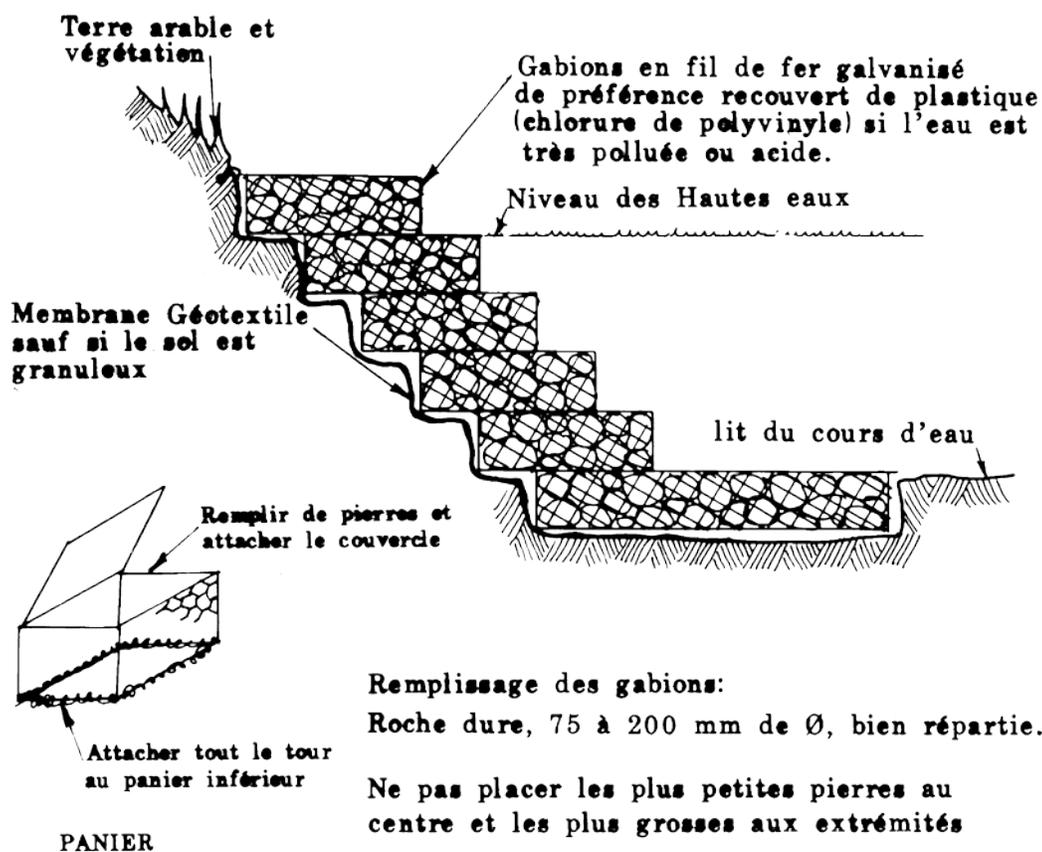
La construction d'un mur en gabions obéit généralement aux mêmes règles que celle d'un perré notamment pour l'aménagement d'une clé ou butée à la base de l'ouvrage et l'installation d'une membrane géotextile entre le sol et les gabions. Les pierres remplissant les gabions auront des dimensions suffisantes pour ne pas passer entre les mailles et seront bien réparties

dans chaque cage; il ne faut pas placer les petites pierres au centre et les grosses à l'extérieur. Il est donc préférable de remplir les gabions à la main, ce qui minimise le risque d'une déformation importante de la structure à moyen terme.

Les structures de gabions peuvent soutenir de fortes pentes (1/1 et plus) mais doivent faire l'objet d'une étude spéciale là où des glissements de terrain sont à craindre.

Figure 4: Structure typique d'un mur de gabions en forme d'escalier

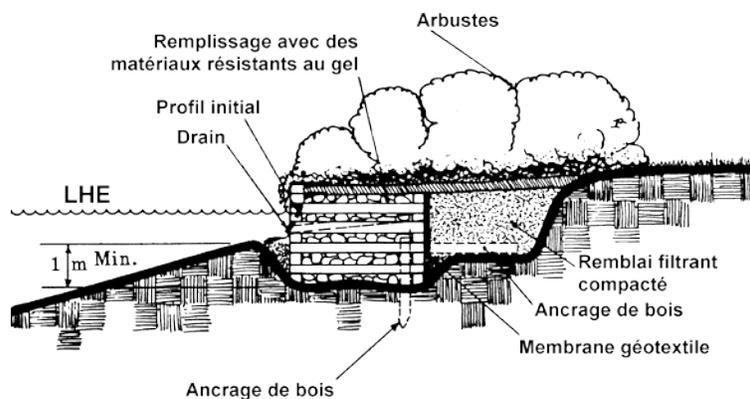
Les murs-caissons sont faits de pièce de bois préalablement traitées, assemblées de façon à former des caissons que l'on remplit de matériaux non gélifs. Ce sont des ouvrages de réalisation simple qui assure une bonne stabilisation des rives lorsque la pente est forte et l'espace limitée.

Figure 5 : Le mur-caissons

La construction de murs-caissons obéit aux mêmes règles générales que celles des perrés, gabions et autres ouvrages de protection mécanique des rives, il faut notamment:

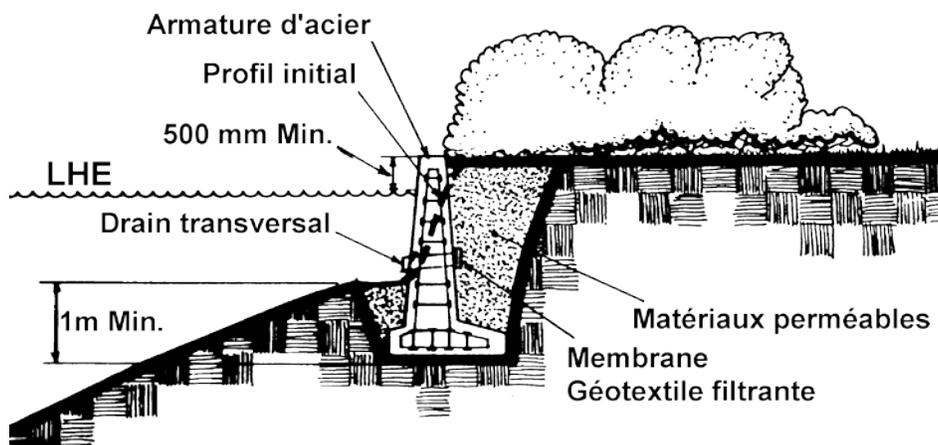
Remarque: Construction d'un mur de béton; les mêmes principes s'appliquent dans le cas d'un mur de bois.

Figure 6: Le mur de soutènement

Les murs de soutènement, qu'ils soient construits en bois ou en béton, sont de moins en moins utilisés notamment à cause de la longévité réduite de ces ouvrages lorsqu'ils sont érigés en bordure des plans d'eau.

Plutôt qu'un mur de soutènement en bois, il est préférable d'ériger une structure en gradins qui offre de meilleures garanties à long terme en permettant l'implantation de végétation. Voir à ce sujet la [section 3](#).
