VILLE DE SALABERRY-DE-VALLEYFIELD

**BERGES ET AMÉNAGEMENTS CONTIGUS DE LA
BAIE SAINT-FRANÇOIS
ADDENDA À L'ÉTUDE D'IMPACT SUR
L'ENVIRONNEMENT**

**RÉPONSES À LA 2^e SÉRIE DE QUESTIONS ET COMMENTAIRES
DU MELCC DATÉS DU 16 AOÛT 2019**

DOCUMENT DE RÉPONSES

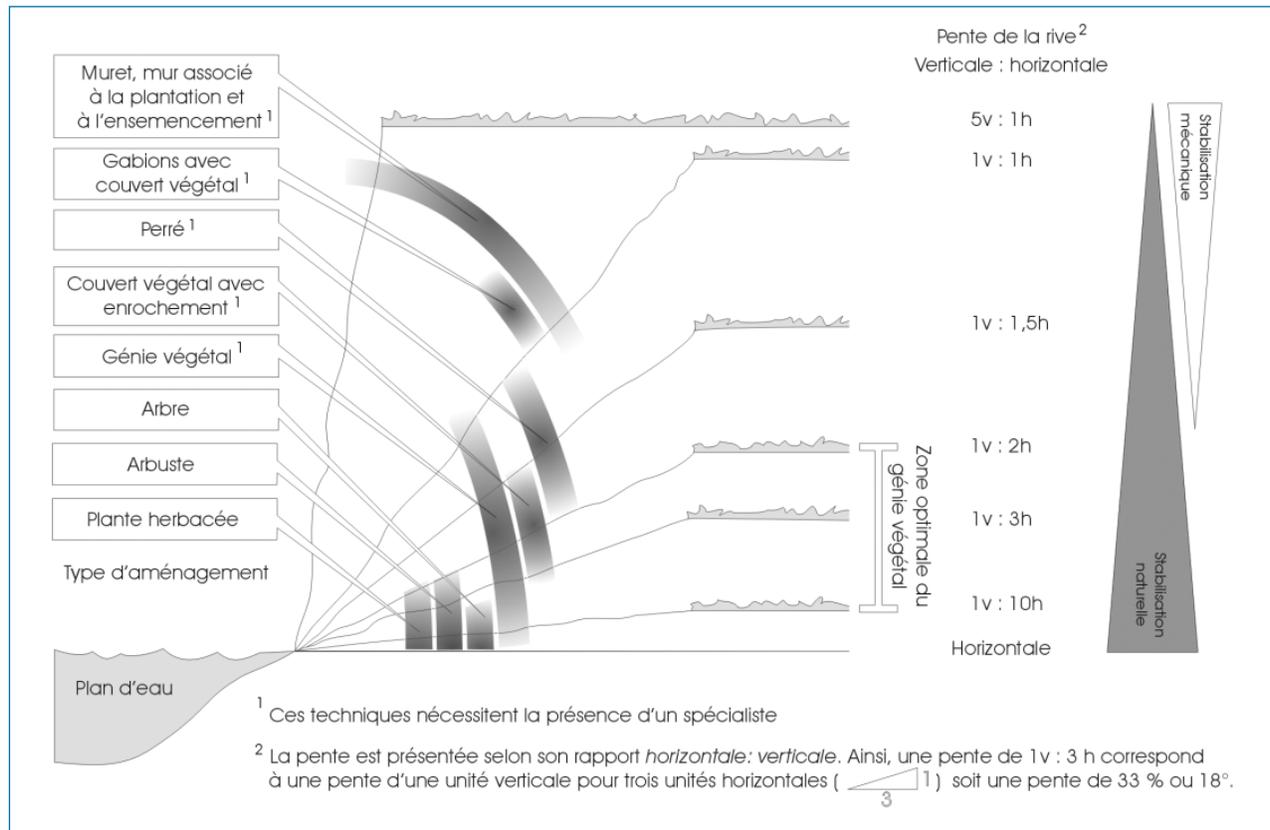
Figure I : Exemple de méthodes de travail respectant l'habitat du poisson

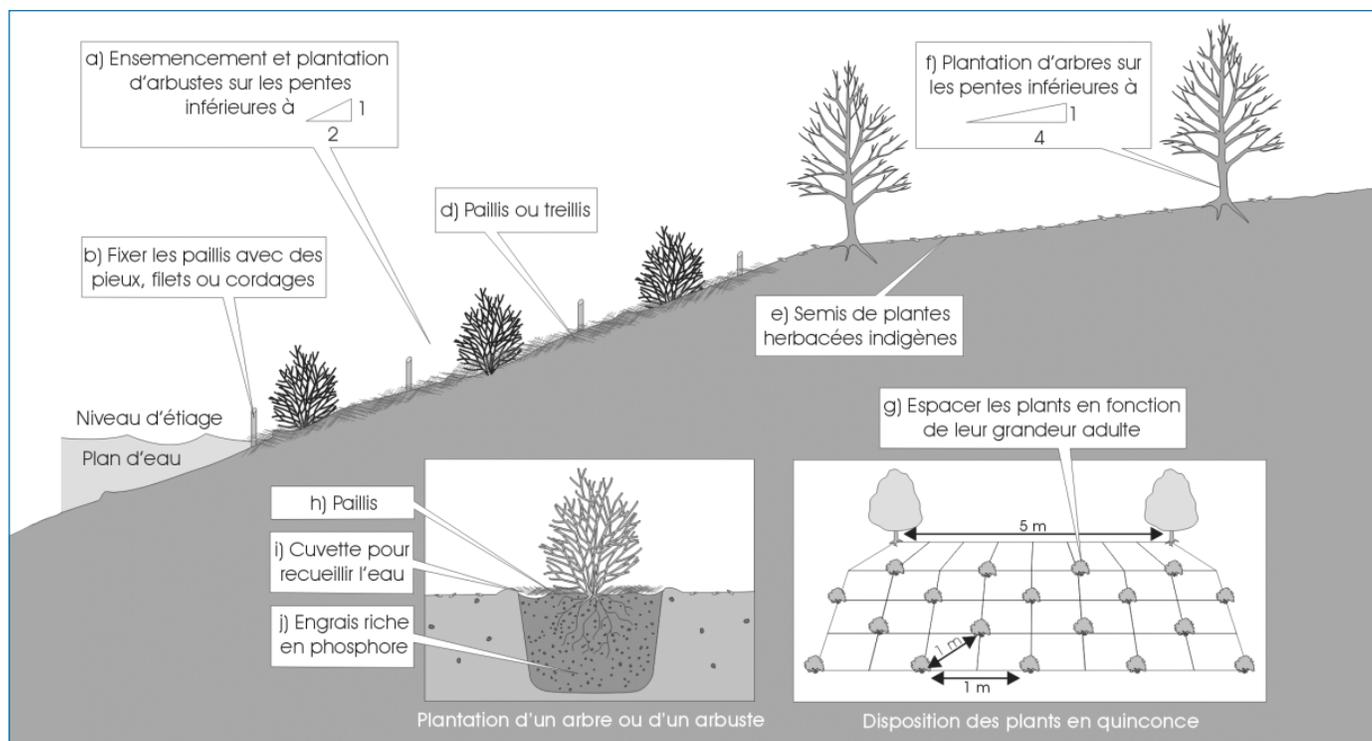
Figure 3 : Exemple de végétalisation du milieu riverain

- ensemercer sur les terrains de pente inférieure à 1v:2h (fig. 3 : a);
- favoriser les semis de printemps, de fin d'été ou d'automne et entreprendre la remise en végétation immédiatement après le passage de la machinerie, quelle que soit la période de l'année;
- semer des plantes herbacées indigènes adaptées aux conditions du site (tabl. 2 et fig. 3 : e);
- éviter les fortes pluies;
- protéger les semis avec des paillis ou des treillis de jute (fig. 3 : d);
- fixer les structures de protection des semis avec des pieux, filets ou cordages biodégradables pour que le vent et le ruissellement évitent de les déplacer (fig. 3 : b).

- choisir les espèces en fonction de la rusticité de la région;
- utiliser les arbustes sur les pentes inférieures à 1v:2h (fig. 3 : a);
- réserver les arbres pour le haut des talus et les pentes inférieures à 1v:4h (fig. 3 : f);

- planter des essences indigènes adaptées aux conditions du site (tabl. 3);
- planter des arbres et arbustes cultivés en pépinière;
- choisir de préférence les plantations de printemps ou d'automne;
- disposer les plants en quinconce (alternance) (fig. 3);
- espacer les plants en fonction de leur taille adulte (fig. 3 : g);
- arroser abondamment les plants durant l'été.

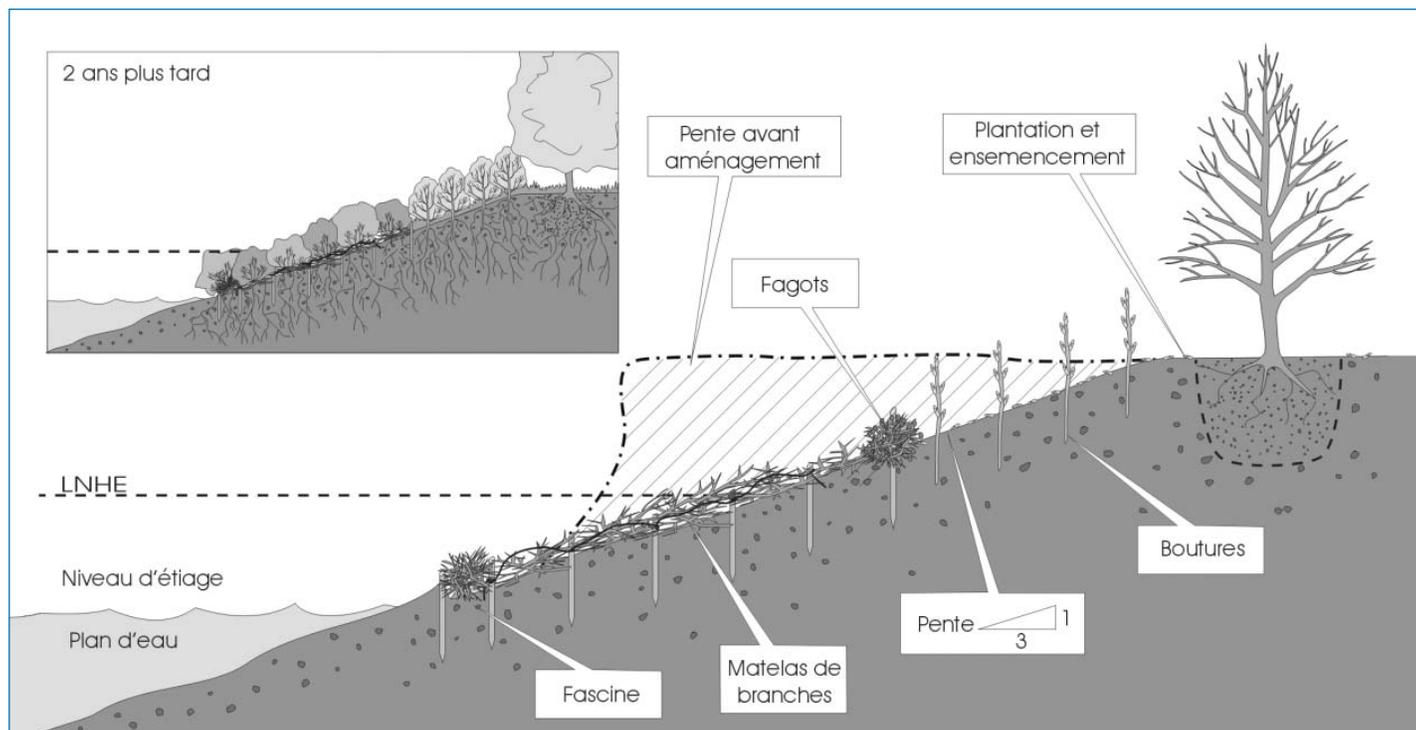
Figure 4 : Exemple d'aménagement à partir de technique de génie végétal

Lors de la conception d'ouvrages de stabilisation plus simples, on combine deux ou plusieurs de ces techniques. La figure 4 présente un aménagement type de génie végétal. Les techniques seront choisies en fonction du type de talus et de sol, de la pente, du potentiel d'érosion, des crues, de l'action des glaces et des vagues, de la vitesse des courants, etc.

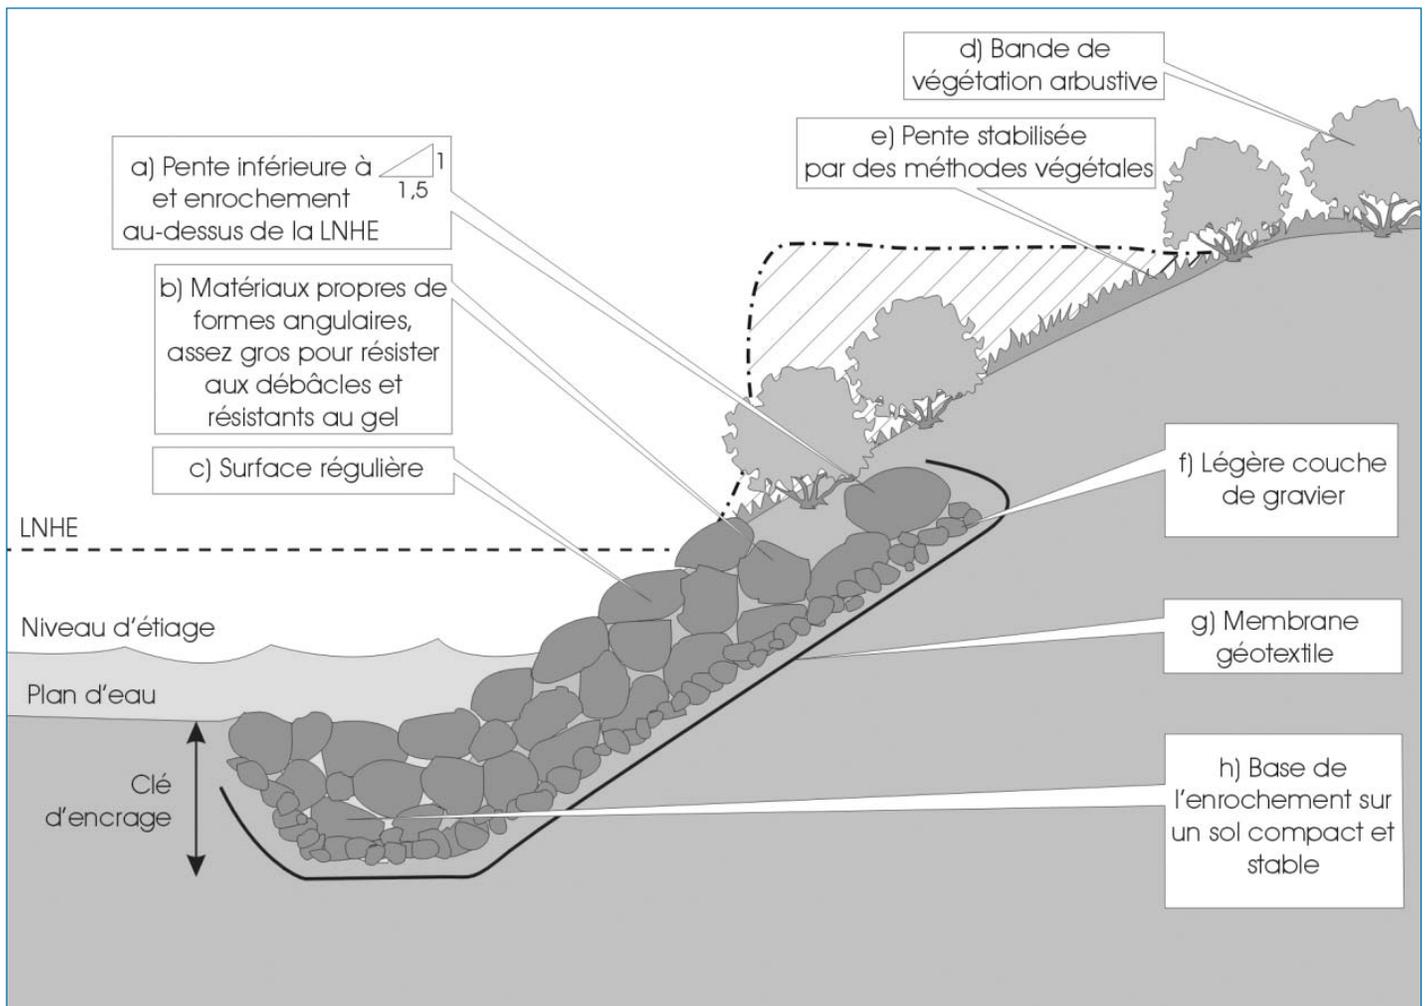
Figure 5 : Exemple d'enrochement (perré)

- utiliser des matériaux propres, angulaires et de grosseur suffisante pour résister aux crues, marées, vagues, etc. (tabl. 4; fig. 4 : b);

- avoir une surface régulière pour contrer l'arrachement par les glaces (fig. 4: c);
- incorporer une membrane géotextile pour éviter le lessivage du sol. Cette membrane doit être protégée par une couche de 5 cm à 10 cm de gravier ou de petits cailloux entre le sol et l'enrochement (fig. 4: f et g);
- utiliser une clé d'ancrage appuyée sur un sol compact et stable sous le niveau de gel. Lorsqu'il est impossible de procéder à cette excavation, on peut disposer des gros blocs rocheux à la base de l'enrochement. Dans ce cas, il faut éviter l'empiètement sur le plan d'eau sur le plan d'eau (fig. 4: h);
- intégrer au talus l'enrochement, la clé d'ancrage ou les blocs rocheux.

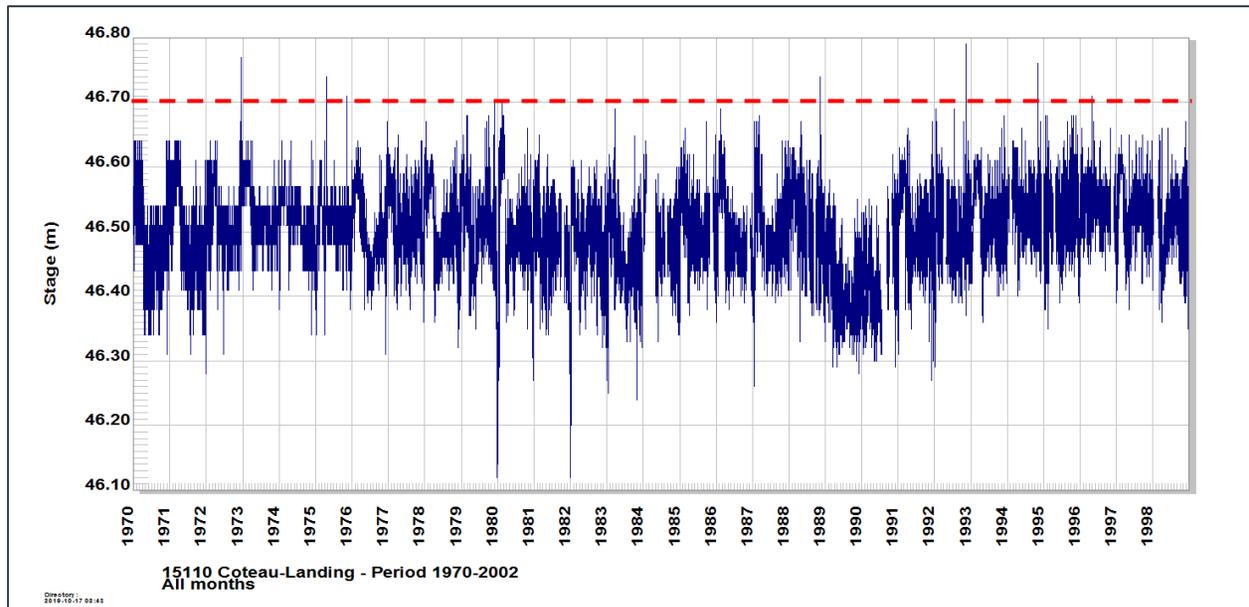
Figure 1 Niveaux d'eau à la station Coteaux-Landing (15110) pour la période 1970-1998.

RÉCURRENCE	% DÉPASSEMENT	NIVEAU D'EAU (m)
Niveau max	n/a	46,79
1 000 ans	0.001	46,66
100 ans	0.01	46,62
10 ans	0.1	46,57

Niveau de conception retenu = 46,7 m (0,7 m ZC).

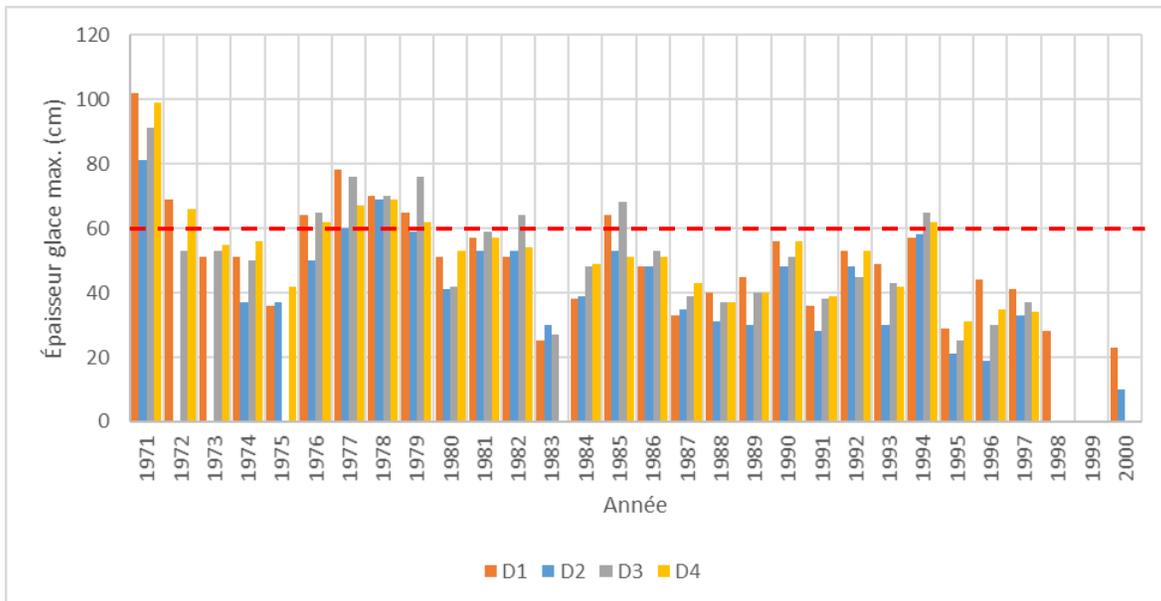
Figure 3 Épaisseurs maximales de glace mesurées aux stations D1, D2, D3 et D4 (1971-2000).

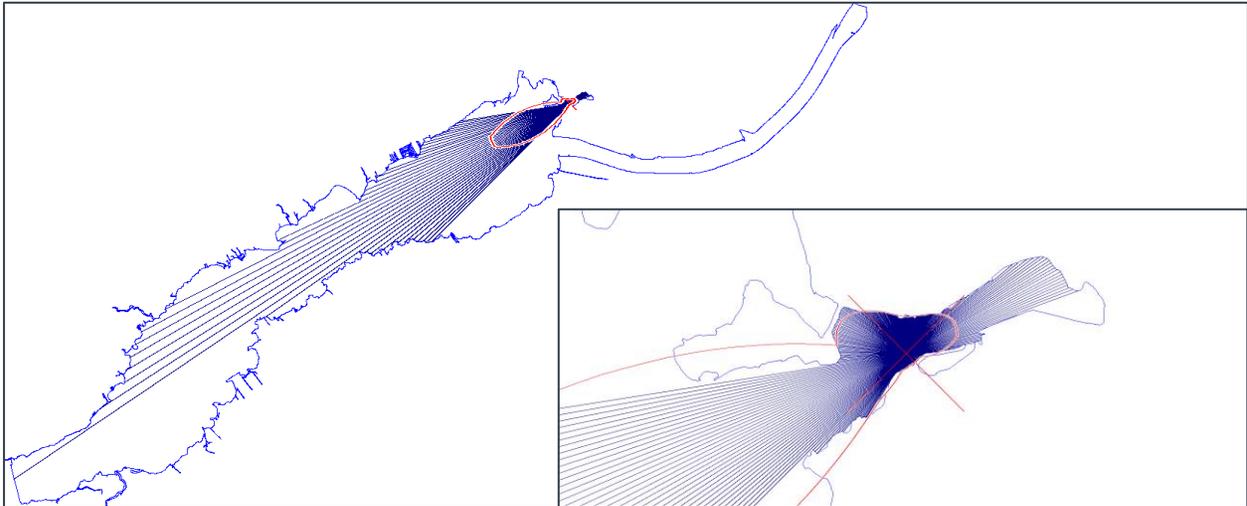
Figure 5 Radiales (bleues) et de la fonction fetch (rouge) pour la génération des vagues au point focal Marcil.

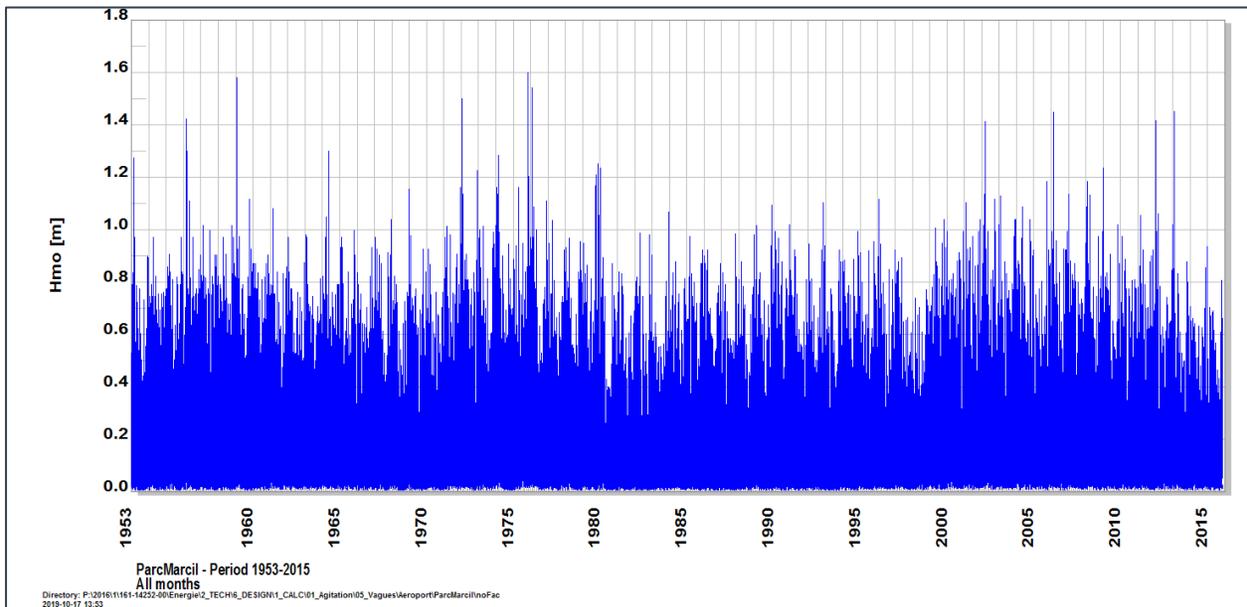
Figure 6 Série temporelle des vagues reconstituées au point focal Marcil pour la période 1953-2015.

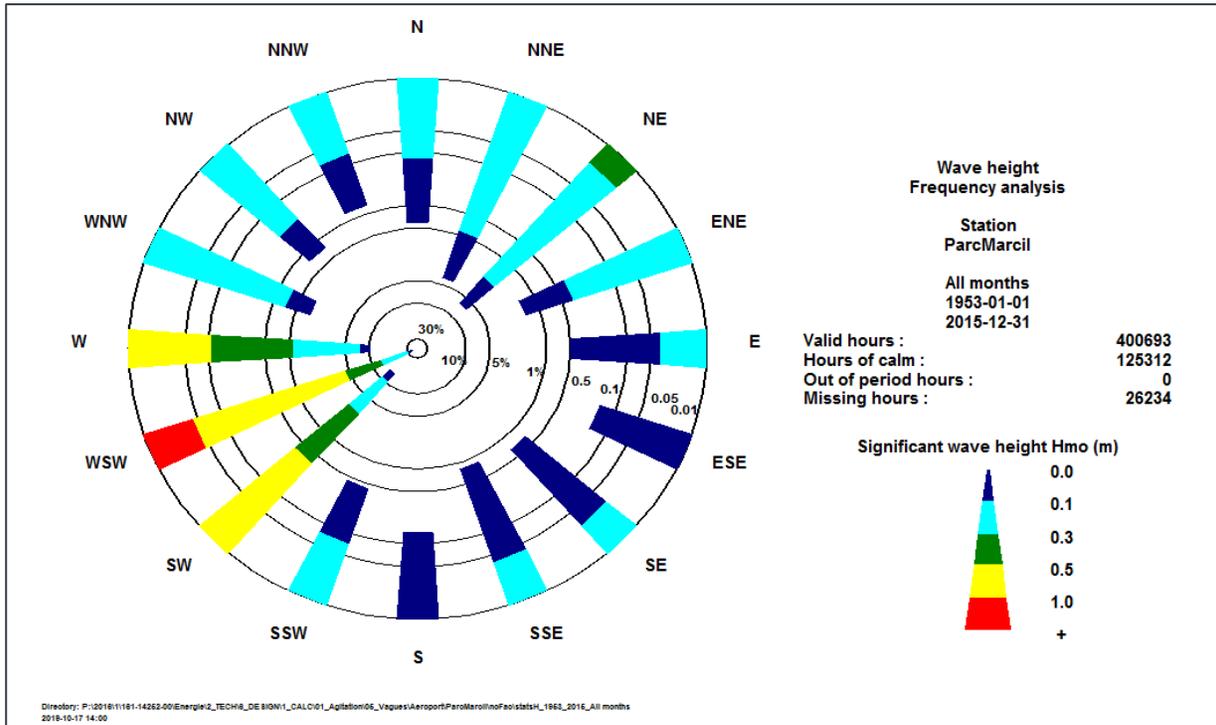
Figure 7 Rose des vagues reconstituées au point focal Marcil pour la période 1953-2015.

Tableau 2 Vagues extrêmes au point focal Marcil.

RÉCURRENCE (ans)	HAUTEUR, H_s (m)	PÉRIODE, T_p (s)
2	1,06	4,0
10	1,35	4,5
25	1,50	5,0
50	1,61	5,0
100	1,72	5,5

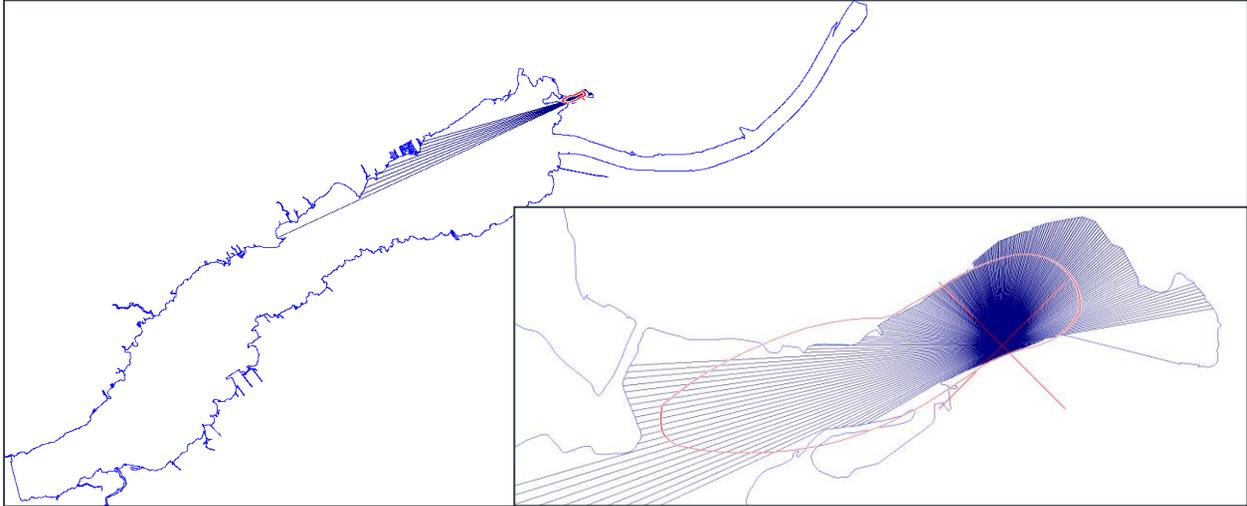
Figure 8 Radiales (bleues) et de la fonction fetch (rouge) pour la génération des vagues au point focal Delpha-Sauvé 01.

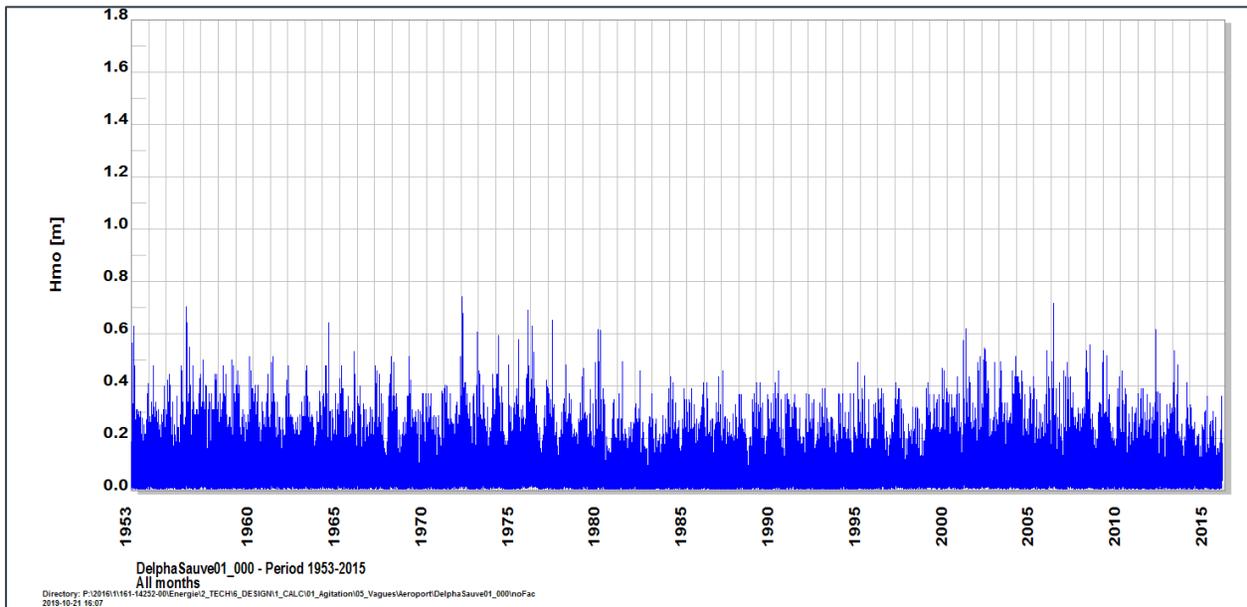
Figure 9 Série temporelle des vagues reconstituées au point focal Delpha-Sauvé 01 pour la période 1953-2015.

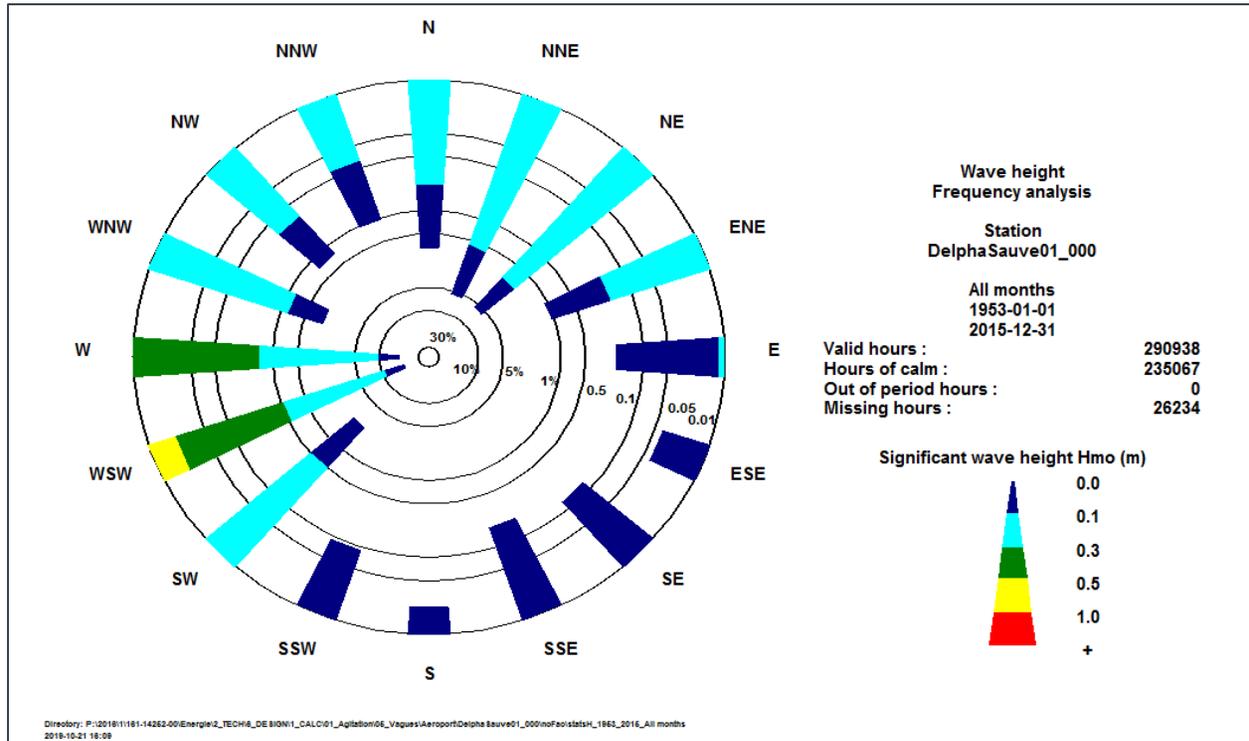
Figure 10 Rose des vagues reconstituées au point focal Delpha-Sauvé 01 pour la période 1953-2015.

Tableau 3 Vagues extrêmes au point focal Delpha-Sauvé 01.

RÉCURRENCE (ans)	HAUTEUR, H_s (m)	PÉRIODE, T_p (s)
2	0,48	3,0
10	0,62	3,0
25	0,69	3,5
50	0,75	3,5
100	0,80	3,5

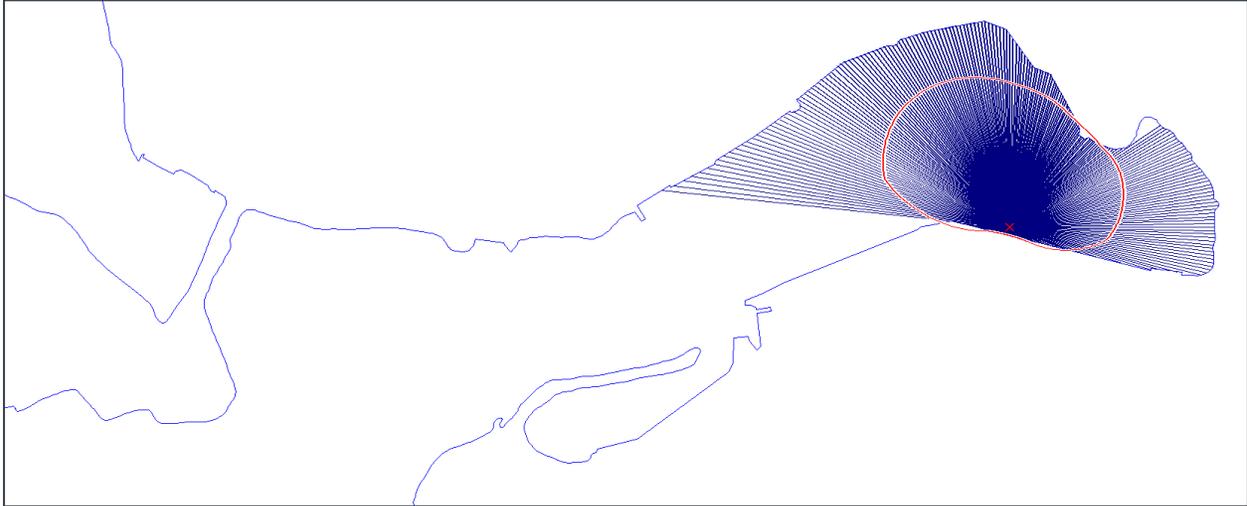
Figure 11 Radiales (bleues) et de la fonction fetch (rouge) pour la génération des vagues au point focal Delpha-Sauvé 02.

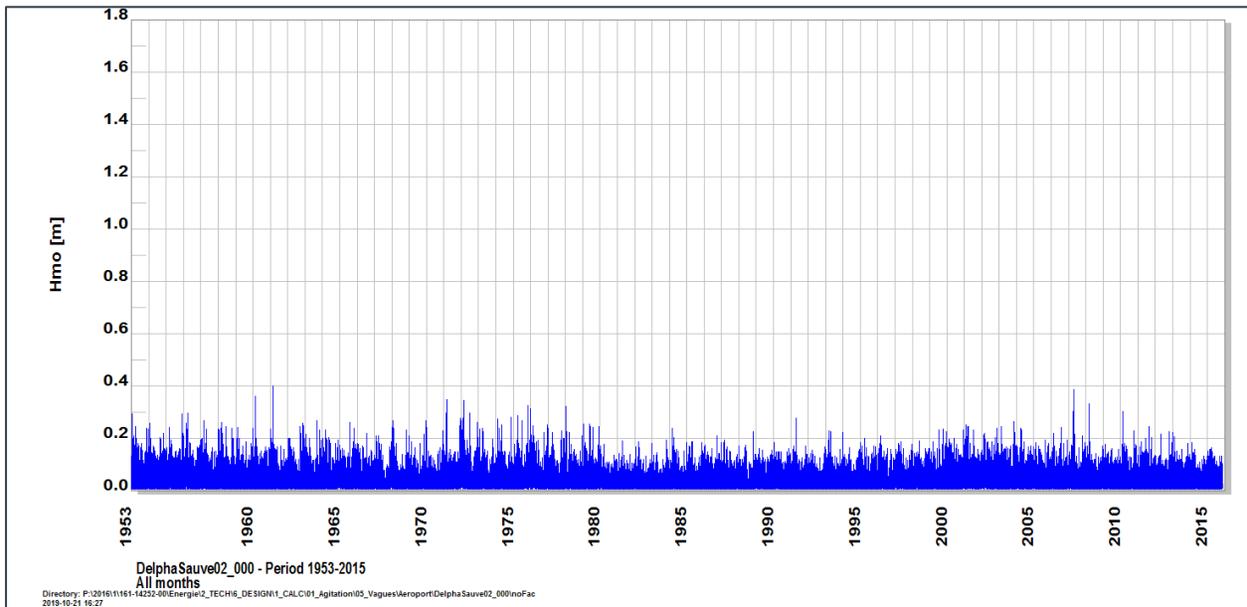
Figure 12 Série temporelle des vagues reconstituées au point focal Delpha-Sauvé 02 pour la période 1953-2015.

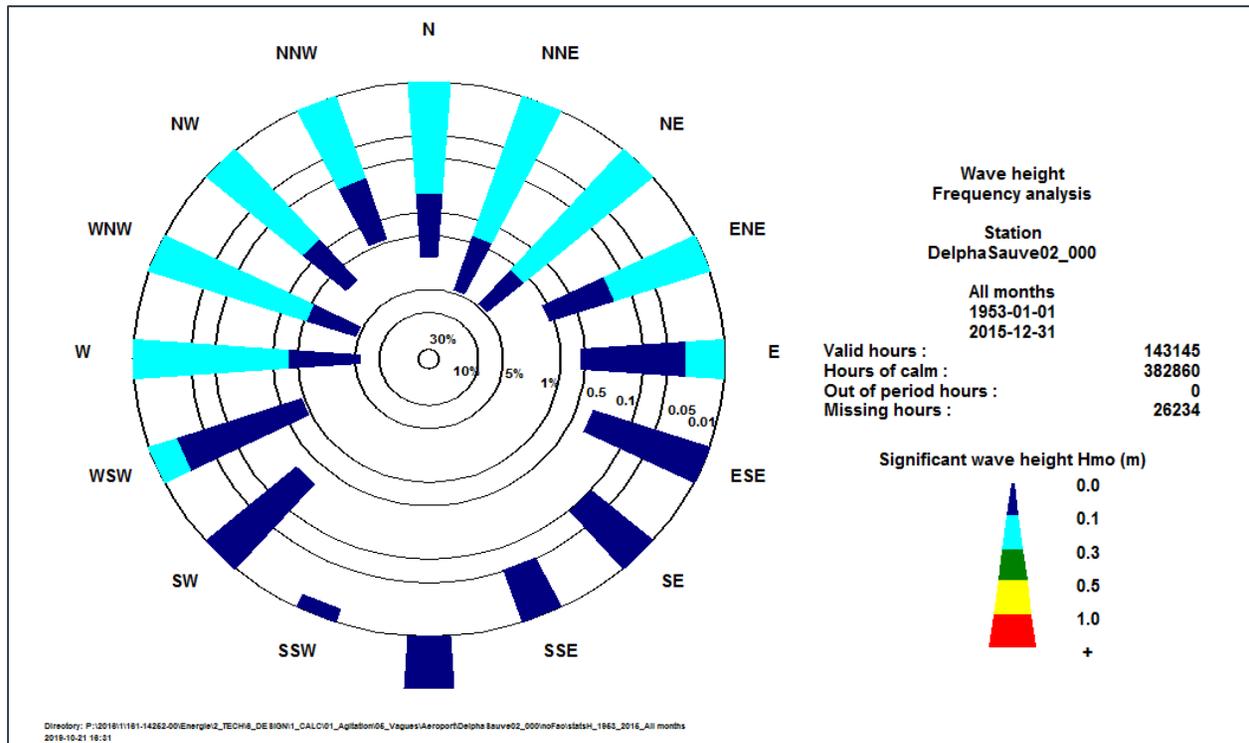
Figure 13 Rose des vagues reconstituées au point focal Delpha-Sauvé 02 pour la période 1953-2015.

Tableau 4 Vagues extrêmes au point focal Delpha-Sauvé 02.

RÉCURRENCE (ans)	HAUTEUR, H_s (m)	PÉRIODE, T_p (s)
2	0,24	2,0
10	0,32	2,0
25	0,36	2,5
50	0,39	2,5
100	0,42	2,5

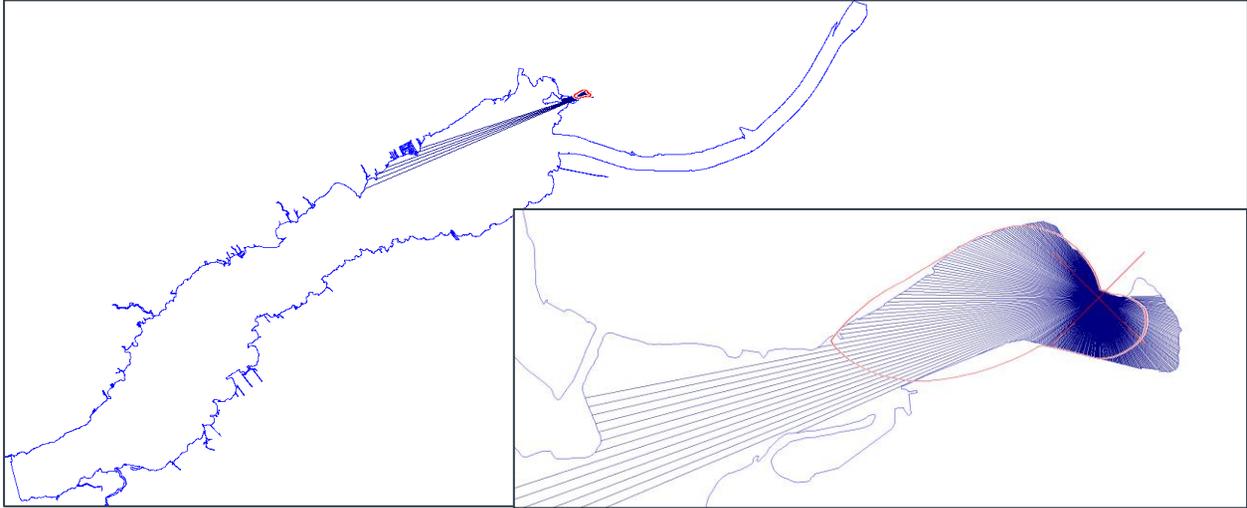
Figure 14 Radiales (bleues) et de la fonction fetch (rouge) pour la génération des vagues au point focal Pointe-aux-Anglais 01.

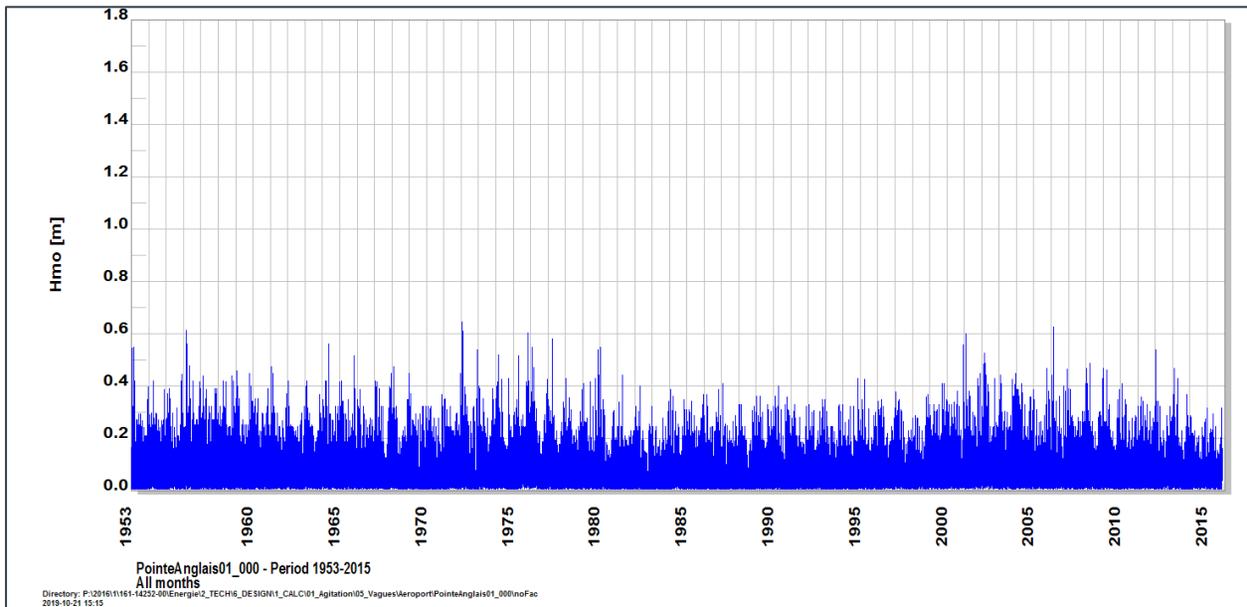
Figure 15 Série temporelle des vagues reconstituées au point focal Pointe-aux-Anglais 01 pour la période 1953-2015.

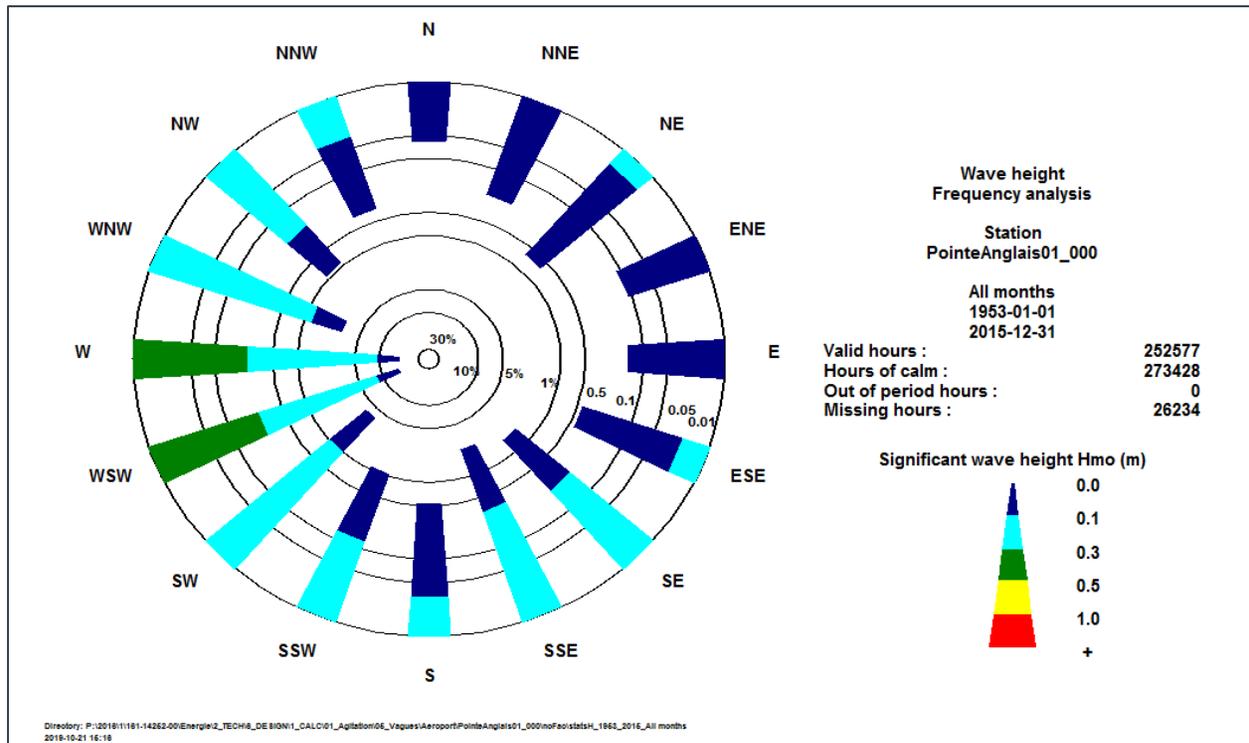
Figure 16 Rose des vagues reconstituées au point focal Pointe-aux-Anglais 01 pour la période 1953-2015.

Tableau 5 Vagues extrêmes au point focal Pointe-aux-Anglais 01.

RÉCURRENCE (ans)	HAUTEUR, H _s (m)	PÉRIODE, T _p (s)
2	0,43	2,5
10	0,56	3,0
25	0,62	3,0
50	0,66	3,5
100	0,71	3,5

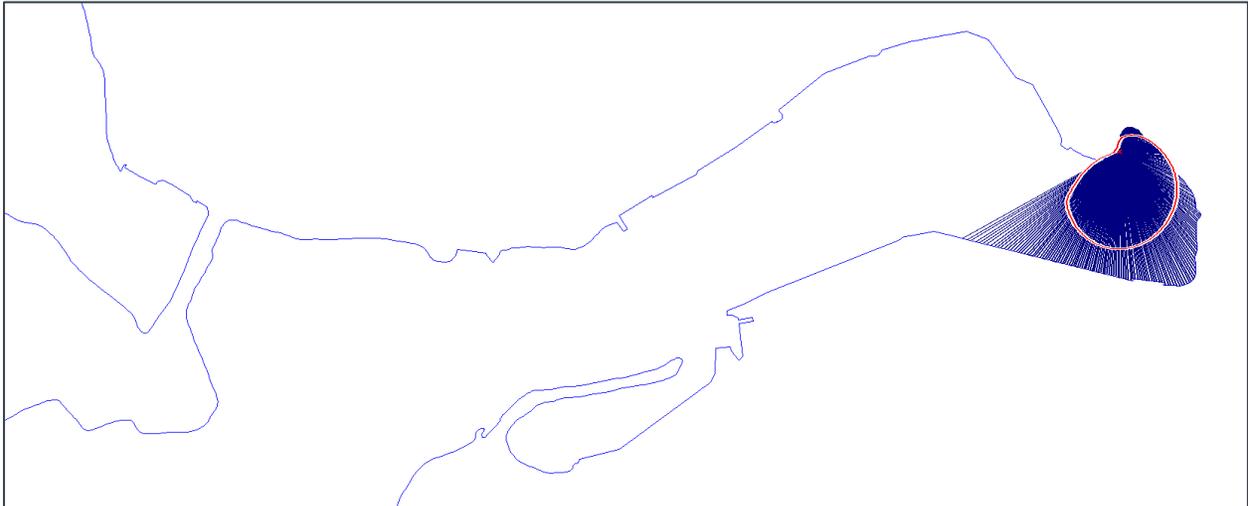
Figure 17 Radiales (bleues) et de la fonction fetch (rouge) pour la génération des vagues au point focal Pointe-aux-Anglais 02.

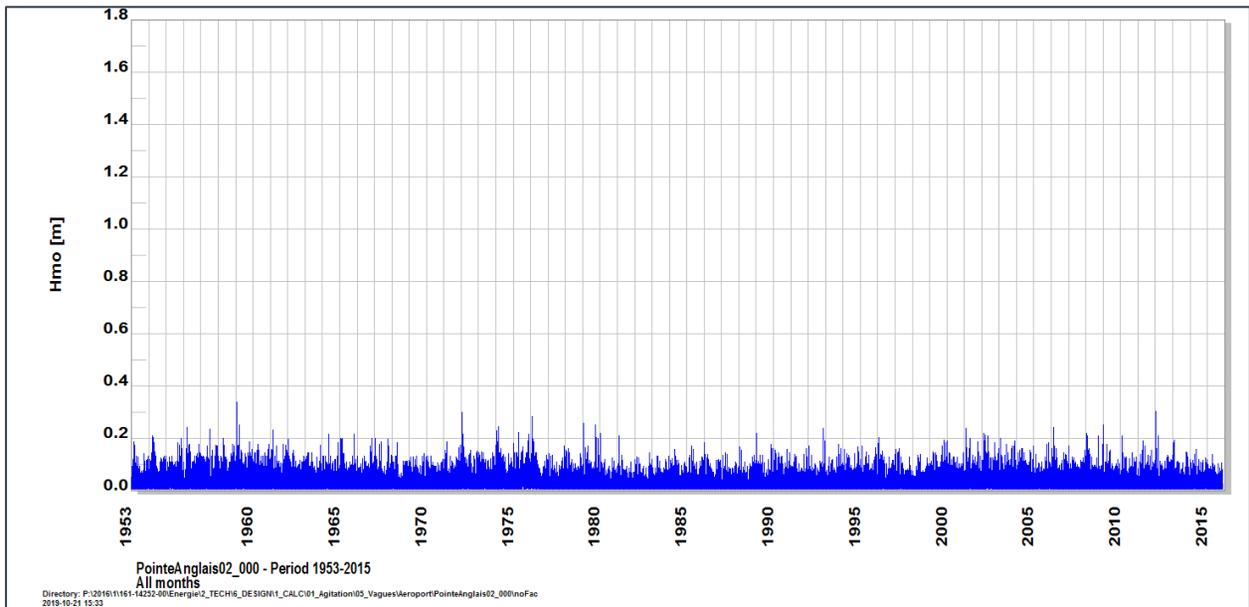
Figure 18 Série temporelle des vagues reconstituées au point focal Pointe-aux-Anglais 02 pour la période 1953-2015.

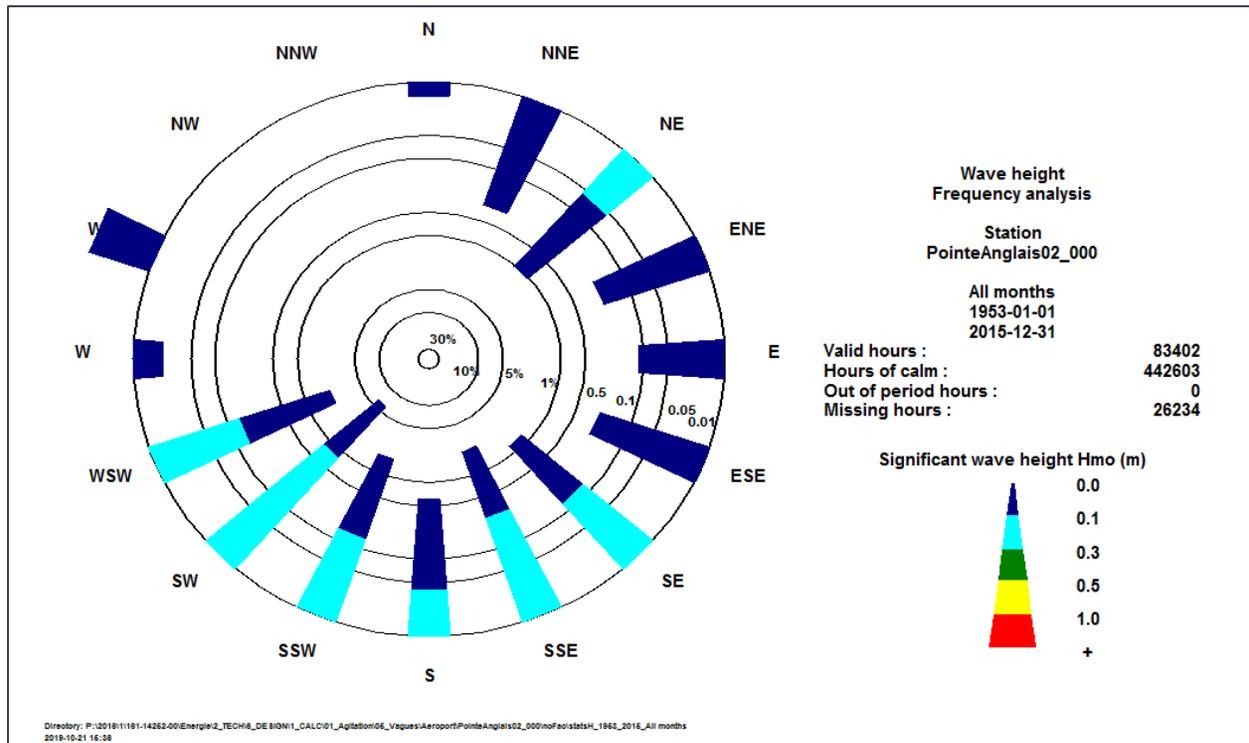
Figure 19 Rose des vagues reconstituées au point focal Pointe-aux-Anglais 02 pour la période 1953-2015.

Tableau 6 Vagues extrêmes au point focal Pointe-aux-Anglais 02.

RÉCURRENCE (ans)	HAUTEUR, H_s (m)	PÉRIODE, T_p (s)
2	0,19	2,0
10	0,25	2,0
25	0,29	2,0
50	0,31	2,5
100	0,33	2,5

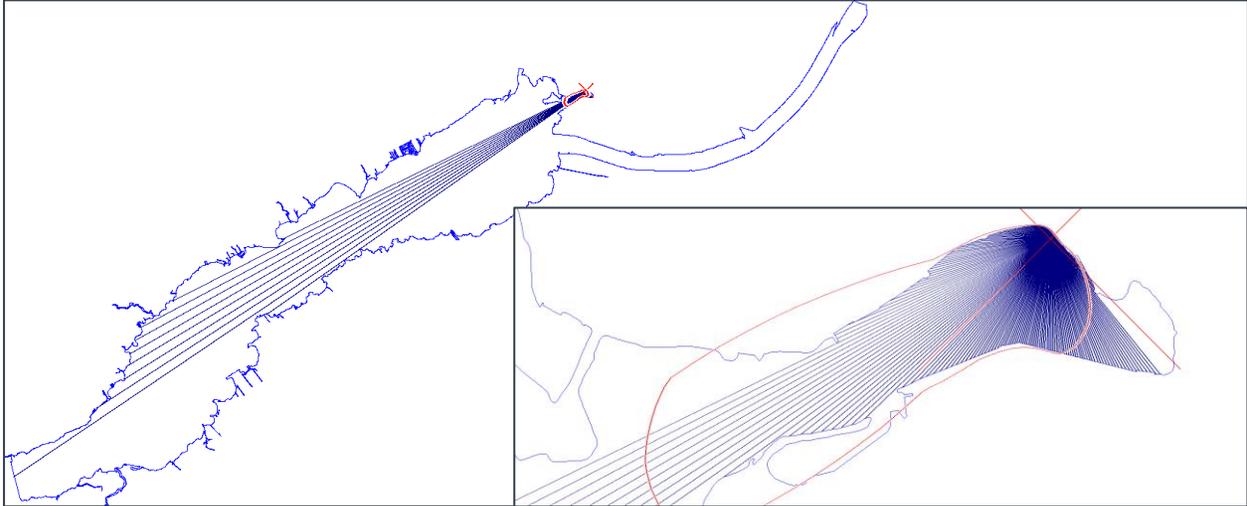
Figure 20 Radiales (bleues) et de la fonction fetch (rouge) pour la génération des vagues au point focal Cauchon.

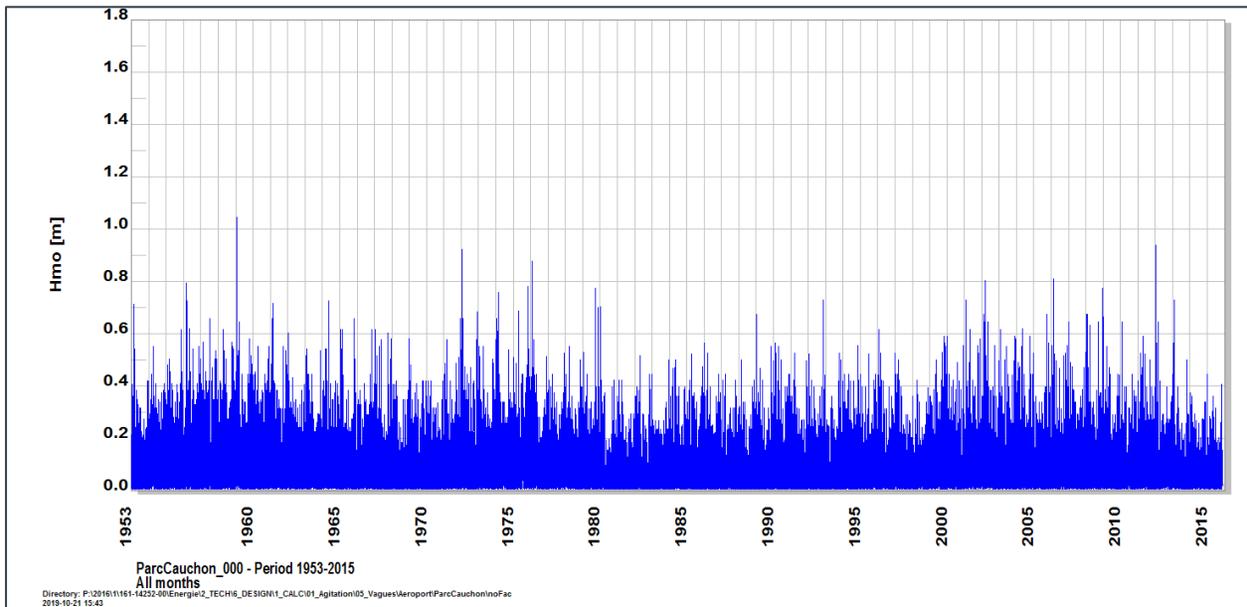
Figure 21 Série temporelle des vagues reconstituées au point focal Cauchon pour la période 1953-2015.

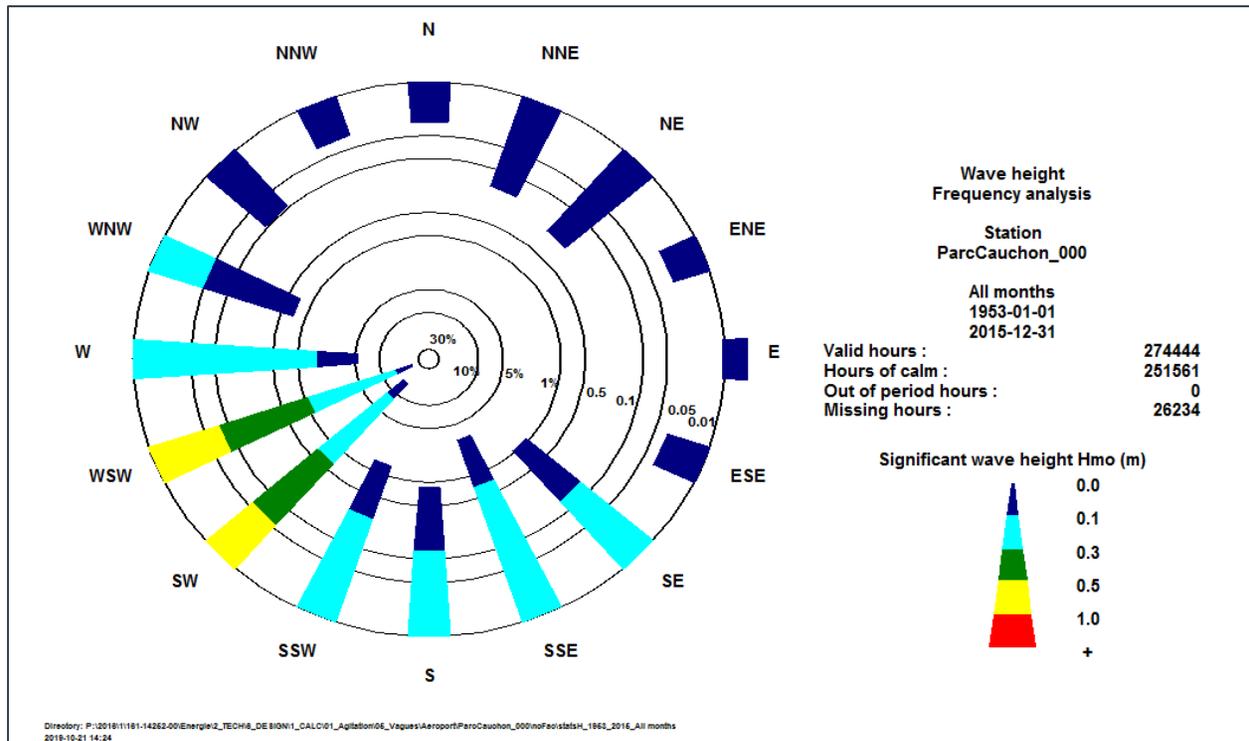
Figure 22 Rose des vagues reconstituées au point focal Cauchon pour la période 1953-2015.

Tableau 7 Vagues extrêmes au point focal Cauchon.

RÉCURRENCE (ans)	HAUTEUR, H _s (m)	PÉRIODE, T _p (s)
2	0,60	3,0
10	0,80	3,5
25	0,90	4,0
50	0,98	4,0
100	1,05	4,0

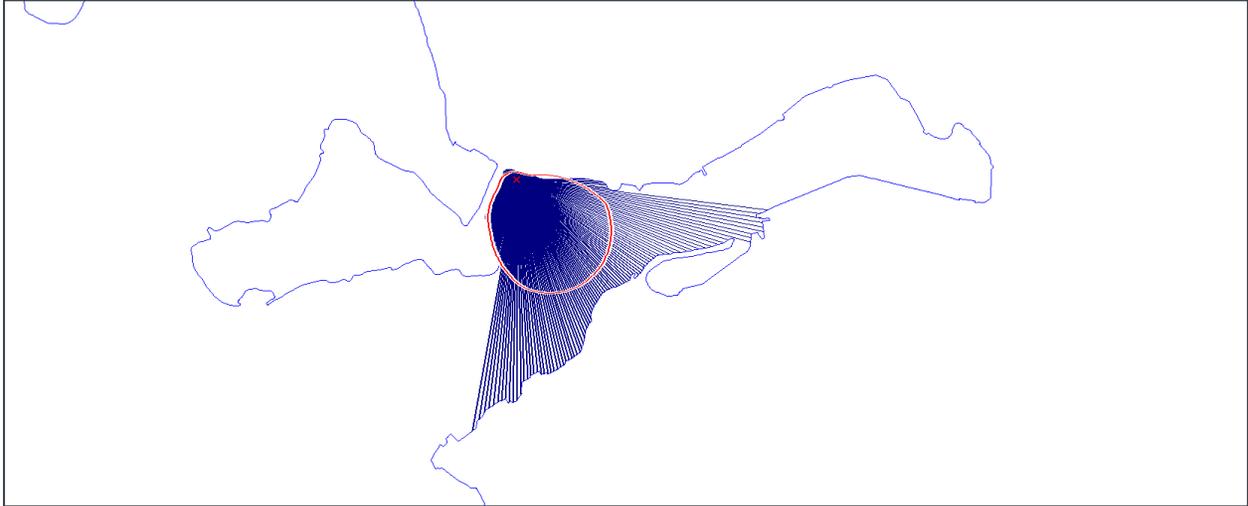
Figure 23 Radiales (bleues) et de la fonction fetch (rouge) pour la génération des vagues au point focal Boul. Havre.

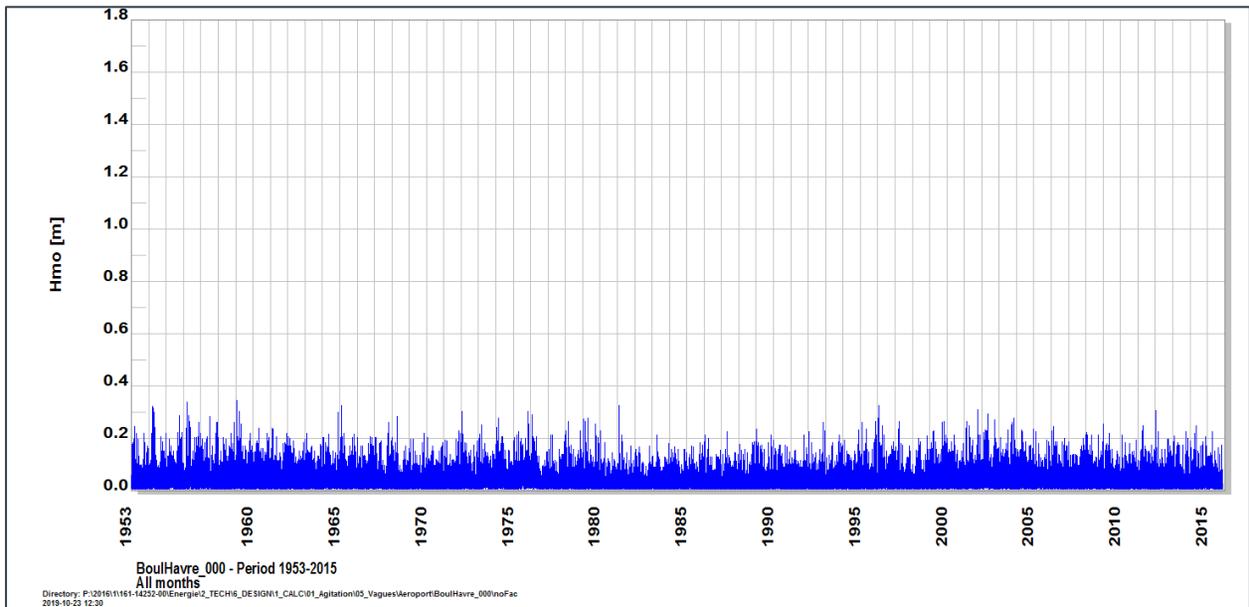
Figure 24 Série temporelle des vagues reconstituées au point focal Boul. Havre pour la période 1953-2015.
