VILLE DE SALABERRY-DE-VALLEYFIELD

**BERGES ET AMÉNAGEMENTS CONTIGUS DE LA
BAIE SAINT-FRANÇOIS
ADDENDA À L'ÉTUDE D'IMPACT SUR
L'ENVIRONNEMENT**

**RÉPONSES À LA 2^e SÉRIE DE QUESTIONS ET COMMENTAIRES
DU MELCC DATÉS DU 16 AOÛT 2019**

DOCUMENT DE RÉPONSES

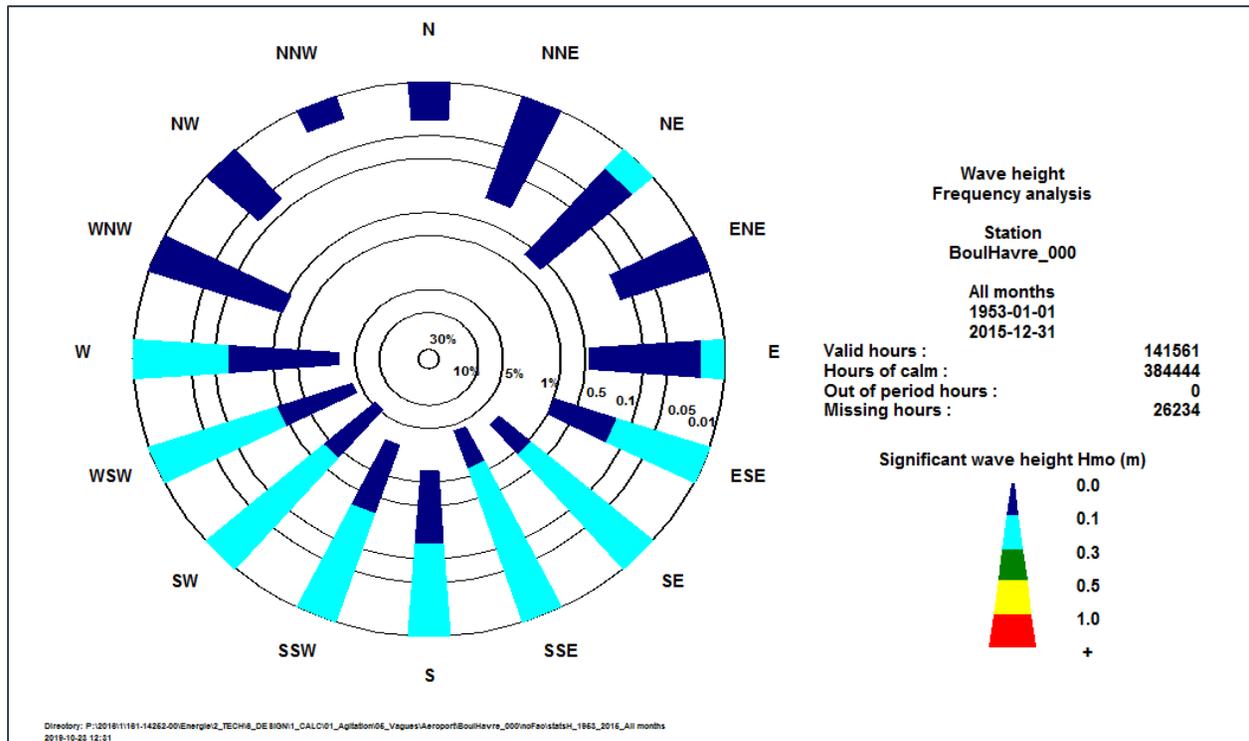
Figure 25 Rose des vagues reconstituées au point focal Boul. Havre pour la période 1953-2015.

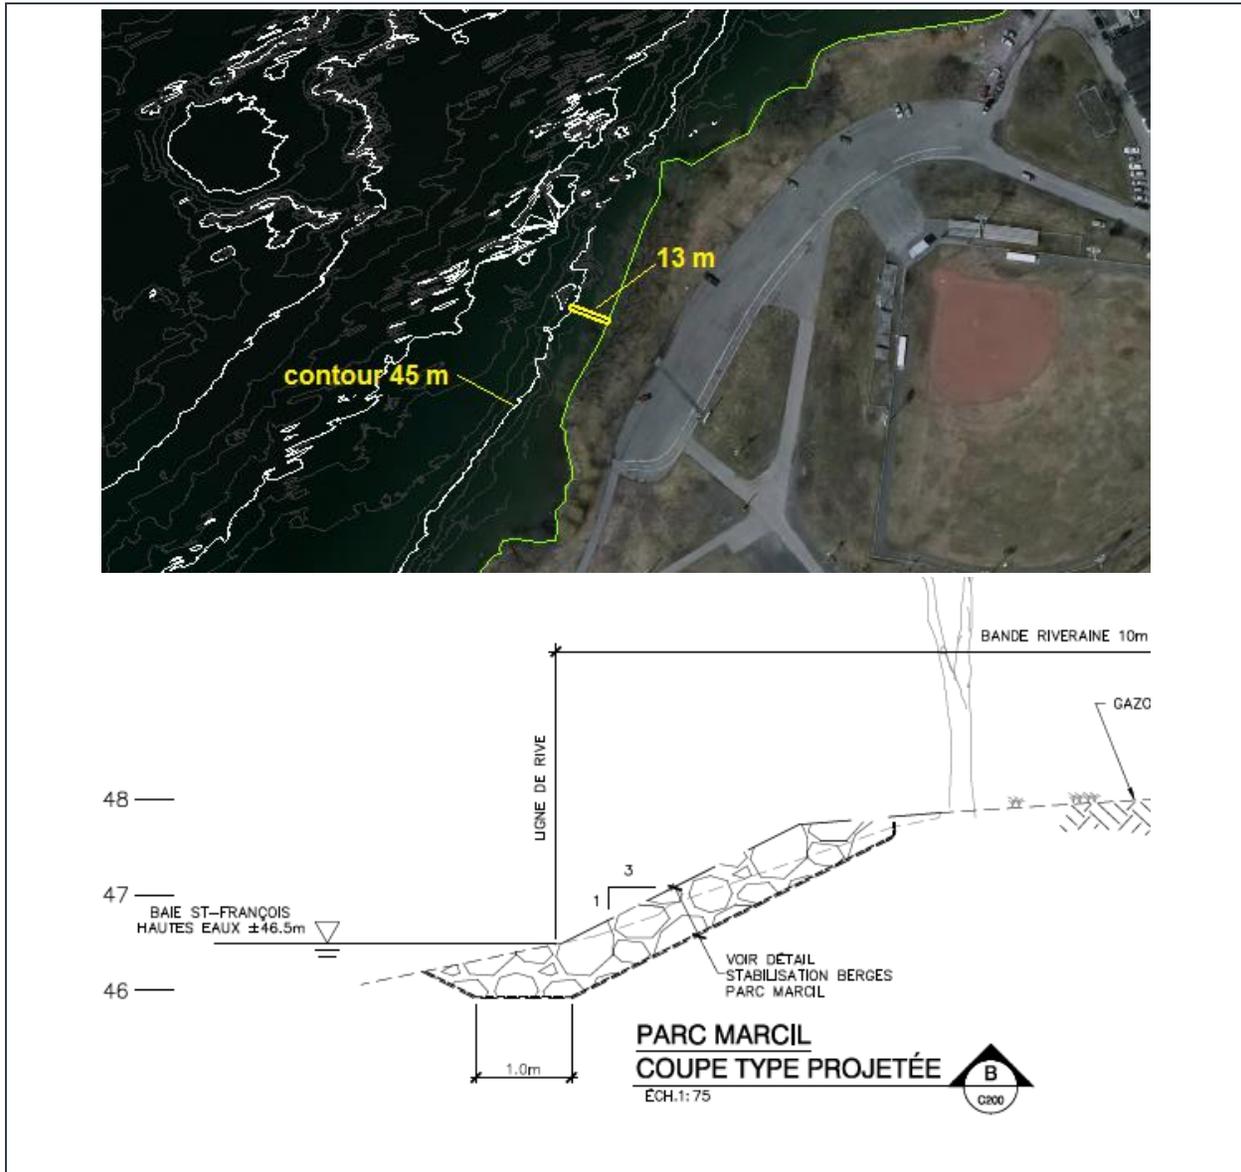
2.1 Parc Marcil

SITE	PENTE ENROCH.	VAGUE AU LARGE ¹	LONG. ONDE	PROF. D'EAU PIED OUVRAGE ²	VAGUE CONC. PIED OUVRAGE ³	D ₅₀ REQUIS ⁴	REMONTÉE VAGUE, R _{u,2%} ⁵
Marcil	3H : 1V	1,72 m	17 m	1,7 m	1,1 m	500 mm	48,6 m

5 : Élévation atteinte par la remontée de la vague. Équation VI-5-12, *Coastal Engineering Manual* (USACE, 2011).

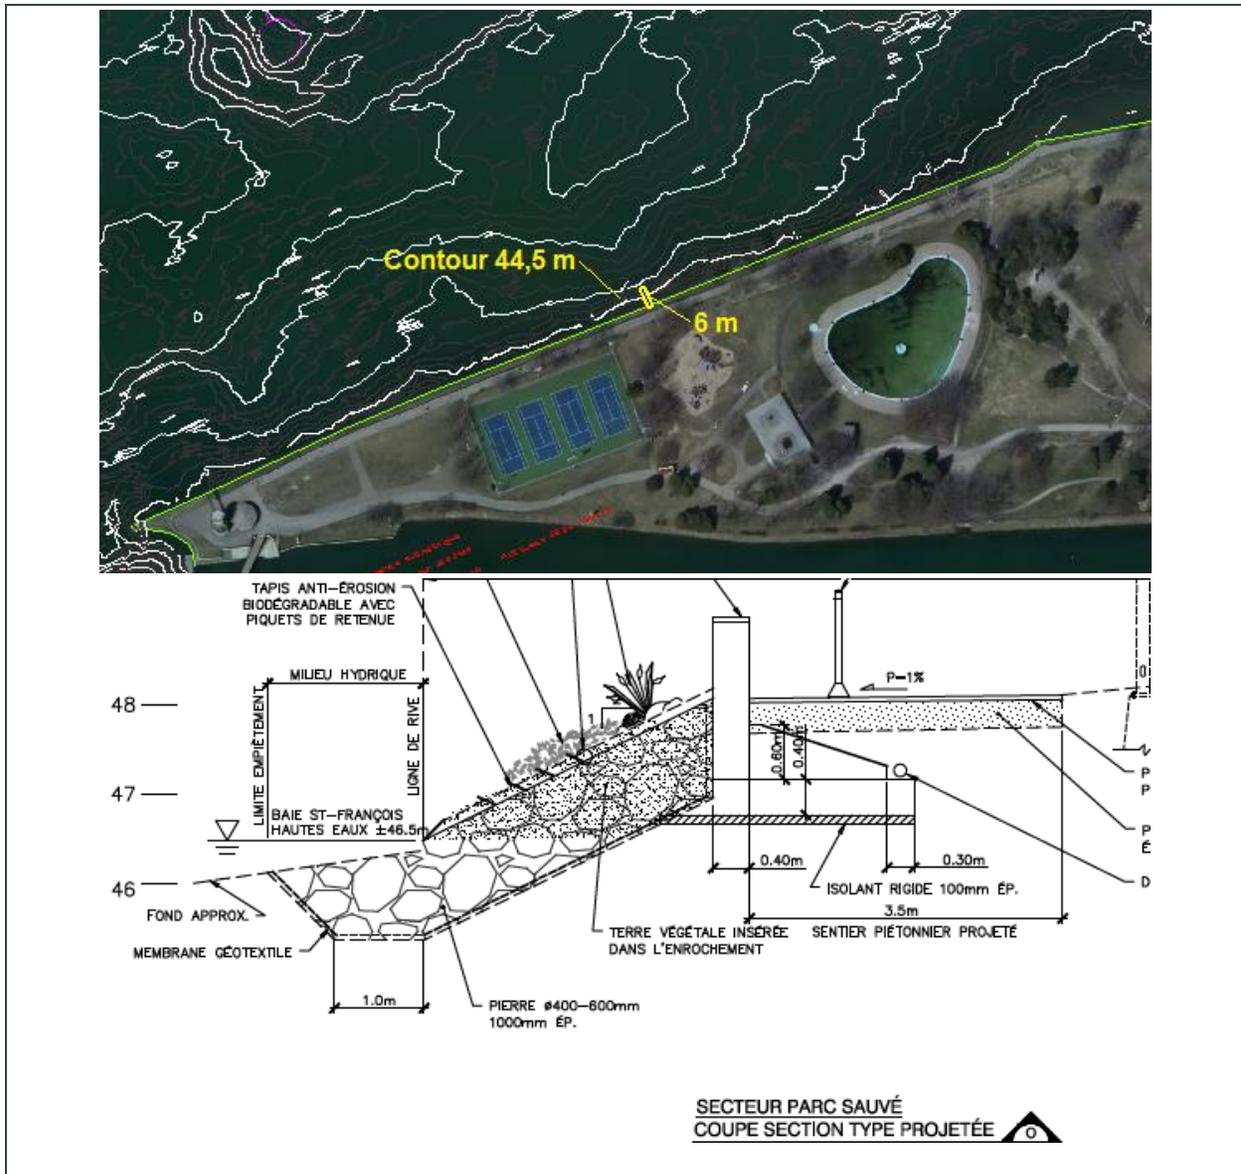
2.2 Parc Delpha-Sauvé 01

SITE	PENTE ENROCH.	VAGUE AU LARGE ¹	LONG. ONDE	PROF. D'EAU PIED OUVRAGE ²	VAGUE CONC. PIED OUVRAGE ³	D ₅₀ REQUIS ⁴	REMONTÉE VAGUE, R _{u,2%} ⁵
Delpha-Sauvé 01	2,0H : 1V	0,80 m	11 m	2,2 m	0,80 m	390 mm	48,1 m
	2,5H : 1V	0,80 m	11 m	2,2 m	0,80 m	370 mm	48,0 m

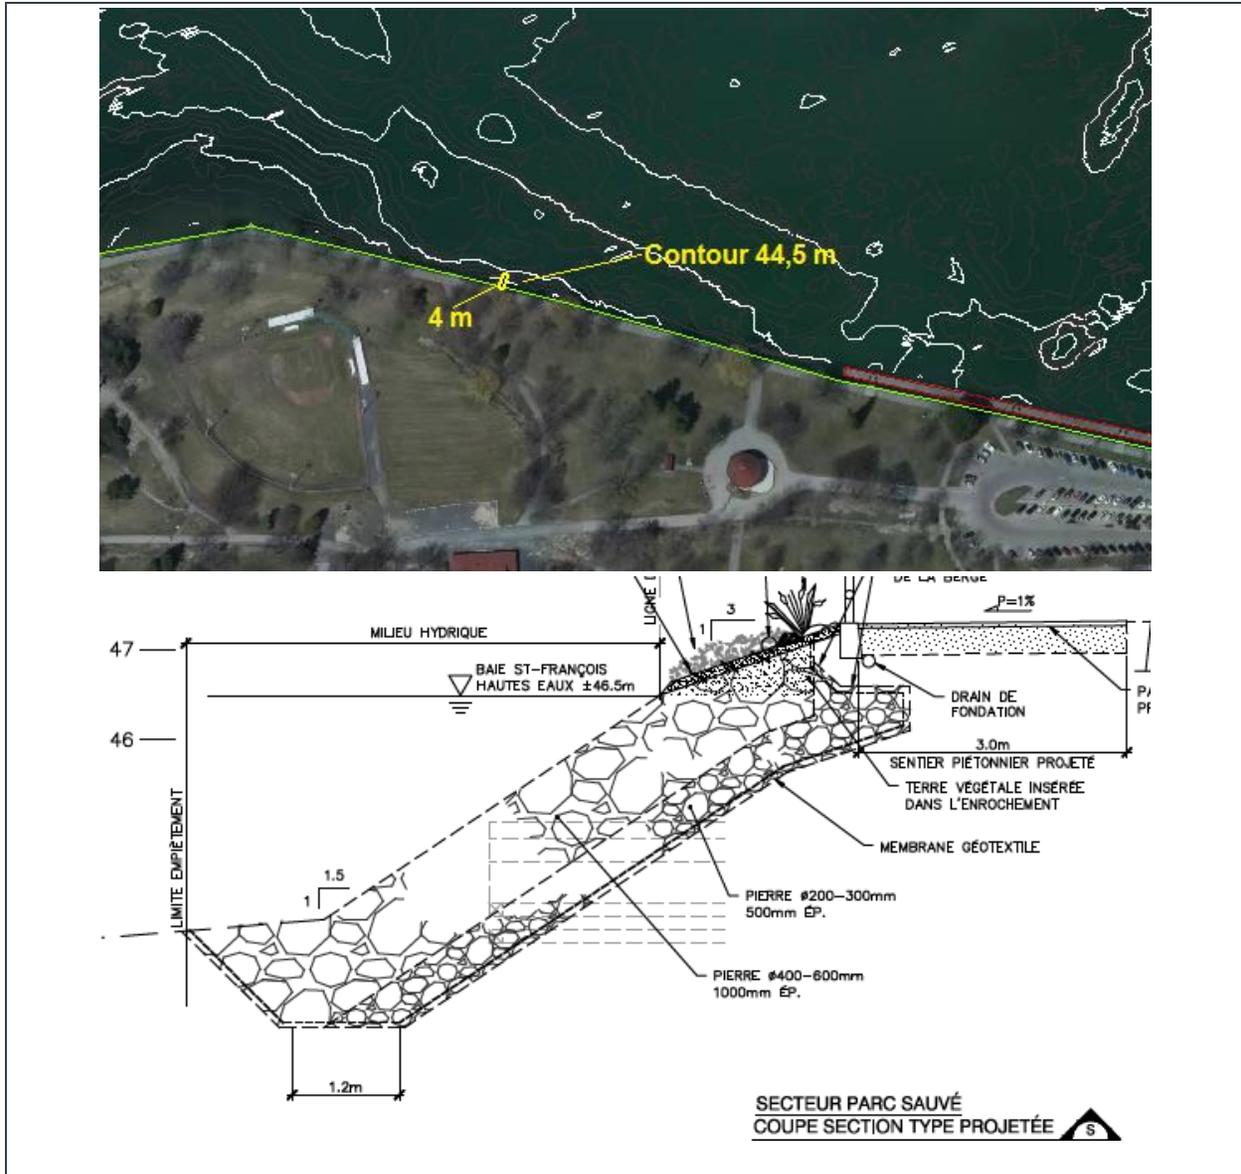
2.3 Parc Delpha-Sauvé 02

SITE	PENTE ENROCH.	VAGUE AU LARGE ¹	LONG. ONDE	PROF. D'EAU PIED OUVRAGE ²	VAGUE CONC. PIED OUVRAGE ³	D ₅₀ REQUIS ⁴	REMONTÉE VAGUE, R _{u,2%} ⁵
Delpha-Sauvé 02	1,5H : 1V	0,42 m	6 m	2,2 m	0,42 m	250 mm	47,6 m
	3,0H : 1V	0,42 m	6 m	2,2 m	0,42 m	200 mm	47,3 m

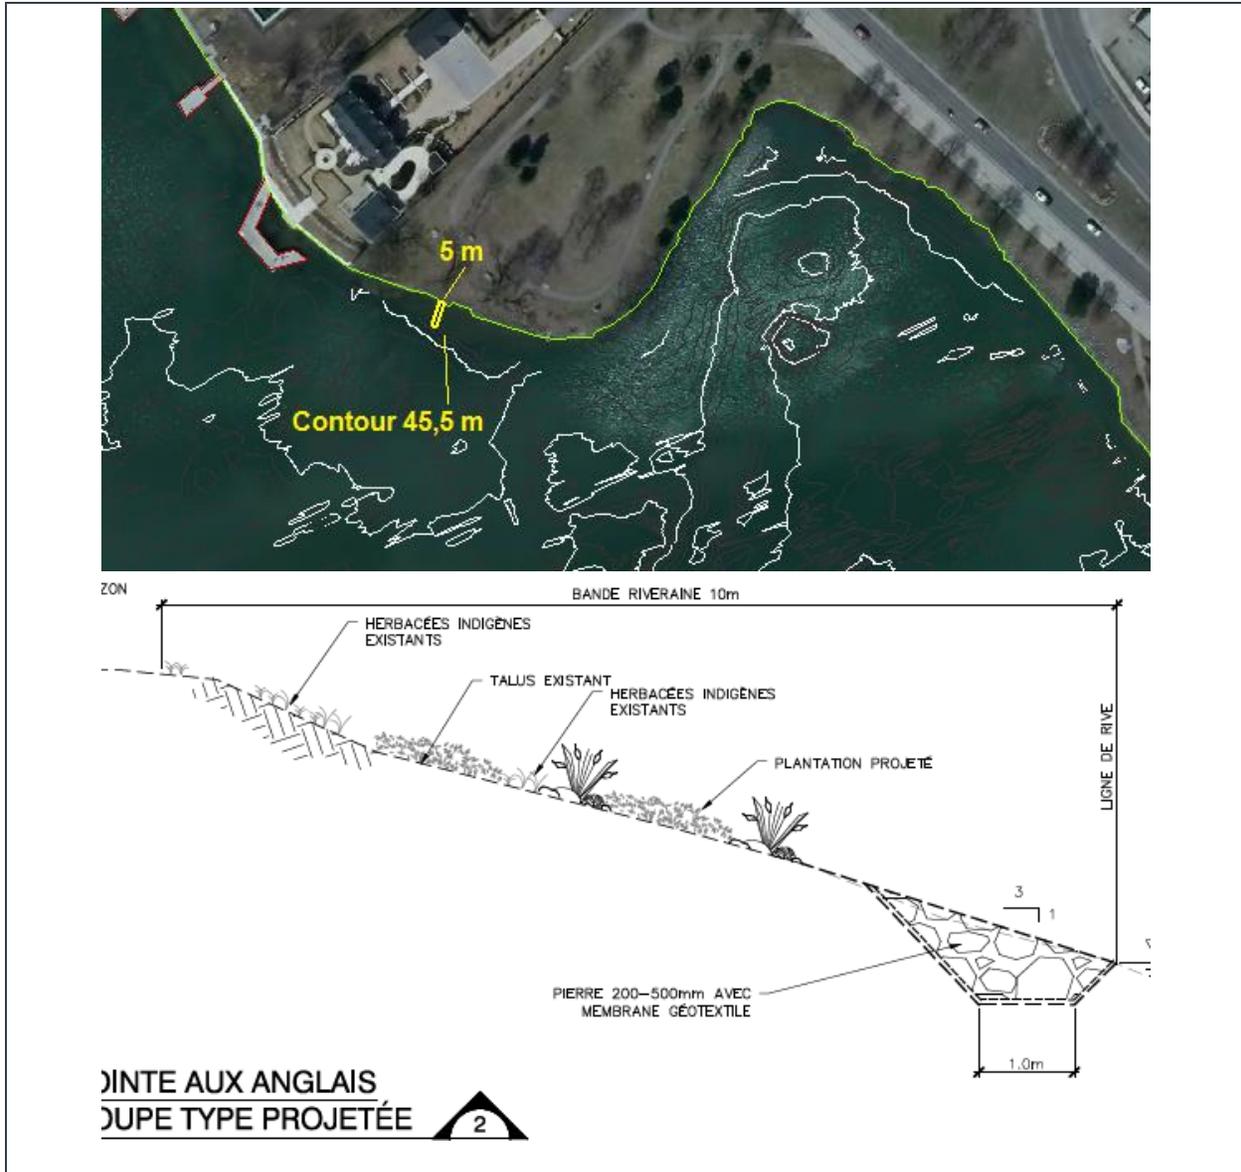
2.4 Pointe-aux-Anglais 01

SITE	PENTE ENROCH.	VAGUE AU LARGE ¹	LONG. ONDE	PROF. D'EAU PIED OUVRAGE ²	VAGUE CONC. PIED OUVRAGE ³	D ₅₀ REQUIS ⁴	REMONTÉE VAGUE, R _{u,2%} ⁵
Pointe aux Anglais 01	3H : 1V	0,71 m	9 m	1,2 m	0,71 m	350 mm	47,8 m

- 1 : Récurrence 100 ans.
- 2 : Considérant un niveau d'eau à él. 46,7 m et le niveau du fond à ½ longueur d'onde de la berge.
- 3 : Valeur minimale entre vague au large et vague limitée par la profondeur au pied de l'ouvrage ($H/d = 0,64$).
- 4 : Équation de Hudson, *Coastal Engineering Manual* (USACE, 2011), masse volumique pierre 2 650 kg/m³.
- 5 : Élévation atteinte par la remontée de la vague. Équation VI-5-12, *Coastal Engineering Manual* (USACE, 2011).

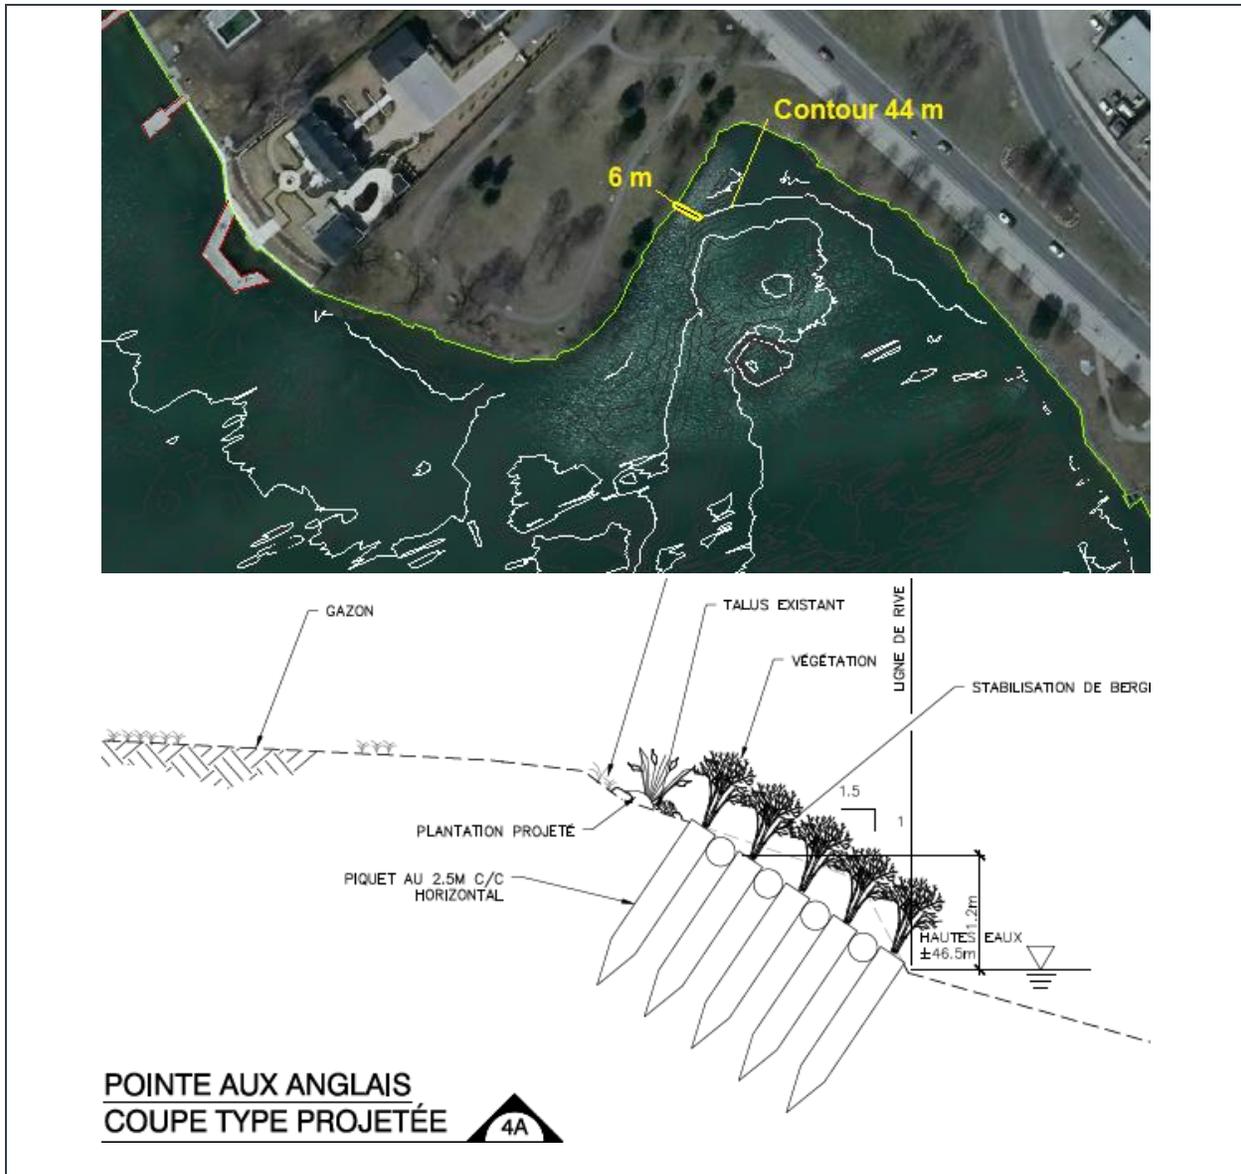
2.5 Pointe-aux-Anglais 02

SITE	PENTE ENROCH.	VAGUE AU LARGE ¹	LONG. ONDE	PROF. D'EAU PIED OUVRAGE ²	VAGUE CONC. PIED OUVRAGE ³	D ₅₀ REQUIS ⁴	REMONTÉE VAGUE, R _{u,2%} ⁵
Pointe aux Anglais 02	1,5H : 1V	0,33 m	6 m	1,7 m	0,33 m	200 mm	47,5 m

- 1 : Récurrence 100 ans.
- 2 : Considérant un niveau d'eau à él. 46,7 m et le niveau du fond à ½ longueur d'onde de la berge.
- 3 : Valeur minimale entre vague au large et vague limitée par la profondeur au pied de l'ouvrage ($H/d = 0,64$).
- 4 : Équation de Hudson, *Coastal Engineering Manual* (USACE, 2011), masse volumique pierre 2 650 kg/m³.
- 5 : Élévation atteinte par la remontée de la vague. Équation VI-5-12, *Coastal Engineering Manual* (USACE, 2011).

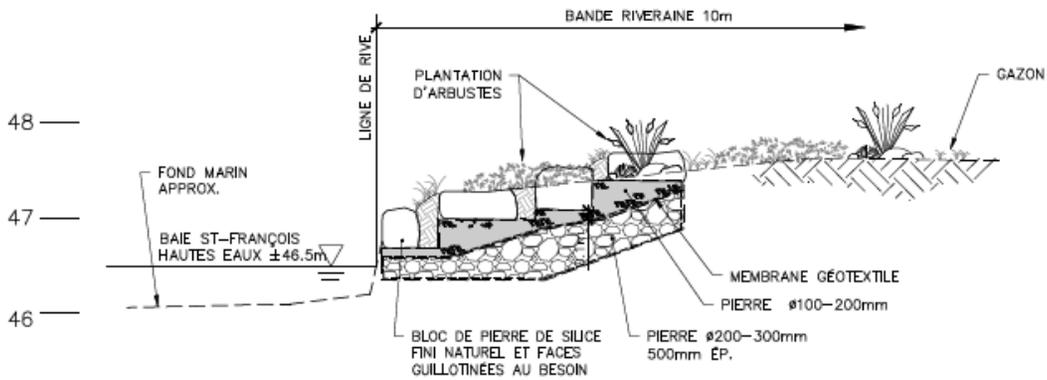
PARC CAUCHON
COUPE TYPE PROJÉTÉE

ÉCH.1:75

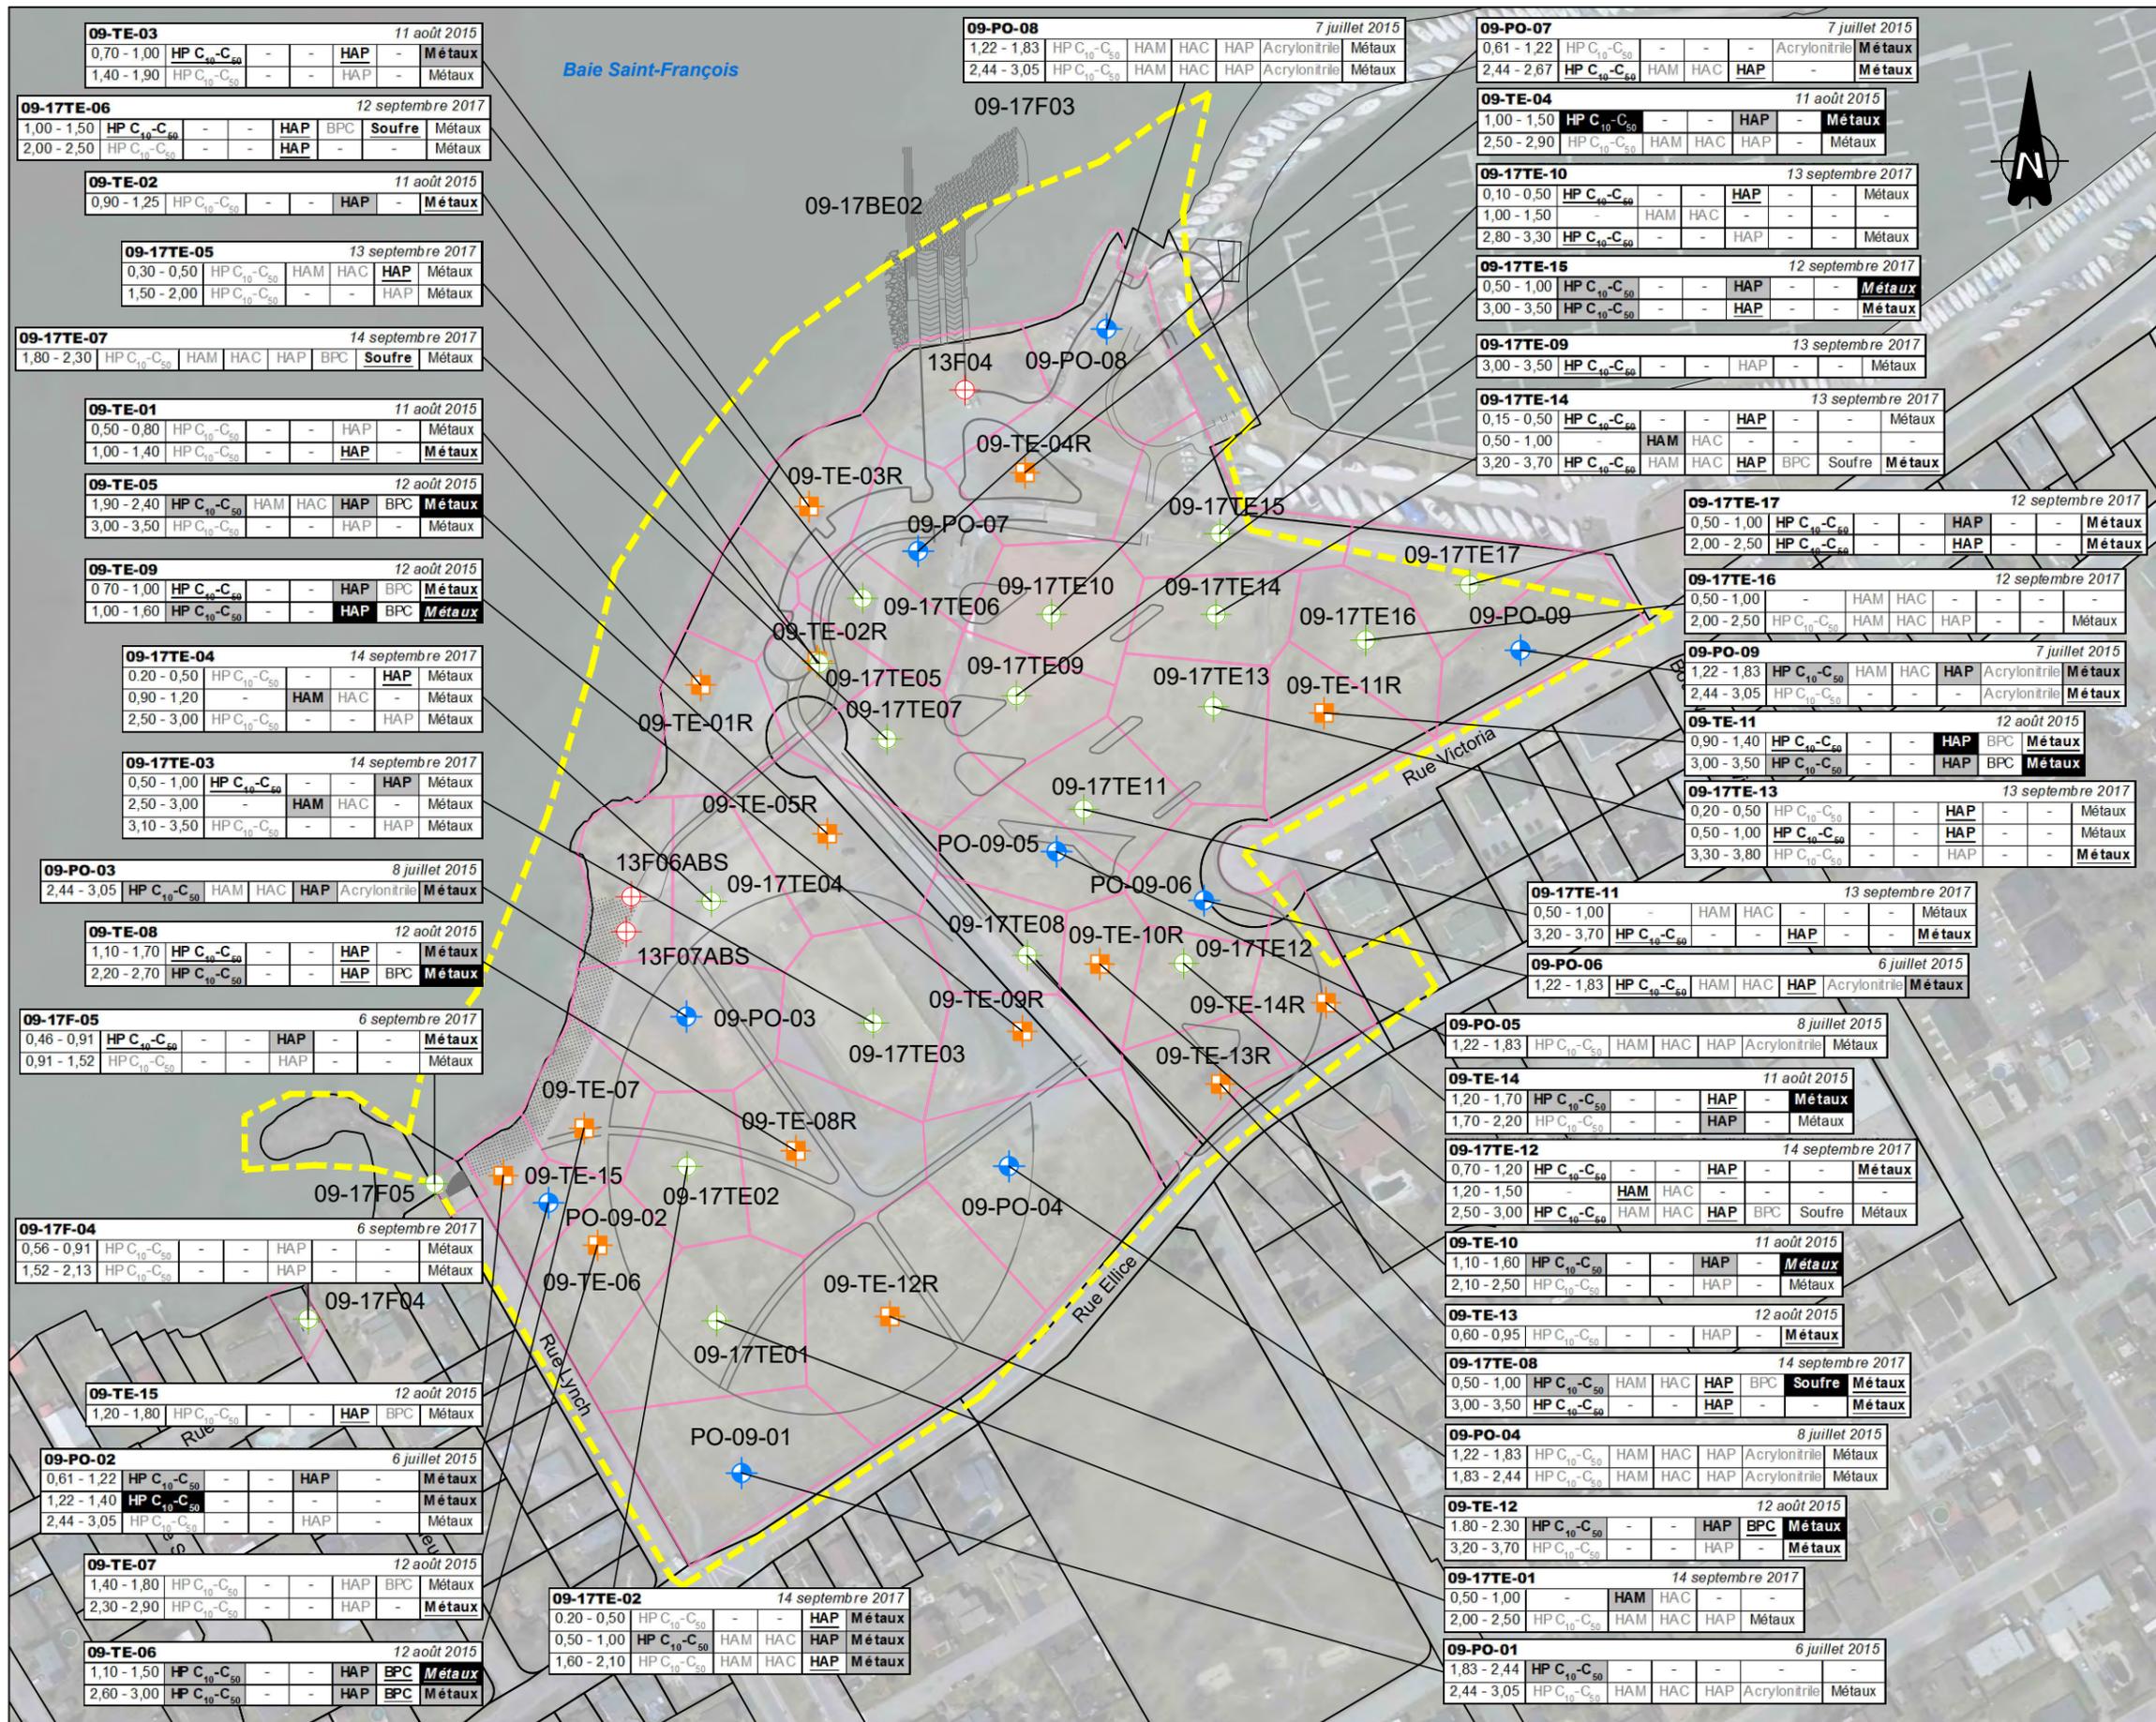
Secteur à l'étude
 Limite de lot
Sondages
 Forage (WSP, 2015)
 Forage (ABS, 2017)
 Puits d'observation (WSP, 2015)
 Tranchées (WSP, 2015)
 Excavation
 Zone de travaux
 Zone de dragage
 Limite de polygone

Résultats des analyses des échantillons de sols en fonction des critères¹ du MELCC

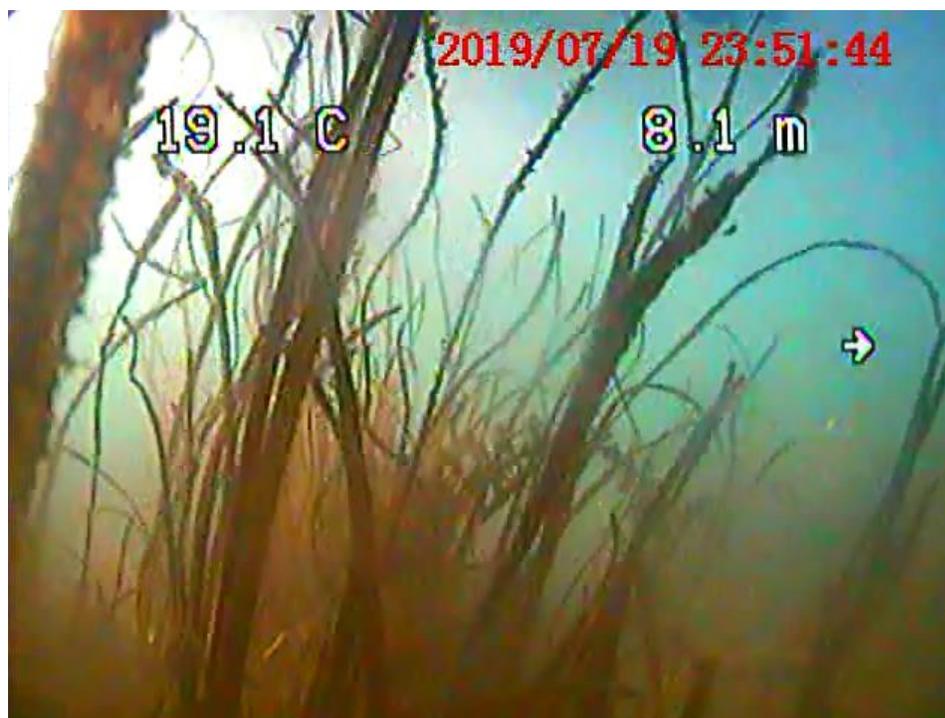
Figure 1 Classe d'abondance 4 observée dans la zone 1

Au total, 47 stations d'inventaires ont été effectuées dans la zone 1 (carte 1). Globalement, cette portion de l'herbier présente deux classes d'abondance dominantes, soit des sections où le couvert végétal est complet (sans feuilles de surface) et d'autres où plusieurs plantes sont présentes, mais où le fond est toujours visible (figures 1 et 2). En effet, près de 80 % des stations sont caractérisés par ces classes (3 et 4). À quelques endroits, la présence de végétation éparse (figure 3) ou l'absence de végétation a également été observée. Parmi les six zones caractérisées, la zone 1 a été celle caractérisée par la présence d'un herbier de moins forte densité et dont les espèces étaient de plus petites tailles. Ces différences peuvent être attribuables aux conditions physiques différentes des autres secteurs. En effet, l'action des vagues et la dynamique des glaces interagissent plus sévèrement sur cette zone. Selon Meunier (1980)¹, les zones exposées au vent présentent des accumulations de sédiments plus faibles, provoquant des habitats moins favorables à l'implantation et au développement des plantes aquatiques.

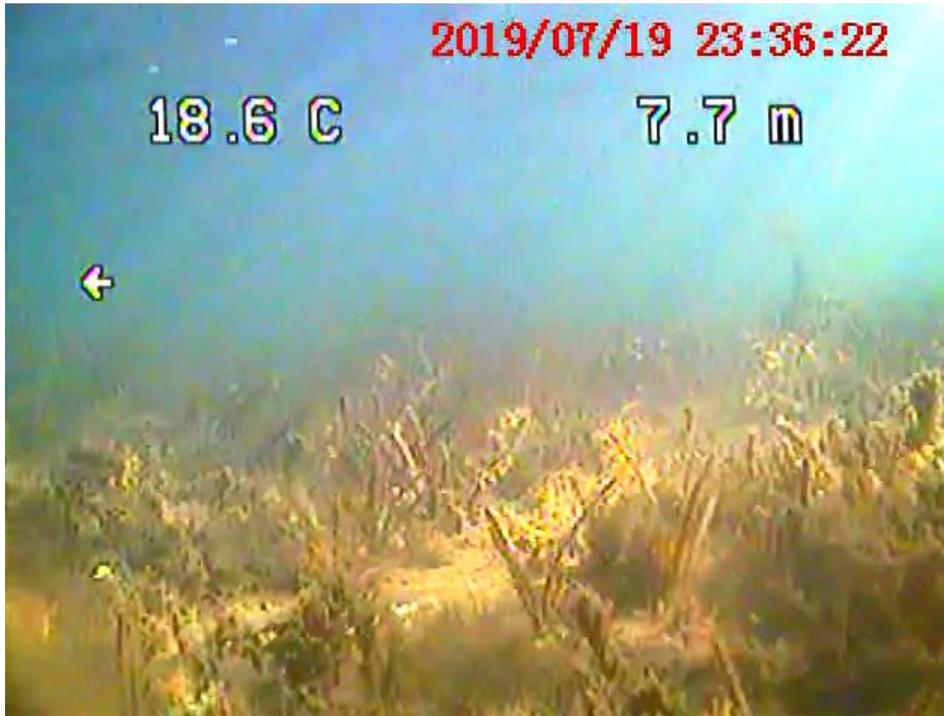
Figure 2 Classe d'abondance 3 observée dans la zone 1

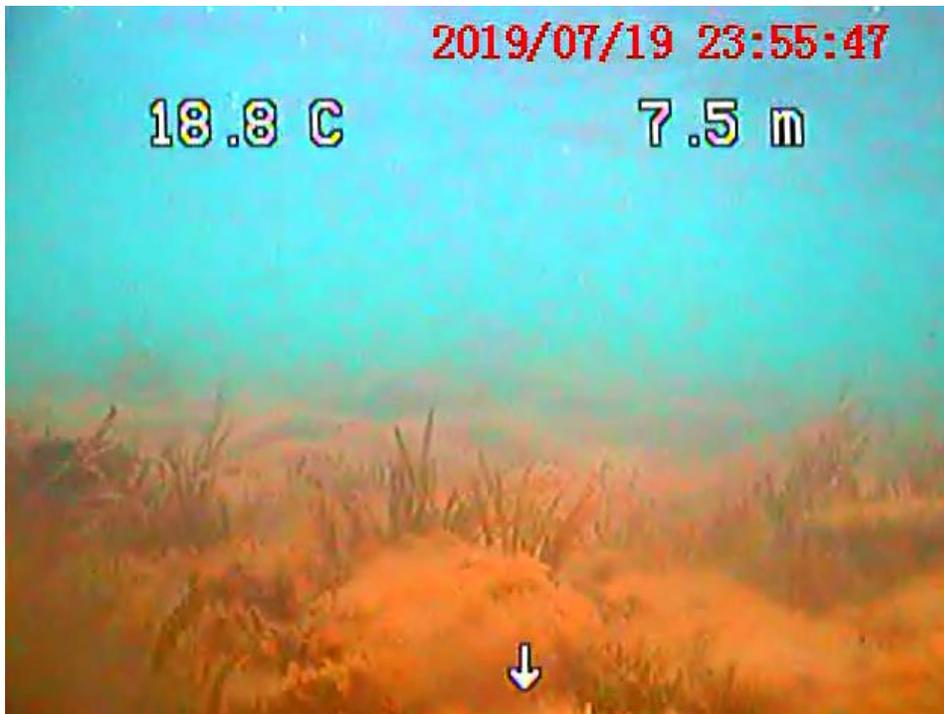
Figure 3 Classe d'abondance 2 observée dans la zone 1

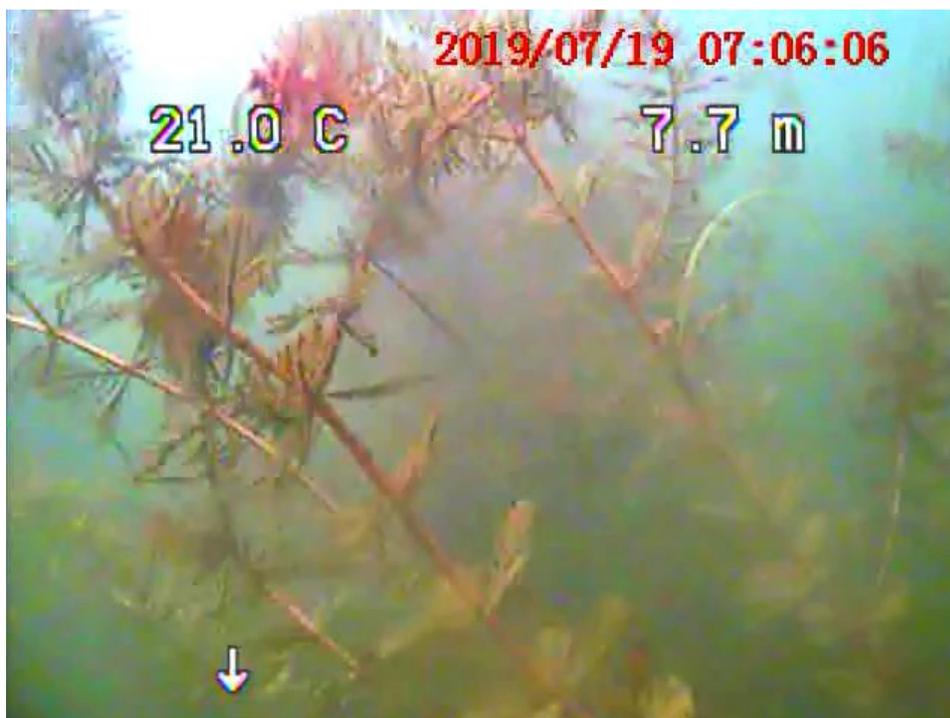
Figure 4 Classe d’abondance 4 observée dans la zone 2

Un total de 83 stations a été inventorié dans la zone 2 (carte 2). Globalement l’herbier de cette zone présente un couvert végétal complet, sans toutefois présenter de feuilles en surface. En effet, près de 90 % des stations ont présenté des abondances de macrophytes de classe 4 (figure 4). Cet herbier est en partie situé dans la marina où plusieurs embarcations y circulent quotidiennement. Les activités nautiques motorisées engendrent des impacts sur la prolifération des végétaux aquatiques par l’effet combiné des vagues et du batillage qu’elles produisent (Rappel, 2018²). Ceci concorde avec les abondances relativement élevées observées dans cette zone. Les stations restantes ont quant à elles présenté des abondances de classes 3 (8 %) et 2 (2 %).

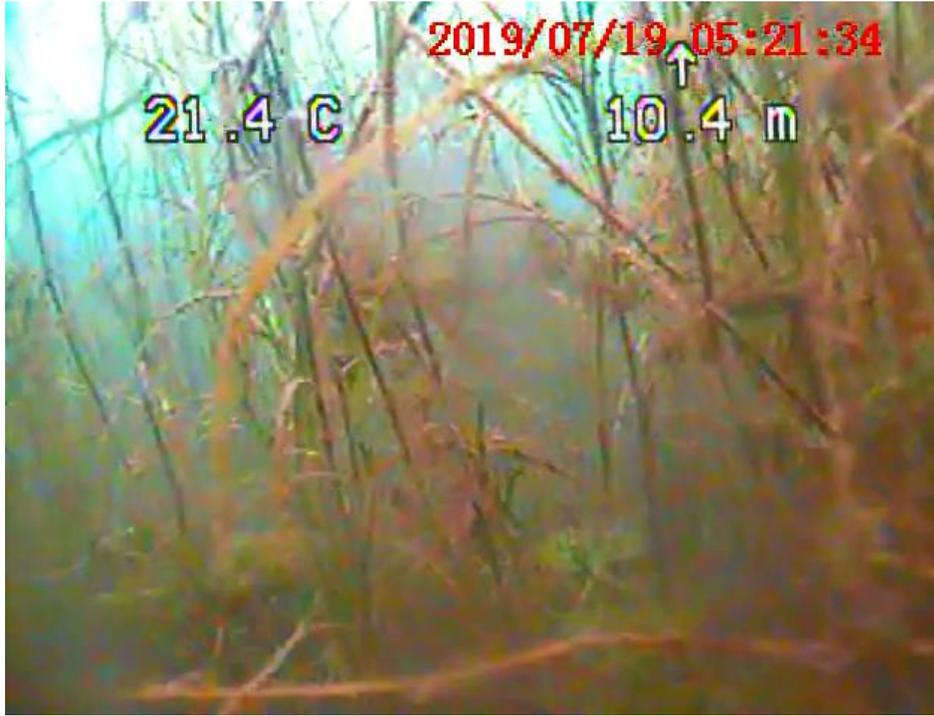
Figure 5 Classe d'abondance 4 observée dans la zone 3

La caractérisation de la zone du parc Depha-Sauvé a été répartie en 125 stations. La classe d’abondance 4 a été la plus observée dans cet herbier (figure 5). En effet, près de 90 % des stations se sont vu attribuées cette classe, soit un herbier présentant un couvert végétal complet, sans feuilles en surface. Une zone de roche à nue a également été observée au centre de la zone. La plus forte abondance a quant à elle été observée à l’extrémité est, dans un secteur d’eau calme (figure 6).

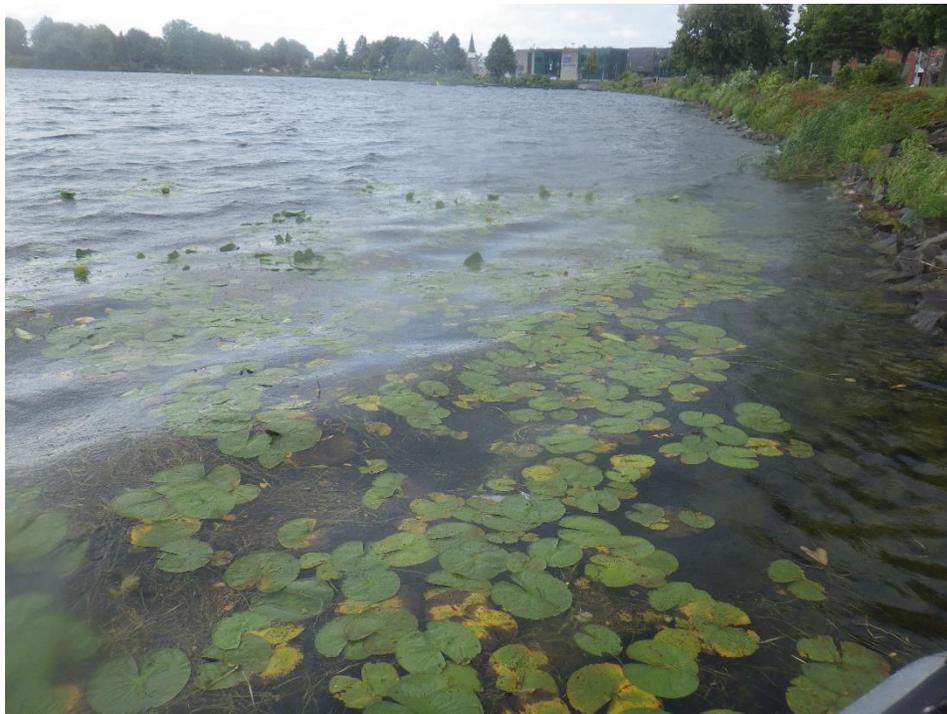
Figure 6 Classe d'abondance 5 observée dans la zone 3

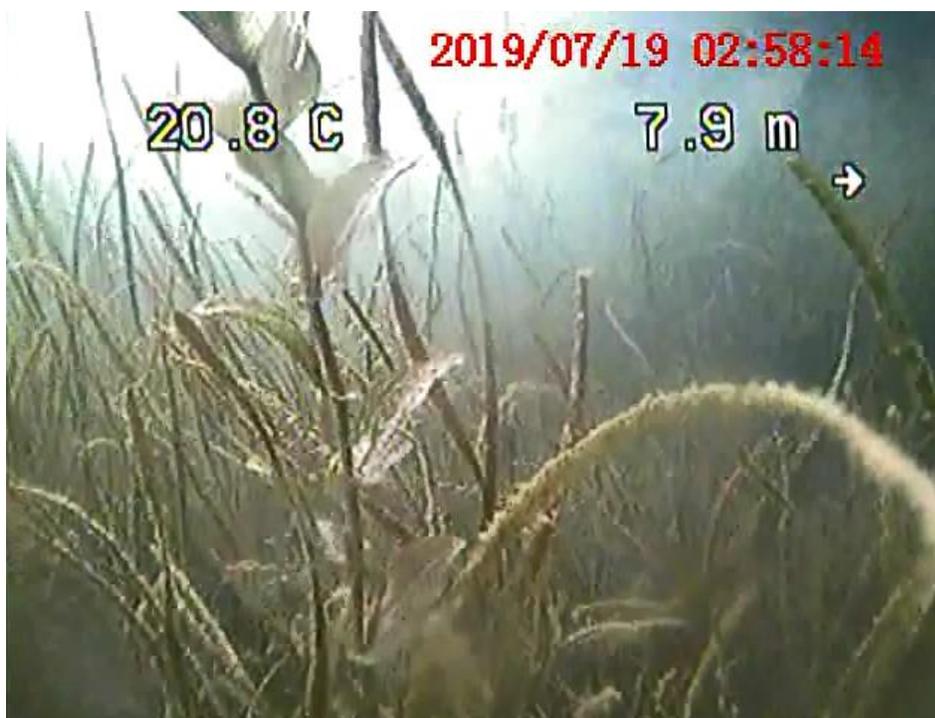
Figure 7 Classe d'abondance 4 observée dans la zone 4

Un total de 27 stations a été positionné dans cette zone. De toutes les stations, 85 % ont démontré une abondance de classe 4 (figure 7), tandis que 15 % ont démontré une végétation éparse. Tel qu'illustré à la carte 2, ces zones de moins grande densité ont été observées en bordure où l'enrochement au pied des berges limitait l'implantation de la végétation.

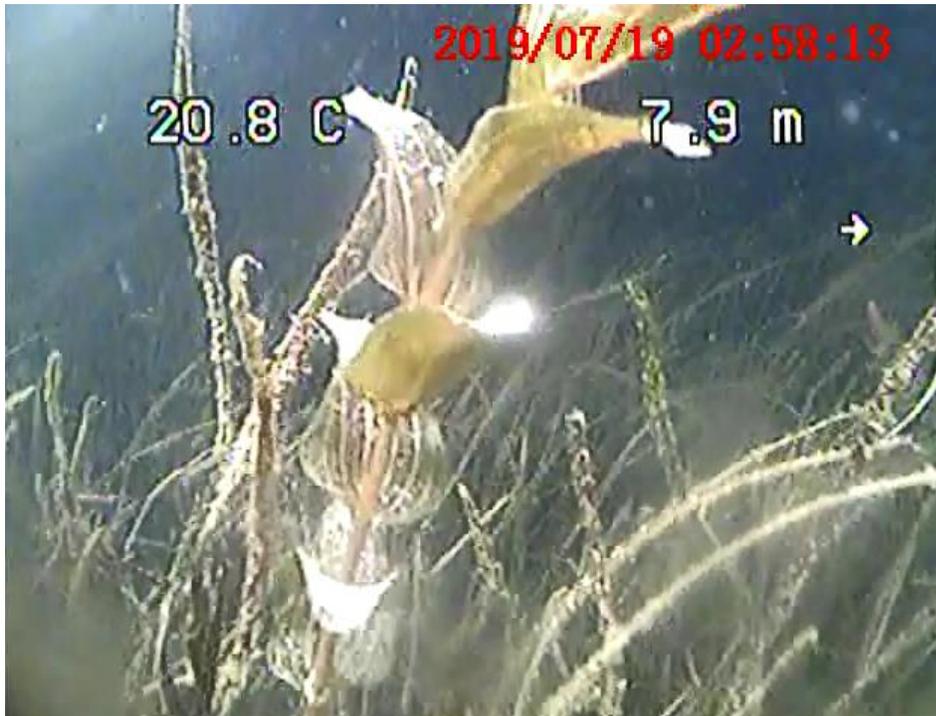
Figure 8 Classe d’abondance 4 observée dans la zone 5

Au total, 21 stations d’inventaires ont été effectuées dans la zone 5. Plus de 70 % de l’herbier présentait une abondance de macrophytes de classe 4 (figure 9). Les autres stations ont démontré des classes d’abondance inférieures, réparties dans les classes 1 à 3. Ces zones de plus faible densité ont davantage été observées en bordure, comme c’était le cas pour la zone de la Pointe-aux-Anglais.

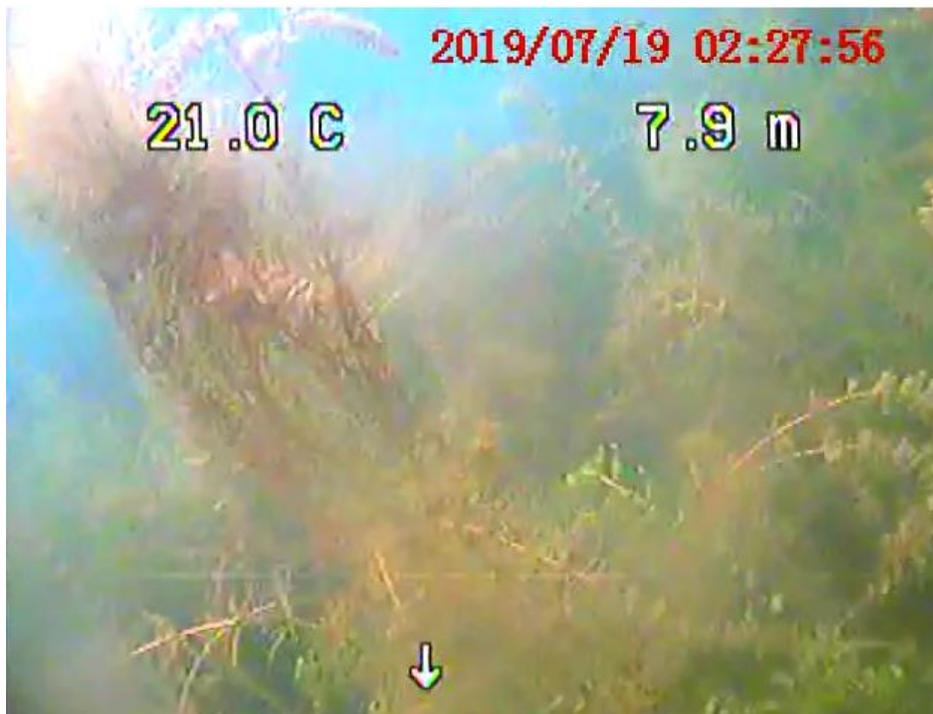
Figure 9 Classe d'abondance 4 observée dans la zone 6

Finalement, 16 stations ont été effectuées dans la zone 6. Près de 95 % de l'herbier présente une abondance de classe 4 (figure 10). Une station de faible densité a été observée à l'est de la zone.

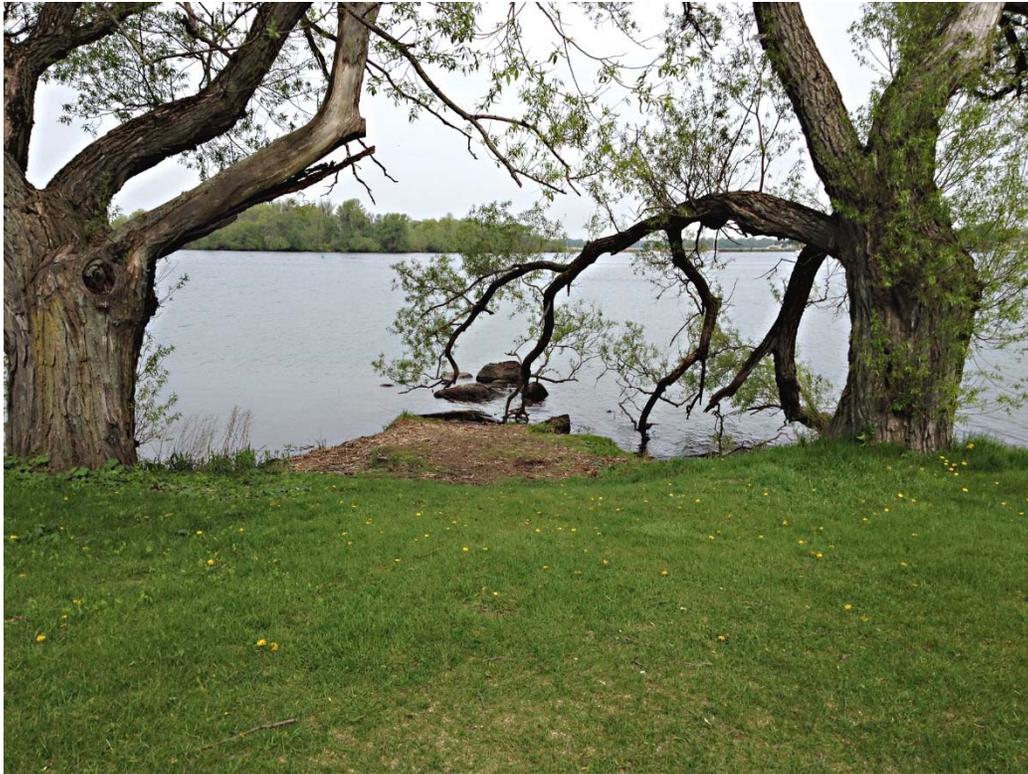
Figure 1 : Alignement de blocs de pierres perpendiculaire au rivage

Ainsi, pour retrouver la position du rivage naturel, il suffit de s'avancer dans l'eau jusqu'à mi mollet, où on peut facilement voir le fond. Ces conditions sont favorables à un examen visuel de la zone immergée peu profonde, qui a d'ailleurs été effectué tout le long de la berge du parc Marcil, au moment de l'inventaire archéologique en 2017. Le seul élément remarqué à cette occasion est un alignement de grosses pierres formant une avancée perpendiculaire à la ligne de rivage (figure 1). Il pourrait s'agir des restes d'un quai, mais les pierres sont du même type que celles qui forment l'enrochement moderne du rivage. D'autre part, ce phénomène se retrouve à environ 150 m à l'est de la rampe de mise à l'eau projetée, donc hors de la zone d'évaluation ponctuelle du potentiel subaquatique.

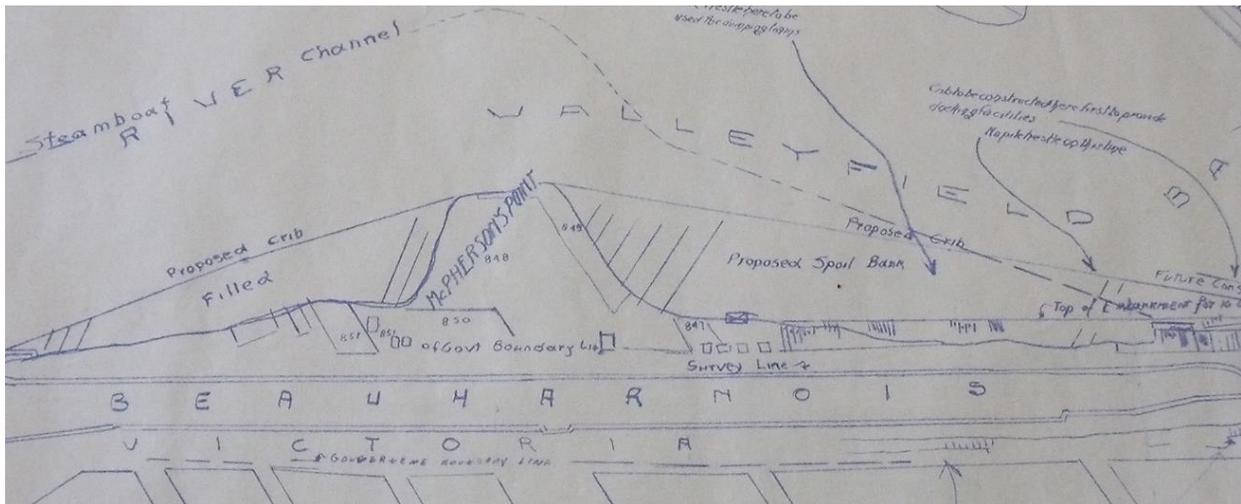
Figure 5 : La pointe McPherson's et les lots en eaux profondes qui la jouxtent. MUSO, Sans titre, 1910.

Les travaux de la Canadian Light & Power Co. sur la pointe transforment complètement le secteur. Un plan de 1910 fait foi de ces travaux qui, essentiellement, augmentent considérablement la superficie de la pointe, en plus d'élargir le canal vers le nord. Si la nouvelle ligne riveraine de la baie Saint-François est bien celle d'aujourd'hui, cet élargissement sur des lots en eaux profondes n'est pas entièrement comblé pour autant. Un étang d'« eau boueuse » s'est ainsi formé sur la propriété des Cockburn, un étang dont le positionnement bien visible sur les photographies aériennes a visiblement été pris en compte par les concepteurs du futur parc Delpha-Sauvé (fig. 5-6). De manière plus générale, cette nouvelle géographie riveraine servira d'assise territoriale au projet de parc mis en branle à la fin des années 1930.
