VILLE DE SALABERRY-DE-VALLEYFIELD

**BERGES ET AMÉNAGEMENTS CONTIGUS DE LA
BAIE SAINT-FRANÇOIS
ADDENDA À L'ÉTUDE D'IMPACT SUR
L'ENVIRONNEMENT**

**RÉPONSES À LA 2^e SÉRIE DE QUESTIONS ET COMMENTAIRES
DU MELCC DATÉS DU 16 AOÛT 2019**

DOCUMENT DE RÉPONSES

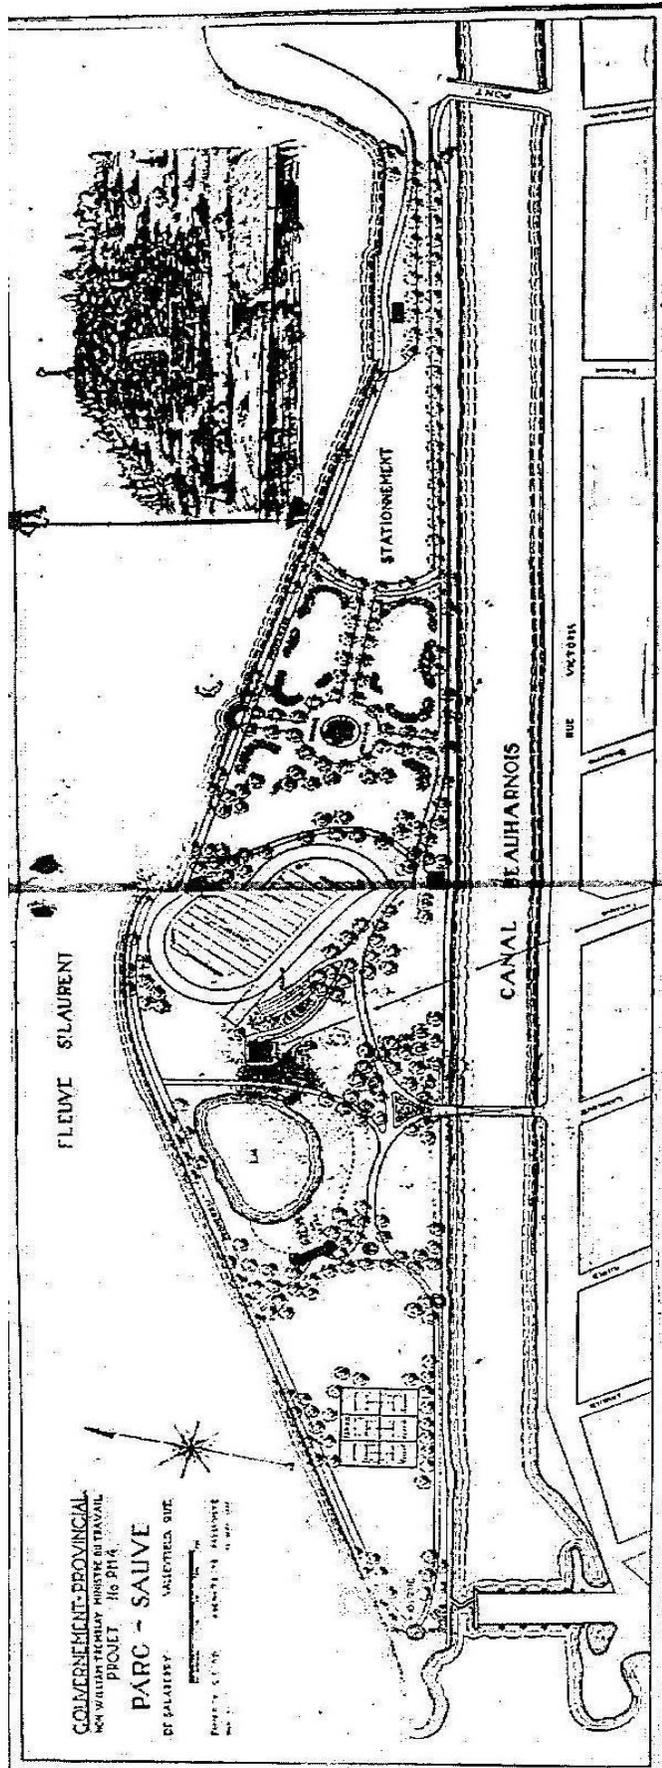
Figure 7 : Plan d'origine du parc Delpha-Sauvé conçu par Frederick G. Todd et A. Sullivan. Ce plan était commandé par William Tremblay, ministre du Travail au sein du gouvernement du Québec. F. G. Todd, architecte-paysagiste et A. Sullivan, ingénieur civil et arpenteur-géomètre de la Ville de Valleyfield, 1937. Ville de Sallaberry-de-Valleyfield, Service de l'ingénierie.

Les aménagements effectivement réalisés à partir du plan dessiné par Frederick G. Todd et Arthur Sullivan en 1937 demeurent en partie incertains (fig. 7), aucun document disponible ne pouvant en attester clairement. Cependant, quelques photos et articles de presse de l'époque confirment la présence de plusieurs éléments, soit dès l'inauguration du parc ou peu après. La lecture du plan initial d'aménagement de Todd et Sullivan nous renseigne toutefois sur les principales caractéristiques prévues pour le parc²⁸ :

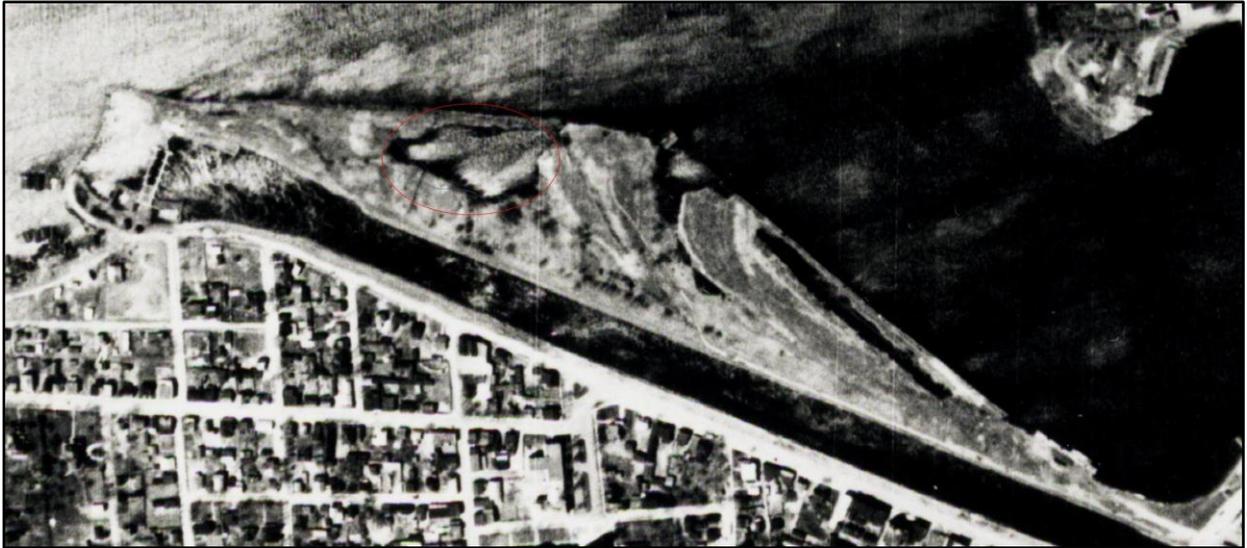
Figure 8 : Le lac artificiel sera aménagé à un endroit où un bassin d'eau se formait déjà, tel qu'on peut l'apercevoir sur cette vue aérienne de 1929. On voit également d'autres endroits où l'eau s'infiltrait à l'intérieur de la presqu'île, avant que son remblaiement ne soit complété. Ville de Sallaberry-de-Valleyfield, Service de l'ingénierie.

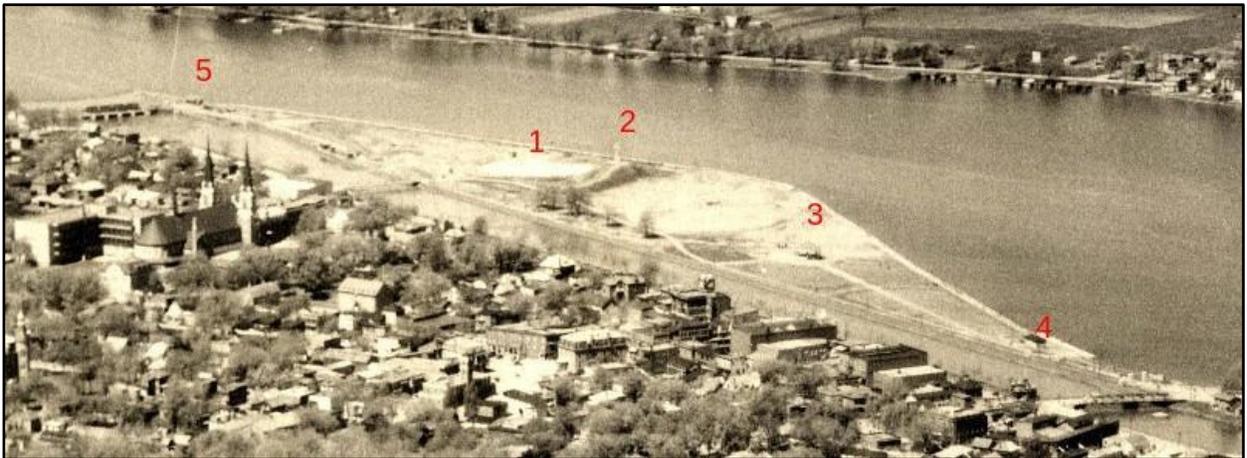
Figure 9 : Le parc à peine aménagé, en 1938. On distingue quelques éléments-clés dont la piscine (1), la butte surmontée du calvaire (2), le kiosque à musique et l'abreuvoir situé juste derrière celui-ci (3) et, à l'extrême droite, le bâtiment situé à l'entrée du terrain de stationnement (4). On aperçoit également quelques sentiers, de rares arbres ainsi que l'autre kiosque situé à l'extrémité ouest (5). Le chalet de parc sera construit l'année suivante, entre les arbres bordant le canal et le kiosque à musique (3). Ville de Sallaberry-de-Valleyfield, Service de l'ingénierie (modifiée par les auteurs).

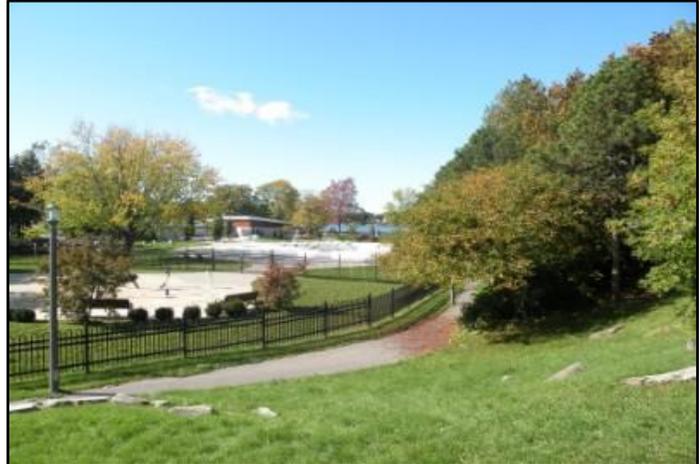
Figure 11 : Les arbres couvrant aujourd'hui les versants ouest et nord de la butte dissimulent son enrochement initial et modifient complètement sa silhouette ainsi que les vues possibles. Isabelle Bouchard, 2019.

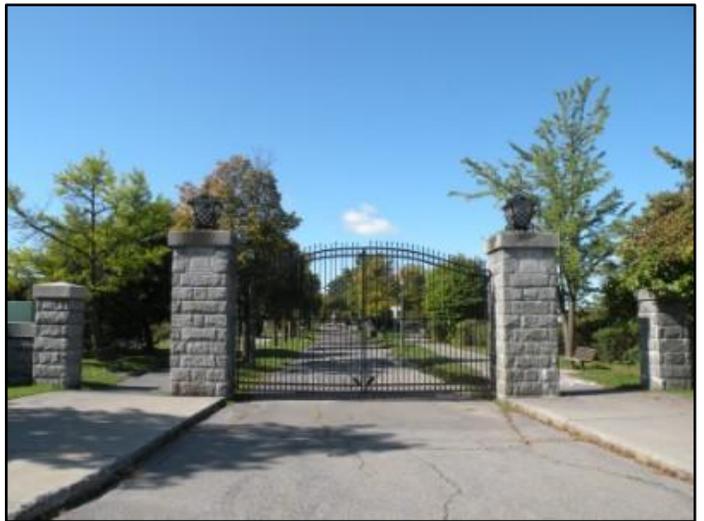
Figure 28 : Le portail a conservé ses piliers, mais les luminaires ont été remplacés. Une grille métallique, dont on ignore la date d'installation, ferme la voie véhiculaire, alors que les entrées latérales sont libres d'accès pour piétons et cyclistes. Isabelle Bouchard, 2019.

Le parc compte quatre points d'entrée, dont deux sont accessibles aux voitures. L'entrée que l'on peut qualifier de principale se trouve sur la pointe est : dotée d'un portail en pierre sur lequel est gravé le nom du parc et d'une porte grillagée, cette entrée est la plus formelle (fig. 28). Elle comprend une voie centrale pour les voitures provenant de l'avenue du Centenaire, conduisant au terrain de stationnement, et deux voies parallèles pour les piétons et les cyclistes, bordées d'alignements d'arbres. Un autre accès véhiculaire au stationnement se fait du côté de la rue Victoria, dans le prolongement de la rue Nicholson. Les deux autres entrées du parc sont accessibles seulement aux piétons et aux cyclistes : il s'agit d'un pont enjambant l'ancien canal de Beauharnois, reliant la rue Victoria et la partie centrale du parc, et d'une passerelle située entre la marina et la pointe ouest.

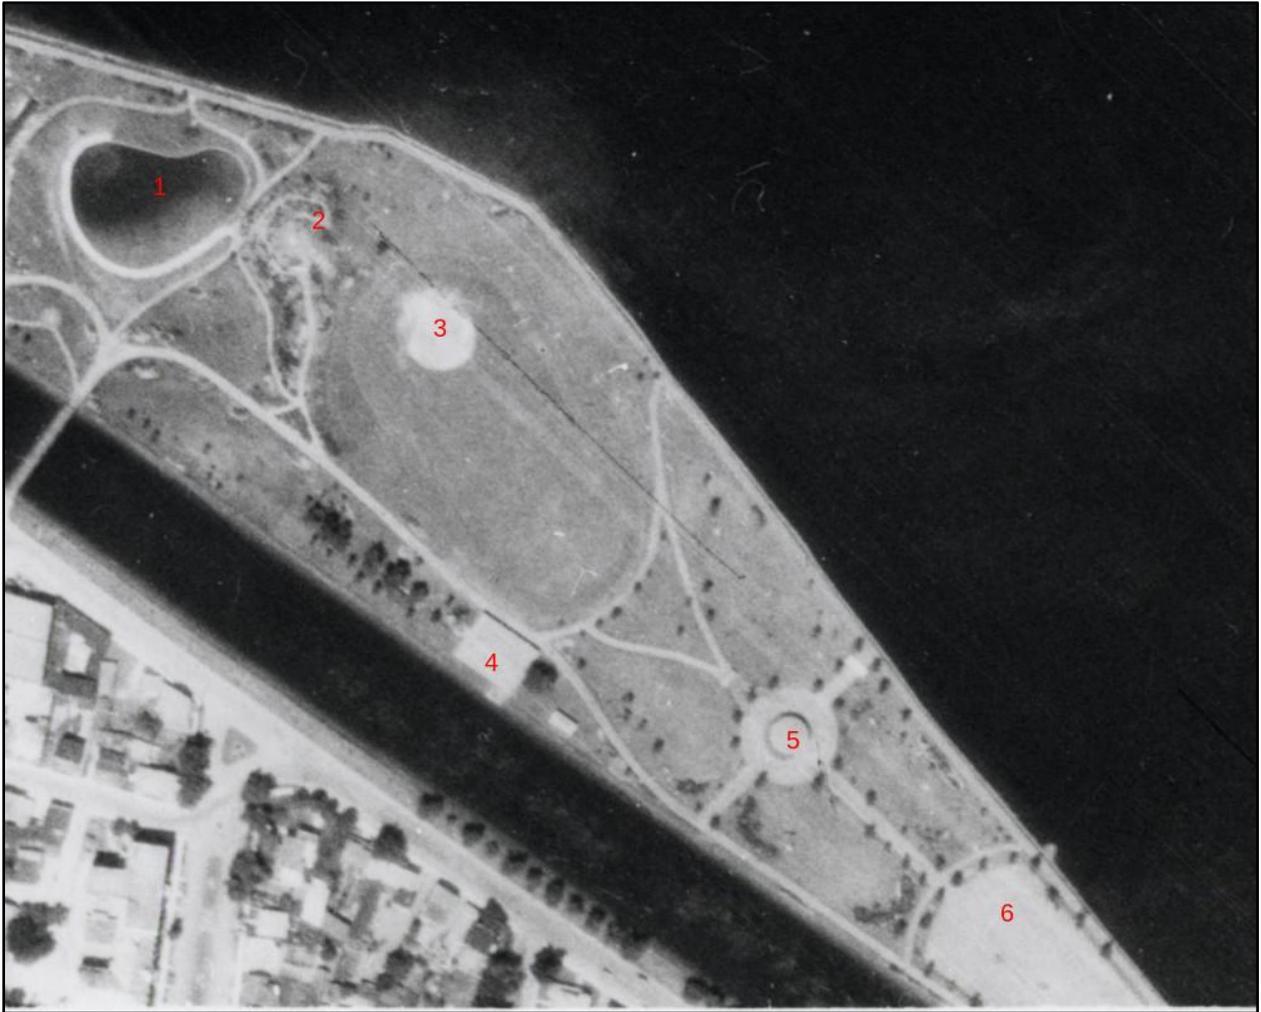
Figure 33 : Vue aérienne d'une partie du parc prise en 1944, seulement quelques années après son aménagement initial, avec les composantes principales réparties en trois sections: les aménagements plutôt organiques composés de la piscine (1), de la butte (2) avec son calvaire et de sentiers sinueux, le terrain sportif de balle et de course à pied (3) avec le chalet (4) et la partie est, aménagée de façon plus formelle avec ses sentiers rectilignes convergeant vers le kiosque à musique (5) à partir des sentiers sinueux et du terrain de stationnement (6). On aperçoit également la promenade qui borde le parc sur toute sa longueur le long de la baie Saint-François. Détail, 1944. Ville de Sallaberry-de-Valleyfield, Service de l'ingénierie (modifiée par les auteurs).

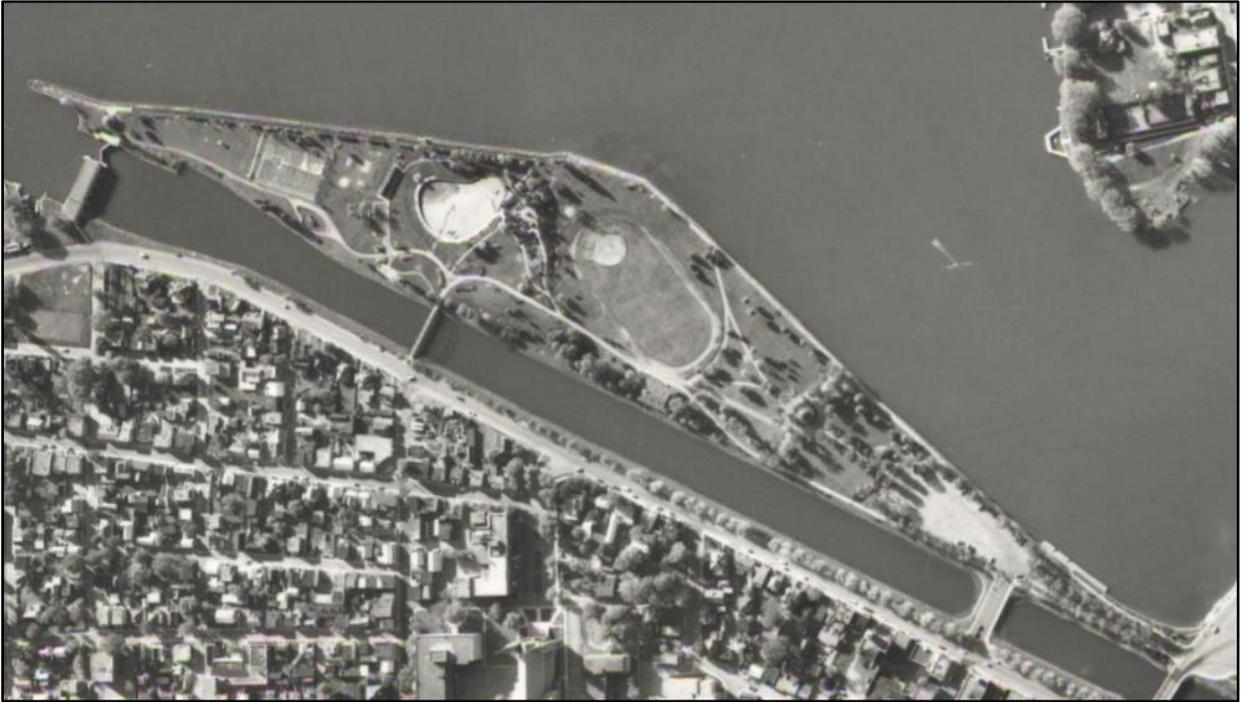
Figure 35 : Vue aérienne du parc en 1958. La piscine, vidée de son eau, laisse voir son fond probablement en béton. Il s'agit donc réellement d'une piscine et non d'un lac artificiel, à laquelle une forme organique a été donnée pour lui conférer une apparence plus naturelle. On aperçoit également les terrains de tennis, dans la partie ouest. Détail, Ministère de l'Énergie, des Mines et des Ressources, Gouvernement du Canada, 1958. Ville de Sallaberry-de-Valleyfield, Service de l'ingénierie.

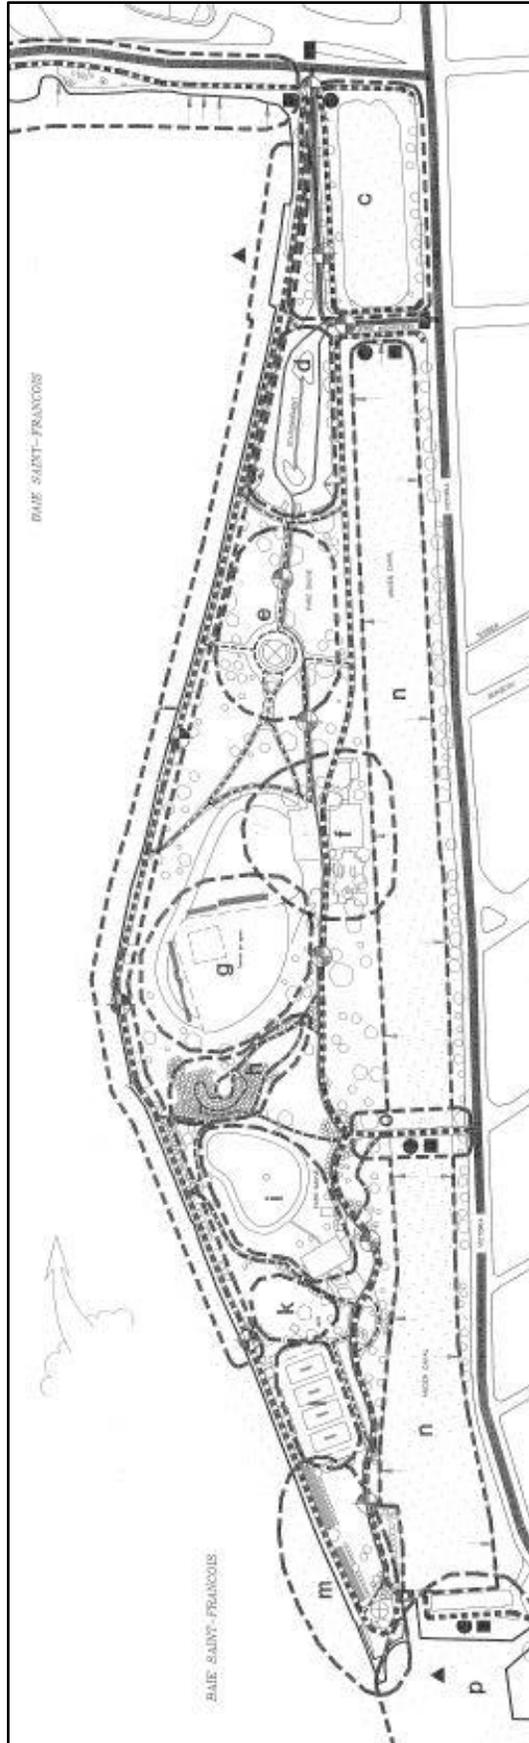
Figure 37 : Plan-portrait illustrant les composantes du site en 1989, incluant, à droite, la Pointe-aux-Anglais et la lisière longeant l'avenue du Centenaire. Aménatech, *Plan directeur de mise en valeur, Parc Delpha-Sauvé*, Ville de Salaberry-de-Valleyfield, 1989.

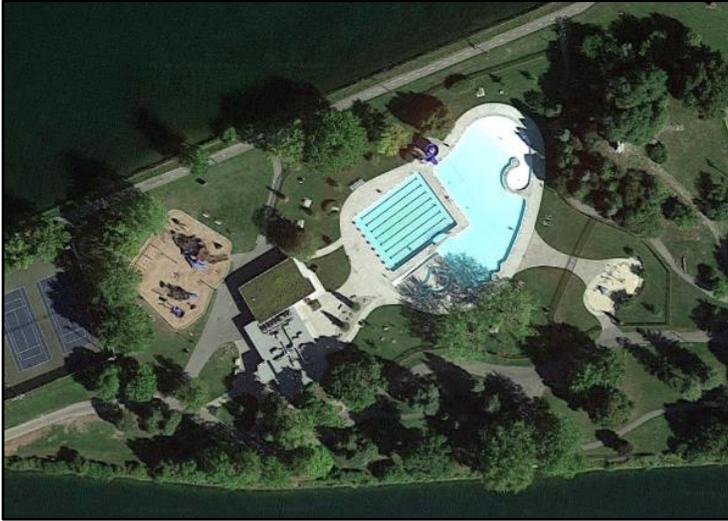
Figure 40 : Détail de la vue aérienne de 2019, permettant d'observer les nombreux changements survenus dans le secteur de la piscine depuis 1991, notamment: la reconstruction de la piscine elle-même, incluant l'intégration d'un bassin de natation rectangulaire, l'ajout de jeux d'eau, la rénovation et l'agrandissement du bâtiment de service par l'ajout d'un volume perpendiculaire, l'aménagement d'une aire de jeux pour enfants, la modification du tracé des sentiers entourant le bâtiment, l'installation de clôtures et le retrait du pont piétonnier traversant l'ancien canal de Beauharnois. Google Maps, 2019.

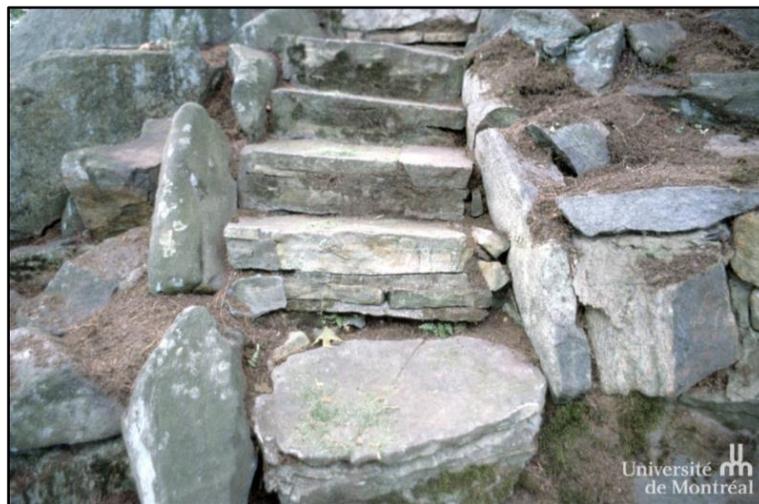
Figure 46 : Enrochement semblable à celui du parc Delpha-Sauvé, réalisé quelques années plus tôt, en 1933, dans un jardin privé, celui de W. B. Sewell à Montebello. Peter Jacobs, 1984. Collection Images d'aménagement © 2005 Direction des bibliothèques, Université de Montréal.

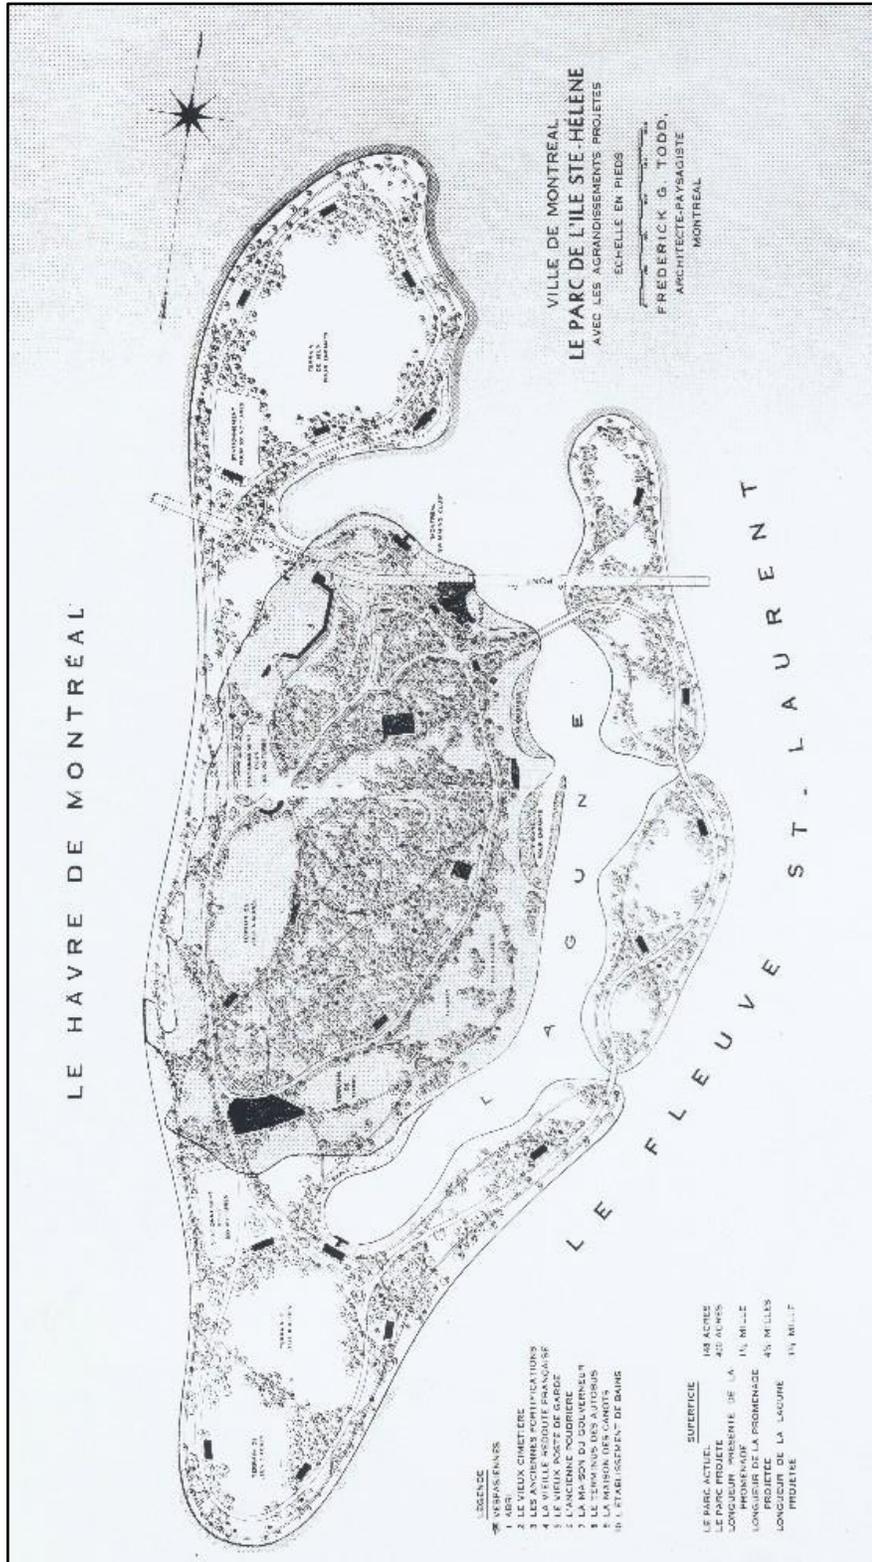
Figure 47 : Le plan de réaménagement du parc de l'île Sainte-Hélène à Montréal, imaginé par Todd à partir de 1929, possède plusieurs attributs que le concepteur semble avoir repris, dans des proportions plus modestes, dans son projet pour Salaberry-de-Valleyfield quelques années plus tard. En plus du contexte particulier que présente une île, permettant d'offrir de larges perspectives visuelles sur la ville occupant l'autre rive, les deux parcs ont en commun un parcours longeant le pourtour de l'île, des aires de stationnement, des terrains dédiés aux sports et aux jeux, des sentiers pédestres sinueux traversant des boisés ainsi que des endroits permettant de s'adonner à la baignade. Frederick G. Todd, Ville de Montréal, [193-?]. BANQ, 0000603022 (modifié par les auteurs).
