DEMANDE DE DÉCRET DE SOUSTRACTION (ARTICLE 31.7.1, CHAPITRE Q-2)
PROTECTION DES BERGES CONTRE LA SUBMERSION ET L'ÉROSION CÔTIÈRE

Municipalité de Maria

Protection des berges contre la submersion et l'érosion côtière

N/Réf. : 532060052201

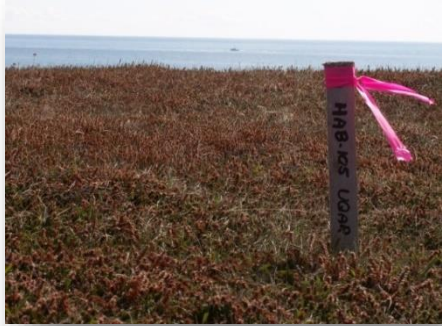
Évolution récente des côtes 2005-2020

- Le recul le plus important est noté au niveau de la résidence Lady Maria avec $-0,53$ m/an entre 2005 et 2020

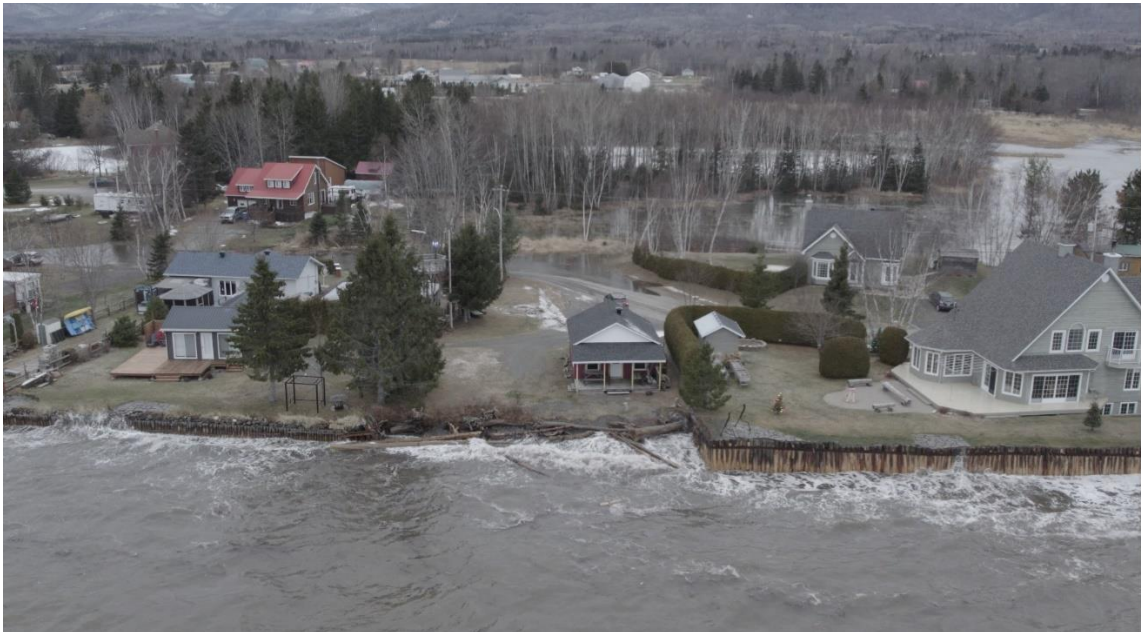
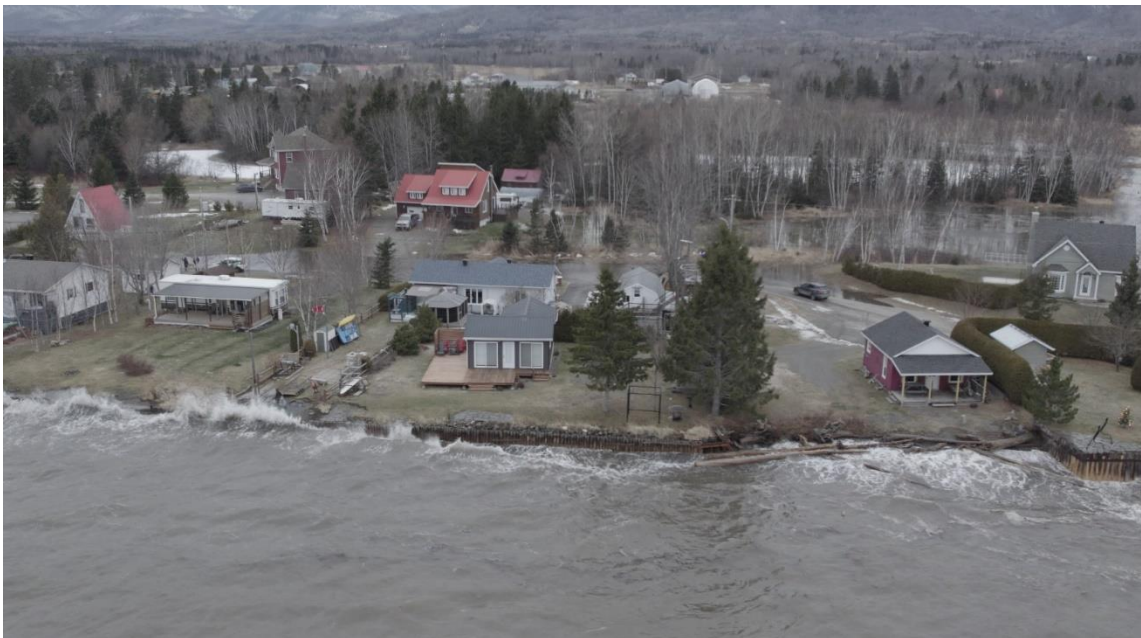
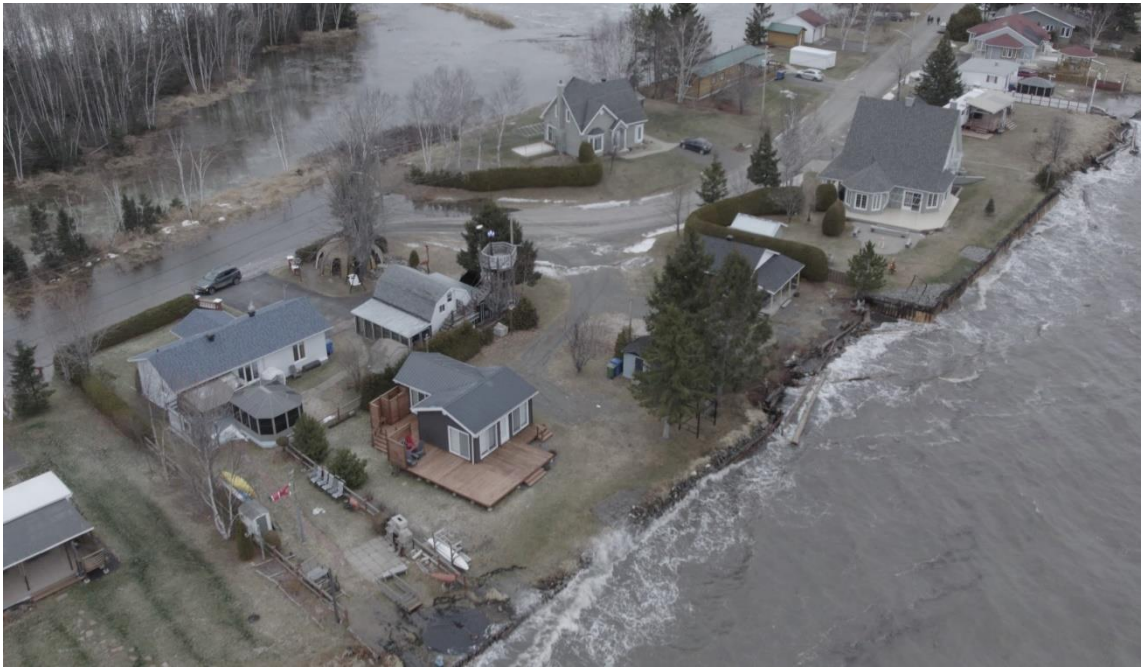
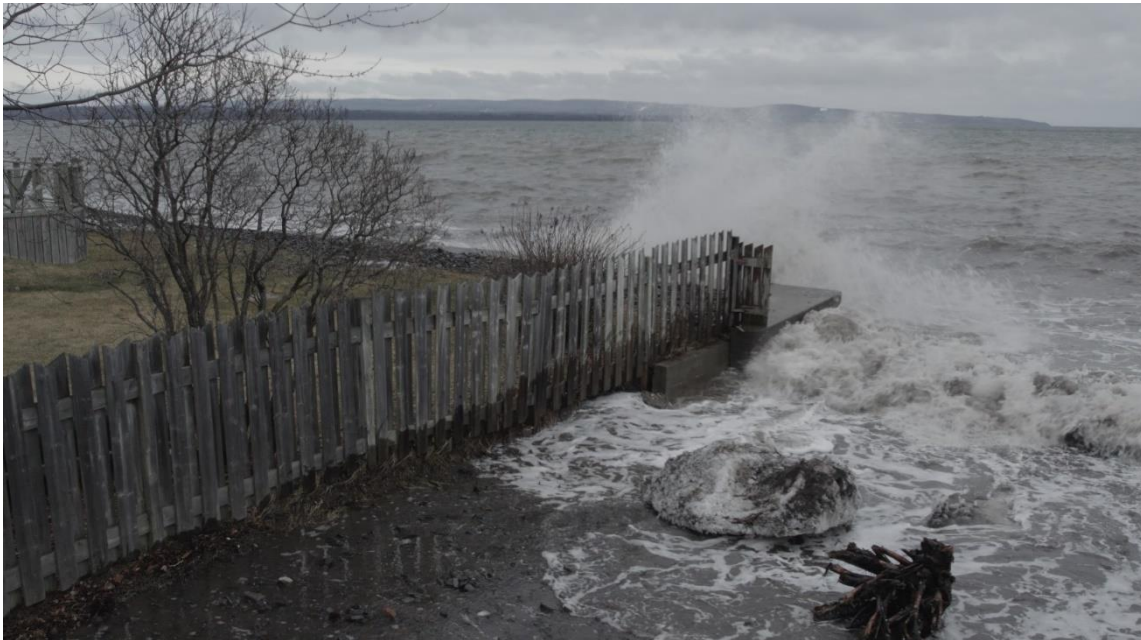
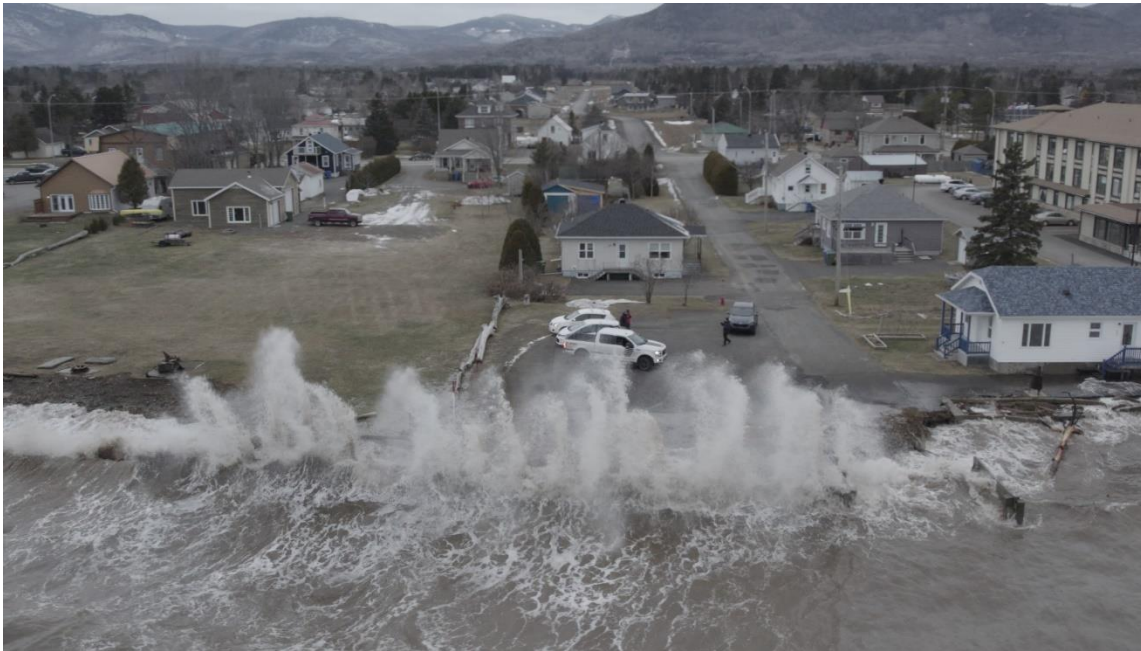
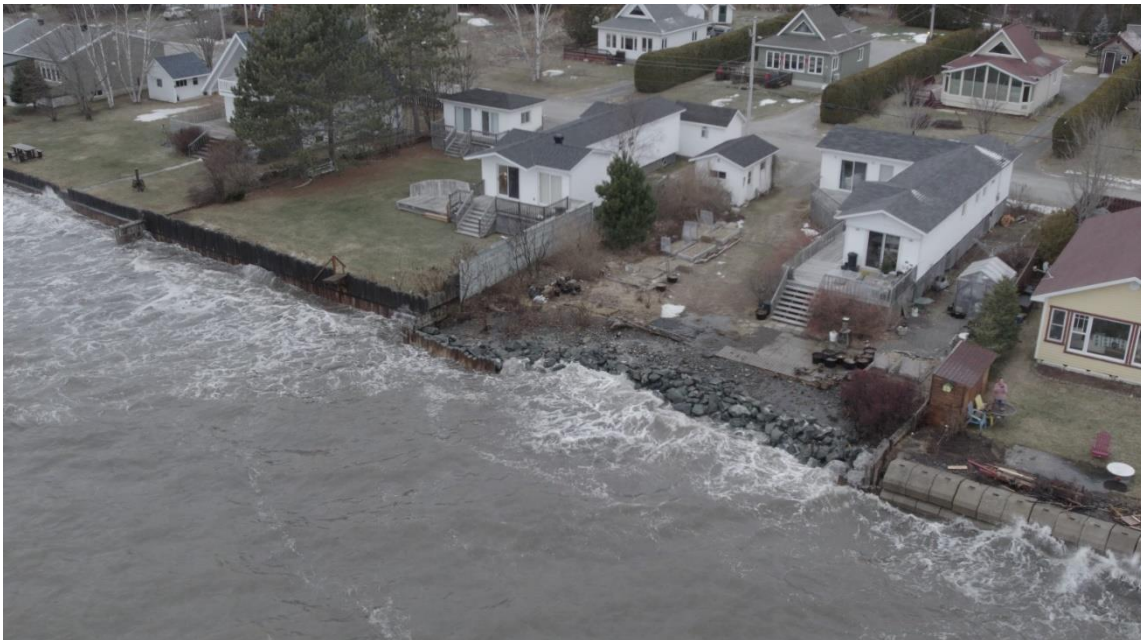
Photos de la tempête des 23 et 24 décembre 2022

L'annexe 4 présente des images de la tempête des 23 et 24 décembre 2022. Ces images ont été prises quelques heures avant le pique de la tempête survenu la nuit.
