## PR5.2 Réponses aux questions et commentaires

Projet de valorisation de matières dangereuses résiduelles à l'aide d'un procédé de désorption thermique anaérobie sur le territoire de la municipalité de Contrecoeur par Triumvirate Environmental inc.

### **Questions et commentaires**

N/Réf. : 167012256-400-EN-R-0003-0

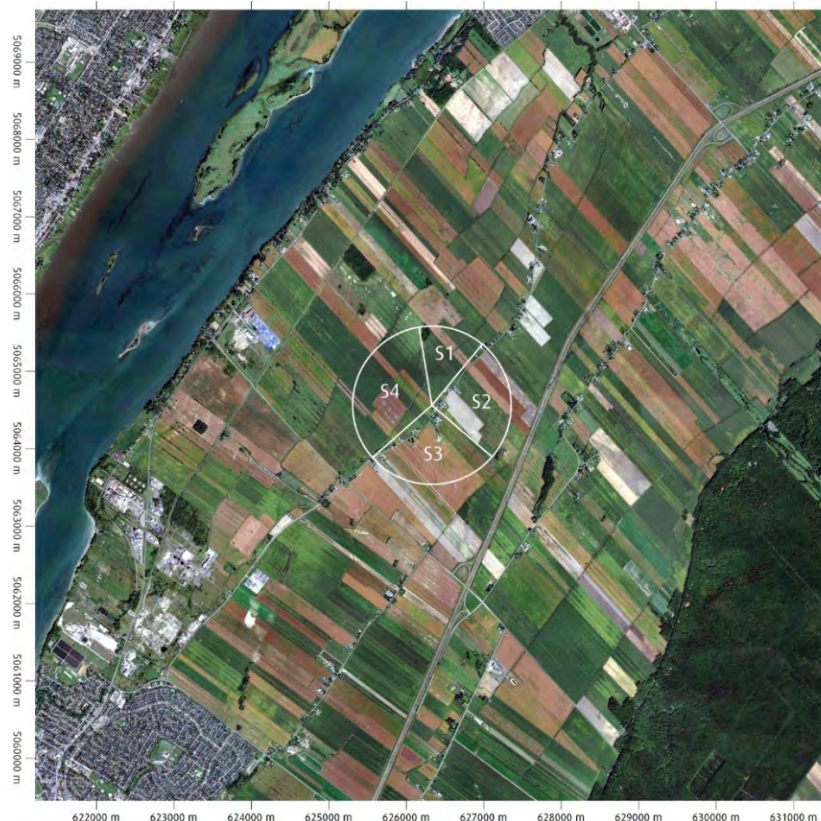
La figure QC-48.2 suivante présente le positionnement des quatre secteurs (S1 à S4) sélectionnés à l'intérieur d'un rayon de 1 km autour de la station météorologique de Varennes. Ces secteurs ont servi à déterminer la rugosité, alors que le domaine de 10 km par 10 km a servi à déterminer l'albédo et le rapport de Bowen, tels que présentés au tableau QC-48.3 précédent.

**Figure QC-48.2 Positionnement des secteurs**

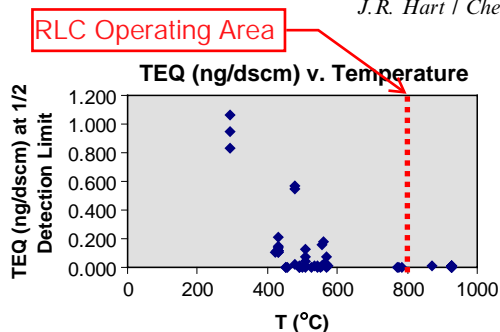
Fig. 1. All data from field tests, dioxin/furan stack emissions as toxic equivalents of 2,3,7,8-TCDD (with non-detects taken at 0.5 of detection limit), plotted against the operating temperature of the catalyst or thermal oxidizer.

The first is that toxic equivalents of 2,3,7,8-TCDD (TEQ) appear to exponentially increase with a decrease in operating temperature, presented in Fig. 1. There is an apparent temperature effect, but because these were not controlled laboratory experiments, other factors may have contributed to the exponential rise in dioxins with decreasing operating temperature. Some of these factors could have been the amount of dioxins in the inlet of the device, the age and amount of fouling and deactivation of the catalyst, the specific design of the catalytic oxidizer, the presence of nanometer-sized particles and reactions on their surface, and other factors. One of the most important factors that vary for these data is the design of the oxidizer system, and the types of

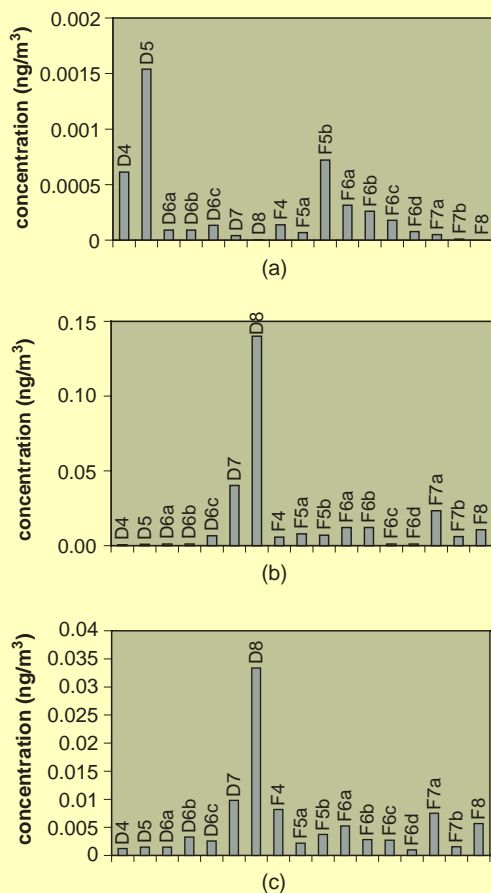
Fig. 8. Average congener distributions for thermal oxidation at (a) 778 °C, (b) 871 °C, (c) 927 °C.

There are 12 data taken from three different thermal oxidizers. Average congener data for the non-catalytic thermal oxidizers at 885 °C is presented in Fig. 7. The congener distribution mainly favors OCDD in this case. At 778 °C tetra and penta dioxin and a penta furan are most abundant (refer to Fig. 8a). At 871 °C, OCDD is most important, demonstrated in Fig. 8b. At 927 °C, OCDD is again most important (see Fig. 8c).

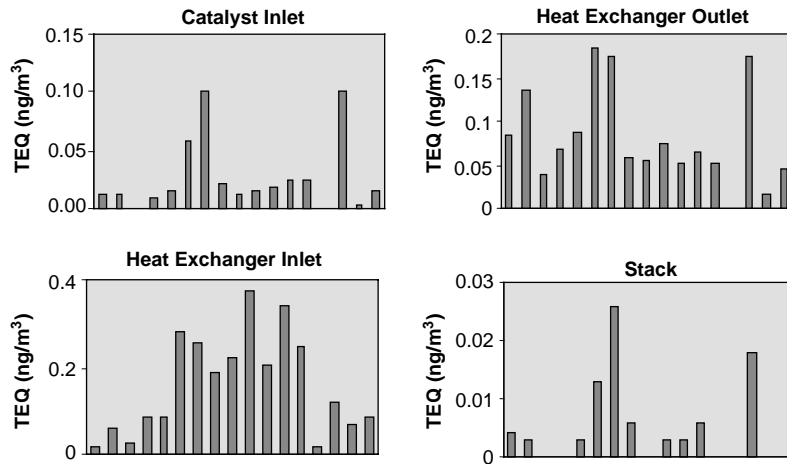
Fig. 10. Congener distributions across Pt catalyst and heat exchanger ( $T = 492\text{ }^{\circ}\text{C}$ ).

Figs. 9 and 10 show the data from one field study in a catalytic (platinum/palladium) oxidizer. Fig. 9 shows the dioxin/furan TEQ levels at the catalyst inlet and outlet (which is the heat exchanger inlet), the heat exchanger outlet, and at the stack. The inlet TEQ concentrations

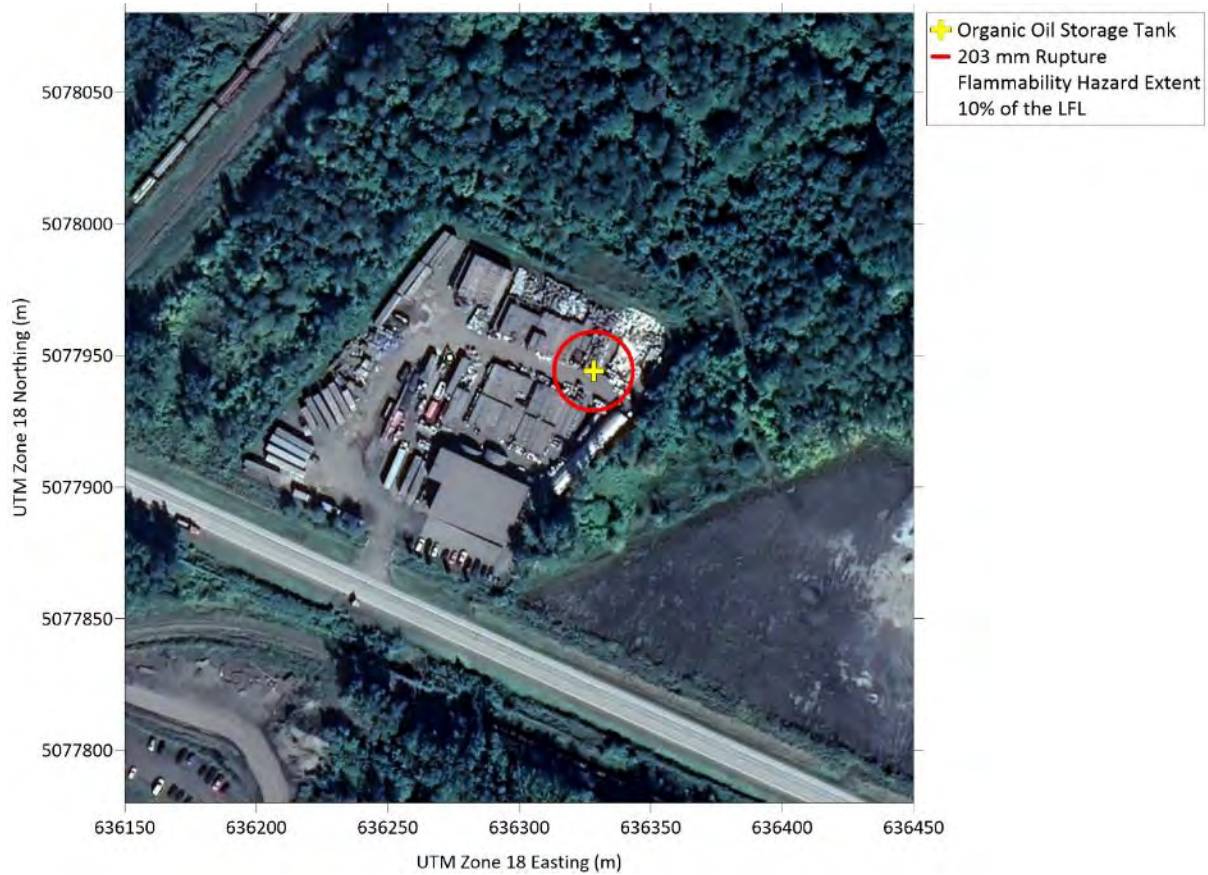
**Figure B.1** Scénario pire cas (Rupture de 203 mm du réservoir d'entreposage de l'huile organique), Rayon d'impact de risque d'inflammabilité (10 % de la LII)

- Déversement du réservoir de stockage de l'huile organique d'une capacité de 78 m<sup>3</sup> : la modélisation des conséquences a été effectuée pour les deux scénarios de déversement suivant :
  - Pire scénario : une rupture de 203 mm (8 pouces).
  - Scénario alternatif : une rupture de 76 mm (3 pouces).
- Incendie à l'intérieur de l'ATDU.

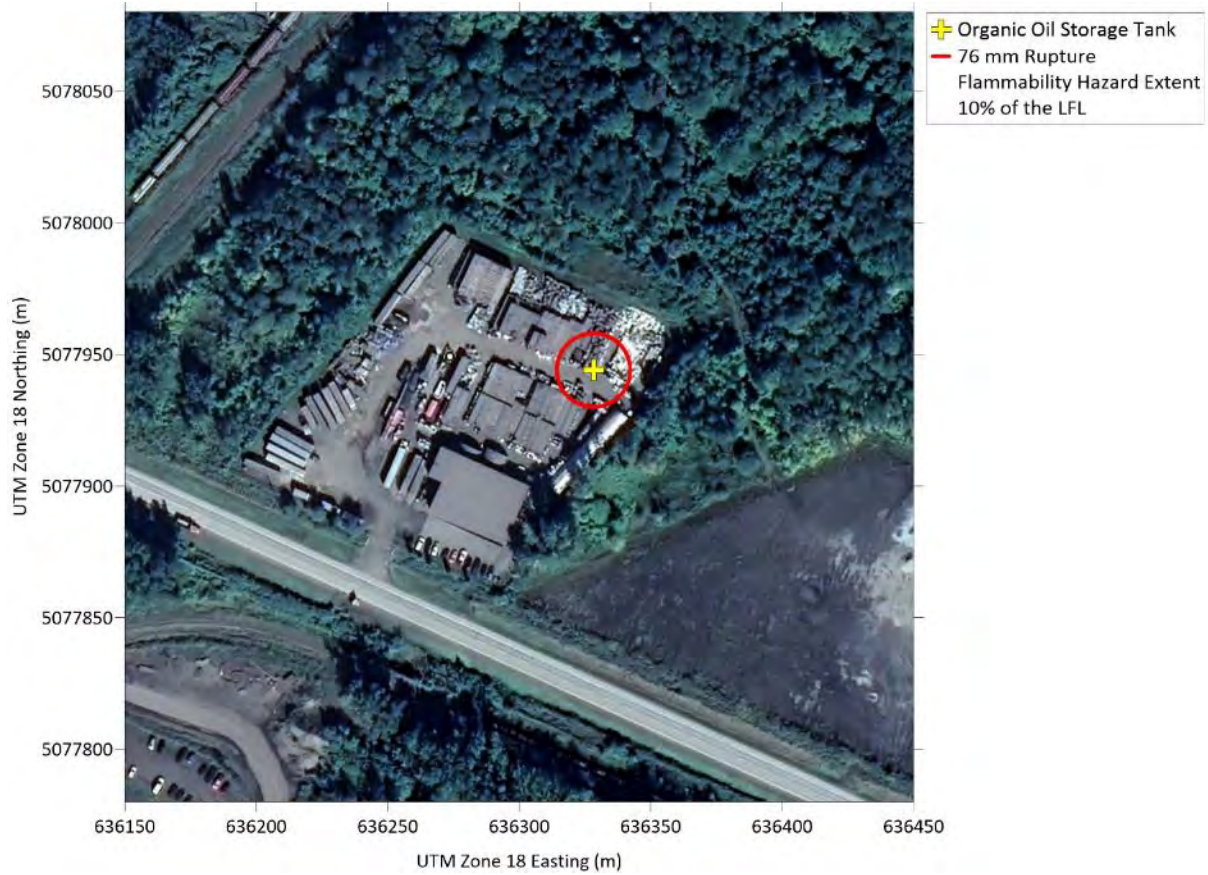
**Figure B.2** Scénario alternatif (Rupture de 76 mm du réservoir d'entreposage d'huile organique), Rayon d'impact de risque d'inflammabilité (10 % de la LII)

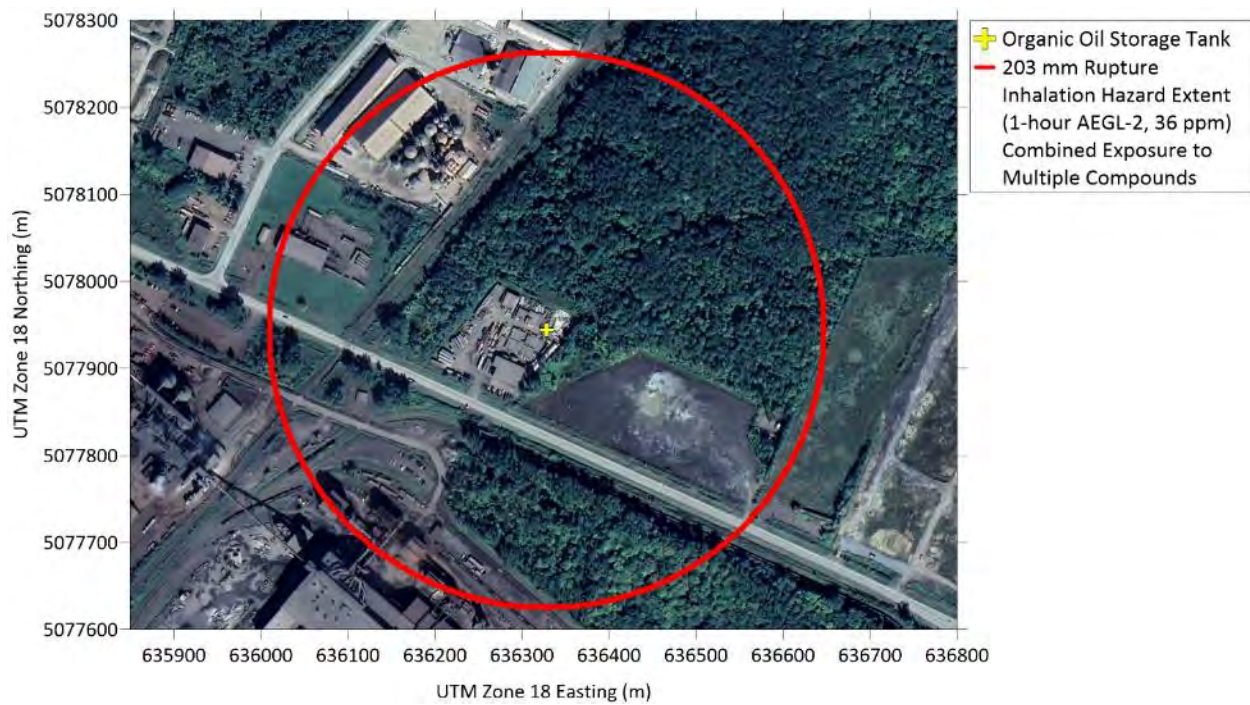
**Figure B.3** Scénario pire cas (Rupture de 203 mm du réservoir d'entreposage de l'huile organique), Rayon d'impact de risque de toxicité par inhalation (1-heure AEGL-2, 36 ppm), Exposition combinée à de multiples composés

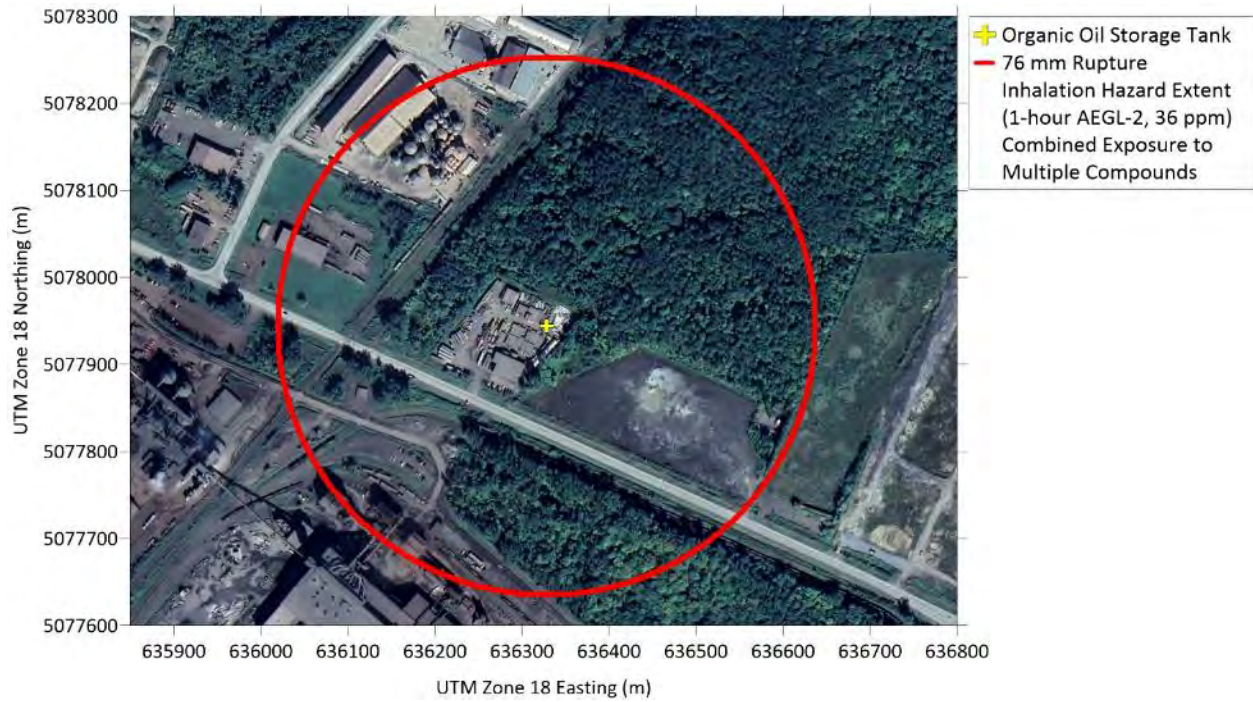
**Figure B.4** Scénario alternatif (Rupture de 76 mm du réservoir d'entreposage de l'huile organique), Rayon d'impact de risque de toxicité par inhalation (1-heure AEGL-2, 36 ppm), Exposition combinée à de multiples composés

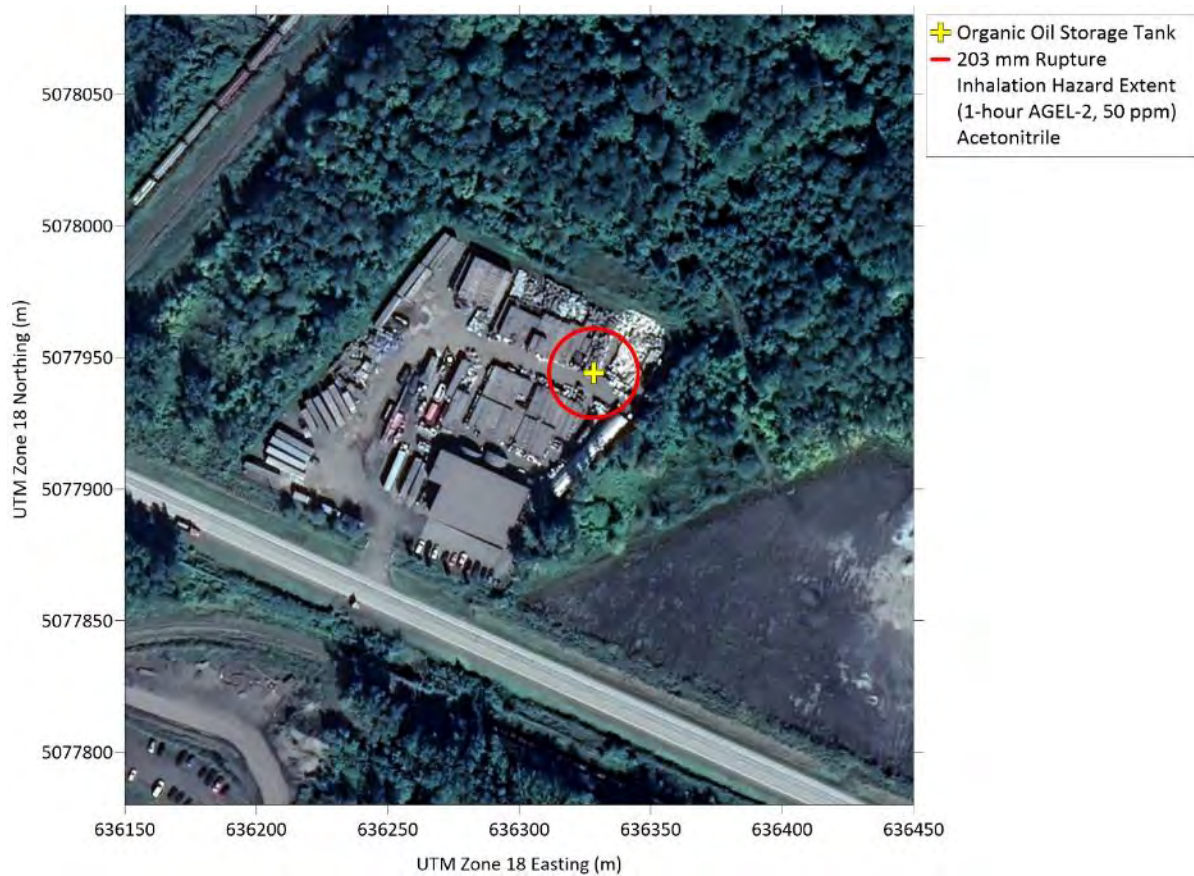
**Figure B.5** Scénario pire cas (Rupture de 203 mm du réservoir d'entreposage de l'huile organique), Rayon d'impact de risque de toxicité par inhalation (1-heure AEGL-2, 50 ppm), Acétonitrile

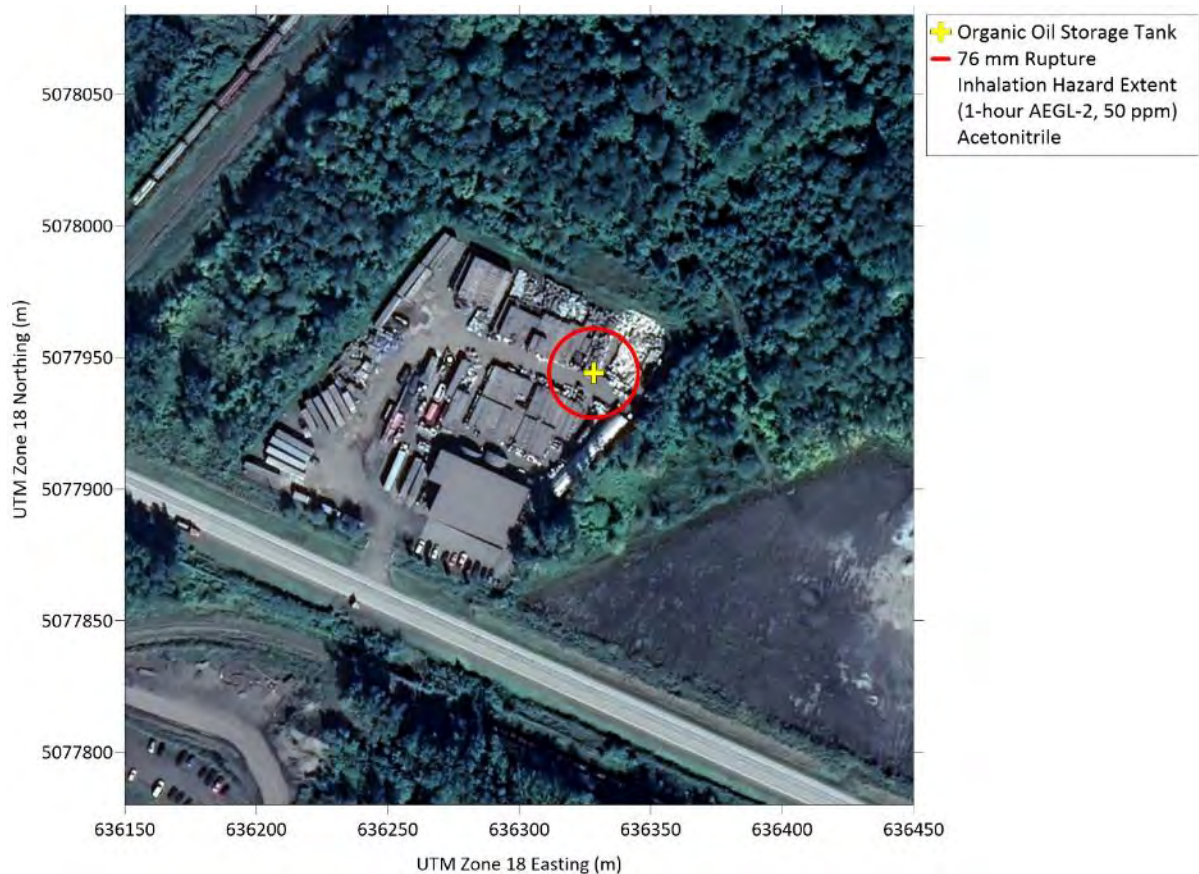
**Figure B.6** Scénario alternatif (Rupture de 76 mm du réservoir d'entreposage de l'huile organique), Rayon d'impact de risque de toxicité par inhalation (1-heure AEGL-2, 50 ppm), Acétonitrile

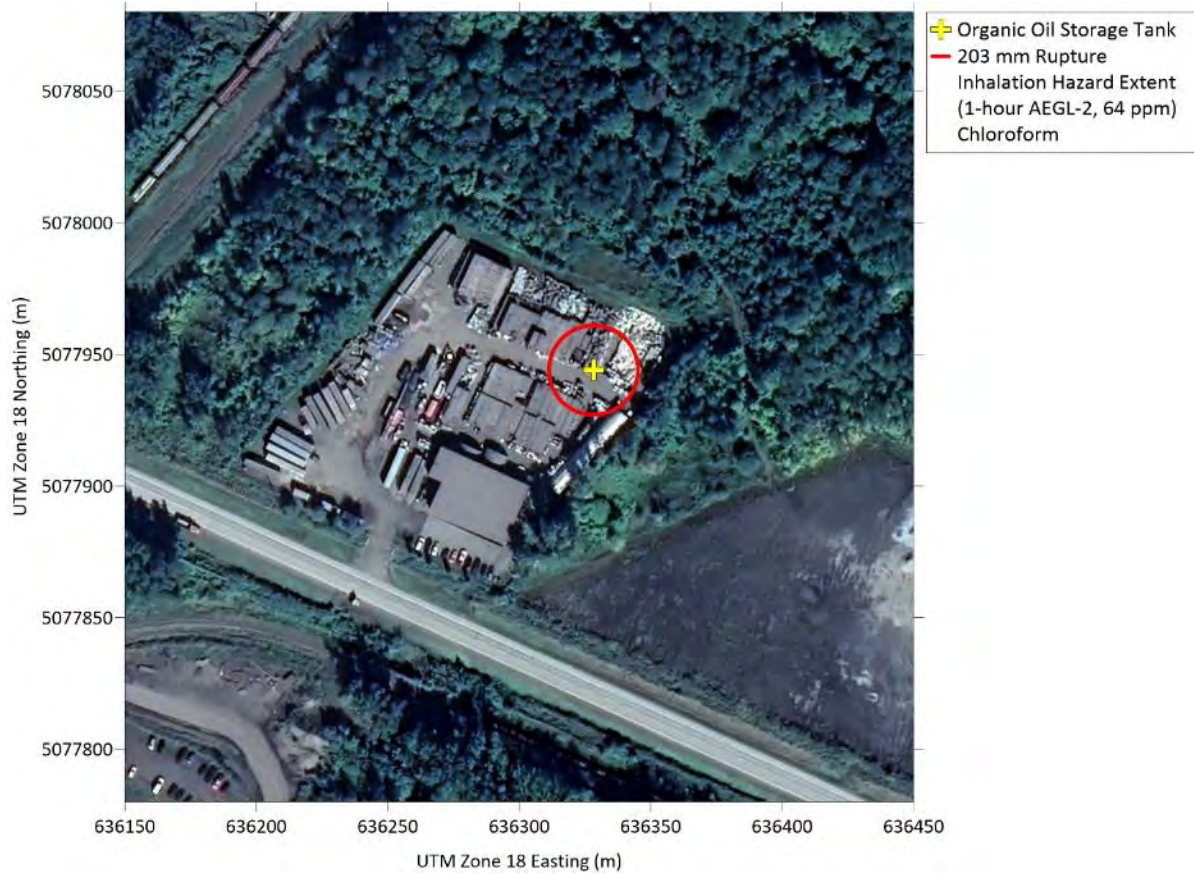
**Figure B.7** Scénario pire cas (Rupture de 203 mm du réservoir d'entreposage de l'huile organique), Rayon d'impact de risque de toxicité par inhalation (1-heure AEGL-2, 64 ppm), Chloroforme

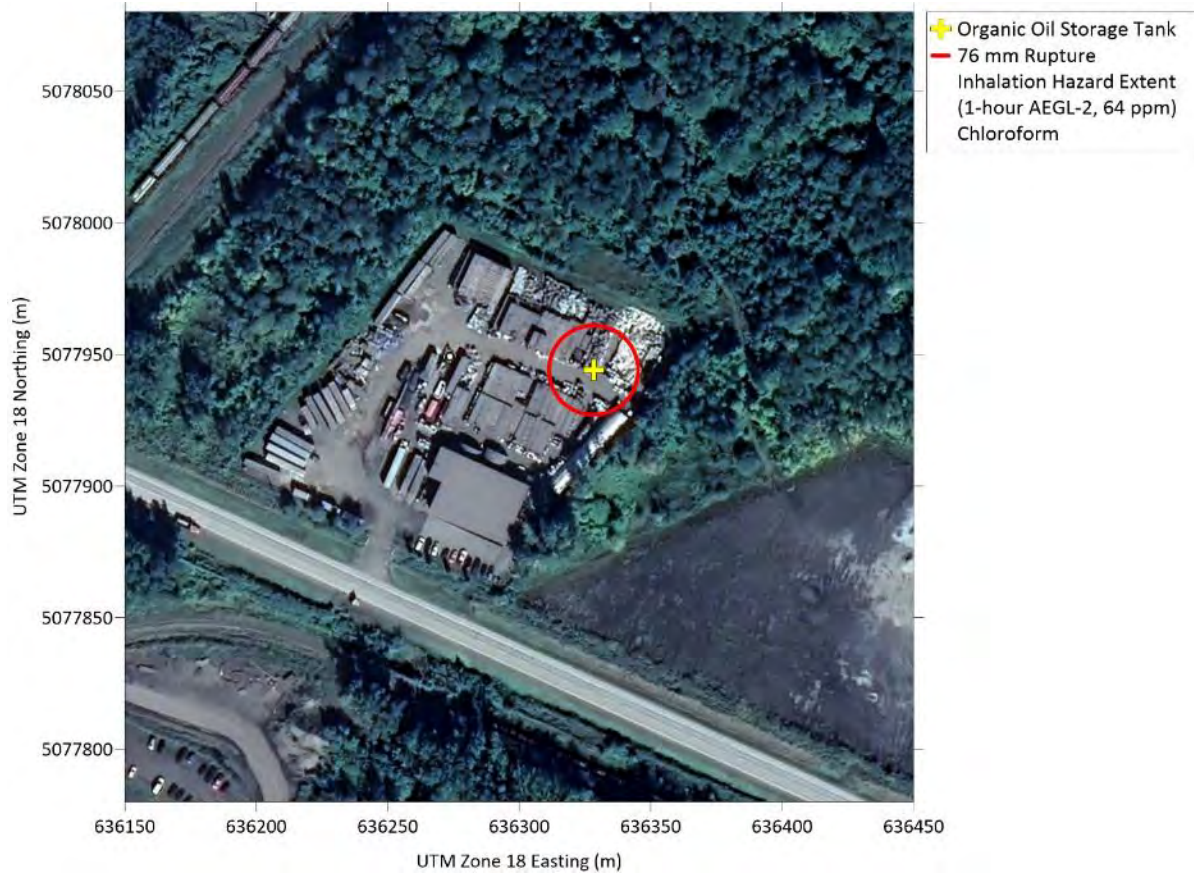
**Figure B.8** Scénario alternatif (Rupture de 76 mm du réservoir d'entreposage de l'huile organique), Rayon d'impact de risque de toxicité par inhalation (1-heure AEGL-2, 64 ppm), Chloroforme

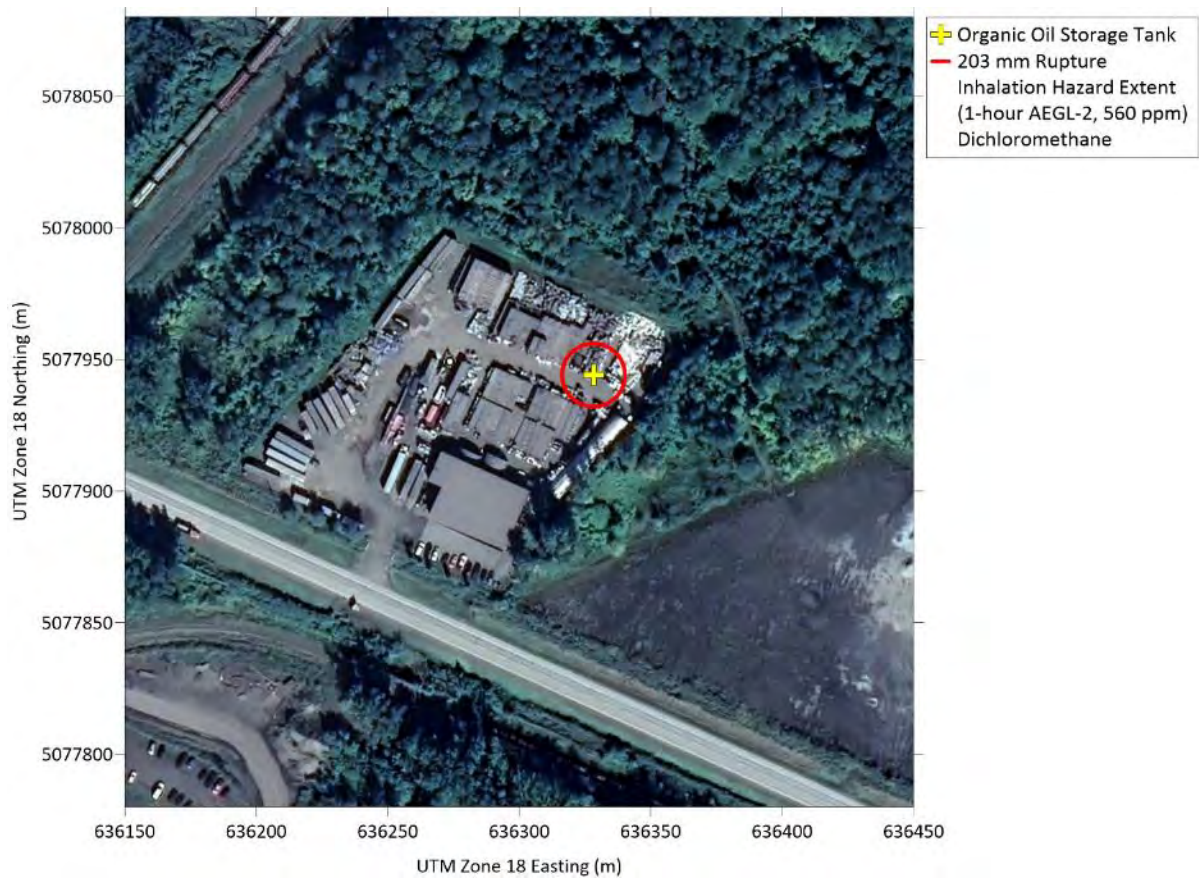
**Figure B.9** Scénario pire cas (Rupture de 203 mm du réservoir d'entreposage de l'huile organique), Rayon d'impact de risque de toxicité par inhalation (1-heure AEGL-2, 560 ppm), Dichlorométhane

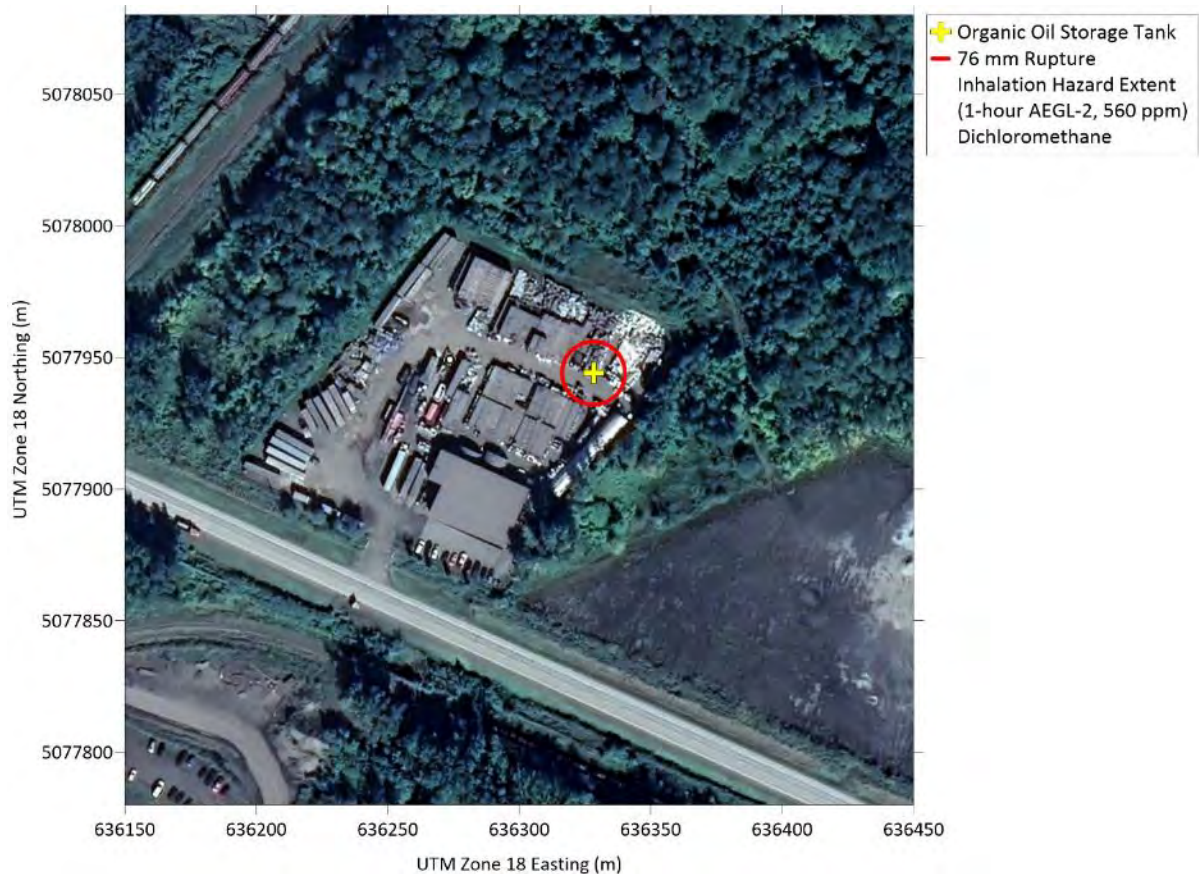
**Figure B.10** Scénario alternatif (Rupture de 76 mm du réservoir d'entreposage de l'huile organique), Rayon d'impact de risque de toxicité par inhalation (1-heure AEGL-2, 560 ppm), Dichlorométhane

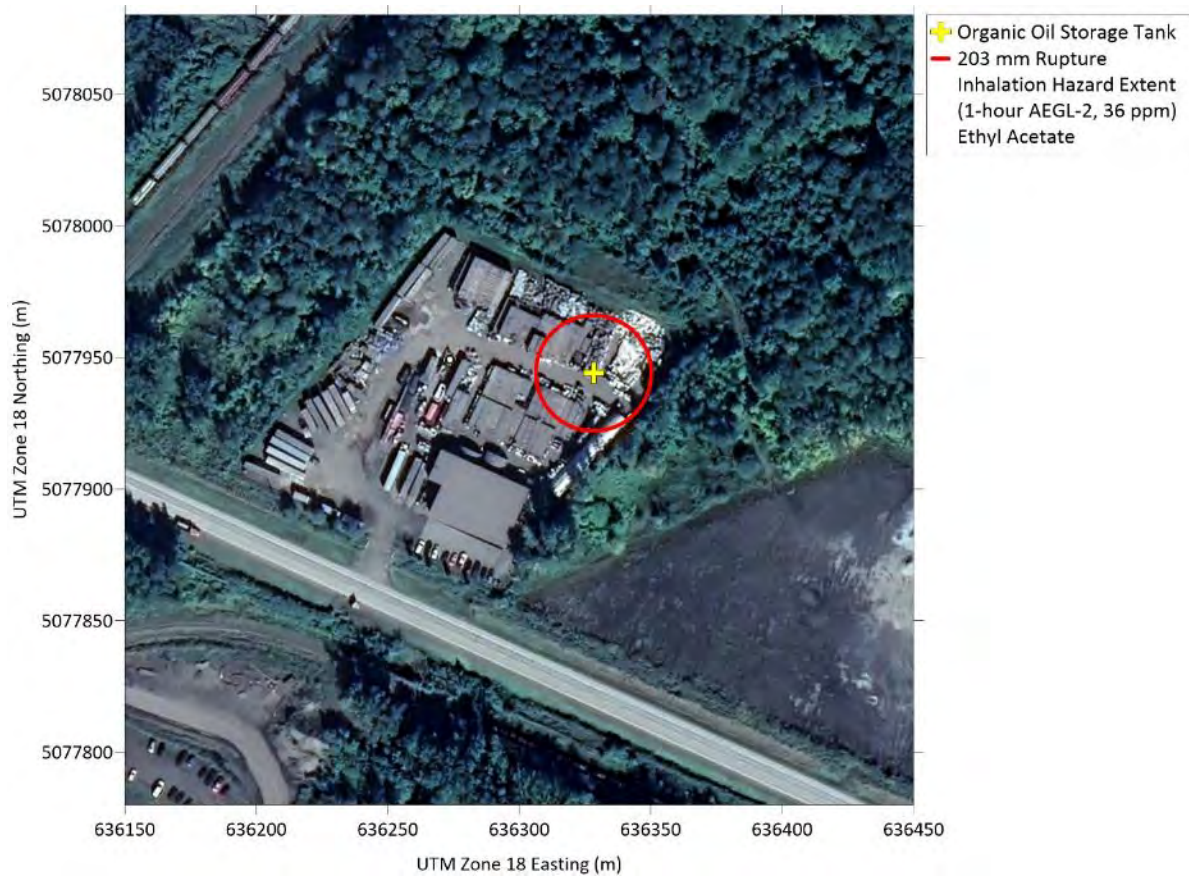
**Figure B.11** Scénario pire cas (Rupture de 203 mm du réservoir d'entreposage d'huile organique), Rayon d'impact de risque de toxicité par inhalation (1-heure AEGL-2, 36 ppm), Acétate d'éthyle

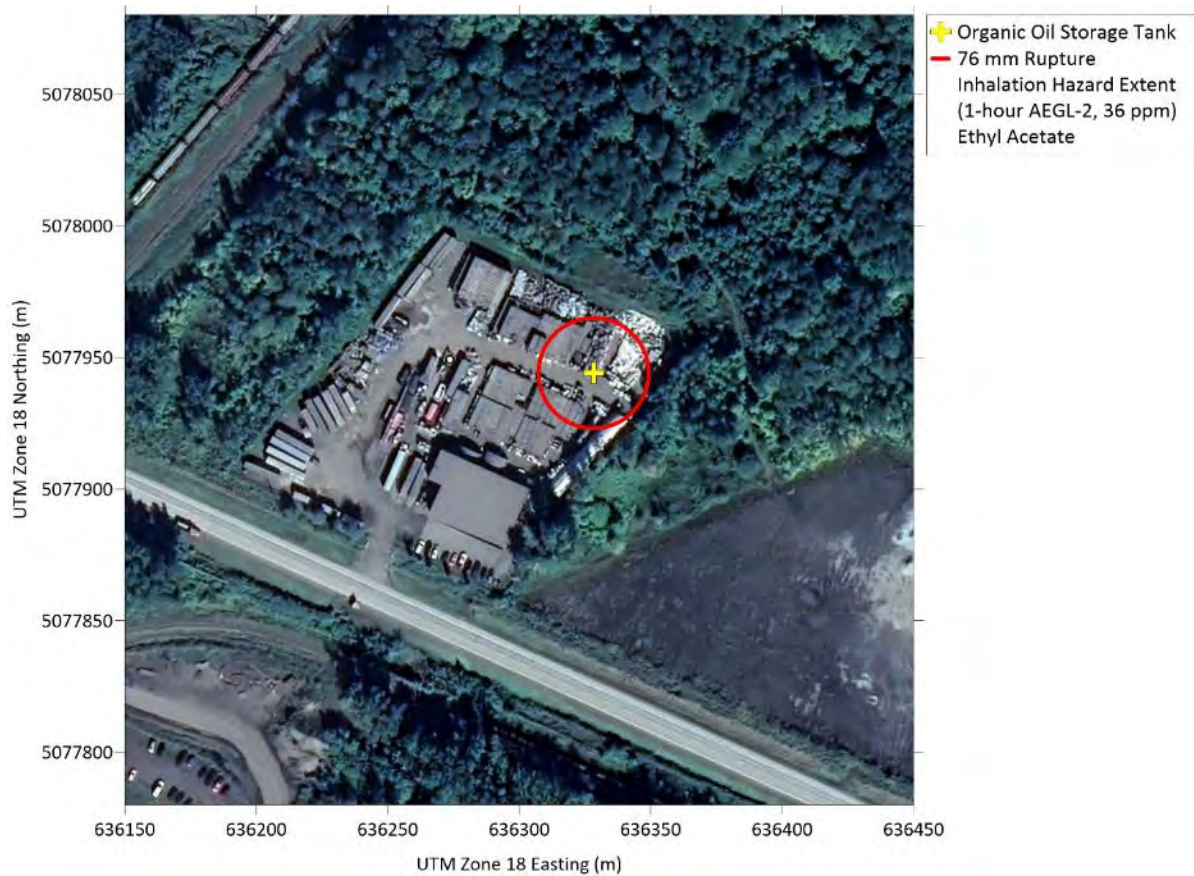
**Figure B.12** Scénario alternatif (Rupture de 76 mm du réservoir d'entreposage de l'huile organique), Rayon d'impact de risque de toxicité par inhalation (1-heure AEGL-2, 36 ppm), Acétate d'éthyle

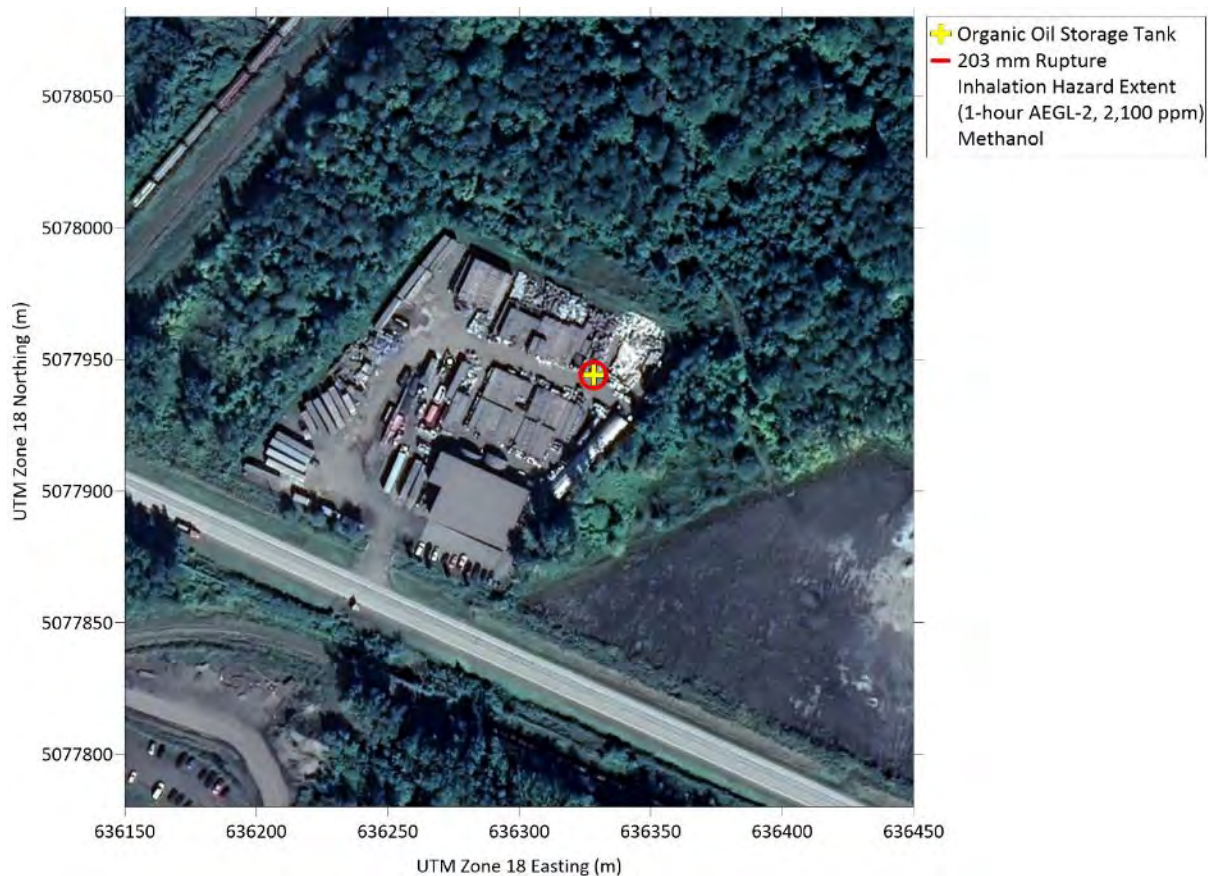
**FigureB.13** Scénario pire cas (Rupture de 203 mm du réservoir d'entreposage de l'huile organique), Rayon d'impact de risque de toxicité par inhalation (1-heure AEGL-2, 2100 ppm), Méthanol

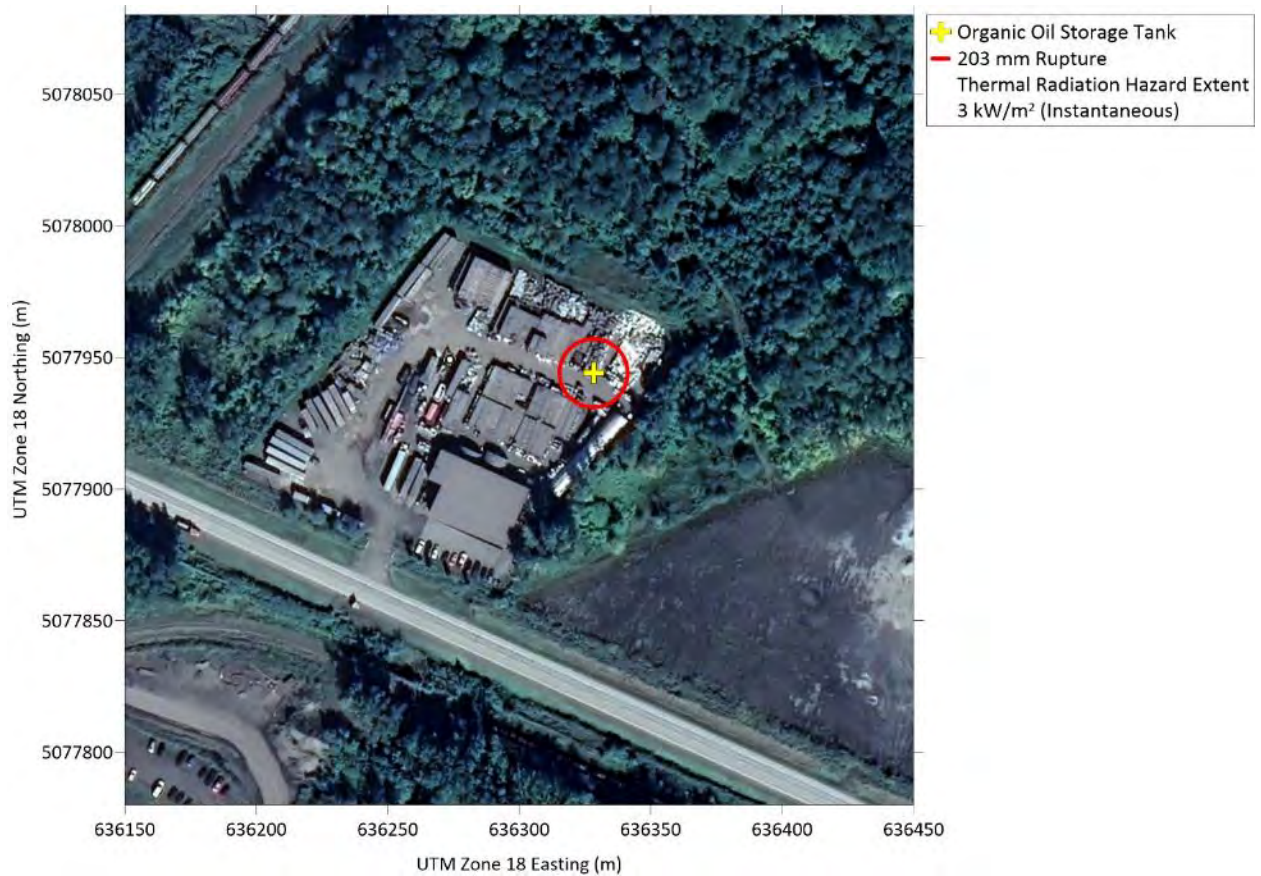
**Figure B.14** Scénario pire cas (Rupture de 203 mm du réservoir d'huile organique), Rayon d'impact de risque de rayonnement thermique (3 kW/m<sup>2</sup>). Le scénario alternatif (Rupture de 76 mm) a un rayon d'impact similaire.

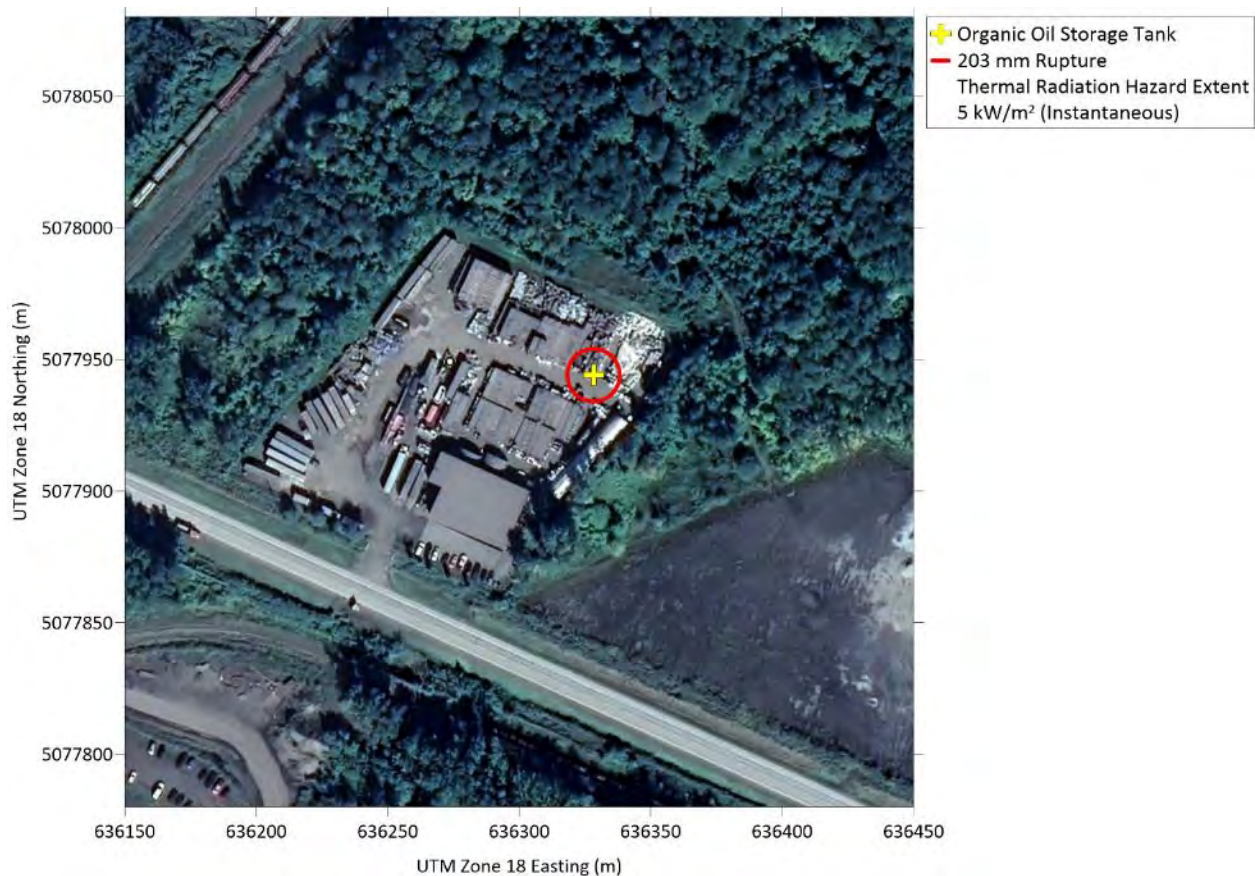
**Figure B.15** Scénario pire cas (Rupture de 203 mm du réservoir d'entreposage de l'huile organique), Rayon d'impact de risque de rayonnement thermique (5 kW/m<sup>2</sup>). Le scénario alternatif (Rupture de 76 mm) a un rayon d'impact similaire.

- Feu de nappe : l'inflammation d'une nappe liquide causerait une radiation thermique d'une intensité de 5 kW/m<sup>2</sup> à une distance de 10 m. Cette intensité peut causer une brûlure de deuxième degré pour une exposition de 40 secondes.

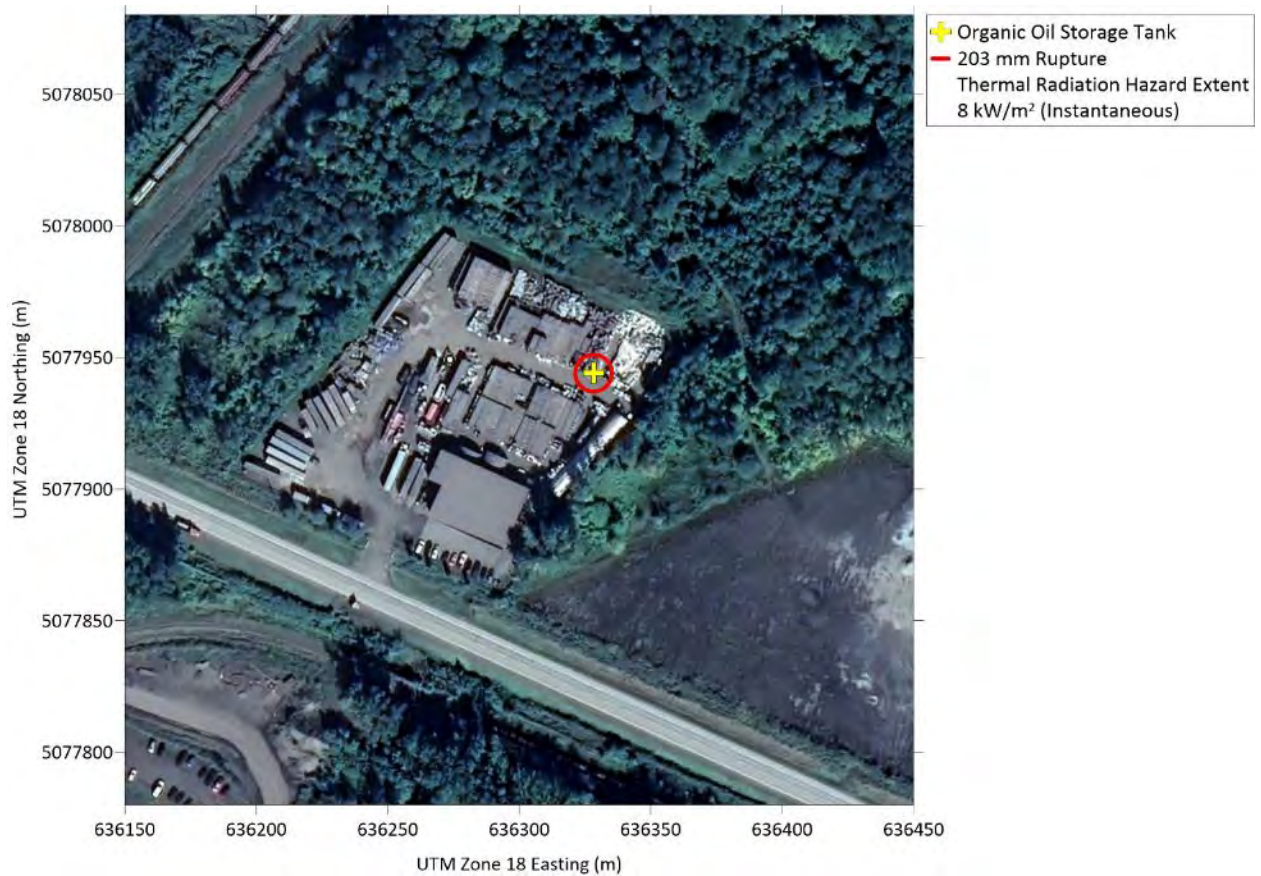
**Figure B.16** Scénario pire cas (Rupture de 203 mm du réservoir d'entreposage de l'huile organique), Rayon d'impact de risque de rayonnement thermique (8 kW/m<sup>2</sup>). Le scénario alternatif (Rupture de 76 mm) a un rayon d'impact similaire.

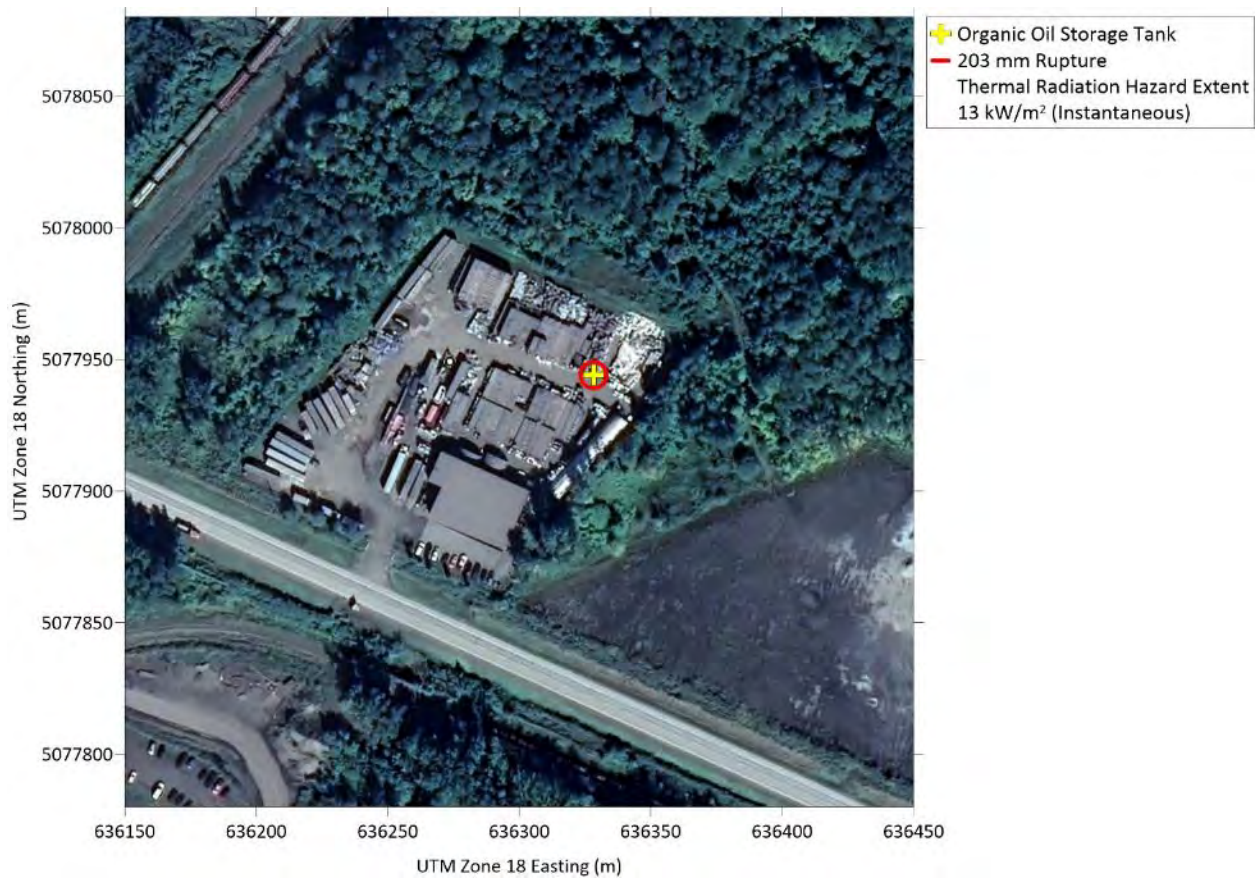
**Figure B.17** Scénario pire cas (Rupture de 203 mm du réservoir d'entreposage de l'huile organique), Rayon d'impact de risque de rayonnement thermique (13 kW/m<sup>2</sup>). Le scénario alternatif (Rupture de 76 mm) a un rayon d'impact similaire.

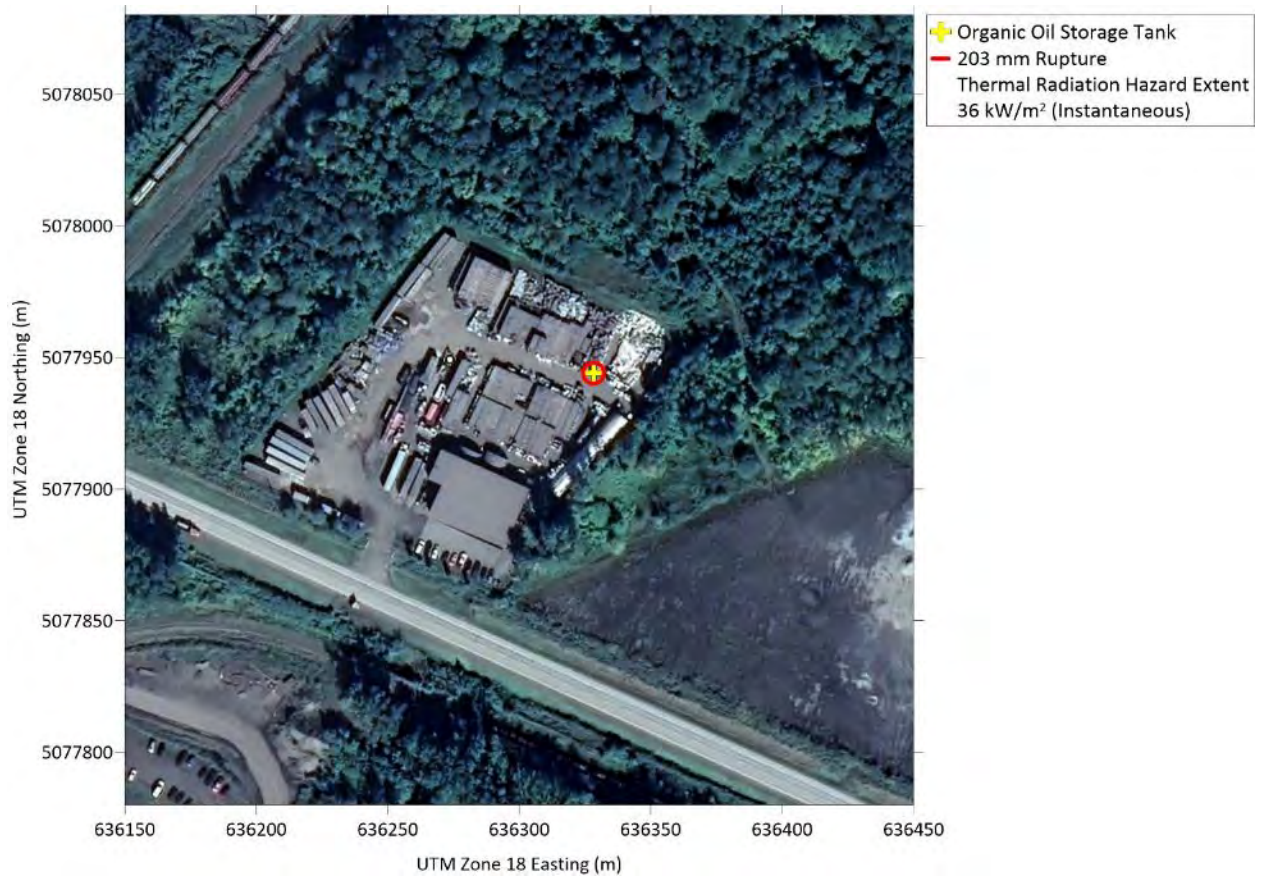
**Figure B.18** Scénario pire cas (Rupture de 203 mm du réservoir d’entreposage de l’huile organique), Rayon d’impact de risque de rayonnement thermique (36 kW/m<sup>2</sup>). Le scénario alternatif (Rupture de 76 mm) a un rayon d’impact similaire.
