## PR5.2 Réponses aux questions et commentaires

Projet de valorisation de matières dangereuses résiduelles à l'aide d'un procédé de désorption thermique anaérobie sur le territoire de la municipalité de Contrecoeur par Triumvirate Environmental inc.

### **Questions et commentaires**

N/Réf. : 167012256-400-EN-R-0003-0

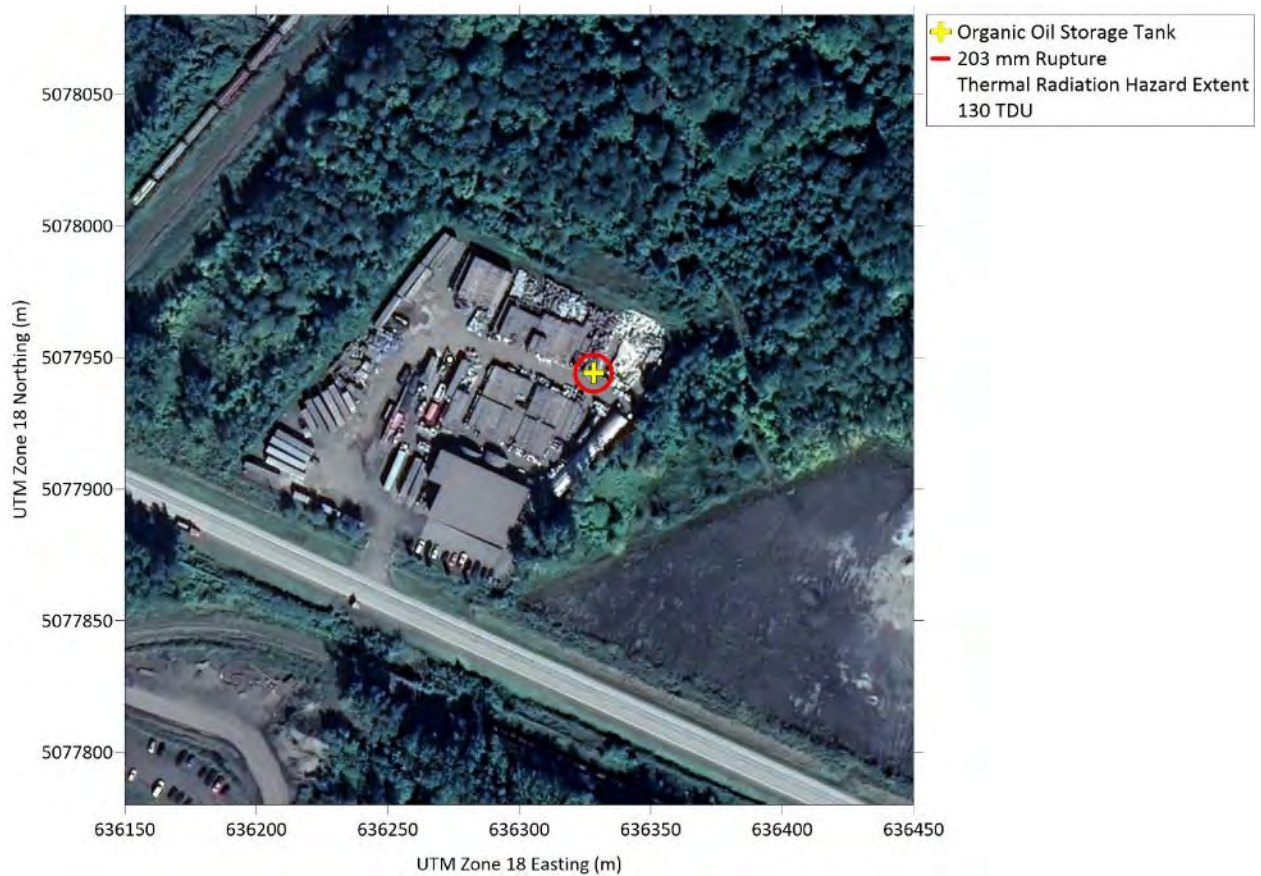
**Figure B.19** Scénario pire cas (Rupture de 203 mm du réservoir d'entreposage de l'huile organique), Rayon d'impact de risque de rayonnement thermique (130 UDT). Le scénario alternatif (Rupture de 76 mm) a un rayon d'impact similaire.

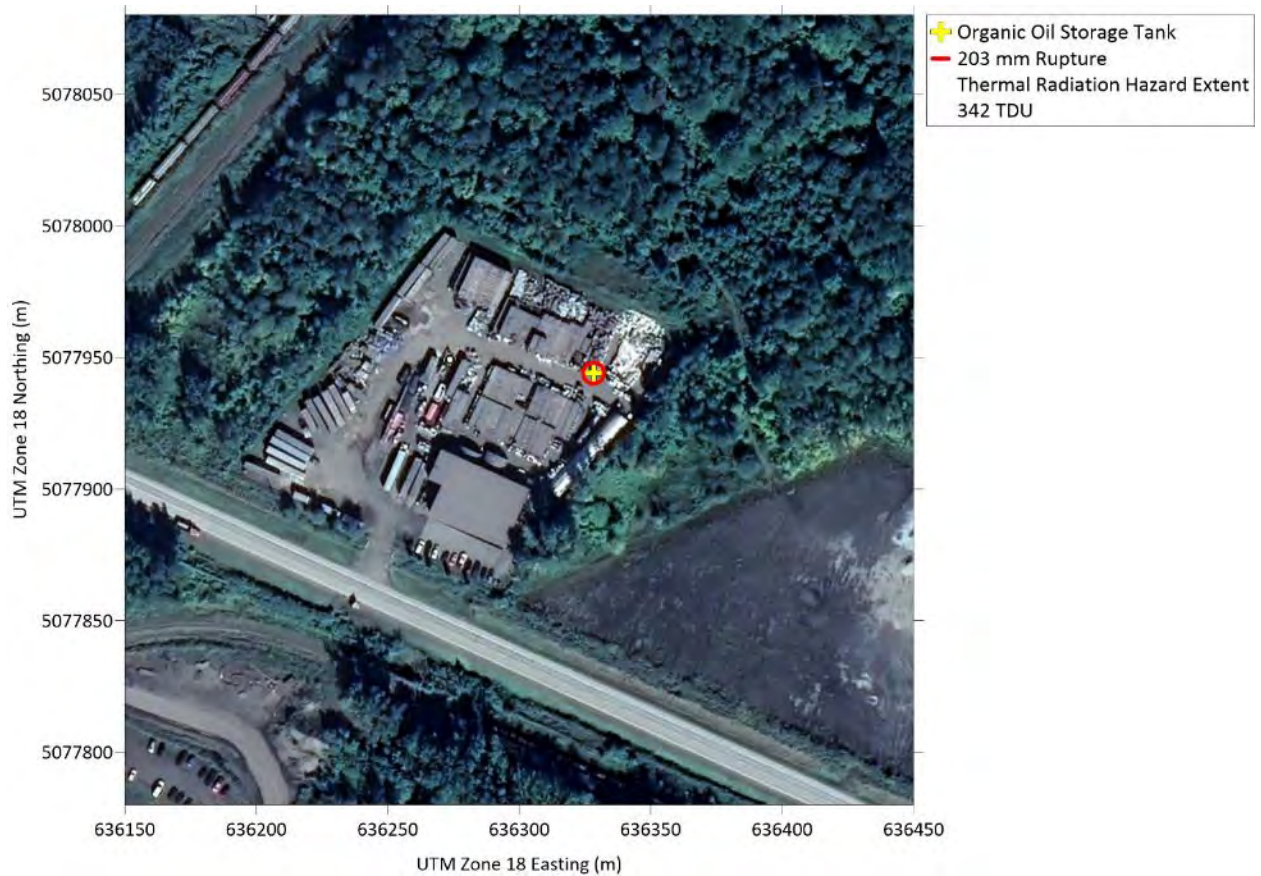
**Figure B.20** Scénario pire cas (Rupture de 203 mm du réservoir d'entreposage de l'huile organique), Rayon d'impact de risque de rayonnement thermique (342 UDT). Le scénario alternatif (Rupture de 76 mm) a un rayon d'impact similaire.

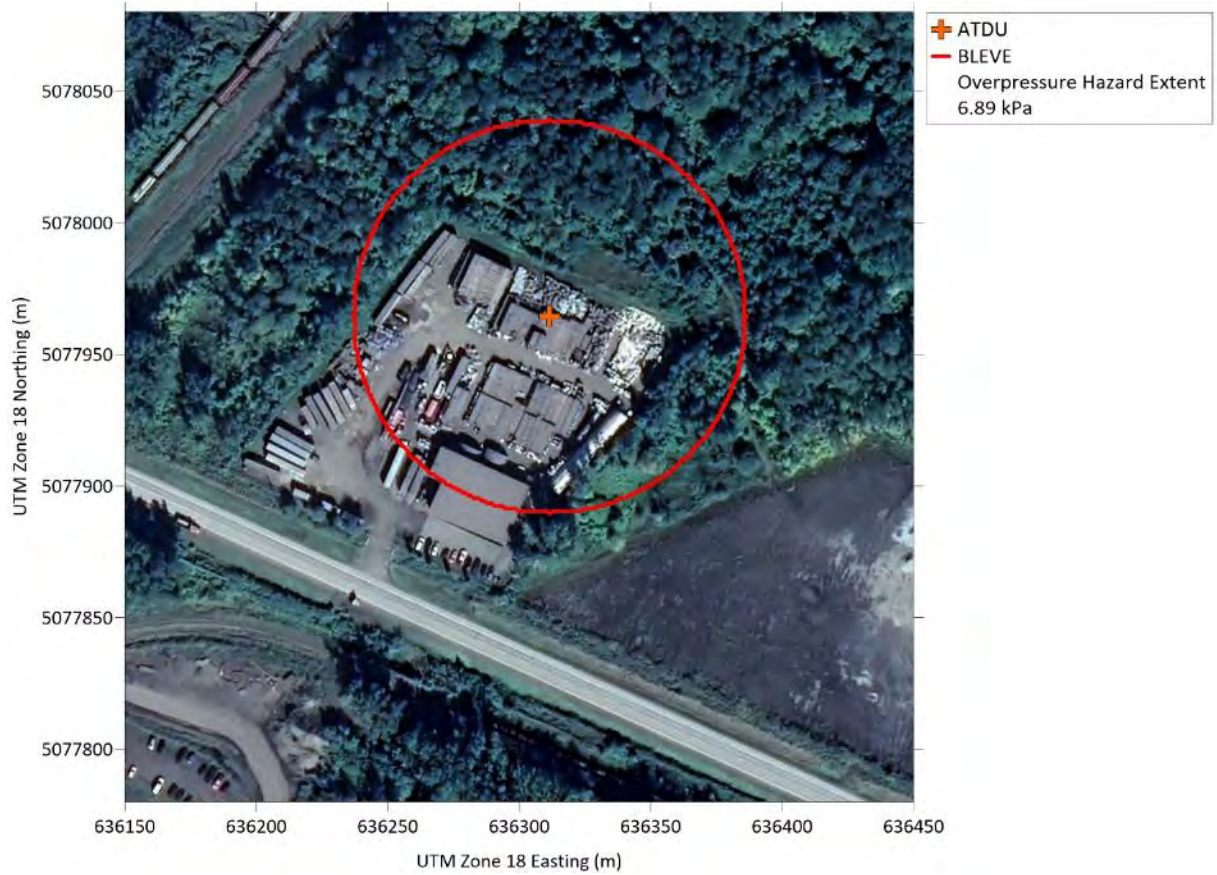
**FigureB.21** Incendie à l'intérieur de l'ATDU, Rayon d'impact de risque de surpression (6,89 kPa)

L'ATDU fonctionne à haute température (800 à 900 °C) et en pression négative en mode de fonctionnement normal. Cependant, comme il a pour but de séparer thermiquement les huiles organiques des matières saturées, il contient des vapeurs inflammables. La concentration en oxygène est maintenue en introduisant de l'azote et de la vapeur. En cas de défaillance des joints d'étanchéité, de l'air pourrait être introduit dans le four rotatif. En atteignant les conditions stœchiométriques, la vapeur dans l'ATDU brûlerait dans l'espace confiné et conduirait à une explosion provoquée par la combustion interne.

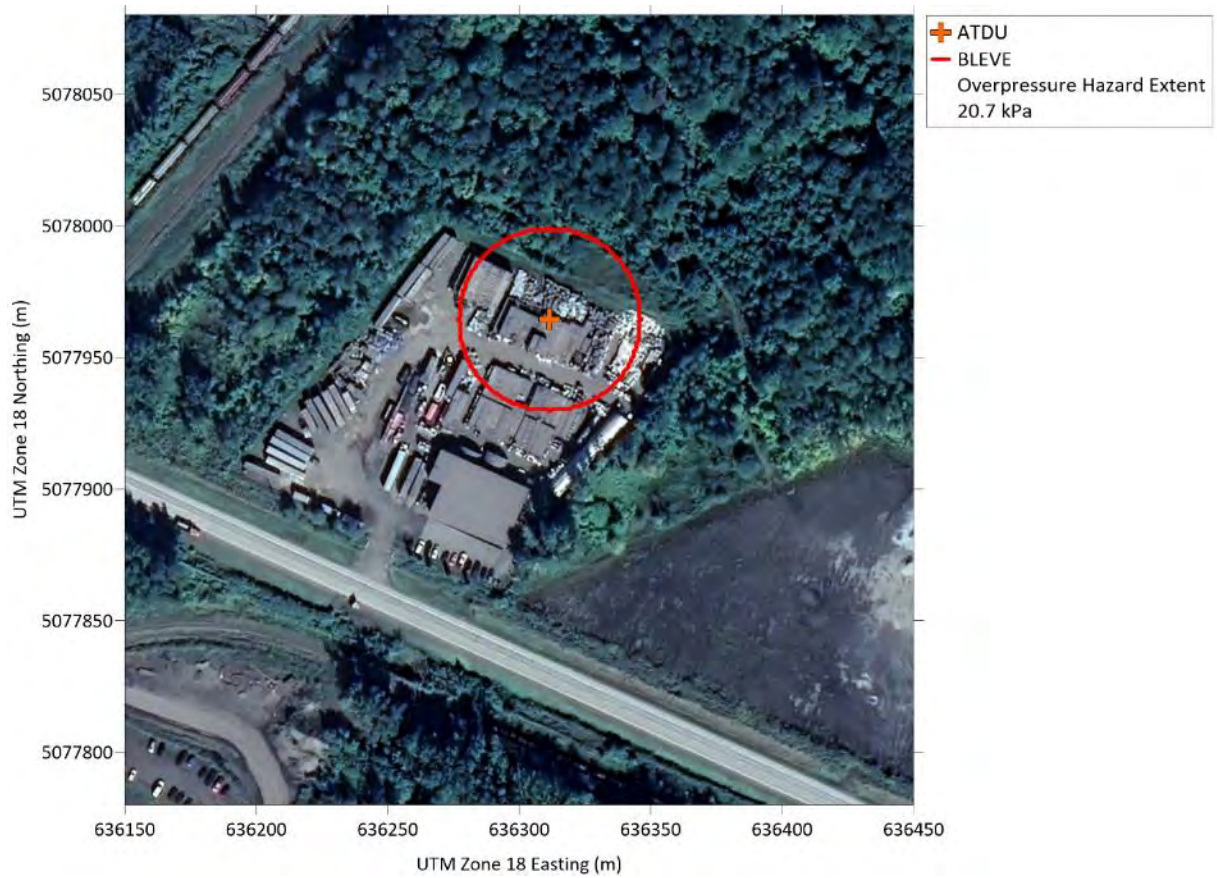
**Figure B.22** Incendie à l'intérieur de l'ATDU, Rayon d'impact de risque de surpression (20,7 kPa)

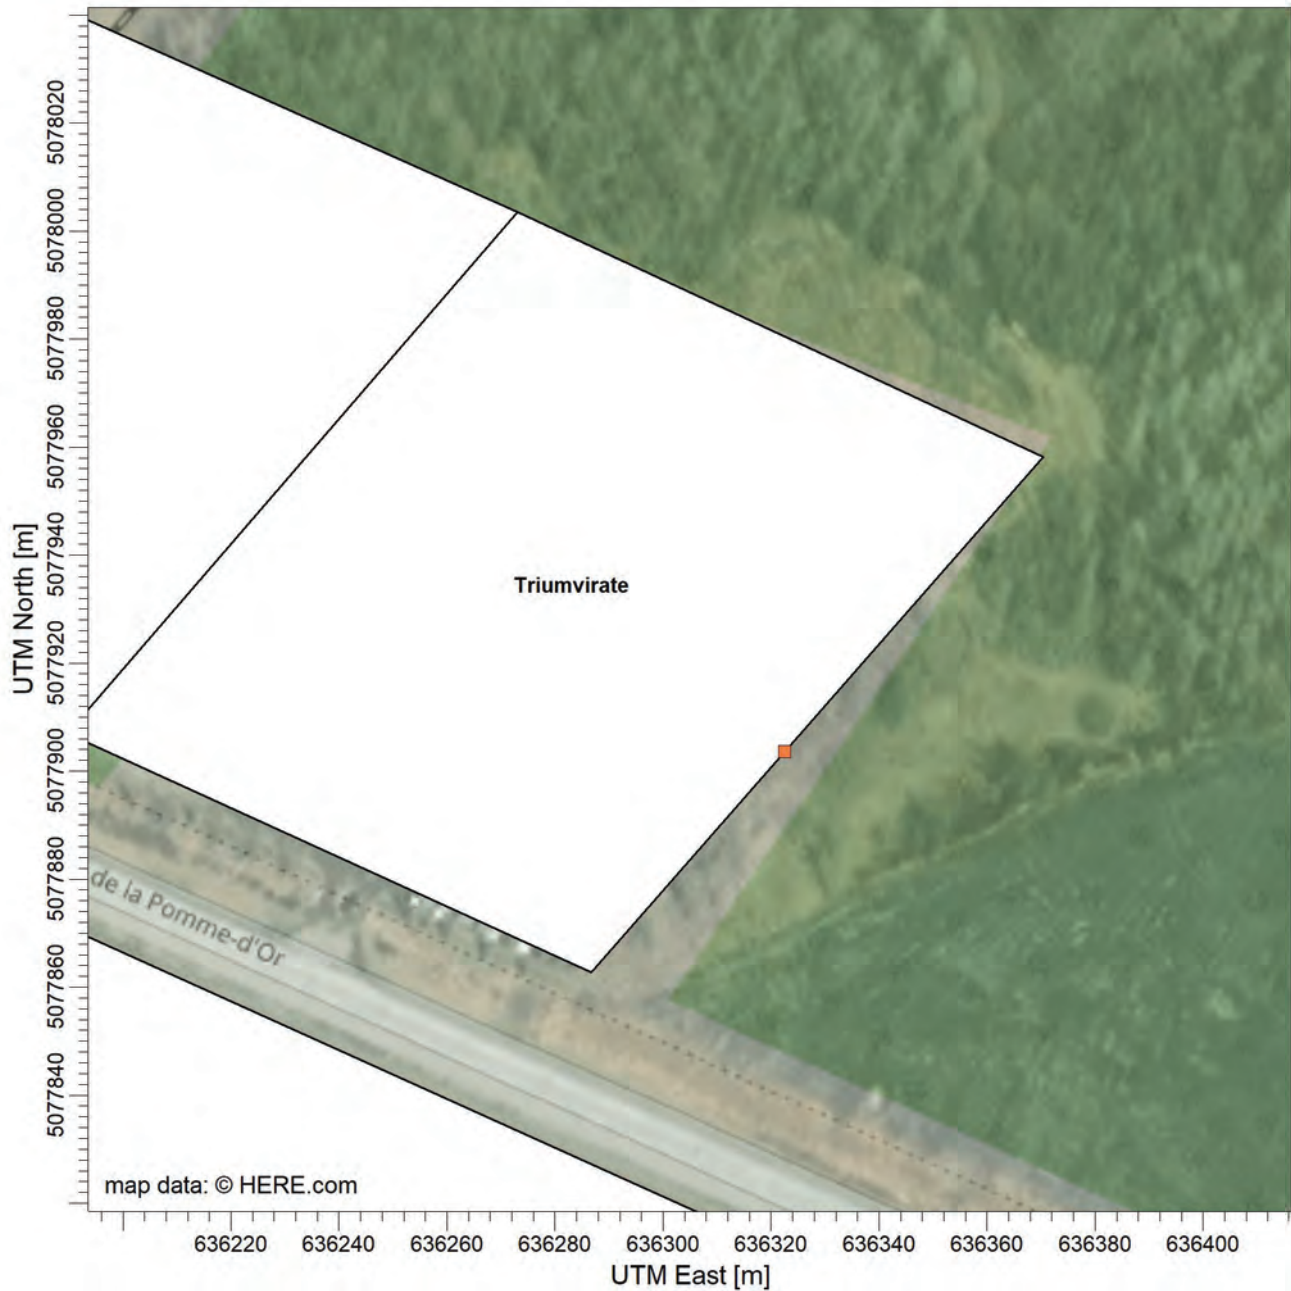
PROJET:  
**Triumvirate Environmental**  
**Fréquence de dépassement pour les concentrations ambiantes 4-Minute - Acide chlorhydrique**

Nomre 4-min: 1150 ug/m<sup>3</sup>  
 Concentration initiale:  
 0 ug/m<sup>3</sup>

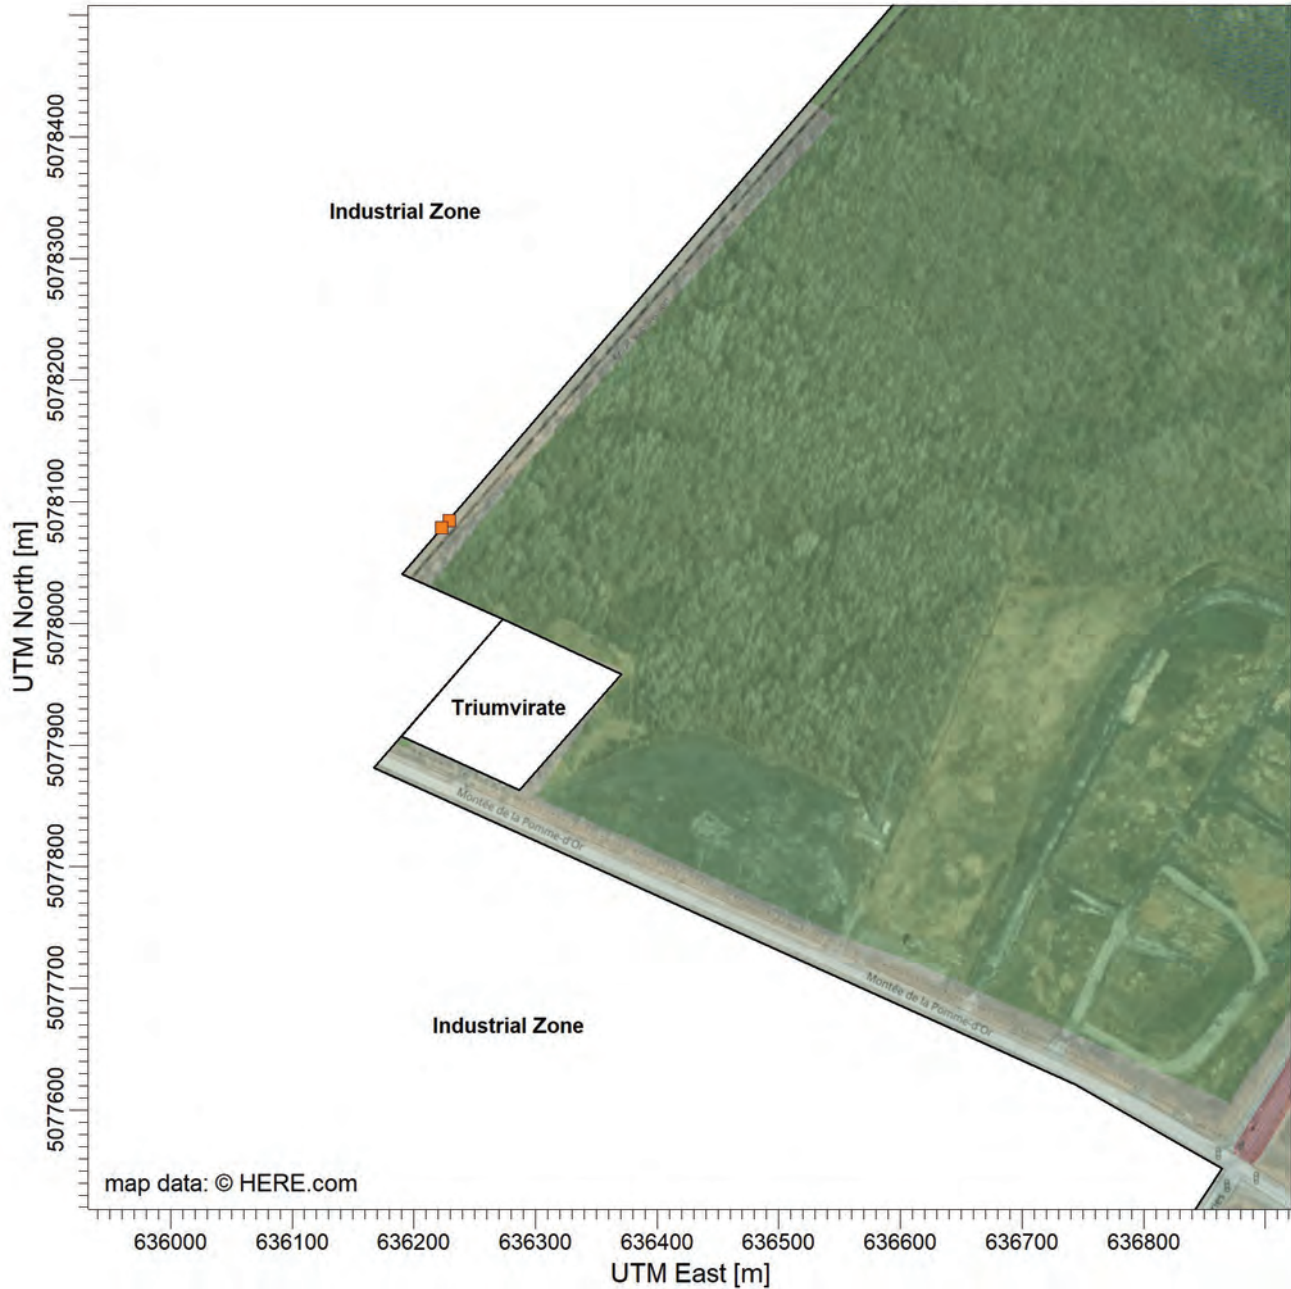
PROJET:  
**Triumvirate Environmental**  
 Fréquence de dépassement pour les concentrations ambiantes 1 heure - Noir de carbone (particules)

Norme 1-hr: 1 ug/m3  
 Concentration initiale: 0 ug/m3
