MINE DE LITHIUM BAIE-JAMES

ÉTUDE D'IMPACT SUR L'ENVIRONNEMENT

CHAPITRE 9 : GESTION DES RISQUES D'ACCIDENT

JUILLET 2021 (VERSION 2)

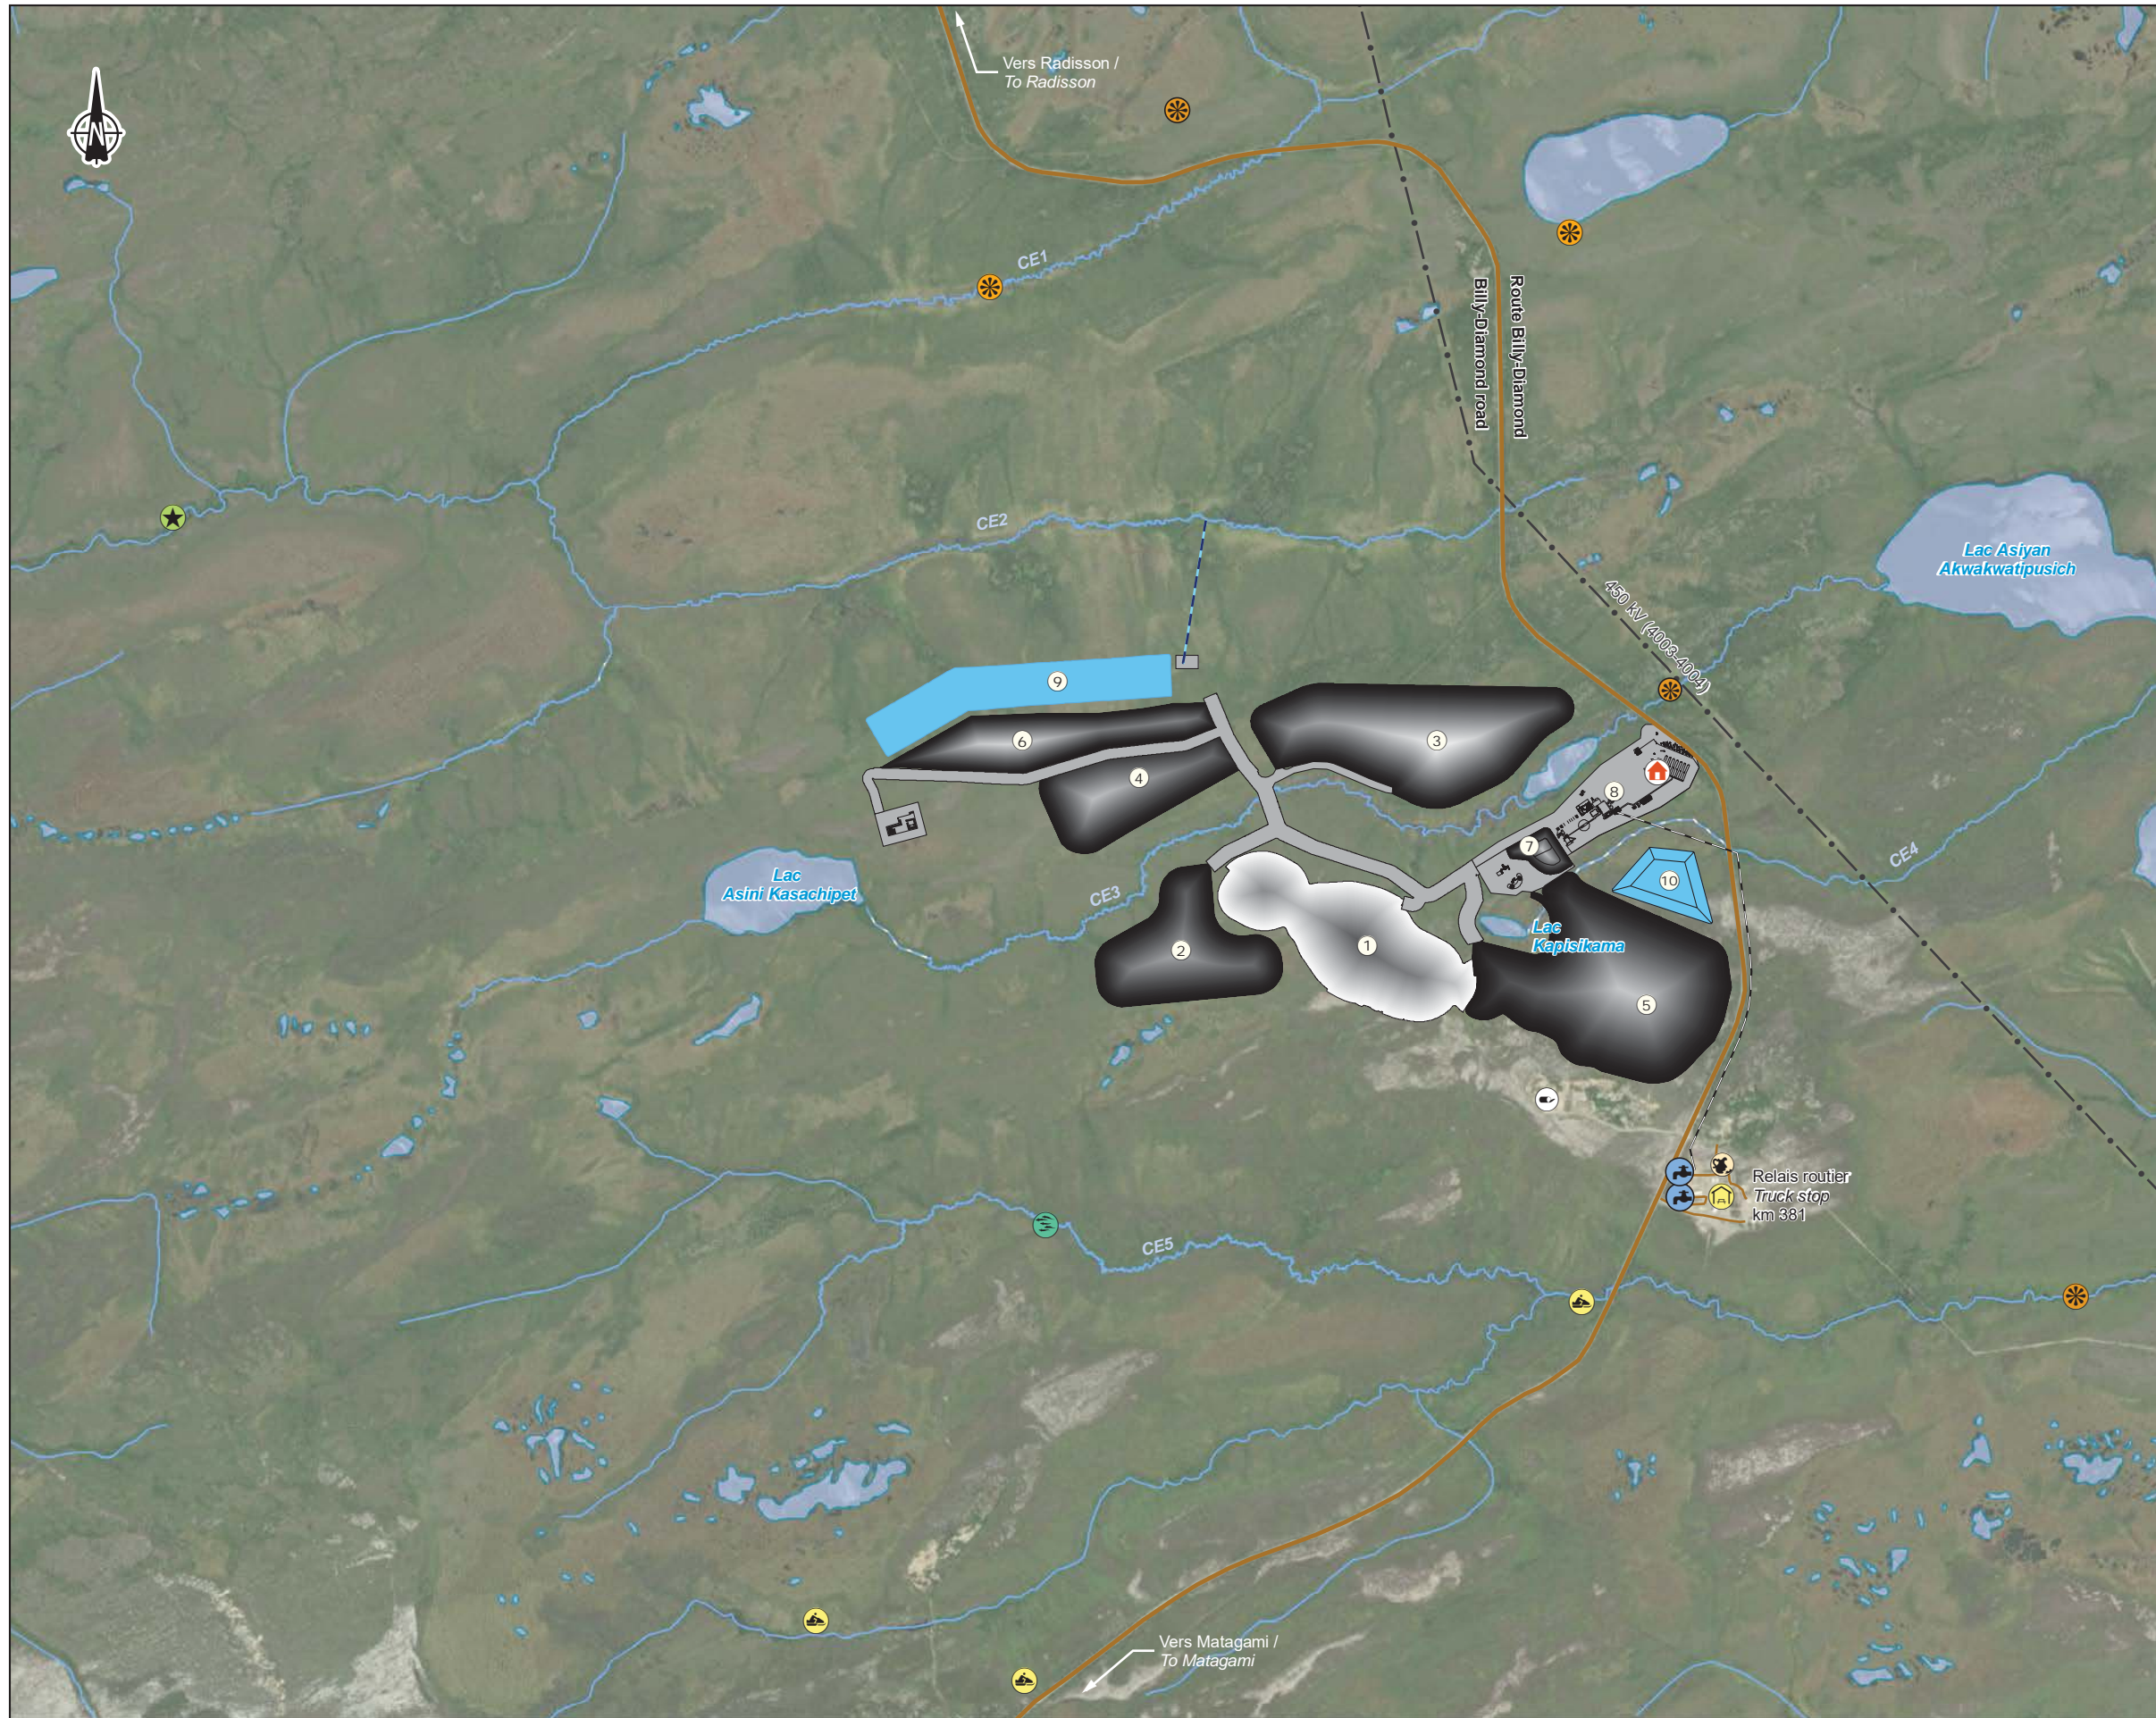
- Composantes du projet / Project Component**
- Route / Road
 - Effluent minier / Mine effluent
 - Station de pompage / Pumping station
 - Fosse / Pit
 - Halde à stériles et résidus miniers Sud-Ouest / South West Waste Rock Tailings Storage Facility

- Halde à stériles et résidus miniers Nord-Est / North East Waste Rock Tailings Storage Facility
 - Halde à stériles et résidus miniers Ouest / West Waste Rock Tailings Storage Facility

CARTE 9-1	COMPOSANTES SENSIBLES DU MILIEU	9-7
-----------	--	-----
