Mesures d'urgence pour contrer les inondations en rive nord du lac
des Deux Montagnes

Demande de décret pour la soustraction d'un projet à la procédure
d'évaluation et d'examen des impacts sur l'environnement

DOCUMENT TECHNIQUE EN SUPPORT À LA DEMANDE DE LA MUNICIPALITÉ DE SAINT-
JOSEPH-DU-LAC

DOCUMENT TECHNIQUE BPGRI-HYD-SJDL-2020-10-A
DATE : 23 OCTOBRE 2020

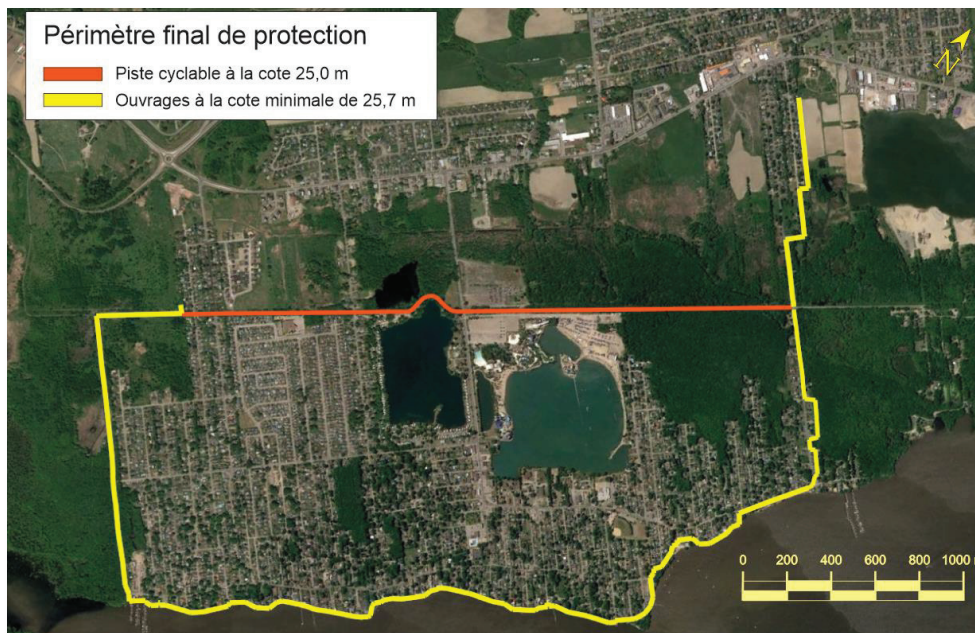
Figure 2. Périmètre de protection définitif pour Saint-Joseph-du-Lac et Pointe-Calumet

Enfin, la municipalité de Saint-Joseph-du-Lac, située au nord de Pointe-Calumet, est actuellement dépourvue de tout ouvrage de protection contre les inondations. Elle a toutefois réalisé de multiples études afin de développer un projet d'immunisation pour son territoire. La configuration retenue, qui permet de fermer le périmètre de protection, est présentée à la figure 1, montrant l'ensemble de la rive nord du lac, ainsi qu'à la figure 2 à une échelle plus locale.

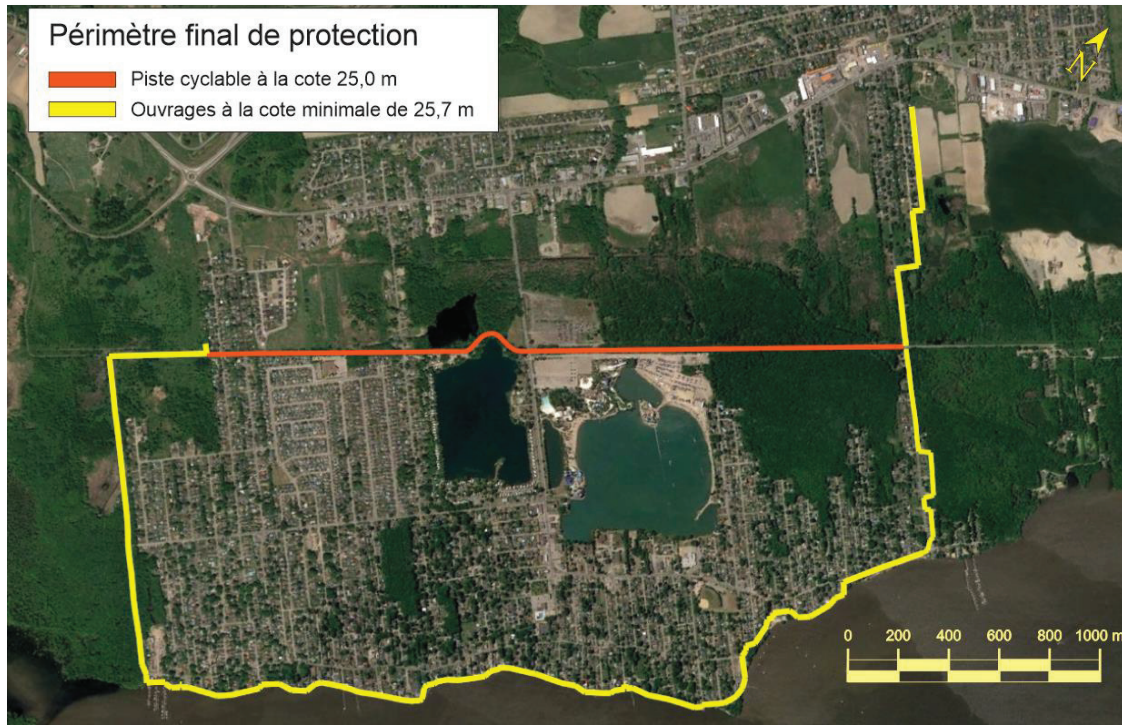
Figure 1-2 Périmètre de protection définitif pour Saint-Joseph-du-Lac et Pointe-Calumet

Enfin, la municipalité de Saint-Joseph-du-Lac, située au nord de Pointe-Calumet, est actuellement dépourvue de tout ouvrage de protection contre les inondations. Elle a toutefois réalisé plusieurs études afin de développer un projet d'immunisation. La configuration retenue, qui permet de fermer le périmètre de protection pour ces deux municipalités, est présenté à la figure 1-2.

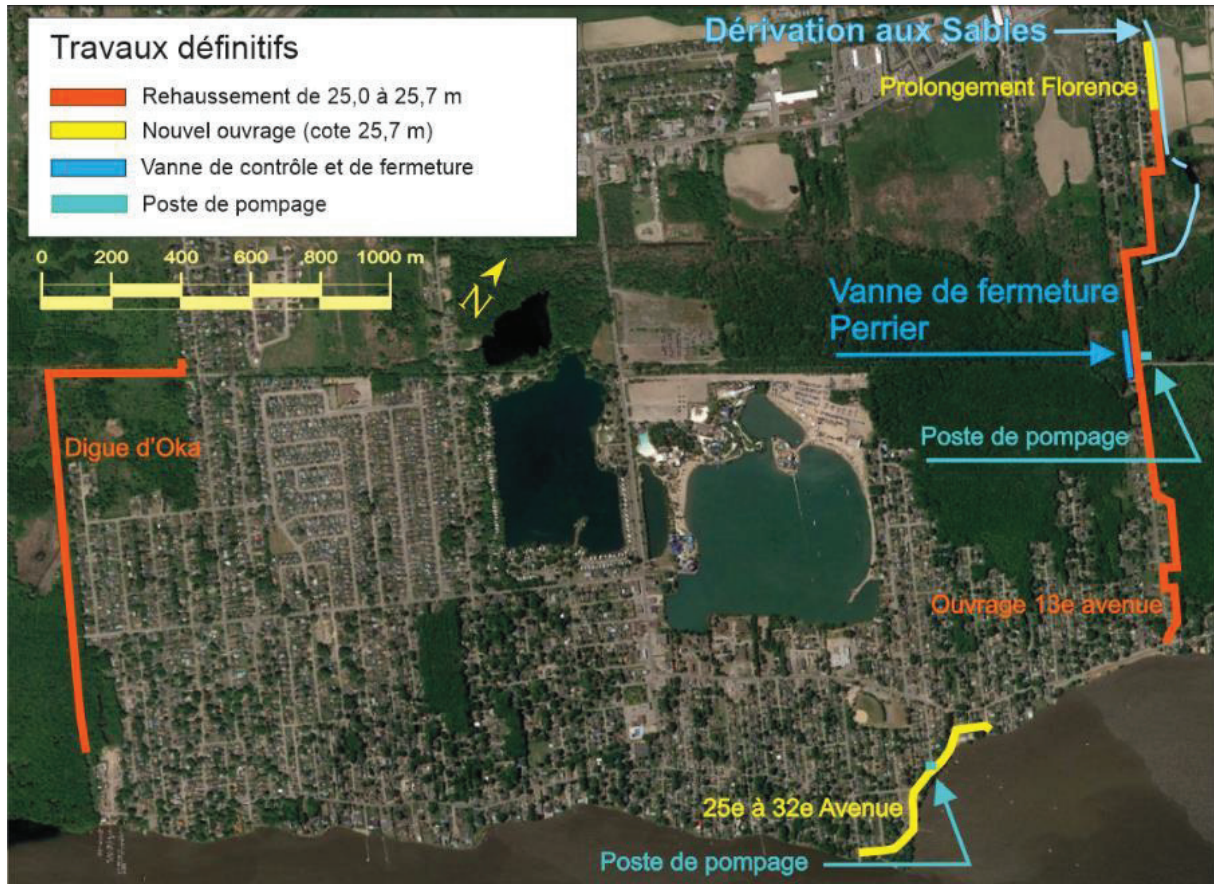
Figure 3-1 Localisation des travaux définitifs pour assurer l'équité de protection

Afin de compléter le plan de protection régional contre les inondations sur les municipalités de Saint-Joseph-du-Lac et Pointe-Calumet, les interventions suivantes sont requises (voir Figure 3-1) :

- La 13^e Avenue sur le territoire de Pointe-Calumet : les ouvrages assurent déjà une protection jusqu'à 25,00 m. Aucune construction temporaire n'est prévue, mais des travaux permanents devront être réalisés afin d'assurer une protection jusqu'à la cote 25,70 m. Des empiètements permanents de l'ordre de 7 000 m² seront alors requis dans le littoral.

- Dans le prolongement de la 13^e Avenue, de nouveaux ouvrages doivent être érigés sur le territoire de Saint-Joseph-du-Lac. Dans ce secteur actuellement dépourvu de toute protection, une première étape doit être réalisée en urgence afin d'obtenir minimalement le niveau de protection existant à Pointe-Calumet, soit 25,00 m. Cette première étape doit être réalisée en urgence et complétée dès la fin de l'hiver 2020-2021. Un empiètement permanent dans le littoral de l'ordre de 9 000 m² a été évalué préliminairement en vue de réaliser ces travaux. Des installations de pompage temporaires seront mobilisées au printemps 2021 afin d'assurer la gestion des eaux de surface de l'intérieur du périmètre protégé. Par la suite, une seconde étape de travaux permettra de pérenniser les ouvrages temporaires et de porter le niveau de protection à 25,70 m, à l'image du reste du territoire. Peu ou pas d'empiètement supplémentaire serait requis dans le cadre de la transformation des ouvrages temporaires en ouvrages permanent, laquelle inclura un rehaussement des ouvrages de 25,00 à 25,70 m et la construction d'une station de pompage permanente pour assurer l'évacuation des eaux du périmètre protégé en période de crue. Dans le cadre de la complétion des travaux définitif, la dérivation du cours d'eau aux Sables est également envisagée afin de réduire substantiellement (environ 20%) les apports en eau à gérer par pompage en période de crue. La dérivation du cours d'eau, qui devra être confirmée, serait alors une occasion d'en restaurer les fonctions écologiques, en créant notamment des berges et rives naturelles (le cours d'eau est actuellement anthropisé).

Les travaux décrits dans les sections suivantes sont illustrés sur la Figure 3-1.

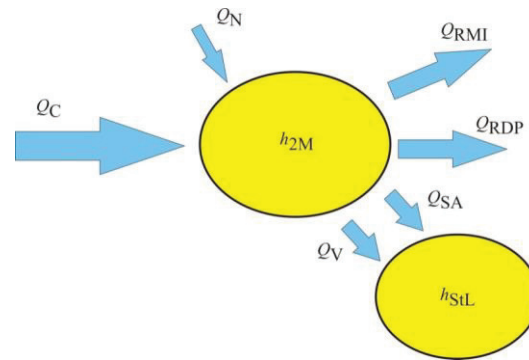
Variable	Description	Variable	Description
Q_C	Débit d'apport de la rivière des Outaouais à Carillon	Q_{SA}	Débit de sortie par le chenal Sainte-Anne
Q_N	Débit d'apport de la rivière du Nord en aval de Carillon	Q_V	Débit de sortie par le chenal Vaudreuil
Q_{RMI}	Débit de sortie par la rivière des Mille Îles	h_{2M}	Niveau d'eau du lac des Deux Montagnes
Q_{RDP}	Débit de sortie par la rivière des Prairies	h_{StL}	Niveau d'eau du lac Saint-Louis

Figure 6-3 Schématisation du bilan hydrologique du lac des Deux-Montagnes

des Mille Îles. Le schéma à la Figure 6-3 présente la complexité du système hydrique de l'Archipel.

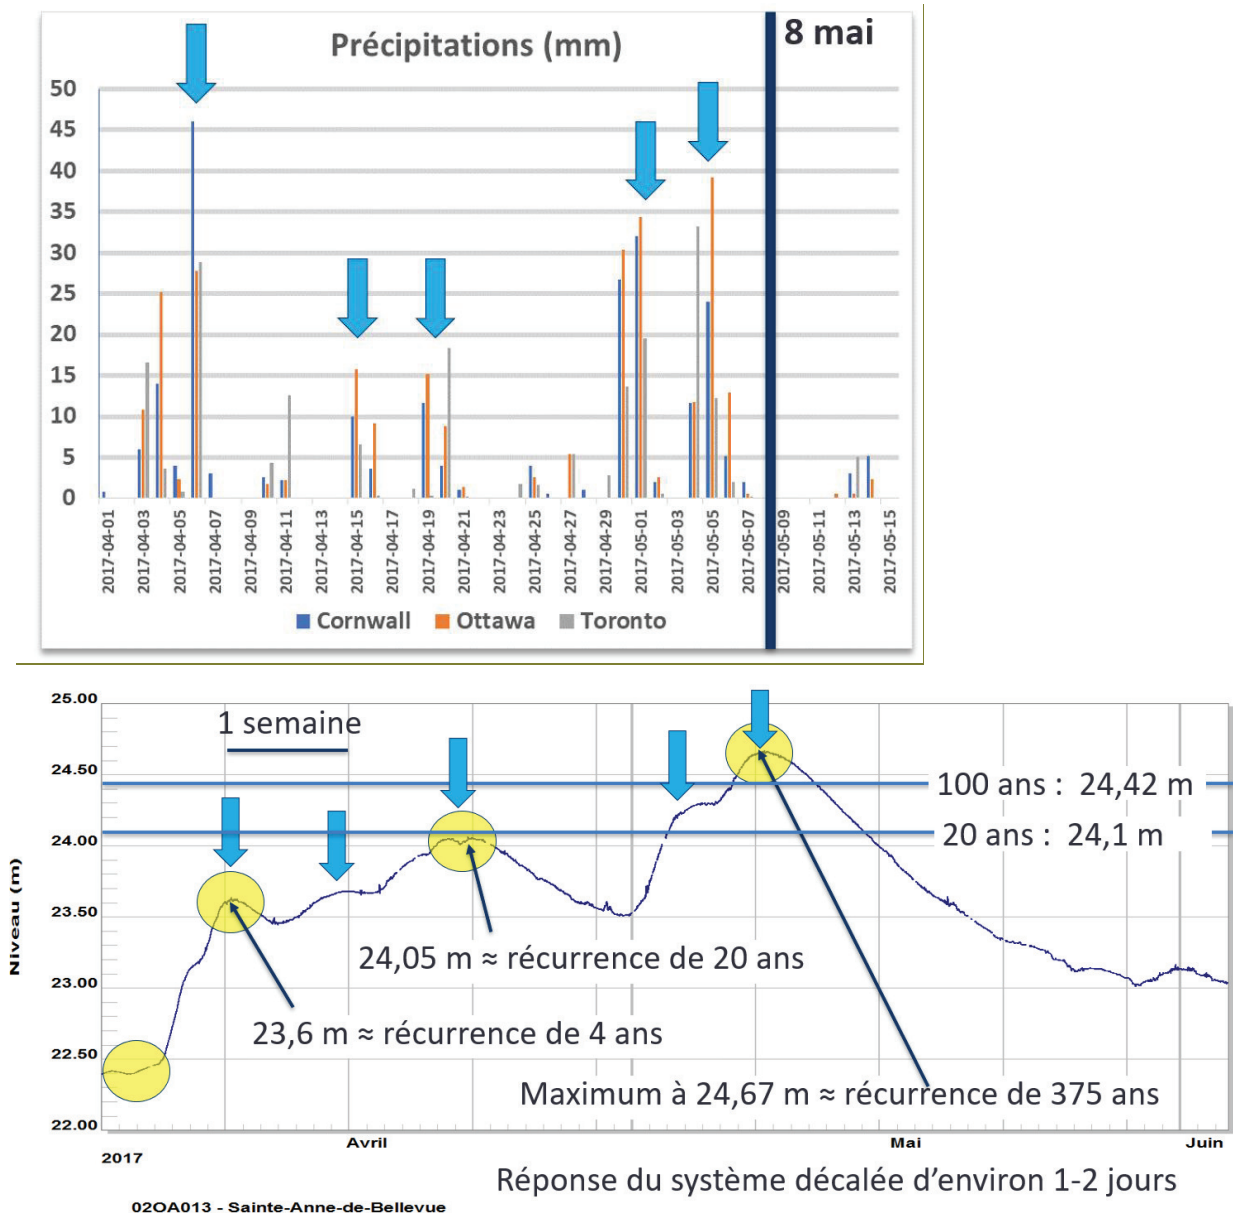
Figure 6-4 Séquences des pluies sur la région en 2017 et réponse du lac des Deux Montagnes

L'importance des précipitations sur la variation du niveau du lac des Deux Montagnes est démontrée par l'analyse des événements pluvieux qui se sont succédés en avril et mai 2017 (Figure 6-4, page suivante). On observe qu'une pluie régionale supérieure à 10 mm sur le bassin en amont du lac des Deux Montagnes durant la période de crue provoque un rehaussement subséquent du niveau du lac. Une quantité précipitée de 5 mm tend à garder le niveau du lac relativement stable (période du 9 au 11 avril). Les pluies intenses du 29 avril et du 1^{er} mai, dont la somme précipitée est de l'ordre de 50 mm se sont traduites par une hausse subséquente du plan d'eau de l'ordre de 50 centimètres. De faibles précipitations sur une période de 10 jours (du 21 au 30 avril) ont permis au lac de s'abaisser à un taux relativement constant de 5 centimètres par jour.

1. Plusieurs épisodes pluvieux importants peuvent se succéder à intervalles de temps rapprochés;
2. Lorsque le niveau du lac est élevé et en absence de précipitations significatives, le taux de vidange (abaissement du niveau du lac) est de l'ordre de 5 cm par jour;
3. Qu'on peut estimer la hausse du lac quelques jours en avance si on connaît l'ordre de grandeur des précipitations attendues (5, 10, 20, 30 mm). La « règle du pouce » est d'environ 1 cm de surélévation du lac par mm de pluie précipitée lorsque les précipitations attendues sont supérieures à 10 mm;
4. Utilisant cette règle du pouce, il aurait suffi que les quantités précipitées aient été supérieures de 20 mm en 2017 pour que le niveau du lac atteigne la cote 25,0 m;

5. Un épisode de pluie additionnel, de 40 mm de précipitations, aurait fait remonter le niveau du lac à la cote 25,2 m ce qui aurait été catastrophique, avec 20 cm de lame d'eau au-dessus des ouvrages actuels de protection;
6. Que nous sommes soumis aux diktats de la Nature, en ce que nous n'avons aucun contrôle sur la succession d'événements pluvieux.
