**Stabilisation des berges de la plage  
Jacques-Cartier sur le territoire de la  
Ville de Québec – Addenda 3 à l'étude  
d'impact sur l'environnement –  
Réponses aux questions du  
16 mars 2021**

Addenda 3 à l'étude d'impacts sur  
l'environnement - Réponses aux  
questions du 16 mars 2021

Stantec Experts-conseils Ltée

10 juin 2021

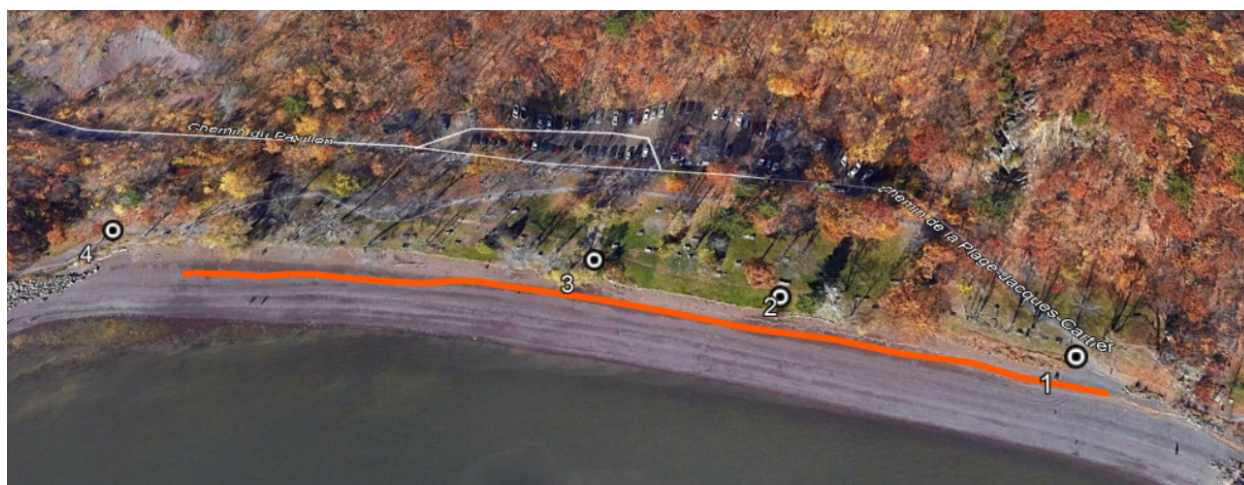
Figure 1 Accès proposés au tronçon 7a

Le tronçon 7a est le plus utilisé par les usagers du parc, car à marée basse, la plage y est large. Deux accès principaux y sont présentement existant, un vis-à-vis le stationnement, et l'autre à l'extrémité est (voir accès identifiés 1 et 3 sur la figure 1). Ces deux accès devront être conservés, et deux autres devront être inclus dans l'aménagement final à l'étape des plans et devis. La figure suivante montre l'emplacement des accès proposés.

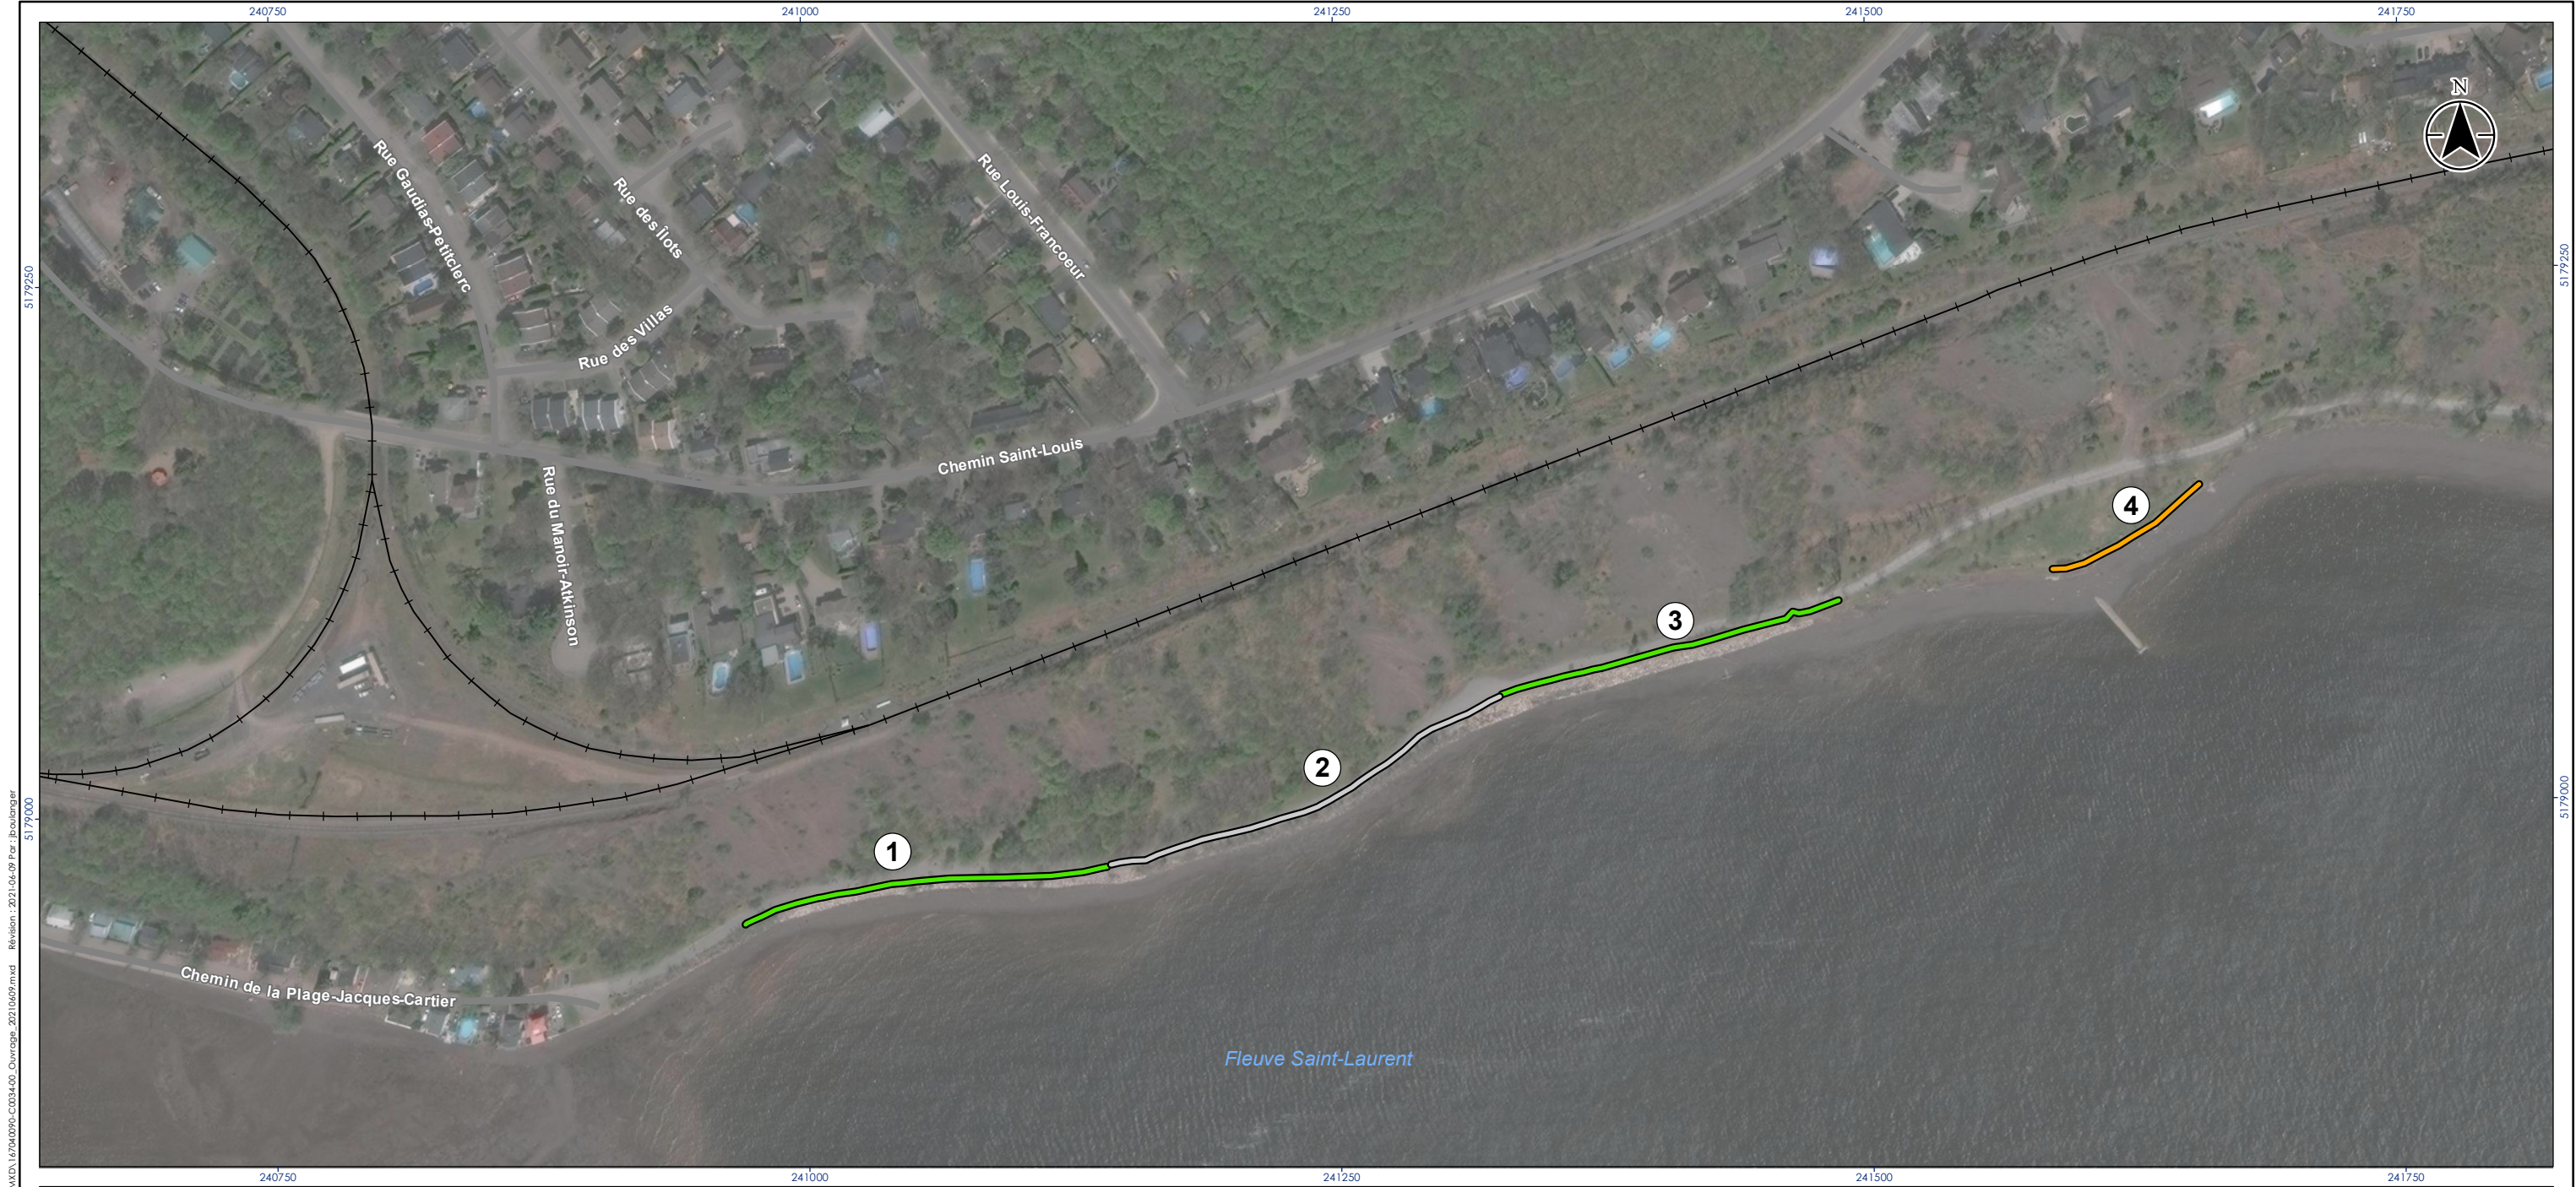
## ANNEXE 2 CARTE DE LOCALISATION

- ① Tronçon et identifiant
- Type d'aménagement par tronçon**
- Enrochement végétalisé
  - Enrochement sans végétation (réparation)
  - Caissons végétalisés et génie végétal

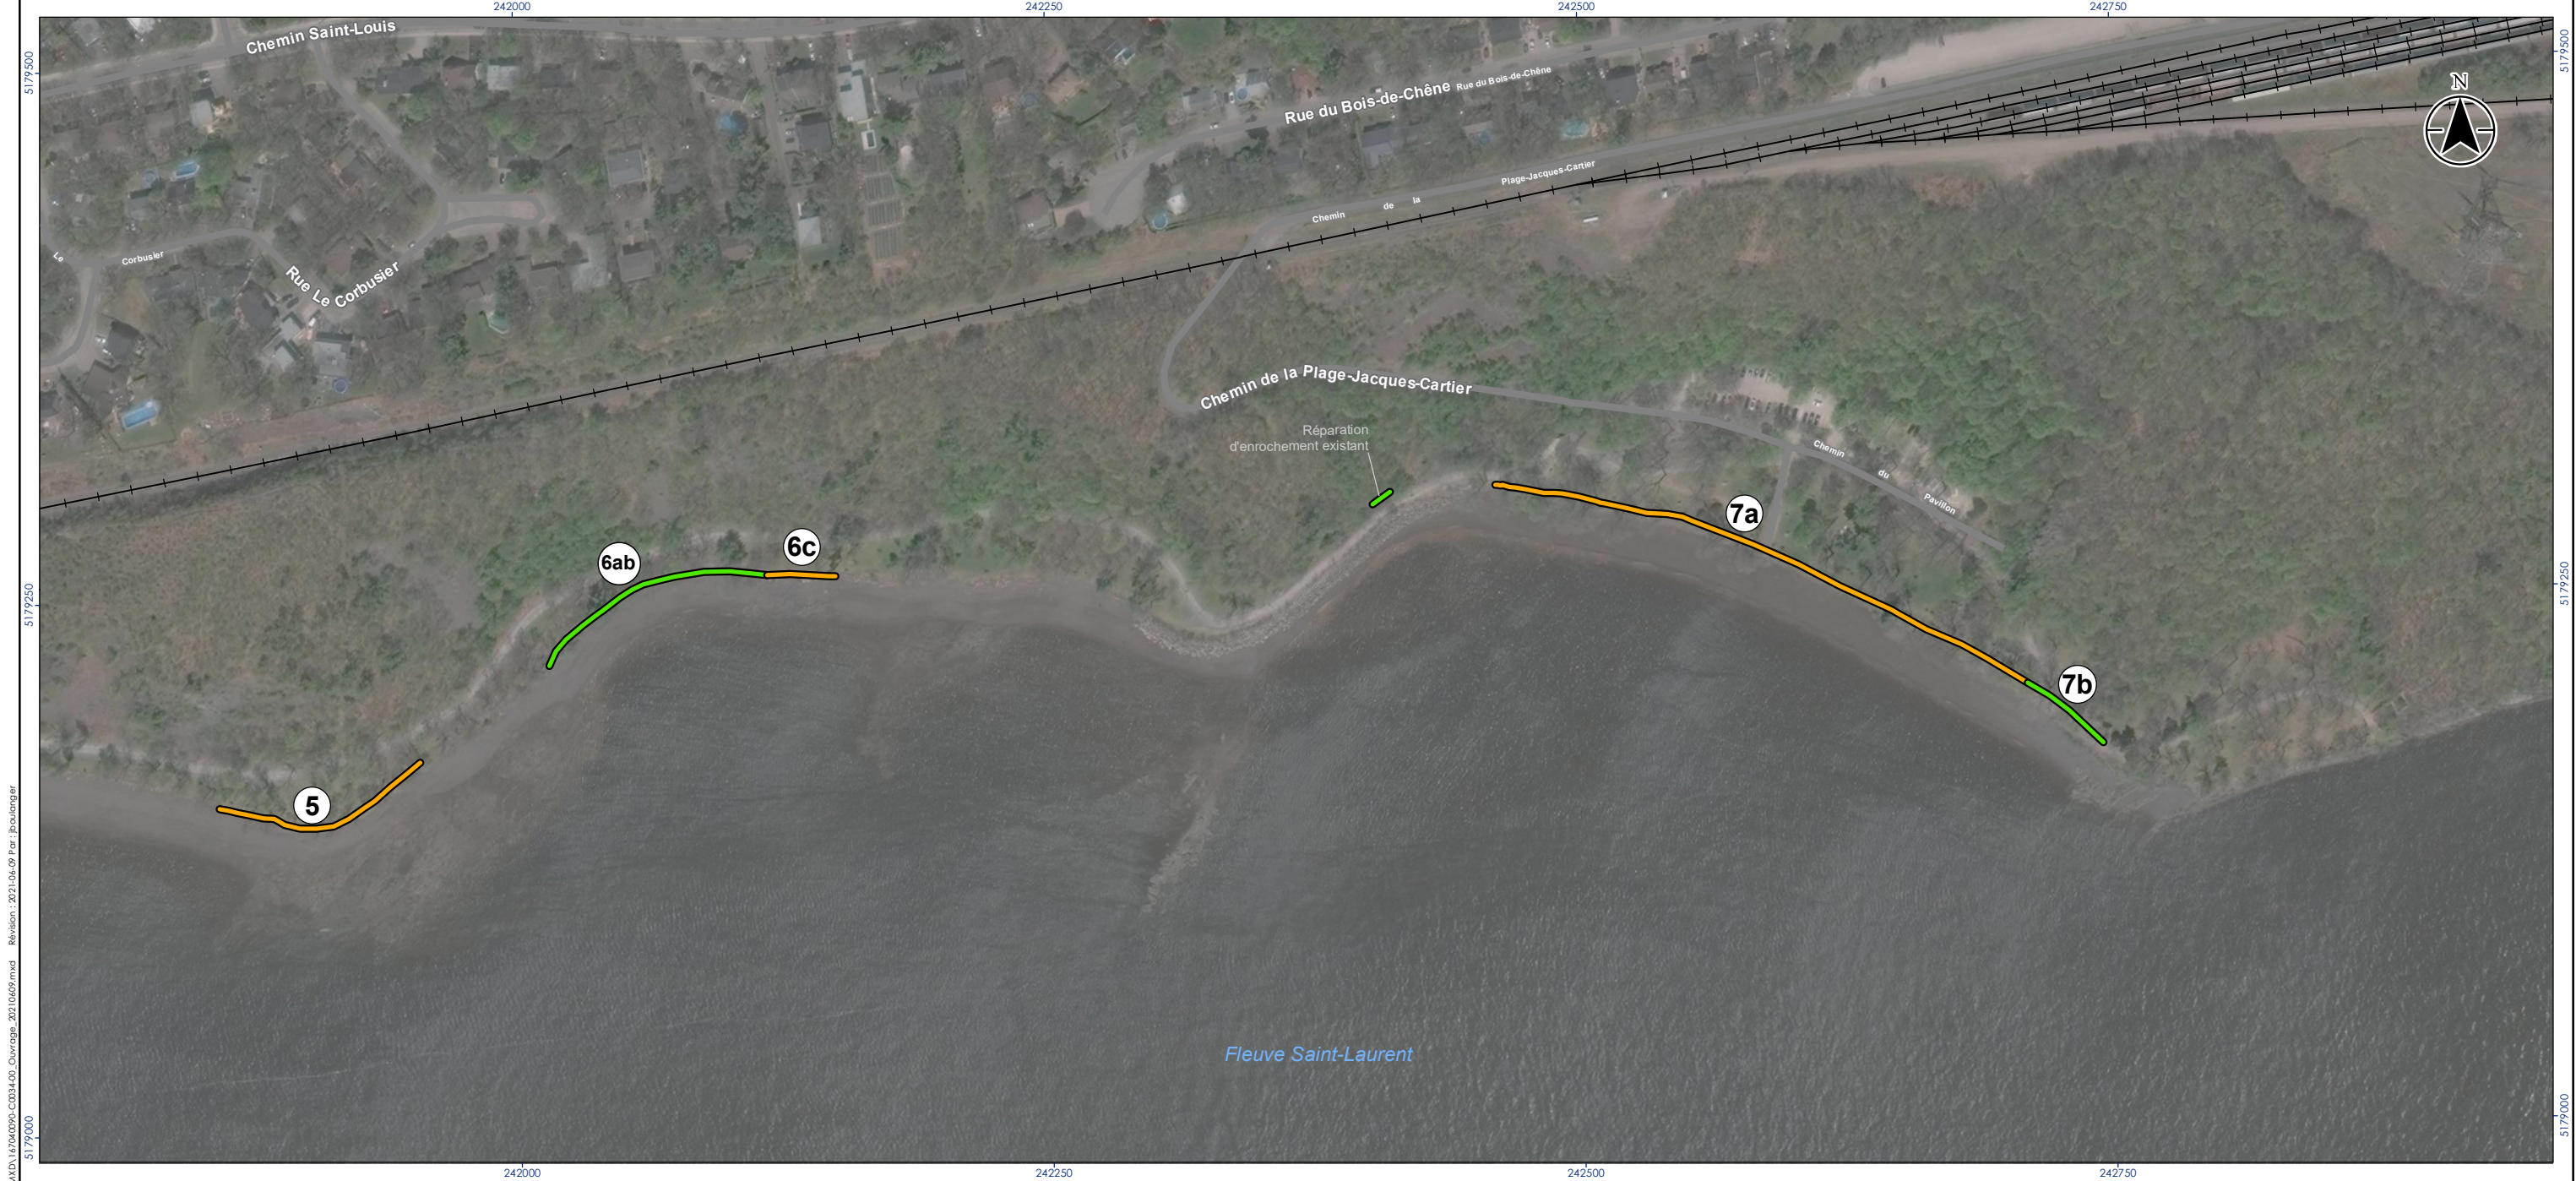
**Localisation des ouvrages projetés**

- ① Tronçon et identifiant
- Type d'aménagement par tronçon**
- Enrochement végétalisé
  - Enrochement sans végétation (réparation)
  - Caissons végétalisés et génie végétal

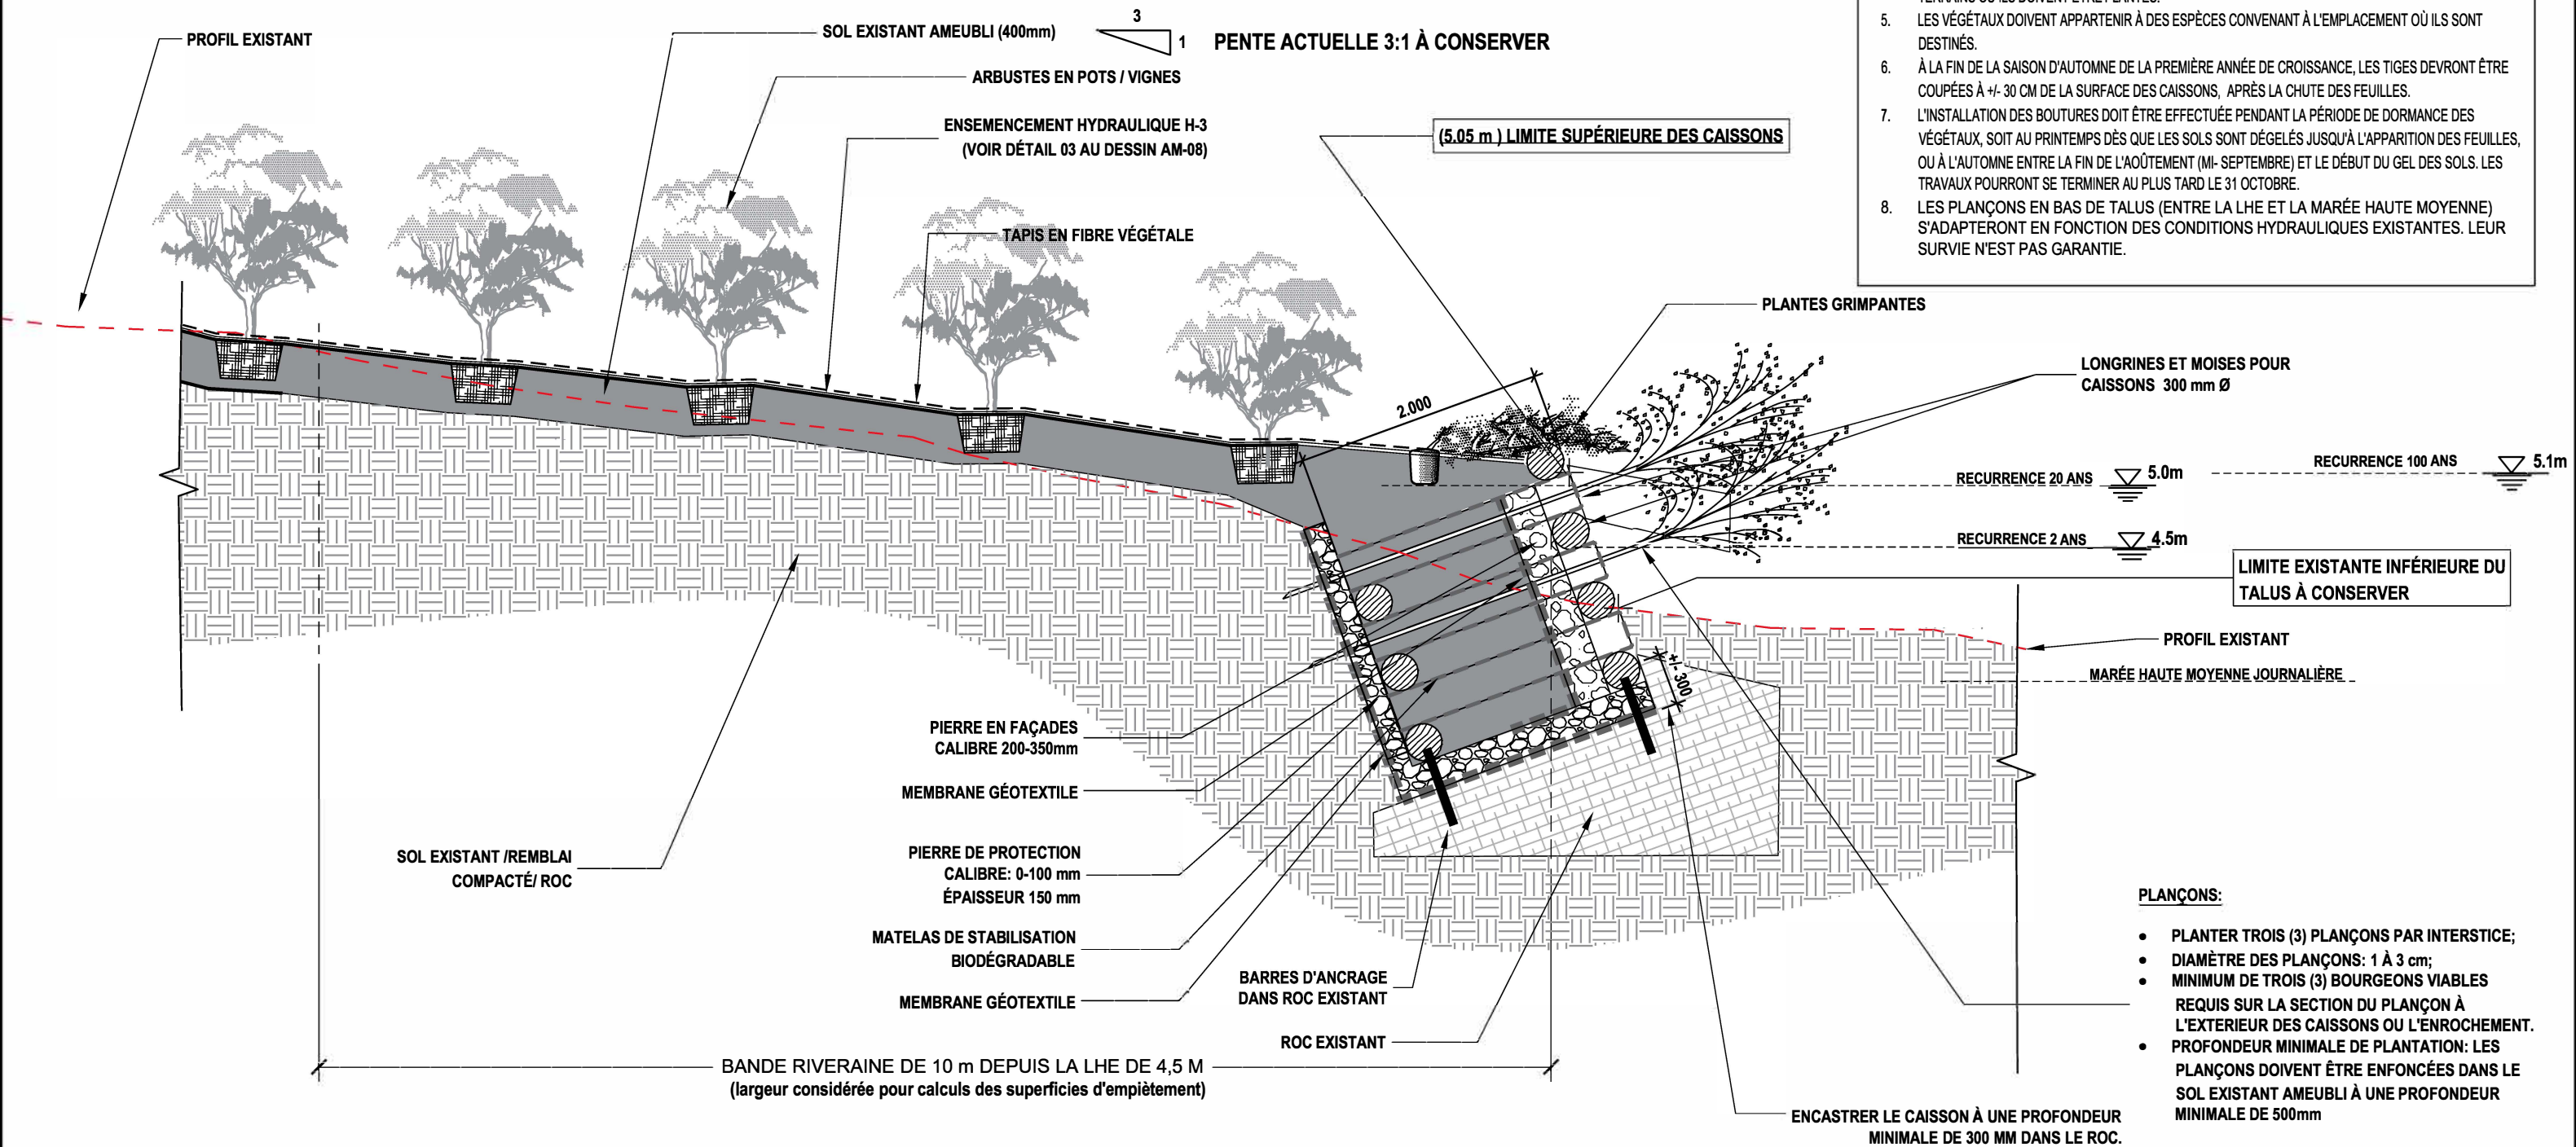
- PLANÇONS:
- PLANTER TROIS (3) PLANÇONS PAR INTERSTICE;
  - DIAMÈTRE DES PLANÇONS: 1 À 3 cm;
  - MINIMUM DE TROIS (3) BOURGEONS VIBLES REQUIS SUR LA SECTION DU PLANÇON À L'EXTÉRIEUR DES CAISSONS OU L'ENROCHEMENT.
  - PROFONDEUR MINIMALE DE PLANTATION: LES PLANÇONS DOIVENT ÊTRE ENFONCÉES DANS LE SOL EXISTANT AMEUBLI À UNE PROFONDEUR MINIMALE DE 500mm
