Suivi environnemental des puits d'eau potable, 1^{re} et 2^e année

N° 0410-01-050(226)16

**SUIVI ENVIRONNEMENTAL DES PUIITS
D'EAU POTABLE, 1^{RE} ET 2^E ANNÉE
AUTOROUTE 410**

**MUNICIPALITÉ : SHERBROOKE ET CANTON DE HATLEY
CHAÎNAGES : 105+422 @ 109+745**

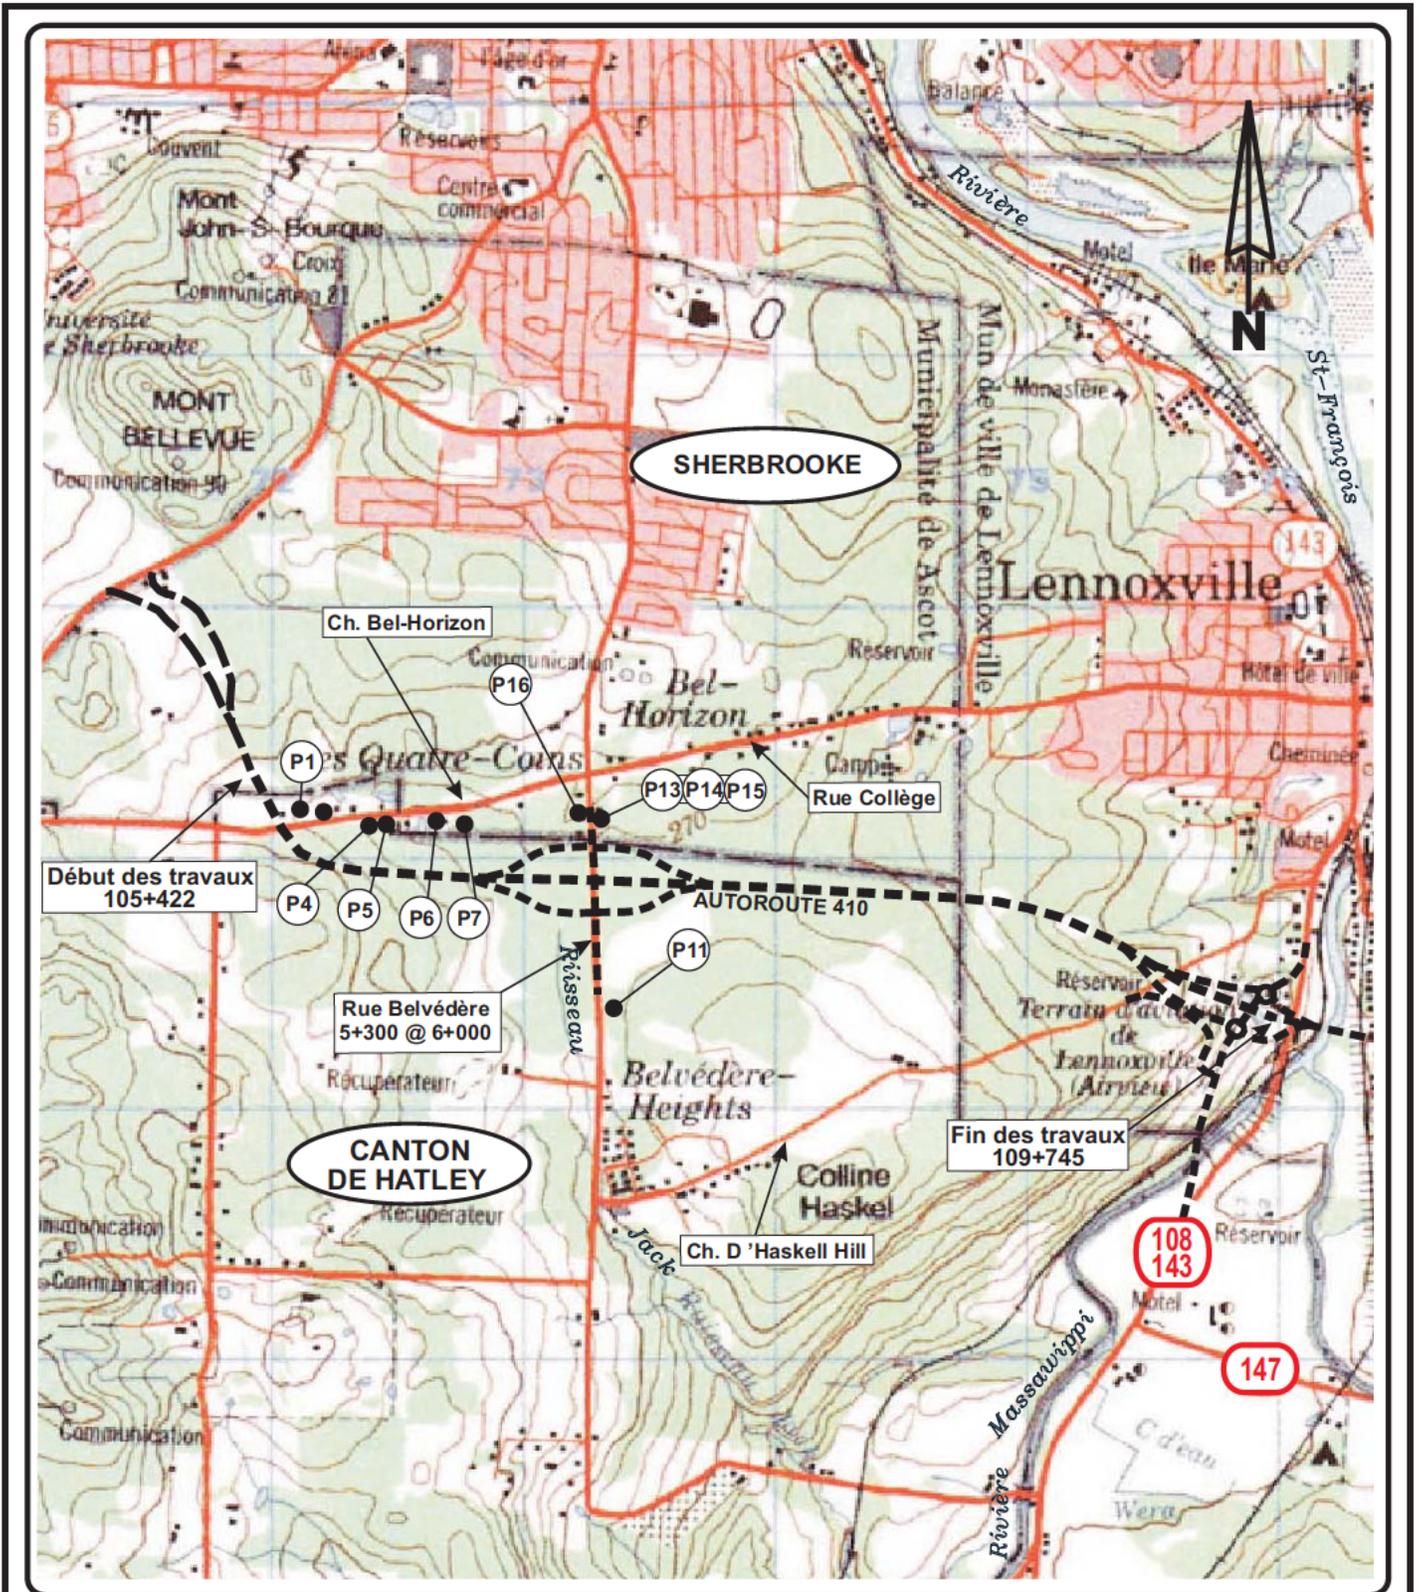
Plan de localisation du projet et des puits cibles

PLAN DE LOCALISATION DU PROJET ET DES PUITTS CIBLES

Les puits échantillonnés ont été ciblés à partir du programme de suivi environnemental des puits d'eau potable du 5 mars 2012 (N/D : 0410-01-050(226)12) et produit à partir de l'étude de puits datée du 5 mars 2012 (N/Dossier : 0410-01-050(026)11). Il est à noter que la source P10 appartenant monsieur [REDACTED] a été retirée du suivi puisque celle-ci a été abandonnée. Les puits échantillonnés sont localisés sur le plan à l'annexe 1. Les propriétaires de ces puits sont :

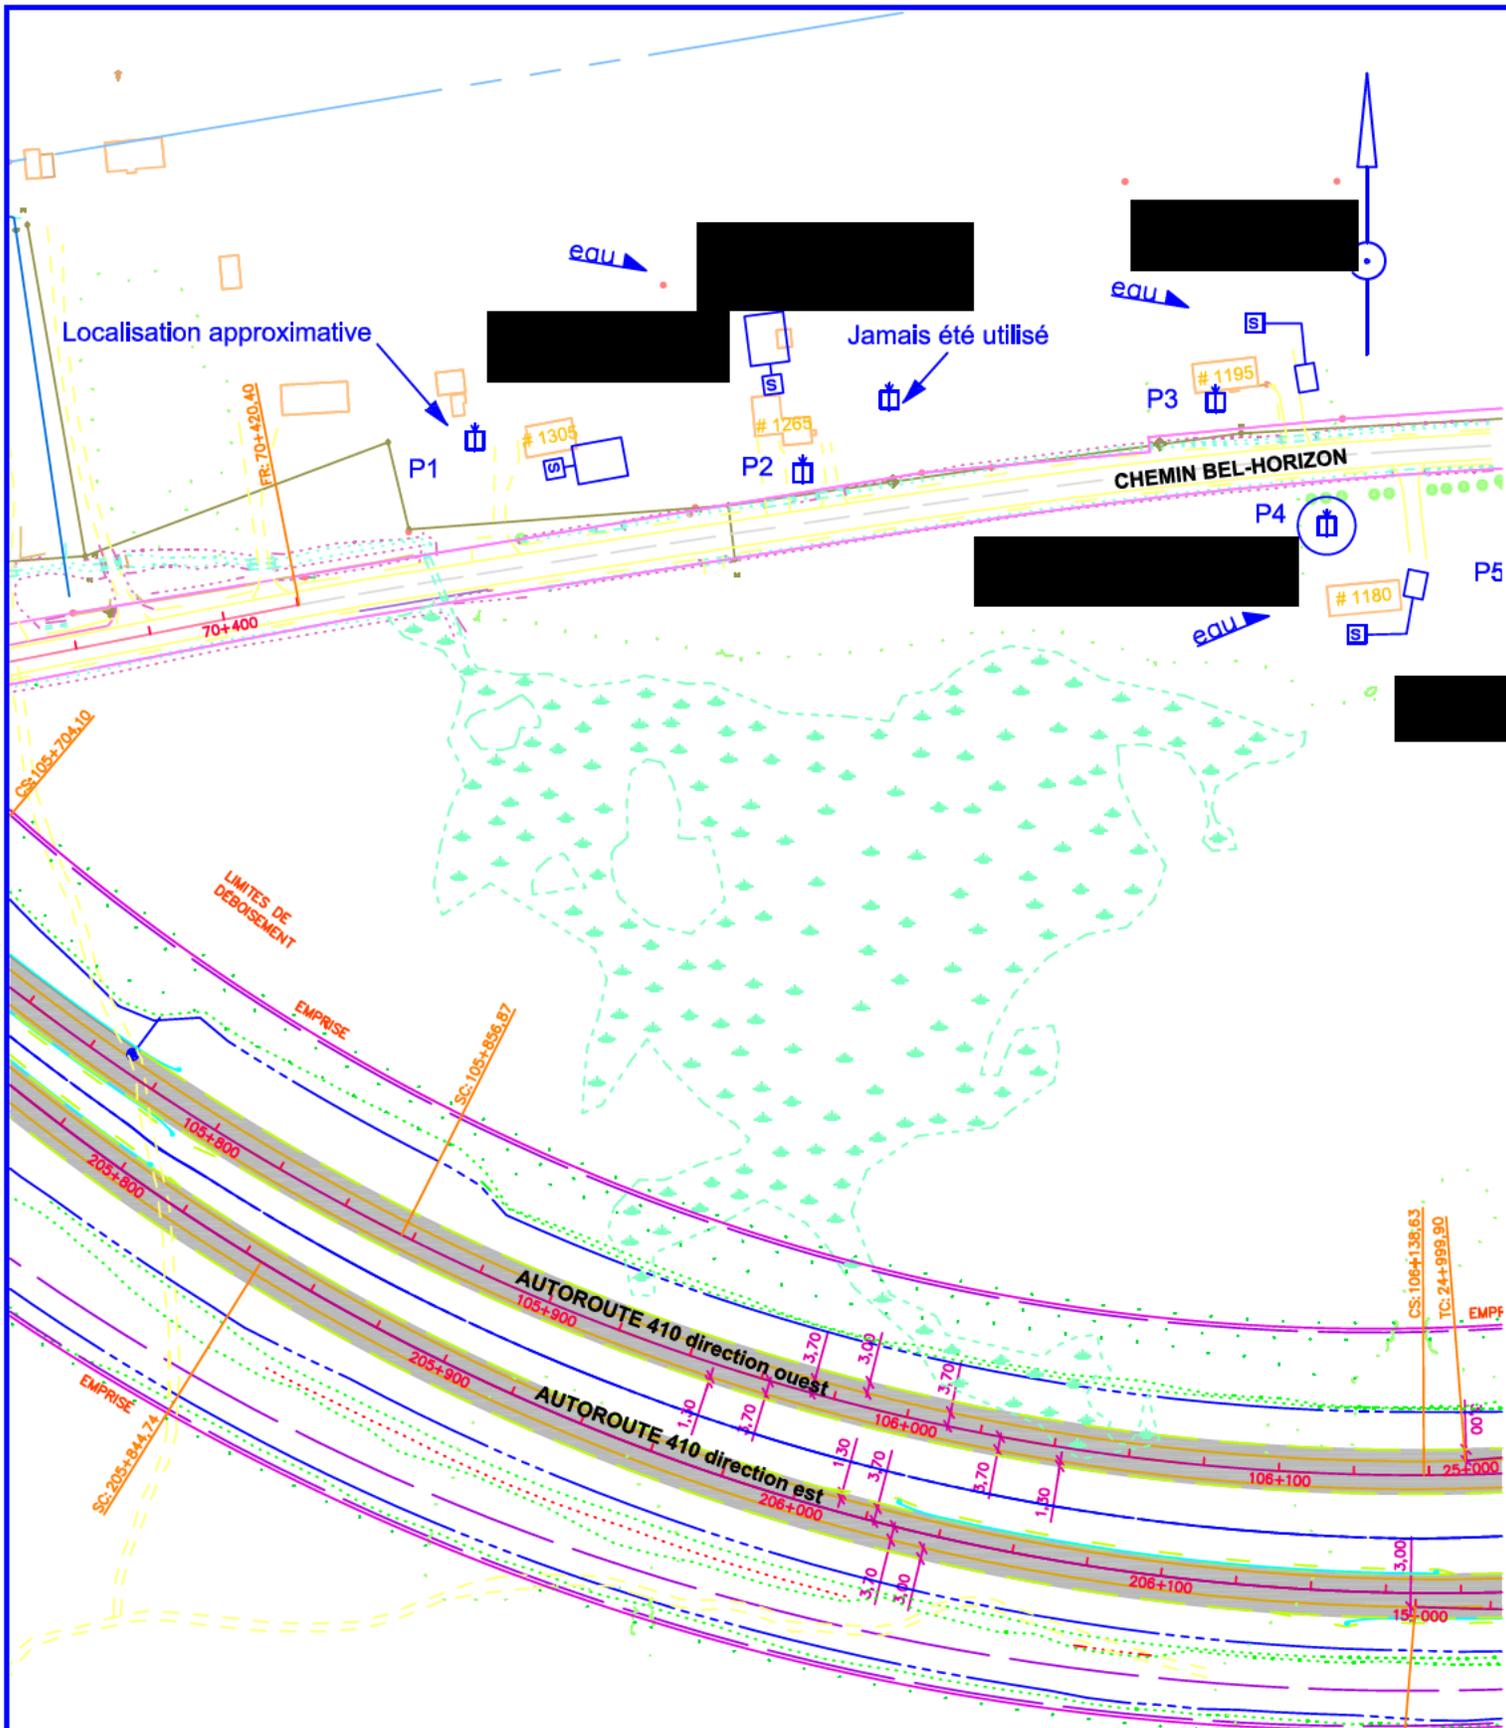
Transports, Mobilité durable et Électrification des transports Québec	Propriétaire(s): [Redacted]	🗑️ : puits 🏠 : fosse septique
	Chaînage du puits: 106+096	Échelle 1:2000
		N/D: 0410-01-050(226)16

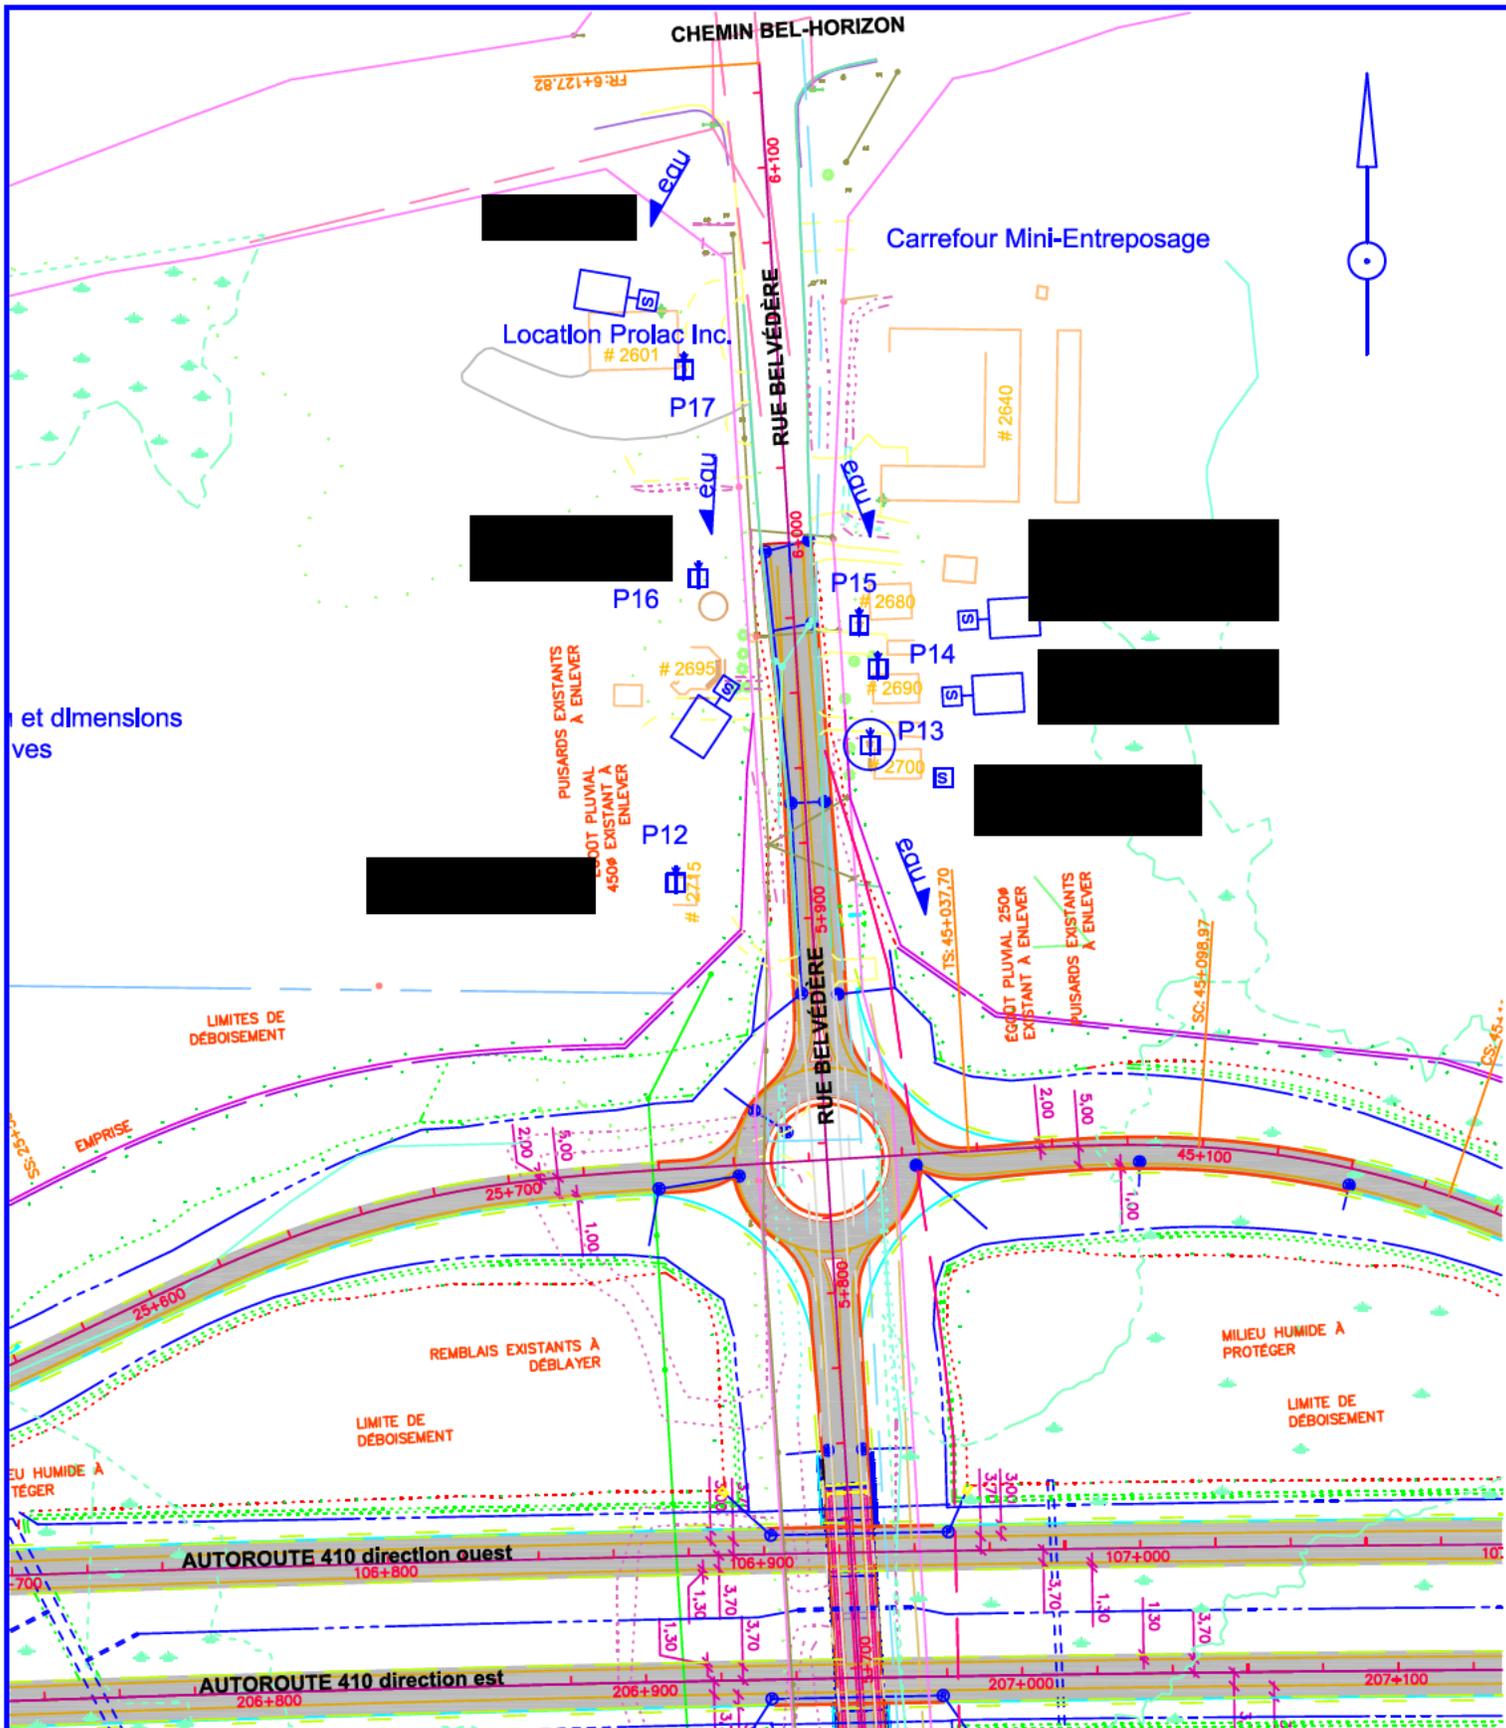
Transports, Mobilité durable et Électrification des transports Québec	Propriétaire(s): [REDACTED]	☩ : puits ☒ : fosse septique
	Chaînage du puits: 5+945	Échelle 1:2000
		N/D: 0410-01-050(226)16

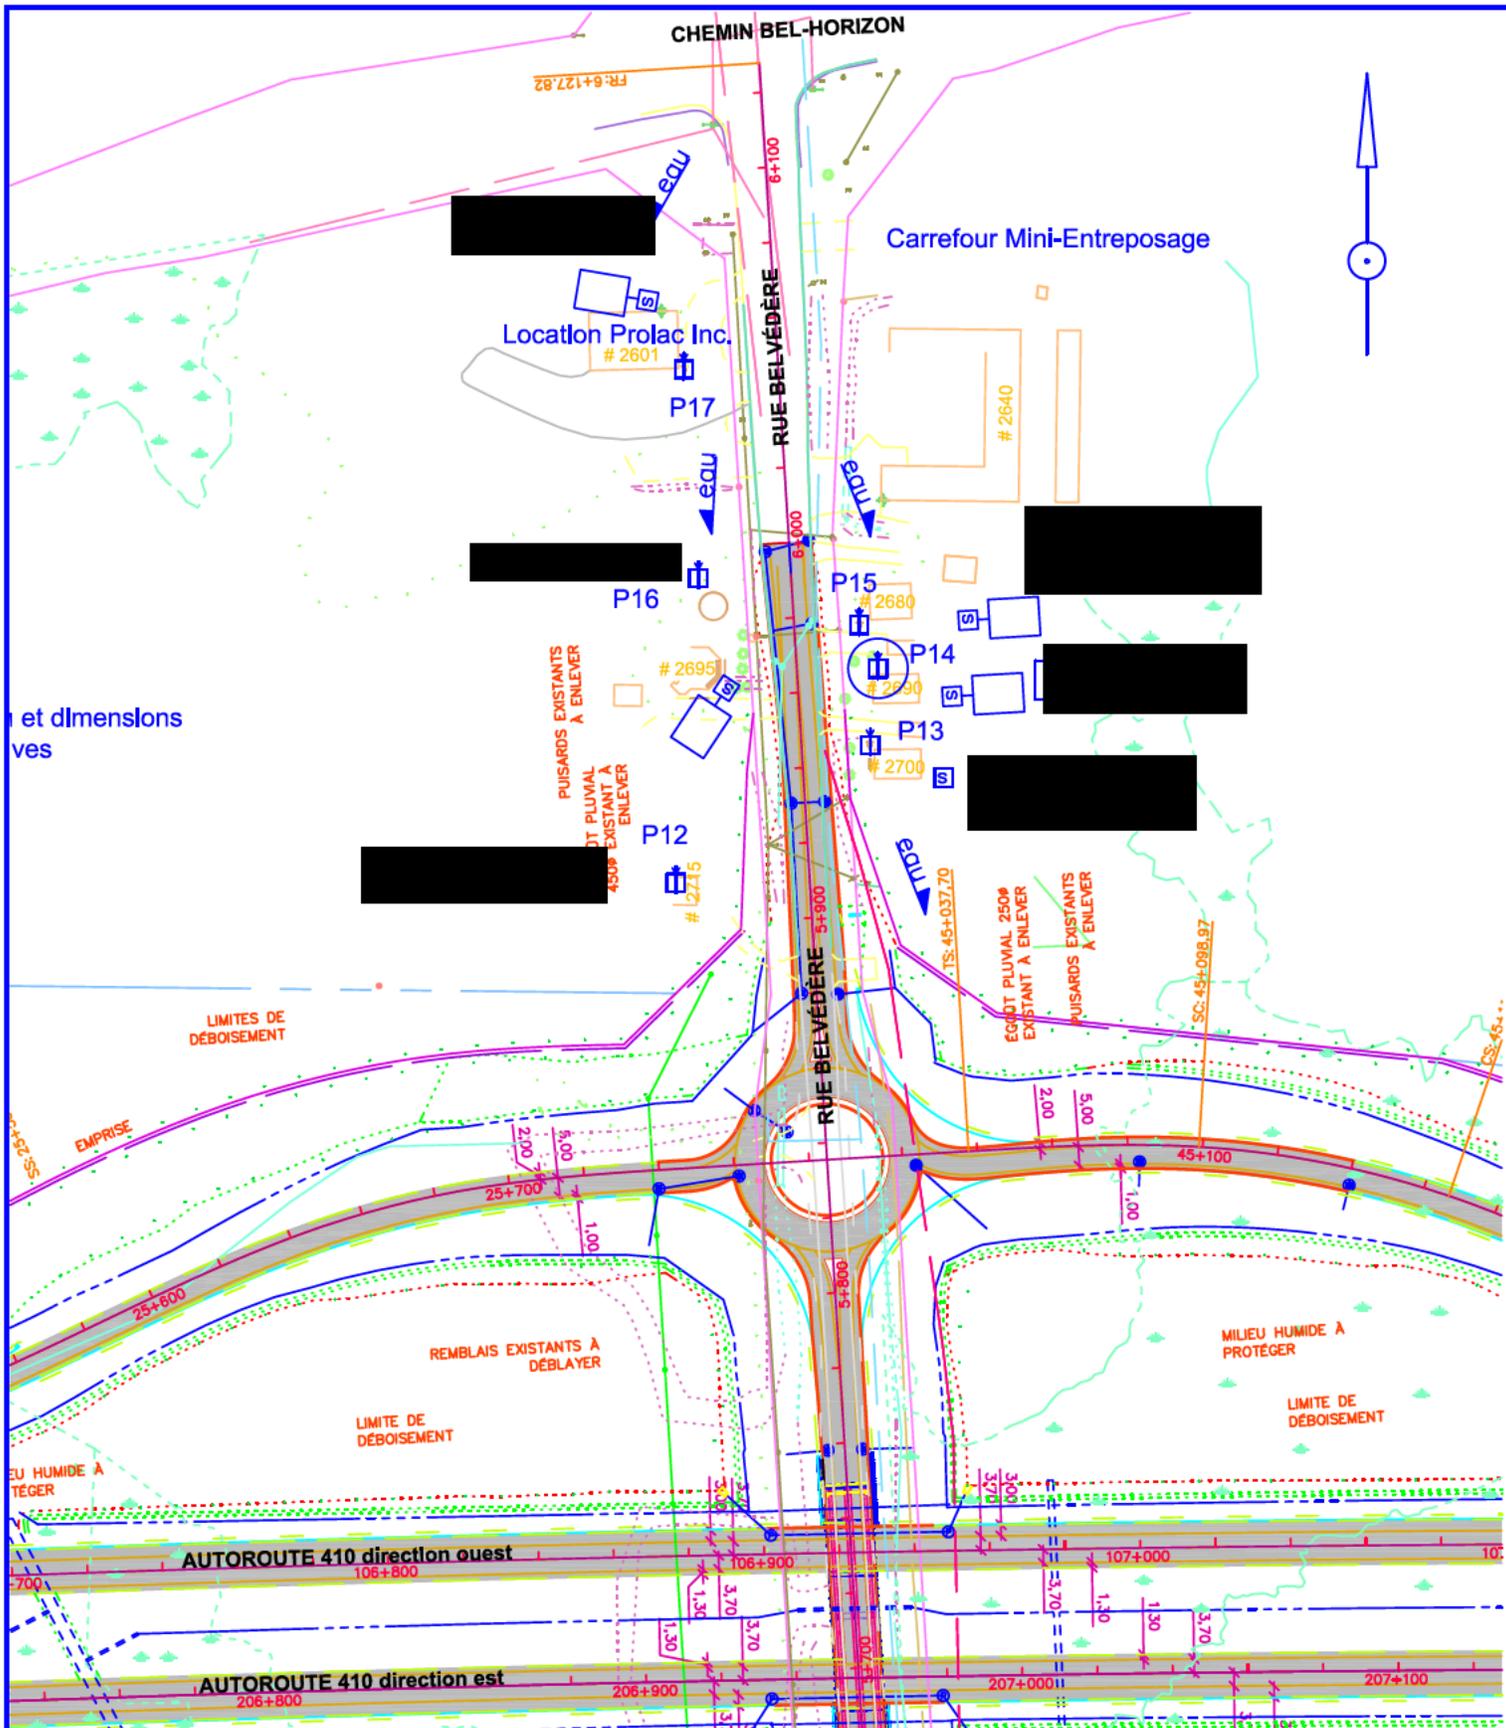
Transports, Mobilité durable et Électrification des transports 	Propriétaire(s): 	☩ : puits ☒ : fosse septique
	Chaînage du puits: 5+965	Échelle 1:2000
		N/D: 0410-01-050(226)16

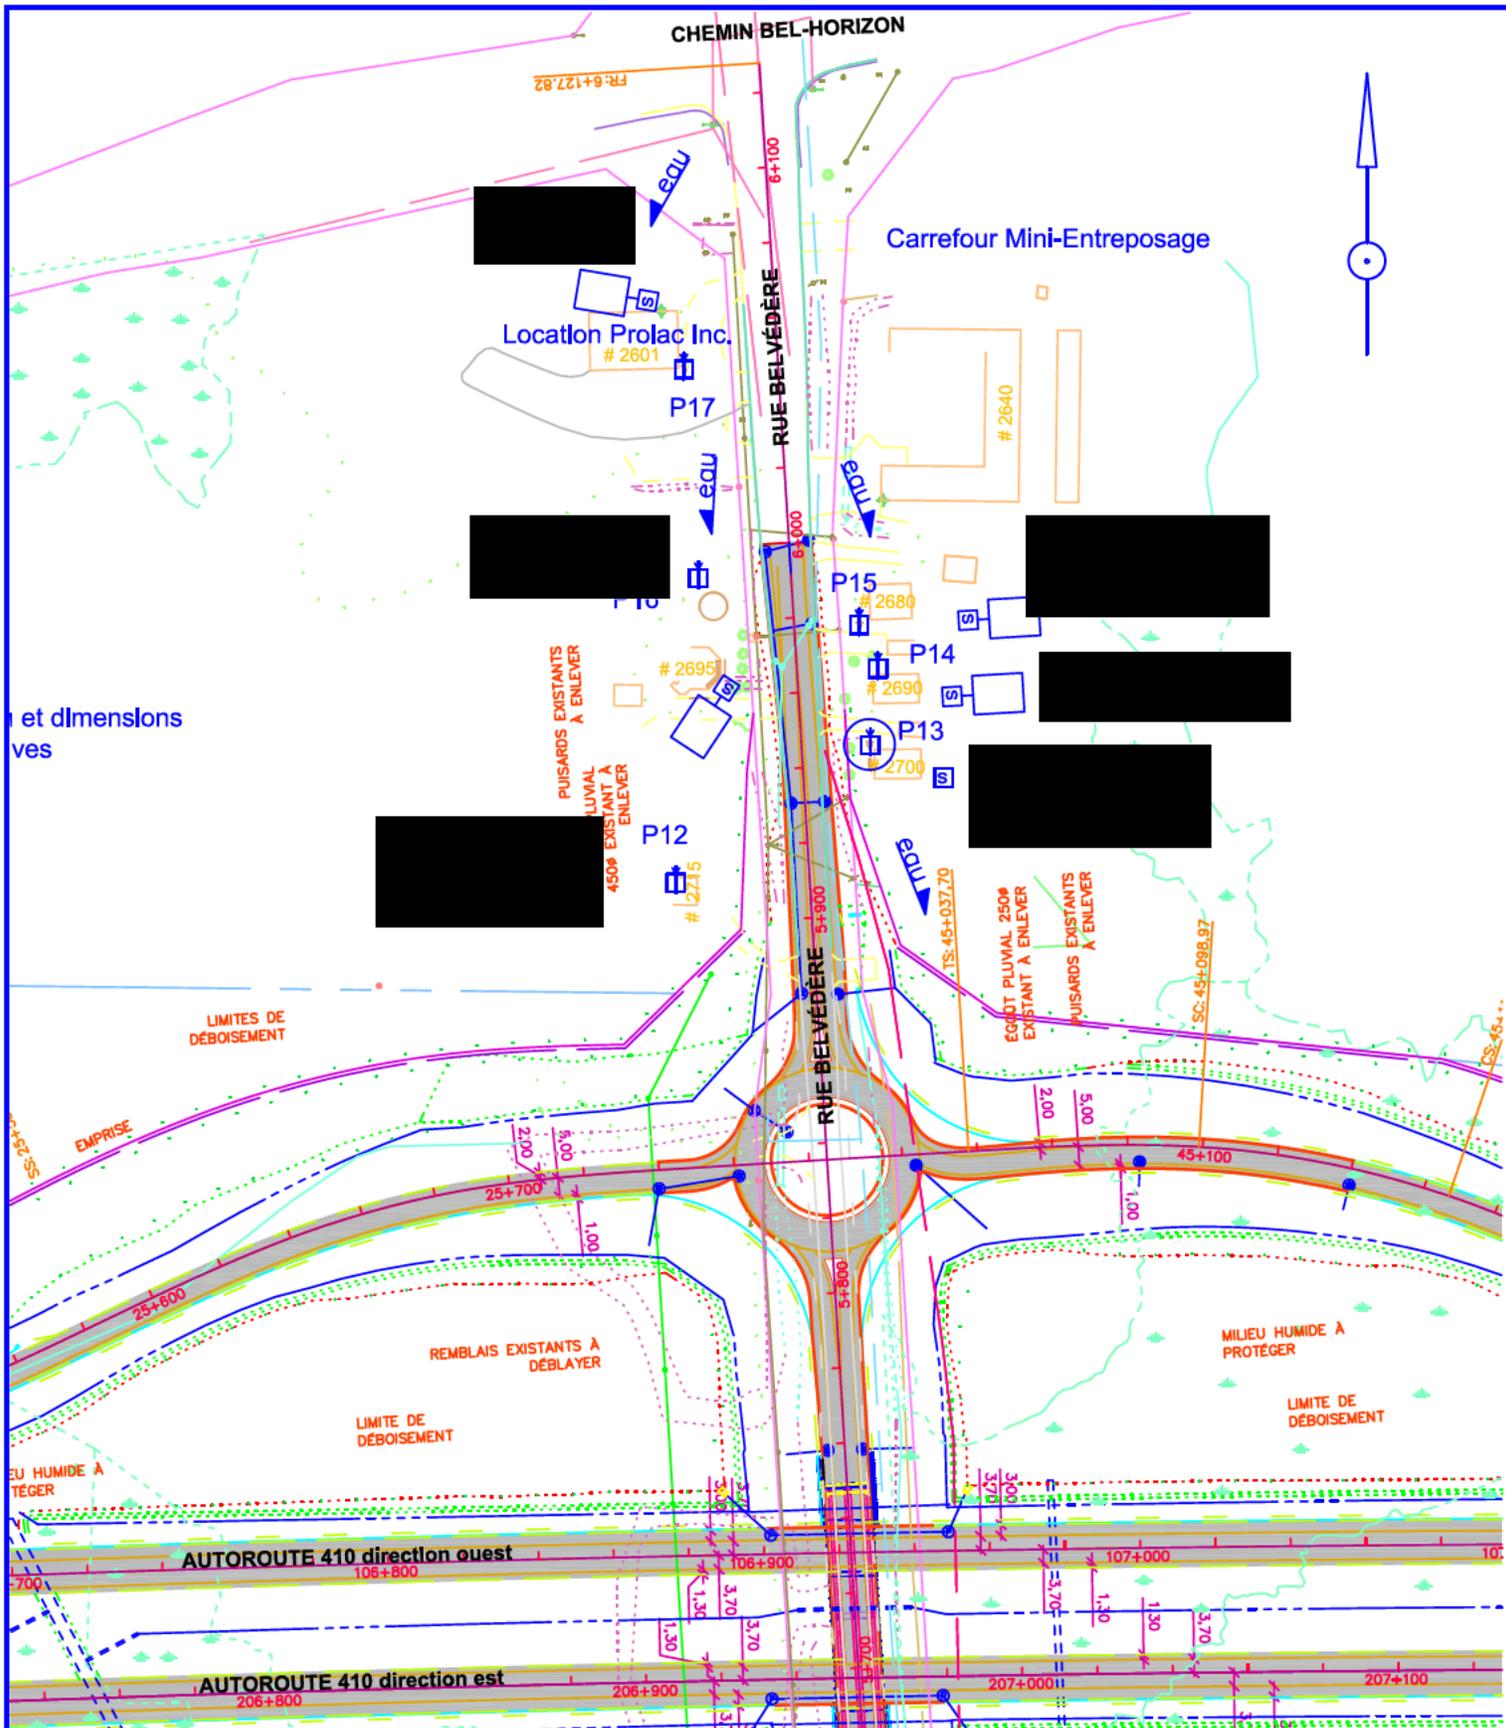
Transports, Mobilité durable et Électrification des transports Québec	Propriétaire(s): [Redacted]	☐ : puits ☑ : fosse septique
	Chaînage Ju puits: 5+945	Échelle 1:2000
		N/D: 0410-01-050(226)17

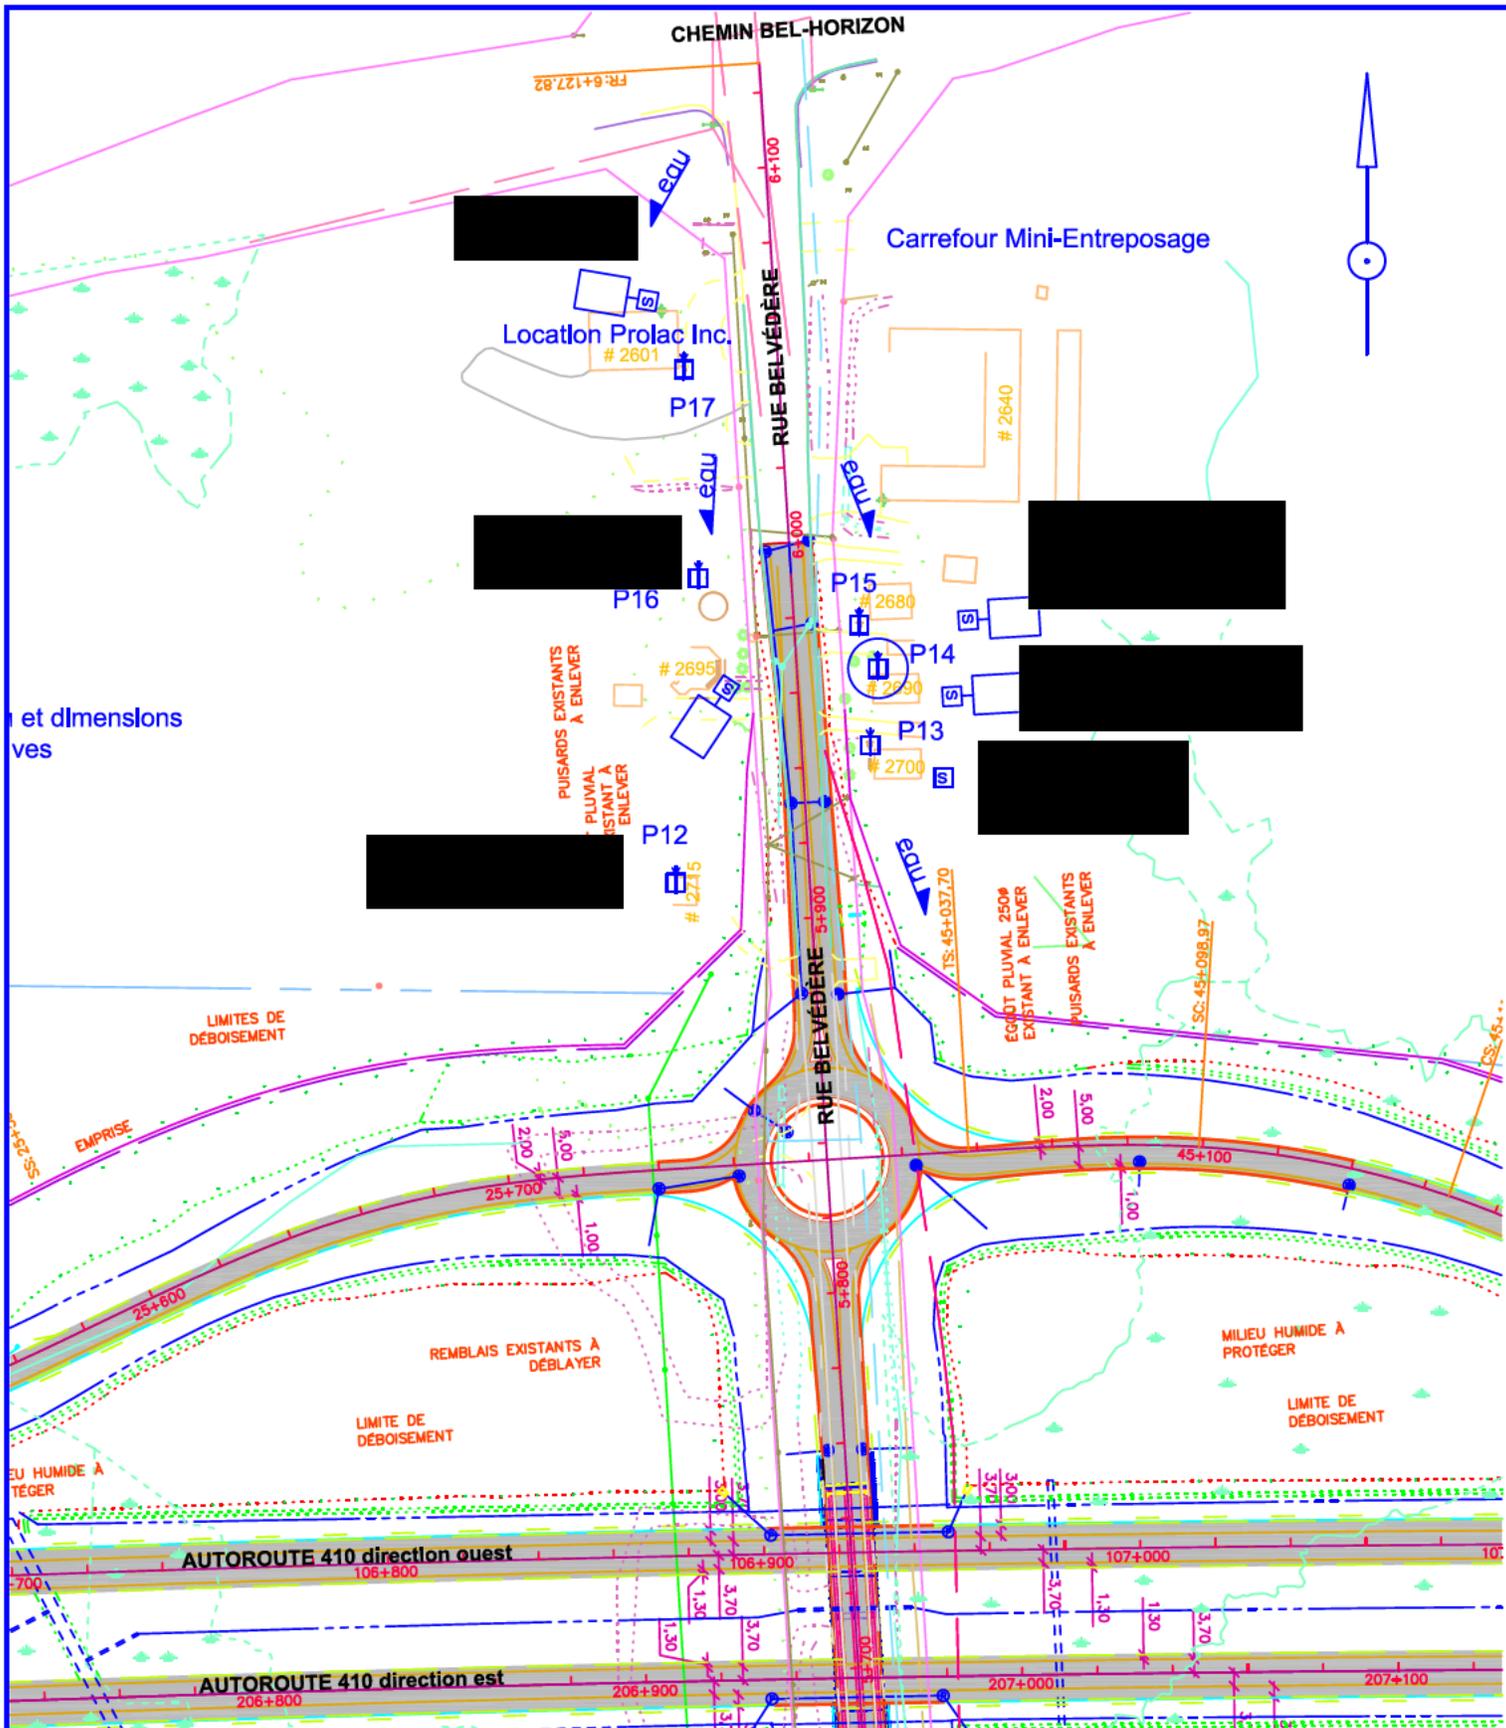
Transports, Mobilité durable et Électrification des transports Québec	Propriétaire(s): [REDACTED]	☩ : puits ☒ : fosse septique
	Chaînage du puits: 5+965	Échelle 1:2000
		N/D: 0410-01-050(226)17

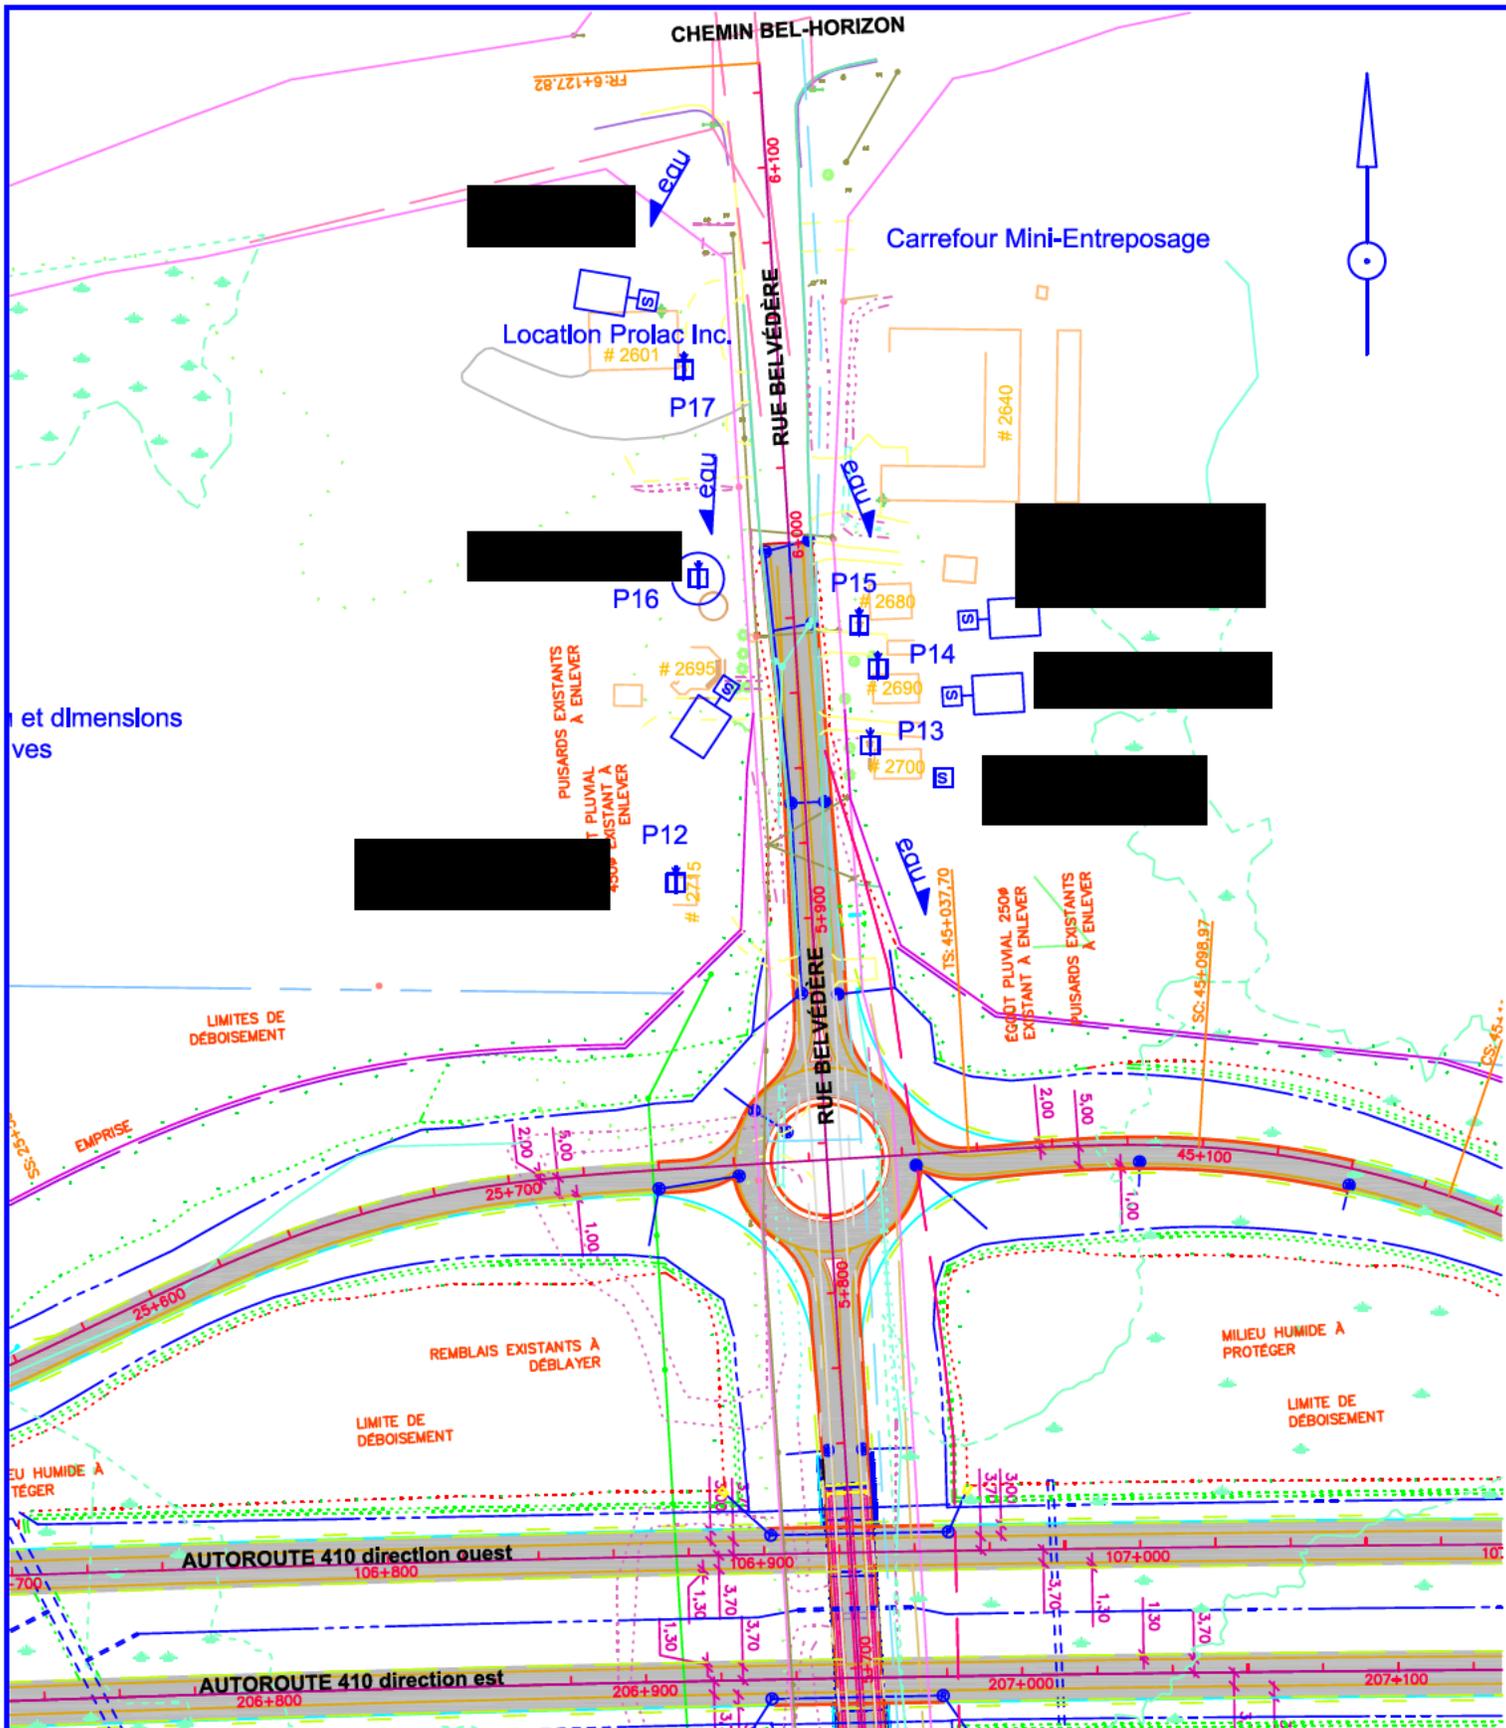
Transports, Mobilité durable et Électrification des transports Québec	Propriétaire(s): [REDACTED]	□ : puits □ : fosse septique
	Chaînage du puits: 5+992	Échelle 1:2000
		N/D: 0410-01-050(226)17
