Projet de restauration de l'île et de la baie de Tekakwitha

Étang linéaire et marais et habitat de nidification des tortues

Rapport de suivi

Saison 2023

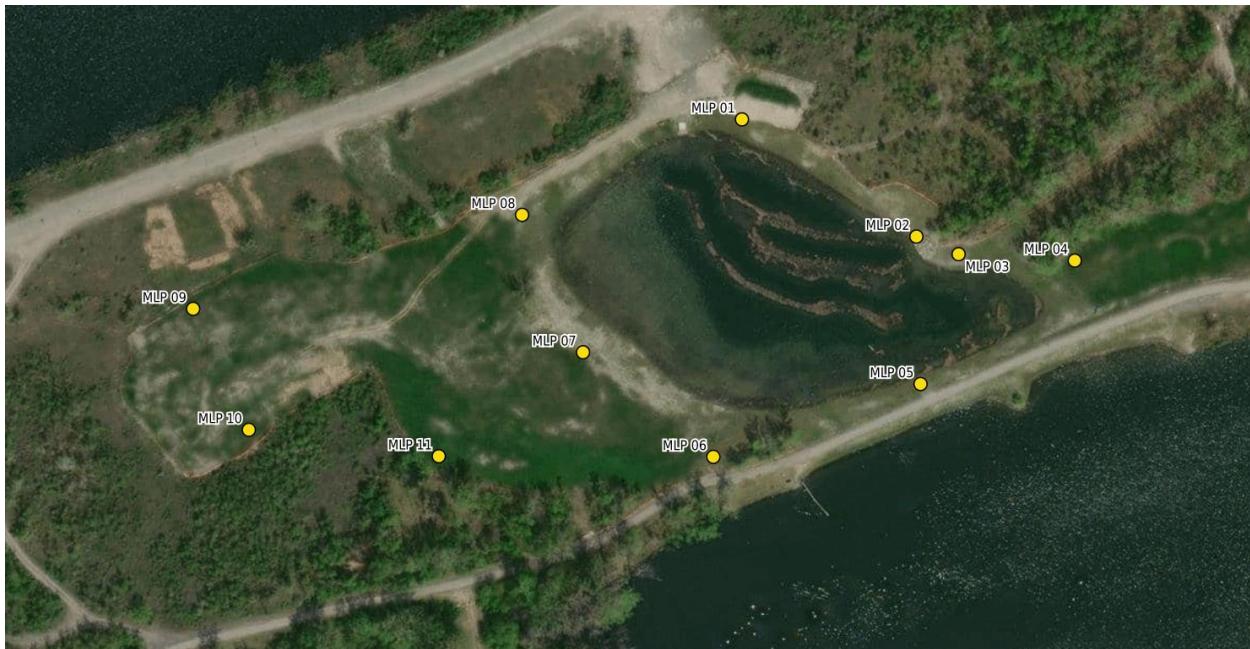
Figure 1: Bardeaux d'asphalte- marais et étang linéaire – (Site A)

Dans le marais et l'étang linéaire (site A), 11 bardeaux ont été installés, et 15 sur le site de nidification des tortues (site B). La localisation des bardeaux a été choisie selon les relevés d'hibernacles préconstruction et les emplacements des hibernacles construits pendant le projet. Sur les 26 bardeaux, 9 detections ont été notées, principalement dans le marais et l'étang linéaire.

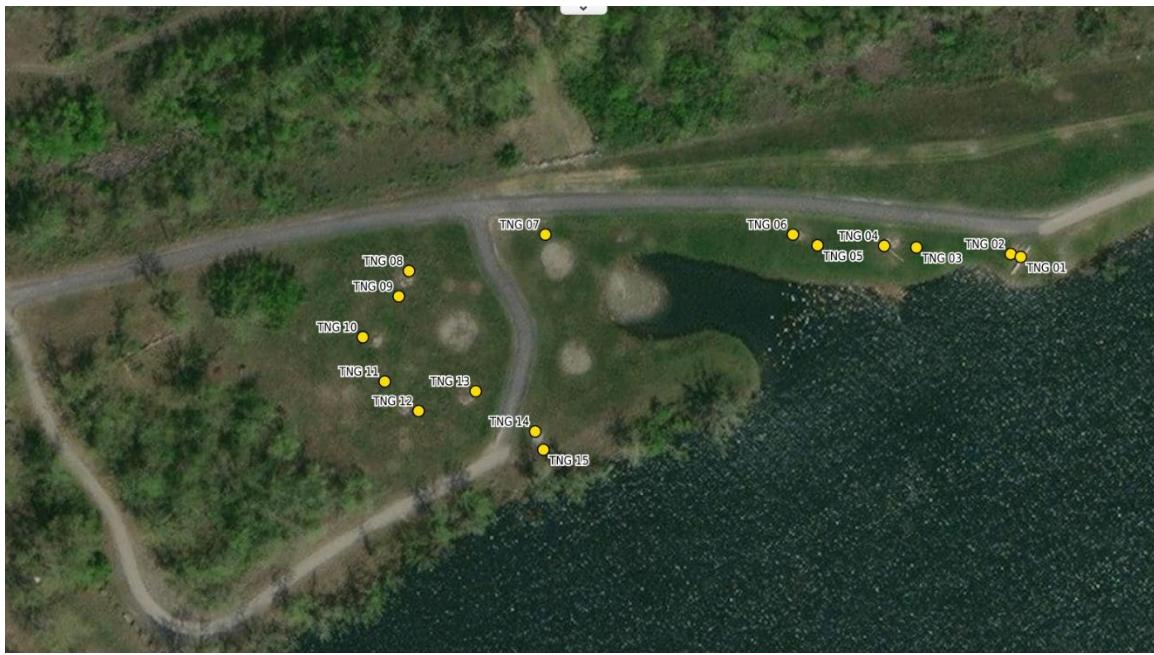
Figure 2: Bardeaux d'asphalte - Habitat de nidification des tortues – (Site B)

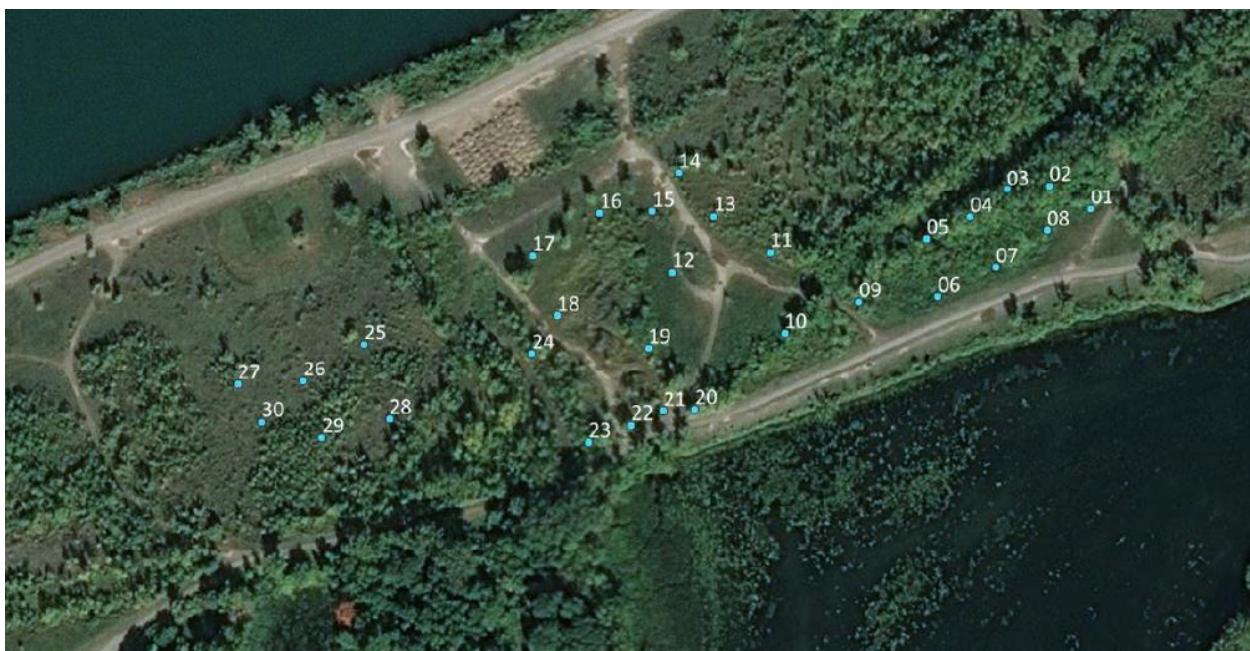
Figure 4: Site A Relevé des hibernacles potentiels avant la construction

Globalement, peu de couleuvres ont été repérées aux bardeaux, une tendance conforme aux faibles taux de détection de préconstruction. L'étude préconstruction sur le site a consisté de 12 visites de 30 stations dans le marais et l'étang linéaire (Site A) et 3 stations aux sites de nidification de la tortue (Site B). Lors de l'étude préconstruction, 11 couleuvres brunes et 10 couleuvres rayées ont été repérées au site A, tandis qu'une couleuvre brune a été repérée au site B. Au total, 22 couleuvres ont été observées.

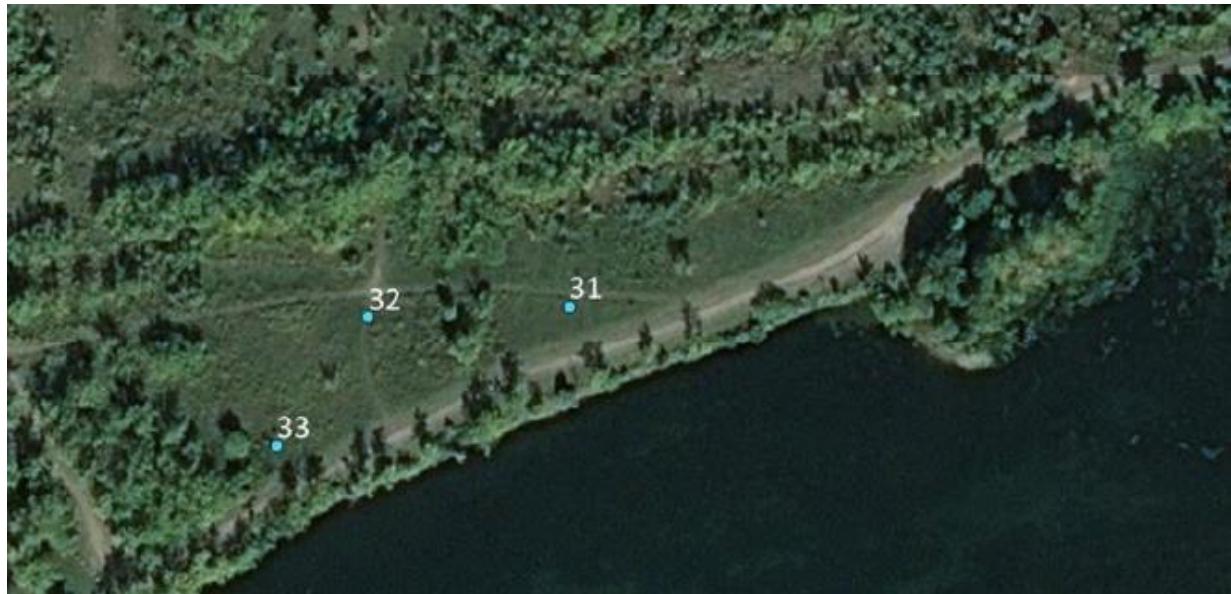
Figure 5: Site B Relevé des hibernacles potentiels avant la construction

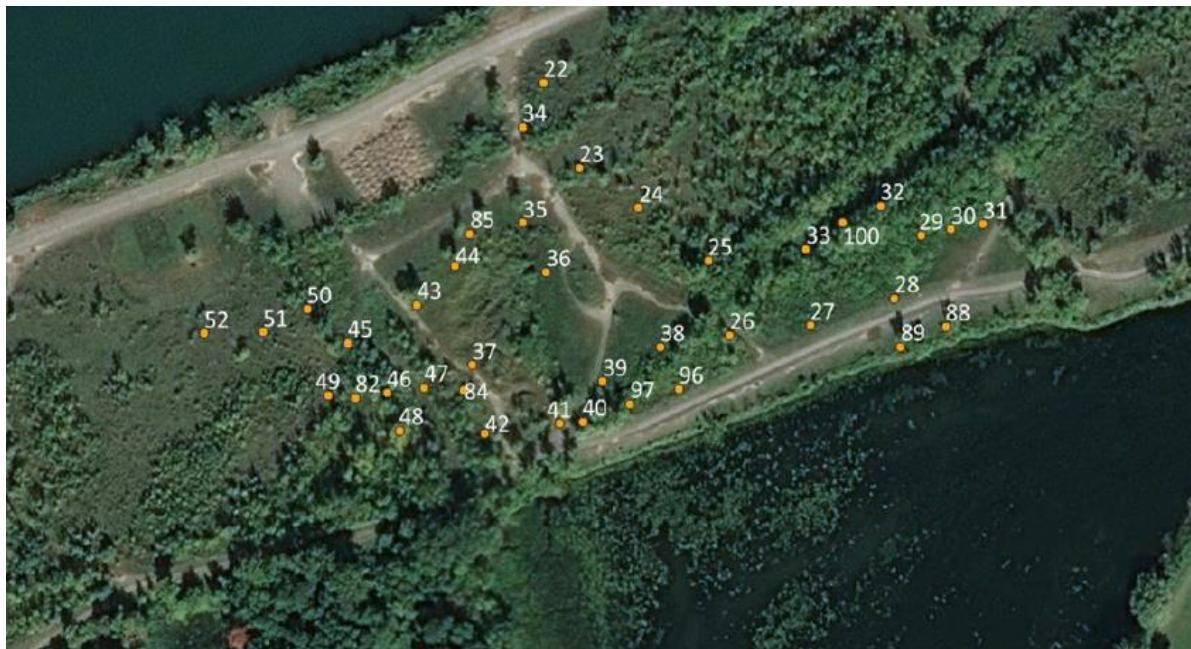
Figure 6: Site A Relevé de relocalisation des couleuvres avant la construction

Des activités de relocalisation ont aussi été effectuées en préconstruction. Cent stations ont été suivies pendant 12 jours. Vingt-cinq observations et vingt-deux relocalisations ont été effectuées. Plusieurs occurrences ont été notées autour des stations 10, 20, 28, 46 et 72. Les stations 72, 20 et 28 n'ont pas fait partie de la zone de suivi de cette année. Les stations 10 et 46 ont subi des modifications de relief, en particulier la station 46 qui a été agrémentée de nouvelles collines.

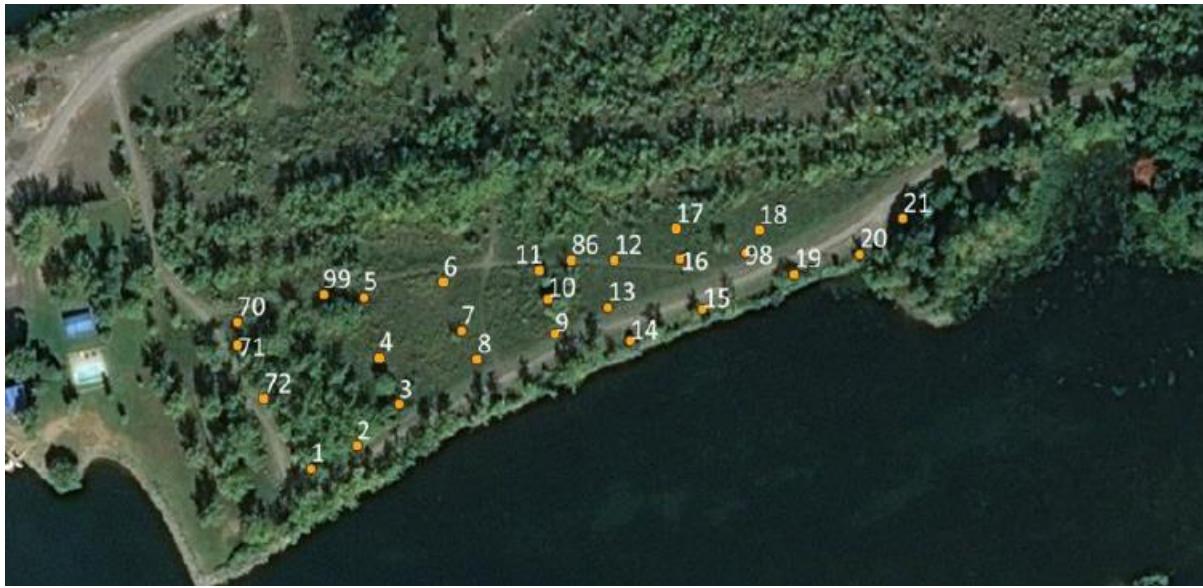
Figure 7: Site B Relevé de relocalisation des couleuvres avant la construction

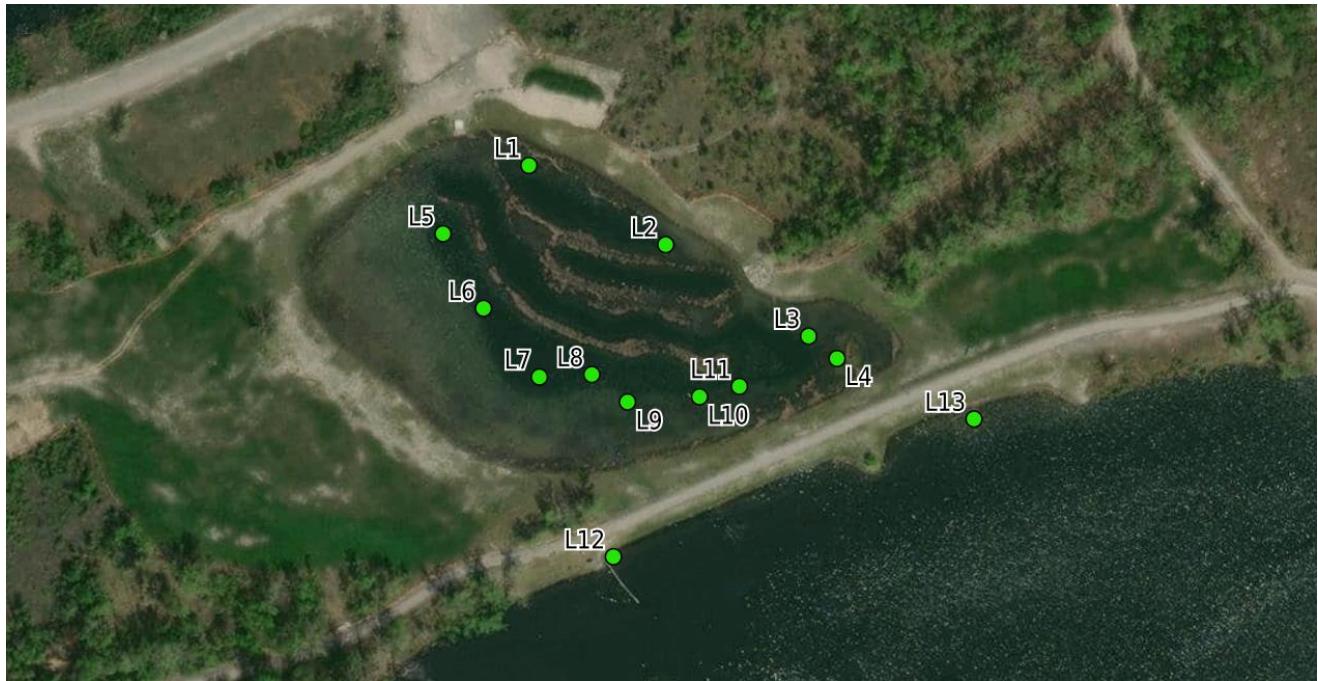
Figure 10: Billots à tortues site MLP

Le suivi des populations de tortues s'est effectué par l'observation visuelle des infrastructures de thermorégulation (billots de bois) aménagées. Chaque billot de bois possède un identifiant unique pour localiser les observations. Des identifiants distincts ont été attribués aux espèces repérées hors des billes (comme sur la rive ou sur d'autres structures). Pour minimiser les perturbations, les observations se faisaient à distance avec une longue-vue ou des jumelles.

Toutes les tortues observées étaient des tortues peintes. La plupart des billots étaient utilisés, à l'exception des billots L3 et L4, car ils étaient trop élevés au-dessus de l'eau. Les observations augmentaient par beau temps, propice à la thermorégulation. Le billot L9 a enregistré le plus grand nombre de tortues, notamment 12 en une journée. En effet, son positionnement faisait en sorte qu'il offrait plus d'espace à mesure que le niveau d'eau baissait.

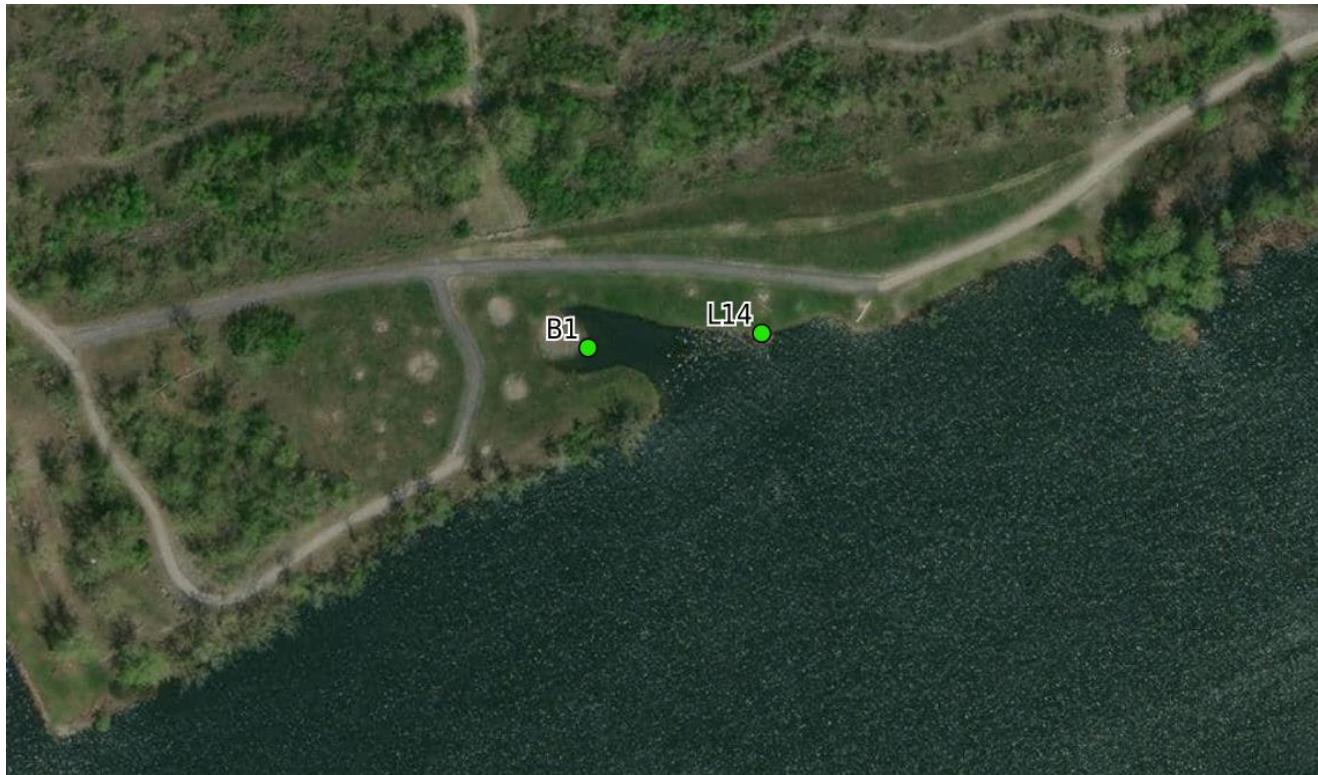
Figure 11: Billots à tortues site TNG

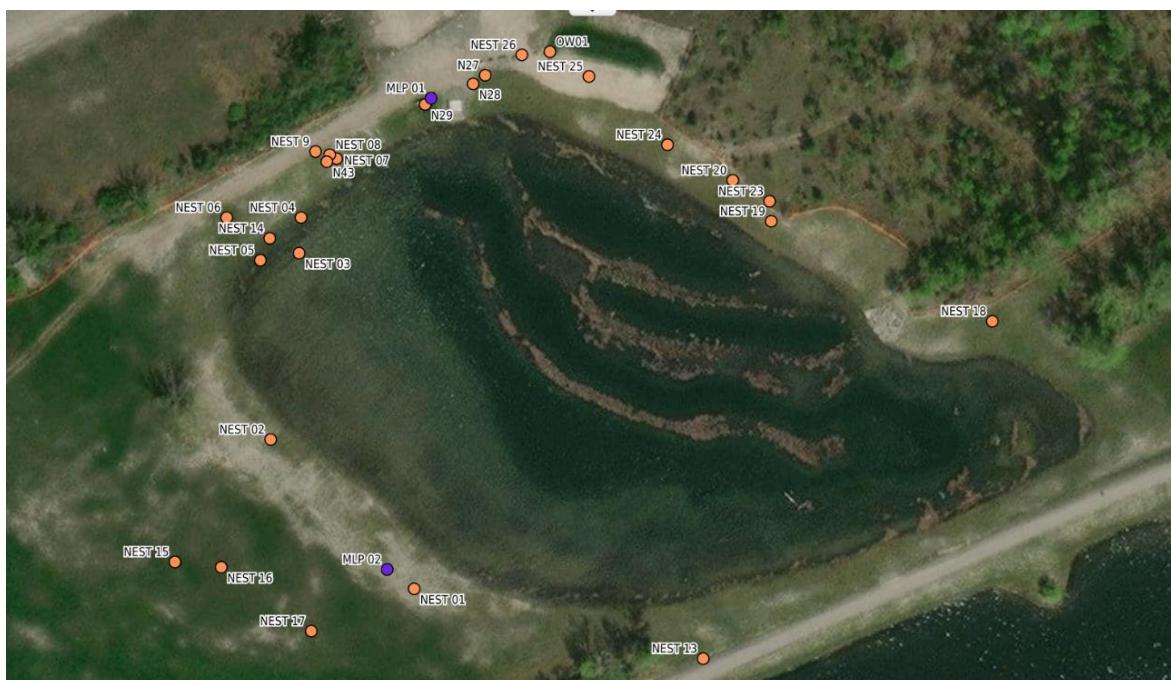
Figure 12: Nids de tortues et surveillance des stations

La plupart des nids ont été observés sur le côté nord des zones aménagées, en particulier dans le marais et l'étang linéaire où la majorité des observations ont eu lieu. Des visites de suivi en août ont révélé que la plupart des sites, considérés comme actifs plus tôt dans l'année, avaient été prédatés. Aucun juvénile n'a été observé pendant la période habituelle d'émergence de juillet-août. Avant le début de la période de suivi, deux nids ont été identifiés pendant l'entretien de l'habitat de l'hirondelle de rivage. Une tortue peinte juvénile a été déplacée, tandis que l'autre nid montrait des signes d'éclosion. Un nid prédaté a également été découvert en septembre, hors de la période de suivi, ce qui indique l'existence de nids actifs non détectés. Sept protecteurs de nids construits par KEPO ont été installés sur des nids dans les deux zones. Aucun signe de prédateur ou d'éclosion n'a été observé lors du retrait des protecteurs de nids.

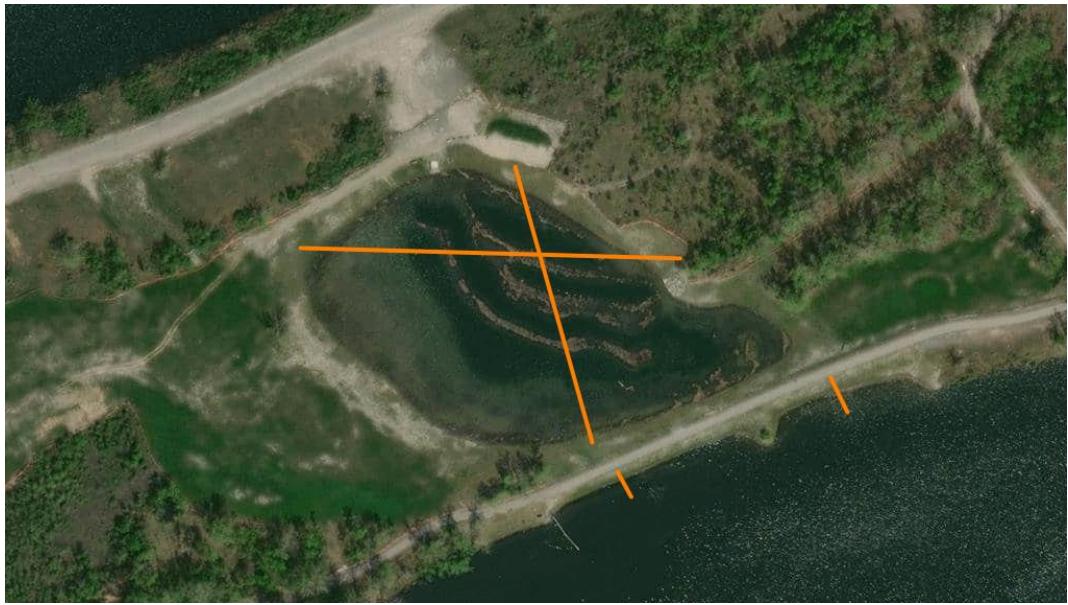
Figure 15: Transects de zones humides MLP

Des transects des rives du marais et de l'étang linéaire ainsi que des sites de nidification des tortues ont été effectués pour mesurer la durée de l'inondation du côté de la rivière (Figures 15 et 16 respectivement). Les observateurs ont enregistré des points GPS depuis un emplacement fixe sur la piste cyclable, géoréférencés à partir de l'application EMSA, jusqu'au bord de la rive. Ces résultats montrent donc la largeur de rive gagnée à mesure que les niveaux d'eau baissent tout au long de la saison.

Les résultats des transects des rives suivent généralement le schéma établi dans le suivi du périmètre des zones humides du marais et de l'étang linéaire tout au long de la saison. La variabilité de la largeur de rive gagnée tout au long de la saison entre les stations est causée par les pentes variables à chaque station. Le transect TNG Shore 02, le plus long, avait la pente la plus faible, gagnant ainsi 9,4 mètres de rive pendant la saison.

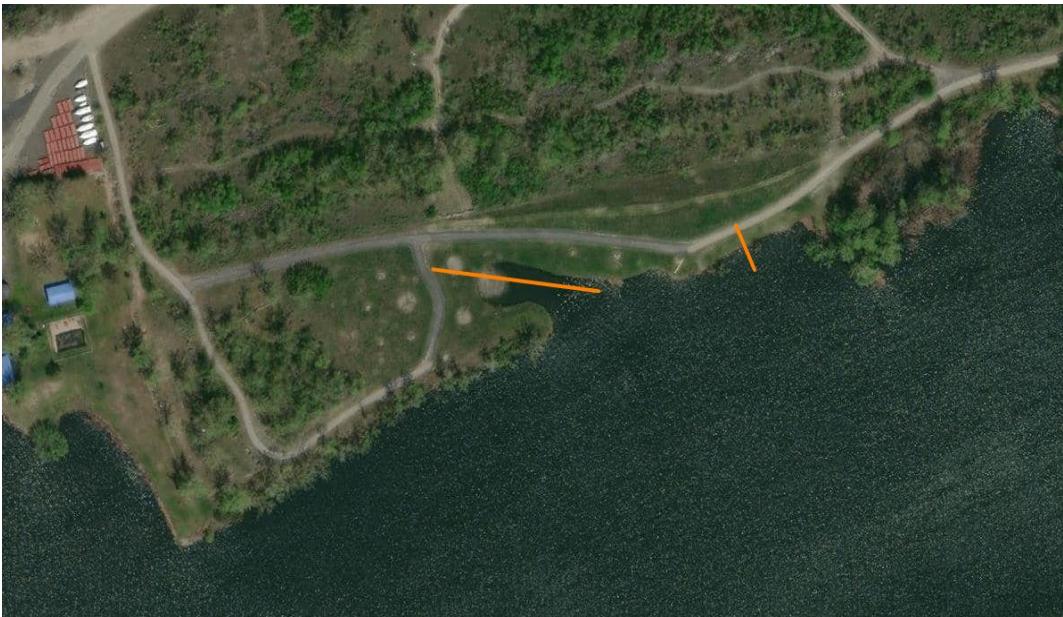
Figure 16: Transects de zones humides TNG

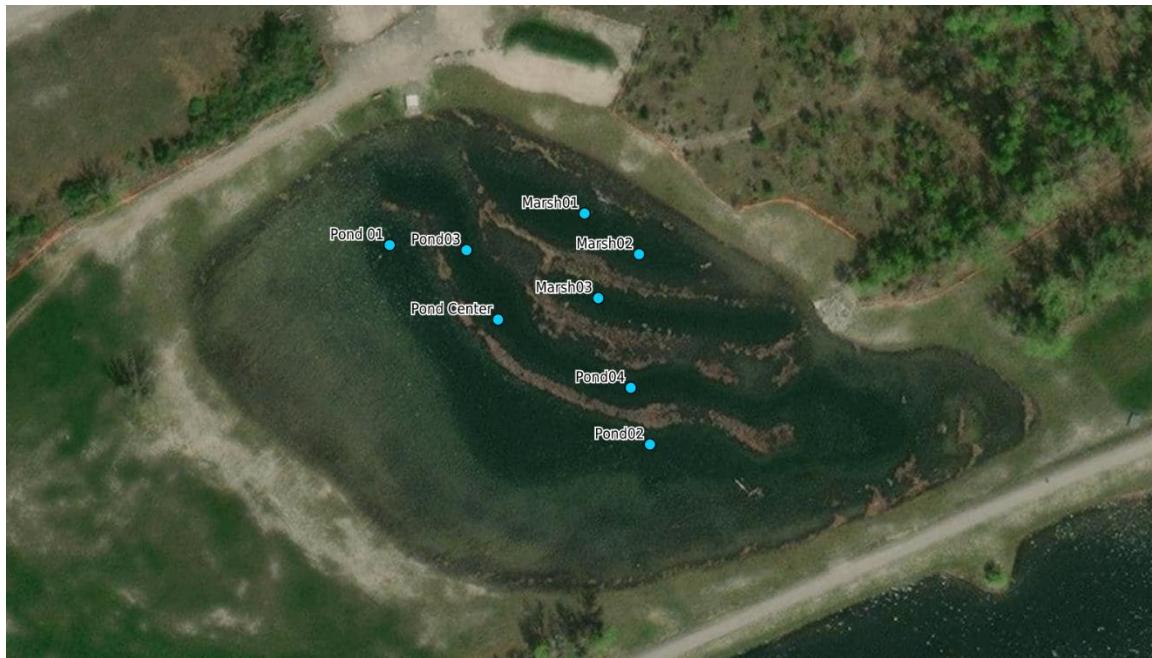
Figure 18: Stations de profondeur des zones humides

Entre les visites, il y a eu quelques incohérences par rapport aux emplacements de suivi de la profondeur d'eau et des transects des rives. En effet, les observateurs s'orientaient vers les stations en utilisant l'application EMSA. Toutefois la précision du GPS pouvait parfois être incohérente. L'échantillonnage des niveaux d'eau était également difficile pendant les hautes eaux en raison du manque de points de référence et du niveau de l'eau. Pour les prochains suivis, des repères seront installés aux stations pour réduire la variabilité des résultats et le risque pour les observateurs travaillant seuls à proximité de l'eau.

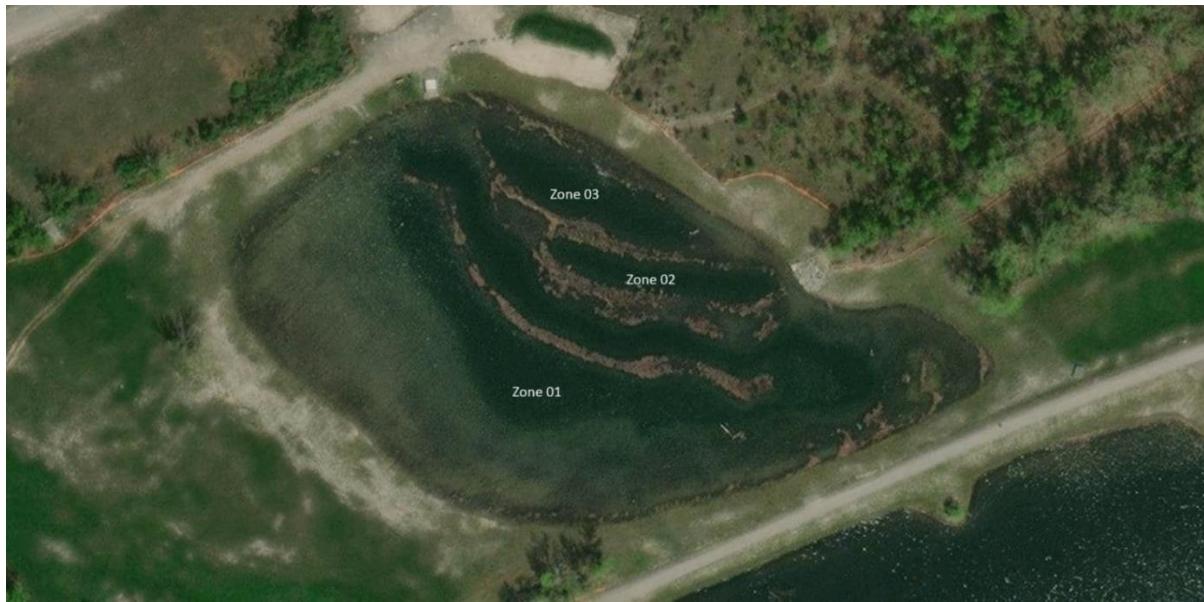
Figure 19: Zones humides MLP

Le suivi des milieux humides a été réalisé à l'aide de l'application mobile EMSA, servant de référence sur le terrain pour cartographier un polygone approximatif des milieux humides. Des points GPS ont été pris en parallèle pour vérifier et améliorer la précision de l'application EMSA. Le tableau suivant présente la superficie des milieux humides tout au long de la saison de surveillance, divisée en Zones 01-03 pour les périodes où des bassins distincts sont apparus.

Les niveaux d'eau dans le marais et l'étang linéaire ont atteint leur maximum lors de la visite du 2 mai et sont restés sous forme de bassin unique jusqu'à la visite du 1er juin, date à laquelle les trois bassins distincts sont apparus. Les niveaux d'eau ont diminué assez rapidement jusqu'au 23 juin, puis se sont stabilisés avec une baisse beaucoup plus lente pour le reste de l'été.

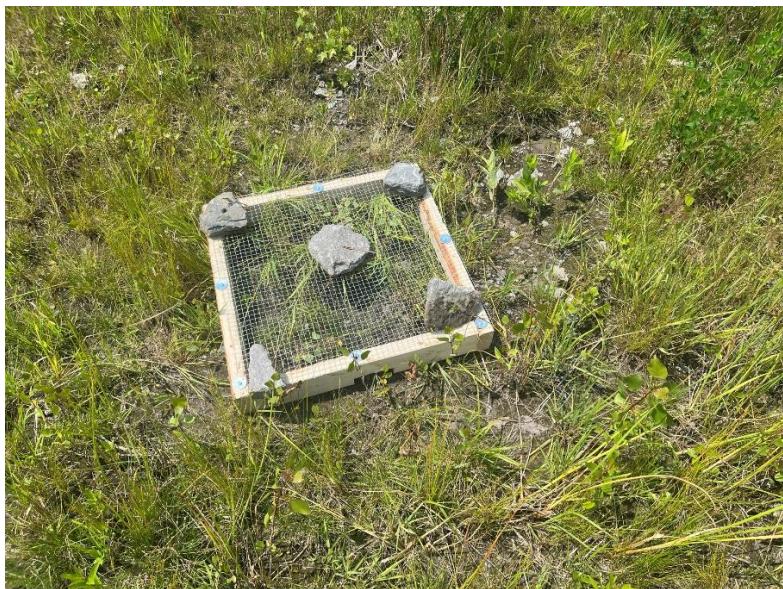
Figure 31: Protecteur de nid installé

La surveillance formelle de la nidification des tortues s'est déroulée du 19 juin au 25 août. En suivant le parcours de suivi des tortues, les observateurs ont noté la présence de nids de tortues. Lorsqu'un site de nidification probable était repéré, il était enregistré dans l'application Web EMSA. Des visites ultérieures aux nids actifs ont été effectuées plus tard dans la saison pour vérifier leur utilisation. Les nids actifs étaient identifiés par de légères perturbations du sol ou de la végétation, ou lorsqu'une tortue en ponte était rencontrée. Un nid était considéré comme actif sauf si des signes de perturbation par des prédateurs étaient observés, tels que des perturbations significatives du sol ou des coquilles d'œufs abandonnées. Dans de tels cas, le nid était considéré comme inactif. Des mesures ont été prises pour protéger les nids une fois identifiés. Des modifications des structures de protection seront apportées en 2024 afin d'éviter le creusement par les animaux sous ces structures.

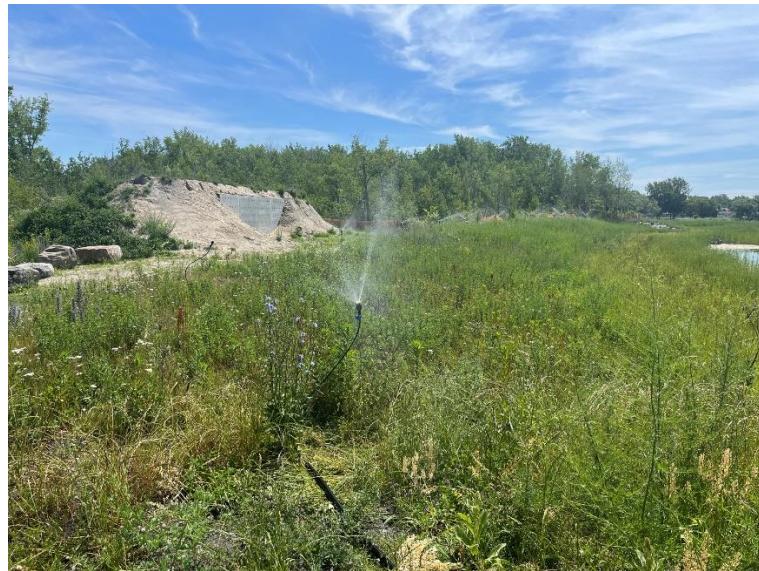
Figure 32: Système d'irrigation

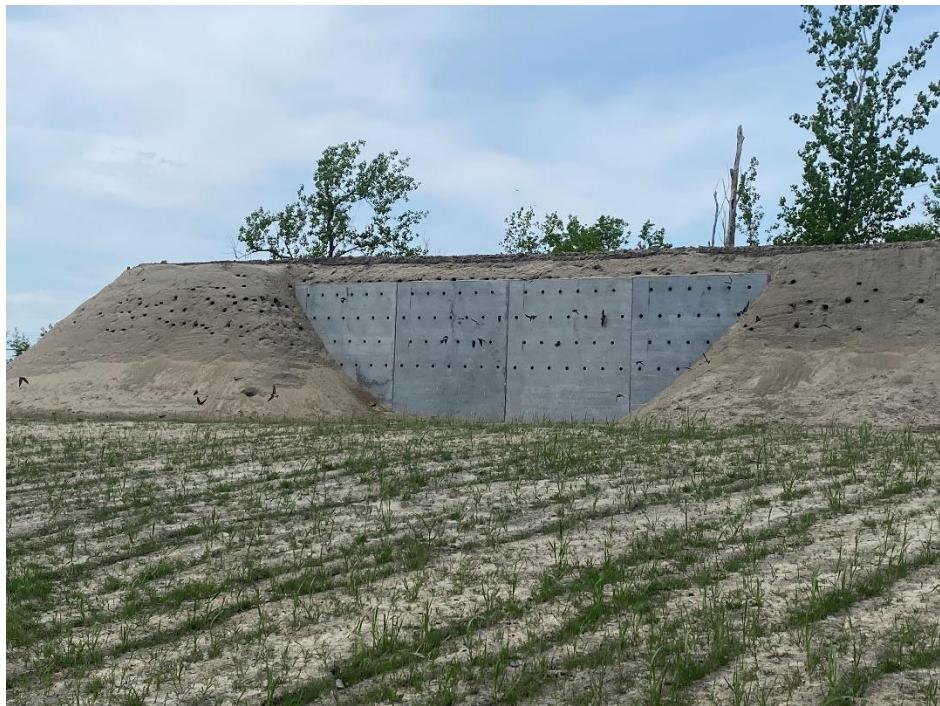
Figure 40: Habitat d'hirondelle de rivage 2022

creusées témoignent de la découverte de l'habitat par les rats musqués. L'habitat pour les hirondelles de rivage installé dans le marais a connu deux années très fructueuses. Cent dix-neuf couples d'hirondelles ont utilisé l'habitat la première année, et 98 couples lors de la saison 2023. En tant qu'insectivores aériens, les hirondelles ont bénéficié de l'habitat du marais et ont été observées tout au long de la saison de reproduction se nourrissant au-dessus du marais.
