RAPPORT ANNUEL

2018

Suivi environnemental

MINE
CANADIAN
MALARTIC

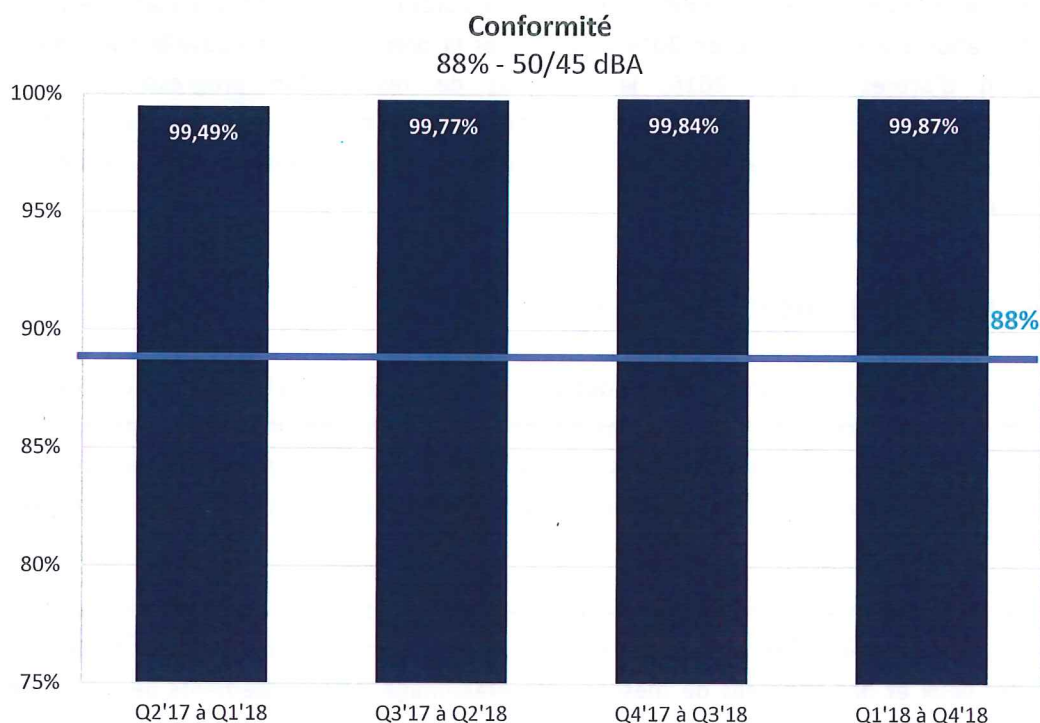
Figure 1 : Conformité 50 dBA le jour et 45 dBA la nuit

Les résultats du suivi sonore sont présentés dans un rapport trimestriel et sont comparés aux critères applicables. En 2018, les niveaux sonores générés par l'exploitation de la mine n'ont jamais dépassé 55 dBA le jour et 50 dBA la nuit. Pour ce qui est de l'exigence de respecter le niveau acoustique d'évaluation le plus élevé entre le niveau de bruit résiduel et le niveau maximal de 50 dBA le jour et de 45 dBA la nuit en moyenne 88% du temps, ce critère a aussi été respecté tel que démontré à la figure 1.
