RAPPORT ANNUEL 2020

Suivi environnemental
Ministère de l'Environnement

MINE
CANADIAN
MALARTIC

Analyse des tassements potentiels en zone urbaine

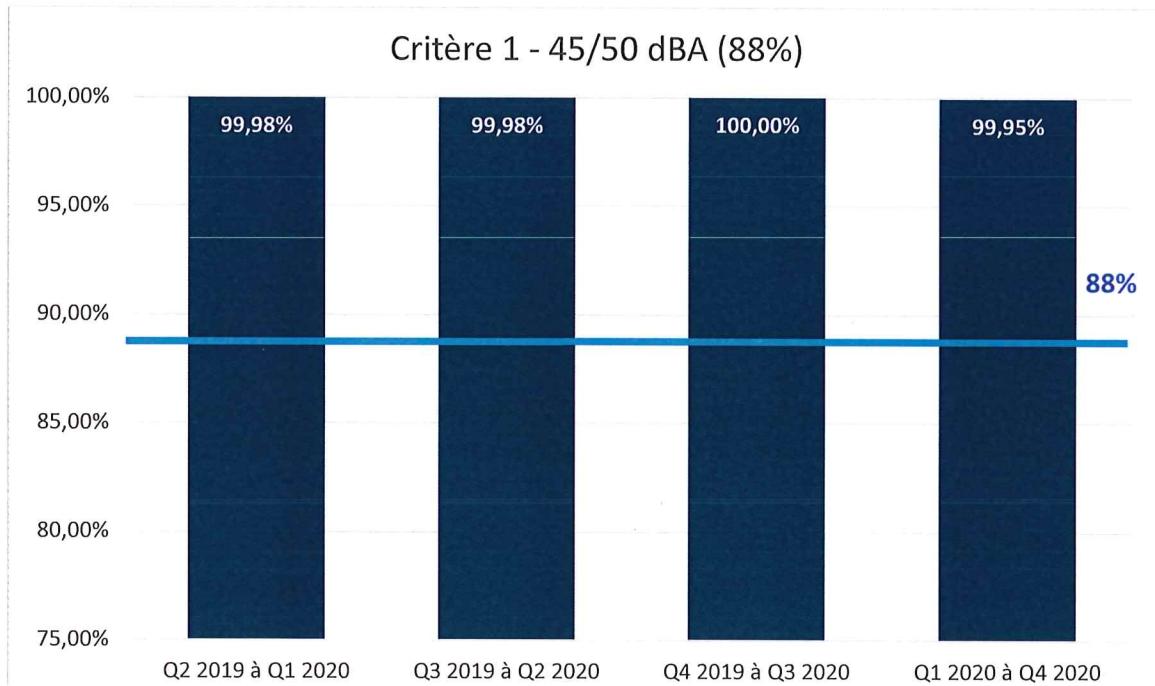
Figure 1 : Conformité 45 dBA de nuit et 50 dBA de jour

Les résultats du suivi sonore sont présentés dans un rapport trimestriel et sont comparés aux critères applicables. En 2020, les niveaux sonores générés par l'exploitation de la mine n'ont jamais dépassé 55 dBA le jour et 50 dBA la nuit. Pour ce qui est de l'exigence de respecter le niveau acoustique d'évaluation le plus élevé entre le niveau de bruit résiduel et le niveau maximal de 50 dBA le jour et de 45 dBA la nuit en moyenne 88% du temps, ce critère a aussi été respecté tel que démontré à la figure 1.

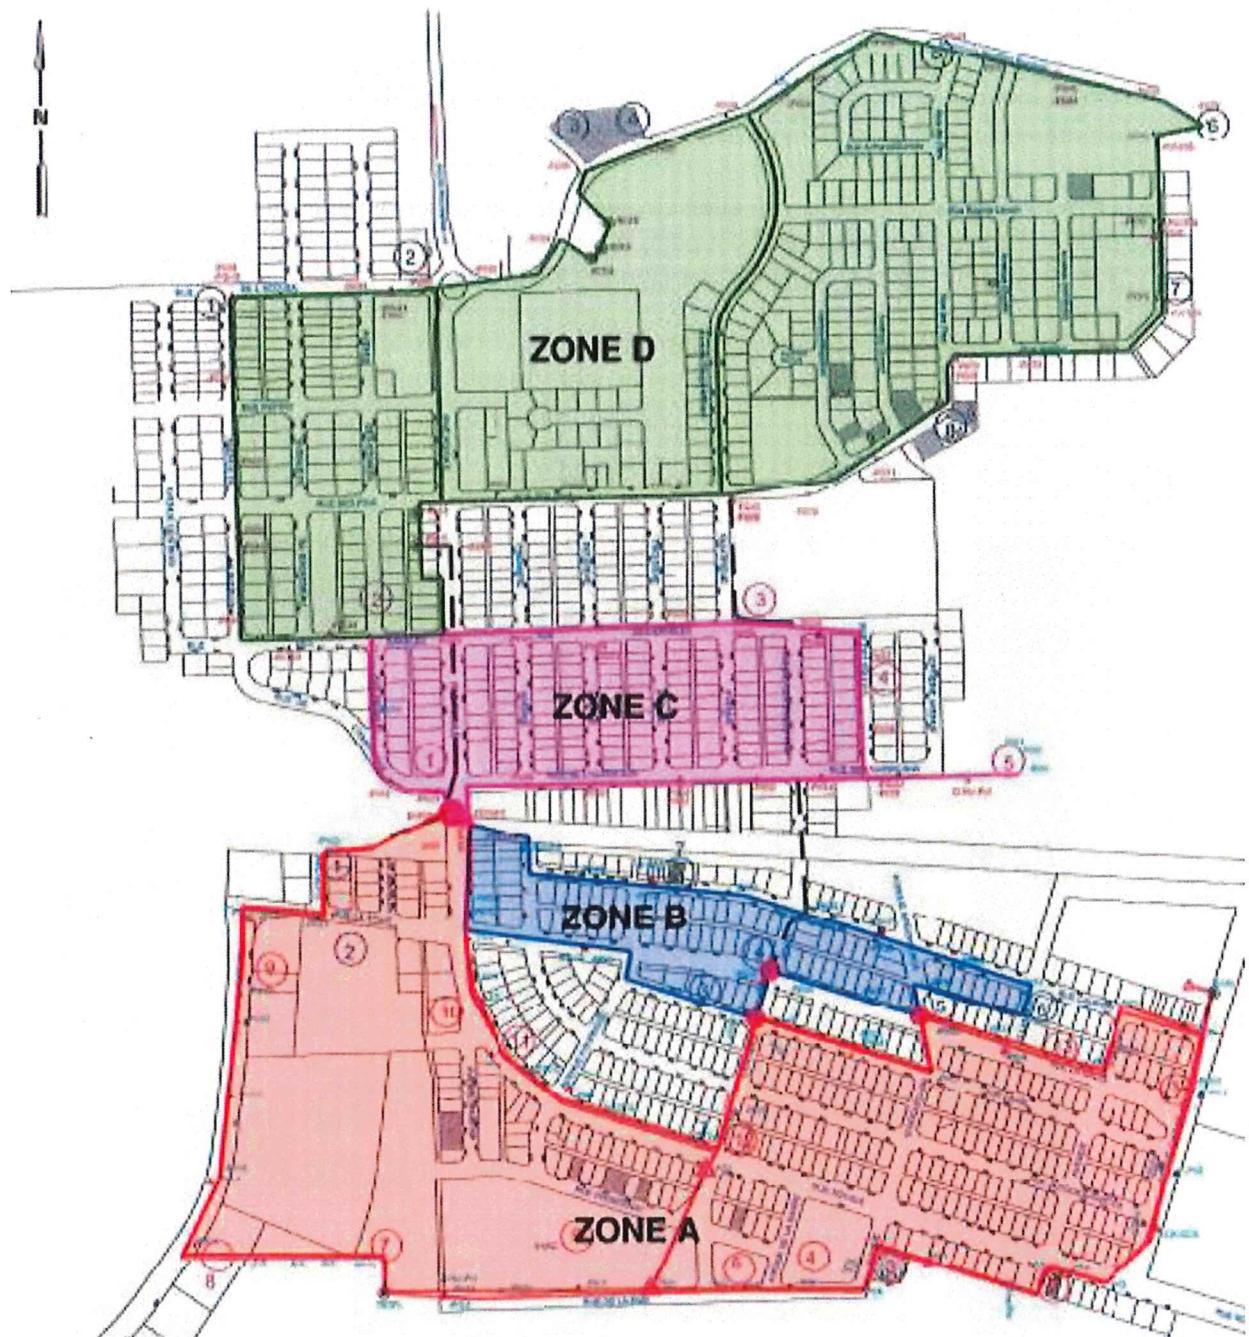
Figure 1: Localisation des secteurs urbains.

Les levés altimétriques ont été effectués dans quatre secteurs de la ville de Malartic, se référer à la figure 1 ci-dessous. Les données ont été recueillies sur différents types de repères tels que : bordures, asphalte, bâtiments, roc, bornes en zone publique, bornes en zone boisée, etc.

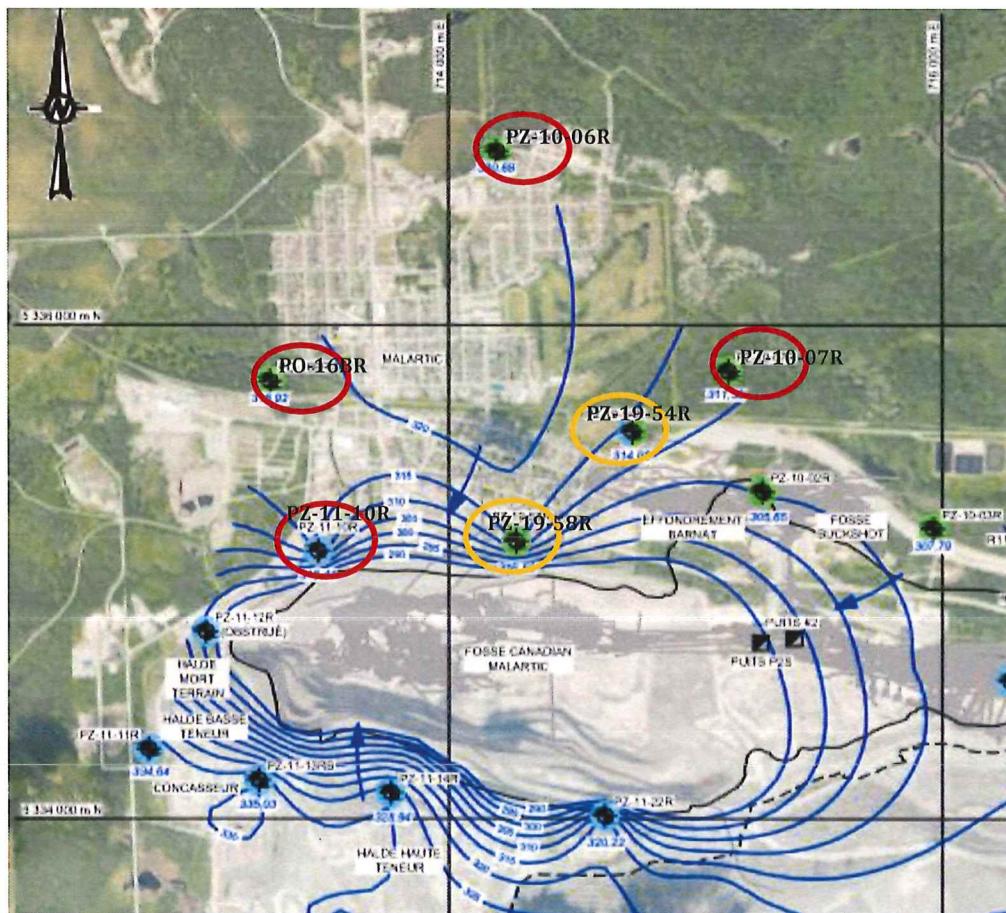
Figure 2: Localisation des piézomètres - partie urbaine de la ville de Malartic.

Note ; PZ-19-54R et PZ-19-58R (en jaune) installés en 2019

Le suivi des piézomètres est effectué sur plus d'une soixantaine des piézomètres sur la propriété de la mine. Un intérêt est porté aux 6 piézomètres situés dans la partie urbaine de la ville de Malartic dans le cadre de ce rapport, voir la figure 2.

- > PO-16-BR
- > PZ-10-07R
- > PZ-10-06R
- > PZ-11-10R
- > PZ-19-58R
- > PZ-19-54R

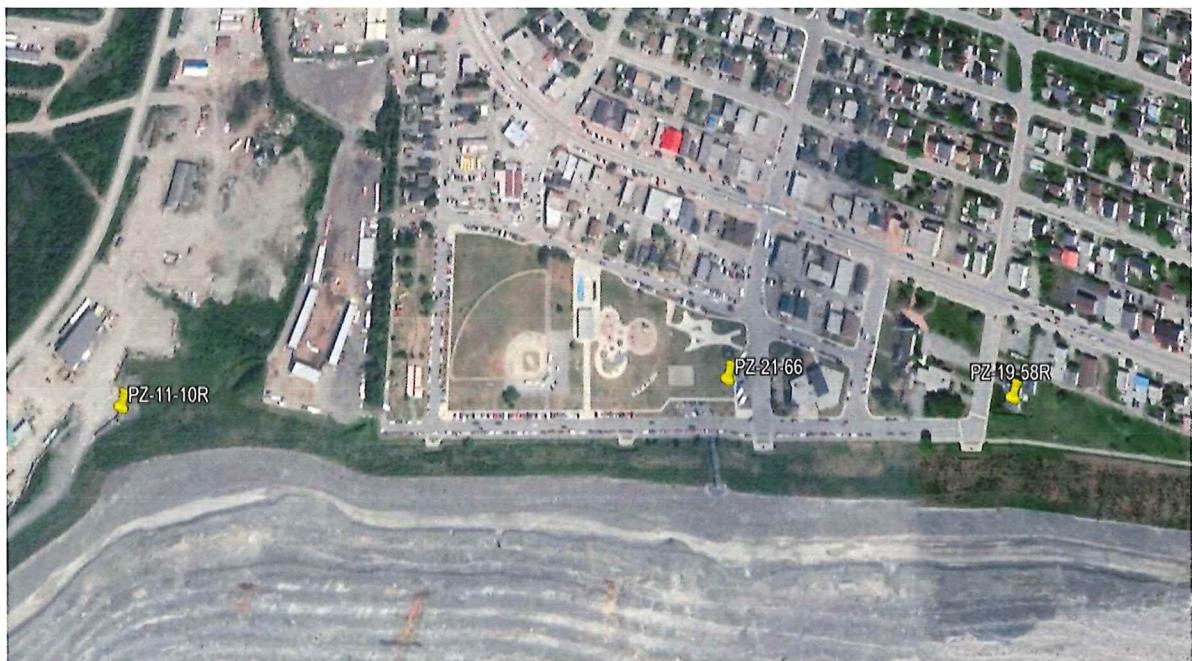
Figure 3 : Position des piézomètres PZ-11-10R, PZ-21-66 et PZ-19-58R

Un nouveau piézomètre a été installé en 2021 (PZ-21-66). Il est situé à l'intersection de la rue de la Paix et de la rue Centrale. Ce piézomètre fait suite à notre recommandation de 2019 afin d'avoir plus d'information sur le niveau de la nappe dans ce secteur.

- 2) PZ-19-58R (intersection de la Paix et Hochelaga) variation de 0,6 mètre depuis sa mise en service en 2019. Repère 4 (Église St-Martin)

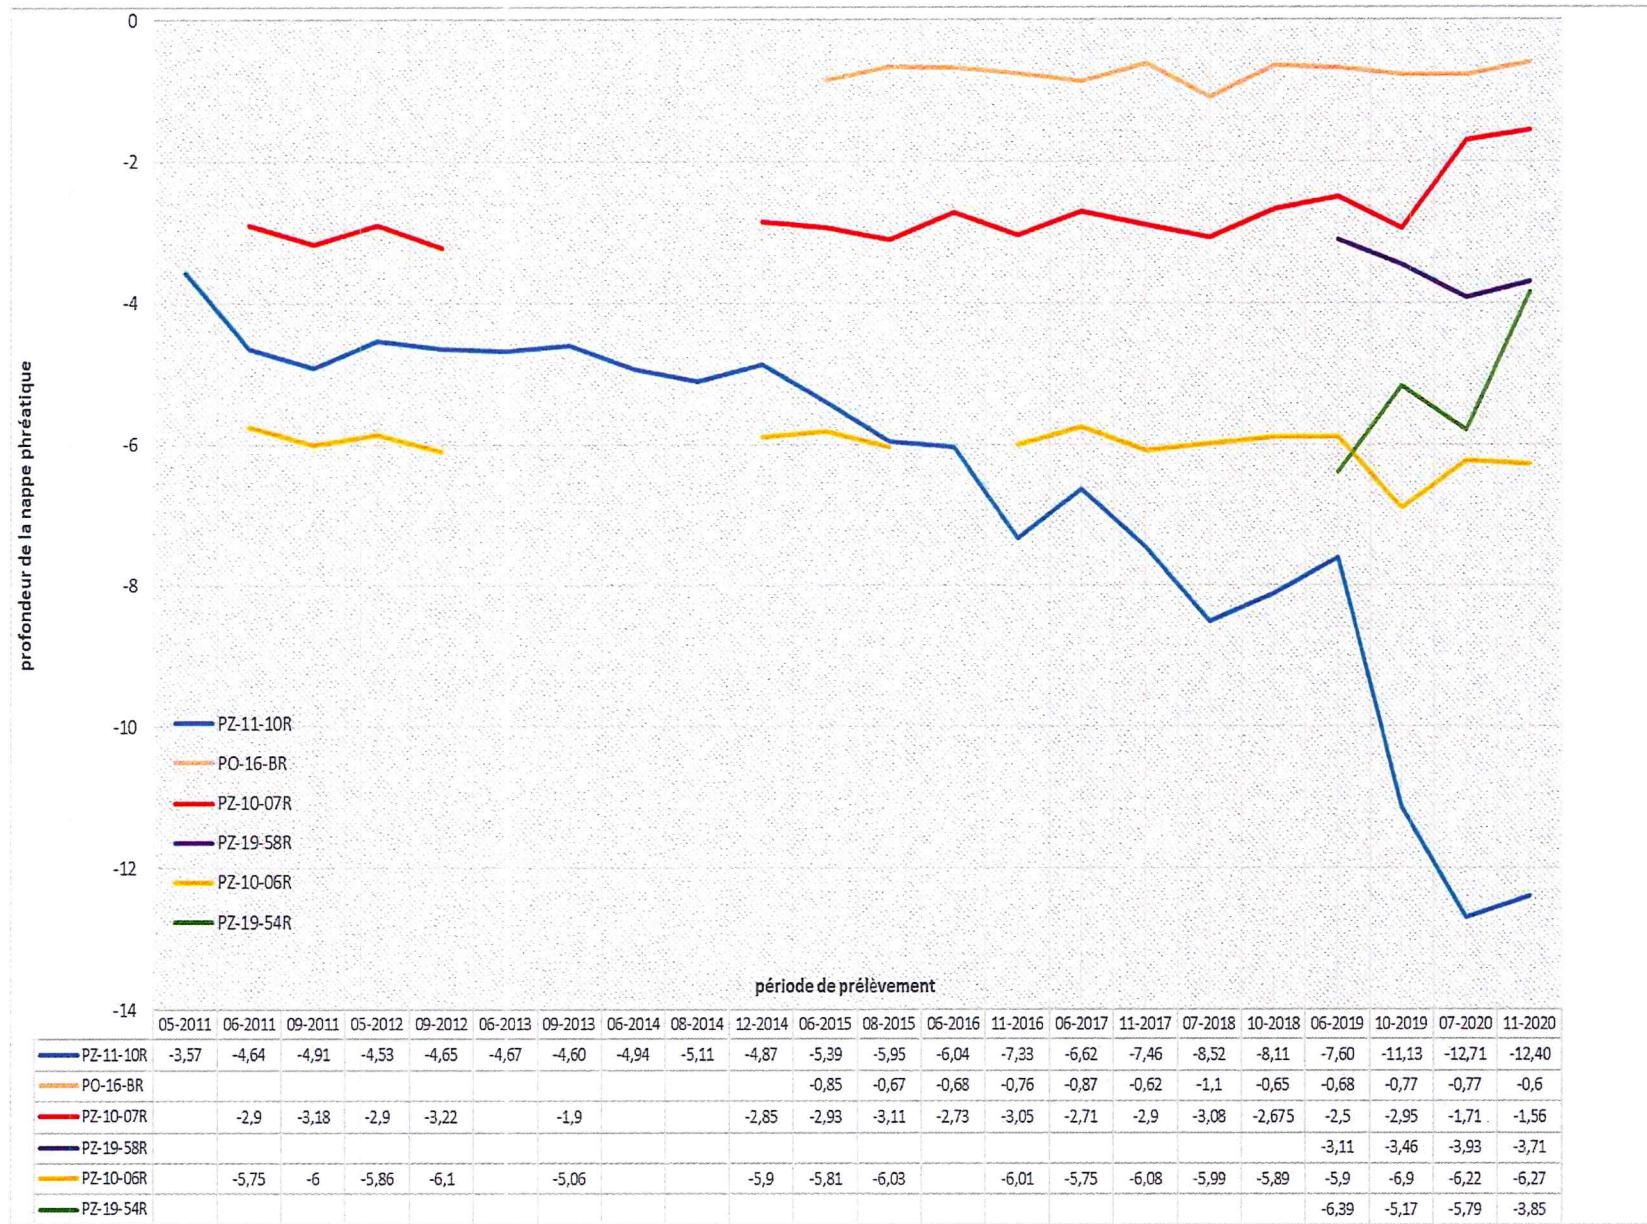
Figure 4 : Évolution du rabattement de la profondeur de la nappe phréatique depuis 2011

L'ensemble des lectures des piézomètres sont stables sauf pour deux piézomètres (figure 4)

Selon le rapport de Golder, la variation du niveau d'eau a été observée au PZ-11-10R ainsi qu'un rabattement cumulatif de 12,4 mètres depuis 2011 (figure 4).

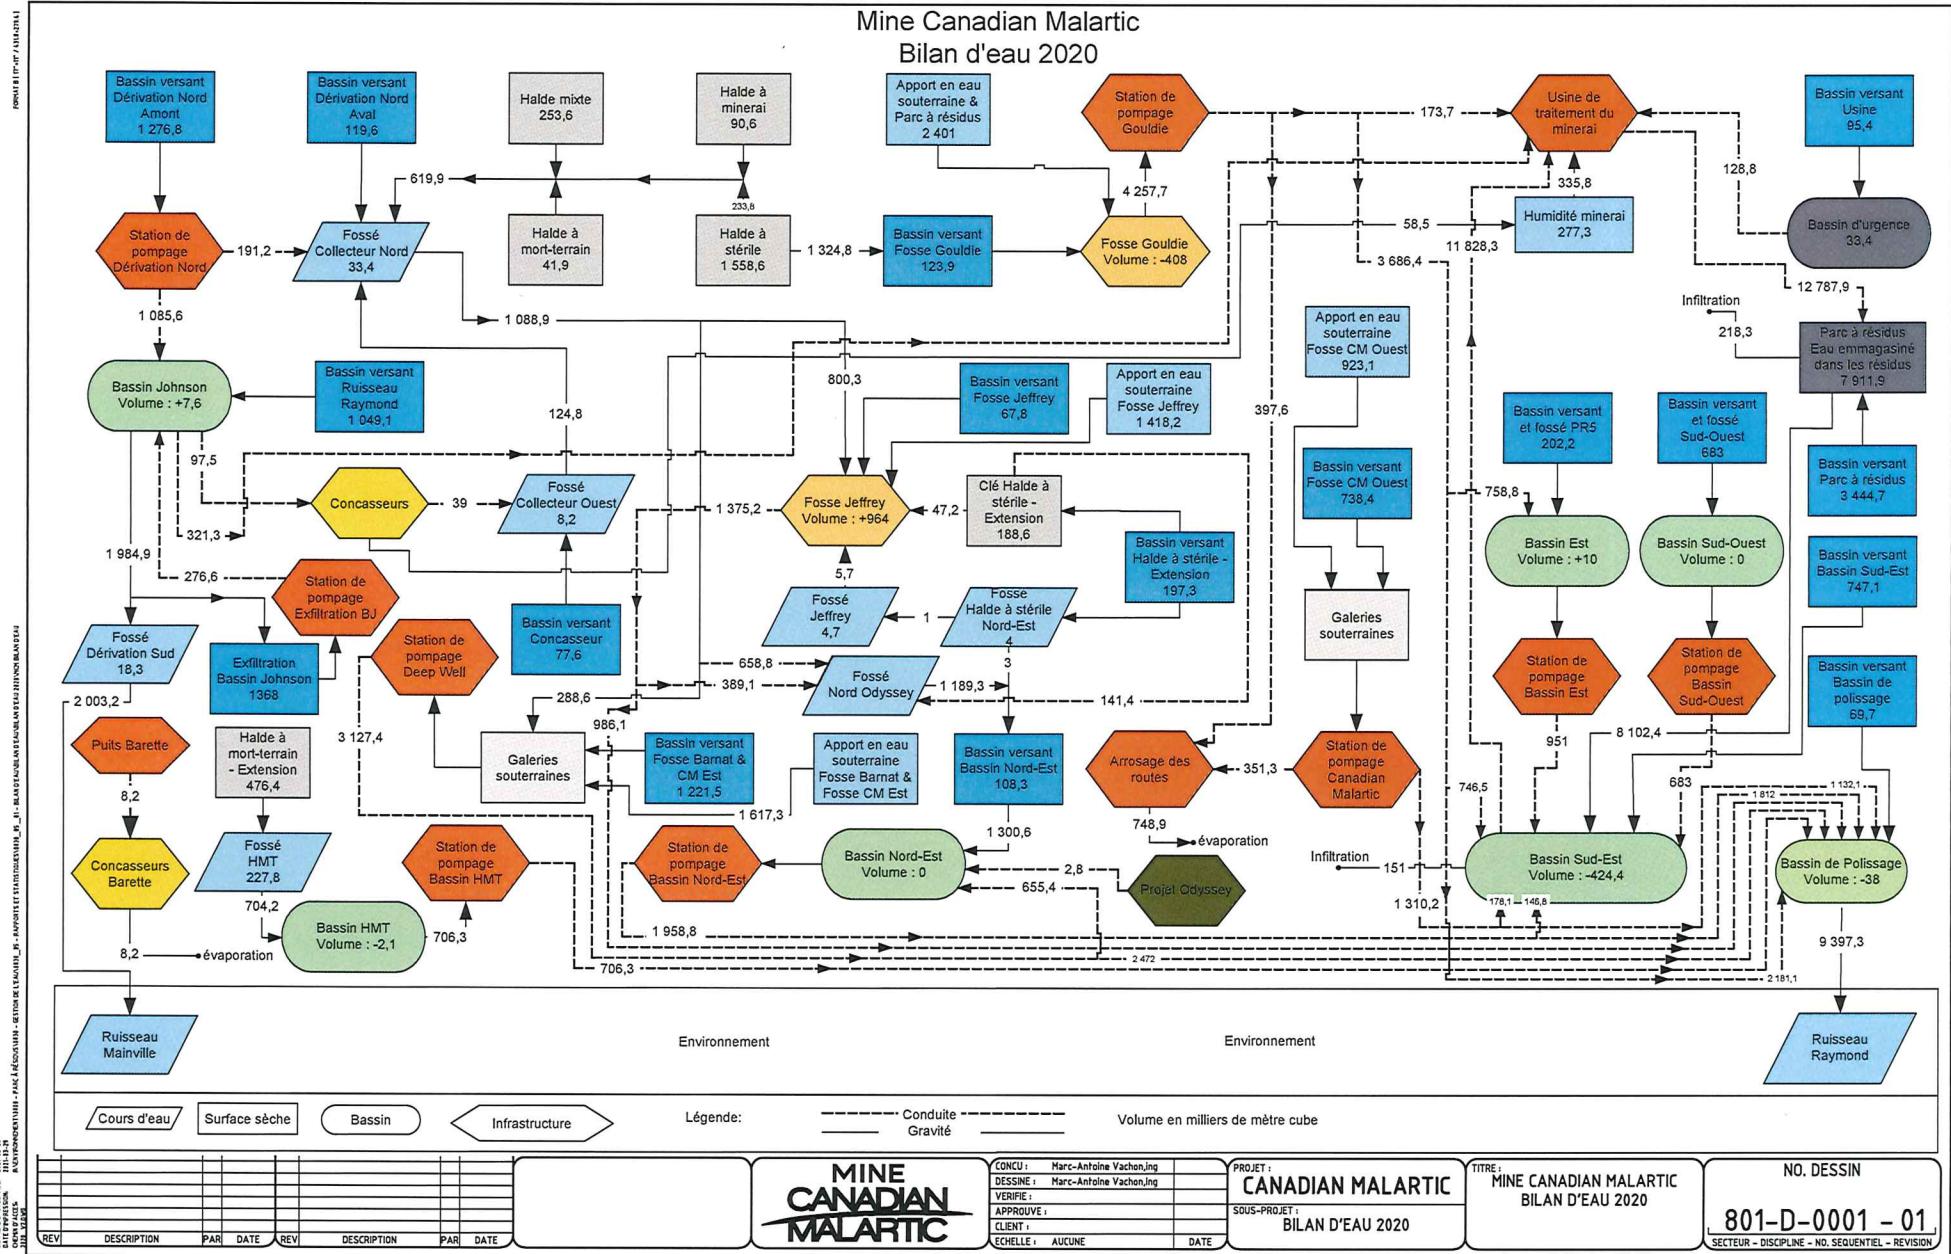
Diagramme de bilan d'eau du site

Mine Canadian Malartic
Bilan d'eau 2020

Le bilan d'eau 2020 présente les volumes infiltrés dans le parc à résidus et dans le bassin Sud-Est. Ils ont été obtenus par bilan de masse de l'eau sur le site. Ces volumes correspondent à un *taux journalier d'infiltration* de 0,17 L/m² et de 0,33 L/m² pour le parc à résidus et le bassin Sud-Est respectivement. Ces estimations sont comparables aux valeurs obtenues par modélisation dans les études de conception.
