RAPPORT ANNUEL 2022

Suivi environnemental

MINE
CANADIAN
MALARTIC

Mars 2023

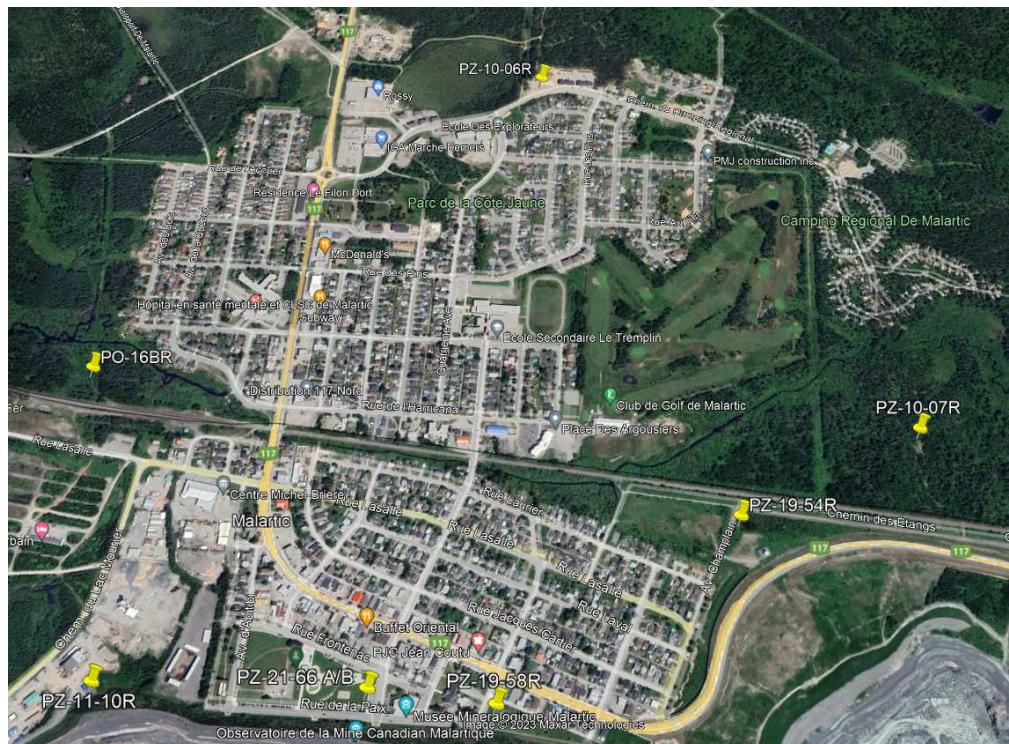
Figure 2: Localisation des piézomètres - partie urbaine de la ville de Malartic.

Le suivi des piézomètres est effectué sur plus d'une soixantaine des piézomètres sur la propriété de la mine et dans la partie urbaine. Un intérêt est porté aux 7 piézomètres suivants, situés dans la partie urbaine de la ville de Malartic, voir la figure 2.

- > PO-16-BR
- > PZ-10-07R
- > PZ-10-06R
- > PZ-11-10R
- > PZ-19-58R
- > PZ-19-54R
- > PZ-21-66 A/B
