RAPPORT ANNUEL 2023

Suivi environnemental

Mars 2024

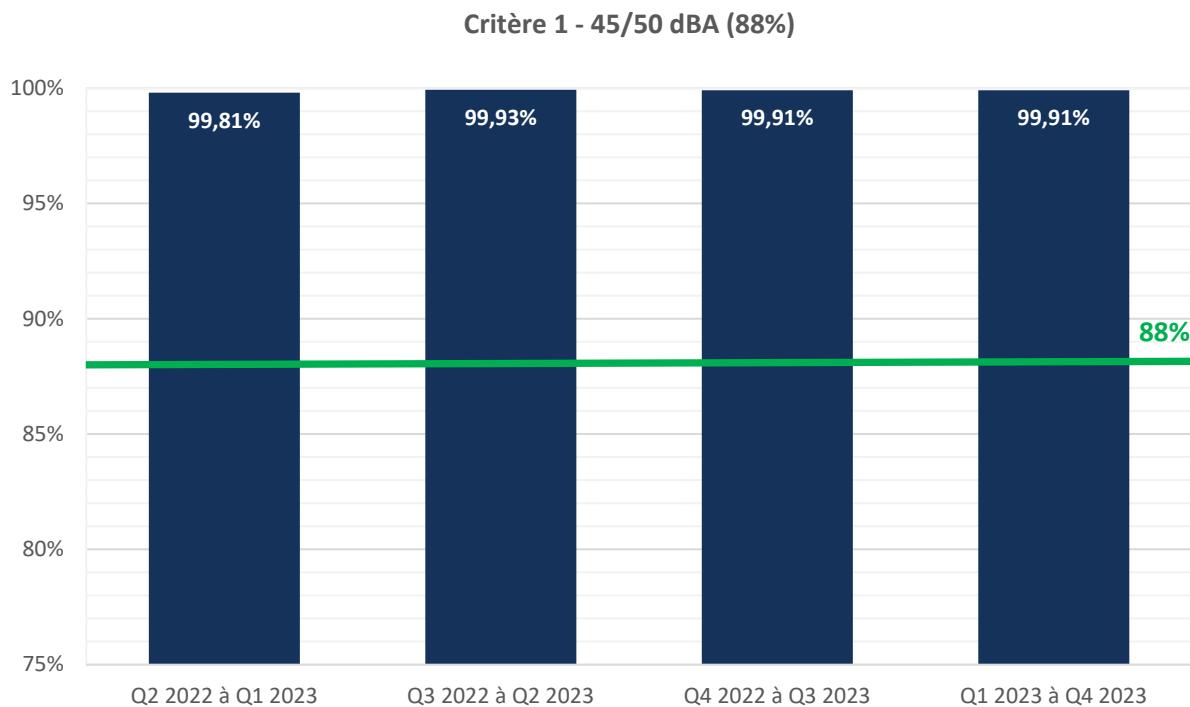
Figure 1 : Conformité 45 dBA de nuit et 50 dBA de jour

Les résultats du suivi sonore sont présentés dans un rapport trimestriel et sont comparés aux critères applicables. En 2023, les niveaux sonores générés par l'exploitation du Complexe n'ont jamais dépassé 55 dBA le jour et 50 dBA la nuit. Pour ce qui est de l'exigence de respecter le niveau acoustique d'évaluation le plus élevé entre le niveau de bruit résiduel et le niveau maximal de 50 dBA le jour et de 45 dBA la nuit en moyenne 88% du temps, ce critère a aussi été respecté tel que démontré à la figure 1.

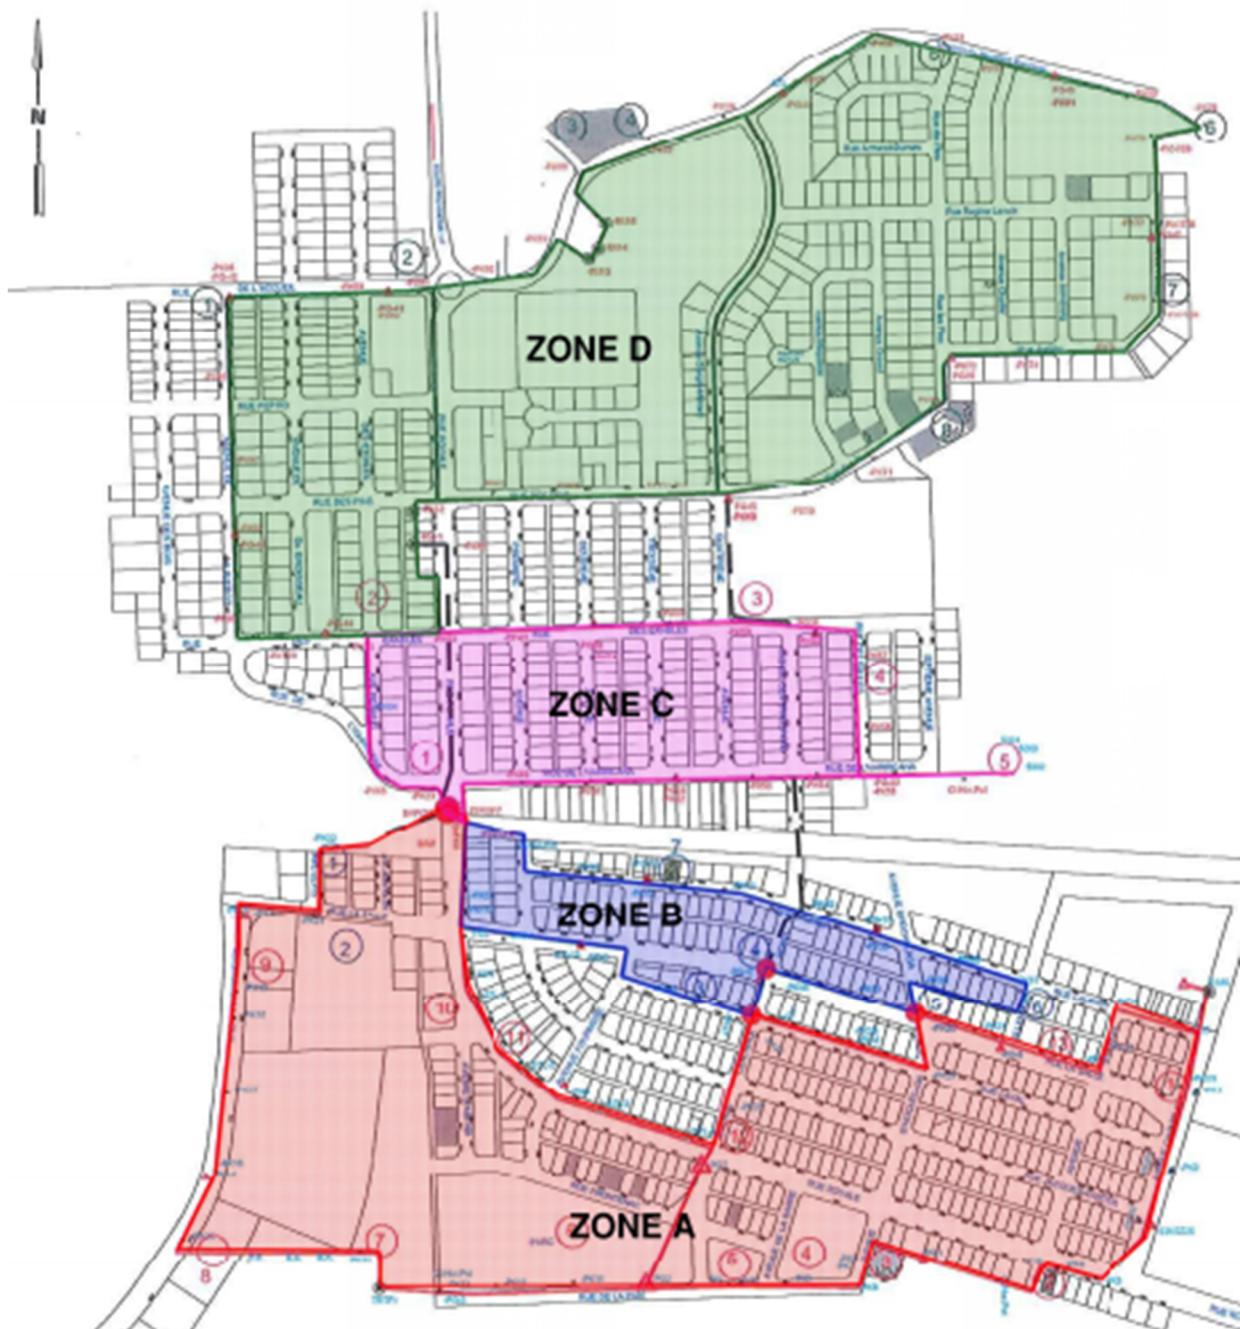
Figure 1: Localisation des secteurs urbains.

Les levés altimétriques ont été réalisés dans quatre zones distinctes de la ville de Malartic, comme illustré dans la figure 1. Les informations ont été collectées à partir de divers types de points de référence, notamment des bordures, des surfaces en asphalte, des bâtiments, des formations rocheuses, des bornes situés dans des zones publiques, ainsi que des bornes situées dans de zones boisées.

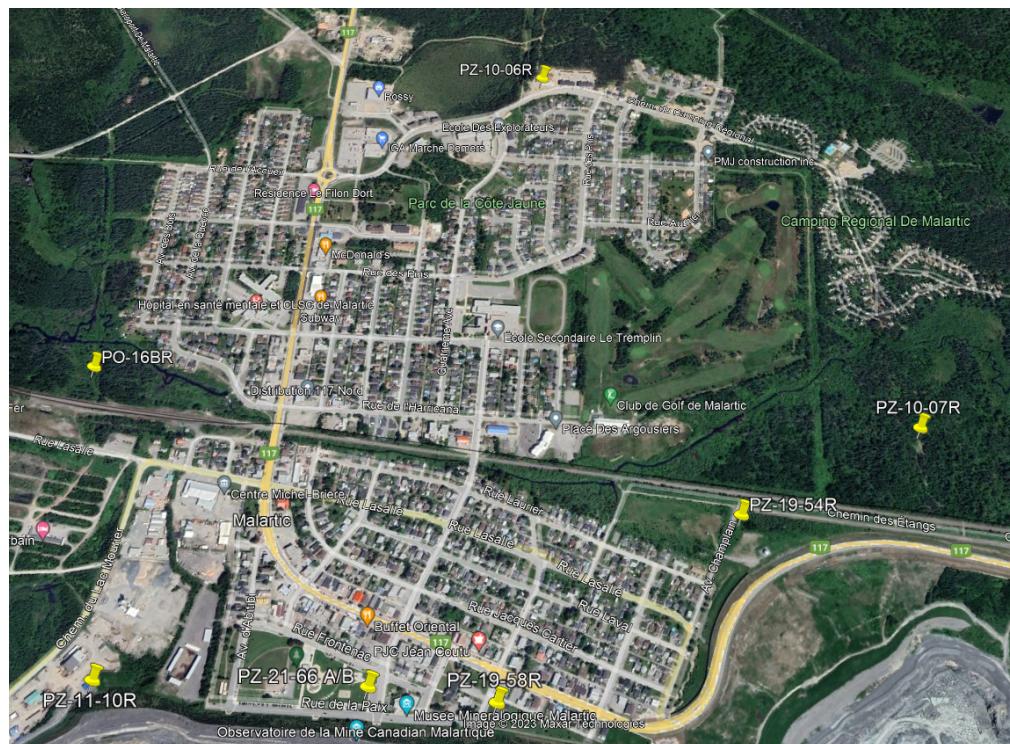
Figure 2 : Localisation des piézomètres – partie urbaine de la ville de Malartic.

Le suivi des piézomètres est effectué sur plus d'une soixantaine des piézomètres sur la propriété de la mine et dans la partie urbaine. Un intérêt est porté aux 7 piézomètres suivants, situés dans la partie urbaine de la ville de Malartic, voire la figure 2.

- > PO-16-BR
- > PZ-10-07R
- > PZ-10-06R
- > PZ-11-10R
- > PZ-19-58R
- > PZ-19-54R
- > PZ-21-66 A/B

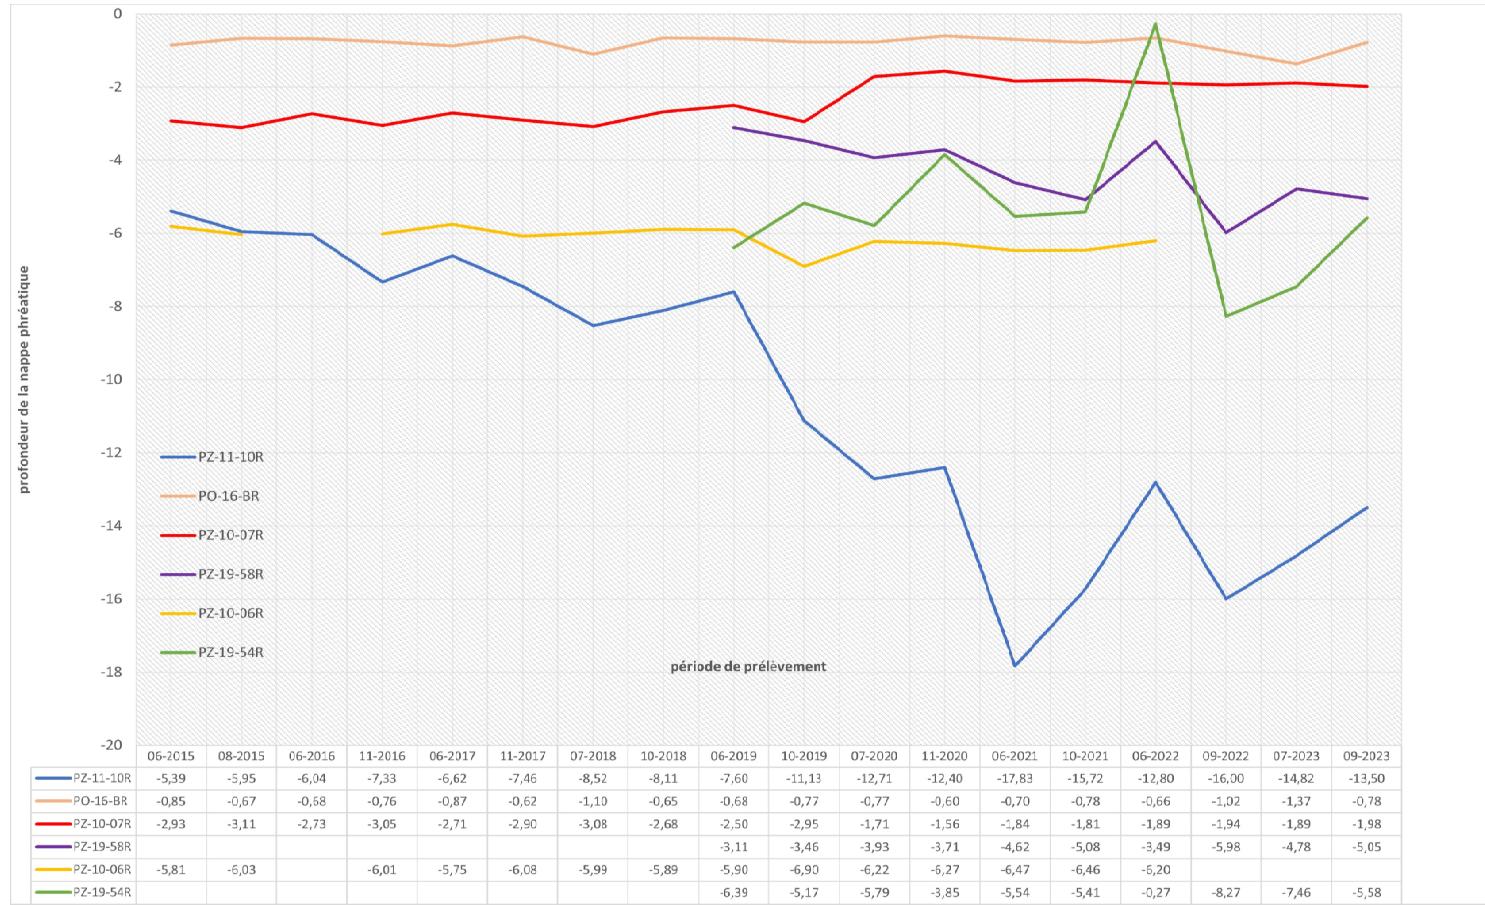
Figure 3: Évolution du rabattement de la profondeur de la nappe phréatique depuis 2011

Les piézomètres PZ-11-10R, PZ-19-58R et PZ-19-54R ont enregistré une tendance à la hausse du niveau d'eau. Les eaux de la nappe aquifère sont remontées durant toute l'année jusqu'au mois de septembre.

Les données du PZ-21-66 installé en 2021 près du musée minier ont enregistré un niveau stable des eaux souterraines.
