RAPPORT ANNUEL 2021

Suivi environnemental

MINE
CANADIAN
MALARTIC

Mars 2022

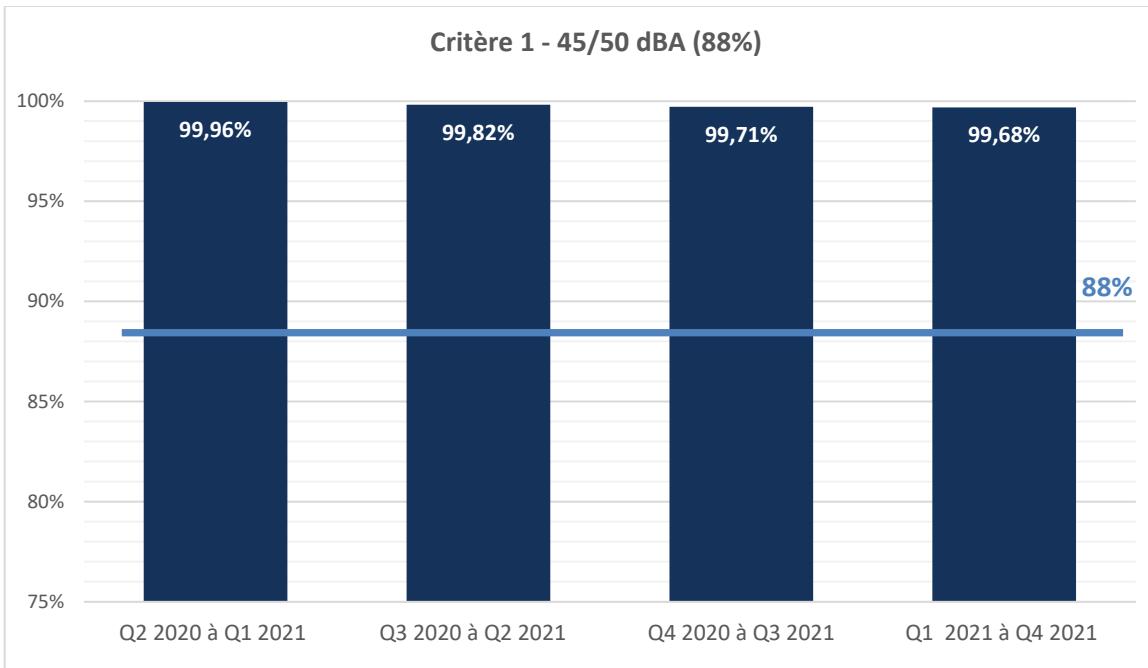
Les résultats du suivi sonore sont présentés dans un rapport trimestriel et sont comparés aux critères applicables. En 2021, les niveaux sonores générés par l'exploitation de la mine n'ont jamais dépassé 55 dBA le jour et 50 dBA la nuit. Pour ce qui est de l'exigence de respecter le niveau acoustique d'évaluation le plus élevé entre le niveau de bruit résiduel et le niveau maximal de 50 dBA le jour et de 45 dBA la nuit en moyenne 88% du temps, ce critère a aussi été respecté tel que démontré à la figure 1.

Figure 1 : Conformité 45 dBA de nuit et 50 dBA de jour

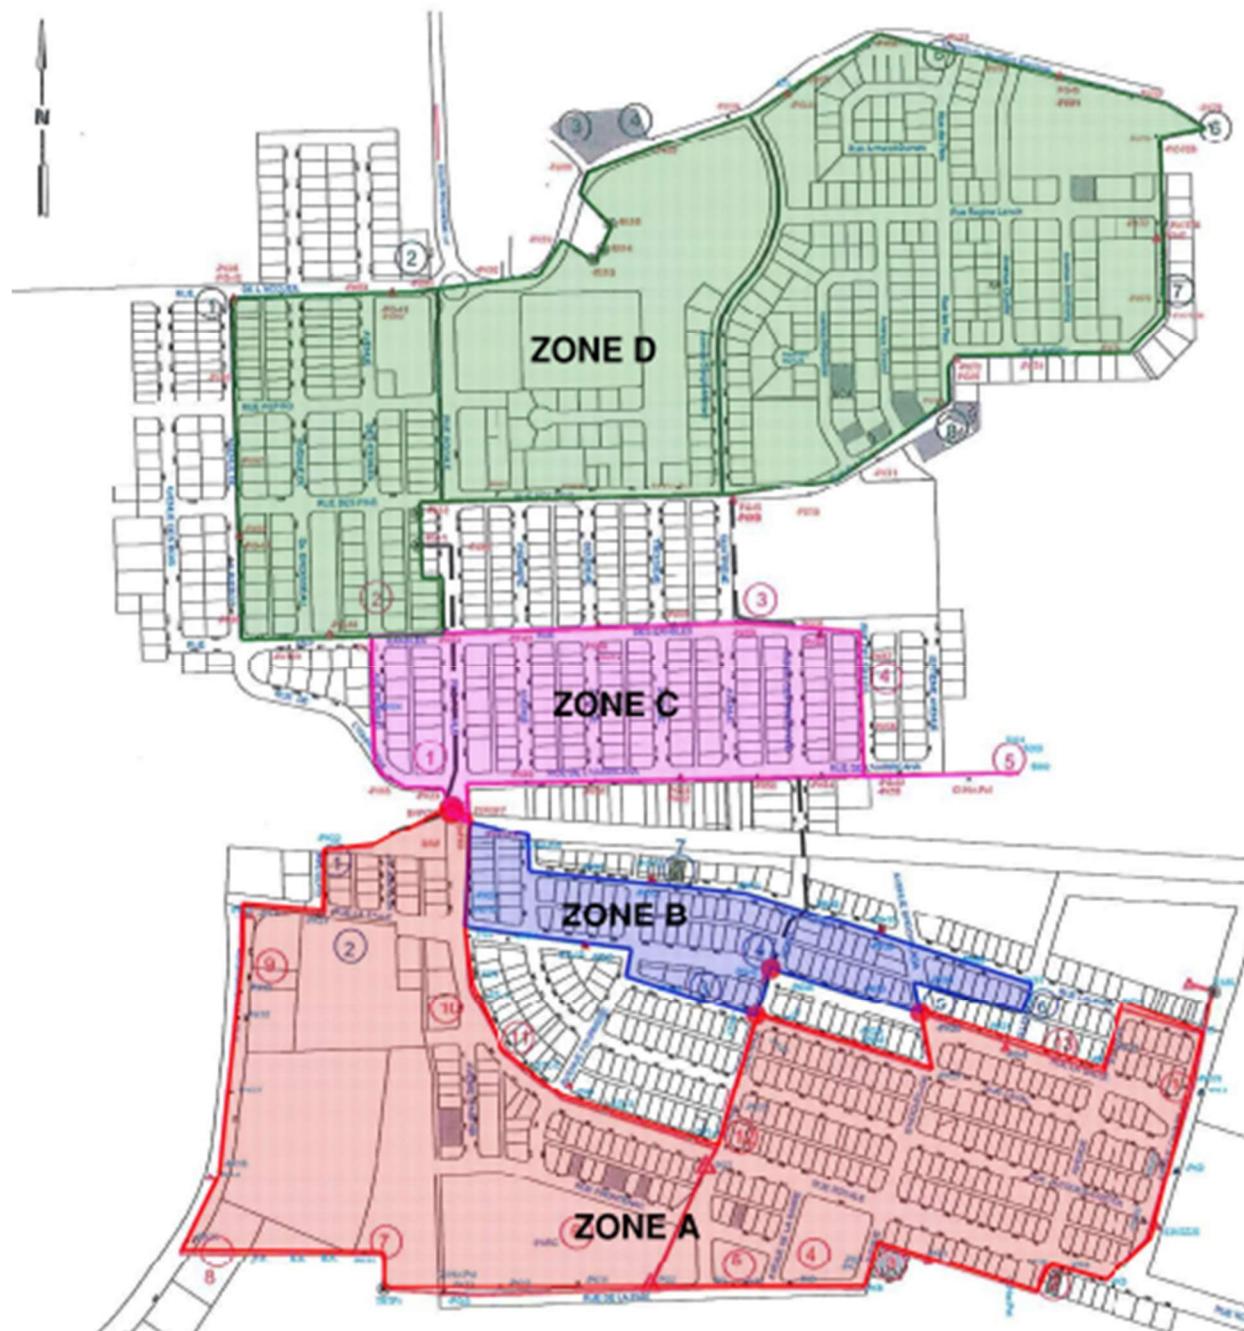
Les levés altimétriques ont été effectués dans quatre secteurs de la ville de Malartic, se référer à la figure 1 ci-dessous. Les données ont été recueillies sur différents types de repères tels que : bordures, asphalte, bâtiments, roc, bornes en zone publique, bornes en zone boisée, etc.

Figure 1: Localisation des secteurs urbains.

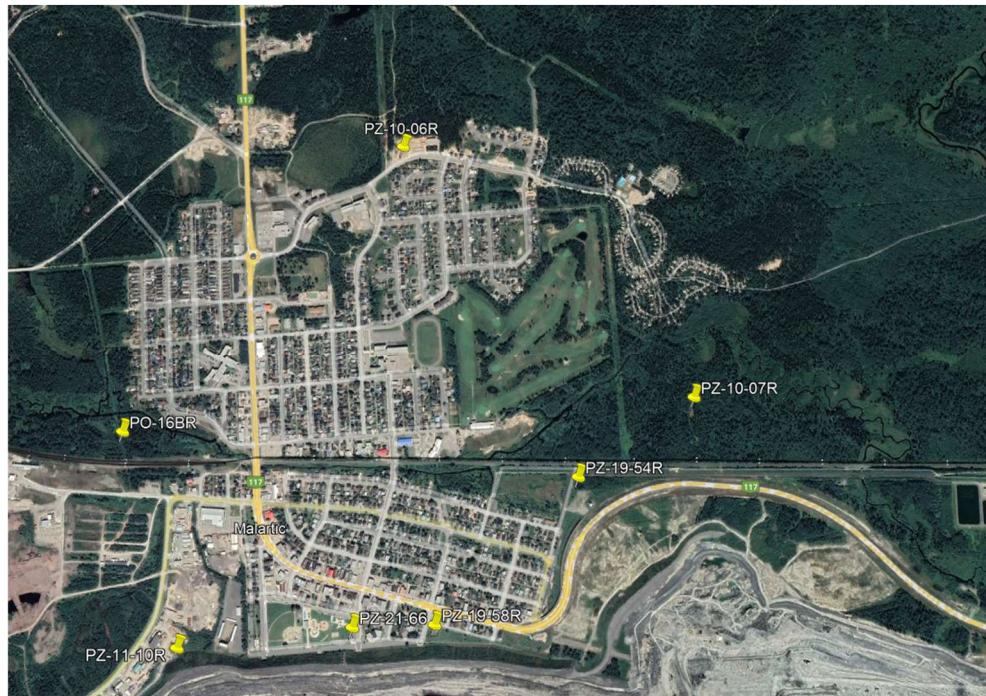
Le suivi des piézomètres est effectué sur plus d'une soixantaine des piézomètres sur la propriété de la mine et dans la partie urbaine. Un intérêt est porté aux 7 piézomètres suivants, situés dans la partie urbaine de la ville de Malartic, voir la figure 2.

- > PO-16-BR
- > PZ-10-07R
- > PZ-10-06R
- > PZ-11-10R
- > PZ-19-58R
- > PZ-19-54R
- > PZ-21-66,

Figure 2: Localisation des piézomètres - partie urbaine de la ville de Malartic.

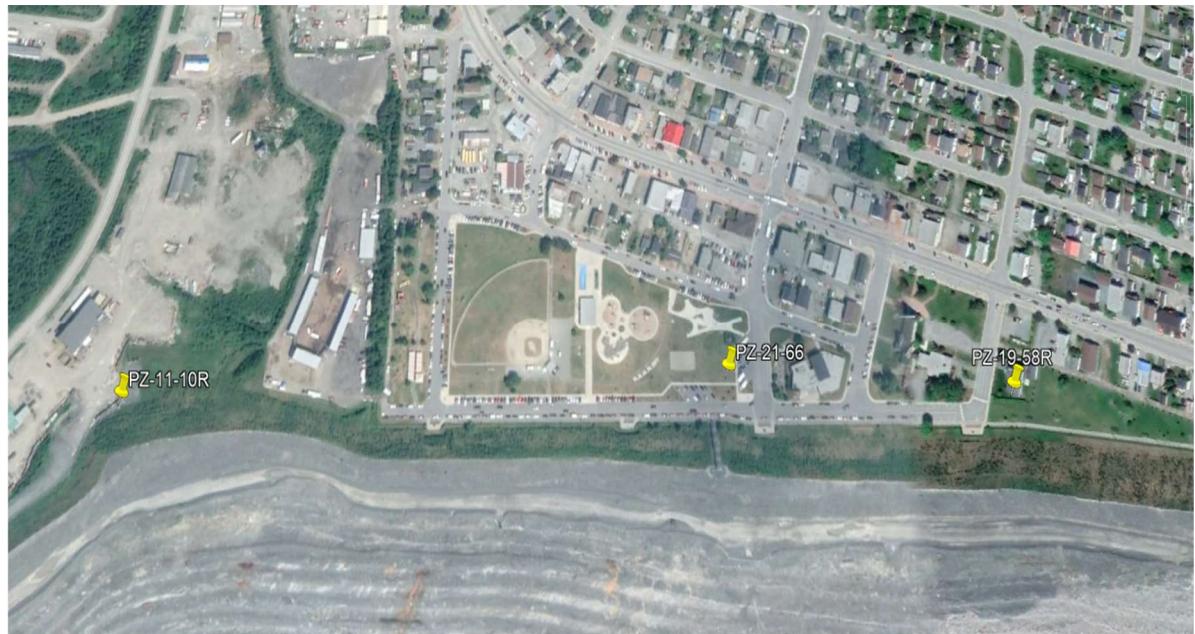
Les lectures à PZ-19-58R (à l'est de la rue Hochelaga à l'intersection de la rue de la paix) indiquent qu'un rabattement de l'ordre de 1,97 mètre est observé depuis son installation en 2019 et que sa tendance est à la baisse de l'ordre de 70 mm par mois.

Les lectures à PZ-11-10R (stade OSISKO) indiquent qu'un rabattement de l'ordre de 13,2 mètres observé depuis son installation en 2011. La tendance à la baisse est de l'ordre de 164 mm par mois depuis 2014. Il faut cependant mentionner qu'à la fin de 2021, entre juin et novembre, la nappe à remonter de 2.11 mètres ce qui indique que sa recharge est relativement rapide et a été de 442 mm par mois pour cette période.

Figure 3 : Position des piézomètres PZ-11-10R, PZ-21-66 et PZ-19-58R

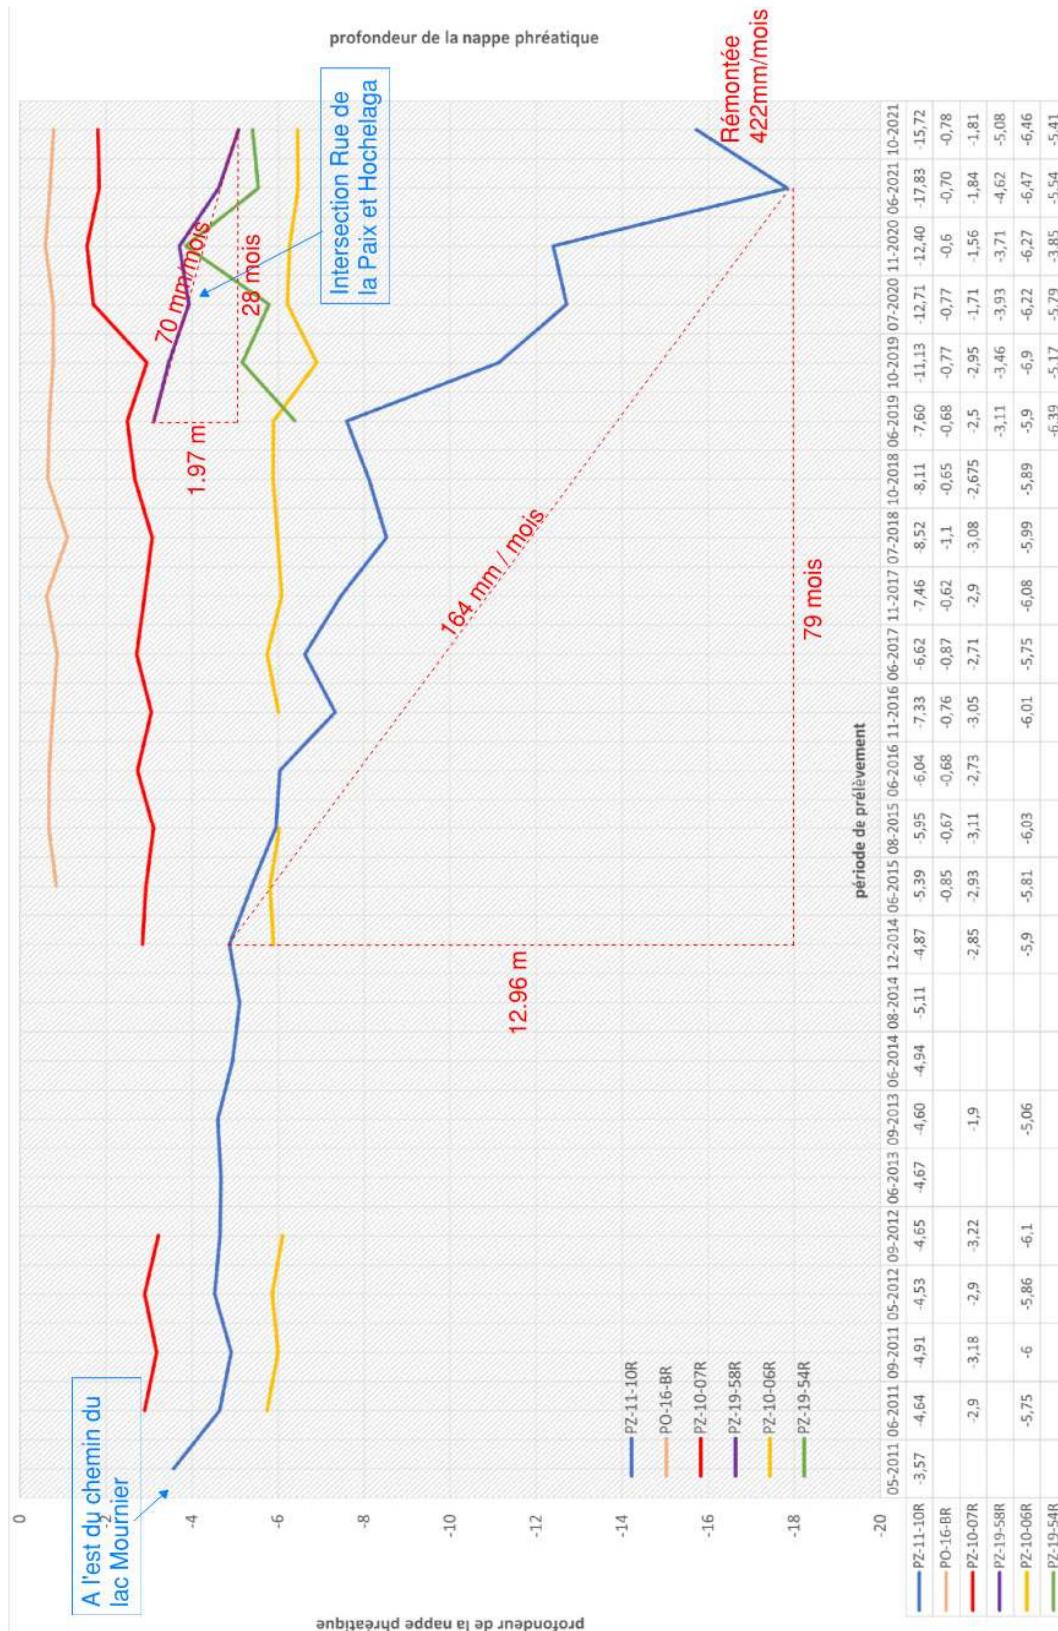
En effet, sous le mur et dans le roc, trois tranchées dynamitées permettent de canaliser l'eau souterraine et de la rediriger. Deux de ces tranchées sont localisées dans la zone A, soit une à l'extrémité ouest du repère #7 et l'autre à l'extrémité est du repère #5.

Par ailleurs, des travaux de dépressurisation du roc en profondeur ont été réalisés par MCM sous ce secteur par des forages horizontaux de la fosse vers le nord. Les forages ont été réalisés à environ 100 mètres de profondeur. Cette dépressurisation est un autre facteur qui pourrait contribuer au rabattement de la nappe dans le mort terrain au-dessus.

Figure 4 : Évolution du rabattement de la profondeur de la nappe phréatique depuis 2011

La cause probable du phénomène de tassement enregistré pour les points 5, 6 et 7 est reliée au rabattement de la nappe dans ce secteur qui est situé en bordure de la mine à ciel ouvert.

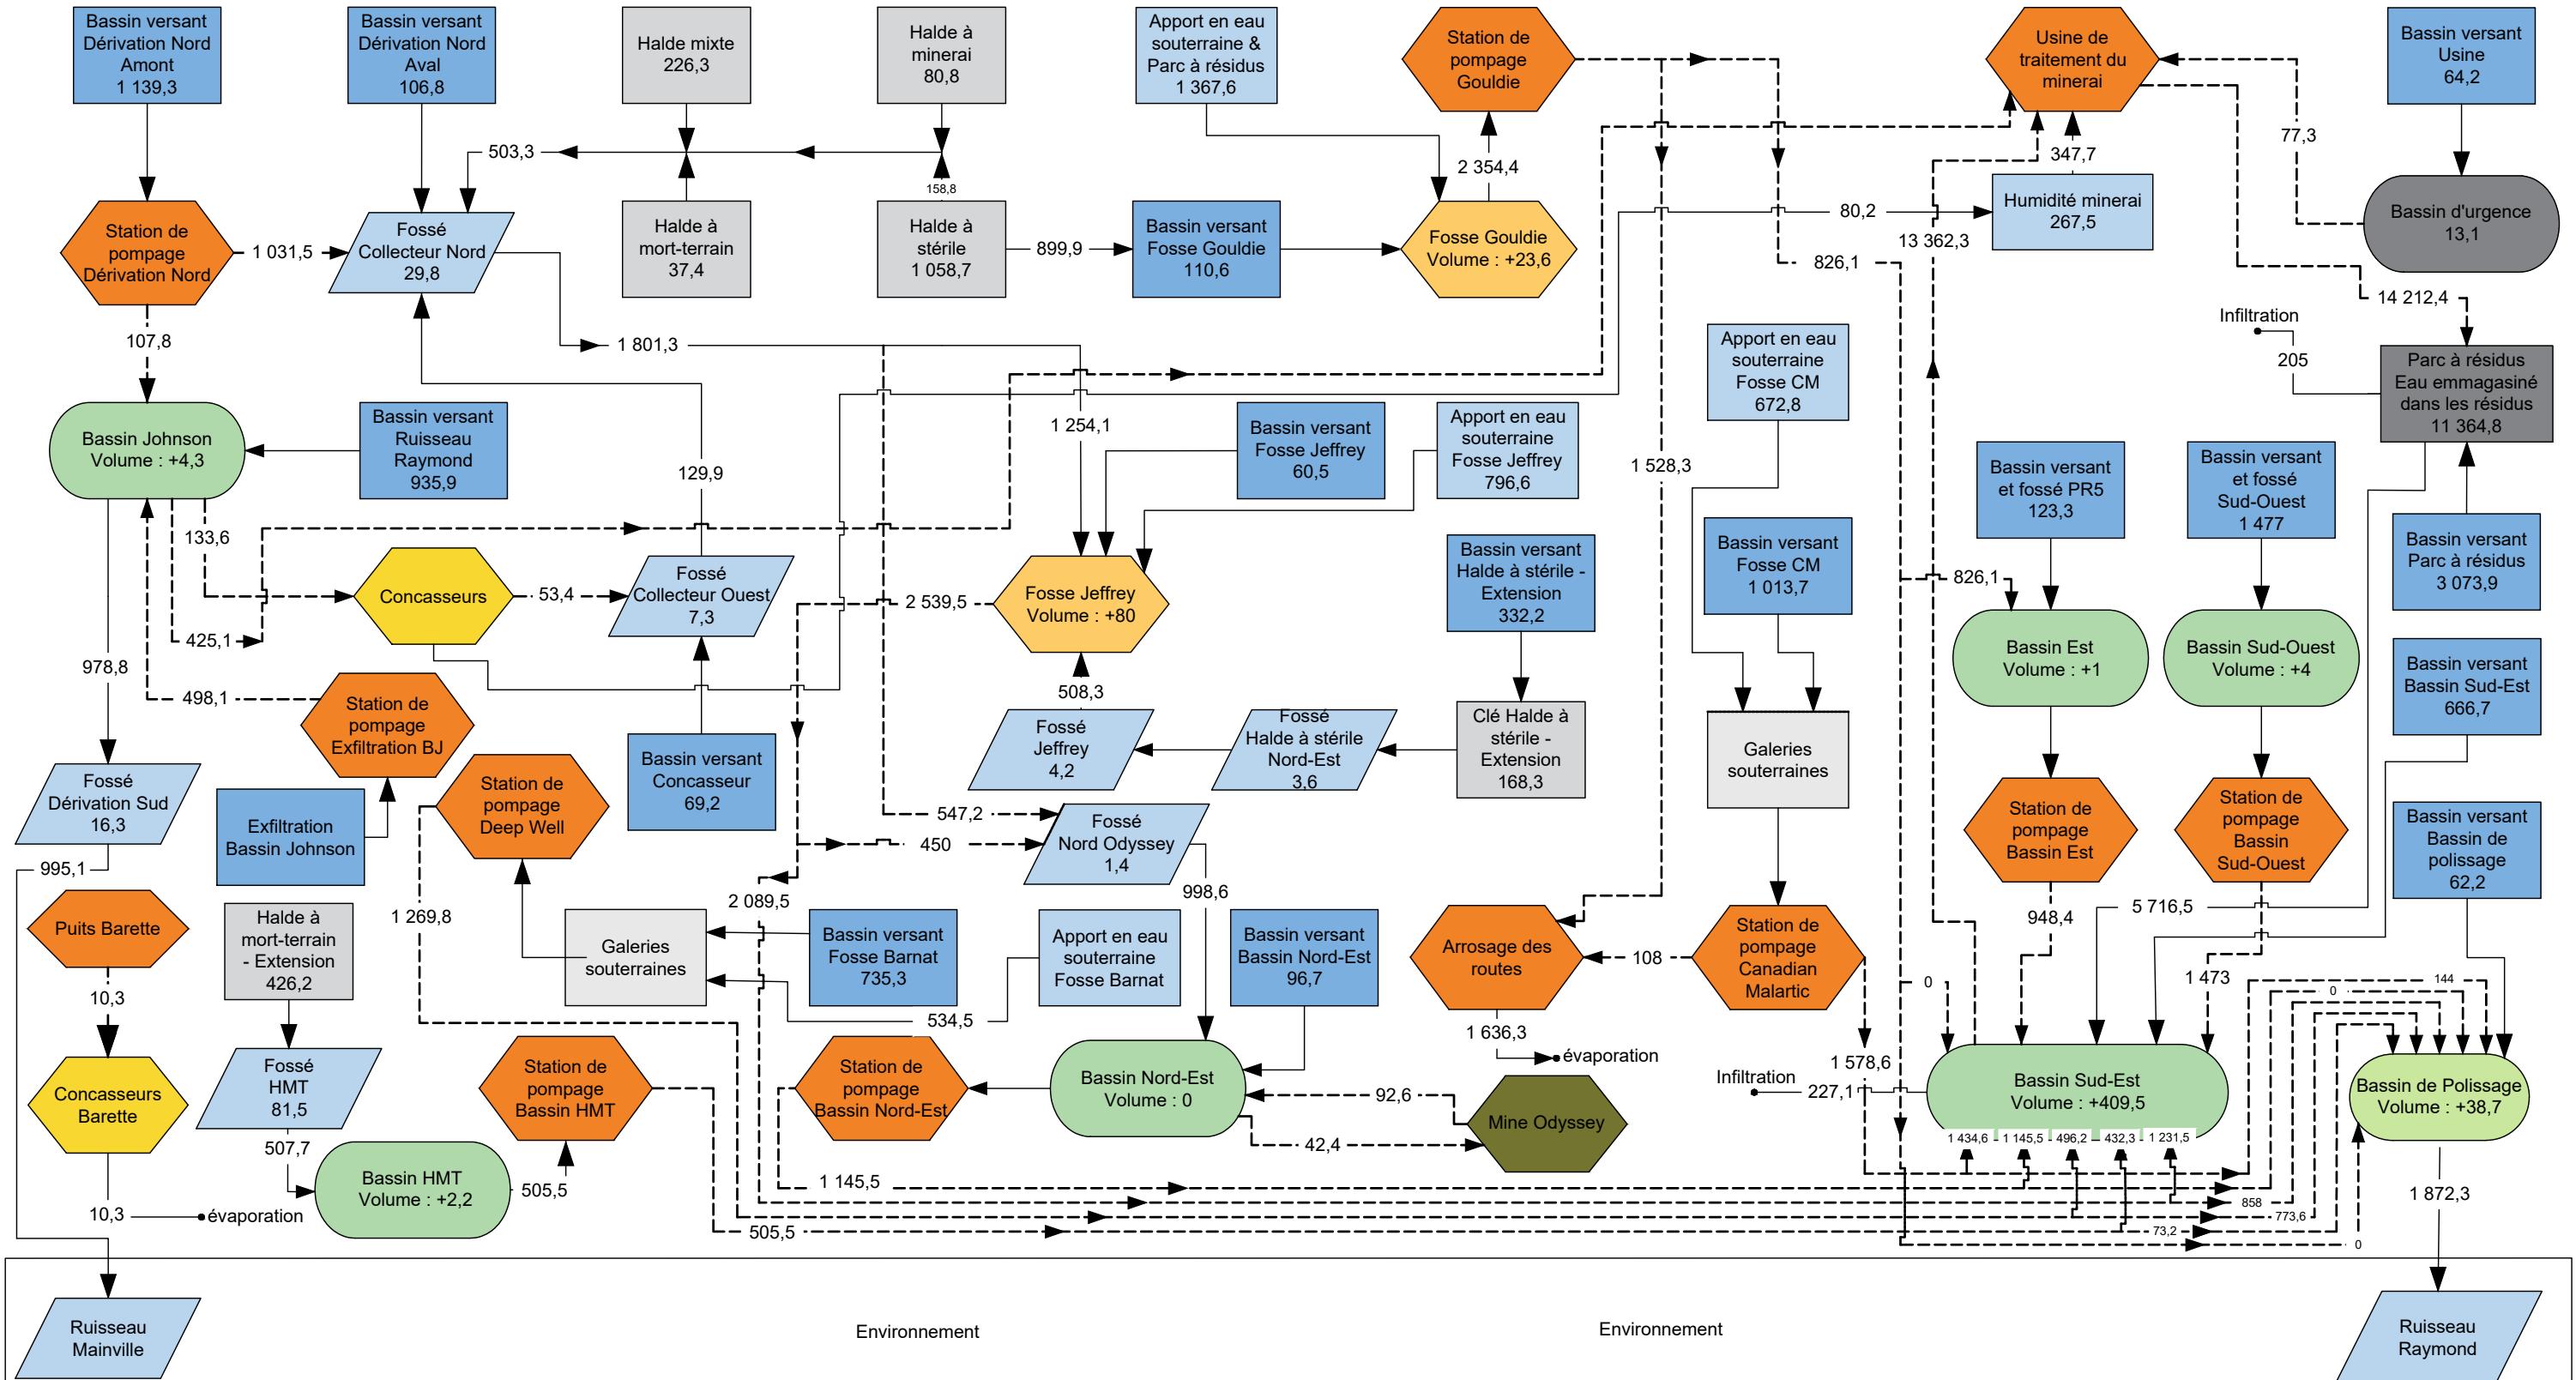
Bilan d'eau 2021

Le bilan d'eau 2021 présente les volumes infiltrés dans le parc à résidus et dans le bassin Sud-Est. Ils ont été obtenus par bilan de masse de l'eau sur le site. Ces volumes correspondent à un *taux journalier d'infiltration* de 0,17 L/m² et de 0,50 L/m² pour le parc à résidus et le bassin Sud-Est respectivement. Ces estimations sont comparables aux valeurs obtenues par modélisation dans les études de conception.
