# Projet d'agrandissement du parc de réservoirs de Cepsa Chimie à Bécancour

Addenda C de l'étude d'impact sur l'environnement déposée au Ministère de l'Environnement et de la Lutte contre les changements climatiques

Demande d'engagements et d'informations complémentaires

Cepsa Chimie Bécancour inc.

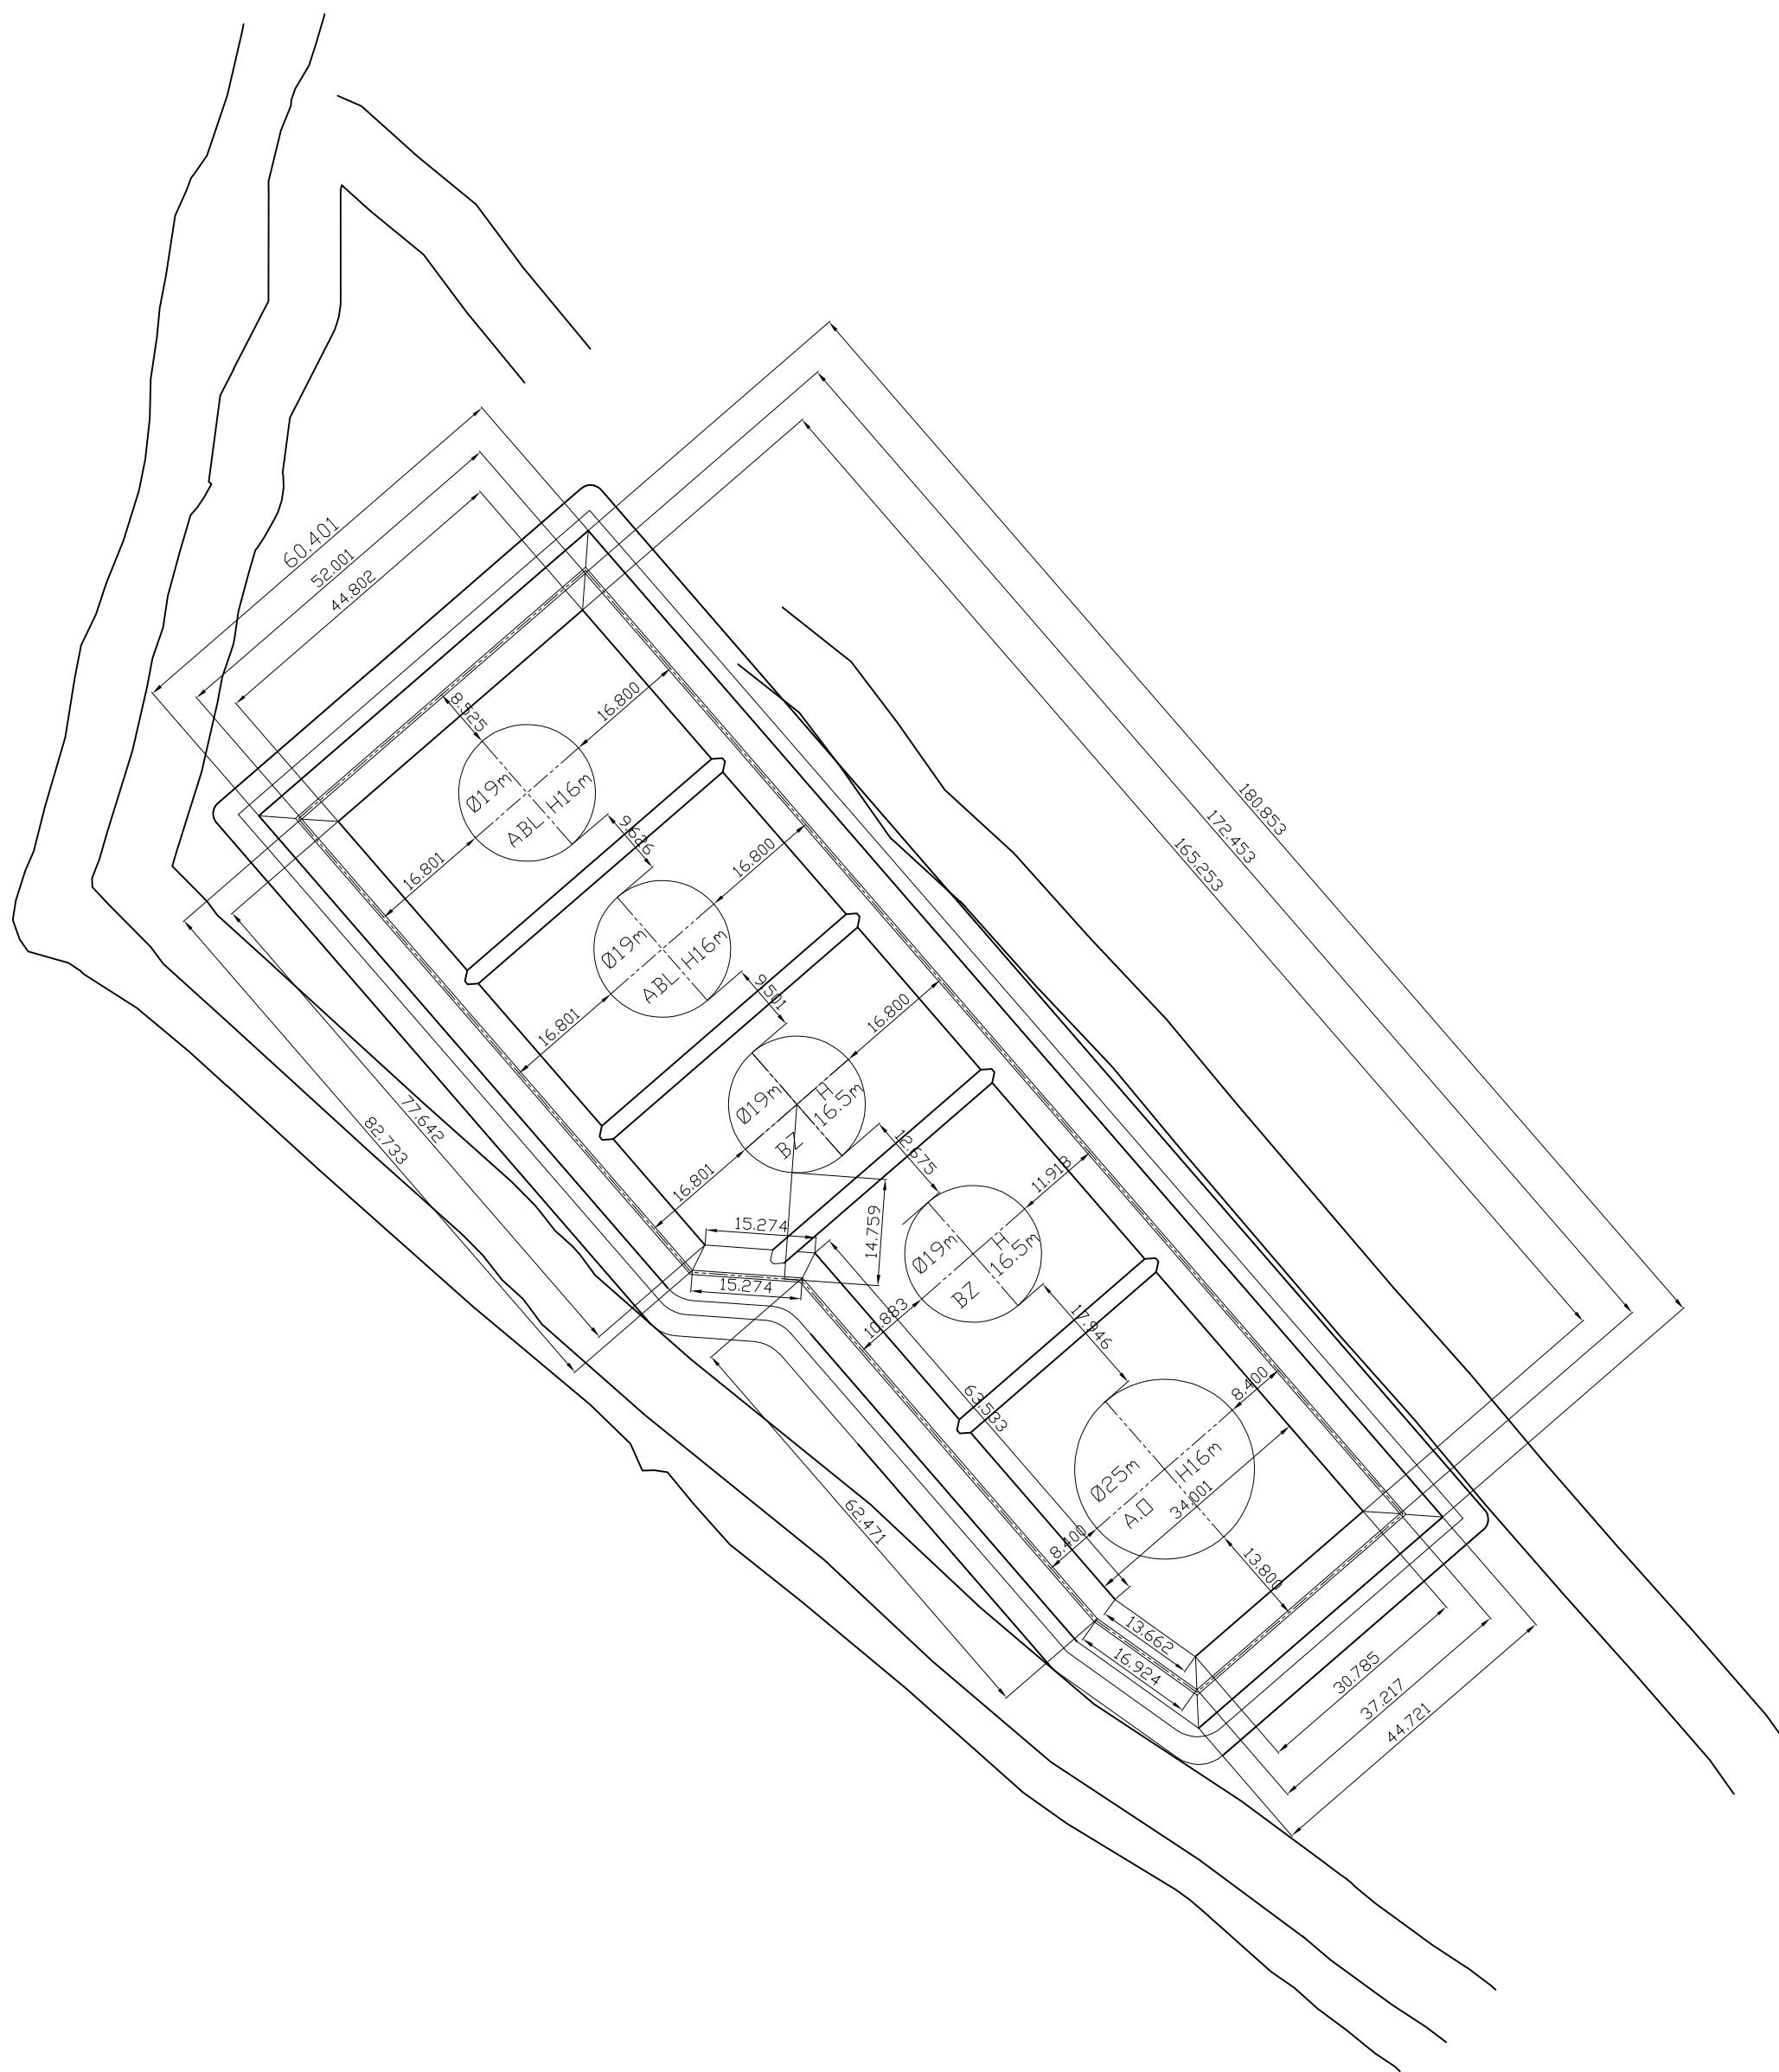
## **Figure 1 Schéma préliminaire du bassin de rétention**

La figure 1 présente un schéma préliminaire de la digue de rétention. Lors de l'ingénierie préliminaire, l'objectif était de configurer une digue offrant la rétention requise tout en minimisant les empiètements du projet dans l'environnement (habitat du poisson, la bande riveraine et la plaine inondable).

CCB s'engage à présenter un schéma détaillé (plans signés et scellés) de la digue de rétention, incluant les détails de l'émissaire, en support à la demande d'autorisation.

Figure 1 Schéma préliminaire du bassin de rétention .....	8
---	---

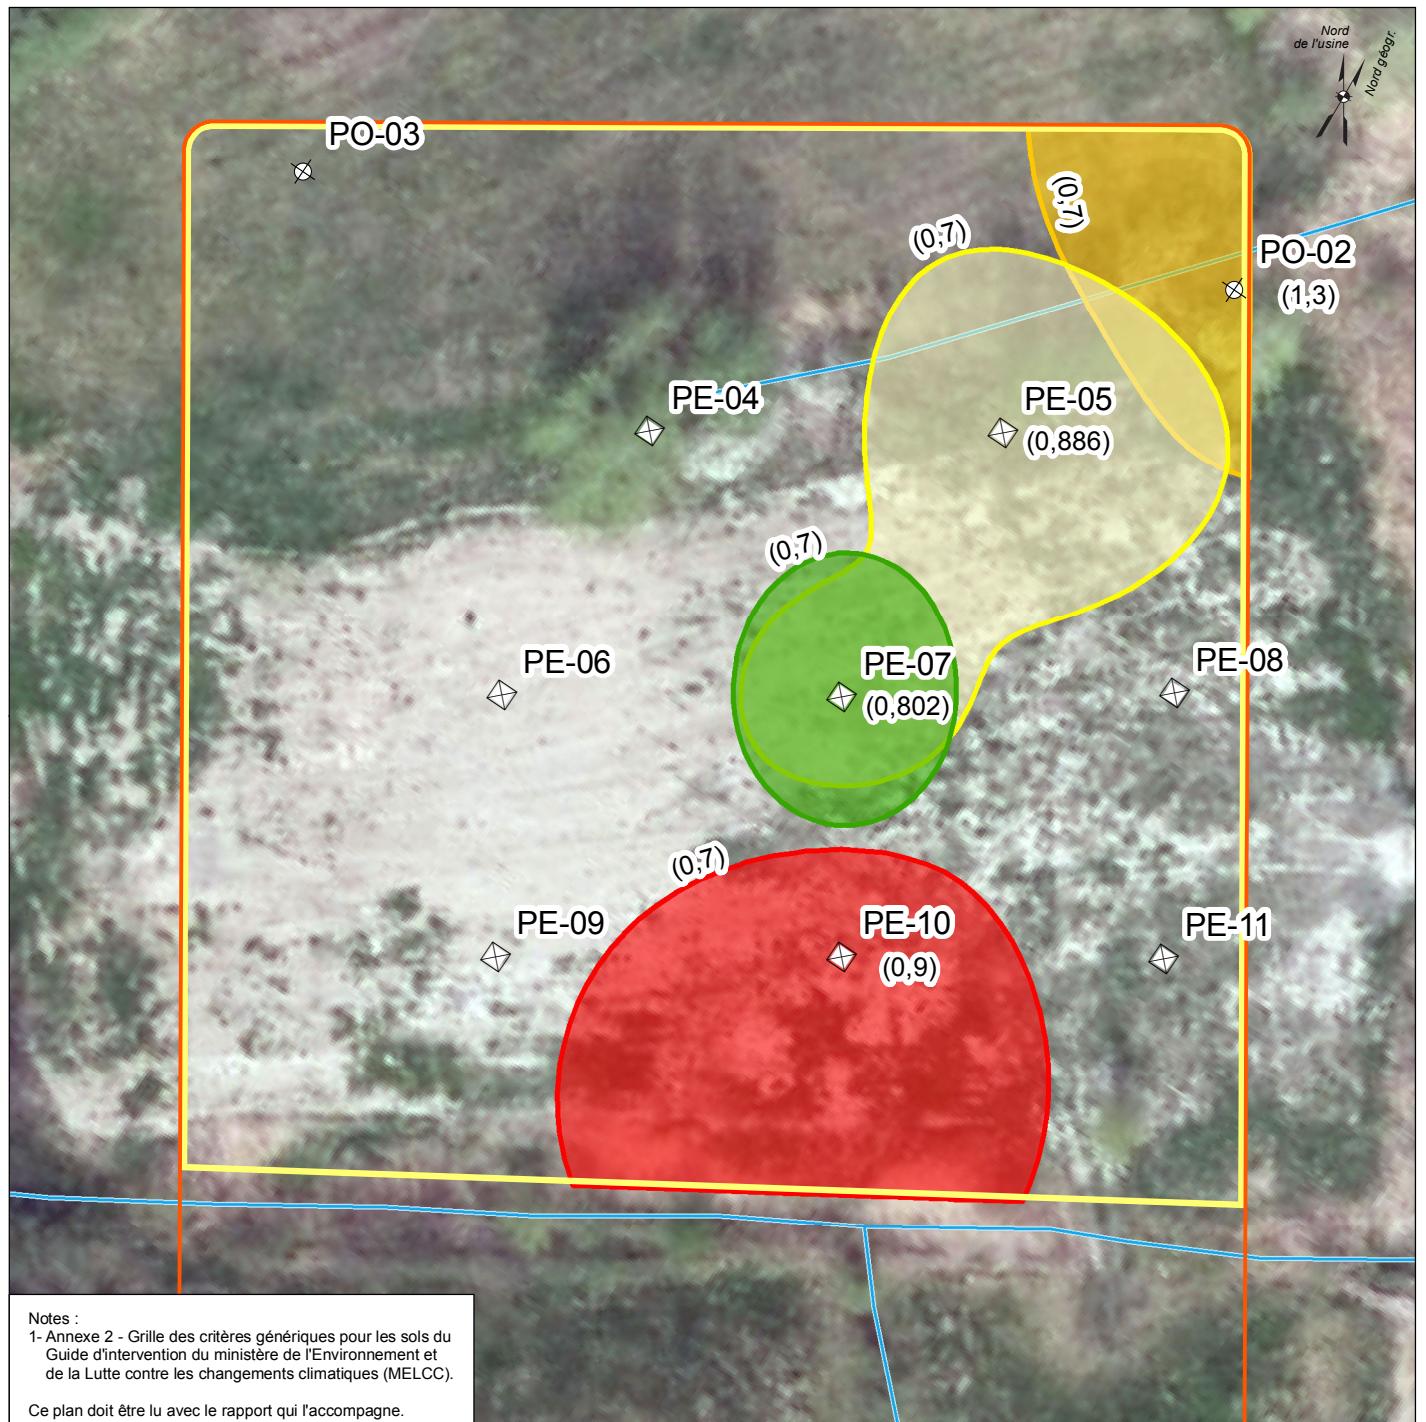
- Carte QC 24 R01 Identification et délimitation des zones de sols contaminés dans la plage A-C
- Tableau 1 : Résultats de salinité
- Certificat d'analyses
- Extrait du guide d'intervention (annexe 5)

Site à l'étude
	Zone de remblai
	Lot du cadastre du Québec (3 294 101)
	Puits d'exploration
	Puits d'observation
	Réseau hydrographique
(0,7)	Concentration en salinité (mS/cm)
<b>Zone de sols contaminés en salinité dans la plage A-C (intervalle de profondeur (m))<sup>1</sup></b>	
	1,00-1,50
	1,50-2,00
	2,50-3,00
	3,00-3,50

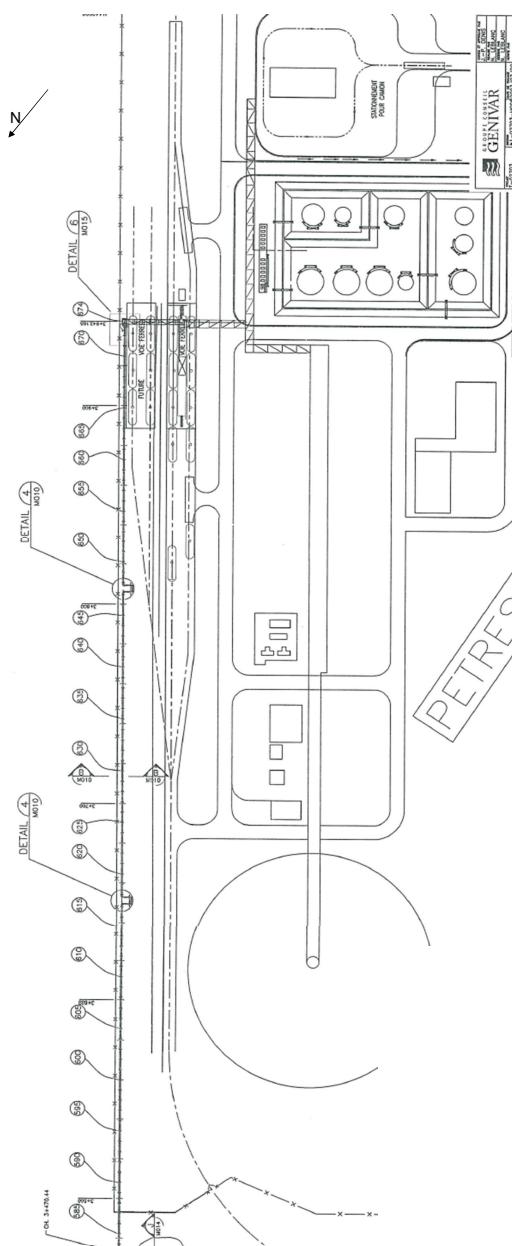
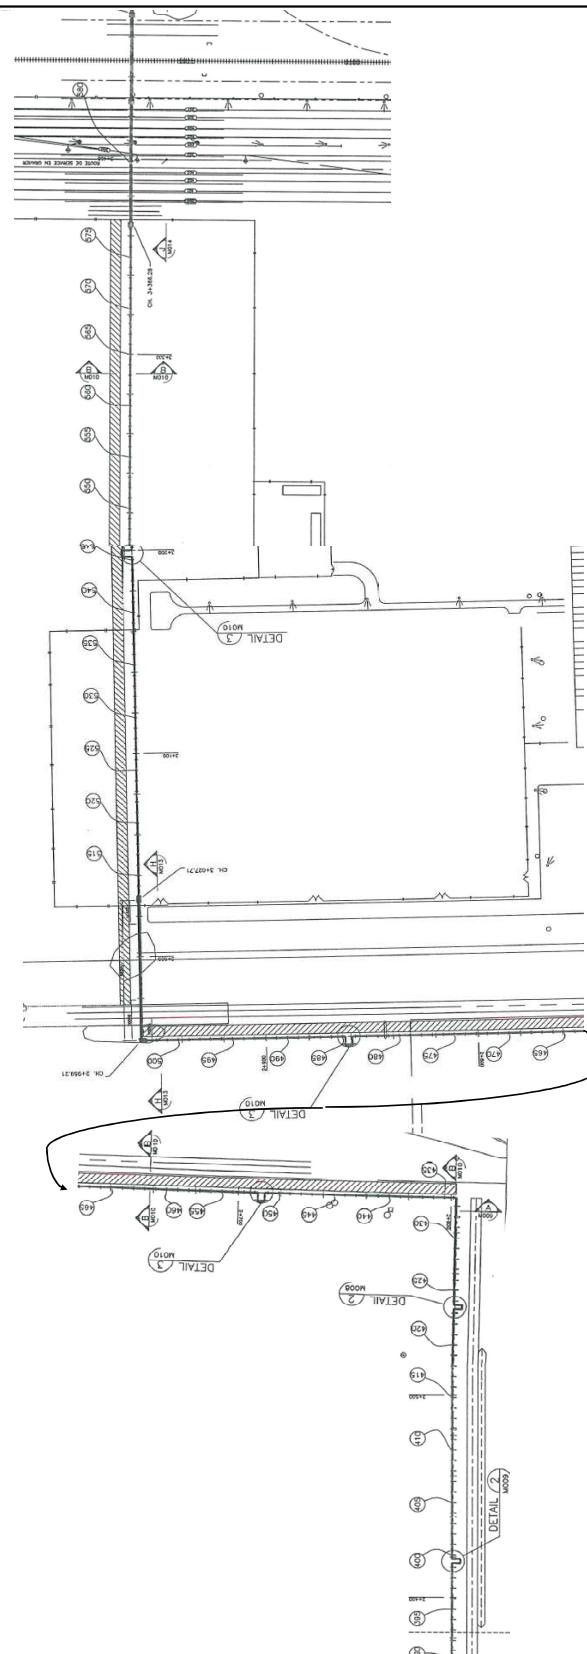
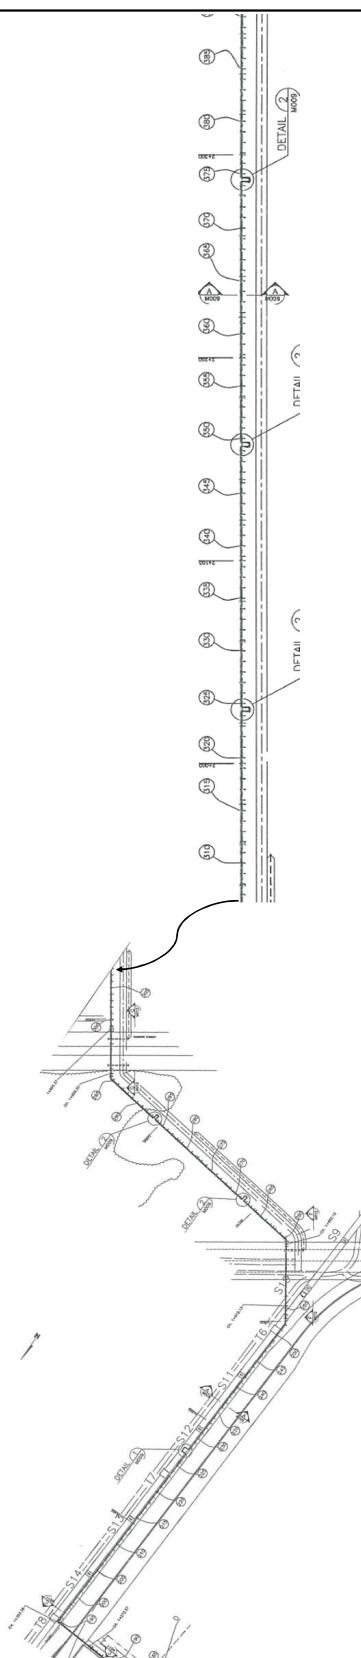
## **FICHE PIPELINE**

Unité	UTILITÉS
Description	De SR-101 vers Terminal portuaire (P&ID 090p2945)
Fluide	Alkybenzène linéaire (Contaminant: S)
Année de mise en service	2002
Spécification de tuyauterie	A1A1
Matériau	SA-53B ERW
Limite d'élasticité minimale spécifiée	240 Mpa (35000 psi)
Température	Opération: °C Conception: 65°C
Pression	Opération: 7.03 kg/cm² Conception: 8.44 kg/cm² (essai hydrostatique d'origine à 10.55 kg/cm²)
Isolation	Non

Section:	Mécanismes de dégradation*
	Mécanismes actifs:
Sections droites et horizontales	Corrosion interne: Erosion/ Erosion-Corrosion Corrosion externe: Corrosion atmosphérique
Boucles d'expansion	Corrosion interne: Erosion/ Erosion-Corrosion Corrosion externe: Corrosion atmosphérique
Passerelles	Corrosion interne: Erosion/ Erosion-Corrosion Corrosion externe: Corrosion atmosphérique
Zone inondable	Corrosion interne: Erosion/ Erosion-Corrosion Corrosion externe: Corrosion atmosphérique (près d'un point d'eau)

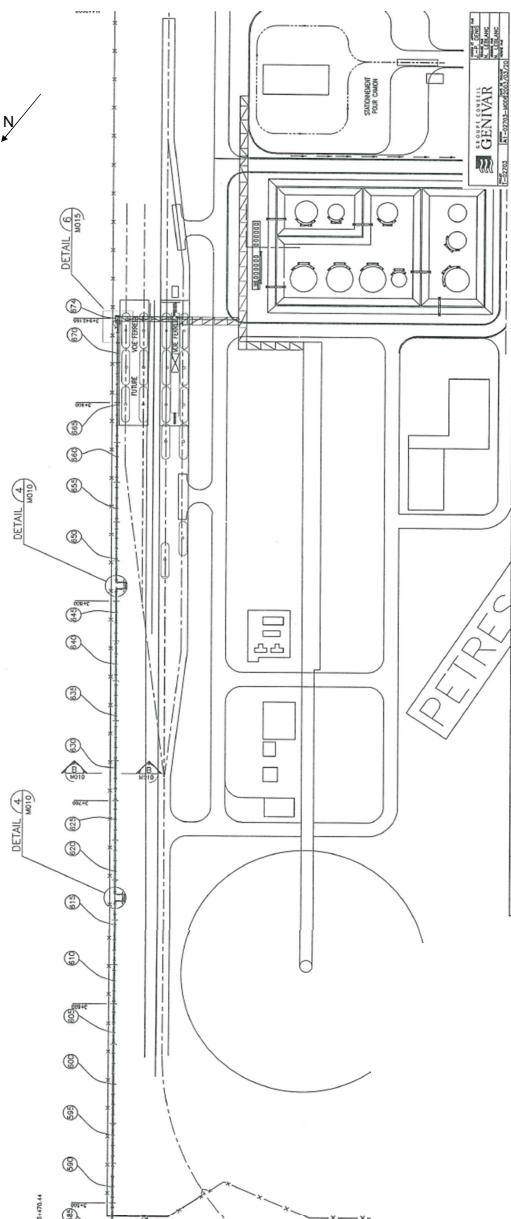
## FICHE PIPELINE

Mécanismes de dégradation*	
Section:	Mécanismes actifs:
Sections droites et horizontales	<b>Corrosion interne:</b> Erosion/ Erosion-Corrosion, Corrosion induite par les micro-organismes, Corrosion CO <sub>2</sub> , Corrosion par eau de procédé oxygénée <b>Corrosion externe:</b> Corrosion sous isolation
Boucles d'expansion	<b>Corrosion interne:</b> Erosion/ Erosion-Corrosion, Corrosion induite par les micro-organismes, Corrosion CO <sub>2</sub> , Corrosion par eau de procédé oxygénée <b>Corrosion externe:</b> Corrosion sous isolation
Passerelles	<b>Corrosion interne:</b> Erosion/ Erosion-Corrosion, Corrosion induite par les micro-organismes, Corrosion CO <sub>2</sub> , Corrosion par eau de procédé oxygénée <b>Corrosion externe:</b> Corrosion sous isolation
Zone inondable	<b>Corrosion interne:</b> Erosion/ Erosion-Corrosion, Corrosion induite par les micro-organismes, Corrosion CO <sub>2</sub> , Corrosion par eau de procédé oxygénée <b>Corrosion externe:</b> Corrosion sous isolation (près d'un point d'eau)

Conduite: P-9002

Type de conduite: Pipeline
