2945-5862 QUÉBEC INC.
(SABLIERES THÉRIEN)

MISE À JOUR DES INFORMATIONS
PLAN D'EXTRACTION ET DE REMISE EN ÉTAT

PRÉSENTÉE AU MINISTÈRE DU DÉVELOPPEMENT DURABLE,
DE L'ENVIRONNEMENT ET DE LA LUTTE
CONTRE LES CHANGEMENTS CLIMATIQUES

Dossier : 13-1788-005

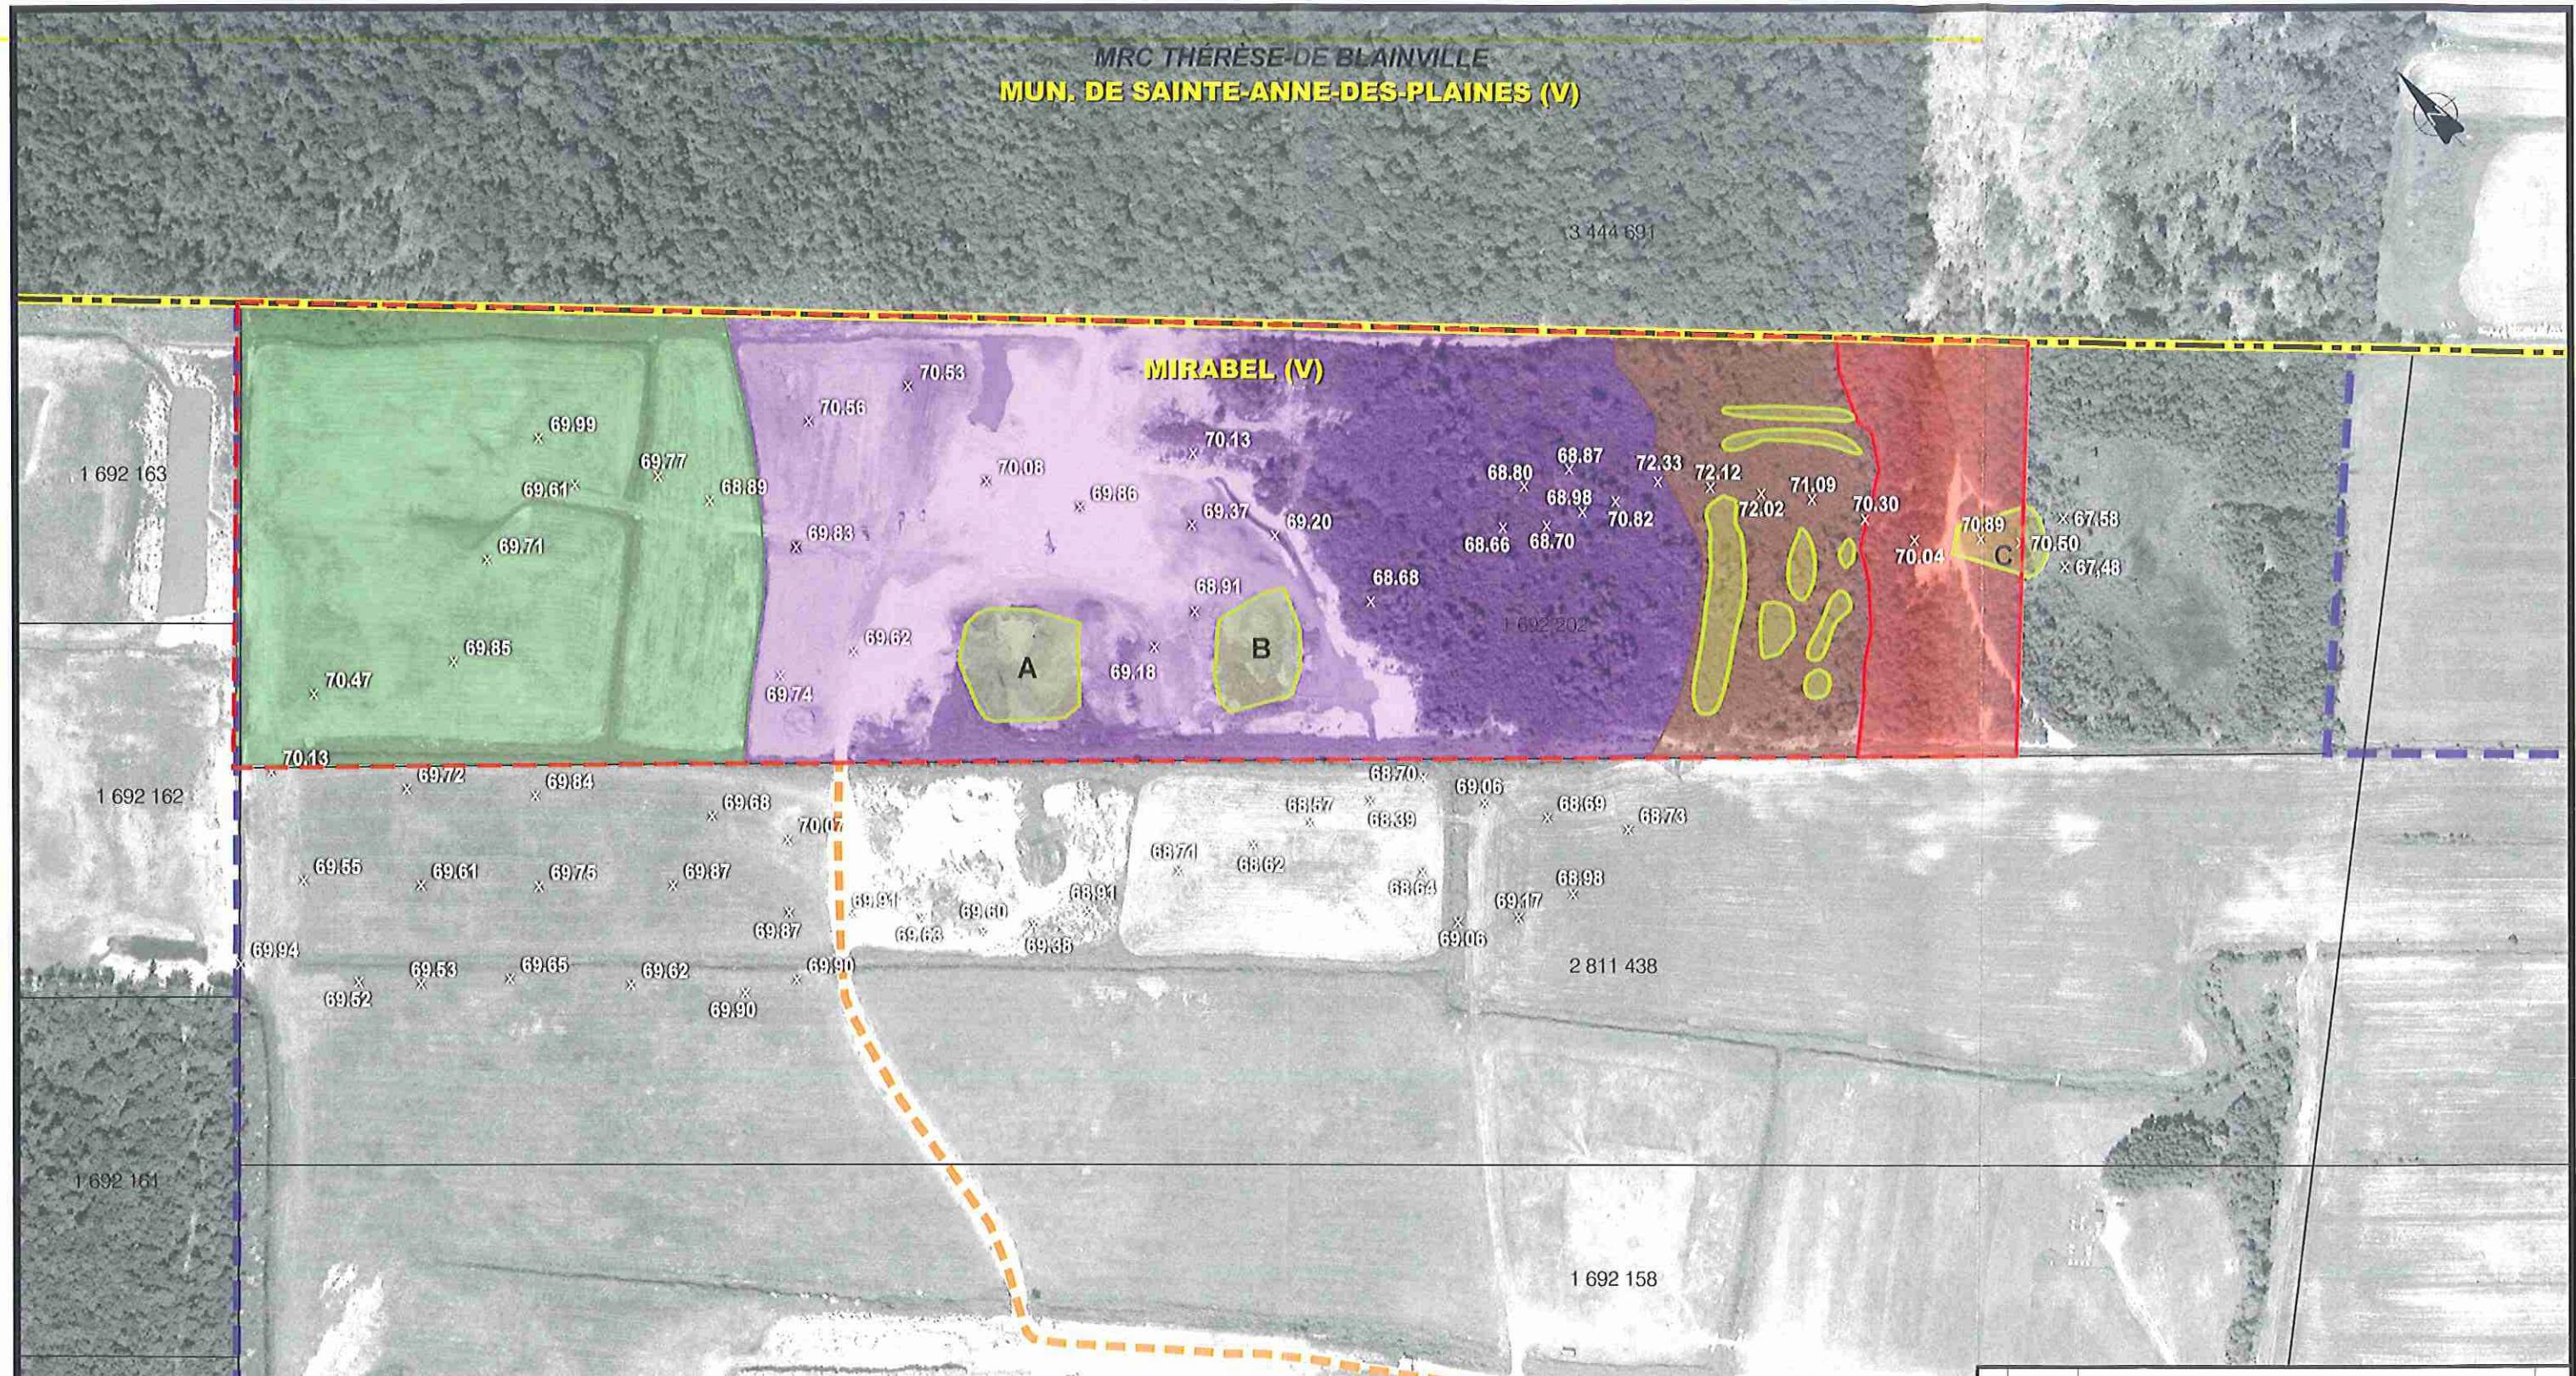
NO	DATE	RÉVISION	APP.
Projet : EXPLOITATION D'UNE SABLIÈRE LOT 1 692 202 À MIRABEL			
Titre : Plan des élévations (2014)			
Échelle approx. : 1:3 000			Figure: 3

Légende :	— Limite MRC	— Élevation
	— Limite municipale	
	— Limite de propriété	
	— Chemin d'accès	
	■ Zone exploitée (= 9,4 ha)	
	■ Zone en exploitation (= 1,9 ha)	
	■ Zone à exploiter (= 1,6 ha)	
	■ Zone remise en état (= 4,5 ha)

—	Sol arable (14-12-12)
A	= 8 075 m ³
B	= 3 275 m ³
C	= 2 480 m ³
Autres	= 3 920 m ³
Total	= 17 750 m ³

Figure 3 : Plan des élévations

La portion la plus au sud-est s'abaisse rapidement considérant qu'elle rejoint une portion de la parcelle ayant déjà été exploitée (extraction de sable) au cours des années 1970. C'est pourquoi, bien que l'épaisseur maximale sera de l'ordre de 4 à 5 m, l'épaisseur moyenne est évaluée à environ 2 à 2,5 m. Il en résulte un volume restant à extraire d'environ 175 000 t.m. tout au plus. La figure 3, en annexe, montre les élévations du site.
