PROJET DE RECONSTRUCTION DU PONT DE L'ILE AUX TOURTES

CONTRAT DE CONCEPTION-CONSTRUCTION-FIANCEMENT
 Numéro de dossier : 3116-21-1101 | Numéro de projet : 154151176

RAPPORT ANNUEL DE SUIVI ENVIRONNEMENTAL

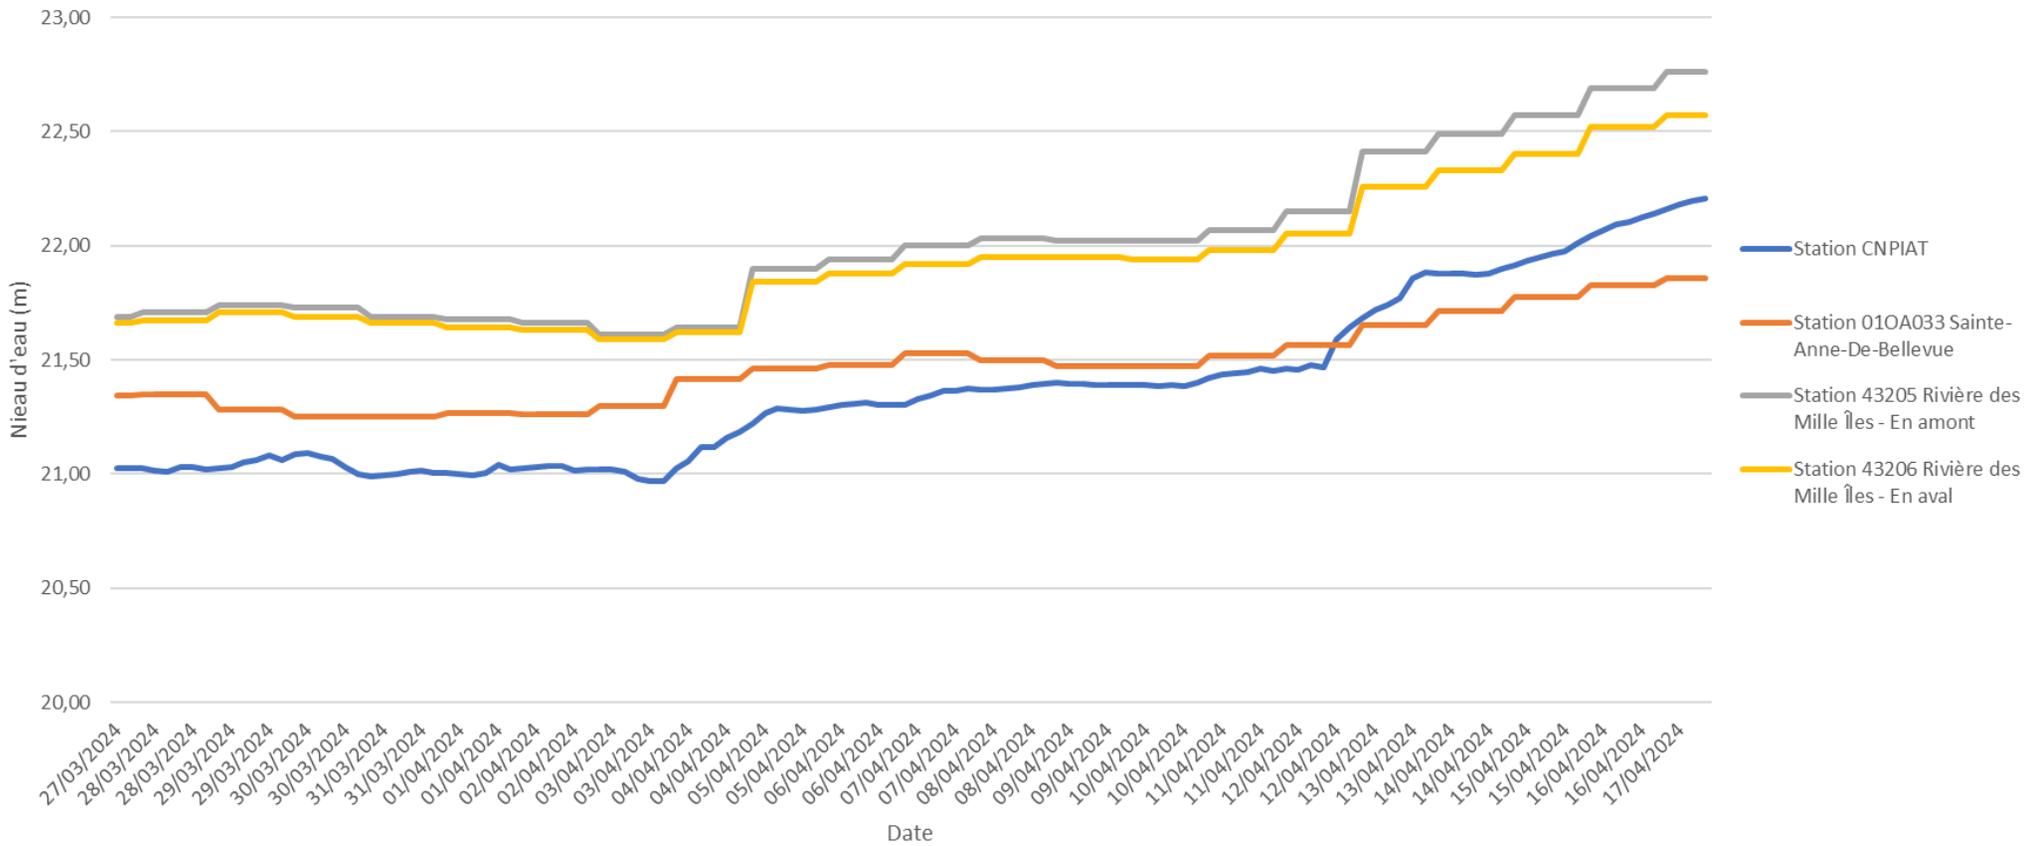
Figure 1 Niveau d'eau moyen journalier durant la crue printanière 2024 entre la station CNPIAT et des stations locales

La figure 1 ci-dessous montre que les variations observées à la station située au sud-ouest de l'île suivent une tendance similaire à celles des stations locales, tant en termes de hausse que de baisse du niveau d'eau. L'écart absolu le plus faible entre la station de CNPIAT et une station locale (station 02OA033) est de 2 %, ce qui indique une bonne représentativité des conditions hydrologiques du secteur.

Écart de niveau d'eau Crue printanière 2024 entre la station CNPIAT et des stations locales
Période couverte: Fin mars à mi-avril 2024

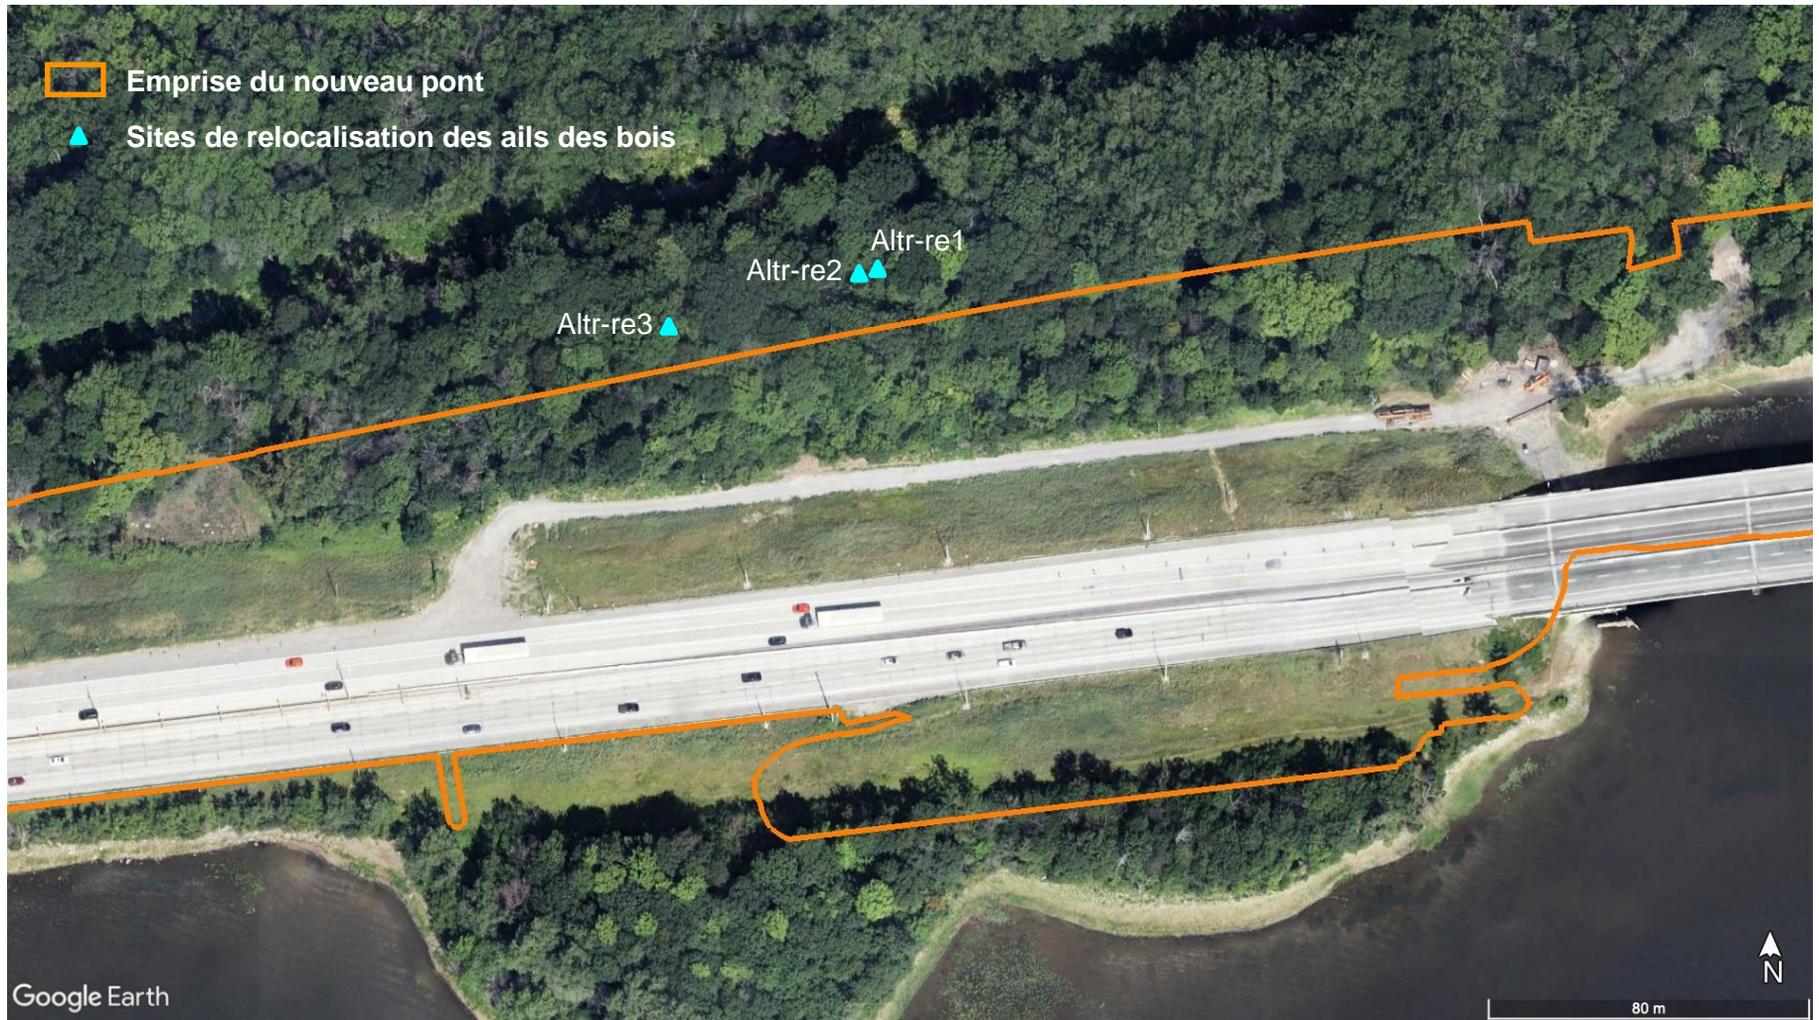
Figure 1. Emplacement des trois sites de relocalisation des ails des bois à l'Île-aux-Tourtes

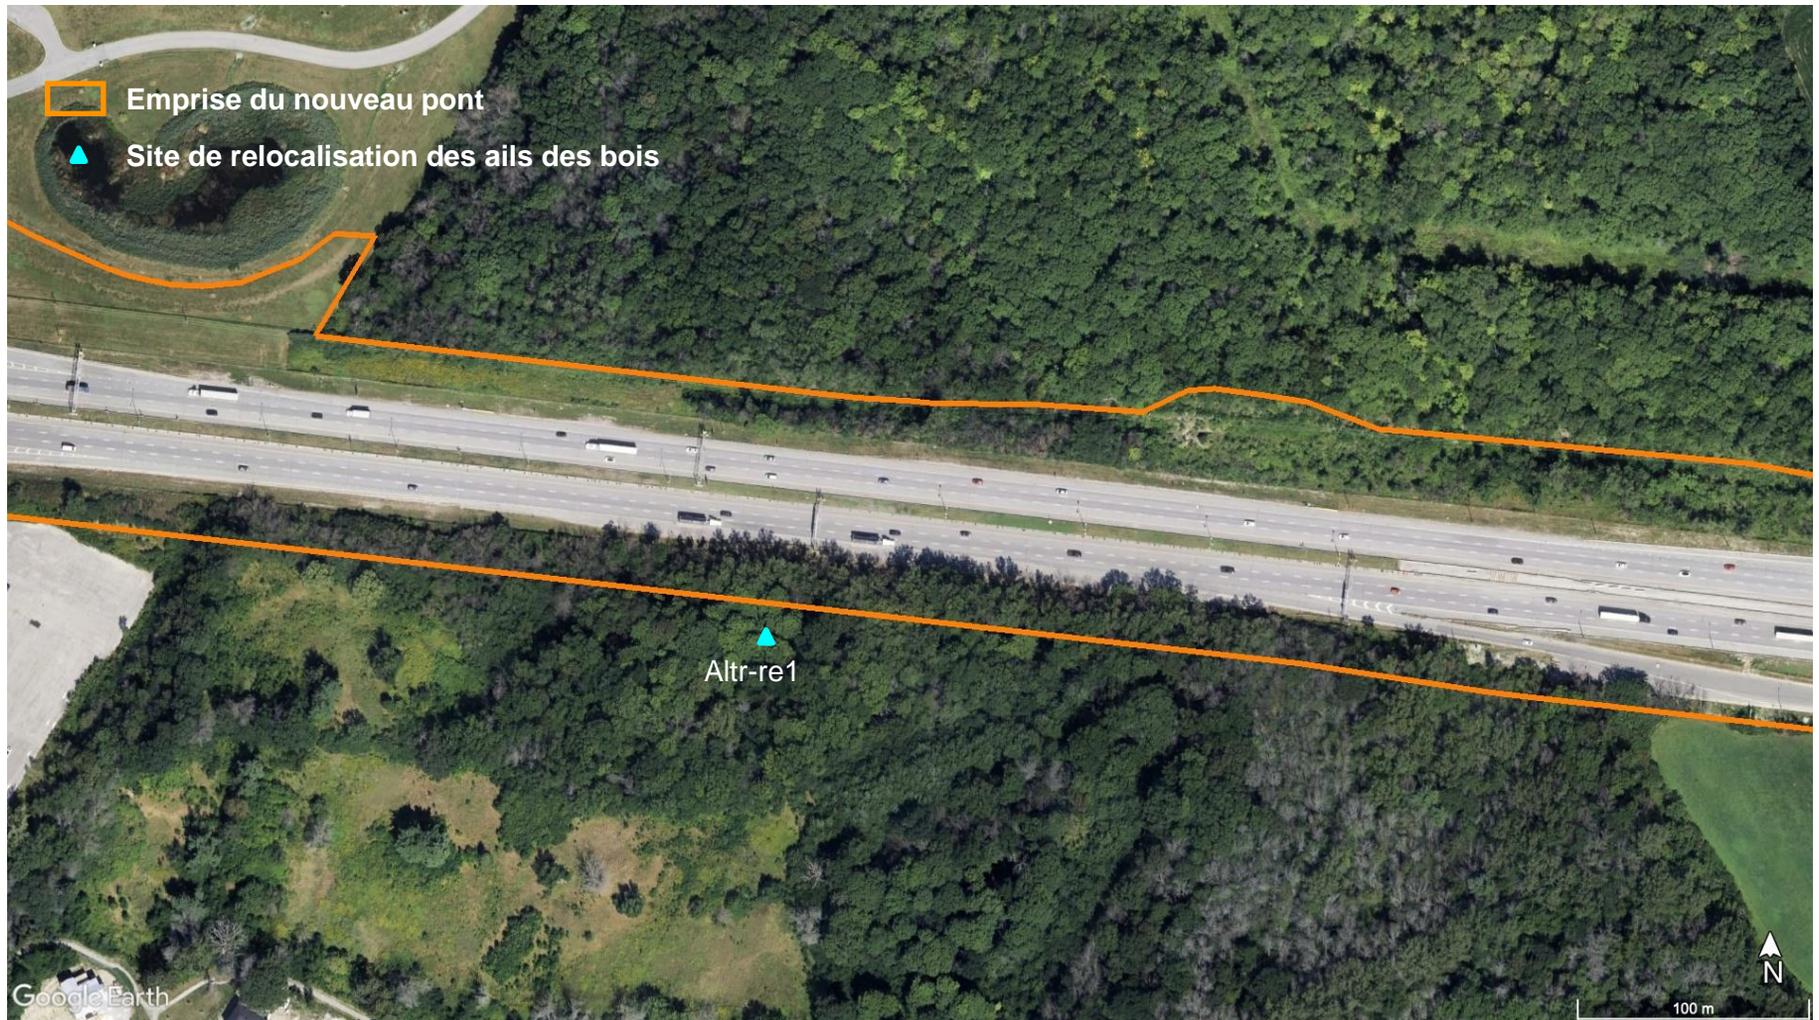
Figure 2. Emplacement du site de relocalisation des ails des bois dans la forêt de Senneville

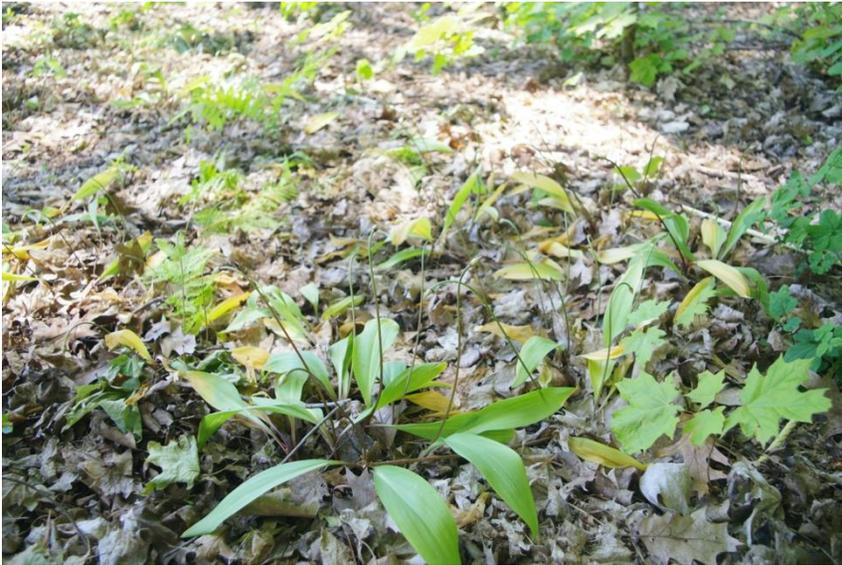
Photo 17- Hampes florales des ails des bois au site Altr-re1 de l'Île-aux-Tourtes le 3 juin 2024

À l'Île-aux-Tourtes, les colonies d'ails des bois relocalisées sont en bonne santé. En mai et juin 2024, le décompte des hampes florales sur les plants relocalisés à l'Île-aux-Tourtes démontre qu'elles sont présentes sur 19 à 24 % des plants d'ails des bois (photos 17 à 19, Annexe 1). En comparaison à une autre étude de transplantation d'ails des bois au Québec (33 000 plants) (GREBE 2003)², leurs résultats démontrent la présence d'hampes florales sur moins de 7 % des plants pendant les trois premières années de suivi après la relocalisation.

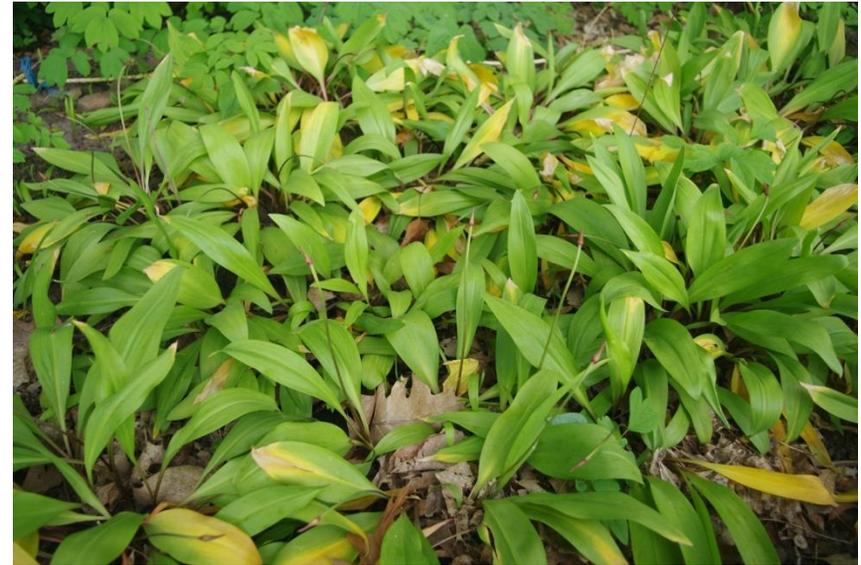
Photo 19- Hampes florales des ails des bois au site Altr-re3 de l'Île-aux-Tourtes le 21 mai 2024

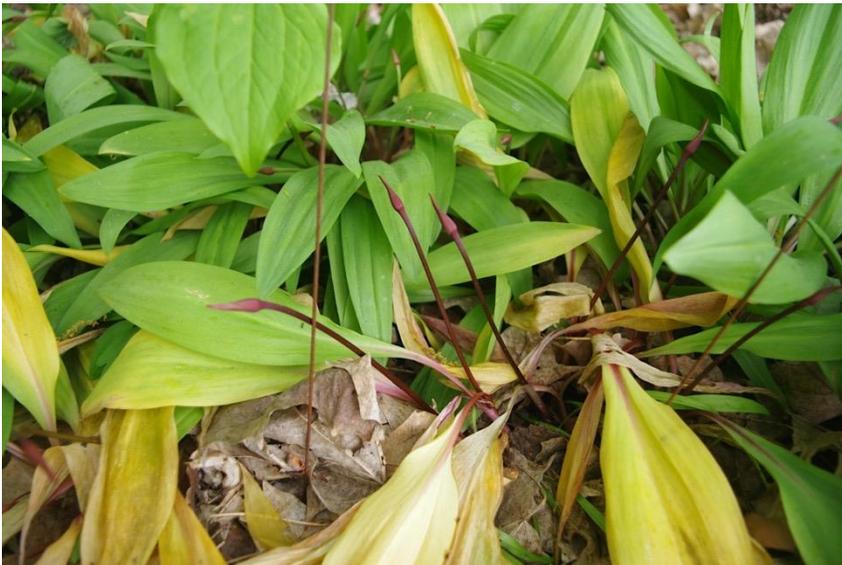
Photo 18- Hampes florales des ails des bois au site Altr-re2 de l'Île-aux-Tourtes le 21 mai 2024

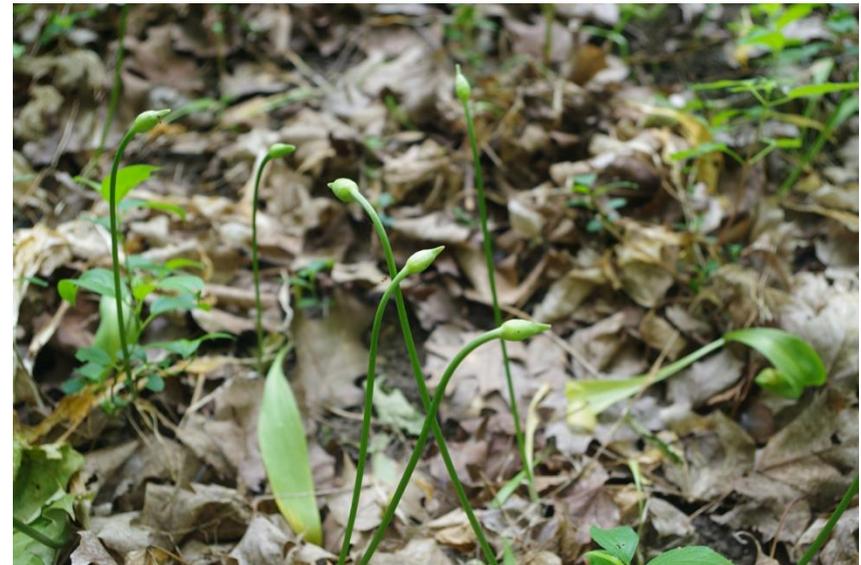
Photo 20- Hampes florales des ails des bois au site Altr-re1 de la forêt de Senneville le 5 juin 2024

Aux différentes visites d'inventaire, la colonie d'ails des bois relocalisés dans la forêt de Senneville est en bonne santé. Les hampes florales sont présentes sur 13 % des plants relocalisés des ails des bois (Photo 20, Annexe 1). En 2023 et 2024, le décompte moyen de feuilles (2) par plant d'ail dans le site est identique (annexes 1 et 2). Depuis la transplantation, la biomasse d'ails des bois dans le site de relocalisation de la forêt de Senneville projette une augmentation à cause principalement de la hausse de densité des plants d'ails.

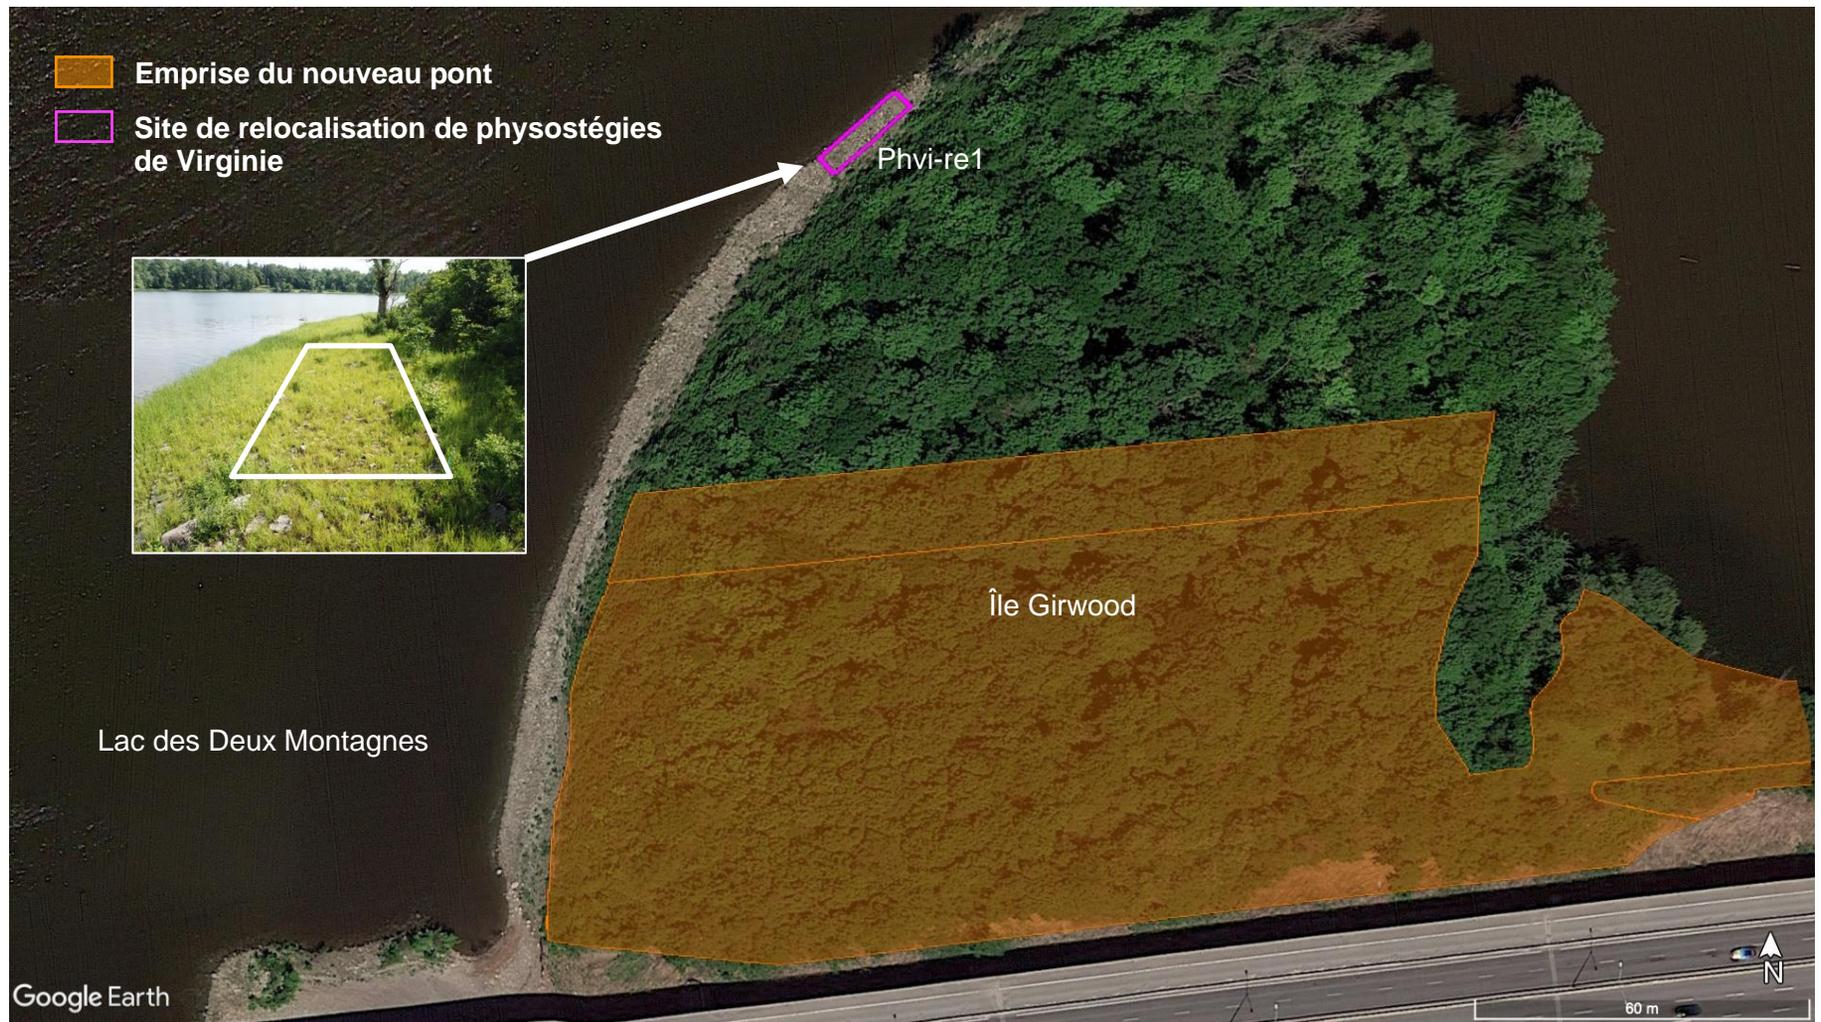
Figure 1. Emplacement du site de relocalisation des physostégies de Virginie sur l'île Girwood

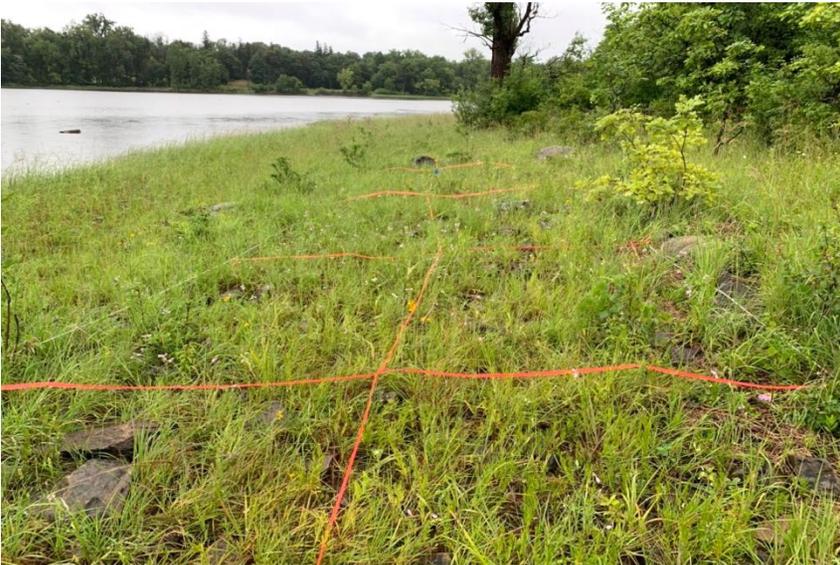
Photo 2- Sous-unités d'inventaires dans le site de relocalisation de physostégies de Virginie

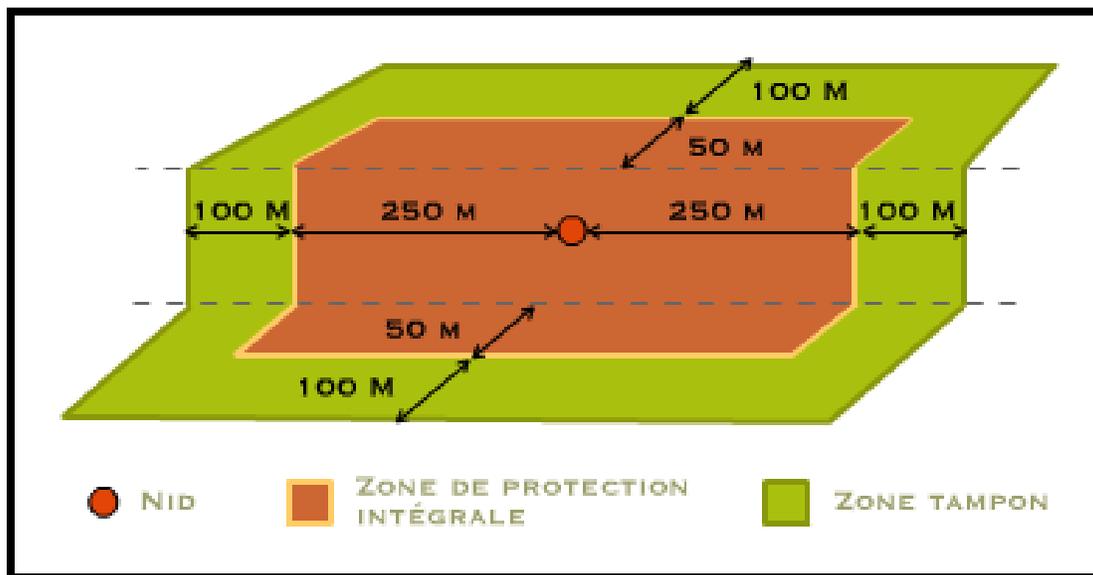
La zone de protection intensive comprend une zone de 250 m de chaque côté du nid sur toute la hauteur de la paroi rocheuse ou de l'escarpement, ainsi qu'une zone de 50 m à partir de la limite de la rupture de pente en haut et en bas de la paroi rocheuse ou de l'escarpement (Figure 3). Toute activité (dont les opérations forestières) est interdite en tout temps dans cette zone. La zone tampon comprend quant à elle une bande additionnelle de 100 m à la zone de protection intensive en haut et en bas de la paroi rocheuse ou de l'escarpement. Les activités dans la zone tampon sont permises du 1^{er} septembre à la fin février (ÉROP, 2009).

Figure 3. Schéma des zones de protection intégrale et tampon du nid

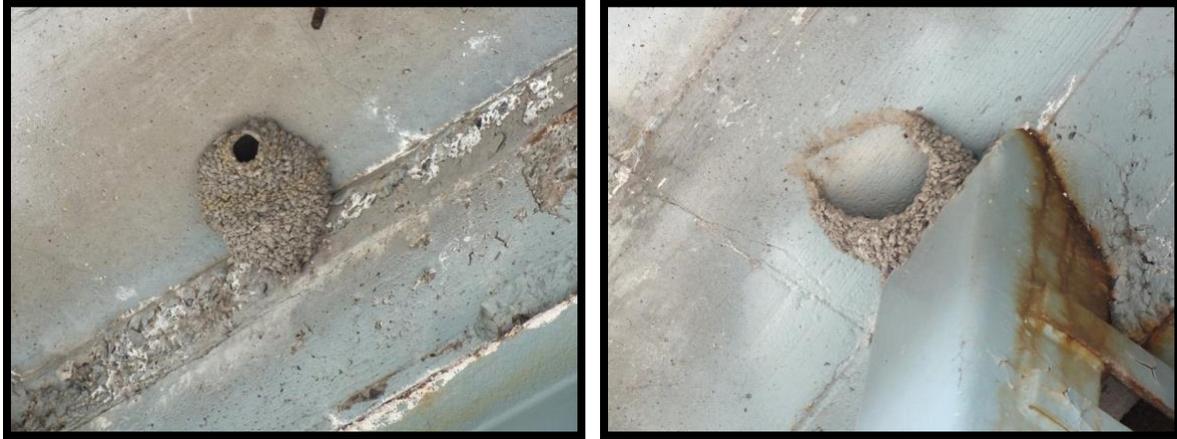
- Des pluies importantes (avec du vent) qui imbibent les nids d'eau, ce qui les fait s'émietter et/ou tomber ;
- Un temps trop chaud qui fait sécher les nids et s'émietter le plancher du nid ;
- Un temps chaud et humide de façon prolongée qui peut rendre les nids plus friables jusqu'à s'émietter et tomber (Figure 5).

Figure 5. Exemples d'un nid complet et d'un nid effrité (incomplet)

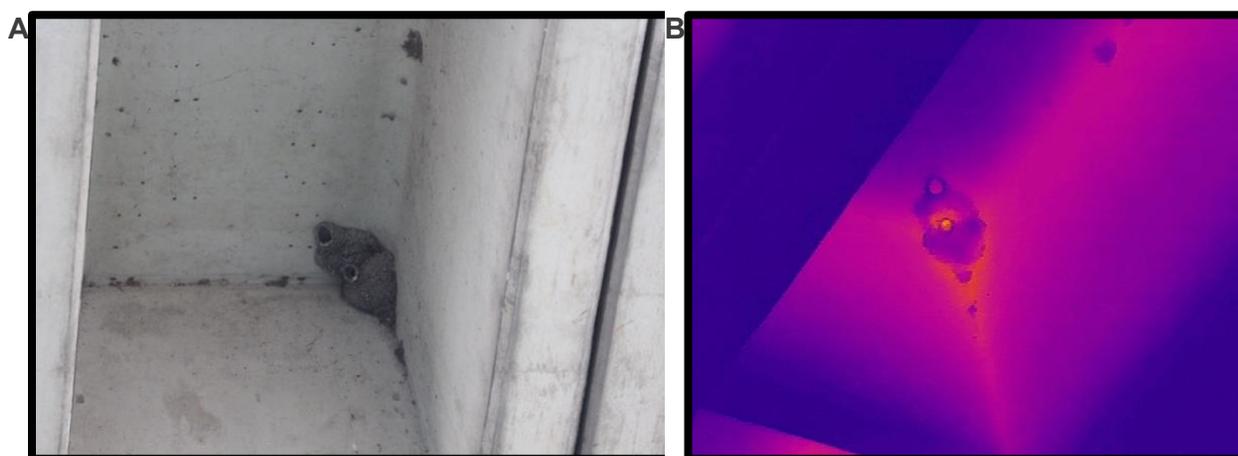
En 2024, l'utilisation d'une caméra thermique a été testée pour déterminer l'activité des nids. D'après les observations préliminaires, la caméra thermique semble être un outil utile pour déterminer si un nid est actif ou pas. Cependant, elle ne semblait être précise que pour évaluer les nids construits sur des structures en béton sous le pont. Les structures métalliques se réchauffent rapidement au cours de la journée, ce qui rend difficile la distinction entre la chaleur d'un nid actif et celle de la structure métallique. Les structures en béton, étant un meilleur isolant thermique, permettent de voir plus facilement si un nid est actif (Figure 6). L'utilisation de la caméra thermique, ainsi que ses limitations, a été testée plus rigoureusement lors de l'inventaire 2024, avec l'intention de l'utiliser régulièrement lors des années suivantes si elle se démontre efficace et permet de réduire le temps nécessaire pour déterminer l'utilisation d'un nid. Les résultats devraient être disponibles dans les prochains mois.

Figure 6. Apparence de nids d'hirondelles à front blanc sans (A) et avec (B) l'utilisation d'une caméra thermique

Le nid du dessous est chaud (plus jaune), indiquant la présence d'au moins un oiseau à l'intérieur.

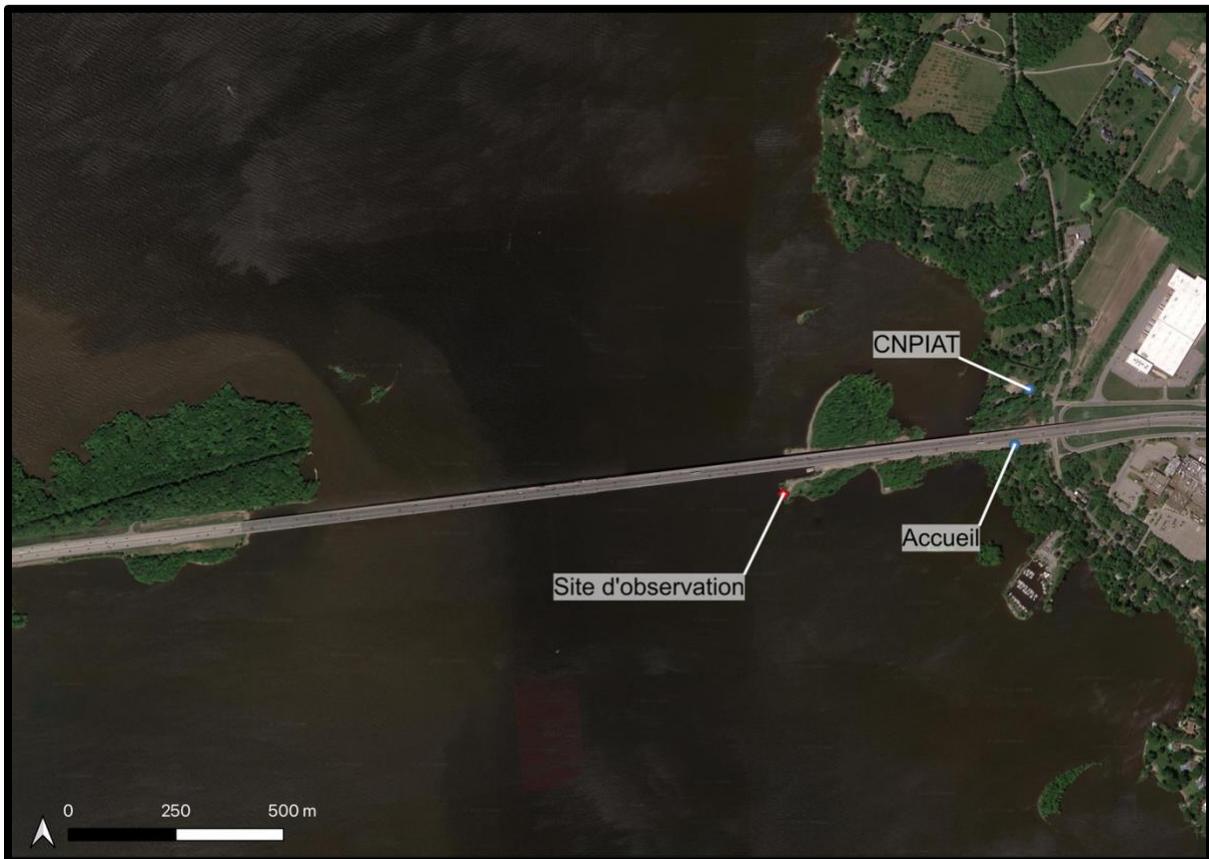
Le bureau de CNPIAT est au 140 Senneville à Senneville (Figure 7). En 2024, deux lieux de mise à l'eau publics pour les embarcations motorisées étaient disponibles à proximité, soit au parc Esther-Blondin (Vaudreuil-Dorion) et aux écluses de Sainte-Anne-de-Bellevue.

Figure 7. Emplacement du point d'observation pour les Faucons pèlerins au PIAT

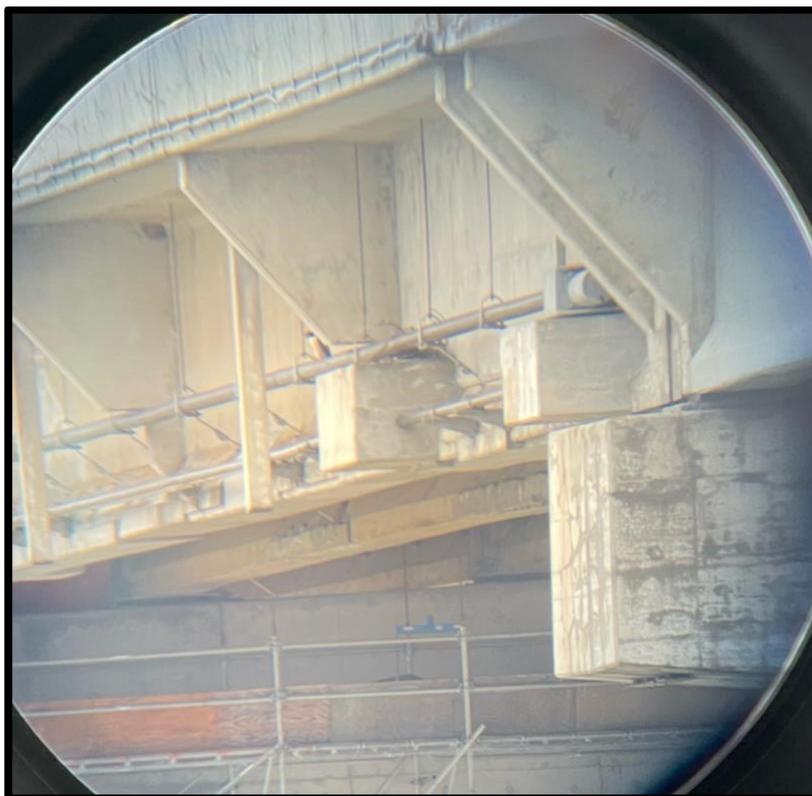
ont été vus en premier lieu sur la pile 18-S et ceux-ci semblaient s'installer dans un ancien nid de Grands corbeaux, comme précédemment observé en 2023 (Figure 8). Des copulations et plusieurs échanges ont été vus sur le dessus de cette pile autant durant la première que la deuxième visite, mais les faucons n'ont pas été aperçus à proximité du nichoir durant ces deux visites. À la troisième visite, le nichoir avait été déplacé par des travailleurs de la pile 23- S à la pile 18-S et les faucons l'avaient déjà adopté. Ce déplacement de nid, malgré le fait qu'il n'était pas permis puisque cela consistait en des travaux à moins de 50 m du nid, a été avantageux puisqu'il y avait moins de travaux sur la pile 18 que sur la pile 23. En effet, des copulations et la préparation du gravier ont été observées laissant croire que les faucons allaient utiliser le nichoir.

Figure 8. Faucon pèlerin utilisant un ancien nid de corbeau à la pile 18-S du PIAT en 2024

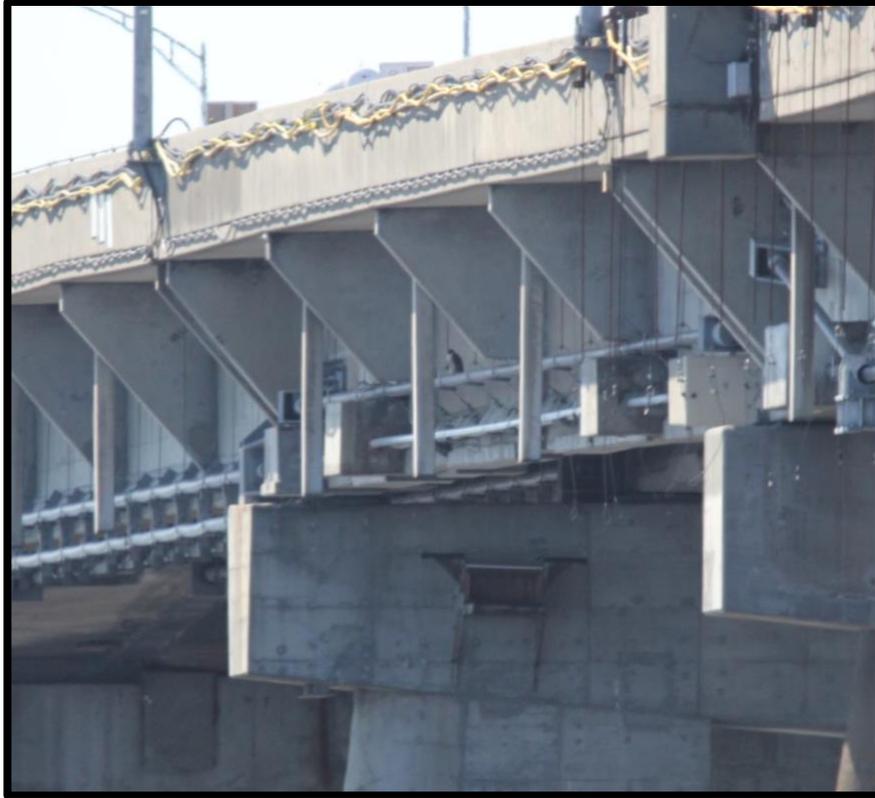
Figure 9. Femelle au-dessus du nichoir à la pile 18

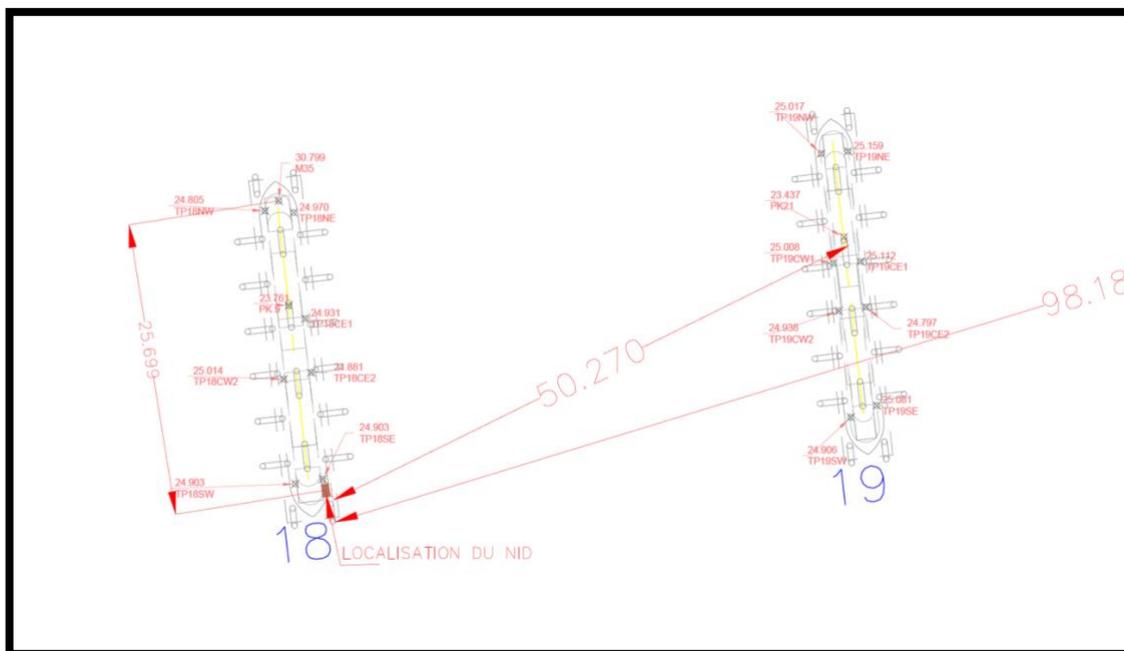
La sixième visite a duré six heures puisque des travaux d'arpentages étaient prévus dans le rayon de 100 m du nichoir et la présence d'un biologiste était nécessaire pendant l'entièreté de la durée des travaux. À l'aide des arpenteurs, il a été possible de déterminer que les travaux à la pile 19 se trouvent à proximité de la limite du rayon de 50 mètres du nichoir (plus précisément à 50,27 m du nid; Figure 11), mais ces travaux ne semblaient pas causer de dérangement, notamment puisque qu'ils étaient cachés par des planches de bois. En effet, durant les travaux, la femelle était posée dans le nichoir et le mâle est venu porter une proie afin de nourrir les fauconneaux, le tout sans signe de dérangement. Ayant fait le suivi à partir d'un bateau, il a été

Figure 11. Distance entre la pile 18 et la pile 19

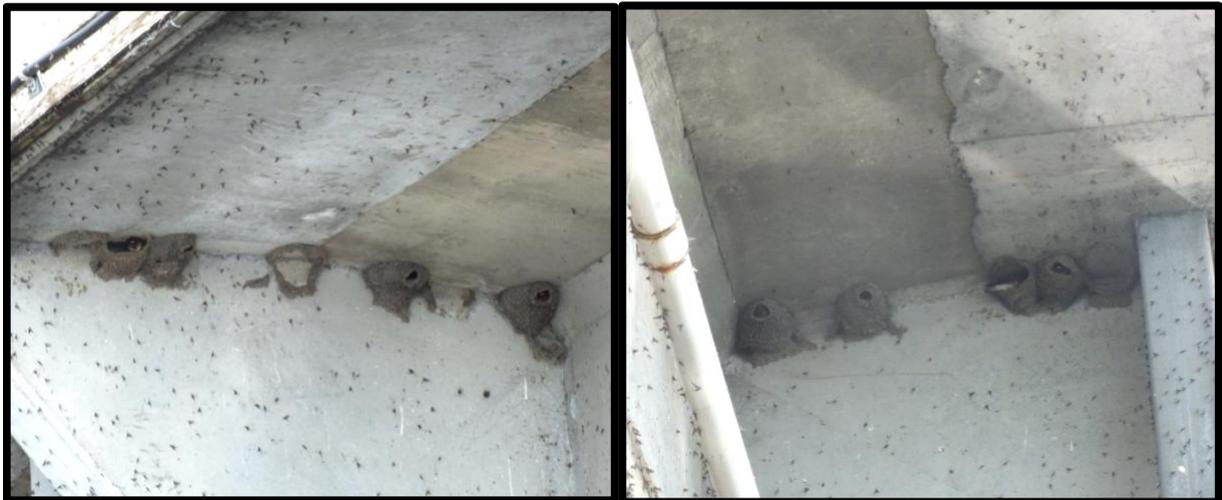
Une approche similaire a été utilisée lors de l'inventaire à pied, en marchant sous le pont à la recherche de nids, s'assurant que toutes les surfaces planes où les Hirondelles pourraient construire leur nid ont été vérifiées. Les nids construits à 50 % ou plus ont été enregistrés dans la base de données sur la base de leur emplacement, référencant la pile, la poutre, le diaphragme et l'orientation du nid (Figure 15).

Figure 15. Nids d'hirondelles à front blanc sur la face externe du côté sud (aval) du PIAT

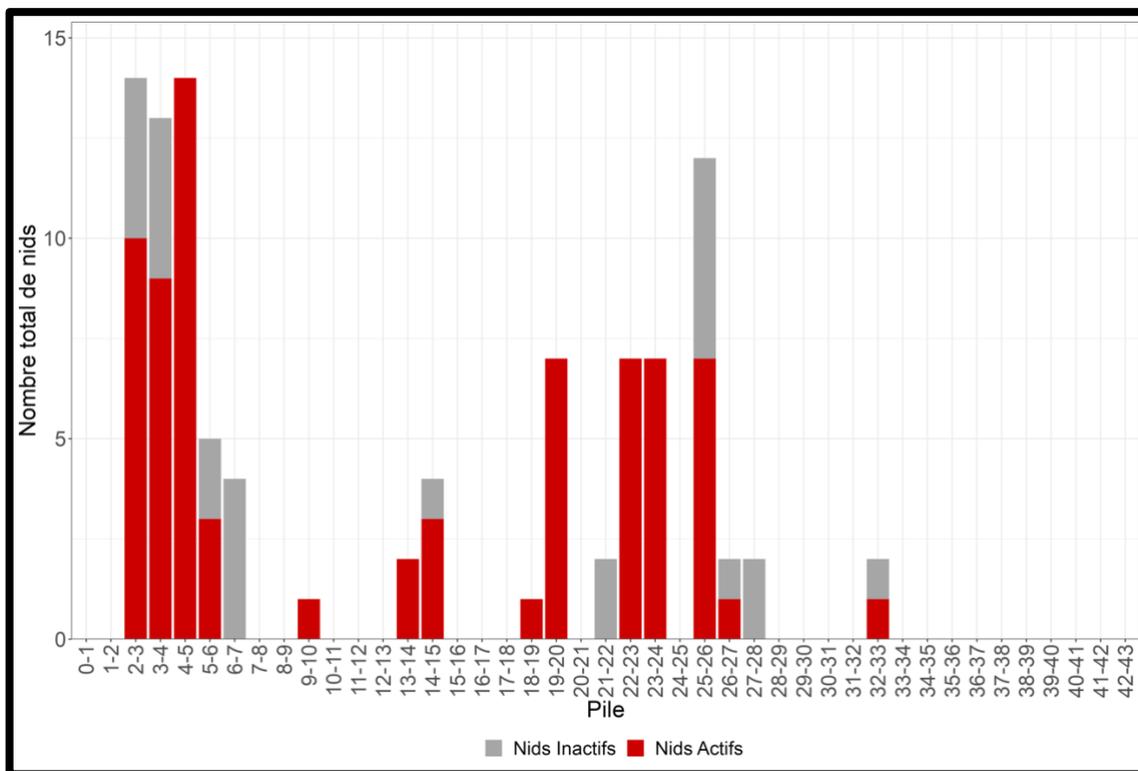
Au total, 99 nids ont été inventoriés sur la structure du pont, dont 73 ont été identifiés comme actifs, ce qui représente 74% des nids (Figure 16). Le nombre total de nids inventoriés en 2024 a légèrement diminué par rapport à 2023 où 116 nids avaient été dénombrés. Il est intéressant de noter que les 73 nids actifs étaient orientés soit vers l'est (Senneville), soit vers l'ouest (Vaudreuil), mais aucun n'était orienté vers le nord ou le sud (Figure 17). Dû au début du suivi 2023 tardif (début du contrat), il n'a pas été possible d'effectuer le suivi de l'activité des nids alors que le suivi en 2024 a été possible au début du mois de juin. L'exercice de comparaison de l'activité de la colonie en 2023 et 2024 n'a donc pas pu être réalisé. En effet en 2023, un inventaire du nombre de nid a été effectué, mais pas le suivi de l'activité de la colonie comme en 2024.

Figure 16. Distribution des nids actifs et inactifs d’Hirondelle à front blanc sur le PIAT en 2024

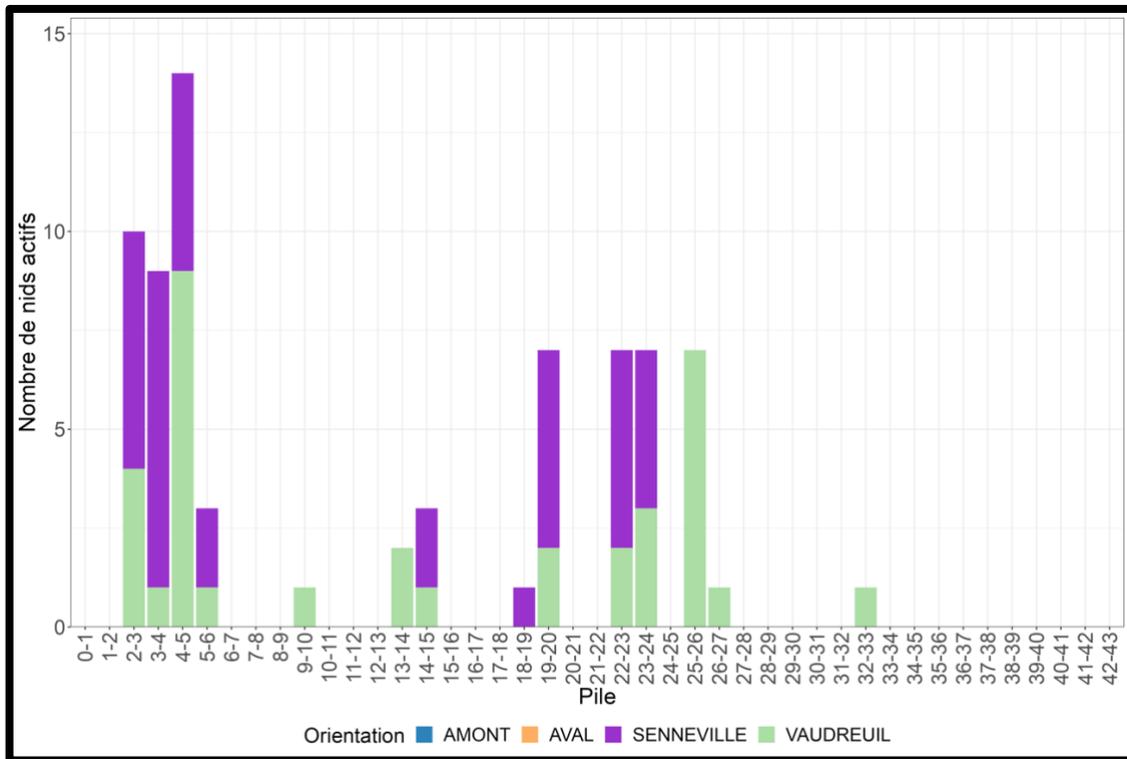
Figure 17. Emplacement et orientation des nids actifs en 2024

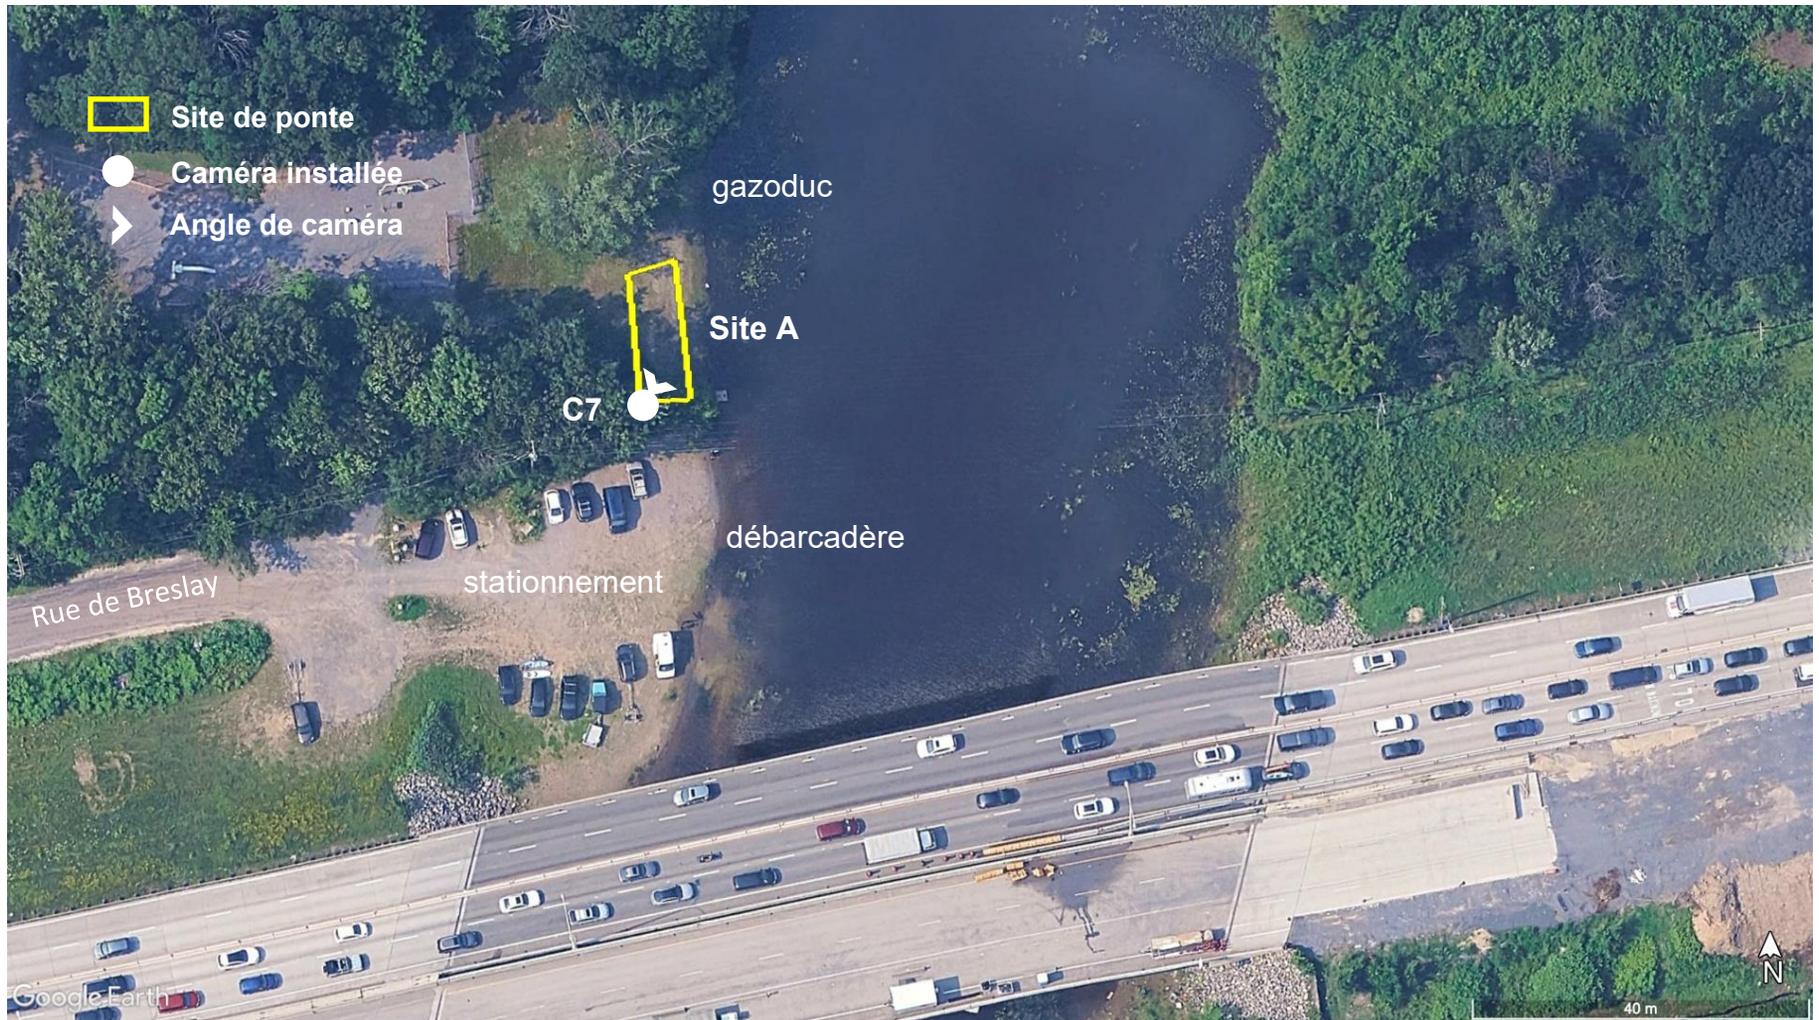
Figure 1. Localisation du site de ponte des tortues géographiques à l'extrémité de la rue de Breslay

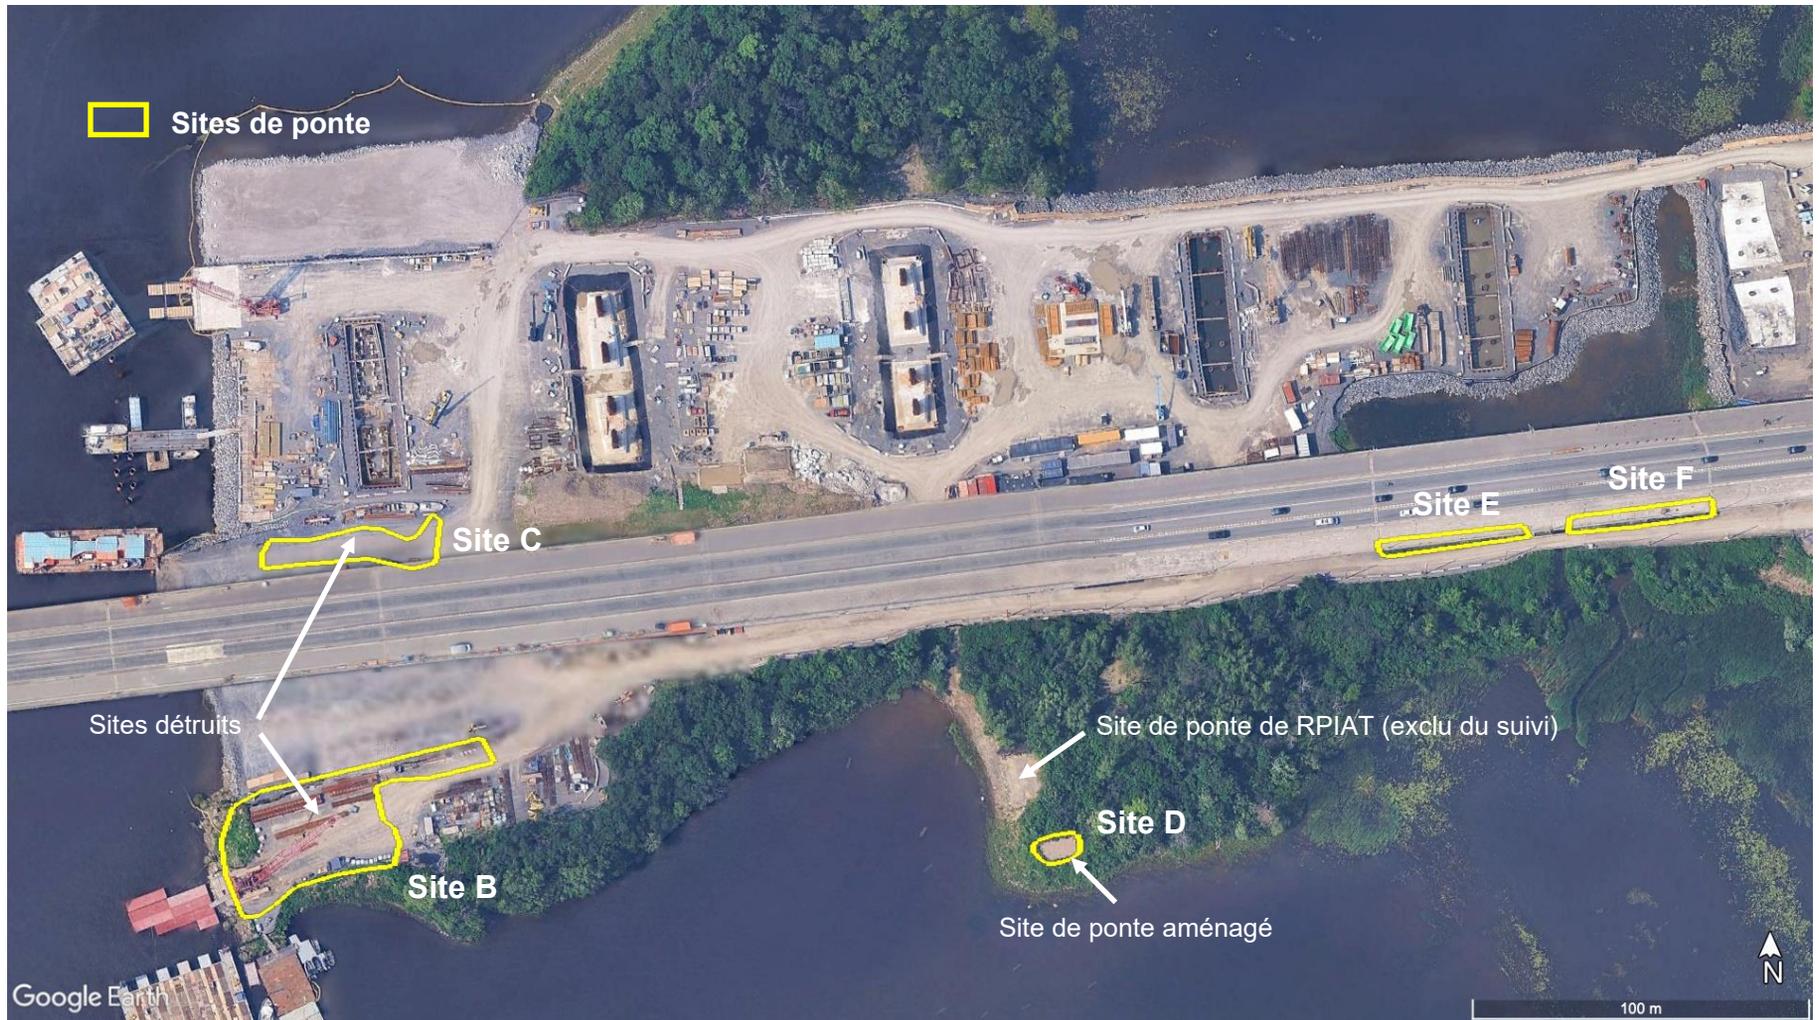
Figure 2. Localisation des sites de pont des tortues géographiques à l'Île Girwood
