PROJET DE RECONSTRUCTION DU PONT DE L'ILE AUX TOURTES

CONTRAT DE CONCEPTION-CONSTRUCTION-FIANCEMENT
 Numéro de dossier : 3116-21-1101 | Numéro de projet : 154151176

RAPPORT ANNUEL DE SUIVI ENVIRONNEMENTAL

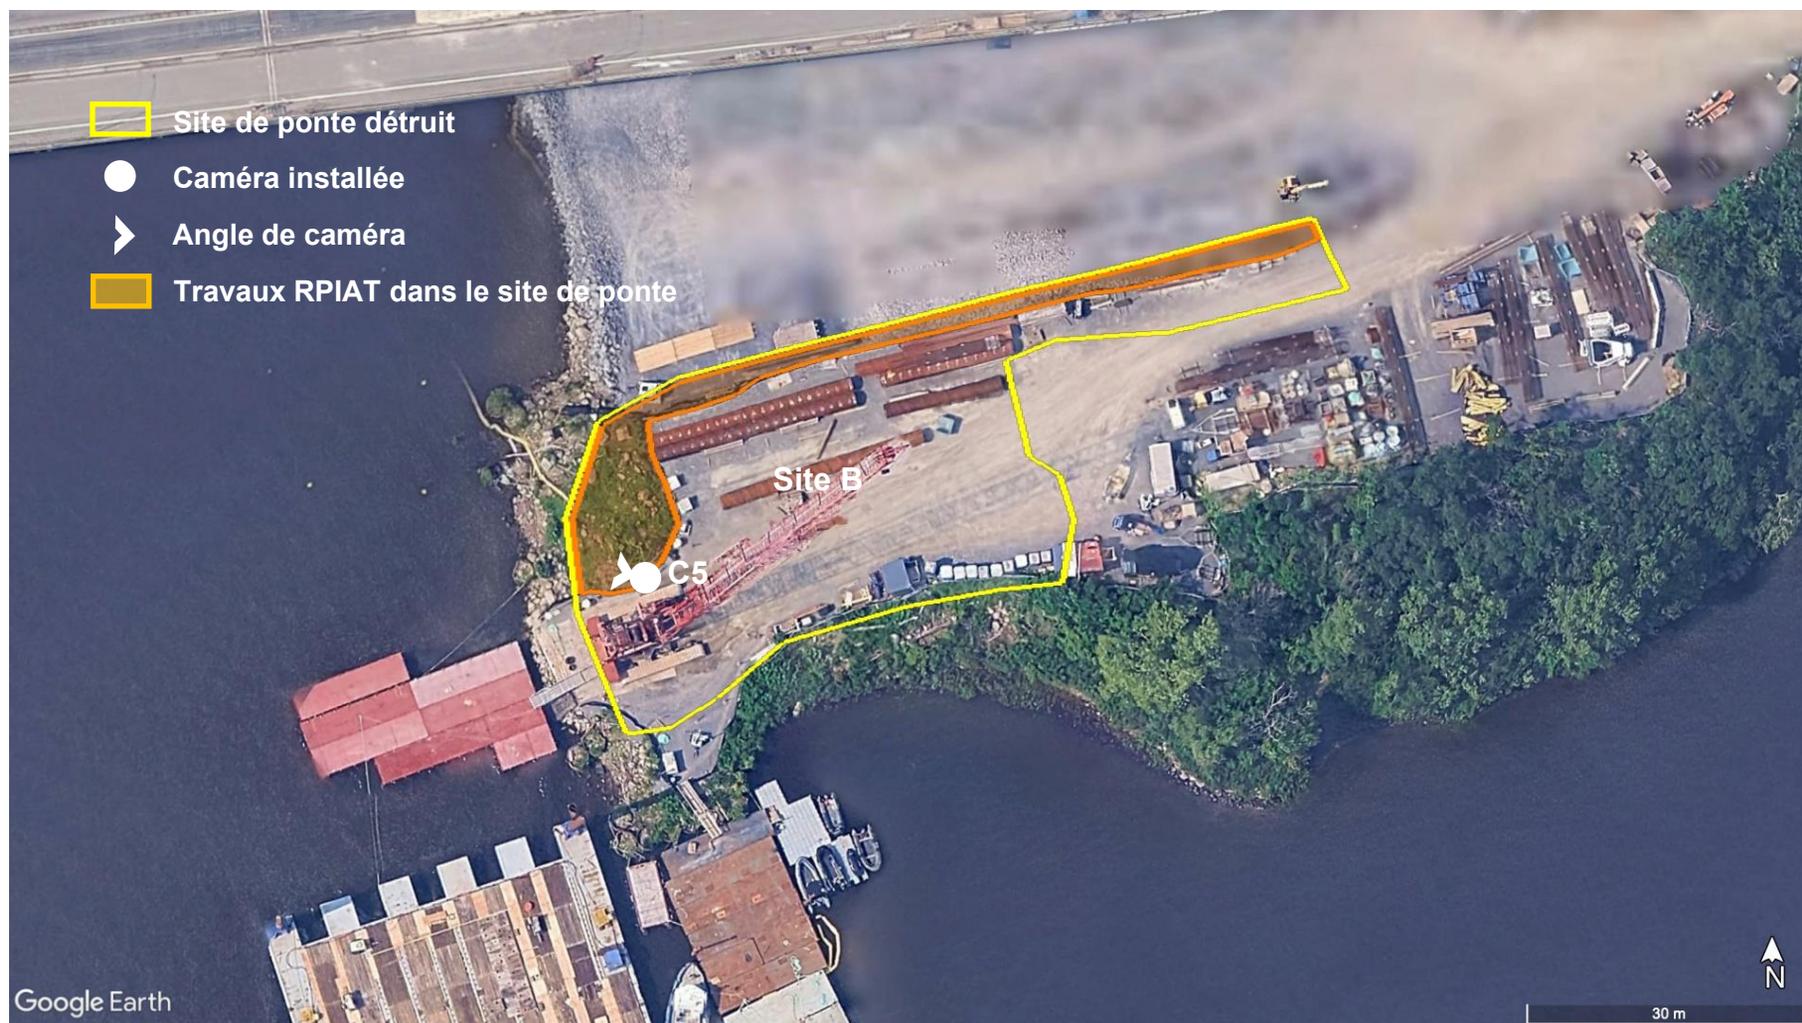
Figure 3. Localisation du site détruit de ponté des tortues géographiques à la pointe sud-ouest de l'île Girwood

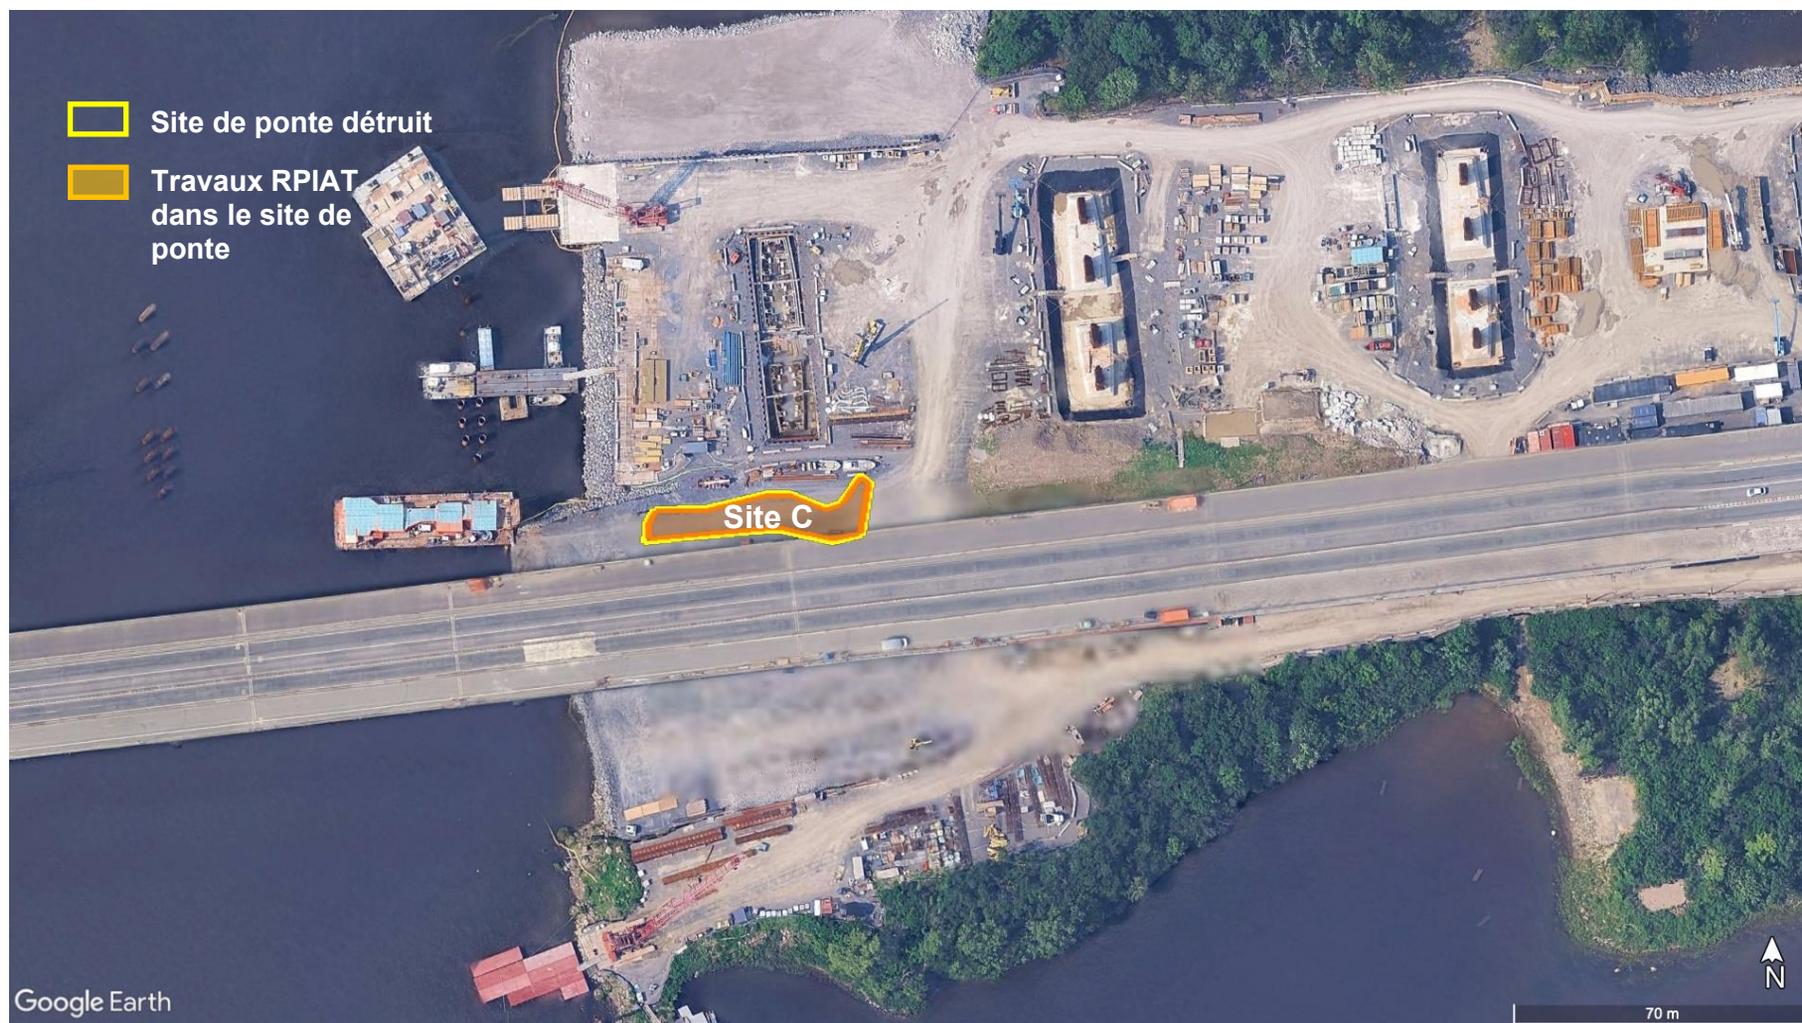
Figure 4. Localisation du site détruit de pont des tortues géographiques à l'ouest de l'île Girwood

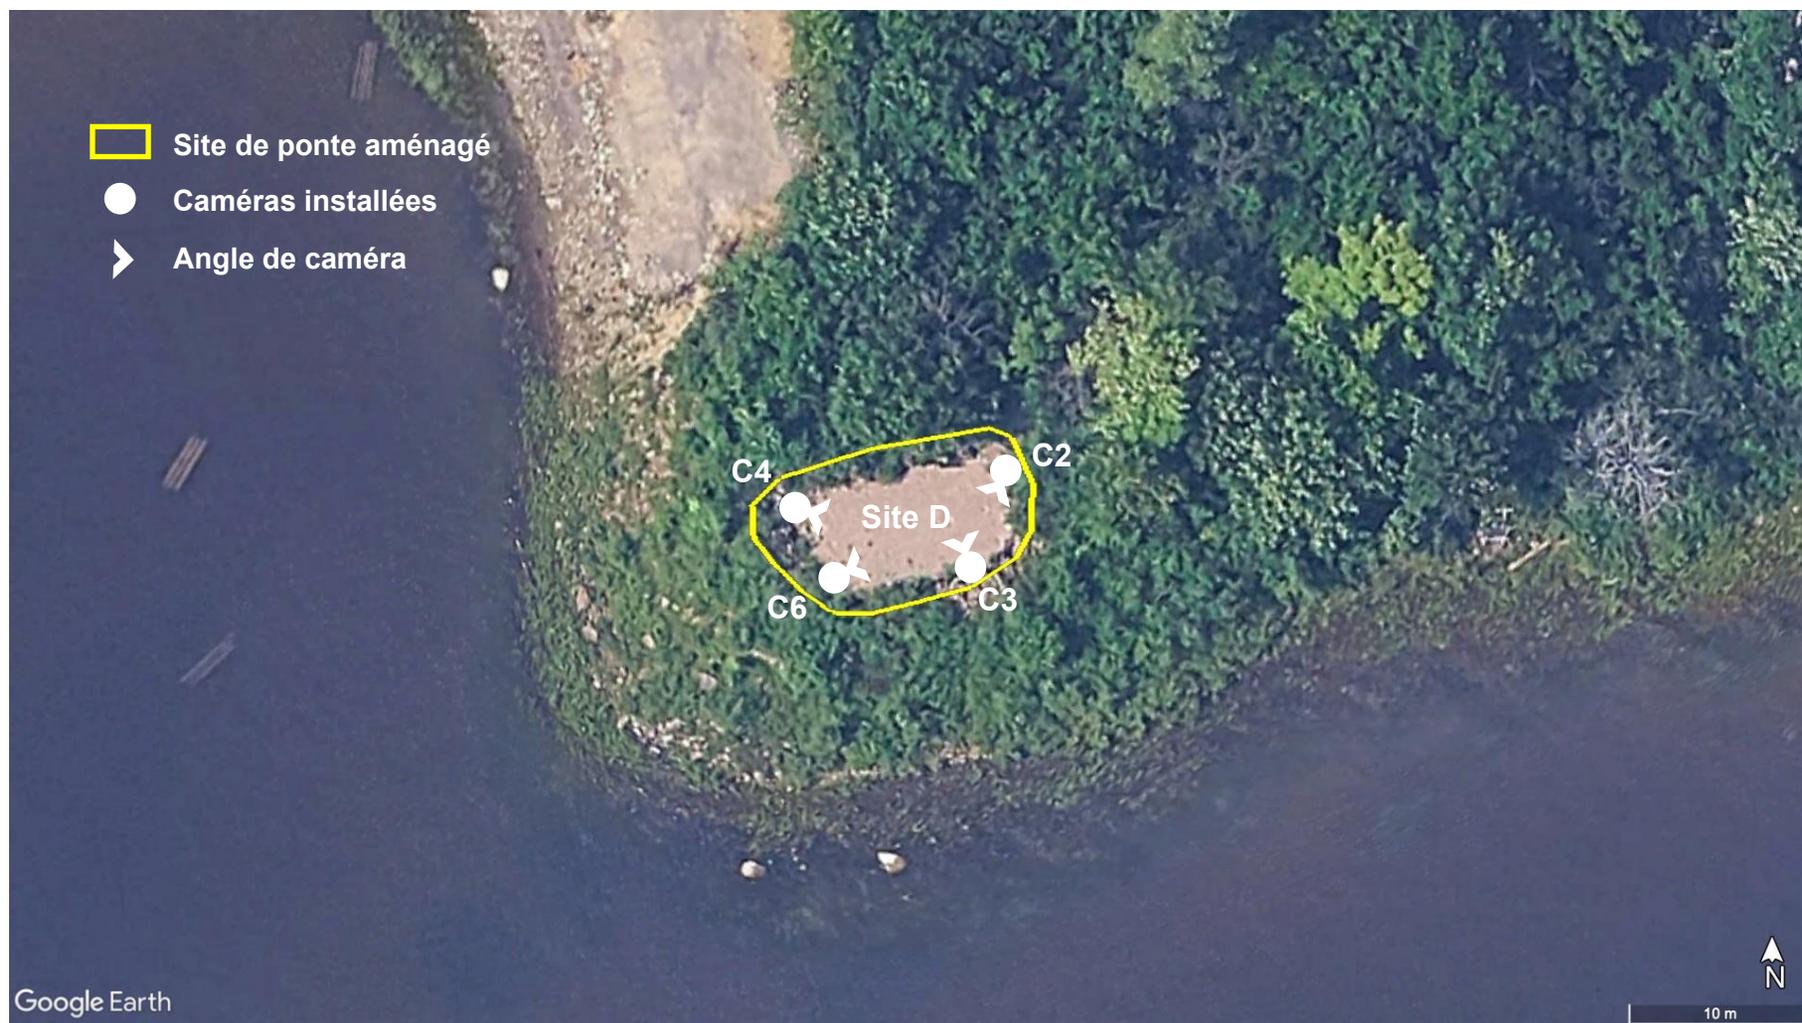
Figure 5. Localisation du site de ponté aménagé des tortues géographiques au sud de l'île Girwood

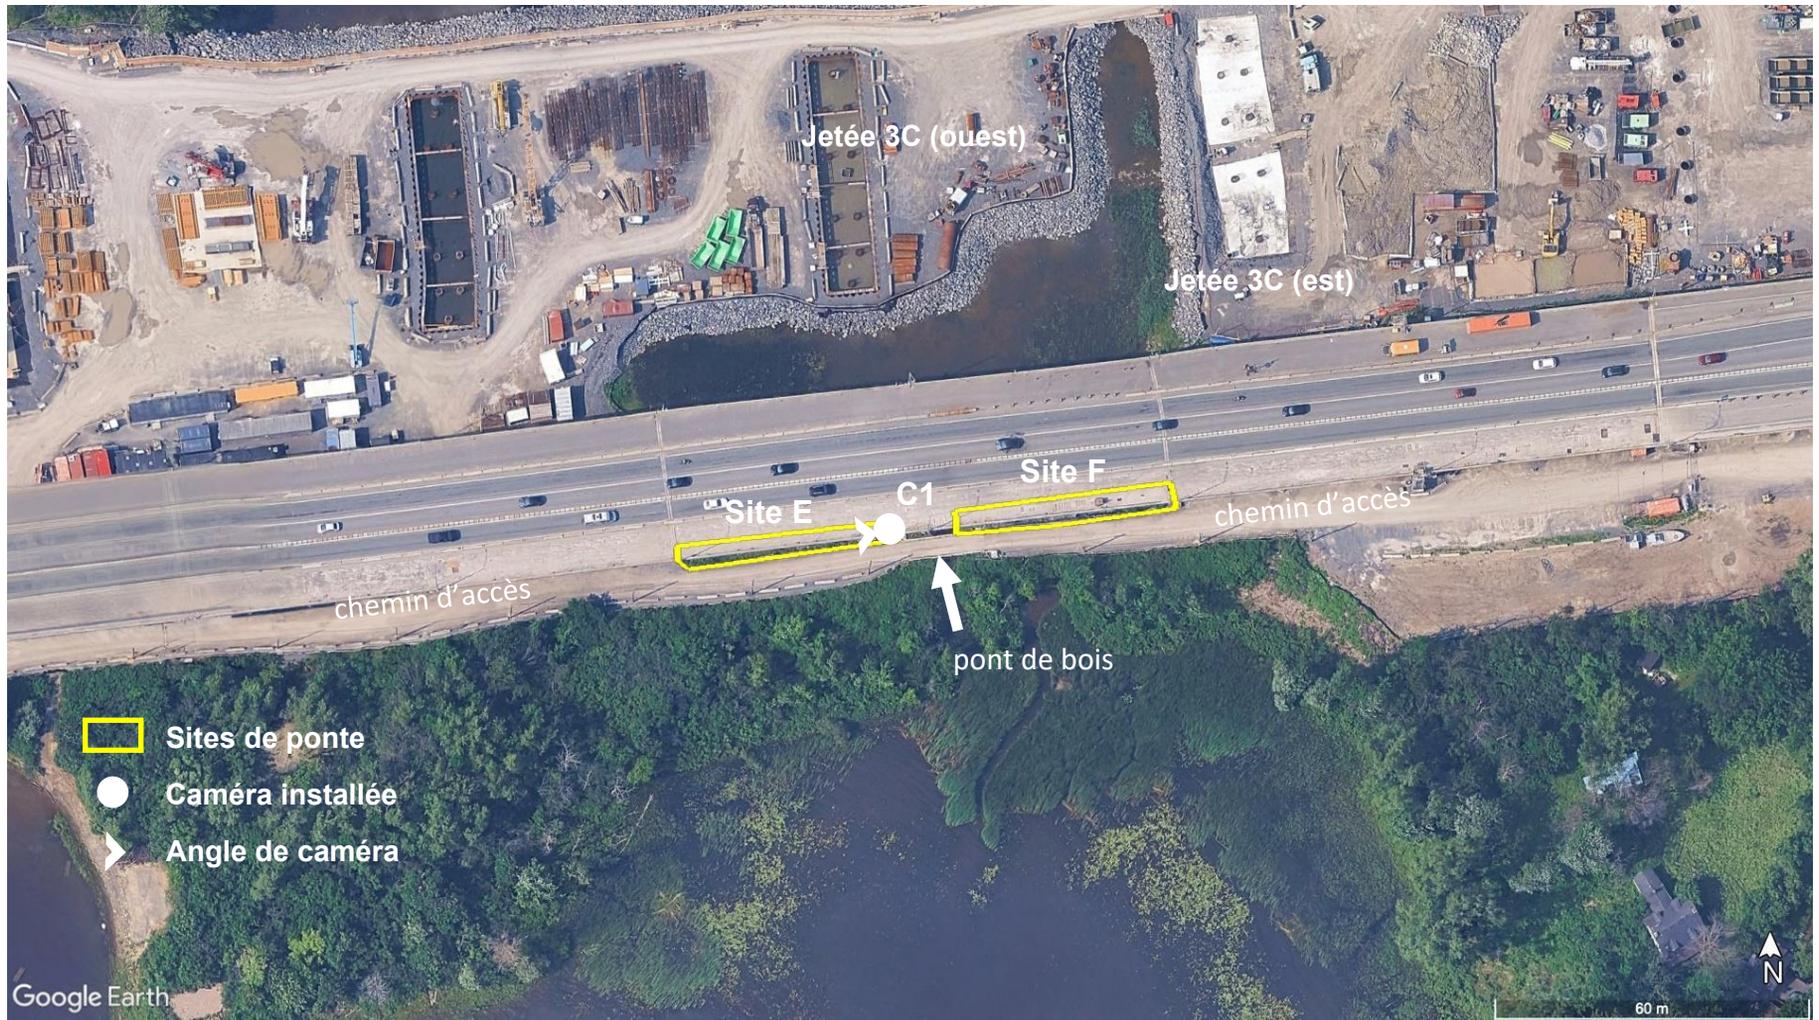
Figure 6. Localisation des sites de ponte des tortues géographiques à l'est de l'île Girwood

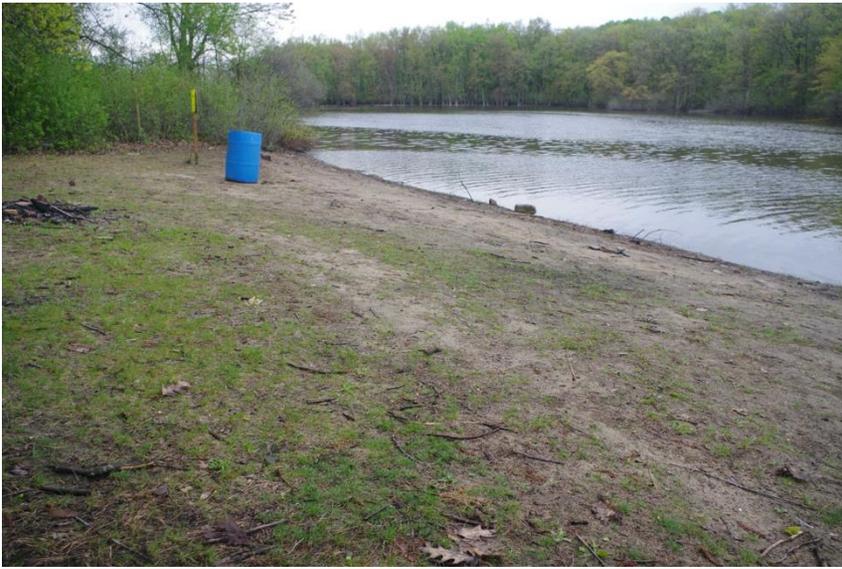
Photo 1- Angle de vue de la caméra C7 installée au bout de la rue Breslay

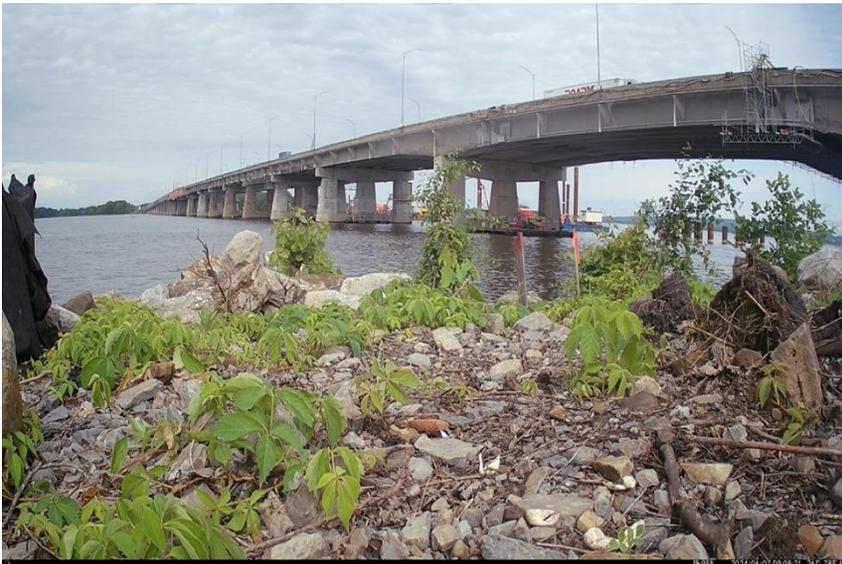
Photo 2- Angle de vue de la caméra C5 installée à la pointe sud-ouest de l'île Girwood

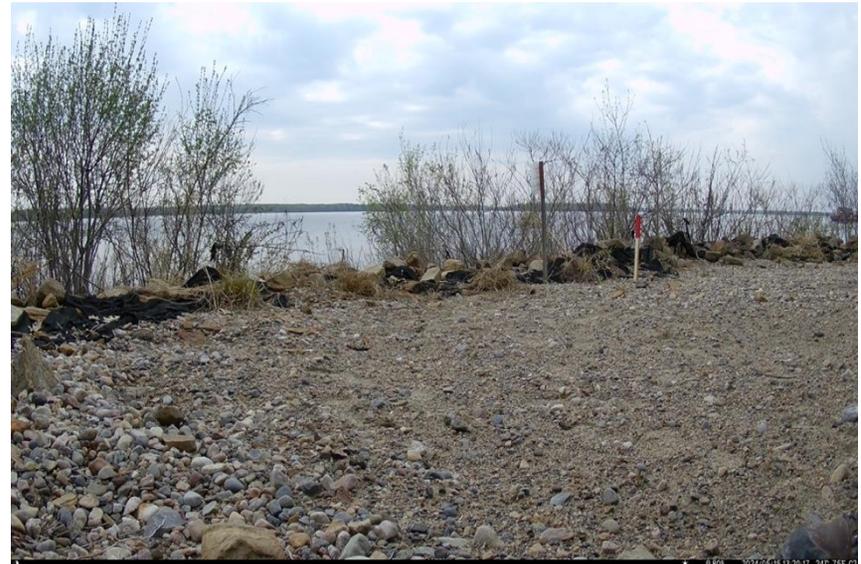
Photo 4- Angle de vue de la caméra C2 installée au site de pont aménagé de l'île Girwood

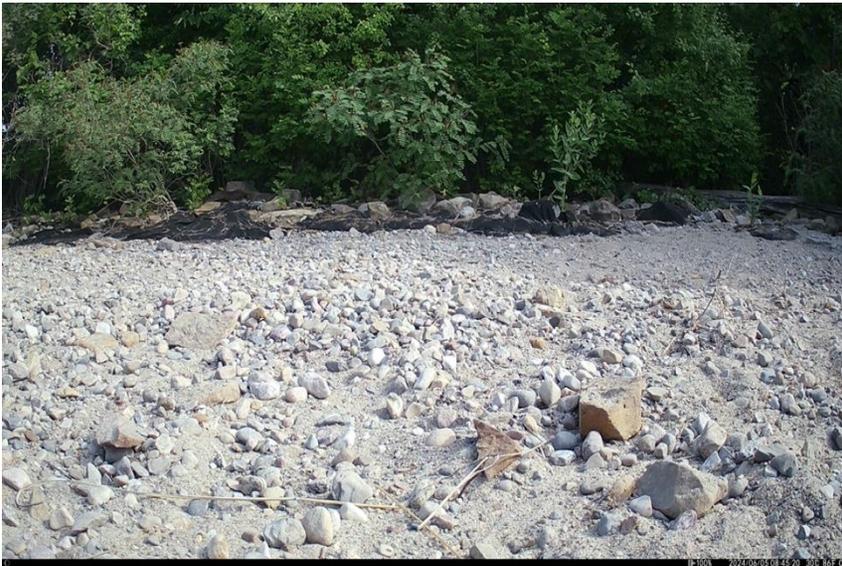
Photo 5- Angle de vue de la caméra C3 installée au site de pont aménagé de l'Île Girwood

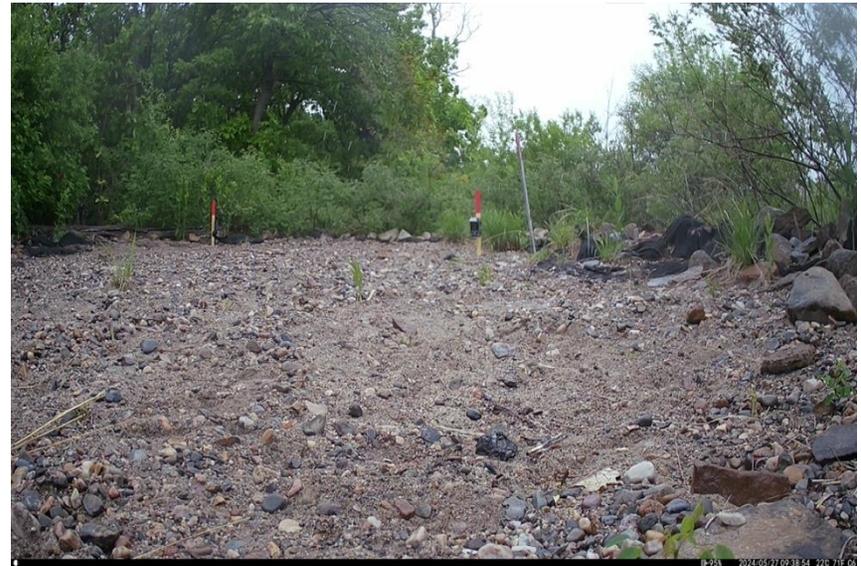
Photo 7- Angle de vue de la caméra C6 installée au site de pont aménagé de l'Île Girwood

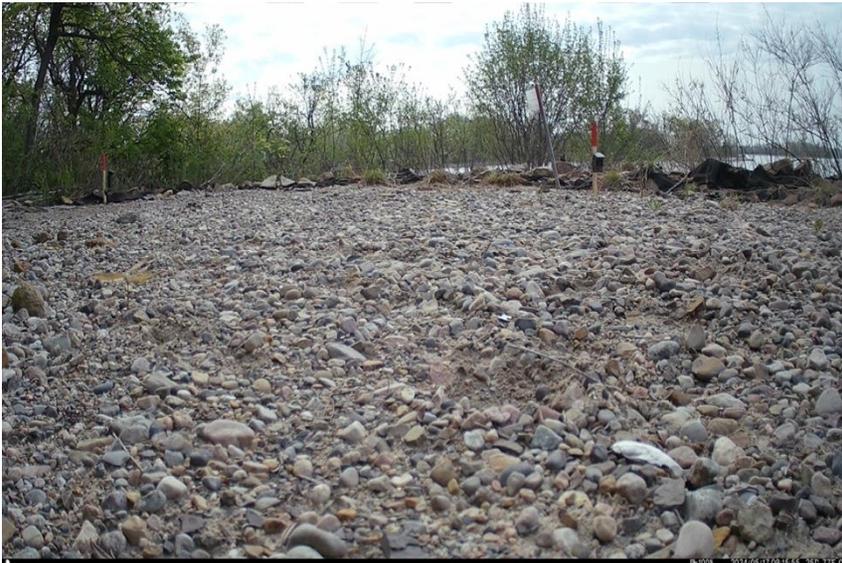
Photo 6- Angle de vue de la caméra C4 installée au site de pont aménagé de l'Île Girwood

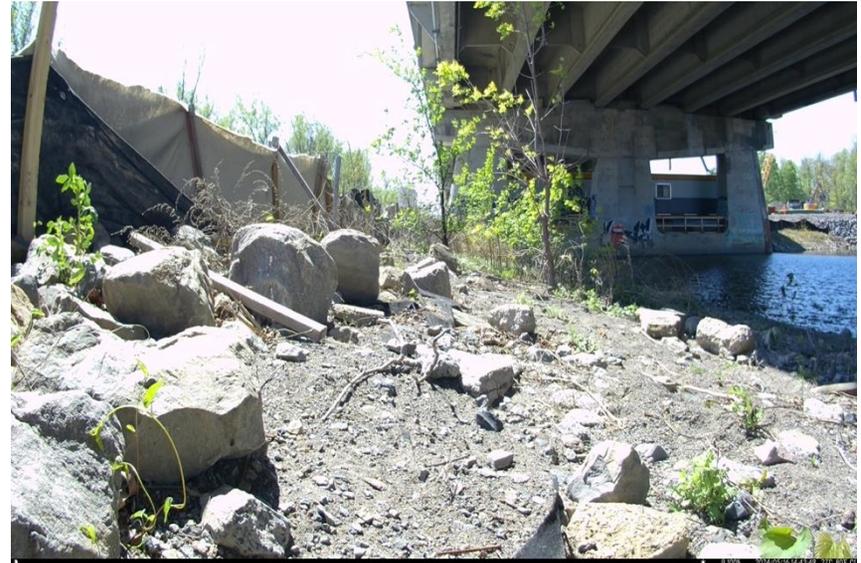
Photo 8- Angle de vue de la caméra C1 installée à l'est de l'Île Girwood

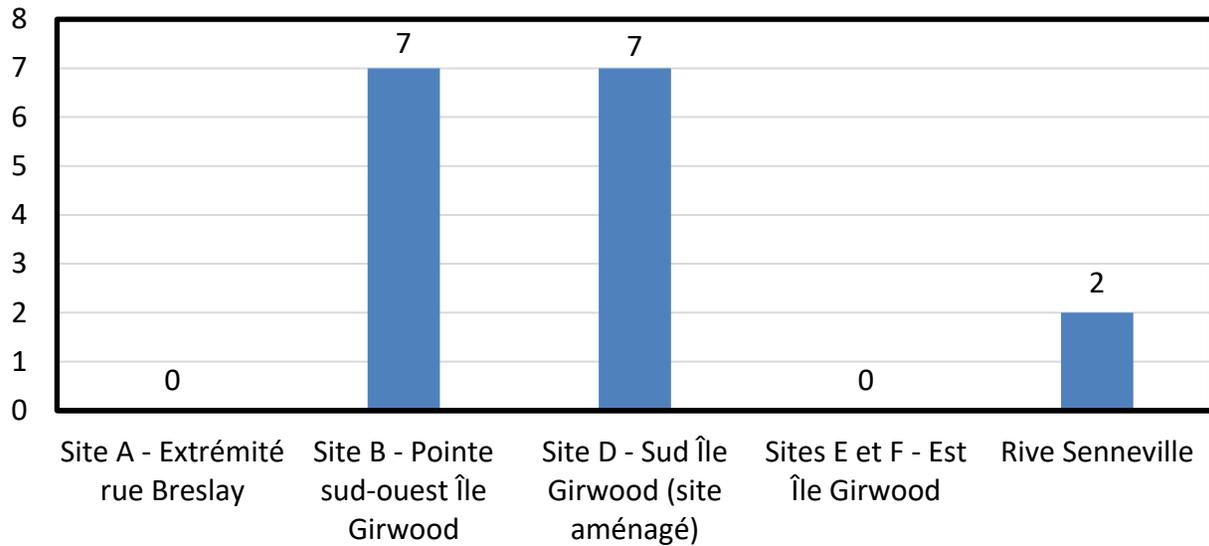
Graphique 1- Distribution des nids de tortues géographiques en 2024 dans les différents sites de ponte localisés dans les limites du projet de construction du nouveau pont de l'Île-aux-Tourtes

Sur la rive de Senneville, deux nids de tortues géographiques (non prédatés) ont été trouvés le 4 juillet 2024 (Graphique 1, photos 14 et 15). Pour éviter leur prédation, des cages ont été déposées sur les deux nids et ensuite, ils ont été relocalisés le 18 juillet 2014 dans le site de ponte aménagé au sud de l'île Girwood (Photo 16). Ces deux nids se situaient dans les aires de travail, leur relocalisation a donc visé à les protéger des activités humaines. Au site de ponte aménagé, les nids relocalisés ont été placés sous une cage et saupoudrés de cannelle pour éviter leur prédation (Photo 17).

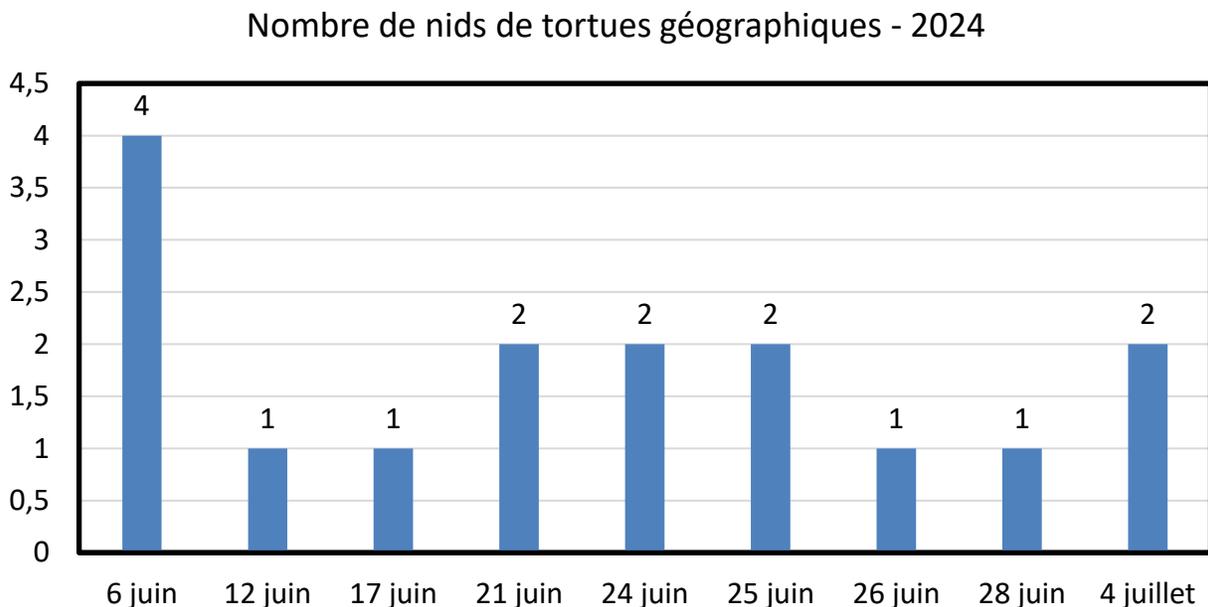
Graphique 2- Distribution des nids pendant la période de ponte des tortues géographiques en 2024 dans les limites du projet de construction du nouveau pont de l'Île-aux-Tourtes

Le 3 juin 2024, les tortues géographiques ont commencé à fréquenter les sites, mais sans débiter la ponte (Photo 20). L'observation de nids de tortues géographiques dans les différents sites a commencé le 6 juin pour se terminer le 4 juillet 2024 (Graphique 2). La période de ponte des tortues géographiques s'est donc échelonnée du 5 juin au 4 juillet 2024. La distribution des activités de ponte est régulière pendant le mois et sans l'observation de pic de nidification.

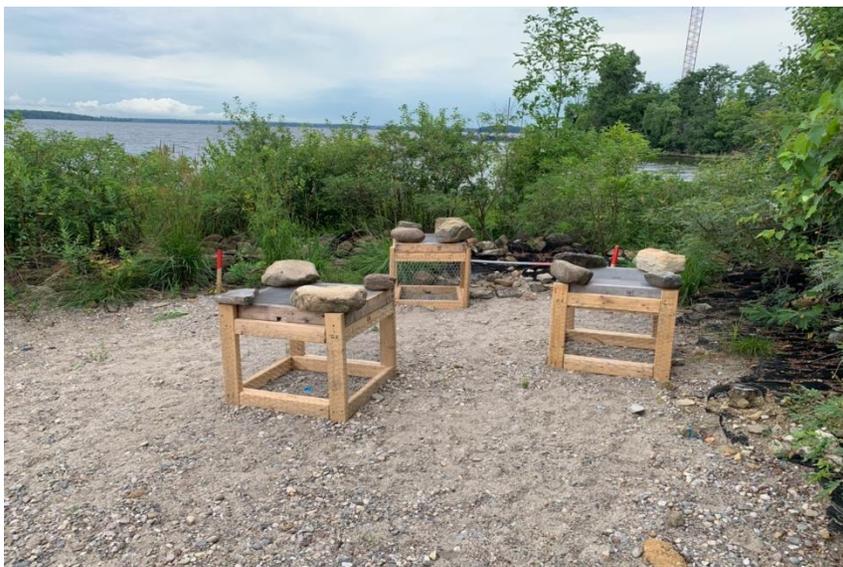
Photo 17- Cages de protection sur les nids de tortues au site aménagé de l'Île Girwood

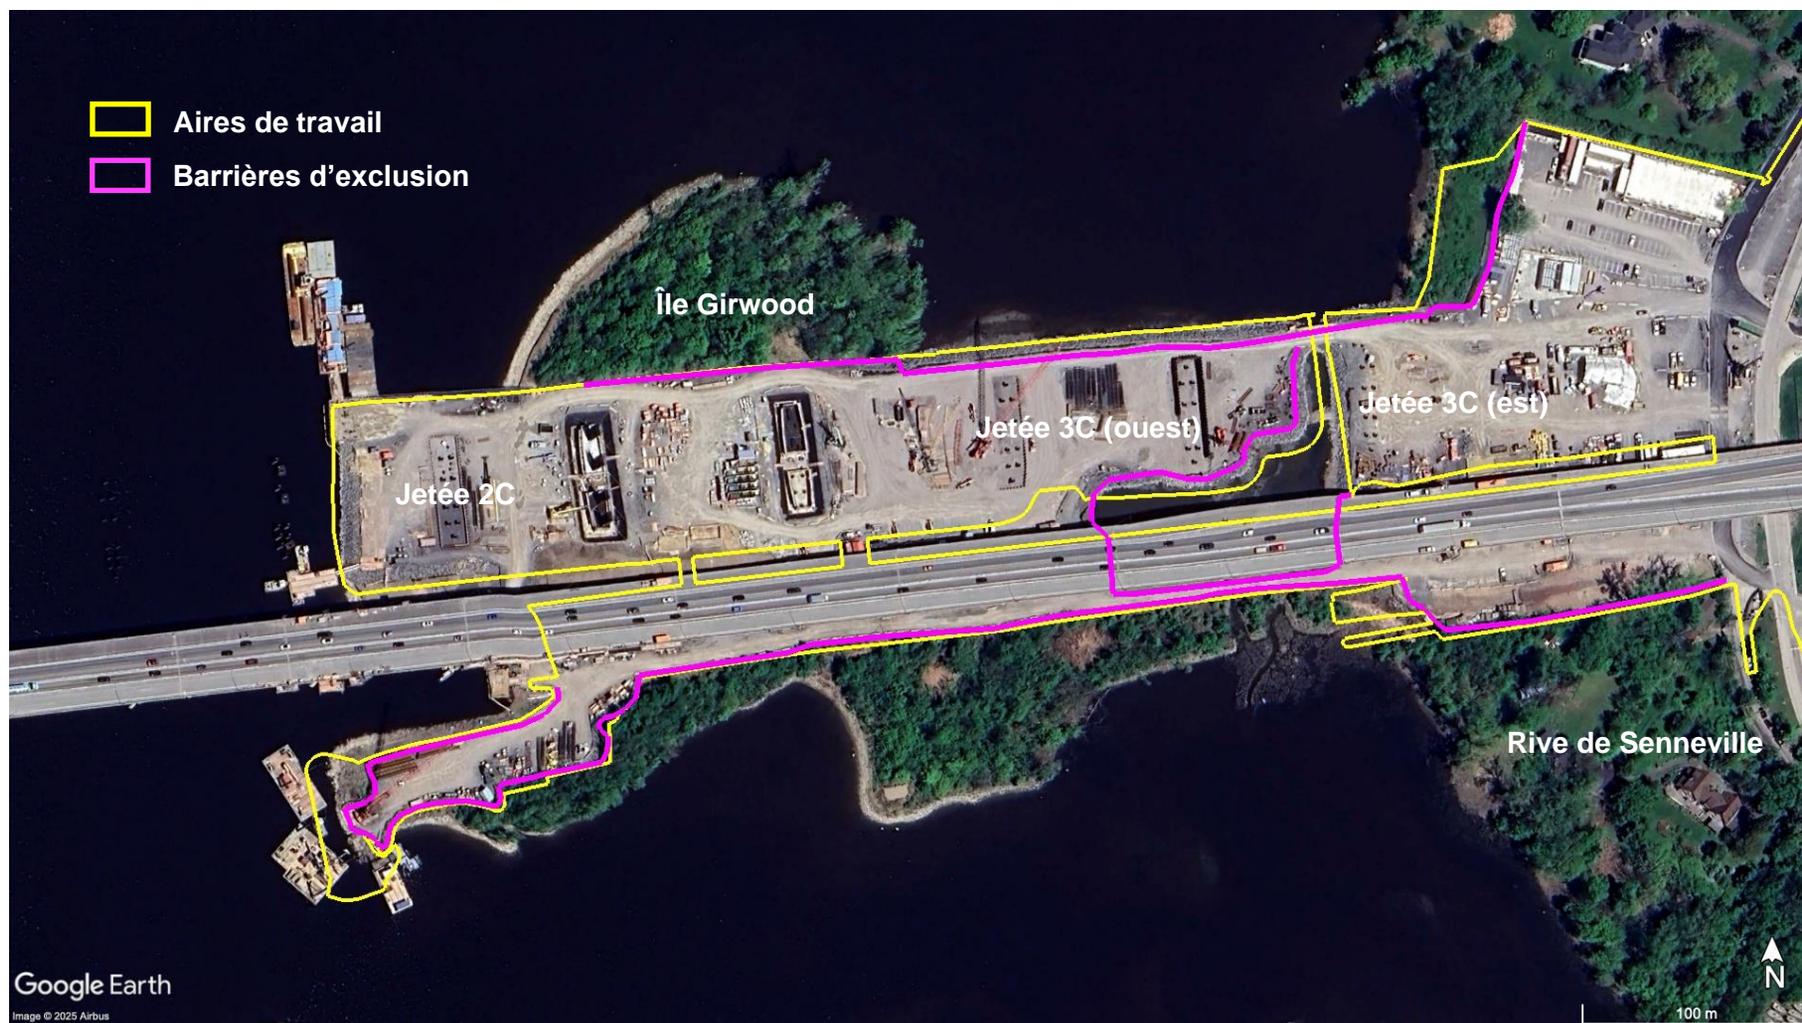
Figure 1. Localisation des aires de travail et des barrières d'exclusion sur la rive de Senneville et à l'Île Girwood

Les travaux de réparation ou d'installation de nouvelles barrières d'exclusion autour des aires de travail ont été réalisées en mai 2024 (figures 1 et 2, Photo 1). Une équipe d'ouvriers à l'aide d'une petite excavation ont effectué ces travaux. L'excavatrice a fonctionné à l'huile biodégradable afin de protéger l'environnement en cas de déversement. Chaque barrière composée d'un géotextile et de piquets en bois est inséré dans le sol à une profondeur variant de 10 à 30 centimètres. La hauteur de la barrière est d'au moins 60 centimètres à partir du sol. Sur les jetées, les barrières d'exclusion de géotextile ont été placées à même les glissières de béton (Photo 2). Cette installation a permis de sauver des espaces dans les aires de travail des jetées. La membrane géotextile a été placée sous les glissières et puis attachée sur son haut à plus de 60 centimètres du sol.

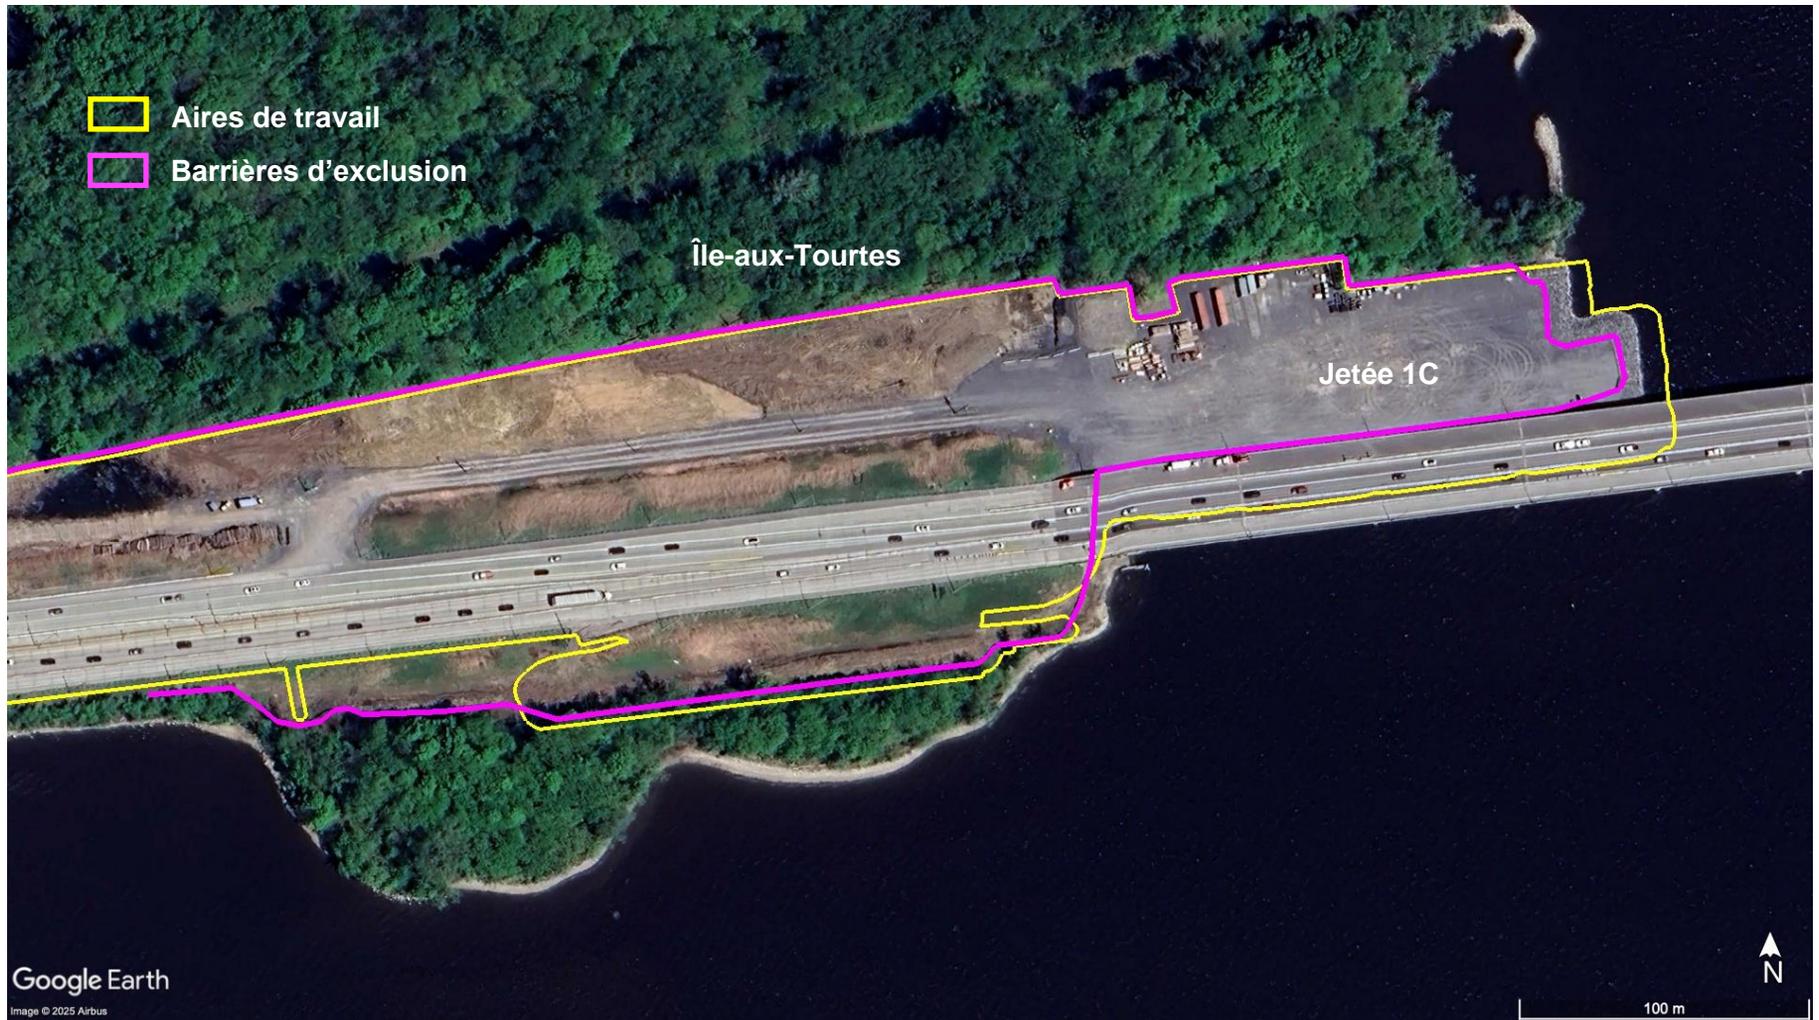
Figure 2. Localisation des aires de travail et des barrières d'exclusion à l'Île-aux-Tourtes

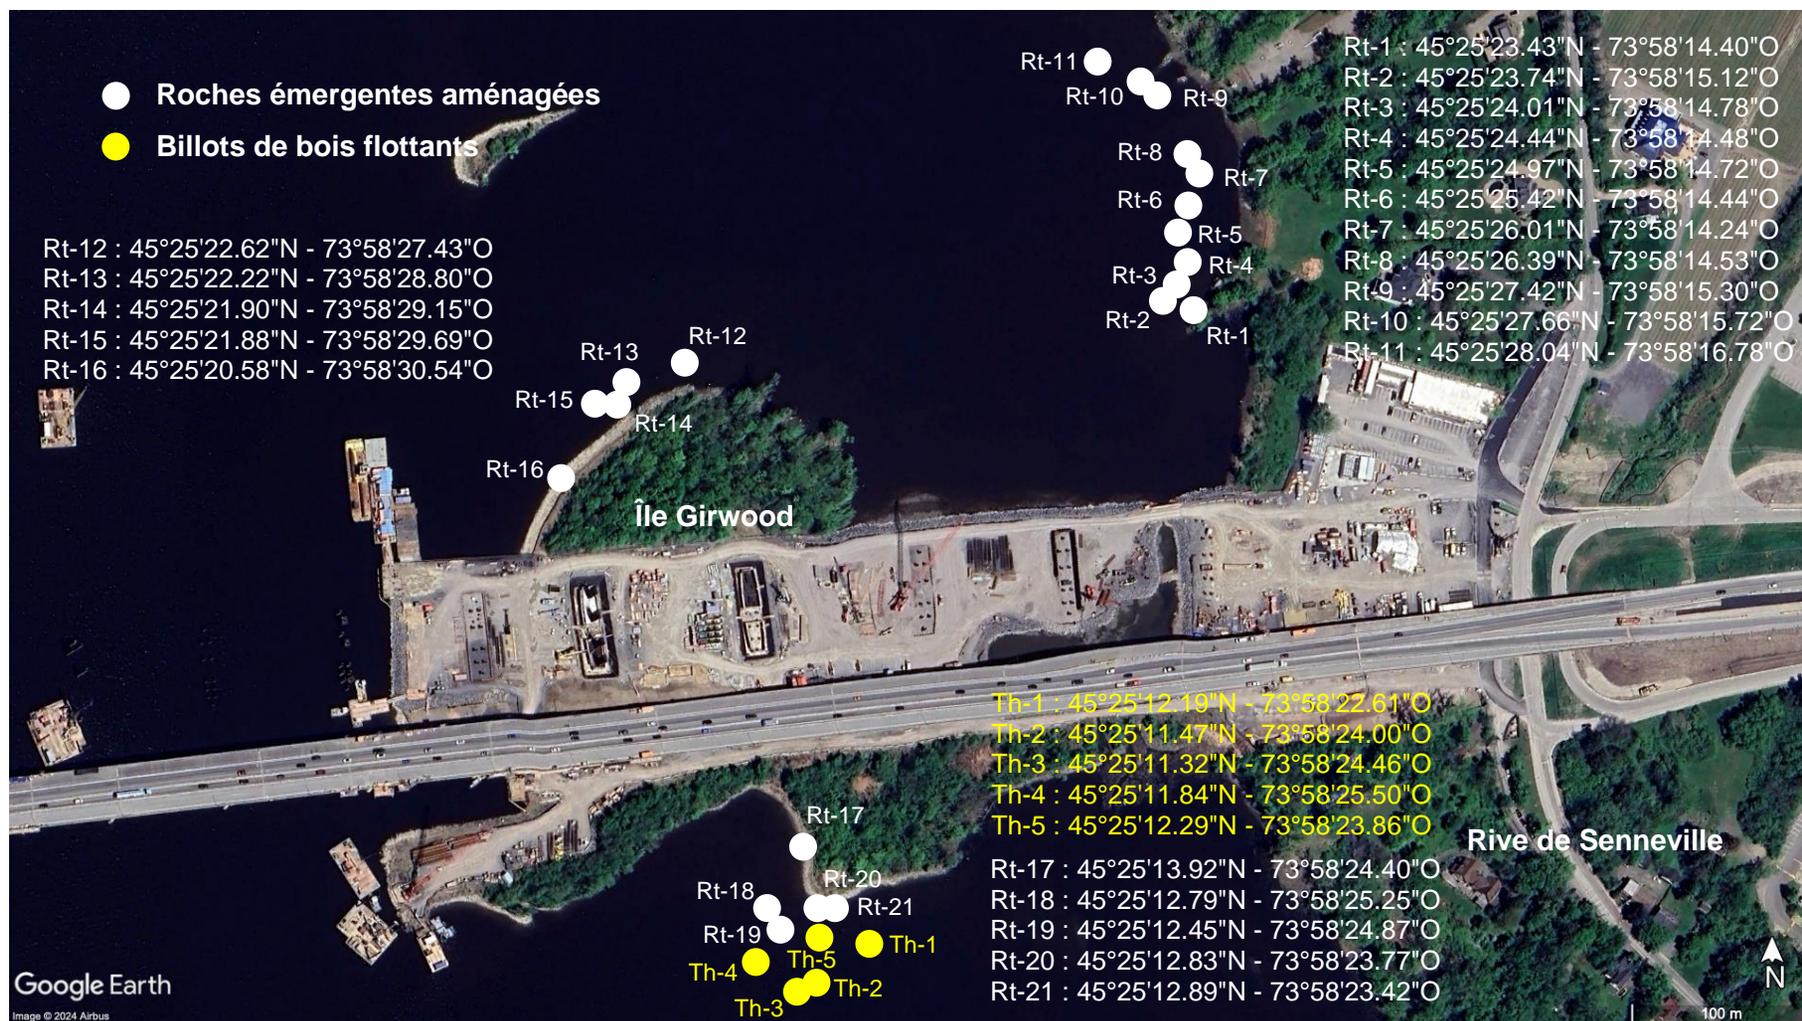
Figure 3. Localisation des structures émergentes aménagées pour les tortues près des rives de Senneville et l'Île Girwood

Le 6 juin 2024, des structures temporaires émergentes (Th-1 à 5) ont aussi été ajoutées pour assurer la thermorégulation des tortues au sud de l'île Girwood (Figure 3 et Photo 8). Chaque structure temporaire est composée de deux billots de bois flottants attachés parallèlement. La configuration en duo assure la stabilité de la structure et permet aux tortues de monter aisément sur les billots. Les structures temporaires ont été installées de façon manuelle, attachés par un chainage et ancrés avec des pesés. Les structures ont été retirées de l'eau le 30 octobre 2024.

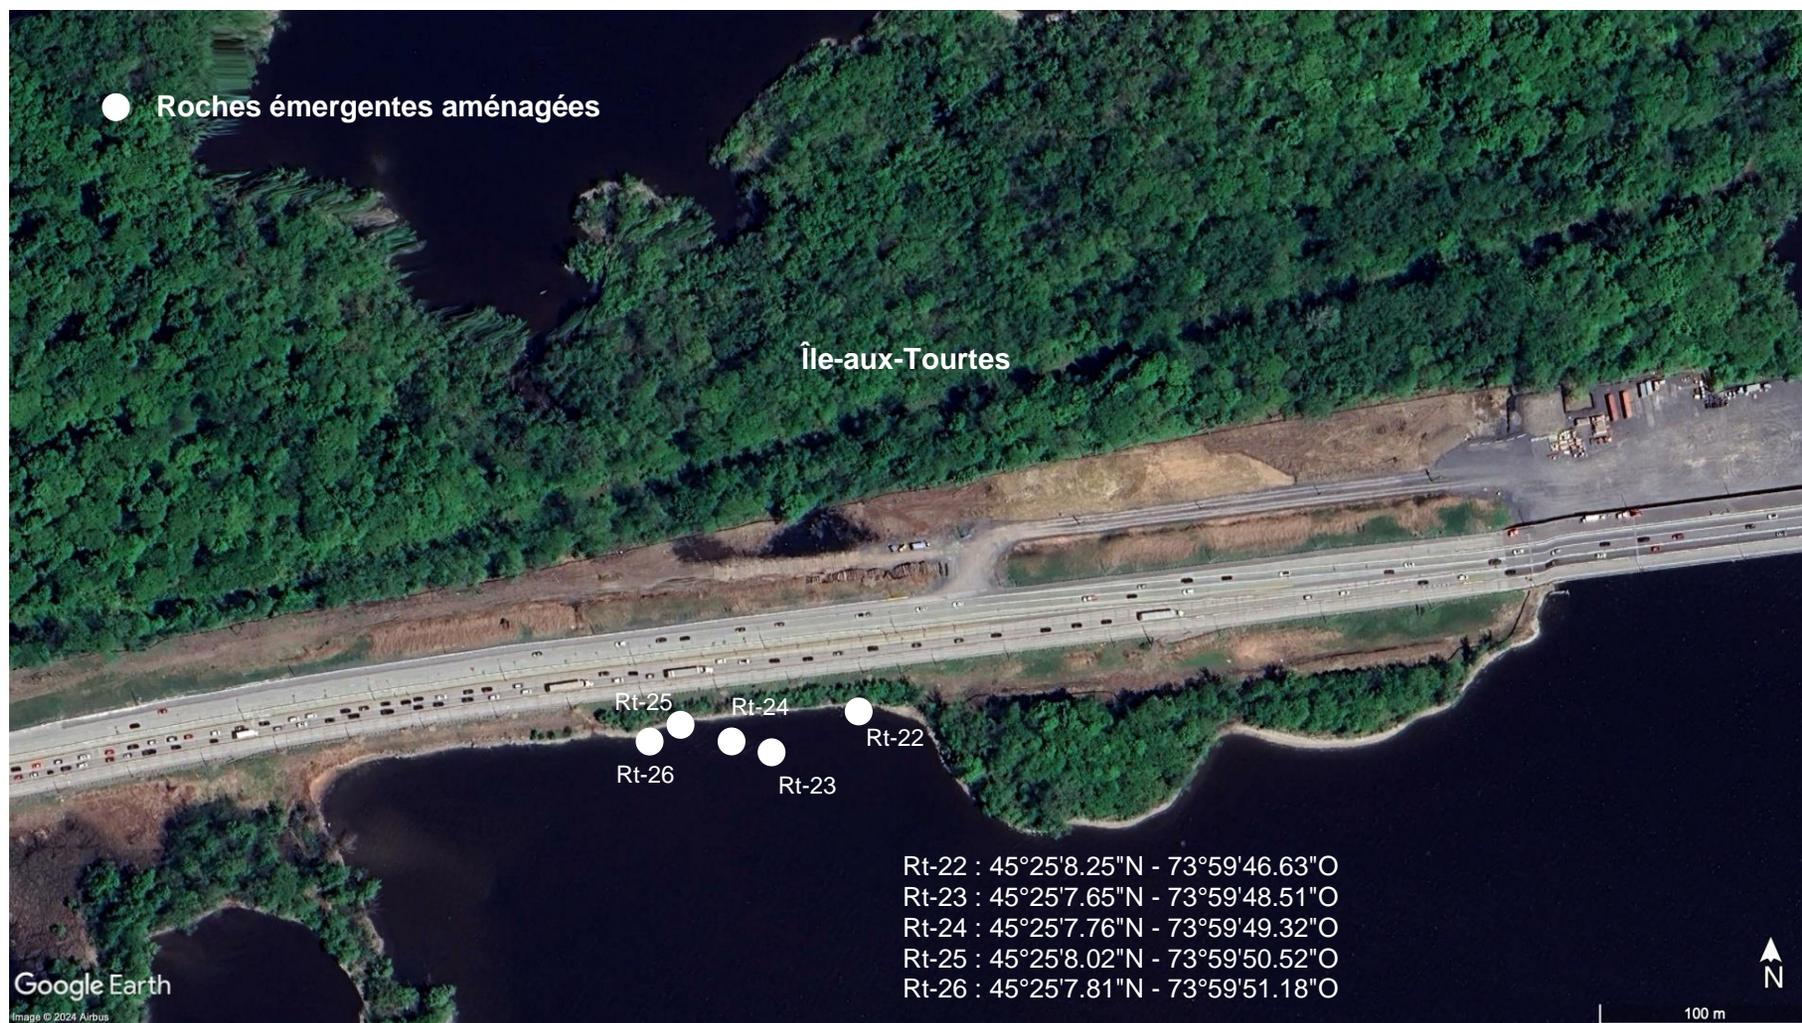
Figure 4. Localisation des roches émergentes aménagées pour les tortues près de la rive de l'Île-aux-Tourtes

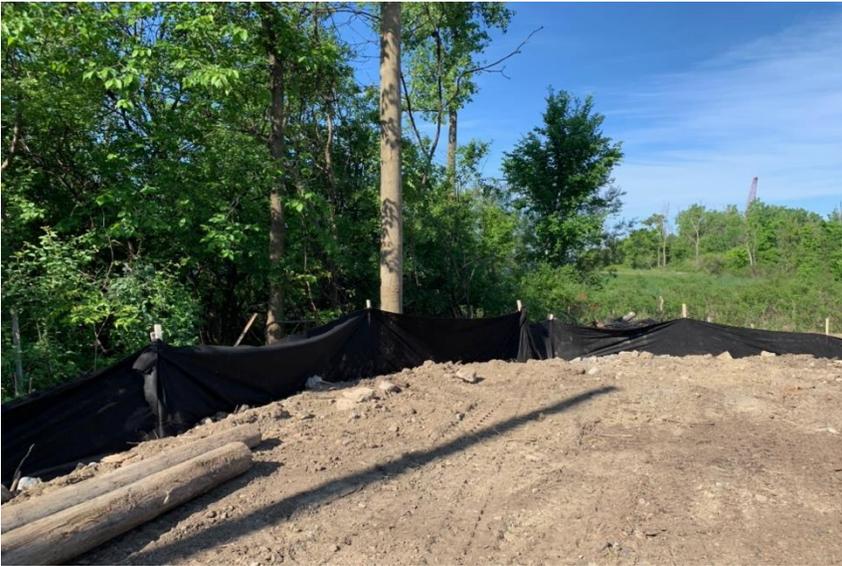
Photo 1- Barrières d'exclusion sur la rive de Senneville

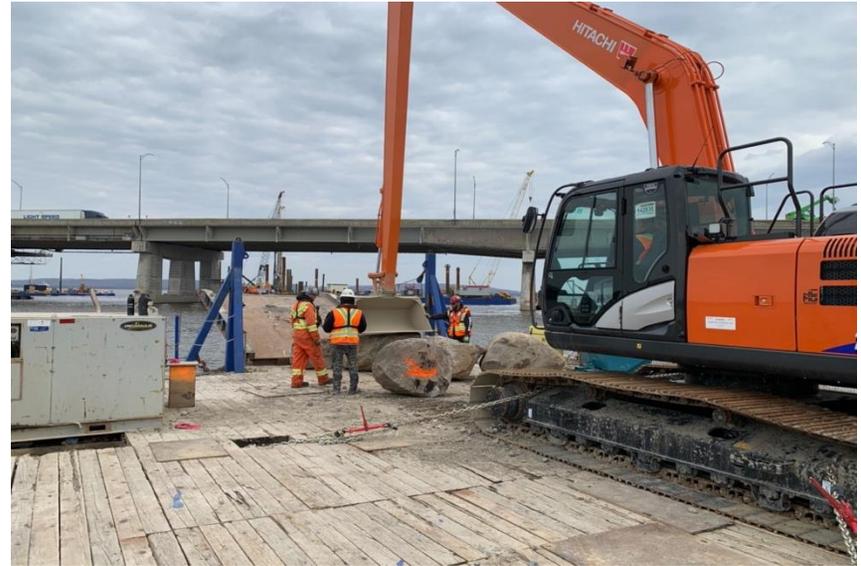
Photo 3- Barge et pelle mécanique utilisées pour l'aménagement de roches émergentes à tortues

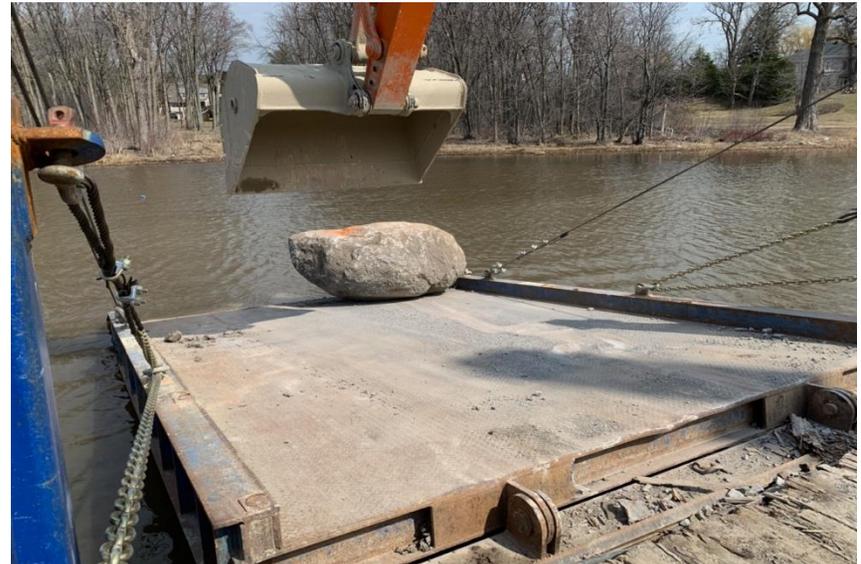
Photo 4- Mise à l'eau d'une roche émergente servant à la thermorégulation des tortues
