PROJET DE RECONSTRUCTION DU PONT DE L'ILE AUX TOURTES

CONTRAT DE CONCEPTION-CONSTRUCTION-FIANCEMENT
 Numéro de dossier : 3116-21-1101 | Numéro de projet : 154151176

RAPPORT ANNUEL DE SUIVI ENVIRONNEMENTAL

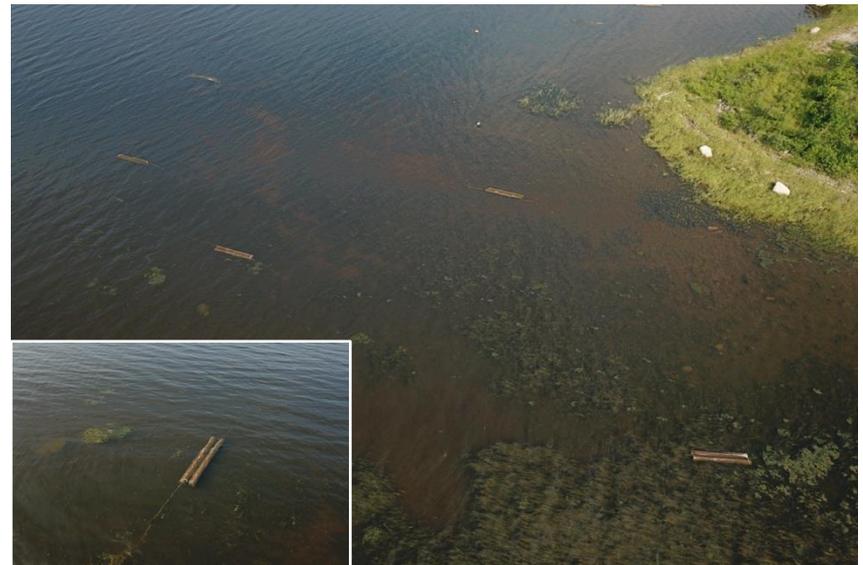
Photo 8- Billots de bois flottants aménagés servant à la thermorégulation des tortues

Le 6 juin 2024, des structures temporaires émergentes (Th-1 à 5) ont aussi été ajoutées pour assurer la thermorégulation des tortues au sud de l'île Girwood (Figure 3 et Photo 8). Chaque structure temporaire est composée de deux billots de bois flottants attachés parallèlement. La configuration en duo assure la stabilité de la structure et permet aux tortues de monter aisément sur les billots. Les structures temporaires ont été installées de façon manuelle, attachés par un chainage et ancrés avec des pesés. Les structures ont été retirées de l'eau le 30 octobre 2024.

Les billots utilisés sont des arbres abattus dans le cadre du projet où les troncs ont été sélectionnés directement sur le terrain. Les espèces d'arbres sont des essences tels le chêne rouge, l'érable à sucre, l'érable argenté, le tilleul d'Amérique et l'orme d'Amérique. Le diamètre moyen des billots utilisés est d'environ 30 à 40 centimètres et leur longueur de 2,5 à 3 mètres.

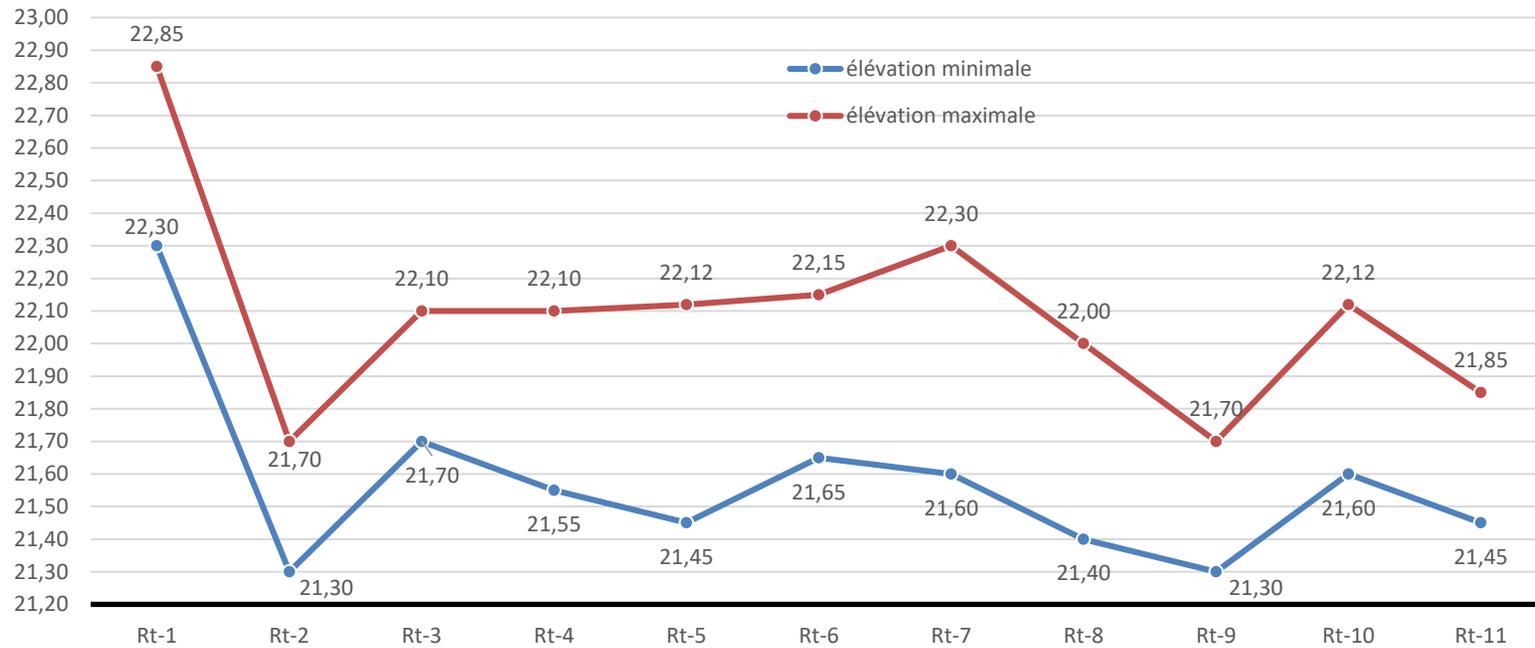
Graphique 1. Portrait des élévations minimales et maximales d'exondation des roches aménagées utilisables pour la thermorégulation des tortues près de la rive de Senneville

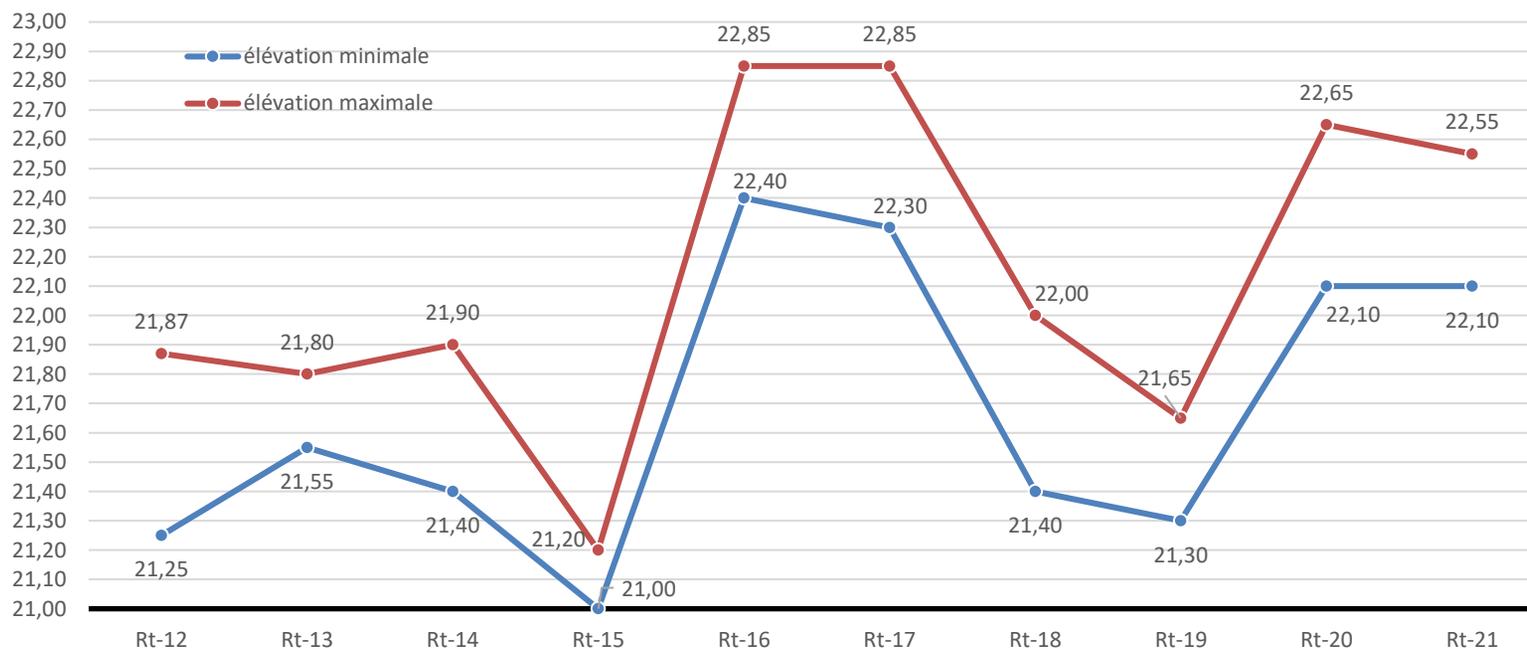
Graphique 2. Portrait des élévations minimales et maximales d'exondation des roches aménagées utilisables pour la thermorégulation des tortues près de la rive de l'Île Girwood

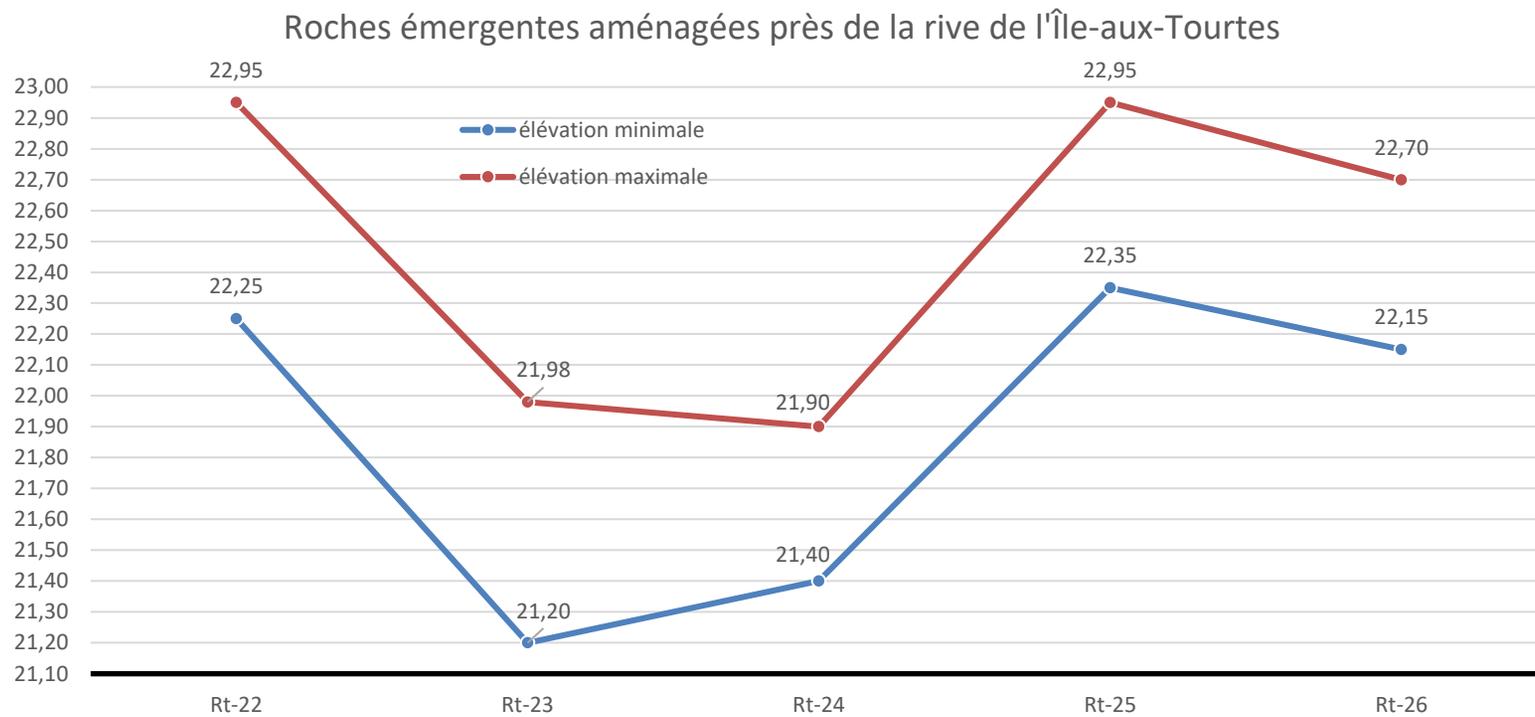
Graphique 3. Portrait des élévations minimales et maximales d'exondation des roches aménagées utilisables pour la thermorégulation des tortues près de la rive de l'Île-aux-Tourtes

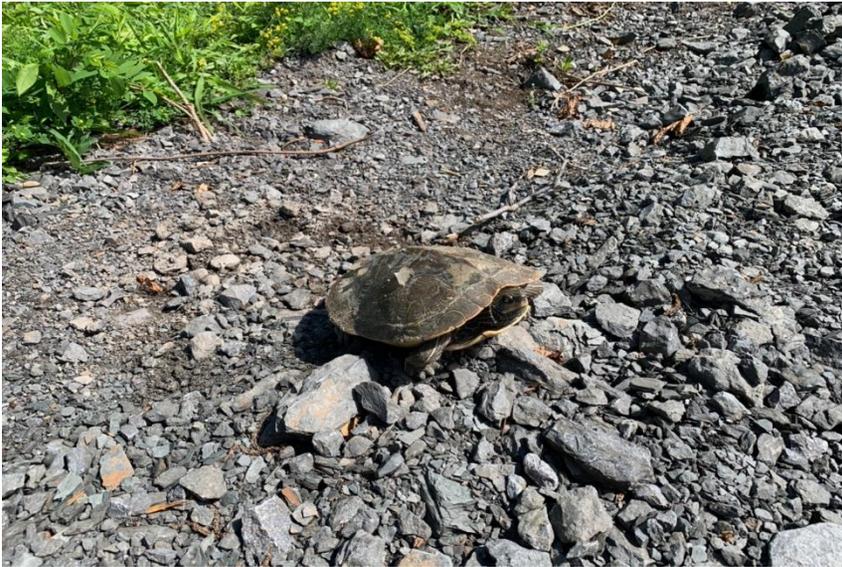
Photo 9- Nidification d'une tortue géographique à la jetée 3C sur la rive de Senneville le 4 juillet 2024

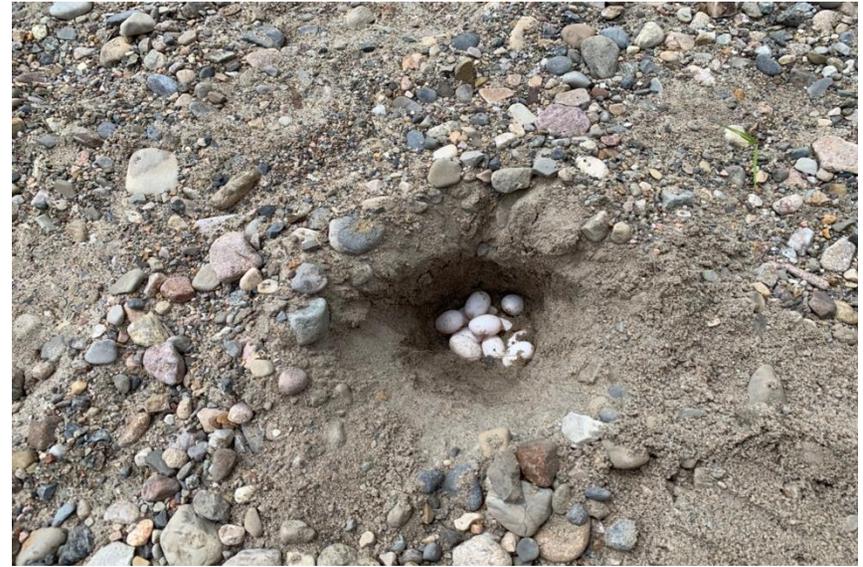
Photo 11- Nid relocalisé de tortue géographique au site de ponté aménagé (Île Girwood) le 18 juillet 2024

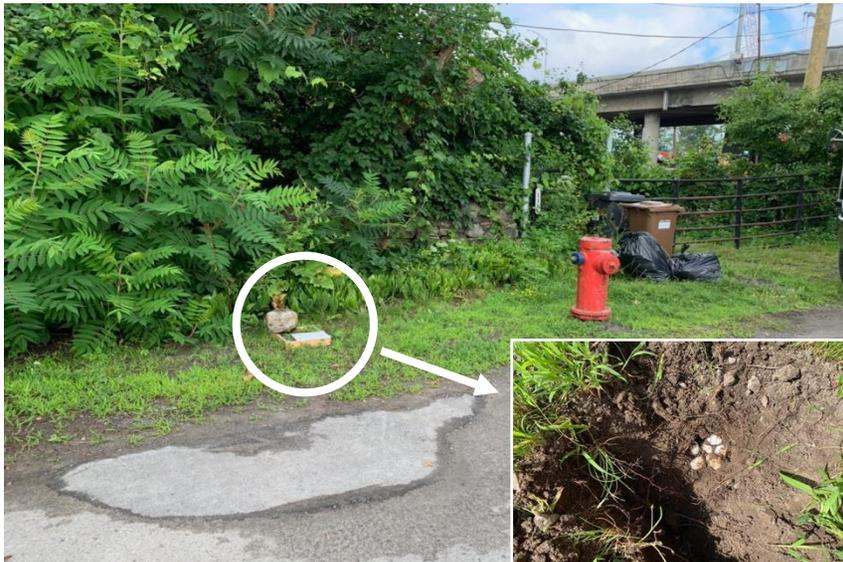
Photo 10- Nid de tortue géographique sur la bordure du chemin de Senneville le 4 juillet 2024

Le 4 juillet 2024, la tortue géographique en intrusion à la jetée 3 (est) avait pondu 13 œufs dans le chantier. Cette même journée, un autre nid de tortue géographique avec 10 œufs a été trouvé près du chemin de Senneville en périphérie du chantier (Figure 5 et Photo 10). Pour pondre à cet endroit, la tortue a cheminé à l'extérieur du chantier en traversant une propriété privée. Les deux nids de tortues ont été relocalisés le 18 juillet 2024 dans le site de ponte aménagé de l'Île Girwood de l'Écomuseum (Photo 11). Des cages ont été placées au-dessus des nids de tortues pour éviter leur prédation par les rats laveurs (Photo 12).

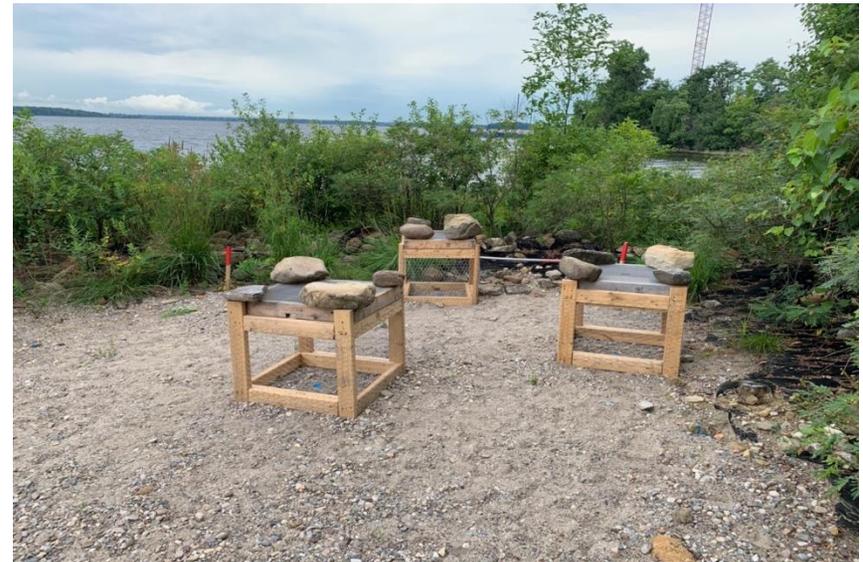
Photo 12- Cages de protection sur les nids relocalisés de tortues au site de ponté aménagé de l'Île Girwood

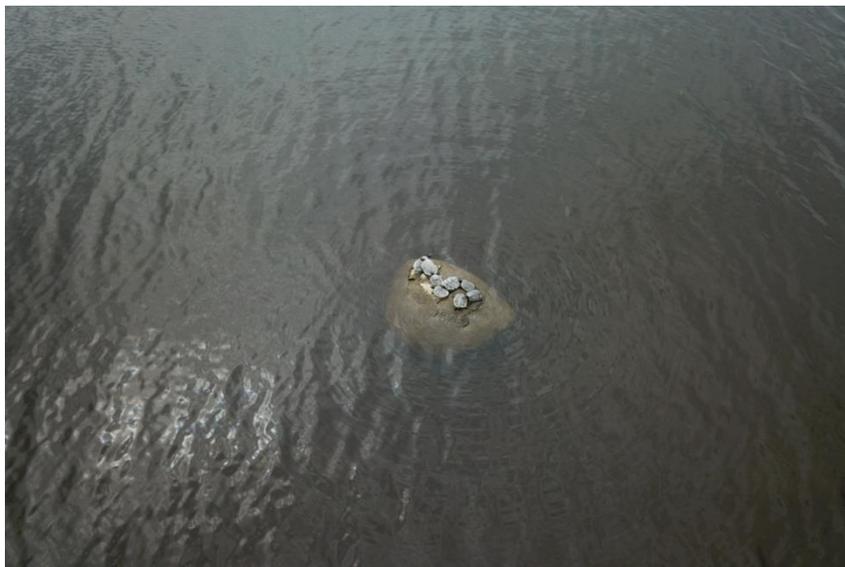
Photo 13- Tortues géographiques sur une roche aménagée à Senneville le 15 mai 2024

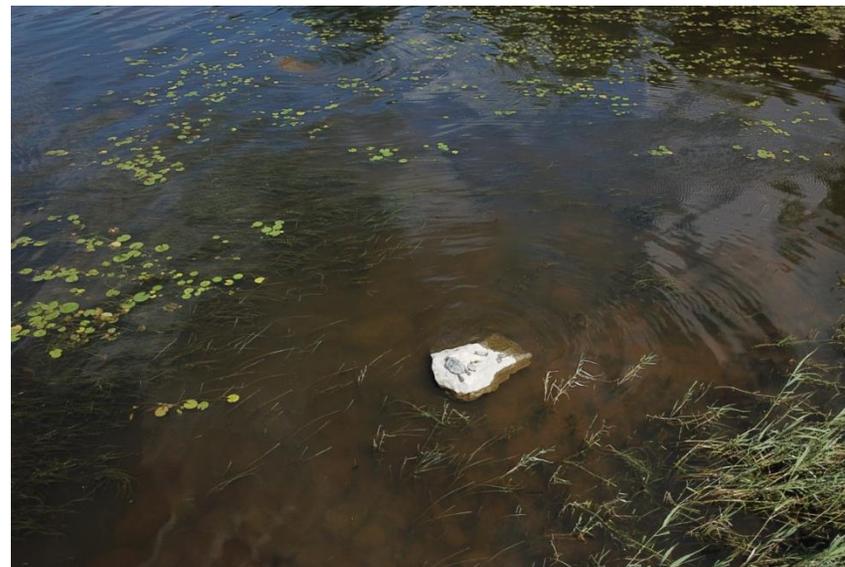
Photo 15- Tortues géographiques sur une roche aménagée à Senneville le 19 juillet 2024

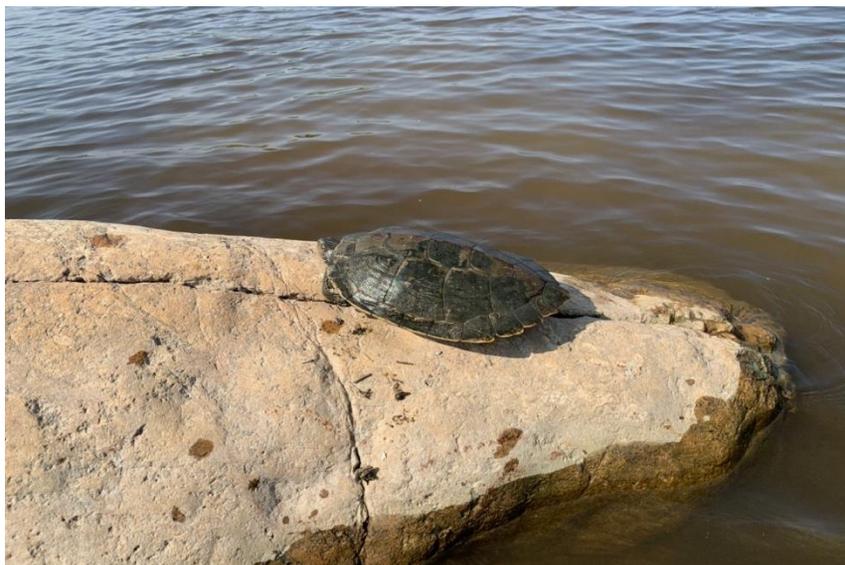
Photo 14- Tortue géographique sur une roche aménagée à Senneville le 22 mai 2024

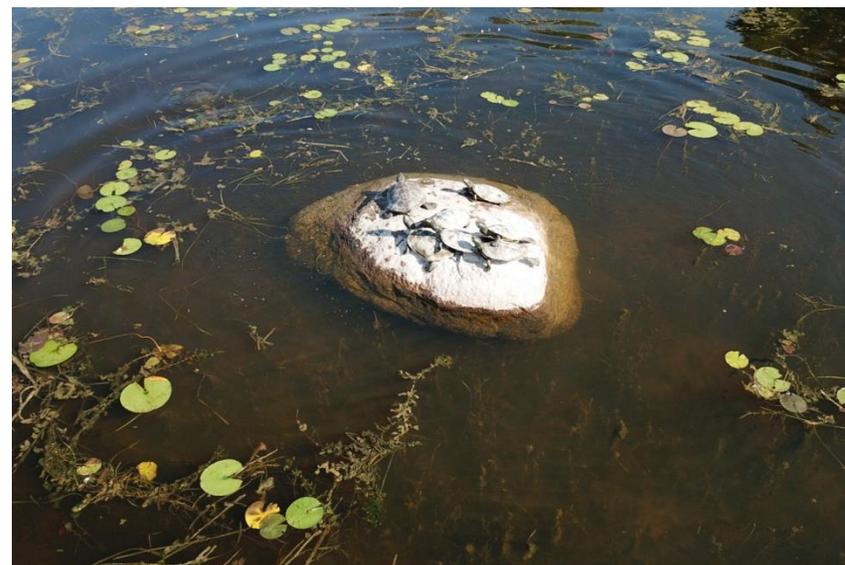
Photo 16- Tortues géographiques sur une roche aménagée à Senneville le 16 septembre 2024
