# ***New Thermal Generating Station on the Territory of the Northern Village of Puvirnituk***

## **Supplement to the Environmental Impact Statement**

Answers to questions and comments from Québec's Ministère de l'Environnement et de la Lutte contre les changements climatiques du Québec

**Hydro-Québec**  
**April 2022**

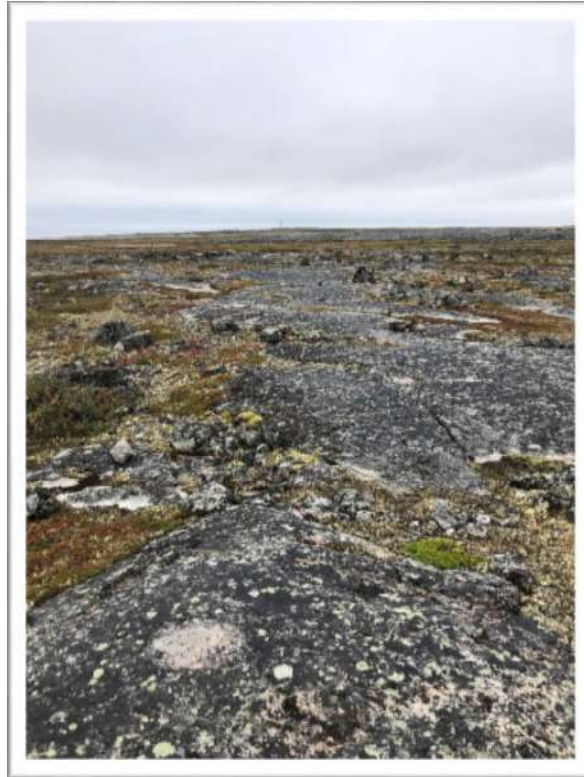
**PHOTO 7** — Vue d'un des affleurements rocheux présents sur le site à l'étude. Vue vers l'ouest (3 septembre 2020).

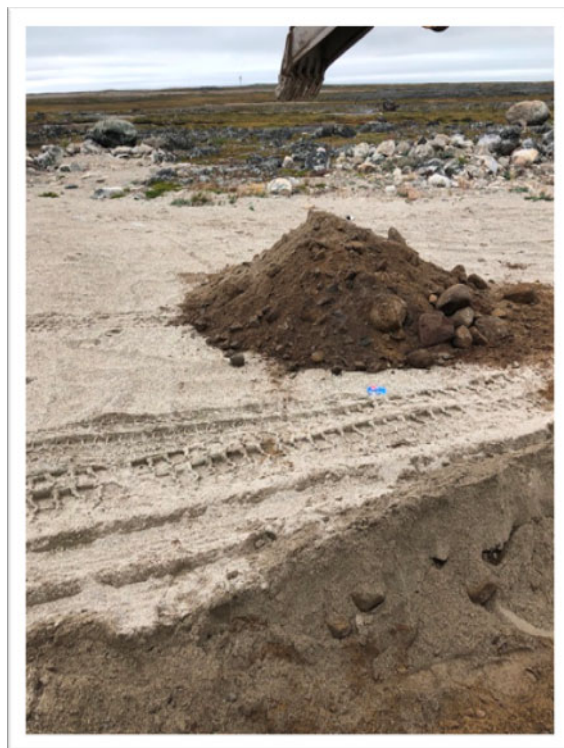
**PHOTO 7** — Vue du puits d'exploration PU-20-01 composé de matériaux de remblai et réalisé dans l'emprise du chemin d'accès présent sur le Site (3 septembre 2020).
